**PROJECTE DE REHABILITACIO I CANVI D'US DE LES
NAUS "CAL BERGER" PER ADECUACIO D'UN NOU
CENTRE DE JOVENTUT A VILAFRANCA DEL PENEDÉS**

PROJECTE FI DE CARRERA EPSEB 2008-2009

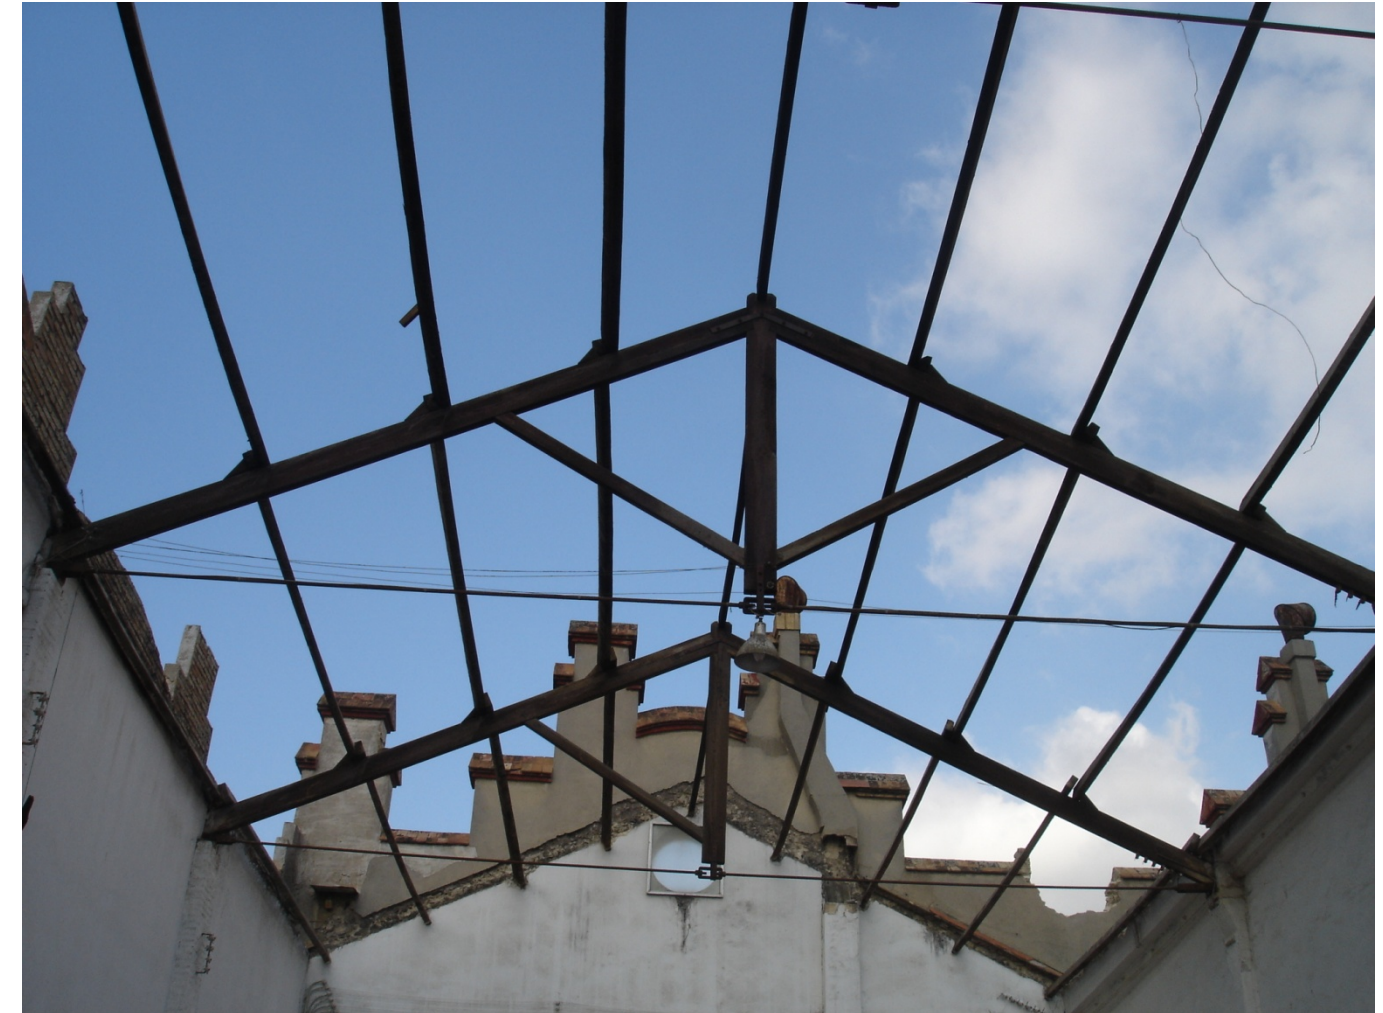
ENCAVALLADA NÚM:	2							
ENCAVALLADA NOMBRE DE CORRETGES:	9							
OBSERVACIONS:								
LESIONS OBSERVADES A L'ENCAVALLADA								
ELEMENT	2	6	7					
SECCIÓ cm.	7 X 20	Ø15	Ø15					
INCLINACIÓ:								
FISSURES longitudinal								
transversal								
tallant								
TAQUES DE FONGS								
PERDUA DE SECCIÓ								
OXIDACIÓ								
CORROSIÓ								
MOSTRA								
HUMITATS								
REPARACIONS								
MODIFICACIONS								
ALTRES

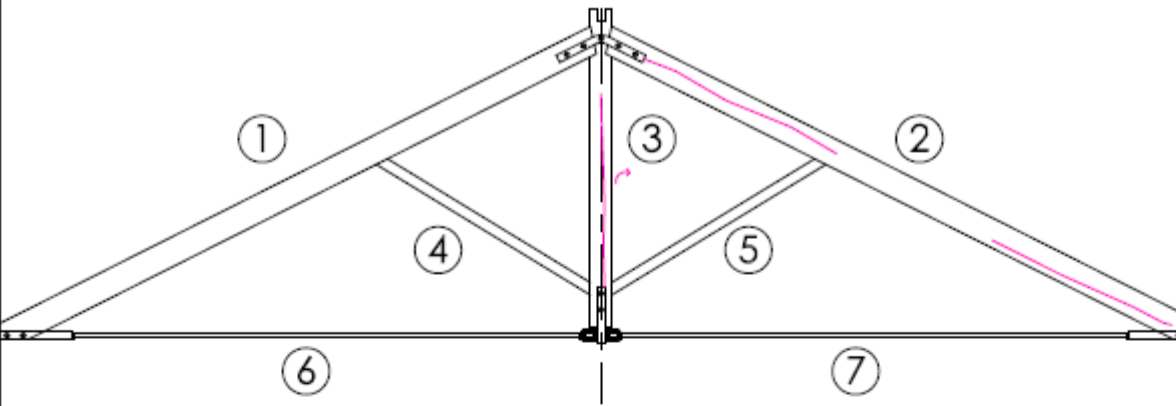
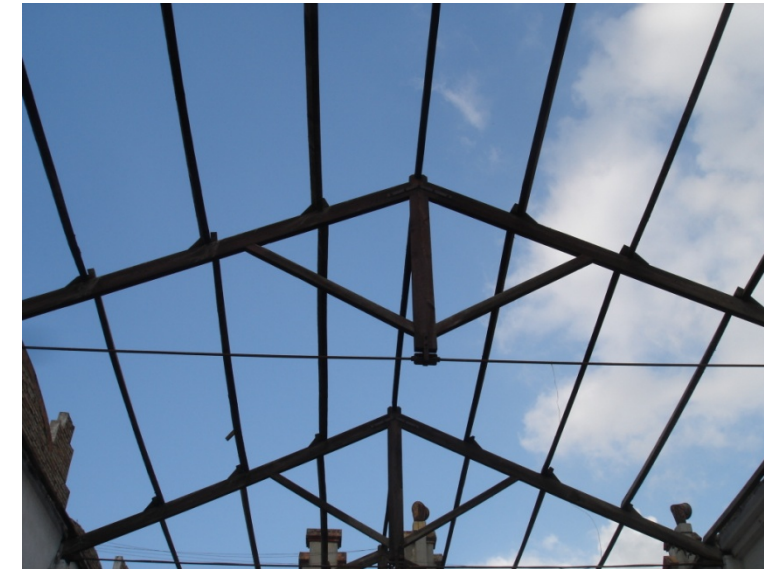
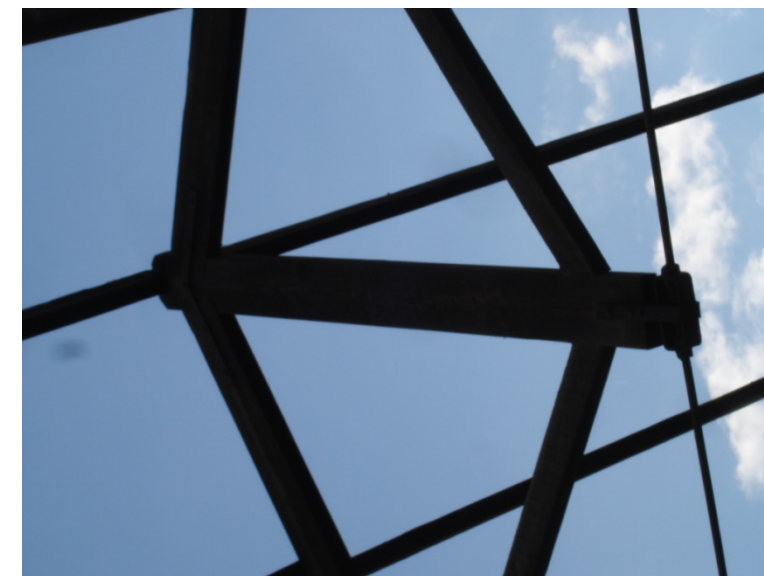
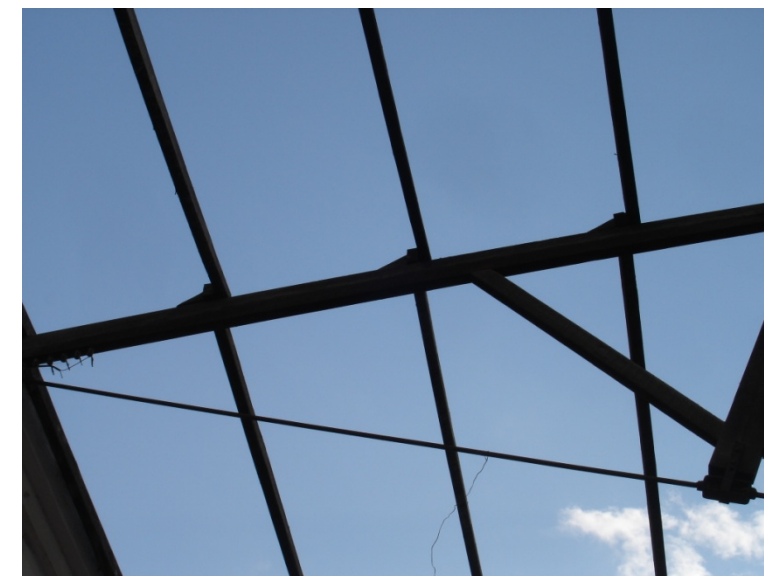
NAU B: Encavallada nº3

ENCAVALLADA NÚM:	3						
ENCAVALLADA NOMBRE DE CORRETGES:	9						
OBSERVACIONS:							
LESIONS OBSERVADES A L'ENCAVALLADA							
ELEMENT	2	3	6	7			
SECCIÓ cm.	7 X 20	7 X 20	Ø15	Ø15			
INCLINACIÓ:							
FISSURES longitudinal	TOTAL	1,50m.					
transversal							
tallant							
TAQUES DE FONGS							
PERDUA DE SECCIÓ							
OXIDACIÓ							
CORROSIÓ							
MOSTRA							
HUMITATS							
REPARACIONS							
MODIFICACIONS							
ALTRES

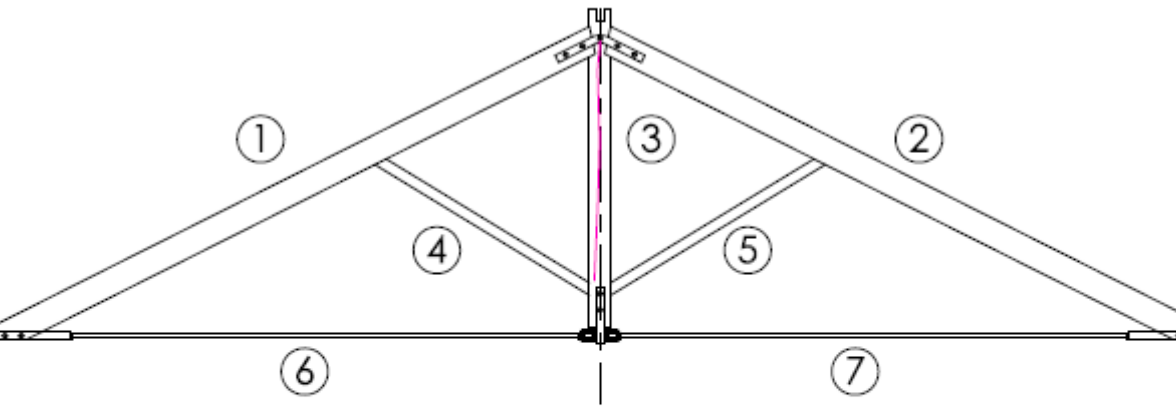
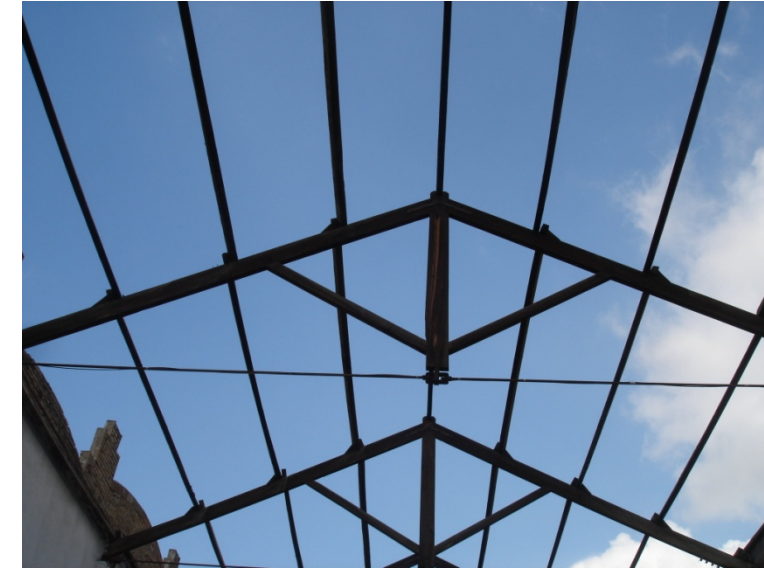
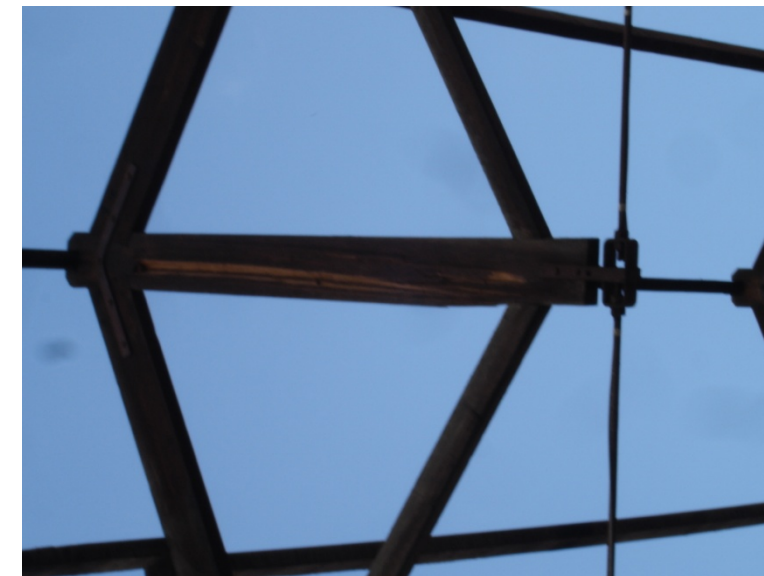
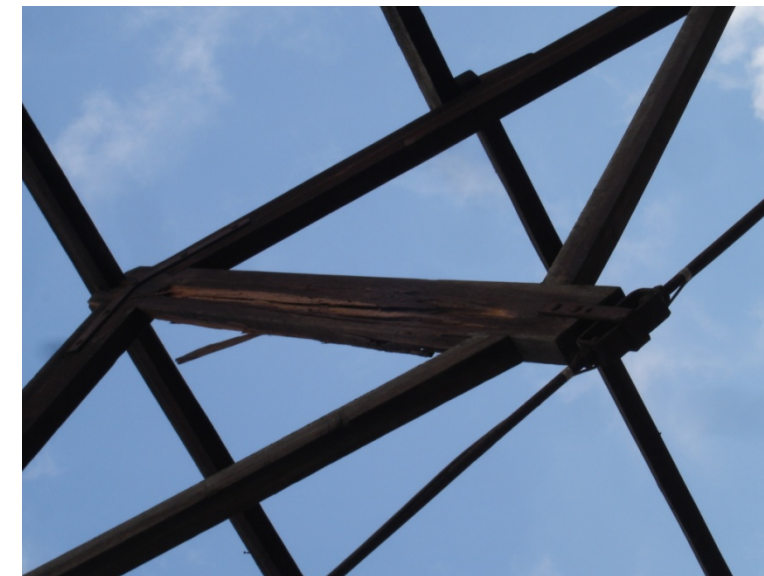
ENCAVALLADA NÚM: 4							
ENCAVALLADA NOMBRE DE CORRETTGES: 9							
OBSERVACIONS:							
LESIONS OBSERVADES A L'ENCAVALLADA							
ELEMENT	3	6	7				
SECCIÓ cm.	7 X 20	Ø15	Ø15				
INCLINACIÓ:							
FISSURES longitudinal	TOTAL						
transversal							
tallant							
TAQUES DE FONGS							
PERDUA DE SECCIÓ	X	X	X				
OXIDACIÓ		X	X				
CORROSIÓ							
MOSTRA	X						
HUMITATS							
REPARACIONS							
MODIFICACIONS							
ALTRES

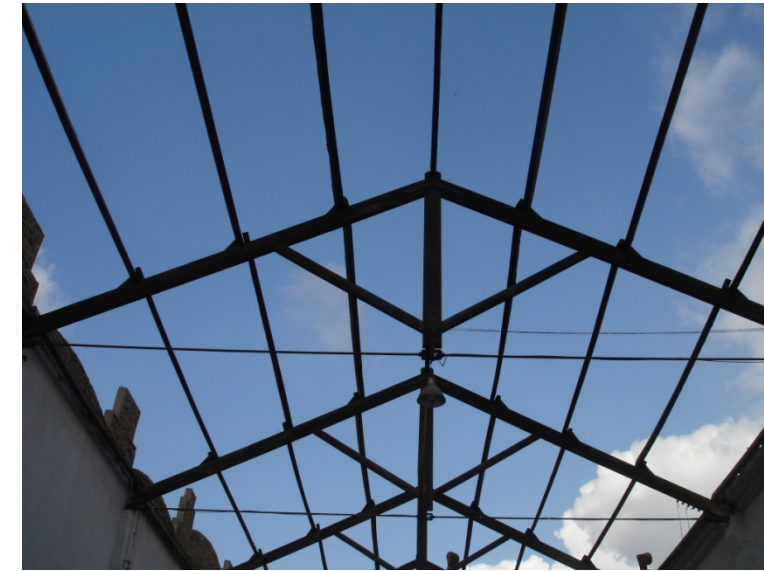
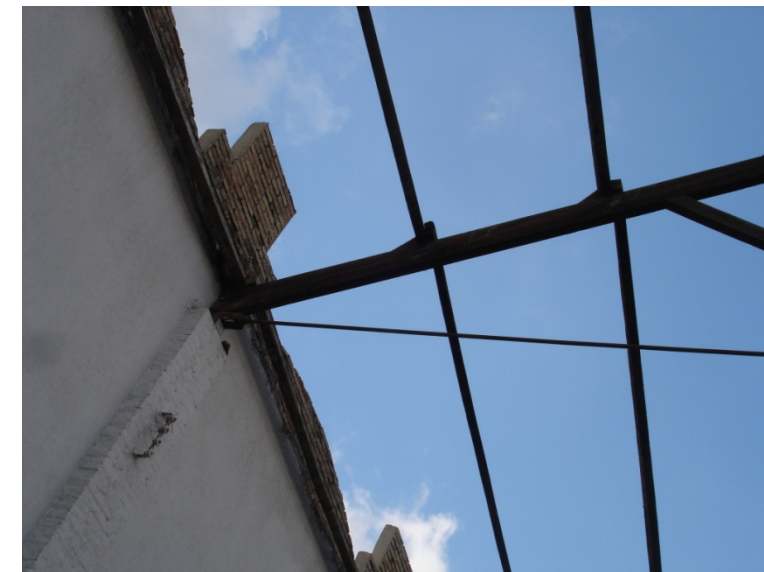
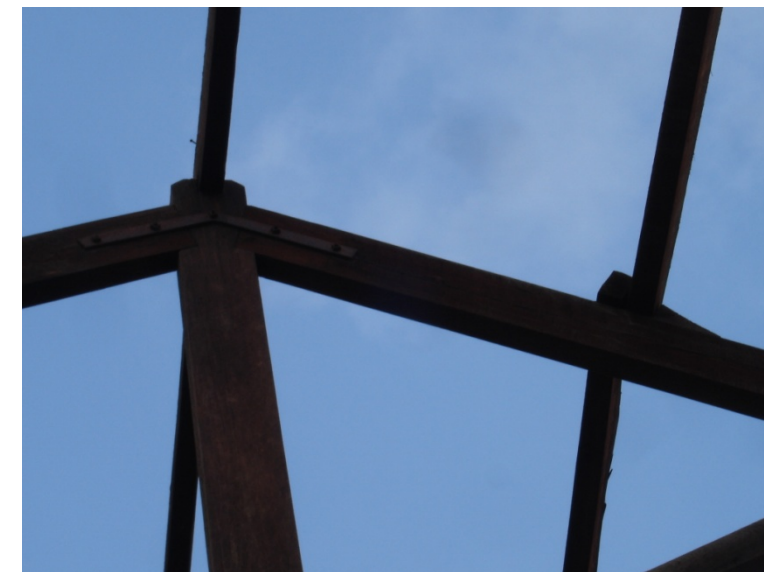
NAU B: Encavallada nº5

ELEMENT	1	2	6	7			
SECCIÓ cm.	7 X 20	7 X 20	Ø15	Ø15			
INCLINACIÓ:							
FISSURES longitudinal	TOTAL	1,70m.					
transversal							
tallant							
TAQUES DE FONGS							
PERDUA DE SECCIÓ							
OXIDACIÓ							
CORROSIÓ							
MOSTRA							
HUMITATS							
REPARACIONS							
MODIFICACIONS							
ALTRES

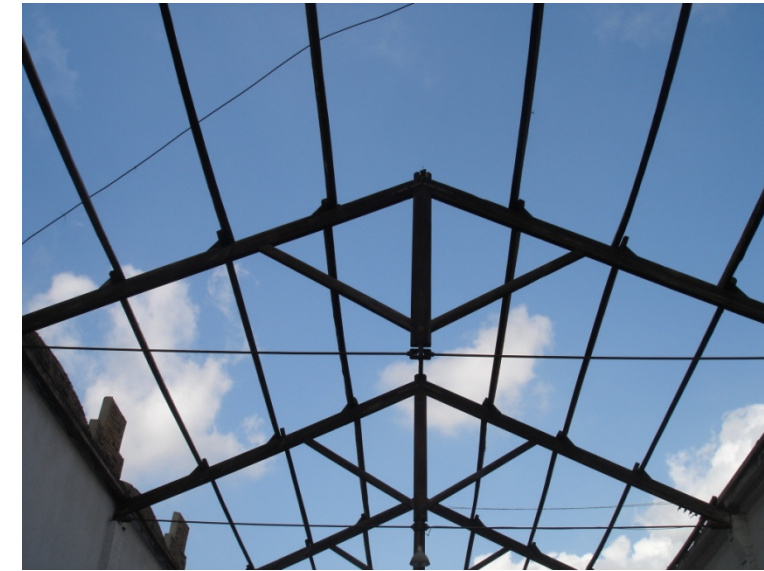
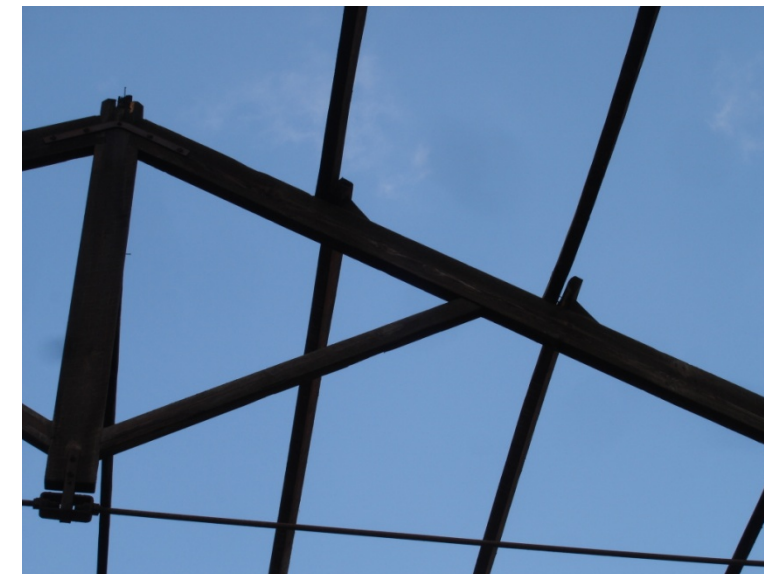
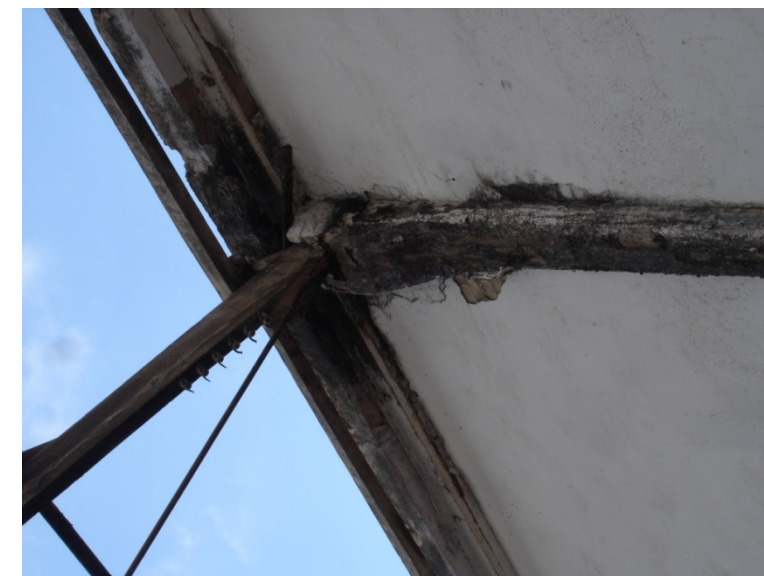
DATA: 26/09/08	NOMBRE D'ENCAVALLADES: 9	ZONA: B						
INTEREIX ENTRE ENCAVALLADES:	5,05 m.							
ENCAVALLADA NÚM:	6							
ENCAVALLADA NOMBRE DE CORRETGES:	9							
OBSERVACIONS:								
LESIONS OBSERVADES A L'ENCAVALLADA								
ELEMENT	2	5	6	7				
SECCIÓ cm.	7 X 20	7 X 7	ø15	ø15				
INCLINACIÓ:								
FISSURES longitudinal	TOTAL	1,20m.						
transversal								
tallant								
TAQUES DE FONGS								
PERDUA DE SECCIÓ								
OXIDACIÓ								
CORROSIÓ								
MOSTRA								
HUMITATS								
REPARACIONS								
MODIFICACIONS								
ALTRES

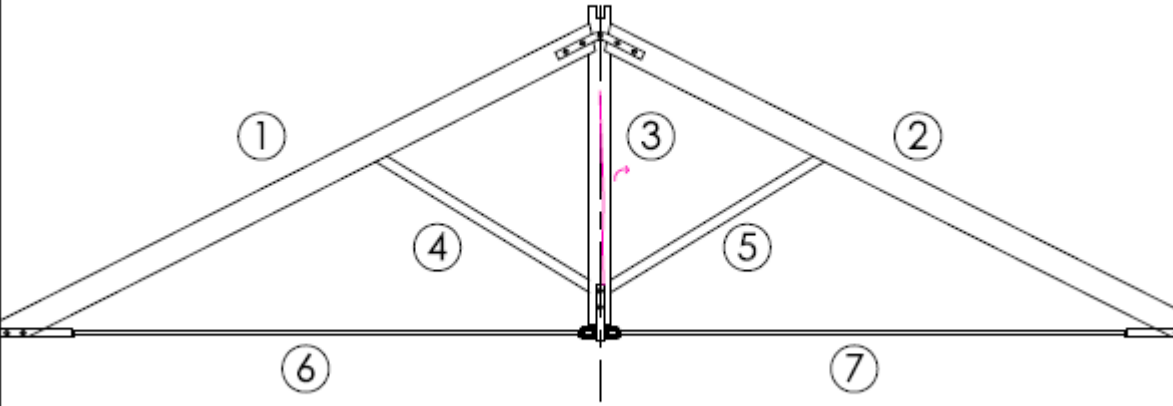
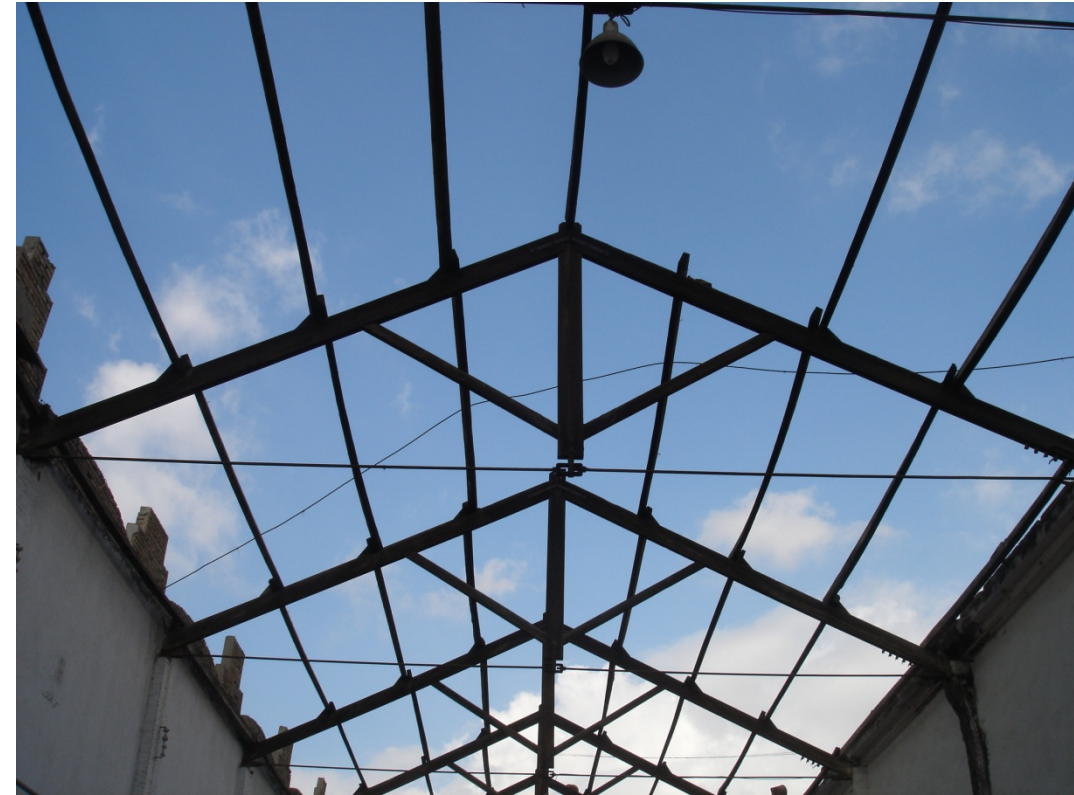
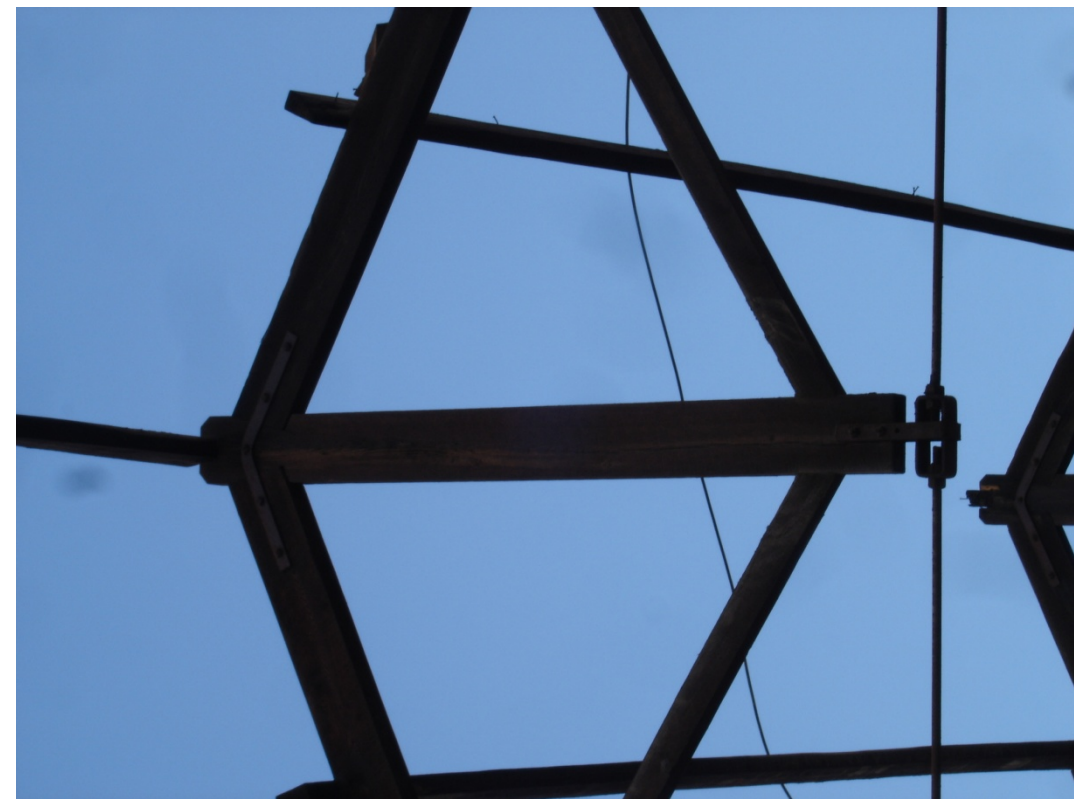
ENCAVALLADA NÚM:	7								
ENCAVALLADA NOMBRE DE CORRETGES:	9								
OBSERVACIONS:									
LESIONS OBSERVADES A L'ENCAVALLADA									
ELEMENT	3	6	7						
SECCIÓ cm.	7 X 20	ø15	ø15						
INCLINACIÓ:									
FISSURES longitudinal	1,50m.								
transversal									
tallant									
TAQUES DE FONGS									
PERDUA DE SECCIÓ									
OXIDACIÓ									
CORROSIÓ									
MOSTRA									
HUMITATS									
REPARACIONS									
MODIFICACIONS									
ALTRES

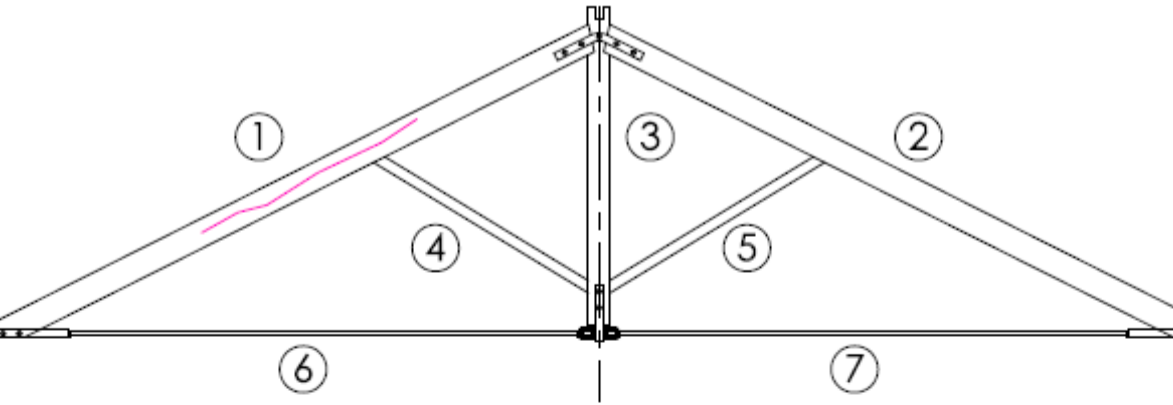
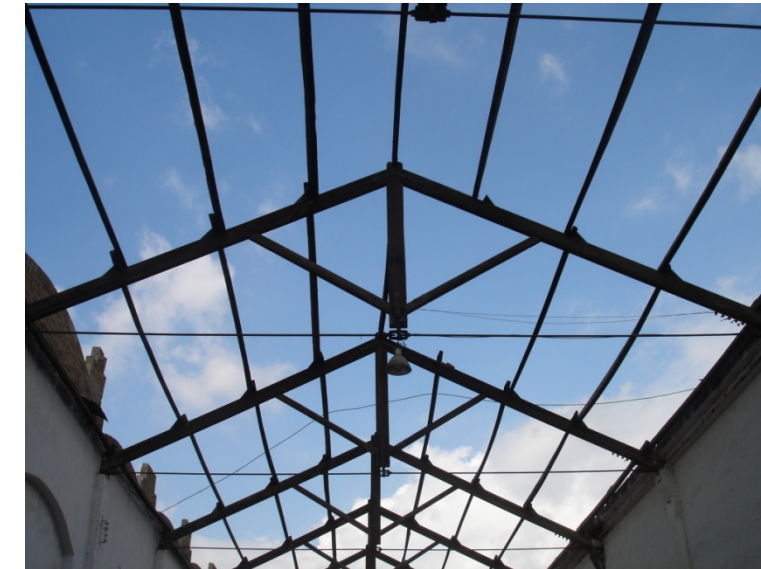
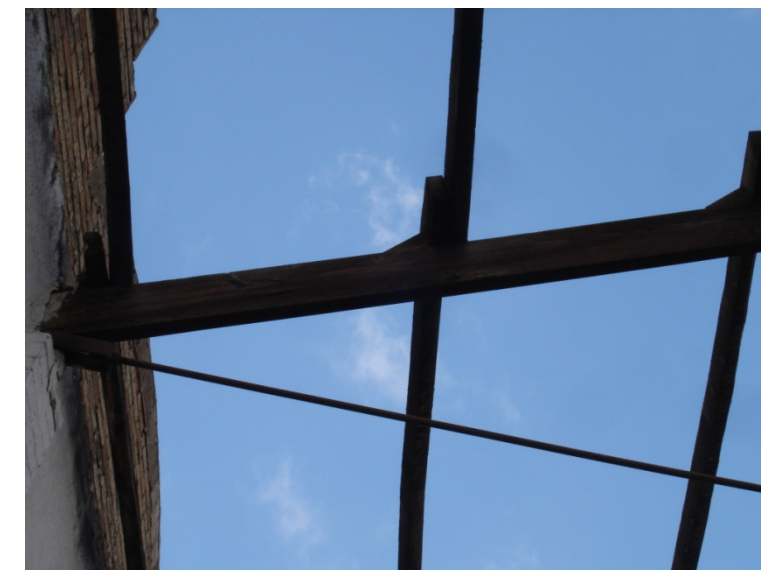
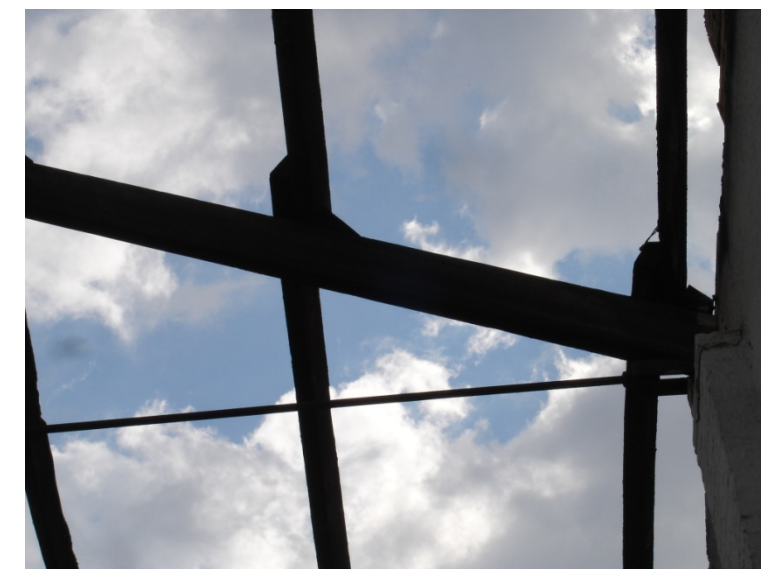
ENCAVALLADA NÚM:	8						
ENCAVALLADA NOMBRE DE CORRETGES:	9						
OBSERVACIONS:							
LESIONS OBSERVADES A L'ENCAVALLADA							
ELEMENT	1	6	7				
SECCIÓ cm.	7 X 20	ø15	ø15				
INCLINACIÓ:							
FISSURES longitudinal	1,00m.						
transversal							
tallant							
TAQUES DE FONGS							
PERDUA DE SECCIÓ							
OXIDACIÓ							
CORROSIÓ							
MOSTRA							
HUMITATS							
REPARACIONS							
MODIFICACIONS							
ALTRES

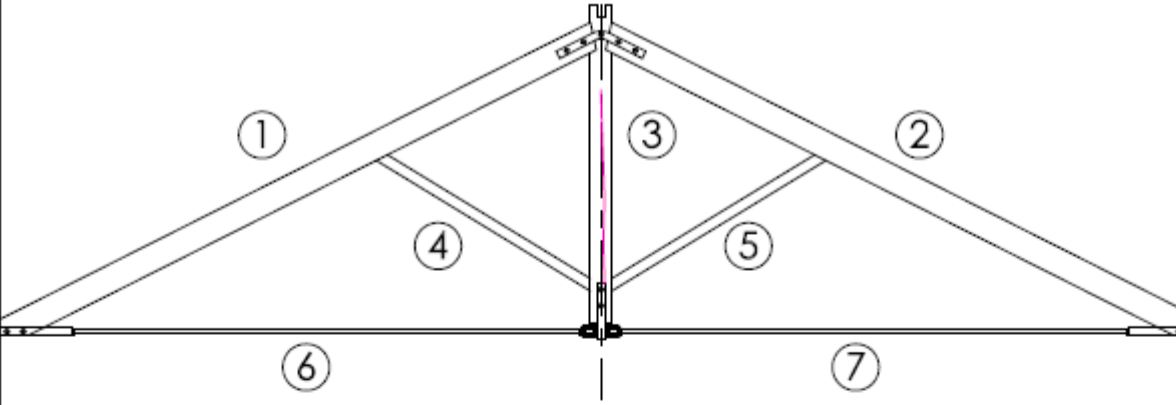
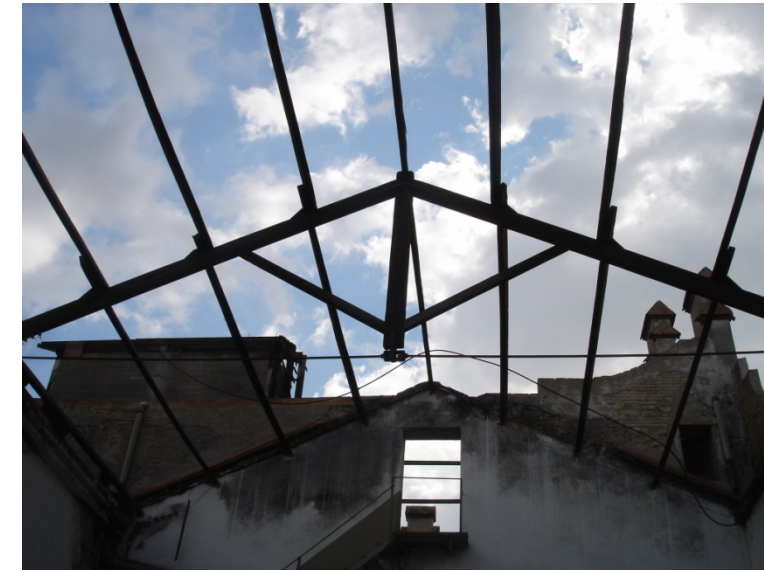
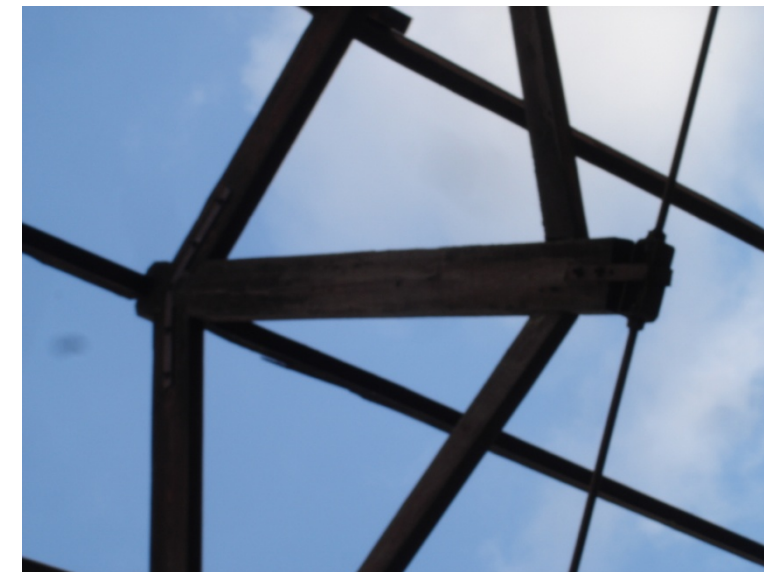
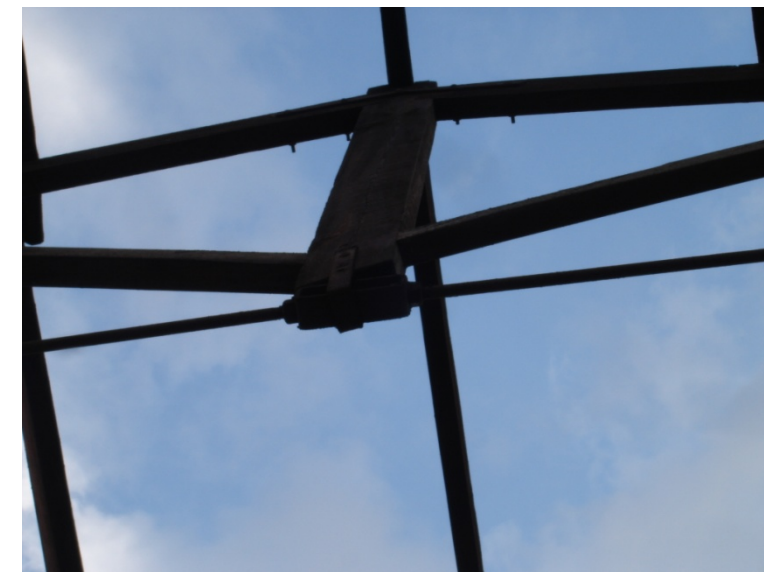
NAU B: Encavallada nº9

ENCAVALLADA NÚM:	9								
ENCAVALLADA NOMBRE DE CORRETTGES:	9								
OBSERVACIONS:									
LESIONS OBSERVADES A L'ENCAVALLADA									
ELEMENT	3	6	7						
SECCIÓ cm.	7 X 20	ø15	ø15						
INCLINACIÓ:									
FISSURES longitudinal	1,50m.								
transversal									
tallant									
TAQUES DE FONGS									
PERDUA DE SECCIÓ									
OXIDACIÓ									
CORROSIÓ									
MOSTRA									
HUMITATS									
REPARACIONS									
MODIFICACIONS									
ALTRES
