ENGINYERIA D'EDIFICACIÓ PROJECTE FINAL DE GRAU

ESTUDI DE REHABILITACIÓ DE LA MASIA CA L'UMBERT

Projectista/es: ANNA RODRÍGUEZ GARCÍA
Director/s: JACINT BACHS FOLCH
Convocatòria: JUNY 2011

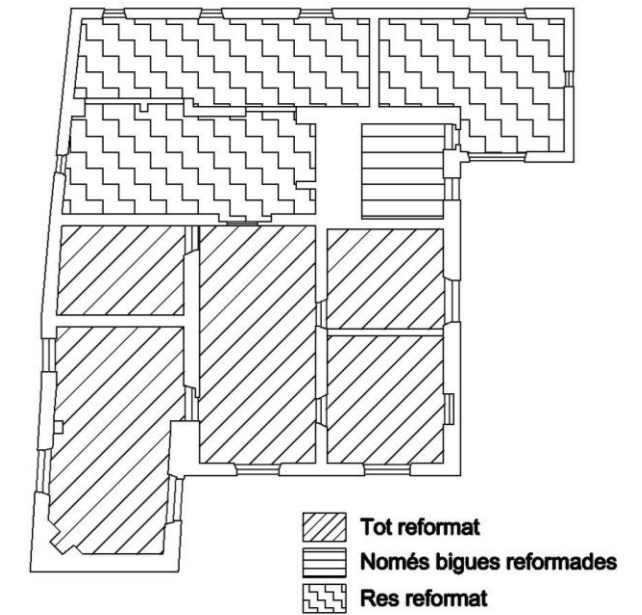
Pic. 6.15

At the next ground floor plane it can see more clearly which parts had been refurbished and which ones not. (Pic. 6.15).

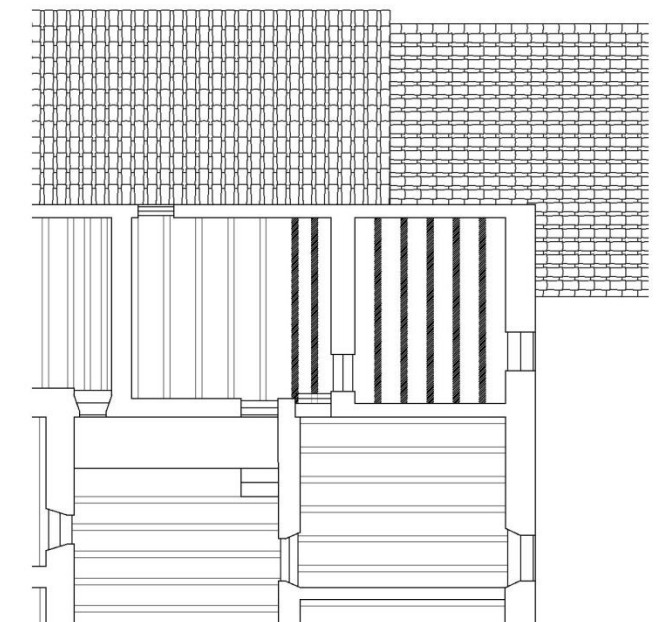
Pic. 6.16

Another reform that has been did at this Catalan farmhouse is replacing the old wooden beams on the first floor marked at the next image (Pic. 6.16) with new ones made of concrete.

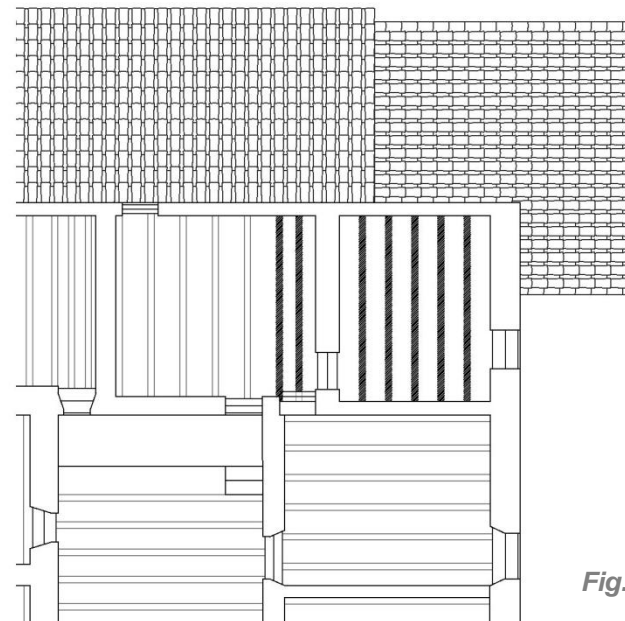
Fig. 6.16

Altra reforma que s'ha fet en aquesta masia es la substitució de les antigues bigues de fusta de la primera planta marcades a la següent imatge (fig. 6.16) per unes de noves fetes de formigó.

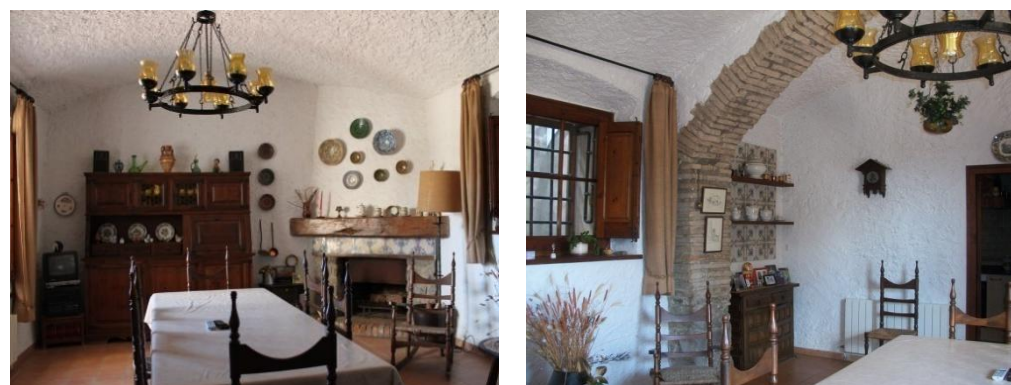
Fig. 8.1

A la planta baixa es distingeixen tres tipus de formació de sostres (fig. 8.1). Per una banda tenim una part en la qual el sostre esta format per bigues de fusta, de 16 cm d'amplada i 16 cm d'alçada, que es recolzen directament sobre els murs respectius. D'altra banda hi ha dues estances a on el sostre es una volta construïda amb rajols col·locats plans, trencant juntes i reforçats amb argamassa o formigó romà. Per últim, l'altre tipus de sostre de la planta baixa esta format per un entramat de bigues de fusta principals, de 16 cm d'amplada i 16 cm d'alçada, i rastrells , a on les bigues estan recolzades sobre els murs, i els rastrells es recolzen sobre els murs contraris i les pròpies bigues, de manera que reparteixen la càrrega que reben de les bigues principals. Cal dir que els intereixos del sostre de bigues no segueixen una distribució uniforme entre ells.

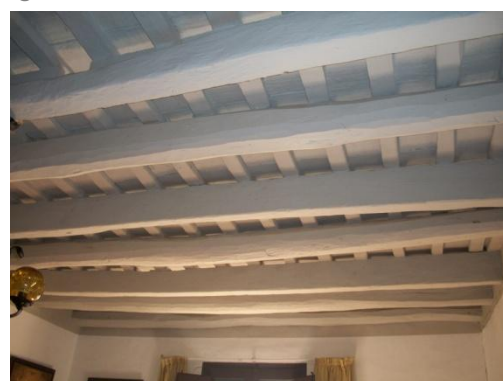
Fig. 8.2. Sostre de Bigues PP

Els sostre de la planta primera (fig. 8.2) està format per dues tipologies diferents, que principalment es distingeixen en que unes formen part de la sotacoberta i les altres de la coberta. La forma en la que estan construïts els sostres de la sotacoberta es amb un entramat de bigues de fusta principals, de 16 cm d'amplada i de 14 cm d'amplada, i rastrells, a on les principals estan recolzades sobre els murs, i els rastrells es recolzen sobre els murs contraris de les bigues, de manera que reparteixen la càrrega que reben de les bigues principals. El sostre que forma part de la coberta té dues vessants, lo qual significa que per un costat dels rastrells es recolza sobre la biga carenera, i les bigues aniran en sentit contrari com abans hem comentat, en aquest cas la mesura de les bigues es de 16 a 22 cm d'amplada. Igualment que a la planta baixa els intereixos del sostre de bigues no segueixen una distribució uniforme.

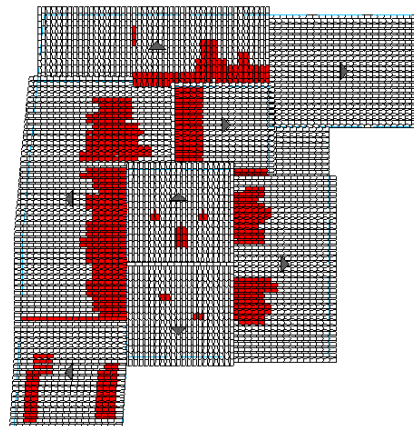
La falta de manteniment de la teulada ha fet que s'anés agreujant l'efecte de l'aigua pluvial.

Greu: afecta directament a elements estructurals, que poden provocar greus conseqüències.

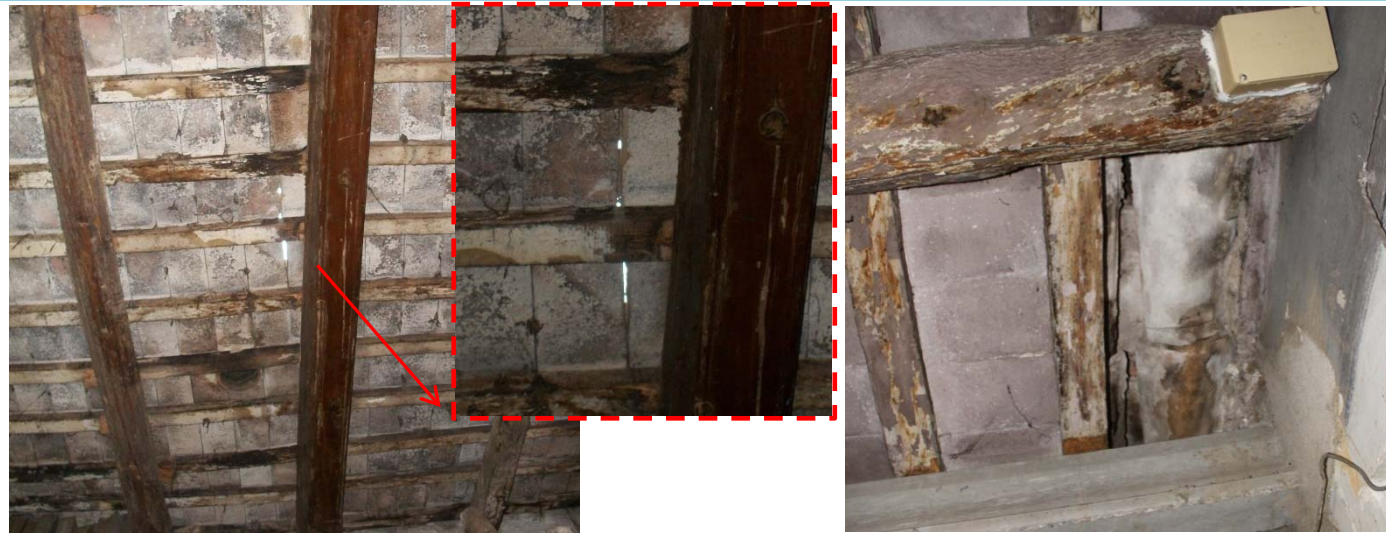
PATOLOGIA:	EROSIÓ I PÈRDUA DE MATERIAL	  UNIVERSITAT POLITÈCNICA DE CATALUNYA	 	FITXA Nº
SITUACIÓ:	COBERTA INCLINADA			2
PLANTA:	COBERTA			
ELEMENT AFECTAT:	TEULADA I ENTREBIGAT

Degut a la falta de manteniment de la teulada no s'han detingut els efectes dels agents atmosfèrics.

Greu: a part de que aquesta lesió fa que els elements estructurals que hi han per sota es vegin afectats, també pot provocar la caiguda de peces posant en risc la integritat de les persones del voltant.

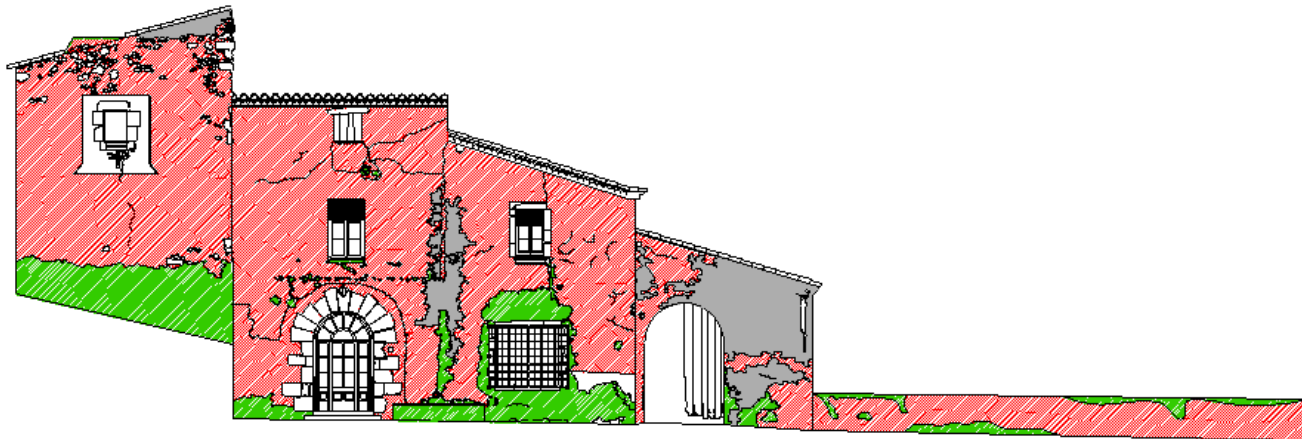
A simple vista es pot observar que hi ha una falta de continuïtat de l'aglomerat de les façanes, de manera que es poden veure en alguns llocs les peces de maçoneria que conformen els murs, i en altres simplement s'observa un deteriorament del revestiment.

En aquest cas l'absència de la instal·lació de recollida d'aigües pluvials a la coberta, fa que l'aigua descendeixi per les façanes i en alguns dels casos de vegades es queda en forats propis del parament de maçoneria. També hem de dir que un agreujant es la falta d'escopidors a les finestres.

Moderada: ja que pot produir el pas de l'aigua de pluja cap a l'interior o que aquesta aigua s'estanqui dintre el mur.

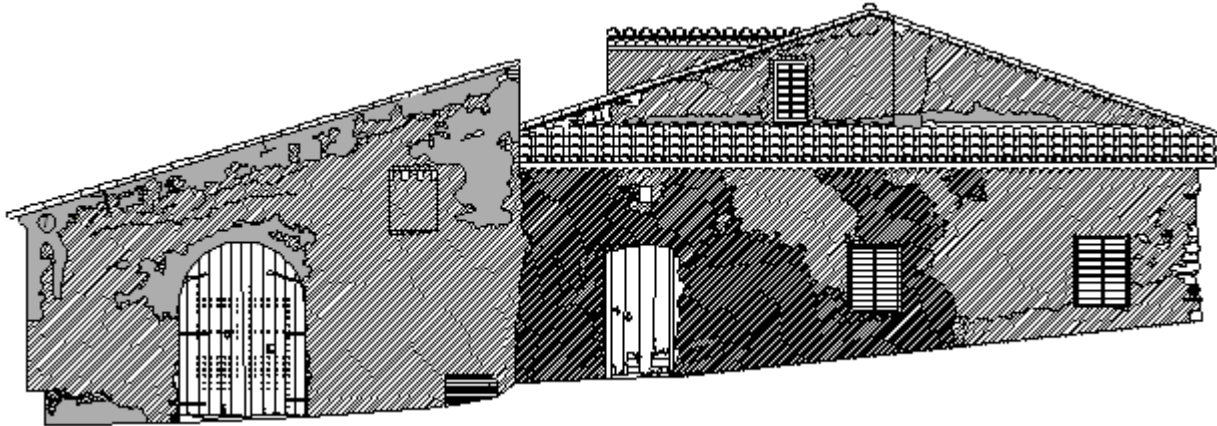
<p>FÍSICA MECÀNICA QUÍMICA</p>
	DESCRIPCIÓ
	Embrutiment de la façana a sota de les finestres i dels ràfecs de la coberta.
	CAUSES DIRECTES
	L'aigua de la pluja arrossega les partícules de pols acumulades a la superfície, fins i tot a aquelles que hi ha penetrat lleugerament formant regalims d'aigua bruts i nets.
CAUSES INDIRECTES	
	Es degut a la falta de escopidors amb el seu propi goteró per fer que l'aigua no llisqui per la façana.
LOCALITZACIÓ	DIAGNÒSTIC

GRAVETAT
	Lleu: és una brutícia que afecta únicament l'estètica de l'edifici, ja que no afecta greument a cap element constructiu.
	ESTAT
	Activa: aquesta lesió continua en procés ja que no s'han pres les prevencions adients.
ACTUACIONS	
	Primerament haurem de netejar la brutícia, per després col·locar escopidors amb goterons a les finestres per impedir que a reapareïxer. Igualment també haurem d'instal·lar un sistema de recollida d'aigües pluvials a la coberta.

MANTENIMENT	
Periòdicament: neteja de la façana per un especialista.	
Cada 3 anys: revisió de l'estat de conservació dels escopidors exteriors, de l'estat dels junts amb els elements de tancament, i comprovació de la fixació al suport.

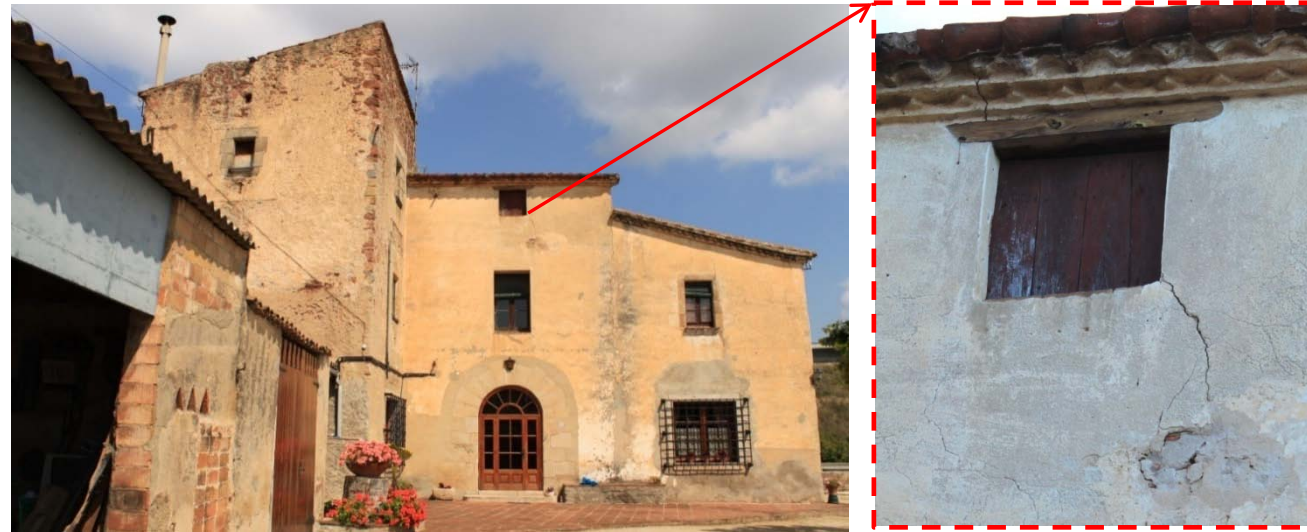
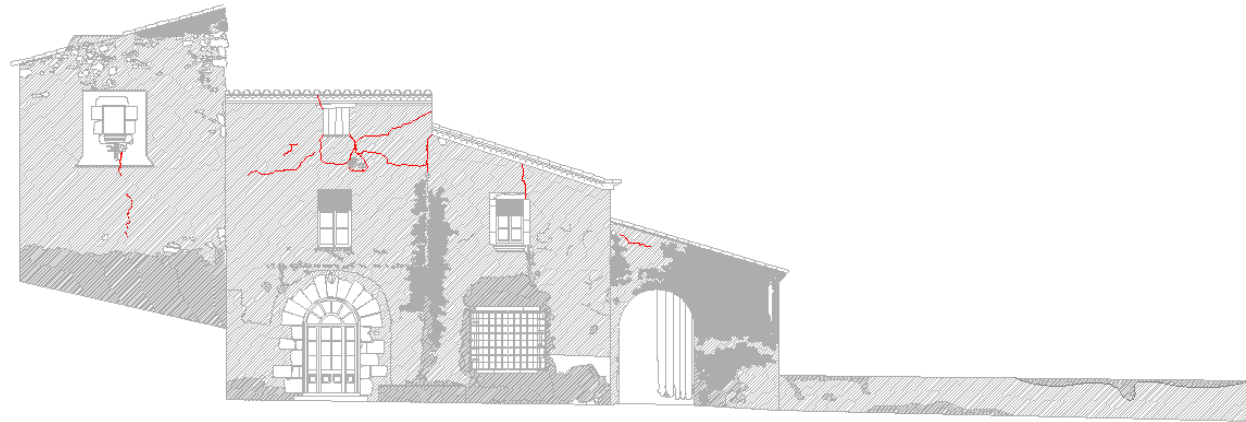
FITXA Nº
SITUACIÓ:	FAÇANES			5
PLANTA:	FAÇANES			
ELEMENT AFECTAT:	FAÇANES

Una vegada més els agents atmosfèrics agreugen el problema amb el que ens trobem degut a que el pes de la coberta i la carrega sobre les façanes augmenta.

Greu: l'afectació d'elements estructurals de l'edifici fa que hi hagi un risc de fallida del sistema estructural de l'edifici, així com existeix també un risc de possibles filtracions cap a l'interior.

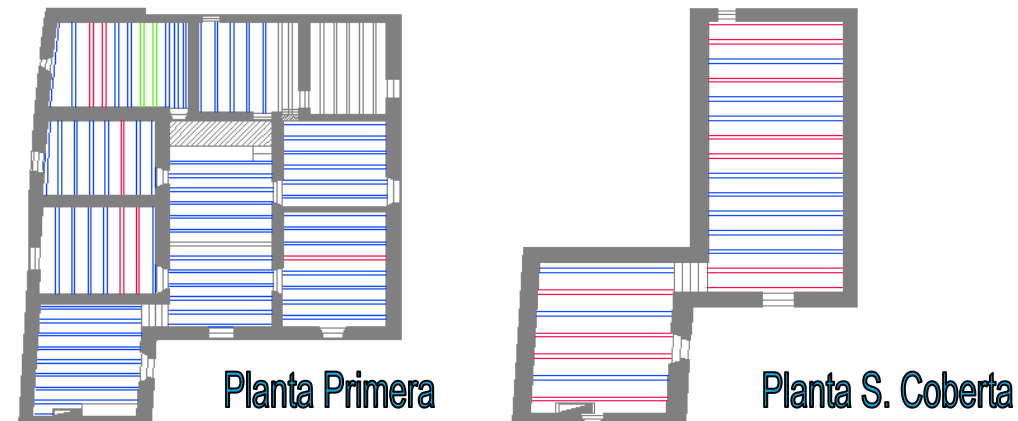
LOCALITZACIÓ

Degut a la falta de manteniment i la falta de tractament contra els organismes animals, les bigues i biguetes queden esposades totalment a l'aparició d'aquests insectes.

Molt greu: l'afectació d'elements com son bigues i biguetes fa que es pugui provocar una fallida del sistema constructiu, això provoca un risc per les persones que habiten a l'edifici.

A causa de que la gran majoria de bigues i biguetes presenten aquest problema, amb major o menor gravetat, optarem per la substitució total d'aquest elements. En aquesta substitució cuidarem que els nous elements siguin d'un aspecte semblant a l'original, però més uniformes, i amb els tractaments adequats per evitar aquest tipus de lesions en un futur.

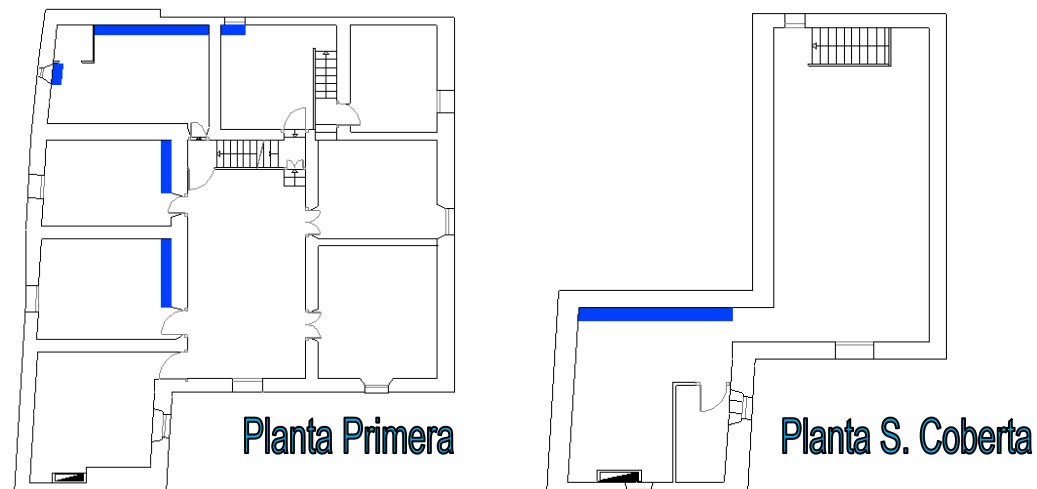
LOCALITZACIÓ

Les causes indirectes d'aquesta lesió serien el mal estat de la fusteria de les finestres, així com, segurament, una dolenta solució constructiva per la trobada entre els murs i els sostres. Evidentment, la falta de manteniment es un agreujant d'aquest problema.

Lleu: ja que no afecta a cap element portant de l'edifici, i simplement és un factor estètic.

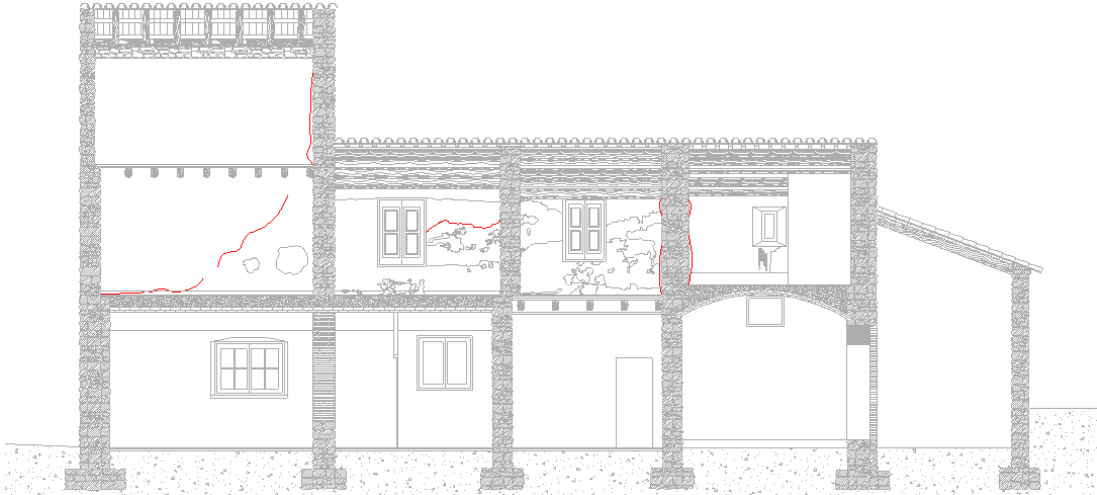
FÍSICA	MECÀNICA	QUÍMICA
		DESCRIPCIÓ		
		Localització d'esquerdes de entre 3 i 5 cm a la part interior de les parets que reben càrrega. Concretament aquestes esquerdes es troben en punts crítics com son trobades entre murs, obertures que es troben tapiades i en els punts on descarreguen les bigues.		
		CAUSES DIRECTES		
		Principalment, el problema es a causa d'un sobreesforç mecànic al que s'han sotmès els murs que tenen una càrrega estructural.		
		CAUSES INDIRECTES		
		La falta de manteniment d'aquests murs i l'elecció errònia en el disseny dels punts crítics on trobem la lesió han fet que aquesta sigui encara més greu.		
LOCALITZACIÓ		DIAGNÒSTIC

GRAVETAT		
		Greu: encara que aquest problema afecta a elements estructurals no provoca un risc imminent de fallida del sistema constructiu, ja que afecta en punts concrets.		
		ESTAT		
		Activa: aquesta patologia segueix en activitat degut a que les sobrecàrregues segueixen existint.

ACTUACIONS		
		Per poder solucionar aquest problema aprofitarem per fer un reforç dels murs afectats en la seva totalitat, d'aquesta manera solucionarem el problema i prevenim que pugui afectar a més parts del mur. Aquest sistema consistirà en la col·locació d'una malla d'acer a banda i banda dels murs, que connectarem en uns punts estratègics i a les obertures. Una vegada col·locada la malla procedirem a la posada en obra del formigó projectat sobre tota la superfície.		
MANTENIMENT				
Cada 5 anys: Inspecció tècnica de l'estat d'ús i de conservació dels enguixats, verificant especialment que no hagi perill per a les persones i comprovant la inexistència d'erosions, fissuracions, esquerdes, humitats, bufats o desprendiments.

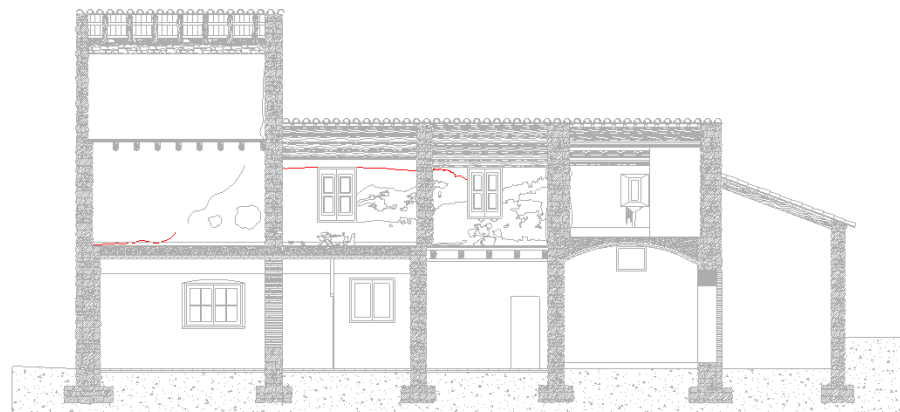
LOCALITZACIÓ

Aparició de petites fissures al revestiment en els diferents murs de l'edifici.

Els petits sobreesforços i les deformacions de les cobertes han fet que es produeixin petites fissures en el llarg dels murs.

Una vegada més la inexistència de manteniment i una mala qualitat dels materials de revestiment han agreujat aquesta patologia.

Lleu: degut a que no afecta a elements vitals de l'edifici, aquest problema no suposa cap risc de fallida.

Per a una solució al complet d'aquest problema haurem de solucionar la rebuda dels sobreesforços als murs afectats, cosa que quedarà solucionada degut a la solució adoptada en els problemes que causen aquest sobres esforços. A més, una vegada solucionat això passarem el picat per enguixar i pintar una altra vegada els murs.

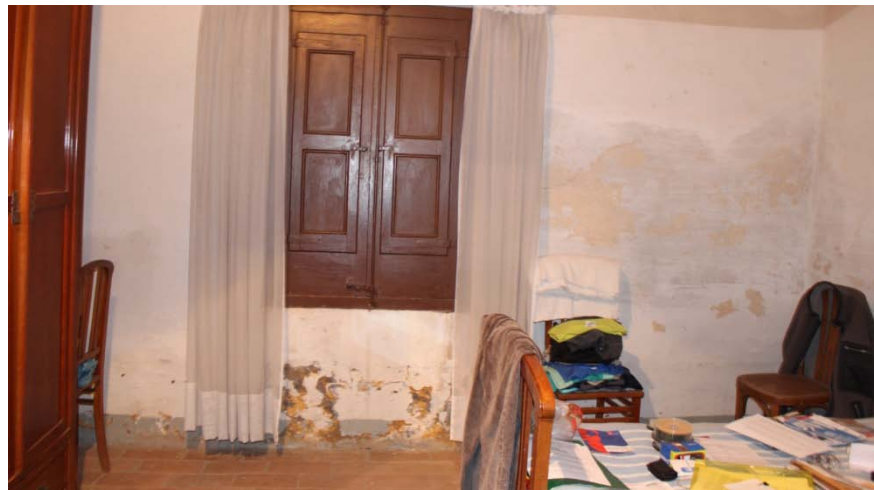
APORTACIÓ FOTOGRÀFICA

PATOLOGIA:	HUMITATS	  UNIVERSITAT POLITÈCNICA DE CATALUNYA	 	FITXA Nº
SITUACIÓ:	PARETS INTERIOS			11
PLANTA:	PLANTA PRIMERA I SOTACOBERTA			
ELEMENTS AFECTATS:	PARETS INTERIOS

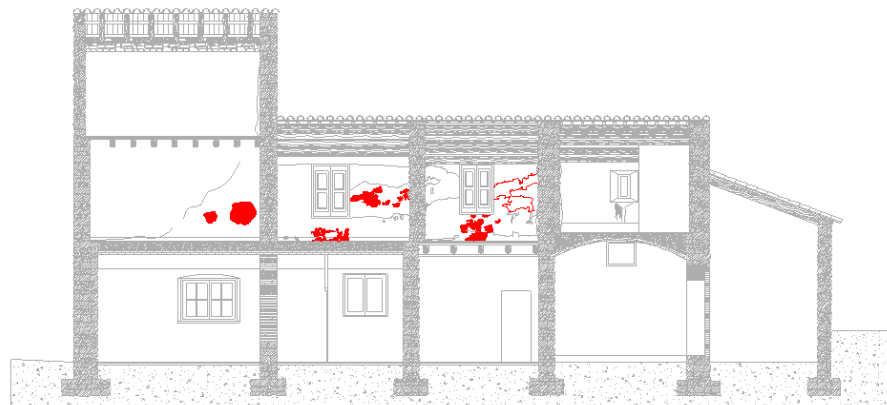
LOCALITZACIÓ

En aquest cas la falta de manteniment de la fusteria que trobem amb aquest problema així com del segellat que hi hauria d'haver-hi ha fet que l'efecte de les humitats s'hagi anat agreujant.

Lleu: degut a que només afecta a l'acabat interior aquest patologia no es un problema greu per l'estabilitat de l'edifici, encara que tampoc es pot passar per alt.
