Can Masdeu, antigua leprosería de Barcelona.

El proyecto se centra en la masía de Can Masdeu, conocida como la antigua leprosería del Hospital de Sant Pau, ubicada en uno de los valles no urbanizados del Parque de Collserola, en Barcelona.

- Un estudio histórico de la evolución de Can Masdeu.
- Un levantamiento gráfico.
- Un estudio de los elementos constructivos.
- Un análisis de las lesiones existentes con sus propuestas de actuación.
- Una propuesta de intervención del edificio.

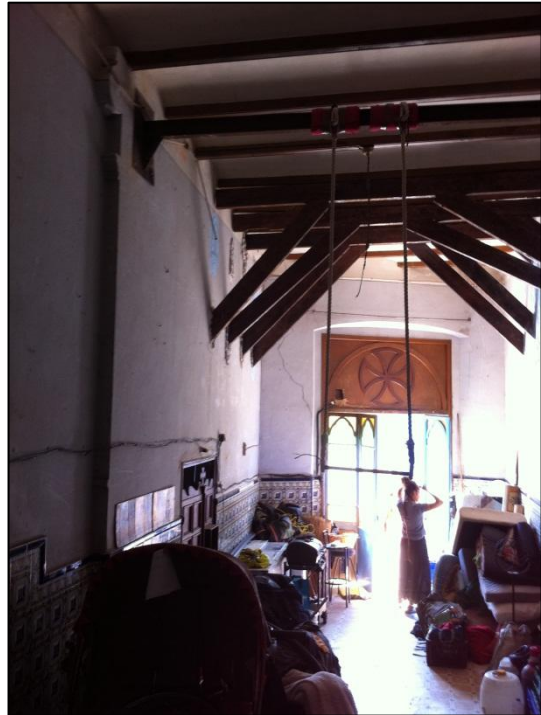
IMAGEN 2.20

En planta baja, en el interior de la antigua capilla, la manutención realizada con la sustitución de las vigas ha permitido estabilizar la estructura ante una deformación en el piso superior, en el cual se encuentra la cocina (Imágenes 2.20 y 2.21).

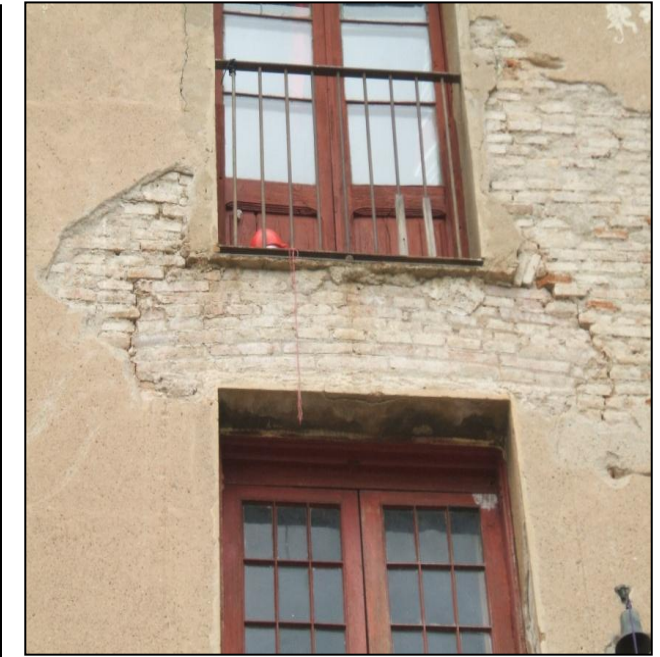
IMAGEN 2.57

En la fachada se aprecian unas grietas inclinadas en la parte superior del dintel partiendo de la parte inferior de las oberturas. Estas grietas forman un ángulo aproximado de 45 ° en las plantas superiores de fábrica de ladrillo macizo, siguiendo la trayectoria más fácil (Imagen 2.56 y 2.57).

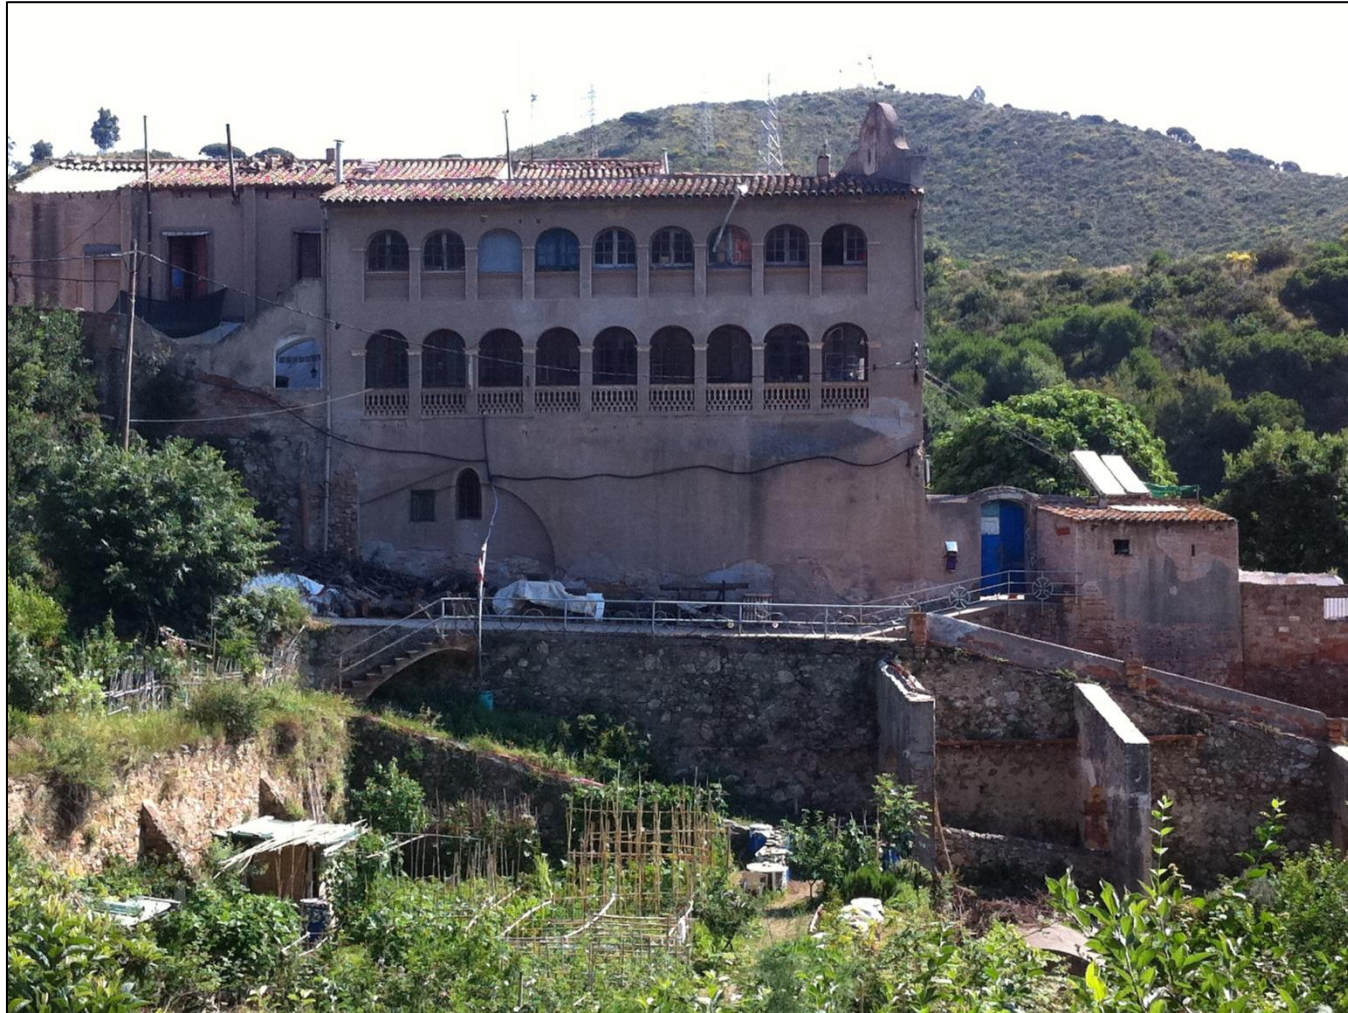
IMAGEN 2.63: FACHADA SUDOESTE

La fachada se ha visto afectada por el desprendimiento del revestimiento de mortero de cal (Imagen 2.64), a causa de la humedad procedente del terreno, la cual ha ascendido por los muros por capilaridad, dejando vista la mampostería mixta y la obra de ladrillo macizo, que componen los muros de planta baja.

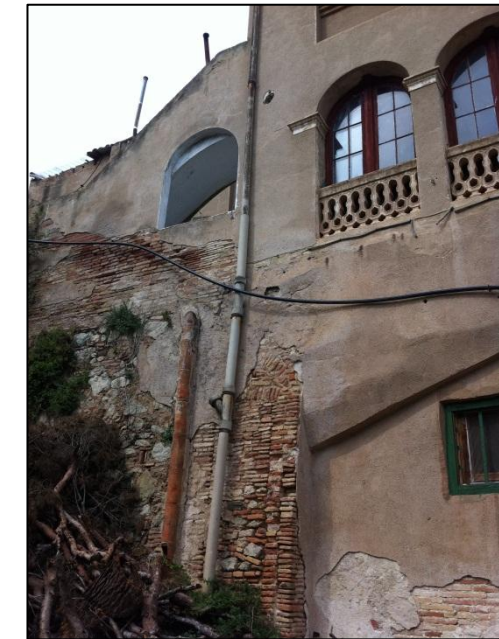
IMAGEN 2.65

La parte más afectada por este fenómeno, es la parte del muro que se remonta en el terreno y que obliga al edificio a aumentar de cota, siguiendo la topografía natural (Imagen 2.65).

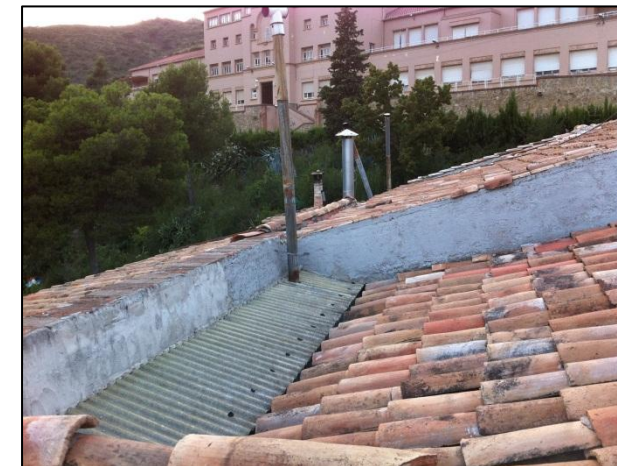
IMAGEN 2.66

Nos gustaría matizar un punto negativo al igual que en la fachada principal, por lo que a la estética de la fachada se refiere, que son los múltiples conductos de extracción de humos (Imagen 2.66) y cableado eléctrico que van vistos por fachada y que restan encanto arquitectónico al edificio.

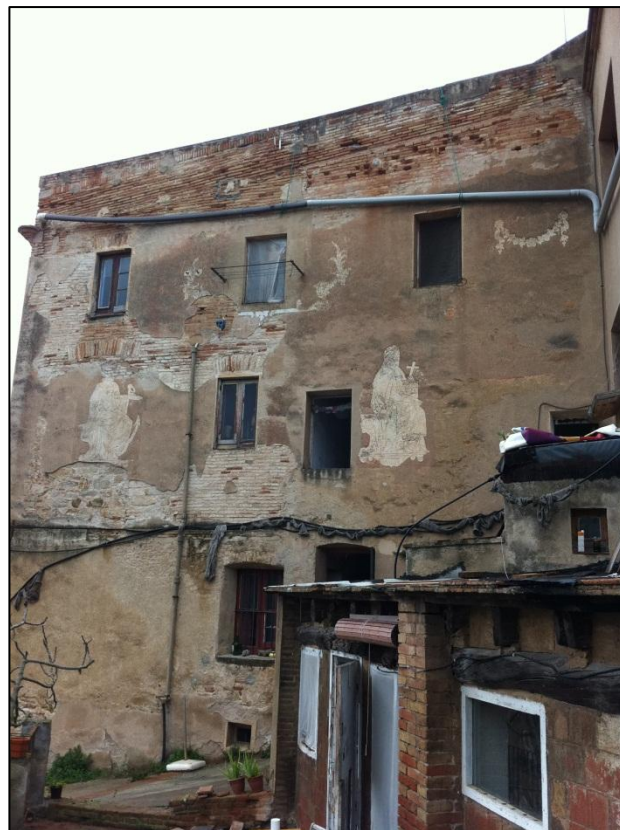
IMAGEN 2.69

Gran parte del revoco se ha desprendido, a causa de los agentes atmosféricos dejando vista la mampostería y el ladrillo macizo.

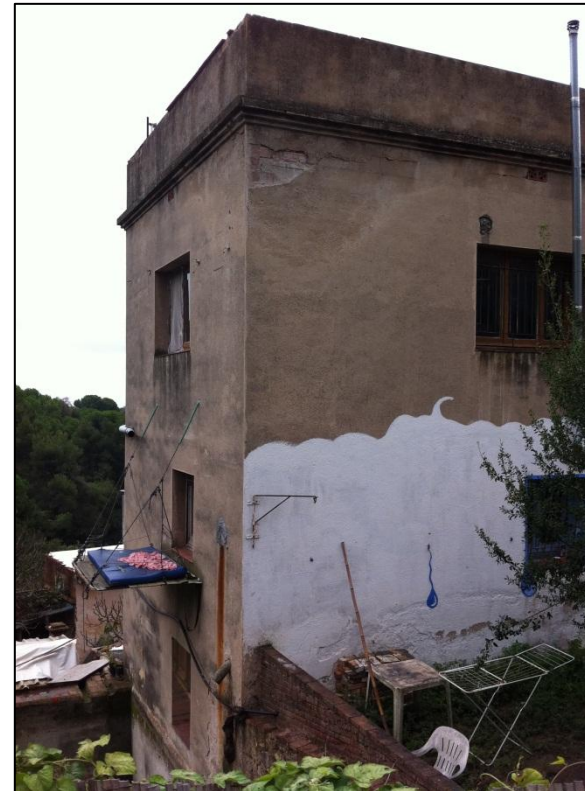
IMAGEN 2.70

En esta fachada el revestimiento se mantiene en buen estado, aunque se aprecian manchas de suciedad y oxido. También se aprecian los bajantes de aguas pluviales que evacuan en esta fachada directamente a la piscina.

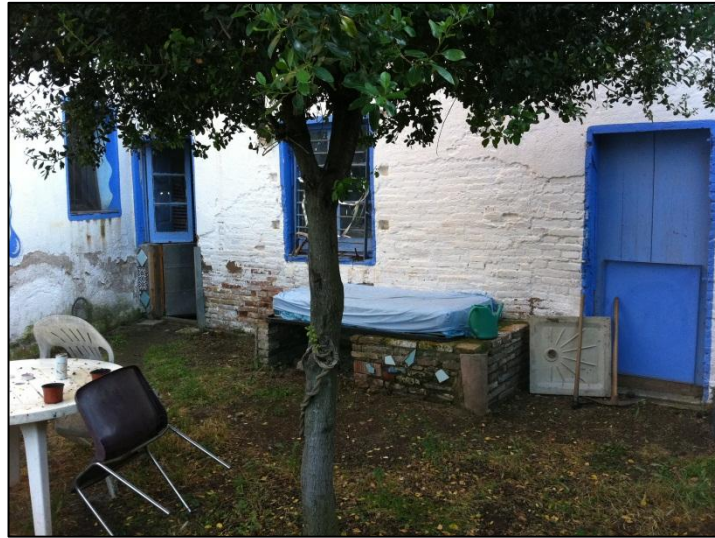
IMAGEN 2.72

La tercera ampliación, situada en la cota +5.10m, se trata de una construcción de una altura que está rematada con una cubierta plana no transitable (Imagen 2.74), donde la fachada ha perdido el revestimiento en la parte inferior que está en contacto con el terreno y en la unión con la cubierta, a

causa de la humedad ascendente del terreno por capilaridad (Imagen 2.72) y la humedad de filtración de la cubierta (Imagen 2.73).

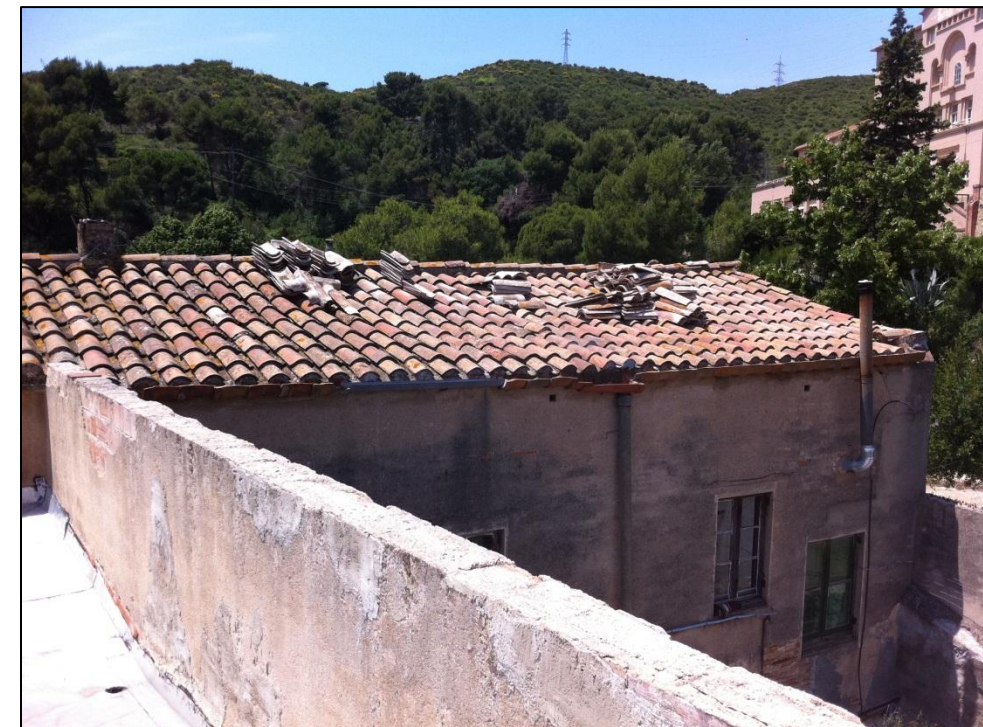
IMAGEN 2.75

En esta fachada se aprecian pequeños desprendimientos del revestimiento y suciedad, a causa de los agentes atmosféricos y por falta de mantenimiento. La coronación de la fachada esta solucionada mediante una cubierta inclinada de teja árabe, que proporciona estanqueidad al edificio evacuando el agua de lluvia hasta un canalón cerámico y este mismo hasta un bajante (Imagen 2.75), que va visto por fachada; todo siguiendo el sistema constructivo de la época en que fue ejecutado.

También se aprecian, así como en la fachada anterior, conductos de evacuación de humos vistos por fachada.

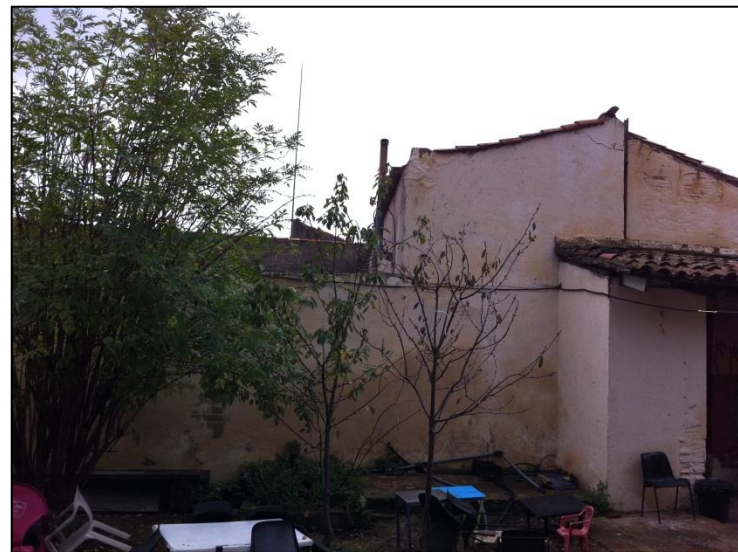
IMAGEN 2.77

En la fachada se observan pequeños desprendimientos del revestimiento, causados por los agentes atmosféricos, así como pequeñas fisuras.

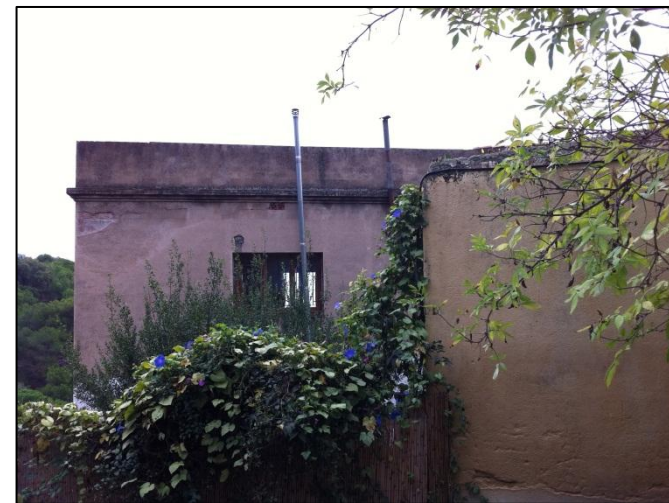
IMAGEN 2.78

Por último, el resto de fachada correspondiente con el anexo de la segunda ampliación (Imagen 2.78), se observa la aparición de suciedad y desprendimientos de material.

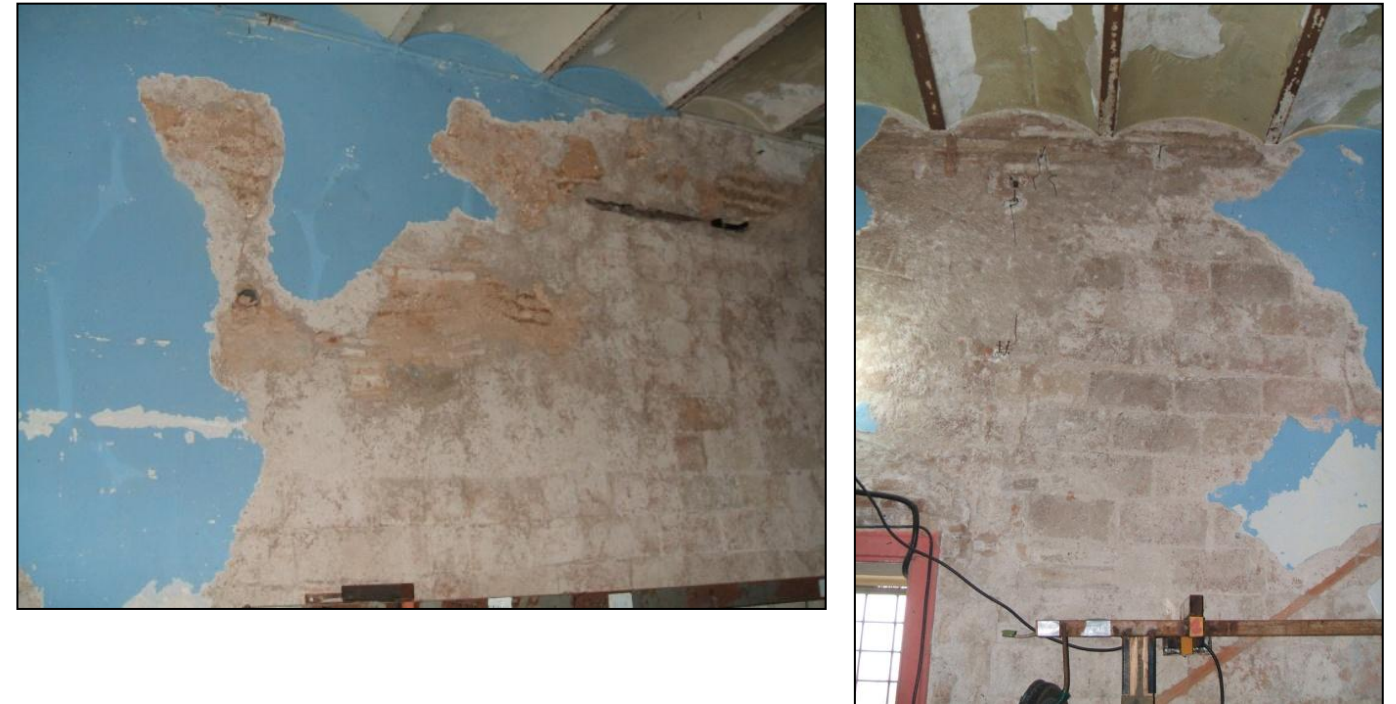
Identificación: Desprendimiento de revoco

Reparación de la causa:	Para combatir la humedad de condensación, disminuirémos la presión de vapor de agua en la estancia colocando rejillas de ventilación en las paredes. Esta acción puede llevarse a cabo al tratarse de una estancia no habitada, ya que esto afecta al confort y la temperatura interior de la misma.
Reparación de la lesión:	Se procederá comenzando con el picado de la lesión, para proseguir con la posterior reposición del revoco. Suelen presentarse problemas en los encuentros con el mortero primitivo, por ello se ha de cuidar especialmente el que los morteros tengan la misma composición y dosificación. Poner especial atención en la preparación del soporte del revestimiento, mediante limpieza del paramento, la humectación conveniente y, si la base es poco absorbente, la aplicación de una capa o mano de imprimación de agarre.

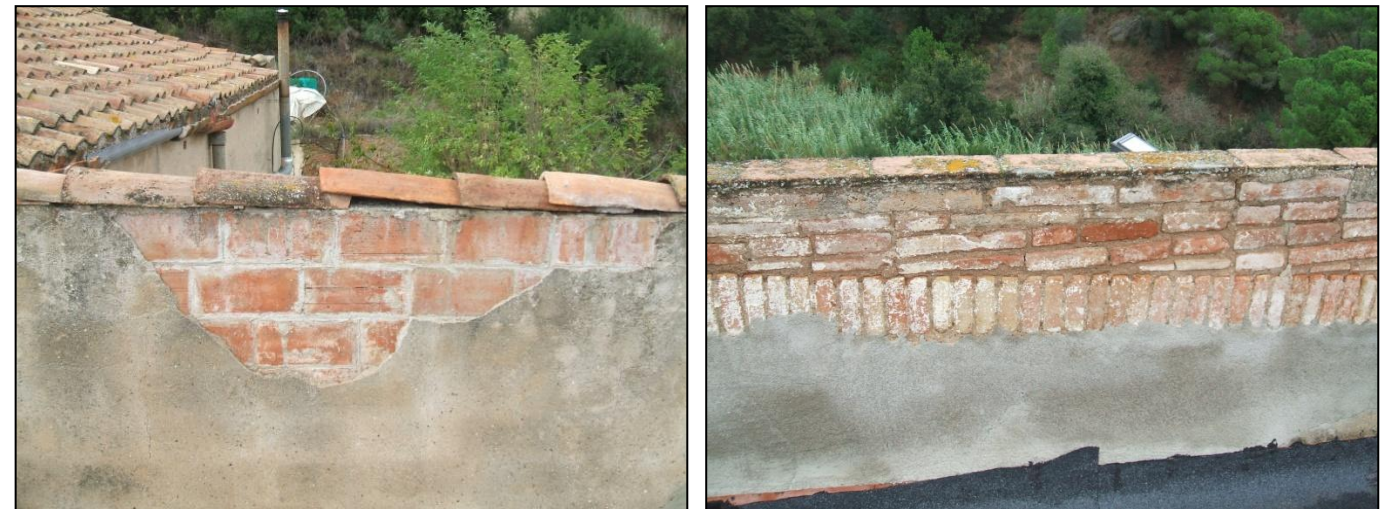
Identificación: Desprendimientos de revestimiento

Reparación de la lesión: Se procederá comenzando con el picado y saneamiento de la lesión. Poner especial atención en la preparación del soporte del revestimiento, mediante limpieza del paramento, la humectación conveniente y, si la base es poco absorbente, la aplicación de una capa o mano de imprimación de agarre. Finalmente, aplicaremos el revestimiento, eventualmente con una red de fibra de vidrio en los puntos en los que se estime oportuno dotar de mayor homogeneidad al revestimiento y ligar tramos problemáticos. Poner especial atención en que estos tejidos no reaccionen químicamente con los componentes del aglomerante.

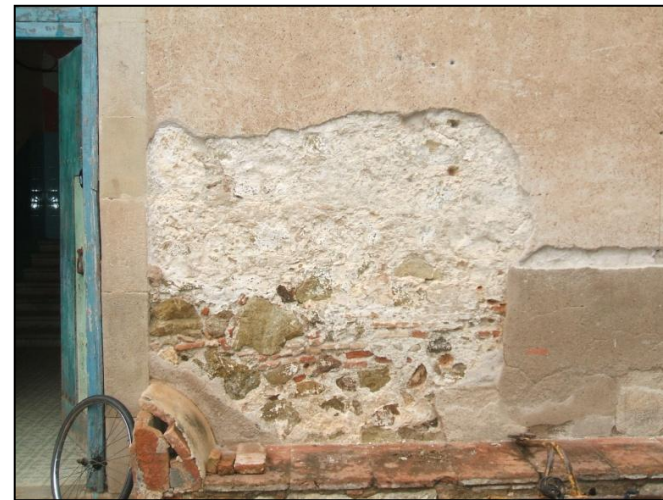
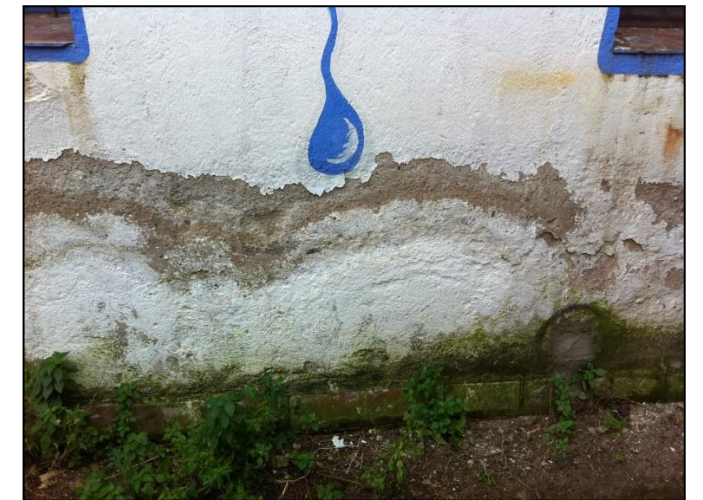
Causas:  
Directas: Agentes atmosféricos (agua del terreno)  
Indirectas: De proyecto (diseño defectuoso del elemento)

Reparación de la causa:  
Para interrumpir la ascensión de humedad por capilaridad, se procederá a la impermeabilización del muro mediante inyecciones de una solución hidrófoba.  
La inyección se realiza a baja presión (aproximadamente a 20 bar), a través de taladros dispuestos en la base del muro, utilizando inyectoros metálicos o plásticos, y con separaciones adecuadas, de manera que los cilindros de bañó interior que se forman alrededor de las sondas se intercepten y formen una barrera eficiente.

Reparación de la lesión:  
-Para llevar a cabo la reposición del revestimiento, poner especial atención en la preparación del soporte del revestimiento, mediante limpieza del paramento, la eliminación de restos de otros revestimientos, suciedad, polvo y microorganismos, la humectación conveniente y, si la base es poco absorbente, la aplicación de una capa o mano de imprimación de agarre. Finalmente, aplicaremos el revestimiento, eventualmente con una red de fibra de vidrio en los puntos en los que se estime oportuno dotar de mayor

homogeneidad al revestimiento y ligar tramos problemáticos. Poner especial atención en que estos tejidos no reaccionen químicamente con los componentes del aglomerante.  
Será conveniente utilizar como aglomerante un mortero que pueda evaporar la humedad (hydromur).  
-En los casos en los que el acabado sea una capa de pintura, se procederá al cepillado y saneamiento de la zona afectada, y aplicar una nueva capa de pintura.

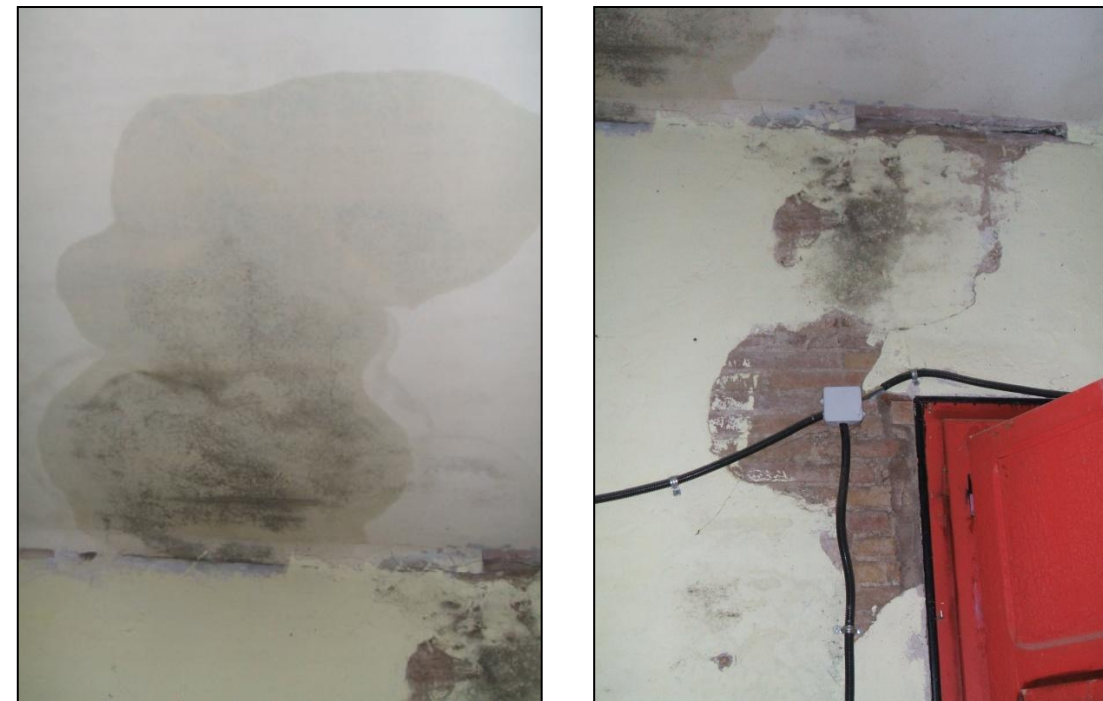
Identificación:	Humedades por filtración y desprendimiento del revoco
-----------------	---

Directas:	Agentes atmosféricos (lluvia)
Indirectas:	Falta de mantenimiento y sistema constructivo defectuoso

mediante limpieza del paramento, la humectación conveniente y, si la base es poco absorbente, la aplicación de una capa o mano de imprimación de agarre.  
Finalmente, aplicaremos el revestimiento

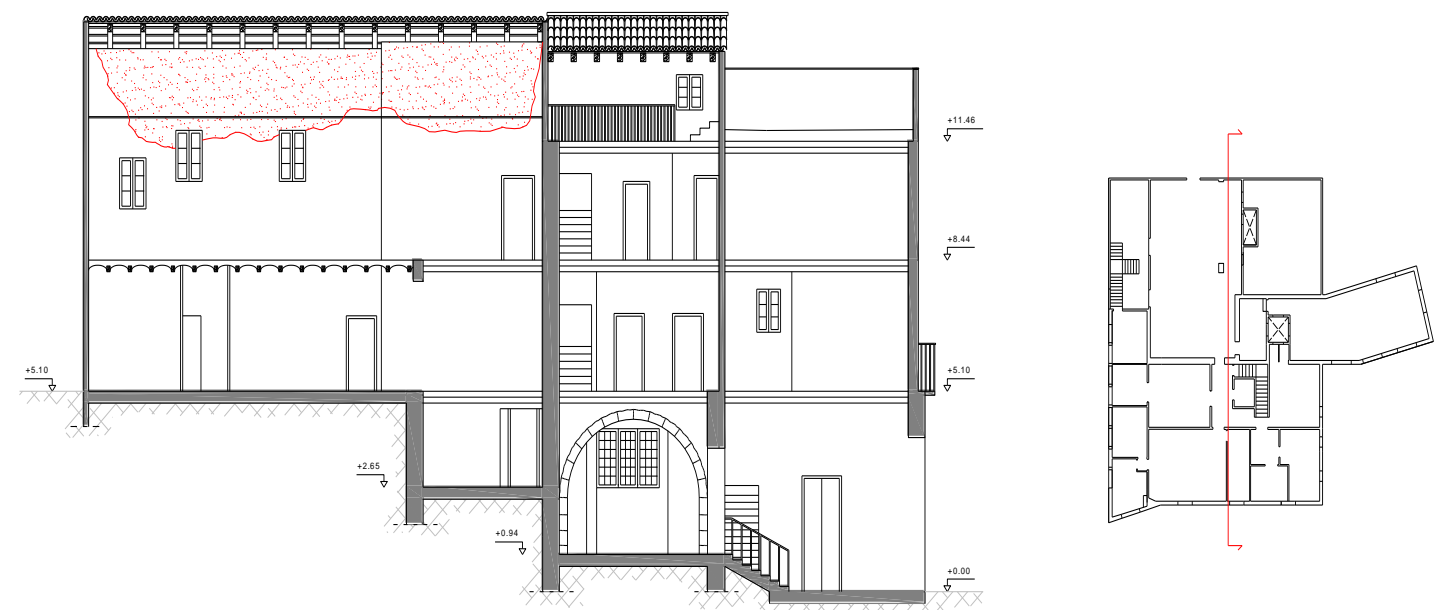
Identificación: Humedades-deformaciones-organismos

Sustitución física de 3 vigas de madera de 3,6 metros de luz, que pertenecen al techo de la planta baja, debido a su avanzado estado de degradación y pérdida de capacidad portante. Actualmente la estructura esta apuntalada.

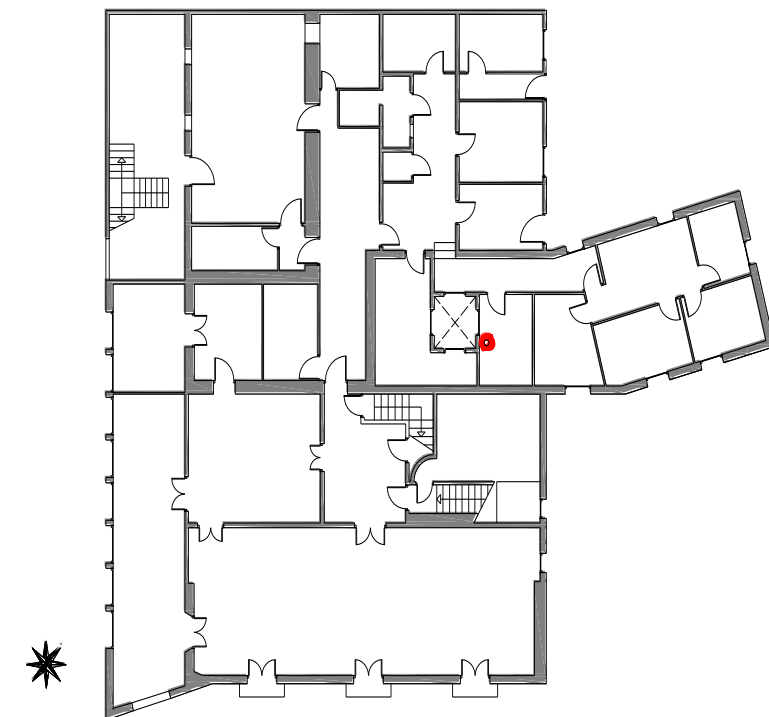
PLANTA PRIMERA

Ficha nº 11	
Identificación:	Suciedad y figuración en falso techo
Tipo de lesión:	Mecanica-fisica
Descripción: Suciedad y agrietamiento del falso techo en contacto con conducto de evacuación de humos de calefacción individual.	
Causas:	
Directas:	La transmisión de calor del conducto de evacuación de humos al falso techo de yeso, ha provocado la pérdida de la humedad de constitución del yeso y su posterior fisuración por retracción y aparición de manchas.
Indirectas:	Sistema inadecuado
Diagnóstico:	
Gravedad:	Baja, ya que este tipo de lesión no afecta a la estructura del edificio.
Intervención:	
Reparación de la causa:	Para evitar la transmisión de calor al falso techo recubriremos el conducto de evacuación de humos con una coquilla de lana mineral preformada y laminado a una hoja de aluminio reforzado con fibra de vidrio, que cuenta con un traslape autoadhesivo integral para la aplicación sobre el conducto. Este recubrimiento actuara como aislamiento térmico y acústico.

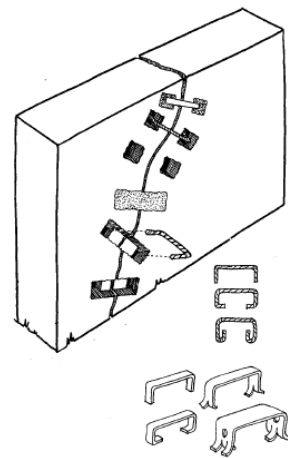
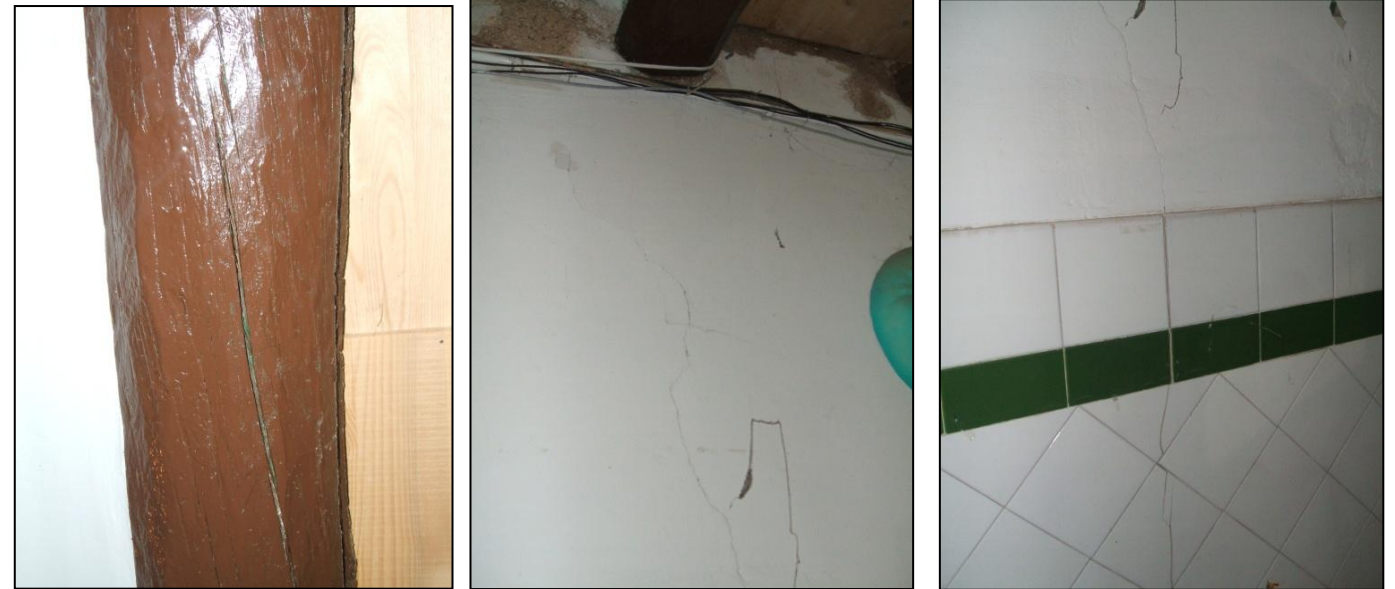
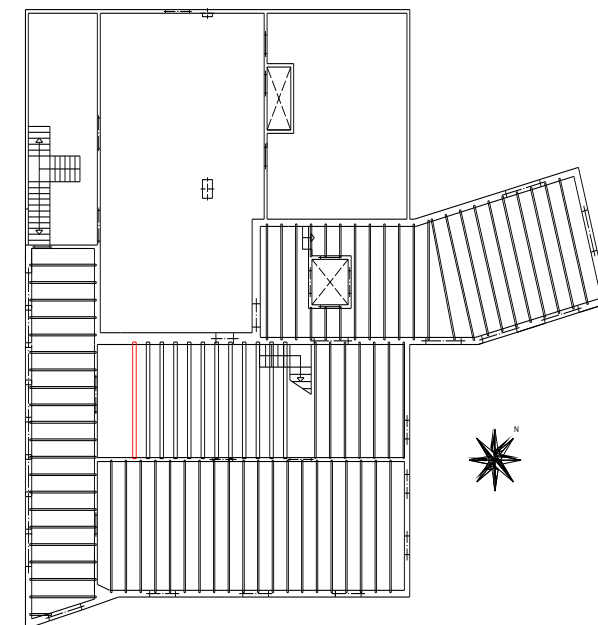
PLANTA SEGUNDA

Descripción:  
Flecha en una viga de madera, debido a una sobrecarga de uso (acopio de material) sobre dicha estructura, lo que ha derivado en el agrietamiento del muro portante.

Reparación de la causa: Retirar la sobrecarga causante de la lesión.

Reparación de la lesión:  
Reforzaremos la viga de madera deformada con un perfil de acero laminado.  
Primero apuntalaremos el forjado y la viga misma antes de proceder a picar la pared en la que encaja la cabeza y construir un dado de hormigón para repartir las cargas del refuerzo.  
Se colocará el perfil de refuerzo bajo la viga (previa protección de su cabeza con pinturas antioxidantes) y se rellenará el espacio entre viga y refuerzo con mortero o bien se calzará.  
Finalmente, para reparar la grieta en el muro portante ocasionada por dicha sobrecarga, se procederá a la inclusión de unas piezas auxiliares metálicas, que reciben el nombre de lañas o de grapas, recibidas en el muro cruzadas transversalmente sobre las grietas, a intervalos regulares, más o menos próximos. Las grapas adoptan una morfología en "U", y se introducirán de manera que queden totalmente ocultas en el muro. Primero se abre una serie de pares de cajas, después, se interconectan las dos cajas de cada pareja mediante una roza y con una profundidad siempre <math>< 5\text{cm}</math>. Una vez abiertas las cajas y/o las rozas, se procede a limpiar, mojar y enlechar su interior, después introducimos las lañas según una directriz ortogonal al tramo de grieta y se reciben con un mortero. Por último se procede al relleno final de la grieta ya cosida.

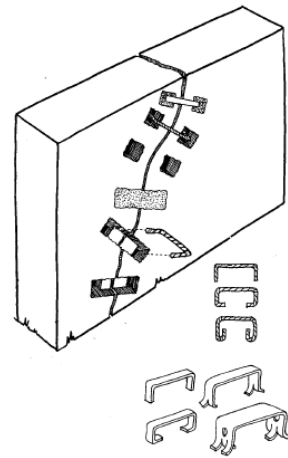
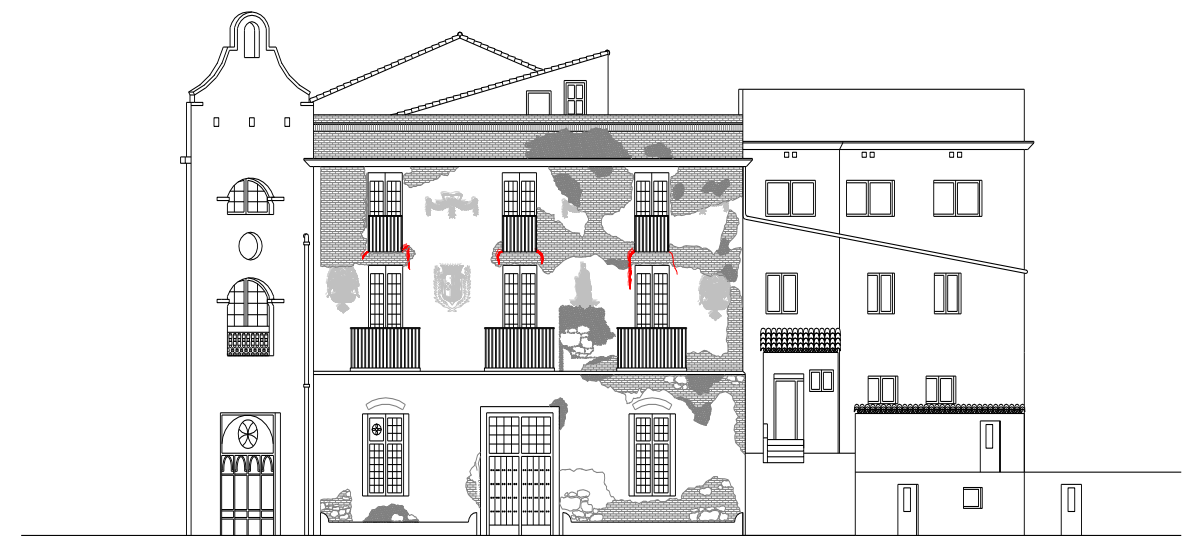
FACHADA SUD-ESTE

Identificación: Grieta en fachada

En la fachada sud-este se aprecian unas grietas inclinadas en la parte superior del dintel partiendo de la parte inferior de las oberturas. Estas grietas forman un ángulo aproximado de 45 ° en las plantas superiores de fábrica de ladrillo macizo, siguiendo la trayectoria más fácil.

**Directas:** Los dinteles de las plantas superiores no son suficientemente rígidos para soportar las cargas que gravitan sobre ellos (dos hiladas de ladrillo formando un arco rebajado de poco grosor), por lo que el tramo de muro situado entre las dos oberturas experimenta un descenso que provoca las grietas antes mencionadas.

**Indirectas:** Deficiencias de proyecto o de los materiales

**Reparación de la lesión:** Se procederá a la inclusión de unas piezas auxiliares metálicas, que reciben el nombre de lañas o de grapas, recibidas en el muro cruzadas transversalmente sobre las grietas, a intervalos regulares, más o menos próximos.

Las grapas adoptan una morfología en "U", y se introducirán de manera que queden totalmente ocultas en el muro. Primero se abre una serie de pares de cajas, después, se interconectan las dos cajas de cada pareja mediante una roza y con una profundidad siempre <5cm. Una vez abiertas las cajas y/o las rozas, se procede a limpiar, mojar y enlechar su interior, después introducimos las lañas según una directriz ortogonal al tramo de grieta y se reciben con un mortero. Por último se procede al relleno final de la grieta ya cosida.

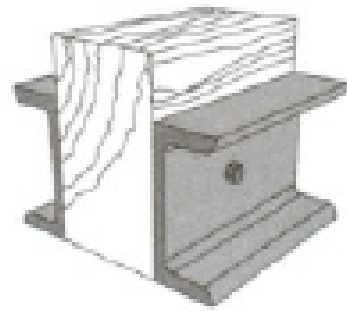
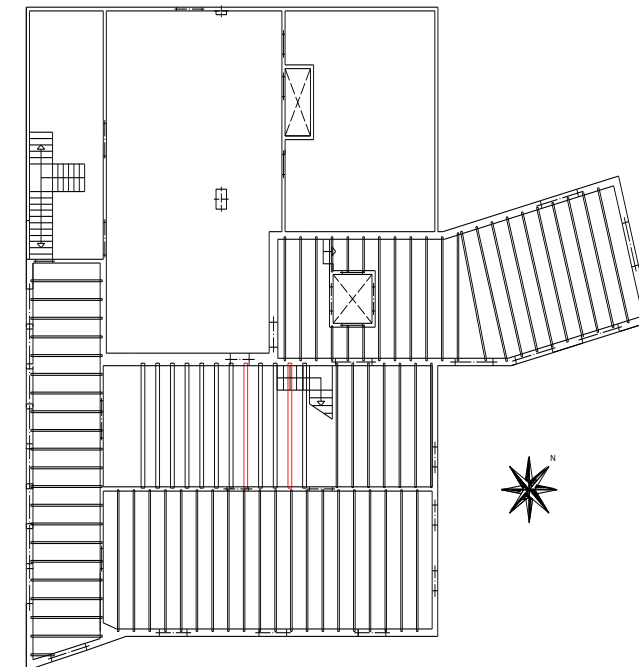
## PLANTA SEGUNDA

Identificación:	Grieta en viga de madera
-----------------	--------------------------

Grieta en viga de madera en forjado unidireccional de la segunda planta.
--

Reparación de la causa:	Comprobación de un posible exceso de carga sobre la zona de actuación de la viga afectada, y en caso positivo, retirar esta sobrecarga.
-------------------------	---

Reparación de la lesión:	Para devolver la unidad de trabajo a la viga afectada se llevara a cabo una técnica sencilla y muy efectiva. El procedimiento consiste en picar dos agujeros en los lados, para encajar en ellos los perfiles, previa construcción de dos dados de hormigón para repartir las cargas de las vigas de refuerzo. Los perfiles, en forma de U, se fijarán con tornillos que pasarán entre las dos nuevas vigas y la de madera ya existente, con el objeto de que trabajen unitariamente. Se colocarán cuñas entre las nuevas vigas metálicas y el forjado.
--------------------------	---

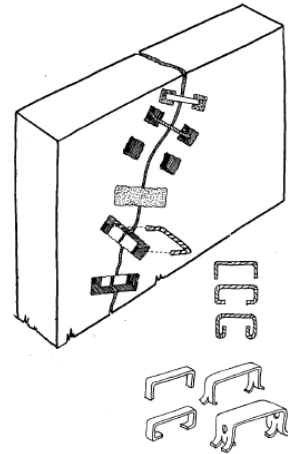
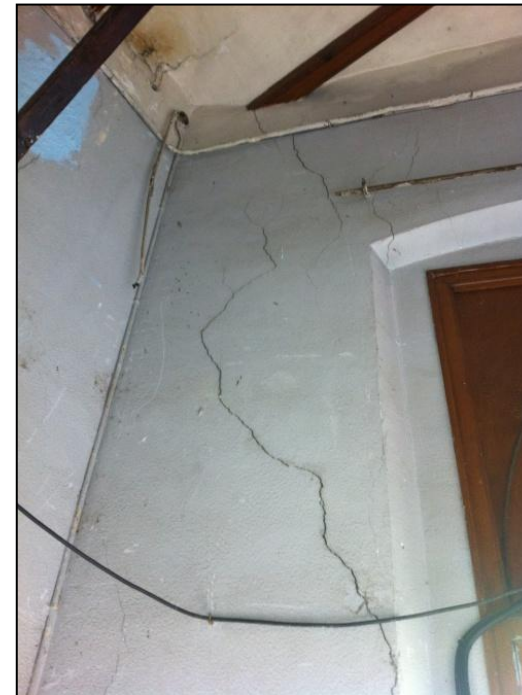
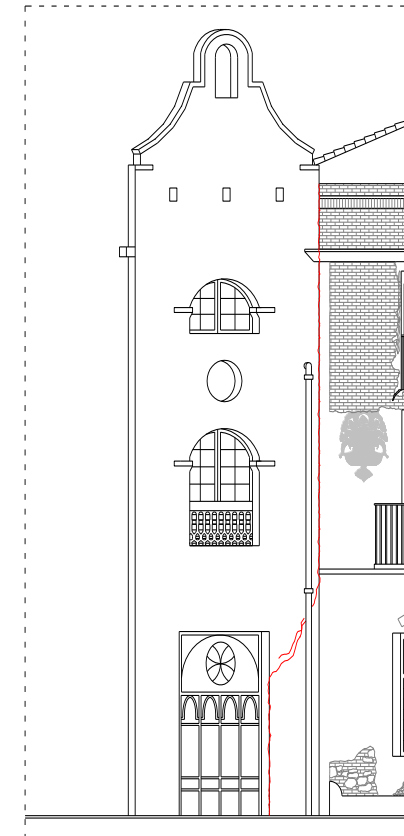
FACHADA SUD-ESTE

Identificación: Grieta en fachada

En la fachada sud-este se aprecia una grieta vertical en la junta entre los dos elementos que la componen, de diferente antigüedad, que adopta una componente inclinada en la planta baja a medida que se acerca a la obertura, aprovechando la sección más débil.

Indirectas: Deficiencias de proyecto o de los materiales

Reparación de la causa: Al tratarse de un asentamiento de la cimentación habrá que recalzar.

Reparación de la lesión: Se procederá a la inclusión de unas piezas auxiliares metálicas, que reciben el nombre de lañas o de grapas, recibidas en el muro cruzadas transversalmente sobre las grietas, a intervalos regulares, más o menos próximos. Las grapas adoptan una morfología en "U", y se introducirán de manera que queden totalmente ocultas en el muro. Primero se abre una serie de pares de cajas, después, se interconectan las dos cajas de cada pareja mediante una roza y con una profundidad siempre <5cm. Una vez abiertas las cajas y/o las rozas, se procede a limpiar, mojar y enlechar su interior, después introducimos las lañas según una directriz ortogonal al tramo de grieta y se reciben con un mortero. Por último se procede al relleno final de la grieta ya cosida.

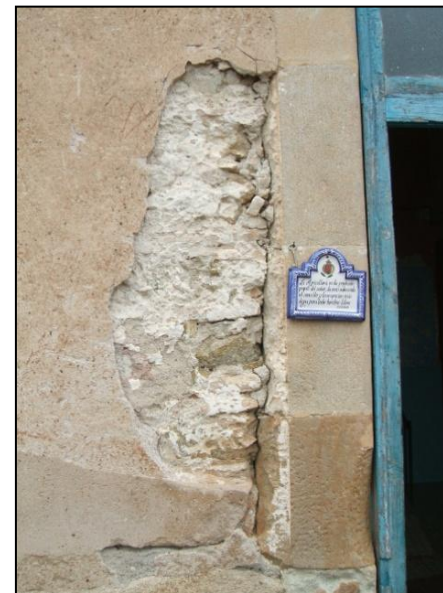
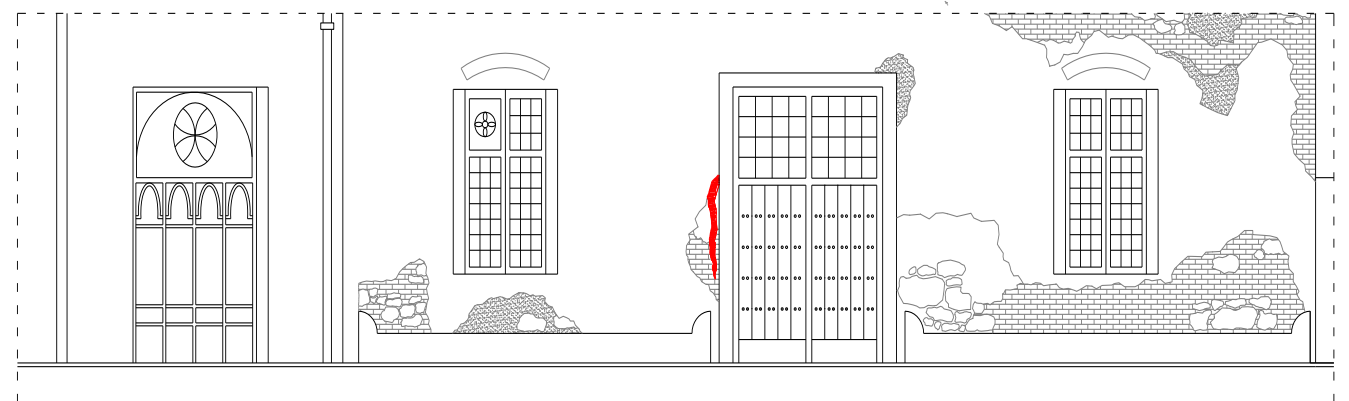
FACHADA SUD-ESTE

Identificación: Grieta en fachada

En la fachada sud-este se aprecia una grieta vertical en la junta entre el muro de mampostería ordinaria de piedra y ladrillo macizo, y la jamba de mampostería careada de la puerta de acceso principal.

Indirectas: Deficiencias de proyecto o de los materiales

Reparación de la causa: Se procederá a la inclusión de unas piezas auxiliares metálicas, que reciben el nombre de lañas o de grapas, recibidas en el muro cruzadas transversalmente sobre las grietas, a intervalos regulares, más o menos próximos. Las grapas adoptan una morfología de laminados de acero totalmente rectas. Para recibir estas lañas rectas, hay que preparar sus alojamientos en el muro de mampostería ordinaria y la jamba de mampostería careada. En el muro abriremos unas cajas lineales, a modo de rozas, perpendiculares a la dirección de la grieta. Para no debilitar más el muro, las cajas se deben hacer con mucho cuidado (tanto si se opera por procedimientos manuales como si se emplean medios mecánicos) y con unas dimensiones prudenciales: su sección transversal no debe exceder de 15cm x 15cm. Seguidamente, mediante taladro se abrirán diferentes orificios en la jamba de mampostería careada. Una vez preparados los alojamientos de las lañas, se procede a limpiar, mojar y enlechar las rozas en el muro para recibir las lañas con un mortero de cemento y arena, no muy rico en cemento y ligeramente adicionado de cal, para que no se produzcan excesivas retracciones. Mientras que en la jamba de mampostería careada recibiremos las lañas con fijaciones químicas.

Reparación de la lesión: Para conseguir un macizado eficaz de la grieta, introduciremos el material de relleno (rígido, semielástico o elástico) inyectado por gravedad. Utilizaremos embudos alimentadores, dotados de una boquilla con válvula reguladora del goteo, desde la que parte una cánula larga y flexible que se introduce profundamente en la grieta, donde va a quedar perdida. Estos aparatos se instalan profusamente a todo lo largo de la grieta. A intervalos regulares, y allí se mantienen un tiempo prolongado, durante el

que se va reponiendo el material de aportación – que tendrá que ser muy fluido y de muy lento fraguado – hasta que se compruebe que la grieta ha quedado rellena.

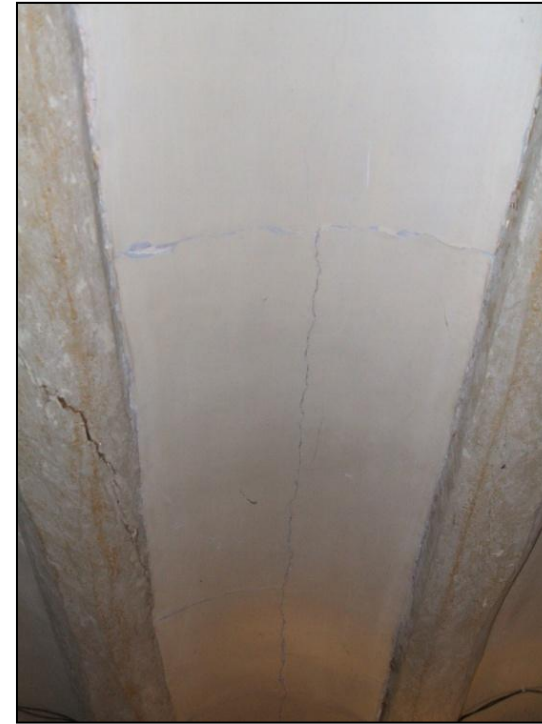
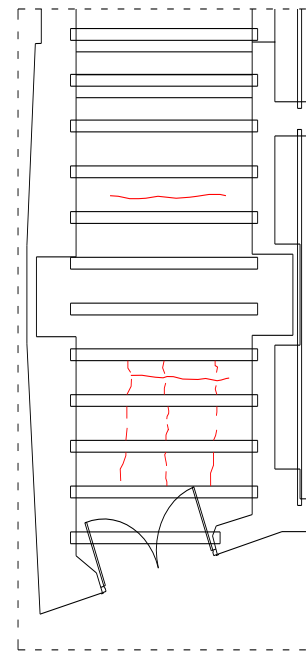
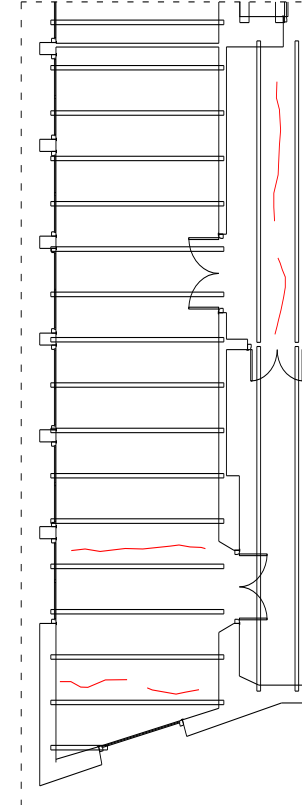
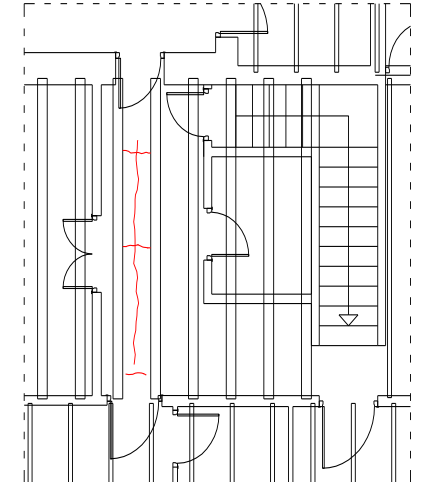
Ficha nº 17	
Identificación:	Fisuras en bovedilla cerámica
Tipo de lesión:	Mecánica
Descripción: Fisuras longitudinales (en la parte central de la bovedilla) y transversales en bovedilla cerámica.	
Causas:	
Directas:	-Deformación diferencial de dos vigas contiguas que provoca la aparición de una fisura longitudinal como consecuencia de un esfuerzo a cortante. -Flexión excesiva de la viga que no soporta la bovedilla, provoca la aparición de la fisura transversal.
Indirectas:	
Diagnóstico:	
Gravedad:	Baja, ya que este tipo de lesión es de carácter superficial.
Intervención:	
Reparación de la causa:	<p>Comprobación de un posible exceso de carga sobre la zona de actuación de la viga afectada, y en caso positivo, retirar esta sobrecarga. Recuperaremos el pequeño aumento de flecha y compensaremos los aumentos en las sobrecargas de uso reforzando la viga con dos perfiles colocados lateralmente. El procedimiento consiste en picar dos agujeros en los lados, para encajar en ellos los perfiles, previa construcción de dos dados de hormigón para repartir las cargas de las vigas de refuerzo. Los perfiles, en forma de U, se fijarán con tornillos que pasarán entre las dos nuevas vigas y la de madera ya existente, con el objeto de que trabajen unitariamente. Se colocarán cuñas entre las nuevas vigas metálicas y el forjado.</p>

Reparación de la lesión:	<p>El sellado de las fisuras se realizará mediante un sellante semielástico. Suele ser un mortero de cemento y arena de río cribada, en cuyo amasado se incorpora alguna resina, casi siempre de tipo epoxídico. En general y por su viscosidad, estos sellantes son aplicados con paletín o con espátula.</p>

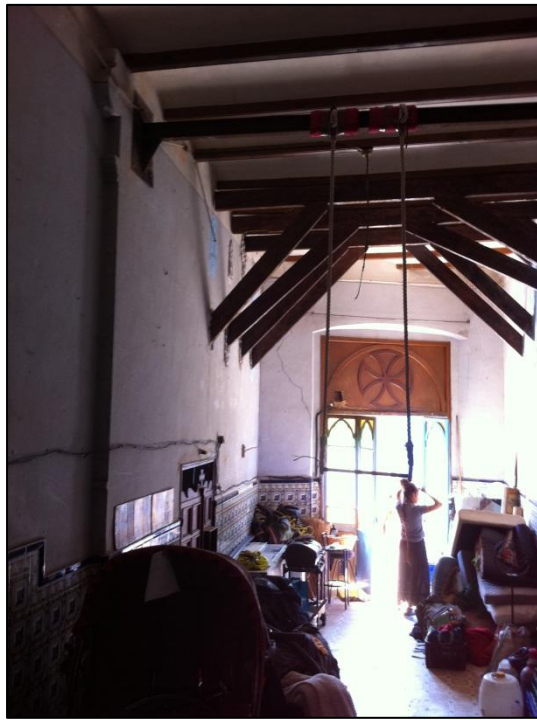
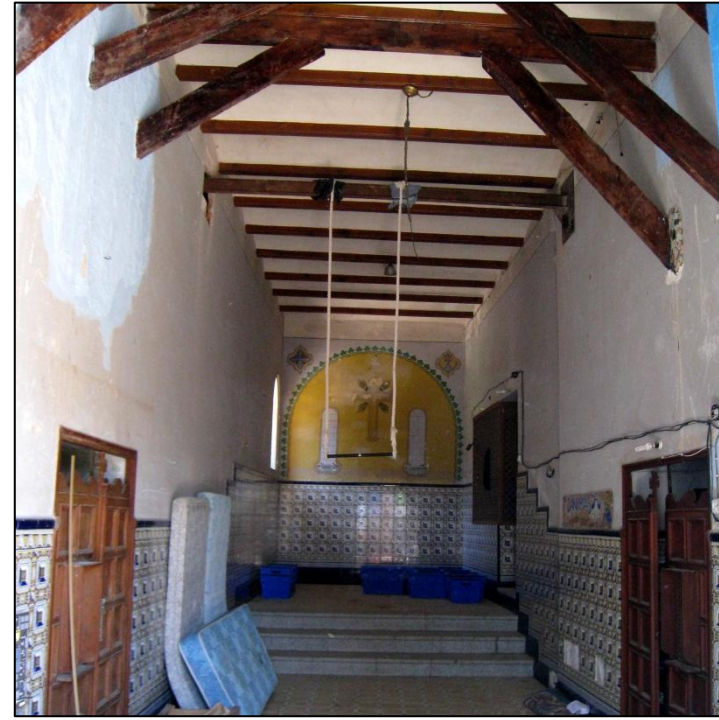
Picture 2.20

On the ground floor, inside the old chapel, meals made with the substitution of the beams has helped to stabilize the structure before deformation on the top floor, which is the kitchen (Figures 2.20 and 2.21).

Interventions for the recovery and maintenance of the building have begun the restoration of the roof, with the change of the most deteriorated beams and reconstruction of the coverage in the structures in ruins. This work, conducted under the supervision of Architects Without Borders, has solved the water leaks and protect the structure of a process of deterioration.

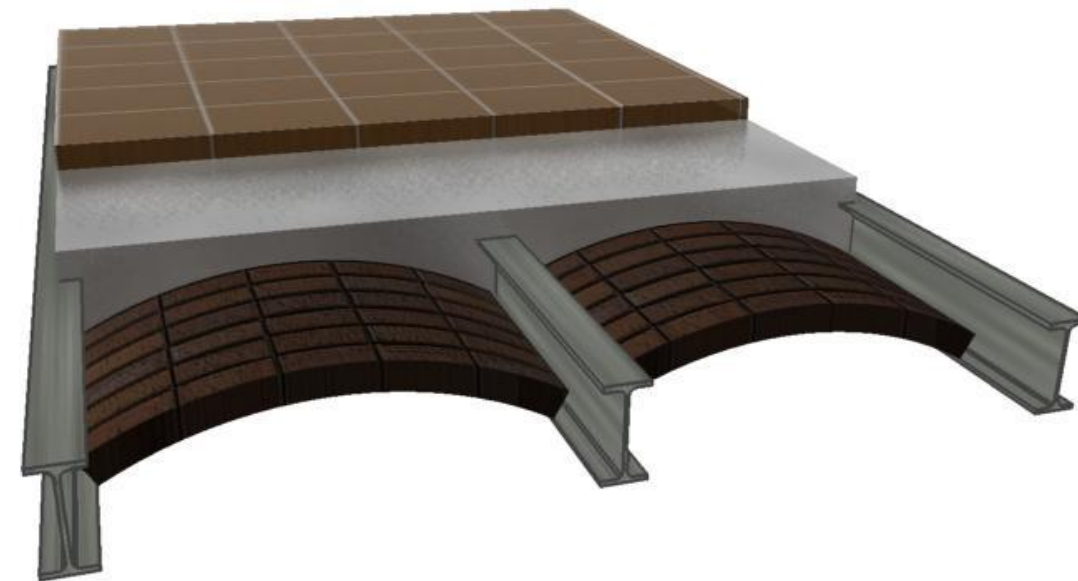
Picture 2.29

- Forging A (Picture 2.29): it is the most abundant type of floor in the building, even if not in first construction, but made several subsequent interventions. Structure solved by horizontal metal beams IPN 160, receiving a double ceramic thin bricks vault(hypothesis) of dimensions 30cm x 15cm x 1.5cm, filled with sand and rubble, and as ceramic tile flooring upstairs.

On the ground floor, wooden beams of rectangular section, which make up the slab (Type B) from the ceiling of the chapel are painted vaults and thin bricks are plastered with unpainted plaster. While the older cast (Type C) located on level +2.65 m, wooden beams and vaults circular thin bricks, beams are not painted and the arches are not revoked, or see the remains of plaster on the them. At this level +2.65 m ground floor are two more types of floor, executed in the various reforms that were made earlier in the building. These slabs are the type D and E, which are not painted joists and slabs are not revoked, or see the remains of plaster on them. In the remaining ground floor, wrought predominantly type A, where the joists meet paint and rust, while the paint is peeling vaults, leaving plaster in sight.
