Can Masdeu, antigua leprosería de Barcelona.

El proyecto se centra en la masía de Can Masdeu, conocida como la antigua leprosería del Hospital de Sant Pau, ubicada en uno de los valles no urbanizados del Parque de Collserola, en Barcelona.

- Un estudio histórico de la evolución de Can Masdeu.
- Un levantamiento gráfico.
- Un estudio de los elementos constructivos.
- Un análisis de las lesiones existentes con sus propuestas de actuación.
- Una propuesta de intervención del edificio.

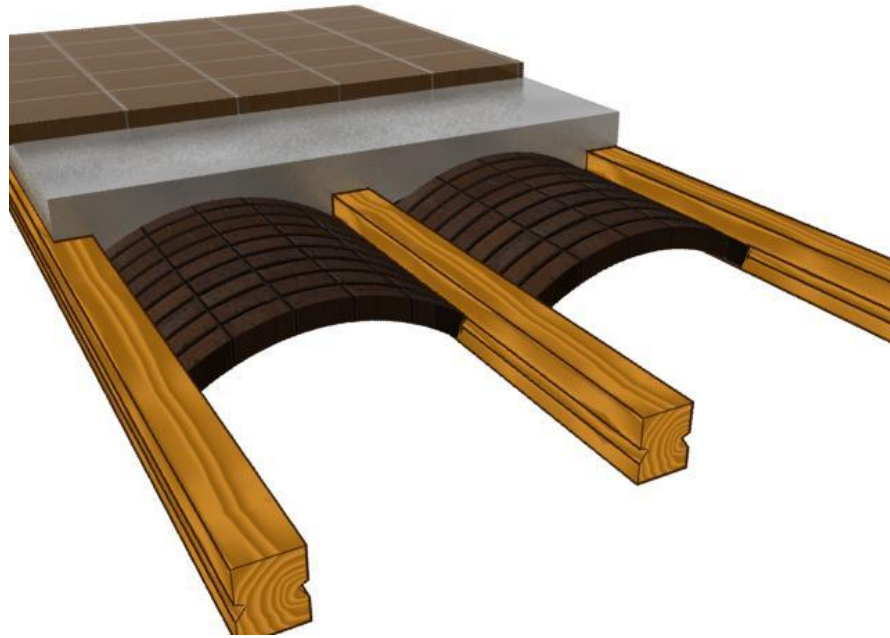
Picture 2.30

- Forged Type B (Picture 2.30): structure solved by horizontal beams of rectangular section approximately 15cm x 20cm slab receiving a ceramic thin bricks (hypothesis) of dimensions 30cm x 15cm x 1.5cm, filled with sand and rubble, and as ceramic tile flooring upstairs.

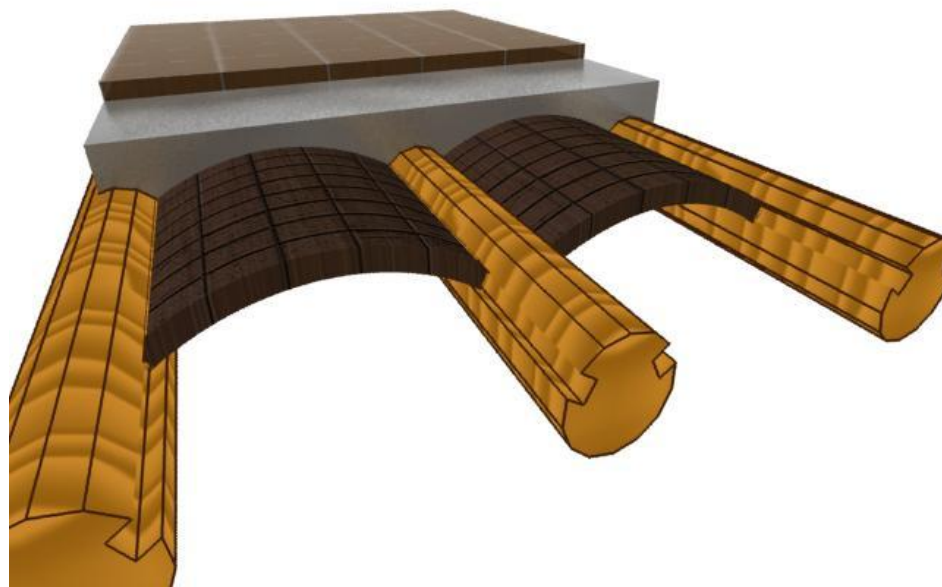
Picture 2.31

- Forged type C (Picture 2.31): it is the oldest type of floor, structure solved by horizontal beams of circular cross section approximately 18cm Ø, which receive ceramic slab thin bricks (hypothesis) of dimensions 30cm x 15cm x 1.5cm, filled with sand and rubble, and as ceramic tile flooring upstairs.
