**I.E. INGENIERIA DE LA EDIFICACIÓN  
PROYECTO FINAL DE CARRERA**

**REHABILITACION EN EL MUNICIPIO DE SITGES DE UNA MASIA Y UNA CAPILLA  
“ELS GASSONS” - SANTA BARBARA**

**Proyectista/as:** Gabor - Attila Abkarovits Nubiola  
**Director/s P.F.G.:** Dr. José Manuel Gómez Soberón  
**Convocatoria:** Febrero 2012

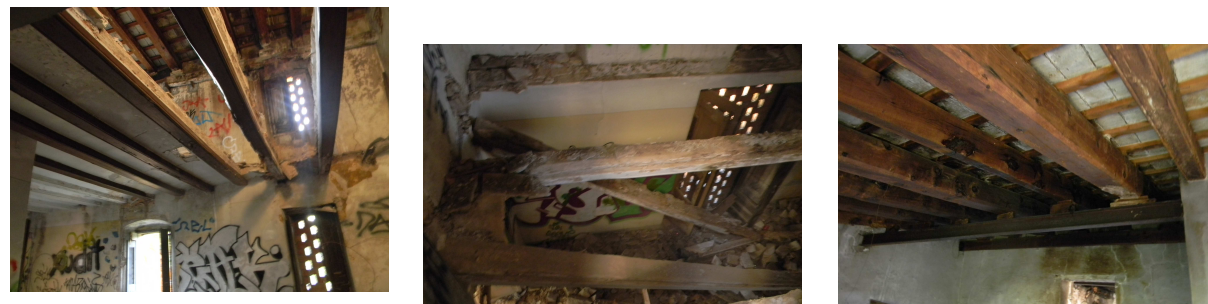
Un 35 % de los forjados, tanto de suelo como de cubierta, están derruidos. Pero en el global de la construcción teniendo en cuenta las bigas y tramos en mal estado y por tanto con poca resistencia, hay un 65% de los forjados con poca o nula capacidad portante (véase Fig.17).. Y por lo tanto se ha tomado la decisión de hacer todos los forjados nuevos repstando el sistema constructivo existente cambiando la volta a la catalana por unas bovedillas de cerámica de una pieza.

Fig. 17. Grupo de figuras. Varias fotos que muestran el estado de los forjados del edificio principal.

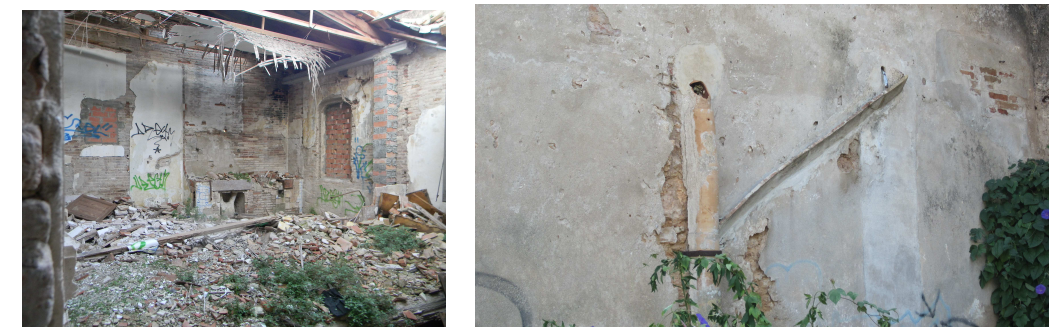
Las instalaciones de Els Gassons son, de verdad, inexistentes. No existe un baño, ni una cocina, como tampoco quedan restos de alguna chimenea dentro de la casa. Lo único que nos recuerda que ha habido este tipo de comodidades es en la primera planta de la ampliación que se hizo en el año 1900, donde se ve un agujero en fachada, muestra de lo que debiera ser un baño. También en la misma zona se aprecian restos de una cocina. Pero como he anunciado anteriormente, éstas han sido objeto de saqueo y robo. Seguramente estos objetos serían los de más valor dentro de la finca, a los que se suman las carpinterías y bigas de madera. Queda visto en la fachada norte un bajante, que era del baño. Por lo tanto este bajante fecal es el único detalle que nos muestra la presencia de instalaciones en la edificación principal.

Fig. 18. Grupo de figuras. A la izquierda, el interior de donde estaban ubicados baño y cocina. A la derecha, bajante de éstos con destino una fosa séptica.

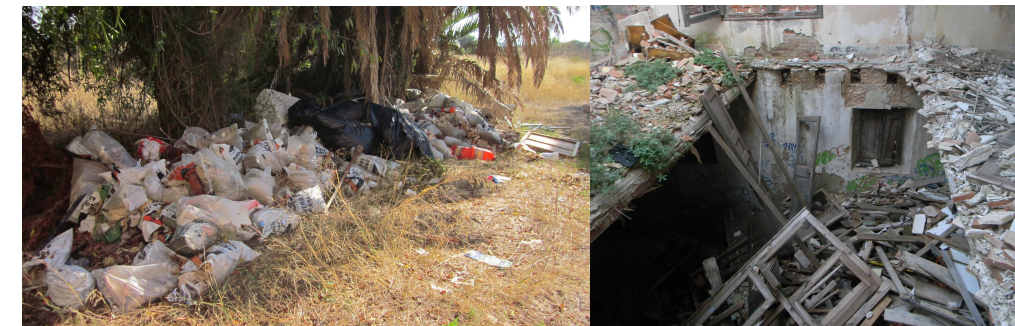
Fig. 19. Grupo de figuras. Escombros de obra en el interior y de basura en general en el exterior.

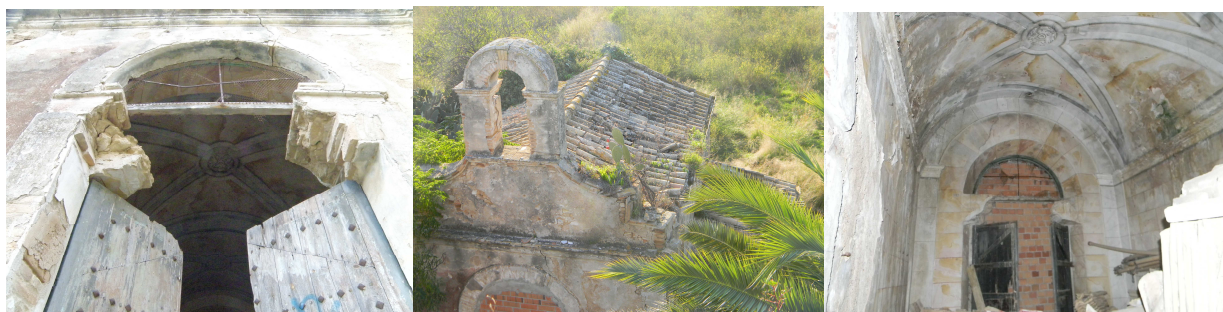
Fig. 20. Grupo de figuras. La capilla de Santa Bárbara. Dintel, planta en cubierta y humedades en la bóveda.

En la capilla, no obstante, si aparece una grieta vertical en forma de V invertida sobre el arco de entrada. Esto puede ser debido al peso propio de este muro de cerramiento que es el más ornamentado y más carga por metro lineal. Se supone un sobreesfuerzo del arco que provoca dos patologías seguidas. Una

la grieta vertical y otra el desprendimiento del dintel de entrada a la capilla debido a una separación del material de aglomeración por el esfuerzo a tracción ocasionado. El resto de los paramentos verticales e la capilla están en buen estado en cuanto a resistencia de los muros, pero el revestimiento continuo ha sufrido más que el conjunto del edificio principal debido a que la calidad del aglomerante es mala. A simple vista se puede observar que es un revestimiento con poco mortero de cal, parece tierra.
