PROJECTE O TESIINA D'ESPECIALITAT

- **GESTIÓ I ANÀLISI DE DADES EN MATÈRIA DE MANTENIMENT D'INFRASTRUCTURES DEL TRANSPORT**
- **Codi: 706-TRE-OP-5160**

Molina Campillos, Laura

Juliol 2011

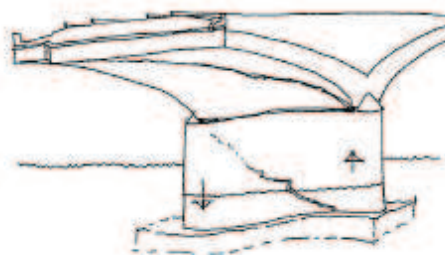
Fig. 23 - Fissura obliqua en volta

26. Fissures obliqües (Classe 1): aquest tipus de fissuració pot aparèixer en voltes en biaix o en voltes rectes si es produeix algun gir de la fonamentació segons l'eix longitudinal paral·lel a l'eix del pont. Aquest fenomen pot produir un descens diferencial del pont i, per tant, comprometre el nivell de seguretat de l'estructura.

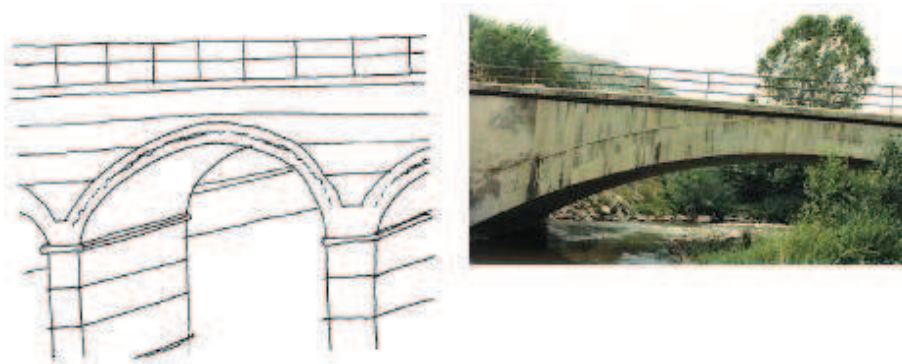
Fig. 24 - Croquis i imatge real de la fissura longitudinal en el cantell de una volta

27. Fissures longitudinals en el cantell (Classe 2): l'origen d'aquest dany no és molt clar des del punt de vista estructural. La manifestació d'aquest dany és una fissura longitudinal, generalment situada a la meitat del cantell, que discorre paral·lelament pel broquet (Fig. 24).

Encara que es pogués pensar en una fissura per compressió excessiva, el règim tensional d'una volta és, en general, moderat, motiu pel qual fa pensar en que es tracta d'una tendència a l'exfoliació, més marcada en aparença per la pràctica absència d'armadura transversal, o una retracció en el cantó del extradós.

No s'ha de descartar que es produeix com a causa de l'existència de gradients tèrmics importants durant el procés d'enduriment, donat al petit espessor d'aquests elements.

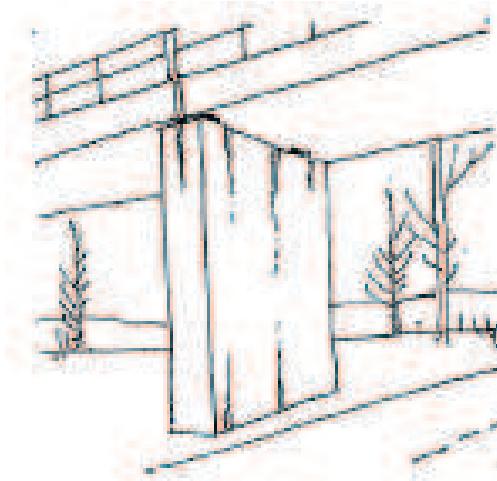
Fig. 25 - Croquis fissures verticals en pila

28. Fissures verticals (Classe 1): la manifestació d'una fissura vertical en una pila és una senyal d'alarma urgent. La ruptura d'un suport sotmès a compressió simple o composta es produeix amb escassa fissuració d'avís, és a dir, amb fragilitat. Aquesta fissuració és quasi sempre vertical i prèvia a la ruptura per la càrrega mantinguda.

a) La fissura vertical en el costat curt representa la fissura que es formaria com a prolongació de la junta, especialment si es tracta de piles de formigó en massa, com a conseqüència de l'escurçament tèrmic del taulell i sense disposició d'aparells de recolzament capaços d'absorbir els moviments i, per tant, d'amortitzar els esforços induïts sobre la pila, que poden estar contraposats i fer entrar en tracció horitzontal el cap de la pila.

b) Les fissures curtes superiors poden ésser degudes a les càrregues concentrades sota dels aparells de recolzament eventualment existents. Si no existeixen aquests aparells, en aquesta zona les fissures verticals es converteixen en exfoliacions.

c) La fissura vertical més o menys centrada en el costat llarg pot provenir de la retracció imposada per la sabata. La part superior d'aquesta fissura pot explicar-se per l'existència d'una altra càrrega puntual. Una altra possibilitat, és que la fissura vertical central sigui el resultat d'un moviment diferencial de la fonamentació.

d) Finalment, la fissura vertical inferior situada en els voltants de la cantonada sol relacionar-se amb la corrosió de l'armadura vertical de la peça. Normalment, aquesta fissura està tacada d'òxid. Una altra causa que pot produir l'aparició de fissures verticals en els pilars és l'atac de sulfats al formigó. Al produir-se l'expansió i la descomposició d'aquest juntament amb les armadures, es produeix una fissuració d'aparença vertical. També poden aparèixer en el cas de retracció plàstica, gradient tèrmic o retracció àrid-alcalí.

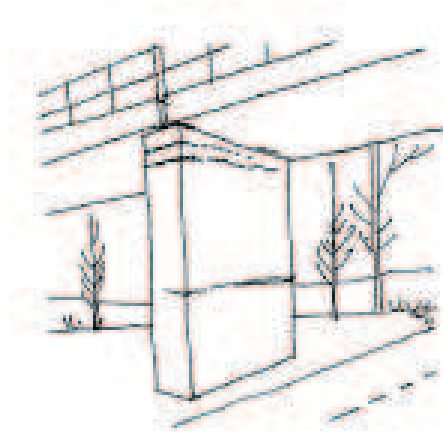
Fig. 26 - Croquis fissures horitzontals en pila

29. Fissures horitzontals (Classe 2): aquestes fissures poden tenir diferents orígens. No són tan perilloses com les fissures verticals. En la següent figura (Fig. 26) s'han croquisat les fissures horitzontals més representatives.

a) A mitja alçada s'ha representat el cas d'una fissura deguda a flexió composta, encara que no són massa habituals de trobar. Aquesta no ha de confondre's amb una eventual junta de formigonat situada en aquest punt.

b) Les fissures horitzontals de la part superior de la figura tenen que veure amb els defectes relacionats amb el procés constructiu (assentament plàstic del formigó) que amb problemes estructurals. No s'ha de confondre aquesta fissura amb la de flexo-compensió.

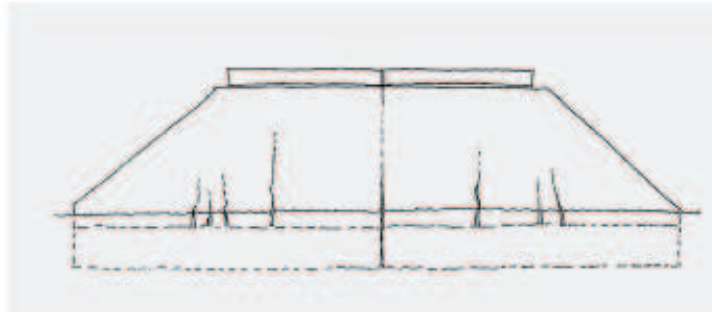
Fig. 27 - Croquis de fissures verticals en estreps

31. Fissures verticals (Classe 2): en la Fig. 27 es presenta un esquema típic de la fissuració vertical en els estreps. S'ha representat una junta vertical que coincideix amb la de les dues lloses del taulell. Normalment, coincideix amb el final del tram de màxima cota, és a dir, quan les aletes comencen el descens, es manifesten unes fissures més o menys verticals.

Els danys d'aquest tipus estan provocats per la diferent càrrega vertical entre la zona de més cota i la de menys, a igualtat de comportament del terreny, i són més probables quan més flexible resulti la seva fonamentació.

També poden aparèixer fissures verticals que seu origen pot estar en un descens diferencial del terreny, propiciat per assentaments de consolidació o per soscavacions.

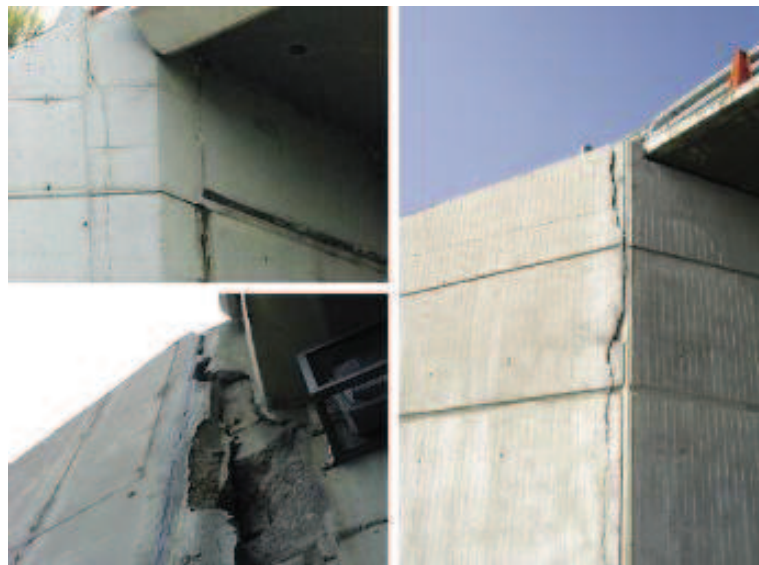
Fig. 31 - Exemples de separacions de paraments en l'aresta

34. Separació entre paraments en arestes (Classe 1): aquest tipus de dany es produeix preferentment en les unions entre el mur de l'estrep i els murs d'acompanyament o les aletes. Es tracta d'un defecte molt comú que, no compromet la seguretat estructural del pont a curt termini, dona lloc a desordres estètics, problemes de durabilitat i, fins i tot, podria afectar a l'equilibri davant del bolc o el lliscament de les aletes o murs d'acompanyament, tot i que és molt estrany de que succeeixi.

Es tracta de la incompatibilitat de moviments entre el cos de l'estrep i l'aleta o mur d'acompanyament. La següent figura mostra diferents exemples d'aquesta patologia.

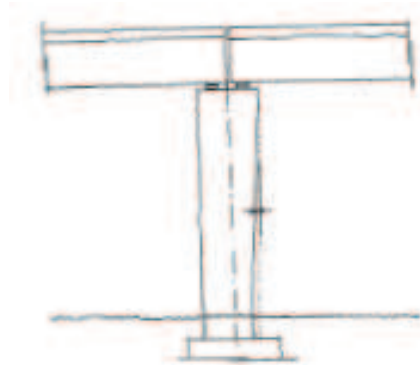
Fig. 32 - Croquis del desplom d'una estructura

36. Desploms (Classe 2): es produeixen pel mal replanteig de l'encofrat i dóna lloc a una deformació que fa aparèixer inclinats els paraments que es projecten com a verticals. Poden donar la impressió de defectes estructurals com girs de la fonamentació, però en realitat són defectes d'execució.

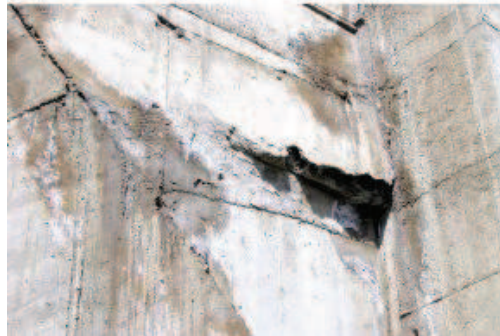
Fig. 33 - Moviment de l'encofrat

37. Moviment o gir de l'encofrat (Classe 2): es produeixen generalment per empentes del formigó fresc, que no s'han tingut en compte de manera convenient. Poden produir-se com a conseqüència de cops o impactes accidentals per sobre dels encofrats. No solen comportar problemes estructurals greus.

En el cas de peces d'alleugeriment ha d'ésser tractat amb cura, ja que pot veure's reduït l'espessor de la llosa superior i veure's notablement afectada la capacitat resistent a flexió del taulell.

L'origen d'aquest tipus de dany pot estar en un insuficient encastament de la peça d'alleugeriment o en una incorrecta seqüència de formigonat. També el pretesat, si presenta traçats molt estrictes en planta o en alçat, pot donar lloc a problemes semblants al descrit.

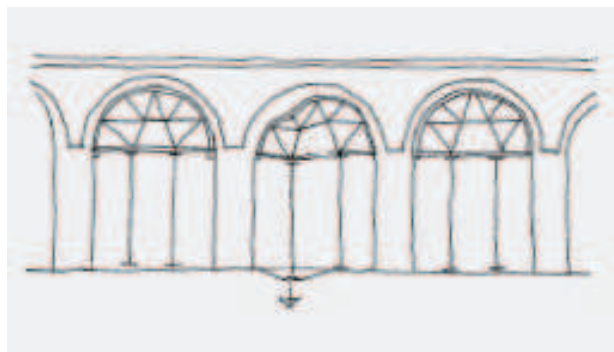
Fig. 34 - Croquis del moviment d'una cimbra

38. Moviment de la cimbra o de la subbase (Classe 2): aquest dany es produeix com a conseqüència dels moviments de la cimbra durant la construcció, especialment durant el formigonat, cosa que suposa la introducció de la càrrega més important sobre l'estructura provisional que és la cimbra i la seva fonamentació.

En ocasions, aquesta estructura de la cimbra o la seva fonamentació experimenten moviments que queden reflectits en l'estructura a la que donen suport provisional mentre que aquesta endureix.

No sol comportar efectes estructurals. Com s'ha advertit ja, aquest tipus de defecte s'ha de tenir present, per tal de no confondre un moviment estructural amb un assentament o un moviment de la cimbra.

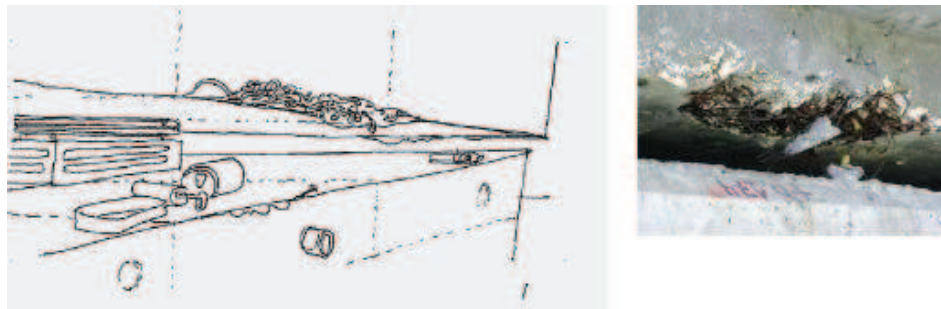
Fig. 38 - Croquis i imatge real de les rebaves i els objectes estranys

42. Rebaves i objectes estranys (Classe 2): aquests defectes estan molt relacionats amb els dels buits i els nius de grava. Es produeix per una neteja insuficient de la peça i dels seus encofrats abans del formigonat. Es tracta, en general, d'un dany menor, ja que no posa en risc l'estabilitat de l'estructura. No obstant, s'ha de comprovar cuidadosament si el buit i els objectes atrapats interessin una proporció important de la peça, que poguessin comprometre els adequats espessors resistents.

La Fig. 38, a l'esquerra, mostra un croquis amb la presència d'objectes estranys sobre la pila i en el buit del taulell recolzat sobre els aparells de neoprè: fang, filferro de lligar, escombraries diverses, etc... En la mateixa figura, a la dreta, s'observa la imatge real que va inspirar a fer aquest croquis anteriorment vist.

Les rebaves són restes de formigó o morter escapat a través de les juntes i que es queda adherit als paraments. És una conseqüència dels defectes ja presentats anteriorment i no esdevé cap dany estructural.

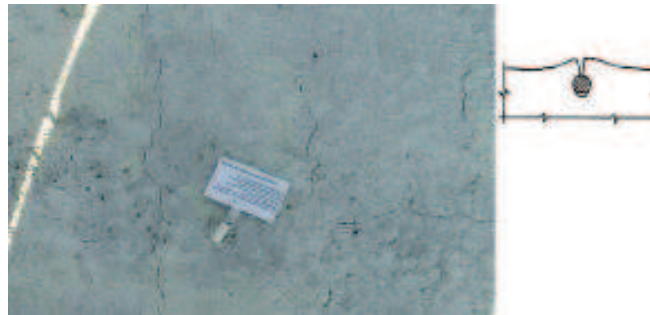
Fig. 39 - Fissures per assentament plàstic

43. Assentament plàstic (Classe 2): consisteix en el procés de consolidació de la massa de formigó fresc que, després del vibrat i en estat de repòs, comença a assentar, de manera que el component de menys pes específic (l'aigua) emigra fins a la superfície. El resultat és que la massa de formigó tendeix a baixar, mentre que la ferralla, disposada i travada prèviament, tendeix a romandre en el seu lloc original.

En la Fig. 39 es mostra l'efecte de l'assentament plàstic sobre la cara superior d'una llosa. És important advertir que aquestes fissures poden comprometre especialment, tant a la durabilitat de les armadures com al comportament mecànic de l'adherència entre aquestes i el formigó, donat que les fissures estan alineades amb les barres. Aquesta circumstància obliga a adoptar precaucions especials en zones d'agressivitat mitja o alta. No obstant, no compromet a la seguretat estructural encara que es vegi compromesa la durabilitat.

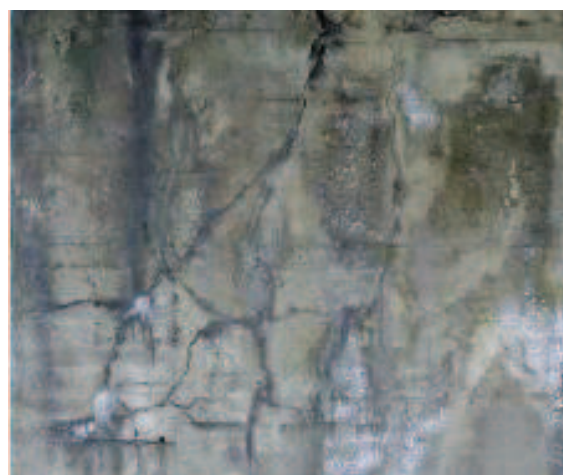
Fig. 40 - Efectes de retracció plàstica en un mur d'un estrep

44. Retracció plàstica (Classe 2): la retracció plàstica del formigó és un fenomen de pèrdua, per evaporació, de l'aigua no combinada químicament i es produeix quan el formigó encara no ha acabat d'endurir. Afecta a peces amb petit espessor relatiu com a lloses, en comparació a les bigues o les sabates. La seva aparició té a veure amb el curat defectuós.

Es tracta d'un dany difícilment observable en lloses. Poden donar-se en paraments de l'estrep i en les aletes. No obstant, no afecta a la integritat estructural.

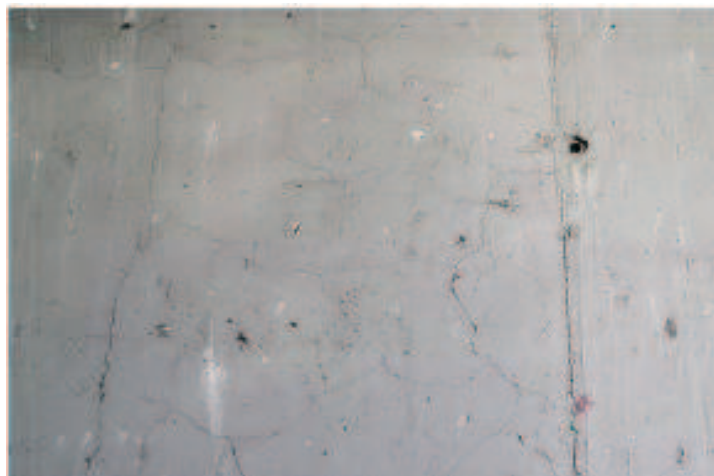
Fig. 41 - Fissures per la calor d'hidratació

45. Calor d'hidratació (Classe 2): la reacció exotèrmica que es produeix al idèar la pasta de ciment produeix una elevació notable de la temperatura en el formigó (fins a 60 i 80°C), i això dóna lloc a diferències de temperatura entre l'interior, més calent, i els paraments exteriors, que tendeixen a igualar la seva temperatura amb la de l'ambient. El gradient tèrmic que s'origina provoca que l'estat de tensions s'auto equilibri. Per una banda de compressió a l'interior de la peça, ja que es tracta d'expandir i l'exterior li ho impedeix, i, per una altra banda, de tracció en les zones exteriors. Aquestes tensions de tracció, que apareixen en una edat en que el formigó, massa jove, encara no ha arribat a una gran resistència a tracció, provoquen l'aparició de fissures. No obstant, no provoca cap dany estructural.

La Fig. 41 mostra un exemple d'aquest tipus de dany en els capcers d'un marc clavat per sota d'una línia fèrria. És oportú senyalar que una de les raons que justifiquen l'exigència de quanties geomètriques mínimes en les peces, per part de totes les normatives, resideix en la necessitat de controlar les obertures de les fissures que es produeixen com a conseqüència de la calor d'hidratació. Els efectes de la calor d'hidratació es poden pal·liar escollint el tipus de ciment adequat, organitzant el formigonat en tongades i fases d'espessor moderat i curant i aïllant convenientment les peces.

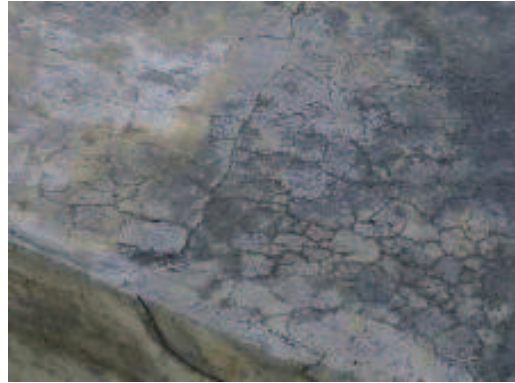
Fig. 42 - Exemple d'afogament

46. Afogament (Classe 2): aquest defecte es manifesta en les superfícies més llises de les peces, en plans horitzontals o verticals en forma de fissuració en "pell de cocodril" o "en mapa". Té molt a veure amb la retracció inicial i amb la calor d'enduriment que s'han exposat, donat que es produeix en formigons rics en beurada, quan l'encofrat ha estat impermeable o quan s'ha realitzat un excessiu fresatge. No obstant, no compromet la seguretat estructural.

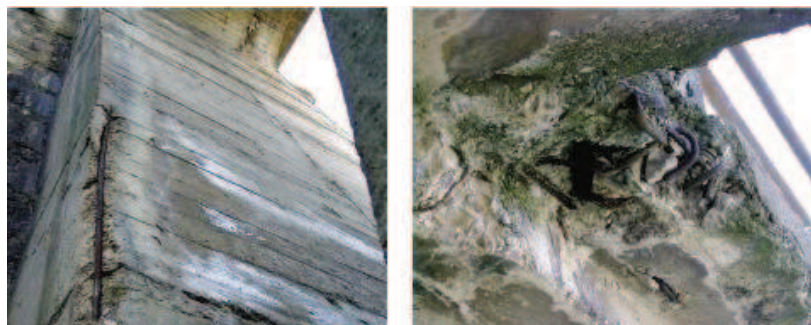
Fig. 43 - Esvorancs en el formigó

47. Esvorancs en el formigó (Classe 2): es tracta d'un dany molt freqüent en les peces de formigó, i no té cap transcendència estructural. Pot ésser degut a males maniobres de desencofrat o a intents prematurs de fer-ho, quan encara el formigó no ha adquirit la resistència suficient. Això succeeix quan les temperatures han estat molt baixes o quan s'han utilitzat additius retardants o anticongelants no compatibles del tot amb els components del ciment. Per tant, es produeix un retràs en el procés d'enduriment del formigó.

Aquest tipus de dany també té a veure el tipus de desencofrat empleat i la seva correcta aplicació. Aquest dany pot confondre's amb els produïts com a conseqüència d'impactes o explosions, encara que en aquests últims casos sol estar malmesa l'armadura, i no en els casos de desencofrat. Tampoc ha de confondre's amb les corrosions de les armadures, encara que els símptomes puguin assemblar-se.

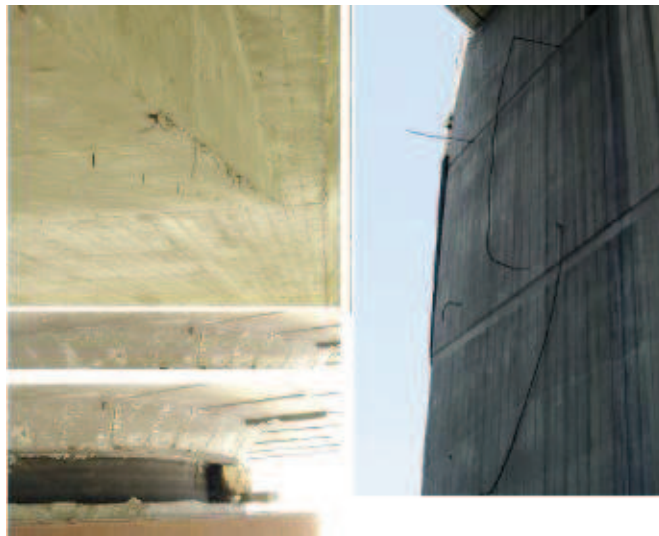
Fig. 44 - Exemples de claus i filferros al descobert

48. Claus i filferros de lligar al descobert (Classe 2): es tracta d'un defecte aparentment menor que afecta a l'aparença estètica. No afecta a la capacitat resistent de l'element, però té unes connotacions dolentes des del punt de vista de la durabilitat. Encara que no es reflecteixi en la normativa vigent, s'ha d'evitar la presència de filferro de lligar, o d'orientar-lo sempre cap a l'interior de la peça, ja que un filferro de lligar constitueix un "vector de corrosió" que propicia, especialment en ambient marí, l'aparició de piles de corrosió que acceleren el procés corrosiu.

La presència de claus i filferros presenta també inconvenients i amenaces per a la salut i la integritat física dels inspectors, ja que és fàcil ensopegar amb això.

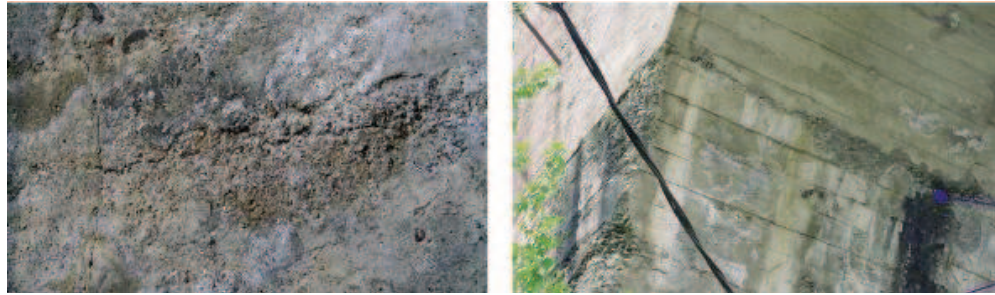
Fig. 48 - Efecte gel-desgel

S'ha d'afegir també que un curat prolongat, abans de la primera congelació, és molt beneficiós perquè augmenta la resistència del formigó i es redueix el contingut d'aigua lliure en la pasta de ciment. L'ús d'airejants és clarament beneficiós, encara que s'ha de tenir present que, com ordre de magnitud, un augment de l'1% en el contingut d'aire es tradueix en una reducció de la resistència al voltant del 5%, per assegurar una resistència equivalent a la obtinguda sense airejants, s'haurà de reduir la relació a/c.

Els formigons menys porosos són menys sensibles als efectes dels cicles gel-desgel, que depenen també del número de cicles. Així, les zones ombrejades permanentment estan en millors condicions relatives que les exposades al sol diürn i a la gelada nocturna. Cal incloure que no existeix unanimitat entre els especialistes sobre les avantatges dels formigons amb molt baixa porositat (els formigons d'altres resistències, per exemple), donat que, encara que estigui a baixa porositat és evidentment beneficiosa, la manca de porus, una vegada que s'ha introduït una certa quantitat d'aigua, equival a la manca de càmeres d'expansió del gel, cosa que resulta dolenta pel formigó, que es trenca per la tracció induïda per l'expansió de l'aigua. No obstant, no suposa un risc imminent per a l'estabilitat estructural.

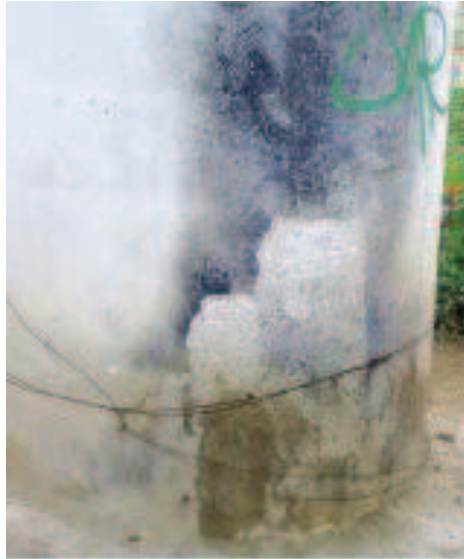
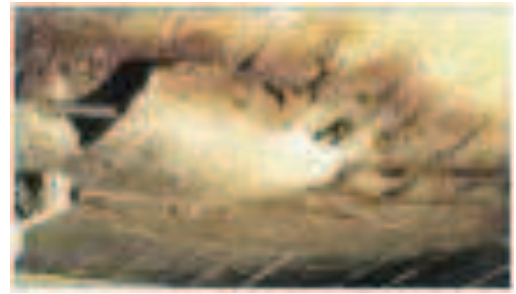
Una altra de les conseqüències de l'acció del foc és la del "cop tèrmic" que produeix, donant lloc a dilatacions en la cara en contacte amb l'acció del foc i dels gasos calents i, en conseqüència, a tensions de compatibilitat que, encara que siguin auto equilibrades, acaben per provocar la ruptura del formigó a tracció.

Un altre aspecte molt important posat de manifest en els incendis produïts en estructures de formigó és el de la pèrdua d'adherència entre el formigó i l'acer degut, precisament, per la diferència de conductivitats entre les barres i el formigó. Això es tradueix en importants diferències de temperatura entre ambdós materials i, per tant, la introducció de deformacions també diferents i, per tant, porta l'aparició de tensions de compatibilitat en la interfície acer-formigó que, si la temperatura és elevada, poden provocar la ruptura per adherència i el desprendiment del recobriment, accelerat per la contracció que es produeix com a conseqüència del refredament brusc per l'acció de l'aigua aplicada per sufocar les flames.

Fig. 49 - Acció del foc sobre un pilar i la consegüent pèrdua de recobriment

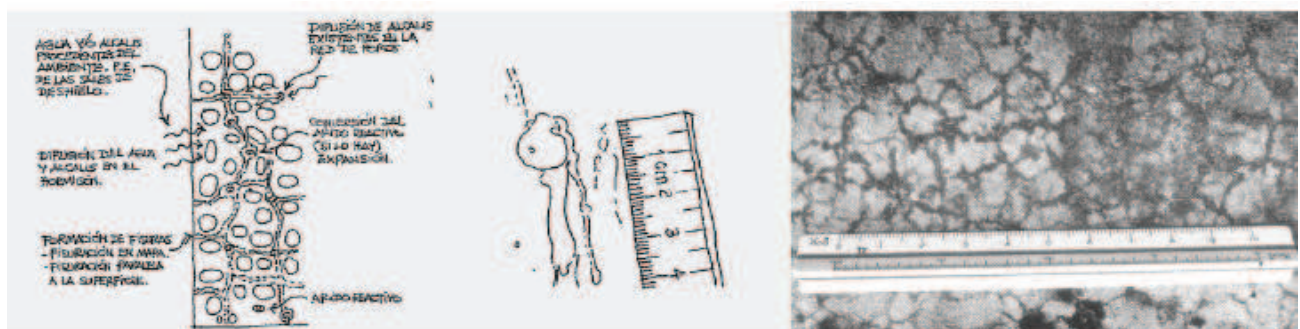
La reacció entre els àlcalis i els àrids silícis reactius és molt complexa. Permeten la solidificació i l'augment de volum, que indueix a l'aparició de traccions i, a continuació, de fissures de traçat o en "pell de cocodril". Un altre manifestació d'aquest atac és l'aparició de picades en la superfície del formigó per expulsió de fragments de formigó. Un altre manifestació típica, és la d'inflament i exsudació de productes cristal·lins de composició variable (gels).

La Fig. 50 mostra una seqüència del mecanisme seguit en la producció de tal atac. Un exemple de fissuració típica deguda a una reacció àcid-alcalí i una "llàgrima" de gel sílice-alcalí.

Fig. 50 - Croquis i exemple de les reaccions àcid-alcalí

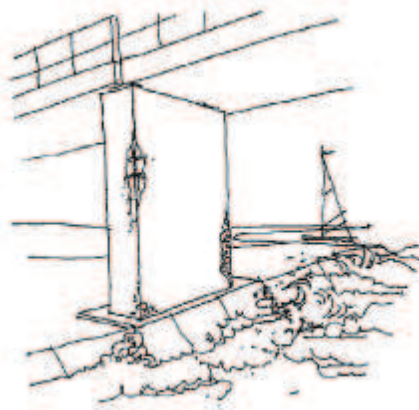
57. Atac per aigua de mar (Classe 2): l'atac de l'aigua del mar als formigons pot ser de diversos tipus: erosió superficial produïda per l'onatge, inflament produït per la cristallització de les sals, atac químic per sals dissoltes en l'aigua, gel-desgel i, finalment, encara que és poc probable, l'atac químic biològic.

Les zones crítiques d'aquest tipus d'atacs són les situades en el curs de la marea i les esposades a les esquixades. En aquestes zones, de cicles successius d'humectació i dessecació, amb succió capilar, l'aigua aporta les sals que, a l'evaporar-se l'aigua, cristal·litzen en els porus, donant lloc a tensions que, eventualment, poden produir microfissures. Precisament l'acció de les onades i el corrent de les mareas contribueixen a que es desprenguin les zones afectades, quedant les zones descobertes a successius nous cicles d'aquest tipus. La velocitat de deteriorament depèn de la quantitat d'aigua de mar absorbida pel formigó i, en conseqüència, de la permeabilitat d'aquest. La sensibilitat del formigó davant de l'acció de l'aigua del mar es deu a l'existència d'hidròxid càlcic i d'aluminats hidratats de calci, sensibles tots ells a la reacció amb els ions sulfats continguts en l'aigua del mar.

Fig. 51 - Croquis d'atac per aigües marines

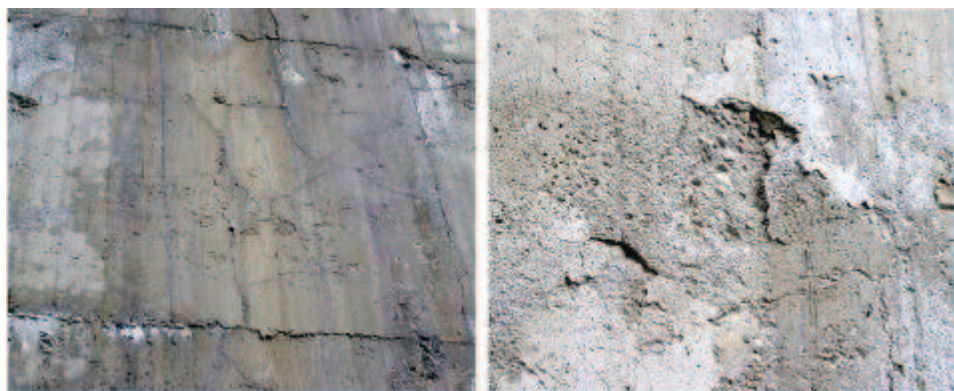
58. Atac per sulfats (Classe 2 o 1): amb freqüència, les estructures de formigó entren en contacte amb l'aigua o terrenys que contenen sulfats. Aquests ions poden penetrar en el formigó i reaccionar amb els components de la matriu de ciment i causar reaccions químiques expansives, produint-se un inflament que es manifesta en els paraments i, especialment, en les cantonades dels elements de formigó (és comú a altres formes de deteriorament o corrosió provinent de l'exterior de les peces), produint la seva fissuració i desintegració. A més, la capacitat resistent a compressió es pot veure igualment molt danyada, degut a la pèrdua de cohesió dels elements hidratats. Per que es produeixi l'atac, és precís que es donin concentracions d'unes centenes de mg/l d'aigua del terreny.

Una de les reaccions més nocives és l'etringita, que absorbeix una gran quantitat d'aigua que s'incorpora a la seva estructura col·loïdal, localitzant-se preferentment en la interfície pasta-àrid, perdent-se l'adherència. El contingut de sulfats que produeix l'atac és de difícil valoració amb caràcter general, ja que no només depèn de la concentració sinó que també de l'element combinat amb el ió SO_4^{2-} . Així, el sulfat magnèsic és molt més agressiu que altres sulfats, donat que també condueix a la descomposició dels silicats hidratats de calci. El sulfat amònic és especialment agressiu, ja que genera gas.

Fig. 52 - Exemples d'atac per sulfats

Si aquest dany es diagnòstica aviat no és perillós, però s'ha de corregir ràpidament perquè, llavors, sí que es podria convertir en perillós o afectar a la capacitat portant de l'estructura. La solució passa per eliminar el formigó contaminat i atacat pels sulfats i aplicar un recobriment amb un morter o micro-formigó de molt baixa permeabilitat, amb una relació a/c baixa i amb un ciment amb addicions que redueixen el contingut d'hidròxid càlcic i fan que sigui més compacta la matriu de la pasta de ciment.

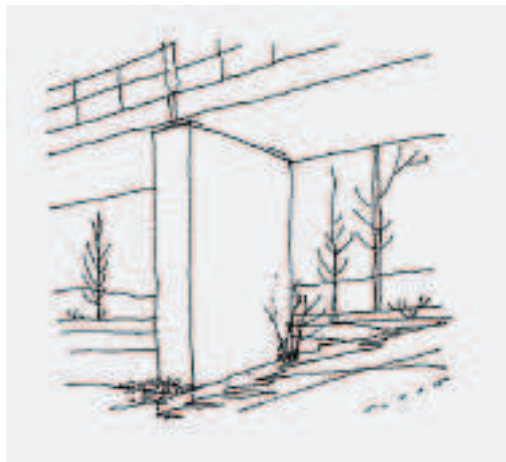
59. Atac per contaminants (Classe 2): els agents contaminants als que estan exposats els ponts ferroviaris no donen lloc a un atac específic. Les concentracions d'agents agressius continguts en l'atmosfera, en condicions habituals, no són tan grans com per provocar greus atacs. Una cosa semblant pot dir-se de les aigües amb les que poden estar en contacte amb els ponts ferroviaris. Les excepcions, ja mencionades, són les aigües en les que es produeix una acció biològica intensa amb una generació d'àcid sulfúric o les aportacions d'aigües selenitoses que, en concentracions de centenes de mg/l, puguin desencadenar un atac per sulfats.

Fig. 53 - Croquis de l'atac per contaminants

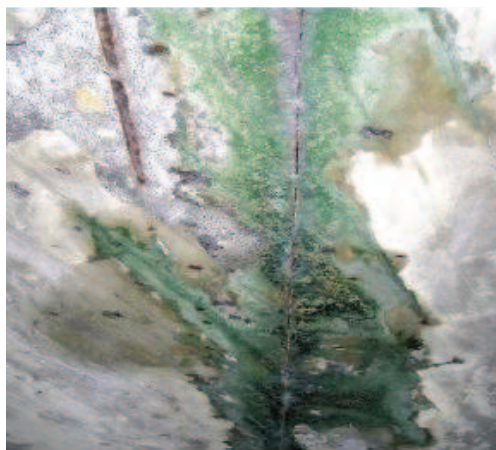
60. Acció d'organismes vius (Classe 2): es refereix a l'atac de vegetals (les bacteries sulfo-reductores) en forma de líquens o molses. En la Fig. 54 es mostra una bio colònia arrelada al costat d'una junta en un ambient d'humitat pràcticament constant. No obstant, aquest dany no compromet l'estabilitat o la seguretat estructural a curt termini.

Fig. 54 - Exemple d'atac d'organismes vius

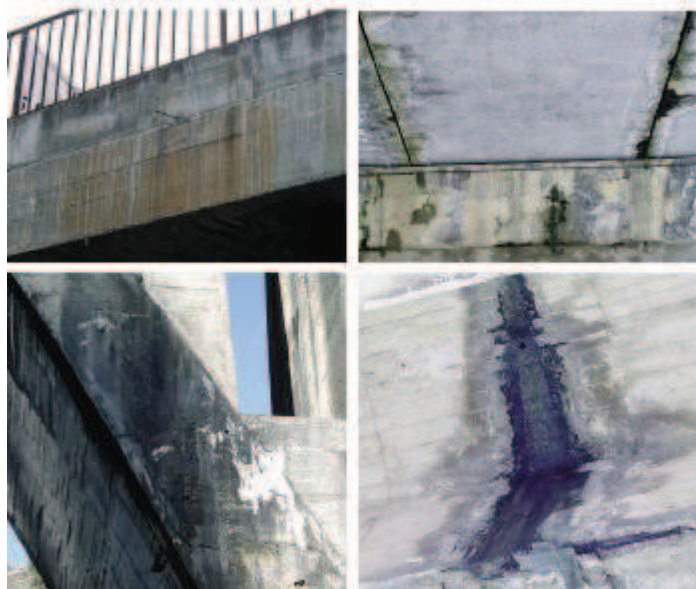
61. Pàtines (Classe 2): reben el nom de pàtines quan es tracta de capes o pel·lícules primes i superficials que es desenvolupen sobre la superfície dels paraments de formigó.

Estan provocades per l'envelliment natural i la contaminació atmosfèrica. En moltes ocasions, són degudes a la presència d'aigua, que porta substàncies en dissolució que es dipositen en forma de pàtina.

Fig. 55 - Exemples de pàtines

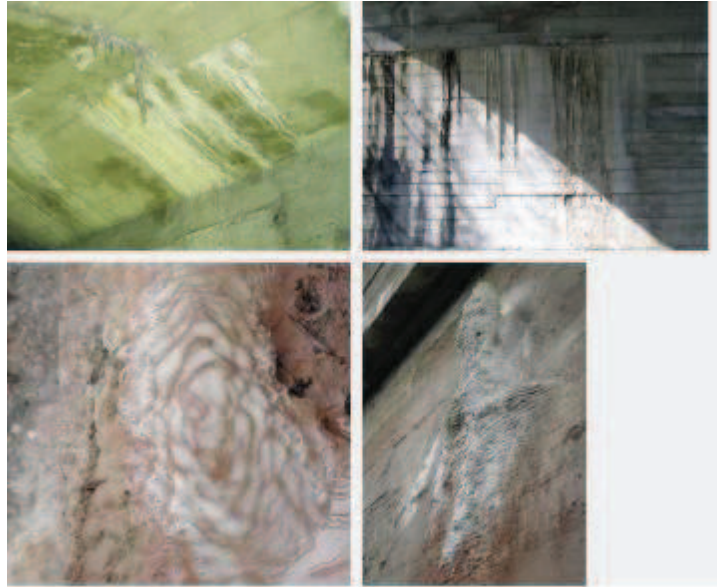
62. Crostes (Classe 2): són pàtines de major espessor i en les que l'efecte destructiu és més agressiu o està més desenvolupat. La seva procedència és diversa, podent ésser d'origen orgànic o calcàries, o crostes de carbonatació formades en l' intradós de les voltes o les cares inferiors de les lloses o de les bigues.

Aquestes últimes es deuen, fonamentalment, a la dissolució de bicarbonat o carbonat càlcic, que prové del formigó original o inclús de les intervencions que es fan a posteriori.

Fig. 56 - Exemples de crostes

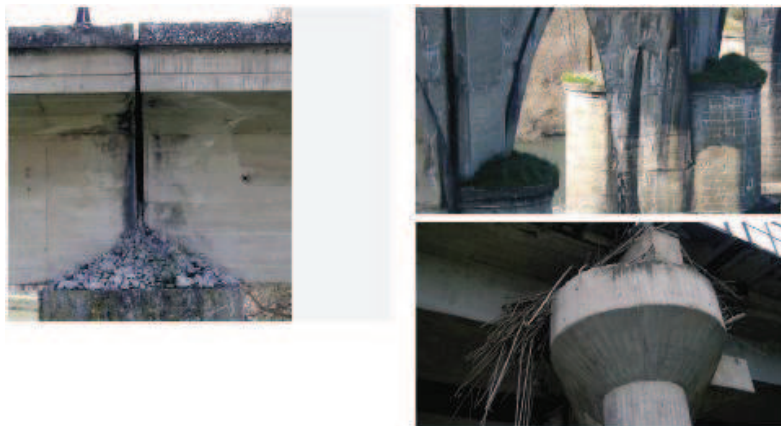
63. Dipòsits superficials (Classe 2): són el resultat de l'acumulació de materials de diverses procedències en els paraments horitzontals, com a la part superior de les piles o en els estreps. L'origen d'aquests sediments pot trobar-se en els arrossegaments deguts a l'aigua, al vent, als animals, al vessament de balast, etc...

En el cas de piles i estreps, com s'ha comentat ja, els dipòsits superficials i altres acumulacions d'objectes estranys poden donar lloc a un mal funcionament estructural, en la mesura en que es bloquegen o condicionen certs desplaçaments, que poden provocar uns altres danys. La neteja, d'aquestes zones de recolzament, hauria de formar part dels plans de manteniment dels ponts.

Fig. 57 - Exemples de dipòsits superficials

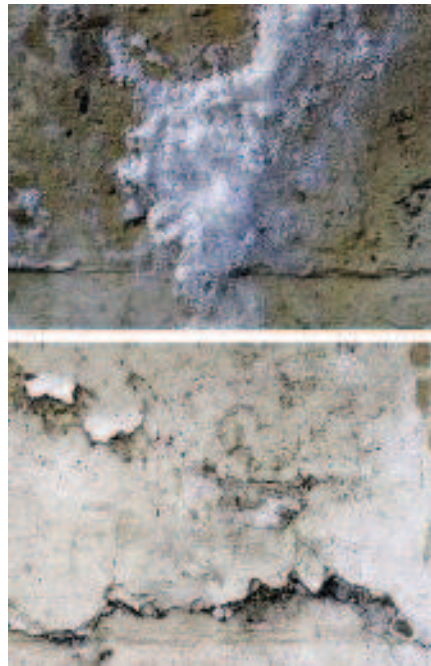
64. Eflorescències i criptoflorescències (Classe 2): són manifestacions que provenen de la cristallització de les sals. Reben el nom d'eflorescències si el dipòsit de les sals es produeix en la superfície dels paraments exteriors del formigó, i de criptoflorescències si el dipòsit i la cristallització es produeix a l'interior de la peça. Aquest últim cas, les sals cristallitzades originen unes empentes sobre les parets del formigó que poden arribar a expulsar unes lloses paral·leles als paraments.

No obstant, aquest tipus de dany no compromet la seguretat estructural i afecta només a les condicions estètiques de la peça o la seva durabilitat.

Fig. 58 - Exemples d'eflorescències

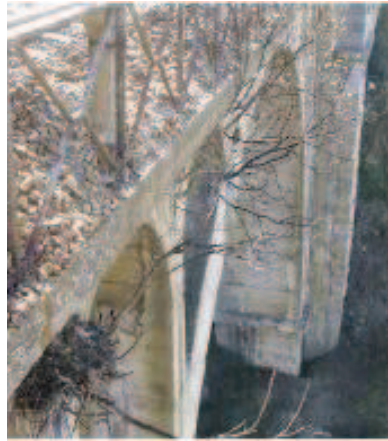
65. Vegetació (Classe 2): aquest atac està vinculat al ja comentat atac químic per l'acció d'organismes vius. Si es tracta de vegetals superiors, l'acció es torna de tipus mecànic químic, en la mesura en que les arrels exerceixen una pressió sobre les parets de la junta o esquerda en la que han arrelat i, a més a més, retenen aigua.

Fig. 59 - Exemple de vegetació arrelada a l'estructura

La solució per aquest tipus d'atac consisteix en l'eliminació acurada d'aquestes plantes nocives.

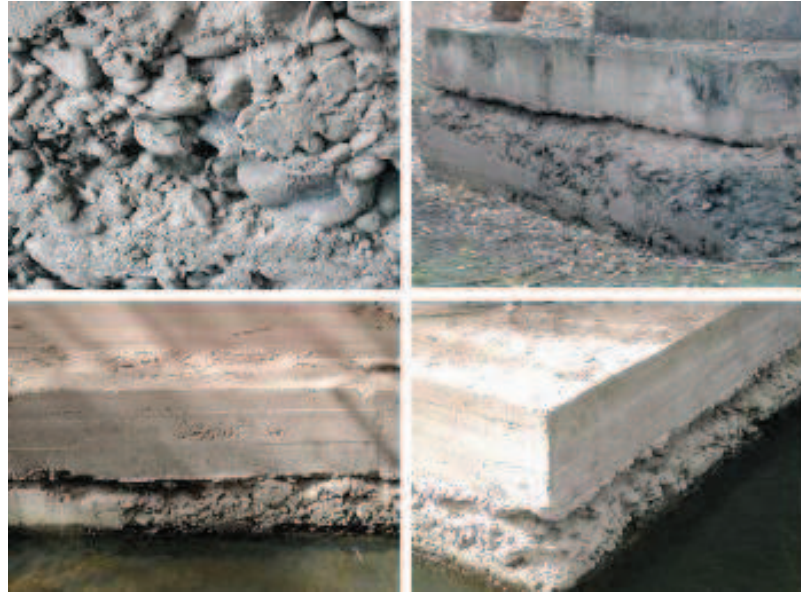
66. Lixiviació o dissolució del lligant (Classe 2): es tracta del fenomen físic de pèrdua de material lligant com a conseqüència de la dissolució d'aquest lligant (ciment), de manera que el resultat és un material porós i que s'esmicola fàcilment. Per tant, es tracta d'un efecte nociu, propi d'elements de cimentació o d'estreps i piles grans dels ponts de formigó en massa o de fàbrica, de la qual la seva maçoneria interior s'ha pogut veure afectada per aquest fenomen. De fet, els dipòsits càlcics descrits són el resultat d'una lixiviació, sense majors conseqüències.

L'aigua dels rius tendeix a dissoldre la cal lliure dels morters i dels formigons, especialment si és molt pura i, per tant, àcida, tornant-los a l'estat d'àrids solts. L'efecte és la formació de cavitats o inclús la disgregació completa de l'element estructural. La velocitat del procés de dissolució depèn de la permeabilitat del formigó i del morter, que és funció, a la vegada, de la dosificació i de les condicions de la posada en obra.

Fig. 60 - Exemples de lixiviació en massissos de fonamentacions

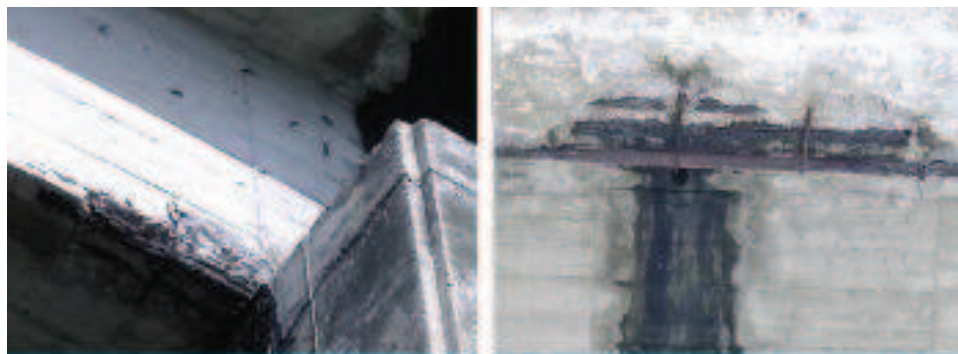
La major part de les corrosions detectades en els ponts de formigó situats a l'interior peninsular són degudes a la despassivació de les armadures com a conseqüència del procés de carbonatació. La manifestació dels danys deguts a la corrosió és la fissuració del formigó i a la pèrdua de recobriment. Tot això és degut a que els productes resultants de la corrosió fan augmentar el volum inicial multiplicant-lo per un factor de 4.

Fig. 61 - Exemples de corrosió per carbonatació. Pèrdua de recobriment

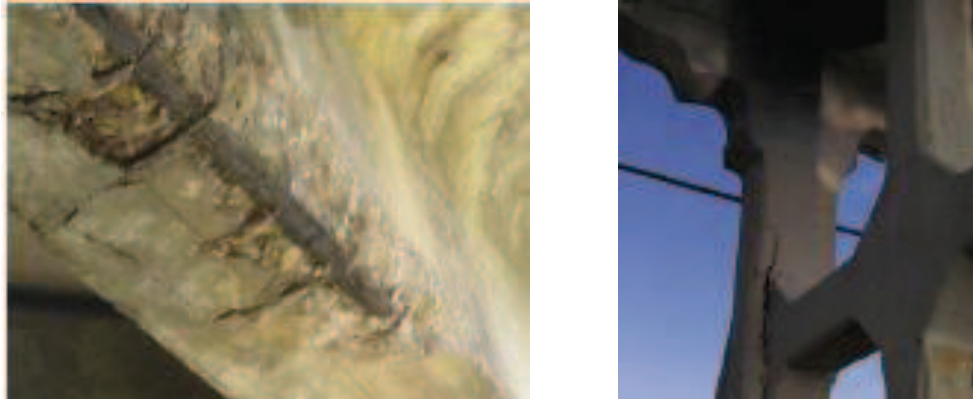
Els clorurs són capaços de provocar la ruptura localitzada de la pel·lícula protectora d'òxid que es forma en la superfície de les armadures en ambient alcalí, iniciant-se així la corrosió localitzada. Les zones on s'ha trencat la pel·lícula protectora actuen com a ànodes i es produeixen picadures. Naturalment, si l'atac dels clorurs és massiu (majors continguts i més extensament repartits), la morfologia de les picadures és menys evident per ésser més generalitzat. El procés s'accelera i poden donar-se velocitats de pèrdua de diàmetre de fins a 1mm/any. En el cas de les armadures de pretesat, l'efecte de les picadures és més greu, degut a la fragilització per hidrogen.

El contingut de clorurs en la superfície depèn de la composició del formigó, de la posició de l'estructura, de l'orientació de les seves superfícies, dels vents dominants i de les orientacions preferents de les pluges. Els majors valors d'aquesta concentració s'assoleixen en la zona d'esquitxades, on l'evaporació de l'aigua provoca una major concentració de sal en la superfície.

Fig. 62 - Exemples de corrosió per clorurs

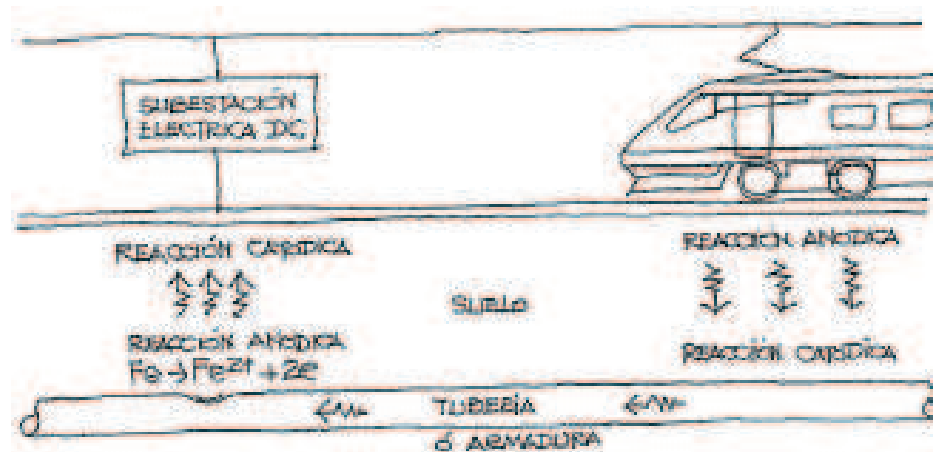
Les corrents paràsites també poden viatjar a través de les construccions de formigó estructural, com en ponts ferroviaris, i produeixen una notable alteració en el camp elèctric de l'interior de les peces, que pot afectar a la corrosió de les armadures embegudes. Les estructures més sensibles a aquest tipus d'atacs són els ponts i els túnels ferroviaris, així com altres construccions pròximes a la xarxa ferroviària.

Finalment, si l'armadura ja havia començat un procés de corrosió per carbonatació o per clorurs, inclús en mancança de corrents paràsites, s'ha pogut comprovar que la presència d'aquestes augmenta de manera considerable la velocitat de corrosió. A més a més, els acers de pretesar, susceptibles de patir processos de fragilització per hidrogen, veuen augmentant aquest risc en presència de corrents paràsites.

Fig. 63 - Croquis de la corrosió per corrents paràsites

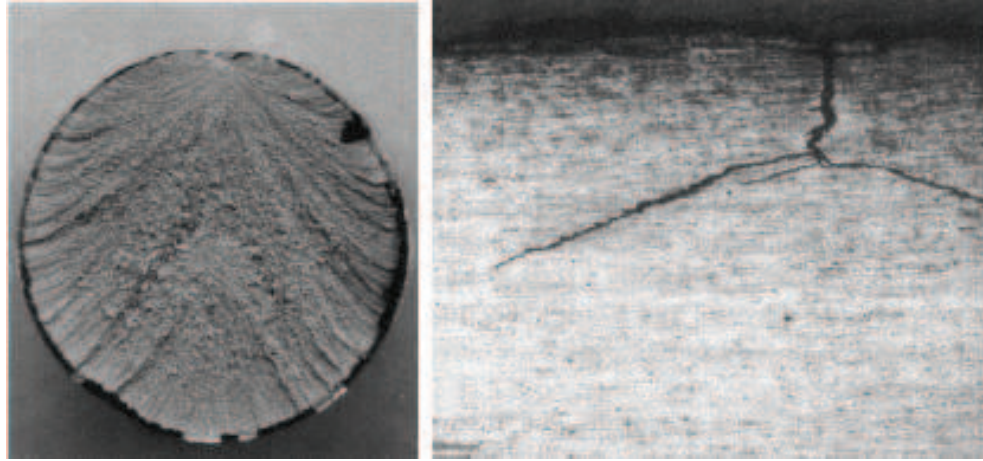
70. Corrosió sota tensió (Classe 2): l'estudi dels casos de col·lapse registrat en les armadures de pretesar de construccions reals ha permès constatar que es tracta d'un fenomen particular d'aquest tipus d'armadures: corrosió sota tensió. Convé anticipar que aquest tipus d'error es produeix només si l'acer presenta defectes en el moment de la posada en obra, o si ha sigut insuficient la protecció provisional des que va sortir de l'acereria fins l'instant d'injecció, o si aquesta última és insuficient o s'ha realitzat deficientment. En definitiva, errors de projecte, de construcció i de manteniment de l'estructura que, encara que poc freqüents, porten amb ells mateixos conseqüències catastròfiques que afectes a la capacitat portant de l'estructura i, per tant, a la seguretat.

produeix hidrogen atòmic en la superfície metàl·lica. El hidrogen atòmic és capaç d'introduir-se en la matriu cristal·lina metàl·lica, acumulant-se precisament en les zones de majors tensions de tracció, allà on la malla metàl·lica presenta defectes, progressant paulatinament fins produir la ruptura brusca, fràgil, de la peça.

Fig. 64 - Exemple de corrosió sota tensió

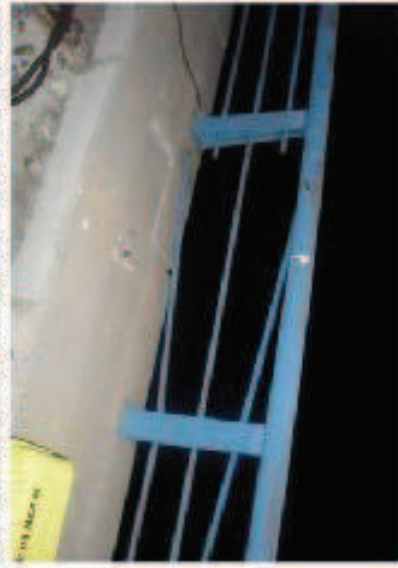
FOTO Nº 1: Tancos i seccions amb desperfectes en el terra de la plataforma.

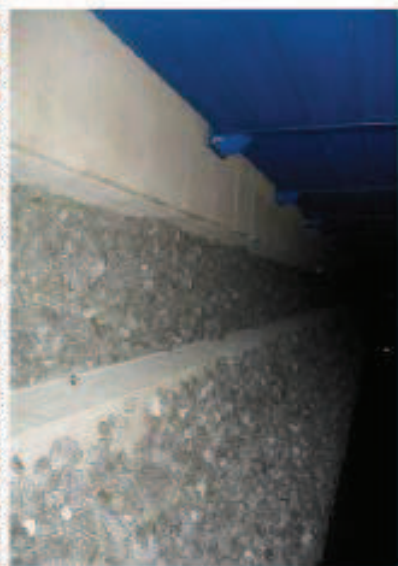
FOTO Nº 2: Cotes de drenatge acumulades en el terra de la plataforma.

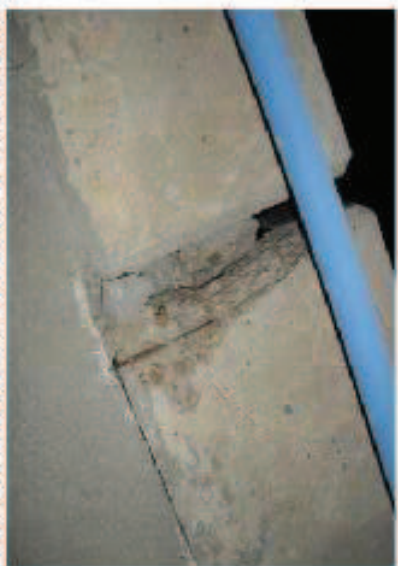
FOTO Nº 5: Solució de mossa amb armadura vista en el vial de dret.

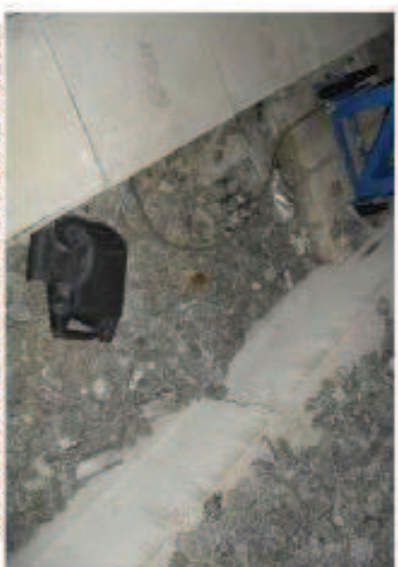
FOTO Nº 6: Estat de les cotes acumulades en el terra de la plataforma.

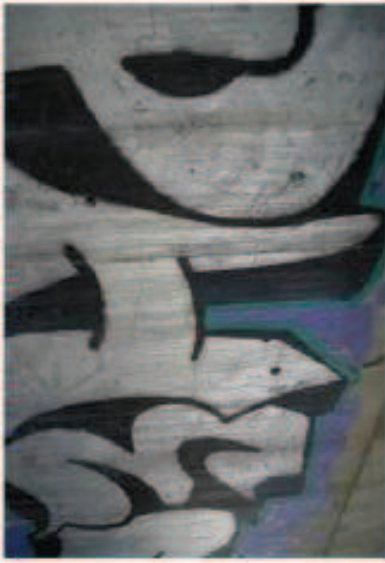
FOTO Nº7: Fijación en muros de acceso norte en parámetro total del estero sur.

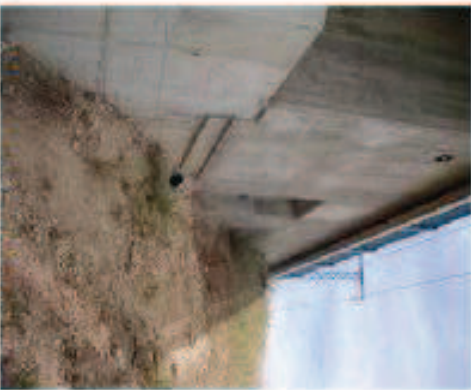
FOTO Nº 8: Aleta sur izquierda con fijación en el trazo. Puerta de acceso al interior del estero sur. Colocación de cerrados del mismo tipo que en caminientos.

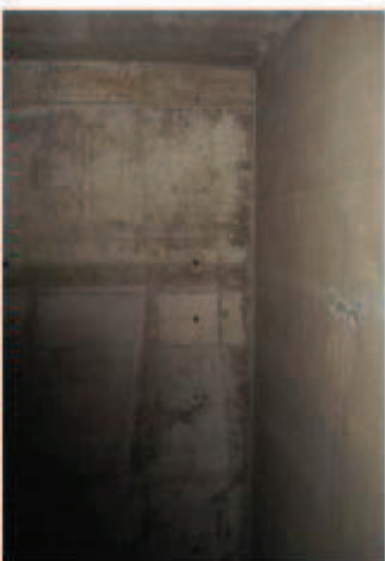
FOTO Nº 9: Vista parcial del interior del estero sur. Fisura org. de escasa apertura con cerrados de cerrados en el techo.

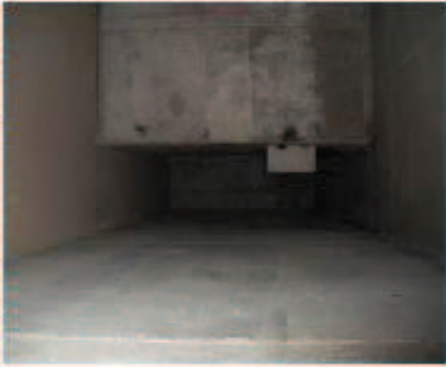
FOTO Nº 12: Vista desde la puerta del interior del estribo sur.

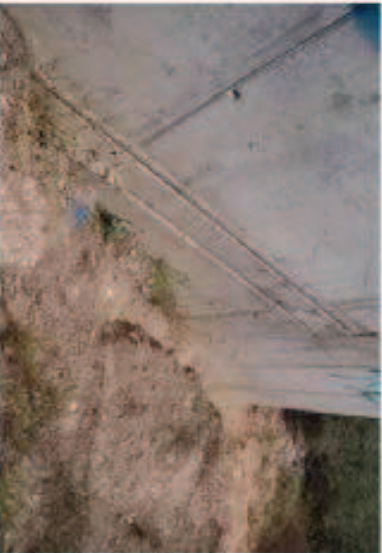
FOTO Nº 18: Erosión en trazo de cara sur con.

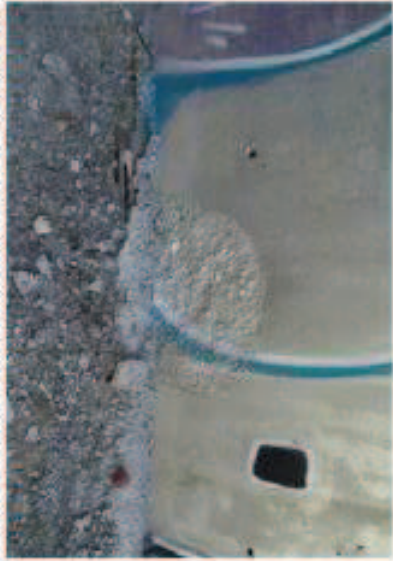
FOTO Nº 20: Descomposició en ambdues vores de la cara superior de la pla 4.

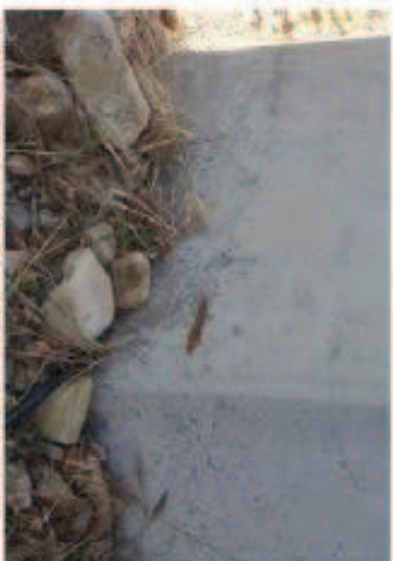
FOTO Nº 25: Amassada visible per la base de la columna en la base de la cara superior de la pla 7.

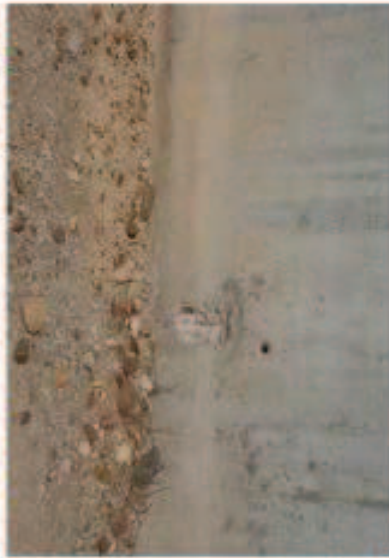
FOTO N° 26: Detalle de la base de la columna del viaducto con arena suelta en base de la columna del lado de la pile 7

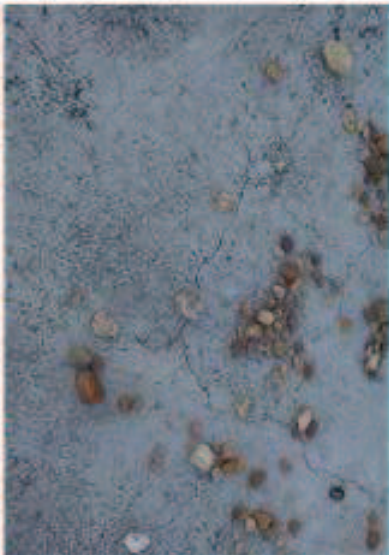
FOTO N° 27: Vista superior del acceso de la pile 8 al viaducto con conservas en los accesos A y B

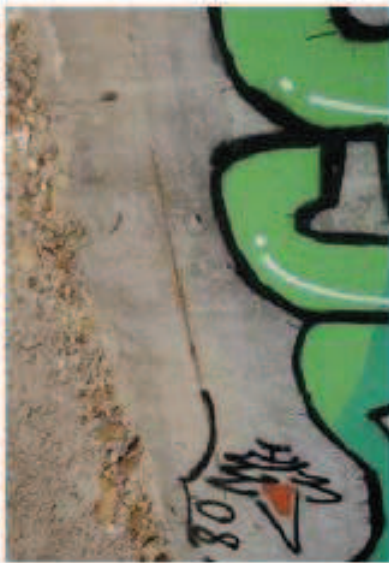
FOTO N° 28: Amadura vista por la base de la reparación en la base norte de la pile 10

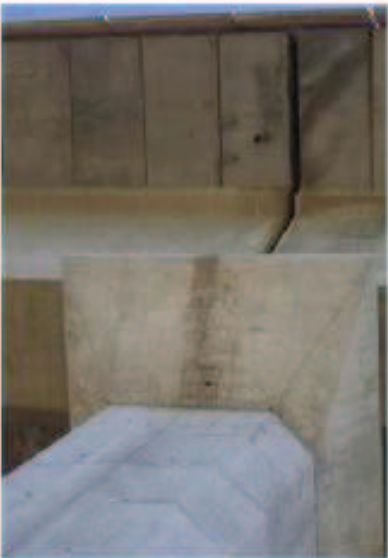
FOTO N° 29: Amadura vista por la base de la reparación en la pile 12. Protección personalizada por juntas del soporte.

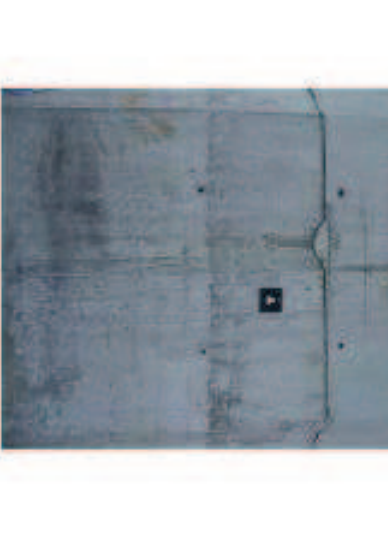
FOTO N° 31: Amadura vista por la base de la reparación en la pile 13

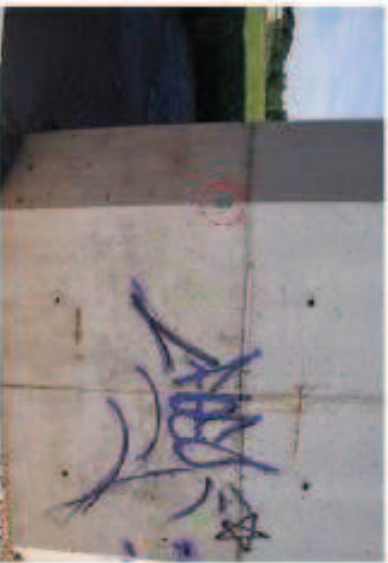
FOTO N° 32: Vista de la reparación en la pile 14. Ver las amaduras vistas y **aportaciones** en el lado norte.

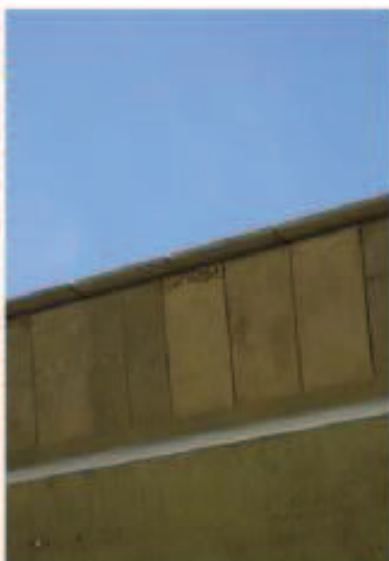
FOTO Nº 35: Fijura longitudinal con tiracoras en vano como el vano 17.
