PROJECTE O TESIINA D'ESPECIALITAT

- **GESTIÓ I ANÀLISI DE DADES EN MATÈRIA DE MANTENIMENT D'INFRASTRUCTURES DEL TRANSPORT**
- **Codi: 706-TRE-OP-5160**

Molina Campillos, Laura

Juliol 2011

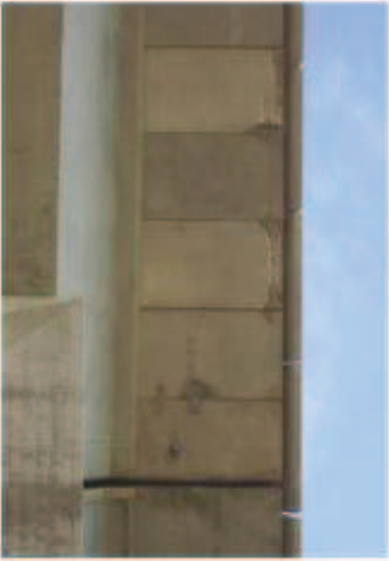
FOTO Nº 36: Fijuras longitudinales en pilares de vano como pilares de la vía 17.

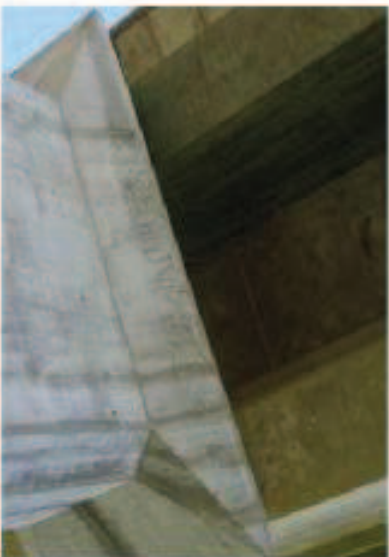
FOTO Nº 37: Dimecra de la fijuras longitudinales con espaldones cónicos, identico dato observado en otros dimecra.

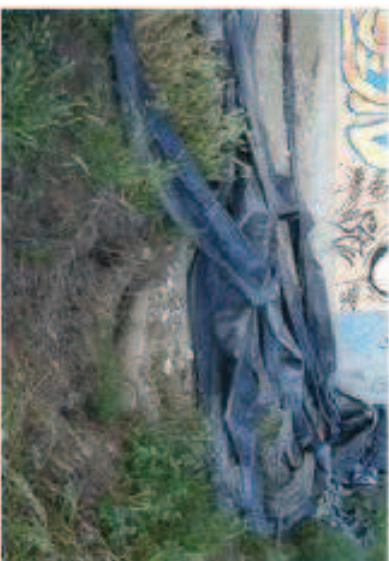
FOTO Nº 38: Erosion del relieve del espaldón de la vía 24. Erosion de 24 cm de profundidad en la cara norte.

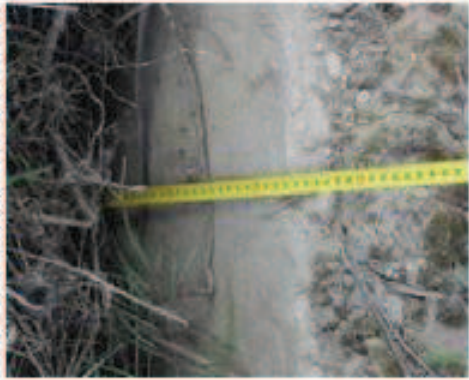
FOTO Nº 40: Fisura de carácter vertical de abertura < 0,3 mm) generadas en lasas de la mayoría de las pila.

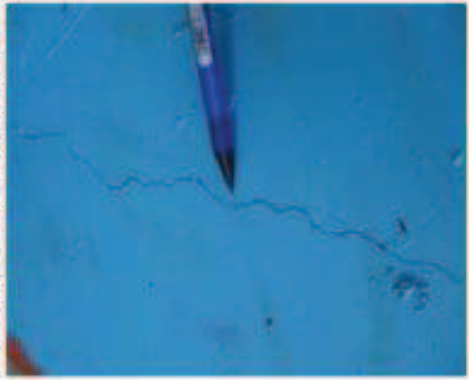
FOTO Nº 42: Oculares en la zona norte del tubo de la pista 25.

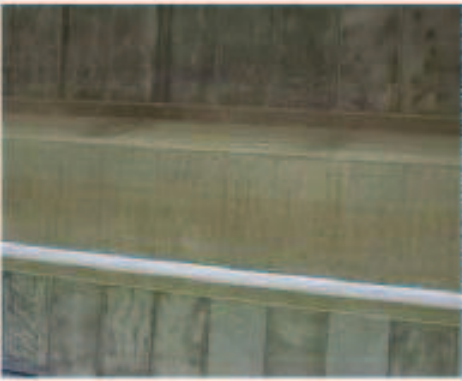
FOTO Nº 44: Armadura vista por la parte de cuadrante en la zona de la cara sur de la pista 27. Oculación de la barra por la proximidad con el terreno.

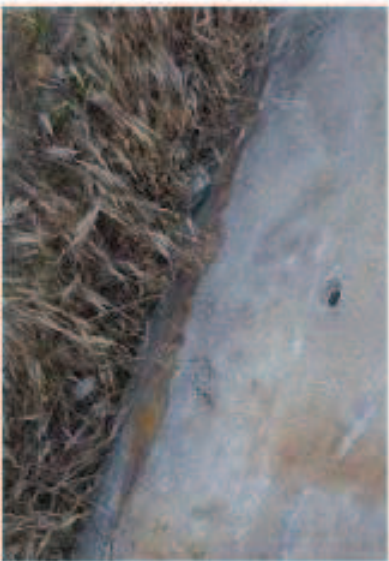
FOTO Nº 41: Erosiones en zona de la pista 25. De gran magnitud pero generadas en todos los pila.

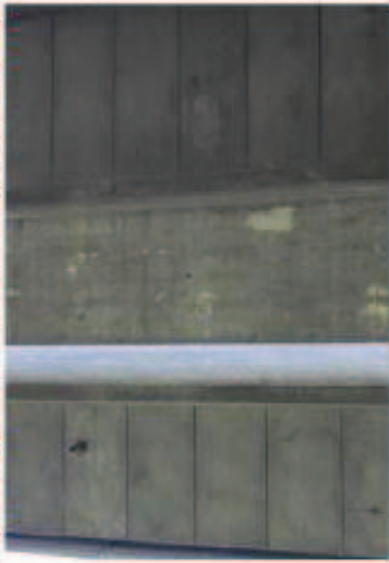
FOTO Nº 61: Amasada con poco recubrimiento en vigas del vano 23.

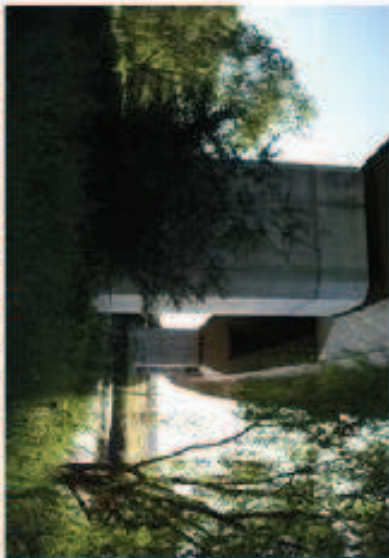
FOTO Nº 62: Vista desde el sur de las pilas 23 y 24. Dirección sección trasversal. Piles situadas a unos 500m del río Júcar.

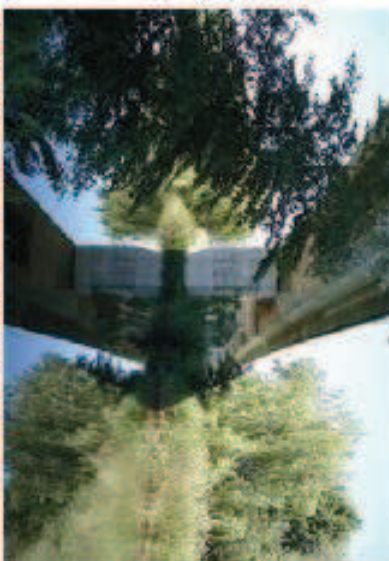
FOTO Nº 63: Vista desde el sur desde 500 m de la pila 24.

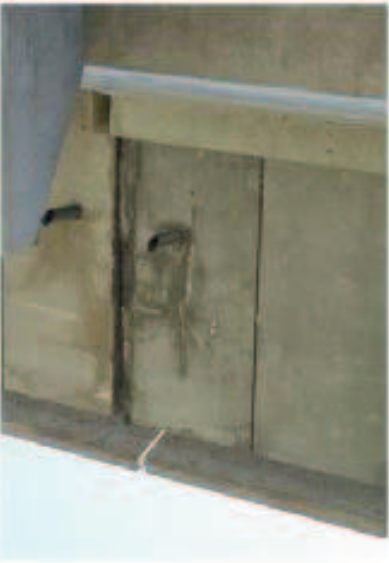
FOTO Nº 64: Fijación de armadura y conglomerado con fisuras en los bordes del vano como punto a la pila 23.

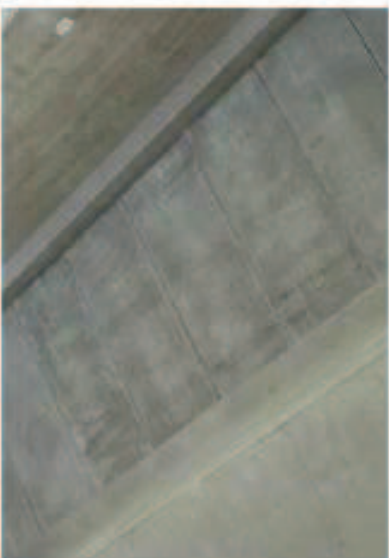
FOTO Nº 65: Fijación de armadura con elementos caídos en pilas trasversales y devueto como de vano 42.

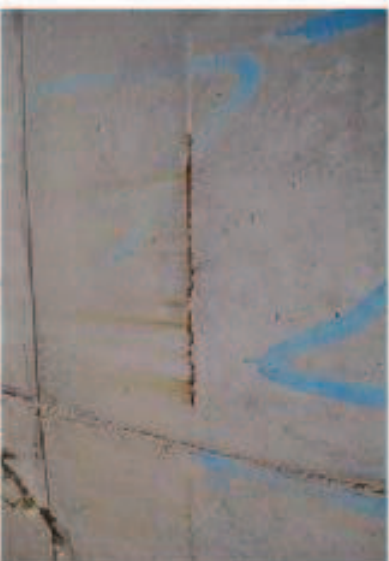
FOTO Nº 66: Amasada vista por la de recubrimiento en los bordes del vano de la pila 46.

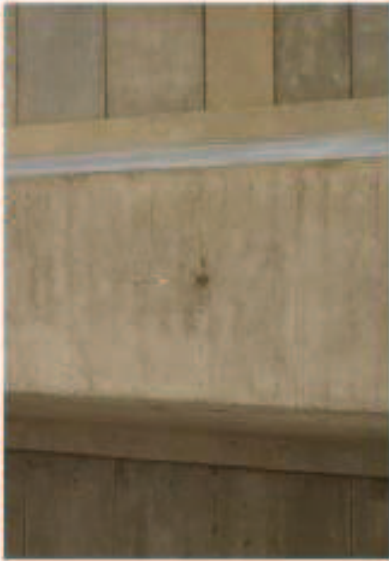
FOTO Nº 87: Vista por la base de recubrimiento en viga de la viga de vialto 47.

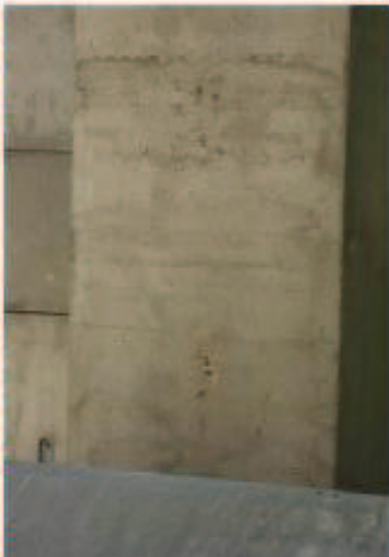
FOTO Nº 88: Desconexión con armadura visible en cara interior de la viga de la viga 54. (V. de vialto al 8000 3000 018 53)

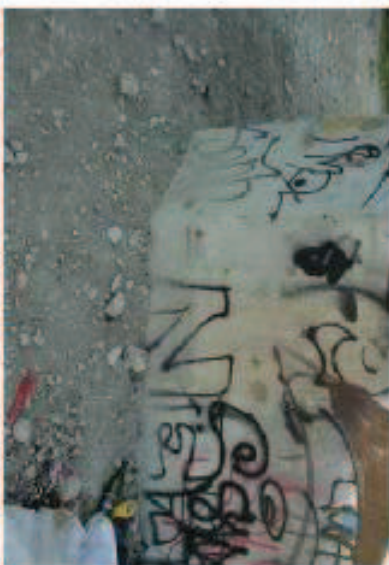
FOTO Nº 89: Armadura visible por la base de recubrimiento en cara de la viga de la viga 55. (vialto de la viga 55)

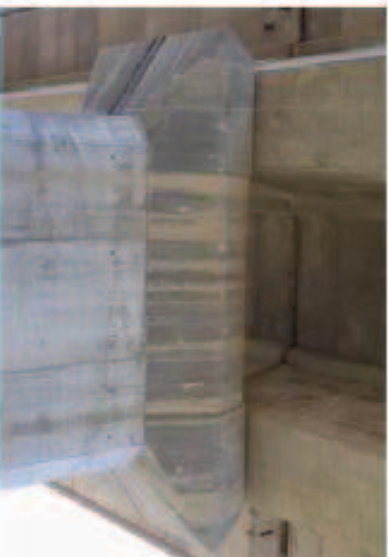
FOTO Nº 81: Cara sur de vialto de la pila 53. 2. (vialto 7 21/05/16) con fricciones y desechos de cables.

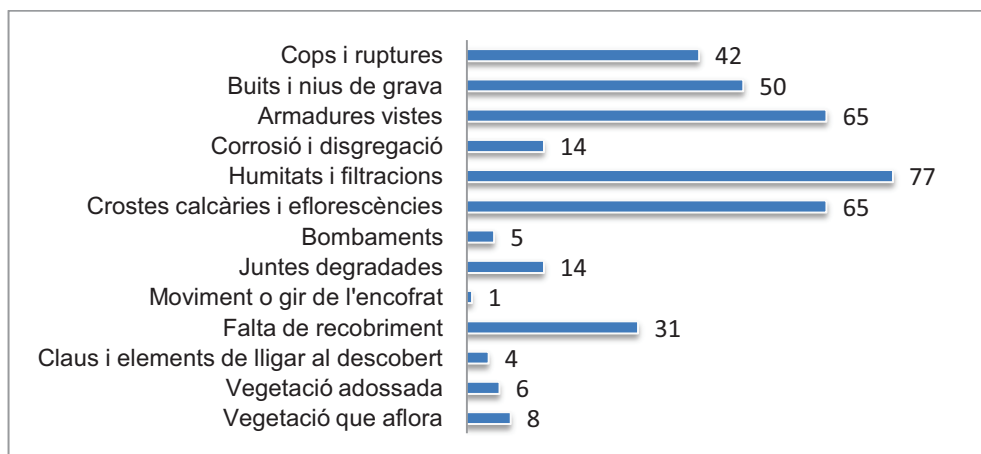
Fig. 77 - Patologies més comuns

Les patologies més comuns en aquests tipus d'elements són els cops i les ruptures, buits i els nius de grava, l'armadura vista, la corrosió i la disgregació, les humitats i les filtracions, les crostes calcàries i les eflorescències, els bombaments, els moviments o girs de l'encofrat, les juntes degradades, la falta de recobriment, els claus i els elements de lligar al descobert, la vegetació adossada i, finalment, la vegetació que aflora. La següent figura (Fig. 77) mostra, per cada una de les patologies enunciades anteriorment, el número de viaductes afectats.

Tal i com es mostra en la Fig. 77 es poden comptabilitzar 382 patologies en total. La figura (Fig. 78) indica el percentatge de les patologies que apareixen en els taulells dels noranta-un viaductes analitzats en aquesta línia d'alta velocitat:

A més a més, es poden definir les actuacions realitzades, més freqüents, en el taulell en el dia de la inspecció. Es basen en la reparació dels defectes superficials, en la reparació de les fissures i les esquerdes, en la neteja i reparació dels desaigües i la reparació de les juntes.

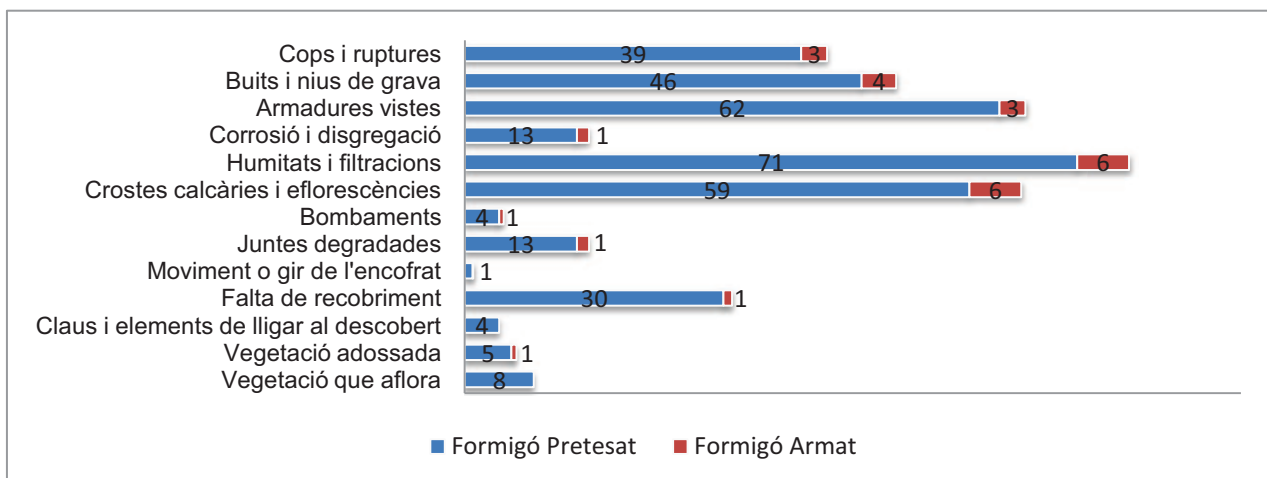
Fig. 79 - Relació de les patologies amb el material

Observant les taules annexades (*dades generals i patologies taulell*), es poden relacionar les diferents patologies amb el tipus de material emprat. Com per exemple, dels 42 viaductes que pateixen cops i ruptures en el taulell. Els taulells de 39 viaductes han estat construïts amb formigó pretesat i 3 amb formigó armat.

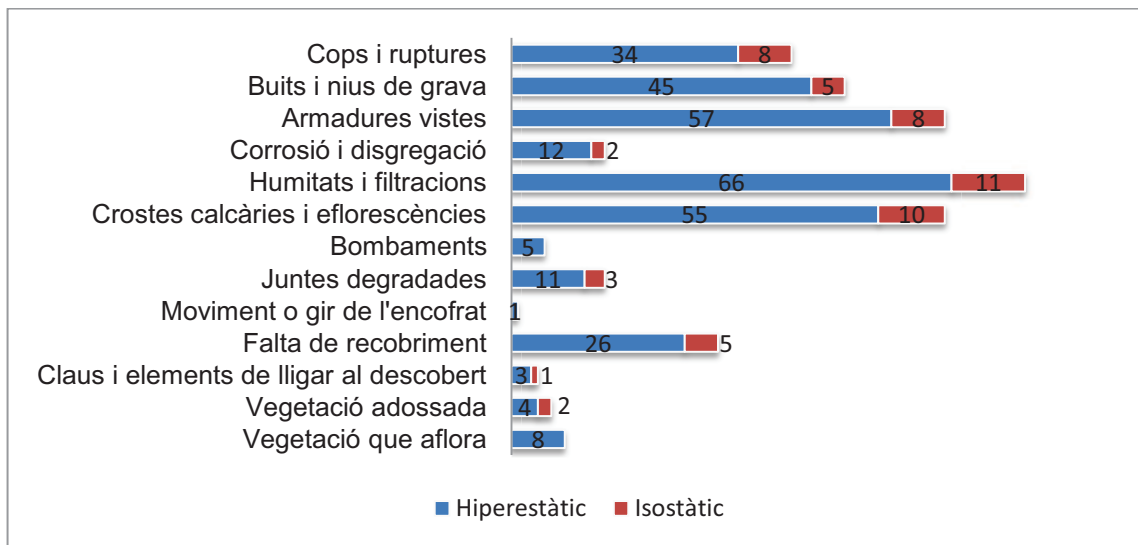
Fig. 80 - Relació de les patologies amb la tipologia general

Una altra observació, és la relació de les patologies amb la tipologia general dels viaductes. Seguint amb l'exemple anterior, dels 42 viaductes que pateixen els cops i les ruptures, 34 són hiperestàtics i 8 isostàtics.

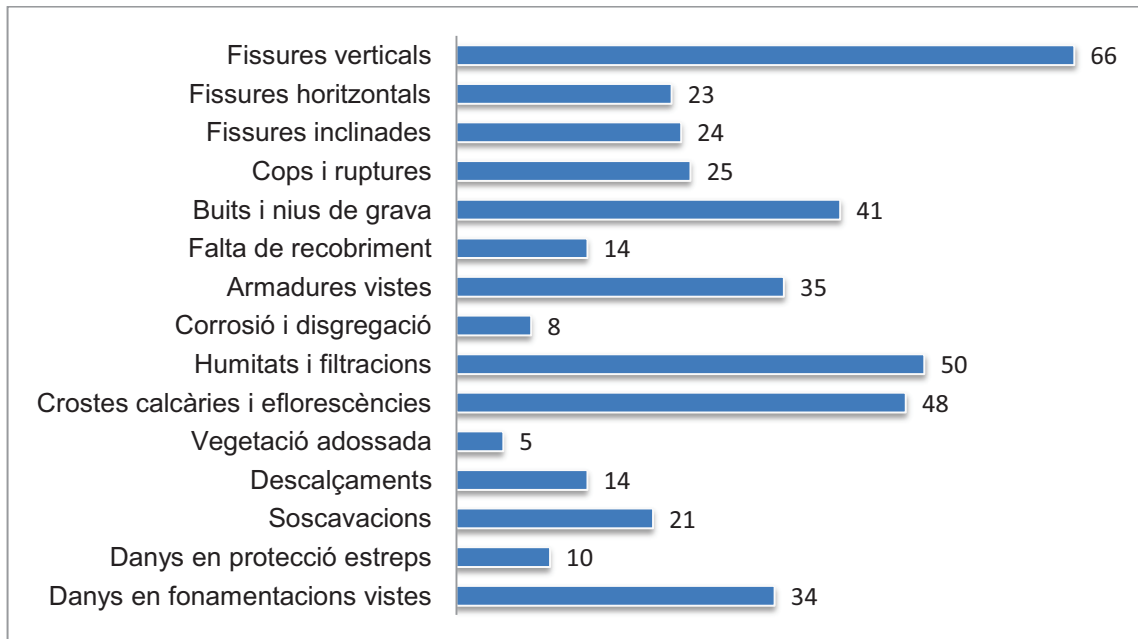
Fig. 81 – Patologies més comuns

Les patologies més comuns en els estreps són: les fissures verticals, les fissures horitzontals, les fissures inclinades, els cops i les ruptures, els buits i els nius de grava, la falta de recobriment, les armadures vistes, la corrosió i la disgregació, humitats i filtracions, les crostes calcàries i eflorescències, la vegetació adossada, els descalçaments, les soscavacions, els danys en les proteccions dels estreps i els danys en les fonamentacions vistes (en aquest cas es refereix quan hi ha una acumulació de materials i/o objectes en les llindes).

Tal i com es mostra en la figura anterior (Fig. 81) es poden comptabilitzar 418 patologies en total. La figura (Fig. 82) indica el percentatge de les patologies que apareixen en els estreps dels noranta-un viaductes analitzats en aquesta línia d'alta velocitat:

A més a més, es poden definir les actuacions realitzades, més freqüents, en els estreps en el dia de la inspecció. Es basen en la reparació dels defectes superficials, en la reparació de les fissures i les esquerdes, en la reparació de l'armadura vista, el farcit d'erosions i/o socavacions i els reforços.

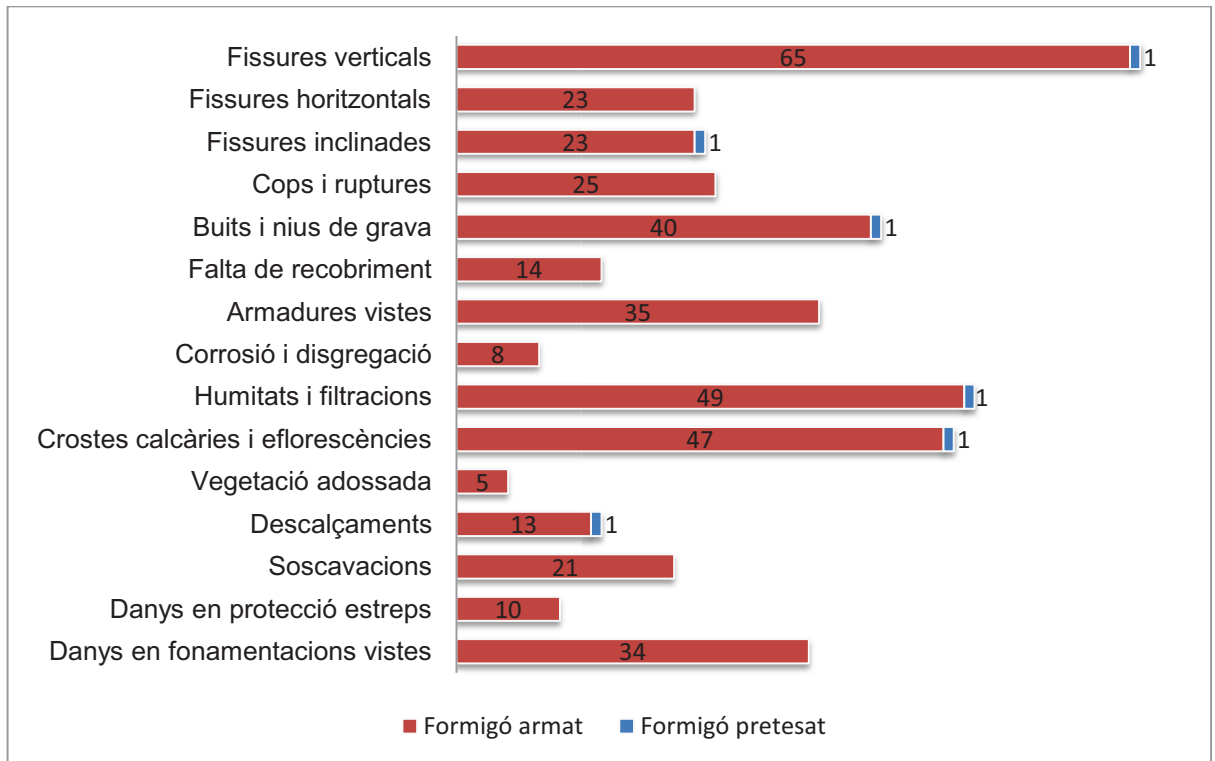
Fig. 83 - Relació de les patologies amb el material

Observant les taules annexades (*dades generals i patologies estreps*), es poden relacionar les diferents patologies amb el tipus de material emprat. Com per exemple, dels 66 viaductes que pateixen fissures verticals en els estreps, doncs, els estreps dels 65 viaductes han estat construïts amb formigó armat i 1 amb formigó pretesat.

A més a més, en la Fig. 83 s'observa que, encara que només hi hagi un dels estreps construïts amb formigó pretesat, apareix en les patologies més importants d'aquest. No obstant, la gran quantitat d'estreps realitzats amb formigó armat i amb moltes patologies, sobretot les enunciades anteriorment, posa de manifest que no influeix, en aquest cas, el material amb els quals s'han realitzat.

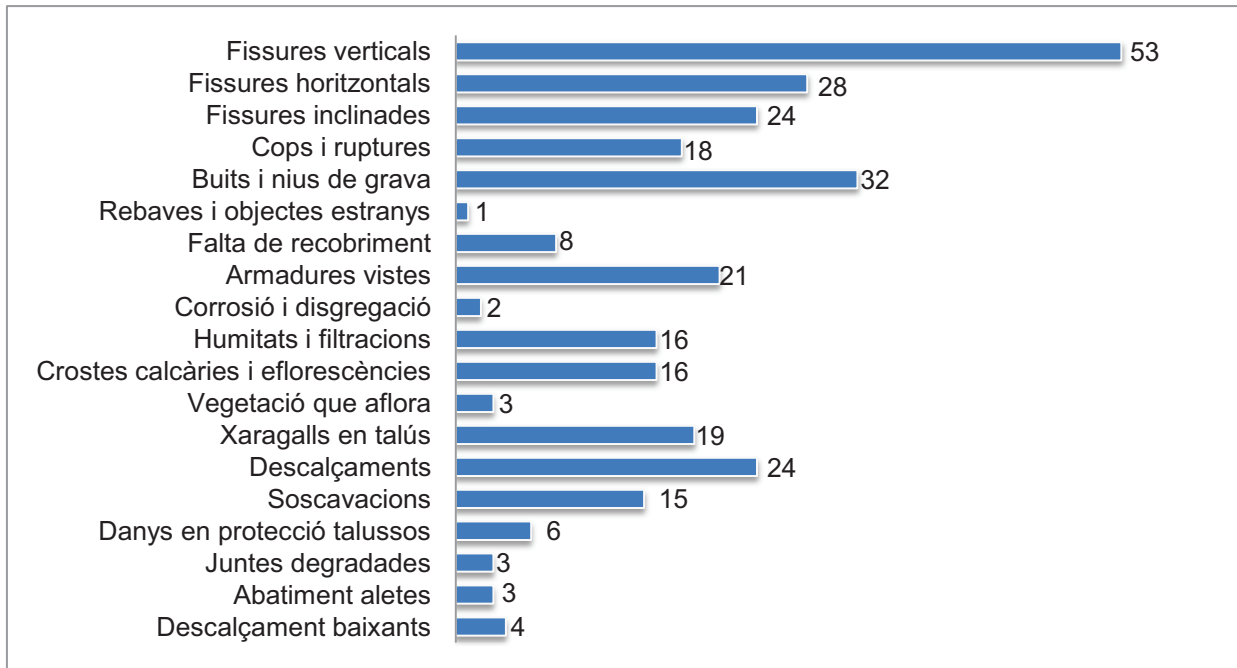
Fig. 84 – Patologies més comuns

Les patologies més comuns en les aletes són: les fissures verticals, les fissures horitzontals, les fissures inclinades, els cops i les ruptures, els buits i els nius de grava, les rebaves i els objectes estranys, la falta de recobriment, les armadores vistes, la corrosió i la disgregació, humitats i filtracions, les crostes calcàries i eflorescències, la vegetació que aflora, els xaragalls en talús, els descalçaments, les socavacions, els danys en les proteccions dels talussos, les juntes degradades, l'abatiment de les aletes i el descalçament dels baixants.

Tal i com es mostra en la figura anterior (Fig. 84) es poden comptabilitzar 296 patologies en total. La Fig. 85 indica el percentatge de les patologies que apareixen en els estreps dels noranta-un viaductes analitzats en aquesta línia d'alta velocitat:

A més a més, es poden definir les actuacions realitzades, més freqüents, en les aletes en el dia de la inspecció. Es basen en la reparació dels defectes superficials, en la reparació de les fissures i les esquerdes, en el farcit d'erosions i/o soccavacions i en la limitació de moviments de les aletes.

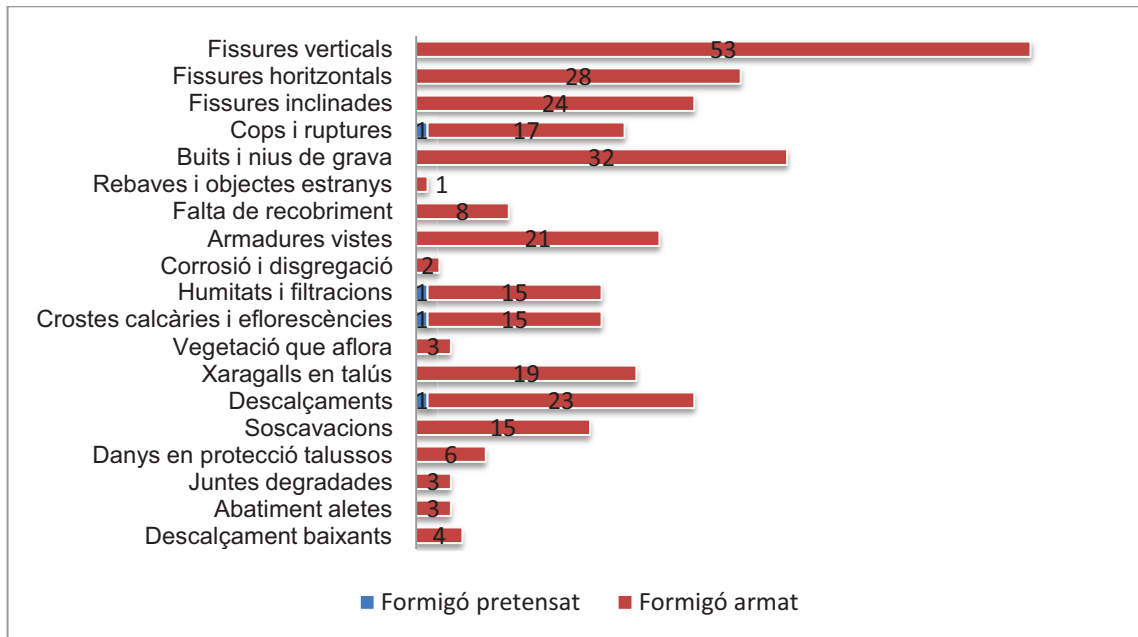
Fig. 86 - Relació de les patologies amb el material

Observant les taules annexades (*dades generals i patologies aletes*), es poden relacionar les diferents patologies amb el tipus de material emprat. Com per exemple, dels 53 viaductes que pateixen fissures verticals en les aletes. Les aletes dels 53 viaductes han estat construïdes amb formigó armat i no hi ha cap de formigó pretesat.

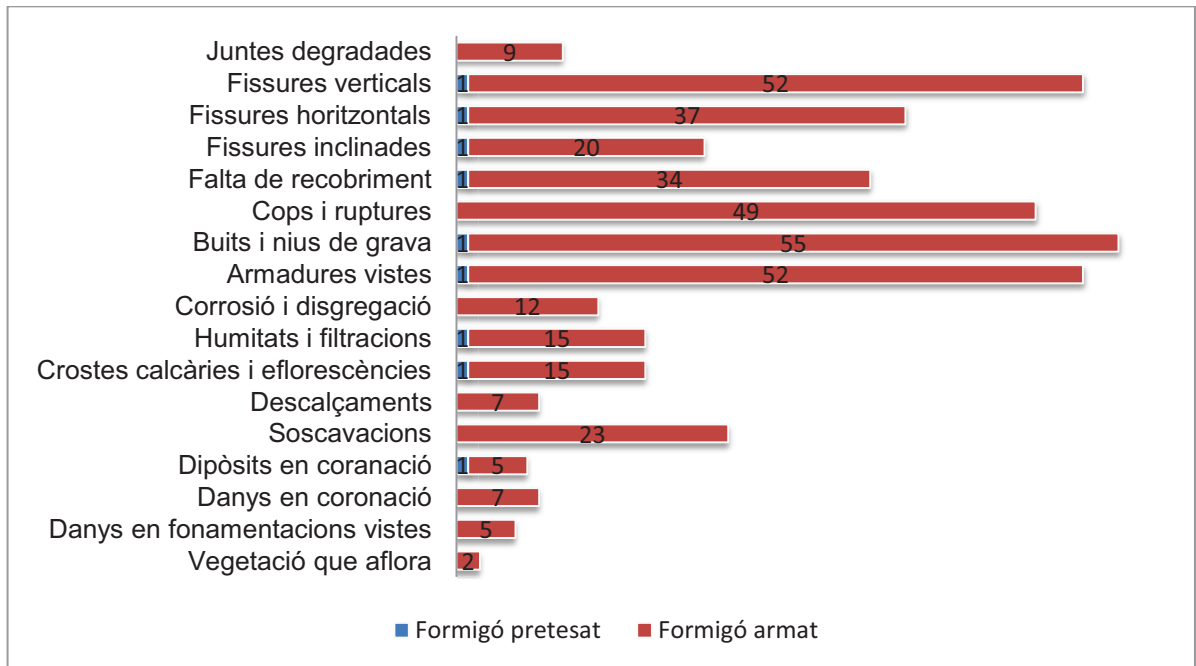
Fig. 89 - Relació de les patologies amb les piles

Observant les taules annexades (*dades generals i patologies piles*), es poden relacionar les diferents patologies amb el tipus de material emprat. Com per exemple, dels 9 viaductes que pateixen de juntes degradades en les piles, doncs, les piles dels 9 viaductes han estat construïdes amb formigó armat.

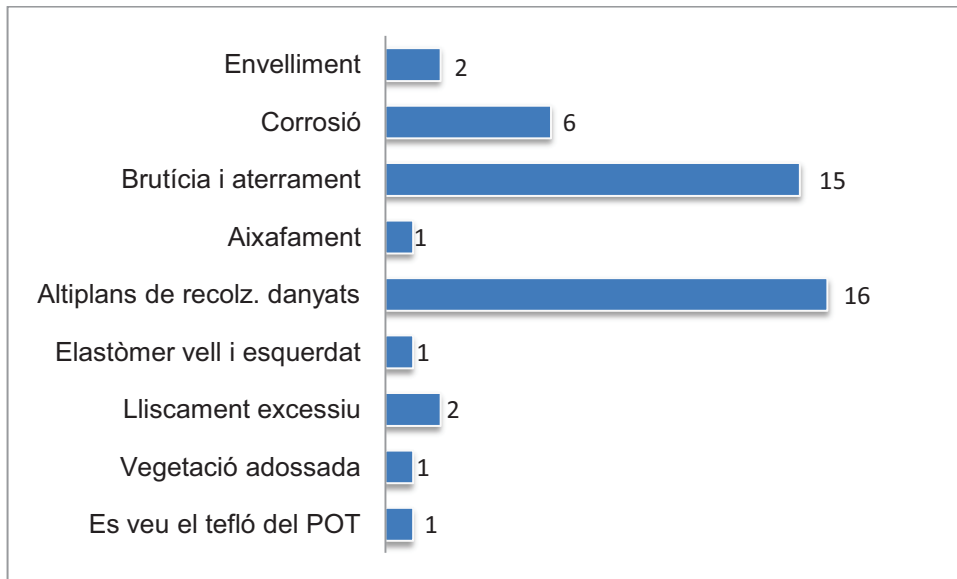
Fig. 90 - Patologies més comuns

Les patologies més comuns en els recolzaments són: l'envelliment del recolzament, la corrosió, la brutícia i l'aterrament, l'aixafament, que els altilians de recolzament estiguin danyats, que l'elastòmer sigui vell i estigui esquerdat, el lliscament excessiu, la vegetació adossada i que es vegi el tefló del recolzament tipus POT.

La següent figura (Fig. 90) mostra el número de viaductes afectats per cada una de les patologies enunciades anteriorment. Són pocs els viaductes que tenen problemes d'aquests tipus. Acostumen a classificar-se com que estan en bon estat (pàgina 32 de l'annex).

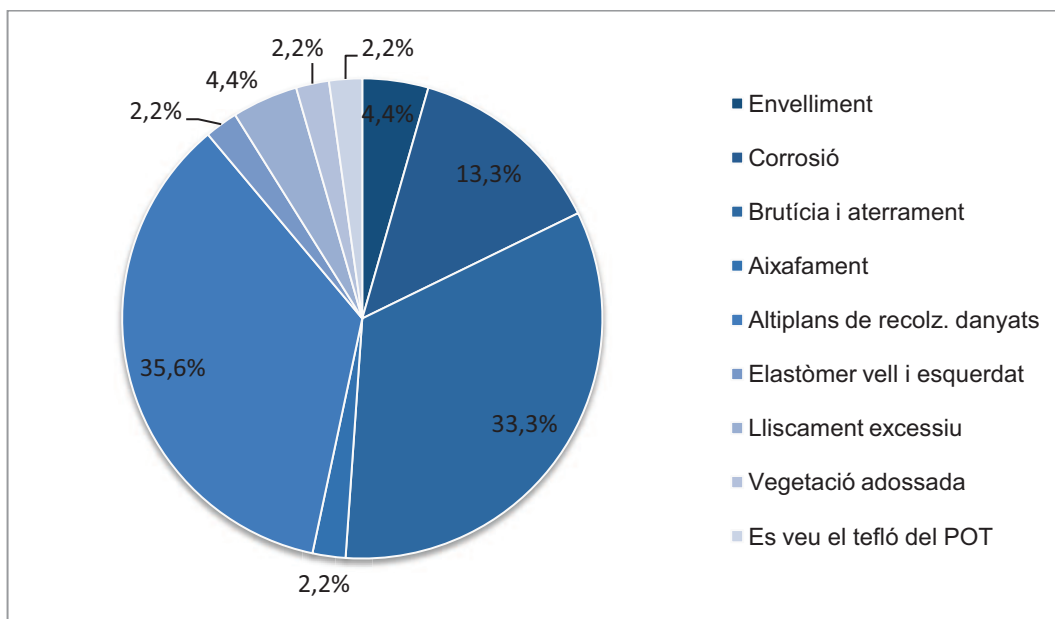
Fig. 91 – Patologies que afecten als recolzaments

Tal i com es mostra en la figura anterior es poden comptabilitzar 45 patologies en total. La següent figura (Fig. 91) indica el percentatge de les patologies que apareixen en els recolzaments dels noranta-un viaductes analitzats en aquesta línia d'alta velocitat:

Aquest tipus d'elements no es poden relacionar amb els materials, ja que aquests venen de fàbrica. Normalment, les patologies marcades anteriorment venen donades per la mala execució a l'obra o per la manca d'especificació en el projecte.

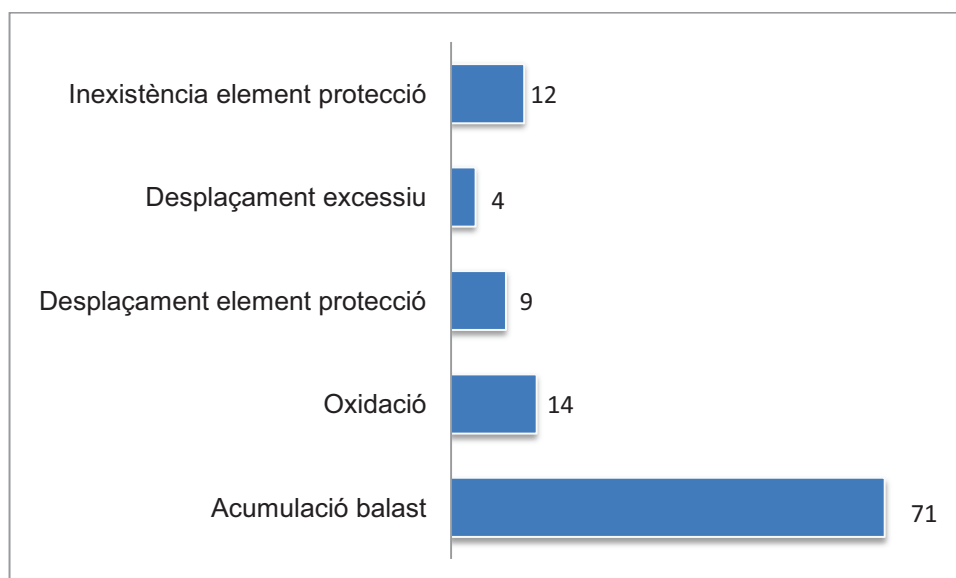
Fig. 92 - Patologies més comuns

Les patologies més comuns en les juntes de dilatació són: la inexistència de l'element de protecció (xapa tapajuntes), el desplaçament excessiu, el desplaçament de l'element de protecció, l'oxidació de les xapes tapajuntes i l'acumulació de balast sobre les juntes.

La Fig. 92 mostra el número de viaductes afectats per cada una de les patologies enunciades anteriorment. El problema més evident és, sense dubte, l'acumulació de balast. No obstant, solen classificar-se com que estan en bon estat (pàgina 34 de l'annex).

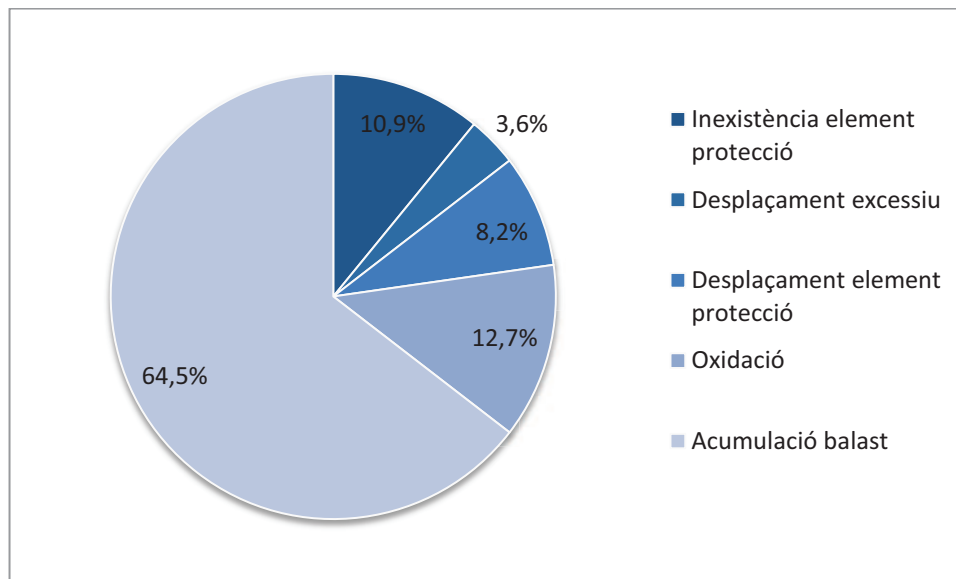
Fig. 93 - Patologies que afecten les juntes de dilatació

Tal i com es mostra en la figura anterior es poden comptabilitzar 110 patologies en total. La Fig. 93 indica el percentatge de les patologies que apareixen en les juntes de dilatació dels noranta-un viaductes analitzats en aquesta línia d'alta velocitat:

Aquest tipus d'errors també venen donats per una mala execució en l'obra o que no estigui ben especificat en el projecte. No obstant, s'han de reparar en el cas de que sigui necessari. Aquesta reparació es realitzarà el mateix dia de la inspecció.

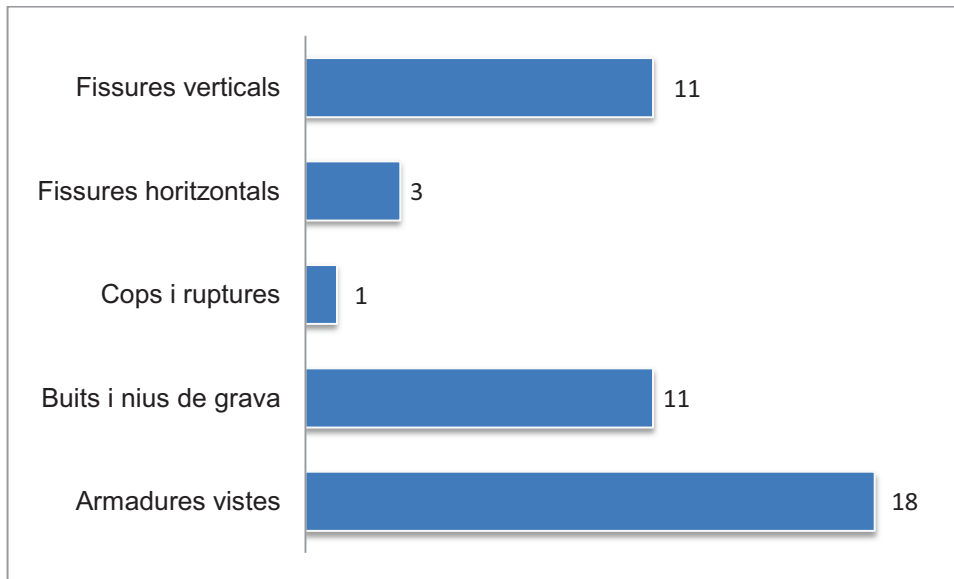
Fig. 94 - Patologies més comuns

Les patologies més comuns en els murets guardabalast són: les fissures verticals, les fissures horitzontals, els cops i les ruptures, els buits i els nius de grava i les armadures vistes.

La següent figura (Fig. 94) mostra el número de viaductes afectats per cada una de les patologies enunciades anteriorment. Solen classificar-se com que estan en bon estat (es pot veure en la taula annexada de la pàgina 36).

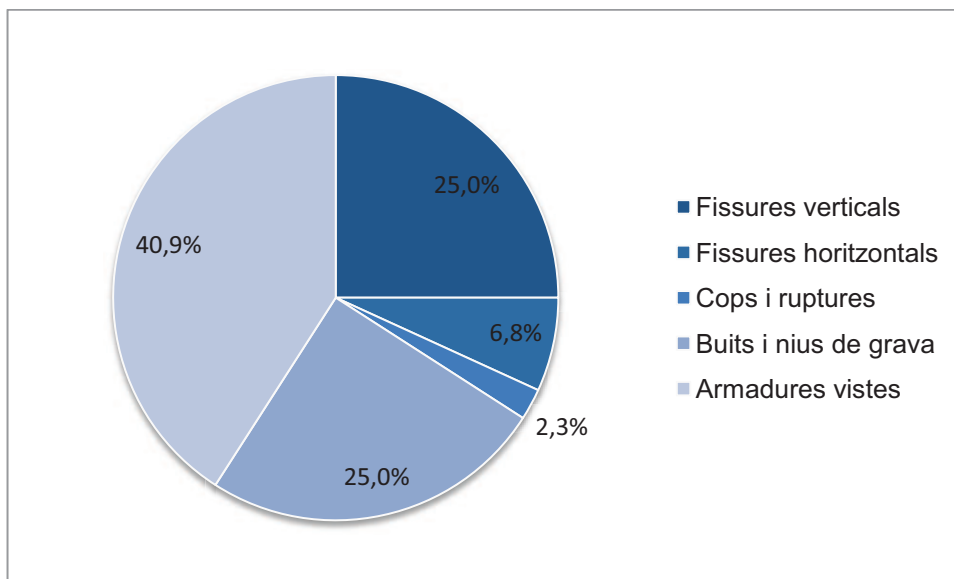
Fig. 95 – Patologies que afecten els murets guardabalast

Tal i com es mostra en la figura anterior es poden comptabilitzar 44 patologies en total. La Fig. 95 indica el percentatge de les patologies que apareixen en els murets guardabalast dels noranta-un viaductes analitzats en aquesta línia d'alta velocitat:

És poc habitual trobar-se danys d'aquest tipus, ja que si disposen murets guardabalast rarament tindran problemes a no ser que hagin estat infradimensionats.

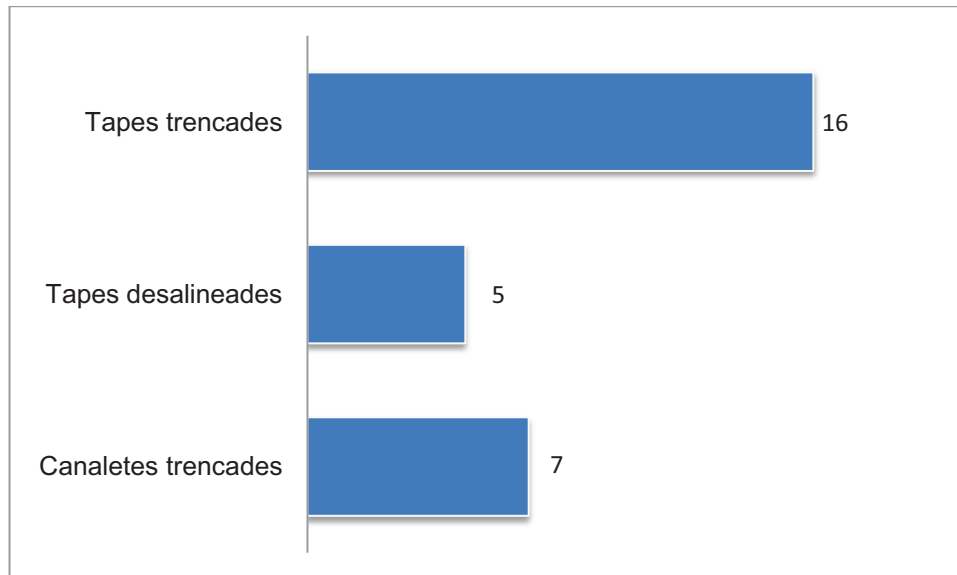
Fig. 96 - Patologies més comuns

Les canaletes també es comproven en la inspecció de les línies de l'alta velocitat. Les patologies més comuns en aquest tipus d'elements són: comprovar si les tapes de les canaletes estan trencades, desalineades i si la canaleta està trencada.

La Fig. 96 mostra el número de viaductes afectats per cada una de les patologies enunciades anteriorment.

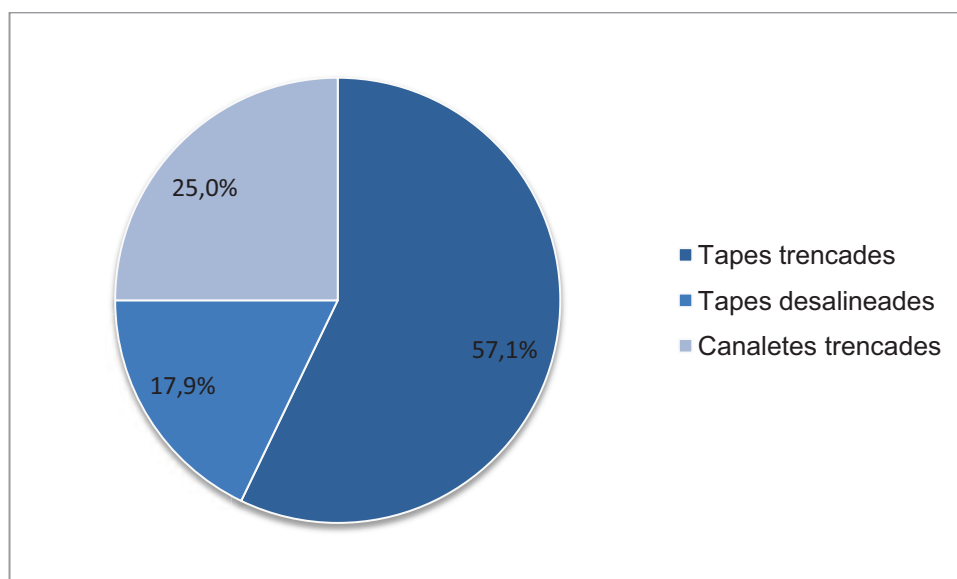
Fig. 97 - Patologies que afecten a les canaletes

Tal i com es mostra en la figura anterior es poden comptabilitzar 28 patologies en total. La següent figura Fig. 97 indica el percentatge de les patologies que apareixen en les canaletes dels noranta-un viaductes analitzats en aquesta línia d'alta velocitat:

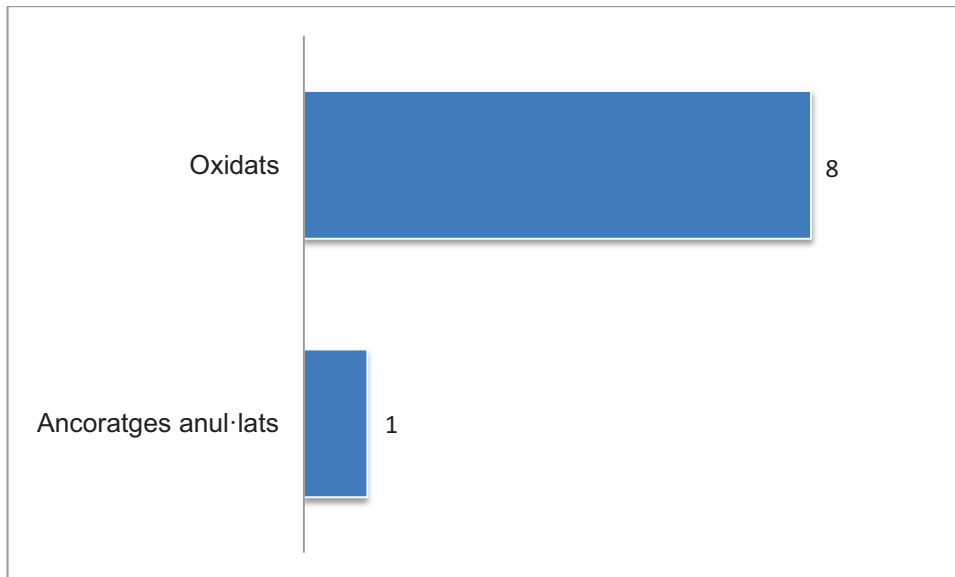
Fig. 98 - Patologies més comuns

Els ancoratges es comproven, també, en la inspecció de les línies de l'alta velocitat. Les patologies més comuns en aquest tipus d'elements són: comprovar l'oxidació dels elements i l'anul·lació dels mateixos.

La següent figura (Fig. 98) mostra el número de viaductes afectats per cada una de les patologies enunciades anteriorment.

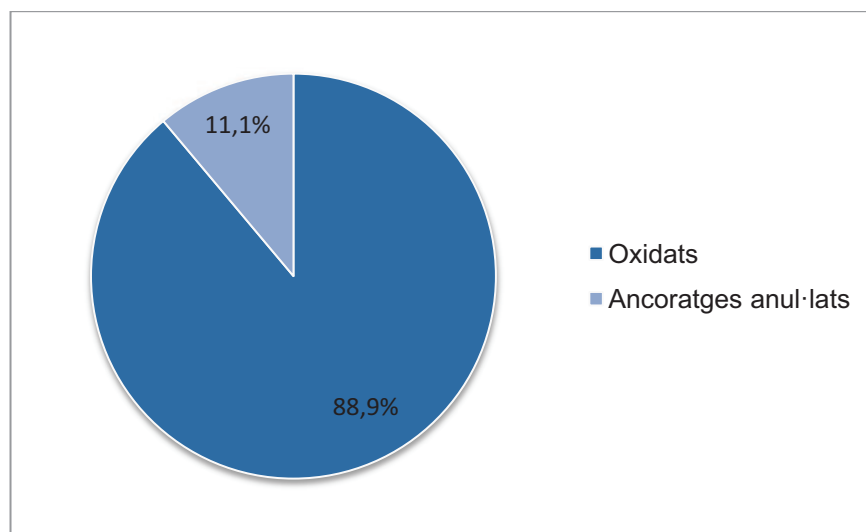
Fig. 99 - Patologies que afecten als ancoratges de pòsters

Tal i com es mostra en la figura anterior es poden comptabilitzar 9 patologies en total. La següent figura (Fig. 99) indica el percentatge de les patologies que apareixen en els ancoratges de pòsters dels noranta-un viaductes analitzats en aquesta línia d'alta velocitat:

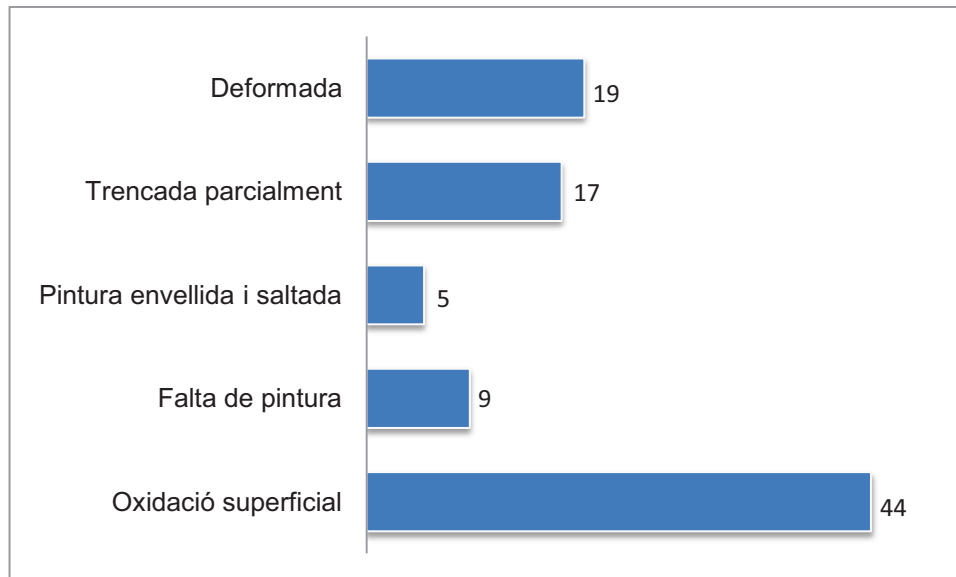
Fig. 100 - Patologies més comuns

Les baranes es comproven, també, en la inspecció de les línies de l'alta velocitat, ja que és un indicador indirecte d'altres patologies més importants. Les patologies més comuns en les baranes són: la deformació, comprovar si està trencada parcialment, si la pintura ha envellit i ha saltat, si falta pintura i l'oxidació superficial.

La següent figura (Fig. 100) mostra per cada una de les patologies enunciades anteriorment, el número de viaductes afectats.

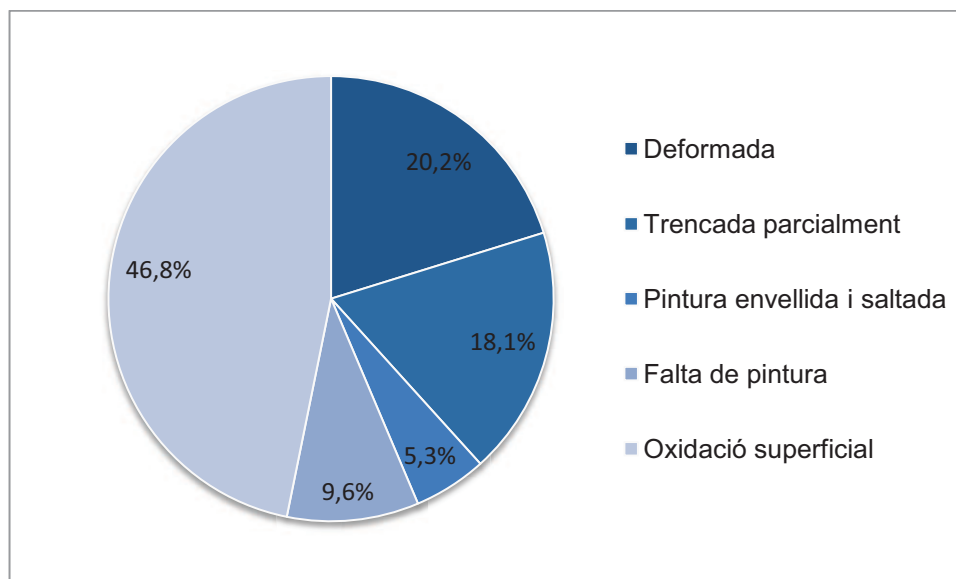
Fig. 101 - Patologies que afecten a les baranes

Tal i com es mostra en la figura anterior es poden comptabilitzar 94 patologies en total. La Fig. 101 indica el percentatge de les patologies que apareixen en les baranes dels noranta-un viaductes analitzats en aquesta línia d'alta velocitat:

En el cas que sigui necessari s'hauran de reparar en el dia de la inspecció.
