ANNEXES

ANNEX I: DESCRIPCIÓ I ANÀLISI DE LES LESIONS

MASIA

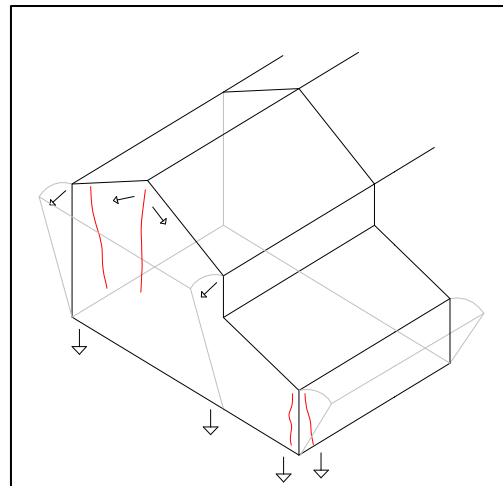
S'observen esquerdes verticals en les trobades entre els murs laterals i la façana Sud del tercer volum, així com una esquerda vertical que divideix el volum en dos. La direccionalitat d'aquestes esquerdes indiquen un bolcament de les façanes vers l'exterior. Les causes que provoquen el procés patològic són la **falta de trava** entre les façanes i els murs, **l'empenta del forjat de la coberta** sobre el cap dels murs laterals, juntament amb un lleuger assentament diferencial de la base del mur degut a la insuficiència dels fonaments i/o a la pèrdua de capacitat portant del terreny.

Figura 1: Esquema de les esquerdes i bolcament de la façana.

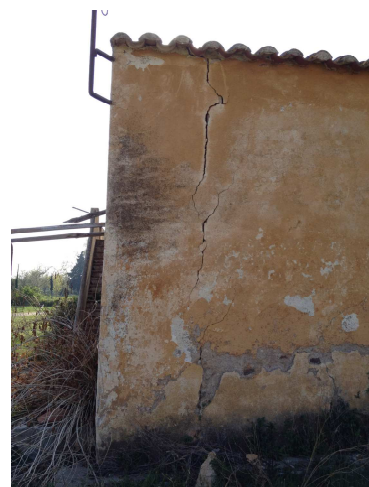
Foto 5: Esquerda vertical en la trobada entre la façana Sud i la façana Est.

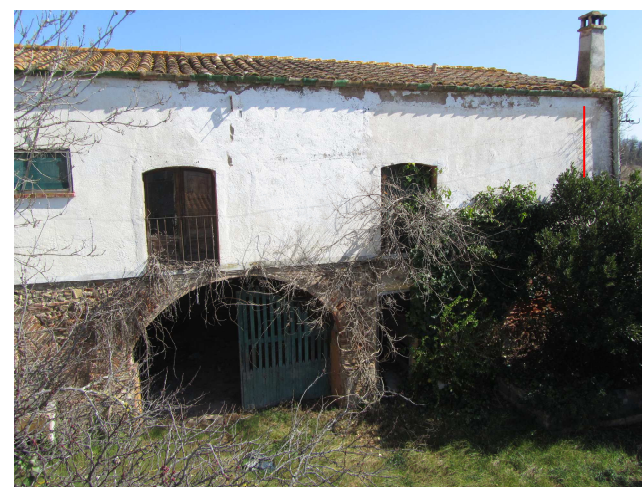
Foto 6: Esquerda vertical en la façana oest del tercer volum.

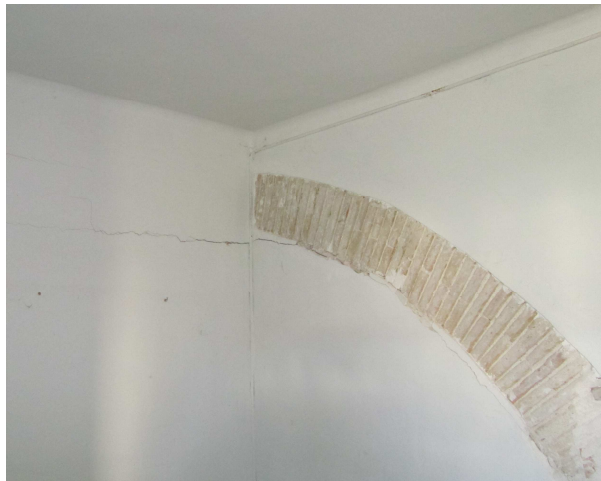
En la planta pis del mateix volum, hi ha uns arcs interiors que actualment esta tapiats. Trobem algunes esquerdes en la trobada d'un d'aquests arcs amb una divisòria perpendicular. Aquest fet ens indica que el forjat pateix un cert assentament. Per la part inferior, hi trobem un forjat de taulons de fusta que recolzen en un perfil IPE 200. Es pot observar com els taulons de fusta només recolzen uns 2cm en la jàssera metàl·lica. Les jàsseres metàl·liques tenen òxid superficial però no s'hi aprecia corrosió ni pèrdua de secció.

Foto 10: Esquerda horitzontal en la trobada entre l'arc i la divisòria interior.

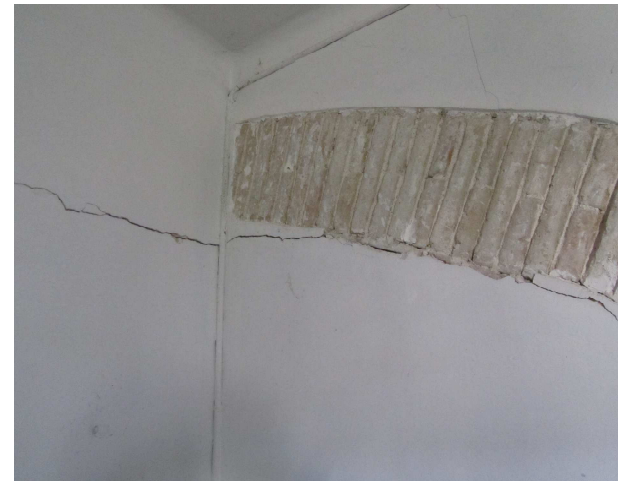
Foto 11: Esquerda horitzontal en la trobada entre l'arc i la divisòria interior.

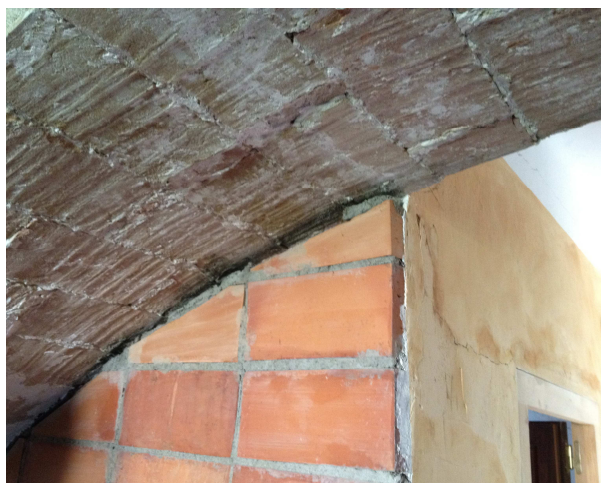
Foto 12: Separació entre l'arc i la paret interior, causada pel descens del forjat.

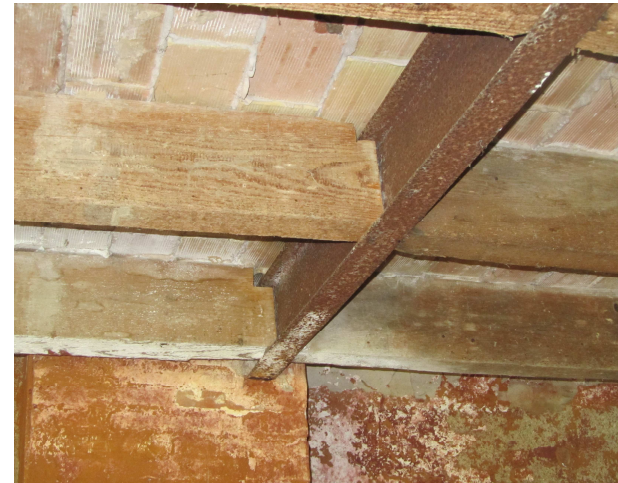
Cap d'aquestes lesions, per si sola, fa perillar l'estabilitat del conjunt. Però si tenim en compte que, davant una mínima inclinació dels murs, les biguetes de fusta podrien obrir-se, existeix la possibilitat de que deixessin de recolzar en la jàssera.

Foto 13: Bigues de fusta que recolzen uns 2cm en el perfil metàl·lic central.

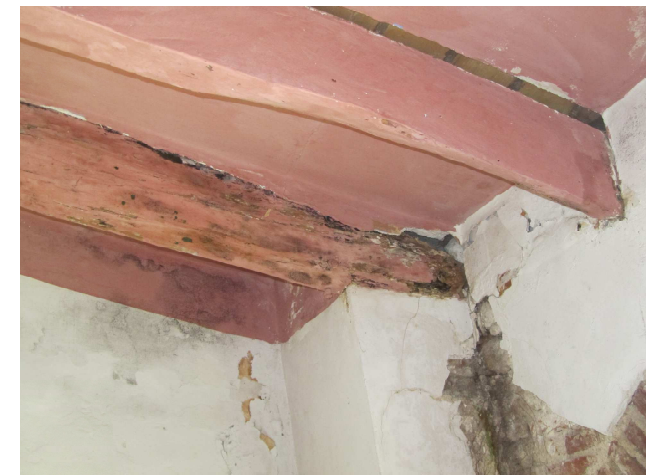
S'ha detectat una esquerda vertical en la trobada entre la façana i el mur lateral, a l'alçada de planta pis, en el segon volum. També s'observa podridió en el cap de biga i moviments diferencials respecte la coberta. L'empenta horitzontal de les bigues de la coberta, juntament amb la falta de trava, provoquen un lleuger bolcament de la façana i l'aparició de la esquerda vertical en la cantonada. El procés patològic es veu agreujat per l'entrada d'humitats per filtració provinents de la coberta. Com a conseqüència, apareixen **atacs biològics** en forma de plantes, que fan créixer el gruix de l'esquerda. En la planta baixa, aquest moviment es tradueix en l'aparició d'esquerdes en la trobada entre la façana i el mur lateral. L'arc ceràmic que forma la porta d'entrada presenta fissures per moviments diferencials entre el maons i els acabats.

Foto 14: Podridió en la biga de fusta i moviments diferencials respecte la coberta que suporten.

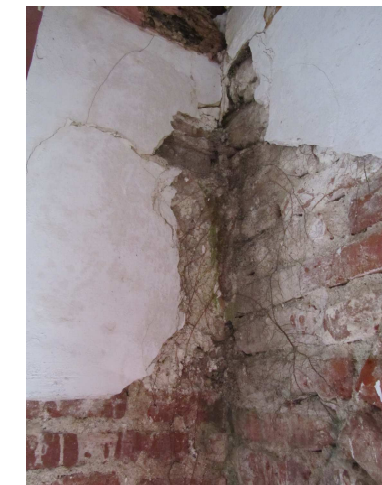
Foto 15: Esquerda vertical en la trobada entre façana i mur lateral.

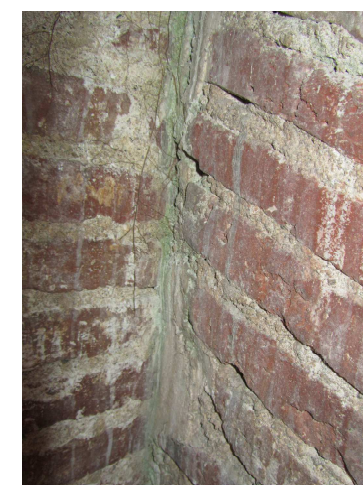
Foto 16: Les humitats per filtració provoquen l'aparició de vegetació.

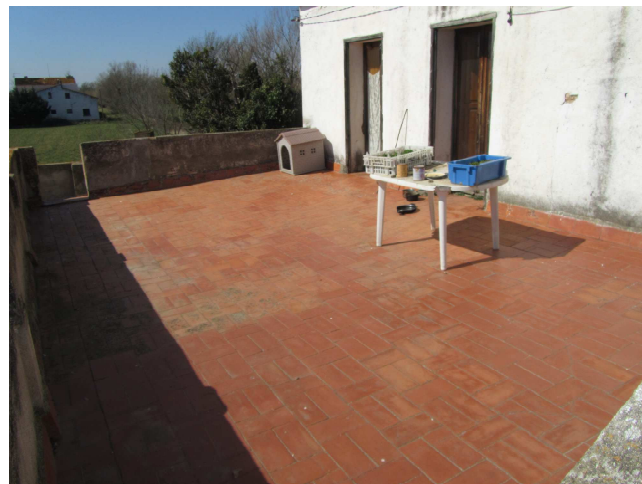
El tercer procés patològic consisteix en l'enfonsament del forjat del primer volum, concretament en la tercera i quarta cruixia. Alguns caps de bigues presenten **estats de podridió avançats**, causats per humitats de filtració de la coberta plana i al mal estat de les instal·lacions, segons el cas. En la part inferior del forjat de la coberta plana, trobem una **esquerda paral·lela a les bigues** i provocada per la fletxa excessiva d'aquestes. La causa d'aquesta fletxa és la pèrdua de capacitat portant de les bigues, la falta d'un element impermeabilitzant i l'acumulació d'aigua en la part superior per manca d'inclinació de la coberta plana.

Foto 18: Enfonsament de la coberta plana transitable causada per l'acumulació d'aigua.

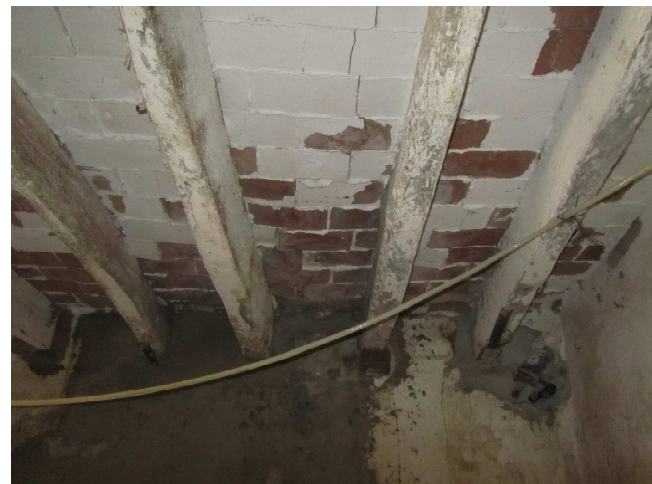
Degut a la presència d'humitats pel trencament de les instal·lacions, trobem **podridió** en les trobades d'algunes bigues amb els murs. També s'han detectat, en la majoria de bigues d'aquesta cruixia, **fletxes excessives, deformacions d'origen, pèrdues de secció i atacs de insectes xilòfags i corcs**. Per la part superior del forjat, aquesta lesió ha provocat l'enfonsament del paviment i els descens de les parets interiors, que s'han separat de la coberta.

Foto 19: Esquerda horitzontal paral·lela a les bigues, en la part inferior de la coberta plana. Fletxa excessiva de les bigues i enfonsament del forjat.

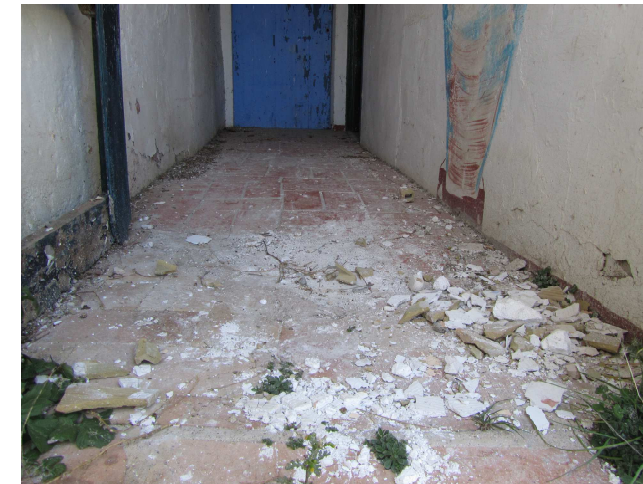
Foto 22: Enfonsament del forjat per la pèrdua de capacitat portant de les bigues.

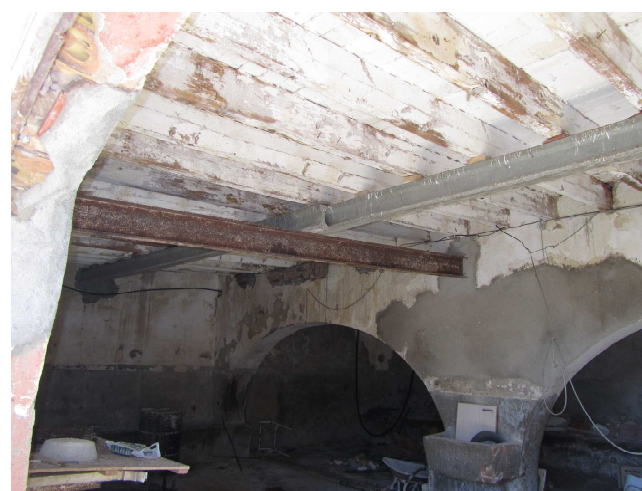
La pèrdua de capacitat portant s'ha anat solucionant amb diferents reforços, com capitells de fàbrica ceràmica, reforços metàl·lics, i un trencallums de forjat format per bigues de formigó i un perfil IPN 220.

Foto 21: Trencallums per a contrarestar la pèrdua de capacitat portant del forjat.

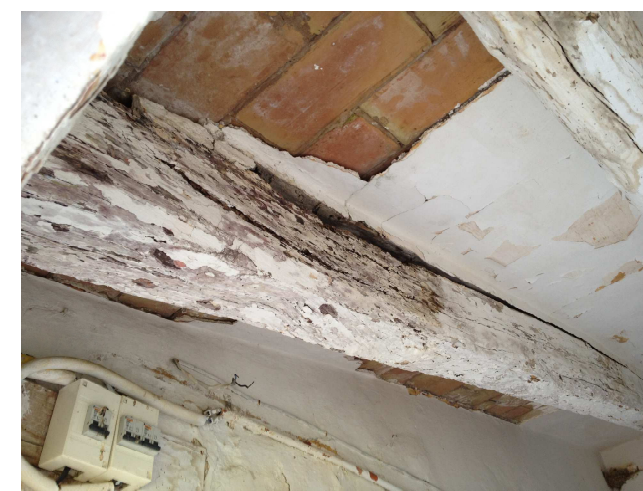
Foto 24: Bigues amb afectacions per podridió, corcs i clivelles.

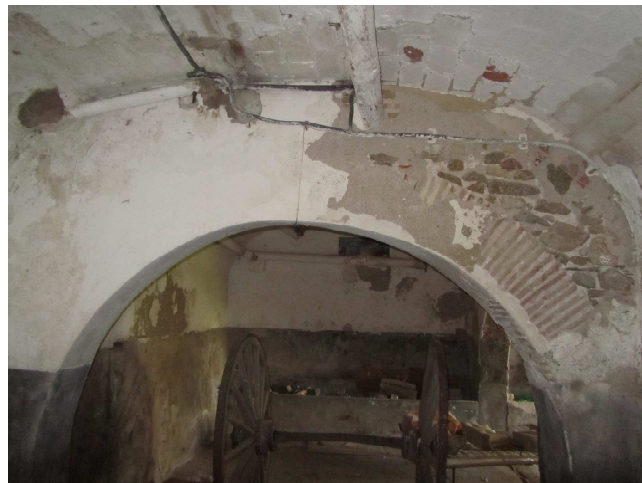
La volta de canó havia esta reforçada amb dues bigues de fusta, una de les quals, actualment, ha desaparegut. La pèrdua d'aquest reforç pot suposar una sobrecàrrega en la resta de la volta. Per altra banda, s'aprecia una esquerda horitzontal en la lluneta de la primera volta ceràmica. Aquesta esquerda és paral·lela al sentit de la volta, fet que ens fa pensar que la volta s'està obrint, empenyent el mur i l'arc que la suporta, tot i que també podria tractar-se d'un problema de moviments diferencials entre les peces ceràmiques que formen la volta.

Foto 26: Voltes ceràmiques reforçades amb bigues de fusta embegudes en els arcs.

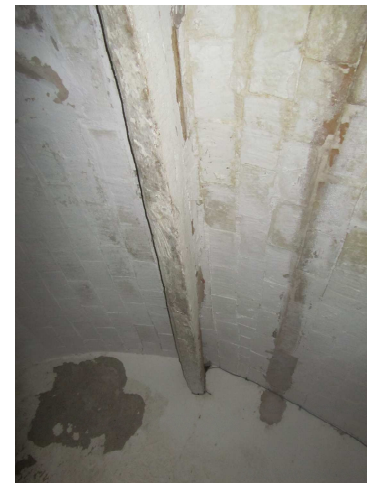
Foto 27: Manca de una de les bigues de reforç.

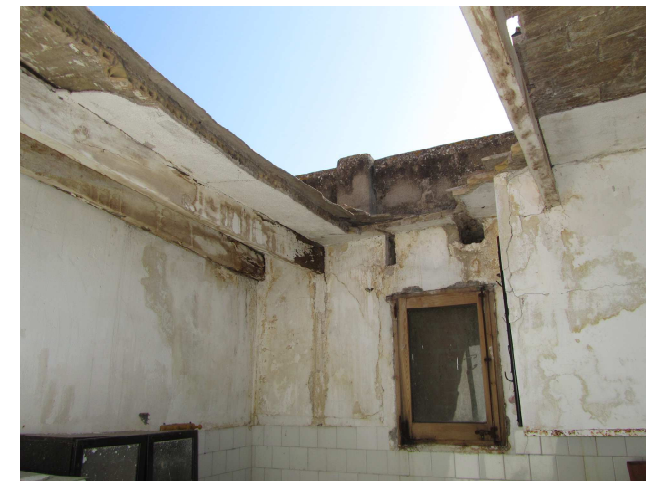
Aquesta coberta plana presenta problemes en quant a la evacuació d'aigües per la part superior: els desaigües estan 1cm per sobre el nivell de terra i la inclinació és insuficient. D'altra banda, la solució constructiva no ofereix garanties de suportar les càrregues ja que està resolta amb una sola capa de maó perforat de 4cm de gruix. A causa de **l'acumulació d'aigua**, s'ha produït una sobrecàrrega de pes, i les filtracions han provocat el deteriorament, pèrdua de capacitat mecànica i **col·lapse d'algunes bigues de fusta**. Les bigues que no han col·lapsat no treballen correctament deguts als moviments i presenten avançats estats de podriment en els caps.

Foto 30: Col·lapse del forjat per acumulació d'aigua en la coberta plana.

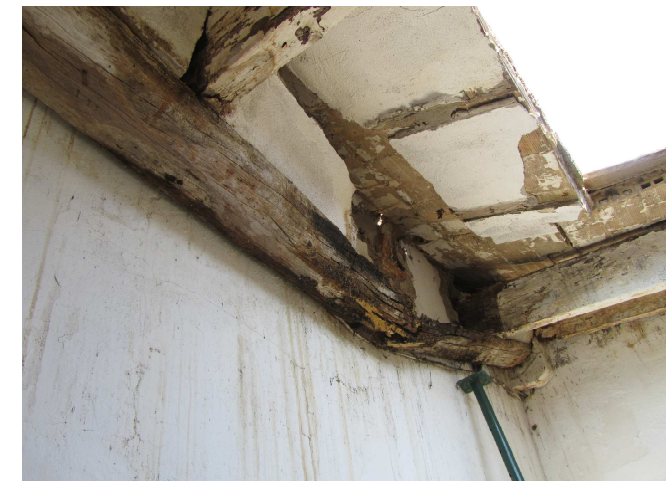
Foto 31: Trencament de les bigues de fusta que suporten la coberta plana.

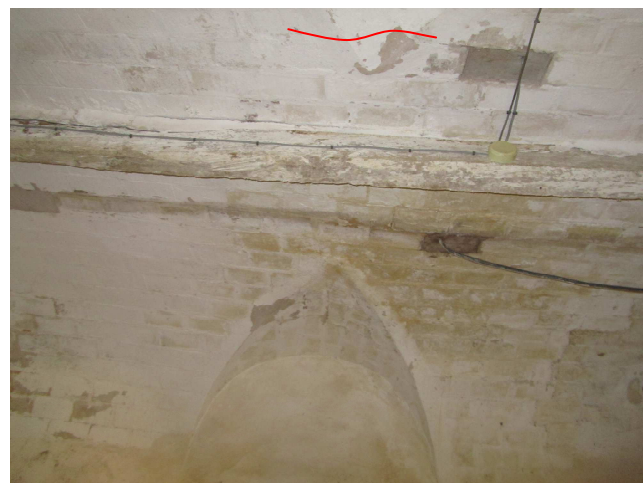
Foto 28: Vista general de la biga desapareguda i de l'esquerda horitzontal.

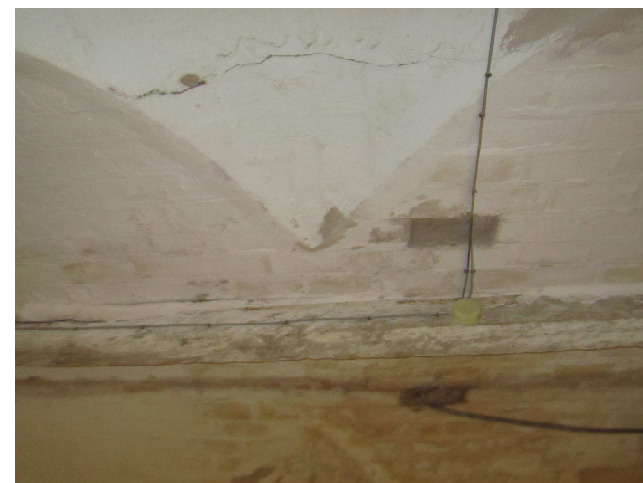
Foto 29: Detall de l'esquerda horitzontal en la lluneta de la volta ceràmica.

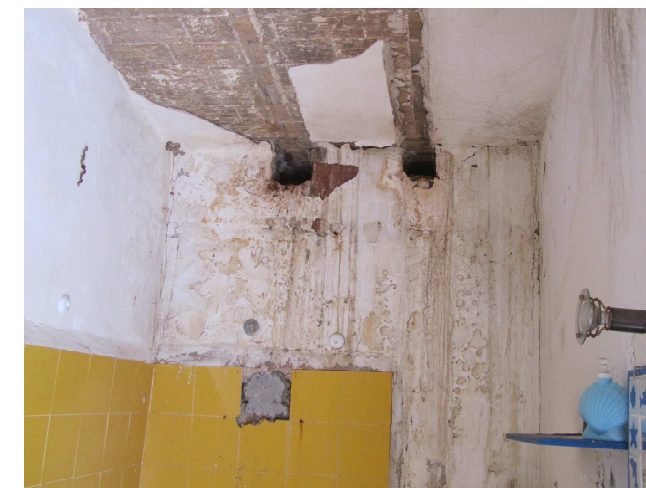
Foto 32: Manca de dues bigues de fusta i humitats per filtració.

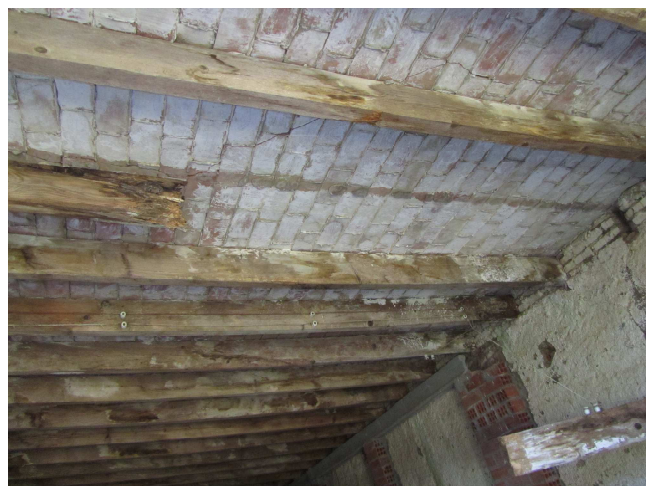
La coberta plana presenta problemes d'estanqueïtat: l'inclinació de la coberta fa que les aigües s'acumulin en la cantonada, però no hi ha suficient pendent en l'eix perpendicular per a evacuar-les. **L'acumulació d'aigua** ha permès filtracions, que han provocat **podrició** bruna en la majoria dels caps de les bigues. A la vegada, la majoria de bigues tenen una fletxa excessiva, provocada per la sobrecàrrega de l'aigua i la pèrdua de capacitat portant. Trobem dues bigues trencades que provoquen deformacions, esquerdes i més filtracions que augmenten el risc de col·lapse de tot el forjat.

Foto 34: Trencament d'una biga de fusta causat per la sobrecàrrega i les humitats.

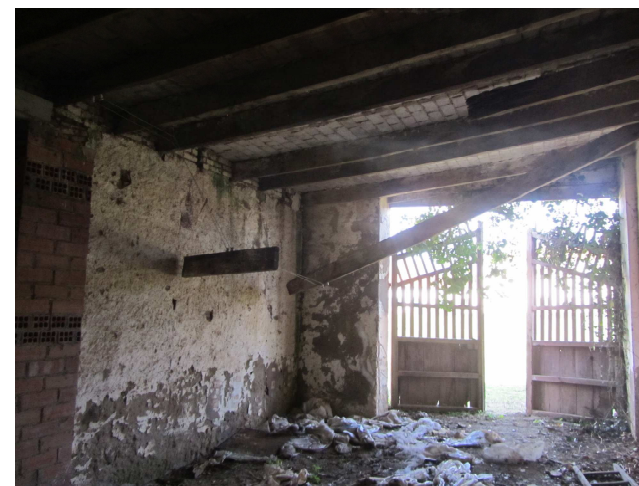
Foto 35: Col·lapse i trencament de bigues de fusta que suporten la coberta plana.

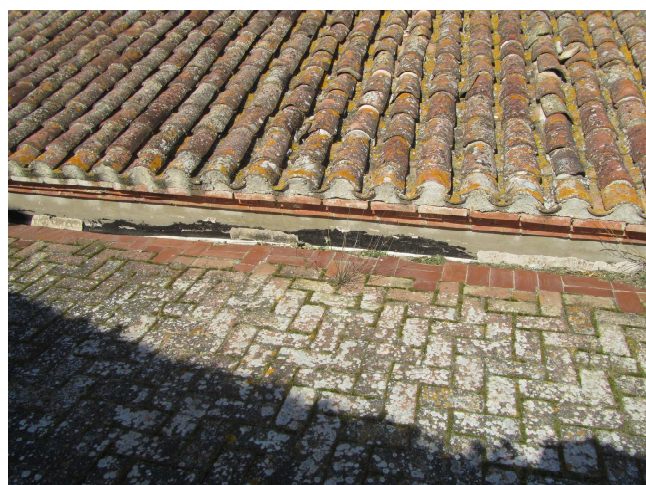
Foto 36: Coberta plana transitable amb làmina asfàltica col·locada posteriorment.

Per la part superior, la coberta ha estat reforçada amb una làmina asfàltica per evitar les filtracions. Desconeixem si, amb aquesta actuació, el procés ha estat controlat. En el recolzament en el mur que comparteixen les dues naus, les bigues han estat reforçades per una jàssera de formigó armat suportada per pilars de fàbrica.

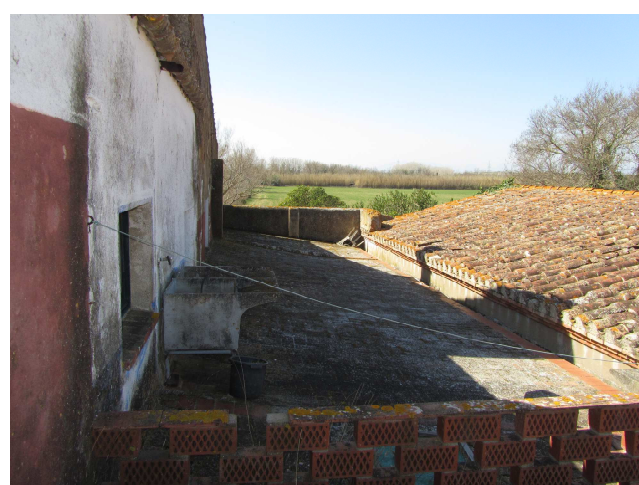
Foto 37: Vista general de la coberta plana transitable, on s'hi observa la falta de planeïtat i d'inclinació longitudinal.

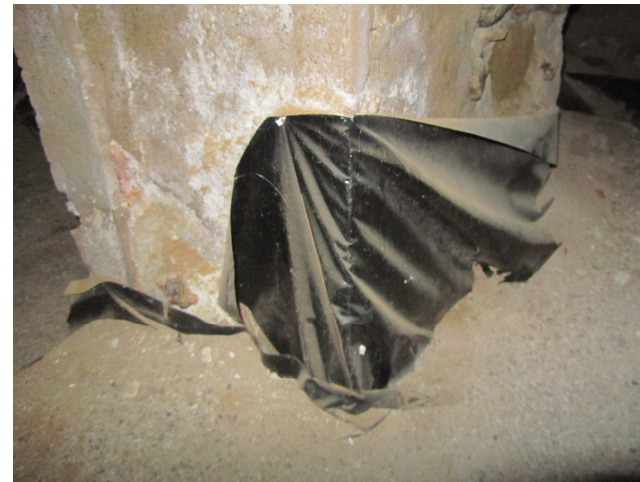
Apareixen de forma puntual en alguns dels murs de PB, i són especialment importants en el primer i quart volum, pujant fins a 1m d'alçada respecte el sòl i provocant desprendiments en els acabats. Són degudes a la **humitat del terreny**, la falta de ventilació i a la manca d'una capa impermeabilitzant que talli l'ascensió per capil·laritat. En la PB del primer volum s'ha col·locat una làmina impermeabilitzant, tot i que no talla murs i per tant no evitat la capil·laritat.

Foto 41: Lâmina impermeabilitzant en la PB del primer volum, tot i que no talla els murs.

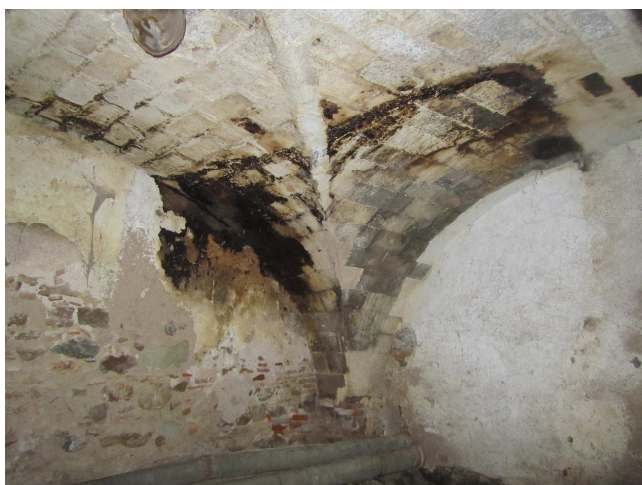
Troblem humitats accidentals en diferents punts de la masia, essent destacable la humitat en la volta de creueria en la part més antiga. Estan causades pel trencament de les instal·lacions, ja sigui accidental, durant alguna reforma o per la gran quantitat de robatoris que s'han produït en les instal·lacions d'aigua.

Foto 42: Volta ceràmica afectada per humitats accidentals, causades pel trencament de les instal·lacions

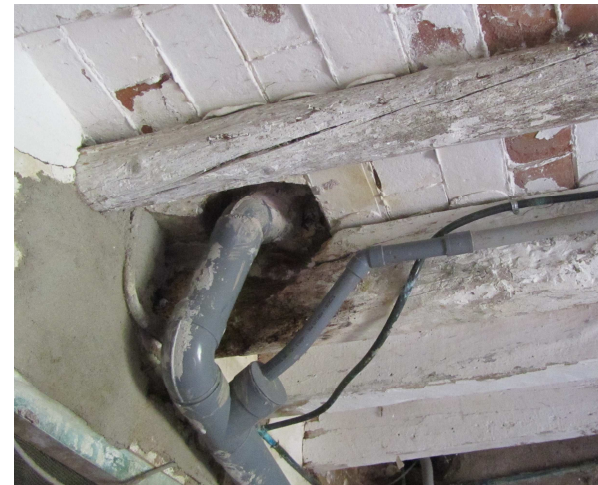
Les bigues que s'indiquen en els plànols tenen afectacions per fongs i podrició, sobretot en les trobades amb els murs i en les zones més humides. En la majoria del casos, es tracta de **podrició parda (o bruna)**, que ataca la cel·lulosa i que pot arribar a fer disminuir en un 70% el pes de la fusta i actua amb rapidesa. També trobem **podrició blanca** en alguns casos, que és més lenta però més destructiva (pèrdues de pes de fins al 97%). Ambdues estan causades per un grau d'humitat elevat, l'antiguitat de la fusta, la manca de ventilació, manteniment i productes fungicides per evitar l'aparició de podrició.

Foto 48: Podrició bruna i pèrdua de secció del cap de biga degut a la humitat accidental produïda pel pas del tub de PVC.

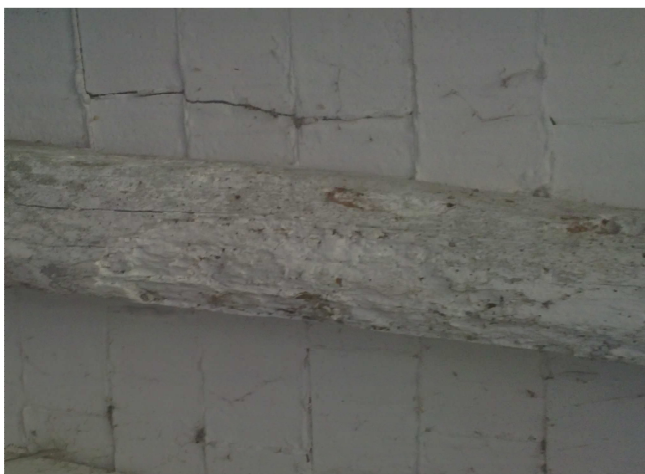
La majoria de les bigues de la masia tenen afectacions per **insectes xilòfags**, en diferents graus de gravetat. El més comú és el corc petit (**anòbids**, amb un Φ 1-3mm), tot i que també s'han detectat atacs de corc gran (*Hylotrupes Bajulus*, de Φ 3-8mm), bastant més perillós. No s'han trobat atacs per tèrmits. La falta de tractament de la fusta i l'elevat grau d'humitat facilita l'atac d'aquests insectes.

Foto 49: Biga afectada per corc petit, tot i que no sembla tenir pèrdua de secció important.

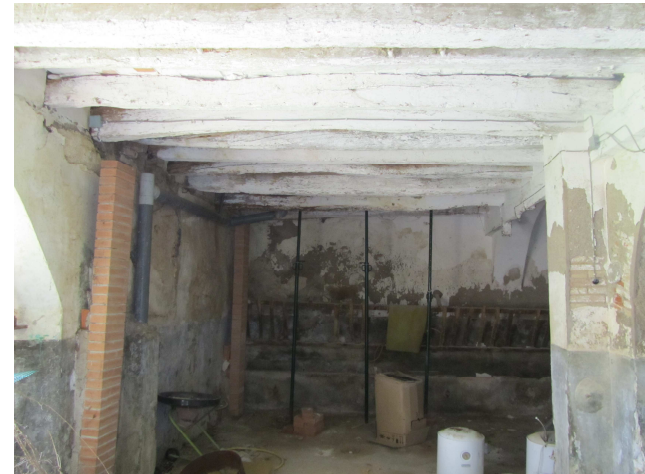
Foto 50: Afectació generalitzada per corcs, en la planta baixa del segon volum.

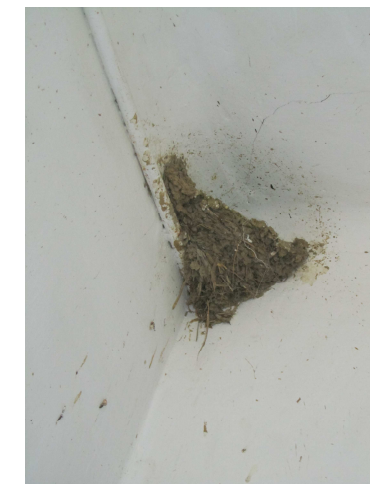
A causa de les discontinuïtats en les obertures, alguns **ocells** han construït alguns nius en l'interior d'algunes estances de la masia. Encara que no suposen un perill estructural, la seva presència podria agreujar altres processos patològics, sobretot degut als seus excrements. També trobem altres tipus d'animals, com per exemple abelles, **insectes** en general i sargantanes.

Foto 53: Niu d'ocells en una cantonada interior, en el segon volum de la masia.

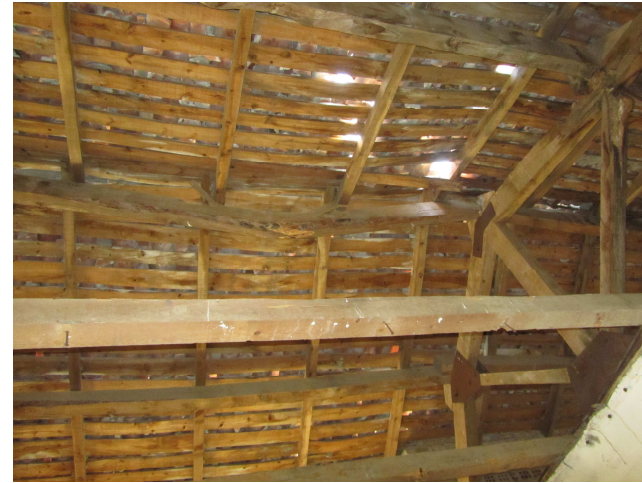
En les dues ales de l'edifici principal (C) trobem discontinuïtat en la coberta, que permeten la entrada d'aigua. La pèrdua, trencament o moviment de les teules estan causades per les condicions atmosfèriques, sobretot per l'acció de la tramuntana i les tempestes, la falta de manteniment i els defectes de la pròpia solució constructiva, ja que les teules recolzen directament sobre un enllatat discontinu de fusta, agafades amb morter pobre i sense cap tipus d'impermeabilització.

Foto 4: Discontinuitats en la coberta i trencament del carener de fusta.

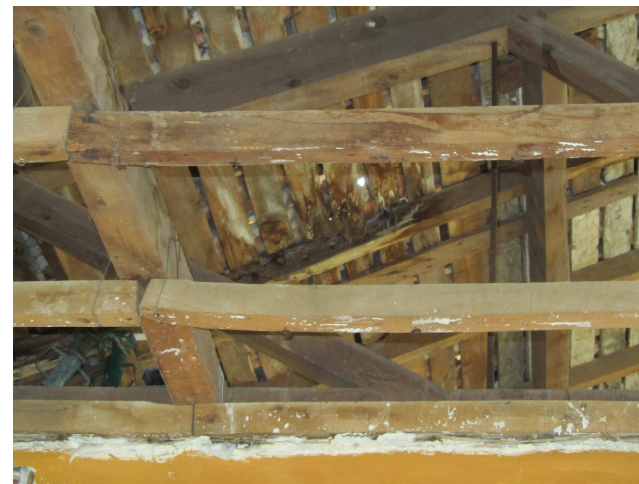
La presència d'humitat en la estructura de fusta de la coberta, tant de les encavallades com les bigues facilita l'aparició de fongs de podridió, tant bruna com blanca, i atacs xilòfags de forma generalitzada. Les discontinuïtats permeten l'entrada d'ocells, la presència dels quals agreuja el procés degut a l'afectació química dels seus excrements.

Foto 5: Podridió bruna en l'enllatat de fusta, provocada per filtracions d'aigua.

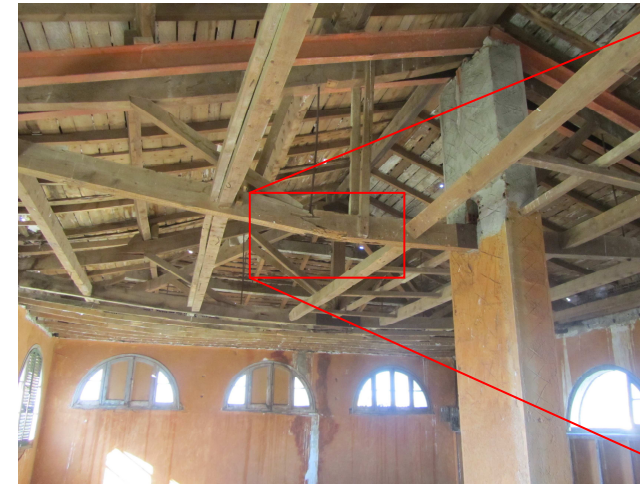
En alguns punts, l'estructura pateix una pèrdua de capacitat portant que es tradueix en el trencament d'algunes bigues i encavallades. Com a conseqüència, es produeix l'enfonsament de les parts de la estructura de coberta indicades en els plànols.

Foto 6: Trencament de l'encavallada de fusta, que ha estat reforçada amb perfil metàl·lic sobre pilar ceràmic.

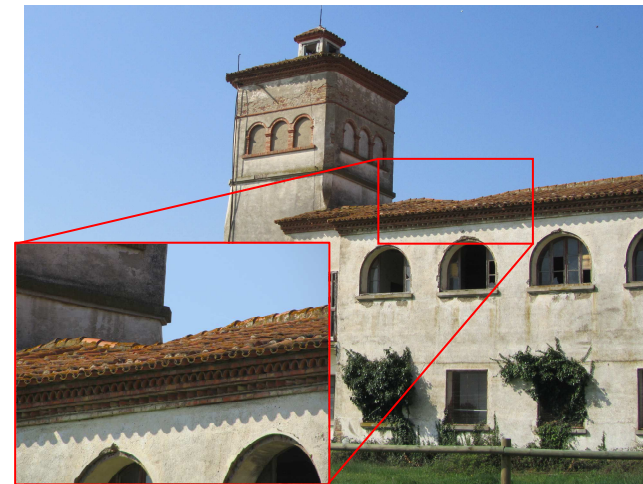
Foto 8: Enfonsament de la coberta inclinada causada pel trencament de l'estructura de fusta que la suporta.

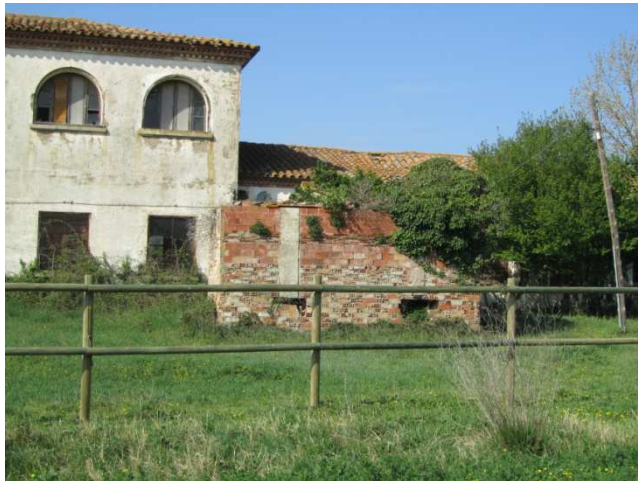
L'annex E pateix un procés patològic molt semblant a l'edifici principal. Les discontinuitats de les teules permeten l'entrada d'aigua, que perjudica l'estructura de fusta de la coberta. En aquest cas, al tractar-se d'un edifici de planta baixa, les afectacions es limiten a la coberta, que pateix un enfonsament considerable, i al trencament de l'encanyissat del fals sostre.

Foto 11: Vista general de la coberta de l'annex E.

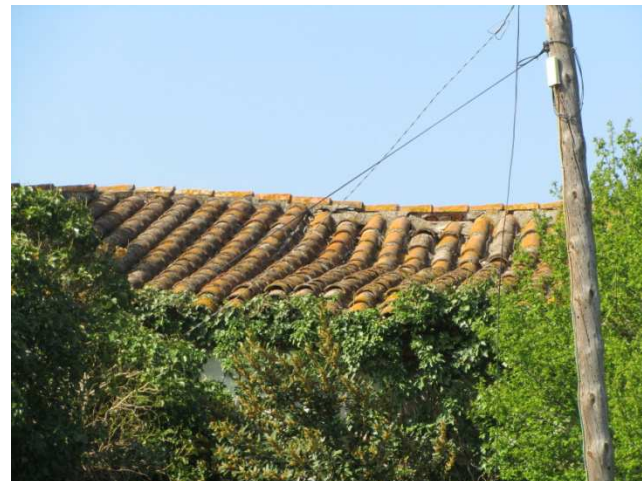
Foto 12: Detall de l'enfonsament parcial de la coberta.

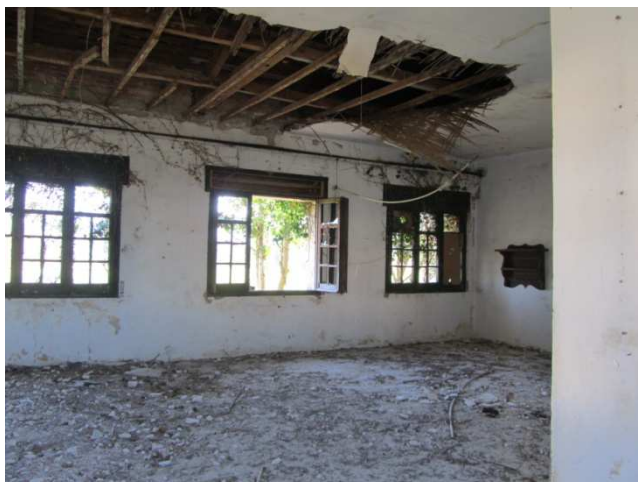
Foto 13: Interior de l'annex E, on s'hi observa el col·lapse del fals sostre.

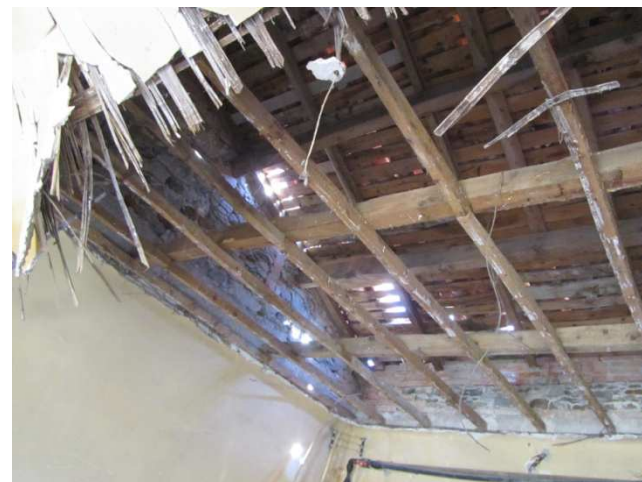
Foto 14: Detall del col·lapse del fals sostre i discontinuitats en la coberta.

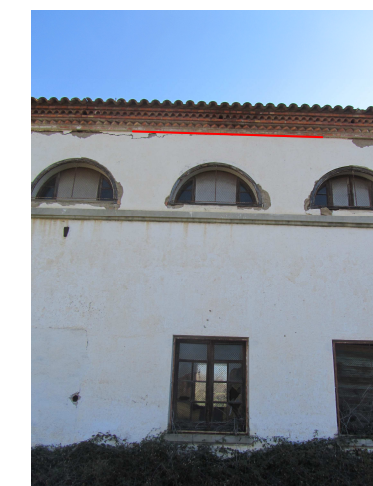
L'enfonsament de la coberta provoca empentes horitzontals en els murs de façana, com es pot observar en la figura 2. D'altra banda, el centre de gravetat del ràfec està desplaçat respecte la vertical del mur (figura 3). Per acabar, es van practicar unes obertures (armaris) en els murs de planta pis, que en redueixen el gruix i la seva capacitat portant. La suma d'aquests factors provoca tensions que es tradueixen en l'aparició d'esquerdes horitzontals sota el ràfec.

Foto 16: Esquerdes horitzontals en la trobada entre la coberta i la façana.

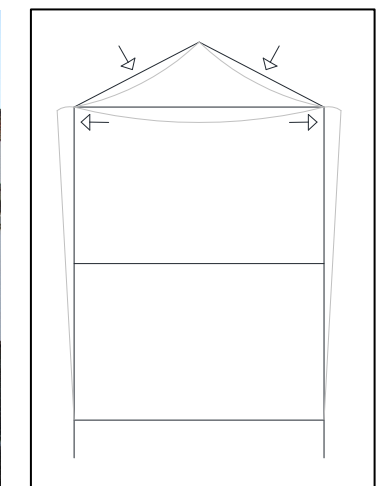
Figura 1: L'enfonsament de la coberta provoca empentes horitzontals en els murs.

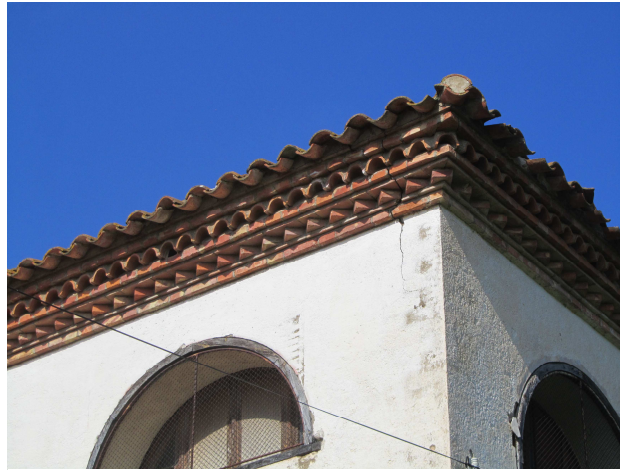
De la mateixa manera, aquestes tensions provoquen l'aparició d'esquerdes obliqües en la cantonada sud-oest de l'edifici C. Les esquerdes i les discontinuïtats faciliten l'entrada d'aigua de filtració, accelerant el procés patològic.

Foto 17: Esquerda obliqua en la cantonada sud-oest de l'edifici C.

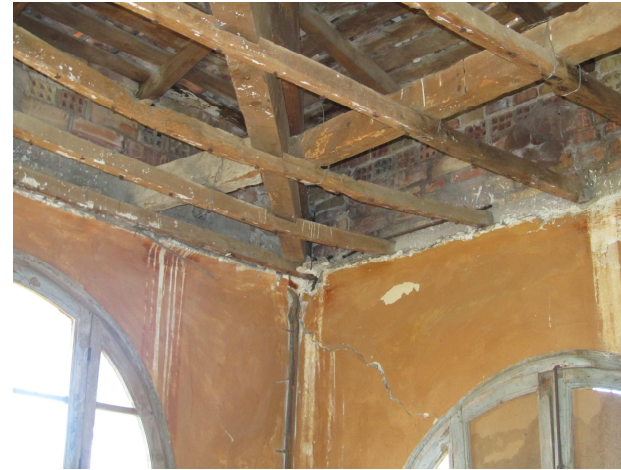
Foto 18: Vista interior de l'esquerda obliqua.

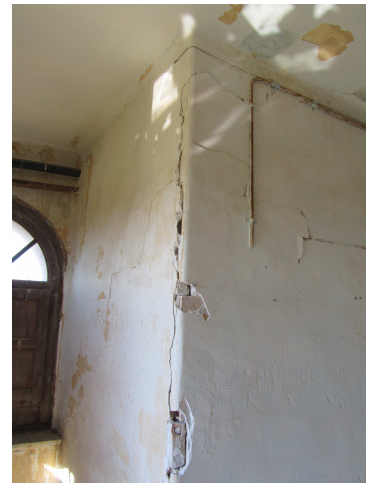
En la torre de l'edifici C trobem una esquerda vertical en la trobada entre dos envans interiors. Esta causada per l'escala de fusta que està penjada del forjat, a través de la qual s'accedeix a la llanterna. El moviment pendular d'aquesta escala, causat pel vent o l'home, provoca uns impactes successius en l'envà, que han acabat per esquerdar-lo.

Foto 19: Esquerda vertical en la trobada entre dos envans.

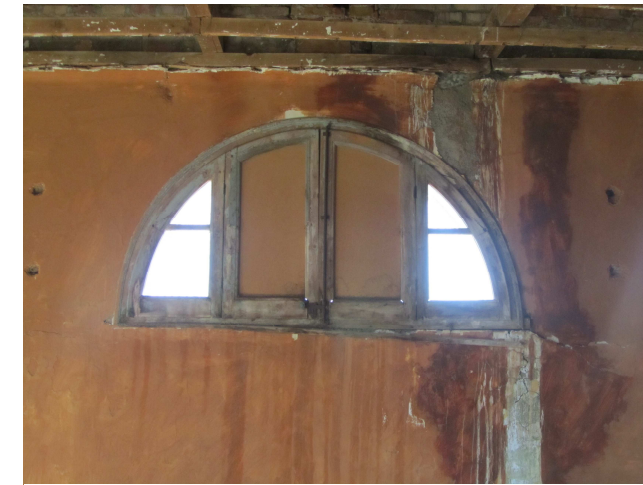
Les discontinuïtats en les cobertes permeten la entrada de l'aigua de pluja i afavoreixen l'aparició o agreujament d'altres processos patològics. De forma generalitzada, es produeix un despreniment dels acabats per l'expansió dels materials al rebre humitat.

Foto 21: Humitats per filtració a través de la coberta i les fusteries, en la planta pis de l'edifici C.

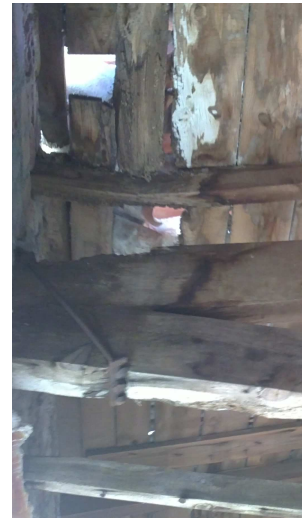
Trobem afectacions per fongs de podrició bruna i blanca en les bigues i encavallades que s'indiquen en els plànols. En alguns casos, es produeix una pèrdua de secció i de capacitat portant, causada per un grau d'humitat elevat, la falta de manteniment i l'antiguitat de la fusta.

Foto 25: Podrició blanca en l'enlatat de fusta, causada per humitats de filtració.

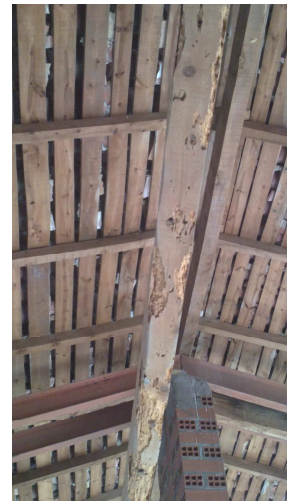
La majoria dels elements de fusta que formen les cobertes presenten afectacions per corcs petits (anòbids, de $\Phi 1-3\text{mm}$). La falta de tractament de la fusta facilita l'atac d'aquests insectes. Per garantir l'estabilitat del conjunt, caldria avaluar la pèrdua de secció i de capacitat portant dels elements afectats, així com les possibles afectacions per tèrmit.

Foto 26: Afectació per corcs anòbids en un travesserer de l'estructura de fusta.

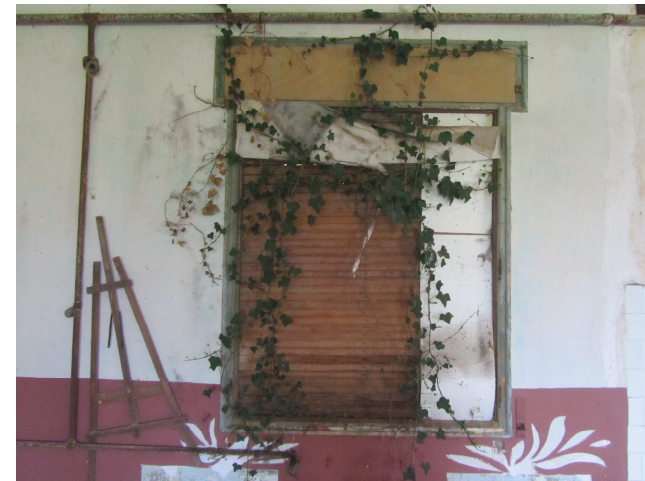
De la mateixa forma que en la masia, trobem vegetació invasiva en forma de heura en algunes obertures de la planta baixa, amb la diferència que, en els edificis militars, la vegetació ha entrat en les edificacions. Provoca esquerdes i fissures que permeten l'entrada d'aigua, accelerant altres processos patològics. La vegetació apareix del propi entorn natural, ajudada per la humitat del terreny i per la falta de manteniment.

Foto 28: La vegetació (heura) ha penetrat, en alguns casos, en les finestres i forats de persiana.

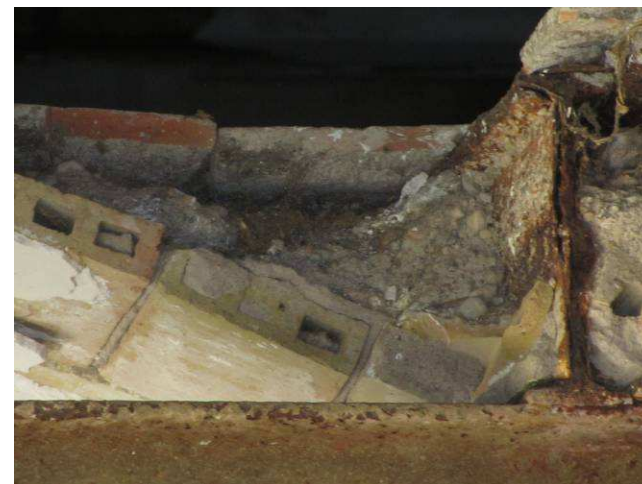
El procés patològic més greu que pateix l'edifici B és el col·lapse parcial del forjat de planta pis. La majoria dels perfils metàl·lics que el suporten estan afectats per oxidació i corrosió, en diferents nivells de gravetat. Aquesta planta es va utilitzar com a galliner quan els militars van abandonar el recinte. Els excrements de d'aquests animals han agreujat l'oxidació que ja patien les biguetes, provocant la seva corrosió, expansió, i pèrdua de capacitat portant. Com a conseqüència, han aparegut tensions entre els elements metàl·lics i les voltes ceràmiques que completen el forjat, provocant esquerdes longitudinals i, en alguns casos, els col·lapse de les pròpies voltes.

Foto 3: Detall del forjat, on s'observen la bigueta oxidada, la volta ceràmica, el reblert de morter i la rajola.

TREBALLS CONSOLIDACIÓ EDIFICIS MILITARS									
DESMUNTATGES I ENDERROCS									
19	Treballs d'enderroc de les voltes entrebigades i retirada de les bigues afectades per corrosió amb tall oxiacetilènic si s'escau, inclou l'estintolament del forjat metàl·lic i neteja dels excrements. (medició sobre 1/3 del global)	m3							
	edifici B (runes)		250	0,3		75,00			
	edifici B (bigues metàl·liques)		250	0,02		5,00			
									80,00
20	Desmuntatge complet amb mitjans manuals de coberta inclinada : teules ceràmiques, enllatat i encavallades de fusta. La partida inclou triatge, marcatge elements importants a conservar i aplec dels materials aprofitables en palets de fusta i/o estocats a l'obra i càrrega de runes sobre camió o contenidor.	m3							
	edifici B (runes)		745,00	1,05	0,15		117,3375		
	edifici B (teules)		745,00	1,05	-0,1		-78,225		
	edifici B (fusta, encavallades)		15,00		0,63		9,45		
	edifici B (fusta, enllatat)		745,00		0,07		52,15

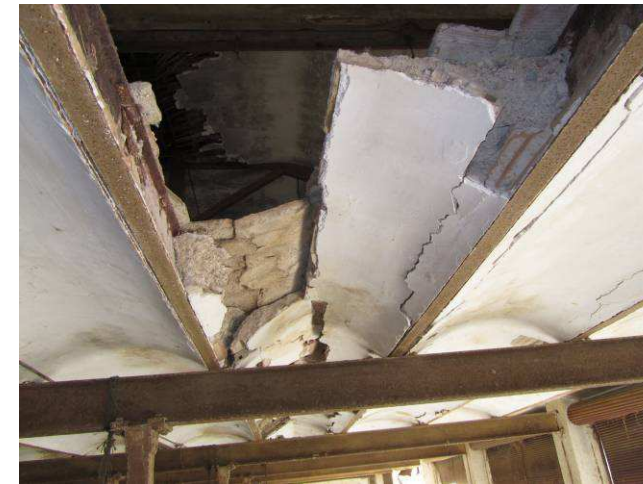
Foto 6: Trencament de la volta ceràmica i col·lapse parcial d'aquesta.

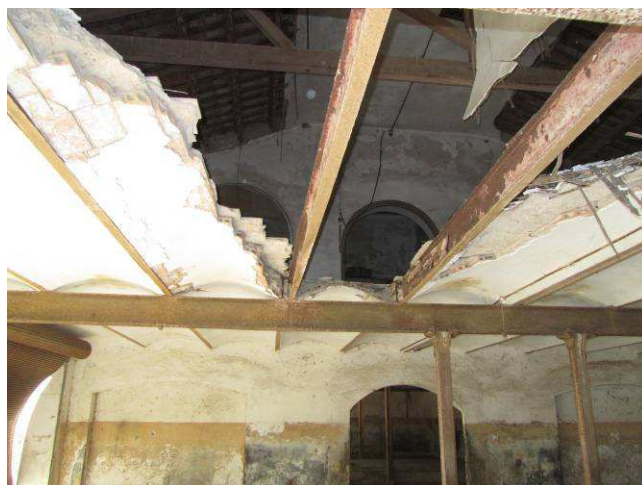
Foto 4: Trencament de les voltes ceràmiques causat per l'expansió de les biguetes.

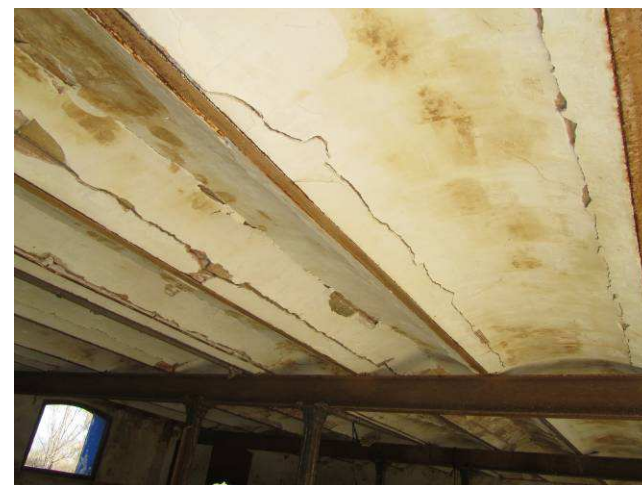
Foto 5: Esquerdes longitudinals en la part inferior del forjat, provocades per la dilatació de les biguetes.

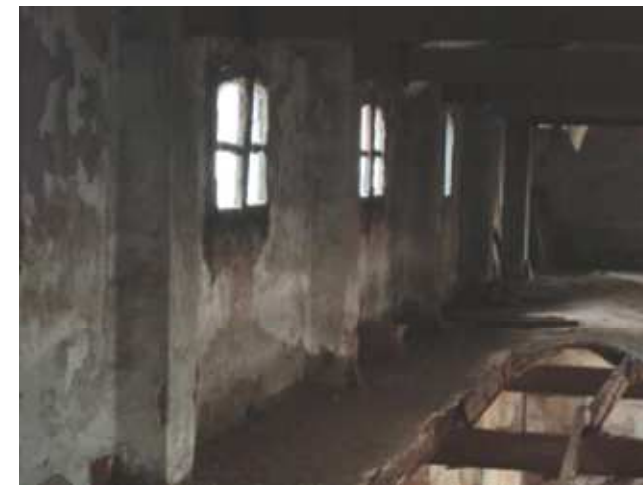
Foto 8: Planta pis de l'edifici B, on s'hi observa part del forjat afectat.
 Font: Grup 1 DAC – Rehabilitació 2012

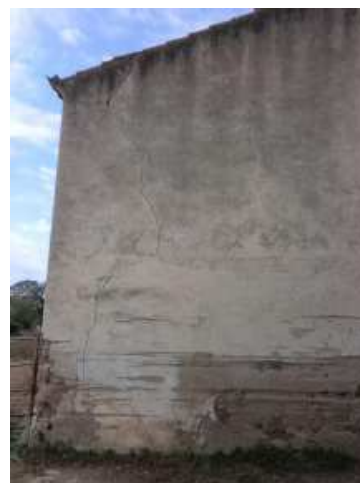
En la façana Est de l'edifici B trobem esquerdes obliqües en ambdues cantonades. En la cantonada posterior, aquestes esquerdes han estat reparades superficialment amb morter. La causa més provable és un assentament del terreny que va provocar moviments diferencials en els murs. Es provable que les tensions que transmet el col·lapse del forjat i les empentes de la coberta col·laborin a agreujar el procés.

Foto 12: Exterior de la façana Est, on s'hi observa l'esquerda obliqua.

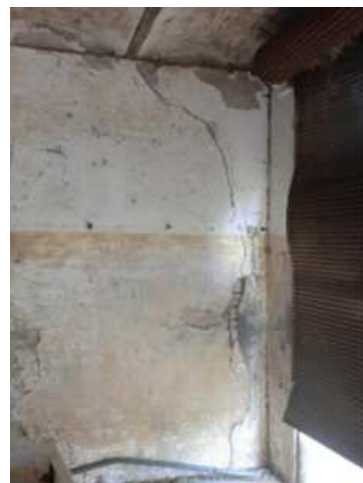
Foto 13: Interior de la façana Est, on s'hi observa la mateixa esquerda.

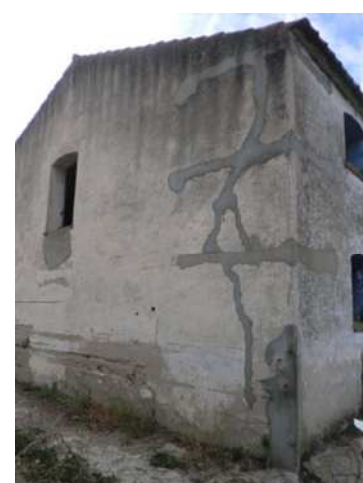
Foto 14: Esquerda reparada en la trobada entre la façana Est i el mur posterior.
Font: Grup 1 DAC – Rehabilitació.

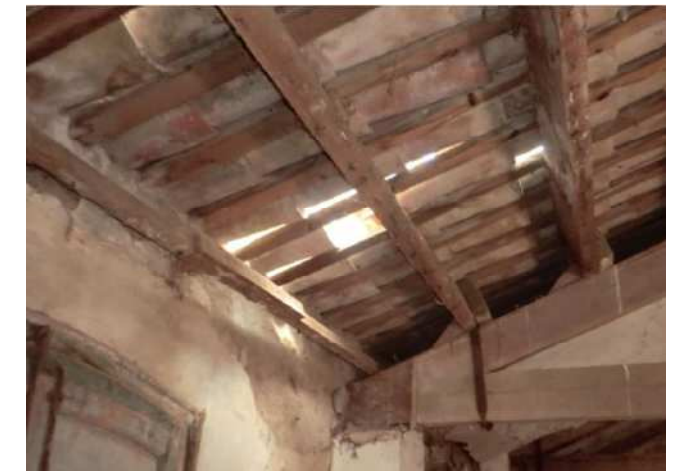
Les cobertes dels edificis B i F presenten discontinuïtats puntuals, en un procés patològic similar al dels volums C, D i E. Els elements atmosfèrics (vent i tempestes), juntament amb la falta de manteniment i els defectes en l'execució, provoquen el trencament, moviment o pèrdua d'algunes teules. Aquest fet permet l'entrada d'aigua de pluja, amb les conseqüents afectacions, tant a la pròpia coberta, en forma de podridions a l'estructura de fusta (edifici F), com en l'agreujament d'altres processos per l'aportació d'humitats (edifici B).

Foto 16: Discontinuitats en la coberta de l'edifici B.
Font: Grup 1 DAC - Rehabilitació.

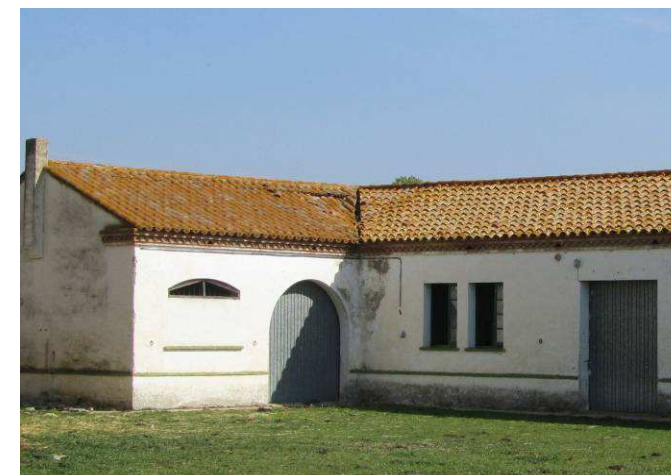
Foto 17: Enfonsament parcial de la coberta, en l'edifici F.

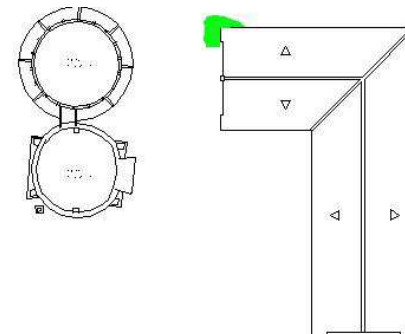
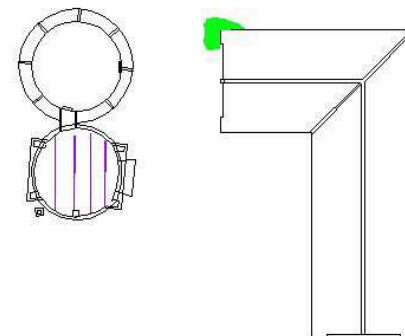
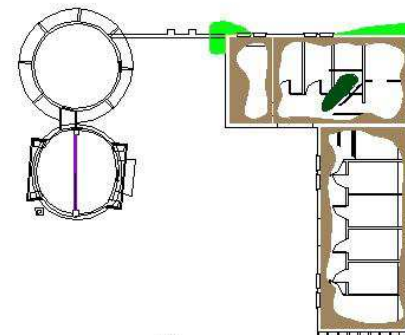
LESIONS QUÍMIQUES

A. OXIDACIÓ- CORROSIÓ:

El procés d'oxidació de l'estructura metàl·lica es veu agreujat per la utilització de guix en els acabats, ja que és fortament expansiu en contacte amb l'aigua i esdevé altament corrosiu per als materials fèrrics sense protegir.

A part de les afectacions per corrosió del forjat, també trobem oxidacions superficials en els pilars i en les portes metàl·liques tipus persiana de l'edifici B, així com en les bigues que formen la coberta de les sitges.
