UNIVERSITAT POLITÈCNICA DE CATALUNYA

GRAU EN ENGINYERIA D'EDIFICACIÓ
PROJECTE FINAL DE CARRERA

AIXECAMENT ARQUITECTÒNIC I ESTUDI FÍSICOCONSTRUCTIU DE LA MASIA LA VALL, DE MURA

Projectistes: Francesc Cereza Bonet
Marc Sellarès Gimenez

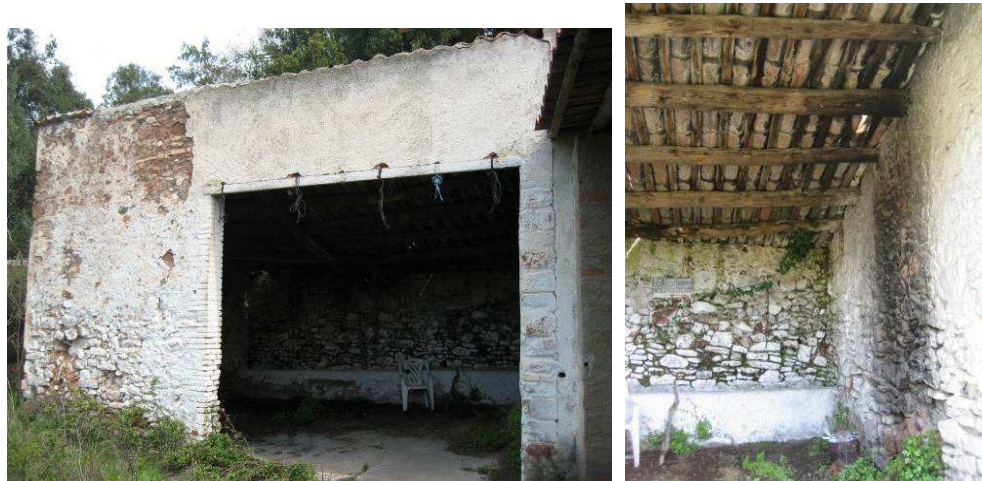
Imatges 24 i 25: Porxo 1

Les parets són de mamposteria, amb grans pedres, entre les quals observem còdols força arrodonits i grans pedres més uniformes i treballades. S'utilitza ciment com a material d'unió entre les pedres. Una de les parets presenta humitats força importants. Aquesta, en la seva cara exterior, queda soterrada dins el terreny natural i hi està en contacte directe. Això explica la presència d'aquestes humitats.

La coberta té una sola vessant i esta construïda amb jàsseres i bigues de fusta de secció circular i l'entrebigat està compost per teula àrab i llates de fusta que es recolzen en les jàsseres. Una de les jàsseres presenta una fletxa força important, que fa perillar la integritat de la coberta.

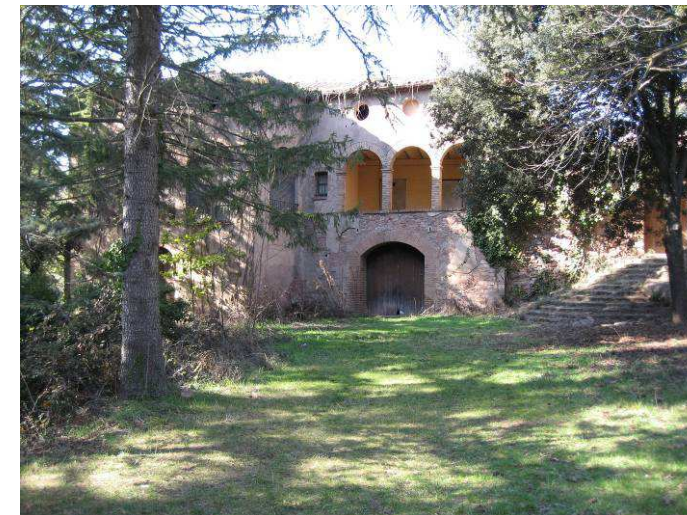
Imatge 42: Façana sud (principal)

totalitat de la superfície de les parets està revestida amb un arrebossat de morter de calç que presenta importants desprendiments.

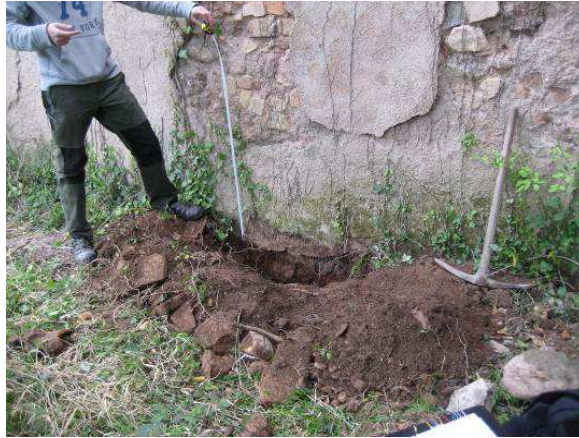
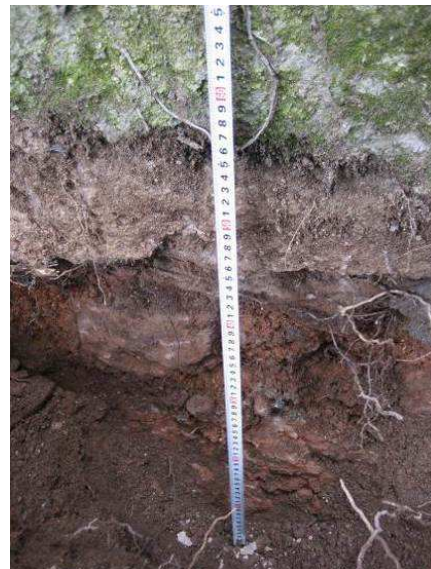
Imatge 47: Vista general de la cala 1

Aquesta és la cala realitzada en una de les parets més antigues de la massa. S'hi ha realitzat una perforació d'uns 60 cm de profunditat. Arribats a aquesta cota, no s'observa cap tipus de variació de secció de la fonamentació respecte de la paret. Suposem, per tant, que la fonamentació en aquesta part de la masia era una prolongació de la mateixa paret que podia arribar fins a una profunditat important. Desconeixem, però, si per l'altra banda de la paret s'augmenta la secció, ja que hi ha un paviment que impedeix l'excavació ara mateix.

Aquesta fonamentació està construïda a base de grans blocs de pedra i altres pedres més petites que ocupen els espais lliures. Com a material conglomerant observem bàsicament argila. Es tracta, doncs, segurament, del sistema constructiu més emprat en l'època, que pot acabar provocant humitats per capil·laritat.

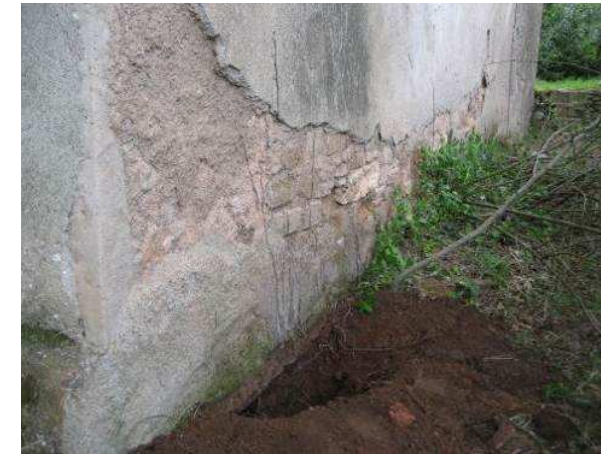
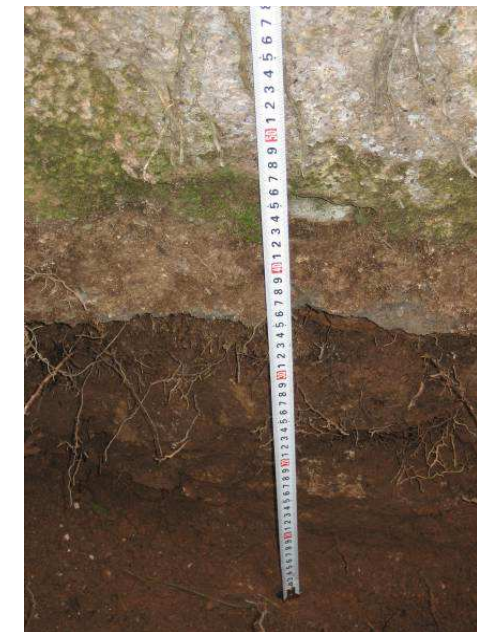
Imatge 49: Vista general de la cala 2

Aquesta segona cala s'ha realitzat en una de les parets corresponents a l'ampliació. S'ha realitzat una perforació d'uns 45 cm de profunditat. Arribats a aquesta cota, no s'observa cap tipus de variació de secció de la fonamentació respecte de la paret. Suposem, per tant, que la fonamentació en aquesta part de la masia era una prolongació de la mateixa paret que podia arribar fins a una profunditat important. Desconeixem si per l'altra banda de la paret s'augmenta la secció ja que, igual que a la cala 1, hi ha un paviment que impedeix l'excavació.

Aquesta fonamentació està construïda a base de grans blocs de pedra però, a diferència de l'altra part de la fonamentació, aquí els blocs estan col·locats amb més criteri, sense deixar tants espais lliures. S'observa morter i argila com a material d'unió. Pensem, doncs, que aquesta part és de construcció més recent, és a dir, posterior a la de la cala 1 i, per tant, es correspon amb una ampliació que no forma part de la masia original. Tot i així, no hi ha una impermeabilitat de la fonamentació, per la qual cosa també s'hi poden generar humitats per capil·laritat.

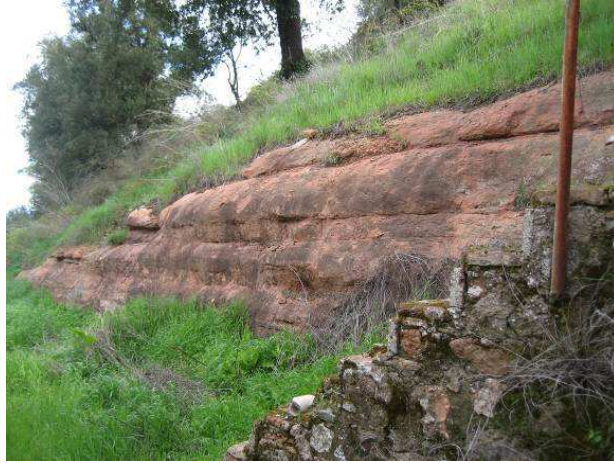
Imatge 51: Sortint de pedra a la cara est de la masia 1

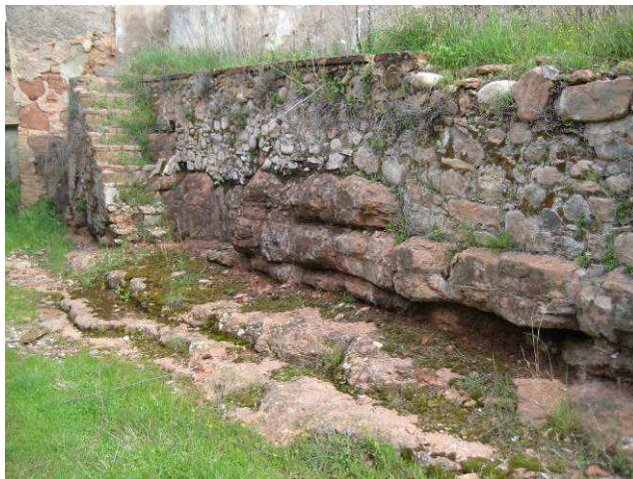
Imatge 52: Sortint de pedra a la cara est de la masia 2

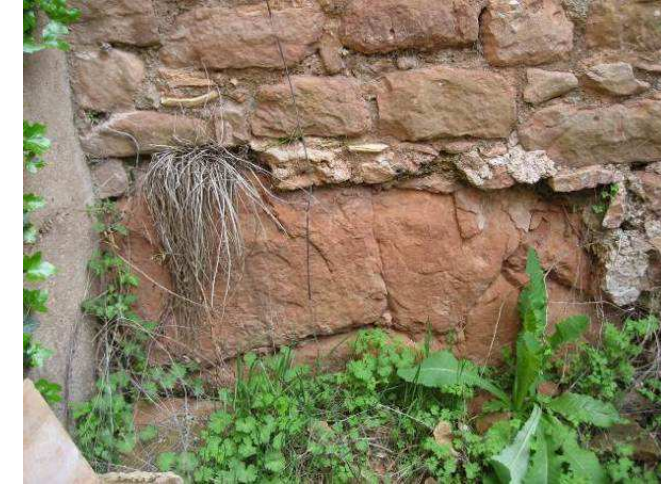
Imatge 54: Paret de càrrega recolzada sobre la roca 1

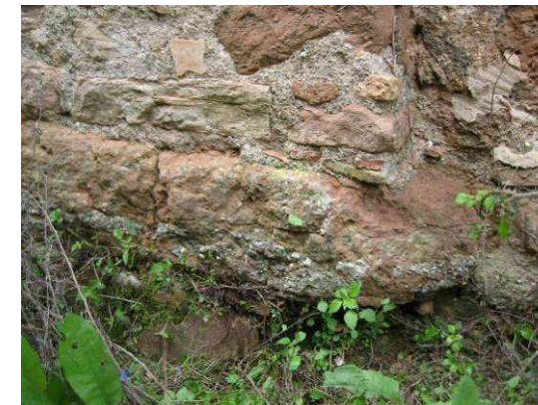
Imatge 55: Paret de càrrega recolzada sobre la roca 2

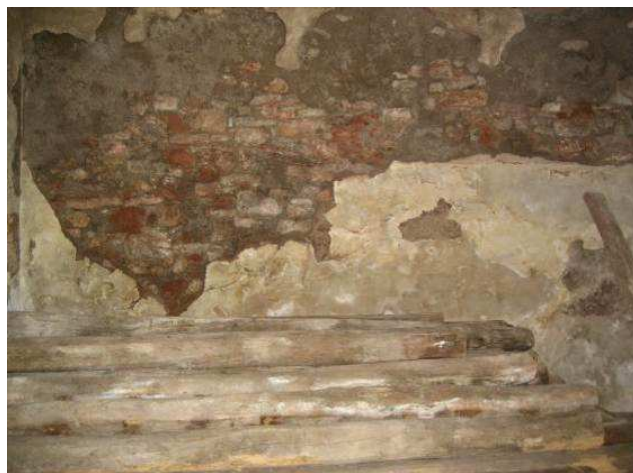
Es tracta d'una tipologia de mur molt resistent que, tot i la seva antiguitat, encara ara presenta un bon aspecte i no mostra símptomes importants de fatiga ni esquerdes visibles.

Imatge 56: Paret est del porxo d'entrada a planta baixa

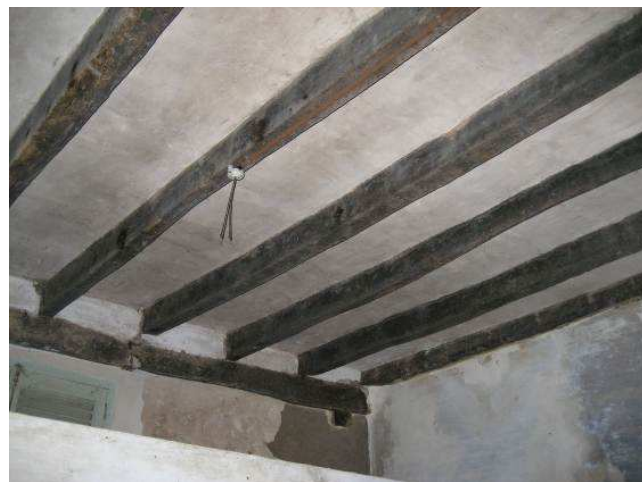
En les zones corresponents a la masia original, per la cara superior no hi trobem cap tipus de capa de compressió o similar, i el mateix maó de pla fa les funcions de paviment. Degut al pas dels anys, es mostra amb força debilitat i insegur. En canvi, en la zona corresponent a l'ampliació, aquest forjat està cobert per la seva cara superior amb una reblert de terra i el corresponent paviment.

Imatge 61: Embigat zona dels banys

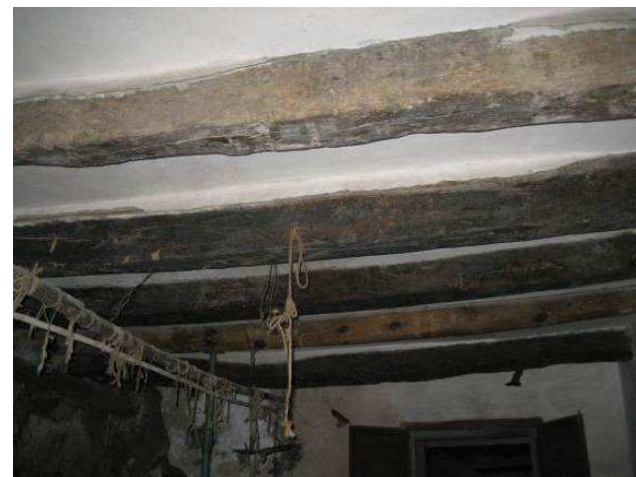
Imatge 62: Embigat de la cuina

Cal esmentar especialment una jàssera de la cuina que ha hagut de ser reforçada amb un puntal a causa del seu mal estat. La humitat i la falta de ventilació han fet que aquesta biga hagi sofert una fractura parcial i, com a conseqüència, una fletxa en el punt central de la llum.

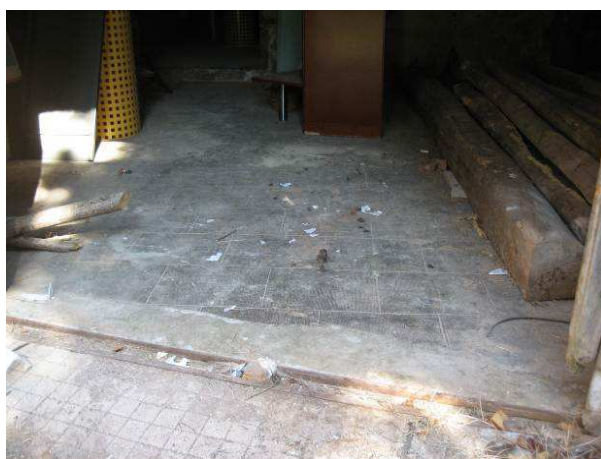
La seva senzillesa fa que, tot i els anys, no presenti cap tipus d'erosió, deformació o esquerda.

Imatge 69: Paviment continu de morter esbuixardat

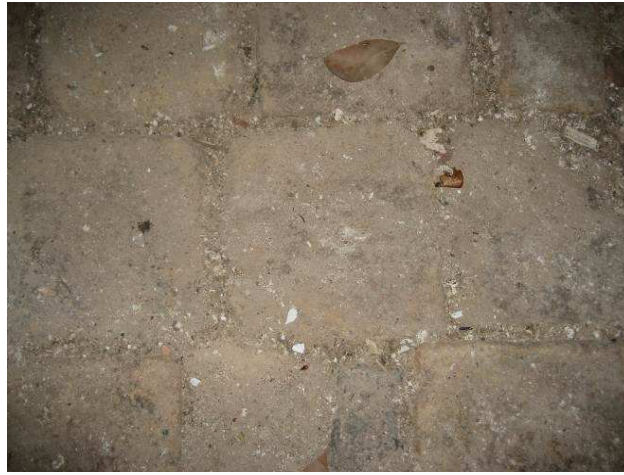
Aquest paviment està format per rajoles quadrades de 10 x 10 cm i uns 3 centímetres de gruix. Es tracta de peces sense cap tipus d'acabat en la seva cara vista, que formen part de la masia original. No es va utilitzar cap tipus de material d'unió entre les peces, i això ha fet que amb el pas dels anys aquestes juntes s'hagin obert i el conjunt del paviment sigui poc uniforme.

Imatge 72: Rajola ceràmica sense acabat

La manca de material de rejuntat, juntament amb la brutícia i el desgast, han provocat que el paviment sigui poc uniforme i que hi hagi diferents peces trencades.

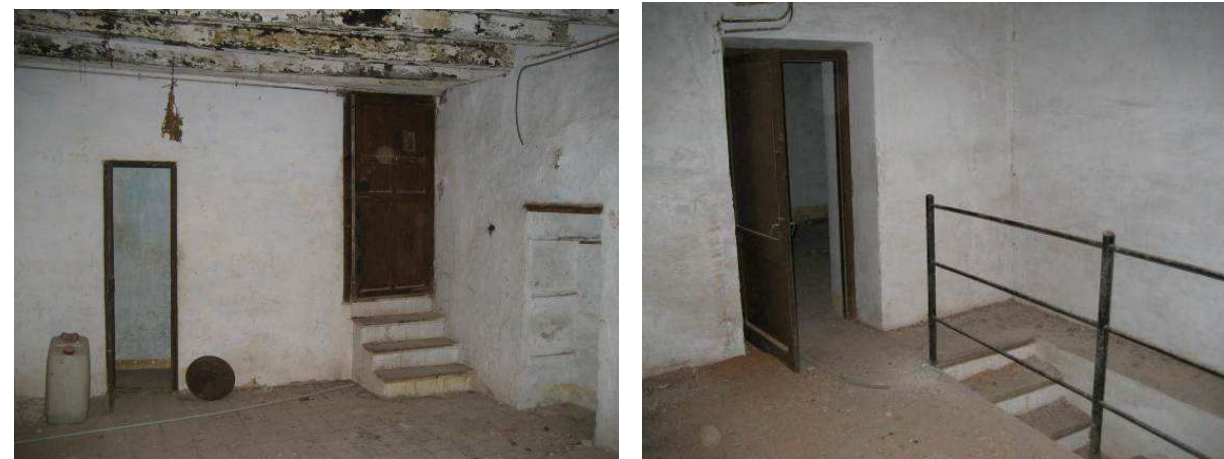
Imatge 80 i 81: Acabats en l'accés a sotacoberta i el distribuïdor 2

En les estances més antigues i que s'han vist menys modificades (accés a sotacoberta i distribuïdor 2) es va voler millorar l'aspecte i l'única actuació que es va realitzar va ser la d'aplicar una capa de pintura a les bigues i l'entrebigat, en concordança amb les parets. La humitat, però, ha fet que a hores d'ara aquests sostres presentin un estat força degradat.

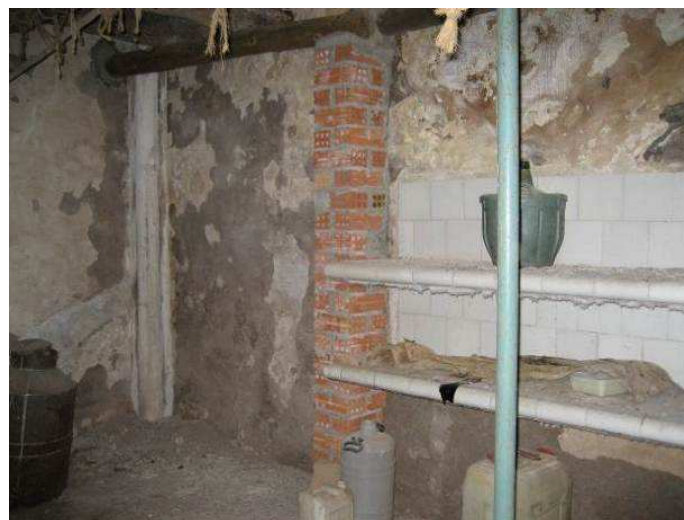
Imatge 85: Paret est de la cuina de planta baixa

En planta baixa, de la mateixa manera que passa en planta primera, també s'hi va voler donar un aspecte molt més acollidor, per la qual cosa totes les parets estan acabades amb una capa de guix i pintura blanca, a excepció de les parets de la part est de la masia (les parets que conformen el cos central, la cuina i la zona dels banys). Aquestes parets es veuen afectades per les humitats provinents de la roca de la muntanya, amb la qual estan en contacte sense cap tipus d'aïllament. Davant les humitats, el guix és una molt mala solució; per això, segurament, en tota aquesta zona es va optar per un arrebossat de ciment que millorés la impermeabilitat del mur; però, tot i així, també s'ha vist malmès.

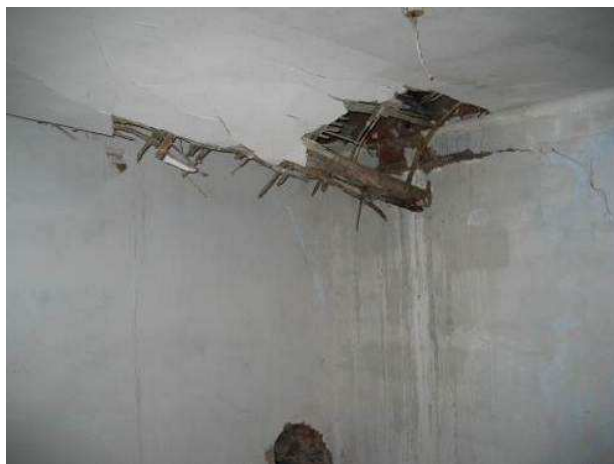
Imatge 88: Encanyissat de l'habitació 2

Les habitacions 1, 2, 3 presenten un falç sostre construït amb encanyissat i amb una capa de guix i pintura per a la cara vista. D'aquesta manera, el forjat queda totalment ocult. Es tracta d'una solució poc eficient, i més en ambients amb humitats altes, com és el cas de la nostra masia.

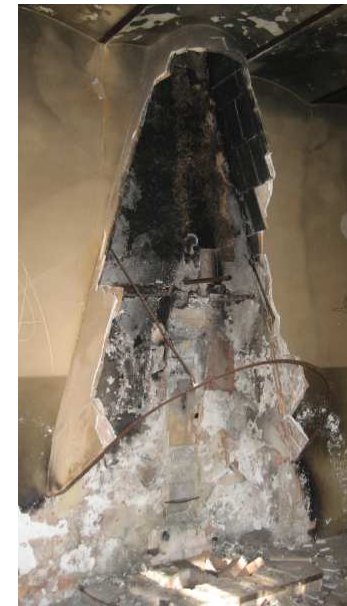
Imatge 105: Llar de foc del menjador

A la masia hi ha dues llars de foc. Una d'elles està situada al menjador i l'altra a la sala d'estar. La llar de foc del menjador està pràcticament derruïda, només en queda l'estructura metàl·lica i uns quants maons massissos amb un recobriment de guix a la part superior. L'altra llar de foc està en perfecte estat i el forat del foc està fet amb maó massís. Es tracta d'una llar de foc cantonera.

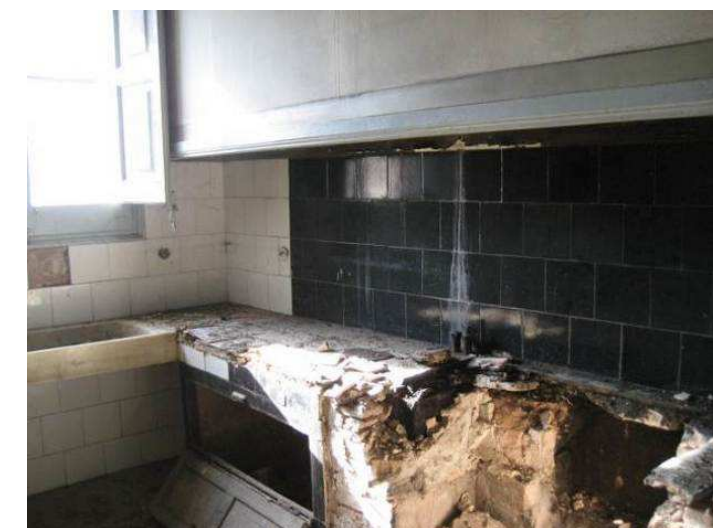
Imatge 108: Vista general de la cuina actualment

A la cuina hi trobàvem el que se'n diu una cuina econòmica de llenya. Durant les diferents visites que hem realitzat a la masia per dur a terme aquest projecte, la cuina econòmica ha estat robada, d'altres objectes com un molinet i el coure de les instal·lacions també han desaparegut.

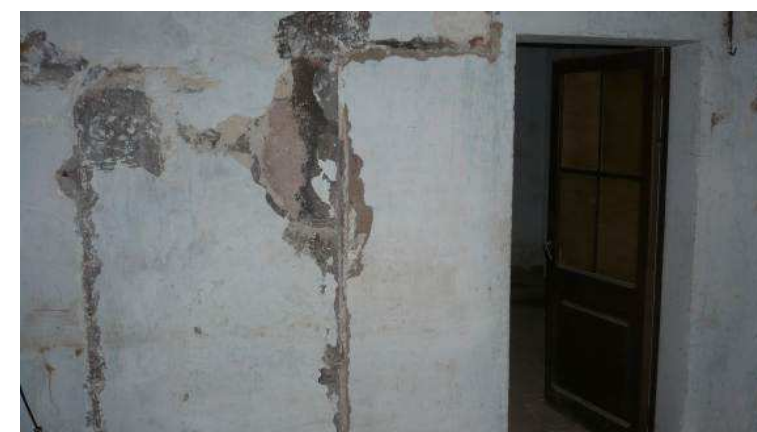
Imatge 114: Llindes i arcs de pedra ocults

La distribució interior que podem observar just a sobre d'aquestes línies és una recreació de l'original, gràcies a la inspecció que s'ha realitzat sobre les pròpies parets de la masia: retirant la primera capa de pintura i guix de certs punts de les parets, hem pogut observar diferents llindes de pedra, ara tapiades, que anteriorment corresponien a obertures que comunicaven els diferents espais.

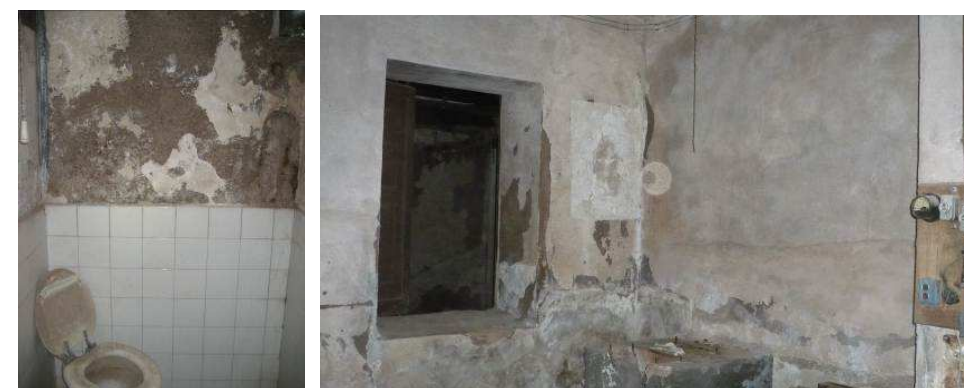
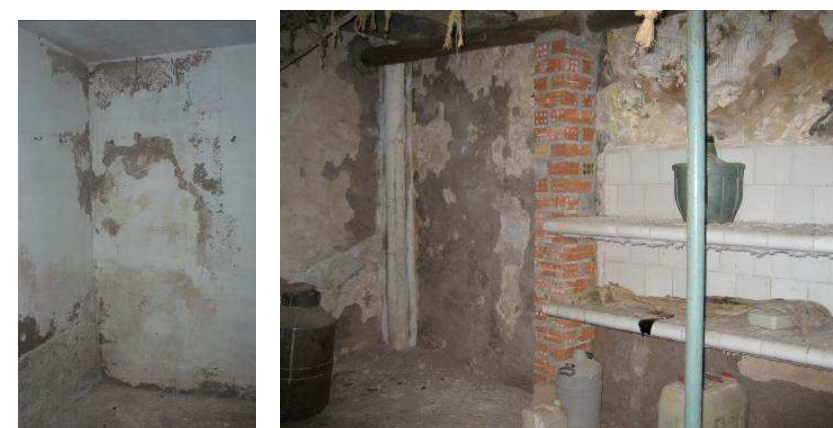
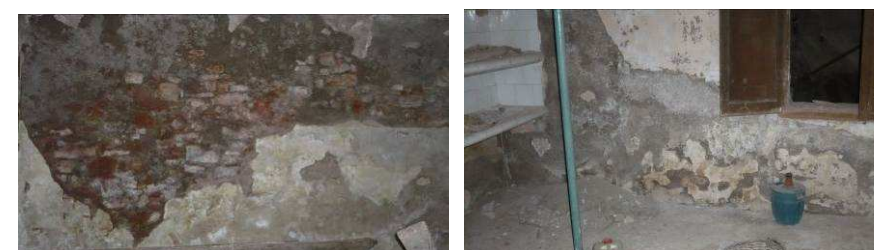
Les parts més afectades són l'antiga cuina i la zona on hi trobem els banys, tot i que també s'arriben a apreciar humitats en el cos central. Aquestes humitats arriben fins a alçades superiors a 3 m, cosa que indica que la presència d'aigua és molt important. Les parets són totalment de paredat de pedra, amb algunes zones amb arrebossat de morter. Aquests materials presenten molt poca oposició a la circulació de l'aigua i afavoreixen la propagació de les humitats.

Imatges 124-125-126-127-128 i 129: Humitats en la part est de la masia

També afavoreix aquesta humitat el fet que, com és lògic, tota aquesta part la masia no té cap tipus d'obertura a l'exterior ni circulació d'aire ni, encara menys, insolació. La temperatura és més baixa que a la resta de la masia i la humitat ambiental és més alta.

Com a resultat més visible d'aquestes humitats, tenim importants desprendiments dels acabats i el fet que moltes parets estructurals presentin índexs d'humitat molt elevats. Actualment no s'observen símptomes de lesió estructural en planta baixa que es puguin derivar de les humitats, però podrien arribar a aparèixer. Com veurem, aquesta humitat és la responsable de moltes altres lesions que trobem a la planta baixa i que anirem analitzant.

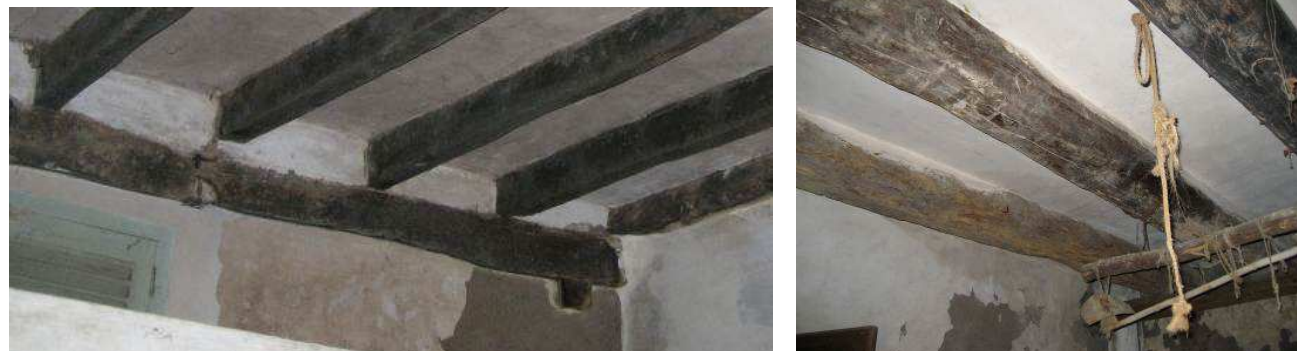
Aquest problema el trobem només en les bigues i jàsseres de la cuina i els banys, aquelles zones més afectades per la humitat. Analitzant el sistema constructiu d'ambdues zones, ens adonem que anteriorment ja es van tenir en compte els problemes que podrien suposar per a la fusta la presència d'aigua i humitat: no s'observa cap biga recolzant-se dins dels murs adjacents a la muntanya. Mitjançant una pilastra ceràmica o utilitzant altres parets, s'han disposat jàsseres que permeten el recolzament de les bigues sense que aquestes estiguin en contacte directe amb les parets afectades per humitats. D'aquesta manera es pretenia evitar la podridió dels caps.

Imatges 130 i 131: Humitats en bigues de fusta

Aquesta solució, però, no és suficient, ja que tot i això l'alta humitat ambiental ha fet que les bigues presentin alts índexs d'humitat i alguns caps estiguin afectats. Es tracta d'una lesió estructural important, ja que en planta primera s'aprecien certs descensos del nivell del paviment, cosa que indica que les jàsseres han fletxat i que el forjat s'ha debilitat en conjunt.

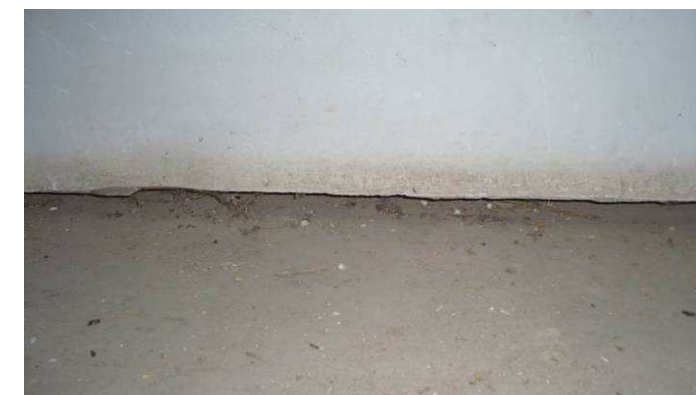
Coincidint justament amb aquest punt, en planta primera podem observar clarament com el forjat ha baixat uns centímetres, separant per complet el paviment d'una de les parets ceràmiques de divisió:

Imatge 133: Separació entre el paviment i una paret divisòria en planta primera

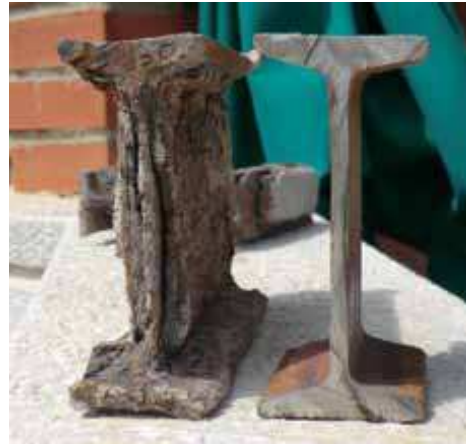
Imatge 135: Comparació entre una secció malmesa i una secció en bon estat

La raó sembla senzilla: el morter de calç absorbeix i reté la humitat i és per això, que les superfícies aparentment protegides pels revoltons, de fet, no ho estan. La patologia que això provoca no és sempre fàcil de detectar a primera vista perquè aparentment els sostres es veuen "correctes" a no ser que hi hagi deformacions molt aparents. En molts casos, l'ala inferior visible pot presentar un bon estat però l'ànima pot trobar-se molt malmesa.

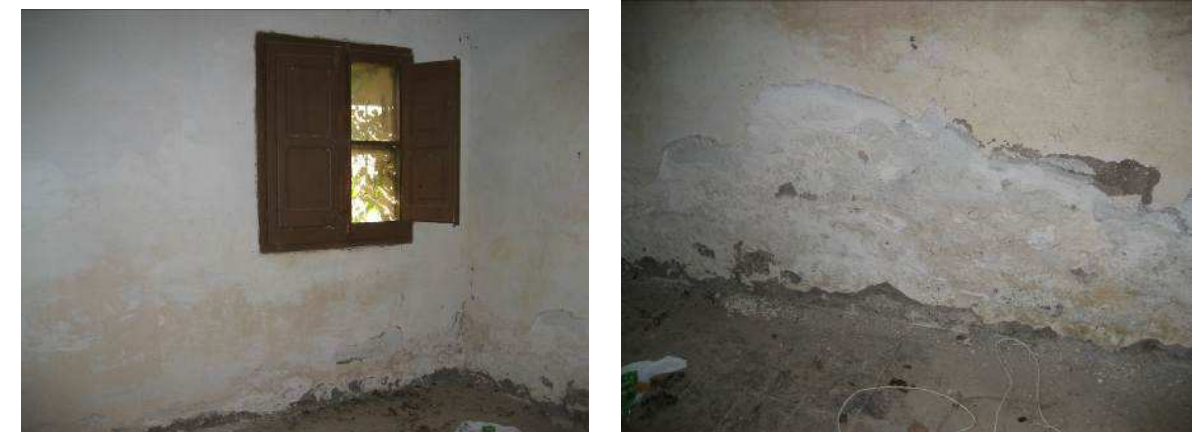
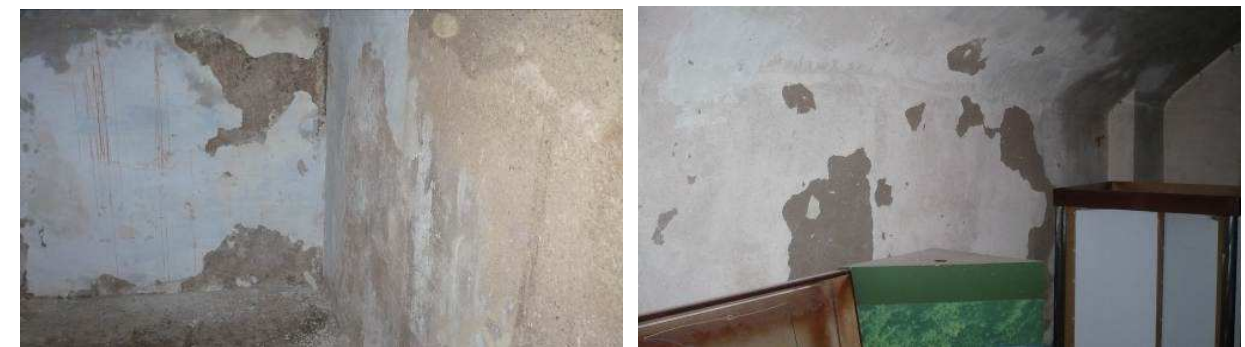
Aquestes humitats no són tan accentuades i de moment només afecten parets divisòries, alguna paret de càrrega i la volta del cos central. La forma ascendent de les taques i els desprendiments de pintura ens indiquen que es tracta d'humitats per capil·laritat.

Imatges 138-139-140-141: Humitats en la part oest i la volta del cos central

Com hem comentat anteriorment, a la zona on es troba la masia hi abunden els rierols i les petites rieres. La circulació d'aigua és important. Cal tenir en compte, també, que la fonamentació no presenta cap tipus d'aïllament i, per les característiques del material que la conforma, l'absorció d'aigua es produeix de forma senzilla. El propi paviment de la masia tampoc no presenta aïllament respecte del terreny. Aquests factors faciliten l'ascensió de l'aigua i l'aparició d'humitats per capil·laritat.

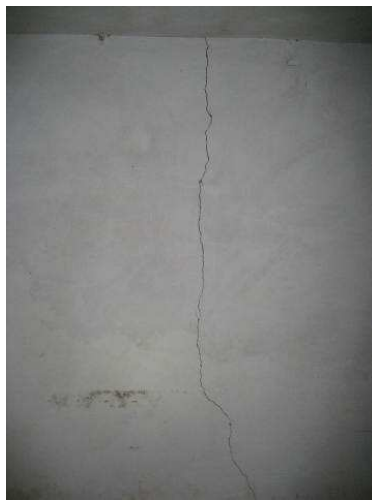
En la paret divisòria entre les habitacions 1 i 2 s'observa una esquerda vertical que es prolonga des de la trobada amb el forjat fins a la trobada amb el paviment, és a dir, en tota l'alçada de la paret. El seu gruix oscil·la entre els 0,2 cm i 1 cm en els seus punts més amples. En algunes parts es tracta d'una esquerda passant. Estem parlant, però, d'una paret de divisió ceràmica, de 7 cm. Per tant, no presenta cap tipus de perill estructural.

Imatge 142: Esquerda en la paret divisòria entre les habitacions 1 i 2

El cel ras ens impedeix determinar quin és l'estat del forjat en aquella zona, però és molt probable que, com ha passat en la resta de forjats, aquest hagi fletxat lleugerament a causa de la pèrdua de resistència de l'estructura. Aquesta fletxa genera una càrrega sobre la paret la qual, com que només té funció divisòria, no la suporta i s'acaba traduint en una esquerda que supera els 3 m de llargada.

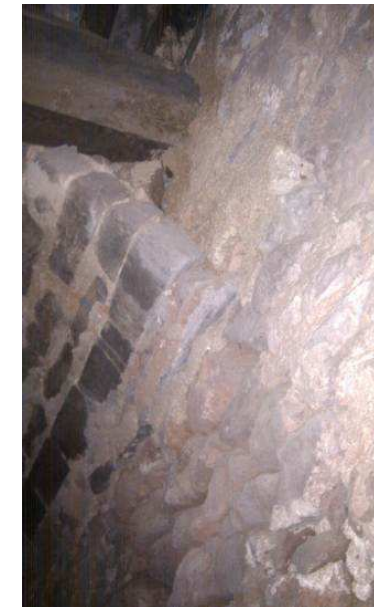
Si ens fixem en l'arrencada de la volta, podem veure com no es va preveure durant la formació del mur i hi té poc contacte de recolzament. Per altra banda, en la seva cara interna, aquesta volta no presenta cap tipus de material de reblert per generar les càrregues necessàries per a la volta. El fet que superiorment hi hagi el forjat, va impossibilitar l'aplicació del reblert i va fer que aquesta volta es construís únicament treballant en la seva cara inferior, la seva cara vista.

Imatge 143: Arrancada de la volta del celler

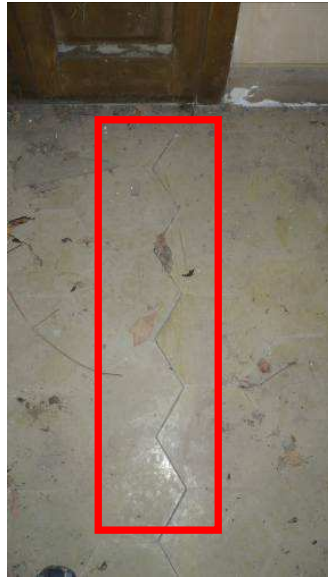
Aquestes diferències de nivells provoquen la separació de les rajoles ceràmiques i en alguns casos s'acaben trencant, en aquells punts on s'inicien els descensos del paviment.

A la imatge podem observar la diferència de resistències entre biga i entrebigat. Mentre que la biga resisteix bé les càrregues, l'entrebigat està més debilitat i ha cedit uns centímetres a banda i banda de la biga. L'esclatxa es correspon amb la biga, allà on el paviment ha quedat més elevat.

Imatge 152: Obetura de la junta entre les rajoles

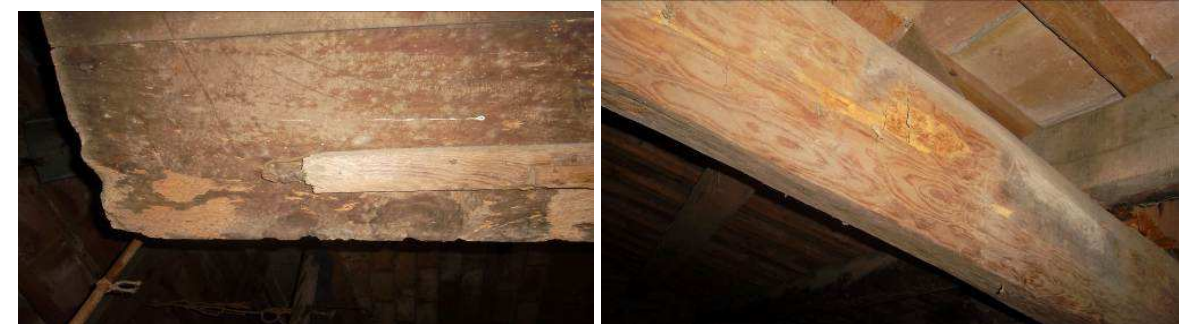
L'atac dels corcs, però, no només afecta corretges i bigues estructurals. També s'han trobat algunes portes, marcs de finestres, etc., on la fusta és més dèbil i presenta més facilitats pels insectes.

Imatges 153 i 154: Porta i biga de fusta afectades per l'atac de corcs

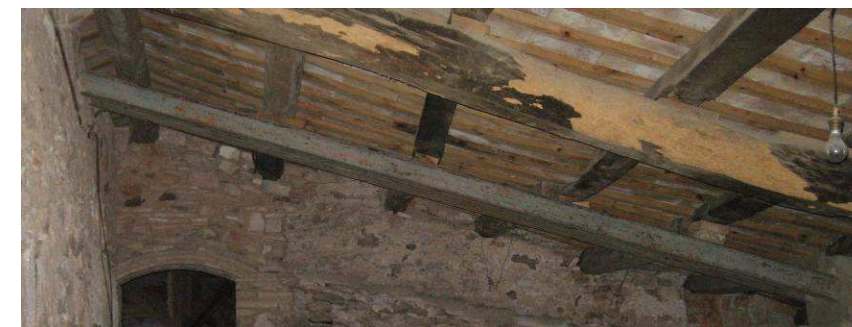
Imatge 155: Biga afectada per l'atac de corcs

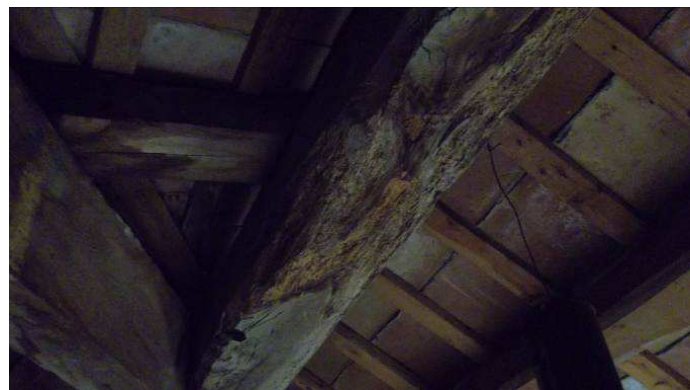
Caldria esmentar l'estat que presenta una de les bigues que conforma el carener. En aquesta biga, l'atac dels corcs és manifest i s'observa una certa pèrdua de secció. Com que es tracta d'una biga amb molta importància estructural, caldria estudiar en profunditat quin és l'estat exacte, si encara s'està produint l'atac dels corcs, etc. A hores d'ara, no presenta símptomes que l'atac pugui haver afectat la seva capacitat de resistència.

Imatge 156: Biga que conforma el carener, afectada pels corcs

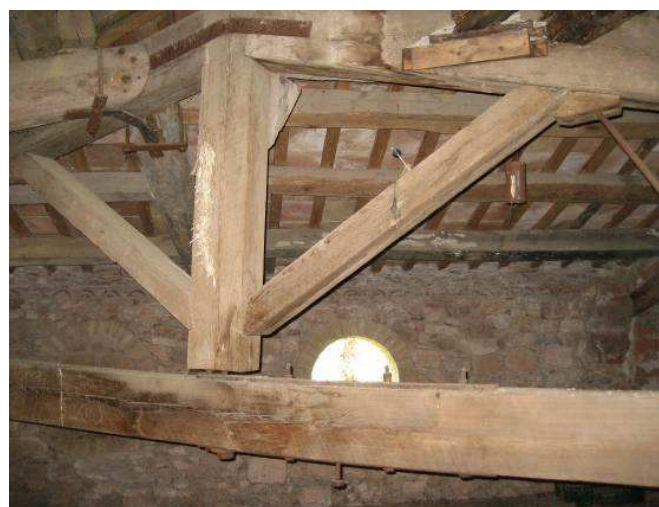
Un altre element de coberta que es troba en molt mal estat és l'encavallada de fusta. Els problemes que pateix també vénen derivats de l'insuficient aïllament de la coberta: algunes de les bigues i corretges que descansen sobre l'encavallada han fletxat i li han transmès sobrecàrregues per a les quals no estava dissenyada. A aquest fet cal sumar-li que l'estat de la fusta de l'encavallada no és bo, ja que la humitat que presenta la fusta és força alta i també s'ha vist debilitada.

Imatges 157-158-159: Estat de l'encavallada

Així doncs, els principals problemes que trobem en l'encavallada són:

- Desencaix total o parcial dels nusos estructurals.
- Fletxa important del tirant inferior.
- Desplaçament de les tornapunes.
- Humitat de la fusta elevada.
- Corrosió en cargols, perns i platines d'unió.
- Podrició en un dels recolzaments.

La unió metàl·lica "tirants-pendeló" es troba afectada per l'oxidació i s'ha desvinculat del pendeló transferint tot el pes dels tirants a la seva unió. Això fa que s'observi un fletxa pronunciada (descens de les dues fustes) en el centre de la llum.

L'encavallada és un element molt important de la coberta ja que té molta repercussió i si aquesta falla, pot provocar una fallada general de la coberta. Els problemes que hem mencionat han provocat una variació general en les càrregues dels altres elements de coberta, i com a conseqüència fletxes, desplaçaments, desploms de les façanes, etc. Es tracta per tant, d'un dels elements que necessita una intervenció més urgent

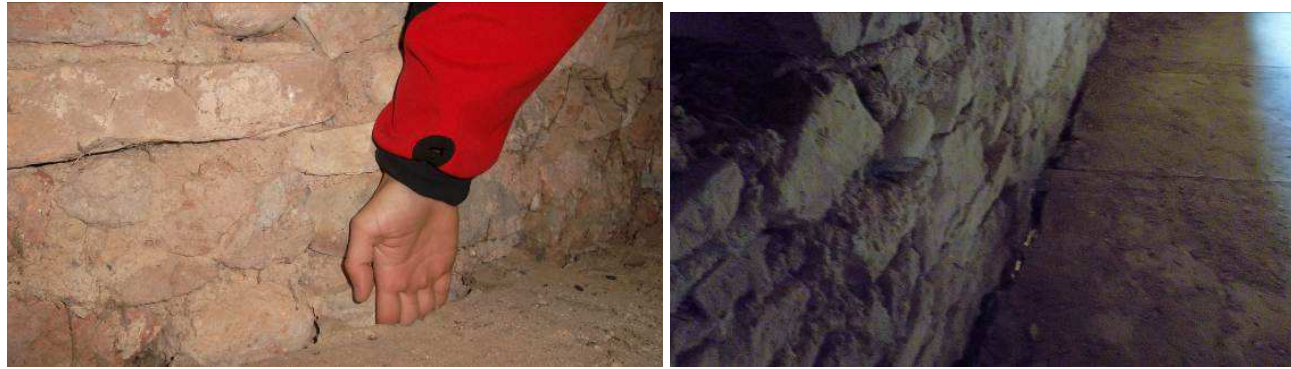
Conseqüentment, això provoca que els tirants no puguin dur a terme la seva funció que és el treball a tracció. És per això que l'estructura ha baixat i genera empentes horitzontals cap als seus recolzaments. Les empentes horitzontals empenyen els murs cap a l'exterior:

Imatges 160 i 161: Separació entre el forjat i mur de façana

En alguns trams de paret s'observen separacions superiors als 2 cm entre forjat i mur, cosa que indica que el mur està sent desplaçat cap a l'exterior. També es relaciona amb aquest fet l'aparició d'una esquerda en una paret adjacent que comentarem més endavant.

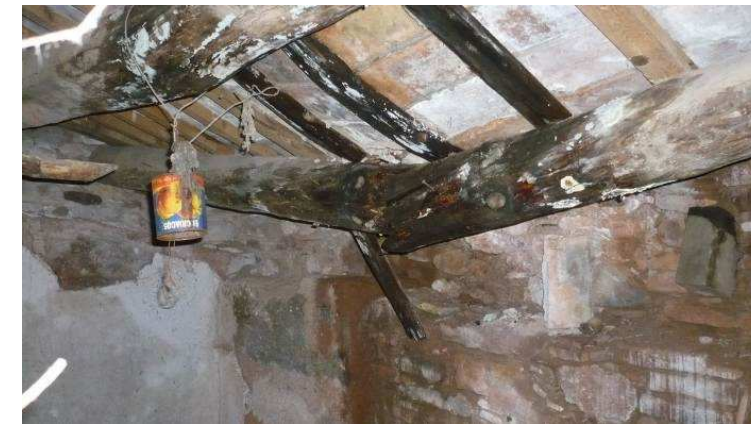
Imatge 166: Biga 1

que ha tingut diferents afectacions. Per una banda ha afectat directament a l'estructura de coberta. Dues bigues es troben força afectades, una completament trencada i l'altra a punt de trencar-se, a causa de la continua acció directa de l'aigua i l'estat de podridió de la fusta. La podridió és un atac biòtic que es percep per l'aparició d'un fong: les floridures. Es desenvolupen en elements amb humitat alta i en zones amb humitat per condensació.

Per tal que es produeixin atacs biòtics, especialment els fongs de podriment, cal presència d'humitat superior al 18% - 20% o bé aportació d'aigua en algun punt. En diferents zones de la coberta, caps o zona central de les bigues, peces ceràmiques o rastells, s'observen taques d'humitat degudes a la ruptura de la coberta.

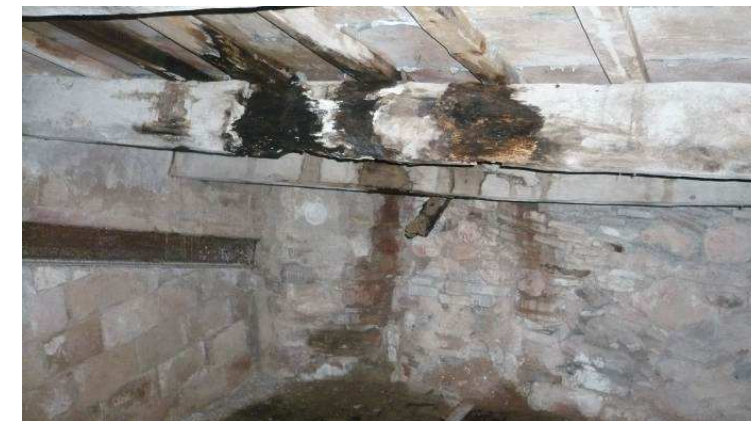
Imatge 167: Biga 2

El problema, però, és més greu, ja que la principal biga afectada, com que no ha pogut suportar totes les càrregues, ha fletxat i ha provocat que les altres bigues suportin una càrrega superior. Això fa que s'observi un esfondrament parcial en aquesta part de la coberta i diverses bigues fletxades que es

podrien arribar a trencar, a més a més d'un major nombre de teules trencades i, com a conseqüència, una gran obertura.

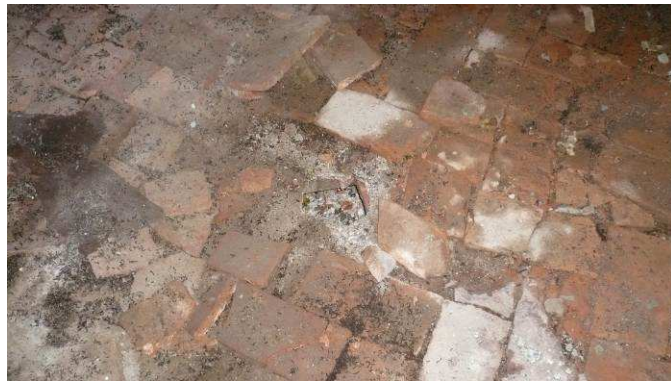
Aquesta gran obertura fa que l'entrada d'aigua sigui més important i s'acumuli en el paviment d'un dels assecadors de la planta sotacoberta. Es tracta d'un paviment molt antic, realitzat amb peces ceràmiques que permet la filtració d'aigua fàcilment.

Imatge 168: Orifici en el paviment de sotacoberta que permet el pas de l'aigua per filtracions

La constant presència d'aigua ha acabat perforant el paviment i s'hi ha obert un forat d'uns 10cm. de diàmetre. A través d'aquest forat i de la pròpia filtració que es produeix en el paviment l'aigua afecta al forjat inferior.

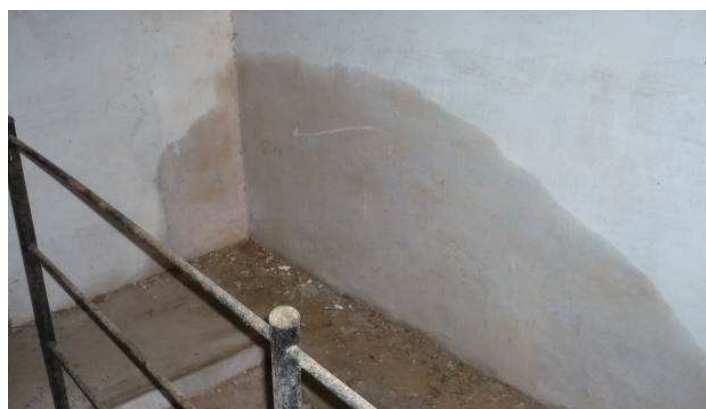
Aquesta aigua acumulada s'ha filtrat tant en les parets més properes com en el propi paviment de l'habitació. Les humitats que han traspasat les parets apareixen a l'altra banda en forma de grans taques i afecten diferents habitacions. A la imatge observem com la humitat està afectant el distribuïdor 2, més concretament els voltants de l'escala.

Imatge 173: Humitats en l'escala d'accés a planta primera

Aquestes parets són de material ceràmic i això afavoreix molt la transmissió d'humitats. Tant és així que fins i tot s'observen humitats derivades d'aquesta problemàtica en planta baixa. Per concordança entre plantes i pel grau d'humitat que s'ha registrat, relacionem directament taques aparegudes en la volta del cos central i en una doble jàssera de fusta amb les humitats accidentals generades originalment en un orifici de la coberta.

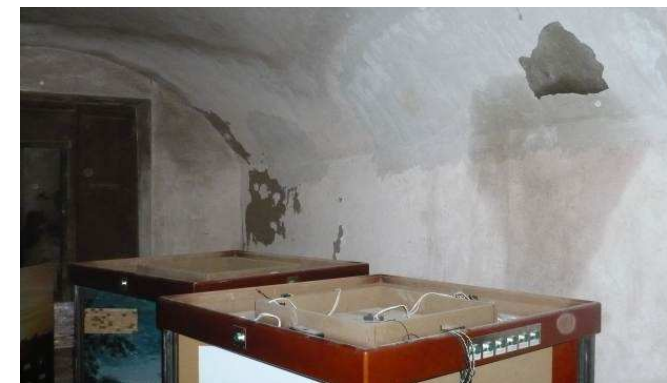
Imatge 174: Humitats en la volta de planta baixa

Com veiem a la imatge, en la volta del cos central de la planta baixa s'observen taques d'humitats molt actives i alguns desprendiments dels acabats. Aquestes humitats no es poden atribuir a capil·laritats, ja que neixen a una alçada aproximada de 1,80 m i per tant s'han d'atribuir a humitats per filtració.

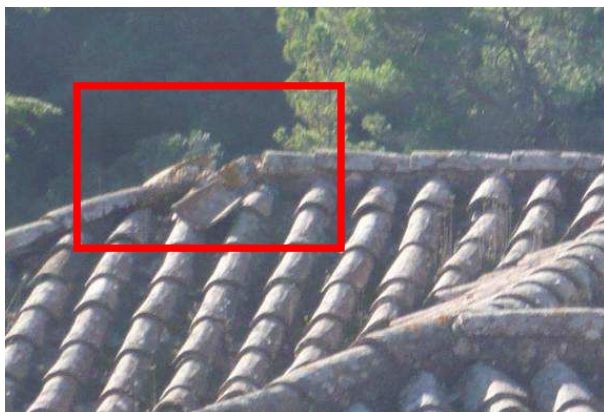
En llocs molt puntuals hi trobem diverses teules trencades, com a conseqüència de gelades, cops, ventades, etc. Aquests trencaments generen discontinuïtats en la coberta, cosa que provoca que l'aigua no es pugui evacuar normalment i acaba afavorint acumulacions d'aigua i, com a conseqüència, humitats que es poden transmetre a l'estructura.

Imatge 179: Trencament de teules del carene

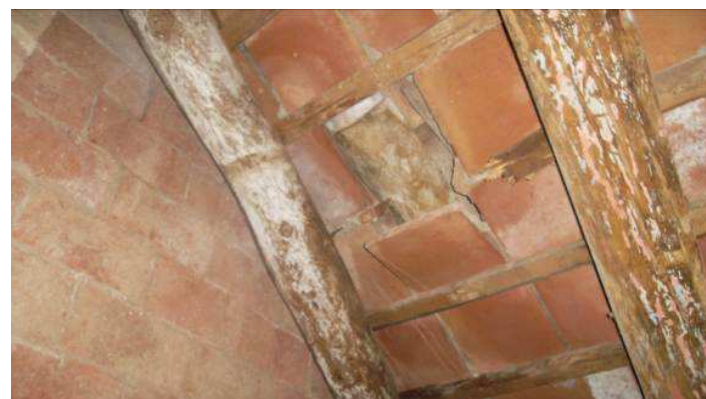
Imatge 180: Trencament de les rajoles ceràmiques de la coberta

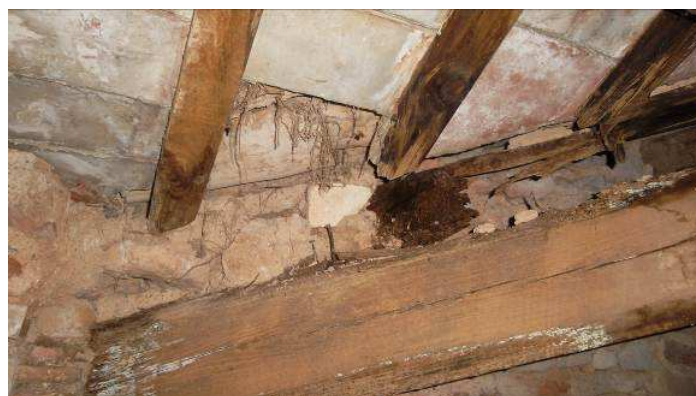
Un dels problemes més freqüents en aquests casos es produeix quan els aiguafons de recollida d'aigües queden obstruïts (ja sigui per plantes, fongs, altres teules trencades, brutícia...) i no permeten evacuar l'aigua de forma correcta. Aquesta s'acumula i es filtra, de manera que va malmetent l'estructura de la coberta.

Imatge 181: Vista de l'aiguafons per la part inferior

Aquest aiguafons requereix una reparació important ja que es tracta d'un punt que coincideix amb un dels cavalls de l'encavallada i les humitats per filtració estan afectant a les bigues (s'observen diferents caps molt malmesos) i un dels recolzaments de l'encavallada que presenta símptomes de podridió.

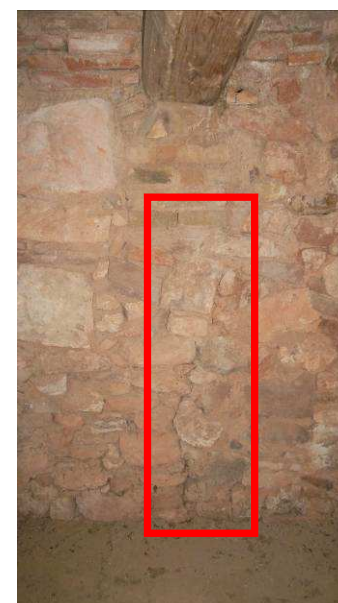
L'origen de la lesió, per tant, s'ha de buscar en la planta sotacoberta, on neix l'esquerda. Com hem comentat anteriorment, l'encavallada està generant empentes horitzontals cap als seus recolzaments, empenyent els murs cap a l'exterior. Un dels murs que presenta una major empenta fa cantonada amb la paret afectada de manera que aquesta està rebent un esforç de tracció en direcció a la façana sud que acaba provocant l'esquerda.

Per altra banda l'inici de l'esquerda coincideix amb el recolzament d'una biga en la paret. La càrrega puntual que provoca la biga en el mur també contribueix a que es generi l'esquerda.

Imatge 182: Esquerda vista desde l'interior en planta sotacoberta

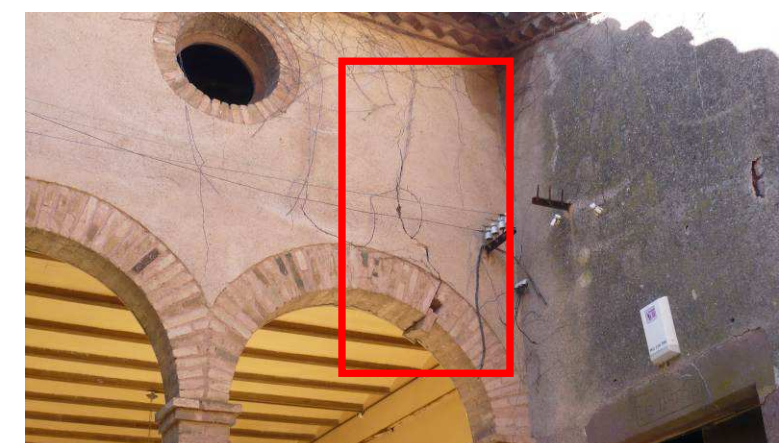
Imatge 183: Esquerda a la façana

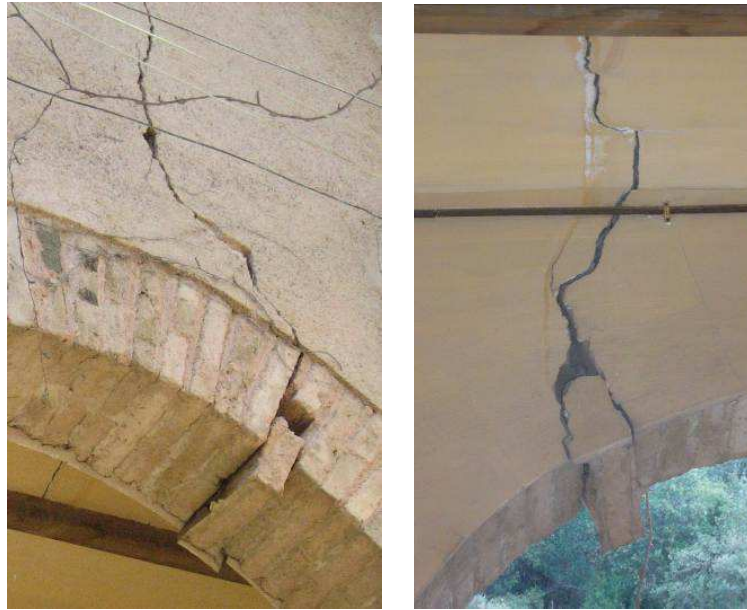
És especialment important el fet que l'esquerda hagi a travessat l'arc ceràmic. Això fa que les càrregues no es distribueixin de forma correcta i pot comportar greus problemes.

Imatge 184 i 185: Arribada de l'esquerda a l'arc ceràmic i esquerra vista per la cara interior

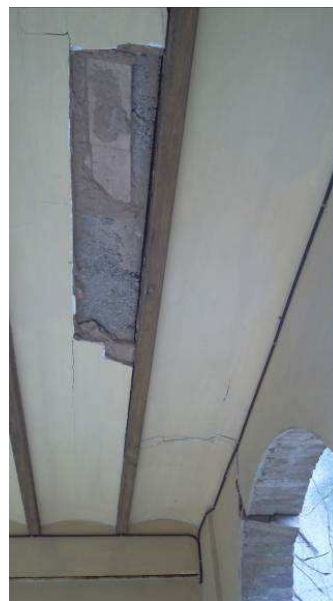
Justament aquest deu haver estat el fet que ha provocat que l'esquerda es prolongués per l'altra cara de la paret i a través de l'entrebigat del forjat: la càrrega que l'arc no pot suportar, la suporta ara part del forjat. Aquest, que no està dissenyat per suportar aquest tipus de càrregues, també s'ha trencat, ha prolongat l'esquerda a través de l'entrebigat i ha arribat a una biga que s'ha vist fletxada lleugerament. Cal comentar que l'esquerda en la part interior de la paret té unes dimensions molt importants, ja que supera en alguns punts els 3 cm de gruix.

Imatge 186: Prolongació de l'esquerda fins al forjat i despreniment de l'acabat

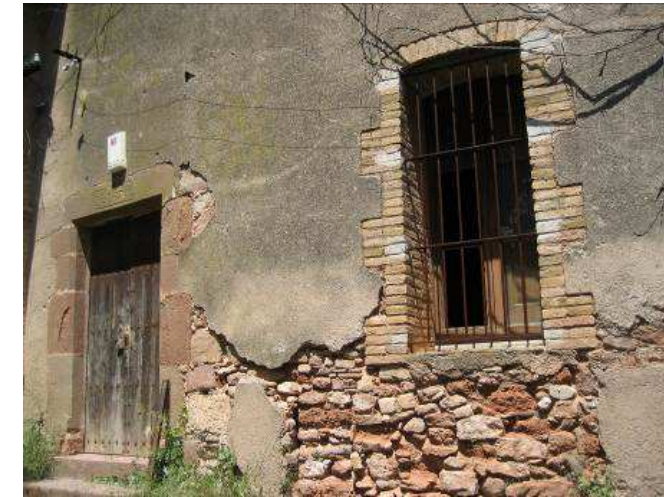
No hi ha cap façana que no presenti cap tipus de despreniment. Es tracta d'una lesió molt comuna que s'atribueix a l'antiguitat de la construcció. Es podria analitzar si els diferents tipus de revestiments (generalment morter) fossin compatibles amb la paret que cobrien, però la principal causa són els agents atmosfèrics que actuen directament sobre les parets exteriors.

Imatge 187: Despreniments de façana (pati interior de planta primera)

Així doncs, aquests despreniments s'han produït com a conseqüència de suportar molts cicles d'altres i baixes temperatures, glaçades, l'aigua de la pluja, vent, insolació... En diferents punts de les façanes s'observen pedaços realitzats amb peces ceràmiques o amb pedres molt planes. Aquestes reparacions puntuals es van realitzar en aquells punts on l'erosió havia afectat no només el revestiment, sinó que també produïa pèrdua de material en les parets.

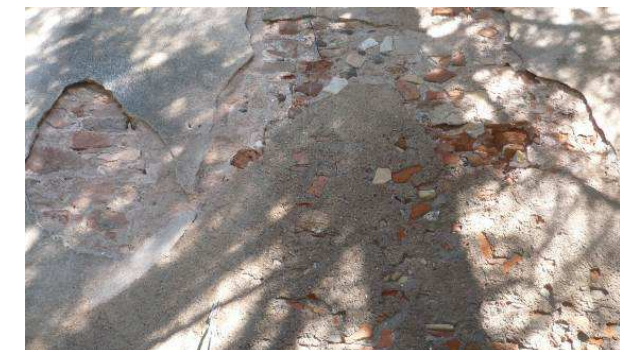
Imatge 188: Despreniments de façana (façana oest)
