UNIVERSITAT POLITÈCNICA DE CATALUNYA

GRAU EN ENGINYERIA D'EDIFICACIÓ
PROJECTE FINAL DE CARRERA

AIXECAMENT ARQUITECTÒNIC I ESTUDI FÍSICOCONSTRUCTIU DE LA MASIA LA VALL, DE MURA

Projectistes: Francesc Cereza Bonet
Marc Sellarès Gimenez

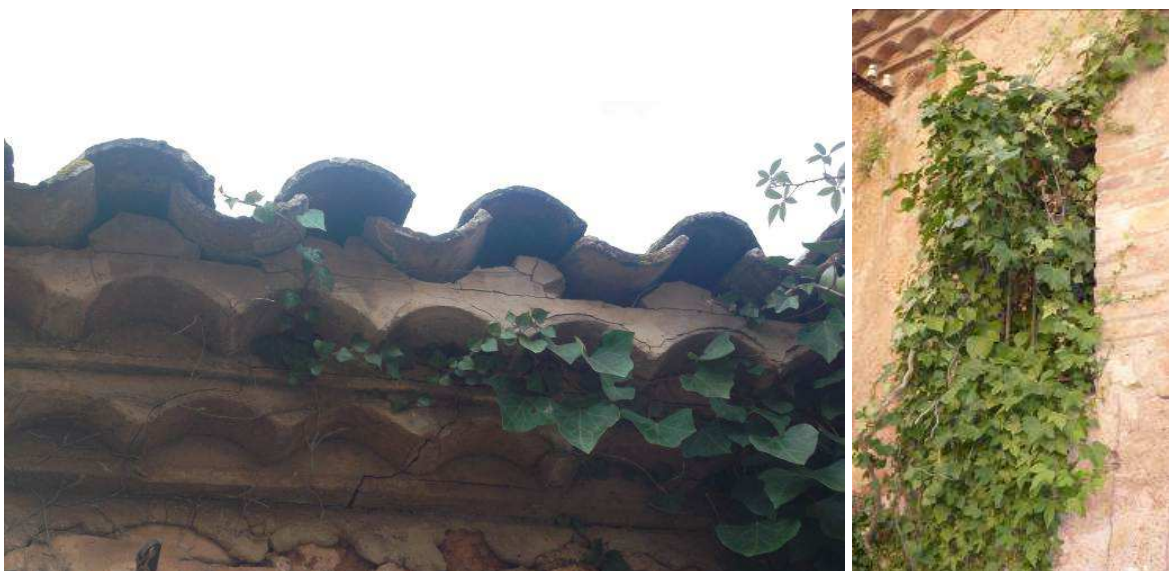
En diferents punts de les façanes la vegetació és important. Es tracta d'heures amb arrels molt fortes que provoquen desprendiments dels acabats de façana, trencament de teules, etc. Uns altres punts que també es veuen afectats per les males herbes són els canals de recollida d'aigua de les cobertes. En aquests punts on molts cops hi ha aigua estancada hi creixen herbes i molses que poden acabar trencant els canals i provocant acumulacions d'aigua que poden generar humitats accidentals.

Imatges 189 i 190: Vegetació en el ràfec de coberta i una finestra

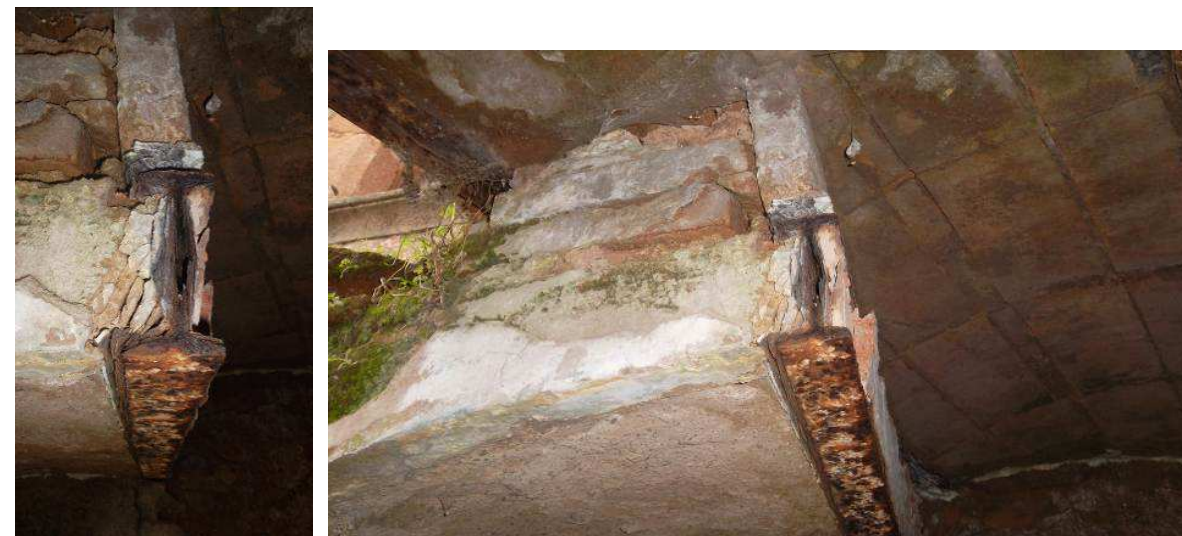
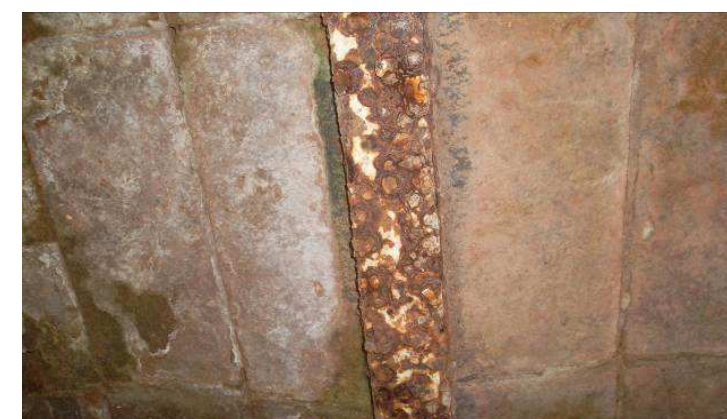
Imatges 191-192-193: Estat del perfil metàl·lic

A banda de presentar un mal estat en general, el perfil on es recolza està greument afectat per la corrosió. L'ala inferior té la superfície completament rugosa i inflada per l'efecte de l'aigua. L'ànima està totalment oberta des del centre i s'està descompassant en forma de làmines. Actualment no presenta cap fletxa apreciable, però és molt probable que aquesta no tardí a aparèixer. Passa el mateix amb la resta de perfils metàl·lics que conformen el pas superior de la masia a la casa dels masovers: la corrosió és molt accentuada.

Aquesta corrosió tant important es deu bàsicament al fet que estem parlant de la façana nord, on la geometria de la masia i les característiques del terreny fan que la insolació sigui nul·la i hi hagi molta humitat, vegetació... Per tant, tots aquests perfils han passat molt de temps exposats a altes humitats i temperatures baixes. A més a més, en la seva època de col·locació on l'ús del metall es trobava en un estat molt inicial, no es coneixien encara tractaments ni solucions per evitar els efectes de la humitat.

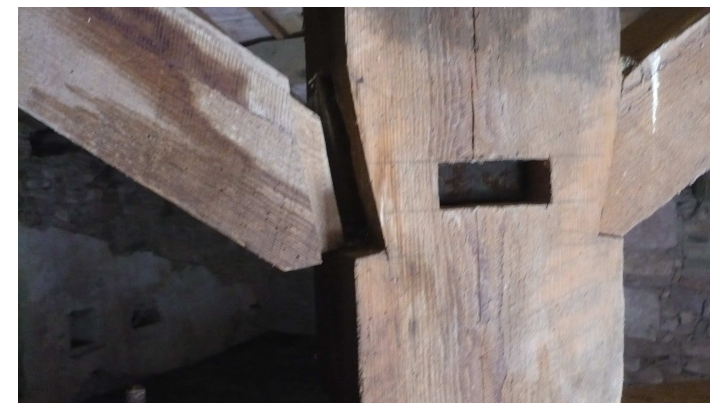
L'antiguitat de l'estructura, l'efecte de les humitats, l'oxidació dels elements d'unió metàl·lics, etc., han debilitat la fusta i, com a conseqüència, s'han produït variacions en el repartiment de les càrregues que han acabat provocant un desenganx general important de tots els elements de l'encavallada. En alguns casos, el desenganx és total i fa que alguns dels elements actualment no suportin cap tipus de càrrega. Per tant, és molt important recuperar l'estabilitat general de l'estructura.

Imatge 208: Desenganx entre pendeló i tornapunta

Així doncs, per assegurar l'estabilitat de l'estructura, el primer pas seria realitzar un correcte apuntalament de tota l'encavallada. Tenint en compte l'estat que presenta l'edifici, s'hauria de tenir molta cura i estudiar a fons aquest apuntalament, ja que l'estructura horitzontal no presenta les millors condicions. És per això que seria recomanable que abans de començar a treballar en l'encavallada i altres elements de coberta, primerament es rehabilitessin els forjats, tal com hem comentat anteriorment. D'aquesta manera es podria treballar de forma més segura, es podrien realitzar acopis de materials, etc.

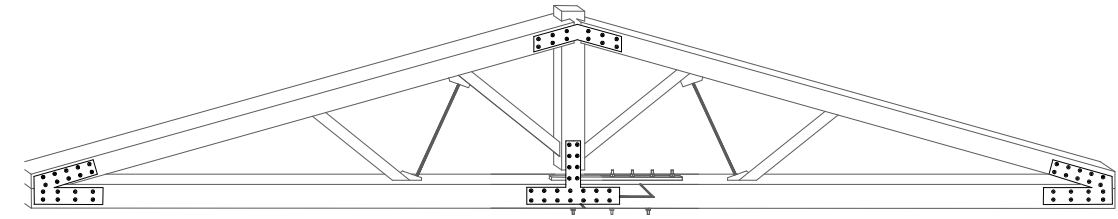
Imatge 212: Possibles reforços en la nostra encavallada utilitzant platines i unions roscades

-Dèbil unió dels tirants

Els tirants inferiors presenten una fletxa important en el punt on s'uneixen. Aquesta unió es produeix en el centre de la llum de l'encavallada, just sota el pendeló, mitjançant un encaix en forma de dent i una unió metàl·lica. La fletxa es deu a la fallada de la unió ja que les unions metàl·liques es troben totalment desvinculades del pendeló que és l'encarregat de suportar el pes dels tirants. Així doncs, el pes dels tirants està suportat únicament per la seva unió la qual no suporta el pes correctament i acaba cedint provocant la fletxa.

Per tant, realment no existeix fletxa en els tirants, sinó que la seva unió no ha pogut suportar el pes de cada un dels elements i esforços addicionals de tracció provocats per la fallada d'un dels recolzaments. Els tirants, al veure's fletxats pel seu propi pes no poden complir la seva funció de forma correcta, que és la de treballar per a esforços de tracció. Aquest fet, sumat a la debilitació del seu recolzament per

Aquest problema se soluciona amb la col·locació d'uns tensors metàl·lics que absorbeixen les tensions dels tirants. Aquests tensors consten de dues corretges metàl·liques a banda i banda dels tirants, que van fixades a uns suports metàl·lics col·locats en els dos recolzaments de l'encavallada i que es connecten amb l'encavallada en el seu centre mitjançant una platina o algun element metàl·lic. Aquestes corretges tenen un sistema en els extrems que permet tensor-les i eviten el descens dels tirants en el seu punt central col·laborant amb el pendeló suportar-ne el seu pes. D'aquesta manera, s'absorbeixen també part de les càrregues que pateixen els tirants.

La solució s'hauria de completar amb la col·locació de platines laterals que assegurin la unió central dels tirants i la unió entre els tirants i el pendeló. D'aquesta manera evitarem la fallada de la unió provocada pel pes dels tirants.

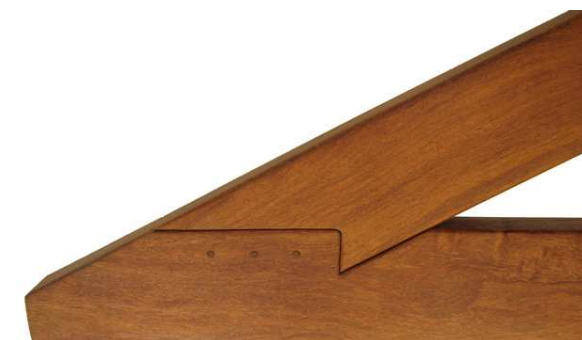
Imatge 217: Unió entre cavall i tirant en un recolzament

Un dels recolzaments s'ha vist afectat per les humitats derivades del mal funcionament d'un aiguafons que transcorre just per damunt de l'estructura. Els recolzaments, on es produeix la unió entre cavall i tirant, són un dels punts clau de l'estructura i és molt important que es trobin en bon estat, ja que si aquests fallen provoquen sobrecàrregues en els tirants i en les unions, com hem pogut veure (*vegeu punt anterior*).

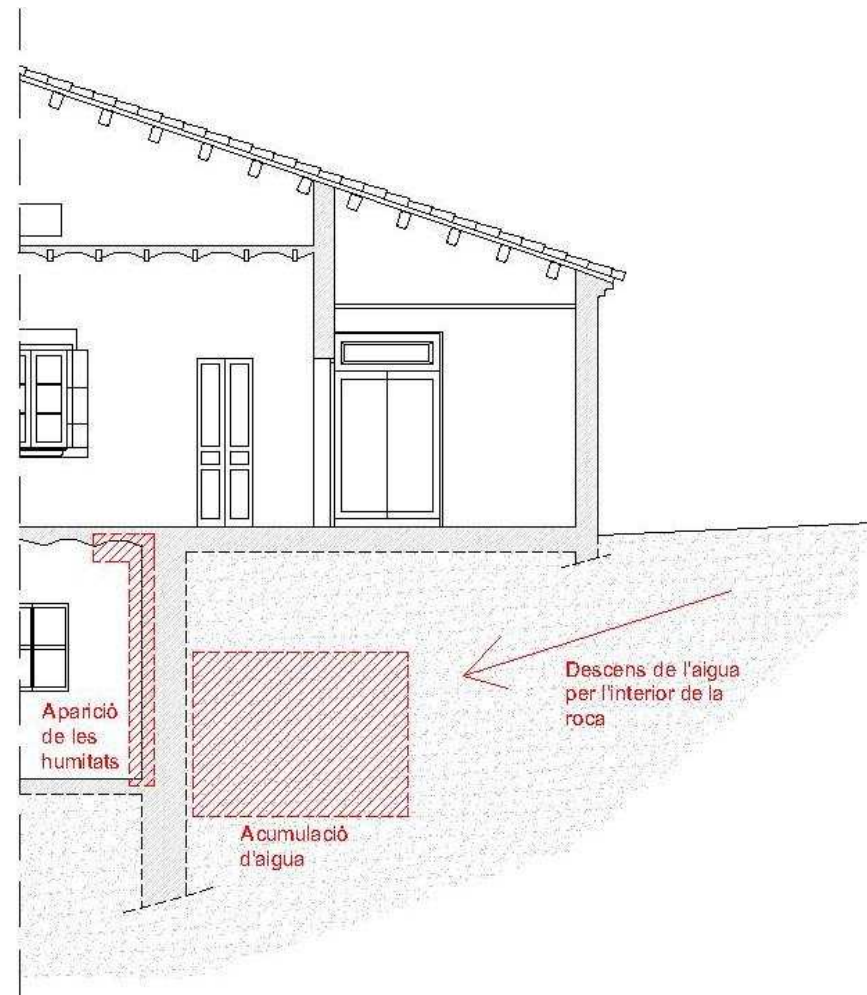
Tota la part est de la masia, sobretot en planta baixa, es veu afectada per les humitats que genera l'aigua que conté la muntanya en el seu interior. L'aigua s'acumula a la part posterior del mur (del qual en desconeixem el gruix) i s'acaba filtrant i apareixent en forma d'humitats molt accentuades que en èpoques plujoses pot acabar regalimant per la cara interior de la paret.

Existeixen moltes solucions possibles per a murs afectats per les humitats, però el nostre cas presenta la singularitat que, per una banda, no podem accedir a les dues cares del mur, i per altra banda, darrere el mur hi trobem una gran massa de roca conglomerada. Suposem la presència de roca per les característiques del terreny. Caldria aportar l'estudi geotècnic corresponent, que nosaltres no hem pogut realitzar.

En casos en què les humitats no són especialment importants, el trasdossat es realitza mitjançant plaques de pladur i guies metàl·liques. En el nostre cas, però, hem cregut que el trasdossat s'hauria de construir amb una solució més resistent, ja que les humitats són importants i continuades. És per això que la paret que farà de trasdossat serà de maó ceràmic. En la cara interior de l'edifici, aquesta paret anirà arrebossada amb morter transpirable per assegurar l'evaporació de les possibles humitats. A la base del mur, a l'interior de la càmera d'aire s'hi col·locarà una canal de recollida d'aigua per prevenir l'aparició d'aigua en aquesta cara del mur.

Per assegurar el correcte funcionament de la càmera d'aire, aquesta ha de permetre la circulació contínua i la renovació de l'aire. Per garantir-ho, es deixaran dues obertures a cada tram de paret, col·locades a 30 cm i a 2,20 m del terra, per permetre la circulació de l'aire, i s'hi posarà una reixa. D'aquesta manera aconseguirem rebaixar la humitat ambiental i assecar el mur.

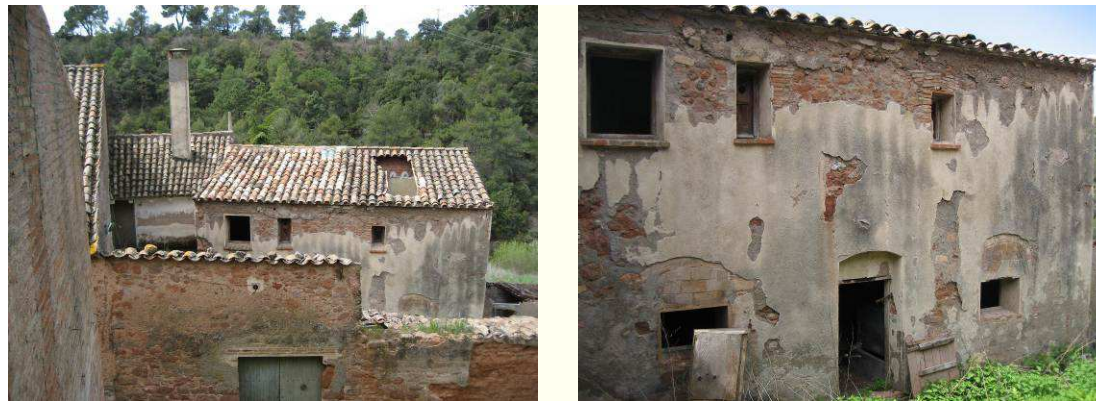
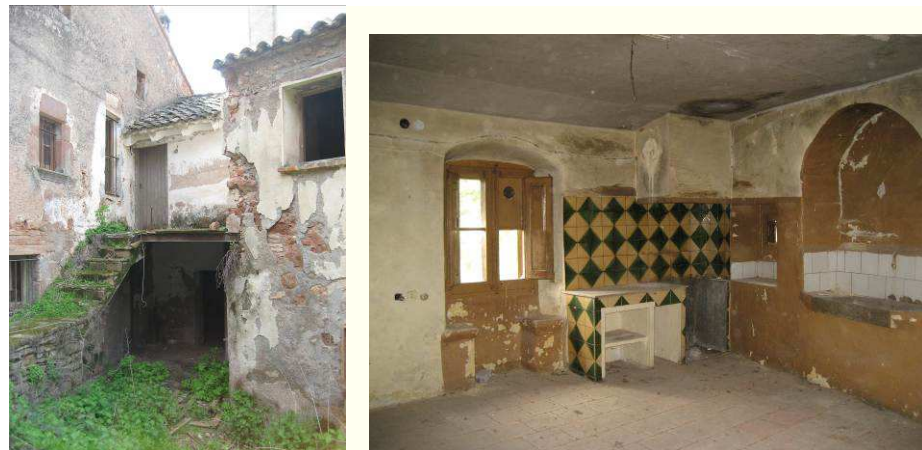
The structure is a lot wrong. We can observe different problems in beams, and the roof is completely down. If we pay attention to the materials, we notice that the house has grown at the same time of the farm: the low plant is built with stone. This indicates us that his building is ancient

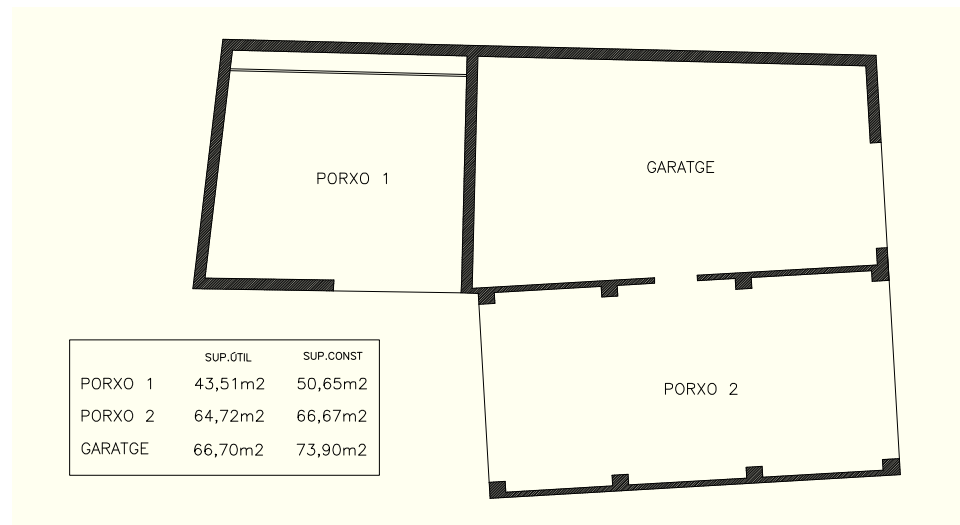
We find two porches with a semi-detached garage, used to save tools, material and machinery. One of the porches presents a quite precarious state; if we observe the constructive techniques used and the materials, we deduce that his date of building is ancient. The other porch, together with the garage, presents a very good state and remains quite clear that both spaces were building much more recent.

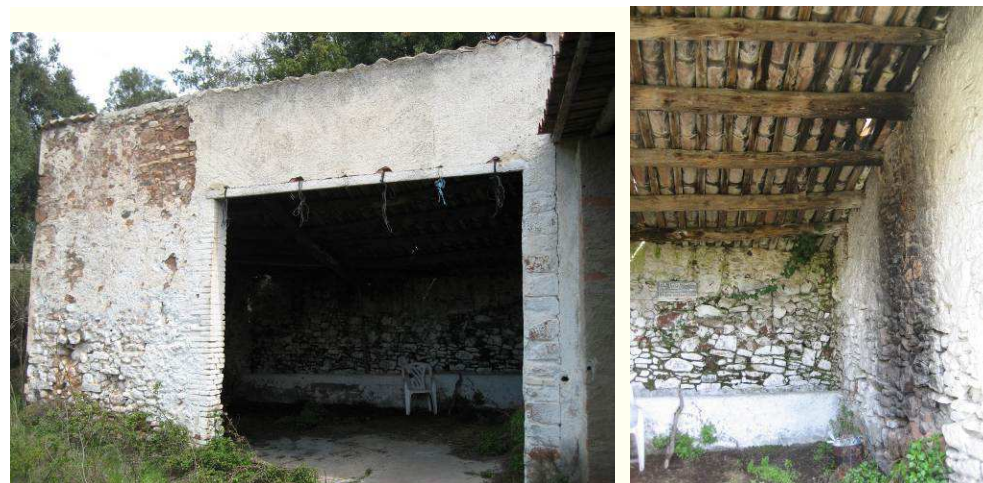
The walls are of "mamposteria", with big stones, between which observe pebbles and more uniform and worked big stones. It uses cement as a material of union between the stones. One of the walls presents quite important humidities. This, in his external face, remains under the natural terrain and is in direct contact. This explains the presence of these humidities.

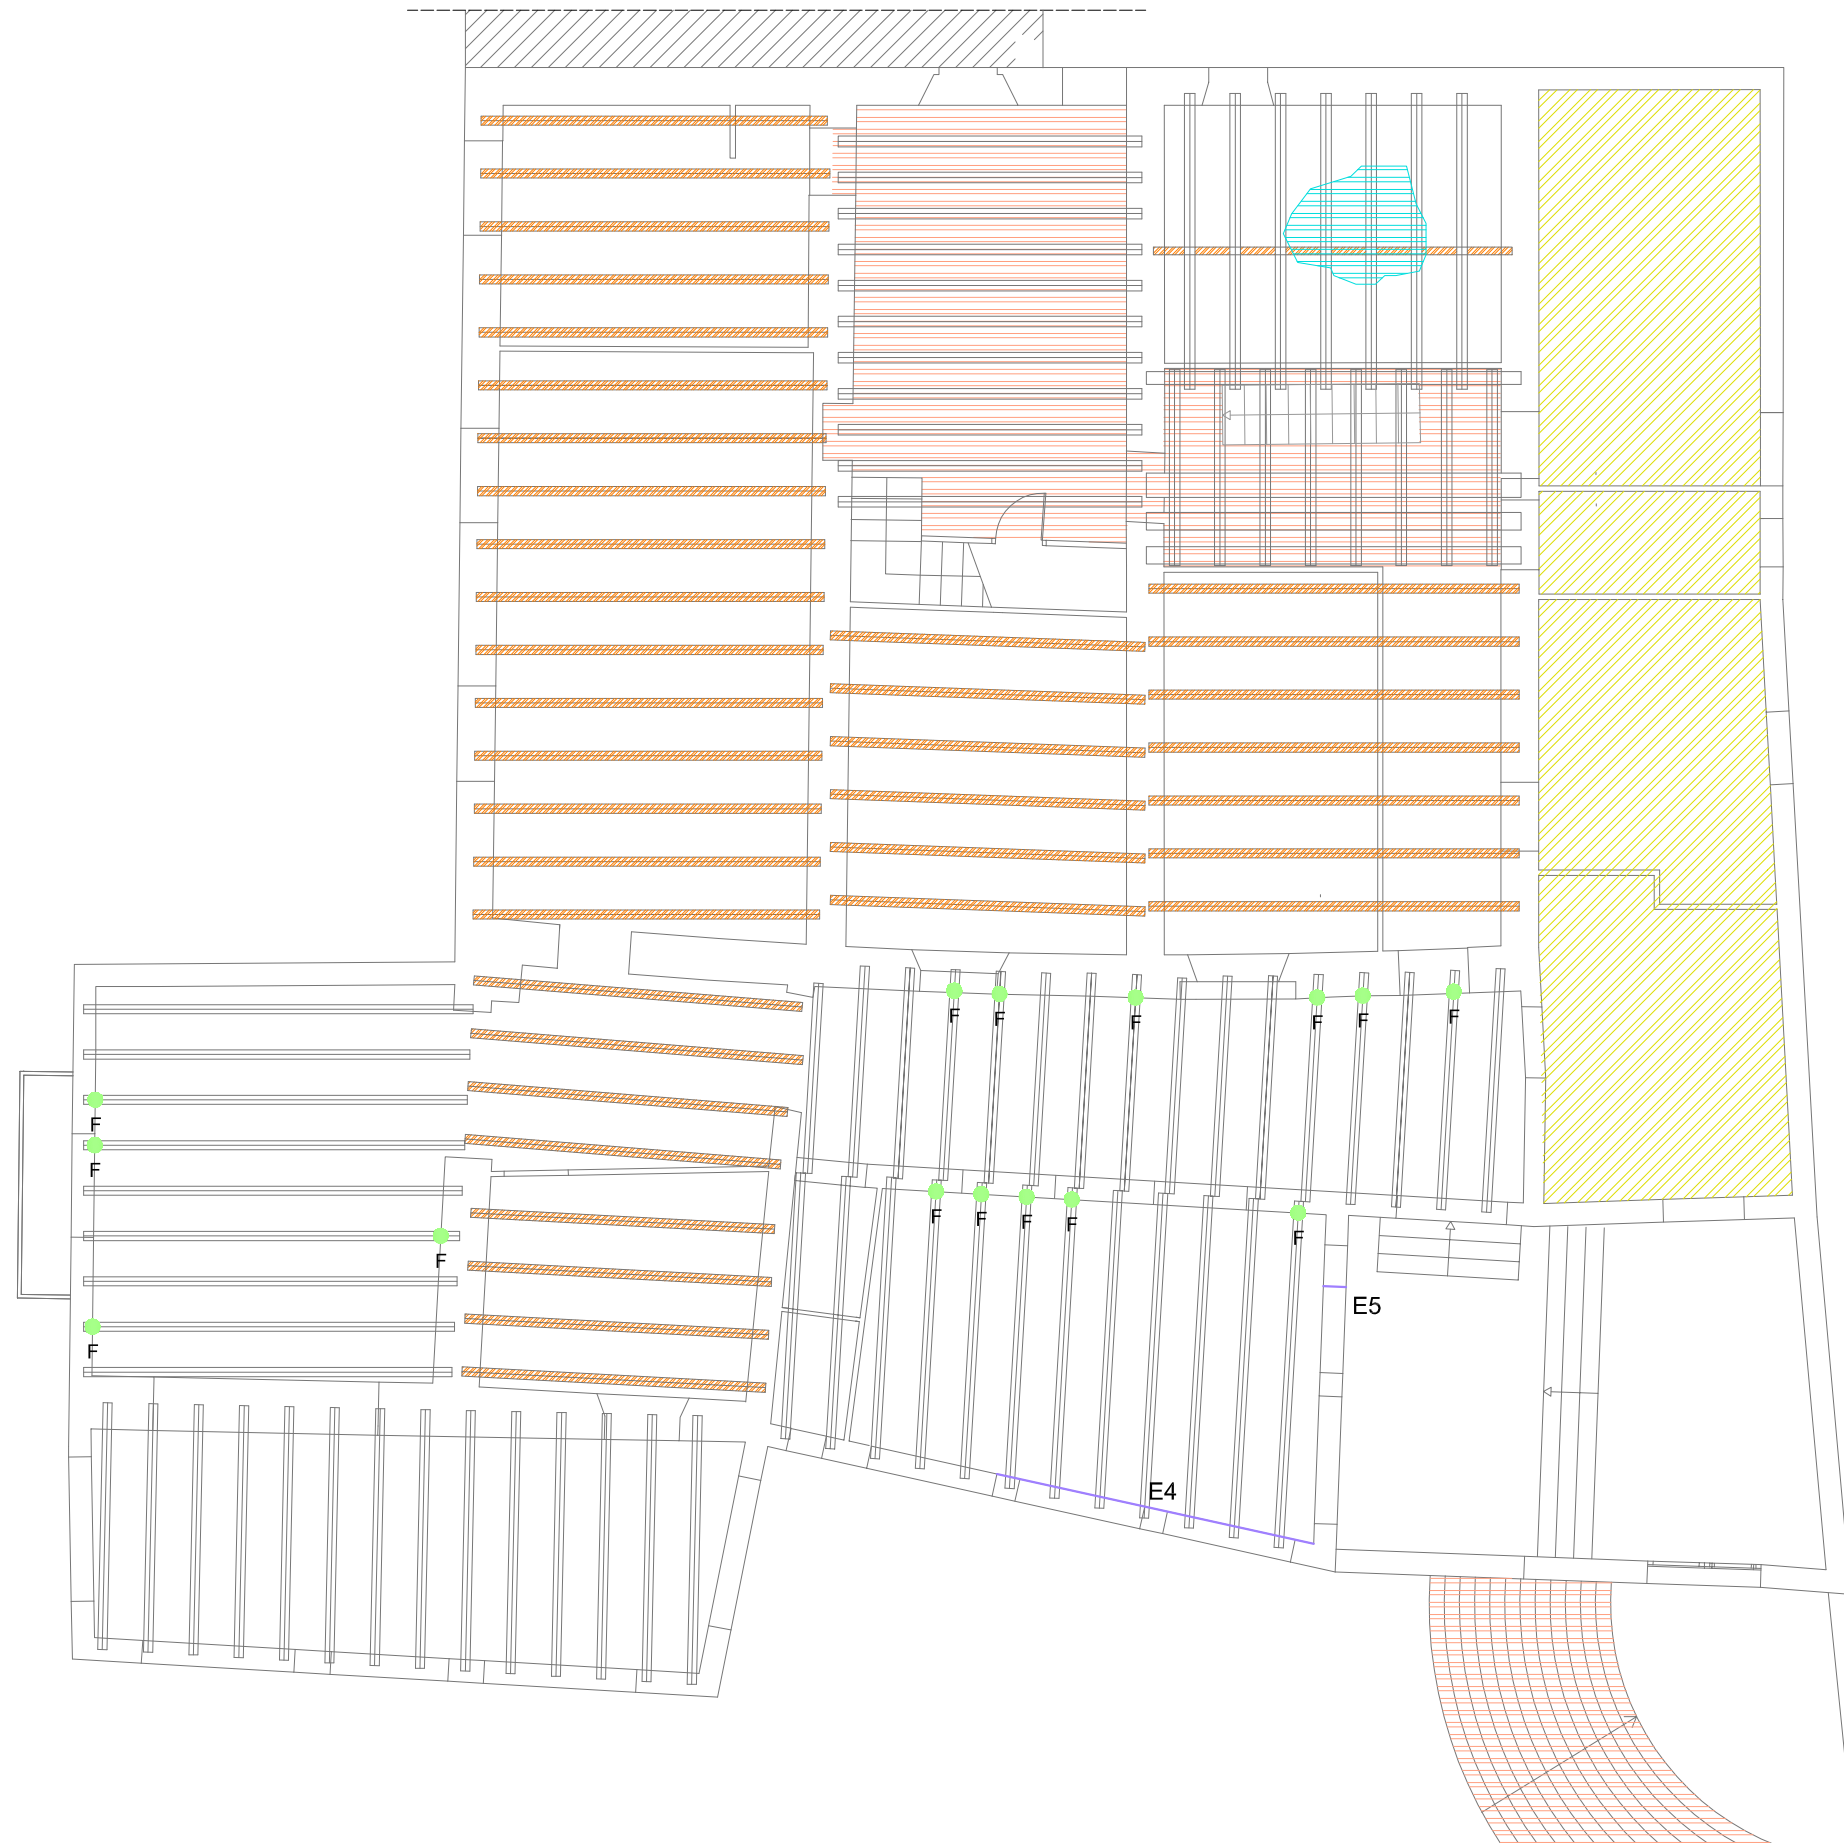
● E4	
Longitud	1,93m
Gruix	15 mm
Diferència de llavis	-
Situació	Forjat
Profunditat	7,2 cm

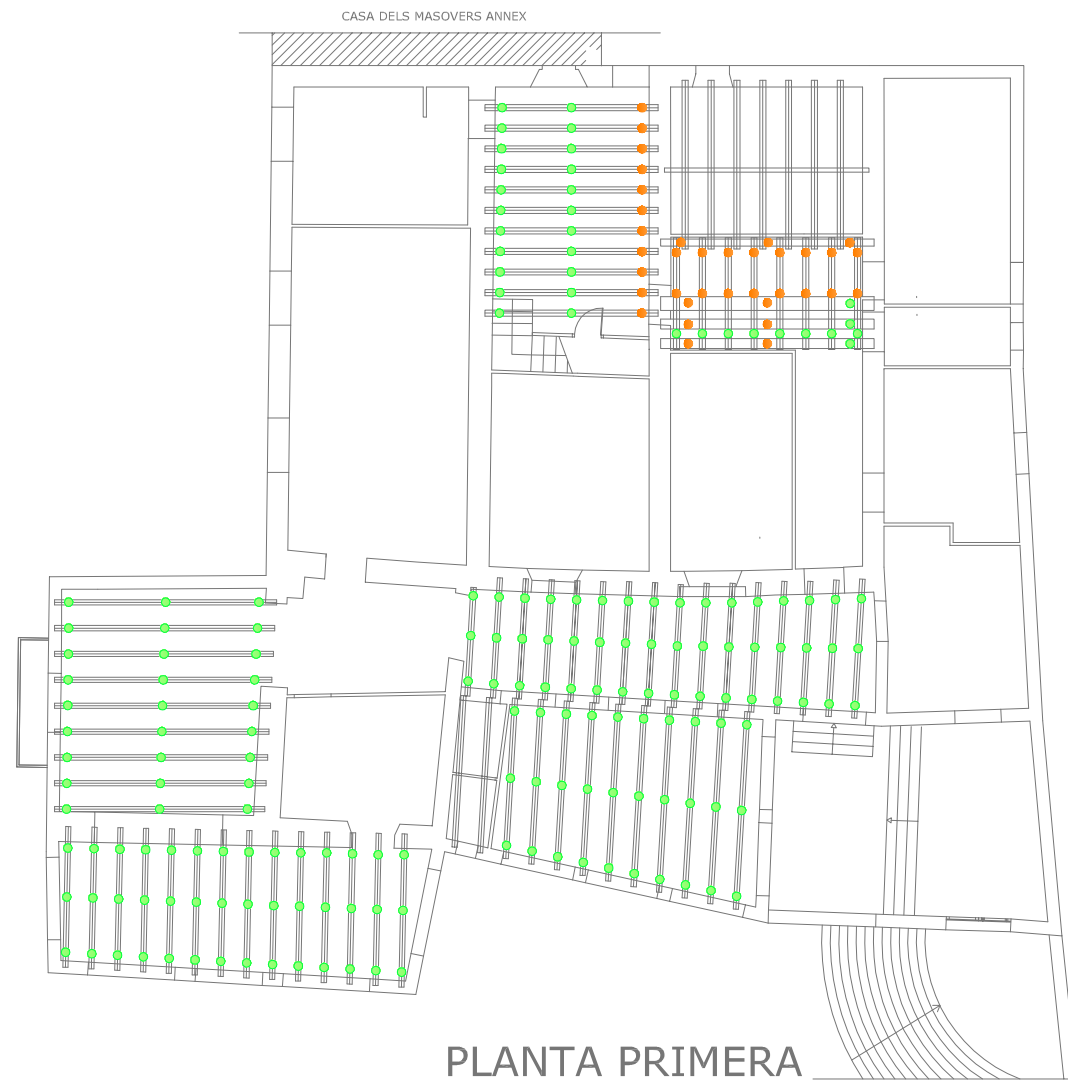
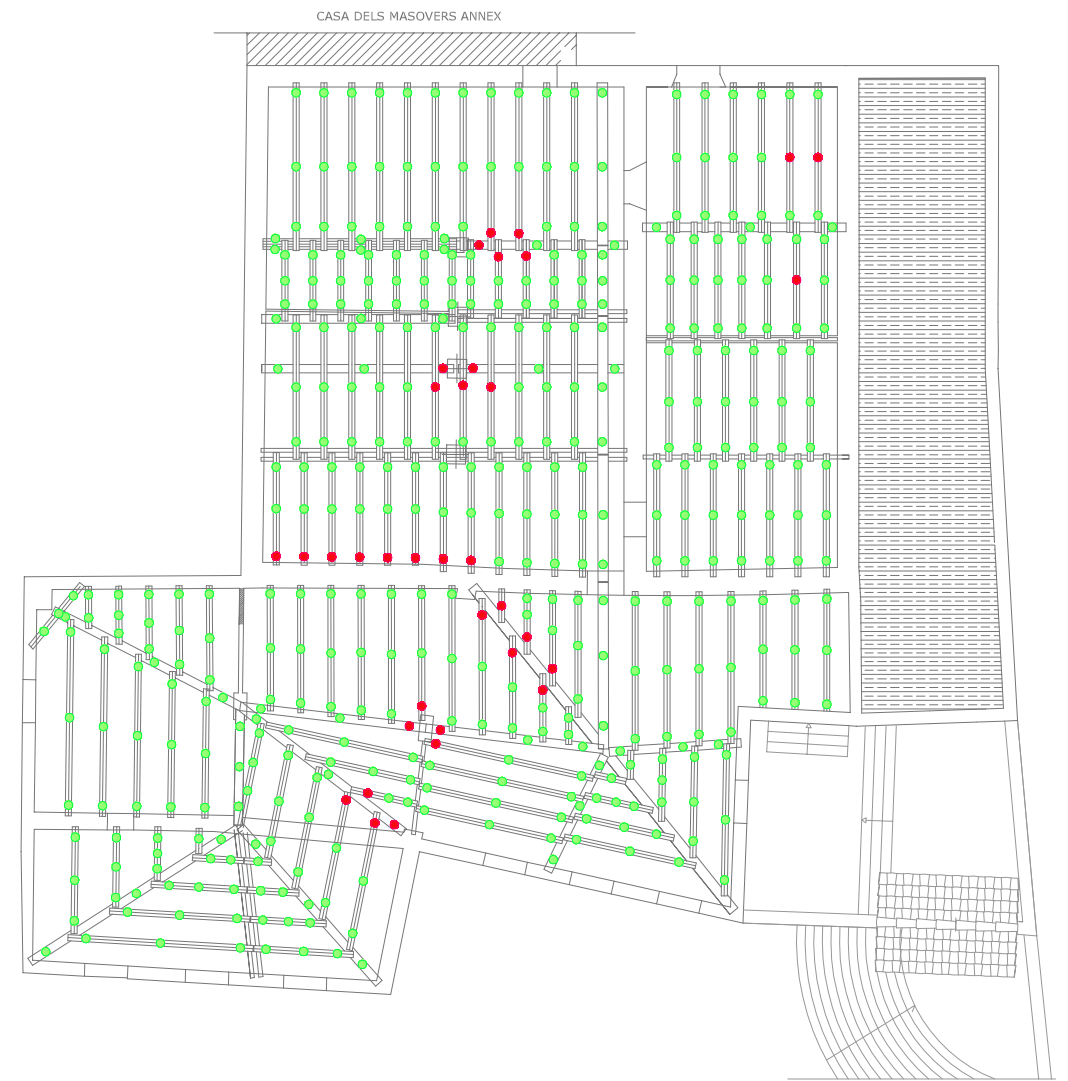
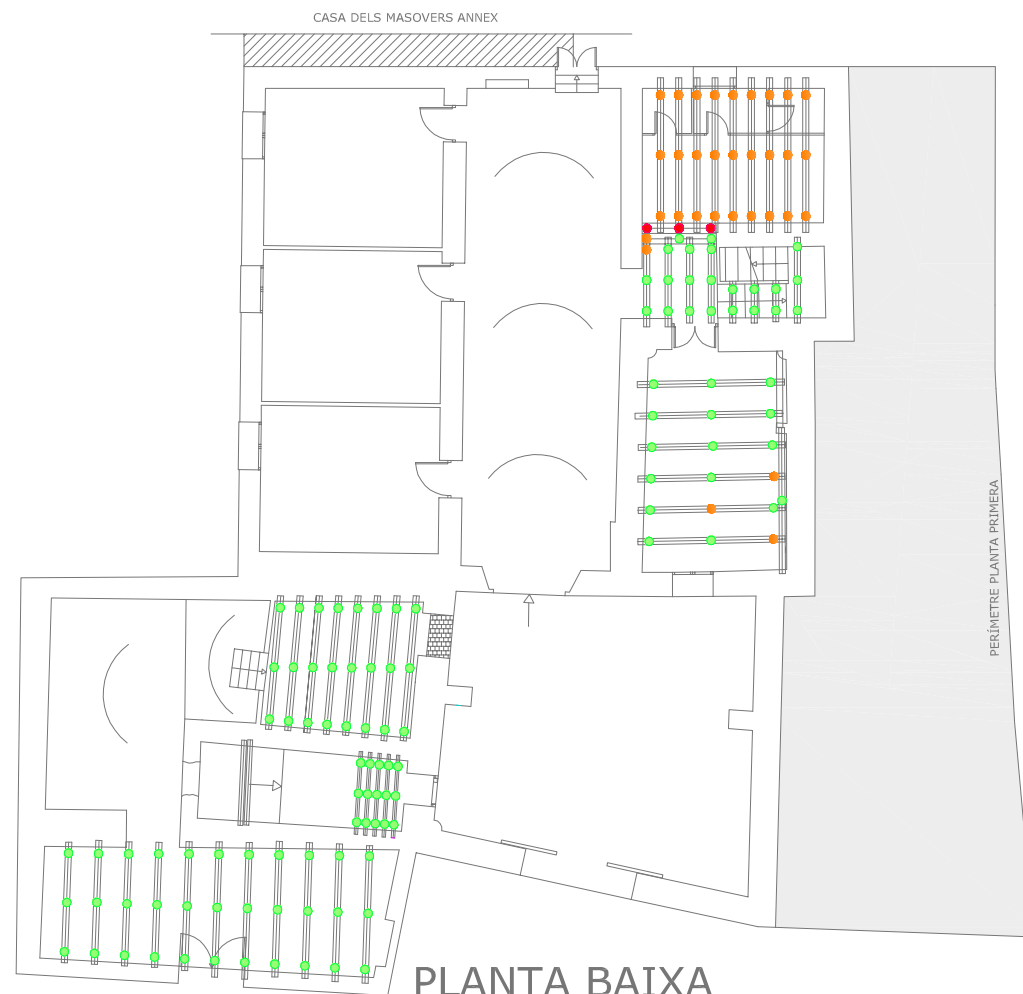
DESCRIPCIÓ DEL PLÀNOL HUMITATS ESTRUCTURA DE FUSTA LESIONS	
ESCOLA POLITÈCNICA SUPERIOR D'EDIFICACIÓ DE BARCELONA

Simbologia	Descripció
●	Valor d'humitat de la fusta entre el 11% i el 18%
●	Valor d'humitat de la fusta entre el 18% i el 40%
●	Valor d'humitat de la fusta superior al 40%

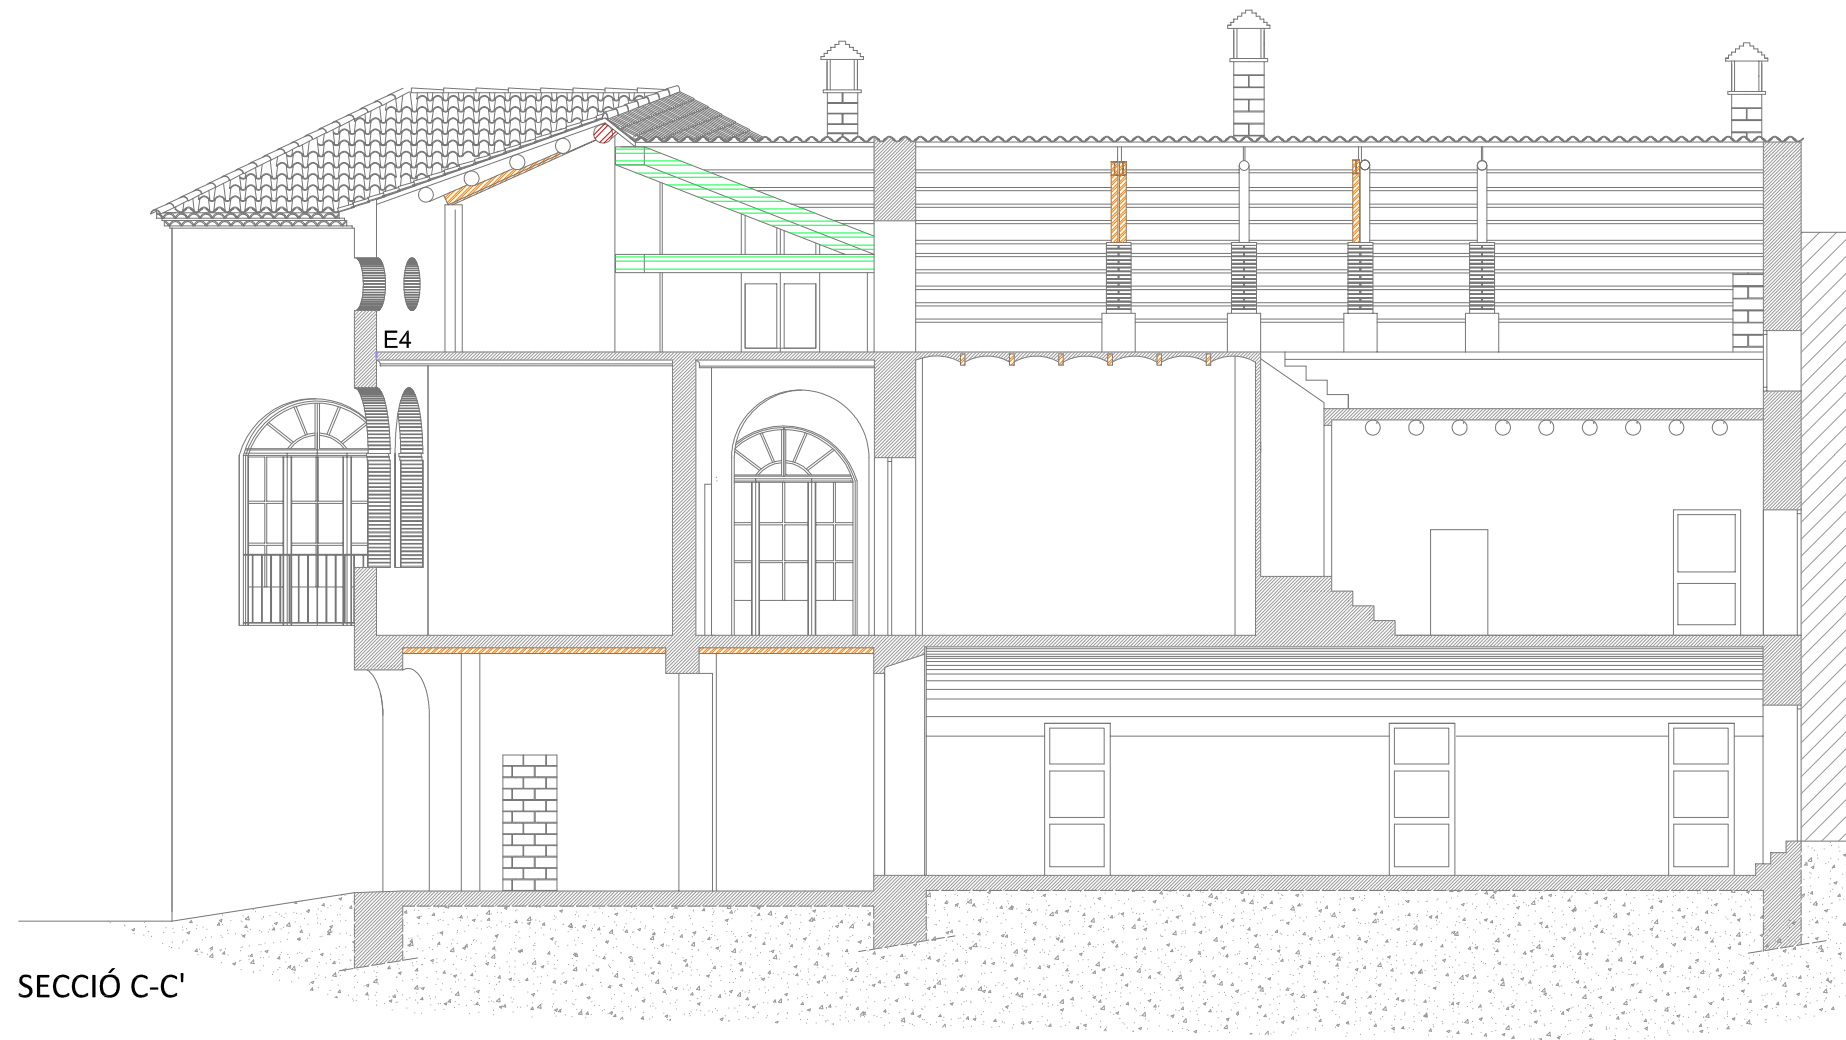
SECCIÓ C-C'

● E4	
Longitud	1,93m
Gruix	15 mm
Diferència de llavis	-
Situació	Forjat
Profunditat	7,2 cm

● E5	
Longitud	1,59m
Gruix	12 mm
Diferència de llavis	-
Situació	Façana
Profunditat	30 cm

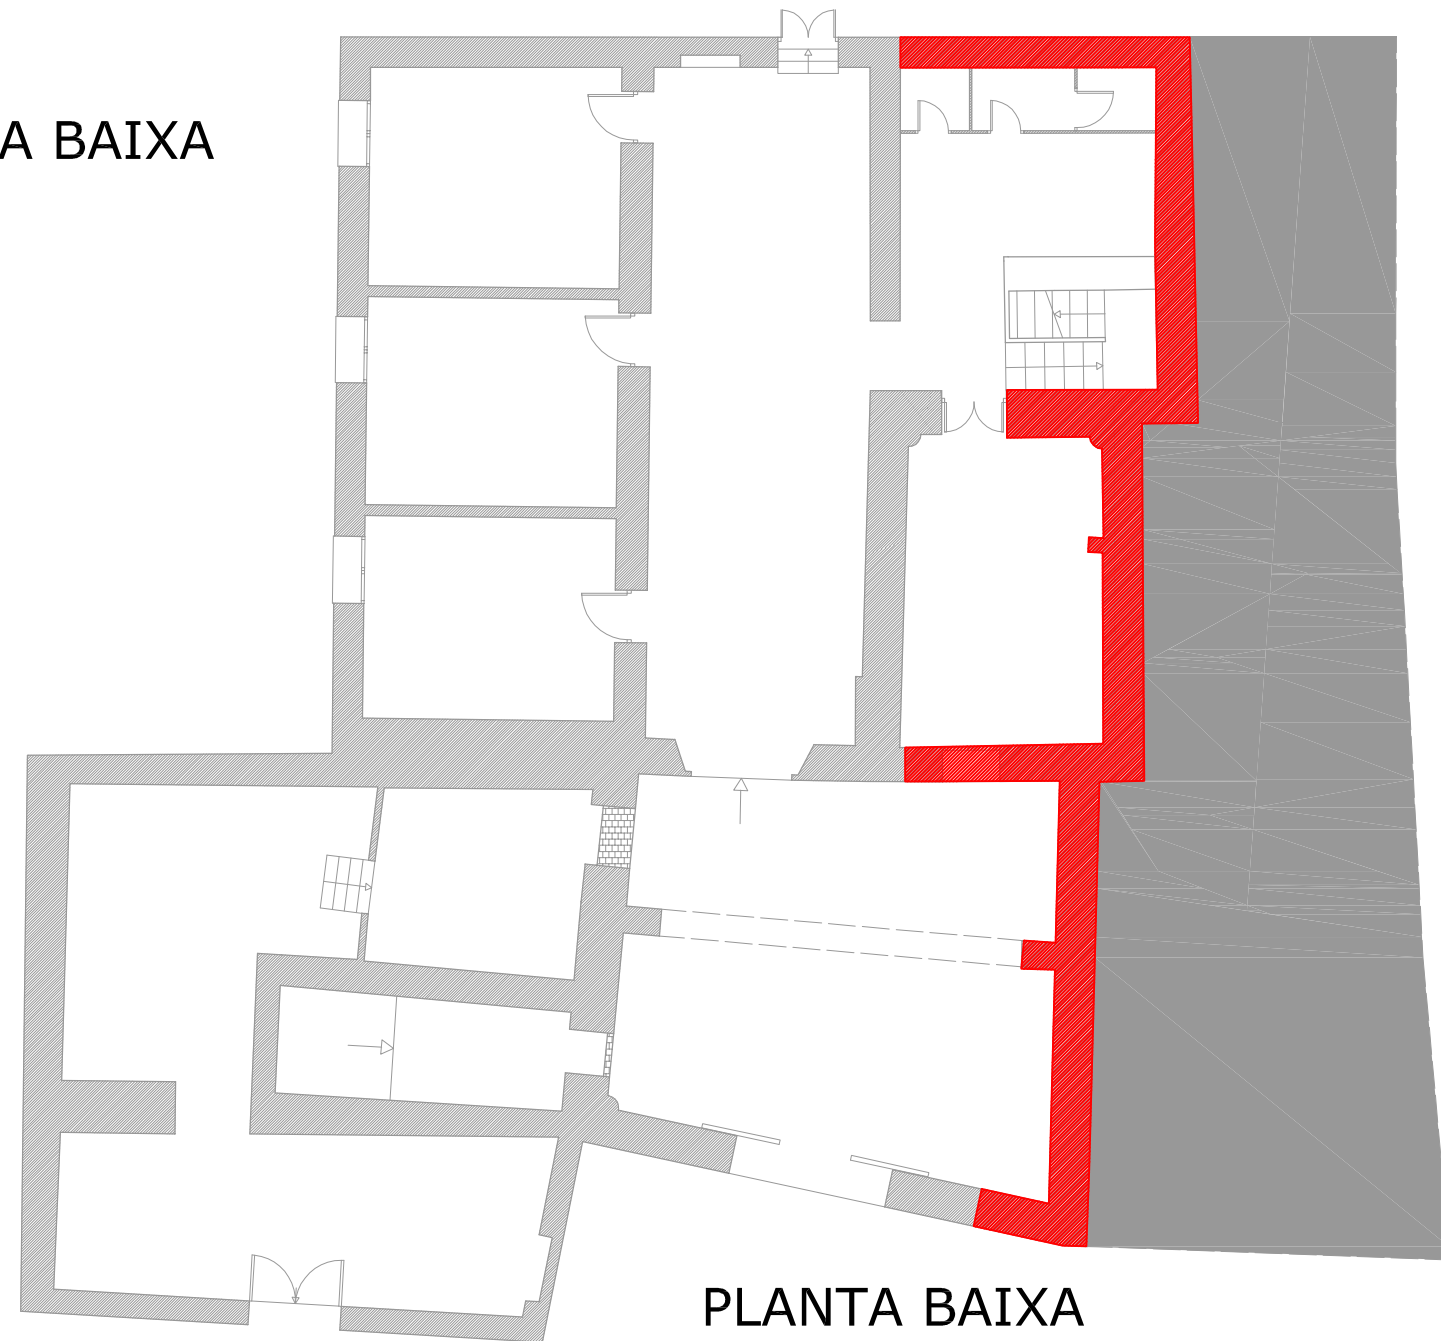
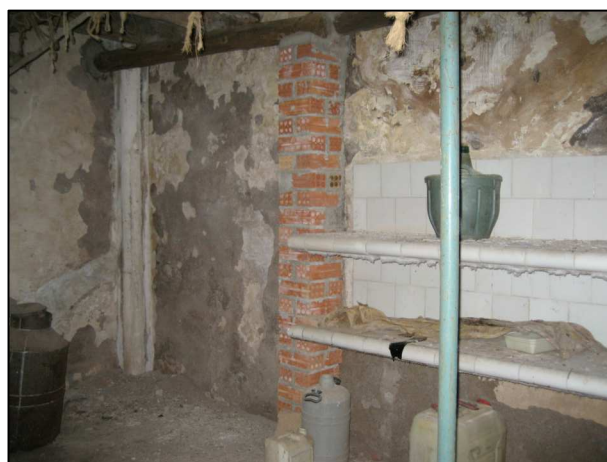
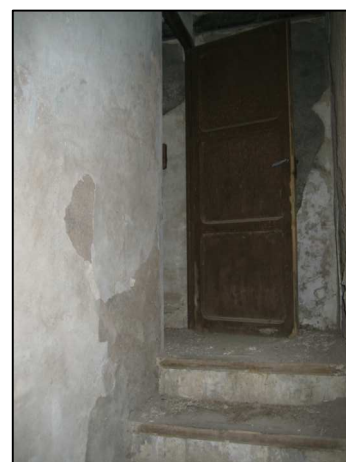
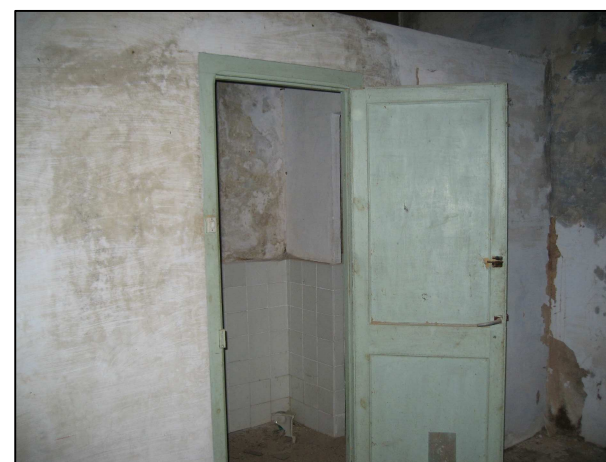
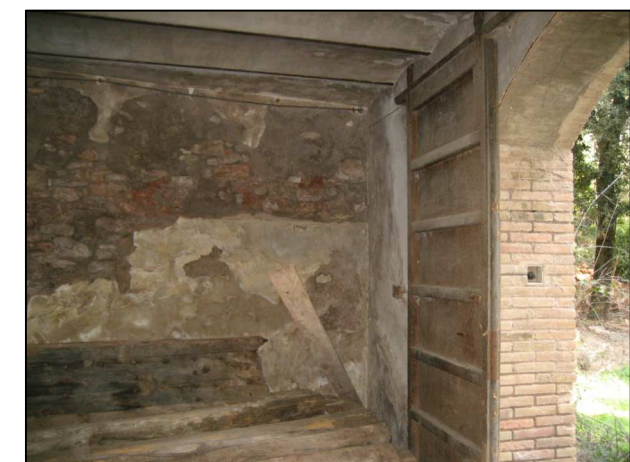
PB-1	
TIPUS DE LESIÓ	HUMITATS PER CAPIL·LARITAT I FILTRACIÓ
ORIGEN DE LA LESIÓ	AQUESTES HUMITATS S'ATRIBUEIXEN AL FET DE QUE LA PART EST DE LA MASÍA ESTÀ EN CONTACTE DIRECTE AMB LA ROCA DE LA VESSANT DE LA MUNTANYA. ELS MURS DE LA MASÍA NO PRESENTEN CAP TIPUS D'AÏLLAMENT I LA TRANSMISSIÓ D'AIGUA, JA SIGUI PER CAPIL·LARITAT O PER FILTRACIÓ, ES PRODUÏX FÀCILMENT
CARACTERÍSTIQUES	DESPRENIMENTS DEL REVESTIMENT DE LES PARETS, TAQUES D'HUMITATS FINS A ALÇADES SUPERIORS ALS 3m I AUGMENT IMPORTANT DE LA HUMITAT AMBIENTAL QUE A LA VEGADA PROVOCA UN AUGMENT EN EL % D'HUMITAT DE LES BIGUES DE FUSTA I CORROSIÓ EN PERFILS METÀL·LICS
ACTUACIÓ	LES HUMITATS ESTAN AFECTANT ELEMENTS ESTRUCTURALS I ALGUNS ES TROBEN FORÇA DEBILITATS. ES TRACTA D'UNA ACTUACIÓ IMPORTANT JA QUE S'HA D'ATURAR AQUEST PROCÉS DE DEGRADACIÓ ESTRUCTURAL. PER ALTRA BANDA, L'ALTA HUMITAT AMBIENTAL FA QUE LES CONDICIONS PER A VIURE-HI NO SIGUIN LES MÉS IDÒNIES. UNA POSSIBLE SOL·LUCIÓ SERIA LA DE REALITZAR UN TRASDOSSAT DEIXANT UNA CÀMERA D'AIRE VENTILADA INTERIOR I UN SISTEMA D'EVACUACIÓ D'AIGUA EN LA BASE DE LES PARETS PER TAL D'EXTREURE L'AIGUA

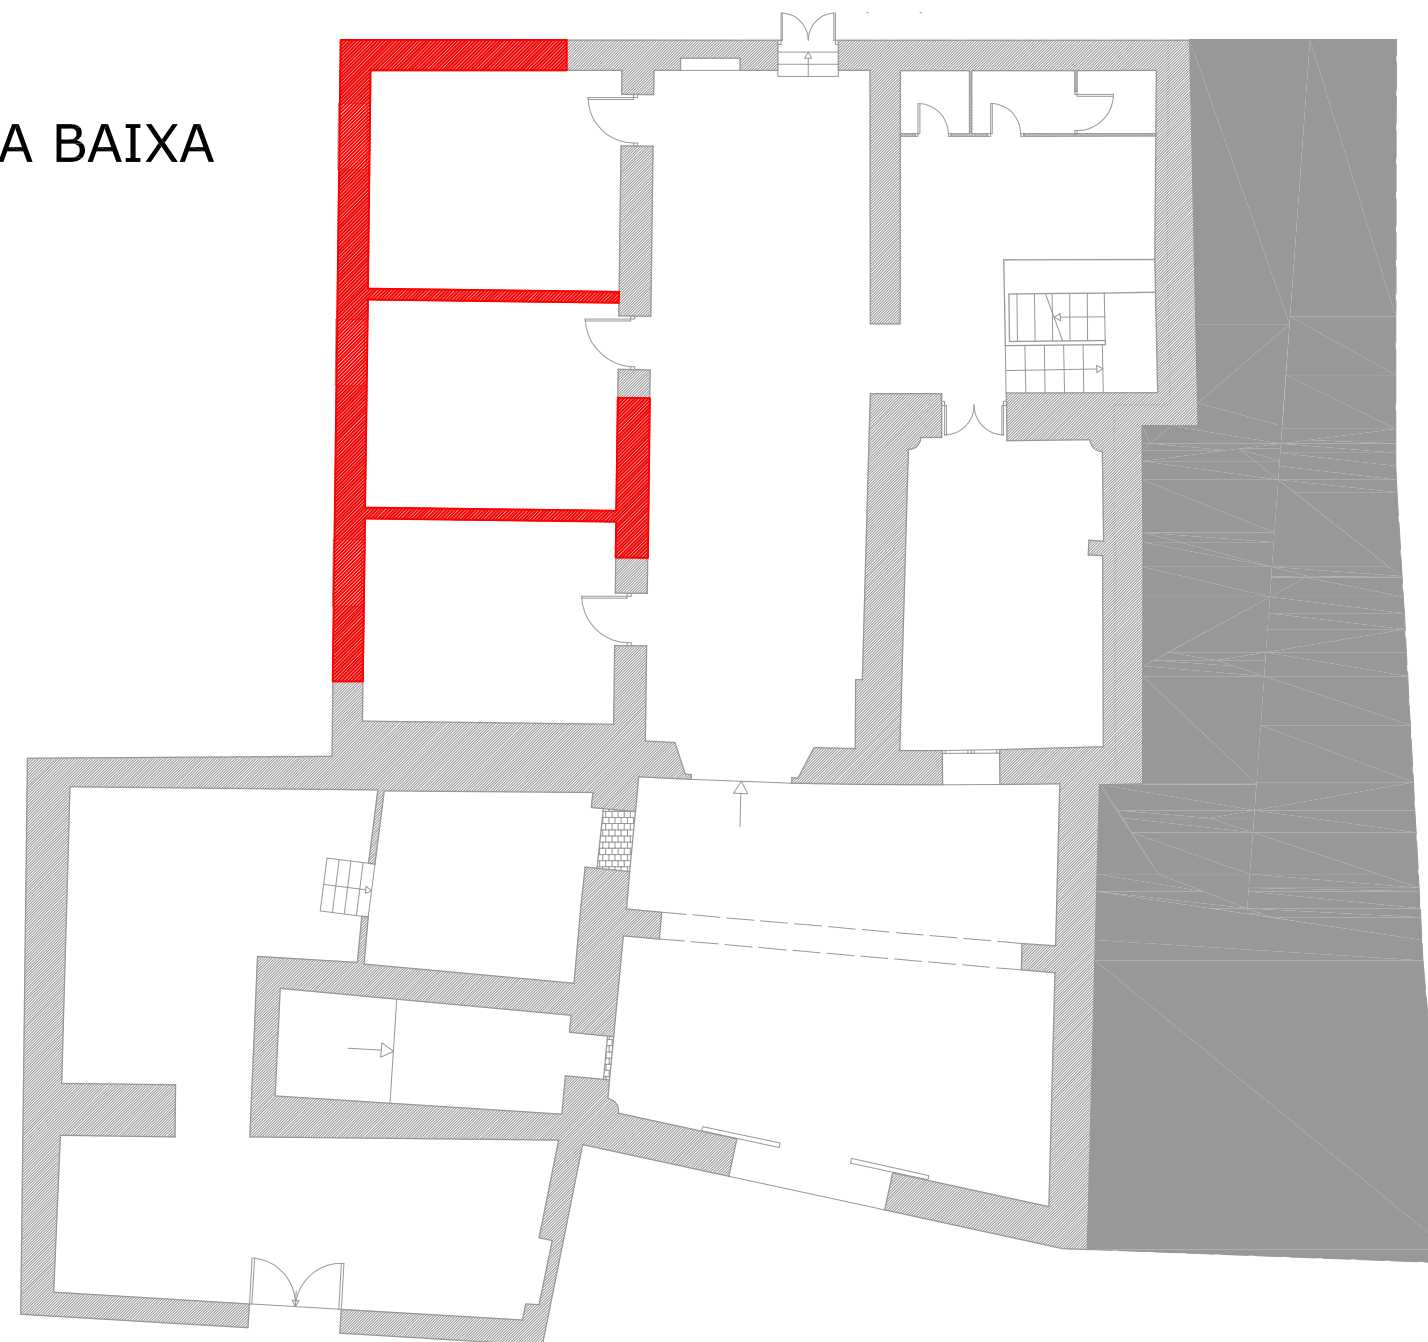
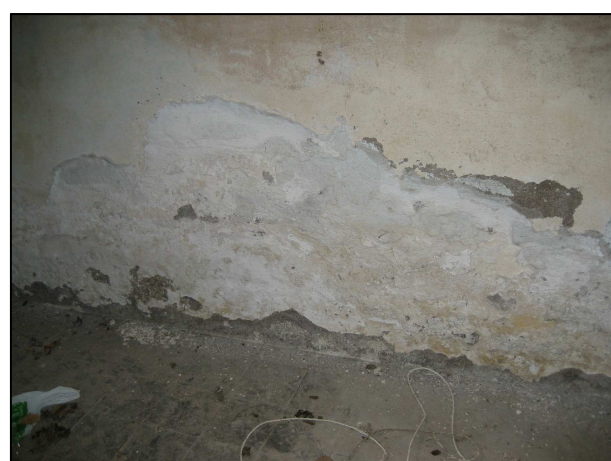
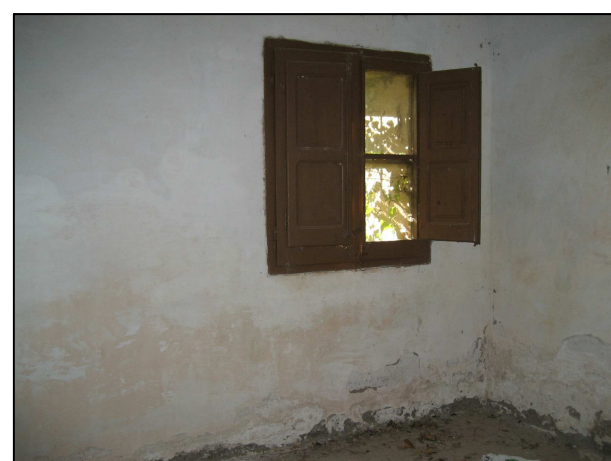
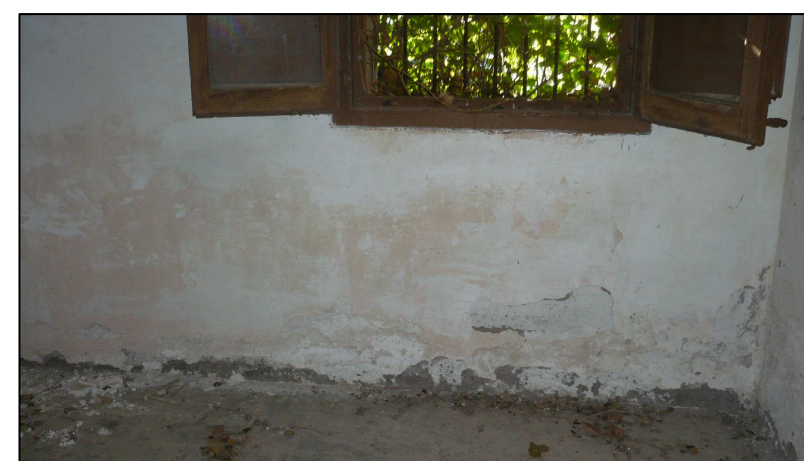
PB-2

TIPUS DE LESIÓ	HUMITATS PER CAPIL·LARITAT EN LA PART OEST DE LA MASÍA
ORIGEN DE LA LESIÓ	AQUESTES HUMITATS S'ATRIBUEIXEN AL FET DE QUE GRÀCIES AL PENDENT DE LA MUNTANYA I LA ROCA QUE IMPEDEIX LA FILTRACIÓ, L'AIGUA TÉ UNA IMPORTANT PRESÈNCIA SOTA LA MASÍA. LA FONAMENTACIÓ PER LA SEVA BANDA, PRESENTA UNES CARACTERÍSTIQUES D'AÏLLAMENT PRÀCTICAMENT NUL·LES I PERMET QUE LA CAPIL·LARITAT ES PRODUEIXI DE FORMA SENZILLA
CARACTERÍSTIQUES	DESPRENIMENTS DEL REVESTIMENT DE LES PARETS, AFLORACIÓ DE SALS, TAQUES D'HUMITATS. DESCONEXEM SI L'AFECTACIÓ ÉS MÉS IMPORTANT JA QUE EN AQUESTA ZONA NO HEM POGUT INSPECCIONAR ELS FORJATS PER LA PRESÈNCIA DE FALS SOSTRE. AQUESTES HUMITATS AFECTEN TANT PARETS EXTERIORS (FAÇANA OEST) COM PARETS INTERIORS (VOLTA DEL COS CENTRAL) DE GRUIX MOLT IMPORTANT QUE DEMOSTREN QUE ES TRACTA D'HUMITATS IMPORTANTS
ACTUACIÓ	L'ACTUACIÓ A DUR A TERME SERIA LA DE TALLAR TOTALMENT LES HUMITATS EN LA SEVA ASCENCIÓ VERTICAL. LES CARACTERÍSTIQUES DE LA FONAMENTACIÓ I LES PARETS (PAREDAT DE GRANS BLOC DE PEDRA) SÓN ADEQUADES PER A DUR A TERME UNA SOLUCIÓ A BASE DE DIFERENTS PERFORACIONS EN LA BASE DEL MUR, CADA 15-20cm APROXIMADAMENT O S'HI INJECTEN RESINES DE BASE ACUOSA QUE ALCRISTALITZAR-SE, SATUREN ELS CAPIL·LARS I GENEREN UNA BARRERA QUE IMPEDEIX L'ASCENCIÓ DE L'AIGUA.
