UNIVERSITAT POLITÈCNICA DE CATALUNYA

GRAU EN ENGINYERIA D'EDIFICACIÓ
PROJECTE FINAL DE CARRERA

AIXECAMENT ARQUITECTÒNIC I ESTUDI FÍSICOCONSTRUCTIU DE LA MASIA LA VALL, DE MURA

Projectistes: Francesc Cereza Bonet
Marc Sellarès Gimenez

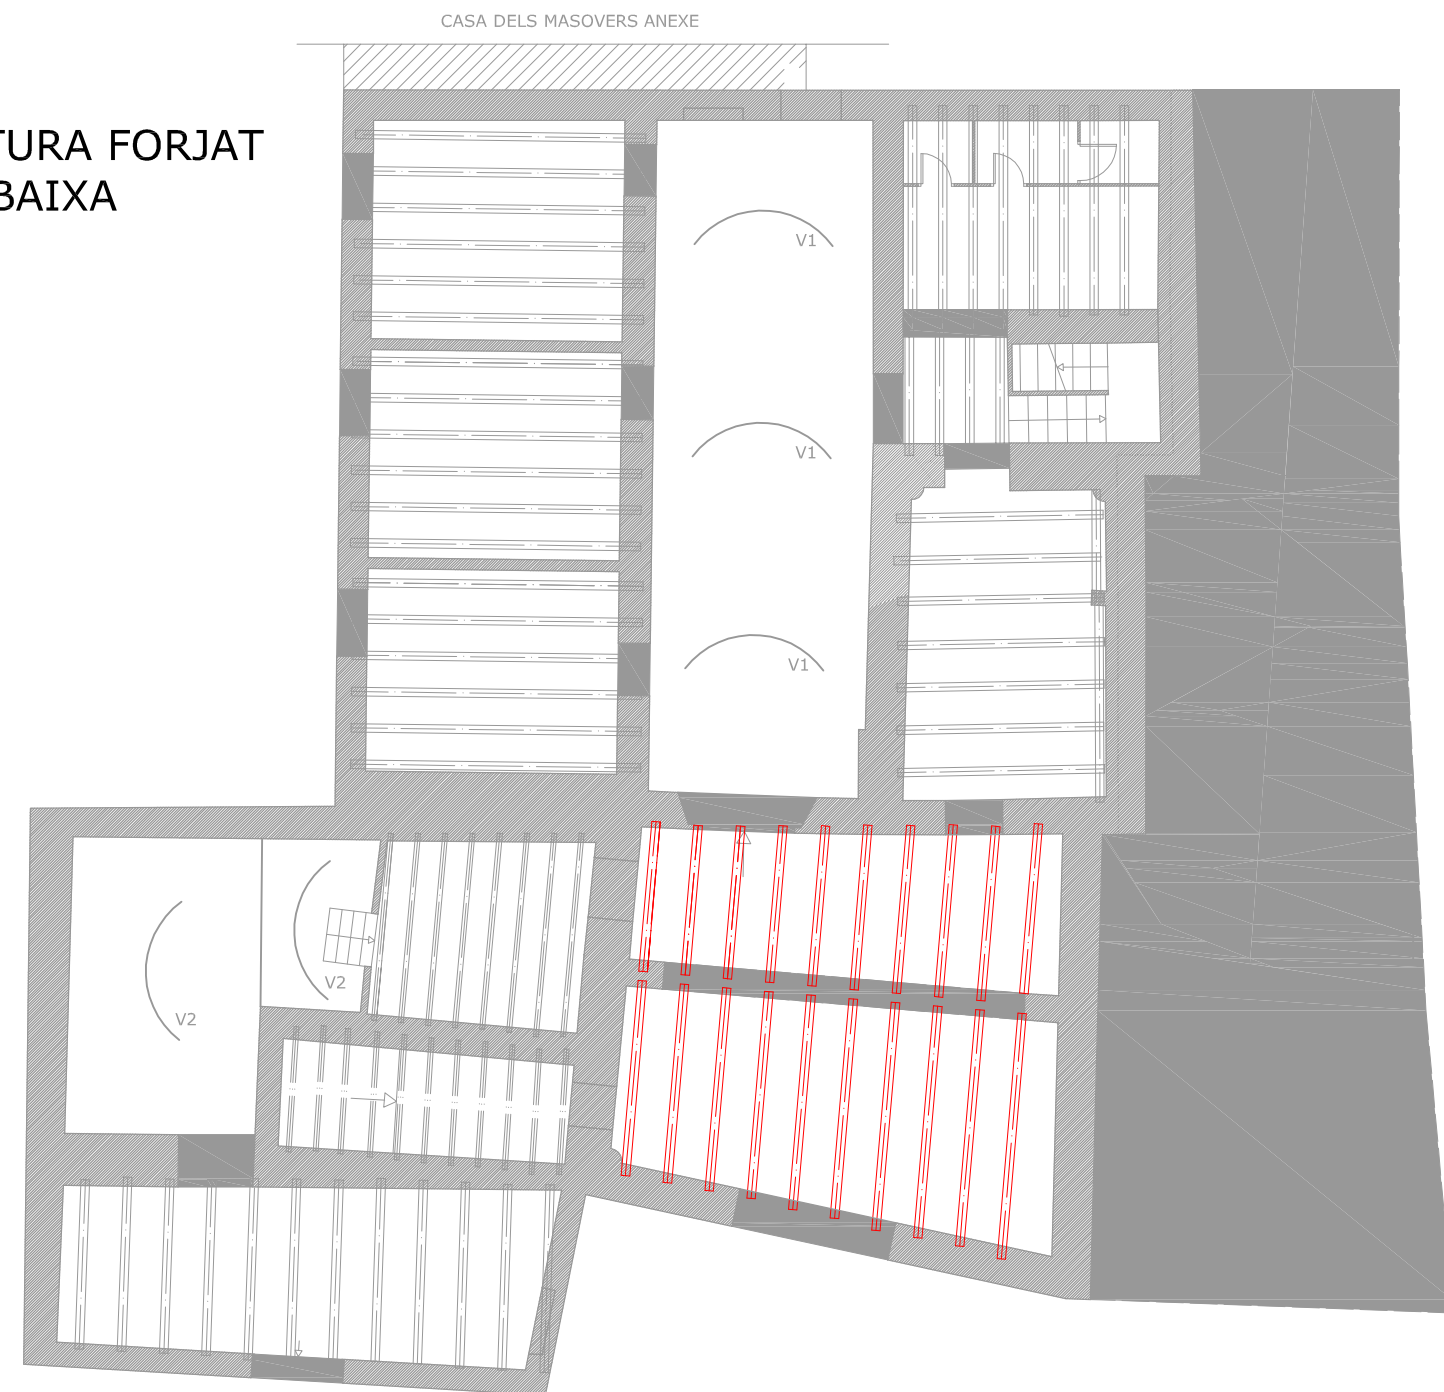
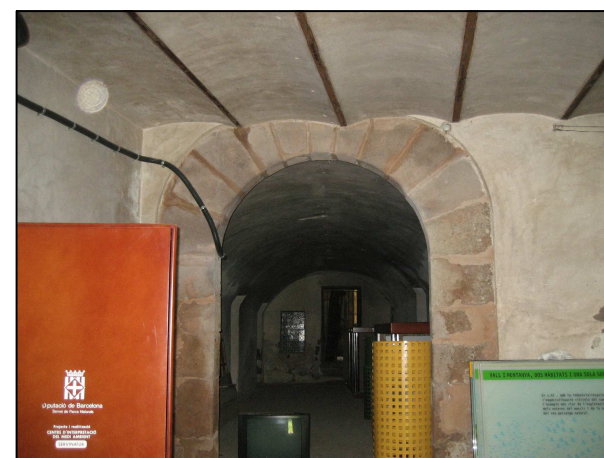
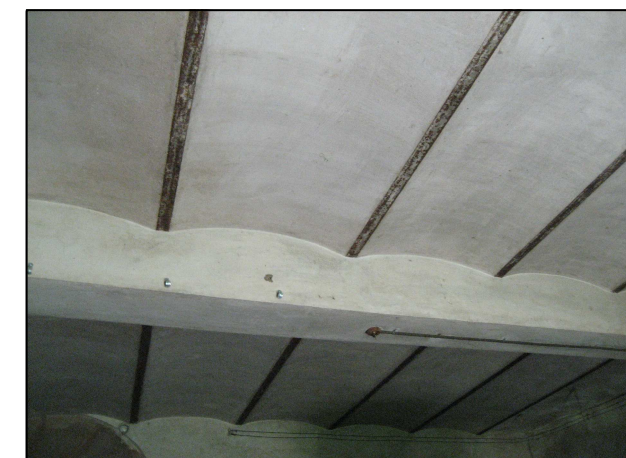
PB-3

TIPUS DE LESIÓ	CORROSIÓ EN BIGUES METÀL·LIQUES
ORIGEN DE LA LESIÓ	LA PRESÈNCIA D'HUMITAT EN LA PLANTA BAIXA ÉS MOLT IMPORTANT. AQUESTA HI ÉS PRESENT BÀSICAMENT PER DOS FACTORS: LA PARET EST DE LA MASÍA PRESENTA HUMITATS MOLT IMPORTANTS A CAUSA DEL SEU CONTACTE AMB LA VESSANT DE LA MUNTANYA, LA QUAL LI TRANSFEREIX L'AIGUA. PER ALTRA BANDA, AQUESTA MASÍA ESTÀ DESHABITADA I PORTA MOLT TEMPS TANCADA, SENSE RENOVACIÓ D'AIRE, ENTRADA DE LLUM EXTERIOR...AQUESTS DOS FACTORS HAN PROVOCAT QUE LES BIGUES HAGIN ESTAT SOTMESES A LLARGS PERIODES D'EXPOSICIÓ A UNA HUMITAT AMBIENTAL FORÇA IMPORTANT.
CARACTERÍSTIQUES	LES HUMITATS ES MANIFESTEN EN FORMA DE TAQUES GENERALITZADES O BÉ PUNTS DE CORROSIÓ MÉS CONCENTRATS. AFECTEN LA TOTALITAT DE L'ALA INFERIOR DELS PERFILS, LA QUE QUEDA DESCOBERTA. DESCONEXEM SI LA RESTA DEL PERFIL (ÀNIMA I ALA SUPERIOR) ESTÀ TAMBÉ AFECTAT. AQUESTA CORROSIÓ POT ARRIBAR A AFECTAR GREUMENT LA RESISTÈNCIA DEL PERFIL

ACTUACIÓ	PRIMERAMENT, REALITZANT ELS ASSAJOS PERTINENTS, CALDRIA DETERMINAR QUIN ÉS EL GRAU D'AFECTACIÓ QUE ESTÀ TENINT AQUESTA CORROSIÓ. DEPENDENT DE LA GRAVETAT, L'ACTUACIÓ PODRIA ANAR DESDE UN SIMPLE RASPAT DE LES TAQUES D'ÒXIDI REPINTAT DELS PERFILS (EN EL CAS QUE LA CORROSIÓ NO FOS IMPORTANT) FINS A UNA SUBSTITUCIÓ TOTAL DELS PERFILS, COSA QUE SUPOSARIA UNA REHABILITACIÓ COMPLETA DEL FORJAT. PER ALTRA BANDA, TAMBÉ SERIA MOLT IMPORTANT ELIMINAR LES CAUSES QUE HAN GENERAT ELS ALTS VALORS D'HUMITAT AMBIENTAL

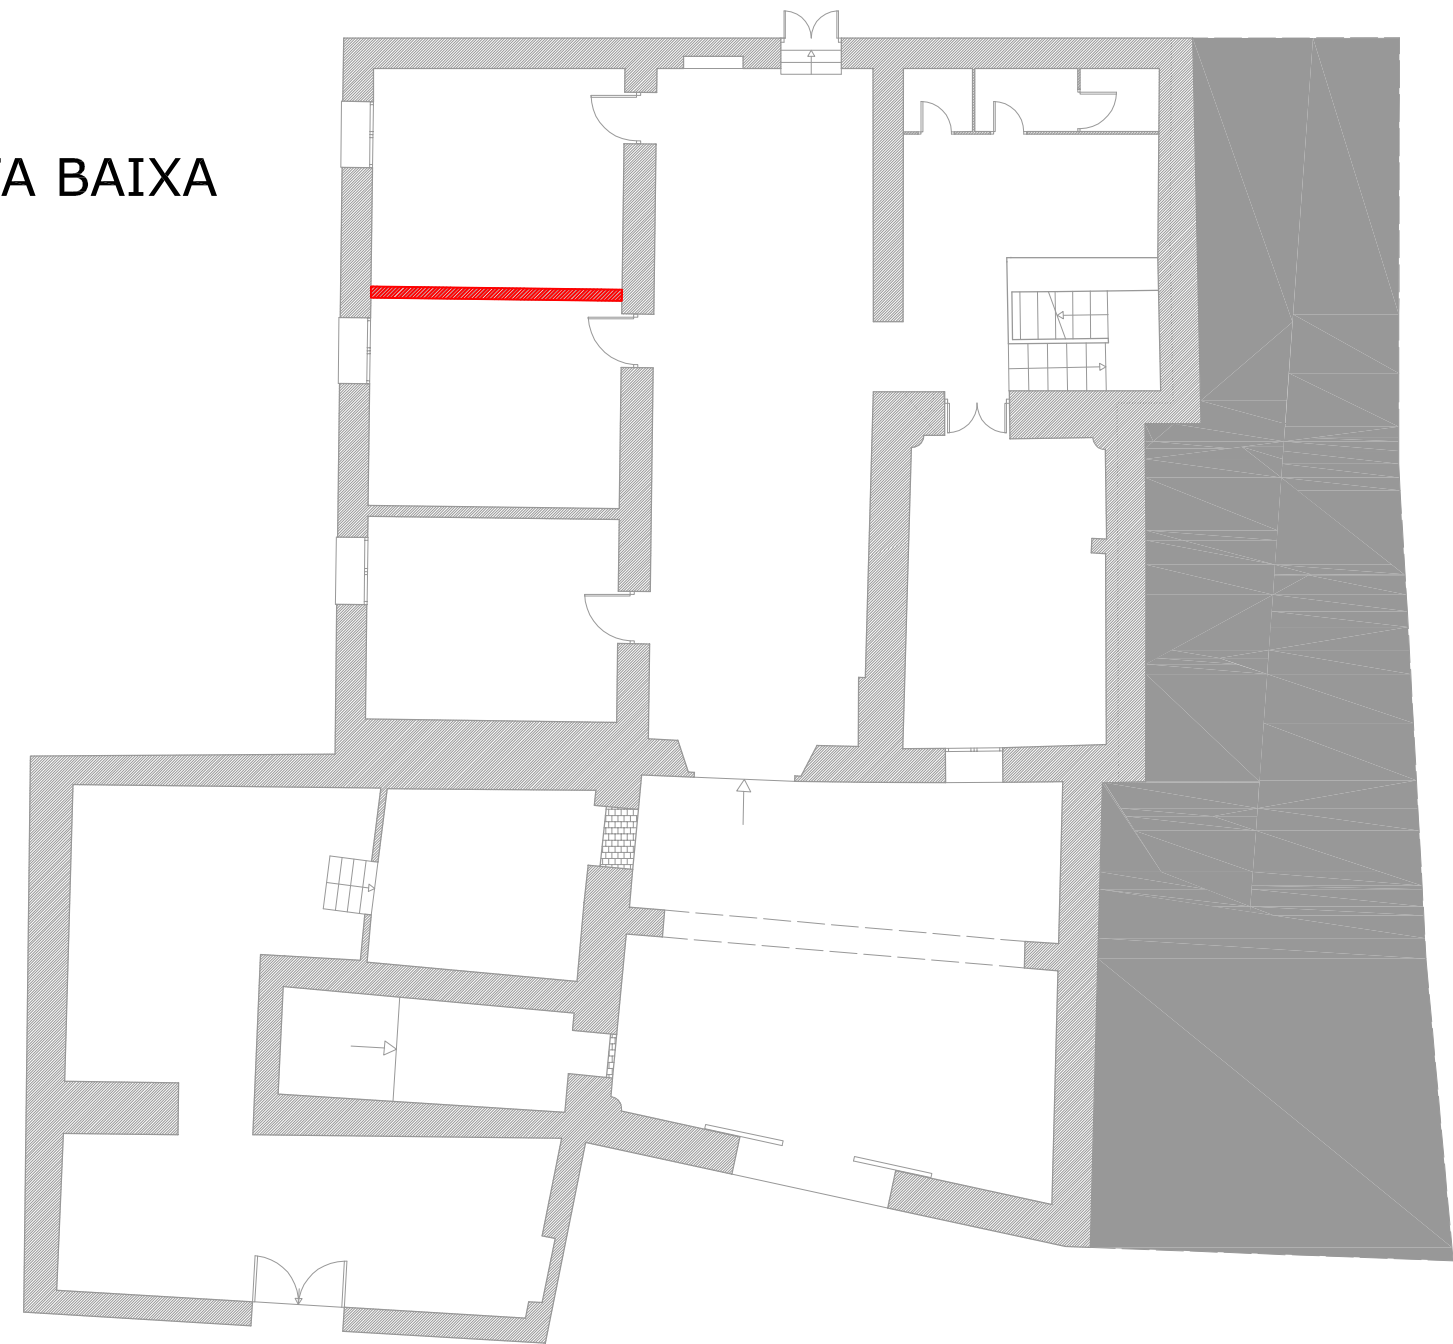
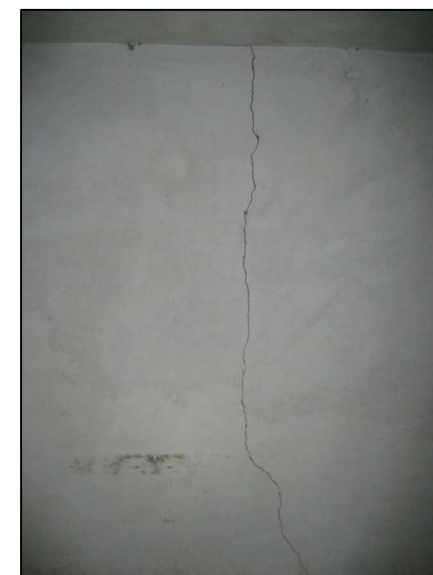
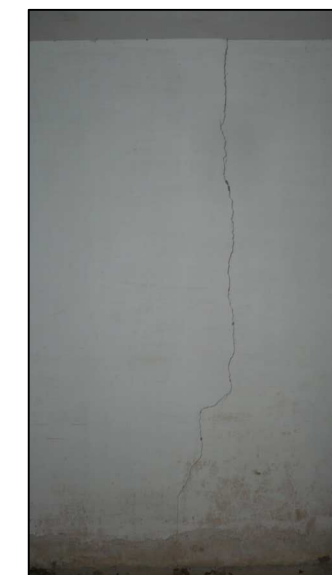
PB-5

TIPUS DE LESIÓ	ESQUERDA VERTICAL EN PARET DIVISÒRIA
ORIGEN DE LA LESIÓ	EL FORJAT DE BIGUES I JÀSSERES DE FUSTA QUE COBREIX L'HABITACIÓ 6 (A L'IGUAL QUE MOLTES ALTRES PARTS DEL FORJAT) HA PERDUT RESISTÈNCIA AMB EL PAS DEL TEMPS I S'HA DEBILITAT. AIXÒ HA GENERAT UNA LLEUGERA FLETXA I HA FET QUE EL FORJAT CARREGUÉS SOBRE UNA PARET DE DIVISIÓ LA QUAL NO ESTAVA PREVIST QUE TINGUÉS QUE SUPORTAR CAP CÀRREGA
CARACTERÍSTIQUES	ESQUERDA QUE ES PROLONGA VERTICALMENT I EN DIRECCIÓ DESCENDENT. S'ORIGINA EN LA TROBADA ENTRE EL SOSTRE I LA PARET I FINALITZA EN LA TROBADA ENTRE LA PARET I EL PAVIMENT. EL SEU GRUIX OSCIL·LA ENTRE ELS 0,5cm I ELS 2cm. TOT I QUE EN ALGUNS PUNTS S'OBSERVEN ORIFICIS QUE SUPEREN ELS 3cm.
ACTUACIÓ	AL TRACTAR-SE D'UNA PARET DE DIVISIÓ LA INTERVENCIÓ DEPENDRÀ DE SI EN LA FUTURA REHABILITACIÓ ES VOLDRÀ MANTENIR AQUESTA DIVISIÓ. L'ACTUACIÓ MÉS IMPORTANT SERIA LA DESTINADA A IMPEDIR LA FLETXA DEL FORJAT I A PROPORCIONAR-LI LA RESISTÈNCIA QUE HA PERDUT MITJANÇANT REFORÇOS ESTRUCTURALS.

ESQUERDA VISTA DESDE
HABITACIÓ 2

ESQUERDA VISTA DESDE
HABITACIÓ 1

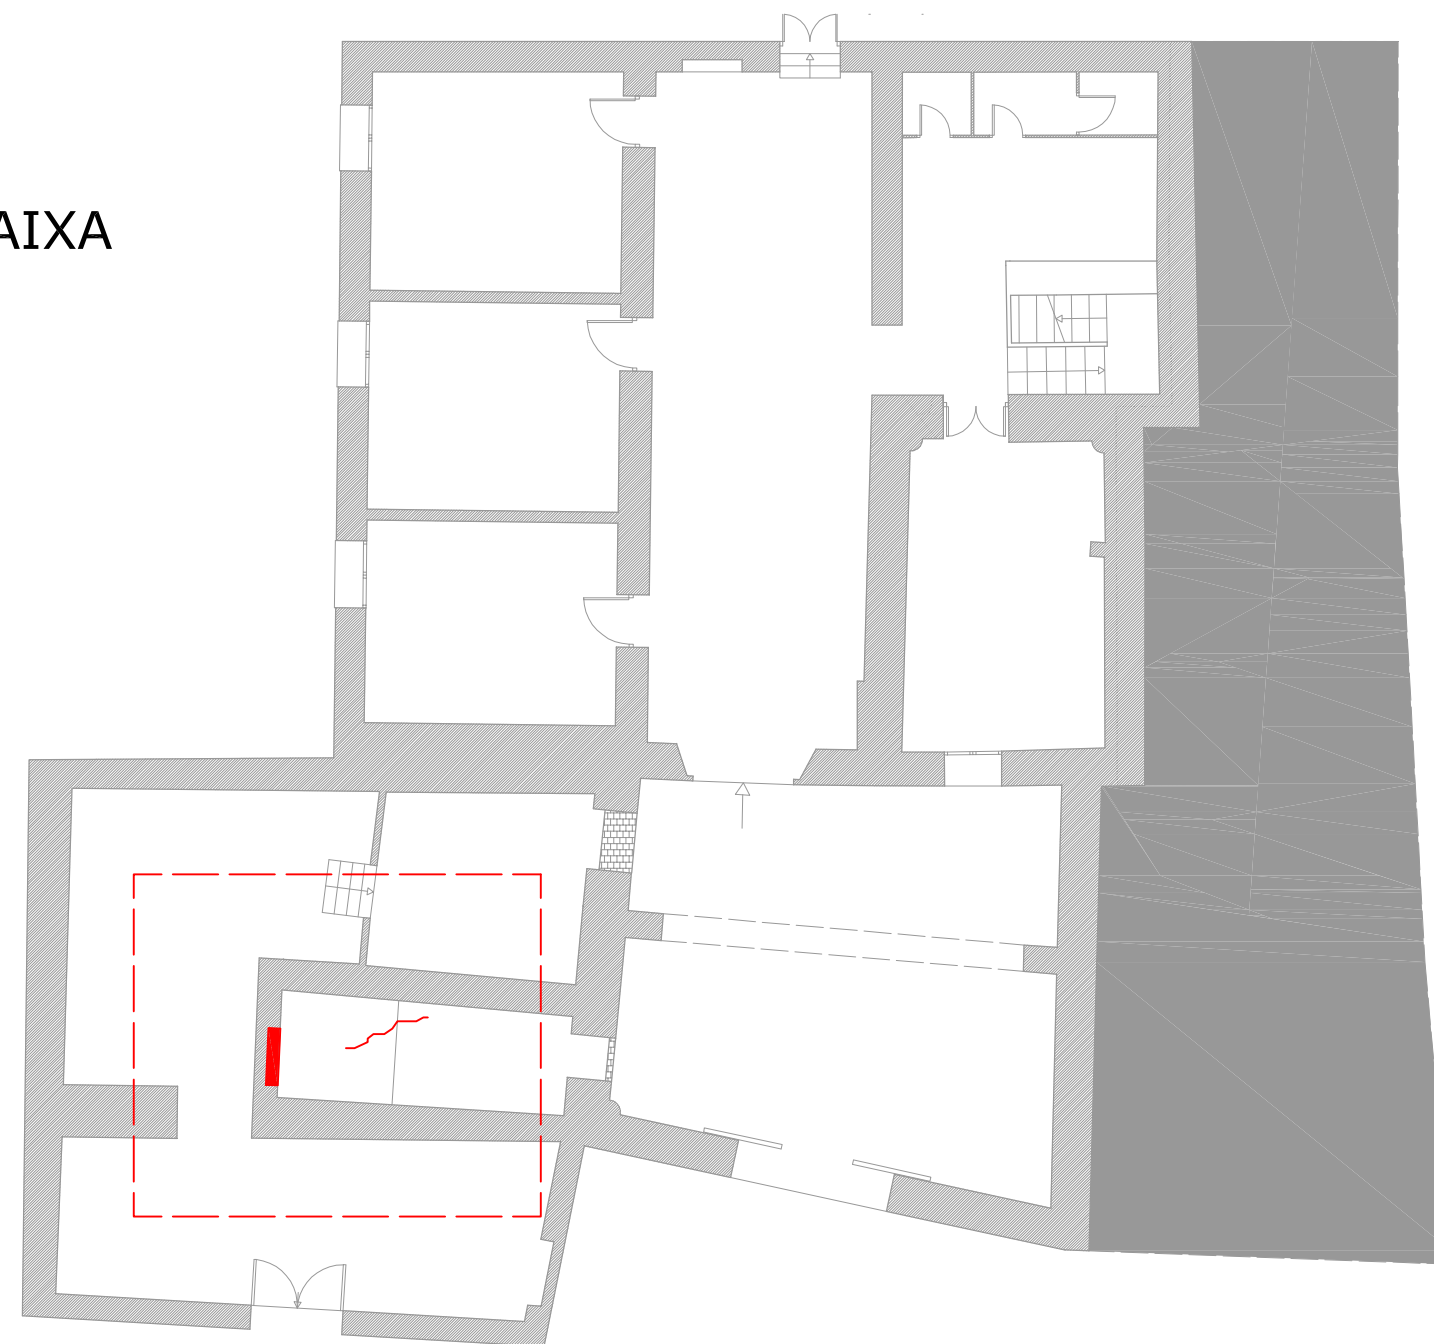
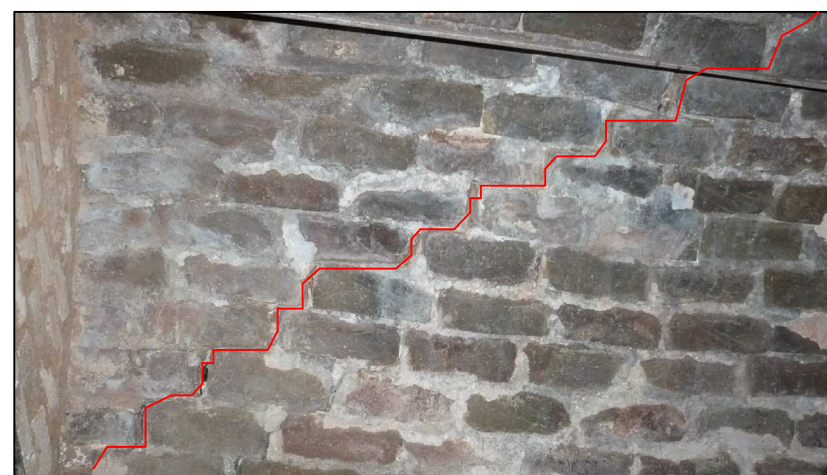
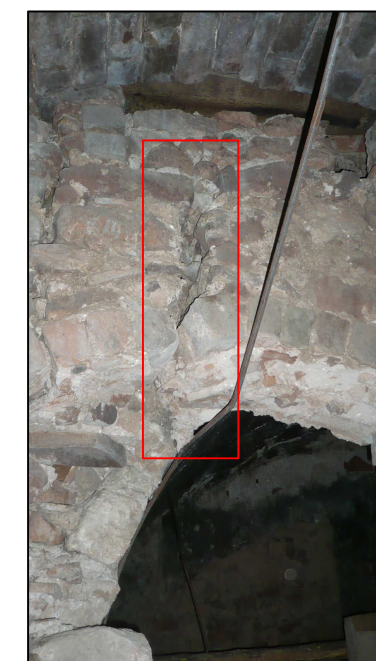
PB-6

ESQUERDA HORIZONTAL
EN LA VOLTA

ESQUERDA VERTICAL EN
EL MUR

ACTUACIÓ	ES PODRIA CONSIDERAR EN LA REHABILITACIÓ, L'ELIMINACIÓ D'AQUESTA VOLTA. AL TRACTAR-SE D'UN AFEGIT A L'ANTERIOR ESTRUCTURA, ES PODRIA ENRETIRAR SENSE QUE AIXÒ SUPOSÉS CAP TIPUS DE VARIACIÓ EN EL DESCENS DE CÀRREGUES. A MÉS, EN LA SEVA CARA SUPERIOR NO PRESENTA CAP TIPUS DE MATERIAL DE REBLERT, COSA QUE FACILITARIA EL PROCÉS. PEL QUE FA A LA PARET, TAMBÉ ES TRACTA D'UNA AFEGIT TRASDOSSAT A UNA ALTRA PARET DE PEDRA. AQUESTA ES PODRIA REPARAR FÀCILMENT REJUNTANT AMB MORTER I FACILITANT EL CONTACTE AMB EL FORJAT SUPERIOR JA QUE ACTUALMENT ÉS INEXISTENT.

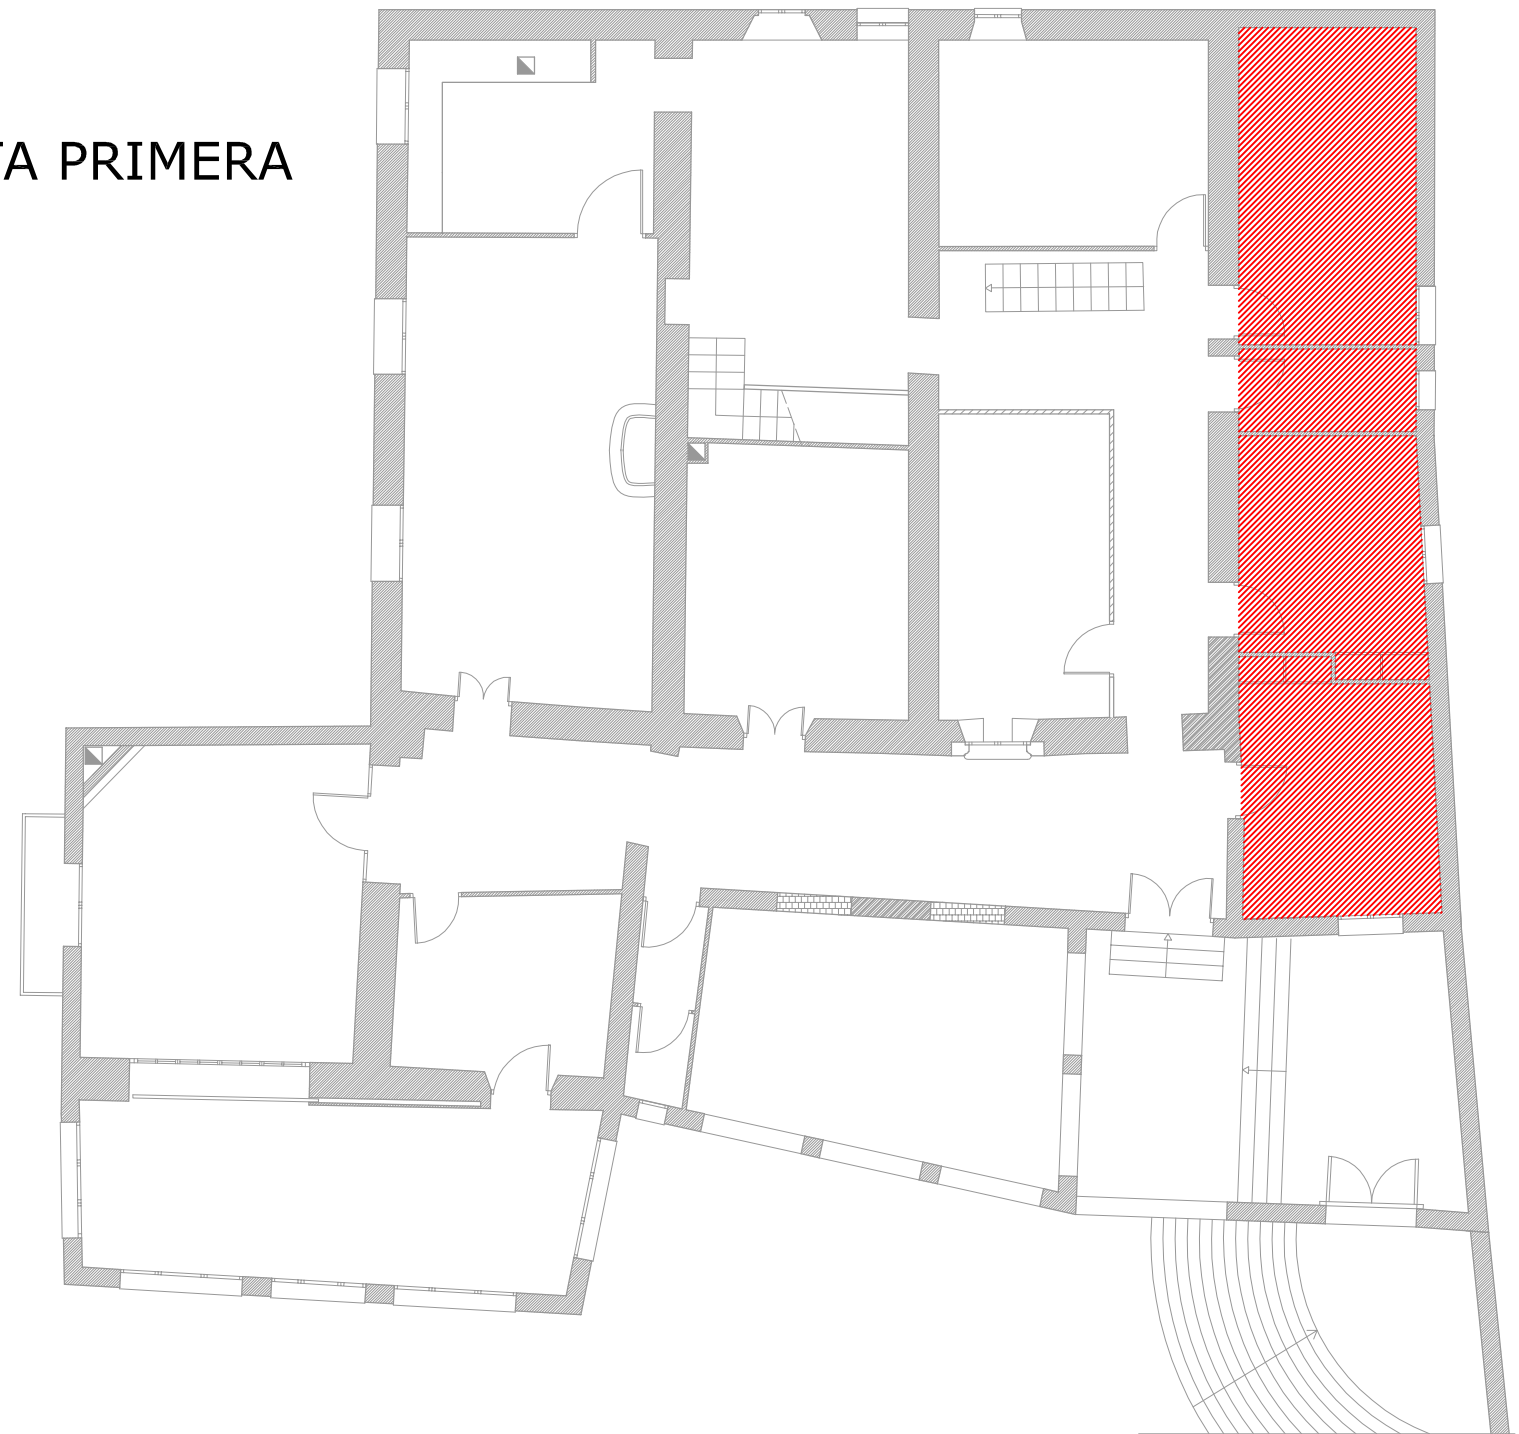
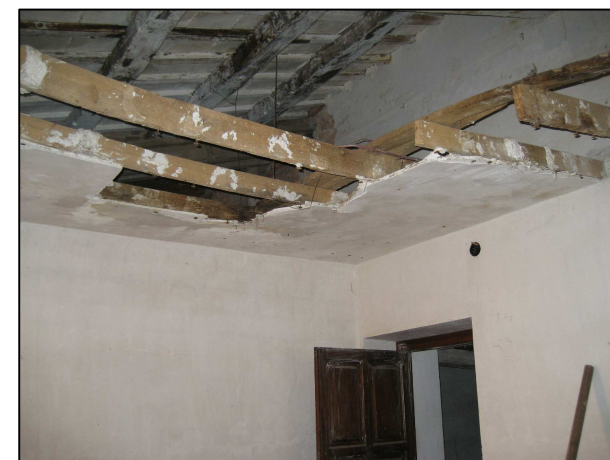
PP-1

TIPUS DE LESIÓ	DESPRENIMENT DE FALÇ SOSTRE
ORIGEN DE LA LESIÓ	EL MAL AÏLLAMENT QUE PRESENTA LA COBERTA HA PERMÉS QUE L'AIGUA PENETRI DIRECTAMENT. AQUESTA AIGUA JUNTAMENT AMB L'INCREMENT D'HUMITAT I ELS CONTRASTOS DE TEMPERATURES HAN DETERIORAT L'ENCANYISSAT PER LA SEVA CARA SUPERIOR I ELS SEUS PUNTS DE FIXACIÓ AMB LES GUIES DE FUSTA. AQUESTES FIXACIONS SÓN SIMPLIS FIL-FERROS QUE AMB L'AIGUA HAN PATIT PROCESSOS DE CORROSIÓ I S'HAN TRENCAT.
CARACTERÍSTIQUES	CAIGUDA TOTAL O PARCIAL, DEPENDENT DE L'HABITACIÓ, DEL FALÇ SOSTRE D'ENCANYISSAT I GUIX.
ACTUACIÓ	L'ACTUACIÓ MÉS URGENT SERIA LA DE RETIRAR LES PARTS DE FALÇ SOSTRE QUE ENCARA NO HAN CAIGUT JA QUE PODEN CAURE FÀCILMENT I SÓN PERILLOSES. L'ELIMINACIÓ D'AQUEST FALÇ SOSTRE NO SUPOSA CAP PROBLEMA. FINS I TOT, EN UNA FUTURA REHABILITACIÓ, DESPRÉS D'HABER IMPERMEABILITZAT I RESTAURAT LA COBERTA, PODRIA SER INTERESSANT NO COBRIR EL SOSTRE I DEIXAR LA CARA INFERIOR DE LA COBERTA VISTA

DESPRENIMENT DE FALÇ SOSTRE
HABITACIÓ 7

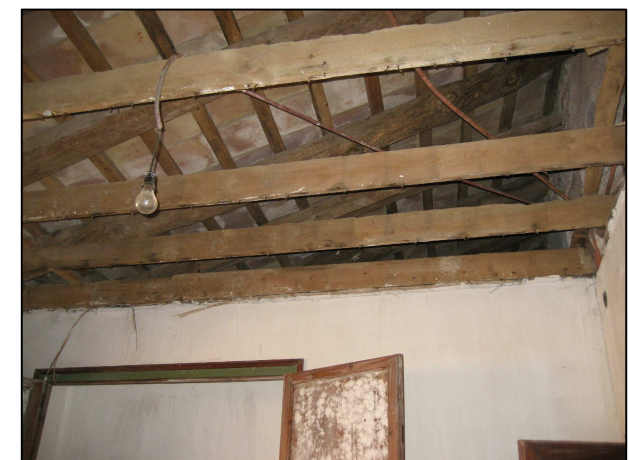
DESPRENIMENT DE FALÇ SOSTRE
HABITACIÓ 6

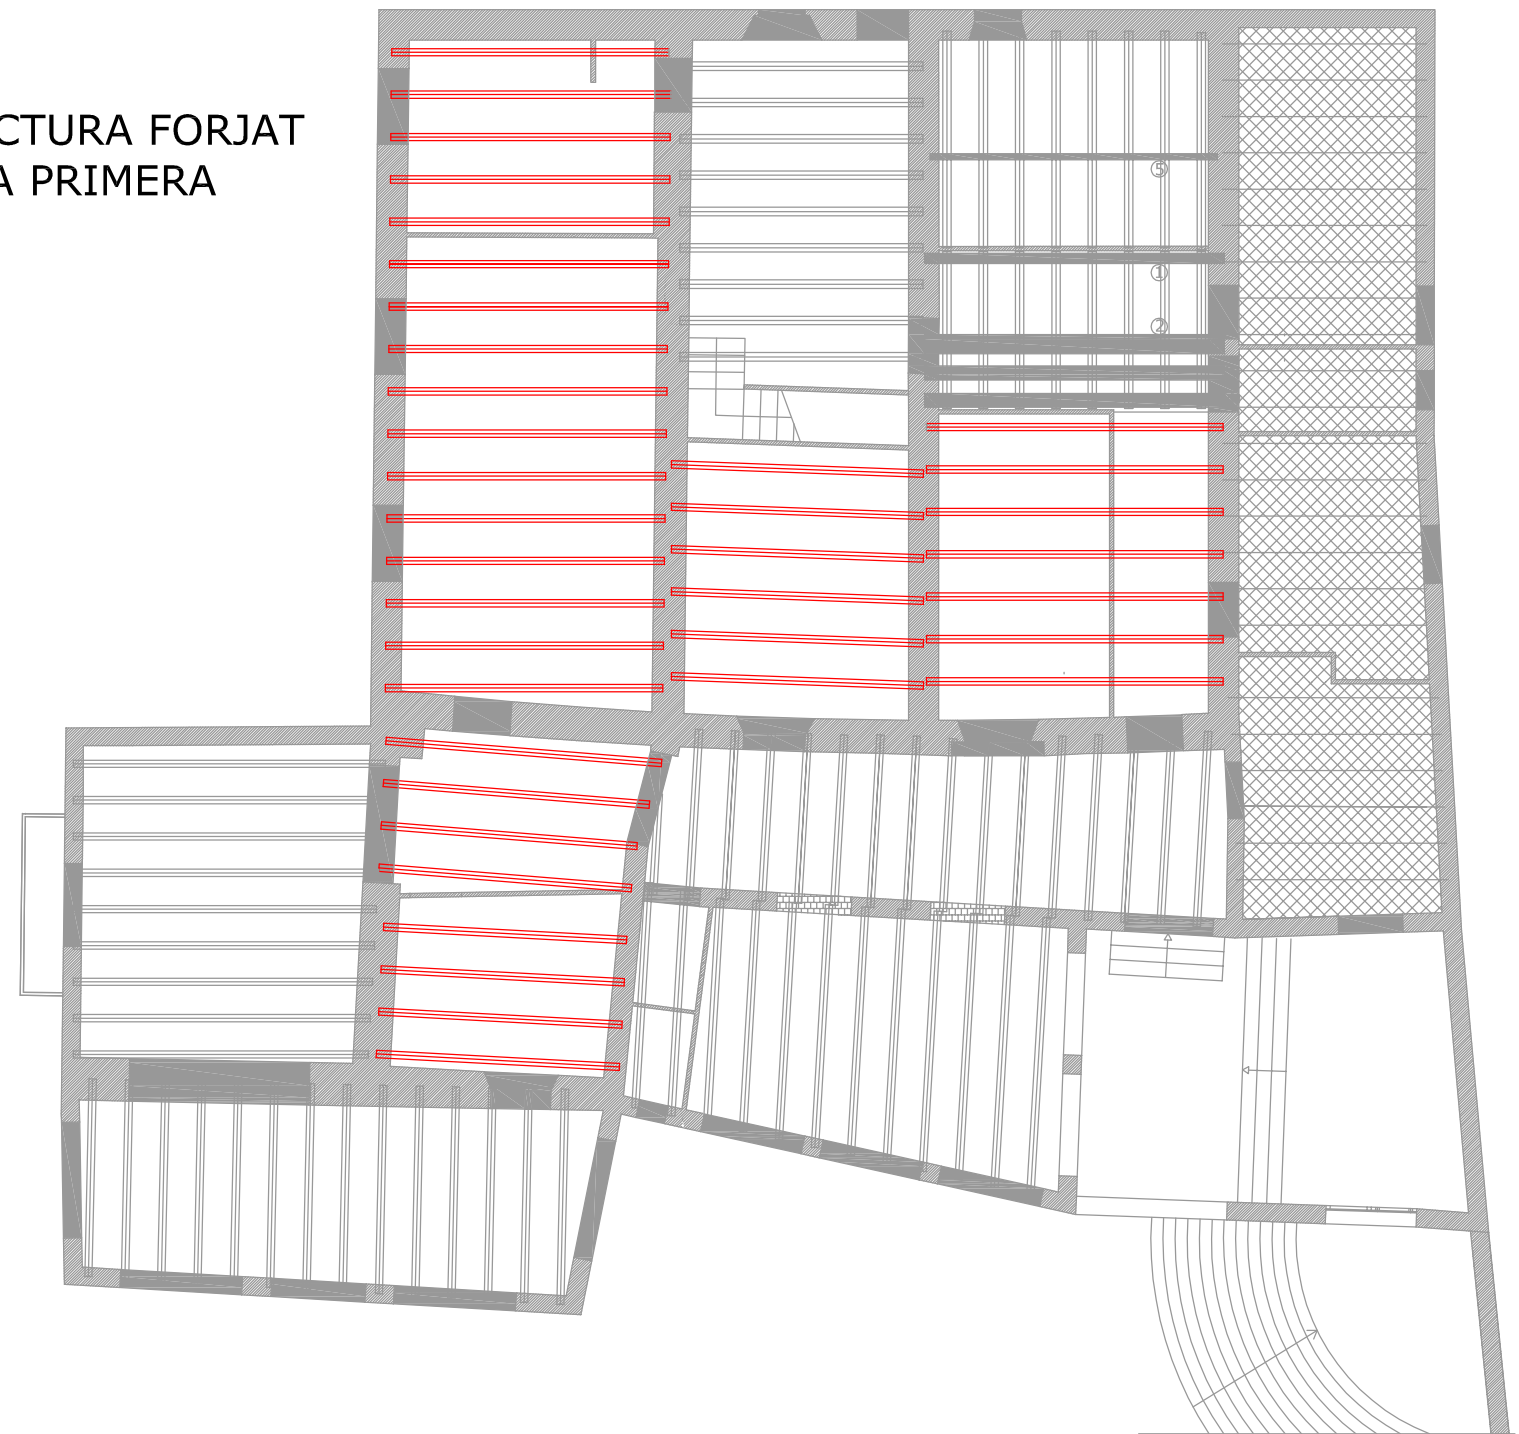
ESTRUCTURA FORJAT PLANTA PRIMERA

TIPUS DE LESIÓ	HUMITATS I CORROSIÓ EN BIGUETES METÀL·LIQUES
ORIGEN DE LA LESIÓ	<p>AQUESTA CORROSIÓ HA APAREGUT COM A CONSEQÜÈNCIA DE LLARGS PERIODES D'EXPOSICIÓ A HUMITATS ELEVADES: EN LA CARA SUPERIOR DEL FORJAT HI TENIM LA PLANTA SOTACOBERTA. LA COBERTA, QUE COBREIX AQUESTA PLANTA, PRESENTA UN AÏLLAMENT DEFICIENT I FA QUE L'AMBIENT PRESENTI UNES HUMITATS MOLT ELEVADES I EN ALGUNS PUNTS LA PRESÈNCIA DIRECTA D'AIGUA. LES BIGUETES NO TENEN CAP TIPUS DE PROTECCIÓ I ES TROBEN TOTALMENT DESCOBERTES I EN CONTACTE AMB LA HUMITAT DE LA PLANTA SOTACOBERTA, COSA QUE GENERA CORROSIÓ EN ELS PERFILS.</p> <p>A AQUESTA CAUSA, TAMBÉ HI AJUDA EL FET DE QUE LA MASÍA PORTA MOLTS ANYS DESHABITADA I PERTANT, NO ES PRODUËIX UNA RENOVACIÓ DE L'AIRE CORRECTE I DE FORMA CONTINUADA. COSA QUE TAMBÉ CONTRIBUEIX A L'AUGMENT DE LA HUMITAT AMBIENTAL.</p>
CARACTERÍSTIQUES	<p>LES HUMITATS ES MANIFESTEN EN FORMA DE TAQUES GENERALITZADES AL LLARG DE PERFIL O BÉ EN FORMA DE PUNTS DE CORROSIÓ MÉS CONCENTRATS. LA MANCA D'ACABAT EN EL PAVIMENT DE LA PLANTA SOTACOBERTA ENS PERMET APRECIAR L'ESTAT DELS PERFILS EN LA SEVA ALA SUPERIOR I IGUALMENT PRESENTA CORROSIÓ. ES TRACTA PERTANT, D'UNA CORROSIÓ IMPORTANT QUE AFECTA ALA SUPERIOR, ALA INFERIOR I ÀNIMA DEL PERFIL.</p>

ACTUACIÓ	<p>PRIMERAMENT, REALITZANT ELS ASSAJOS PERTINENTS, CALDRIA DETERMINAR QUIN ÉS EL GRAU D'AFECTACIÓ QUE ESTÀ TENINT AQUESTA CORROSIÓ. DEPENDENT DE LA GRAVETAT, L'ACTUACIÓ PODRIA ANAR DESDE UN SIMPLE RASPAT DE LES TAQUES D'ÒXIDI REPINTAT DELS PERFILS (EN EL CAS QUE LA CORROSIÓ NO FOS IMPORTANT) FINS A UNA SUBSTITUCIÓ TOTAL DELS PERFILS, COSA QUE SUPUSARIA UNA REHABILITACIÓ COMPLETA DEL FORJAT.</p> <p>PER ALTRA BANDA, TAMBÉ SERIA MOLT IMPORTANT ELIMINAR LES CAUSES QUE HAN GENERAT ELS ALTS VALORS D'HUMITAT AMBIENTAL</p>

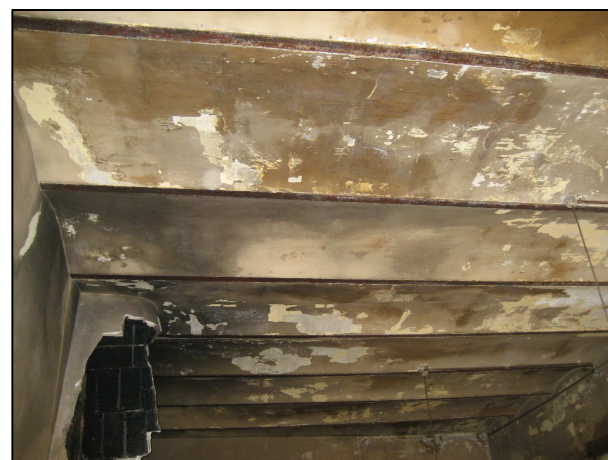
EMBIGAT MENJADOR

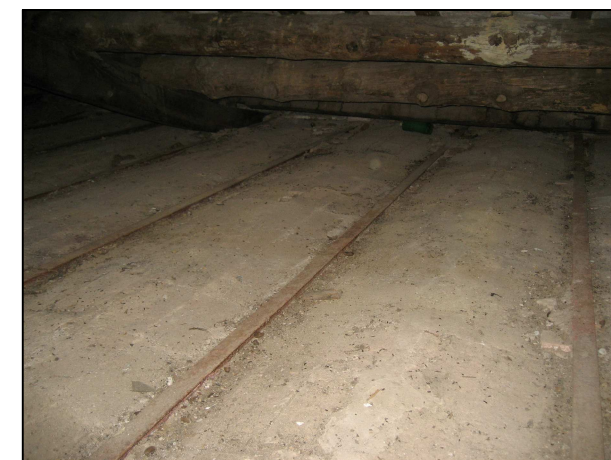
VISTA DEL FORJAT DESDE PLANTA
SOTACOBERTA

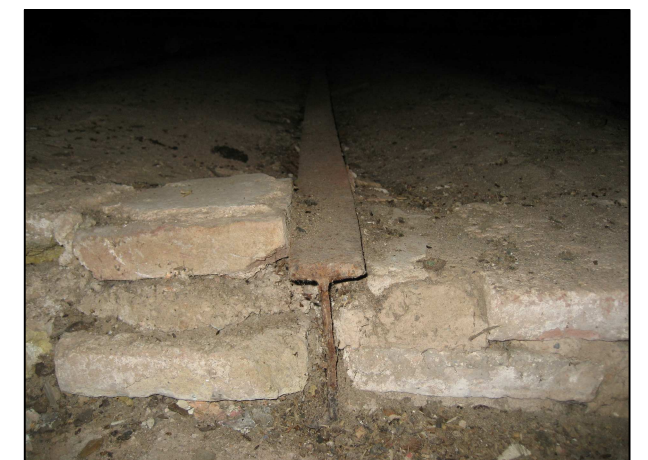
DETALL D'UN PERFIL IPN

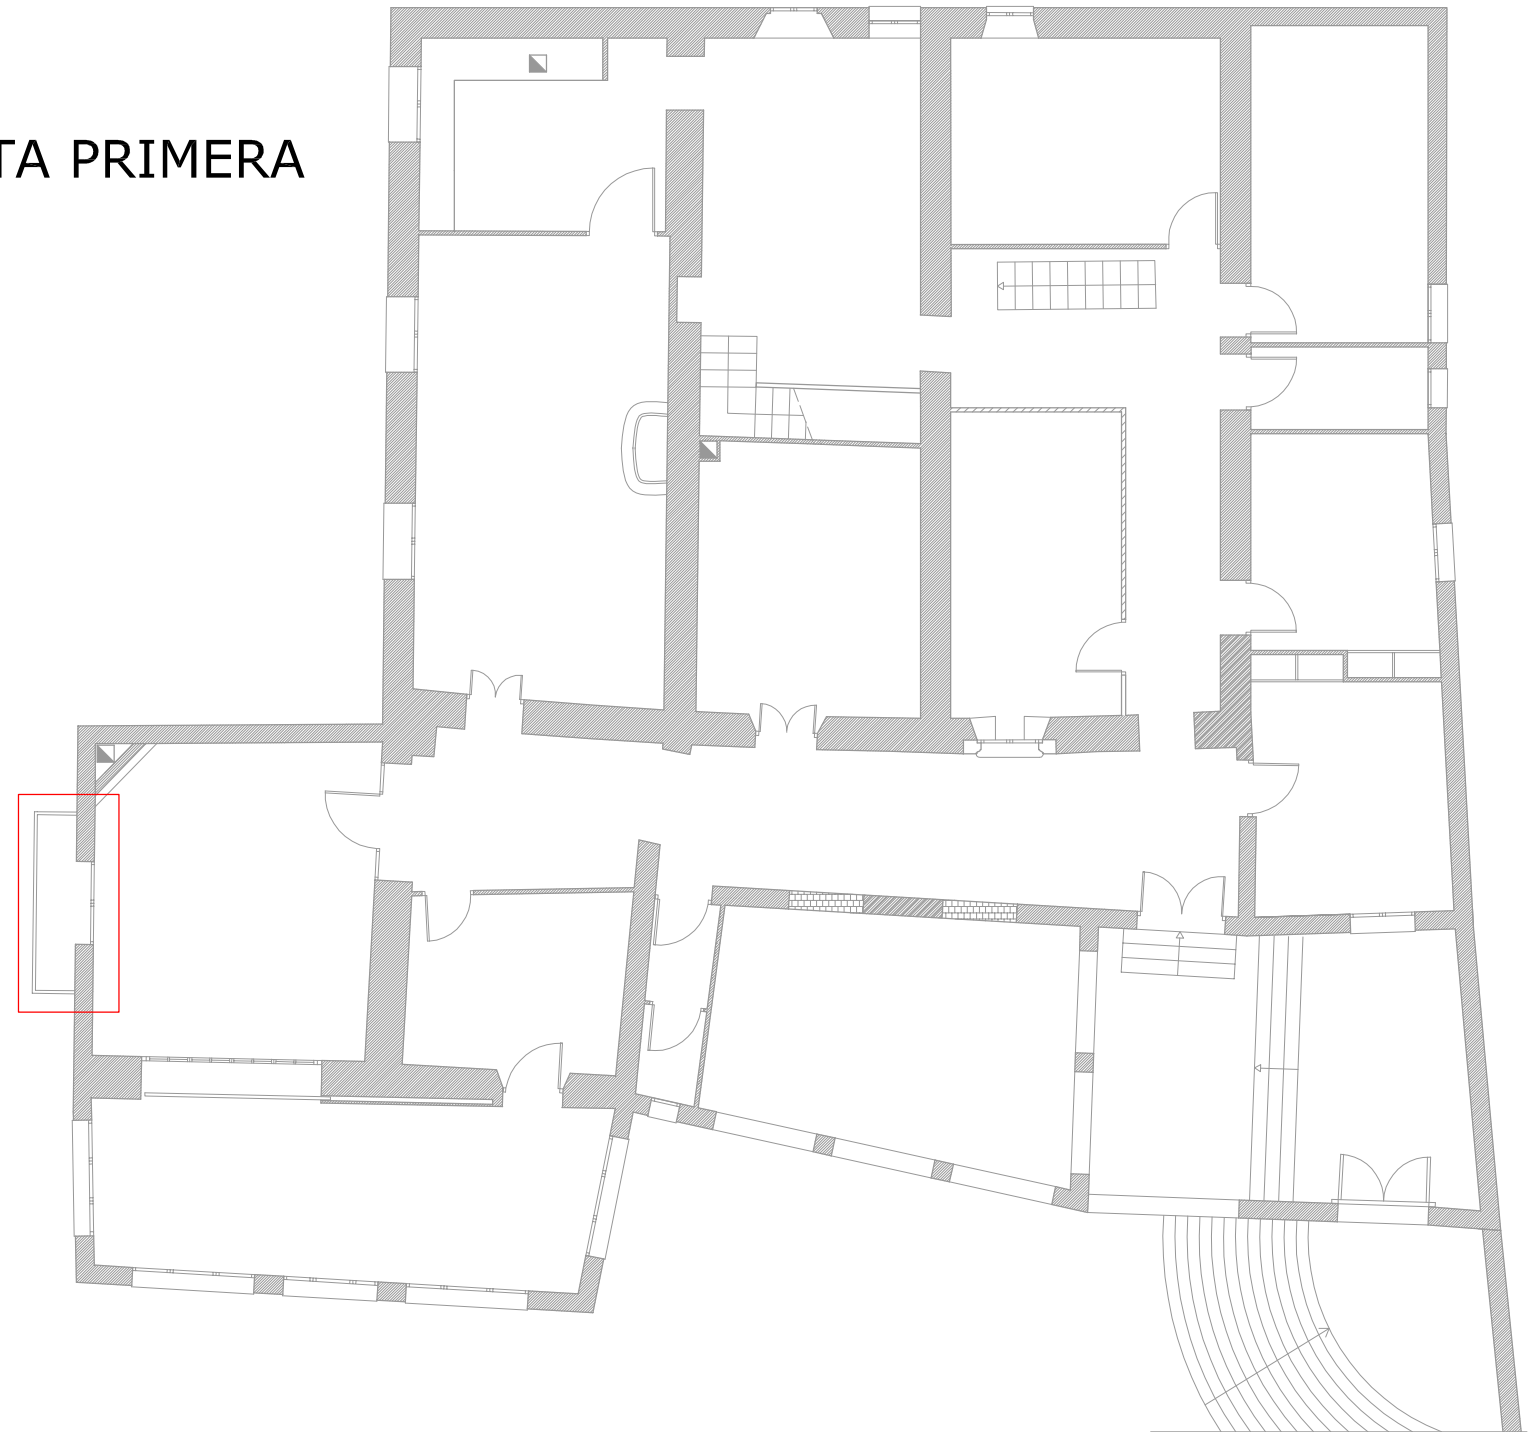
PLANTA PRIMERA

TIPUS DE LESIÓ	DETERIORAMENT DEL BALCÓ
ORIGEN DE LA LESIÓ	EN ELS SEUS LÍMITS EL FORJAT DEL BALCÓ NO PRESENTA CAP TIPUS DE TRENCAIGÜES O QUAISEVOL ALTRA ELEMENT PER EXPULSAR L'AIGUA CAP A L'ESXTERIOR. AIXÒ HA FET QUE L'AIGUA HAGI ARRIBAT A LA CARA INFERIOR DEL FORJAT I HA AFECTAT TANT A L'ARREBOSSAT DE MORTER COM A LA PRÒPIA ESTRUCTURA METÀL·LICA QUE ES TROBA TOTALMENT AFECTADA PER LA CORROSIÓ. PER ALTRA BANDA, EL PAVIMENT DEL BALCÓ ÉS DE MORTER I NO PRESENTA CAP TIPUS D'INCLINACIÓ PER EVACUAR L'AIGUA. AQUESTS DOS FACTOR AJUDEN A QUE S'ACUMULI L'AIGUA I QUE S'ACABI FILTRANT
CARACTERÍSTIQUES	DESPRENIMENT TOTAL DE L'ARREBOSSAT EN LA CARA INFERIOR DEL FORJAT, CORROSIÓ IMPORTANT EN L'ESTRUCTURA METÀL·LICA DEL BALCÓ. PERILLA LA SEVA ESTABILITAT
ACTUACIÓ	L'ESTRUCTURA PRESENTA UN PROCÉS DE CORROSIÓ MOLT AVANÇAT I NO ES POT RECUPERAR. S'HAURIA DE RETIRAR LA TOTALITAT DEL BALCÓ I RECONSTRUIR-LO

VISTA INFERIOR DE L'ESTAT DEL BALCÓ

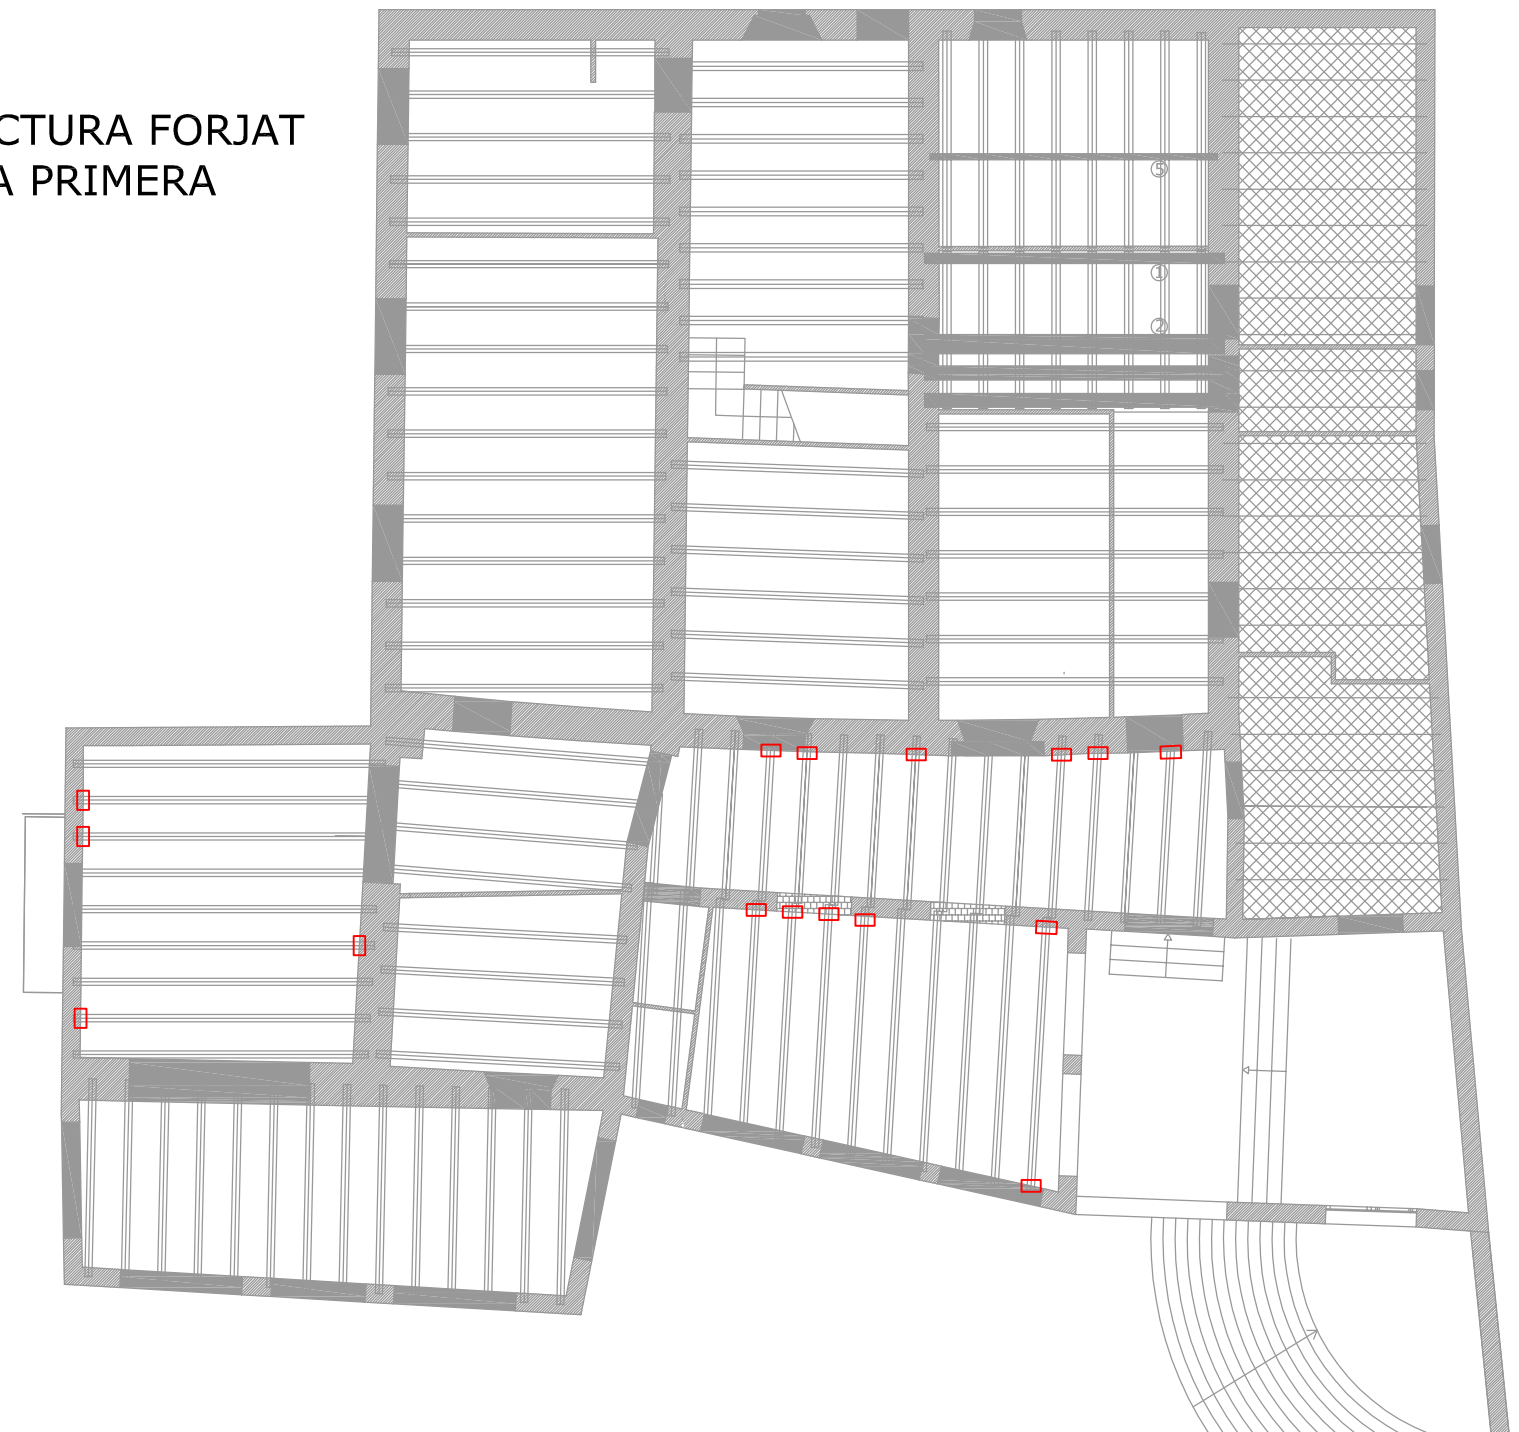
ESTRUCTURA FORJAT PLANTA PRIMERA

TIPUS DE LESIÓ	ESQUERDES VERTICALS EN EL RECOLZAMENT DE LES BIGUES
ORIGEN DE LA LESIÓ	LA DEBILITAT ESTRUCTURAL QUE HAN ANAT ADQUIRINT ELS FORJATS AMB EL PAS DEL TEMPS HA GENERAT SOBRECÀRREGUES EN ELS PUNTS ON ES RECOLZEN LES BIGUES.
CARACTERÍSTIQUES	ESQUERDES VERTICALS DE POC GRUIX I POCA LLARGADA QUE APAREIXEN EN ELS RECOLZAMENTS DE LES BIGUES DELS FORJATS EN LES PARETS DE CÀRREGA. ACTUALMENT NO REVESTEIXEN IMPORTÀNCIA PERÒ PODRIEN AUGMENTAR AMB EL PAS DEL TEMPS.
ACTUACIÓ	EN ELS PUNTS MÉS DEBILITATS DELS FORJATS ÉS NECESSÀRI REALITZAR REFORÇOS ESTRUCTURALS. AQUEST PROBLEMA ÉS MÉS FREQUENT EN ELS FORJATS AMB BIGUES DE FUSTA QUE PER L'EFFECTE DE LES HUMIATATS I EL PAS DEL TEMPS ES DEBILITEN. EXISTEIXEN DIFERENTS TIPUS DE REFORÇOS METÀL·LICS AMB ELS QUALS ES POT REFORÇAR ELS CAPS DE LES BIGUES O LA SEVA TOTALITAT

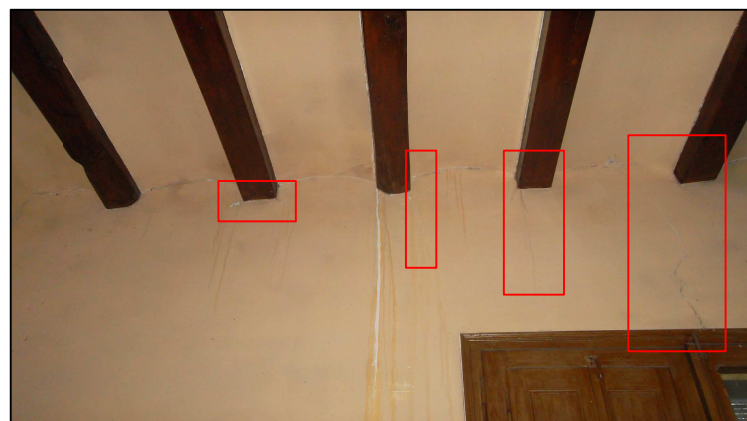
FORJAT DISTRIBUÏDOR 1

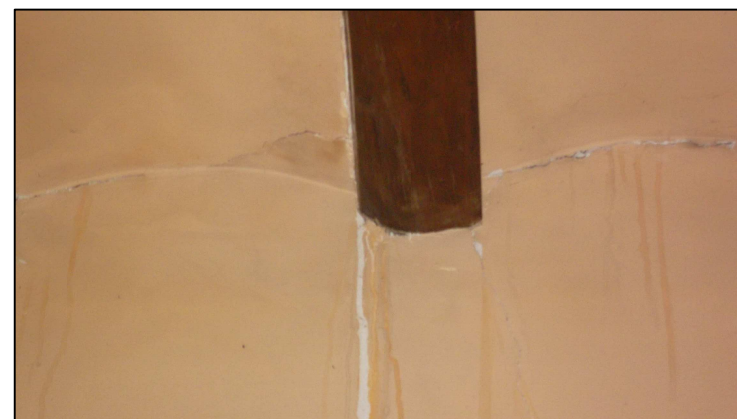
DETALL ESQUERDA VERTICAL

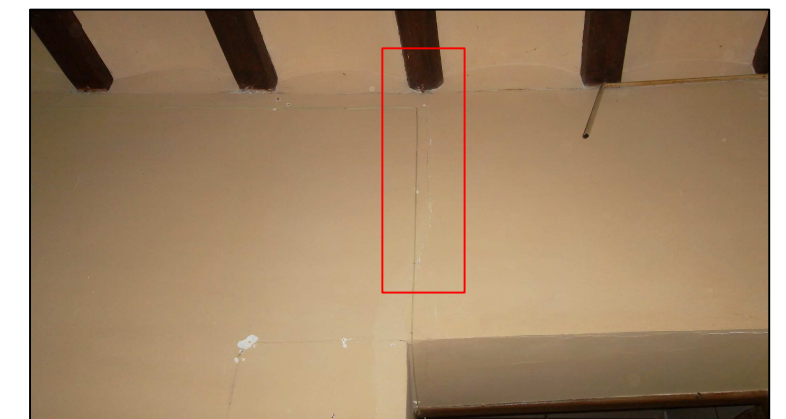
FORJAT SALA D'ESTAR
