UNIVERSITAT POLITÈCNICA DE CATALUNYA

GRAU EN ENGINYERIA D'EDIFICACIÓ
PROJECTE FINAL DE CARRERA

AIXECAMENT ARQUITECTÒNIC I ESTUDI FÍSICOCONSTRUCTIU DE LA MASIA LA VALL, DE MURA

Projectistes: Francesc Cereza Bonet
Marc Sellarès Gimenez

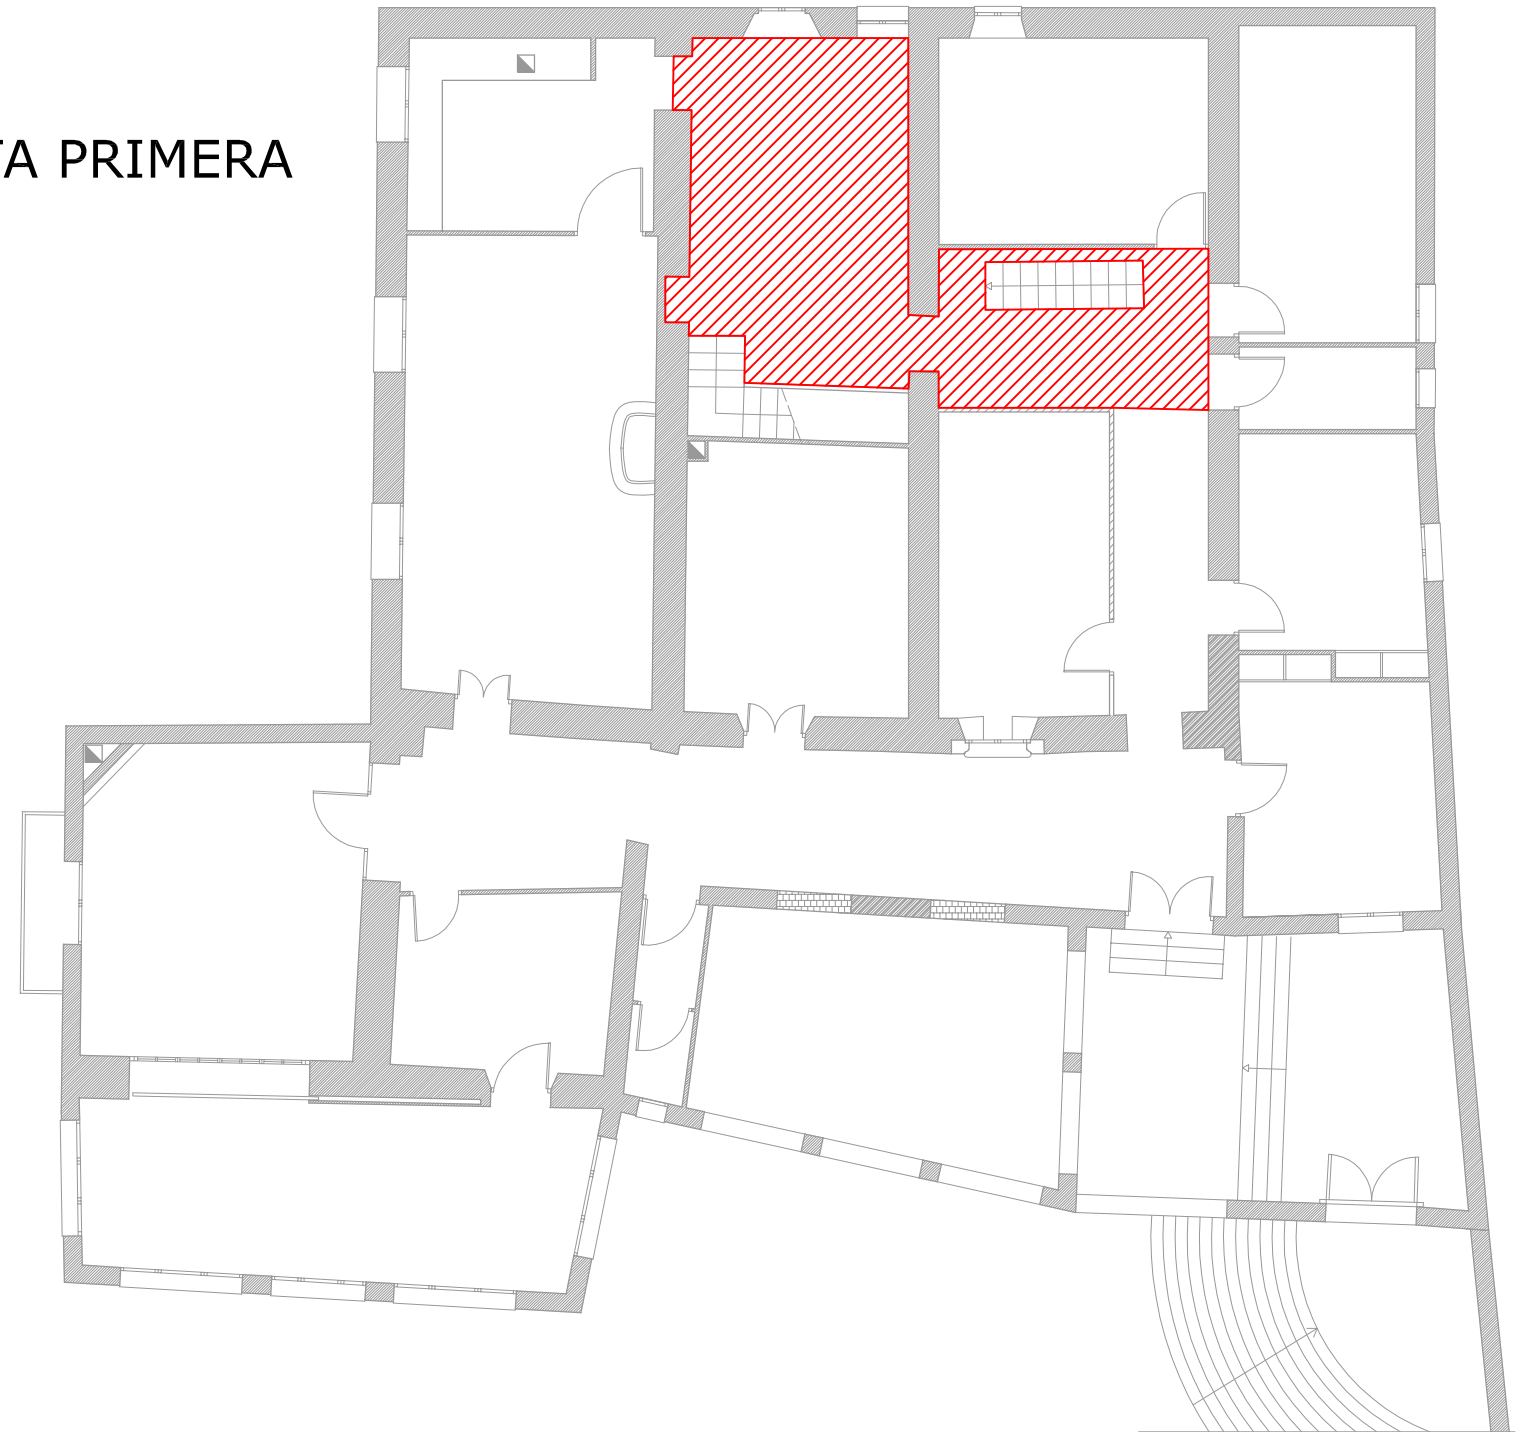
PLANTA PRIMERA

TIPUS DE LESIÓ	DETERIORAMENT DEL PAVIMENT
ORIGEN DE LA LESIÓ	ES TRACTA D'UN PAVIMENT QUE POT TENIR MÉS DE 300 ANYS D'ANTIGUETAT. AMB EL PAS DELS ANYS, LES RAJOLES CERÀMIQUES QUE EL CONFORMEN S'HAN ANAT DESGASTANT, ALGUNES S'HAN TRENCAT I HAN PERDUT LA SEVA PLANEÏTAT ORIGINAL. A MÉS, LA DEBILITACIÓ DEL FORJAT (EL QUAL ES VA CONSTRUÏR EN DATES SIMILARS) TAMBÉ CONTRIBUEIX A QUE LES SUPERFÍCIE SIGUI DEL TOT IRREGULAR I HAGI PERDUT LA SEVA HORITZONTALITAT.
CARACTERÍSTIQUES	DESGAST GENERAL I TRENCAMENT D'ALGUNES DE LES RAJOLESDE. LA MANCA DE JUNTA DE SEPARACIÓ ENTRE PECES HA PROVOCAT QUE MOLTES D'ELLES NO ESTIGUIN FIXES I ES MOGUIN. LA SUPERFÍCIE QUE CONFORMEN ÉS TOTALMENT IRREGULAR.
ACTUACIÓ	L'ÚNICA SOL·LUCIÓ ÉS LA SUBSTITUCIÓ TOTAL DEL PAVIMENT I LA REHABILITACIÓ DEL FORJAT INFERIOR. SERIA INTERESSANT COL·LOCAR UN NOU PAVIMENT UTILITZANT UN TIPUS DE RAJOLA SIMILAR A L'ACTUAL PER TAL DE MANTENIR L'ASEPECTE ORIGINAL DE LA MASIA.

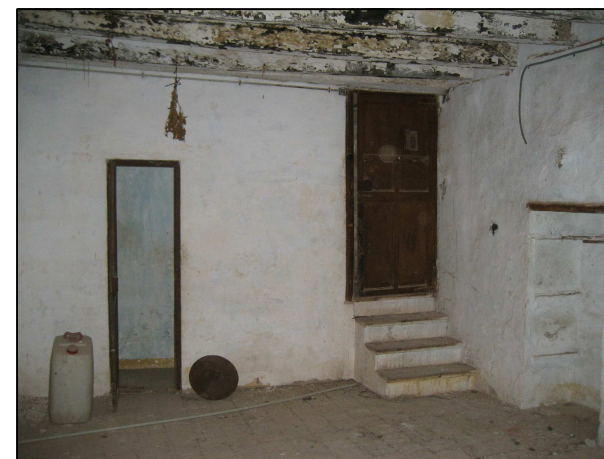
ESTAT ACTUAL DEL PAVIMENT

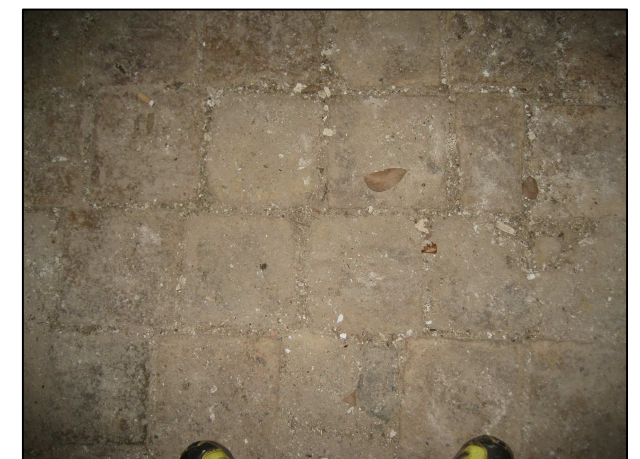
DETALL DEL PAVIMENT

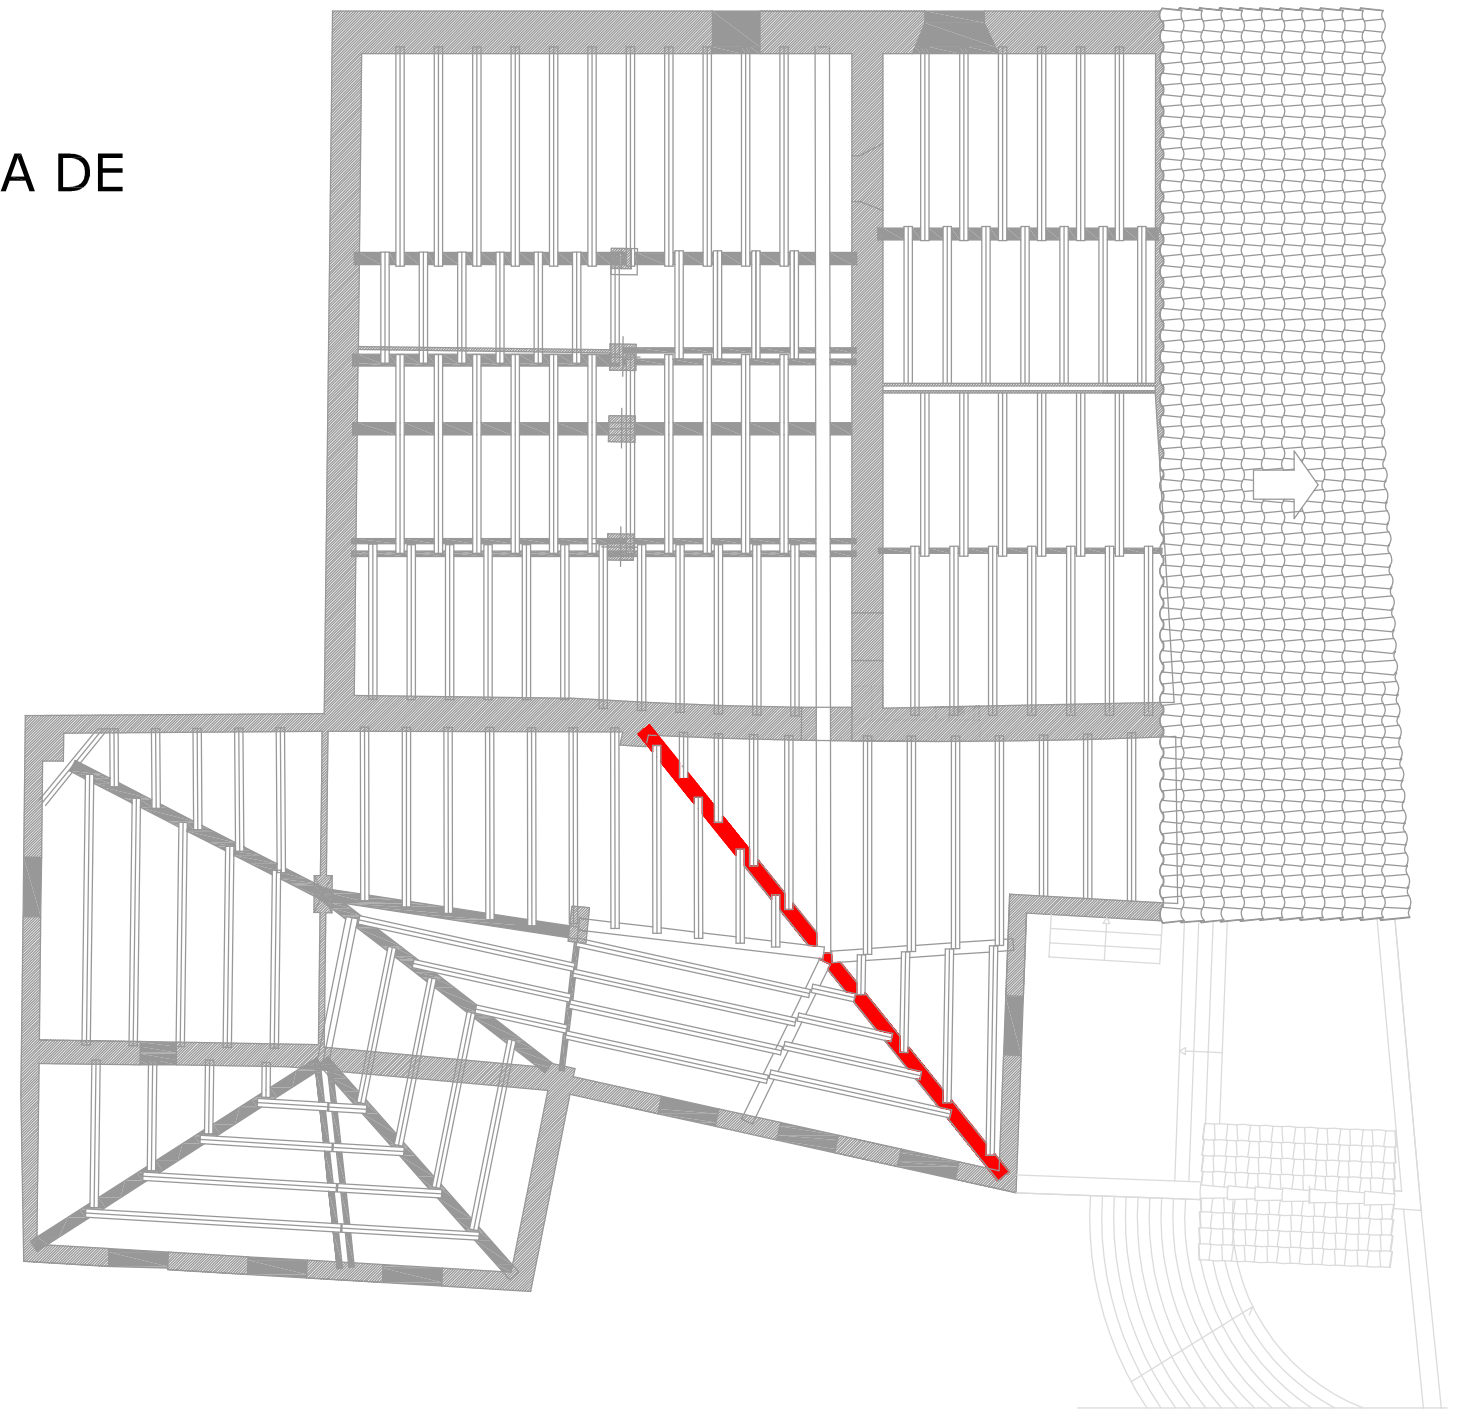
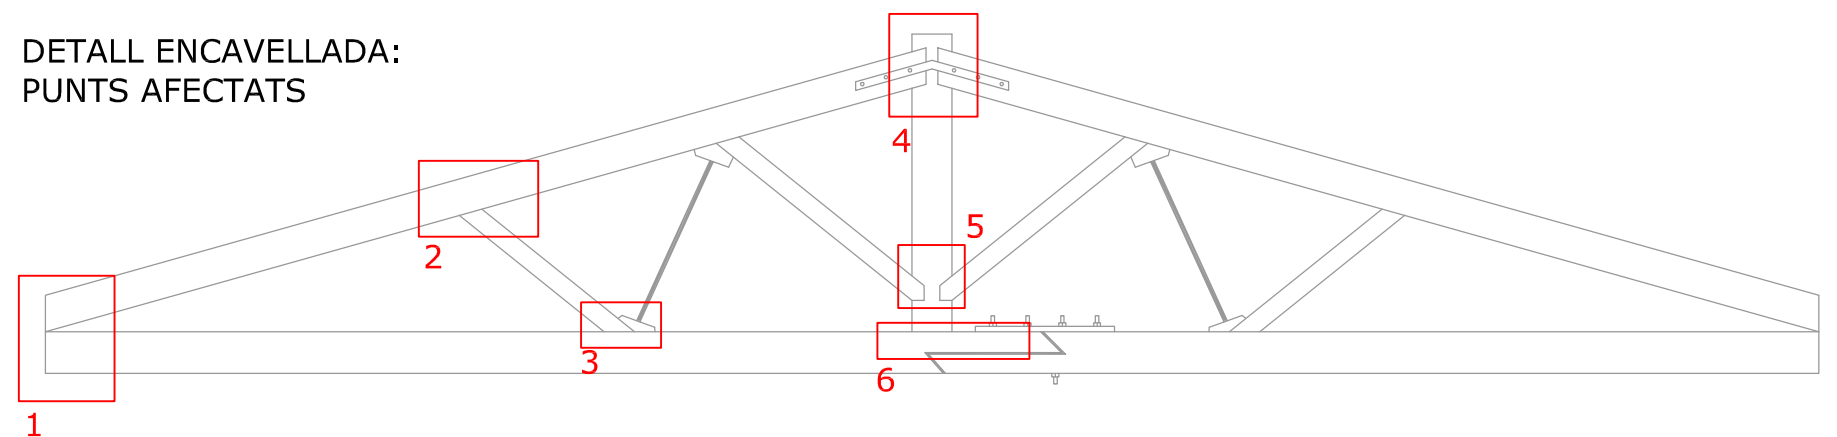
ESTRUCTURA DE COBERTA

TIPUS DE LESIÓ	MAL ESTAT GENERAL DE L'ENCAVELLADA DE FUSTA
ORIGEN DE LA LESIÓ	ALGUNES DE LES BIGUES QUE ES RECOLZEN EN L'ENCAVELLADA I LA PRÒPIA ENCAVELLADA S'HAN VIST MERMADES PELS EFECTES DE LA HUMITAT. AIXÒ HA GENERAT SOBRECÀRREGUES, MOVIMENTS EN LA COBERTA I L'ENCAVELLADA HA TREBALLAT SUPORTANT ESFORÇOS SUPERIORS I DIFERENTS ALS DE DISSENY
CARACTERÍSTIQUES	DESENCAIXOS DELS NUSOS, DESPLAÇAMENTS DE TORNAPUNTES, FELXIÓ DELS TIRANTS...S'OBSERVA UNA DESCOMPENSACIÓ GENERAL DE L'ESTRUCTURA. PER ALTRA BANDA, TAMBÉ S'OBSERVA CORROSIÓ EN ELS ELEMENTS METAL·LICS D'UNIÓ.
ACTUACIÓ	ES TRACTA D'UNA ACTUACIÓ MOLT IMPORTANT JA QUE ELS MOVIMENTS QUE HAN SOFERT ELS NUSOS DE L'ENCAVELLADA LA DEIXEN EN UNA SITUACIÓ MOLT INESTABLE QUE PODRIA SUPOSAR LA CAIGUDA DE GRAN PART DE LA COBERTA , COSA QUE PODRIA TENIR UNA AFECTACIÓ ESTRUCTURAL MOLT IMPORTANT. SERIA INTERESSANT RECUPERAR L'ENCAVELLADA JA QUE ES TRACTA D'UN ELEMENT AMB VALOR HISTÒRIC. AMB UN CORRECTE APUNTALAMENT DE L'ESTRUCTURA ES PODRIA ENRETIRAR I RESTAURAR JUNTAMENT AMB LA RESTA DE LA COBERTA

DETALL ENCAVELLADA: PUNTS AFECTATS

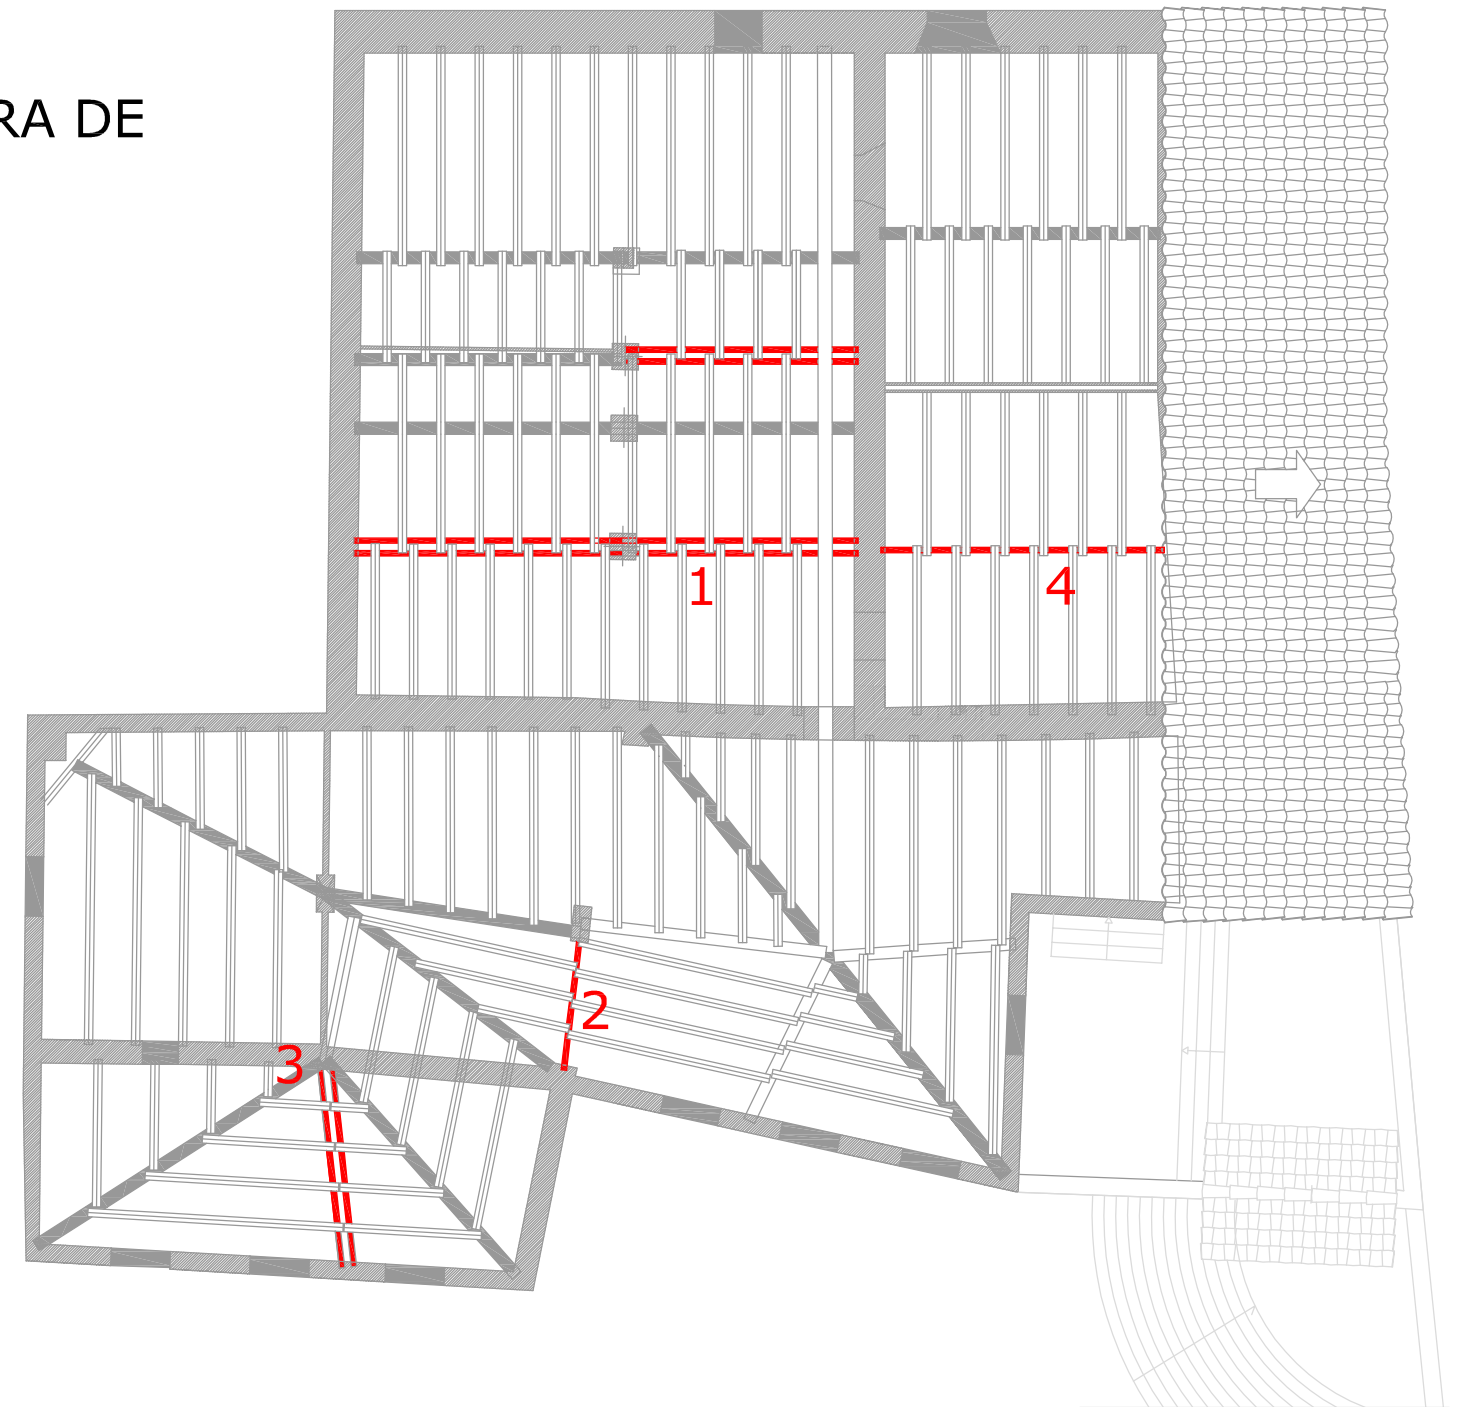
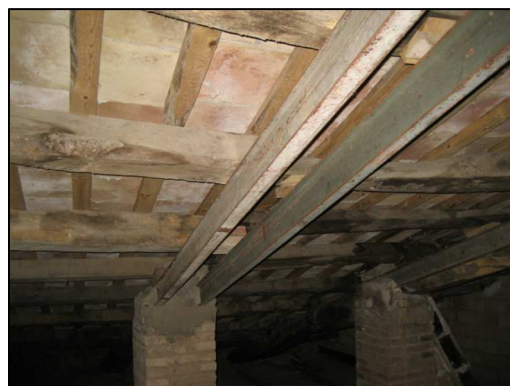
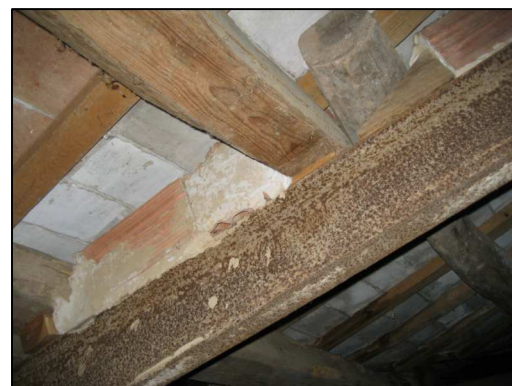
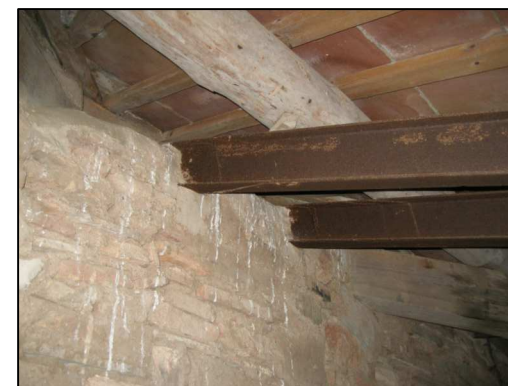
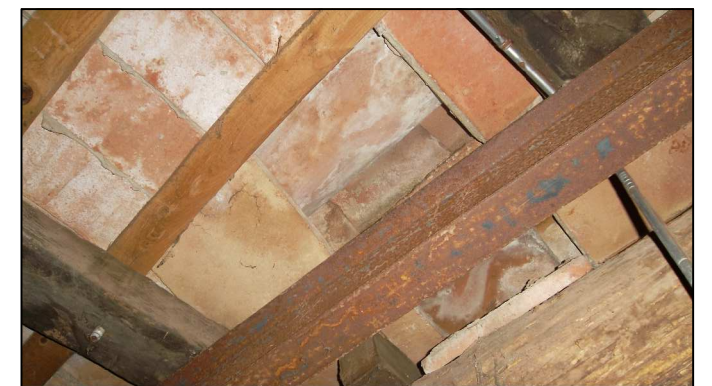
ESTRUCTURA DE COBERTA

TIPUS DE LESIÓ	HUMITATS I CORROSIÓ EN PERFILS METÀL·LICS
ORIGEN DE LA LESIÓ	L'ALTA HUMITAT AMBIENTAL, L'INSUFICIENT IMPERMEABILITZACIÓ DE LA COBERTA I LES HUMITATS ACCIDENTALS GENERADES A PARTIR D'OBRETURES EN LA COBERTA HAN PROVOCAT LA CORROSIÓ EN ELS PERFILS METÀL·LICS DE REFORÇ
CARACTERÍSTIQUES	LA CORROSIÓ ES MANIFESTA EN TAQUES D'ÒXID QUE S'ESCAMPEN PER GRAN PART DEL PERFIL. QUAN LA CORROSIÓ ÉS SEVERA LA SECCIÓ ES VEU DEBILITADA I REDUÏDA COSA QUE SUPOSA UNA IMPORTANT PÈRDUA DE RESISTÈNCIA
ACTUACIÓ	ES TRACTA D'UNA ACTUACIÓ MOLT IMPORTANT JA QUE ES VEUEN AFECTATS ELEMENTS DE REFORÇ ESTRUCTURAL. ÉS A DIR, LA SEVA FUNCIÓ ÉS REFORÇAR D'ALTRES ELEMENTS QUE JA PRESENTEN SÍMPTOMES DE FATIGA, DEFORMACIONS ETC. S'HAURIA D'ANALITZAR EN PROFUNDITAT L'ESTAT DELS PERFILS PERÒ L'ACTUACIÓ POT ANAR DESDE UN SIMPLE RASPAT DELS PUNTS D'ÒXID EN PERFILS POC AFECTATS FINS A LA SUBSTITUCIÓ TOTAL DE L'ELEMENT

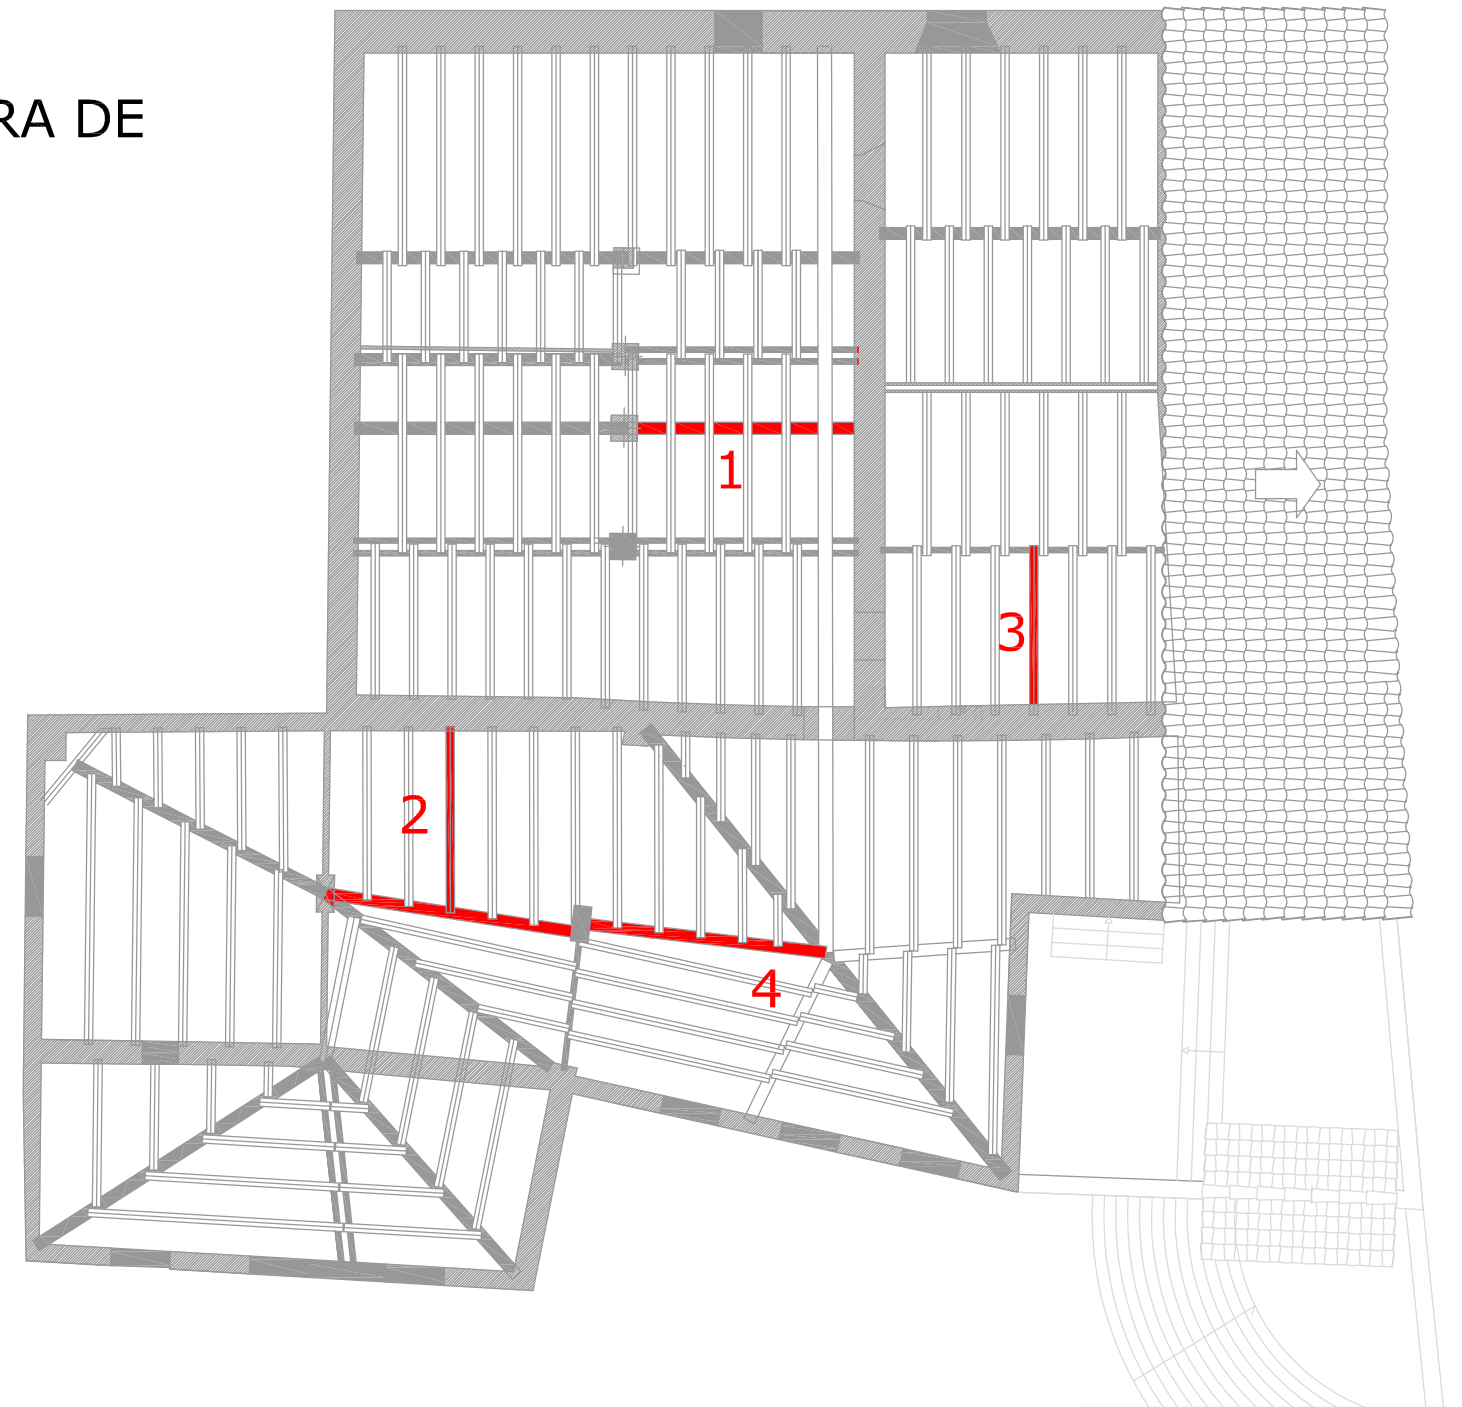
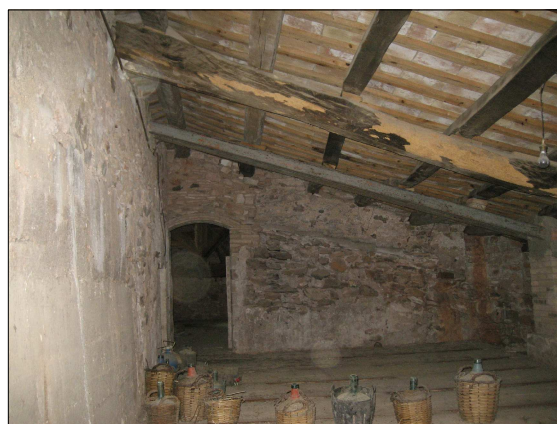
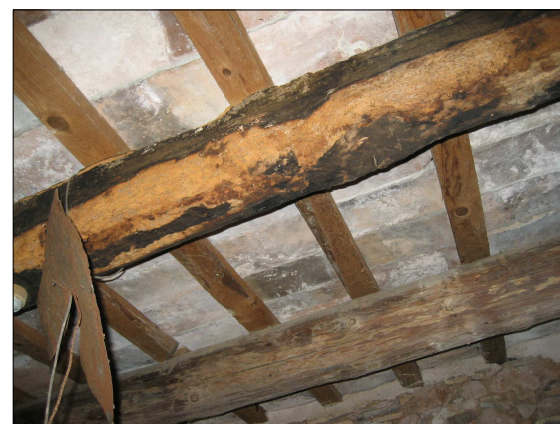
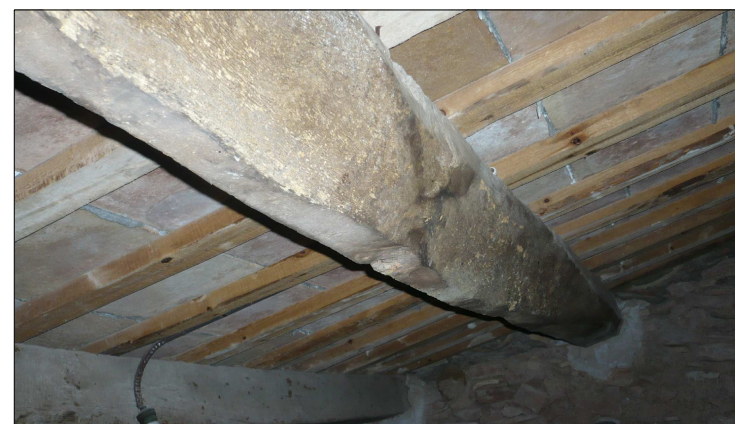
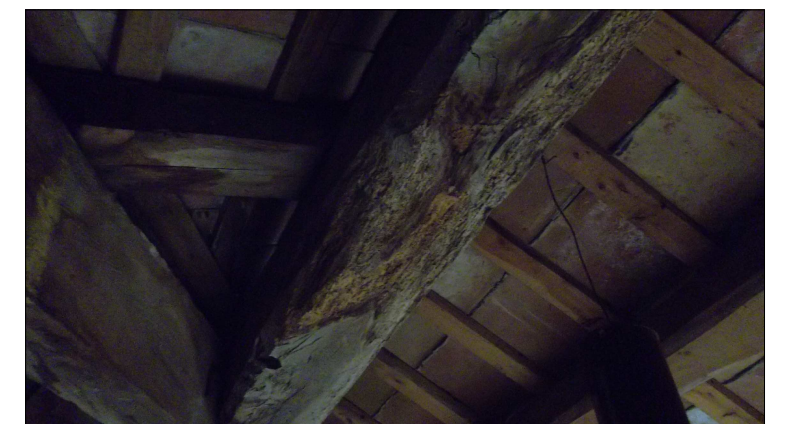
ESTRUCTURA DE COBERTA

TIPUS DE LESIÓ	ATAC DE CORCS EN BIGUES I ELEMENTS DE FUSTA
ORIGEN DE LA LESIÓ	ALGUNES BIGUES, CORRETGES, PORTES, MARCS DE FINESTRES ETC. S'HAN VIST AFECTATS PER L'ATAC DE CORCS
CARACTERÍSTIQUES	LA PRINCIPAL CARACTERÍSTICA D'AQUEST TIPUS D'ATACS SÓN LA PRESÈNCIA D'UNS PETITS ORIFICIS CIRCULARS AMB UN DIÀMRE D'ENTRE 1 I 2 mm QUE ES REPRODUUEIXEN AL LLARG DE TOT L'ELEMENT ATACAT. EN ELS LLOCS ON L'ATAC ÉS MÉS AGRESSIU S'OBSRVEN DESPRENIMENTS DE LES CAPES MÉS EXTERNES DE LA FUSTA. AQUESTS ATACS NO SOLEN AFECTAR LA CAPACITAT RESISTENT DE LA FUSTA A NO SER QUE ES TRACTI D'ATACS MOLT IMPORTANTS. EN EL NOSTRE CAS, L'ATAC TÉ NOMÉS EFECTES ESTÈTICS
ACTUACIÓ	TOT I QUE ARA MATEIX CAP BIGA ES VEU GREUMENT AFETCADA ÉS IMPORTANT ACABAR AMB ELS CORCS JA QUE AMB EL TEMPS L'ATAC POT SER GENERALITZAT EN TOTS ELS ELEMENTS ESTRUCTURALS DE LA COBERTA. CALDRIA TENIR ESPECIAL CURA AMB EL CARENER JA QUE ÉS LA BIGA QUE PRESENTA UN PITJOR ESTAT I LA QUE TÉ MÉS IMPORTÀNCIA ESTRUCTURAL. PEL QUE FA A ELEMENTS NO ESTRUCTURALS, TAMBÉ S'HAN OBSERVAT ATACS EN ALGUNES PORTES I FINESTRES. AQUESTES, AL NO TENIR UNA FUSTA TANT RESISTENT SÓN ATACADES MÉS FÀCILMENT I SI NO ES TRACTEN RÀPID PODEN ACABAR MOLT MALMESES

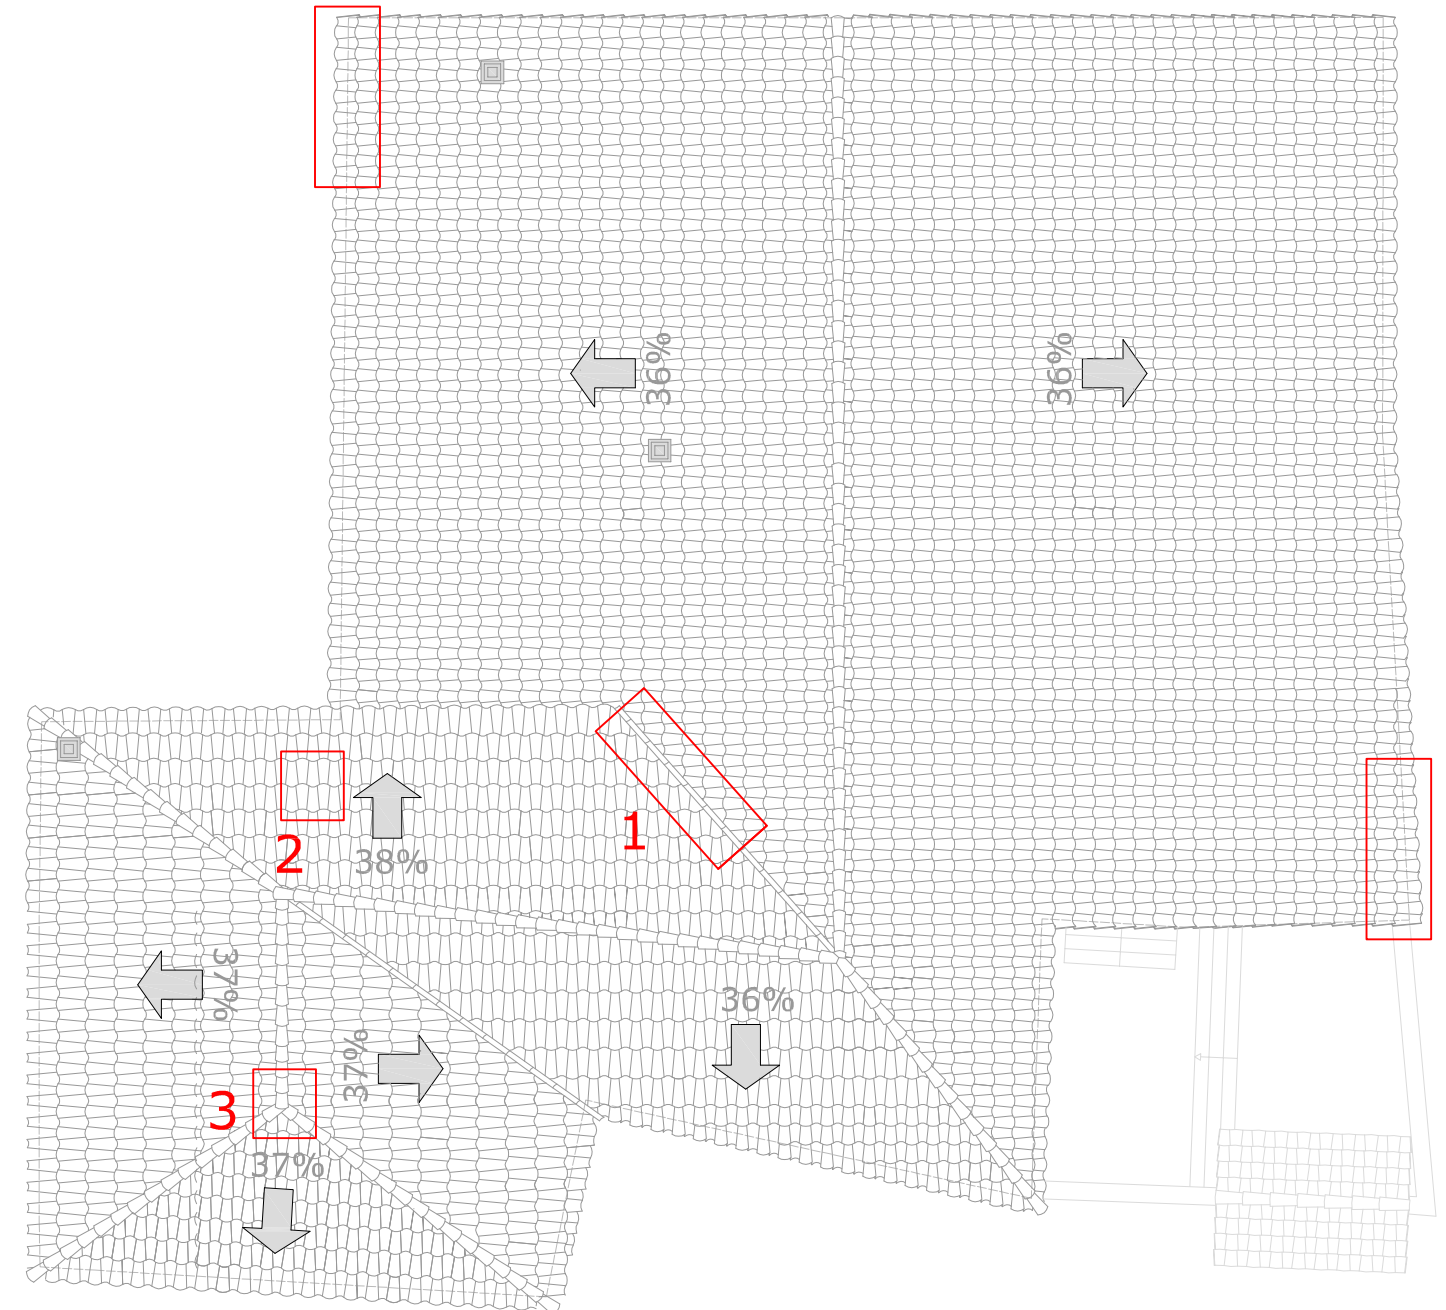
TIPUS DE LESIÓ	TRENCAMENT DE TEULES
ORIGEN DE LA LESIÓ	L'ACCIÓ DEL VENT, ELS CANVIS DE TEMPERATURA, ELS CICLES DE GEL-DÈSGEL, LES PLUGES...EN DEFINITIVA ELS AGENTS ATMOSFÈRICS. PER ALTRA BANDA, LA INCORRECTA EVACUACIÓ DE L'AIGUA PROVOCA ACUMULACIONS EN LLOCS PUNTUALS QUE GENEREN HUMITATS I TAMBÉ ACABEN PER TRENCAR LES TEULES. CALDRIA DESTACAR UN DELS AIGUAFONS QUE COINCIDEIX EN LA SEVA CARA INFERIOR AMB L'ENCAVALLADA DE FUSTA. LA SEVA MALA EVACUACIÓ, POSSIBLEMENT DEGUAT A LA PRESÈNCIA DE TEULES TRENCADES, FA QUE L'AIGUA ES FILTRI I AFECTI DIRECTAMENT UN DELS RECOLZAMENTS DE L'ENCAVELLADA
CARACTERÍSTIQUES	TRENCAMENT DE LES TEULES DE LA COBERTA QUE DEIXEN AL DESCOBERT L'ESTRUCTURA I ORIGINEN PROBLEMES D'EVACUACIÓ, I COM A CONSEQÜÈNCIA, FILTRACIONS I HUMITATS A LA PLANTA SOTACOBERTA.
ACTUACIÓ	L'ACTUACIÓ PASSARIA PER LA SUBSTITUCIÓ DE TOTES LES TEULES TRENCADES. TAMBÉ ÉS IMPORTANT REVISAR DE MANERA PERIÒDICA CANALONS, AIGUAFONS I ALTRES ELEMENTS D'EVACUACIÓ DE L'AIGUA PER TAL D'EVITAR ACUMULACIONS I FILTRACIONS

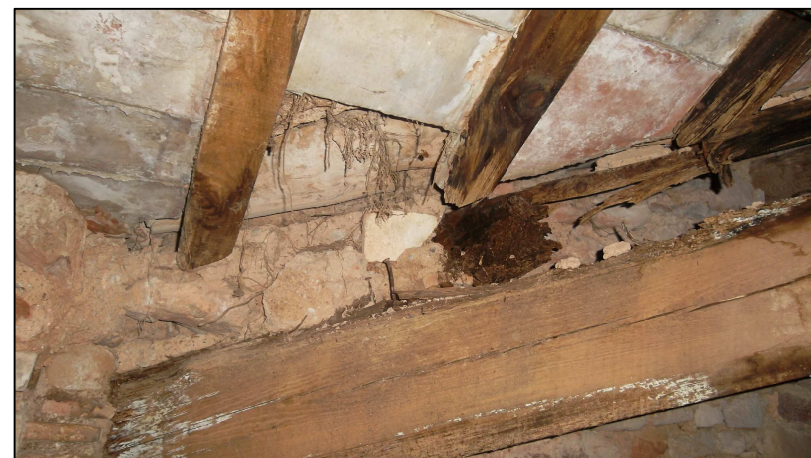
1. VISTA DE L'AIGUAFONS PER LA CARA INFERIOR

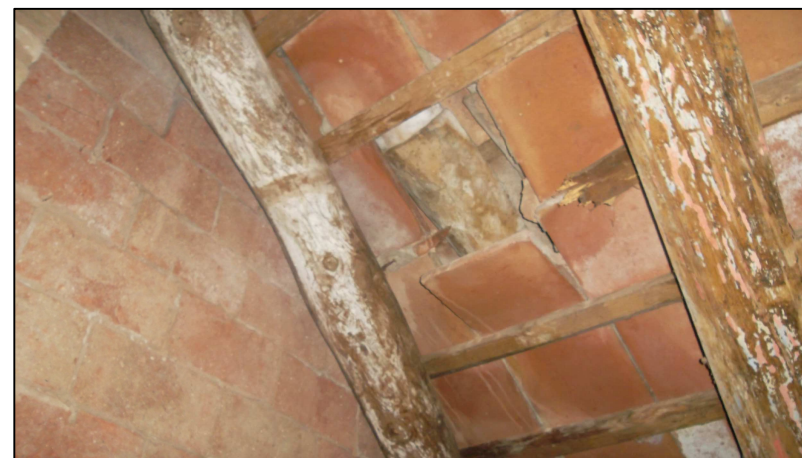
2. TRENCAMENT DE LA COBERTA (VISTA INFERIOR)

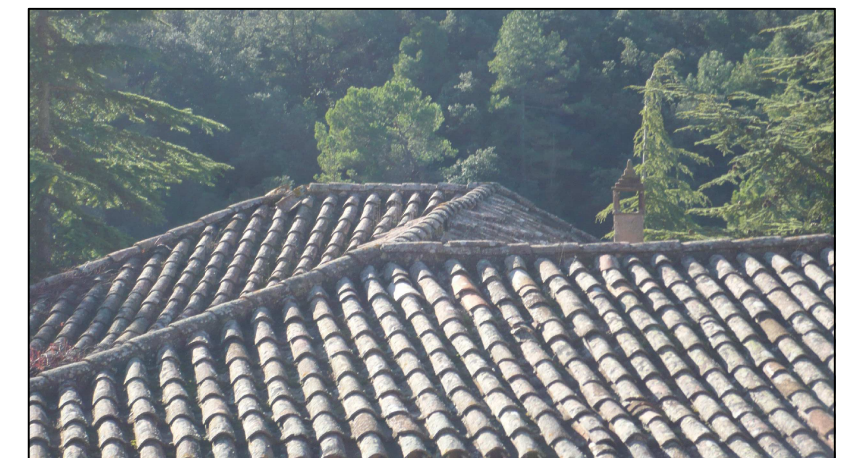
3. TRENCAMENT DE TEULES EN CARENER I VESSANT

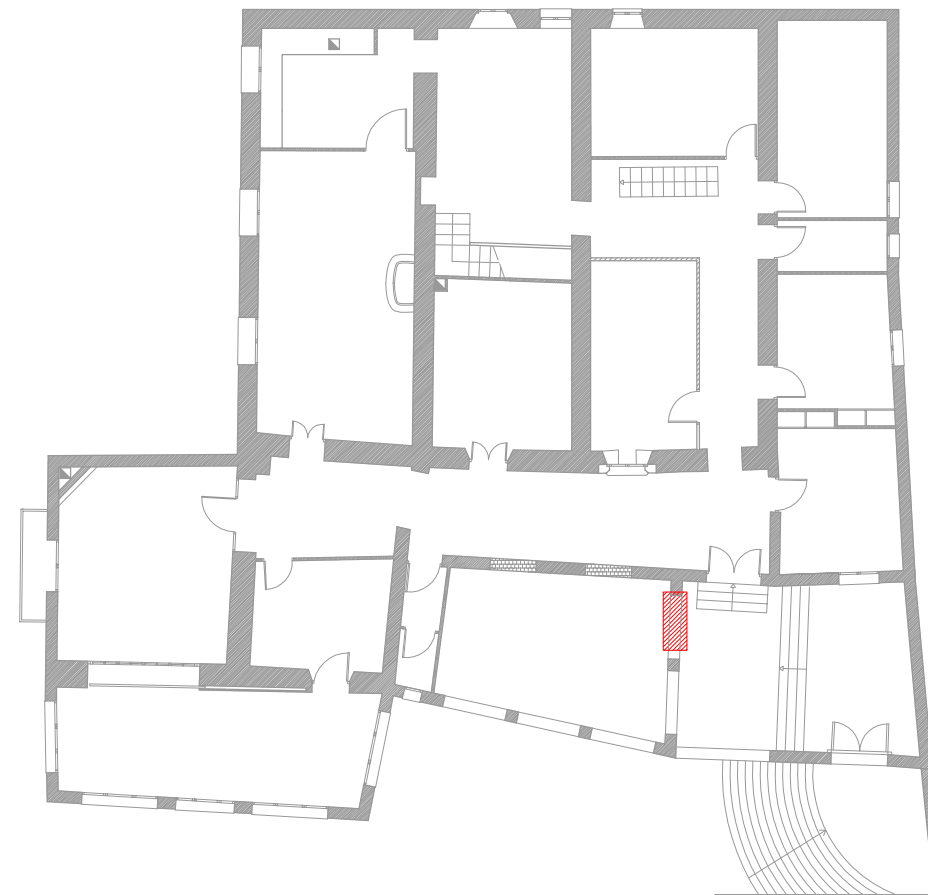
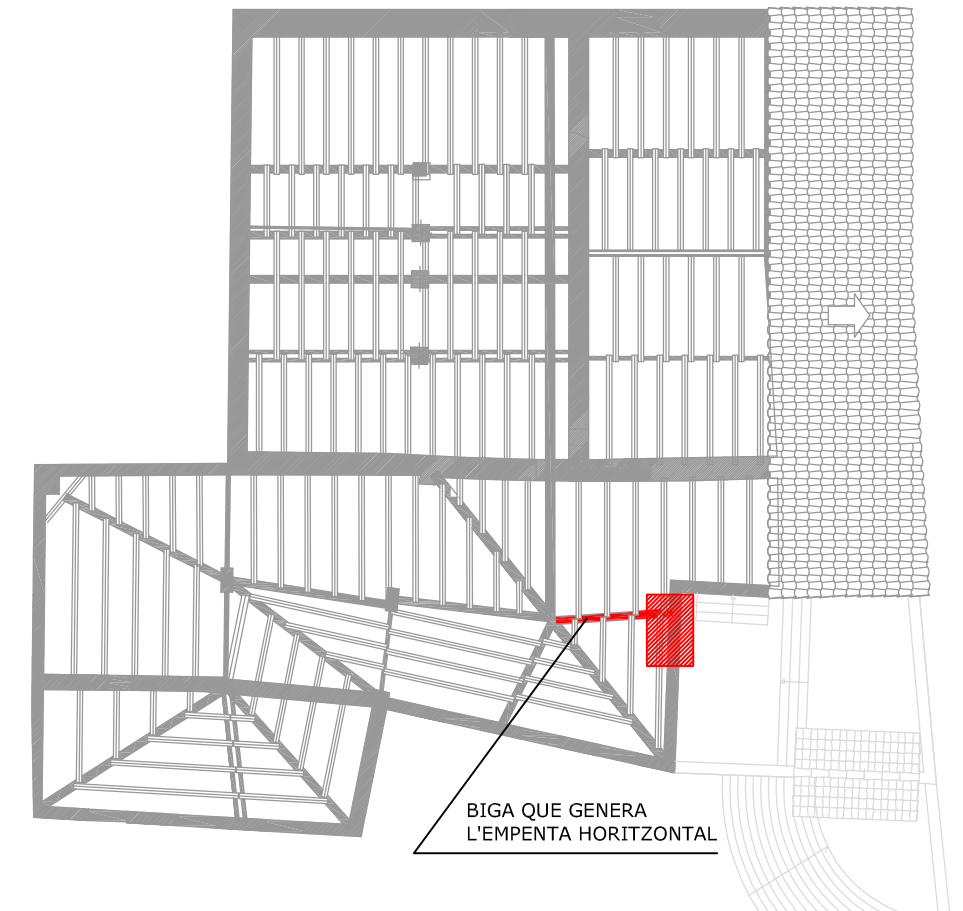
PLANTA PRIMERA

TIPUS DE LESIÓ	ESQUERDA VERTICAL
ORIGEN DE LA LESIÓ	EL MAL FUNCIONAMENT DE L'ENCAVALLADA (QUE PATEIX EL DESENCAIX DELS SEUS ELEMENTS) GENERA EMPENTES HORIZONTALS EN LES PARETS DE FAÇANA. AQUESTA EMPENTA PROVOCA EL SEU DESPLAÇAMENT CAP A L'EXTERIOR, SEPARANT-LES DELS FORJATS. EN EL CAS CONCRET DEL TRAM DE PARET AFECTAT, L'EMPENTA ES PRODUËIX EN DIRECCIÓ A LA FAÇANA PRINCIPAL, ÉS A DIR, LA PARET ESTÀ SOTMESA A UN ESFORÇ DE TRACCIÓ QUE NO POT SUPORTAR I S'ACABA ESQUERDANT. TAMBÉ CAL REMARCAR QUE JUST EN EL LLOC ON ES PRODUËIX L'ESQUERDA S'HI RECOLZA UNA BIGA QUE AMB LA SEVA CÀRREGA PUNTUAL TAMBÉ CONTRIBUEIX AL TRENCAMENT
CARACTERÍSTIQUES	ESQUERDA QUE ES PROLONGA EN DIRECCIÓ DESCENDENT. TÉ UNA LLARGADA APROXIMADA D'1,5m I GRUIX D'UNS 2-3cm. FINALITZA EN UN ARC REALITZAT AMB PECES CERÀMIQUES. L'ESQUERDA S'HA PROLONGAT PER UNA DE LES JUNTES DE CIMENT I HA PROVOCAT QUE UNA DE LES PECES CERÀMIQUES ESTIGUI APUNT DE CAURE. L'ESQUERDA ES PROLONGA TAMBÉ PER LA PART POSTERIOR DE LA PARET DE CÀRREGA EN SENTIT ASCENDENT I AFECTANT EL FORJAT ON HI HA CAUSAT DESPRENIMENTS.

ACTUACIÓ	ES TRACTA D'UNA ACTUACIÓ IMPORTANT JA QUE LA LESIÓ AFECTA DIRECTAMENT A UNA PARET DE CÀRREGA. A MÉS, TAL I COM S'OBSERVA EN LA IMATGE, UNA PEÇA CERÀMICA ESTÀ A PUNT DE DESPENDRE'S, COSA QUE ORIGINARIA UN CANVI EN LA DISTRIBUCIÓ DE CÀRREGUES DE L'ARC I PODRIA DESEMBOCAR EN ALTRES PROBLEMES MÉS GREUS. EL PROBLEMA VÉ DERIVAT DE L'ESTRUCTURA DE COBERTA I L'ENCAVELLADA. S'HAURIA DE REALITZAR UN APUNTALAMENT TANT DE L'ARC COM DE LA BIGA QUE DESCANSA SOBRE L'ORIGEN DE L'ESQUERDA, REHABILITAR LA COBERTA (PRINCIPALMENT L'ENCAVALLADA) PER TAL DE REDISTRIBUÏR LES CÀRREGUES DE FORMA CORRECTA I FINALMENT REPARAR LA BIGA, L'ARC I LA PARET DE CÀRREGA

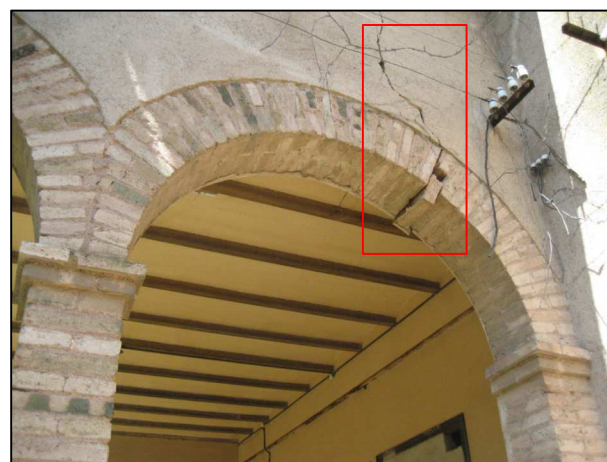
ESQUERDA FINALITZANT EN L'ARC

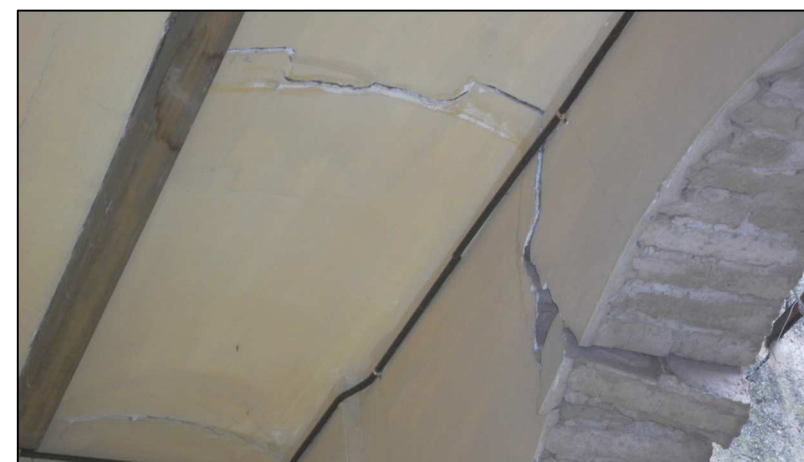
DETALL ESQUERDA CARA INTERIOR MUR I FORJAT SUPERIOR

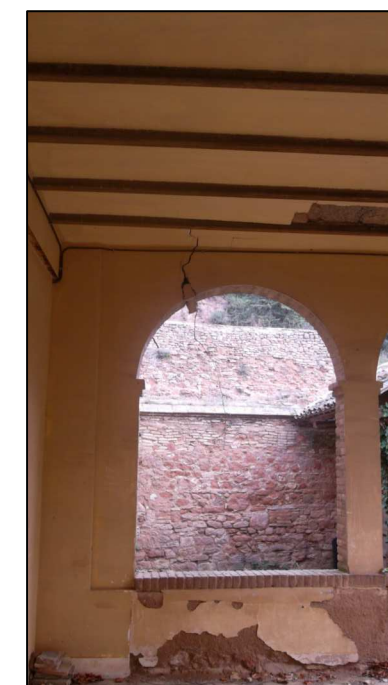
VISTA GENERAL ESQUERDA INTERIOR MUR

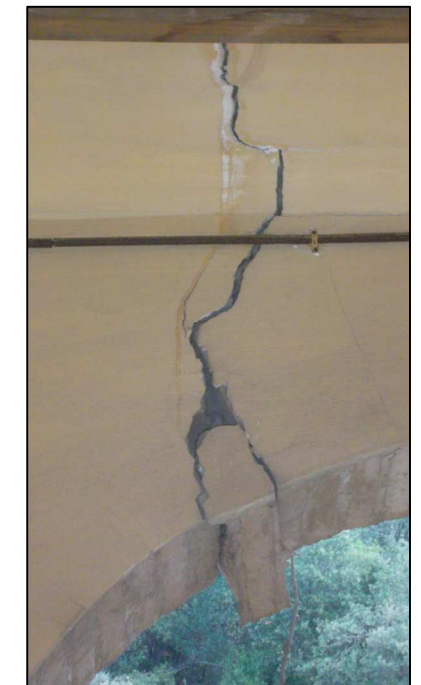
DETALL ESQUERDA INTERIOR ARC

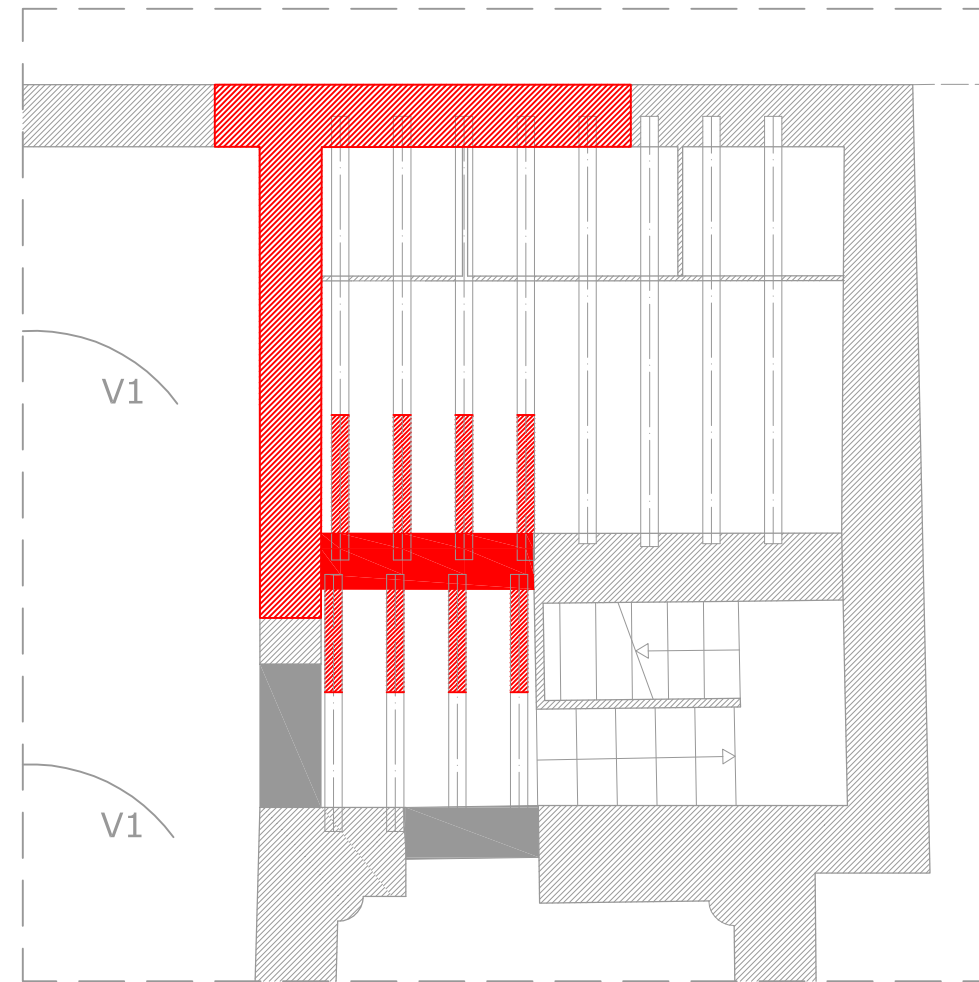
HA-1

TIPUS DE LESIÓ	HUMITATS PER FILTRACIÓ EN PLANTA BAIXA
ORIGEN DE LA LESIÓ	<p>AQUESTA LESIÓ TÉ EL SEU ORIGEN EN LA PLANTA SOTACOBERTA ON, COM A CONSEQÜÈNCIA D'UNA OBERTURA EN LA COBERTA, L'AIGUA ENTRA DE FORMA DIRECTA I GENERA HUMITATS.</p> <p>AQUESTA OBERTURA S'HA GENERAT COM A CONSEQÜÈNCIA DEL TRENCAMENT D'UNA BIGA AFECTADA PER L'AIGU I LES HUMITATS, PER CULPA DEL MAL AÏLLAMENT QUE PRESENTA LA COBERTA.</p> <p>L'AIGUA QUE HA PENETRAT PER L'OBERTURA HA ARRIBAT PER FILTRACIÓ FINS A LA PLANTA BAIXA I AFECTA A FORJATS I PARETS</p>
CARACTERÍSTIQUES	S'OBSERVEN ABUNDANTS TAQUES D'HUMITATS EN LES PARETS, DESPRENIMENTS DE LA PINTURA I L'ARREBOSSAT, TAQUES D'HUMITAT EN BIGUES I UN AUGMENT CONSIDERABLE DE LA HUMITAT AMBIENTAL
ACTUACIÓ	<p>L'ACTUACIÓ PRIMORDIAL ÉS LA D'ELIMINAR LA FONT D' HUMITAT, EN AQUEST CAS LA OBERTURA DE LA COBERTA. AQUESTA ACTUACIÓ ES DURÀ TERME DURANT LA REHABILITACIÓ PREVISTA PER A LA TOTALITAT DE LA TEULADA.</p> <p>CALDRIA TAMBÉ VALORAR L'ESTAT DELS ELEMENTS ESTRUCTURALS QUE S'HAN VIST AFECTATS I SI FOS NECESSÀRI CALDRIA SUBSTITUIR LES BIGUES MÉS MALMESES.</p> <p>FINALMENT, DESPRÉS D'HABER DEIXAT UN TEMPS PER A L'ASSECAT, S'HAURIEN DE REALITZAR LES DIFERENTS TASQUES DE RASCAT, PINTAT...PER RECUPERAR L'ASPECTE DE LES PARETS I FORJATS</p>

LOCALITZACIÓ DE LA LESIÓ

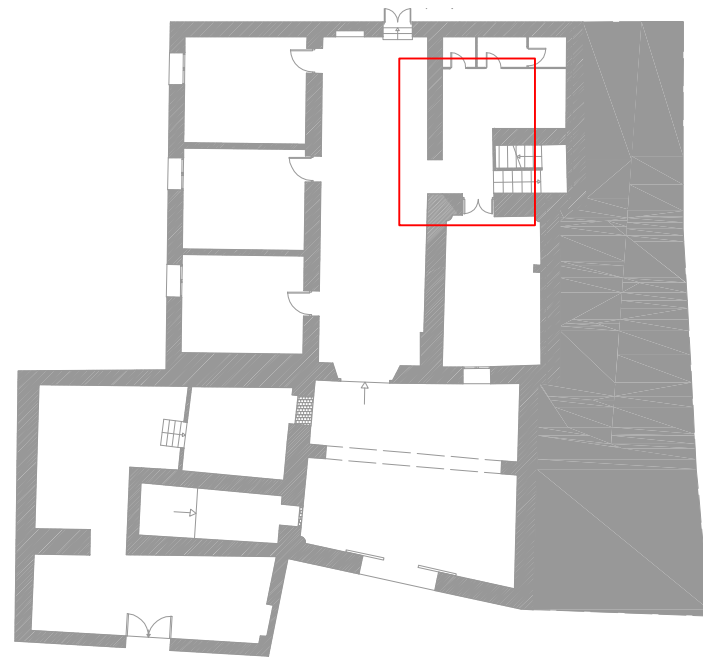
AFECTACIÓ EN FORJAT I PARETS

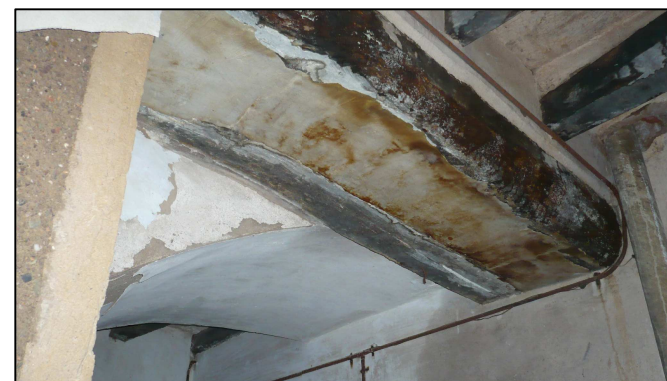
DOBLE JÀSSERA VISTA DESDE ELS BANYS

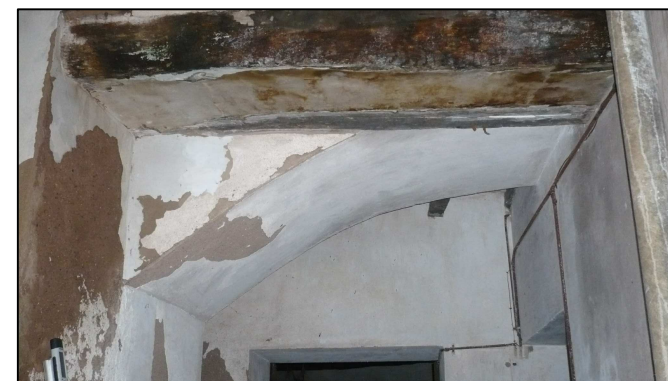
DOBLE JÀSSERA VISTA DESDE LA CUINA
