UNIVERSITAT POLITÈCNICA DE CATALUNYA

GRAU EN ENGINYERIA D'EDIFICACIÓ
PROJECTE FINAL DE CARRERA

AIXECAMENT ARQUITECTÒNIC I ESTUDI FÍSICOCONSTRUCTIU DE LA MASIA LA VALL, DE MURA

Projectistes: Francesc Cereza Bonet
Marc Sellarès Gimenez

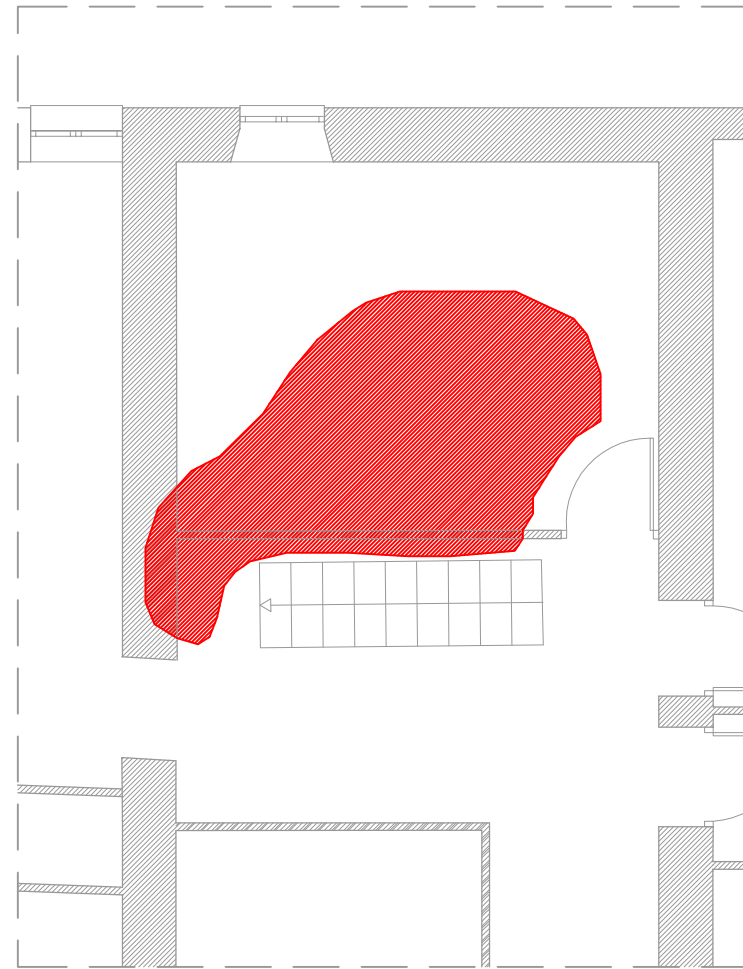
HA-2

TIPUS DE LESIÓ	DETERIORAMENT DE FALÇ SOSTRE, CORROSIÓ EN PERFIL METÀL·LIC DE REFORÇ I HUMITATS EN FORJATS I PARETS
ORIGEN DE LA LESIÓ	<p>AQUESTA LESIÓ TÉ EL SEU ORIGEN EN LA PLANTA SOTACOBERTA ON, COM A CONSEQÜÈNCIA D'UNA OBERTURA EN LA COBERTA, L'AIGUA ENTRA DE FORMA DIRECTA I GENERA HUMITATS.</p> <p>AQUESTA OBERTURA S'HA GENERAT COM A CONSEQÜÈNCIA DEL TRENCAMENT D'UNA BIGA AFECTADA PER L'AIGUA I LES HUMITATS, PER CULPA DEL MAL AÏLLAMENT QUE PRESENTA LA COBERTA.</p> <p>L'AIGUA QUE HA PENETRAT PER L'OBERTURA S'HA FILTRAT A TRAVÉS DEL PAVIMENT AFECTANT TAMBÉ LA PLANTA INERIOR.</p>
CARACTERÍSTIQUES	<p>EN EL FALÇ SOSTRE D'ENCANYISSAT S'HI OBVERVA UN ORIFICI PROVOCAT PER L'AIGUA I UN MAL ESTAT QUE AFECTA TOTA LA SEVA SUPERFÍCIE. S'OBSERVEN ALGUNES ESQUERDES.</p> <p>EL PERFIL METÀL·LIC CENTRAL ES TROBA TOTALMENT AFECTAT PER LA CORROSIÓ I PRESENTA UN ESTAT MOLT DEFICIENT.</p> <p>FORJATS I PARETS DE LA PLANTA PRIMERA MOSTREN IMPORTANTS ACUMULACIONS D'AIGUA I HUMITATS DE CAPIL·LARITAT I FILTRACIÓ GENERALITZADES QUE ES MANIFESTEN AMB DESPRENIMENTS DELS ACABATS I TAQUES.</p>

LOCALITZACIÓ DE LA LESIÓ

CARACTERÍSTIQUES	<p>L'ACTUACIÓ PRIMORDIAL ÉS LA D'ELIMINAR LA FONT D' HUMITAT, EN AQUEST CAS LA OBERTURA DE LA COBERTA. AQUESTA ACTUACIÓ ES DURÀ TERME DURANT LA REHABILITACIÓ PREVISTA PER A LA TOTALITAT DE LA TEULADA.</p> <p>CALDRIA TAMBÉ VALORAR L'ESTAT DELS ELEMENTS ESTRUCTURALS QUE S'HAN VIST AFECTATS. EL PERFIL METÀL·LIC S'HAURIA DE SUBSTITUIR AMB TOTA PROBABILITAT.</p> <p>L'ENCANYISSAT S'HAURÀ D'ENRETIRAR JA QUE A PART DE L'ORIFICI MOSTRA ESQUERDES QUE INDIQUEN EL SEU TRENCAMENT</p>

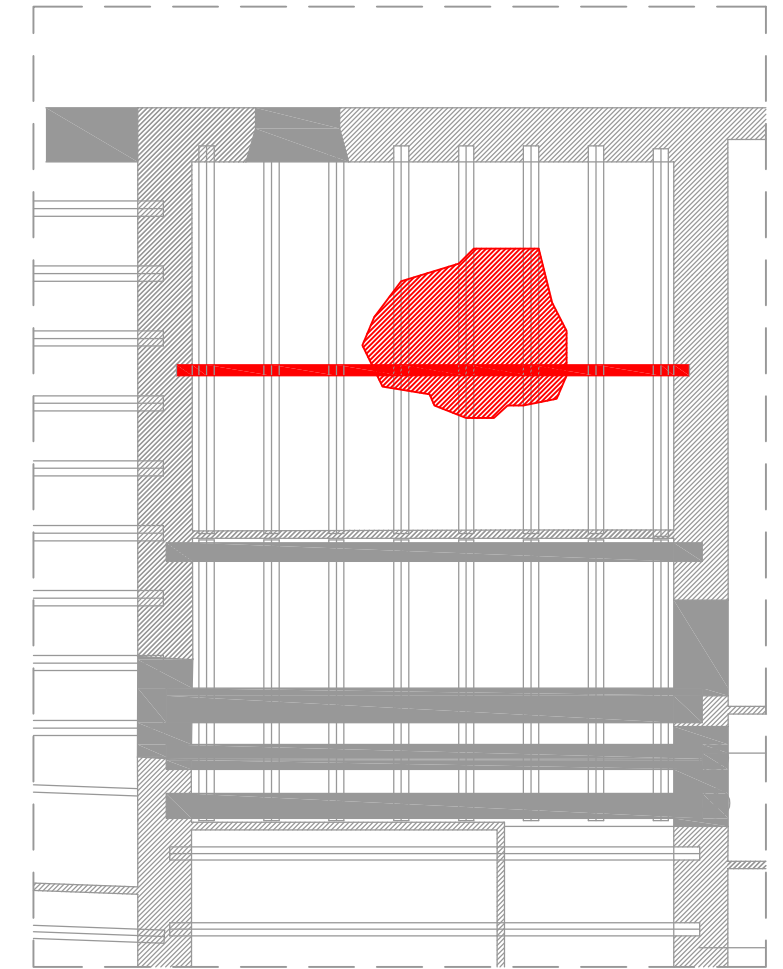
AFFECTACIÓ EN PARETS I PAVIMENT

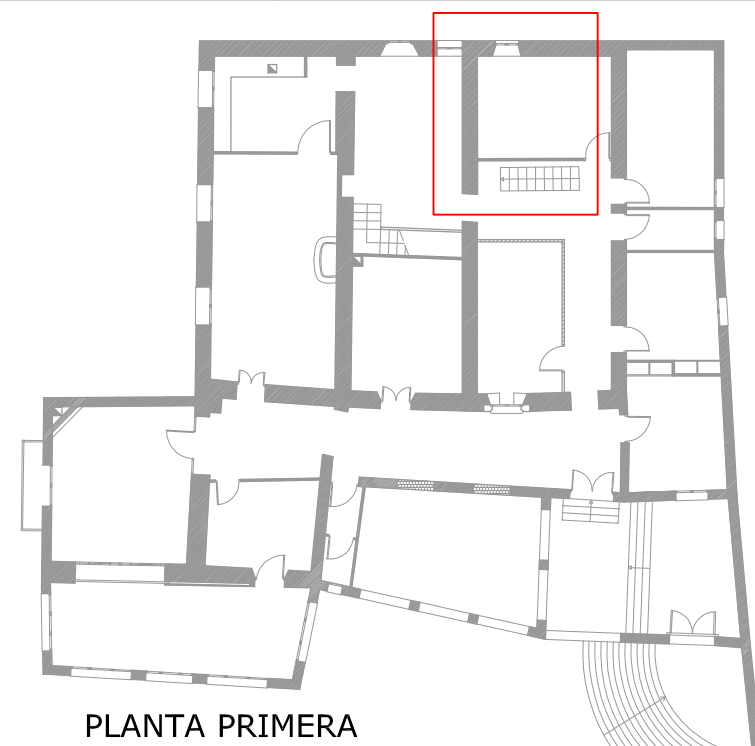
AFFECTACIÓ EN FORJAT

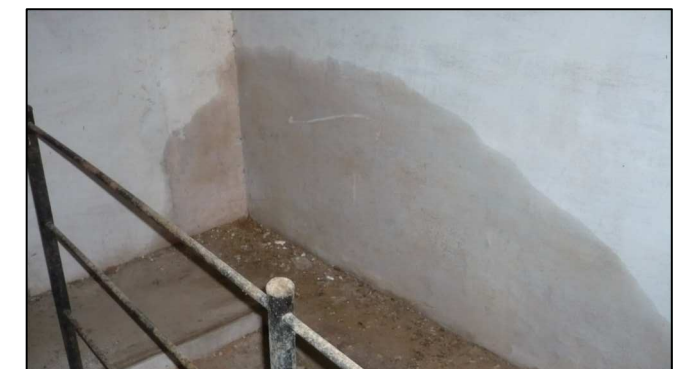
HUMITATS PER FILTRACIÓ I CAPIL·LARITAT, APAREGUES EN L'ESCALA

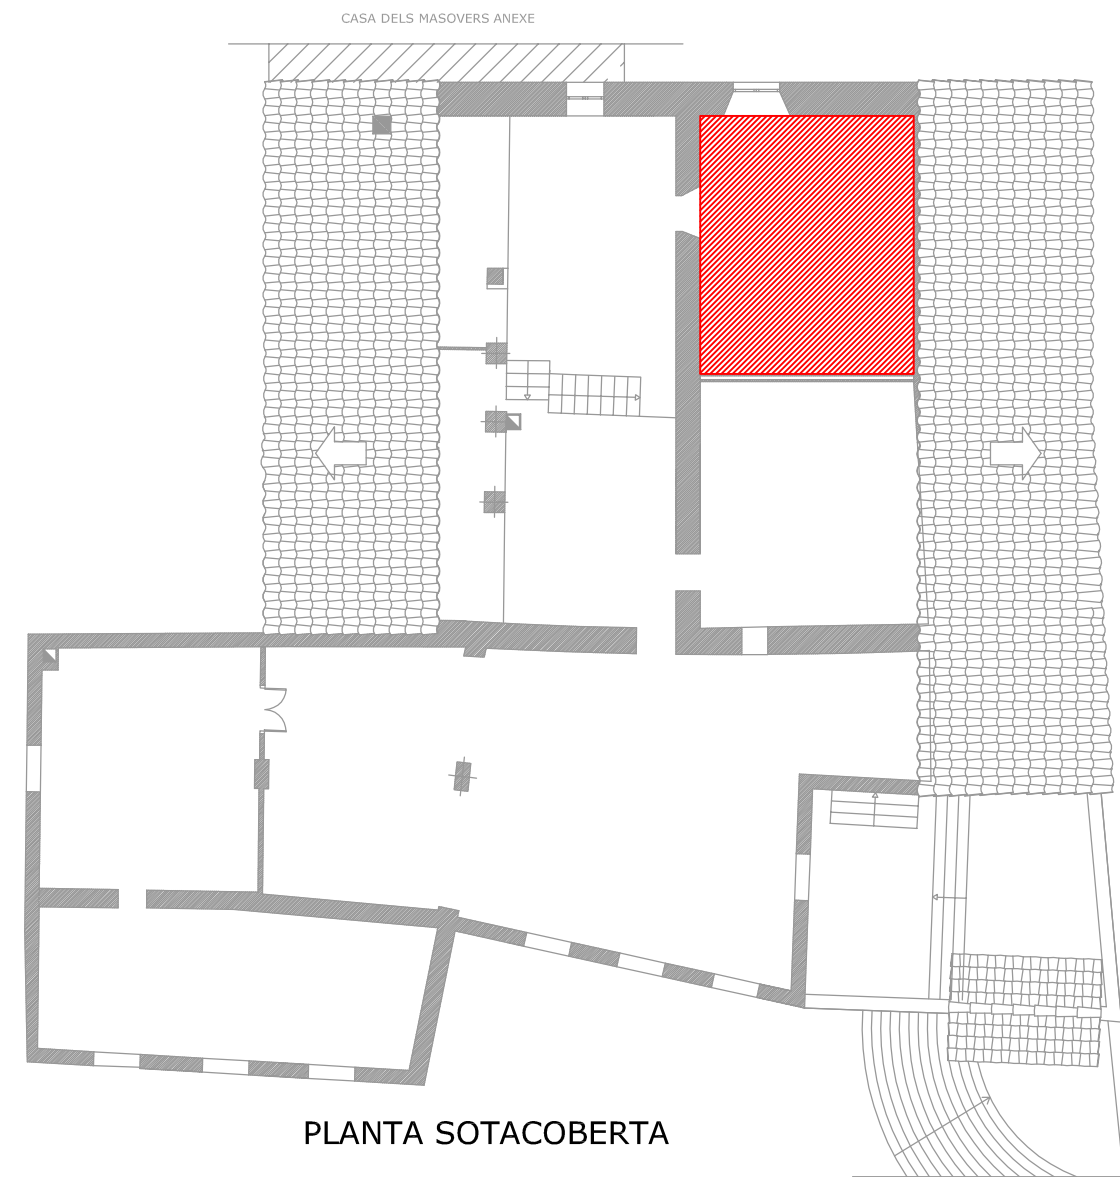
HA-3

TIPUS DE LESIÓ	TRENCAMENT DEL PAVIMENT I DEBILITACIÓ DEL FORJAT
ORIGEN DE LA LESIÓ	L'OBERTURA QUE PRESENTA LA COBERTA COM A CONSEQÜÈNCIA DEL TRENCAMENT D'UNA CORRETJA DE L'ESTRUCTURA PERMET L'ENTRADA DIRECTA D'AIGUA A LA PLANTA SOTACOBERTA. L'ACUMULACIÓ D'AIGUA HA ACABAT TRENCANT VÀRIES RAJOLES CERÀMIQUES I S'HA GENERAT UN FORAT QUE COMUNICA DIRECTAMENT AMB EL FORJAT INFERIOR
CARACTERÍSTIQUES	GRAN PART DE LES PECES CERÀMIQUES DEL PAVIMENT ES TROBEN TRENCADES. LA IMPORTANT ACUMULACIÓ D'AIGUA HA FET UN FORAT A TRAVÉS DEL QUAL ES VEUEN DIRECTAMENT LES BIGUES DEL FORJAT INFERIOR. LA DEBILITACIÓ D'AQUESTES BIGUES FA QUE EL NIVELL DEL TERRA SIGUI TOTALMENT IRREGULAR. ÉS BASTANT PERILLÓS CAMINAR-HI.
ACTUACIÓ	AL CAMINAR SOBRE AQUEST PAVIMENT LA SENSACIÓ ÉS DE MOLTA INESTABILITAT ESTRUCTURAL. TOT I QUE EL FALÇ SOSTRE INFERIOR ENS IMPEDEIX OBSERVAR-HO DIRECTAMENT, ÉS MOLT PROBABLE QUE LES BIGUES ESTIGUIN MOLT AFECTADES PER LA HUMITAT. PER TANT, AQUEST BIGUES S'HAURIEN DE SUBSTITUÏR JUNTAMENT AMB EL PAVIMENT I L'ENTREBIGAT

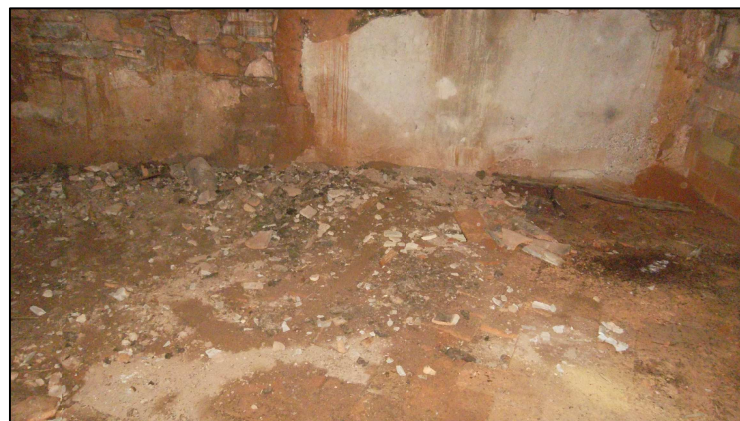
ESTAT DEL PAVIMENT

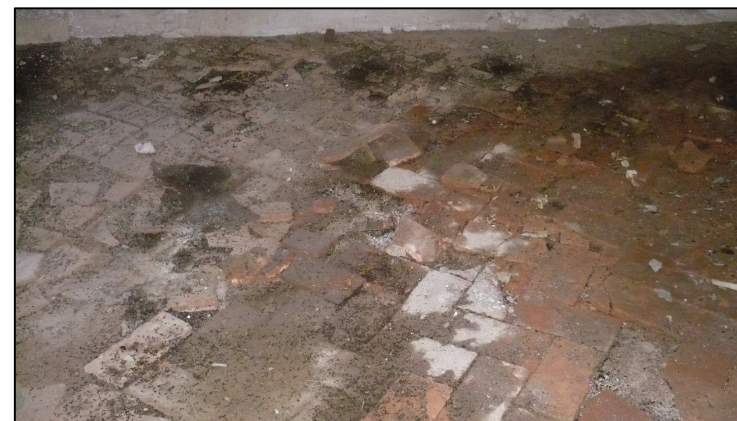
ESTAT DEL PAVIMENT

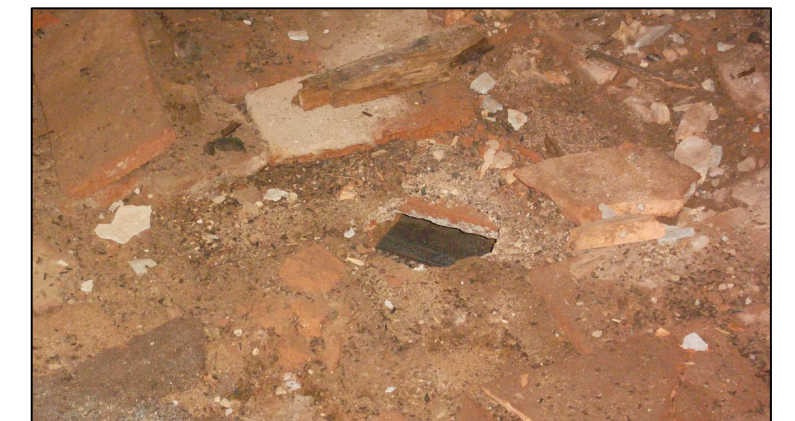
DETALL DE L'ORIFICI APAREGUT EN EL PAVIMENT

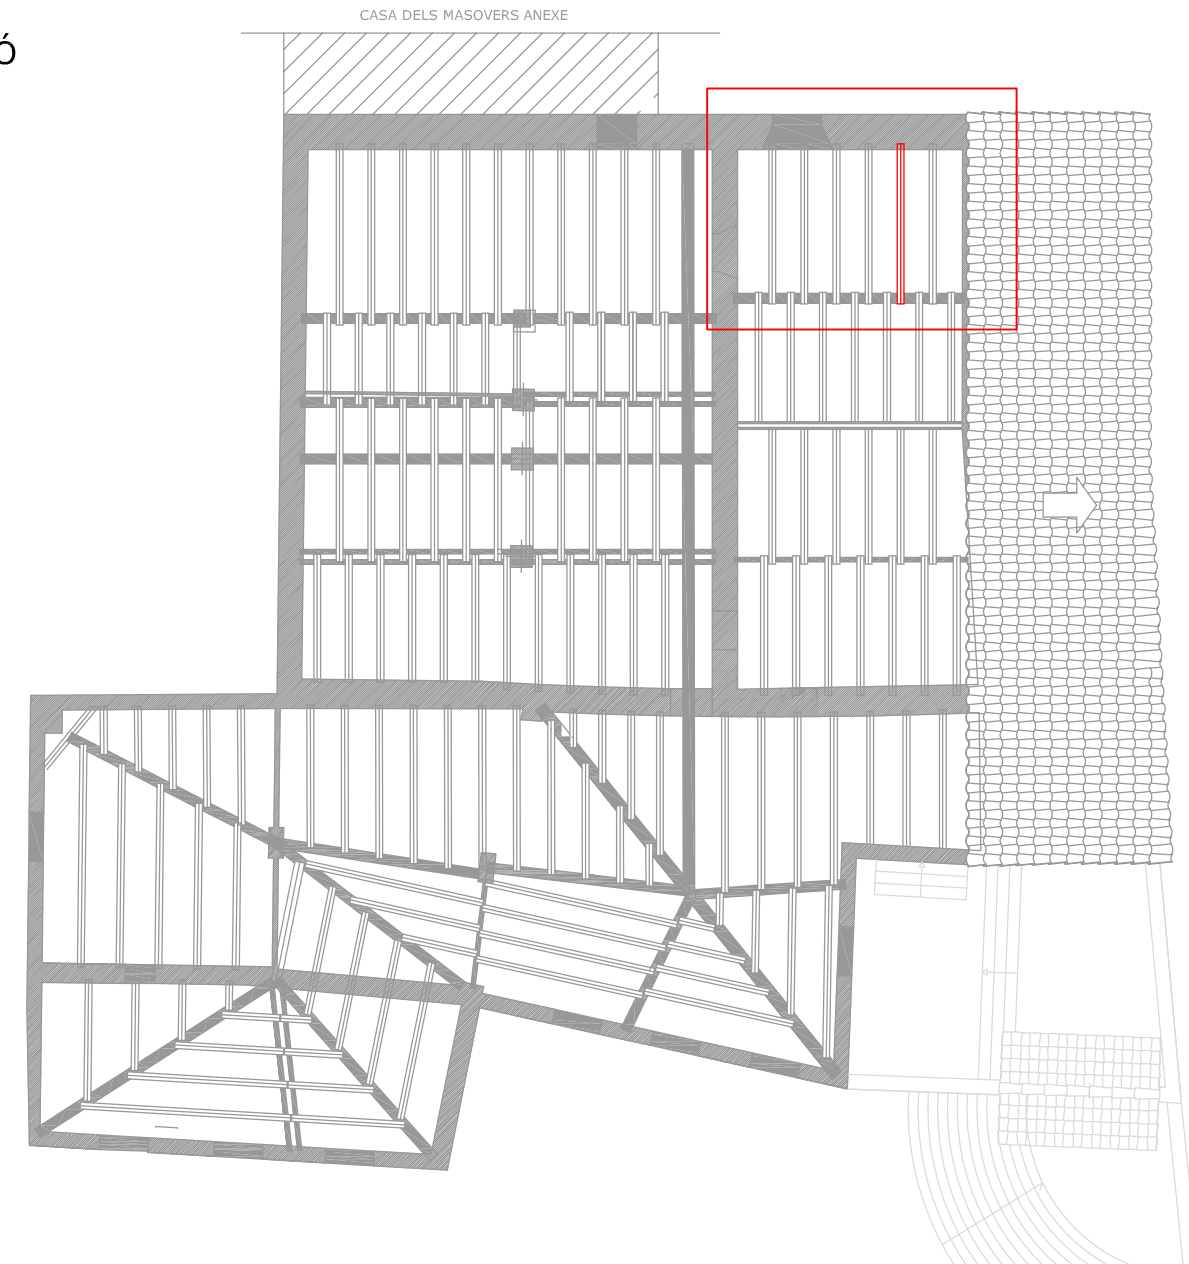
HA-4

TIPUS DE LESIÓ	TRENCAMENT D'UNA BIGA DE COBERTA
ORIGEN DE LA LESIÓ	EL MAL AÏLLAMENT DE LA COBERTA HA PERMÈS QUE L'AIGUA, LES VARIACIONS DE TEMPERATURA ETC...HAGIN AFECTAT DIRECTAMENT LES BIGUES DE FUSTA. AQUESTES BIGUES, AL VEURE'S DEBILITADES, HAN FLETXAT I UNA D'ELLES S'HA ARRIBAT A TRENCAR , GENERANT UN FORAT EN LA COBERTA A TRAVÉS DEL QUAL LA INCIDÈNCIA DE L'AIGUA ÉS MOLT MAJOR.
CARACTERÍSTIQUES	TRENCAMENT D'UNA BIGA EN EL PUNT CENTRAL DE LA SEVA LLUM I DEBILITACIÓ IMPORTANT D'UNA ALTRA. S'OBSERVA TAMBÉ HUMITAT GENERALITZADA AL LLARG DE LES BIGUES ADJACENTS. LA REDISTRIBUCIÓ DE CÀRREGUES ORIGINADA PEL TRENCAMENT PROVOCA FLETXES EN LES BIGUES MÉS PRÒXIMES.
ACTUACIÓ	ES TRACTA D'UNA ACTUACIÓ MOLT IMPORTANT JA QUE LA LESIÓ AFECTA DIRECTAMENT A UN ELEMENT ESTRUCTURAL QUE SUPORTA LES CÀRREGUES DE LA COBERTA. LA FRACTURA TOTAL PODRIA SUPOSAR L'ESFONDRAMENT DE LA COBERTA I PODRIA TENIR CONSEQÜÈNCIES GREUS. A MÉS, L'AIGUA QUE ENTRA A TRAVÉS DE L'OBERTURA EN LA COBERTA HA ARRIBAT JA A PLANTES INFERIORS I ESTA GENERANT HUMITATS EN LES PARETS I PAVIMENTS. L'ACTUACIÓ MÉS IMPORTANT SERIA LA D'ELIMINAR LA FONT D'HUMITAT PER TAL DE FRENAR L'EROSIÓ DE LES CORRETGES. PER TANT, S'HAURIA DE REPARAR LA OBERTURA QUE S'HA ORIGINAT EN LA COBERTA I QUE PERMET EL PAS DE L'AIGUA. PRIMER PERÒ, CALDRIA SUBSTITUÏR LA BIGA TRENCADA (VEURE REHABILITACIÓ) I EVALUAR L'ESTAT DE LES MÉS PRÒXIMES A L'AFECTACIÓ.

LOCALITZACIÓ DE LA LESIÓ

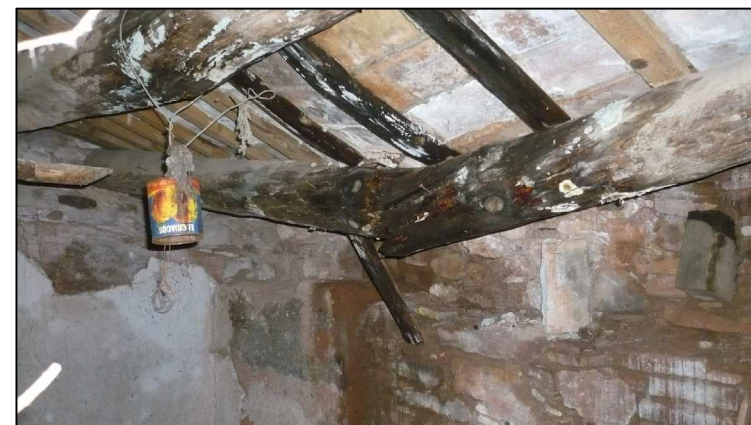
ESTAT DE LA BIGA 1

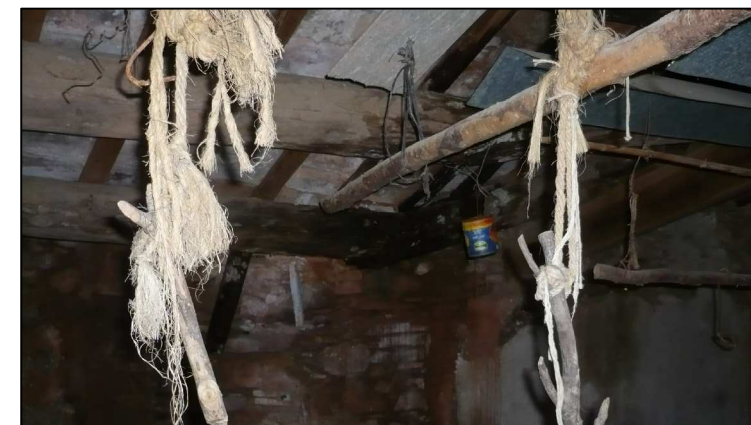
ESTAT DE LA BIGA 1

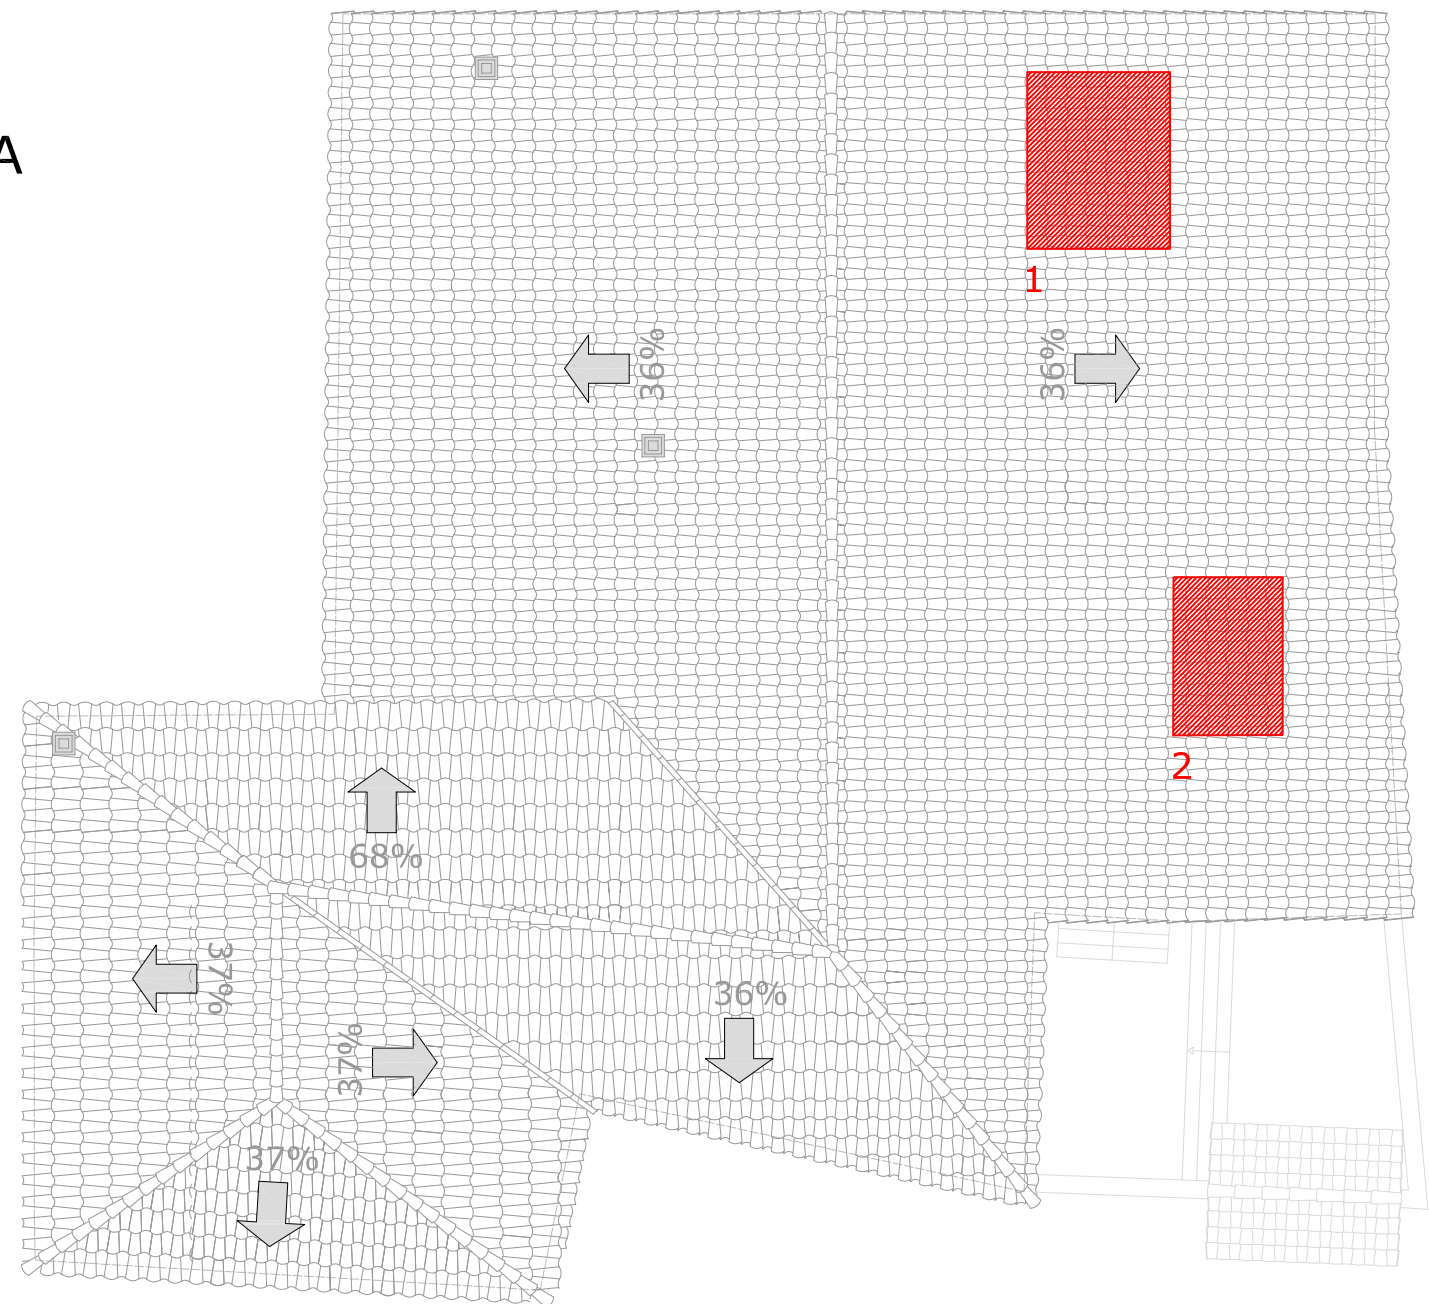
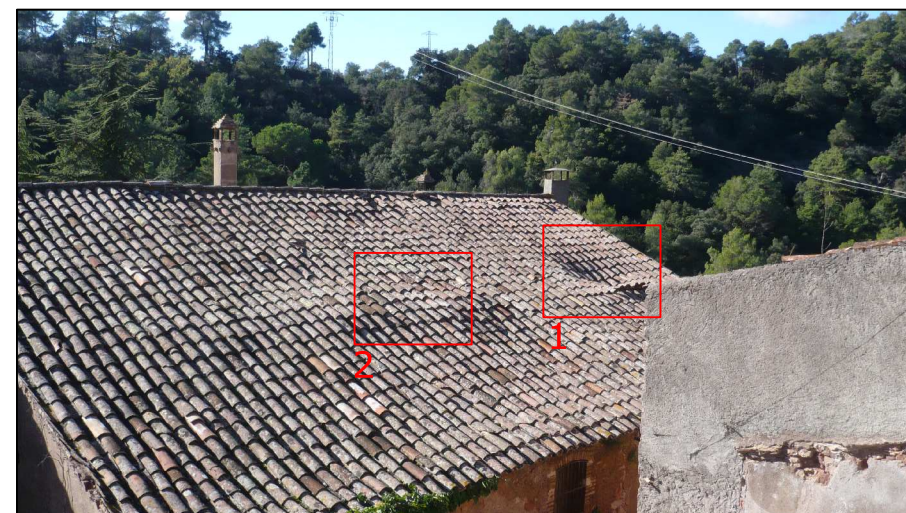
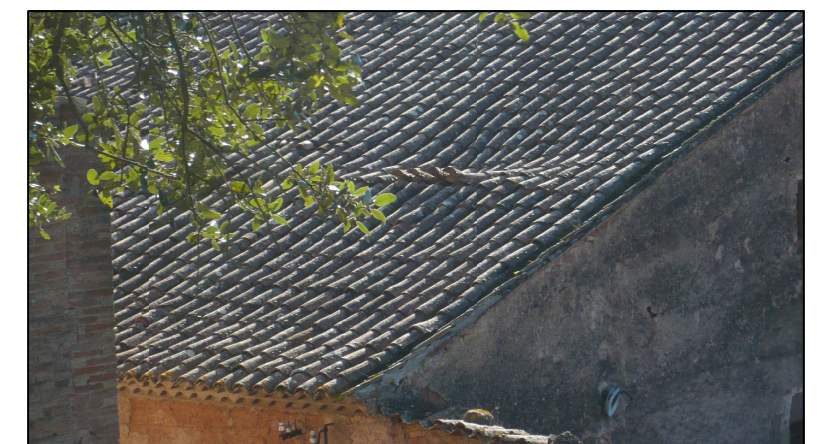
HA-5

TIPUS DE LESIÓ	ESFONDRAMENT PARCIAL I OBERTURES EN LA COBERTA
ORIGEN DE LA LESIÓ	L'ESTRUCTURA DE LA COBERTA S'HA VIST AFECTADA PER L'AIGUA I LES HUMITATS I S'HA DEBILITAT. AIXÒ HA PROVOCAT QUE CERTES CORRETGES S'HAGIN FLETXAT CONSIDERABLEMENT I ALGUNES S'HAN TRENCAT PROVOCANT FORATS EN LA COBERTA. LES DUES AFECTACIONS CORRESPONEN AMB LES DUES BIGUES AFECTADES PER LES HUMITATS QUE HEM ANALTZAT DE L'ESTRUCTURA DE LA COBERTA.
CARACTERÍSTIQUES	S'HAN PRODUÏT DUES OBERTURES IMPORTANTS, TRENCAMENT DE LES TEULES PROPERES ALS FORATS, AFECTACIÓ A LES CORRETGES PROPERES A LES OBERTURES.
ACTUACIÓ	EL PRINCIPAL PROBLEMA D'AQUESTA LESIÓ ÉS ESTRUCTURAL. PER TANT, EL PRIMER PAS SERIA SUBSTITUÏR LES BIGUES TRENCADES I COMPROVAR L'ESTAT D'AQUELLES ALTRES QUE ES PUGUIN HABER VIST AFECTADES PER LA REDISTRIBUCIÓ DE CÀRREGUES. AMB L'ESTRUCTURA REPARADA, EL SEGÜENT PAS SERIA REPARAR LA COBERTA APORTANT UNA SOLUCIÓ AL BAIX AÏLLAMENT QUE PRESENTA ACTUALMENT

DETALL ESFONDRAMENT 1
