ENGINYER D'EDIFICACIÓ PROJECTE FINAL DE GRAU

DICTÀMENS DELS EDIFICIS DEL BARRI DEL PLA DE CAN PUIGGENER DE SABADELL

6. ANNEX

DICTAMEN TÈCNIC SOBRE L'ESTAT DE CONSERVACIÓ I
MANTENIMENT DELS EDIFICIS DE LA **TIPOLOGIA 1** DEL BARRI DEL PLA
DE CANPUIGGENER. SABADELL (VALLÈS OCCIDENTAL)

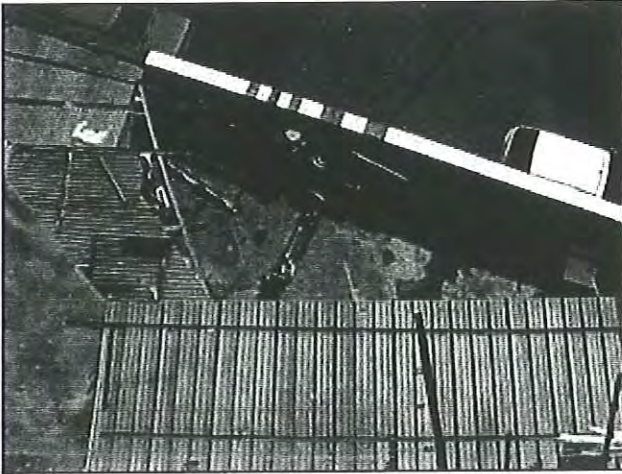
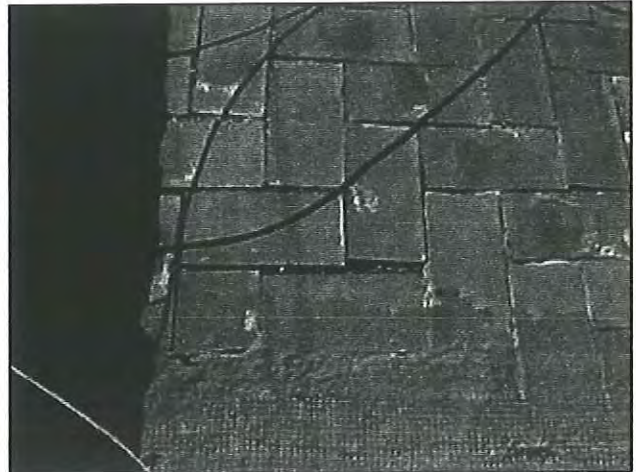
C2 COBERTES TERRATS

Degradació del material. En algunes zones la rajola s'ha després del paviment.

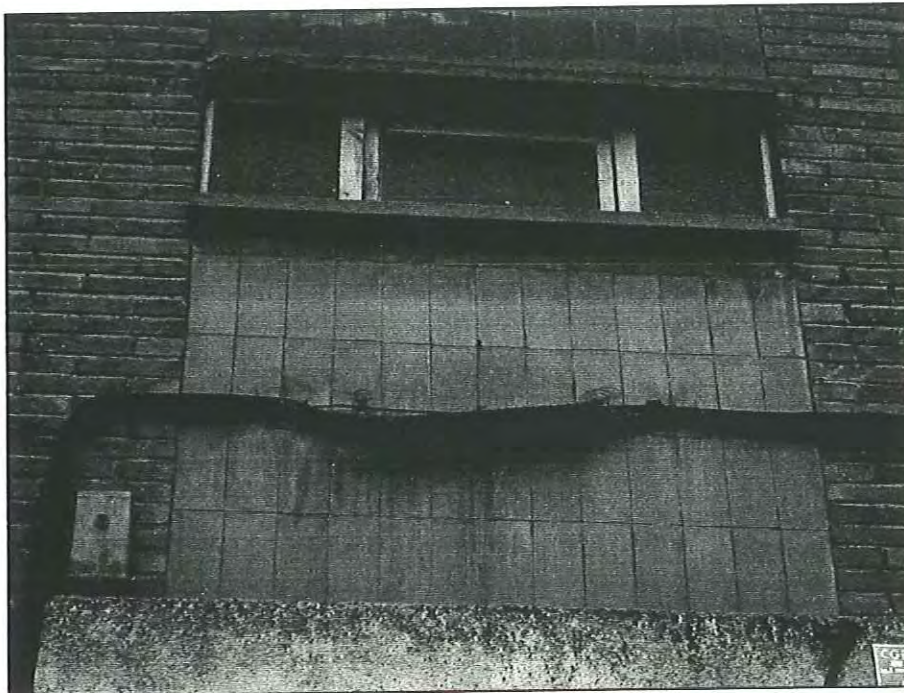
F4
FAÇANES
APLACATS DE RAJOLA CERÀMICA

Trencaments i degradacions superficials de les peces ceràmiques.

Adaptació de les peces d'obra a les instal·lacions que passen per façana trenquen impunement les peces d'obra. Per altra banda trobem degradacions superficials de les peces com a conseqüència del contacte amb els agents atmosfèrics.

Substitució puntual de peça ceràmica per una de nova de les mateixes característiques, amb peça sencera o plaqueta segons convingui, col·locada amb morter de c.p. i rejuntada. Inclou arrencada de la peça afectada càrrega i transport de runa a l'abocador.

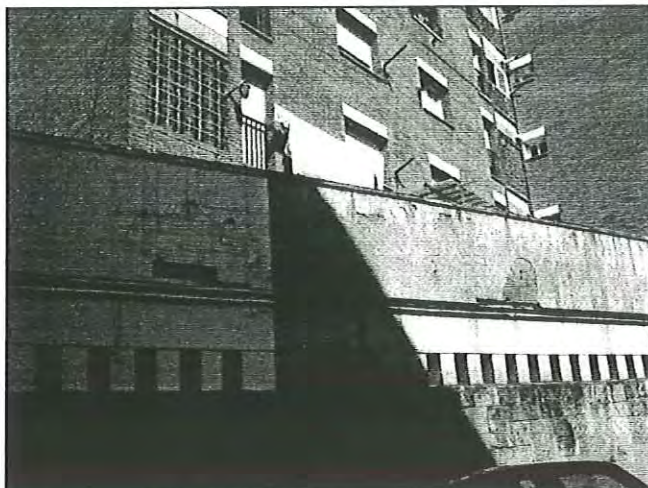
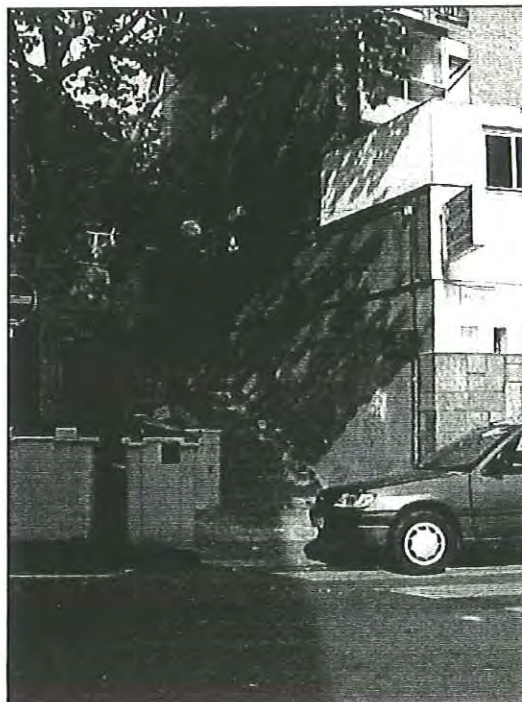
F12
FAÇANES
PARETS ARREBOSSADES I CORONAMENTS

Degradacions superficials conseqüència del contacte amb els agents atmosfèrics i escorrentia d'aigua.

Coronament de baranes d'obra amb peça ceràmica d'acabat fi amb goteró, prèvia arrencada de l'actual.

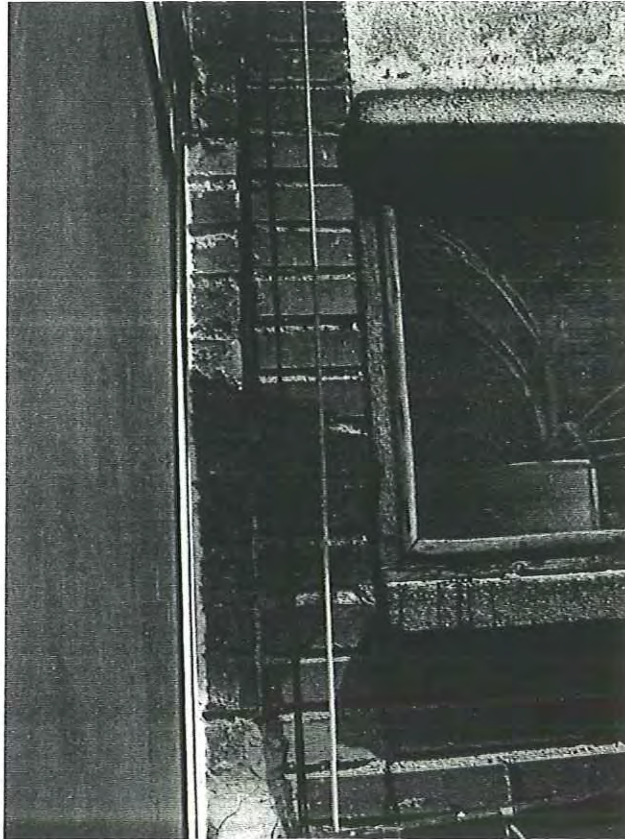
F13
FAÇANES
JUNT DE DILATACÓ

Discontinuitats per manca de material, degradació del mateix i brutejat general.

Segellat de junt de dilatació entre edificis a base de cordó flexible i masillat final, prèvia arrencada del cordó existent.

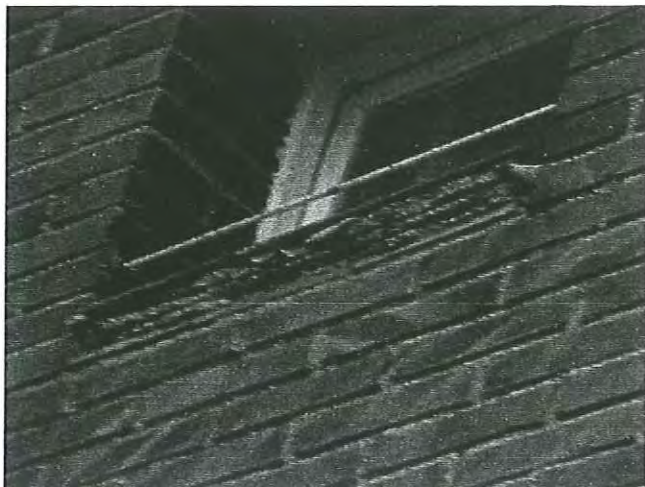
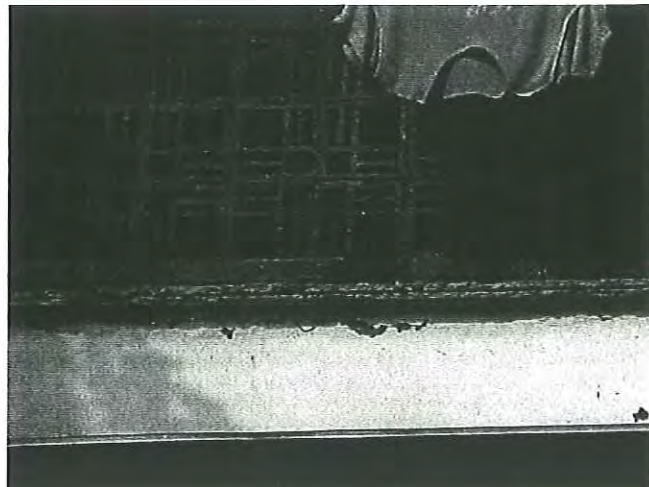
F15
FAÇANES
TRENCAIGÜES

Els trencaigües són de pedra artificial, inclús en finestres de caixa d'escala, que en bastants casos presenten trencaments i escrostonaments.

Façanes
 Trencaigües amb peça prefabricada de pedra artificial armada.

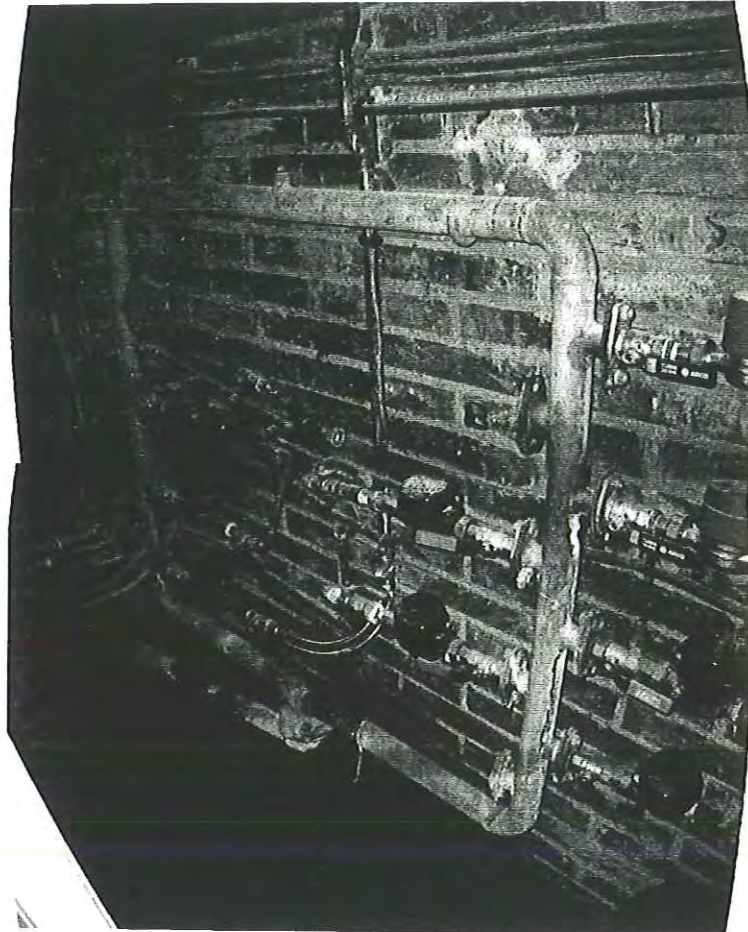
IA1
INSTAL·LACIÓ DE LAMPISTERIA
BATERIA DE COMPTADORS I CONNEXIONS INDIVIDUALS

El subministrament de l'aigua és directe, amb bateria de comptadors situada a una cambra sota l'escala a planta soterrani. Les bateries són d'acer galvanitzat amb claus i ramals individuals amb problemes de corrosió, en molts casos deguda a l'electròlisi per l'alternança de materials. En el recinte de les bateries no hi ha bunera sifònica i no hi ha connexió a la xarxa de sanejament.

Es recomana la substitució de les bateries, no només per les lesions que presenten si no perquè les existents han quedat obsoletes.

Substitució de la bateria per a comptadors d'aigua, claus de pas i canonades de la cambra de comptadors.

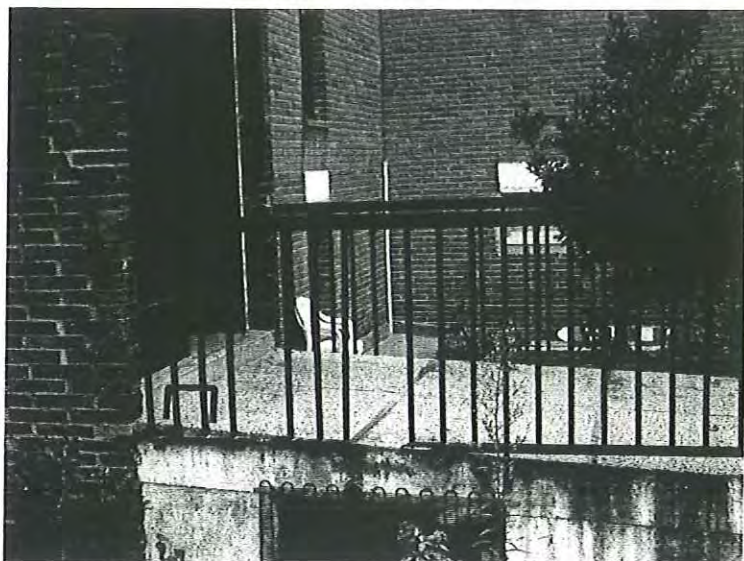
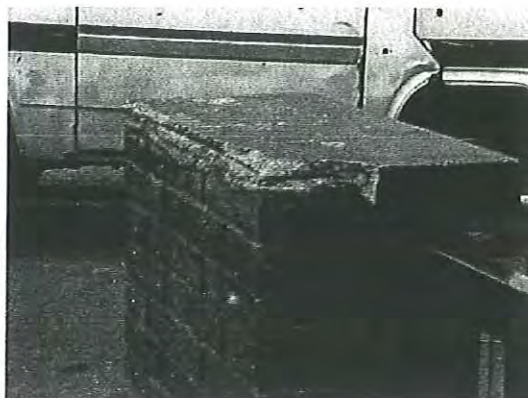
EC3
ELEMENTS COMUNS
PASSAREL·LA D'ACCÉS A L'EDIFICI

Subsistema	Elements comuns exteriors.
Descripció de l'element	Rampa d'accés amb paviment de peces de pedra artificial, en ocasions amb tancaments laterals d'obra ceràmica arrebossats i pintats. Barana d'acer pintada, amb travesser superior i inferior, amb brèndoles verticals, encastada a obra ceràmica. Tot amb perfil tubular.
Localització dins l'edifici	Passarel·la d'accés al bloc.
Descripció de la lesió	Discontinuitats puntuals a la barana i falta de compliment de condicions de seguretat. Envelliment general de la pintura de la mateixa barana. Envelliment de revestiment i pintura dels paraments verticals laterals.
Causes	Peces de pedra artificial trencades i/o mal fixades. Oxidació amb pèrdua de secció dels perfils tubulars i envelliment general dels materials degut a l'efecte dels agents atmosfèrics i a la manca de manteniment.
Qualificació de la gravetat	Important.
Amidament	10 m barana 3 peces pedra artificial 10 m ² paraments laterals

Comentaris	Es proposa una reparació general de la pasarel·la d'accés a l'edifici, per millorar l'aspecte de l'entrada principal del bloc, però sobretot per adaptar-la a les condicions de seguretat que es requereixen.
Partida d'obra	<i>Substitució total de barana metàl·lica, repassant paraments afectats per l'arrencada de l'actual.</i> <i>Substitució de les peces de pedra artificial armades, per unes altres de noves amb les mateixes característiques que les actuals.</i> <i>Repàs de revestiment i pintat dels paraments verticals dels laterals de passarel·la.</i>

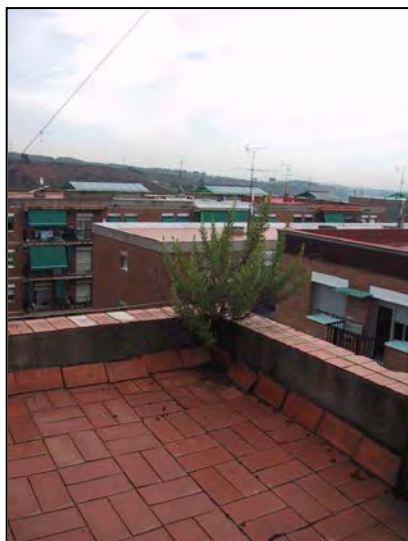
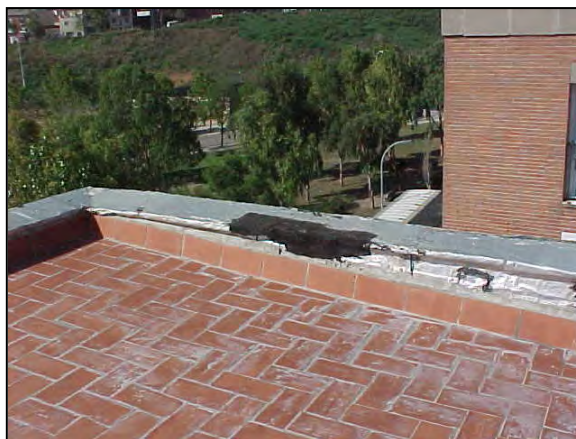
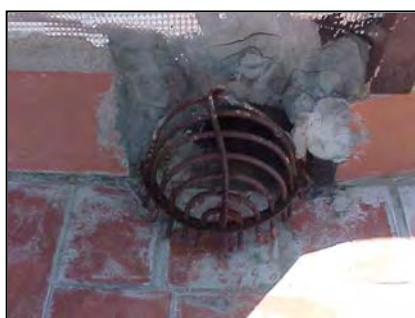
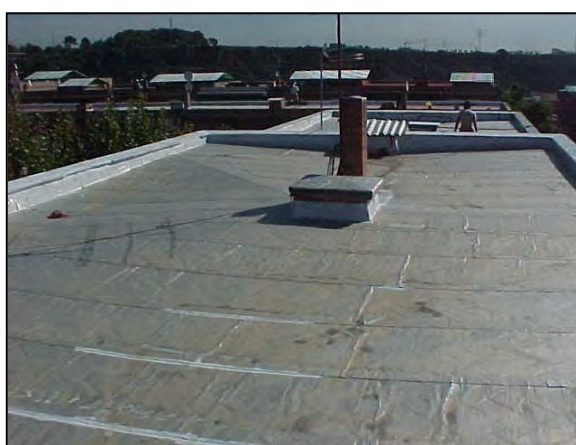
C2 COBERTES TERRATS

Degradació del material. En algunes zones la rajola s'ha després del paviment.

Arrencada del minvell i totes les capes del terrat fins a capa de pendents. Col·locació de la impermeabilització, aïllament a base de poliestirè extruït, teixit antiarrels i acabat amb graves. Inclou col·locació del coronament de la barana de coberta amb planxa d'acer galvanitzada i prelacada i bunera sífònica de PVC.

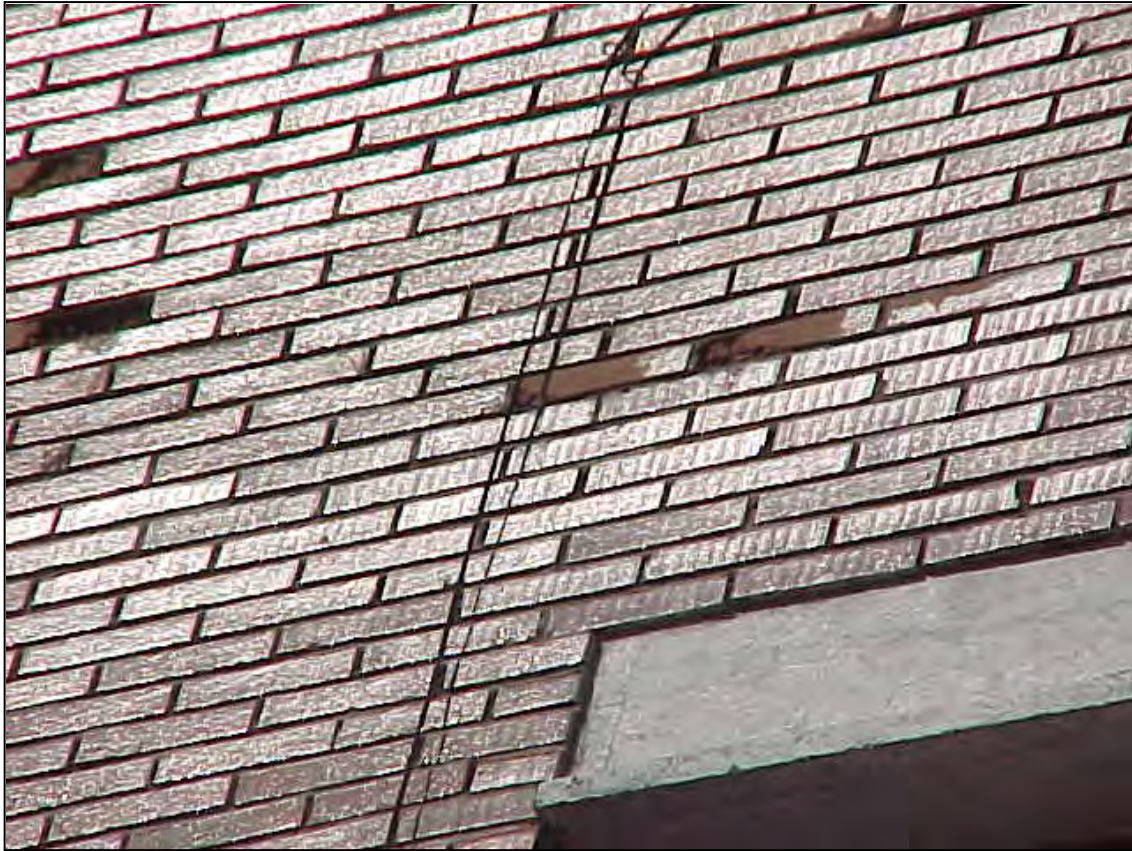
F3 FAÇANES PECES D'OBRA CERÀMICA

Trencaments i degradacions superficials de les peces ceràmiques.

Adaptació de les peces d'obra a les instal·lacions que passen per façana trenquen impunement les peces d'obra. Per altra banda trobem degradacions superficials de les peces com a conseqüència del contacte amb els agents atmosfèrics.

Les instal·lacions que han anat apareixent en les edificacions han seguit els recorreguts que més els hi ha convingut, sense tenir present la degradació de les peces ceràmiques, així com l'afecte visual que provoquen. Es necessita bastida per accedir a tots els punts de façana.

Substitució puntual de peça ceràmica per una de nova de les mateixes característiques, amb peça sencera o plaqueta segons convingui, col·locada amb morter de c.p. i rejuntada. Inclou arrencada de la peça afectada càrrega i transport de runa a l'abocador.

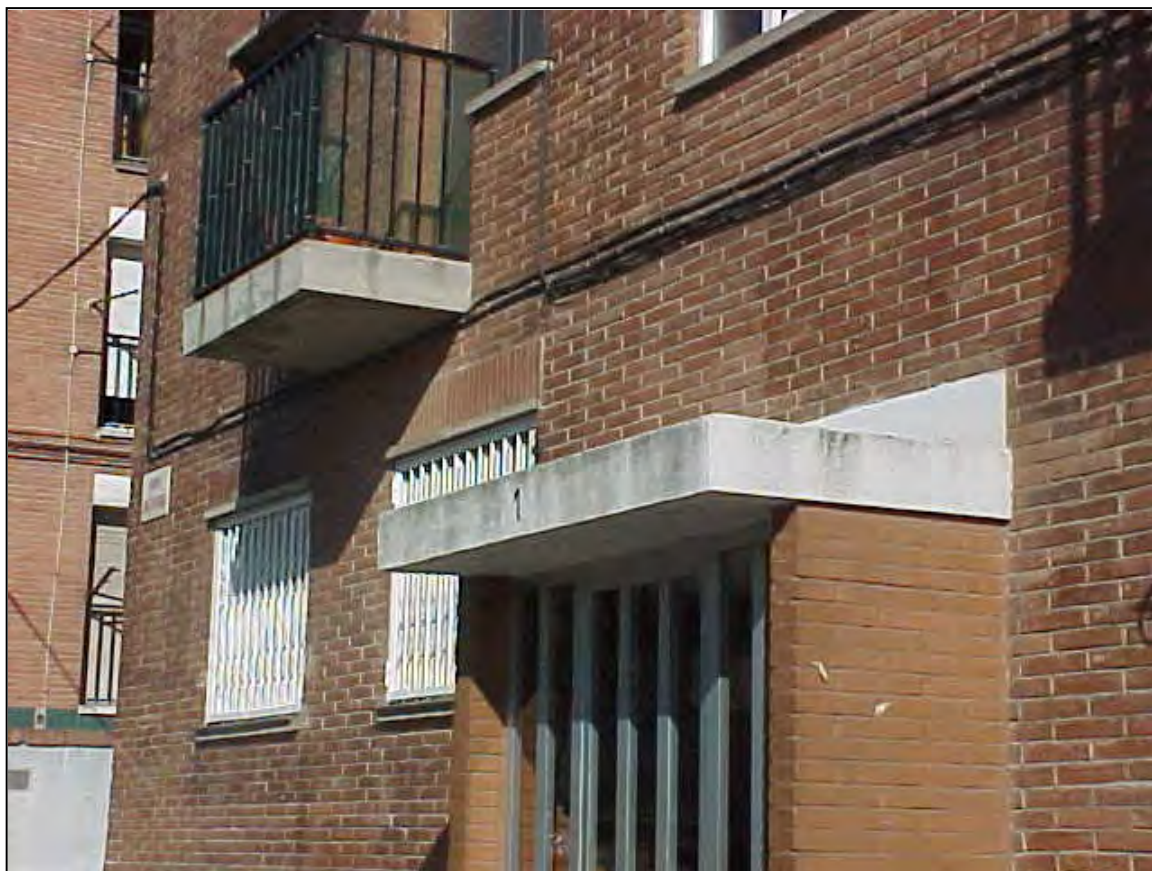
F10 FAÇANES MARQUESINES

Deteriorament de la impermeabilització i acabats.

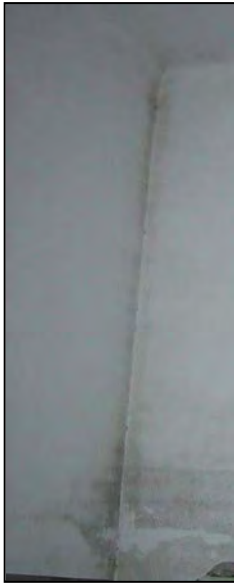
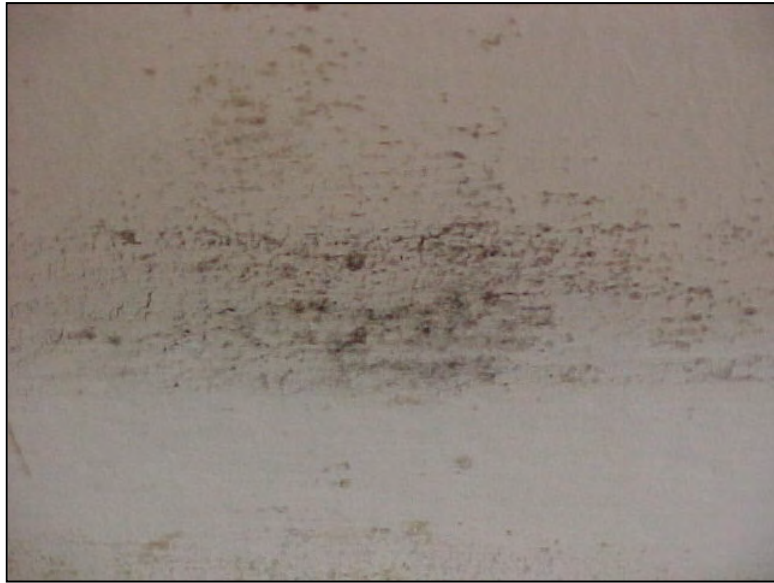
F17 FAÇANES CONDENSACIONS

Aïllament tèrmic deficient per falta de cambra d'aire en les parets de façana.

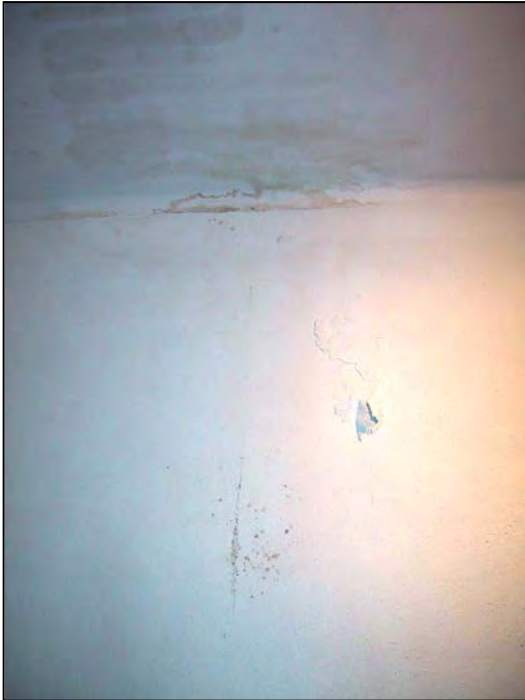
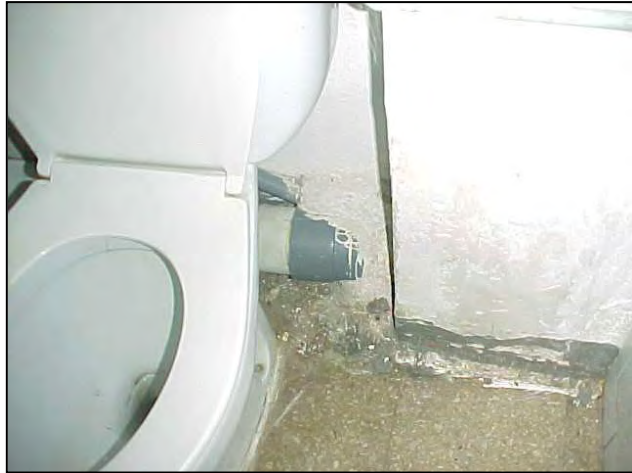
S3 SANEJAMENT BAIXANTS INTERIORS

Trencaments, unions deficientes entre tubs, i pèrdues puntuals.

Substitució dels baixants interiors i reconstrucció del caixó amb plafons registrables.

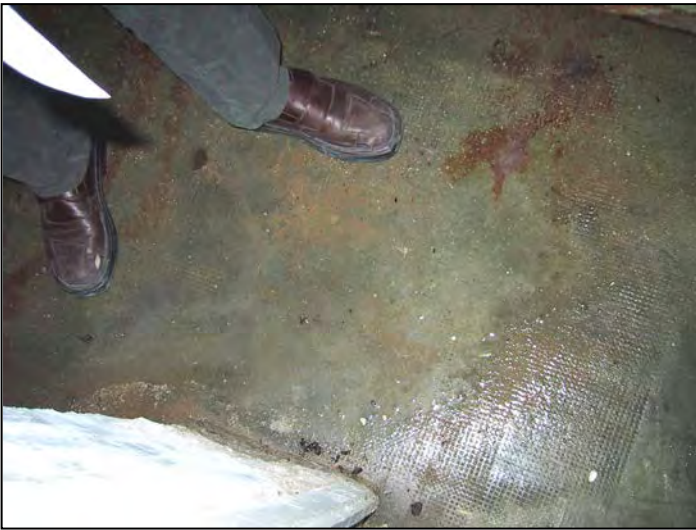
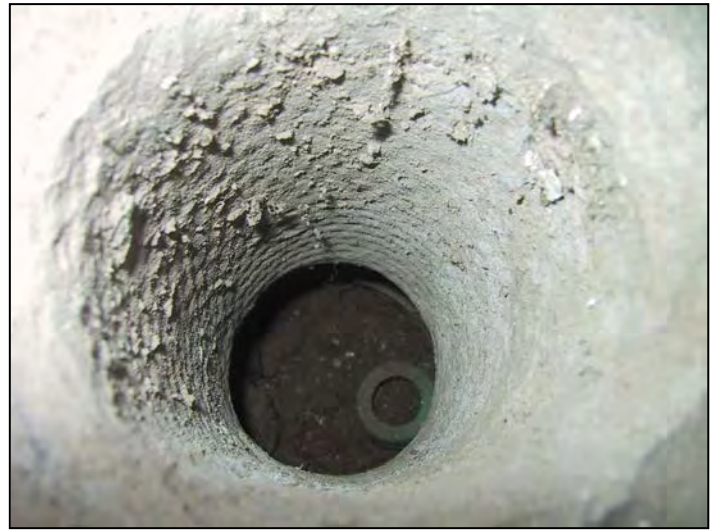
S4 SANEJAMENT DESGUÀS CAMBRA DE COMPTADORS

Sanejament.
Cambra de comptadors sense desguàs. En alguns casos hi ha un forat de petites dimensions, sense bunera, ni connexió a la xarxa de sanejament.

Formació de pericó per a recollida d'aigües, prèvia excavació de terres. Reblert amb grava de drenatge, amb marc de reixa metàl·lica. Inclou repassos de paviment i reforç amb pintura impermeabilitzant.

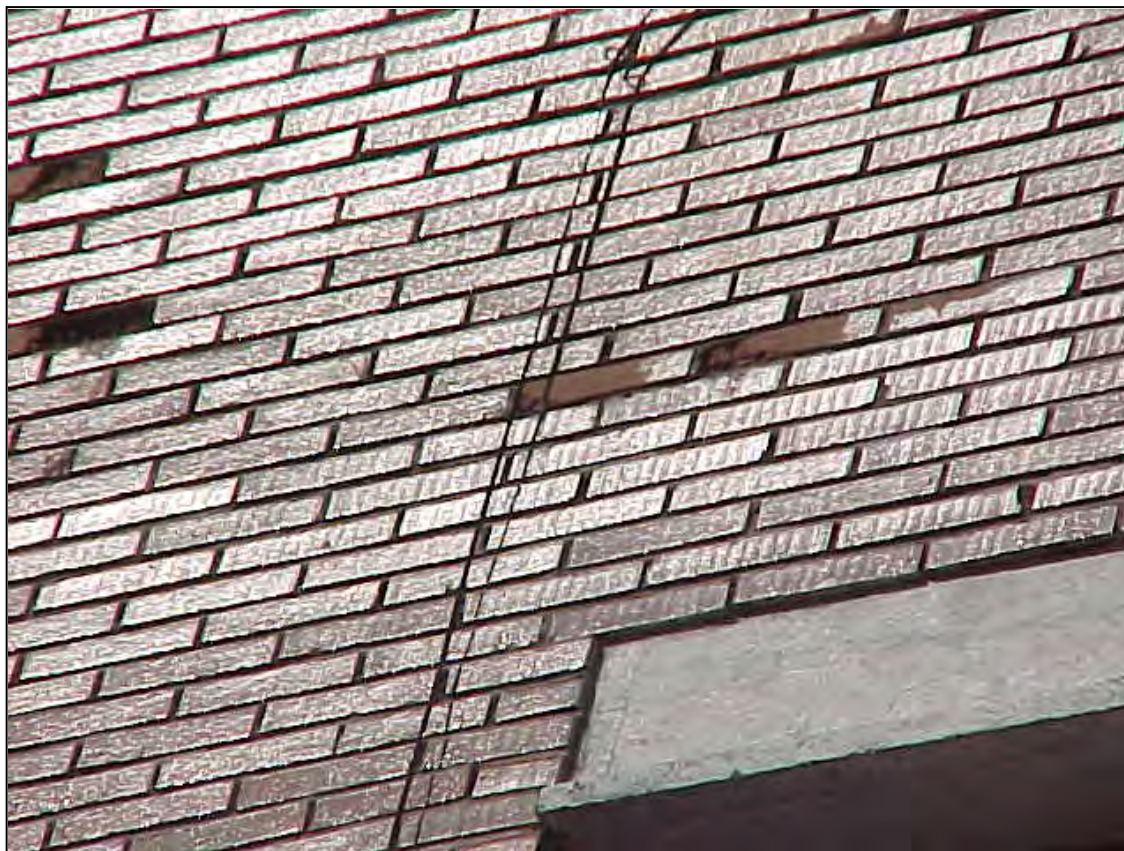
PECES D'OBRA CERÀMICA

Trencaments i degradacions superficials de les peces ceràmiques.

Adaptació de les peces d'obra a les instal·lacions que passen per façana trenquen impunement les peces d'obra. Per altra banda trobem degradacions superficials de les peces com a conseqüència del contacte amb els agents atmosfèrics.

Les instal·lacions que han anat apareixent en les edificacions han seguit els recorreguts que més els hi ha convingut, sense tenir present la degradació de les peces ceràmiques, així com l'afecte visual que provoquen. Es necessita bastida per accedir a tots els punts de façana.

Substitució puntual de peça ceràmica per una de nova de les mateixes característiques, amb peça sencera o plaqueta segons convingui, col·locada amb morter de c.p. i rejuntada. Inclou arrencada de la peça afectada càrrega i transport de runa a l'abocador.

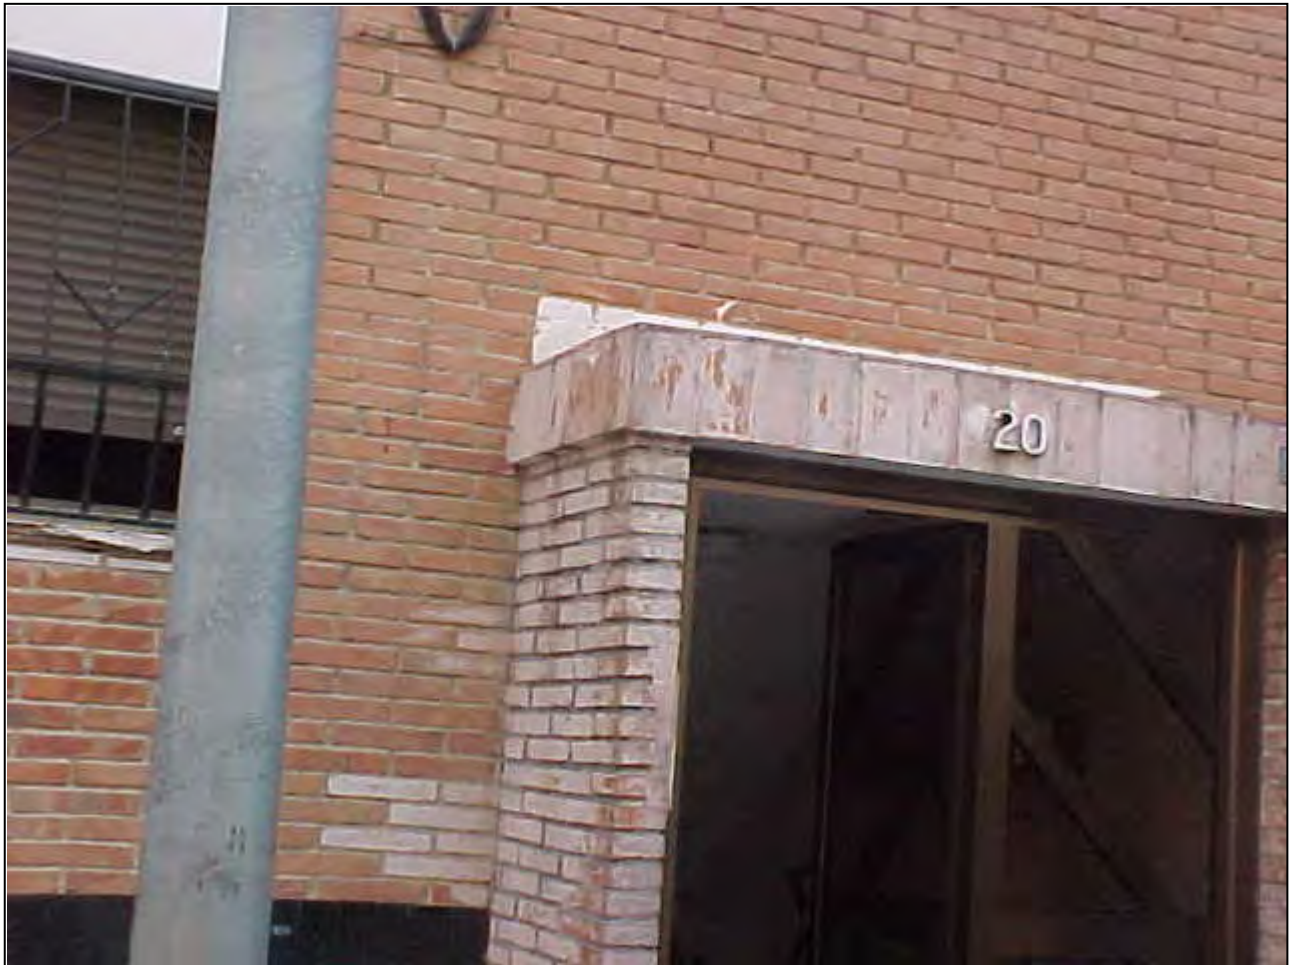
F10
FAÇANES
MARQUESINES

Deteriorament de la impermeabilització i acabats.

Sanejat de la superfície de la marquesina i col·locació de xapa aferrada amb morter cola.

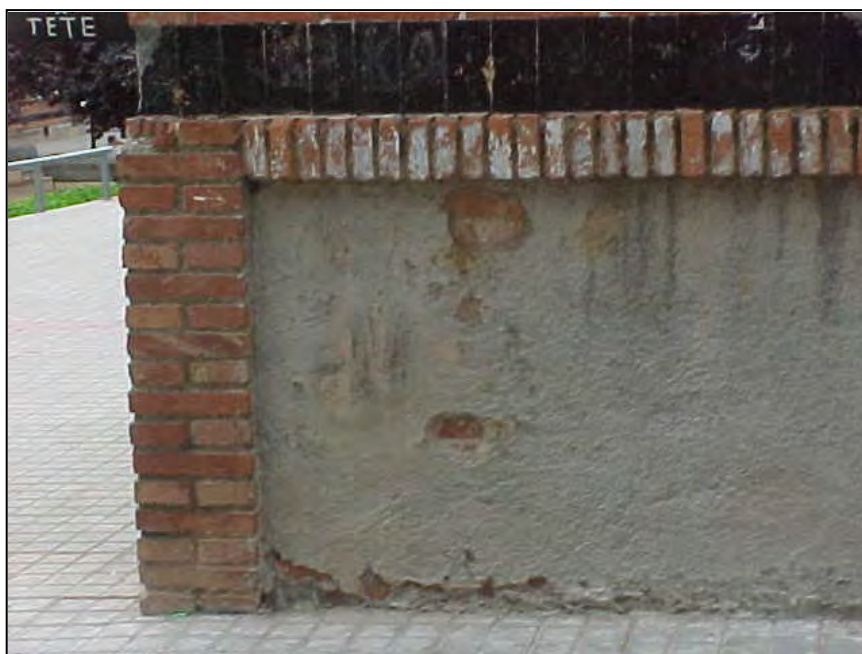
F12
FAÇANES
PARETS ARREBOSSADES

Degradacions superficials conseqüència del contacte amb
 els agents atmosfèrics i escorrentia d'aigua.

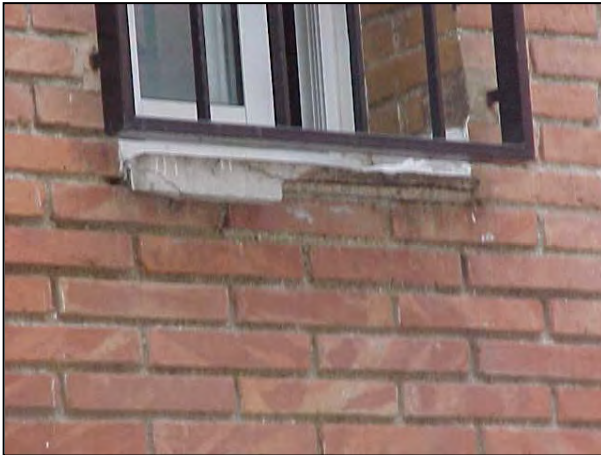
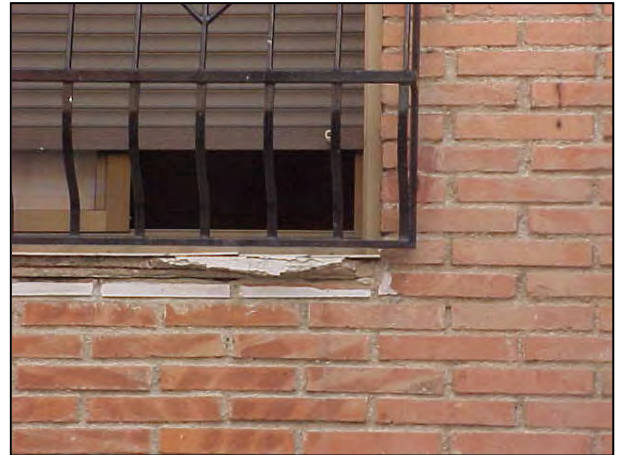
F15 FAÇANES TRENCAIGÜES

Façanes
Trencaigües amb peça prefabricada de pedra artificial armada.

Repicat de pedra artificial armada als safareigs, fins enrasar a nivell de gelosia. Xapa metàl·lica amb funció de goteró, ancorada a peça de pedra artificial.

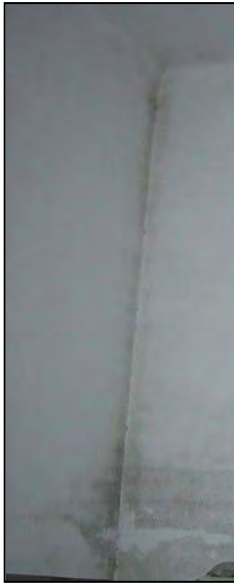
F17 FAÇANES CONDENSACIONS

Aïllament tèrmic deficient per falta de cambra d'aire en les parets de façana.

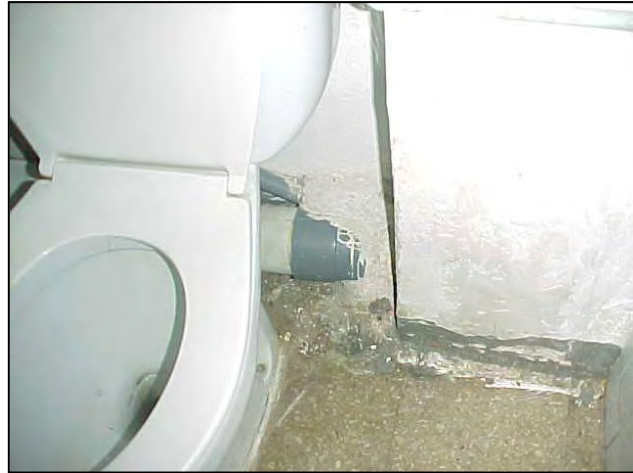
S3 SANEJAMENT BAIXANTS INTERIORS

Trencaments, unions deficientes entre tubs, i pèrdues puntuals.

Substitució dels baixants interiors i reconstrucció del caixó amb plafons registrables.

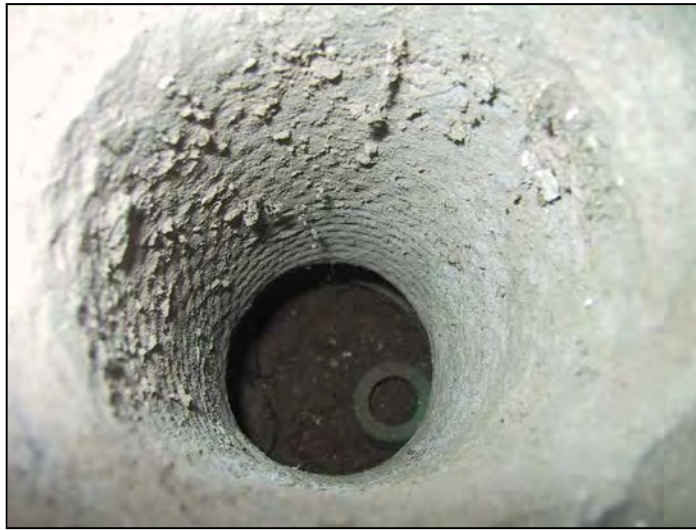
S4
SANEJAMENT
DESGUÀS CAMBRA DE COMPTADORS

Sanejament.
 Cambra de comptadors sense desguàs. En alguns casos hi ha un forat de petites dimensions, sense bunera, ni connexió a la xarxa de sanejament.

Formació de pericó per a recollida d'aigües, prèvia excavació de terres. Reblert amb grava de drenatge, amb marc de reixa metàl·lica. Inclou repassos de paviment i reforç amb pintura impermeabilitzant.

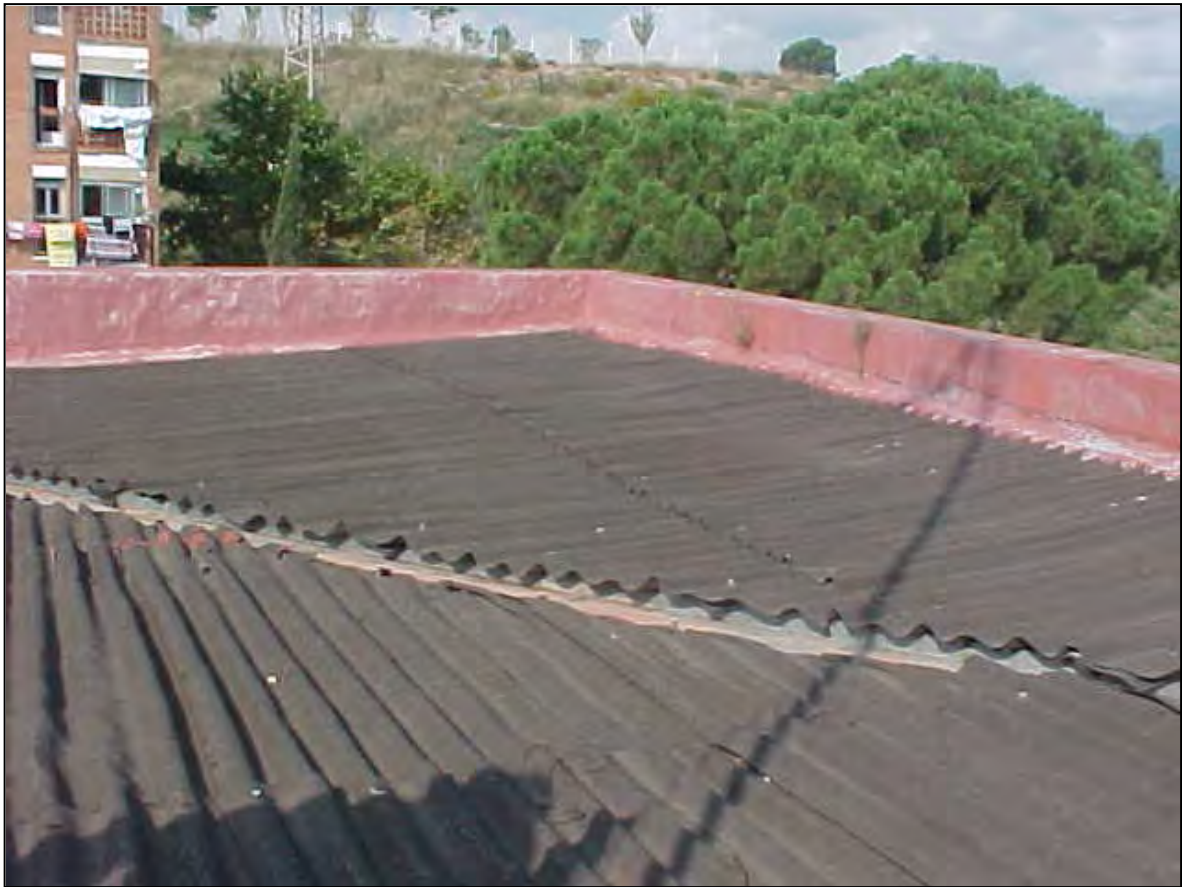
C2 COBERTES TERRATS

Degradació del material i presència d'humitats als habitatges de sota.

Arrencada del minvell i totes les capes del terrat fins a capa de pendents. Col·locació de la impermeabilització, aïllament a base de poliestirè extruït, teixit antiarrels i acabat amb graves. Inclou col·locació del coronament de la barana de coberta amb planxa d'acer galvanitzada i prelacada i bunera sífònica de PVC.

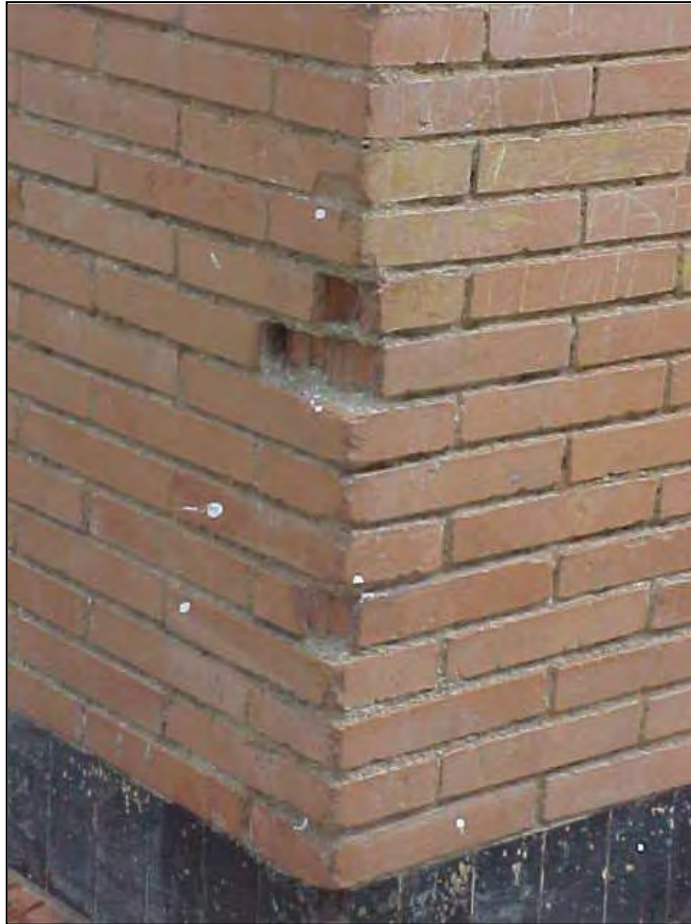
F3
FAÇANES
PECES D'OBRA CERÀMICA

Trencaments i degradacions superficials de les peces ceràmiques.

Adaptació de les peces d'obra a les instal·lacions que passen per façana trenquen impunement les peces d'obra. Per altra banda trobem degradacions superficials de les peces com a conseqüència del contacte amb els agents atmosfèrics.

Les instal·lacions que han anat apareixent en les edificacions han seguit els recorreguts que més els hi ha convingut, sense tenir present la degradació de les peces ceràmiques, així com l'afecte visual que provoquen. Es necessita bastida per accedir a tots els punts de façana.

Substitució puntual de peça ceràmica per una de nova de les mateixes característiques, amb peça sencera o plaqueta segons convingui, col·locada amb morter de c.p. i rejuntada. Inclou arrencada de la peça afectada càrrega i transport de runa a l'abocador.

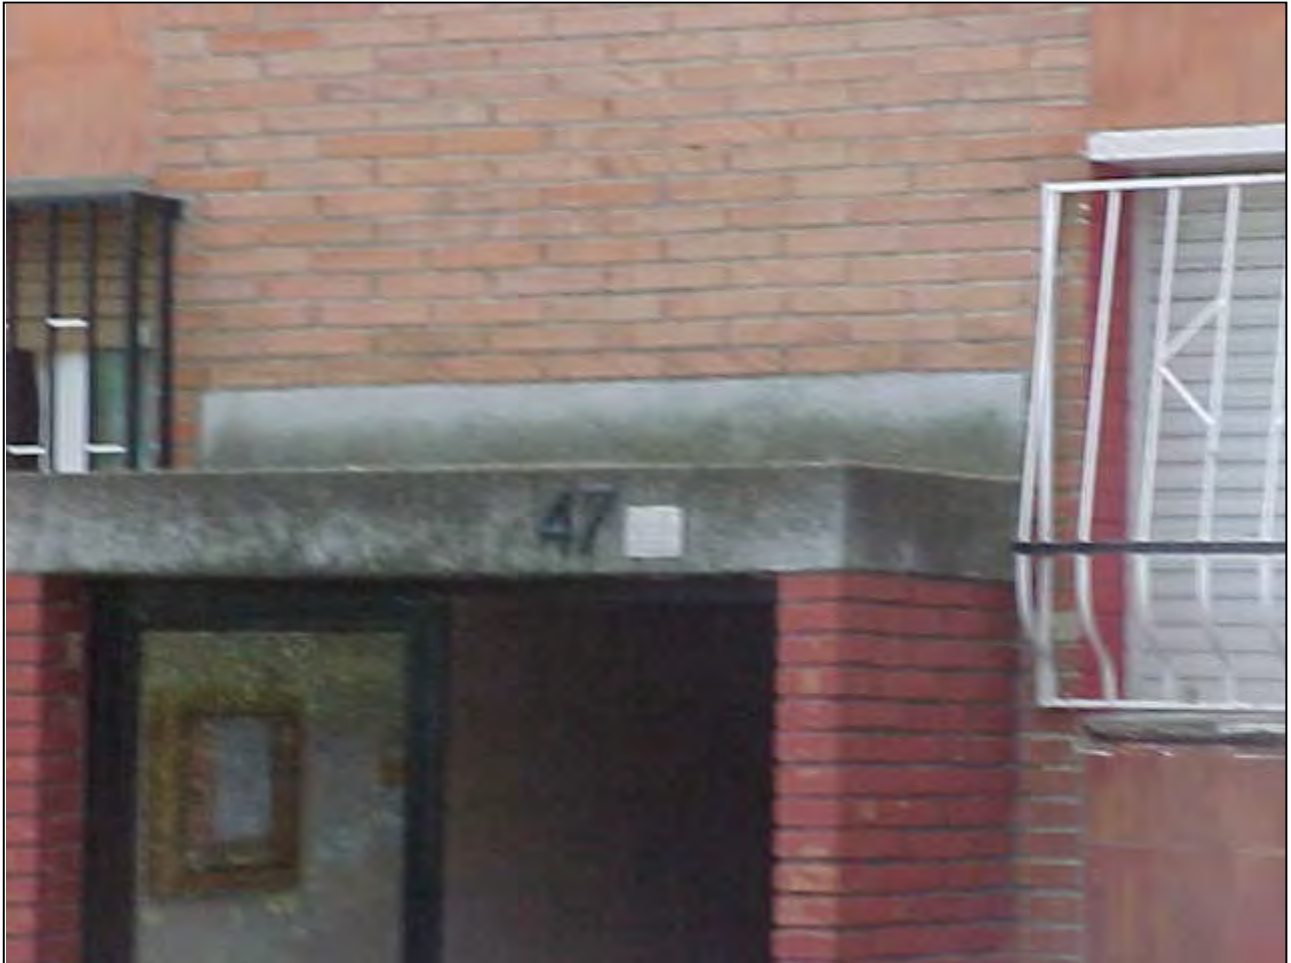
F10
FAÇANES
MARQUESINES

Deteriorament de la impermeabilització i acabats.

Sanejat de la superfície de la marquesina i col·locació de xapa aferrada amb morter cola.

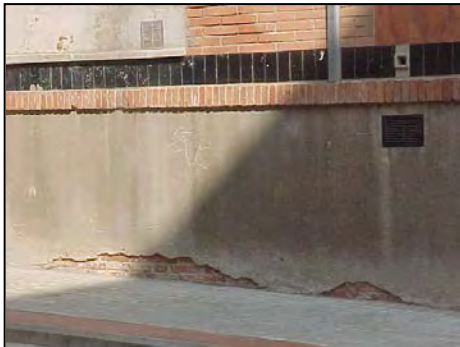
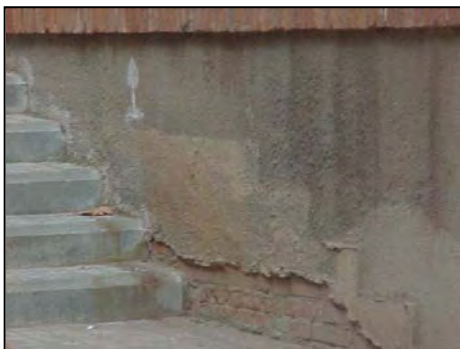
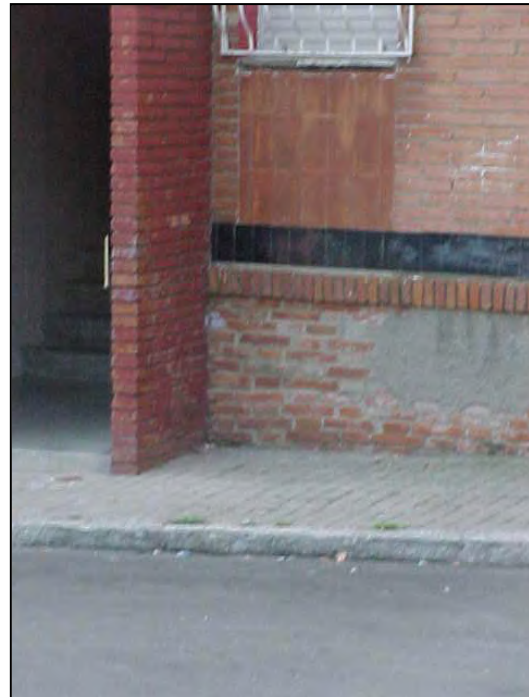
F12 FAÇANES PARETS ARREBOSSADES

Degradacions superficials conseqüència del contacte amb els agents atmosfèrics i escorrentia d'aigua.

Aplacat de paraments verticals exteriors amb peces de panot, sanejant prèviament la superfície a tractar.

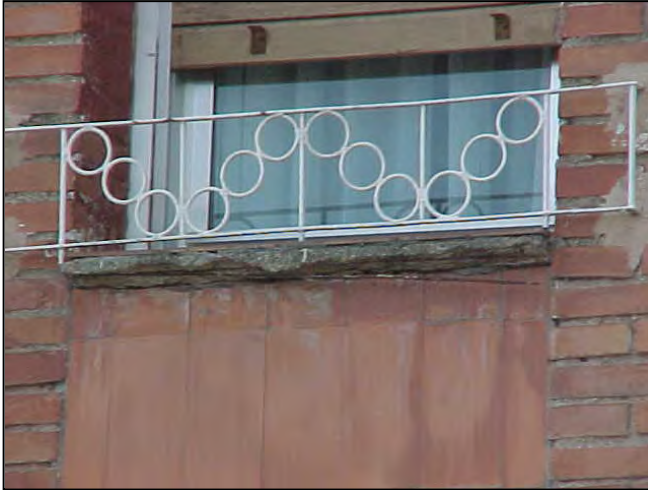
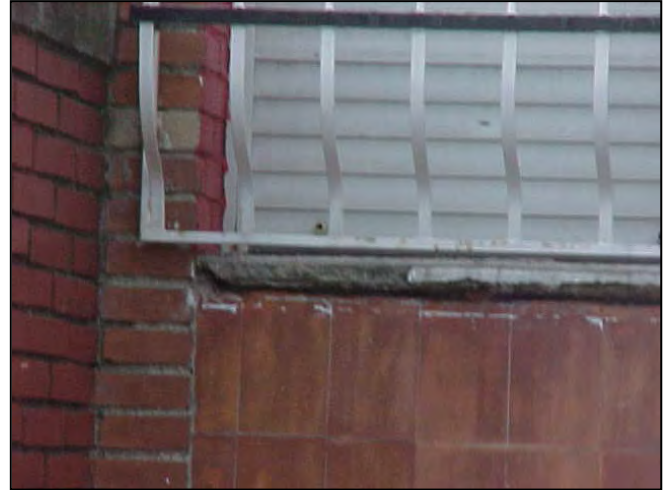
F15 FAÇANES TRENCAIGÜES

Els trencaigües són de pedra artificial, inclòs en finestres de caixa d'escala, i en molts casos presenten trencaments i escrostonaments.

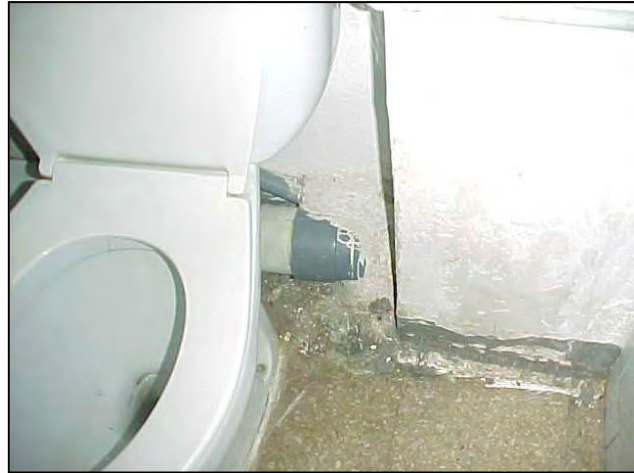
S3 SANEJAMENT BAIXANTS INTERIORS

Trencaments, unions deficientes entre tubs, i pèrdues puntuals.

Substitució dels baixants interiors i reconstrucció del caixó amb plafons registrables.

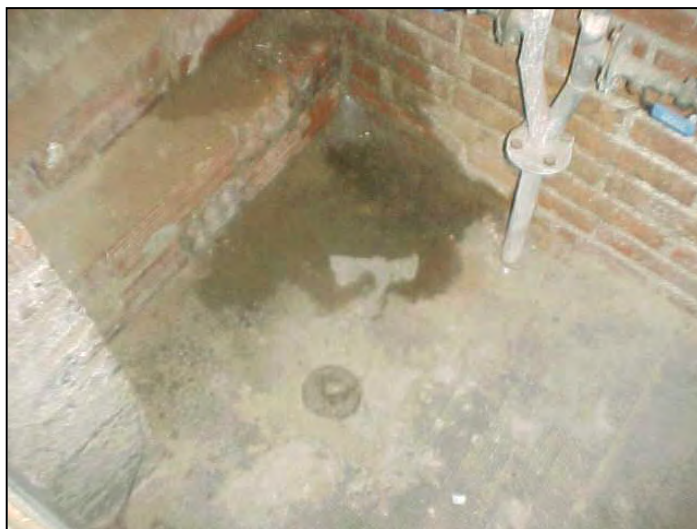
S4 SANEJAMENT DESGUÀS CAMBRA DE COMPTADORS

Sanejament.
Cambra de comptadors sense desguàs. En alguns casos hi ha un forat de petites dimensions, sense bunera, ni connexió a la xarxa de sanejament.

Formació de pericó per a recollida d'aigües, prèvia excavació de terres. Reblert amb graves de drenatge, amb marc de reixa metàl·lica. Inclou repassos de paviment i reforç amb pintura impermeabilitzant.

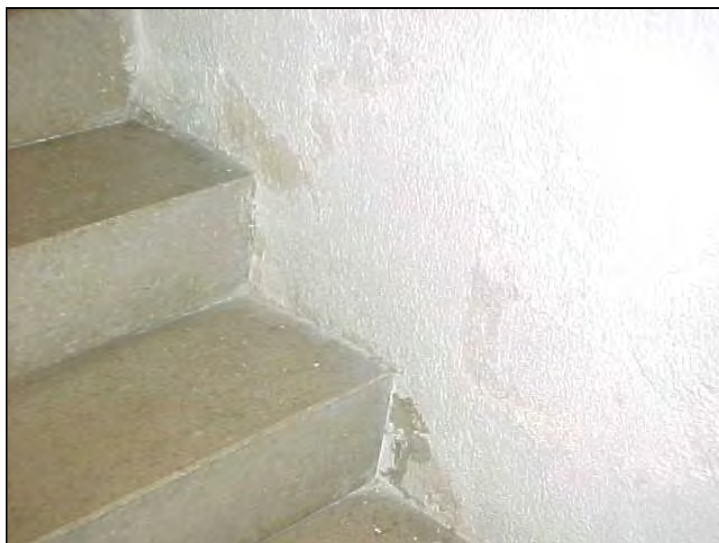
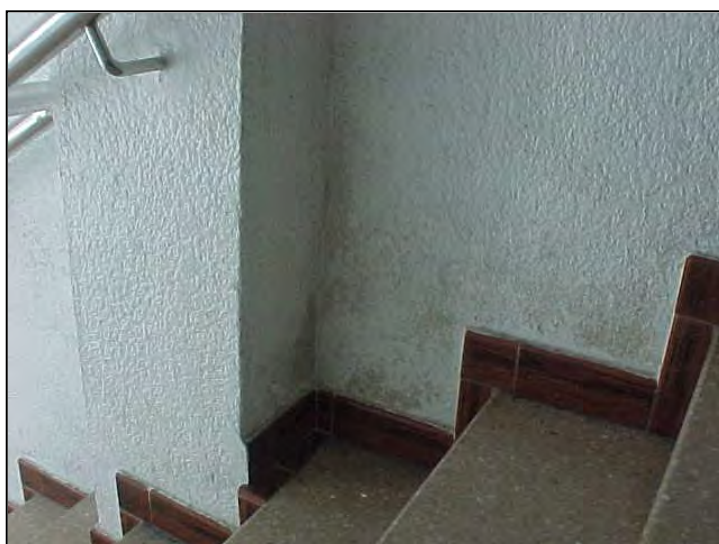
I6 INFRAESTRUCTURA HUMITATS PER CAPIL·LARITAT

Degradació del material. Presència d'humitats i eflorescències en el morter i peces ceràmiques.

Ruptura de la continuïtat del flux ascendent, tot impermeabilitzant la paret, a base d'injeccions d'hidrofugants silicònics.

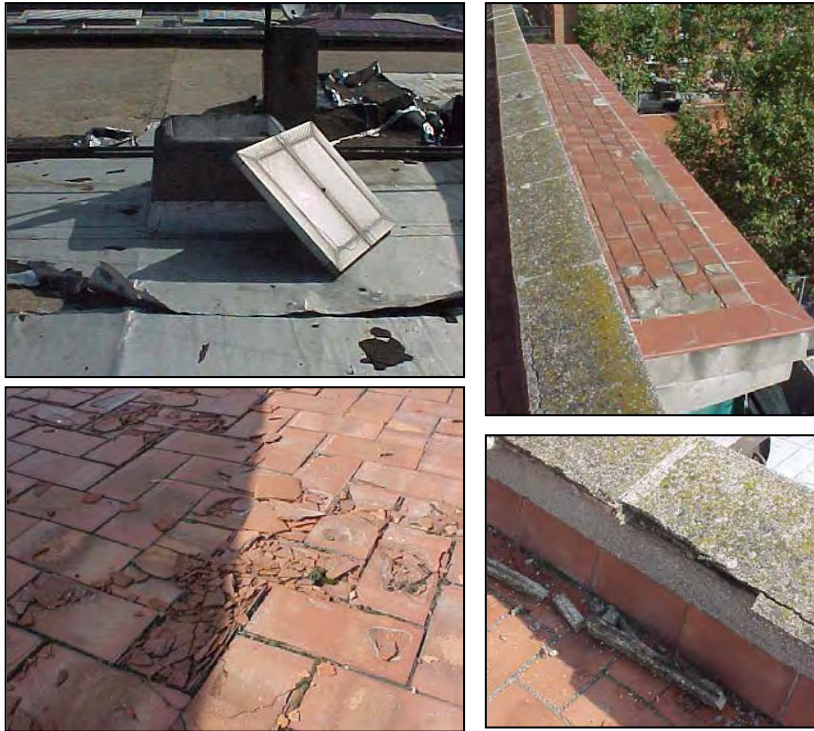
C2 COBERTES TERRATS

Degradació del material. En algunes zones la rajola s'ha després del paviment.

Arrencada del minvell i totes les capes del terrat fins a capa de pendents. Col·locació de la impermeabilització, capa de protecció i acabat amb rajola ceràmica.
