ENGINYER D'EDIFICACIÓ PROJECTE FINAL DE GRAU

DICTÀMENS DELS EDIFICIS DEL BARRI DEL PLA DE CAN PUIGGENER DE SABADELL

6. ANNEX

DICTAMEN TÈCNIC SOBRE L'ESTAT DE CONSERVACIÓ I
MANTENIMENT DELS EDIFICIS DE LA **TIPOLOGIA 1** DEL BARRI DEL PLA
DE CANPUIGGENER. SABADELL (VALLÈS OCCIDENTAL)

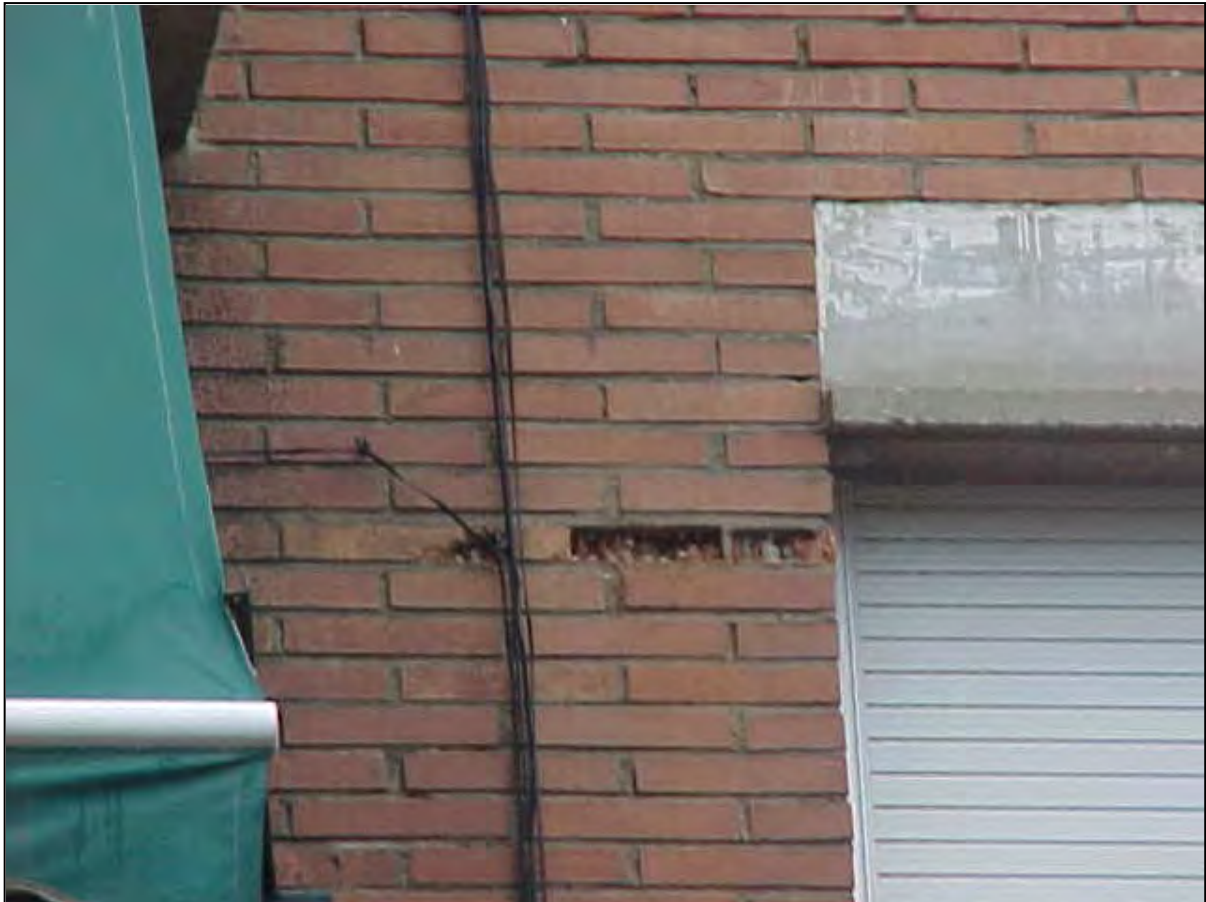
F3 FAÇANES PECES D'OBRA CERÀMICA

Trencaments i degradacions superficials de les peces ceràmiques.

Adaptació de les peces d'obra a les instal·lacions que passen per façana trenquen impunement les peces d'obra. Per altra banda trobem degradacions superficials de les peces com a conseqüència del contacte amb els agents atmosfèrics.

Les instal·lacions que han anat apareixent en les edificacions han seguit els recorreguts que més els hi ha convingut, sense tenir present la degradació de les peces ceràmiques, així com l'afecte visual que provoquen. Es necessita bastida per accedir a tots els punts de façana.

Substitució puntual de peça ceràmica per una de nova de les mateixes característiques, amb peça sencera o plaqueta segons convingui, col·locada amb morter de c.p. i rejuntada. Inclou arrencada de la peça afectada càrrega i transport de runa a l'abocador.

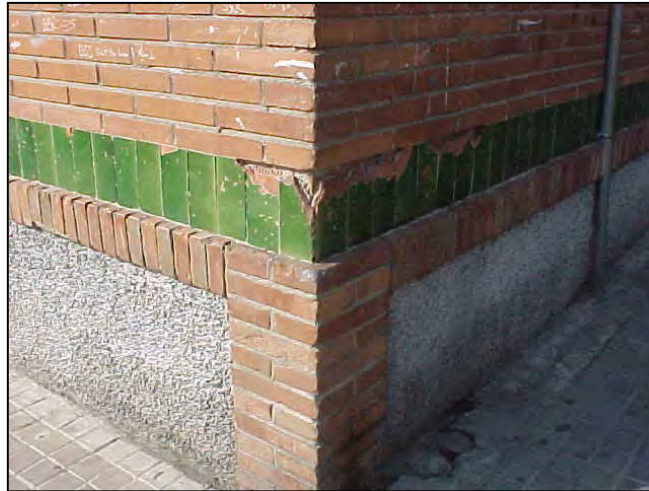
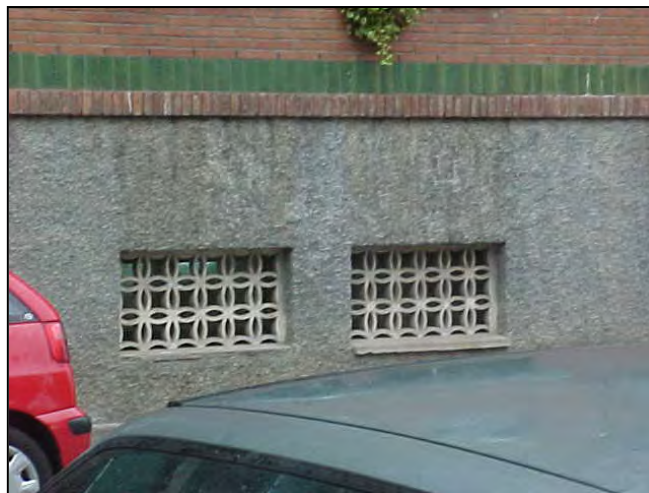
F12
FAÇANES
PARETS ARREBOSSADES

Degradacions superficials conseqüència del contacte amb els agents atmosfèrics i escorrentia d'aigua.

Aplacat de paraments verticals exteriors amb peces de panot, sanejant prèviament la superfície a tractar.

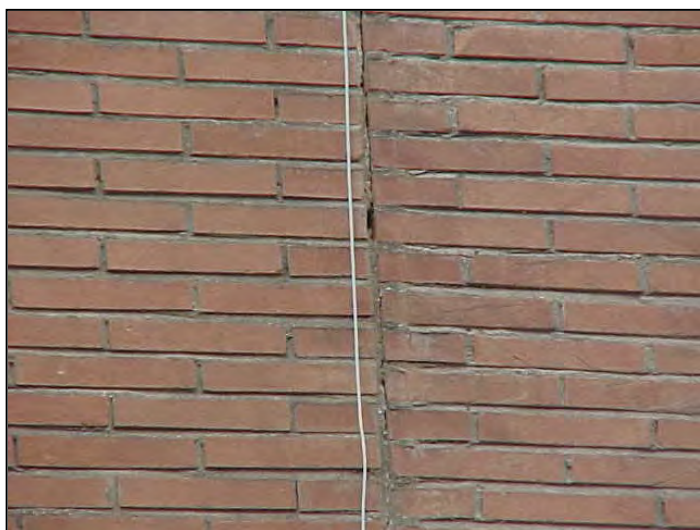
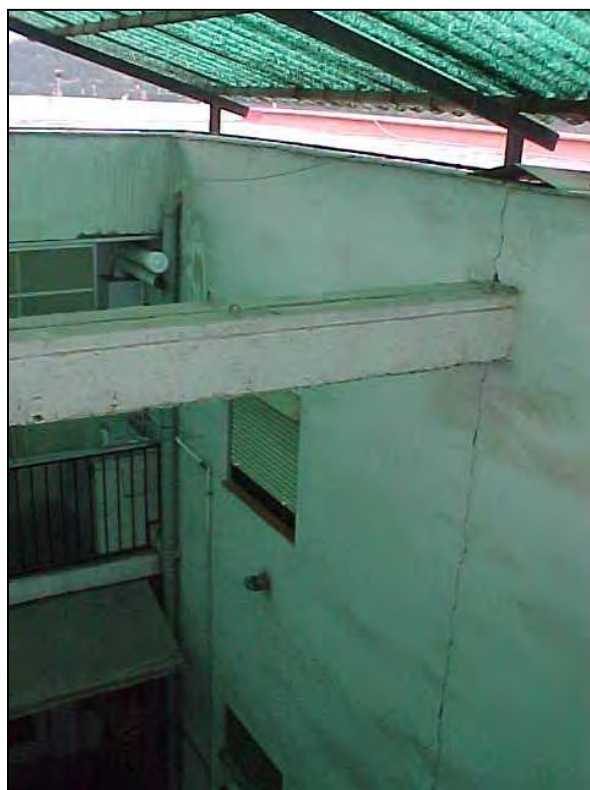
F13 FAÇANES JUNT DE DILATACÓ

Discontinuitats per manca de material, degradació del mateix i brutejat general.

Formació de junt de dilatació entre edificis a base de cordó flexible i masillat final, en parets de patis interiors.

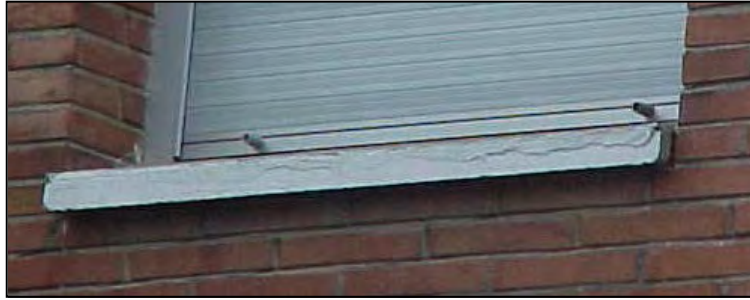
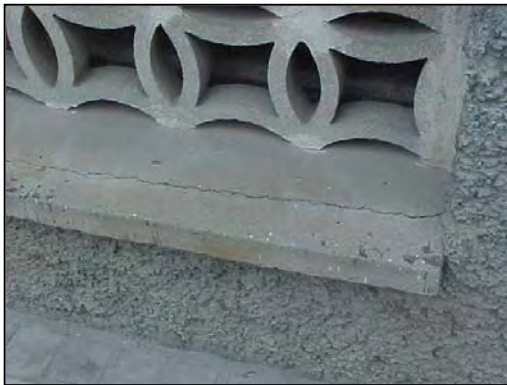
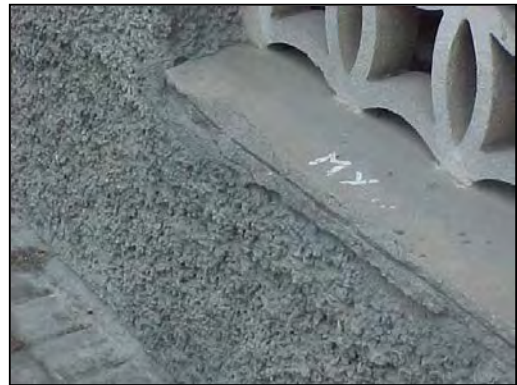
F15 FAÇANES TRENCAIGÜES

Els trencaigües són de pedra artificial, inclòs en finestres de caixa d'escala, i en molt pocs casos presenten trencaments i escrostonaments.

Arrencada i nova col·locació de gelosies i substitució de peça de pedra artificial, en finestres de locals.

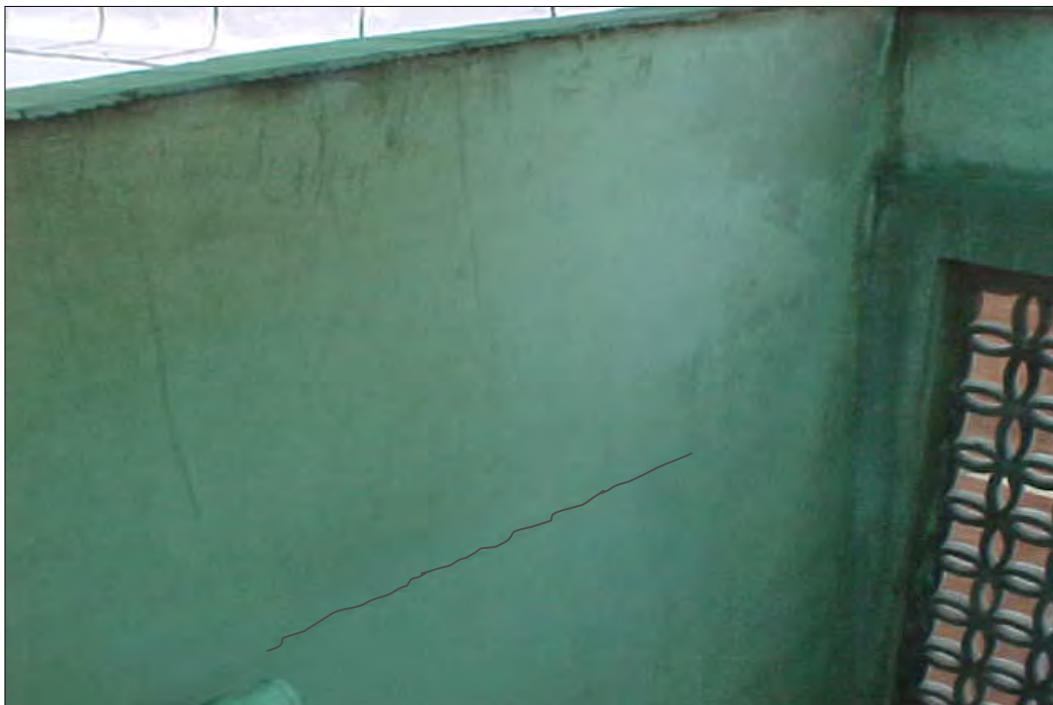
P1
PATIS DE LLUMS
DILATACIÓ DEL FORJAT DE TERRAT

Fissura longitudinal en paret de pati de llum a alçada de sostre de terrat.

El cosit de fissures és una de les operacions proposades per tal de millorar les condicions higièniques i d'estanquitat dels 2 patís existents a cada bloc d'aquesta tipologia.

Es preveu eliminar o amortir la causa de la fissura amb la formació de junt de dilatació perimetral a les capes de terrat, considerat específicament a la fitxa C2 de coberta.

Reparació d'esquerda amb repicat i previ sanejament de la part afectada. Col·locació de grapes i reblert de morter sintètic, malla de fibra de vidre i reposició de l'acabat.

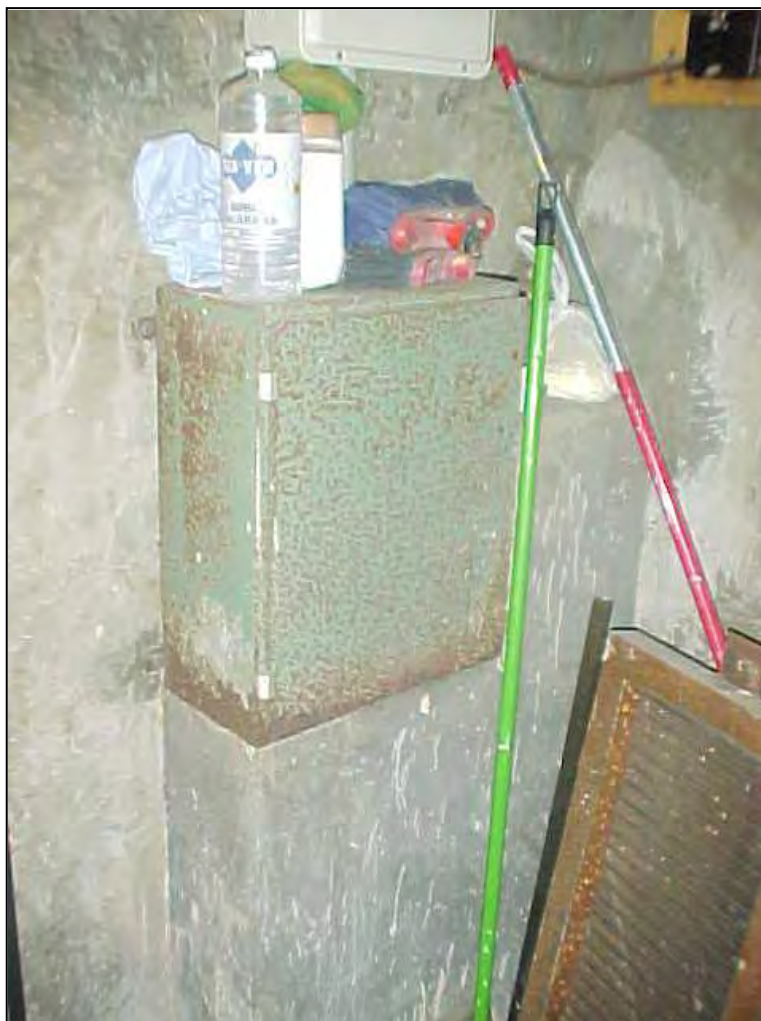
IE1 INSTAL·LACIÓ ELÈCTRICA QUADRE GENERAL DE PROTECCIÓ

La CGP es troba situada dins d'un armari metàl·lic deteriorat. Manca d'actualització de la instal·lació de protecció amb el pas del temps.

Adequació de la caixa general de protecció CGP amb substitució dels mecanismes de comandament i protecció amb caixa estanca normalitzada.

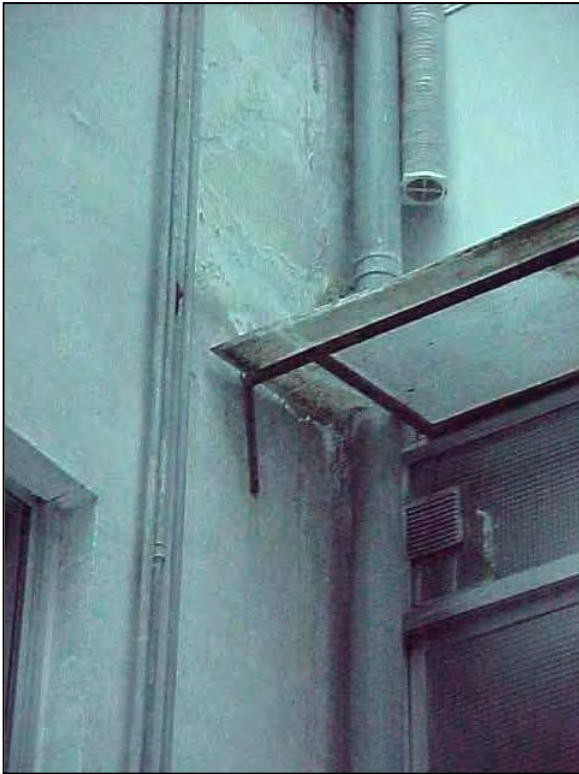
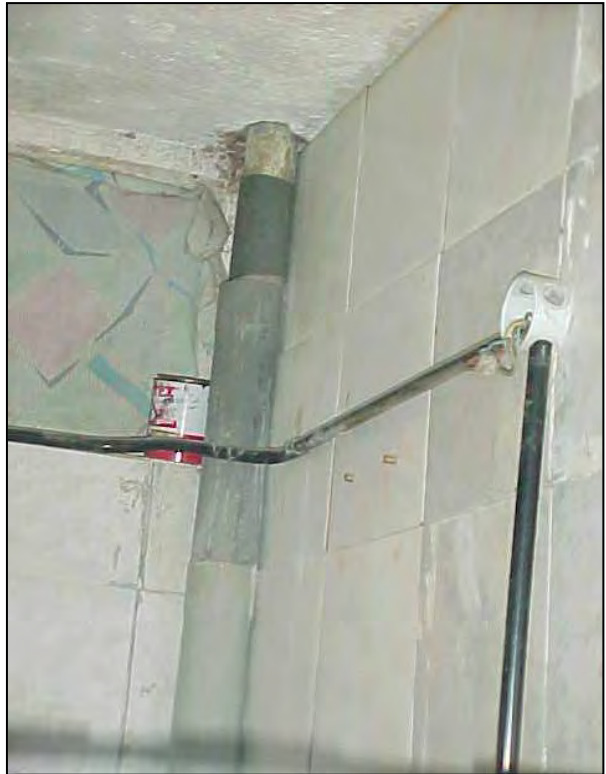
S3 SANEJAMENT BAIXANTS INTERIORS

Trencaments, unions deficientes entre tubs, i pèrdues puntuals.

Substitució dels baixants de pati de llums, prèvia retirada o protecció de mobiliari o aparells sanitaris existents.

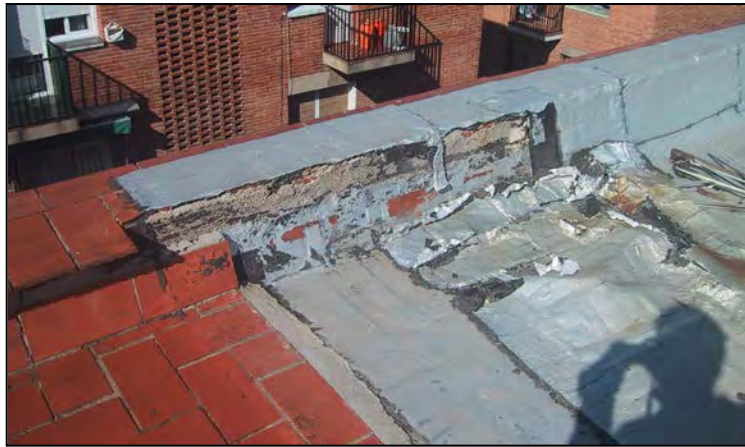
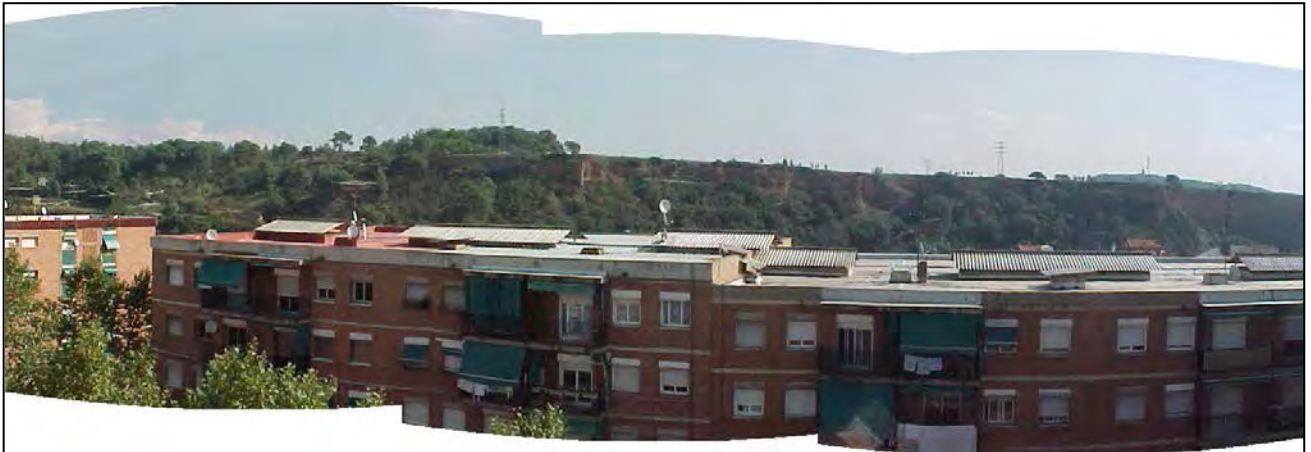
C2 COBERTES TERRATS

Degradació del material. En algunes zones la rajola s'ha després del paviment.

Arrencada del minvell i totes les capes del terrat fins a capa de pendents. Col·locació de la impermeabilització, capa de protecció i acabat amb rajola ceràmica.

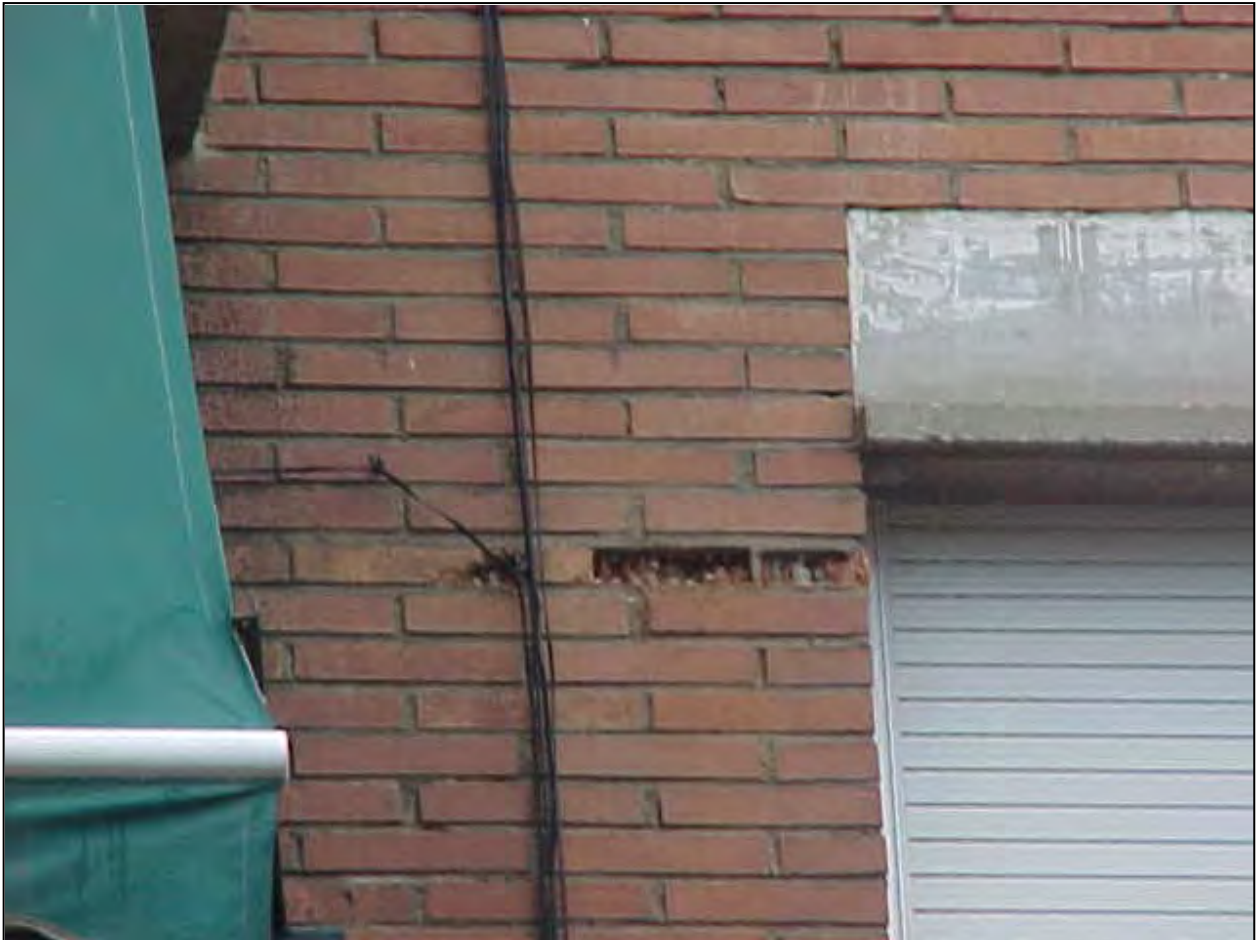
F3
FAÇANES
PECES D'OBRA CERÀMICA

Trencaments i degradacions superficials de les peces ceràmiques.

Adaptació de les peces d'obra a les instal·lacions que passen per façana trenquen impunement les peces d'obra. Per altra banda trobem degradacions superficials de les peces com a conseqüència del contacte amb els agents atmosfèrics.

Les instal·lacions que han anat apareixent en les edificacions han seguit els recorreguts que més els hi ha convingut, sense tenir present la degradació de les peces ceràmiques, així com l'afecte visual que provoquen. Es necessita bastida per accedir a tots els punts de façana.

Substitució puntual de peça ceràmica per una de nova de les mateixes característiques, amb peça sencera o plaqueta segons convingui, col·locada amb morter de c.p. i rejuntada. Inclou arrencada de la peça afectada càrrega i transport de runa a l'abocador.

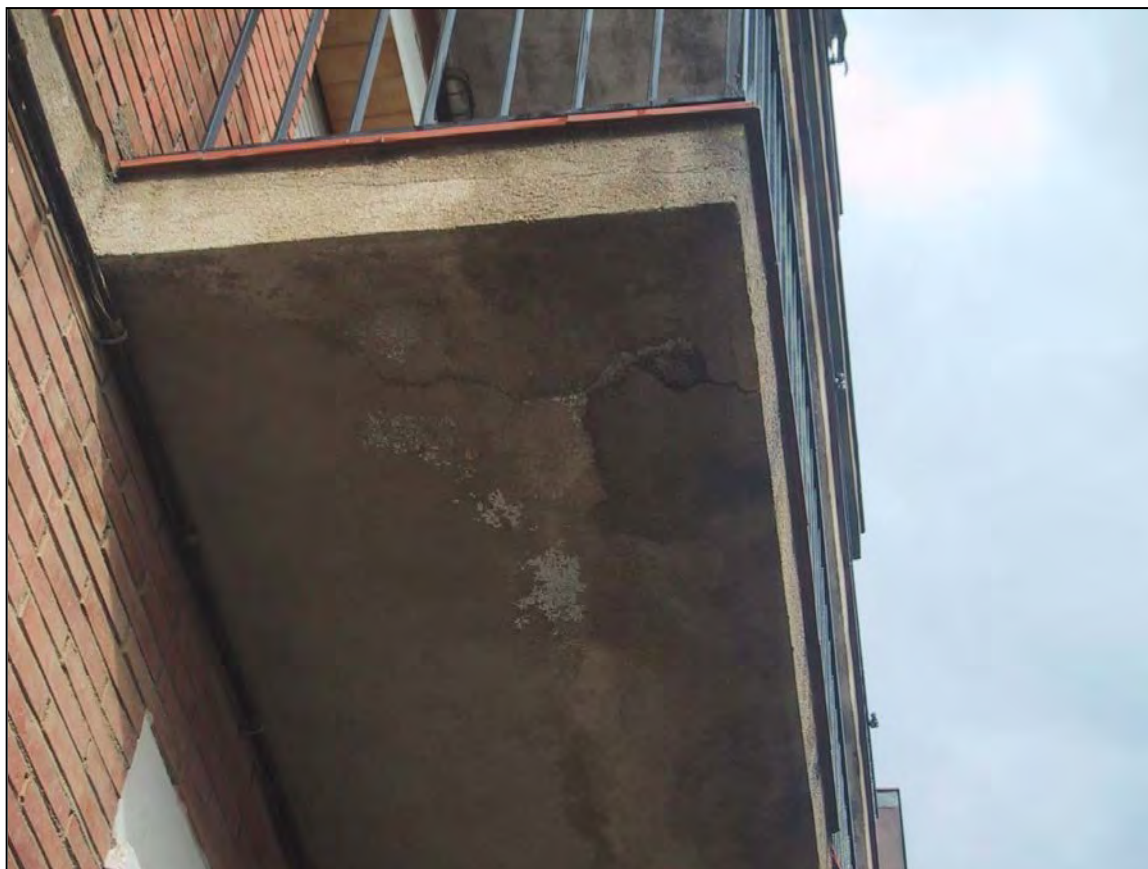
F18
FAÇANA
ARRABOSSAT DE BALCONS

Deteriorament de l'arrebossat, inexistència de goteró, deficiències en la trobada entre la barana i el paviment del balcó.

Els agents atmosfèrics, el pas del temps i la manca de manteniment i de peces amb goteró han deteriorat l'arrebossat.

Col·locació de peça ceràmica amb goteró. Inclou repassos d'obra i trobada de la barana amb el paviment.

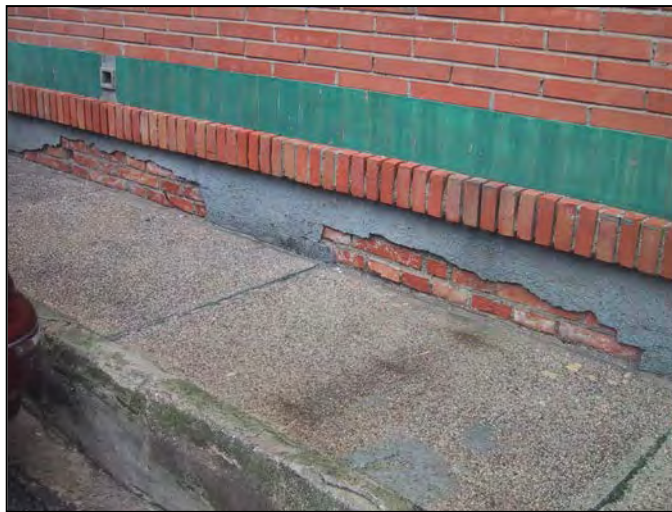
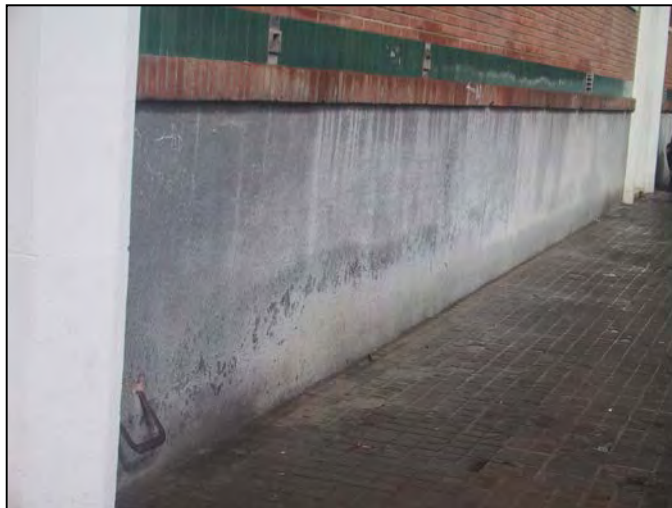
F12
FAÇANES
PARETS ARREBOSSADES

Degradacions superficials conseqüència del contacte amb els agents atmosfèrics i escorrentia d'aigua.

Aplacat de paraments verticals exteriors amb peces de panot, sanejant prèviament la superfície a tractar.

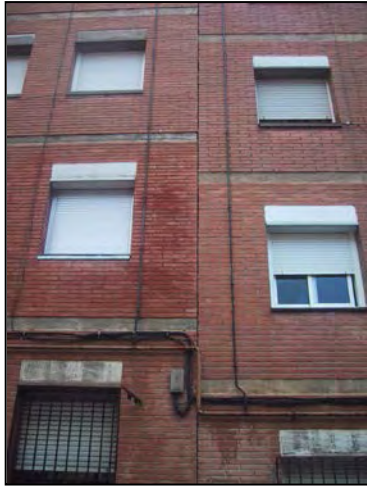
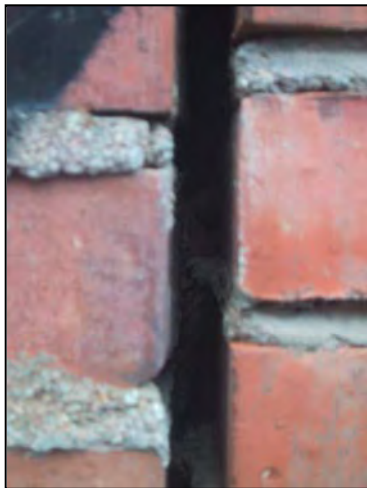
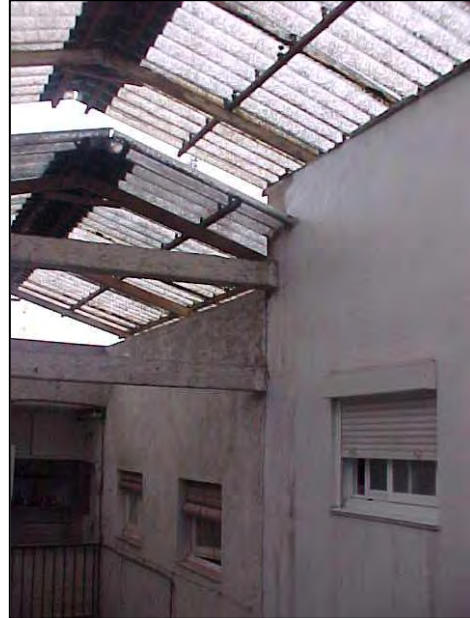
F13 FAÇANES JUNT DE DILATACÓ

Discontinuitats per manca de material, degradació del mateix i brutejat general.

Formació de junt de dilatació entre edificis a base de cordó flexible i masillat final, en parets de patis interiors.

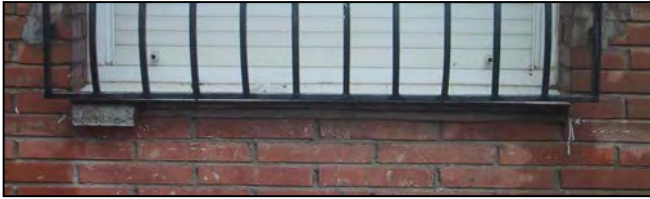
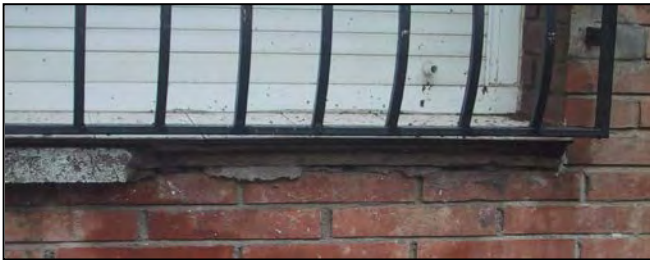
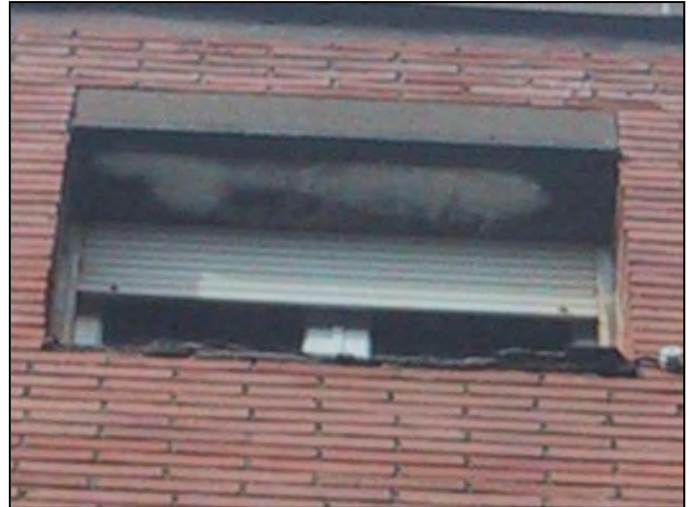
F15 FAÇANES TRENCAIGÜES

Els trencaigües són de pedra artificial, inclòs en finestres de caixa d'escala, i en molts casos presenten trencaments i escrostonaments.

Recobriments amb xapa metàl·lica galvanitzada i prelacada formant goteró, adherida a la peça existent, segellant els extrems i la trobada amb fusteria a les finestres.

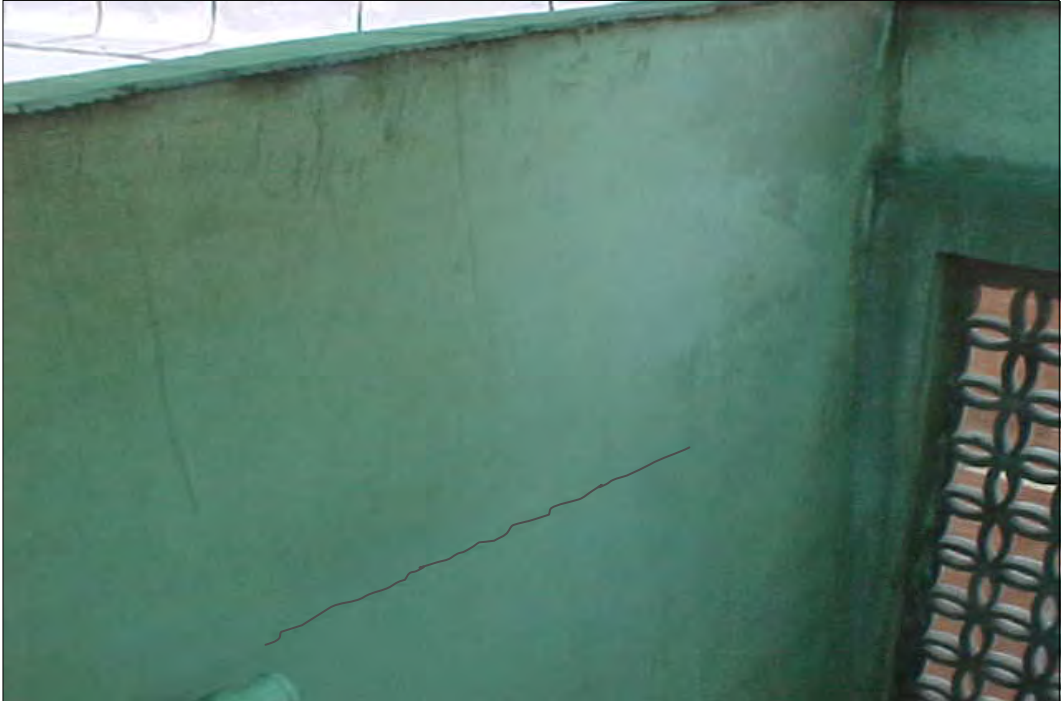
P1
PATIS DE LLUMS
DILATACIÓ DEL FORJAT DE TERRAT

A la part superior dels patis s'aprecia una fissura a causa dels moviments de dilatació del forjat dels terrats.

Fissura longitudinal en paret de pati de llum a alçada de sostre de terrat.

El cosit de fissures és una de les operacions proposades per tal de millorar les condicions higièniques i d'estanquitat dels 2 patis existents a cada bloc d'aquesta tipologia. Es preveu eliminar o amortir la causa de la fissura amb la formació de junt de dilatació perimetral a les capes de terrat, considerat específicament a la fitxa C2 de coberta.

Reparació d'esquerda amb repicat i previ sanejament de la part afectada. Col·locació de grapes i reblert de morter sintètic, malla de fibra de vidre i reposició de l'acabat.

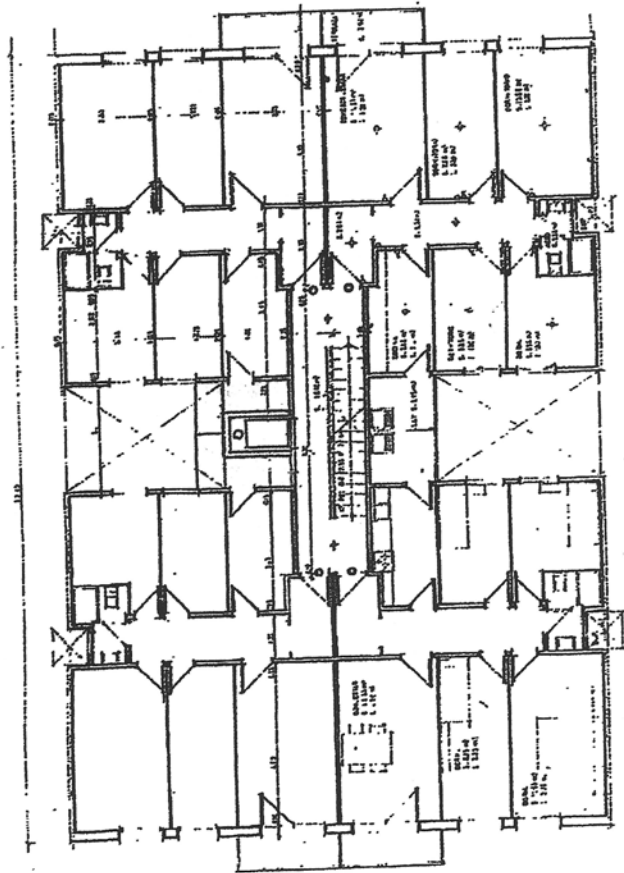
A1 (OPCIÓ 1) ACCESSIBILITAT IMPLANTACIÓ D'UN ASCENSOR

Accessibilitat.
Implantació d'un ascensor.
Façana principal.

Recinte de sala de màquines amb paret d'obra ceràmica revestida exterior i interiorment, amb porta d'acer galvanitzat RF-60 amb clau i pany de companyia. Inclou arrencada de la porta de l'accés actual.

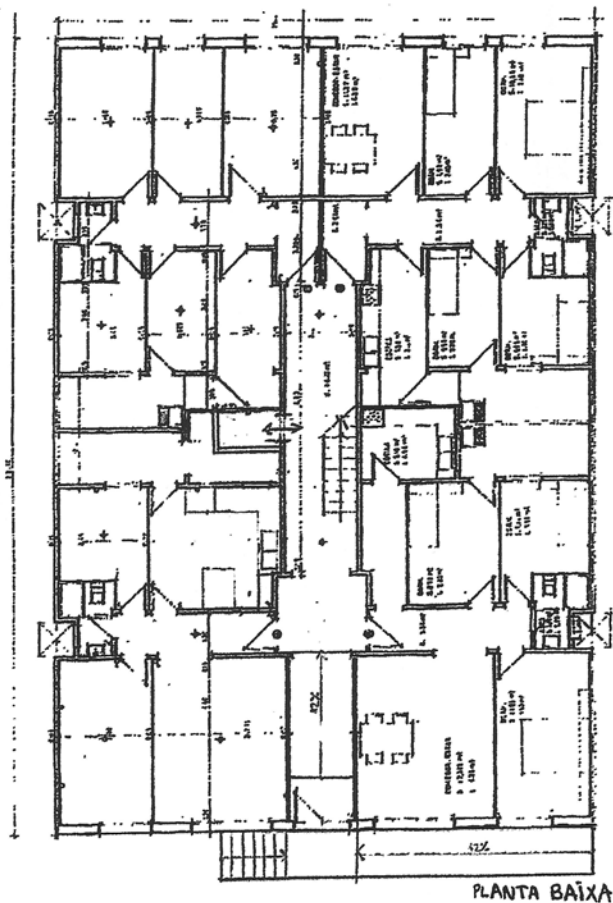
A2 ACCESSIBILITAT RAMPES D'ACCÉS

Accessibilitat.
Construcció de rampes d'accés a l'habitatge.
Escala d'accés a l'edifici en vestíbul planta baixa.
Es proposa la construcció d'unes rampes per facilitar l'accés a l'edifici de persones amb mobilitat reduïda.

Rampes d'accés a l'edifici amb retall d'esglaons i paviments existents, formació d'estructura suport per a rampa, paviment de panot i passamà d'acer. Inclou repassos de paviments.

Porta d'accés a l'edifici i modificació de l'obertura actual d'accés, segons nova alçada lliure..

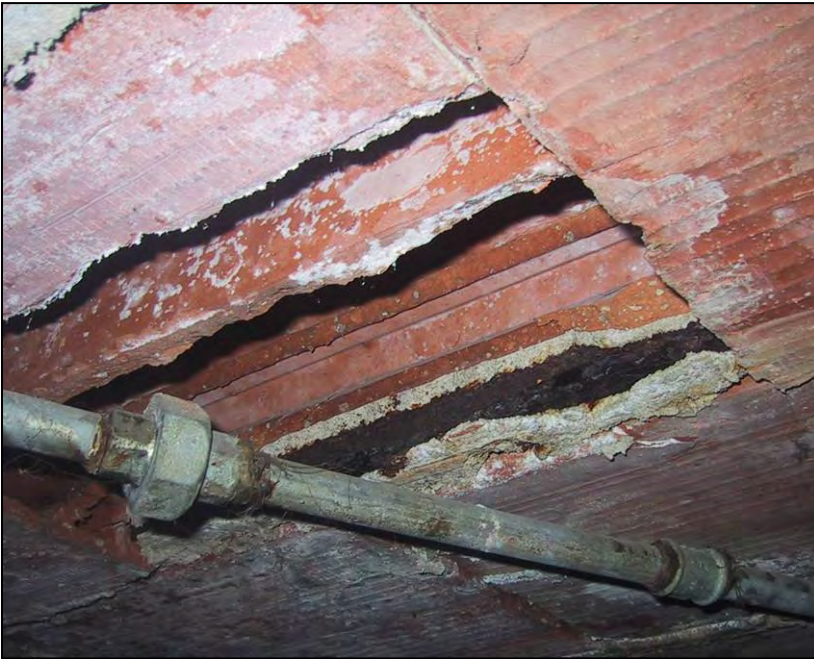
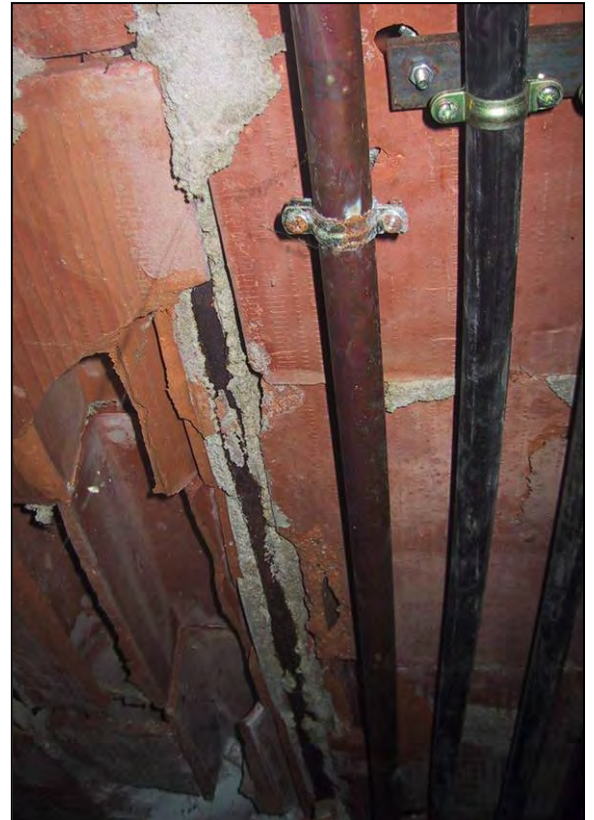
E2 ESTRUCTURA ELEMENTS DE FORMIGÓ ARMAT

L'estructura dels sostres, és a base de ceràmica armada, si més no segons el que s'ha pogut observar des de la cambra sanitària. La major part de nervis que s'han pogut veure, presenten descrostonaments i oxidació de l'armadura.

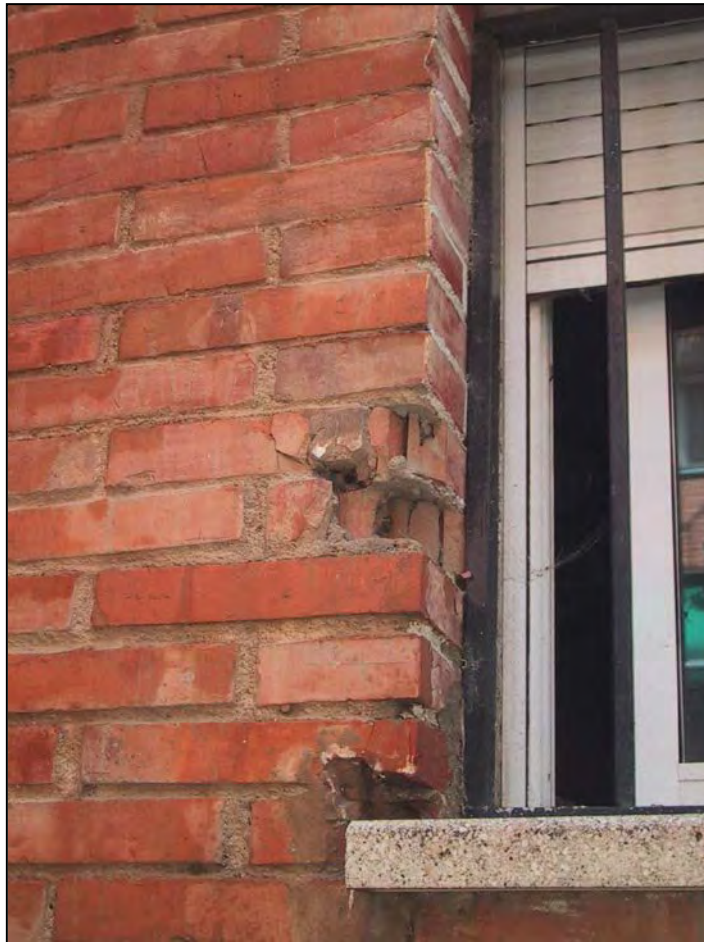
F3
FAÇANES
PECES D'OBRA CERÀMICA

Trencaments i degradacions superficials de les peces ceràmiques.

Adaptació de les peces d'obra a les instal·lacions que passen per façana trenquen impunement les peces d'obra. Per altra banda trobem degradacions superficials de les peces com a conseqüència del contacte amb els agents atmosfèrics.

Les instal·lacions que han anat apareixent en les edificacions han seguit els recorreguts que més els hi ha convingut, sense tenir present la degradació de les peces ceràmiques, així com l'afecte visual que provoquen. Es necessita bastida per accedir a tots els punts de façana.

Substitució puntual de peça ceràmica per una de nova de les mateixes característiques, amb peça sencera o plaqueta segons convingui, col·locada amb morter de c.p. i rejuntada. Inclou arrencada de la peça afectada càrrega i transport de runa a l'abocador.

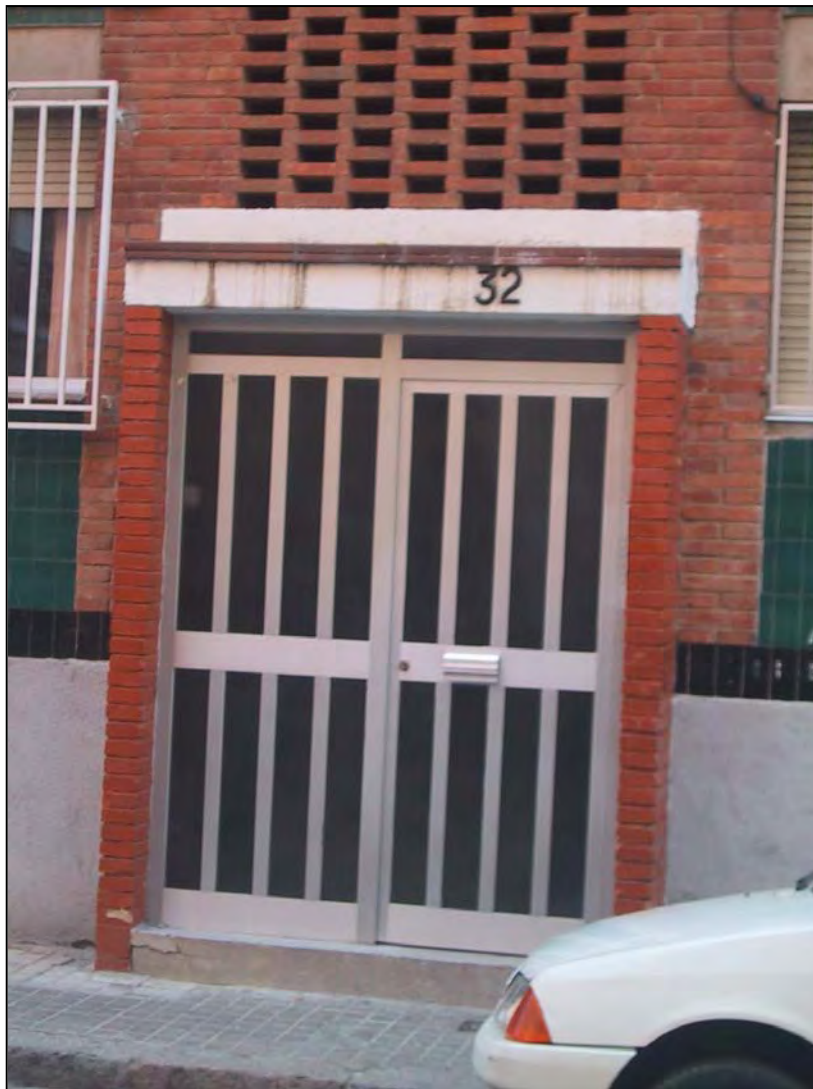
F10
FAÇANES
MARQUESINES

Deteriorament de la impermeabilització i acabats.

Sanejat de la superfície de la marquesina i col·locació de xapa aferrada amb morter cola.

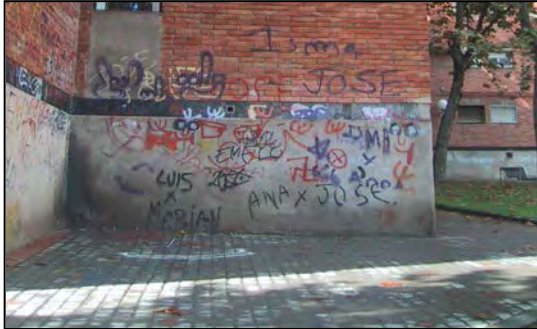
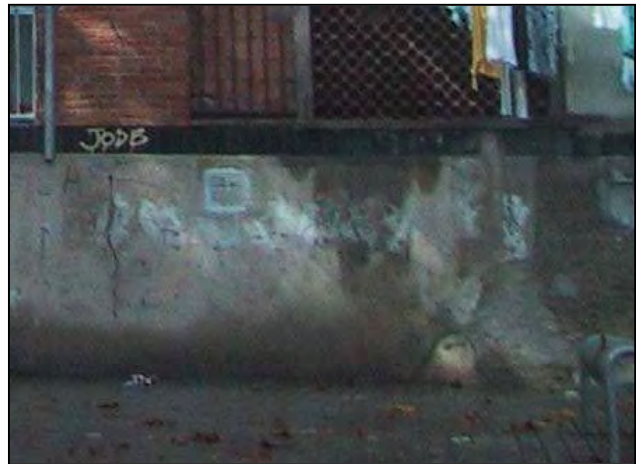
F12 FAÇANES PARETS ARREBOSSADES

Degradacions superficials conseqüència del contacte amb
els agents atmosfèrics i escorrentia d'aigua.

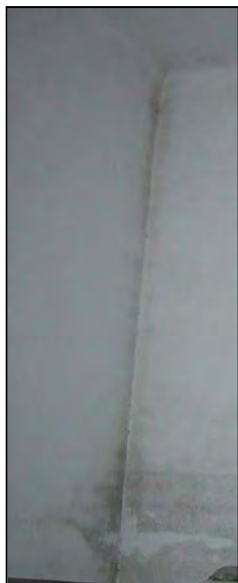
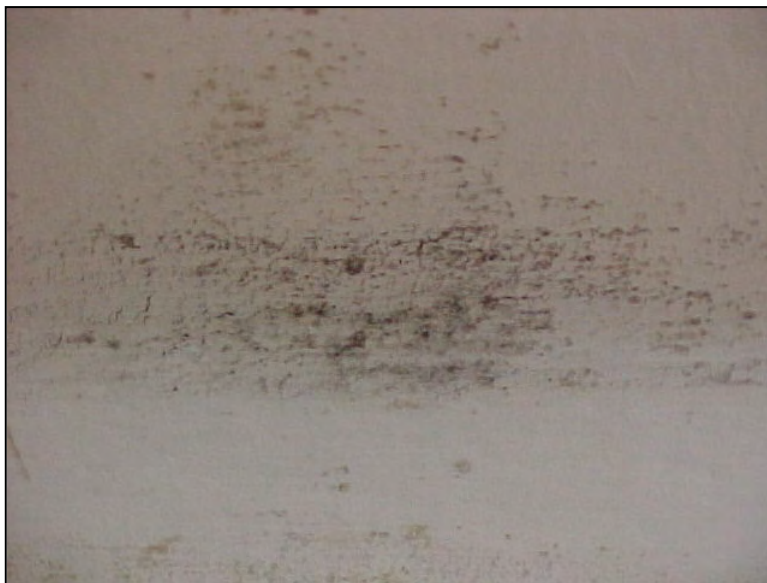
F17 FAÇANES CONDENSACIONS

Aïllament tèrmic deficient per falta de cambra d'aire en les parets de façana.

Adaptació del marc de les finestres al nou gruix del tancament amb un marc ancorat mecànicament a l'obra i entregat per davant dels plafons d'aplatat.

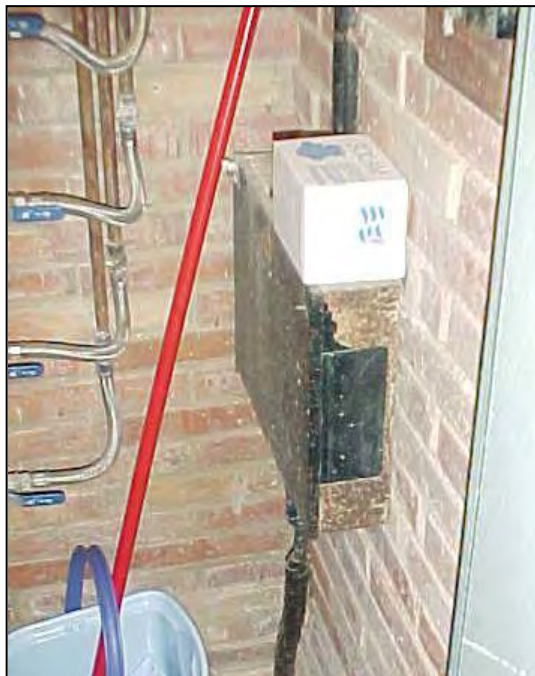
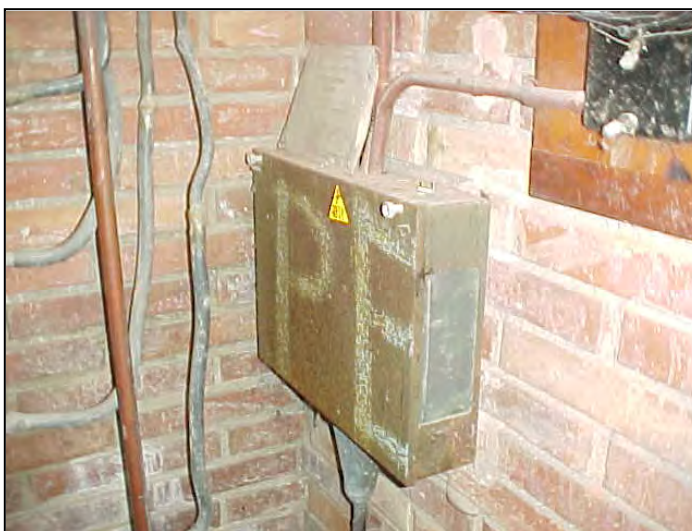
IE1 INSTAL·LACIÓ ELÈCTRICA QUADRE GENERAL DE PROTECCIÓ

La CGP es troba situada dins d'un armari metàl·lic deteriorat. Manca d'actualització de la instal·lació de protecció amb el pas del temps.

Adequació de la caixa general de protecció CGP amb substitució dels mecanismes de comandament i protecció amb caixa estanca normalitzada.

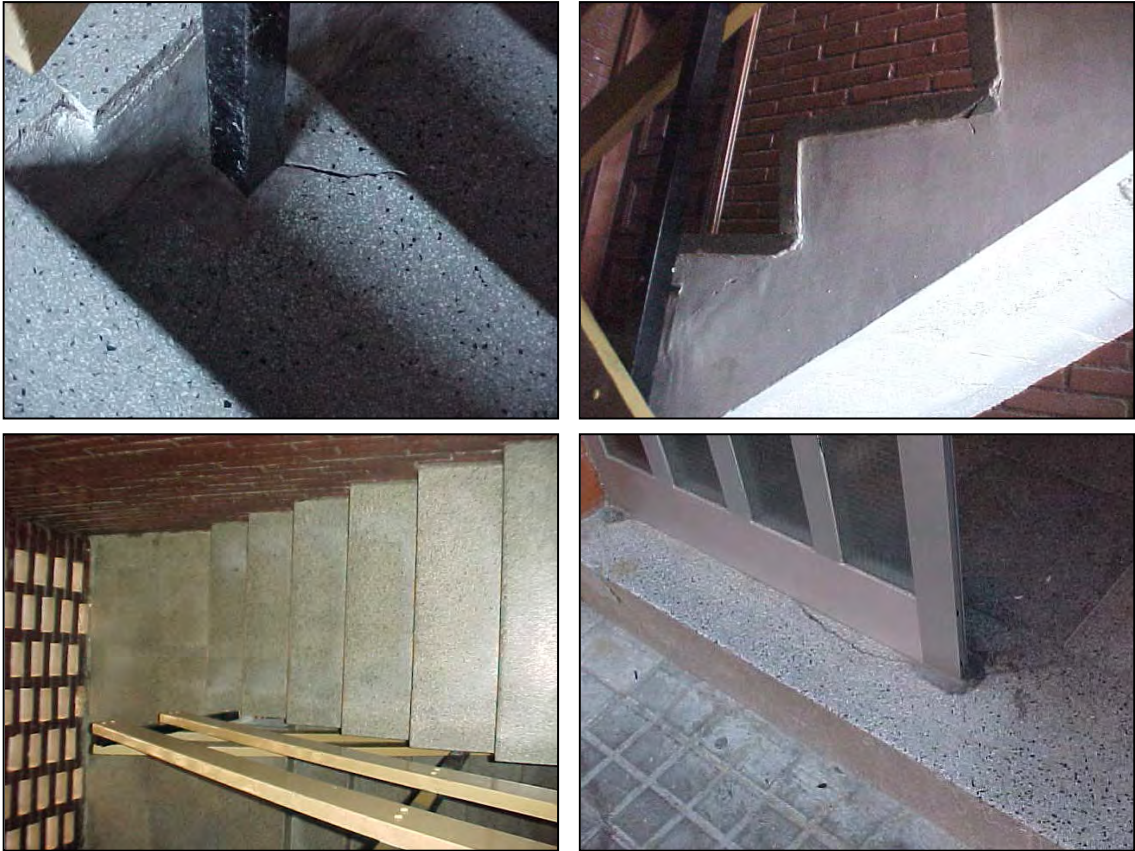
EC2 ELEMENTS COMUNS ESGLAONAT

Fissures i escrostonaments, alguns esglaons es belluguen al rebre càrrega.

Desmuntatge i nova col·locació d'esglao de pedra artificial, repàs de sòcol i laterals arrebossat.
