ENGINYER D'EDIFICACIÓ PROJECTE FINAL DE GRAU

DICTÀMENS DELS EDIFICIS DEL BARRI DEL PLA DE CAN PUIGGENER DE SABADELL

6. ANNEX

DICTAMEN TÈCNIC SOBRE L'ESTAT DE CONSERVACIÓ I
MANTENIMENT DELS EDIFICIS DE LA **TIPOLOGIA 1** DEL BARRI DEL PLA
DE CANPUIGGENER. SABADELL (VALLÈS OCCIDENTAL)

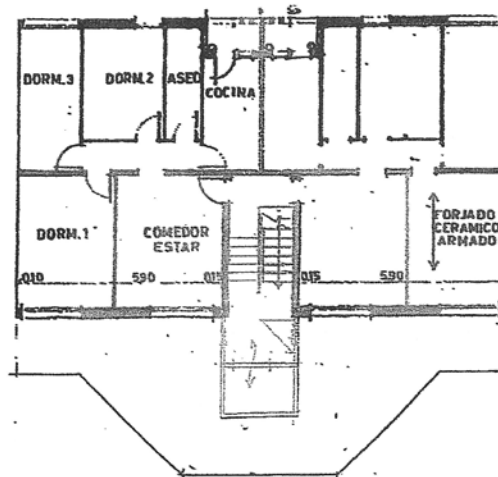
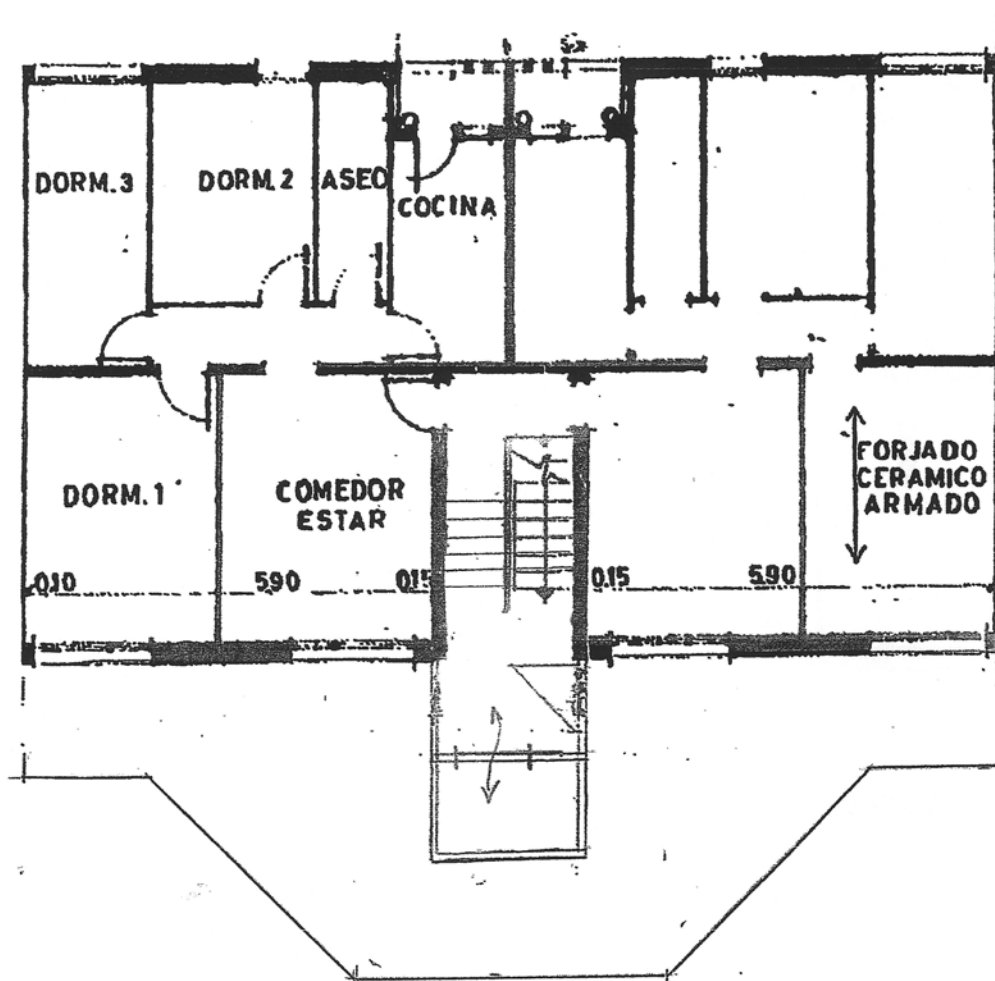
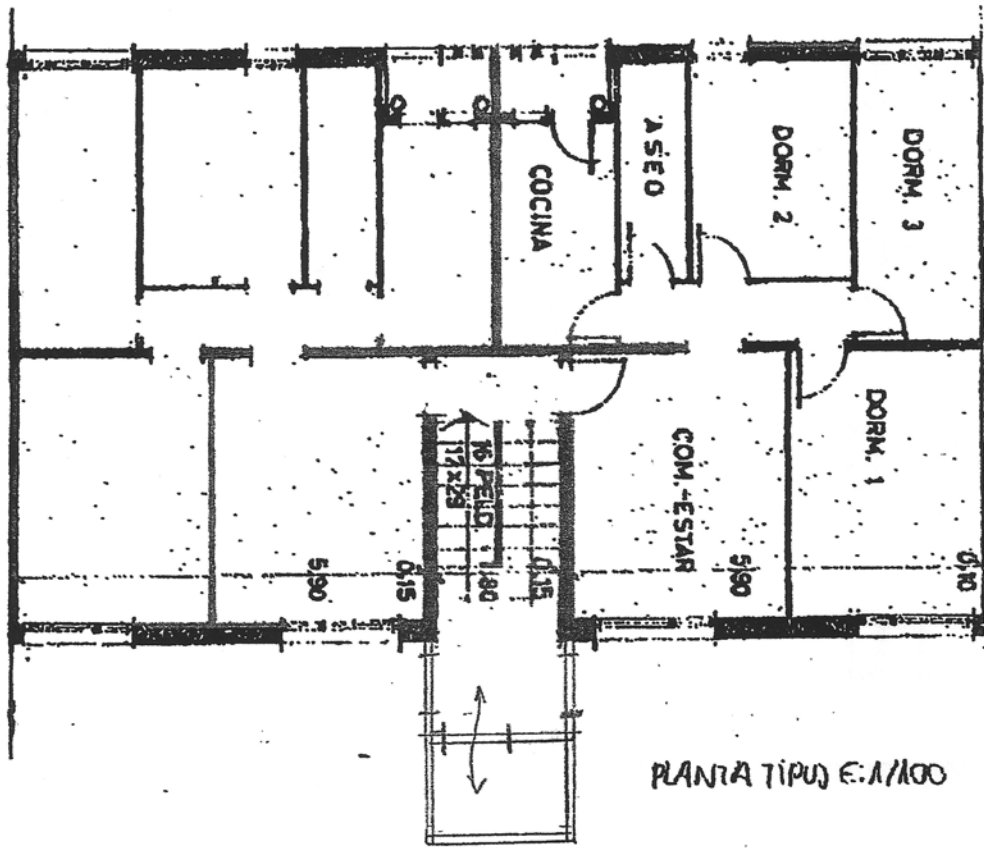
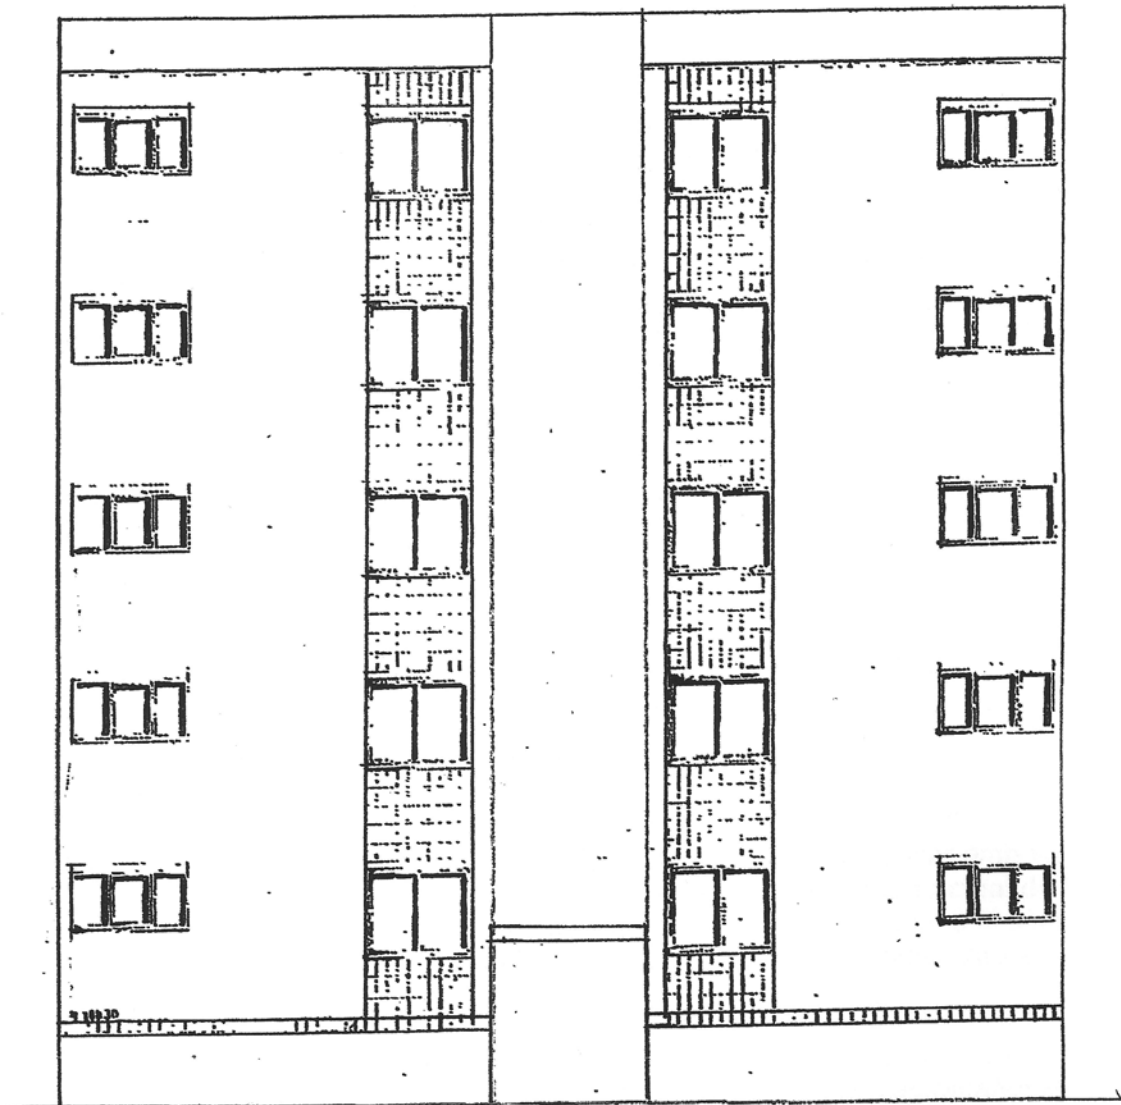
A1 (OPCIÓ 1)
ACCESSIBILITAT
IMPLANTACIÓ D'UN ASCENSOR

Accessibilitat.
 Implantació d'un ascensor.
 Façana principal.
 1 unitat

Estructura, tancament i ampliació dels sostre a cada un dels replans amb estructura.

Recinte de sala de màquines amb paret d'obra ceràmica revestida exterior i interiorment, amb porta d'acer galvanitzat RF-60 amb clau i pany de companyia. Inclou arrencada de la porta de l'accés actual.

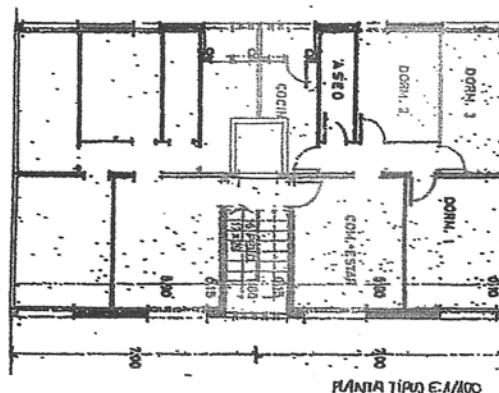
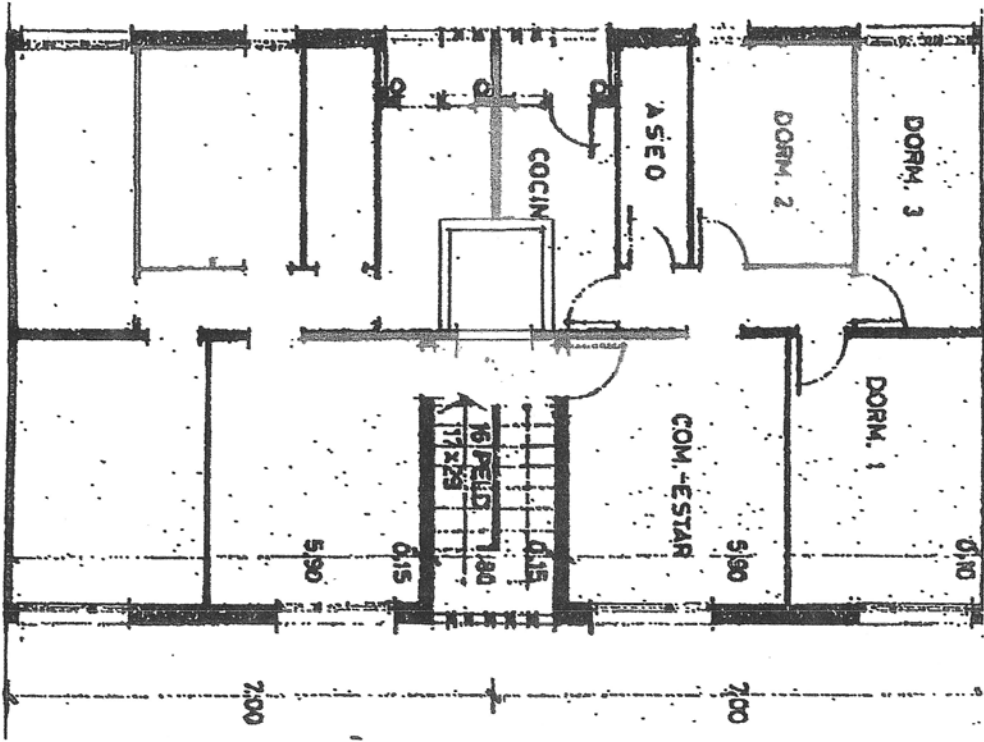
A1 (OPCIÓ 2)
ACCESSIBILITAT
IMPLANTACIÓ D'UN ASCENSOR

Accessibilitat.
 Implantació d'un ascensor.
 Caixa escala.
 1 unitat

Estructura, tancament i buidat dels sostre a cada un dels replans, inclou repassos a les estances afectades.

Recinte de sala de màquines amb paret d'obra ceràmica revestida exterior i interiorment, amb porta d'acer galvanitzat RF-60 amb clau i pany de companyia. Inclou arrencada de la porta de l'accés actual.
