ANEXOS

HUMEDAD POR CAPILARIDAD				ESTRUCTURA VERTICAL		MASIA CAN PETIT, Av. Font i sagué, 24. 08227 Terrassa		FICHA 1			
TECNICO: Sandra López Rodríguez		FECHA INSPECCION 09/06/12		ELEMENTOS AFECTADOS: Muros de mampostería y muros de ladrillo cerámico.		DEPENDENCIA: PRIMARIA		SECUNDARIA			
LOCALIZACION: Planta baja.		TIPOLOGIA: FISICA		AFECTACION GENERAL: SEGURIDAD		RIESGO: LEVE		CONFORT			
ACCESO: FACIL		QUIMICA		MECANICA		INTERVENCION: INMEDIATA		MODERADO			
		MEDIO		DIFICIL				ESTETICA			
								GRAVE			
								LARGO PLAZO			
DOCUMENTACION FOTOGRAFICA			FOTOGRAFIAS DEL ESTADO ACTUAL			DOCUMENTACION GRAFICA			UBICACION EN PLANTA DE LAS LESIONES

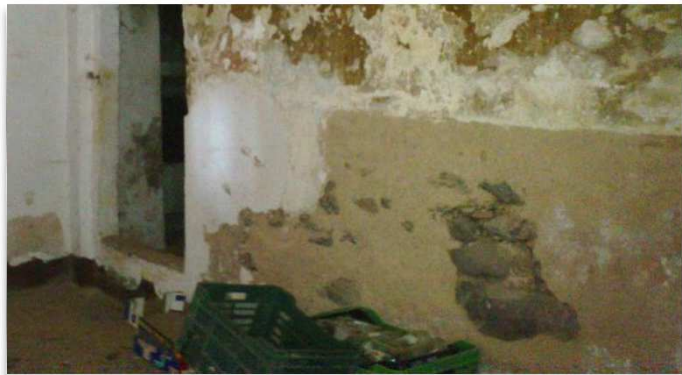
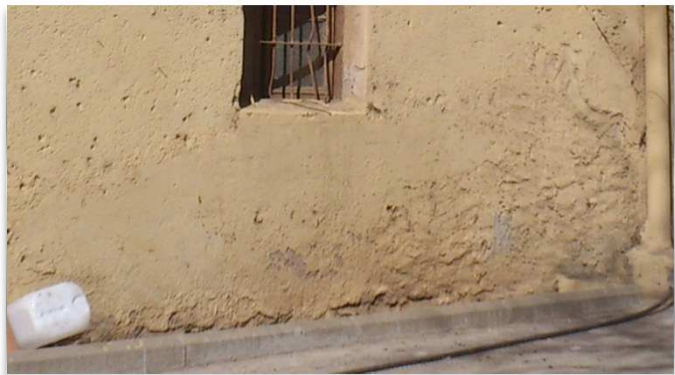
DESCRIPCION			LESIONES SECUNDARIAS								
<p>La humedad por capilaridad, se manifiesta en las partes inferiores de los muros en forma de mancha ascendente generando desprendimientos parciales a lo largo de la zona afectada, ya sea del revestimiento o de la propia composición de la pared.</p>			<ol style="list-style-type: none"> 1. Grietas en el acabado 2. Patinas por suciedad 3. Desprendimientos 4. Erosiones

CAUSA DE LA LESION											
<p>Esta humedad proviene del terreno sobre el cual se encuentra, ya que los elementos verticales de la masía, al estar en contacto directo con el terreno natural, provoca el ascenso del agua a través de los poros del material debido a la tensión superficial de las moléculas de agua, es decir, las causas que provocan esta humedad se deben a que el agua, al helarse por el descenso de la temperatura, aumenta su volumen provocando consecuentemente la descomposición de la pared.</p>											
REPARACION											
<p>Colocación de drenaje perimetral por el exterior para eliminar la principal lesión de humedades por capilaridad, implantación de barrera horizontal mediante productos químicos hidrófugos en aquellos paramentos interiores y/o exteriores, en el caso de que el drenaje no sea suficiente, afectados por dichas humedades y sustitución del revestimiento en mal estado.</p>

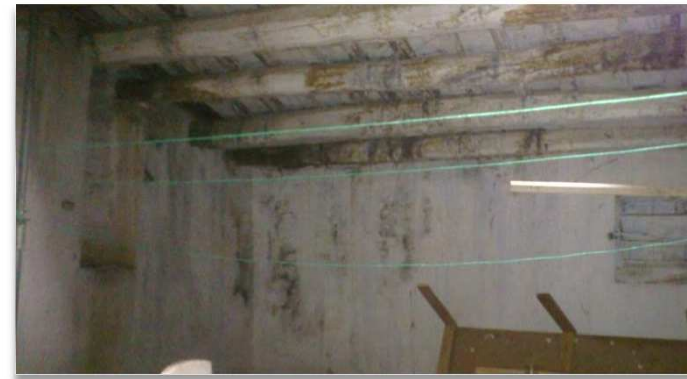
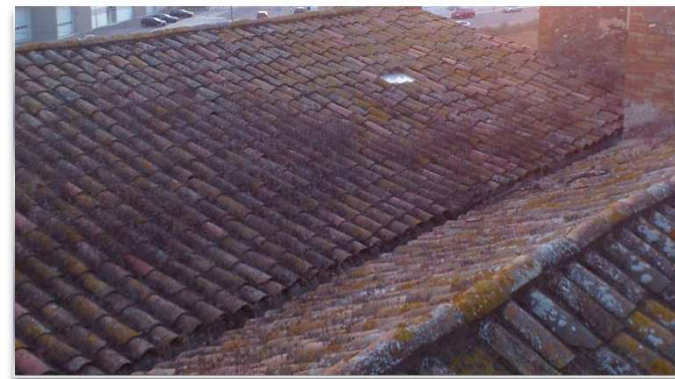
FECHA INSPECCION 09/06/12	ELEMENTOS AFECTADOS: Muros de mampostería y forjados cubierta.	DEPENDENCIA:	PRIMARIA	SECUNDARIA	
	LOCALIZACION: Planta baja.	AFECTACION GENERAL:	SEGURIDAD	CONFORT	ESTETICA
TIPOLOGIA:	FISICA	QUIMICA	MECANICA		
ACCESO:	FACIL	MEDIO	DIFICIL		
		RIESGO:	LEVE	MODERADO	GRAVE
		INTERVENCION:	INMEDIATA	MEDIO PLAZO	LARGO PLAZO

DESCRIPCION	LESIONES SECUNDARIAS
La humedad accidental, se manifiesta en las zonas altas de los paramentos como manchas descendentes desde el techo. Estas manchas aportan suciedad a los revestimientos provocando la disgregación de éstos.	<ol style="list-style-type: none"> 1. Pátinas por humedad 2. Patinas por suciedad 3. Desprendimientos
CAUSA DE LA LESION	
La principal causa de este tipo de humedad es la filtración del agua de la lluvia. Esta afectación, al tratarse de una lesión secundaria, es causada principalmente por la existencia de deficiencias previas de la estructura o acabados que provocan la aparición de estas humedades. Por tanto, la penetración de agua, en este caso, hace referencia tanto a la falta de estanqueidad del canalón existente entre cubiertas obstruido por vegetación y suciedad, a la falta de estanqueidad de la cubierta y a la presencia de vegetación en las piezas cerámicas de cobertura, tejas.

REPARACION	
La reparación trata de recuperar la estanqueidad de la cubierta por el exterior, por lo que se procederá a impermeabilizar la cubierta, a sustituir el canalón entrecubiertas y todas aquellas tejas localizadas en mal estado para erradicar futuras infiltraciones en la zona afectada. Por el interior, se sustituirá el revestimiento mediante mortero de cal y pintura transpirable.

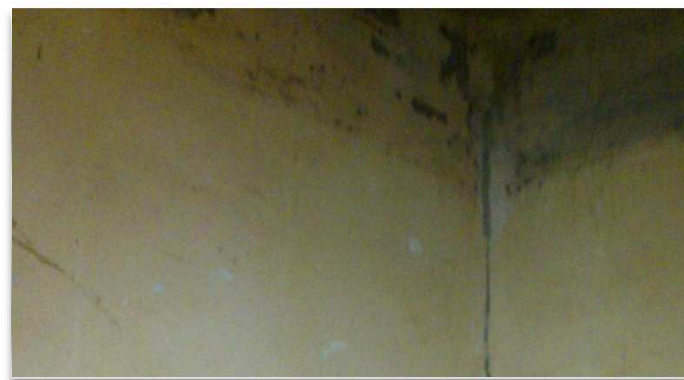
FECHA INSPECCION 09/06/12	ELEMENTOS AFECTADOS: Muros de mampostería.	DEPENDENCIA:	PRIMARIA	SECUNDARIA	
	LOCALIZACION: Planta segunda.	AFECTACION GENERAL:	SEGURIDAD	CONFORT	ESTETICA
TIPOLOGIA:	FISICA	QUIMICA	MECANICA		
ACCESO:	FACIL	MEDIO	DIFICIL		
		RIESGO:	LEVE	MODERADO	GRAVE
		INTERVENCION:	INMEDIATA	MEDIO PLAZO	LARGO PLAZO

DESCRIPCION	LESIONES SECUNDARIAS
La humedad por filtración, en este caso se manifiesta en las zonas altas de los paramentos como manchas descendentes desde el techo. Estas manchas aportan suciedad a los revestimientos provocando la disgregación de éstos.	<ol style="list-style-type: none"> 1. Pátinas por humedad 2. Patinas por suciedad 3. Desprendimientos
CAUSA DE LA LESION	
Esta afectación, al tratarse de una lesión secundaria, es causada principalmente por la existencia de deficiencias anteriores de la estructura o acabados que provocan la aparición de estas humedades. Por tanto, la penetración de agua de filtración por infiltración, en este caso hace referencia a grietas y fisuras generadas por una defectuosa traba entre los elementos verticales y a las juntas mal acabadas.	
REPARACION	
Estas infiltraciones de agua en grietas y juntas, se deberán sellar mediante niveladores a base de siliconas o espuma PU (en spray).

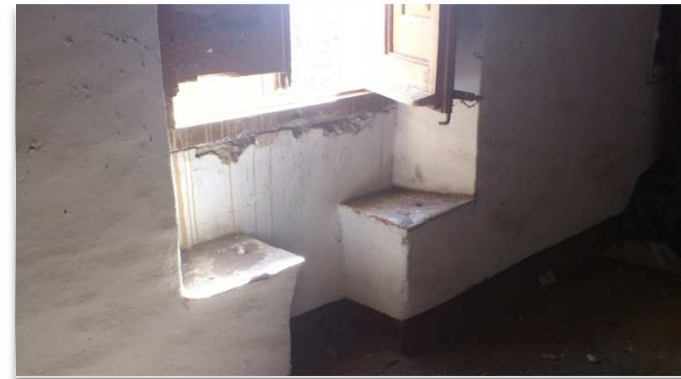
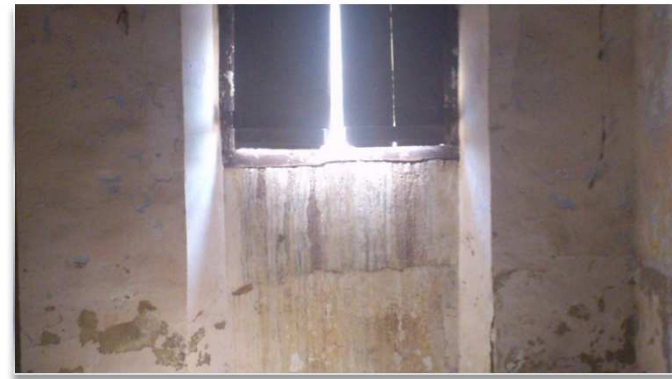
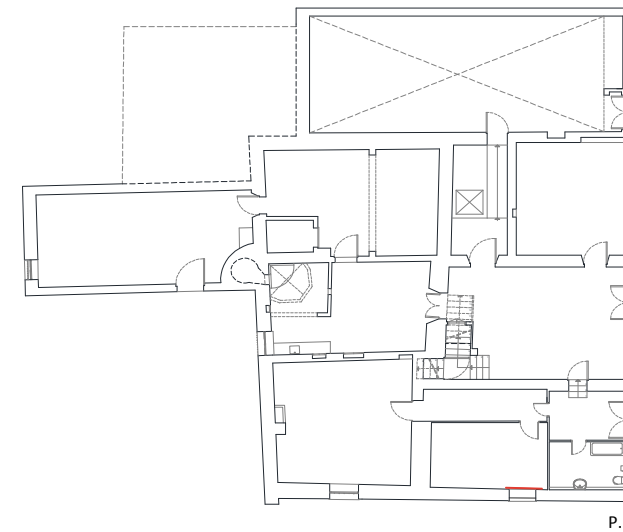
FECHA INSPECCION 09/06/12	ELEMENTOS AFECTADOS: Muros de mampostería.	DEPENDENCIA:	PRIMARIA	SECUNDARIA
	LOCALIZACION: Planta baja, primera y segunda.	AFECTACION GENERAL:	SEGURIDAD	CONFORT
TIPOLOGIA:	FISICA QUIMICA MECANICA	RIESGO:	LEVE	MODERADO GRAVE
ACCESO:	FACIL MEDIO DIFICIL	INTERVENCION:	INMEDIATA	MEDIO PLAZO LARGO PLAZO

DESCRIPCION	LESIONES SECUNDARIAS
La humedad por filtración, en este caso se manifiesta en las paredes inferiores bajo ventanas como manchas y churretones descendentes desde éstas. Estas manchas aportan suciedad a los revestimientos provocando su continua disgregación.	<ol style="list-style-type: none"> 1. Pátinas por humedad 2. Patinas por suciedad 3. Desprendimientos
CAUSA DE LA LESION	
La principal causa de este tipo de humedad es la filtración del agua de la lluvia, combinada con la ayuda del viento. Esta afectación, al tratarse de una lesión secundaria, es causada principalmente por la existencia de deficiencias anteriores de la estructura o acabados que provocan la aparición de estas humedades. Por tanto, la impregnación de agua por filtración, en este caso hace referencia a la falta de estanqueidad de las ventanas, ya que se encuentran con juntas deterioradas y en mal estado.	
REPARACION

La reparación trata de recuperar la estanqueidad las oberturas, por lo que se procederá a sustituir todas las ventanas de la masía, ya que en su totalidad, se encuentran en mal estado de conservación.

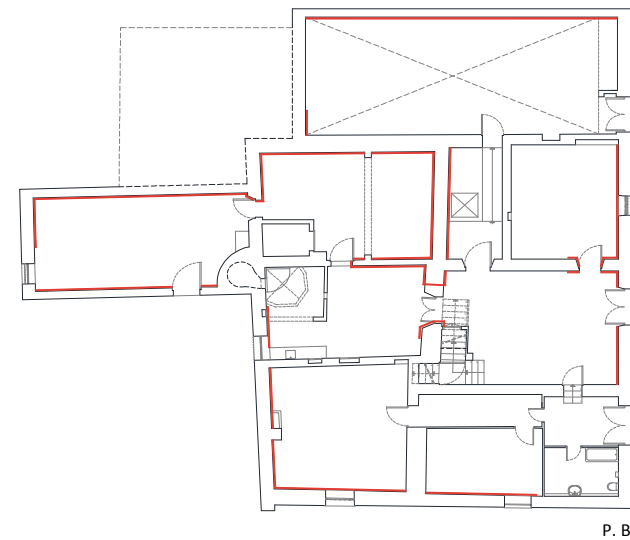
FECHA INSPECCION 10/06/12	ELEMENTOS AFECTADOS: Muros de mampostería.	DEPENDENCIA:	PRIMARIA	SECUNDARIA
	LOCALIZACION: Planta baja, primera y segunda.	AFECTACION GENERAL:	SEGURIDAD	CONFORT
TIPOLOGIA:	<u>FISICA</u> QUIMICA MECANICA	RIESGO:	LEVE	MODERADO GRAVE
ACCESO:	<u>FACIL</u> MEDIO DIFICIL	INTERVENCION:	INMEDIATA	MEDIO PLAZO LARGO PLAZO

DESCRIPCION	LESIONES SECUNDARIAS
Las pátinas por humedad aparecen en aquellas zonas donde las humedades están presentes. En este caso, se observan pátinas en los parmentos inferiores de las ventanas y los acabados de los muros de mampostería. Estas manchas generalmente se presentan a modo superficial sobre el revestimiento, aportando suciedad y provocando su continua disgregación.	1. Patinas por suciedad 2. Desprendimientos
CAUSA DE LA LESION	
Esta tipología de pátinas son debidas a las humedades por capilaridad, por filtración o accidental que se presentan en la masía. Por tanto, la causa de esta lesión, deriva de otras patologías anteriores como son la entrada de agua por deficiencias en carpinterías, e instalaciones en mal estado, o bien por la absorción de agua por capilaridad que adquieren los muros por estar en contacto directo con el terreno.	
REPARACION	
La reparación trata básicamente en la eliminación de esta lesión con el fin de recuperar la correcta estética del acabado, por lo que se procederá primeramente a eliminar su causa por medio de drenaje perimetral, sustitución de cerramientos de madera, sellado a base de siliconas en grietas y juntas en mal estado y sustitución de canalón central entre cubiertas, para posteriormente reparar todos aquellos acabados que se presenten afectados por esta lesión.

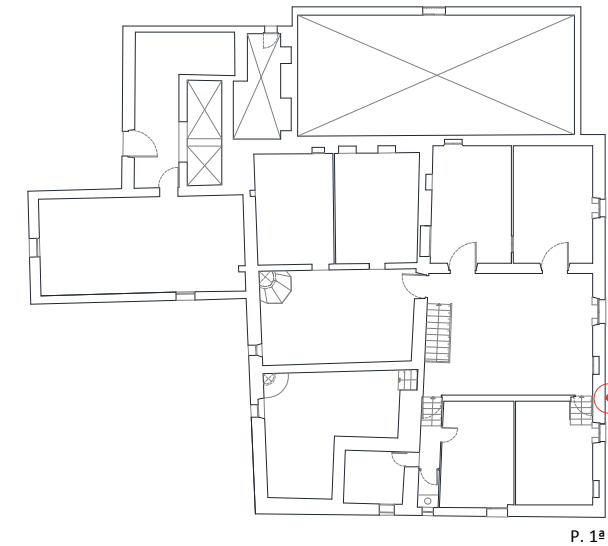
GRIETA POR EMPUJE HORIZONTAL	ESTRUCTURA VERTICAL	MASIA CAN PETIT, Av. Font i sagué, 24. 08227 Terrassa	FICHA 8
		TECNICO: Sandra López Rodríguez

FECHA INSPECCION 10/06/12	ELEMENTOS AFECTADOS: Muro de mampostería.	DEPENDENCIA:	PRIMARIA	SECUNDARIA
	LOCALIZACION: Fachada principal	AFECTACION GENERAL:	SEGURIDAD	CONFORT ESTETICA
TIPOLOGIA:	FISICA QUIMICA MECANICA	RIESGO:	LEVE	MODERADO GRAVE
ACCESO:	FACIL MEDIO DIFICIL	INTERVENCION:	INMEDIATA	MEDIO PLAZO LARGO PLAZO

DESCRIPCION	LESIONES SECUNDARIAS
En la fachada principal, se observa una grieta vertical justamente en el encuentro de una pared de carga interior perpendicular al muro de fachada. Esta grieta tiene una longitud aproximada de 4 m de largada.	1. Desprendimientos del acabado.
CAUSA DE LA LESION	
La causa de esta lesión, se debe principalmente a los factores de temperatura y humedad que influyen significativamente en la composición de los diferentes elementos constructivos que se encuentran en contacto directo. Los diferentes coeficientes de los materiales hacen que los cambios ambientales generen movimientos internos en ellos provocando consecuentemente estas grietas.	
REPARACION	
La reparación se basa en colocar una malla de fibra de vidrio en todas aquellas grietas que aparezcan en las uniones entre cerramientos de distintos materiales, para mejorar el conjunto de tracciones entre fábrica de ladrillo y la piedra para evitar futuros agrietamientos y/o fisuraciones. Seguidamente, se aplicará el acabado deseado en fachada.

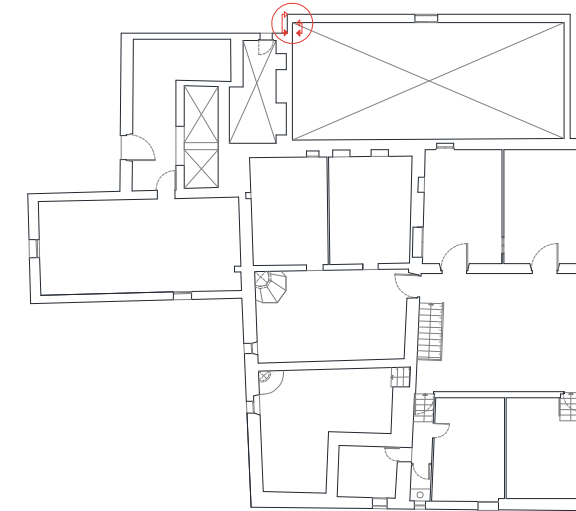
GRIETA POR GIRO DE LA CIMENTACION Y/O EMPUJE DEL TECHO	ESTRUCTURA VERTICAL	MASIA CAN PETIT, Av. Font i sagué, 24. 08227 Terrassa	FICHA 10
		TECNICO: Sandra López Rodríguez

FECHA INSPECCION 06/06/12	ELEMENTOS AFECTADOS: Muros de ladrillo macizo.	DEPENDENCIA:	PRIMARIA	SECUNDARIA
	LOCALIZACION: Fachada oeste.	AFECTACION GENERAL:	SEGURIDAD	CONFORT ESTETICA
TIPOLOGIA:	FISICA QUIMICA MECANICA	RIESGO:	LEVE	MODERADO GRAVE
ACCESO:	FACIL MEDIO DIFICIL	INTERVENCION:	INMEDIATA	MEDIO PLAZO LARGO PLAZO

DESCRIPCION	LESIONES SECUNDARIAS
En la fachada oeste de la bodega, se observa una grieta diagonal, aparentemente estabilizada, de aproximadamente 45°. Esta lesión se presenta con mayor abertura en la parte superior desde el comienzo de la cubierta, hasta prácticamente llegar a la esquina de fachada, donde se aprecia sensiblemente con menos profundidad. Su longitud es de 1,22cm.	1. Desprendimientos del acabado.
CAUSA DE LA LESION	
Se deduce la hipótesis de que la causa de esta lesión, se debe, a que al estar la mayor parte del muro bajo cota, el terreno ejerce esfuerzos sobre el paramento mientras que contrariamente, los elementos de forjado y cubierta, empujan hacia el lado opuesto.	
REPARACION	
La reparación se basa en dos intervenciones, Primeramente se solucionará el empuje horizontal que ejerce el forjado de cubierta mediante la colocación de cables de acero (tensores) en el interior, uniendo entre sí, el muro interior paralelo al muro exterior afectado. Seguidamente, se intervendrá tanto por el interior como por el exterior la grieta mediante relleno de mortero sin retracciones.

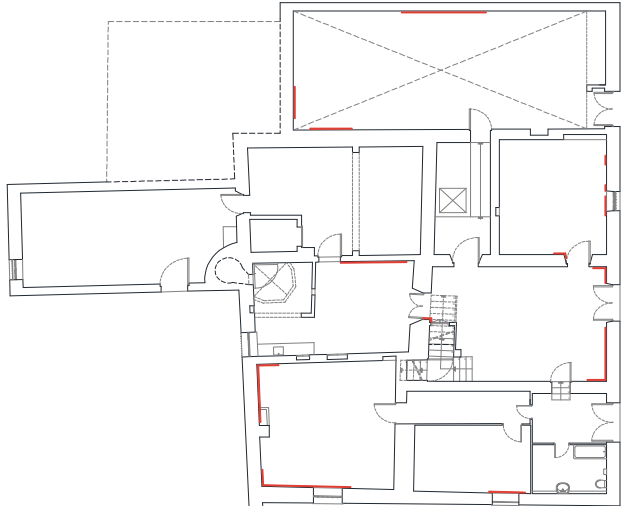
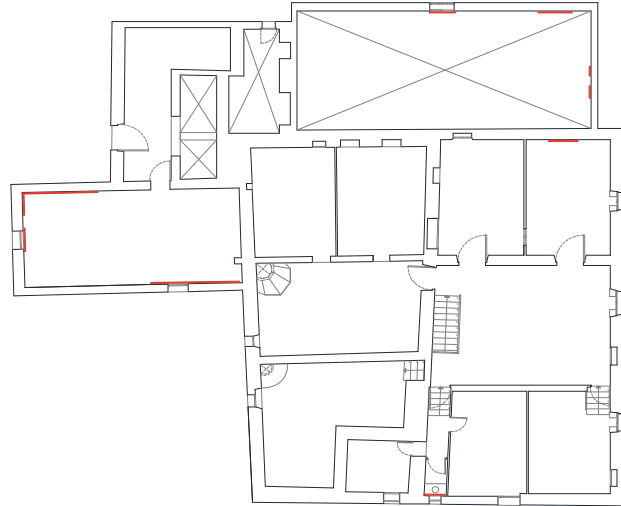
DESPRENDIMIENTOS DEL REVOCO POR HUMEDAD				ESTRUCTURA VERTICAL		MASIA CAN PETIT, Av. Font i sagué, 24. 08227 Terrassa		FICHA 12	
TECNICO: Sandra López Rodríguez									
FECHA INSPECCION 16/06/12	ELEMENTOS AFECTADOS: Muros de mampostería.			DEPENDENCIA:		PRIMARIA	<u>SECUNDARIA</u>		
	LOCALIZACION: Planta baja, primera y segunda			AFECTACION GENERAL:		SEGURIDAD	<u>CONFORT</u>	<u>ESTETICA</u>	
TIPOLOGIA:	FISICA	QUIMICA	<u>MECANICA</u>	RIESGO:		<u>LEVE</u>	MODERADO	GRAVE	
ACCESO:	<u>FACIL</u>	MEDIO	DIFICIL	INTERVENCION:		INMEDIATA	<u>MEDIO PLAZO</u>	LARGO PLAZO	
DOCUMENTACION FOTOGRAFICA			FOTOGRAFIAS DEL ESTADO ACTUAL		DOCUMENTACION GRAFICA			UBICACION EN PLANTA DE LAS LESIONES

DESCRIPCION				LESIONES SECUNDARIAS					
Se observan algunos revestimientos deteriorados y desprendidos de su soporte en zonas donde el muro está en contacto directo con el terreno natural, o bien, desprendimientos en zonas donde hay oberturas que facilitan la impregnación de agua en los acabados.				No se observan otras patologías derivadas de esta lesión.

CAUSA DE LA LESION									
La causa por la que se generan desprendimientos del acabado, en este caso, provienen de la presencia de humedad, donde también interfiere el cambio de temperatura. Esta lesión deriva de otras lesiones anteriores, ya que la absorción de agua por capilaridad en los muros y la entrada de agua por filtración, provocan alteraciones en los acabados que conllevan a este tipo de lesiones.									
REPARACION									
Para evitar la aparición de esta lesión, primeramente se han de reparar sus causas, por tanto, remitir a la ficha nº1 (humedades por capilaridad), ficha nº 2 (humedades de filtración por infiltración), ficha nº 3 (humedades de filtración por penetración) y 4 (humedades de filtración por penetración). Una vez realizada la interención de reparación en cada caso, se procederá a la sustitución del acabado.

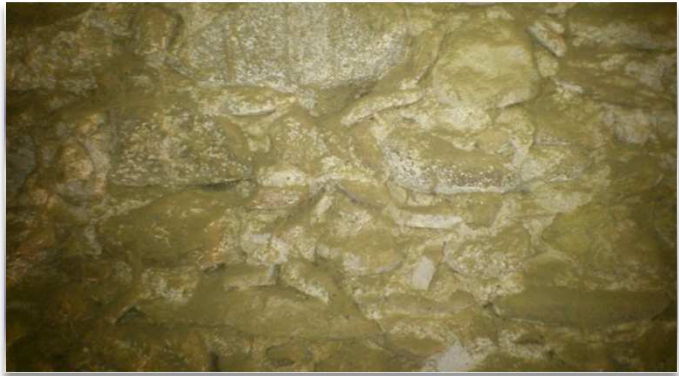
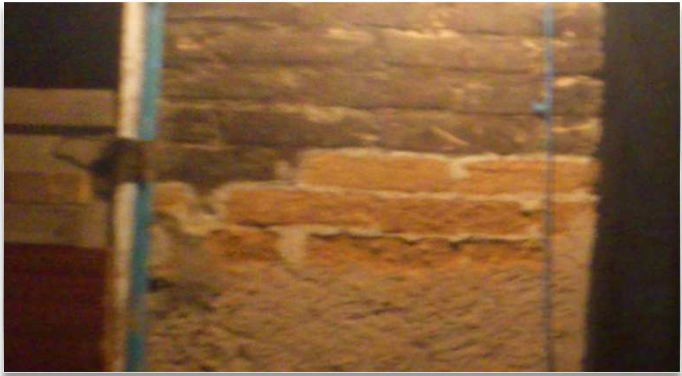
DESCRIPCION		LESIONES SECUNDARIAS					
Erosiones en partes inferiores de algunos muros de mampostería, por las que con el tacto, quedan partículas con facilidad.		1. Desprendimientos.					
CAUSA DE LA LESION							
Las erosiones de las piedras situadas en el interior de la masía, son ocasionadas por las humedades y eflorescencias. La evaporación del agua que se genera en la pared de mampostería conlleva la cristalización de las sales. Estas sales son capaces de absorber el agua y permanecer en la piedra alterándolas y ocasionando así un aumento de volumen que causa el desprendimiento y la propia erosión.

REPARACION							
En zonas de erosiones elevadas se procederá a sustituir aquellas piedras en estado avanzado de deterioro. Las soluciones adoptadas para evitar las erosiones de la piedra, sería primeramente acabar con las lesiones previas por medio de protecciones hidrofugantes y drenajes explicados en las fichas nº 1. Seguidamente, se procederá a la extracción y sustitución de las piedras adheriéndolas con mortero especial ligeramente expansivo.

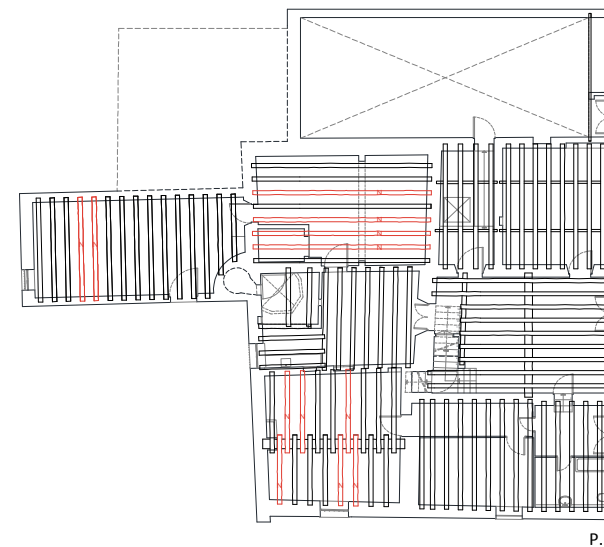
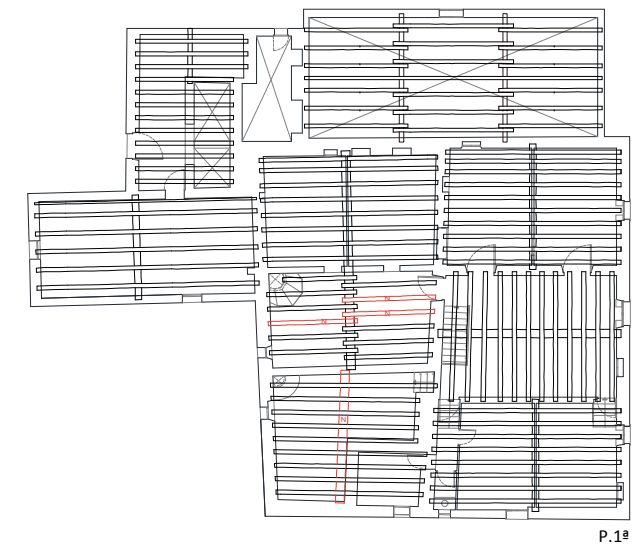
DESCRIPCION	LESIONES SECUNDARIAS
Este tipo de patología se ha detectado en algunas de las vigas que se ha utilizado para los forjados de la masía. En una de ellas, se localizan un par de nudos justamente en la cara inferior y en el centro de la viga, la cual corresponde al lugar más peligroso debido a que la flecha máxima se encuentra en ese punto.	No se observan otras patologías derivadas de esta lesión.
CAUSA DE LA LESION	
Los nudos son una causa congénita de la madera, es decir, son exclusivas de este material y se deriban directamente a la constitución físico-química del mismo.	
REPARACION	
Se procederá a la sustitución de la viga existente por otra que no presente esta lesión congénita, para asegurar así, que la estructura no quede afectada por los esfuerzos a las que estará sometida.

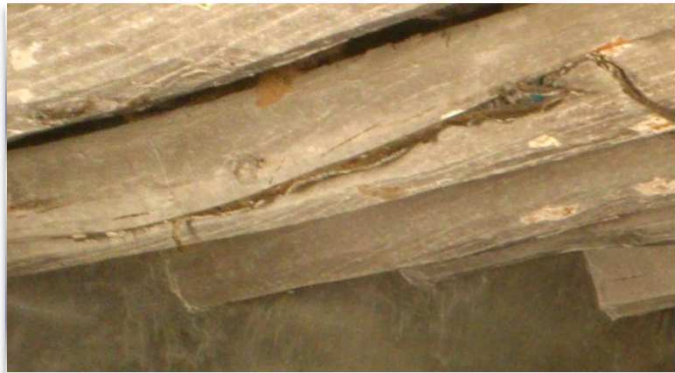
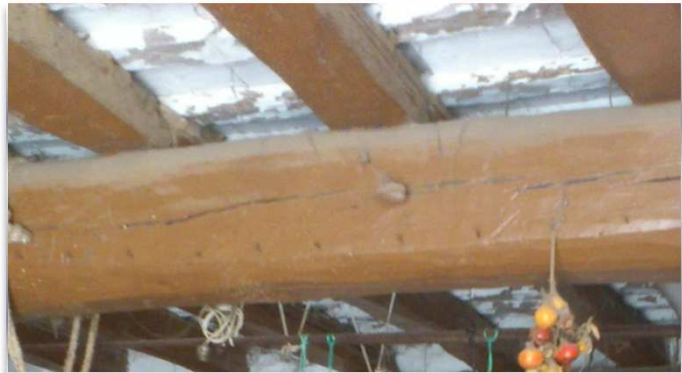
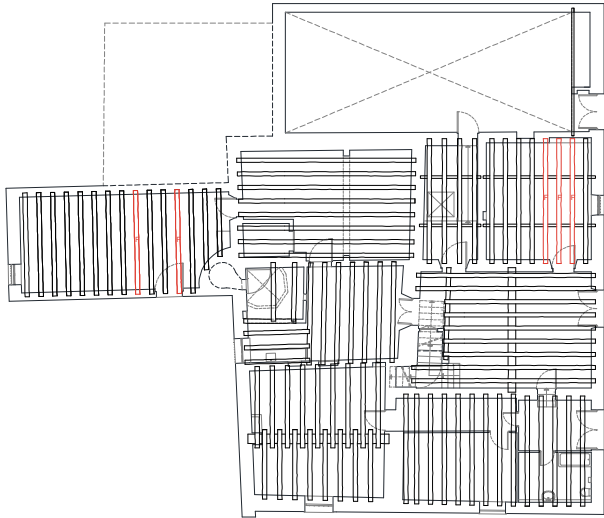
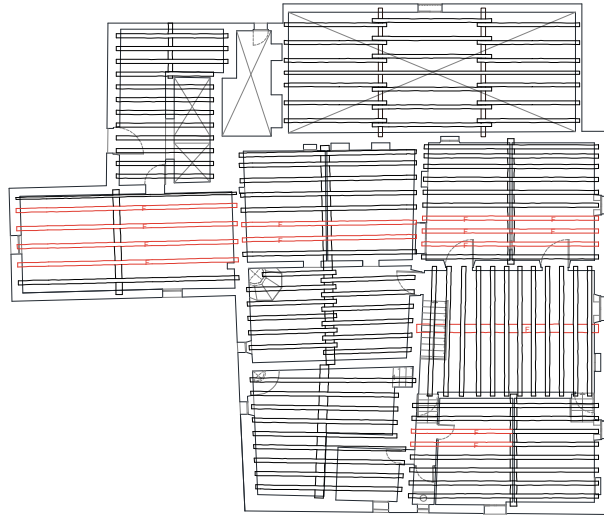
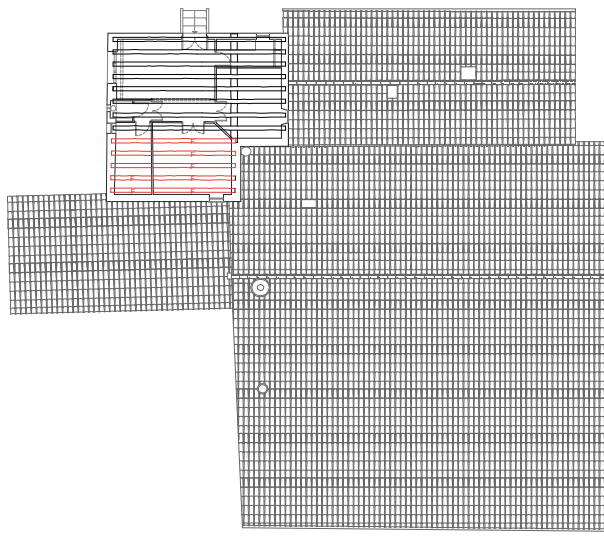
<p style="text-align: right;">P.1ª</p>	
DESCRIPCION		LESIONES SECUNDARIAS					
<p>Se observan algunas vigas con este tipo de lesión congénita. Las fendas aparecen como grietas longitudinales que se desarrollan en la misma dirección que las fibras. Aparecen algunas de ellas como pequeñas oberturas alargadas y superficiales, mientras que otras, son de grandes longitudes.</p>		<p>No se observan otras patologías derivadas de esta lesión.</p>

CAUSA DE LA LESION							
<p>Las fendas son una causa congénita de la madera, es decir, son exclusivas de este material y se derivan directamente a la constitución físico-química del mismo. Estas grietas aparecen por defecto de secado o cambio de humedad que se han producido en condiciones irregulares, o por descenso de la temperatura ambiente, generando la congelación de los fluidos que contiene la albura.</p>							
REPARACION							
<p>Reparación mediante inyección de resinas en aquellas zonas agrietadas de las vigas de madera. Previamente, si la viga tiene la fenda muy acusada, se introducirán barras de acero inoxidable o poliéster. Esta aplicación permite el cosido del elemento mejorando así su resistencia.</p>

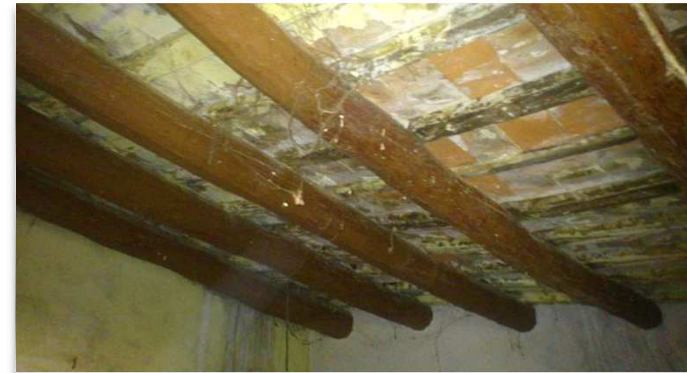
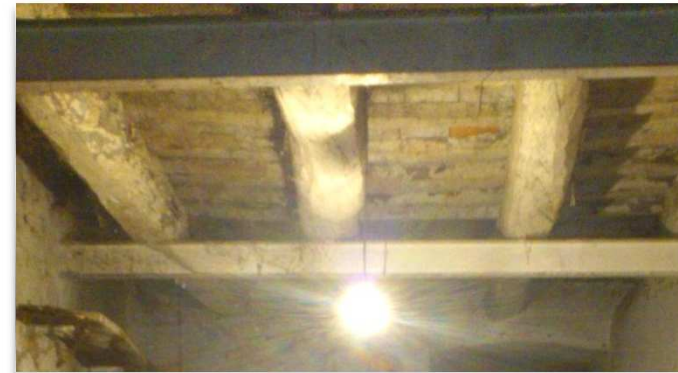
DEFORMACIONES POR FLECHA	ESTRUCTURA HORIZONTAL	MASIA CAN PETIT, Av. Font i sagué, 24. 08227 Terrassa	FICHA 18
		TECNICO: Sandra López Rodríguez

DESCRIPCION	LESIONES SECUNDARIAS
Se han detectado forjados con deformaciones por flecha en algunas estancias de la masía. Se observa que la deformación se ve acusada en las partes centrales de los forjados, los cuales presentan un ligero abombamiento o flecha..	1. Desprendimientos. 2. Rotura de piezas del entrevigado.
CAUSA DE LA LESION	
La causa principal de la flecha que sufren los forjados formado por vigas de madera, es directamente generada por la flexión que ejercen los elementos horizontales sobre éstas, ocasionando un aumento de las deformaciones por tracción de la cara inferior de las vigas.	
REPARACION	
Se procederá a la sustitución funcional en zonas de grandes luces donde se aprecie un exceso de flecha, por tanto, se recurrirá a la colocación de perfiles metálicos para reforzar el forjado. Previamente a la colocación del perfil, se deberán realizar los cálculos necesarios para saber si la estructura vertical de mampostería soportaría los nuevos esfuerzos transmitidos por el nuevo perfil.

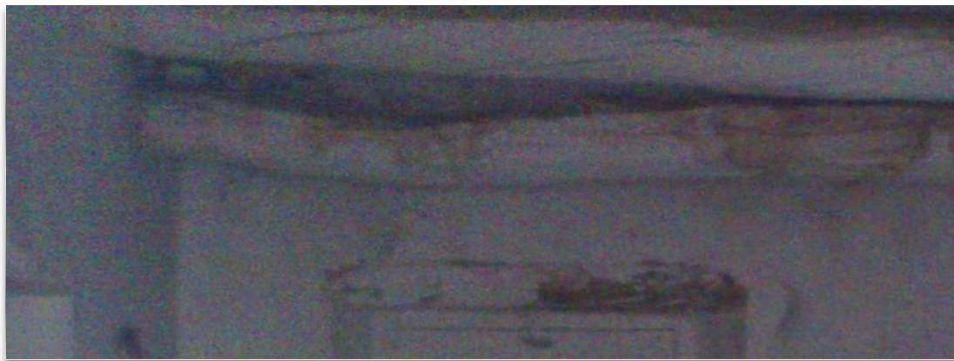
<p style="text-align: right;">P.1ª</p>					
								DESCRIPCION		LESIONES SECUNDARIAS	
								Se observan algunas vigas con este tipo de lesión. La pérdida de sección se ve acusada en los extremos del elemento, donde se presentan expuestas a humedades por filtración o accidental.		1. Aumento de flecha del forjado.

CAUSA DE LA LESION			
								El contenido de humedad genera deformidades, causando así dilataciones y contracciones en la madera. Si el grado de humedad es elevado, provoca consecuentemente (dependiendo del secado), una pudrición del material afectando a su sección original.			
REPARACION											
En las vigas donde se aprecie pérdida de sección, se recurrirá a añadir lateralmente y en toda su longitud, tabloncillos de madera para reforzarlas, aumentar su sección y favorecer así el momento de inercia y el módulo resistente. En casos de pérdida de sección importantes se procederá a la sustitución íntegra de la viga o bien, a la reparación mediante prótesis de la cabeza afectada.

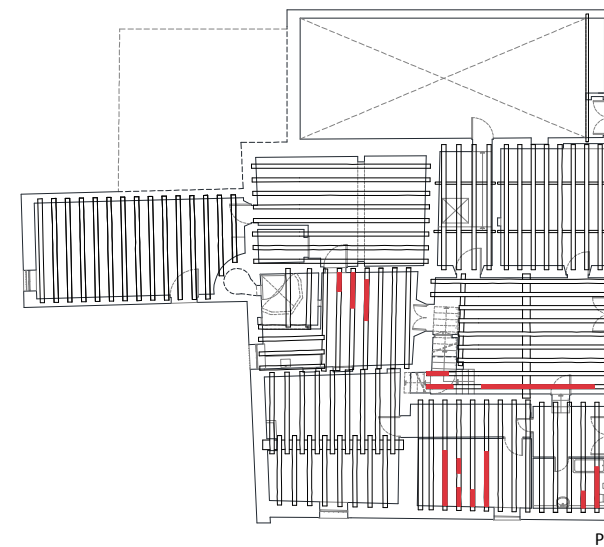
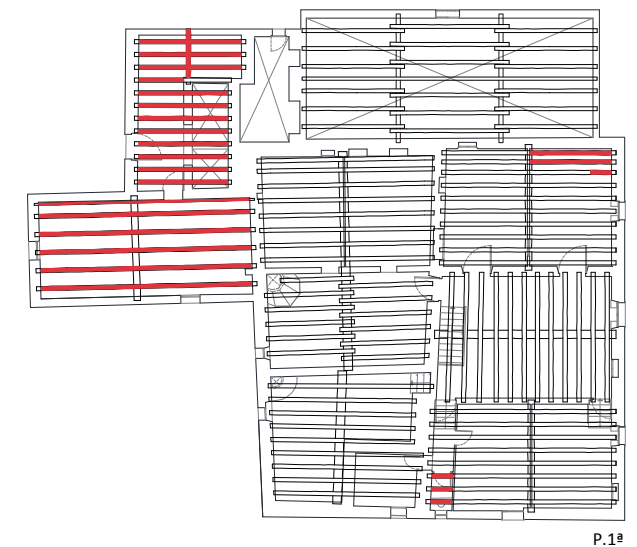
DESCRIPCION	LESIONES SECUNDARIAS
Algunas vigas de madera de los forjados de la masía se ven afectadas por estos insectos. Se detectan con facilidad por la aparición de pequeños orificios circulares que se aprecian en la superficie de la madera. Estas perforaciones tienen unos diámetros comprendidos de entre 1,5 y 2 mm aproximadamente.	1. Pudrición 2. Pérdida de sección.
CAUSA DE LA LESION	
La carcoma, tienen como fuente principal de alimentación la madera, por lo que éstos atacan a aquellas maderas con contenidos de humedad y temperaturas relativamente altas. Suelen atacar a maderas envejecidas y sin ningún tipo de mantenimiento preventivo.	
REPARACION	
Su reparación consistirá en la aplicación de resinas epoxi en zonas intermedias de las vigas y sustituciones parciales en cabezas de viga mediante una prótesis de mortero de resinas. Seguidamente, se realizará un tratamiento preventivo a base de insecticidas y pinturas anticarcoma.

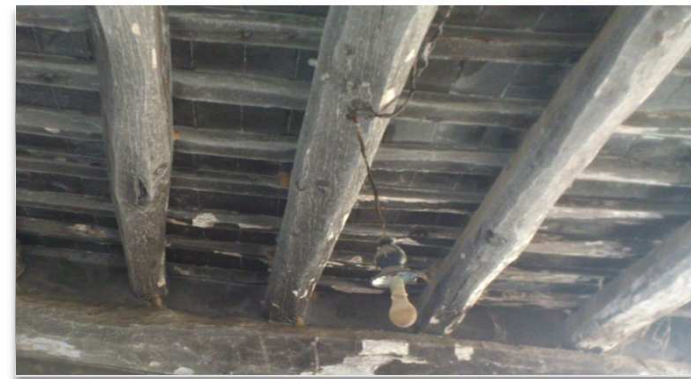
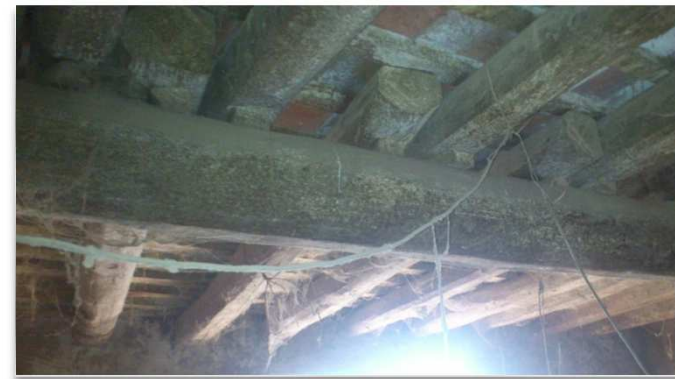
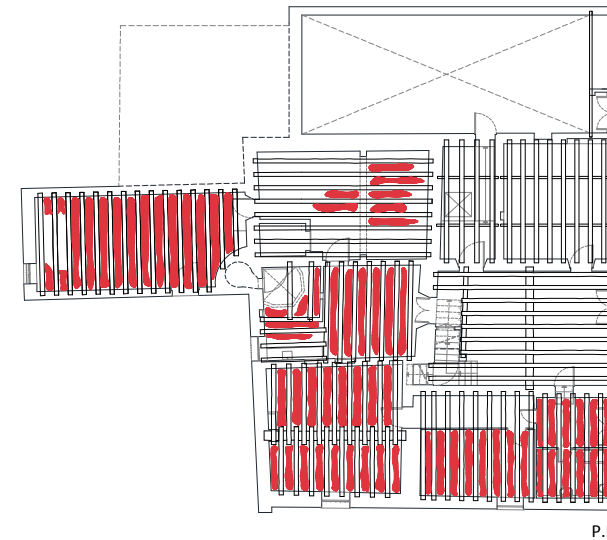
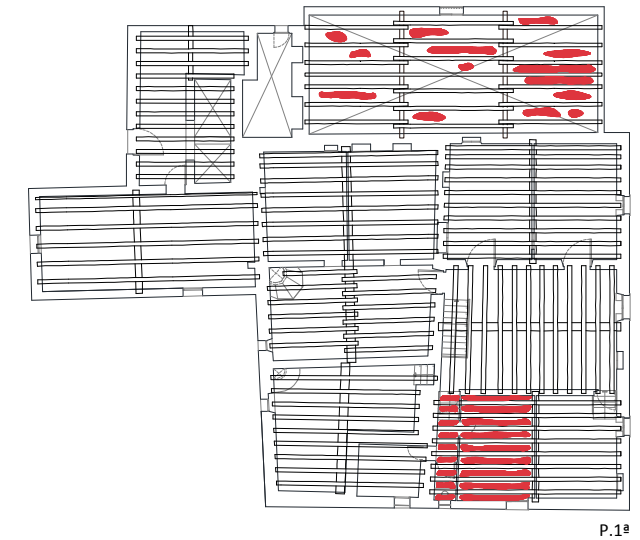
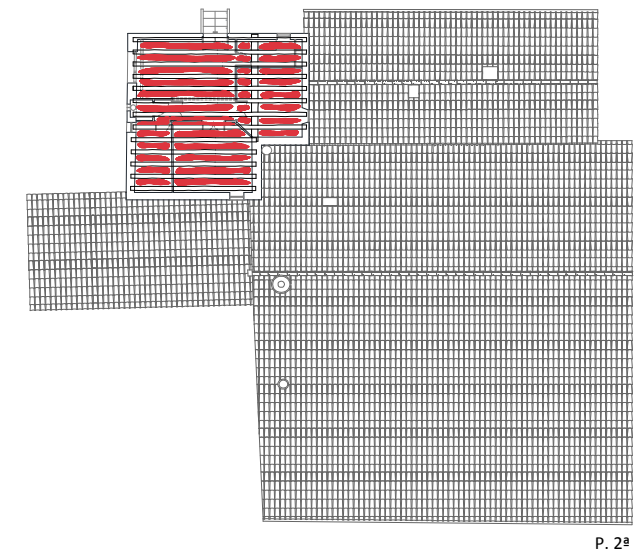
DESCRIPCION	LESIONES SECUNDARIAS
Son manchas de diferentes tonalidades, generalmente oscuras, que se localizan en algunos interejos de las vigas de la masía. En algunos entrevigados se manifiesta de forma uniforme.	No se observan otras patologías derivadas de esta lesión.
CAUSA DE LA LESION	
Lesión causada por el depósito y acumulación de partículas que contiene la atmósfera. Con el paso del tiempo y la falta de mantenimiento, las partículas van adhiriéndose lentamente sobre el paramento horizontal.	
REPARACION	
Su reparación consistirá en la eliminación del acabado existente, para la posterior aplicación del acabado mediante pintura a la cal.

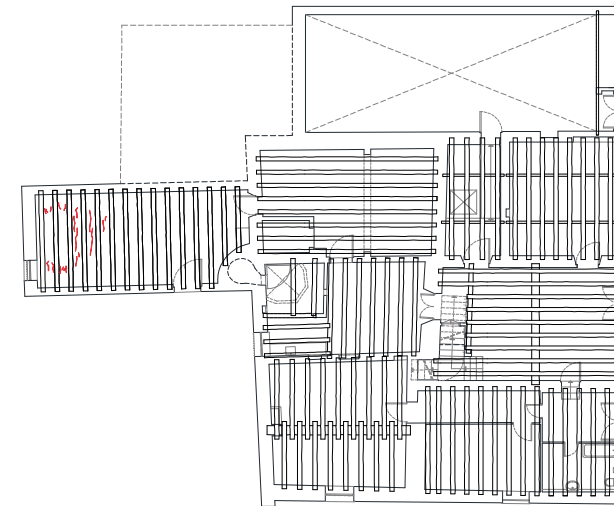
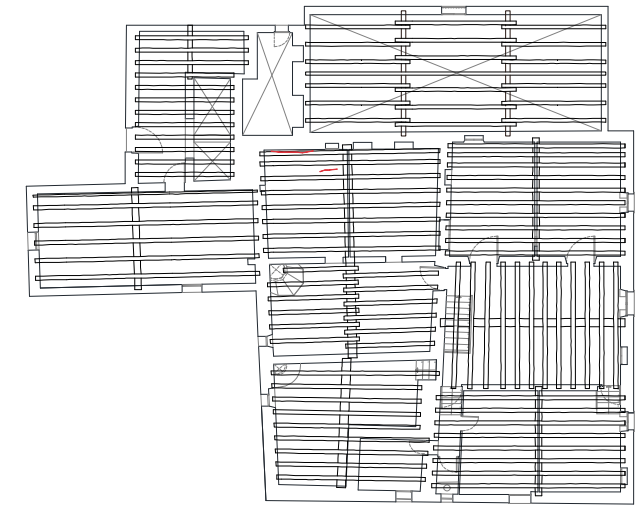
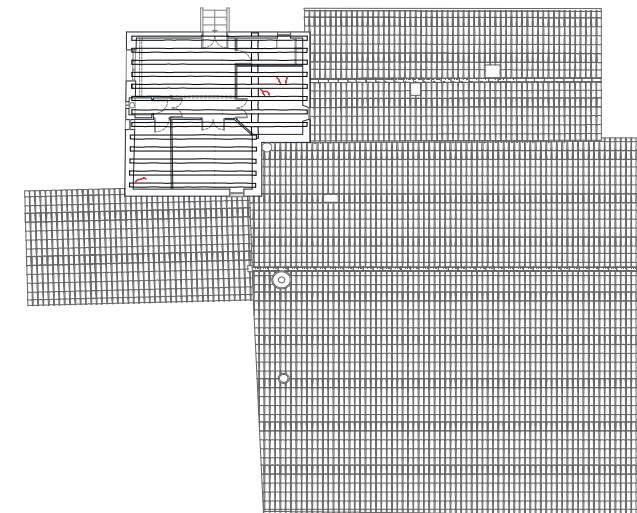
DESCRIPCION	LESIONES SECUNDARIAS
Se aprecian algunas piezas cerámicas del entrevigado con pequeñas fisuras, manifestándose en zonas puntuales del forjado.	No se observan otras patologías derivadas de esta lesión.
CAUSA DE LA LESION	
Esta lesión es a causa tanto de las dilataciones-contracciones que sufre el material por cambios de temperatura, como por la influencia que ejerce sobre ellos las humedades por infiltración debidas a otras lesiones previas, que deterioran progresivamente el material.	
REPARACION	
Su reparación consistirá en la sustitución de todas las piezas cerámicas del entrevigado por un entablado de madera, por el que se compondrá la nueva cubierta prevista para toda la masía.

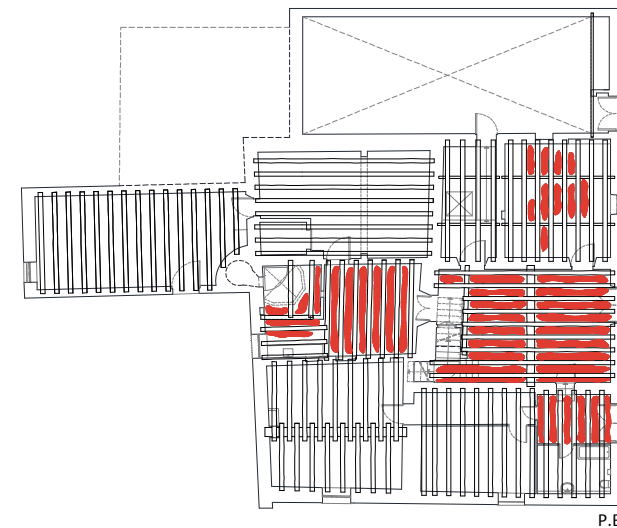
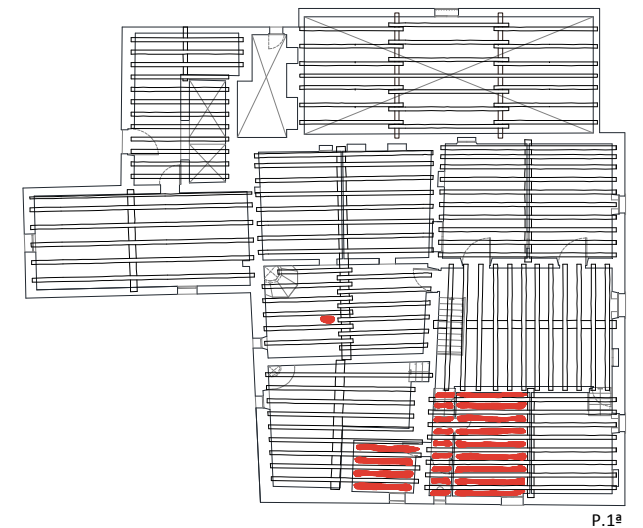
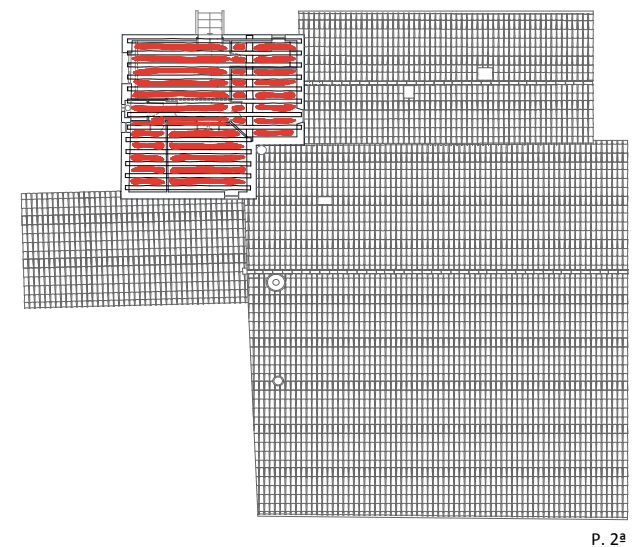
DESCRIPCION	LESIONES SECUNDARIAS
Se aprecian desprendimientos y desconches del acabado generalizados en toda la masía.	No se observan otras patologías derivadas de esta lesión.
CAUSA DE LA LESION	
Esta lesión es causada principalmente por la falta generalizada de mantenimiento de la zona. También puntualmente se debe a la aparición de humedades por filtración y accidental, ya que la humedad provoca que el acabado de pintura a la cal se separe del soporte ocasionando la caída progresiva.	
REPARACION	
En zonas afectadas por la humedad, su reparación principal será la eliminación de esta lesión previa (remitir a ficha nº 23). Seguidamente se procederá a tratar el entrevigado mediante saneamiento de la superficie y nueva aplicación del acabado correspondiente, que en este caso sería de pintura a la cal, tal y como se presenta en la mayoría de las estancias.

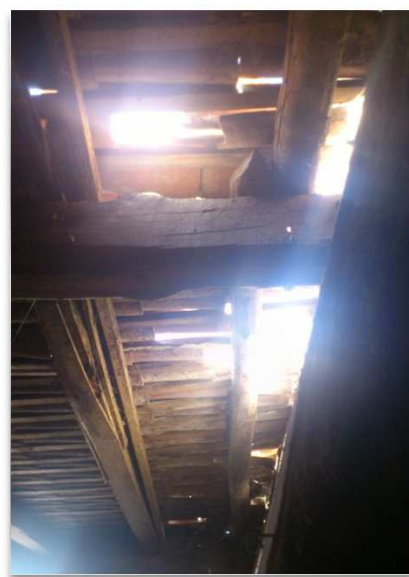
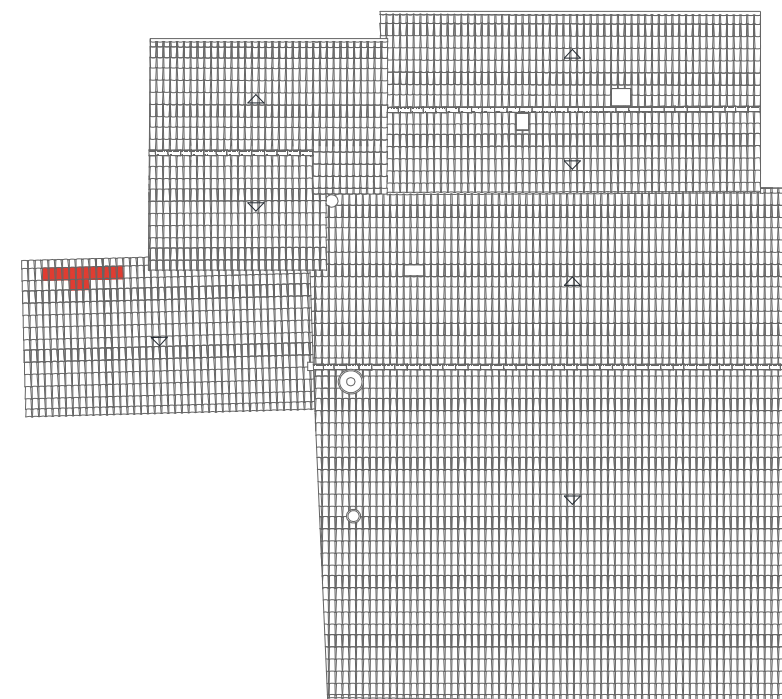
DERRUMBE DE CUBIERTA SISTEMA LATA POR CANAL	ESTRUCTURA HORIZONTAL	MASIA CAN PETIT, Av. Font i sagué, 24. 08227 Terrassa	FICHA 27
		TECNICO: Sandra López Rodríguez

DESCRIPCION	LESIONES SECUNDARIAS
Se observa que, parte de la cubierta del almacén 4, se encuentra parcialmente derrumbada. El tipo de cubierta está realizada mediante lata por canal, por lo que la caída de las tejas se manifiesta en forma de orificios dejando parte del techo de la estancia al descubierto.	1. Humedades por filtración.
CAUSA DE LA LESION	
Se trata de una parte de cubierta afectada por las variaciones de temperatura y humedad ambientales, por lo que los agentes externos como la humedad, el sol, los cambios de temperaturas y el viento, hacen que, con el paso del tiempo, se desplacen las tejas con facilidad debido a la pérdida de adherencia entre ellas.	
REPARACION	
En cuanto a reparación, se opta por la construcción de una nueva cubierta, determinada por el mismo sistema constructivo mediante soportes discontinuos (rastreles) y vigas de madera existentes, para así mantener la estructura original de la masía. Se aprovecharán aquellos elementos como vigas y rastreles que se conserven en buen estado.

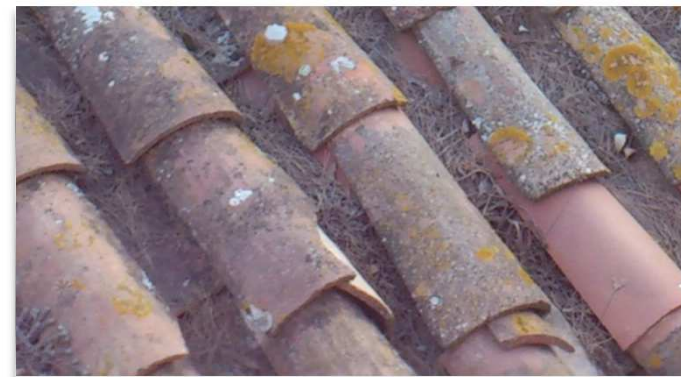
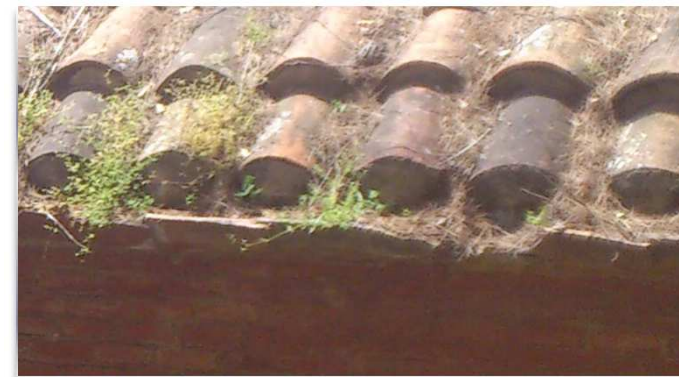
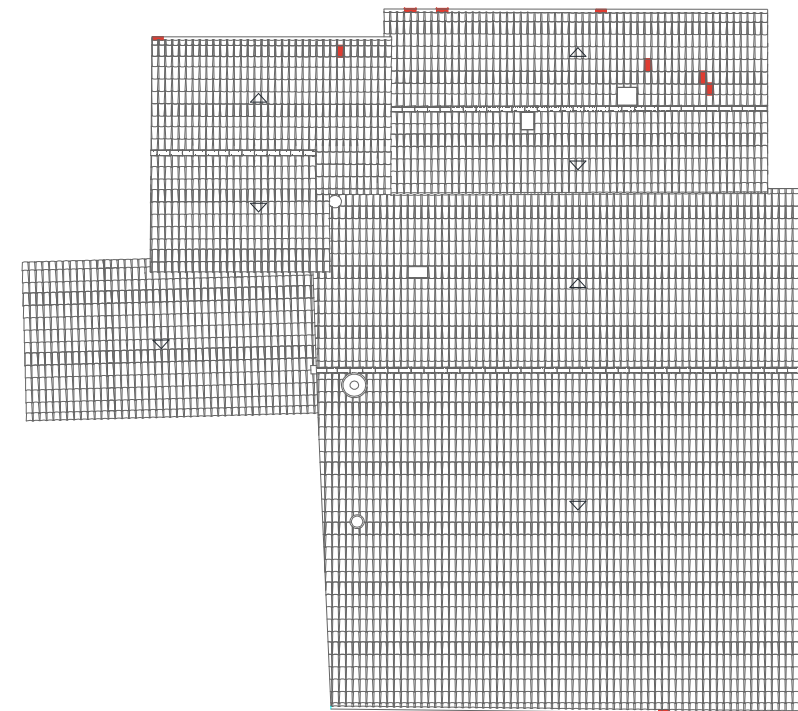
ROTURA DE PIEZAS CERAMICAS	ESTRUCTURA HORIZONTAL	MASIA CAN PETIT, Av. Font i sagué, 24. 08227 Terrassa	FICHA 28
		TECNICO: Sandra López Rodríguez

DESCRIPCION	LESIONES SECUNDARIAS
Se aprecian piezas cerámicas como tejas y canales pluviales con rotura en zonas puntuales de la cubierta.	1. Humedades por filtración.
CAUSA DE LA LESION	
Estas roturas pueden deberse a la dilatación-contracción del material cerámico por la variación de temperatura y humedad, ya sea en su proceso de elaboración o por el propio envejecimiento de la pieza, adherida a un material de agarre que ofrece esfuerzos a rasante. También la falta de mantenimiento ofrece un desgaste más elevado de los elementos de cubierta.	
REPARACION	
Se opta por sustituir todas aquellas piezas cerámicas que presenten este tipo de lesión.

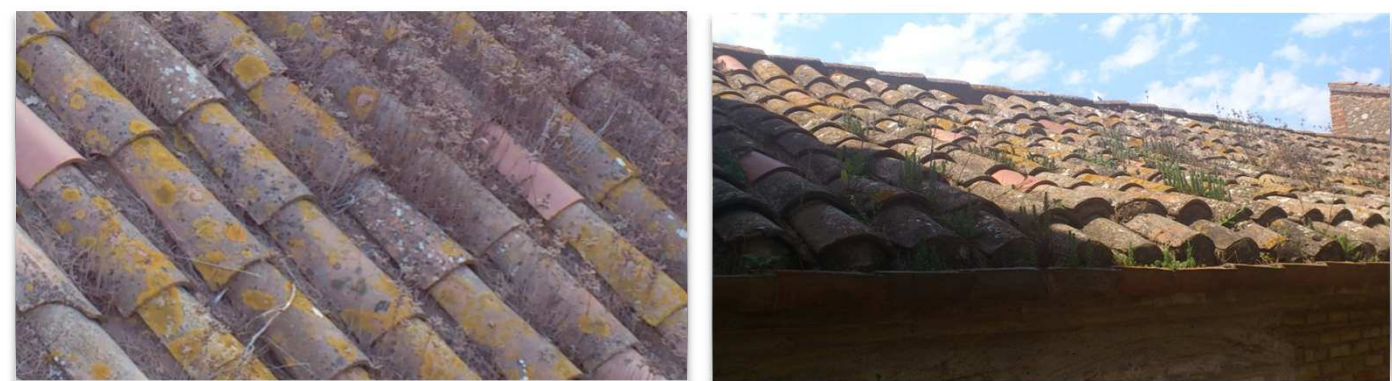
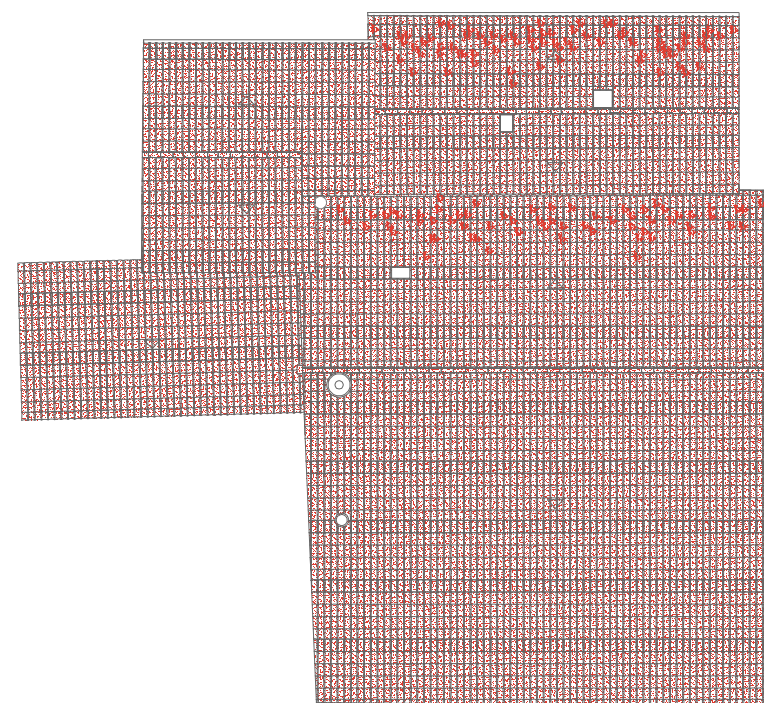
Se observa presencia de plantas que se desarroyan en las tejas cóncavas de la cubierta y en mayor medida, se denota un crecimiento de musgos que se manifiestan a modo superficial sobre las tejas convexas.

1. Rotura de piezas cerámicas
2. Humeda por filtración.

Se procederá a la sustitución de las piezas afectadas por este tipo de lesión. Aquellas que se presenten en buen estado, serán reutilizadas para la nueva cubierta.

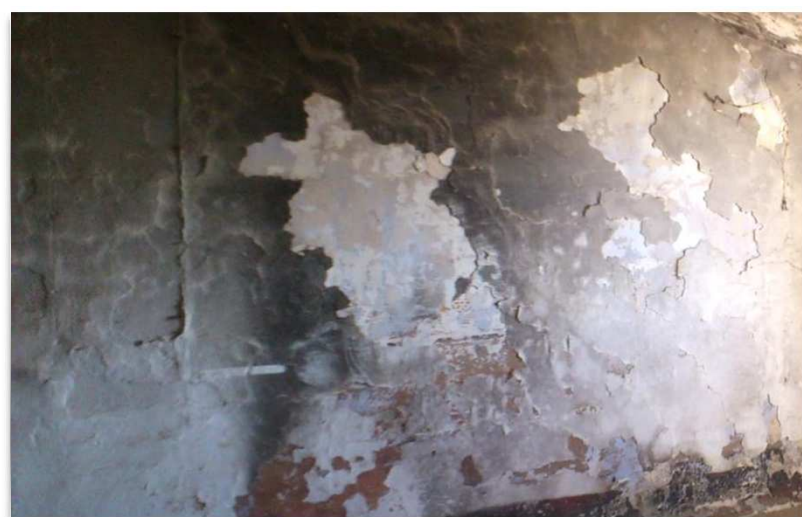
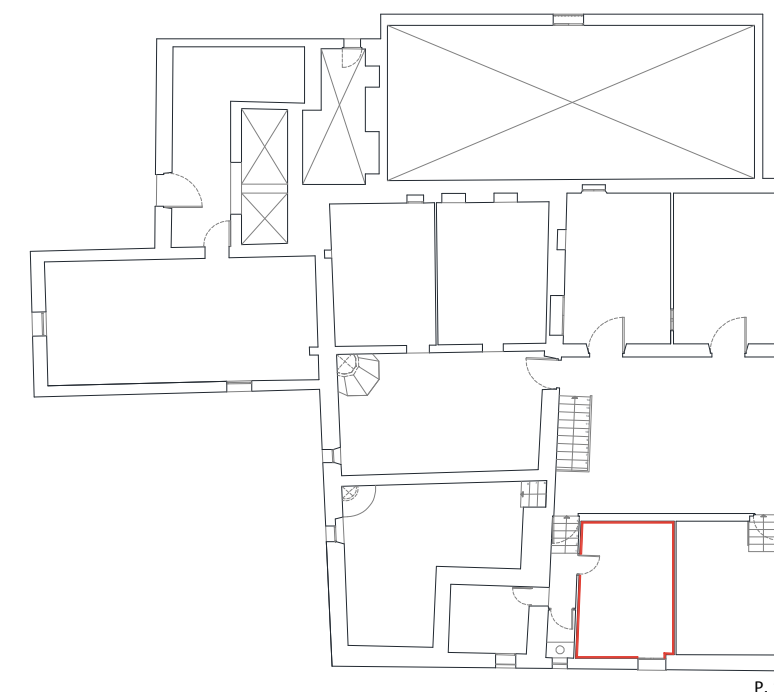
DESCRIPCION	LESIONES SECUNDARIAS
Una de las habitaciones presenta desprendimientos y microfisuras por todo el acabado del paramento.	No se observan otras patologías derivadas de esta lesión.
CAUSA DE LA LESION	
La causa no se puede diagnosticar con exactitud, pero hipotéticamente, se podría determinar que estos desprendimientos han podido ser producidos por la propagación de fuego en el interior de la estancia, dilatando y contrayendo el acabado por las altas temperaturas del ambiente.	
REPARACION	
Su reparación pasará por medio de la eliminación y nueva aplicación del acabado a base de pintura a la cal.
