ANEXOS

HUMEDAD POR CAPILARIDAD				ESTRUCTURA VERTICAL		MASIA CAN PETIT, Av. Font i sagué, 24. 08227 Terrassa		FICHA 1			
TECNICO: Sandra López Rodríguez		FECHA INSPECCION 09/06/12		ELEMENTOS AFECTADOS: Muros de mampostería y muros de ladrillo cerámico.		DEPENDENCIA: PRIMARIA		SECUNDARIA			
LOCALIZACION: Planta baja.		TIPOLOGIA: FISICA		AFECTACION GENERAL: SEGURIDAD		RIESGO: LEVE		CONFORT			
ACCESO: FACIL		QUIMICA		MECANICA		INTERVENCION: INMEDIATA		MODERADO			
		MEDIO		DIFICIL				ESTETICA			
								GRAVE			
								LARGO PLAZO			
DOCUMENTACION FOTOGRAFICA			FOTOGRAFIAS DEL ESTADO ACTUAL			DOCUMENTACION GRAFICA			UBICACION EN PLANTA DE LAS LESIONES

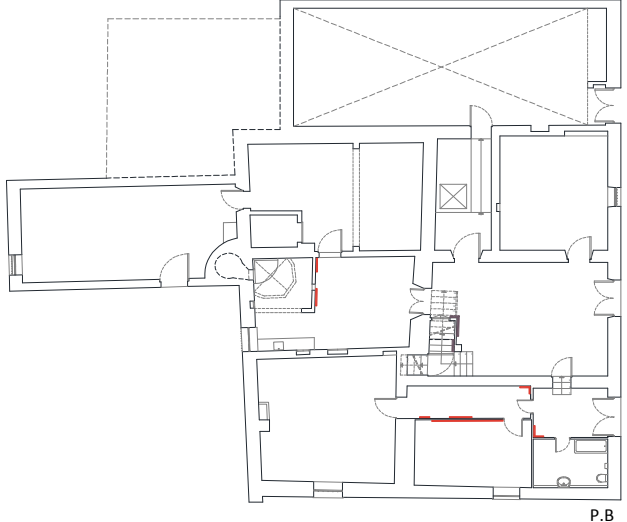
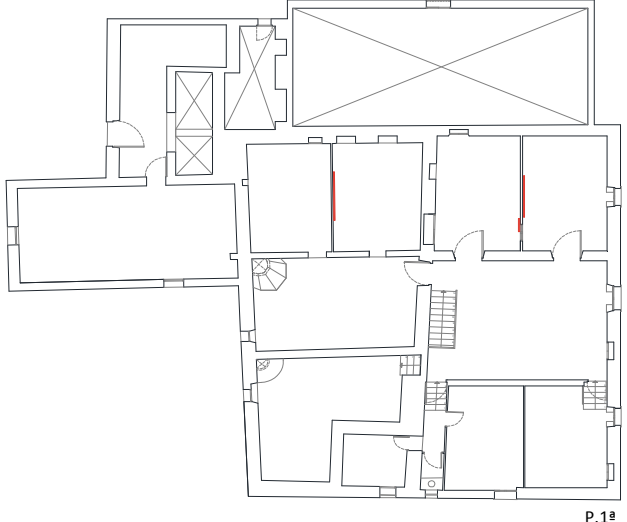
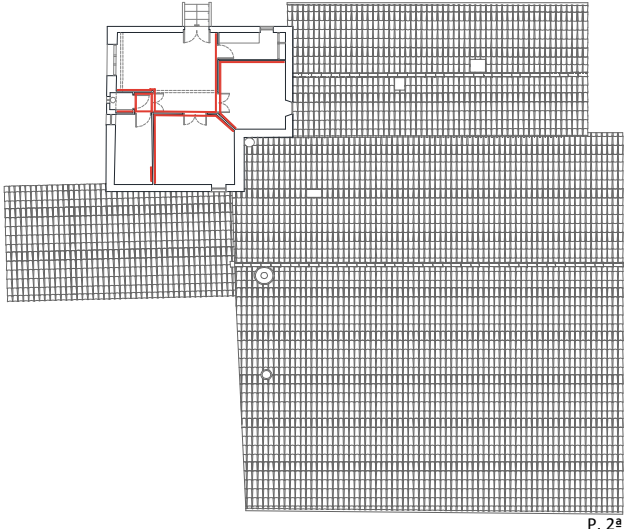
DESCRIPCION			LESIONES SECUNDARIAS				
Los acabados de algunos tabiques presentan desprendimientos manifestándose, tanto de forma puntual como generalizada, dejando ver capas de pintura anteriores.			No se observan otras patologías derivadas de esta lesión.

CAUSA DE LA LESION							
Los acabados de algunas estancias presentan estos desprendimientos a causa de cambios de temperatura y humedad ambiente. Se trata de acabados de antigüedad que no han tenido un mantenimiento periódico con la finalidad de mantener su aspecto.							
REPARACION							
Al no haber una causa directa de esta lesión, se procederá a su reparación por medio de la eliminación del revestimiento existente y la posterior aplicación del acabado a base de pintura a la cal.

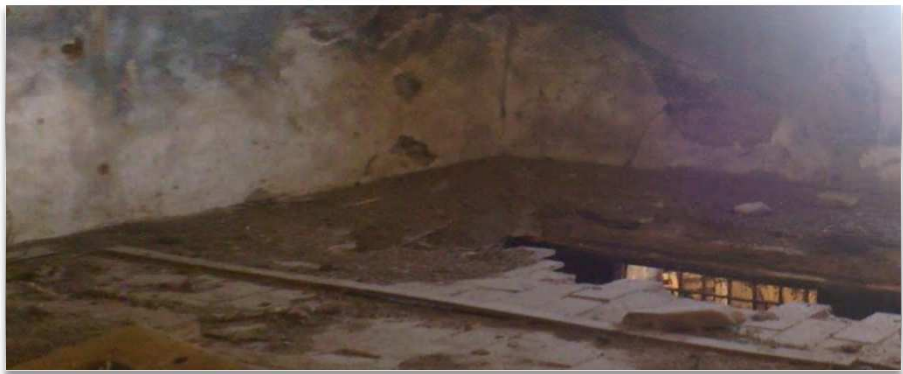
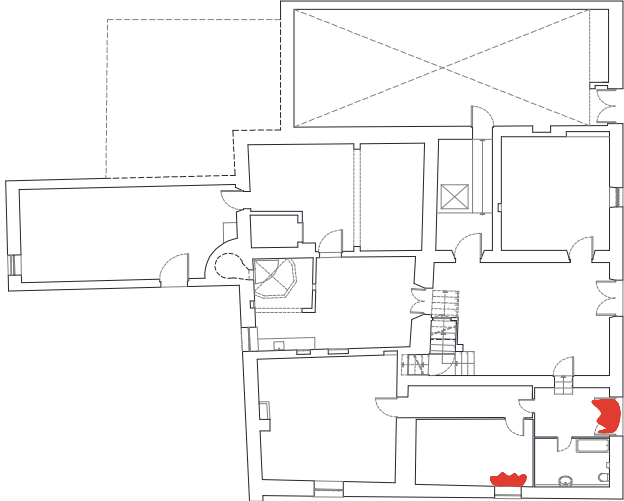
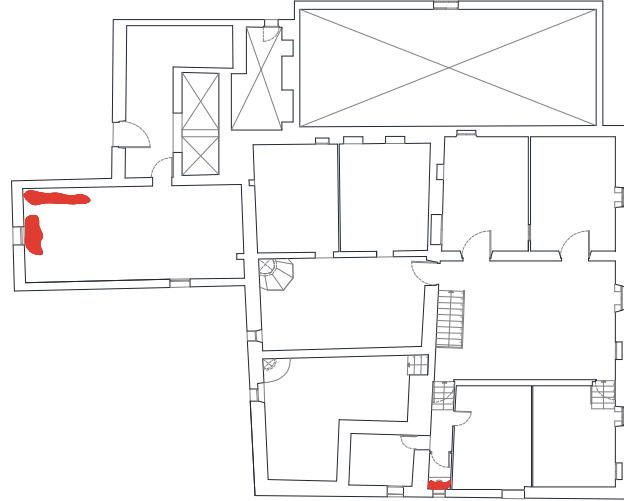
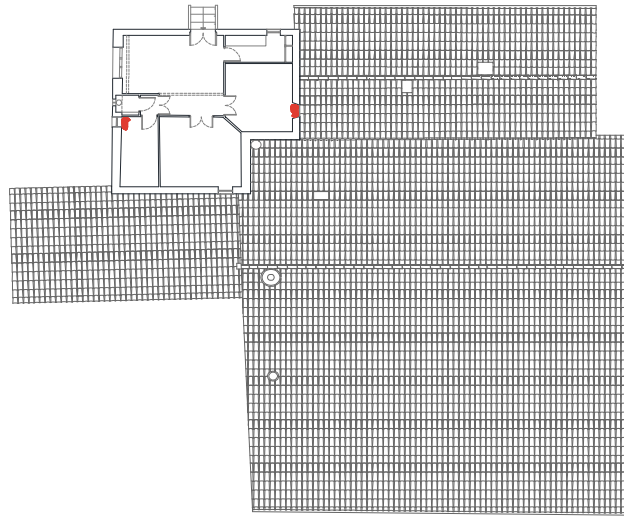
DESCRIPCION		LESIONES SECUNDARIAS			
Se observan pátinas por humedad en los pavimentos manifestándose como manchas de tonalidad oscura.		<ol style="list-style-type: none"> 1. Erosión y desgaste. 2. Rotura 			
CAUSA DE LA LESION					
La causa viene ocasionada por el agua de filtración procedente de las de oberturas existentes tanto de cubierta como de carpinterías deterioradas. Esta agua cae directamente por gravedad y se infiltra en la estructura porosa de la cerámica provocando la alteración física del elemento.

REPARACION					
Su reparación, tanto en planta primera como segunda, pasará por medio de la eliminación puntual del pavimento existente y colocación de un nuevo acabado de similares características. En planta baja se eliminará y sustituirá el pavimento mediante la formación de una solera y colocación de nuevo acabado.

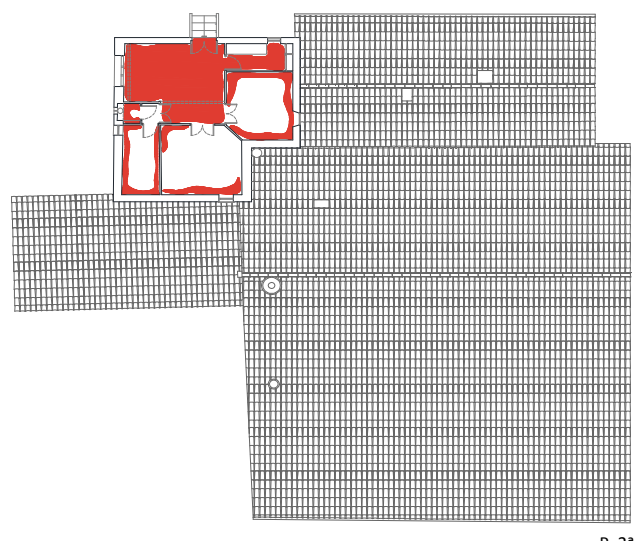
DESCRIPCION		LESIONES SECUNDARIAS					
En el pavimento de la masía, se observan heces de animales que han provocado manchas agresivas e irremediables en algunas de las estancias. También se detectan pisos adheridos al pavimento y manchas de tonalidad oscura.		1. Erosión y desgaste.

CAUSA DE LA LESION							
Estas pátinas en los pavimentos aparecen por la acumulación de partículas adheridas por gravedad y por estar en contacto, en alguno de los casos, directamente con el agua o por derrame accidental de alguna otra sustancia líquida que al evaporarse deja manchas irreparables. Otra causa es debida a la entrada de aves de granja en el interior de la masía que han depositado sus heces sobre el pavimento.							
REPARACION							
Su reparación, tanto en planta primera como segunda, pasará por medio de la eliminación puntual del pavimento existente y colocación de un nuevo acabado de similares características. En planta baja se eliminará y sustituirá el pavimento mediante la formación de una solera y colocación de nuevo acabado.

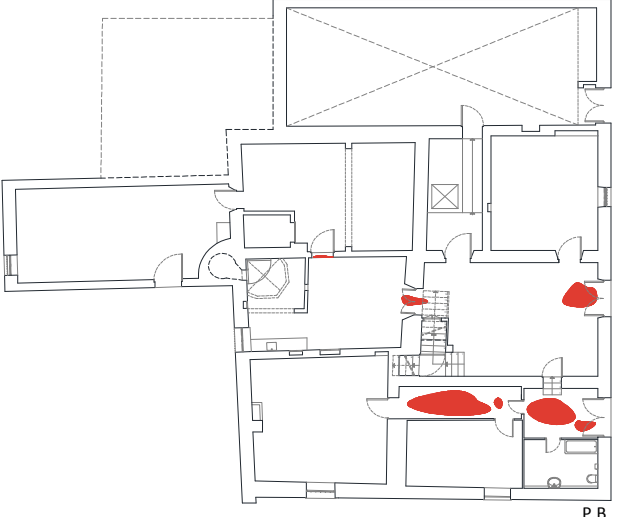
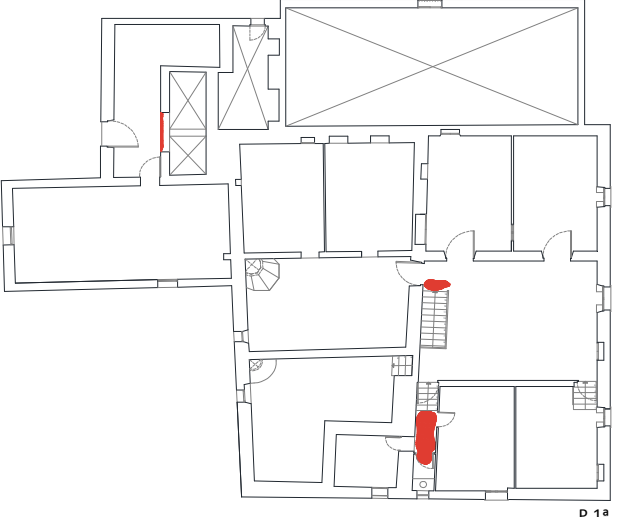
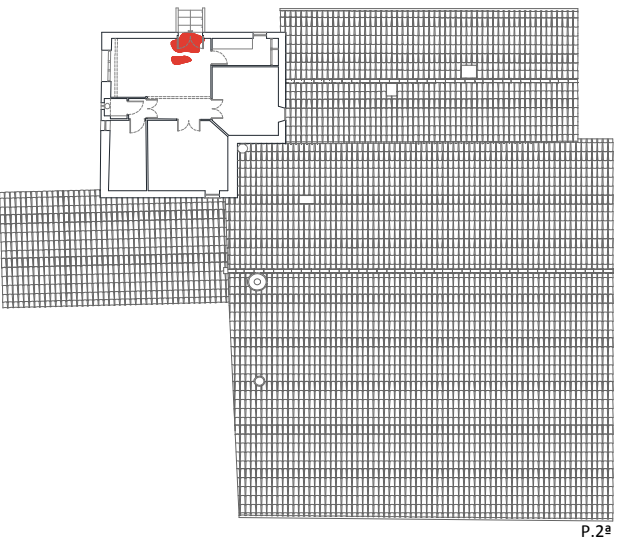
DESCRIPCION		LESIONES SECUNDARIAS					
Esta lesión se manifiesta en los pavimentos a modo de deformidades y pérdida de material en distintas zonas de la masía. Estas erosiones se perciben mayormente en las zonas de paso de mayor circulación.		1. Rotura de piezas cerámicas.					
CAUSA DE LA LESION

La erosión mecánica, se debe a acciones sobre el pavimento como golpes y rozaduras que provocan su deterioro progresivo.							
REPARACION							
Su reparación, tanto en planta primera como segunda, pasará por medio de la eliminación puntual del pavimento existente y colocación de un nuevo acabado de similares características. En planta baja se eliminará y sustituirá el pavimento mediante la formación de una solera y colocación de nuevo acabado.

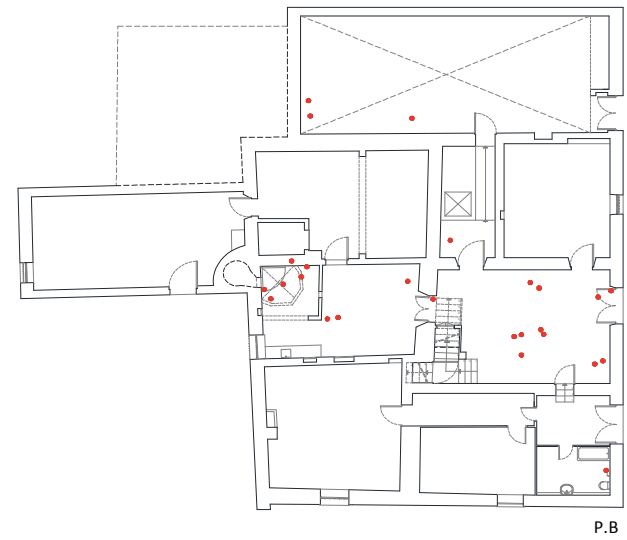
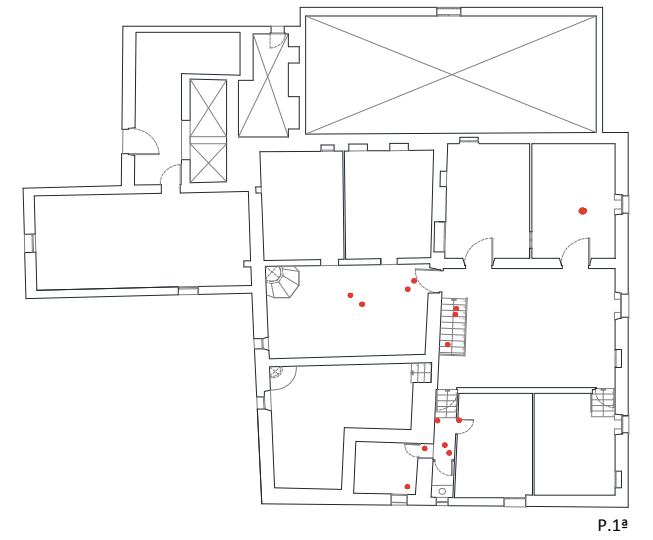
DESCRIPCION	LESIONES SECUNDARIAS
Elgunas zonas del pavimento se manifiesta con piezas cerámicas del pavimento rotas y/o descolocadas.	No se observan otras patologías derivadas de esta lesión..

CAUSA DE LA LESION
En el caso de la rotura, los esfuerzos mecánicos que se ejercen sobre los pavimentos, se deben a golpes, acciones humanas, sobrepeso o mal colocación de la carga.

REPARACION
Su reparación, tanto en planta primera como segunda, pasará por medio de la eliminación puntual del pavimento existente y colocación de un nuevo acabado de similares características. En planta baja se eliminará y sustituirá el pavimento mediante la formación de una solera y colocación de nuevo acabado.

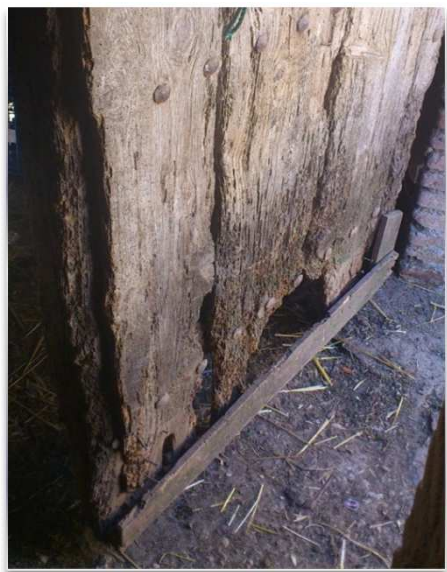
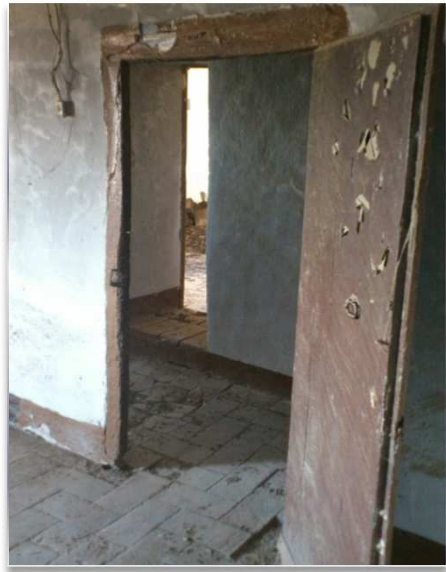
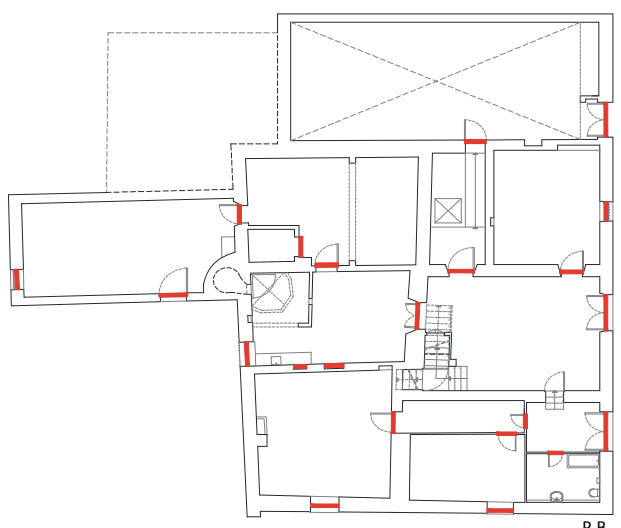
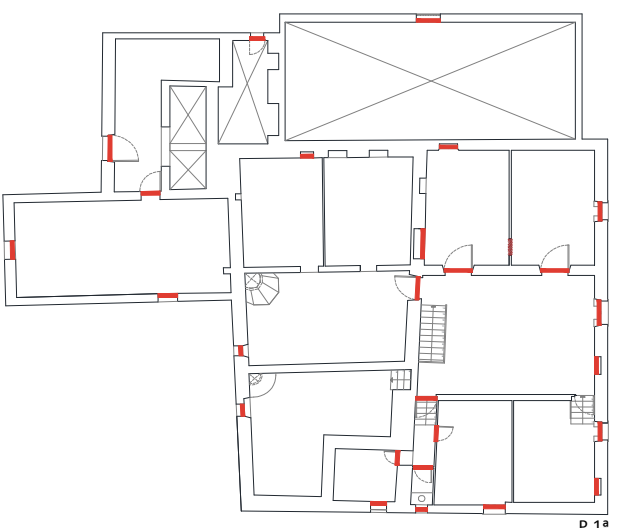
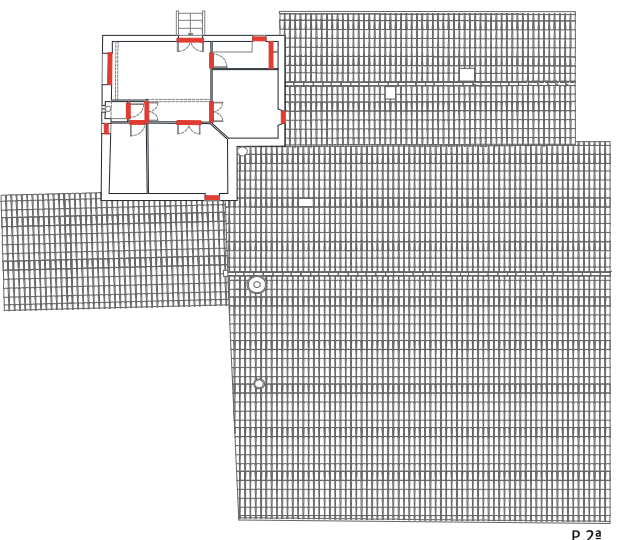
<p>P.1ª</p>	
DESCRIPCION		LESIONES SECUNDARIAS			
<p>Algunas de las ventanas y puertas exteriores presentan zonas abombadas y muy deterioradas por pudrición y ataques e insectos xilófagos. También se aprecian partes de las carpinterías que ofrecen rotura del acristalamiento.</p>		<p>1. Pudrición por humedades y ataques de insectos xilófagos.</p>

CAUSA DE LA LESION					
<p>Las causas principales del deterioro de las carpinterías se deben principalmente a la humedad, ya que la madera es muy susceptible a absorber generosas cantidades alterando sus propiedades. Con altos contenidos de humedad, estas carpinterías son fácilmente atacadas por insectos xilófagos, los cuales conllevan a un deterioro progresivo de la madera y a su pudrición. Las acciones mecánicas como golpes producidas por el hombre, también son una causa visible. La falta de mantenimiento acusa más la aparición de estas lesiones.</p>					
REPARACION					
<p>Se procederá a sustituir las carpinterías existentes en su totalidad, tanto interiores como exteriores de la masía, puesto que se encuentran en muy mal estado de conservación.</p>

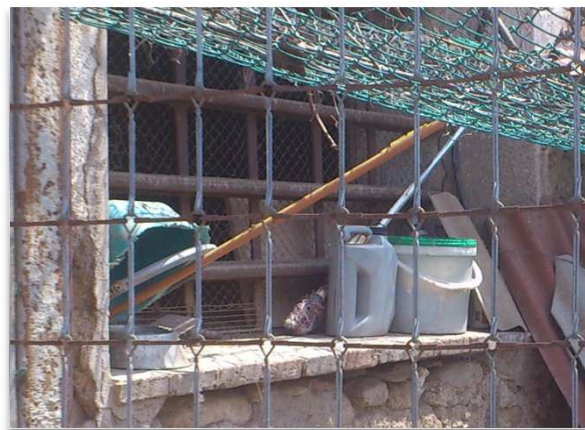
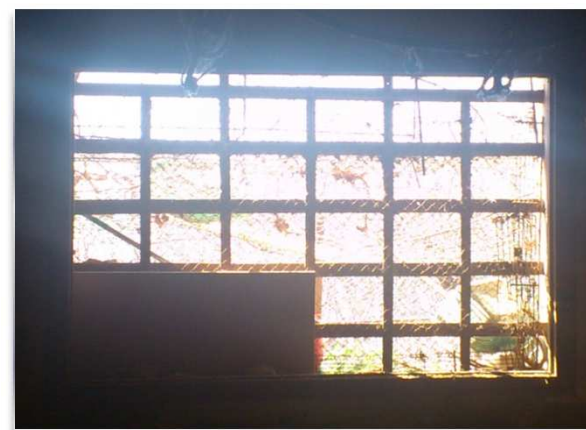
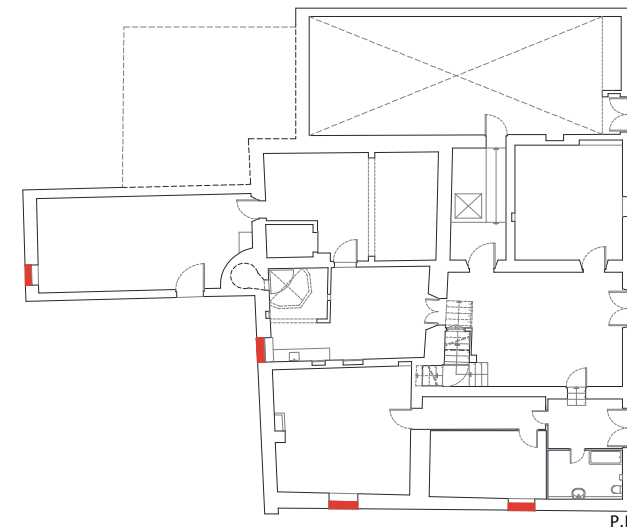
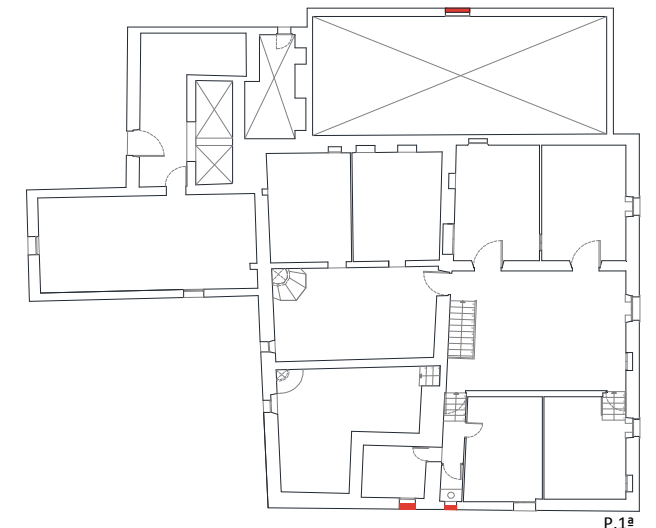
DESCRIPCION	LESIONES SECUNDARIAS
Se observan rejas de las oberturas con presencia de óxido y corrosión, que se manifiestan con cierto tono marronoso y rojizo. La presencia de esta lesión ayuda a la acumulación de partículas del ambiente conyevando en conjunto un aspecto pésimo del acabado.	1. Picaduras y rotura
CAUSA DE LA LESION	
Proceso químico, por el cual, la superficie del metal reacciona con el oxígeno del aire que tiene a su alrededor y se convierten en óxido, una capa superficial adherida, estable y protectora del metal que impide que éste se siga oxidando por debajo de su superficie. La adhesión de esta capa sobre hierro hace que el metal favorezca la acumulación de agua y suciedad, viéndose así afectado por un proceso de oxidación progresivo, pudiendo dar paso a otro proceso como es la corrosión.	
REPARACION	
Se raspará con un cepillo el metal para poder eliminar todo el óxido y restos de pintura adheridos en el material. Seguidamente, se saneará y se eliminarán las impurezas de la superficie para que no haya existencia de partículas que puedan afectar al tratamiento y por último, se aplicará una capa de imprimación inhibidora a la corrosión y una película de pintura esmaltada antioxidante de textura fina. Se sustituirán todas aquellas rejas que presenten un estado avanzado.

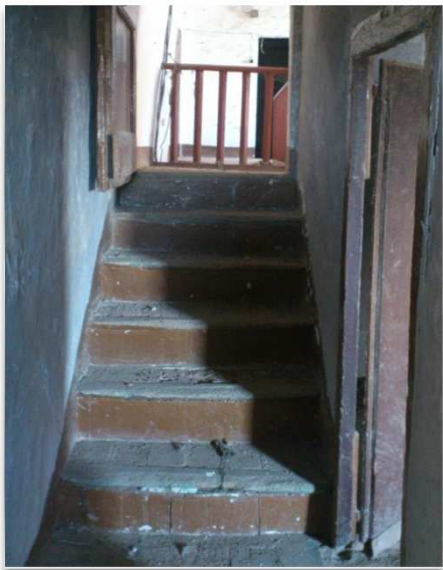
<p>P.B</p>		
DESCRIPCION		LESIONES SECUNDARIAS			
Se aprecian la mayoría de los peldaños con el acabado desgastado y con deformaciones e irregularidades importantes que se manifiestan en mayor grado sobre las aristas convexas.		1. Rotura de las piezas cerámicas de acabado			
CAUSA DE LA LESION					
Esta lesión se debe al desgaste provocado por la circulación de personas, que con el paso del tiempo y la falta de mantenimiento, generan erosiones mecánicas ya sea por impactos y/o rozamientos.

REPARACION					
Se procederá a sustituir las piezas afectadas en todas las escaleras secundarias que no estén muy afectadas, mientras que en la escalera principal, la más afectada, se repicará por medios manuales, unos 5 cm bajo el pavimento existente para posteriormente nivelar y aplicar el nuevo acabado.					
			  <p>P.1ª</p>

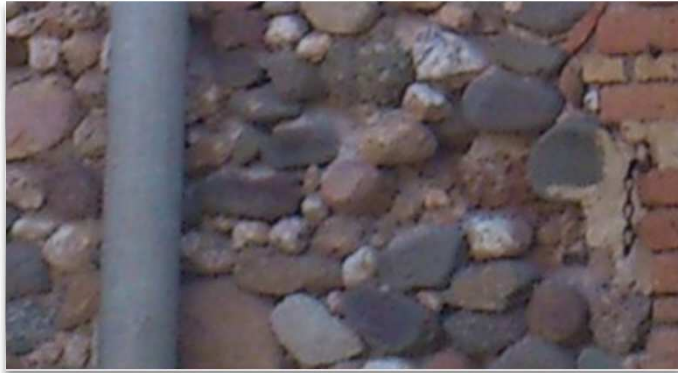
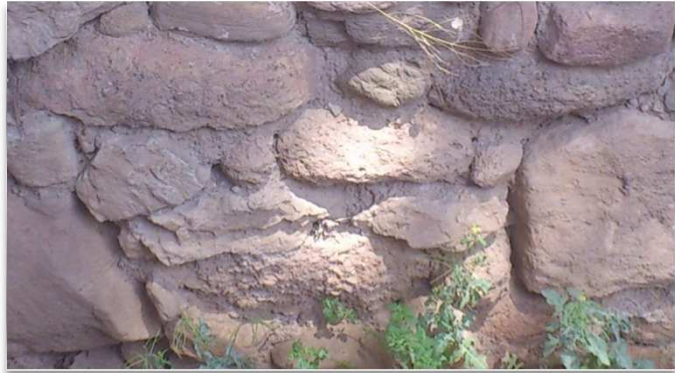
<p>P.B</p>				
DESCRIPCION			LESIONES SECUNDARIAS						
<p>La erosión se manifiesta generando una meteorización y desintegración de los materiales pétreos expuestos al ambiente exterior, por lo que las acciones de los agentes atmosféricos influyen continuamente. Se presencian piedras desgastadas o huecos por desprendimiento de éstas.</p>			<ol style="list-style-type: none"> Desprendimientos Suciedad

CAUSA DE LA LESION									
<p>Esta lesión, es el resultado de la acción de los agentes atmosféricos que provocan alteraciones y deterioros progresivos hasta llegar, en algunos casos, a su total destrucción sin variar su composición química. Es por tanto, la pérdida o transformación superficial de un material, afectados principalmente por el agua, el sol o el viento.</p>									
REPARACION									
<p>Se sustituirá la piedra afectada por otra, siendo ésta adherida con mortero especial ligeramente expansivo, cubriendola con una capa de resinas de silicona para repeler el agua a modo de mantenimiento.</p>

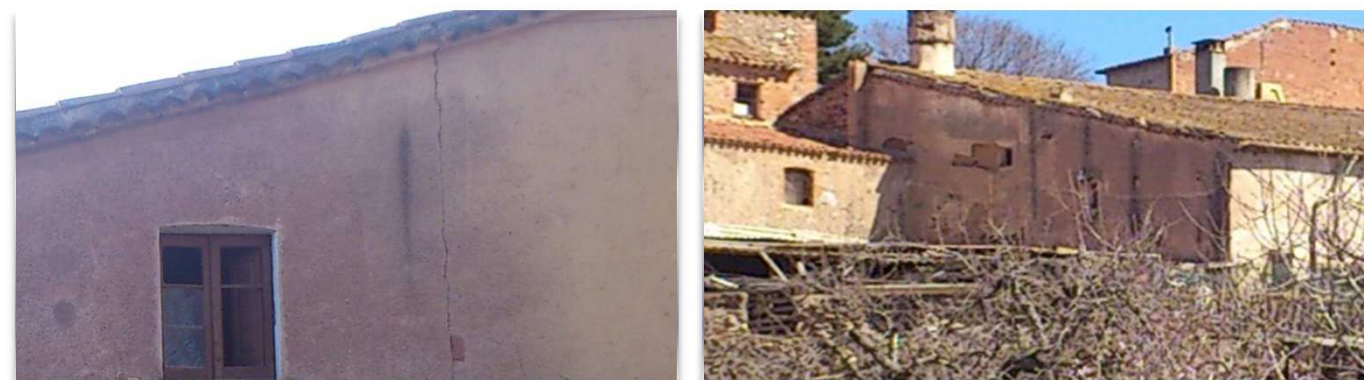
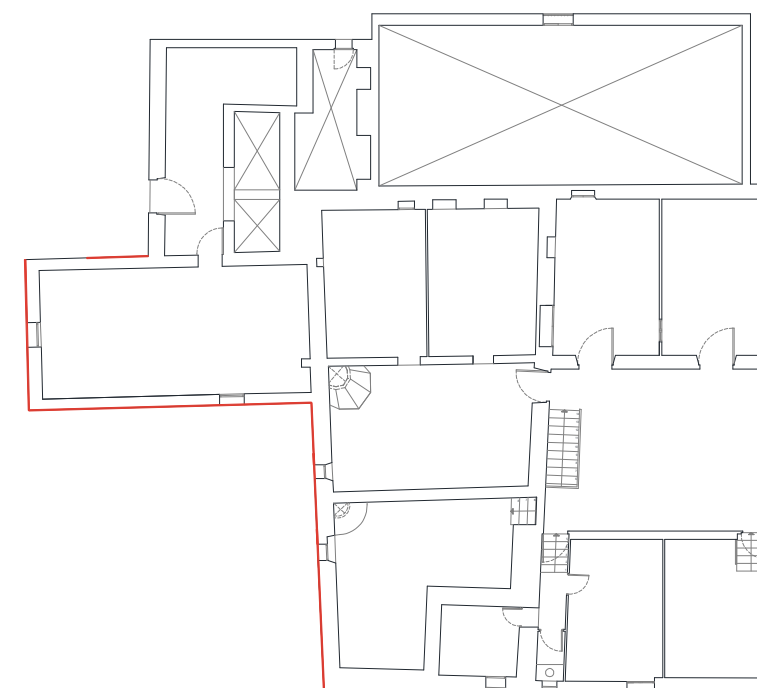
DESCRIPCION	LESIONES SECUNDARIAS
Esta lesión se presenta en algunas zonas de los paramentos exteriores que están expuestos a las acciones de los agentes atmosféricos. Se observan algunas pátina por lavado diferencial en fachada. Generalmente se manifiestan bajo las ventanas y a modo de churretones fgeneralmente en tonalidades oscuras.	No se observan otras patologías derivadas de esta lesión.
CAUSA DE LA LESION	
El lavado diferencial se debe a la acción del agua de lluvia que favorece a que las partículas penetren dentro de los poros del material de la fachada, mientras que por otro lado, también ayuda al lavado superficial de otras, efecto que conlleva a la aparición de pátinas más oscuras y claras en el paramento. La causa de la suciedad de tonalidad oscura no se puede evitar ya que es el agua de lluvia lo que la provoca.	
REPARACION	
Estas pátinas se solucionarán mediante la formación de la nueva cubierta y la aplicación del nuevo acabado exterior. Se prevé disponer de aleros en aquellas zonas que actuamenten carezcan de ellos.

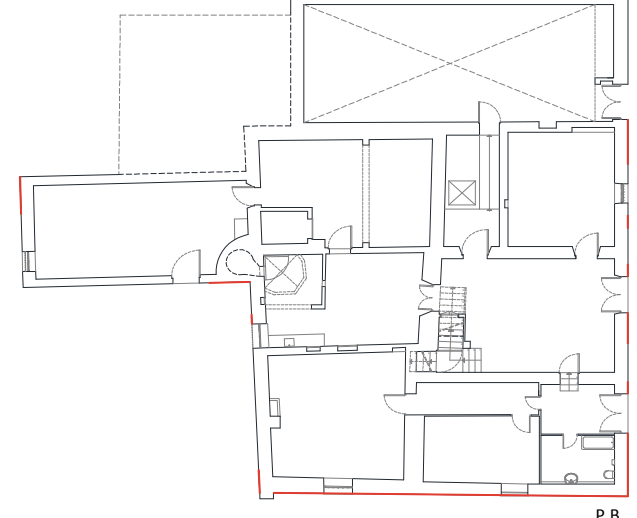
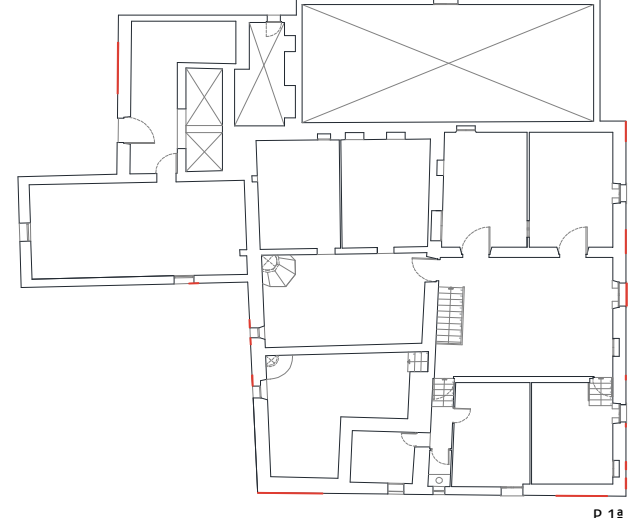
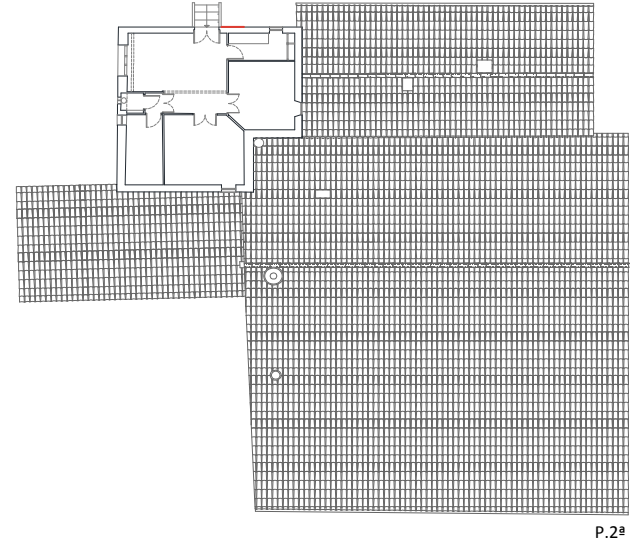
DESPRENDIMIENTOS DE JUNTAS Y ACABADOS		ELEMENTO NO ESTRUCTURAL		MASIA CAN PETIT, Av. Font i sagué, 24. 08227 Terrassa		FICHA 42	
FECHA INSPECCION 08/07/12	ELEMENTOS AFECTADOS: Muros de mampostería.	DEPENDENCIA:	<u>PRIMARIA</u>	SECUNDARIA			
	LOCALIZACION: Fachadas norte, sur, este y oeste	AFECTACION GENERAL:	SEGURIDAD	CONFORT		<u>ESTETICA</u>	
TIPOLOGIA:	FISICA QUIMICA <u>MECANICA</u>	RIESGO:	<u>LEVE</u>	MODERADO		GRAVE	
ACCESO:	<u>FACIL</u> MEDIO DIFICIL	INTERVENCION:	<u>INMEDIATA</u>	MEDIO PLAZO		LARGO PLAZO	
DOCUMENTACION FOTOGRAFICA		FOTOGRAFIAS DEL ESTADO ACTUAL		DOCUMENTACION GRAFICA		UBICACION EN PLANTA DE LAS LESIONES

DESCRIPCION		LESIONES SECUNDARIAS					
Esta lesión se presenta en algunas zonas de los paramentos exteriores que están expuestos a las acciones de los agentes atmosféricos. Se observan revocos se han ido desprendiendo del muro, al igual que el mortero de unión, que se percibe erosionado.		No se observan otras patologías derivadas de esta lesión.

CAUSA DE LA LESION							
La humedad en los paramentos exteriores provoca que el acabado o sus juntas, se separen del soporte ocasionando la caída progresiva. El desprendimiento del acabado es causado, por tanto, por la impregnación del agua de lluvia y la presencia de humedades por capilaridad de las partes inferiores del muro. A estas causas, se le suman las dilataciones y contracciones que la temperatura ambiental y el sol directo ocasionan, como también la falta de mantenimiento del acabado exterior.							
REPARACION							
Se eliminarán primeramente las humedades por capilaridad que presenta la pared para evitar así lesiones posteriores que perjudiquen el tratamiento. Seguidamente, se aplicará mortero ligeramente expansivo en todas aquellas zonas donde el mortero de agarre y/o de acabado, se encuentre deteriorado.

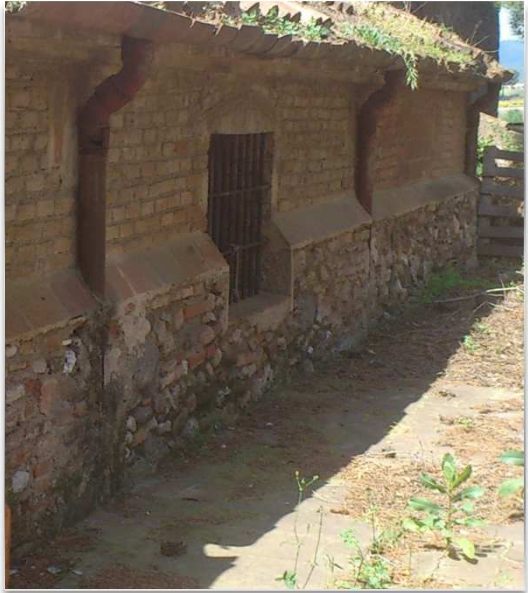
PATINAS POR VEGETACION: MICROORGANISMOS VEGETALES				ELEMENTO NO ESTRUCTURAL		MASIA CAN PETIT, Av. Font i sagué, 24. 08227 Terrassa		FICHA 43			
TECNICO: Sandra López Rodríguez		FECHA INSPECCION 08/07/12		ELEMENTOS AFECTADOS: Muros de mampostería.		DEPENDENCIA: PRIMARIA <u>SECUNDARIA</u>		AFECTACION GENERAL: SEGURIDAD CONFORT <u>ESTETICA</u>			
LOCALIZACION: Fachadas.		TIPOLOGIA: FISICA <u>QUIMICA</u> MECANICA		RIESGO: <u>LEVE</u> MODERADO GRAVE		INTERVENCION: INMEDIATA <u>MEDIO PLAZO</u> LARGO PLAZO					
ACCESO: <u>FACIL</u> MEDIO DIFICIL											
DOCUMENTACION FOTOGRAFICA			FOTOGRAFIAS DEL ESTADO ACTUAL			DOCUMENTACION GRAFICA			UBICACION EN PLANTA DE LAS LESIONES

<p style="text-align: right;">P.1ª</p>		
DESCRIPCION				LESIONES SECUNDARIAS							
Se observan algunas pátina por vegetación con tonalidades vedosas y superficiales, las cuales aparece en las zonas mas bajas de algunos de los paramentos exteriores.				No se observan otras patologías derivadas de esta lesión.

CAUSA DE LA LESION											
Es causado por la presencia de agua del terreno que ascienden por los muros por capilaridad y favorece la aparición de algas microscópicas notablemente sensibles a la luz. Estas algas, se desarrollan gracias a un ambiente adecuado junto con la acción del agua y viento. Por tanto, la presencia de pátinas por vegetación, se produce generalmente en zonas húmedas y poco soleadas.											
REPARACION											
Para eliminar estos microorganismos, será necesario eliminar la humedad por capilaridad del terreno según el método elegido por drenaje perimetral y/o por inyección de productos químicos. También se suprimirán los microorganismos cuando se realice el nuevo revestimiento de fachada.

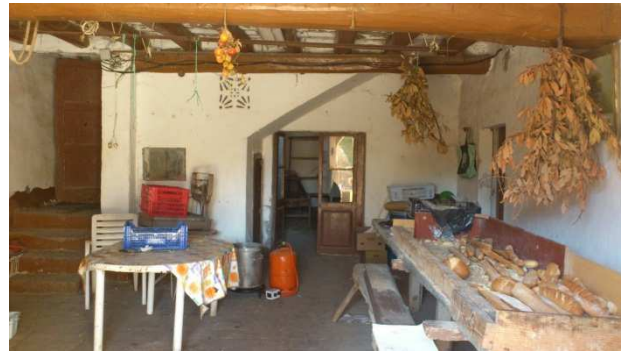
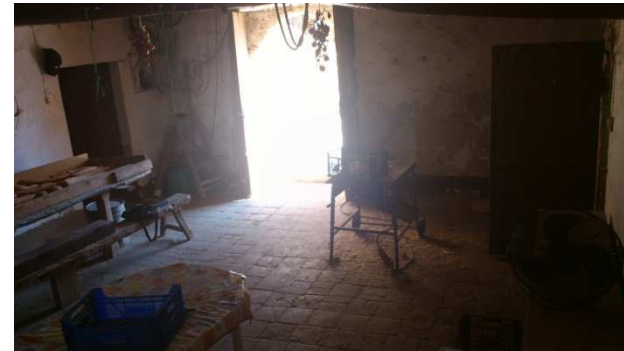
Living-dining room

Nowadays, the room shows a good state of preservation. However, in some surfaces some chips can be seen that should be repaired. The framework of the joists is in good condition and the floor is correctly paved.

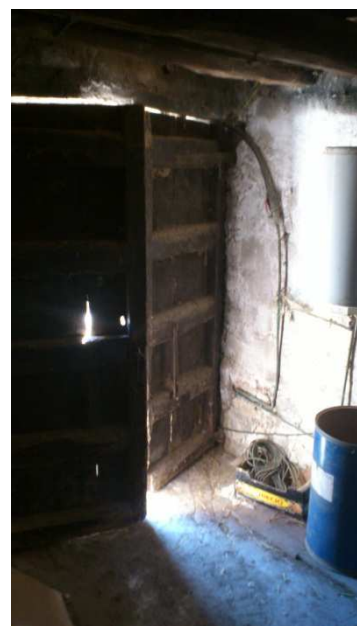
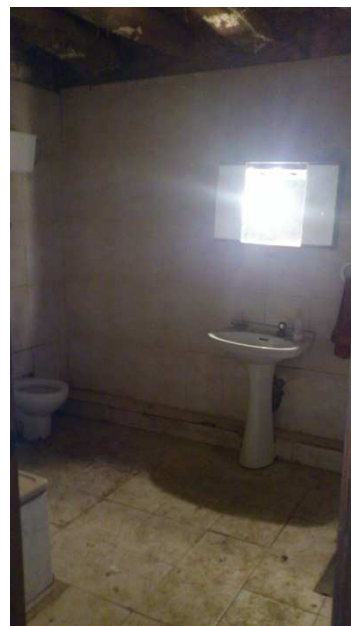
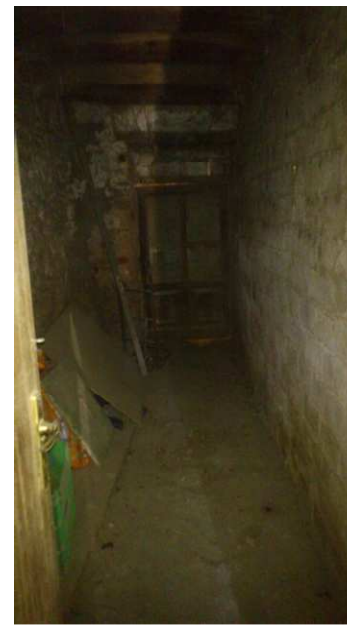
In the first photo of the previous three can be seen on the left of the entrance of this distributor, water storage for washing needs. It is in good condition apparently. The toilet is tiled but there is some breaking damage. The framework of wooden beams is exposed because there is not a false ceiling.

The distributor is nowadays paved with portland concrete. It is much worn and its surfaces have some detachments. The framework is apparently in good condition.

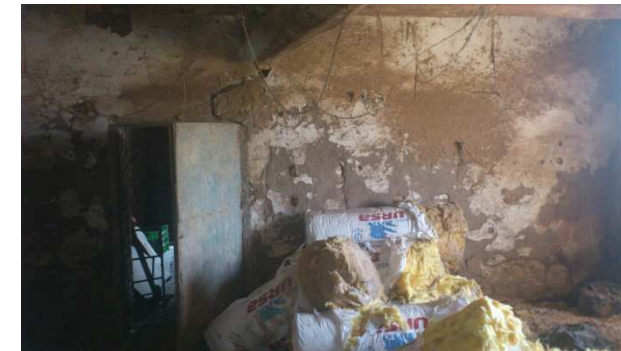
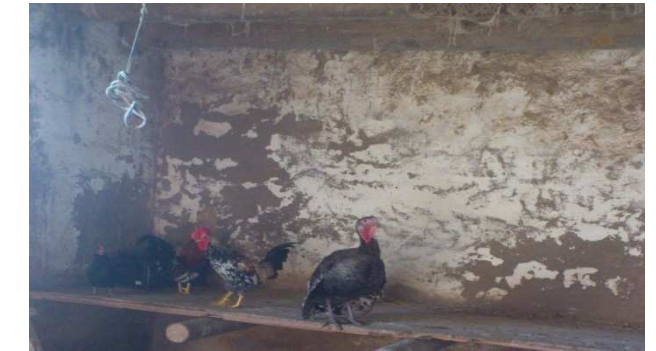
These two rooms do not have pavement, the surfaces have chips and there is a lot of dirt. The framework is visually acceptable.

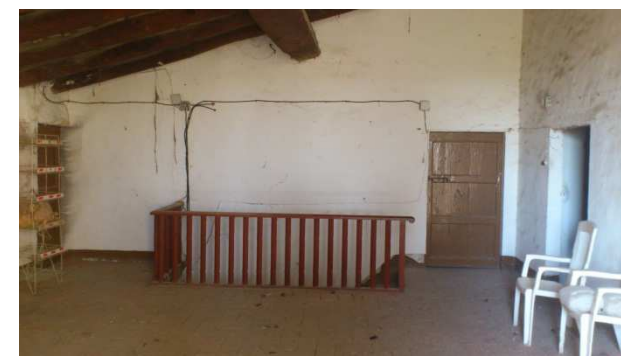
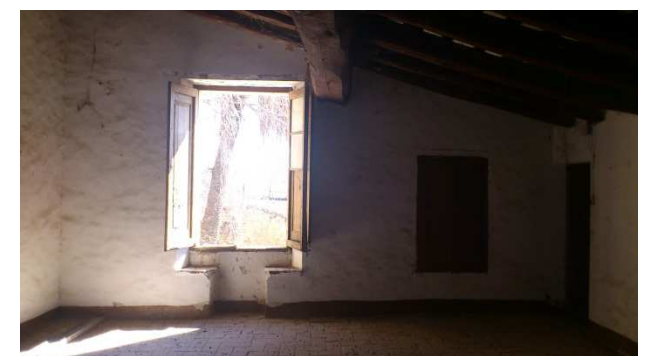
Living room

The living room is fairly preserved. The pavement is slightly eroded, the walls have little chips and the joists are in a pretty good condition.

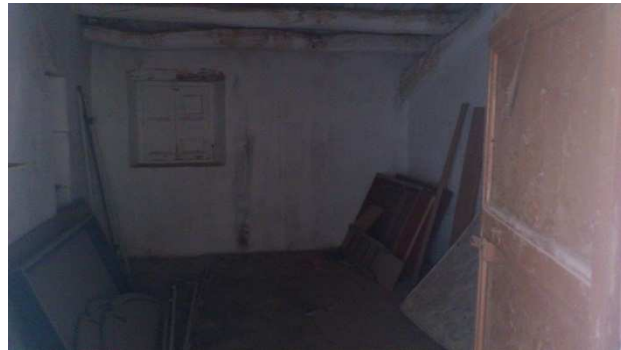
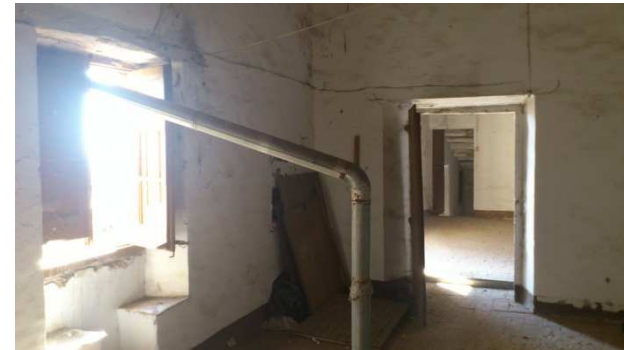
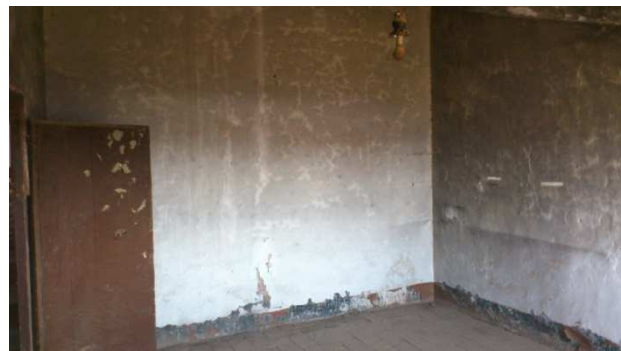
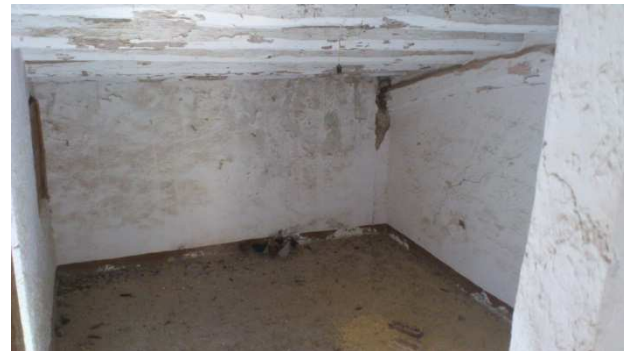
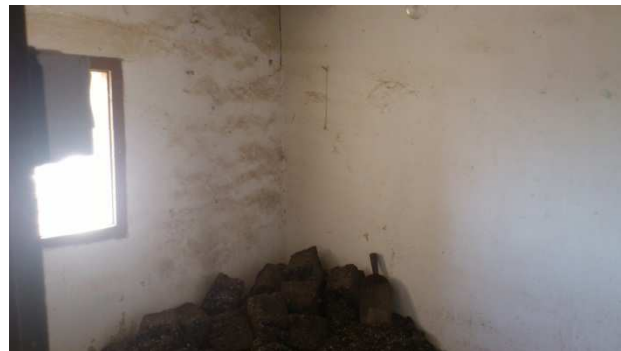
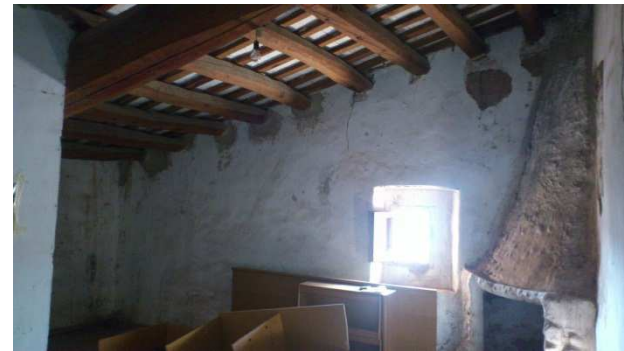
All these rooms have its original pavement in a worse or better condition. The surfaces are dirty and with chips. In some zones the framework is rather damaged but in others the structure of the beams is visually acceptable.

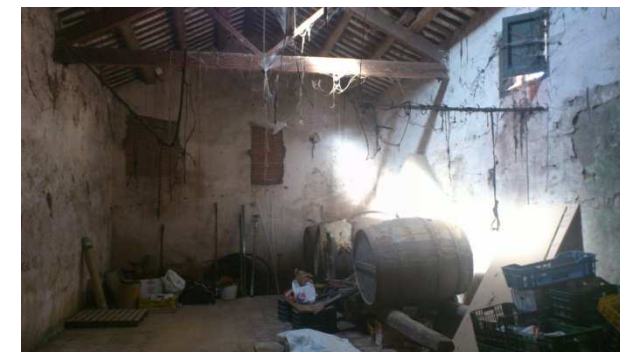
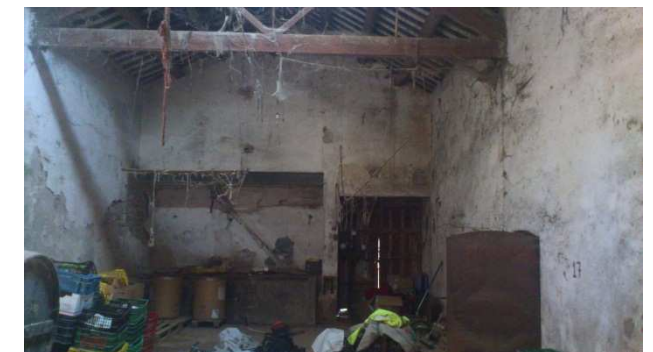
Cellar

Its structure of trusses and joists is in good condition. The pavement and plastered of the surfaces are in the same condition as the rest of the house with chips, patinas due to dirt and erosions.

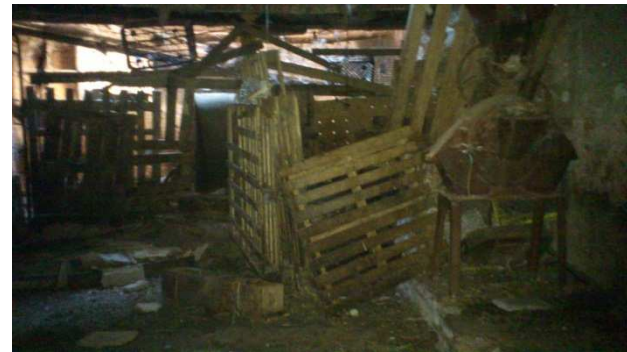
Warehouse 2

Its state of conservation is very poor. Part of the ceiling of the ground floor (warehouse 2) has collapsed in a natural way due to its bad preservation. This is a room without pavement and its surface is dirty and completely damaged.

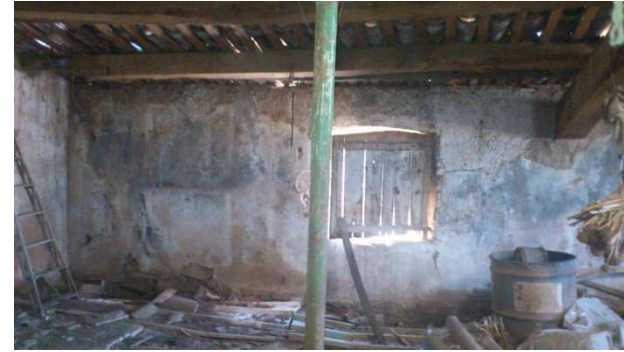
Warehouse 4

Some parts of the cover are also collapsed and there are broken and moved tiles. This room is almost inaccessible because part of the framework has important breaks; part of the pavement is lifted up and with big holes on the floor where part of warehouse 2 can be seen (ground floor).

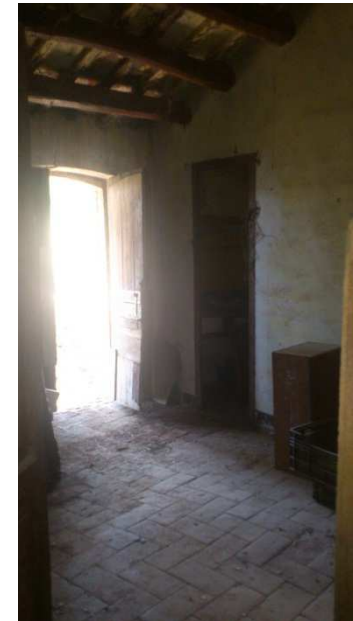
Guard house: Living room

The framework of the building has not apparent defects. The plastering used in surfaces shows chips, moisture and cracks on some zones. The ceramic pavement is damaged considerably in all the rooms of the house.
