## ENGINYERIA D'EDIFICACIÓ PROJECTE FINAL DE CARRERA

### ESTUDI CONSTRUCTIU I PROPOSTA DE CANVI D'ÚS DELS EDIFICIS DE LA FINCA DE SON GRAS

**Projectista/es:** Marc Camps Camps  
**Director/s:** Jacint Bachs Folch  
**Convocatòria:** Març 2013

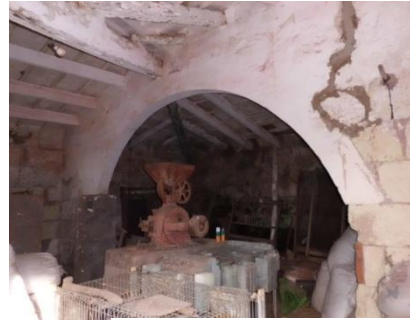
Fig.54. Espai carener

I per últim accedirem a una porta que és l'única que no té un arc per fer funció de llinda. Entrarem a un espai marcat per el carener de la coberta (zona groga i figura 54). L'espai sembla estar en situació d'abandonament però dintre hi vam trobar varies gàbies amb conills. Des d'aquesta zona ens trobem una escala d'accés a la zona de cota més baixa, malgrat que també s'hi pot accedir per unes escales exteriors picades a la pedra.

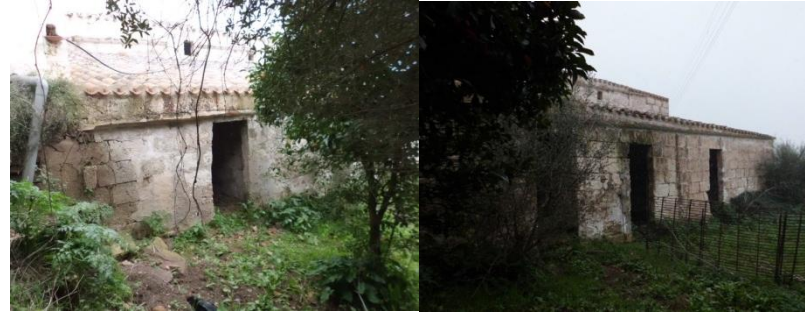
Fig.55. Façana Oest

La zona blava presenta un estat d'abandonament com podem observar a la figura 55, les fotografies de la façana oest.

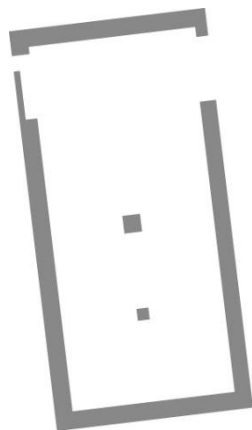
Fig.58. Edifici 3

Edifici que va suposar l'inici de la finca de Son Gras. Es tracta d'un antic bouer que ha perdut la seva funció (figura 58).

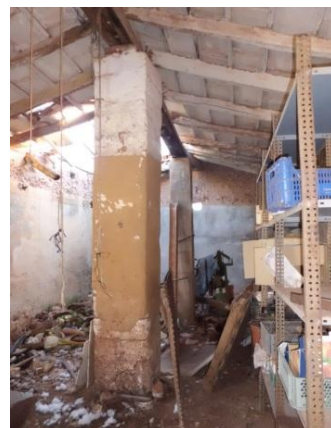
Fig.59. Vista interior

Es tracte d'un edifici ortogonal amb dos pilars al mig (figura 59), a mode de gran sala que actualment no té funció, ja que té el sostre parcialment enderrocant i tal com estan les bigues resulta perillós. Per aquest motiu, aquest element es troba en estat d'abandonament.

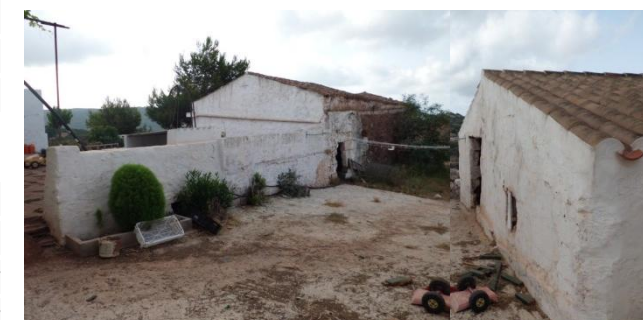
Fig.69. Rampa de formigó

Una rampa realitzada amb un solera de formigó irregular en tots els punts, ja que no està anivellada i un extrem pot estar a una cota diferent d'un altre (figura 69).

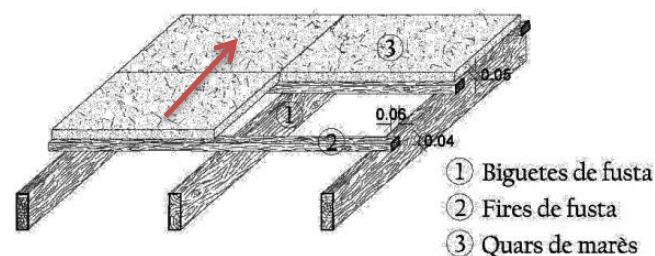
Fig.78. Forjat inclinat

La composició d'aquests forjats és la mateixa que la dels *forjats 1*, L'única excepció és la seva inclinació (figura 78, amb la fletxa vermella indica la direcció de la pendent). A l'Edifici 1, aquest tipus de forjat està situat en una zona habitada i els quars de marès els han pintat de color blanc (figura 70), mentre que a l'edifici 2, l'estructura es deixa tota vista i sense pintar-la (figura 79).

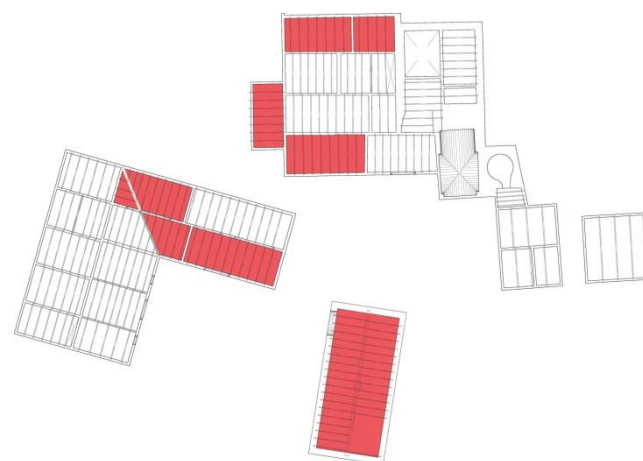
Fig.77. Forjats de coberta 1

Aquests tipus de forjats de coberta correspon als que tenen bigues de fusta col·locades en direcció de la pendent, que es troben en els edificis 1, 3 i en menor mesura l'edifici 2 (figura 77).

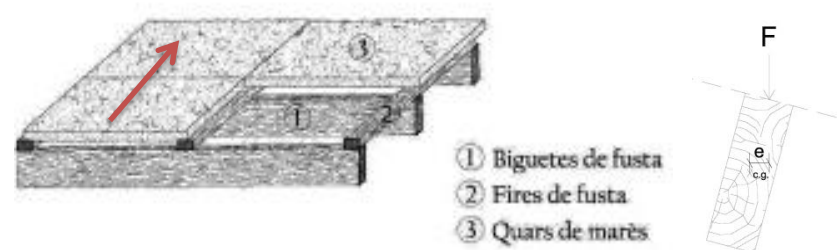
Fig.82. Forjats de coberta 2 i moment torçor que provoca

Es repeteix la composició del *forjat de coberta 1* però la diferència és la situació de les bigues, perpendiculars a l'anterior forjat (figura 81). Això fa que el repartiment de càrregues sobre la biga no sigui perpendicular, sinó que és obliqua, provocant l'aparició d'un moment torçor (figura 82).

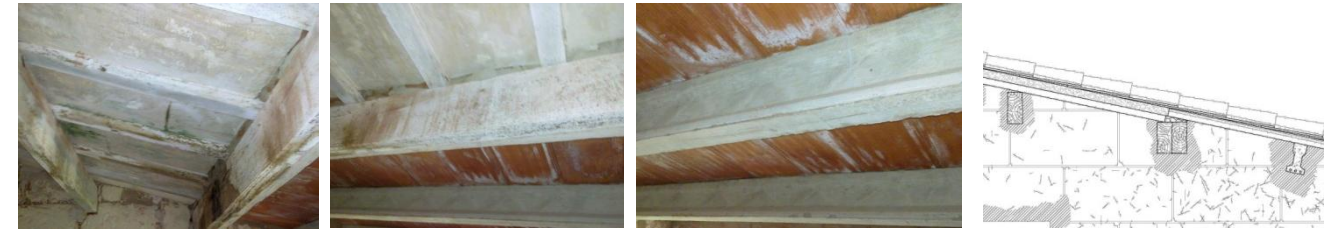
Fig.93. Coberta edifici 2

En aquest forjat es mesclen les biguetes de fusta amb les de formigó a més dels quars de mares i els ceràmics i desapareixen les fires un cop s'utilitzen aquests darrers (figura 93).

Aquest forjat híbrid segurament es causat per la rehabilitació del mateix, és a dir, en algun moment de la seva vida útil deu haver patit una possible patologia d'enderrocament i per això, s'ha aixecat de nou i l'han reforçat amb bigues resistents de formigó.

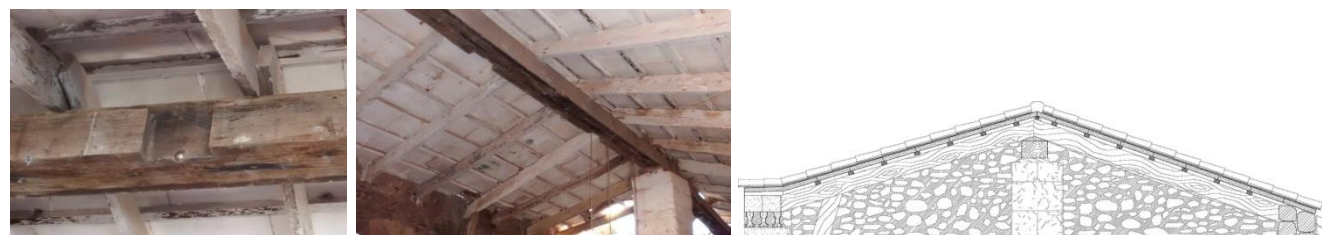
Fig.97. Coberta edifici 3

A diferència dels casos puntuals anteriorment exposat, aquí és tot el forjat de l'edifici 3 on les bigues no es recolzen a sobre la paret, sinó sobre una gran biga que travessa tot l'edifici i es recolza sobre dos pilars (figura 97).

A l'edifici 3 s'enderroca el sostre ja que l'estructura de fusta que hi ha actualment no ha aguantat el seu propi pes i sobrecàrregues puntuals. La llum de la biga central sobre les que les biguetes es recolzaven era massa gran perquè la biga que s'havia col·locat suportés els moments que causava. Per això s'ha optat per una altra solució que ja està posada en pràctica a l'edifici 4, així com es mostra a la figura 110, un encavallada de fusta.

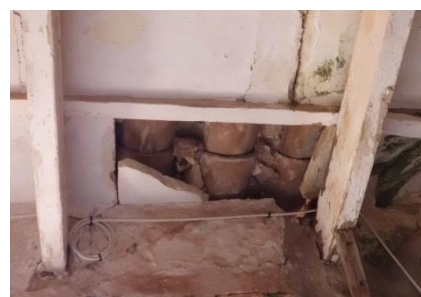
Fig.98. Teules amorterades

A sobre l'entramat horizontal descrit fins ara es col·loquen una teules per acabar la coberta. Aquestes teules van amorterades, com es pot observar a la figura 98 gràcies al col·lapse d'un quars ceràmic.

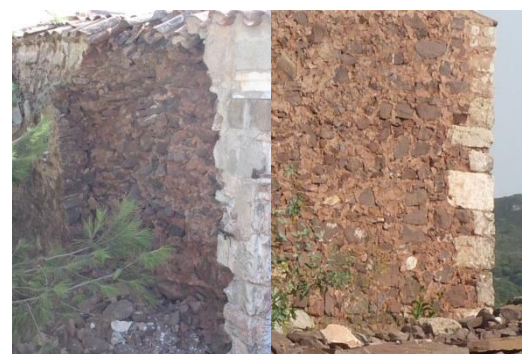
Fig.99. Enderroc paret Fig.100. Marès a les cantonades

Estructura utilitzada en la seva majoria a l'edifici 3 i la casa de l'amo a l'edifici 1. Es tracta de tres capa de pedres encolades entre sí amb morter de calç. Les dues primeres capes són exteriors a la paret i estan realitzades amb pedres més grans, mentre que la capa interior és un reblert de pedra de tamany més reduït. Això es pot veure a la figura 99, on s'observa part d'un paret enderrocada. Les Llindes i les cantonades s'arreglen amb blocs de marès, que d'aquesta manera tindrà ús d'encofrat perdut (figura 100).

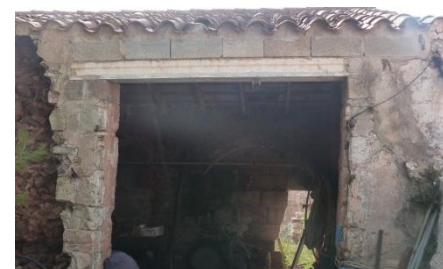
Fig.102. Estintolament

Un altre lloc on s'han utilitzat blocs de formigó en aquest mateix edifici és a un estintolament realitzat a la façana posterior (façana est, visible a la figura 102). Els blocs de formigó també han servit per fer un pilar tres bigues de formigó que fan la funció de llinda.

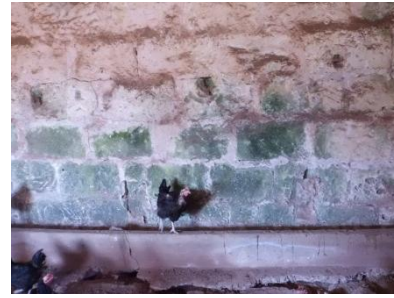
Fig.103. Mur de contenció a edifici 2

L'únic mur de contenció de marès que hi ha en tota la finca es troba situat a l'edifici 2, que està en contacte amb la plaça oest (al Plànol es troba situat). Aquest mur de marès aguanta les terres que es troben a sota d'aquesta plaça, però degut a la falta d'impermeabilització presenta unes patologies molt visibles (figura 103).

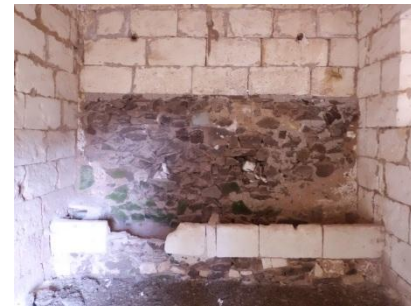
Fig.104. Mur de contenció amb discontinuïtat del material

La resta de murs de contenció, els que es troben a l'edifici 2 i al pati nord de l'edifici 1 estan realitzat en pedra i morter de calç. L'edifici 2 té parets construïdes sobre el mur de contenció, però aquestes parets estan realitzades amb marès, així que trobem una discontinuïtat del material en una mateixa paret (figura 104).

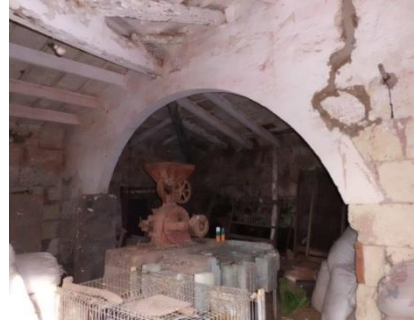
Fig.54. Ridge area

And finally, you can access a door that is the only one not to feature an arched doorway. We enter a space marked by the ridge of the roof (yellow area and Figure 54). The space seems to be in a state of neglect but inside we found several cages with rabbits. From this area we find a staircase to the lowest level area, although it also can be accessed by external stairs cut in stone.

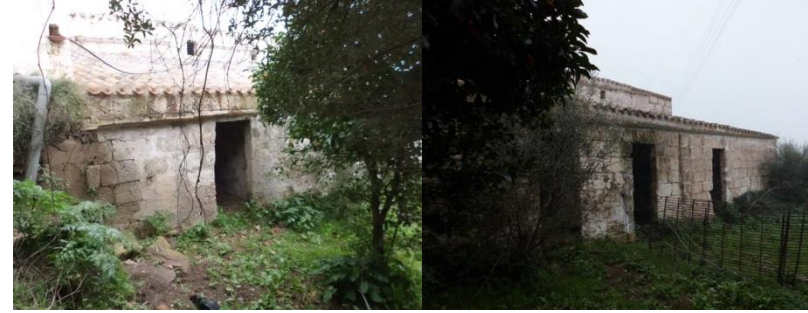
Fig.55. West facade

The blue area shows a state of neglect area seen in Figure 55, the photographs are of the west facade.

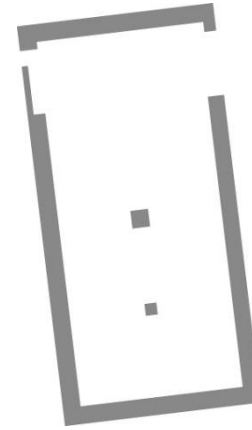
Fig.58. Building 3

This is the building that was the beginning of Son Gras as we know it. This is an old *bouer* that has lost its function (Figure 58).

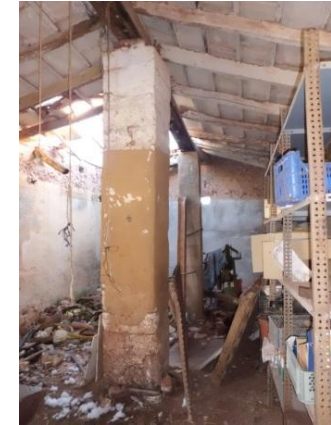
Fig.59. Interior view

This is an orthogonal building with two pillars in the middle (Figure 59), and is a large room that currently doesn't have any function. In fact, the roof of it is partially demolished and it seems dangerous. Therefore, this element is in a state of neglect.
