FICHAS DE PATOLOGÍAS

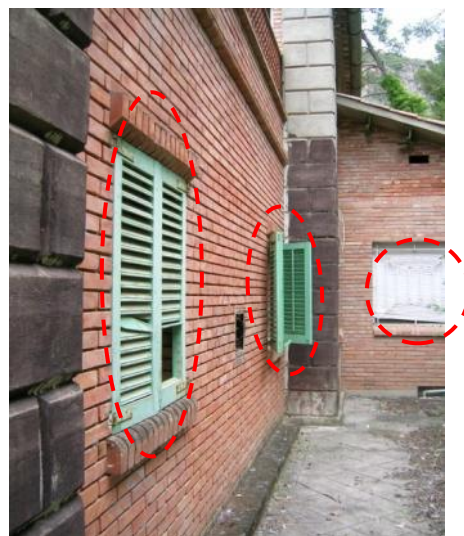
FICHAS DE PATOLOGIA	FICHA Nº: 1.1
----------------------------	----------------------

EDIFICIO: VIVIENDA_01
LESIÓN: Suciedad **TIPO:** Física
LOCALIZACIÓN: Fachada este

Directos: Las causas son los agentes externos con partículas de contaminación en suspensión que según como actúan se determinan dos tipos de suciedad:

La suciedad es una lesión que no conlleva peligro estructural, estas lesiones de los paramentos no son progresivas y, generalmente por sí solas no afectan al ámbito estético, a pesar que pueden derivar en casos de mayor peligro.

Realizar inspecciones visuales periódicas de los diferentes paramentos de fachadas de la vivienda, para detectar en el tiempo, posibles defectos de construcción que provoquen suciedad localizada o bien realizar trabajos de limpieza puntuales.

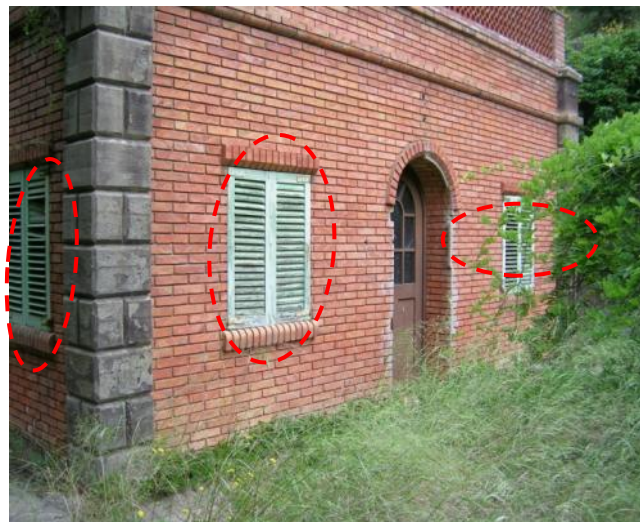
FICHAS DE PATOLOGIA**FICHA Nº: 1.2**

EDIFICIO: VIVIENDA_01
LESIÓN: Suciedad **TIPO:** Física
LOCALIZACIÓN: Fachada Sur

Directos: Las causas son los agentes externos con partículas de contaminación en suspensión que según como actúan se determinan dos tipos de suciedad:
- Suciedad por depósito, que se produce por la simple acción de la gravedad de las partículas.
- Suciedad por lavado superficial, que es el producido por partículas que ensucian penetrando en el poro superficial del material por acción del agua de lluvia.

La suciedad es una lesión que no conlleva peligro estructural, estas lesiones de los paramentos no son progresivas y, generalmente por sí solas no afectan al ámbito estético, a pesar que pueden derivar en casos de mayor peligro.

Realizar inspecciones visuales periódicas de los diferentes paramentos de fachadas de la vivienda, para detectar en el tiempo, posibles defectos de construcción que provoquen suciedad localizada o bien realizar trabajos de limpieza puntuales.

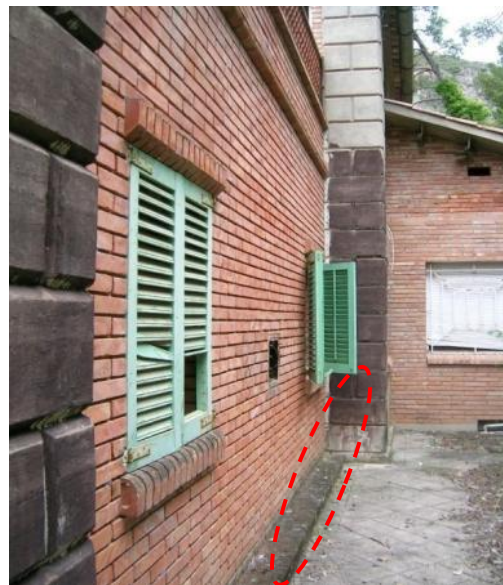
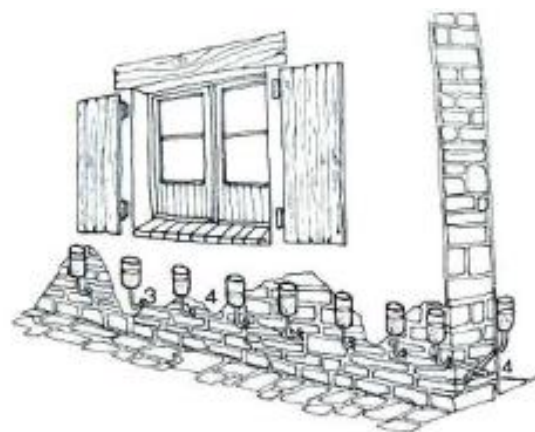
FICHAS DE PATOLOGÍA**FICHA Nº: 2.1****EDIFICIO:** VIVIENDA_01**LESIÓN:** *Humedad por capilaridad***TIPO:** Física**LOCALIZACIÓN:** Fachada norte

Este tipo de humedades aparecen en los muros, en la parte inferior de la vivienda ya que provienen del terreno en el que se encuentra la vivienda y, por el principio de capilaridad provoca ue el agua ascienda por el contacto de este elemento con el terreno.

Directos: Principalmente provocada por el exceso de agua en el terreno y asciende por los muros por capilaridad. Otras de las causas que también pueden provocar capilaridad son: presencia de agua de lluvia en el terreno, rotura de la canalización, falta de drenaje y, ausencia de aislamiento. Sin dejar de banda los materiales de estructura porosa y los muros con una gran anchura los cuales permiten una gran anchura con una gran comunicación.

Posible evolución: de no actuar irá incrementado el deterioro interno de la lesión y como consecuencia la aparición en la cara superficial de los muros de cerramiento.

Reparación de la lesión: repicar y eliminar los enyesados, revocos o las pequeñas piedras partidas propias del desprendimiento. Una vez limpiada la zona, volver a enyesar, rebozar o bien sustituir las piedras deterioradas mediante mortero para unir las a la resta.

Este método tiene como finalidad la reparación de las lesiones por descomposición y desprendimiento que origina la humedad por capilaridad, además de la reparación de la causa que origina la humedad. Así pues, se realizarán los siguientes pasos:

- 1) Realizar agujeros con una broca de 12mm a 17mm de diámetro. Es recomendable hacer los agujeros por las dos bandas de muro a una profundidad de 2/3 partes de la anchura del muro y dejar una distancia entre interejos de agujeros de 20 a 24cm. Los agujeros tendran una inclinación de 30°.
- 2) Colocación de las herramientas para la realización de la inyección de los orificios.
- 3) Inyectar el producto hidrofugante hasta saturar el grueso del muro.

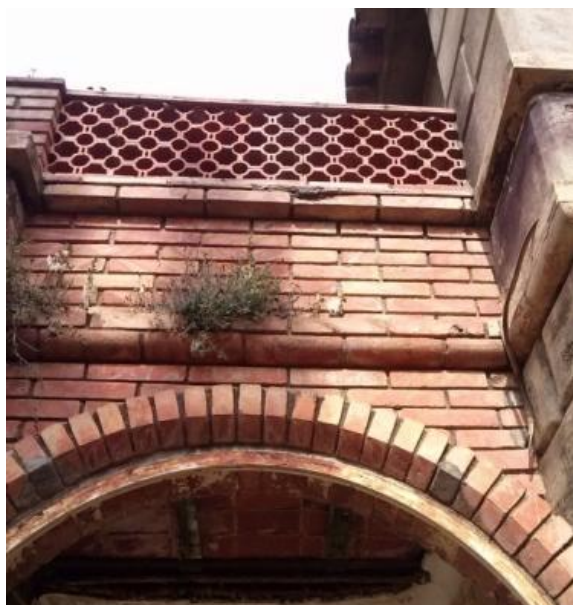
La erosión atmosférica es la pérdida o transformación superficial de un material superficial, pudiendo llegar a ser total o parcial. Este tipo de erosión a un elemento constructivo se produce por la acción física de los agentes atmosféricos (agua, viento, asolamiento, etc).

Directos: Las causas son los agentes atmosféricos como el agua de lluvia, el viento, el asolamiento, etc. Generalmente estas erosiones atmosféricas generan la meteorización de los materiales pétreos provocada por la succión del agua de lluvia, que si va acompañada de posibles heladas y de la dilatación correspondiente, rompe las láminas superficiales del material constructivo.

Indirectas: Podemos asegurar que la causa es debida al paso del tiempo y no a una mala ejecución constructiva o una mala calidad de los cerramientos.

Posible evolución: no hace falta realizar una actuación inmediata en la mayoría de los casos, ya que solo afecta al aspecto estético, todo y que se aconseja reparar la lesión.

Patología con leve peligro estructural. Estas erosiones son progresivas y generalmente solo afectan al aspecto estético.

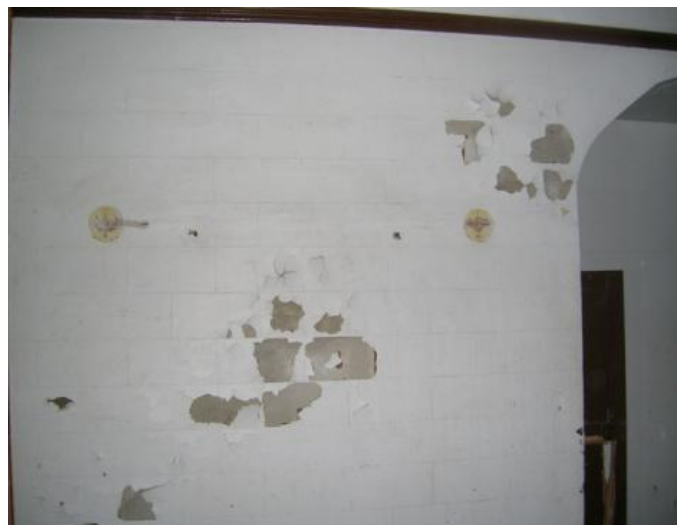
FICHAS DE PATOLOGIA**FICHA Nº: 6.1****EDIFICIO:** VIVIENDA_01**LESIÓN:** *Desprendimiento revestimiento inter.* **TIPO:** Física**LOCALIZACIÓN:** Generalizado en todos los paramentos.

La pérdida de revestimiento por el desprendimiento del revoco o el enyesado en los paramentos verticales se repite en las diferentes estancias de la vivienda pero tiene más presencia en las paredes interiores como revestimiento del ladrillo cerámico.

Directos: Pérdida de adherencia del revestimiento del revoco o enyesado por el paso del tiempo riginado por la humedad, cambios de temperatura, grietas, pérdidas de las propiedades del material, etc.

Posible evolución: sino se actúa sobre estas lesiones puntuales y las causas que originan estas, se irán perdiendo gradualmente el resto del material de revestimiento por desprendimiento del paramento vertical.

Realizar inspecciones visuales periódicas en los diferentes paramentos de la vivienda, controlando la aparición de nuevos desprendimientos y si se detectan, se realizará la reparación puntual para evitar que aumente la gravedad de esta o que aparezcan otras lesiones de este tipo.

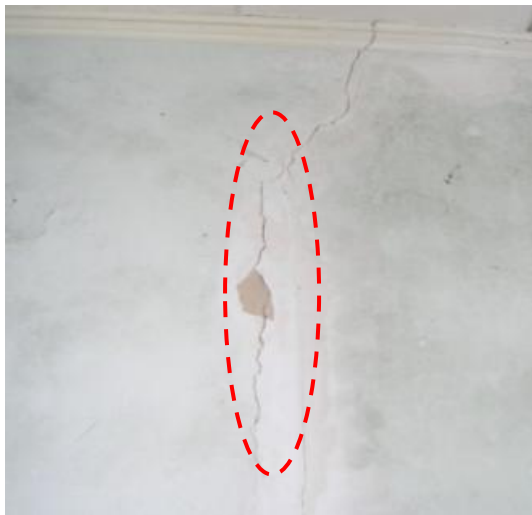
Las fisuras son aberturas longitudianles que afectan a la superficie o acabado de un elemento constructivo. Normalmente no tienen importancia de carácter estructural pero comportan al usuario falta de confort (entrada de agua, frío, etc). Las fisuras interiores en las paredes suelen estar producidas por antiguas deformaciones que se han estabilizado, aún así, algunas fisuras también son consideradas habitualmente una etapa de aparición de grietas. La mayoría de veces solo repercuten en el aspecto estético.

Directos: El asentamiento diferencial del terreno es posible la principal causa, ya que esta afecta a la estructura del edificio provocando unas tensiones y deformaciones de los materiales que no puede resistir sin fisurarse. El estado de conservación de la vivienda también propicia a las filtraciones de agua, sobretodo en bajo cubierta, causando menor compactación de las paredes y el reblandecimiento de estas, originando, también variaciones de temperatura produciendo fisuras.

Realizar inspecciones visuales periódicas en los diferentes muros portantes y paramentos de la vivienda, controlando la aparición de nuevas grietas o movimiento en las grietas conocidas.

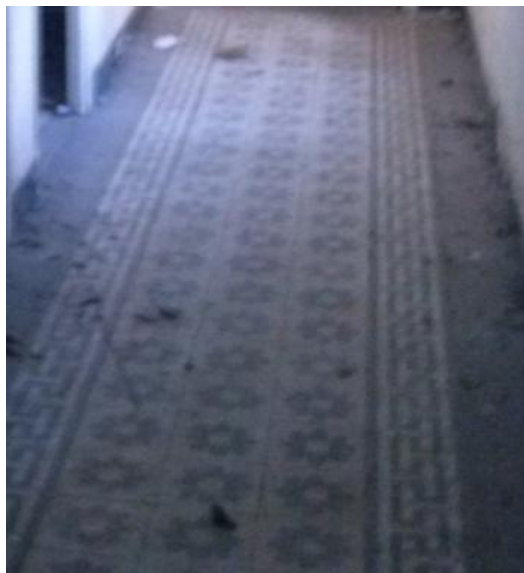
FICHAS DE PATOLOGIA**FICHA Nº: 8.1****EDIFICIO:** VIVIENDA_01**LESIÓN:** *Erosión mecánica* **TIPO:** Mecánica**LOCALIZACIÓN:** Erosión generalizado en pavimento planta baja

La erosión mecánica es la pérdida de material superficial de un elemento constructivo debido a las acciones mecánicas que actúan sobre esta (golpes, desgaste por el uso, limpieza).

Directas: Las causas pueden ser agentes y factores externos con el uso de las personas hacen en la vivienda, antiguas actividades en las viviendas y construcciones auxiliares, impactos y rozamiento por el impacto de los objetos. Otra causa que originan esta erosión en el interior son: la limpieza continua de los paramentos con abundante agua y el movimiento de muebles y sillas, entre otras.

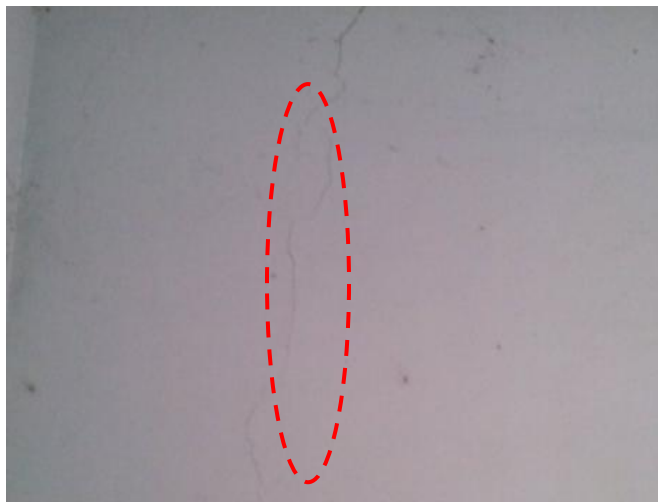
FICHAS DE PATOLOGIA**FICHA Nº:9.1****EDIFICIO:** VIVIENDA_01**LESIÓN:** *Grietas por exceso de cargas* **TIPO:** Mecánica**LOCALIZACIÓN:** Paramentos verticales en planta baja

La flecha que sufre el forjado de cubierta, formado por vigas de madera, es la consecuencia directa por la flexión de los elementos horizontales (forjado), debido a un exceso de cargas. La estructura de la madera resulta muy deformable comparada con otros materiales, por tanto, antes de llegar a la rotura, sobretodo en los elementos que trabajan a flexión, asumen diferentes deformaciones que avisan del problema. En caso de llegar a la rotura por flexión de las vigas del techo, estas aparecen en la zona central de la abertura con una cantidad de nudos especialmente importante.

Directas: la deformación de la viga por flecha aparece como consecuencia de una sobrecarga o bien por el deterioramiento que sufre la madera con el paso de tiempo; ataques de insectos, humedades, asolamiento, cambios de temperatura, etc. Además el estado de conservación de la vivienda afecta negativamente a toda la estructura agotando la vida útil de los materiales que la conforman.

Realizar inspecciones visuales periódicas de la estructura de la cubierta, controlando la aparición de nuevas flechas de viga en cuestión. En su aparición reparar de inmediato y evitar males mayores.

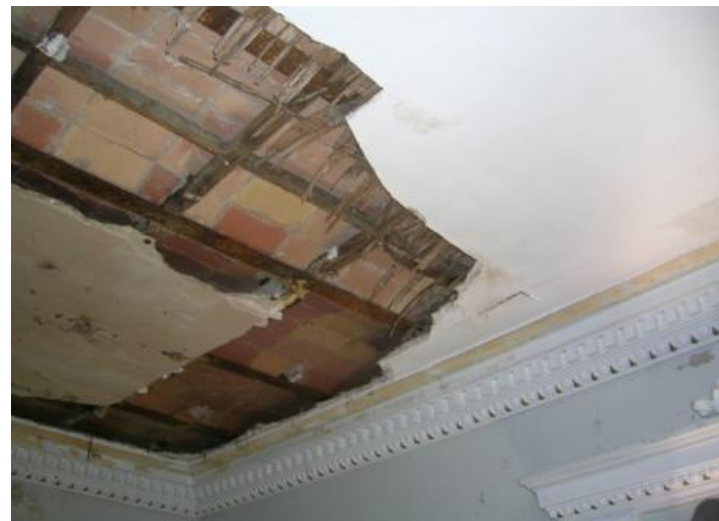
FICHAS DE PATOLOGIA**FICHA Nº: 10.1****EDIFICIO:** VIVIENDA_01**LESIÓN:** *Desprendimiento de piezas de forjado* **TIPO:** Mecánica**LOCALIZACIÓN:** Falso techo en planta baja

El desprendimiento de piezas de forjado es una lesión puntual en la cubierta. La composición de la cubierta es igual en su totalidad.

Directas: pérdida de adherencia o deterioramiento de los materiales que forman el forjado y las tejas originadas por el paso del tiempo, humedad, asolamiento, cambios de temperaturas, grietas, etc. Además, el estado de conservación de la vivienda afecta negativamente a todas estas estructuras agotando más rápidamente la vida útil de materiales que lo conforman.

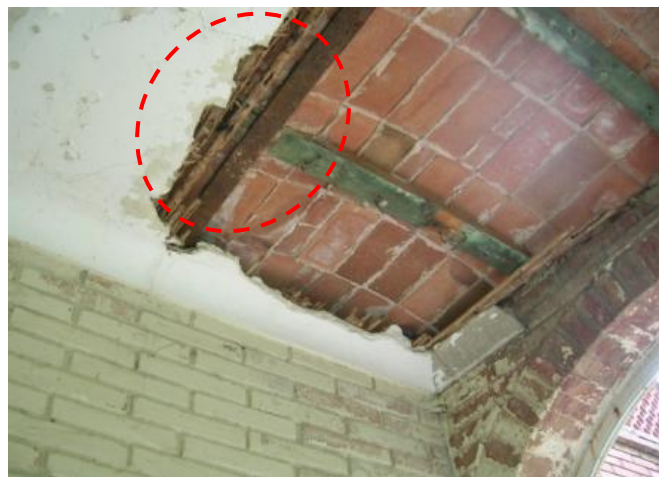
FICHAS DE PATOLOGIA**FICHA Nº: 11.1****EDIFICIO:** VIVIENDA_01**LESIÓN:** Oxidaciones y corrosiones**TIPO:** Química**LOCALIZACIÓN:** Estructura de forjado en planta baja

Corrosión: Consiste en la formación de un par galvánico o eléctrico entre el hierro presente en el elemento metálico y el hidróxido de hierro fruto de la oxidación. La media de intercambio de electrones es el agua presente en los poros de la capa de óxido, así, el hierro presente en el acero, se establece como polo negativo y el hidróxido de hierro como polo positivo, produciendo una corriente de electrones que provoca la descomposición del material metálico.

Directas: la principal causa es la presencia de oxígeno del ambiente y del agua de lluvia. La transformación de los metales en óxido, se produce al entrar en contacto con el oxígeno, ya que la superficie del metal tiende a transformarse en óxido que es químicamente más estable, protegiendo de esta manera la resta del metal.

Posible evolución: si no se actúa sobre la lesión puede aumentar la oxidación y corrosión de la zona acelerando el proceso de pérdida de sección del material hasta llegar a la destrucción de metal.

Realizar inspecciones visuales periódicas controlando la aparición de nuevas oxidaciones y corrosiones, y dar dos capas de pintura no ferrosa de forma periódica en la totalidad de las vigas afectadas.

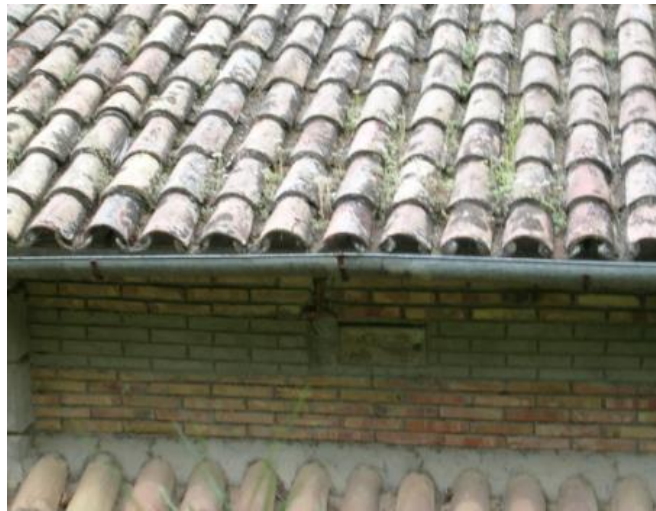
FICHAS DE PATOLOGIA**FICHA Nº: 12.1****EDIFICIO:** VIVIENDA_01**LESIÓN:** Atacs biòtics-microorganismos vegetales **TIPO:** Química**LOCALIZACIÓN:** Vigas visibles

Los microorganismos vegetales se pueden encontrar asilados o adheridos a otros materiales que afectan los materiales constructivos. Algunos ejemplos son; los hongos, las algas, los líquenos, los musgos o las bacterias. Los hongos aprovechan los materiales orgánicos para crecer y están constituidos por filamentos microscópicos, denominados hifas.

Directas: se trata de una lesión provocada por organismos vivos que habitan y se alimentan de la madera; el ataque consiste en perforaciones de la madera y por tanto pérdida de la masa de la madera.

Patología que no conlleva ningún peligro estructural. Solo podría afectar estructuralmente si la desintegración de los materiales fuera elevada o el crecimiento de plantas vegetales que con sus raíces pudieran ocasionar el deterioro de las tejas.

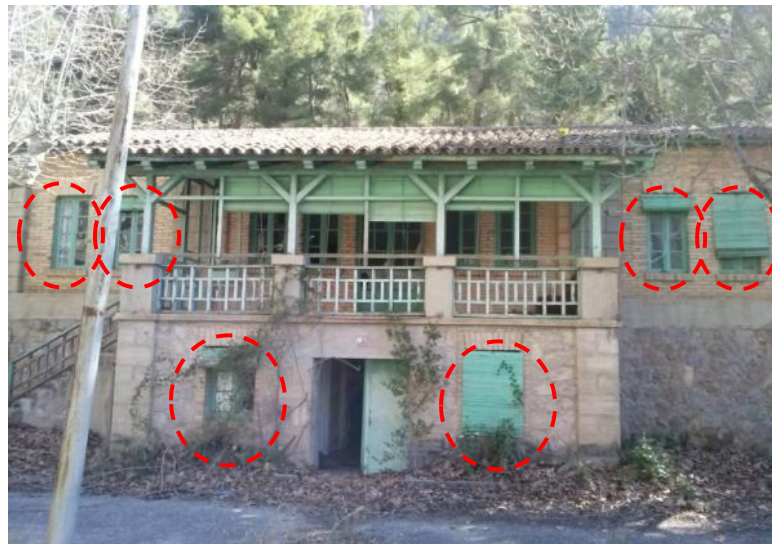
FICHAS DE PATOLOGIA**FICHA Nº: 1.1****EDIFICIO:** VIVIENDA_02**LESIÓN:** Suciedad**TIPO:** Física**LOCALIZACIÓN:** Generalizado en fachadas

Directos: Las causas son los agentes externos con partículas de contaminación en suspensión que según como actúan se determinan dos tipos de suciedad:

La suciedad es una lesión que no conlleva peligro estructural, estas lesiones de los paramentos no son progresivas y, generalmente por sí solas no afectan al ámbito estético, a pesar que pueden derivar en casos de mayor peligro.

Realizar inspecciones visuales periódicas de los diferentes paramentos de fachadas de la vivienda, para detectar en el tiempo, posibles defectos de construcción que provoquen suciedad localizada o bien realizar trabajos de limpieza puntuales.

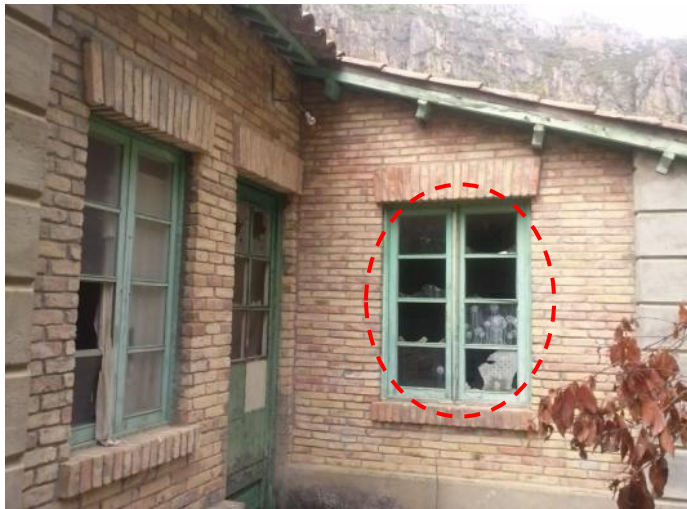
El proceso patológico de la suciedad se produce con el depósito de partículas en suspensión sobre una superficie, principalmente de las fachadas debido a que estas están en contacto con la intemperie.

Directos: Las causas son los agentes externos con partículas de contaminación en suspensión que según como actúan se determinan dos tipos de suciedad:

La suciedad es una lesión que no conlleva peligro estructural, estas lesiones de los paramentos no son progresivas y, generalmente por sí solas no afectan al ámbito estético, a pesar que pueden derivar en casos de mayor peligro.

Realizar inspecciones visuales periódicas de los diferentes paramentos de fachadas de la vivienda, para detectar en el tiempo, posibles defectos de construcción que provoquen suciedad localizada o bien realizar trabajos de limpieza puntuales.

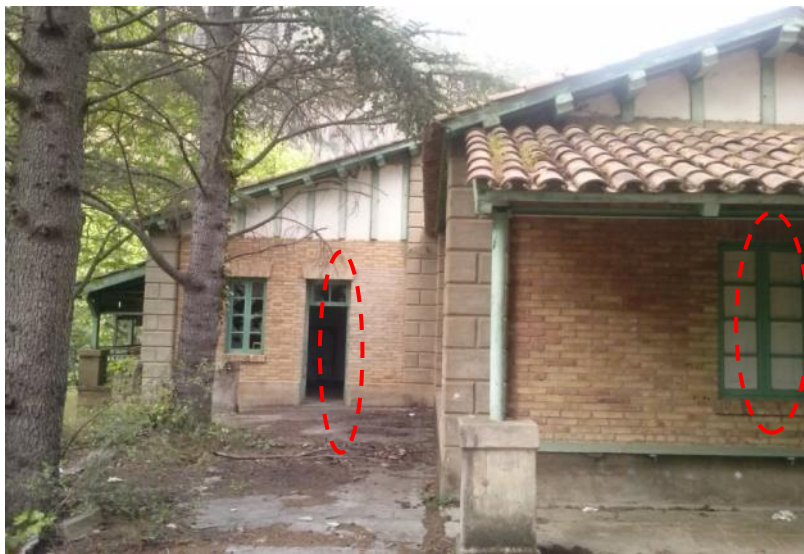
FICHAS DE PATOLOGIA**FICHA Nº: 1.3**

EDIFICIO: VIVIENDA_02
LESIÓN: Suciedad **TIPO:** Física
LOCALIZACIÓN: Generalizado en fachadas

Directos: Las causas son los agentes externos con partículas de contaminación en suspensión que según como actúan se determinan dos tipos de suciedad:
 - Suciedad por depósito, que se produce por la simple acción de la gravedad de las partículas.
 - Suciedad por lavado superficial, que es el producido por partículas que ensucian penetrando en el poro superficial del material por acción del agua de lluvia.

La suciedad es una lesión que no conlleva peligro estructural, estas lesiones de los paramentos no son progresivas y, generalmente por sí solas no afectan al ámbito estético, a pesar que pueden derivar en casos de mayor peligro.

Realizar inspecciones visuales periódicas de los diferentes paramentos de fachadas de la vivienda, para detectar en el tiempo, posibles defectos de construcción que provoquen suciedad localizada o bien realizar trabajos de limpieza puntuales.

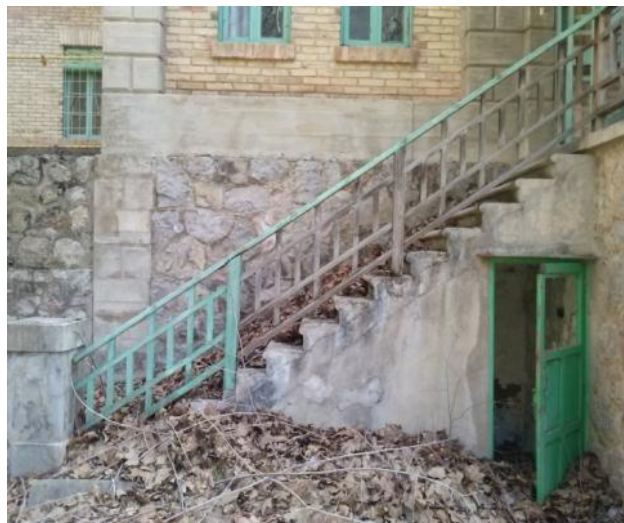
FICHAS DE PATOLOGIA**FICHA Nº: 1.4**

EDIFICIO: VIVIENDA_02
LESIÓN: Suciedad **TIPO:** Física
LOCALIZACIÓN: Generalizado en fachadas

Directos: Las causas son los agentes externos con partículas de contaminación en suspensión que según como actúan se determinan dos tipos de suciedad:
 - Suciedad por depósito, que se produce por la simple acción de la gravedad de las partículas.
 - Suciedad por lavado superficial, que es el producido por partículas que ensucian penetrando en el poro superficial del material por acción del agua de lluvia.

La suciedad es una lesión que no conlleva peligro estructural, estas lesiones de los paramentos no son progresivas y, generalmente por sí solas no afectan al ámbito estético, a pesar que pueden derivar en casos de mayor peligro.

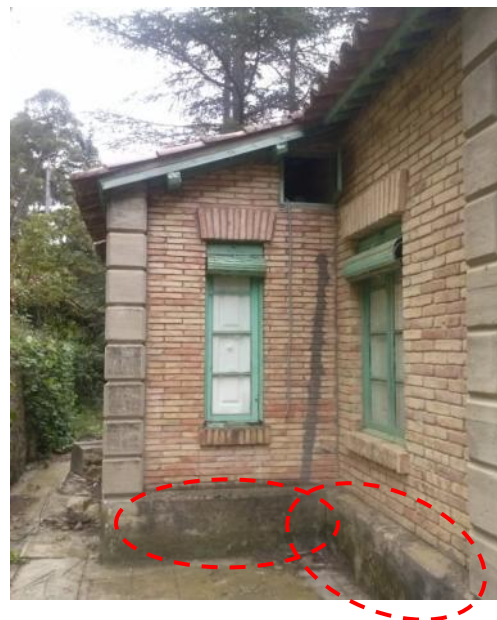
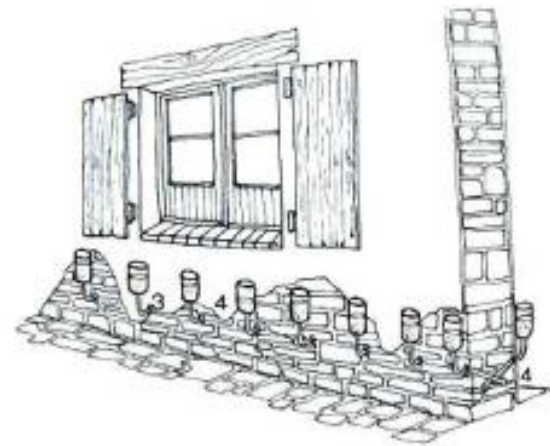
FICHAS DE PATOLOGIA**FICHA Nº: 2.1****EDIFICIO:** VIVIENDA_02**LESIÓN:** *Humedad por capilaridad***TIPO:** Física**LOCALIZACIÓN:** Generalizado en fachadas

Este tipo de humedades aparacen en los muros, en la parte inferior de la vivienda ya que provienen del terreno en el que se encuentra la vivienda y, por el principio de capilaridad provoca ue el agua ascienda por el contacto de este elemento con el terreno.

Directos: Principalmente provocada por el exceso de agua en el terreno y asciende por los muros por capilaridad. Otras de las causas que también pueden provocar capilaridad son: presencia de agua de lluvia en el terreno, rotura de la canalización, falta de drenaje y, ausencia de aislamiento. Sin dejar de banda los materiales de estructura porosa y los muros con una gran anchura los cuales permiten una gran anchura con una gran comunicación.

Posible evolución: de no actuar irá incrementado el deterioro interno de la lesión y como consecuencia la aparición en la cara superficial de los muros de cerramiento.

Reparación de la lesión: repicar y eliminar los enyesados, revocos o las pequeñas piedras partidas propias del desprendimiento. Una vez limpiada la zona, volver a enyesar, rebozar o bien sustituir las piedras deterioradas mediante mortero para unirlas a la resta.

Este método tiene como finalidad la reparación de las lesiones por descomposición y desprendimiento que origina la humedad por capilaridad, además de la reparación de la causa que origina la humedad. Así pues, se realizarán los siguientes pasos:

- 1) Realizar agujeros con una broca de 12mm a 17mm de diámetro. Es recomendable hacer los agujeros por las dos bandas de muro a un profundidad de 2/3 partes de la anchura del muro y dejar una distancia entre interejos de agujeros de 20 a 24cm. Los agujeros tendran una inclinación de 30°.
- 2) Colocación de las herramientas para la realización de la inyección de los orificios.
- 3) Inyectar el producto hidrofugante hasta saturar el grueso del muro.

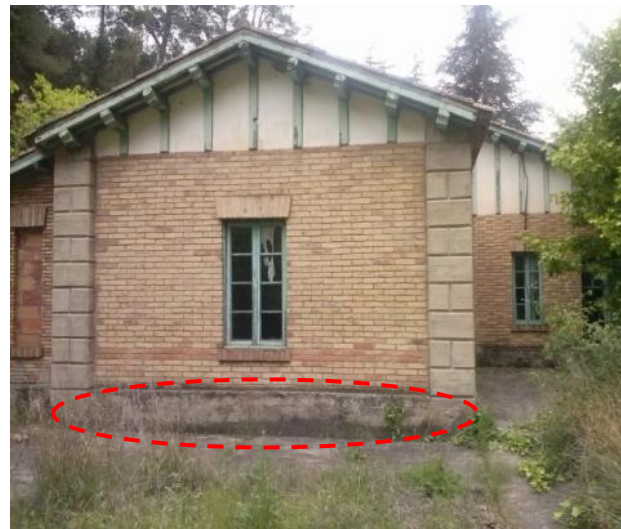
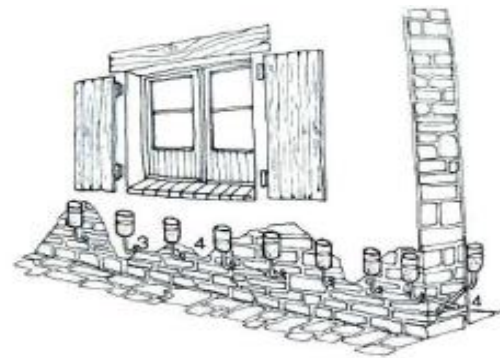
FICHAS DE PATOLOGIA**FICHA Nº: 2.2****EDIFICIO:** VIVIENDA_02**LESIÓN:** *Humedad por capilaridad***TIPO:** Física**LOCALIZACIÓN:** Generalizado en fachadas

Este tipo de humedades aparacen en los muros, en la parte inferior de la vivienda ya que provienen del terreno en el que se encuentra la vivienda y, por el principio de capilaridad provoca ue el agua ascienda por el contacto de este elemento con el terreno.

Directos: Principalmente provocada por el exceso de agua en el terreno y asciende por los muros por capilaridad. Otras de las causas que también pueden provocar capilaridad son: presencia de agua de lluvia en el terreno, rotura de la canalización, falta de drenaje y, ausencia de aislamiento. Sin dejar de banda los materiales de estructura porosa y los muros con una gran anchura los cuales permiten una gran anchura con una gran comunicación.

Posible evolución: de no actuar irá incrementado el deterioro interno de la lesión y como consecuencia la aparición en la cara superficial de los muros de cerramiento.

Reparación de la lesión: repicar y eliminar los enyesados, revocos o las pequeñas piedras partidas propias del desprendimiento. Una vez limpiada la zona, volver a enyesar, rebozar o bien sustituir las piedras deterioradas mediante mortero para unirlas a la resta.

Este método tiene como finalidad la reparación de las lesiones por descomposición y desprendimiento que origina la humedad por capilaridad, además de la reparación de la causa que origina la humedad. Así pues, se realizarán los siguientes pasos:

- 1) Realizar agujeros con una broca de 12mm a 17mm de diámetro. Es recomendable hacer los agujeros por las dos bandas de muro a un profundidad de 2/3 partes de la anchura del muro y dejar una distancia entre interejes de agujeros de 20 a 24cm. Los agujeros tendran una inclinación de 30°.
- 2) Colocación de las herramientas para la realización de la inyección de los orificios.
- 3) Inyectar el producto hidrofugante hasta saturar el grueso del muro.

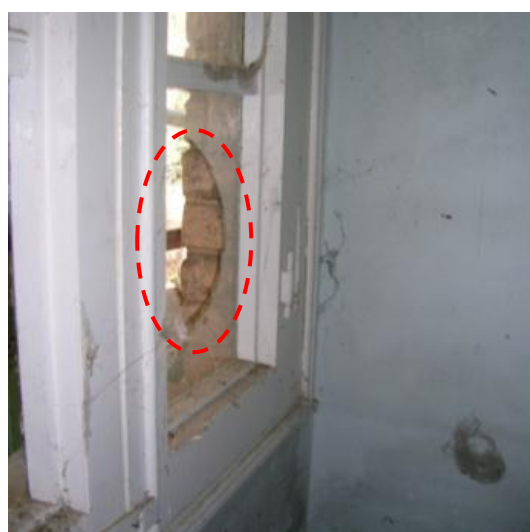
Este tipo de humedades aparecen provocadas por el agua que llega del exterior y penetra al interior de la vivienda a través de la carpintería exterior de madera en un estado de conservación grave. Lógicamente el agua de lluvia es el principal agente de humedad por filtración, que generalmente se dividen en tres grupos: las provocadas por absorción, por la infiltración o por la penetración propiamente dicha.

Directos: Surgen principalmente por un exceso de agua en los paramentos verticales y horizontales, pareciendo en agua de lluvia como principal agente de la causa. Existen dos casos de humedad por filtración; por infiltración; que se manifiesta cuando el agua de lluvia llega al interior del edificio por posibles aberturas en la fachada en en la cubierta, es decir, grietas, fisuras o juntas constructivas. Por penetración; que se manifiesta por la entrada de agua en la vivienda generados por los agujeros del deterioramiento del material o de algún material constructivo, como por ejemplo; por desplazamiento de algunas tajas o por la rotura de algún vidrio.

Posible evolución: Actuación inmediata. De no actuar el ambiente tendrá más humedad e irán apareciendo mas lesiones relacionadas directamente con las humedades como los desprendimientos.

Reparación de la lesión: La lesiones de humedad por filtración aparecen tanto en paramentos verticales como horizontales. - Filtraciones en los cerramientos de fachada; degradación del revestimiento, fisuras en la unión entre diferentes materiales del antepecho, degradación del mortero de las juntas, falta de estanqueidad entre cerramientos, carpintería, etc.

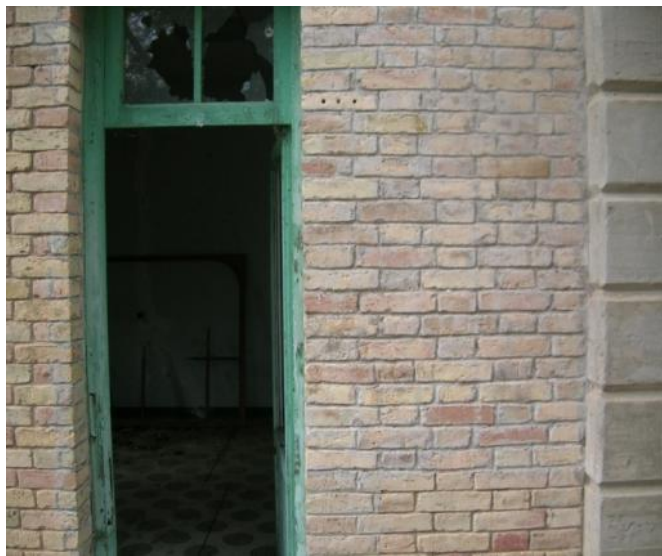
FICHAS DE PATOLOGIA**FICHA Nº: 5.1****EDIFICIO:** VIVIENDA_02**LESIÓN:** *Erosión atmosférica***TIPO:** Física**LOCALIZACIÓN:** Generalizada en fachadas

La erosión atmosférica es la pérdida o transformación superficial de un material superficial, pudiendo llegar a ser total o parcial. Este tipo de erosión a un elemento constructivo se produce por la acción física de los agentes atmosféricos (agua, viento, asolamiento, etc).

Directos: Las causas son los agentes atmosféricos como el agua de lluvia, el viento, el asolamiento, etc. Generalmente estas erosiones atmosféricas generan la meteorización de los materiales pétreos provocada por la succión del agua de lluvia, que si va acompañada de posibles heladas y de la dilatación correspondiente, rompe las láminas superficiales del material constructivo.

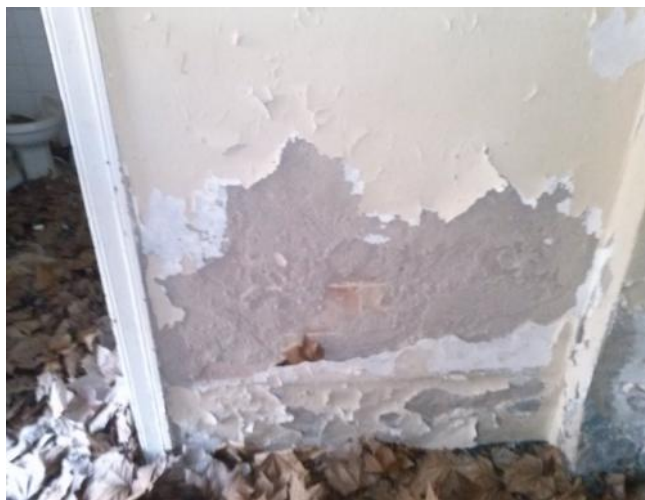
La pérdida de revestimiento por el desprendimiento del revoco o el enyesado en los paramentos verticales se repite en las diferentes estancias de la vivienda pero tiene más presencia en las paredes interiores como revestimiento del ladrillo cerámico.

Directas: Pérdida de adherencia del revestimiento del revoco o enyesado por el paso del tiempo riginado por la humedad, cambios de temperatura, grietas, pérdidas de las propiedades del material, etc.

Posible evolución: sino se actúa sobre estas lesiones puntuales y la causas que originan estas, se irán perdiendo gradualmente el resto del material de revestimeinto por desprendimiento del paramento vertical.

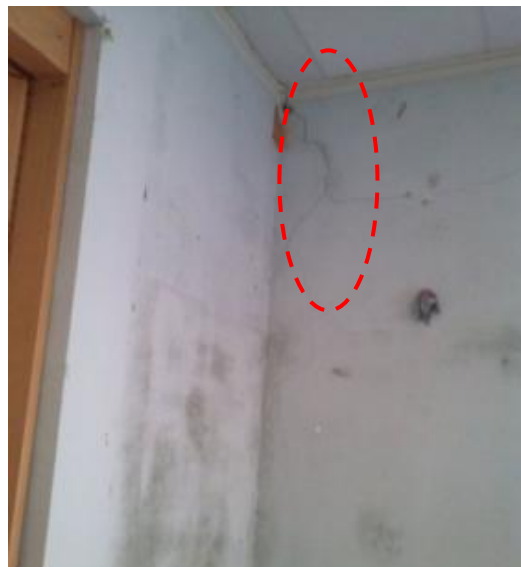
Las fisuras son aberturas longitudinales que afectan a la superficie o acabado de un elemento constructivo. Normalmente no tienen importancia de carácter estructural pero comportan al usuario falta de confort (entrada de agua, frío, etc). Las fisuras interiores en las paredes suelen estar producidas por antiguas deformaciones que se han estabilizado, aún así, algunas fisuras también son consideradas habitualmente una etapa de aparición de grietas. La mayoría de veces solo repercuten en el aspecto estético.

Directos: El asentamiento diferencial del terreno es posible la principal causa, ya que esta afecta a la estructura del edificio provocando unas tensiones y deformaciones de los materiales que no puede resistir sin fisurarse. El estado de conservación de la vivienda también propicia a las filtraciones de agua, sobretodo en bajo cubierta, causando menor compactación de las paredes y el reblandecimiento de estas, originando, también variaciones de temperatura produciendo fisuras.

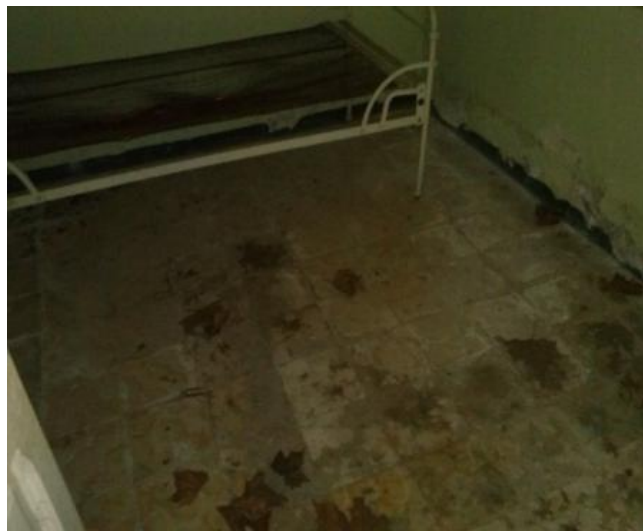
FICHAS DE PATOLOGIA**FICHA Nº: 8.1****EDIFICIO:** VIVIENDA_02**LESIÓN:** Erosión mecánica**TIPO:** Mecánica**LOCALIZACIÓN:** Erosión generalizado en pavimento planta baja

La erosión mecánica es la pérdida de material superficial de un elemento constructivo debido a las acciones mecánicas que actúan sobre esta (golpes, desgaste por el uso, limpieza).

Directas: Las causas pueden ser agentes y factores externos con el uso de las personas hacen en la vivienda, antiguas actividades en las viviendas y construcciones auxiliares, impactos y rozamiento por el impacto de los objetos. Otra causa que originan esta erosión en el interior son: la limpieza continua de los paramentos con abundante agua y el movimiento de muebles y sillas, entre otras.

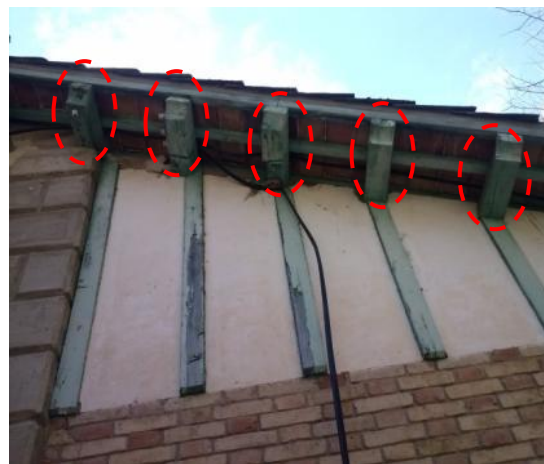
Esta patología se pudren a causa de la humedad, ya que los extremos de las vigas de madera, al quedar empotrada y no airear, provoca que se concentren un grado de humedad elevado incrementado el deterioro.

Directas: la principal causa es la humedad en la zona de empotramiento de las vigas de madera, donde se produce la putrefacción. Esta putrefacción puede ir acompañada de ataques de insectos xilófagos, que deterioran aún más, la resistencia de la viga de madera.

Reparación de la lesión: para llevar a cabo una actuación sobre un forjado con pudrimiento de cabezas de vigas, se pueden realizar diferentes soluciones. No obstante a continuación se explicaré el proceso a seguir en cada caso; 1) apuntalamiento de la viga afectada. 2) Eliminación de toda la madera podrida hasta llegar a la zona sana. 3) agujerar la madera buena en la dirección del punto de apoyo, para recibir las barras de armadura. 4) introducir las barras de armadura (fibra de vidrio y resinas), en la zona que previamente a quedado fijado por cálculo. 5) colocación del encofrado perdido o recuperable. 6) Vertir el mortero de resinas según la proporción adecuada. 7) Retirar el encofrado y finalizar dejando completamente tapado el agujero.

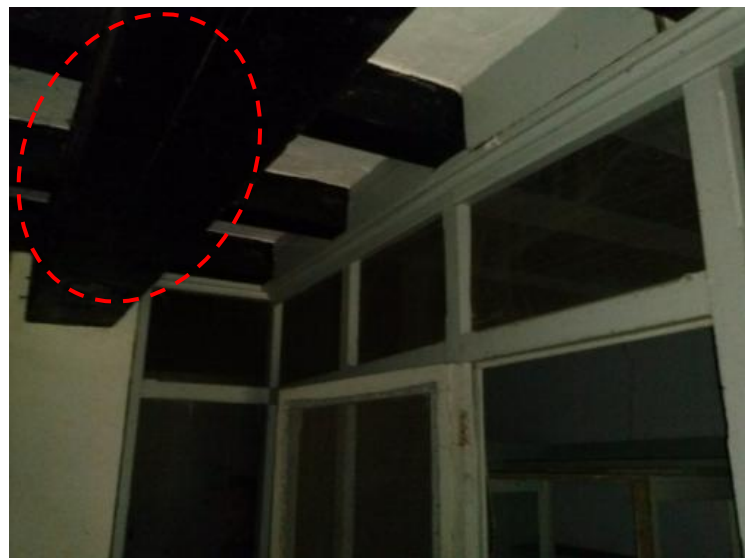
La fisuración y pérdida de la sección de las vigas, aparecen como resultado de las variaciones de humedad que sufre la madera, además de la sobrecarga de uso y ataques de insectos.

Directas: la principal causa son las sobrecargas de usos, el ataque de insectos y los constantes cambios de humedad que generen dilataciones y contracciones.

Posible evolución: actuación inmediata. Si no se actúa sobre esta lesión y los factores que originan esta, irá aumentando hasta la rotura o colapso del forjado de cubierta.

Patología con peligro estructural, en función del grado de deterioramiento que sufren las vigas fisuradas y las que han reducido su sección.

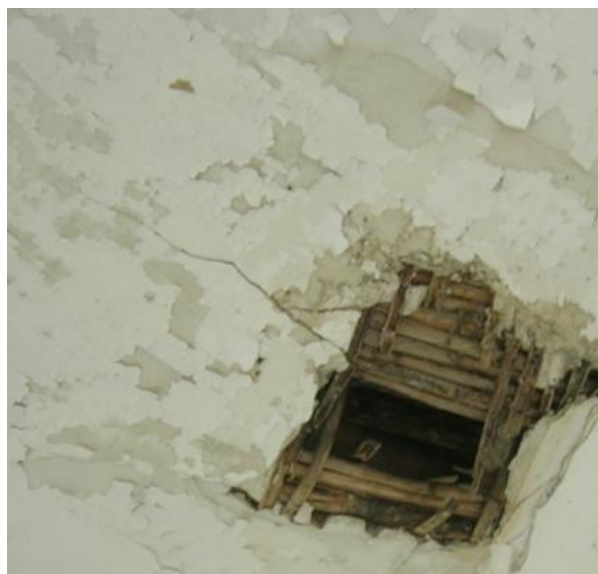
FICHAS DE PATOLOGIA**FICHA Nº: 12.1****EDIFICIO:** VIVIENDA_04**LESIÓN:** Desprendimiento de piezas de forjado **TIPO:** Mecánica**LOCALIZACIÓN:** Falso techo en planta baja

El desprendimiento de piezas de forjado es una lesión puntual en la cubierta. La composición de la cubierta es igual en su totalidad.

Directas: pérdida de adherencia o deterioramiento de los materiales que forman el forjado y las tejas originadas por el paso del tiempo, humedad, asolamiento, cambios de temperaturas, grietas, etc. Además, el estado de conservación de la vivienda afecta negativamente a todas estas estructuras agotando más rápidamente la vida útil de materiales que lo conforman.

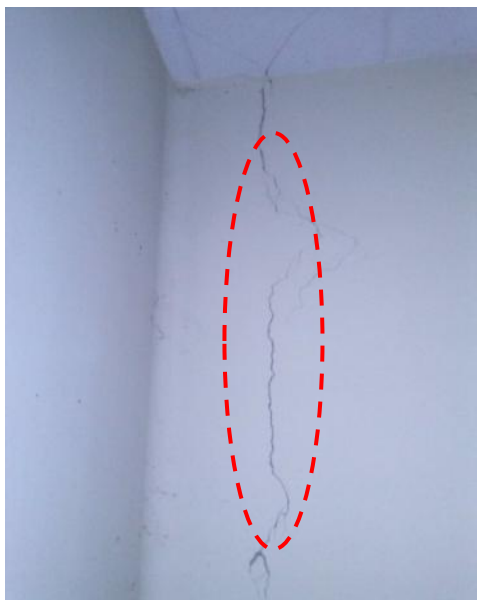
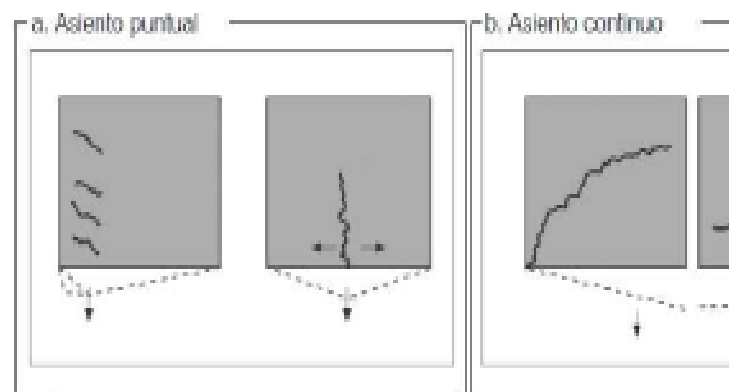
EDIFICIO: VIVIENDA_02
LESIÓN: Grietas por asentamiento diferencial **TIPO:** Mecánica
LOCALIZACIÓN: Paramentos verticales en planta baja

Son grietas relativamente verticales que comportan falta de confort (entrada de agua fría, inseguridad, y desestabilización de las cargas en los muros o paredes de carga reduciendo el comportamiento que tienen. Pueden producir otras lesiones como el desprendimiento de piedras, falsos techos, revestimientos, etc.

Directas: el asentamiento diferencial del terreno es una de las causas de las grietas, ya que este entre otros movimientos como los provocados por la cubierta, generan unas tensiones y unas deformaciones de los materiales que los muros no pueden resistir, llevando a la rotura estos, generando en nuestro caso grietas algunas de las paredes de tabiquería interiores.
Indirectas: mala cohesión de la argamasa o directamente un error de cálculo de muros o paredes.
Posible evolución: actuación inmediata. Si están estabilizadas se actuará para coserlas, pero si todavía se encuentran en movimiento se deberá actuar en la causa que la origina.

Patología con elevado peligro estructural. Se ha de colocar algún sistema para detectar movimientos, con el objetivo de conocer si las grietas están estabilizadas o están en movimiento.

Reparación de la lesión: considerando que la grieta no afecta a la estructura, se realizarán los siguientes pasos: Colocación de testigos. Con la grieta estabilizada se procederá a la limpieza de la misma y colocación de grapa de acero inoxidable y posterior inyección de mortero de reparación sin retracción. Si la grieta no está estabilizada se procederá a la actuación en cimentaciones ante la posibilidad de recalces.
Reparación de la causa: según el origen de la actuación se puede establecer entre otros, las siguientes causas; expansión del terreno, empuje horizontal del terreno y erosión del terreno adyacente.

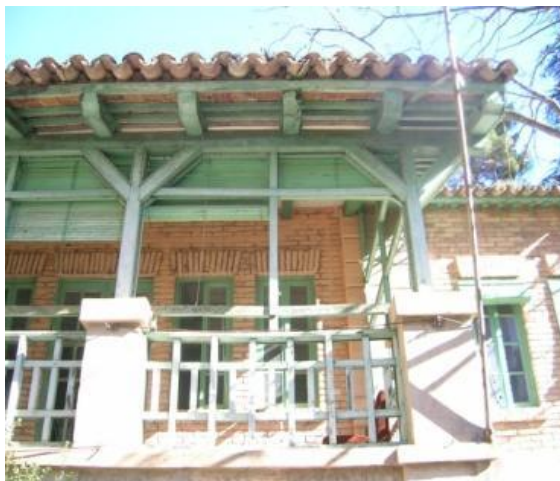
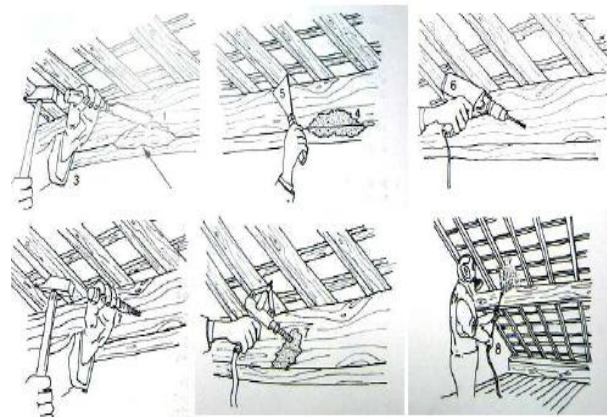
FICHAS DE PATOLOGIA**FICHA Nº: 14.1****EDIFICIO:** VIVIENDA_02**LESIÓN:** Atacs biòtics-insectes xilòfags **TIPO:** Química**LOCALIZACIÓN:** Vigas visibles

Los insectos xilófagos son organismos vivos que hacen de la madera su espacio vital y su base de nutrición. Estos insectos poseen la facultad cuando encuentran las condiciones favorables, de fraccionar mecánicamente el material y de hacer servir, como fuente de alimentación, los componentes químicos de la madera y su componente celular apropiándose de la celulosa y de la lignina. Los insectos xilófagos se dividen en dos tipos: los coleópteros (insectos de ciclo larvario), y los isópteros (insectos sociales), y se encuentran en zonas cálidas. *Coleópteros*; atacan a la madera seca durante el período de la larva. *Isópteros*; atacan al interior de la madera formando colonias sociales parecidas a las hormigas o las abejas. Construyen galerías hasta llegar a la superficie de la tierra y de las maderas de las cuales se alimentan.

Directas: se trata de una lesión provocada por organismos vivos que habitan y se alimentan de la madera; el ataque consiste en perforaciones de la madera y por tanto pérdida de la masa de la madera.

Aplicar el tratamiento adecuado sobre las maderas y realizar inspecciones visuales periódicas de la vivienda. Controlando la aparición de indicios de ataques bióticos, ya que ninguna medida de protección puede impedir el ataque de insectos bióticos.

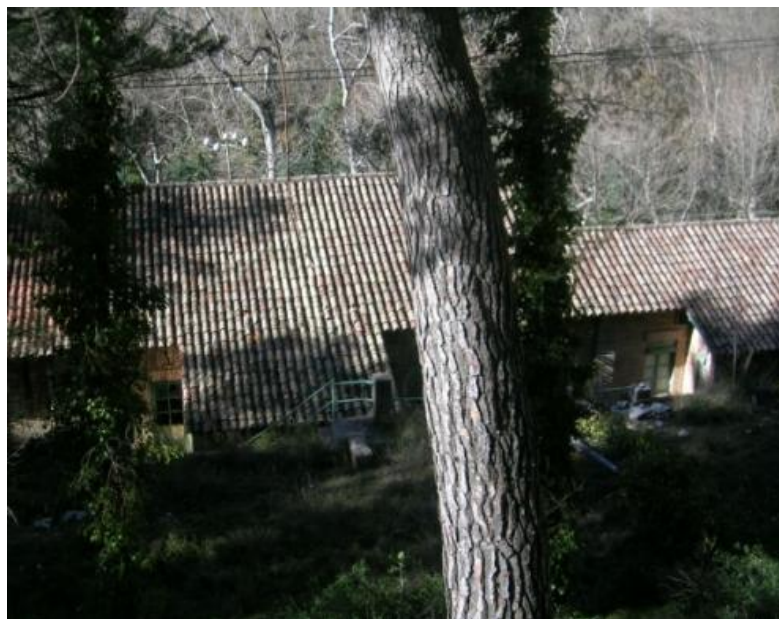
FICHAS DE PATOLOGIA**FICHA Nº: 15.1****EDIFICIO:** VIVIENDA_02**LESIÓN:** Atacs biòtics-microorganismos vegetales **TIPO:** Química**LOCALIZACIÓN:** Vigas visibles

Los microorganismos vegetales se pueden encontrar asilados o adheridos a otros materiales que afectan los materiales constructivos. Algunos ejemplos son; los hongos, las algas, los líquenos, los musgos o las bacterias. Los hongos aprovechan los materiales orgánicos para crecer y están constituidos por filamentos microscópicos, denominados hifas.

Directas: se trata de una lesión provocada por organismos vivos que habitan y se alimentan de la madera; el ataque consiste en perforaciones de la madera y por tanto pérdida de la masa de la madera.

Patología que no conlleva ningún peligro estructural. Solo podría afectar estructuralmente si la desintegración de los materiales fuera elevada o el crecimiento de plantas vegetales que con sus raíces pudieran ocasionar el deterioro de las tejas.

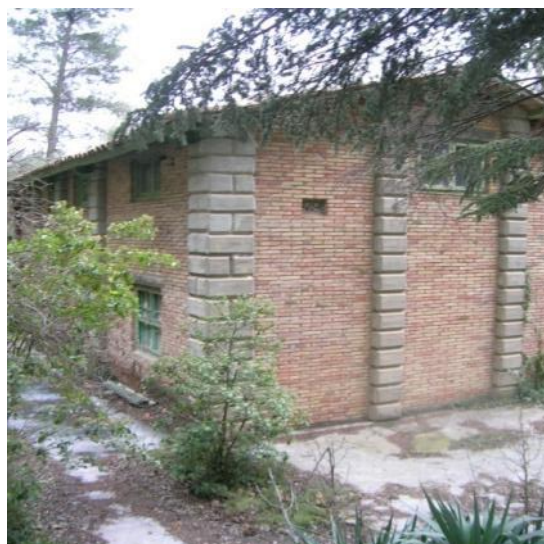
FICHAS DE PATOLOGIA**FICHA Nº: 1.2****EDIFICIO:** VIVIENDA_03**LESIÓN:** Suciedad**TIPO:** Física**LOCALIZACIÓN:** Fachada Sur

El proceso patológico de la suciedad se produce con el depósito de partículas en suspensión sobre una superficie, principalmente de las fachadas debido a que estas están en contacto con la intemperie.

Directos: Las causas son los agentes externos con partículas de contaminación en suspensión que según como actúan se determinan dos tipos de suciedad:

La suciedad es una lesión que no conlleva peligro estructural, estas lesiones de los paramentos no son progresivas y, generalmente por sí solas no afectan al ámbito estético, a pesar que pueden derivar en casos de mayor peligro.

Realizar inspecciones visuales periódicas de los diferentes paramentos de fachadas de la vivienda, para detectar en el tiempo, posibles defectos de construcción que provoquen suciedad localizada o bien realizar trabajos de limpieza puntuales.

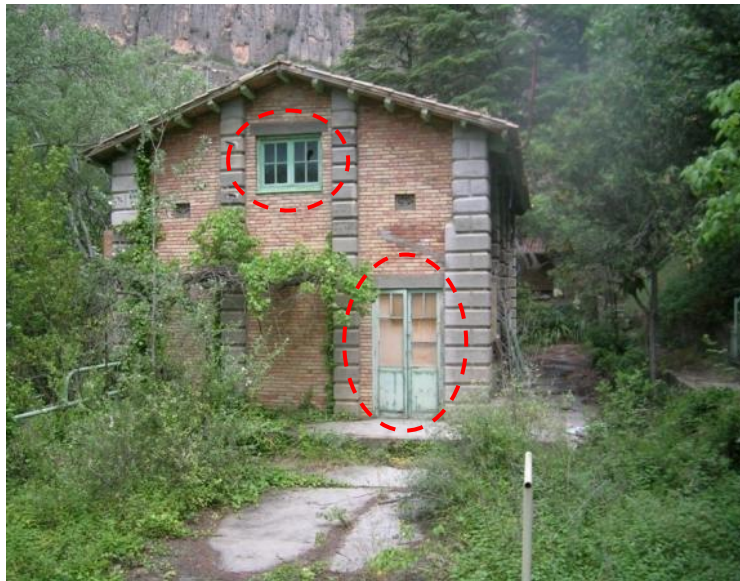
EDIFICIO: VIVIENDA_03
LESIÓN: Suciedad **TIPO:** Física
LOCALIZACIÓN: Fachada Este

El proceso patológico de la suciedad se produce con el depósito de partículas en suspensión sobre una superficie, principalmente de las fachadas debido a que estas están en contacto con la intemperie.

Directos: Las causas son los agentes externos con partículas de contaminación en suspensión que según como actúan se determinan dos tipos de suciedad:

La suciedad es una lesión que no conlleva peligro estructural, estas lesiones de los paramentos no son progresivas y, generalmente por sí solas no afectan al ámbito estético, a pesar que pueden derivar en casos de mayor peligro.

Realizar inspecciones visuales periódicas de los diferentes paramentos de fachadas de la vivienda, para detectar en el tiempo, posibles defectos de construcción que provoquen suciedad localizada o bien realizar trabajos de limpieza puntuales.

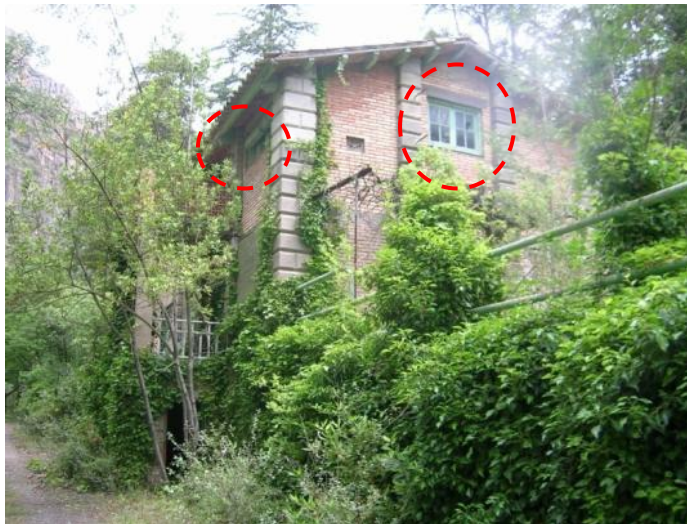
FICHAS DE PATOLOGIA**FICHA Nº: 1.4****EDIFICIO:** VIVIENDA_03**LESIÓN:** Suciedad **TIPO:** Física**LOCALIZACIÓN:** Fachada Oeste

El proceso patológico de la suciedad se produce con el depósito de partículas en suspensión sobre una superficie, principalmente de las fachadas debido a que estas están en contacto con la intemperie.

Directos: Las causas son los agentes externos con partículas de contaminación en suspensión que según como actúan se determinan dos tipos de suciedad:

La suciedad es una lesión que no conlleva peligro estructural, estas lesiones de los paramentos no son progresivas y, generalmente por sí solas no afectan al ámbito estético, a pesar que pueden derivar en casos de mayor peligro.

Realizar inspecciones visuales periódicas de los diferentes paramentos de fachadas de la vivienda, para detectar en el tiempo, posibles defectos de construcción que provoquen suciedad localizada o bien realizar trabajos de limpieza puntuales.
