FICHAS DE PATOLOGÍAS

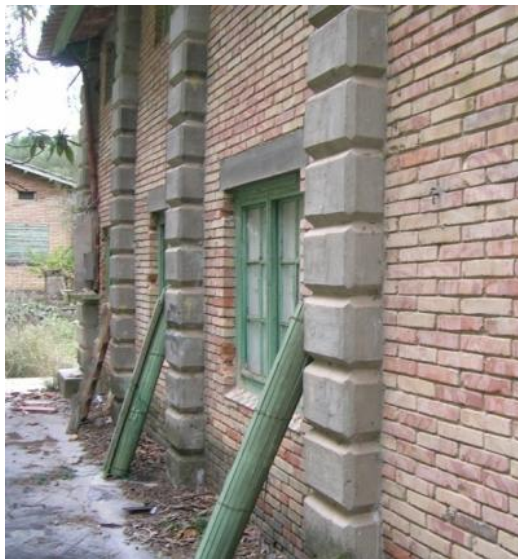
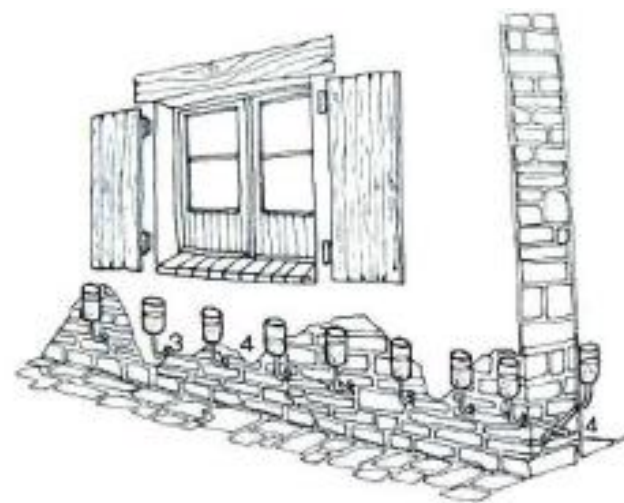
FICHAS DE PATOLOGIA**FICHA Nº: 2.1****EDIFICIO:** VIVIENDA_03**LESIÓN:** *Humedad por capilaridad***TIPO:** Física**LOCALIZACIÓN:** Fachada norte

Este tipo de humedades aparacen en los muros, en la parte inferior de la vivienda ya que provienen del terreno en el que se encuentra la vivienda y, por el principio de capilaridad provoca ue el agua ascienda por el contacto de este elemento con el terreno.

Directos: Principalmente provocada por el exceso de agua en el terreno y asciende por los muros por capilaridad. Otras de las causas que también pueden provocar capilaridad son: presencia de agua de lluvia en el terreno, rotura de la canalización, falta de drenaje y, ausencia de aislamiento. Sin dejar de banda los materiales de estructura porosa y los muros con una gran anchura los cuales permiten una gran anchura con una gran comunicación.

Posible evolución: de no actuar irá incrementado el deterioro interno de la lesión y como consecuencia la aparición en la cara superficial de los muros de cerramiento.

Reparación de la lesión: repicar y eliminar los enyesados, revocos o las pequeñas piedras partidas propias del desprendimiento. Una vez limpiada la zona, volver a enyesar, rebozar o bien sustituir las piedras deterioradas mediante mortero para unir las a la resta.

Este método tiene como finalidad la reparación de las lesiones por descomposición y desprendimiento que origina la humedad por capilaridad, además de la reparación de la causa que origina la humedad. Así pues, se realizarán los siguientes pasos:

- 1) Realizar agujeros con una broca de 12mm a 17mm de diámetro. Es recomendable hacer los agujeros por las dos bandas de muro a un profundidad de 2/3 partes de la anchura del muro y dejar una distancia entre interejos de agujeros de 20 a 24cm. Los agujeros tendran una inclinación de 30°.
- 2) Colocación de las herramientas para la realización de la inyección de los orificios.
- 3) Inyectar el producto hidrofugante hasta saturar el grueso del muro.

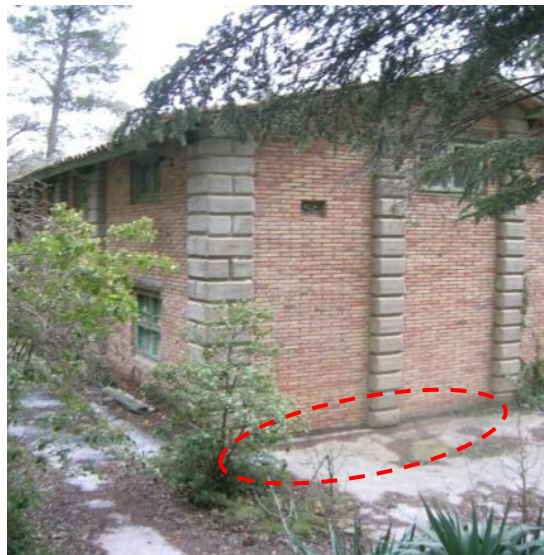
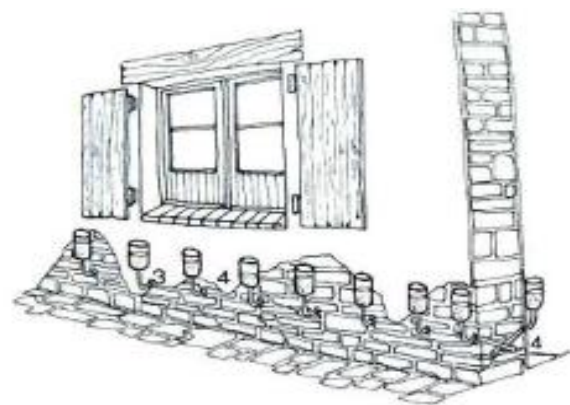
FICHAS DE PATOLOGIA**FICHA Nº: 2.2****EDIFICIO:** VIVIENDA_03**LESIÓN:** *Humedad por capilaridad***TIPO:** Física**LOCALIZACIÓN:** Fachada este

Este tipo de humedades aparacen en los muros, en la parte inferior de la vivienda ya que provienen del terreno en el que se encuentra la vivienda y, por el principio de capilaridad provoca ue el agua ascienda por el contacto de este elemento con el terreno.

Directos: Principalmente provocada por el exceso de agua en el terreno y asciende por los muros por capilaridad. Otras de las causas que también pueden provocar capilaridad son: presencia de agua de lluvia en el terreno, rotura de la canalización, falta de drenaje y, ausencia de aislamiento. Sin dejar de banda los materiales de estructura porosa y los muros con una gran anchura los cuales permiten una gran anchura con una gran comunicación.

Posible evolución: de no actuar irá incrementado el deterioro interno de la lesión y como consecuencia la aparición en la cara superficial de los muros de cerramiento.

Reparación de la lesión: repicar y eliminar los enyesados, revocos o las pequeñas piedras partidas propias del desprendimiento. Una vez limpiada la zona, volver a enyesar, rebozar o bien sustituir las piedras deterioradas mediante mortero para unirlas a la resta.

Este método tiene como finalidad la reparación de las lesiones por descomposición y desprendimiento que origina la humedad por capilaridad, además de la reparación de la causa que origina la humedad. Así pues, se realizarán los siguientes pasos:

- 1) Realizar agujeros con una broca de 12mm a 17mm de diámetro. Es recomendable hacer los agujeros por las dos bandas de muro a un profundidad de 2/3 partes de la anchura del muro y dejar una distancia entre interejos de agujeros de 20 a 24cm. Los agujeros tendran una inclinación de 30°.
- 2) Colocación de las herramientas para la realización de la inyección de los orificios. 3) Inyectar el producto hidrofugante hasta saturar el grueso del muro.

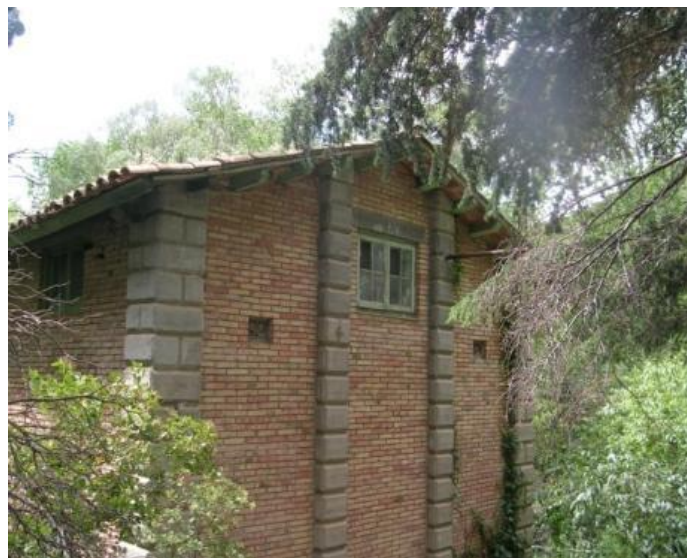
FICHAS DE PATOLOGIA**FICHA Nº: 5.1****EDIFICIO:** VIVIENDA_03**LESIÓN:** *Erosión atmosférica***TIPO:** Física**LOCALIZACIÓN:** Generalizada en fachadas

La erosión atmosférica es la pérdida o transformación superficial de un material superficial, pudiendo llegar a ser total o parcial. Este tipo de erosión a un elemento constructivo se produce por la acción física de los agentes atmosféricos (agua, viento, asolamiento, etc).

Directos: Las causas son los agentes atmosféricos como el agua de lluvia, el viento, el asolamiento, etc. Generalmente estas erosiones atmosféricas generan la meteorización de los materiales pétricos provocada por la succión del agua de lluvia, que si va acompañada de posibles heladas y de la dilatación correspondiente, rompe las láminas superficiales del material constructivo.

Realizar inspecciones visuales periódicas de las diferentes lesiones mecánicas presentes en la vivienda, controlando las propias erosiones i la aparición de nuevas. Sin dejar de banda el estado de conservación de la vivienda.

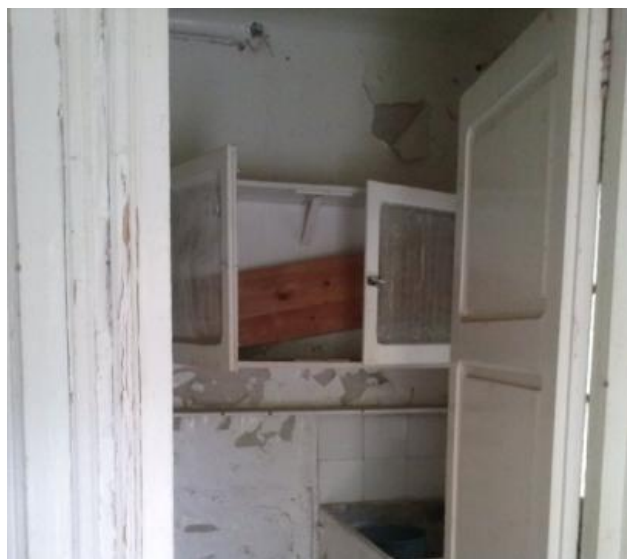
FICHAS DE PATOLOGIA**FICHA Nº: 6.1****EDIFICIO:** VIVIENDA_03**LESIÓN:** *Desprendimiento revestimiento inter.* **TIPO:** Física**LOCALIZACIÓN:** Generalizado en todos los paramentos.

La pérdida de revestimiento por el desprendimiento del revoco o el enyesado en los paramentos verticales se repite en las diferentes estancias de la vivienda pero tiene más presencia en las paredes interiores como revestimiento del ladrillo cerámico.

Directos: Pérdida de adherencia del revestimiento del revoco o enyesado por el paso del tiempo riginado por la humedad, cambios de temperatura, grietas, pérdidas de las propiedades del material, etc.

Posible evolución: sino se actúa sobre estas lesiones puntuales y las causas que originan estas, se irán perdiendo gradualmente el resto del material de revestimiento por desprendimiento del paramento vertical.

Realizar inspecciones visuales periódicas en los diferentes paramentos de la vivienda, controlando la aparición de nuevos desprendimientos y si se detectan, se realizará la reparación puntual para evitar que aumente la gravedad de esta o que aparezcan otras lesiones de este tipo.

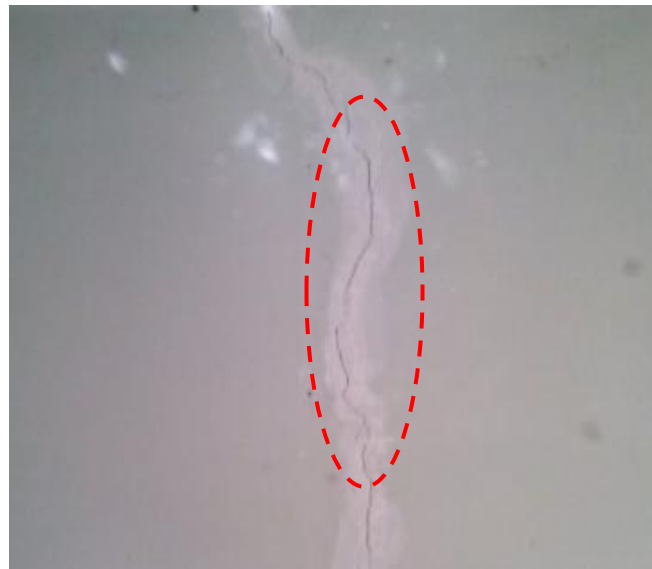
LESIÓN: Fisuras en paramento verticales inter. **TIPO:** Física

Las fisuras son aberturas longitudinales que afectan a la superficie o acabado de un elemento constructivo. Normalmente no tienen importancia de carácter estructural pero comportan al usuario falta de confort (entrada de agua, frío, etc). Las fisuras interiores en las paredes suelen estar producidas por antiguas deformaciones que se han estabilizado, aún así, algunas fisuras también son consideradas habitualmente una etapa de aparición de grietas. La mayoría de veces solo repercuten en el aspecto estético.

Directos: El asentamiento diferencial del terreno es posible la principal causa, ya que esta afecta a la estructura del edificio provocando unas tensiones y deformaciones de los materiales que no puede resistir sin fisurarse. El estado de conservación de la vivienda también propicia a las filtraciones de agua, sobretodo en bajo cubierta, causando menor compactación de las paredes y el reblandecimiento de estas, originando, también variaciones de temperatura produciendo fisuras.

Realizar inspecciones visuales periódicas en los diferentes muros portantes y paramentos de la vivienda, controlando la aparición de nuevas grietas o movimiento en las grietas conocidas.

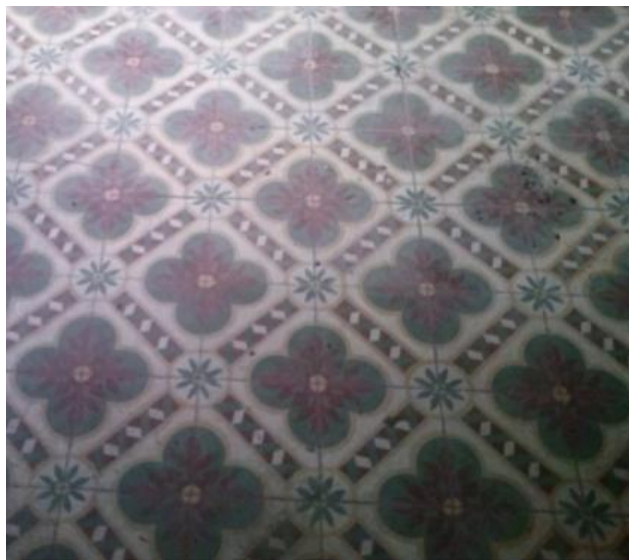
EDIFICIO: VIVIENDA_03
LESIÓN: *Erosión mecánica* **TIPO:** Mecánica
LOCALIZACIÓN: Erosión generalizado en pavimento planta baja

La erosión mecánica es la pérdida de material superficial de un elemento constructivo debido a las acciones mecánicas que actúan sobre esta (golpes, desgaste por el uso, limpieza).

Directas: Las causas pueden ser agentes y factores externos con el uso de las personas hacen en la vivienda, antiguas actividades en las viviendas y construcciones auxiliares, impactos y rozamiento por el impacto de los objetos. Otra causa que originan esta erosión en el interior son: la limpieza continua de los paramentos con abundante agua y el movimiento de muebles y sillas, entre otras.

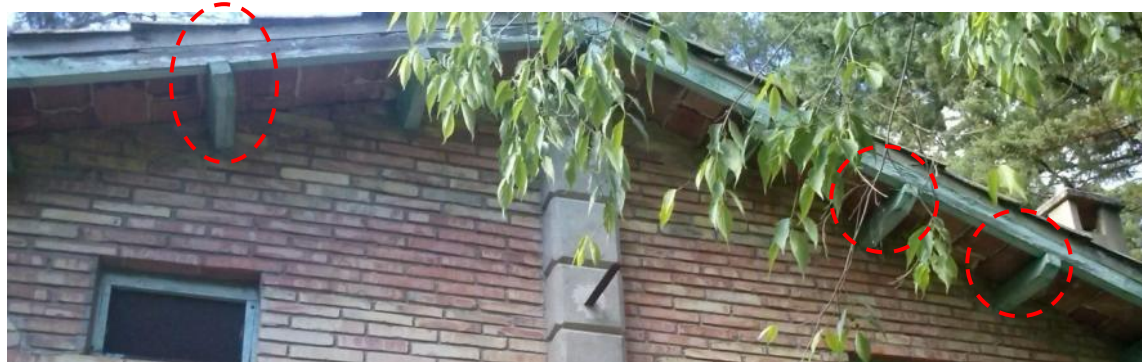
LESIÓN: Pudrimiento de vigas de cabezas **TIPO:** Mecánica

Esta patología se pudren a causa de la humedad, ya que los extremos de las vigas de madera, al quedar empotrada y no airear, provoca que se concentren un grado de humedad elevado incrementado el deterioro.

Directas: la principal causa es la humedad en la zona de empotramiento de las vigas de madera, donde se produce la putrefacción. Esta putrefacción puede ir acompañada de ataques de insectos xilófagos, que deterioran aún más, la resistencia de la viga de madera.

Reparación de la lesión: para llevar a cabo una actuación sobre un forjado con pudrimiento de cabezas de vigas, se pueden realizar diferentes soluciones. No obstante a continuación se explicaré el proceso a seguir en cada caso; 1) apuntalamiento de la viga afectada. 2) Eliminación de toda la madera podrida hasta llegar a la zona sana. 3) agujerar la madera buena en la dirección del punto de apoyo, para recibir las barras de armadura. 4) introducir las barras de armadura (fibra de vidrio y resinas), en la zona que previamente a quedado fijado por cálculo. 5) colocación del encofrado perdido o recuperable. 6) Vertir el mortero de resinas según la proporción adecuada. 7) Retirar el encofrado y finalizar dejando completamente tapado el agujero.

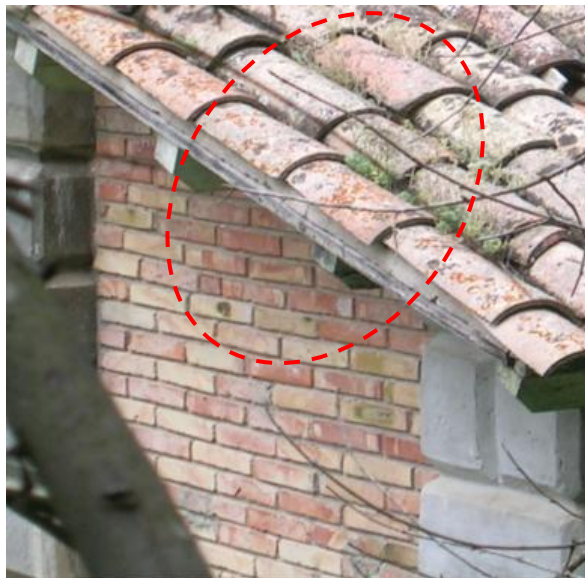
EDIFICIO: VIVIENDA_03
LESIÓN: Fisuración de las vigas y pérdida de sección **TIPO:** Mecánica
LOCALIZACIÓN: Estructura de madera de cubierta

La fisuración y pérdida de la sección de las vigas, aparecen como resultado de las variaciones de humedad que sufre la madera, además de la sobrecarga de uso y ataques de insectos.

Directas: la principal causa son las sobrecargas de usos, el ataque de insectos y los constantes cambios de humedad que generen dilataciones y contracciones.

Posible evolución: actuación inmediata. Si no se actúa sobre esta lesión y los factores que originan esta, irá aumentando hasta la rotura o colapso del forjado de cubierta.

Patología con peligro estructural, en función del grado de deterioramiento que sufren las vigas fisuradas y las que han reducido su sección.

Realizar inspecciones visuales periódicas de la estructura de la cubierta, controlando la aparición de nuevas flechas, ataques de insectos o humedades que propiciar la rotura de la viga en cuestión. En su aparición reparar de inmediato y evitar males mayores.

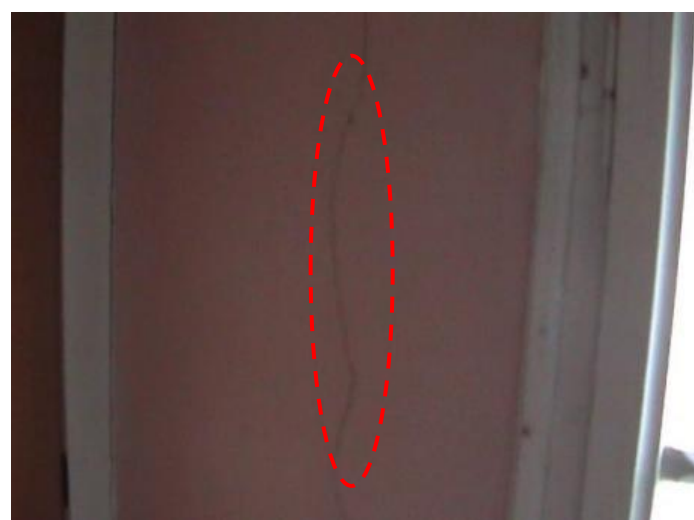
LESIÓN: *Grietas por exceso de cargas* **TIPO:** Mecánica

La flecha que sufre el forjado de cubierta, formado por vigas de madera, es la consecuencia directa por la flexión de los elementos horizontales (forjado), debido a un exceso de cargas. La estructura de la madera resulta muy deformable comparada con otros materiales, por tanto, antes de llegar a la rotura, sobretodo en los elementos que trabajan a flexión, asumen diferentes deformaciones que avisan del problema. En caso de llegar a la rotura por flexión de las vigas del techo, estas aparecen en la zona central de la obertura con una cantidad de nudos especialmente importante.

Directas: la deformación de la viga por flecha aparece como consecuencia de una sobrecarga o bien por el deterioramiento que sufre la madera con el paso de tiempo; ataques de insectos, humedades, asolamiento, cambios de temperatura, etc. Además el estado de conservación de la vivienda afecta negativamente a toda la estructura agotando la vida útil de los materiales que la conforman.

Realizar inspecciones visuales periódicas de la estructura de la cubierta, controlando la aparición de nuevas flechas de viga en cuestión. En su aparición reparar de inmediato y evitar males mayores.

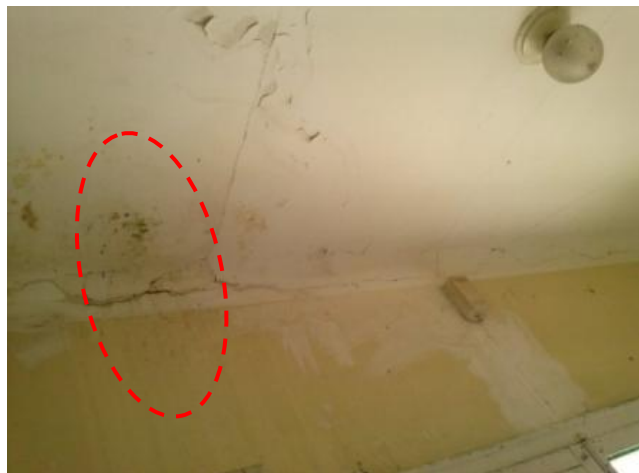
FICHAS DE PATOLOGIA**FICHA Nº: 13.1****EDIFICIO:** VIVIENDA_03**LESIÓN:** Desprendimiento de piezas de forjado **TIPO:** Mecánica**LOCALIZACIÓN:** Falso techo en planta baja

El desprendimiento de piezas de forjado es una lesión puntual en la cubierta. La composición de la cubierta es igual en su totalidad.

Directas: pérdida de adherencia o deterioramiento de los materiales que forman el forjado y las tejas originadas por el paso del tiempo, humedad, asolamiento, cambios de temperaturas, grietas, etc. Además, el estado de conservación de la vivienda afecta negativamente a todas estas estructuras agotando más rápidamente la vida útil de materiales que lo conforman.

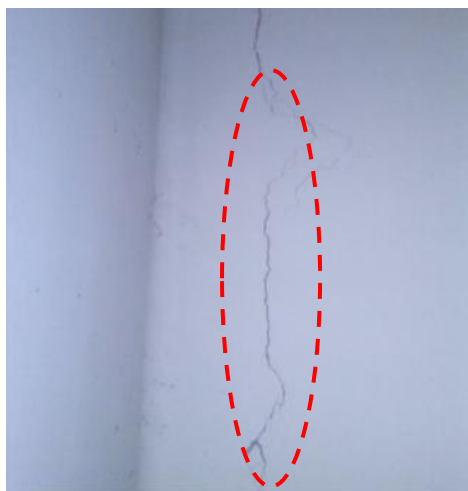
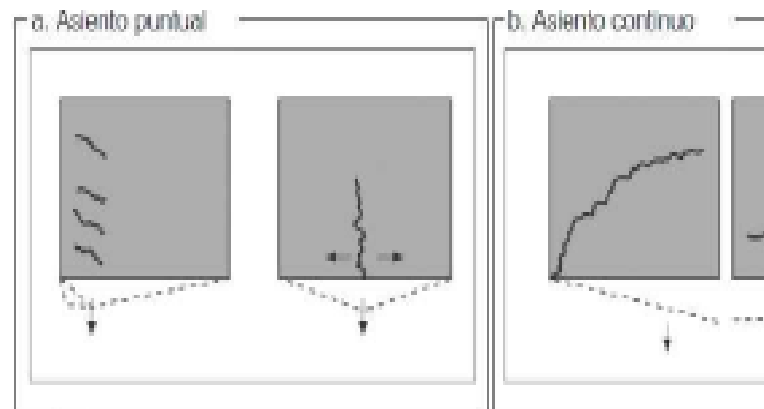
FICHAS DE PATOLOGIA**FICHA Nº: 14.1**

EDIFICIO: VIVIENDA_03
LESIÓN: *Grietas por asentamiento diferencial* **TIPO:** Mecánica
LOCALIZACIÓN: Paramentos verticales en planta baja

Son grietas relativamente verticales que comportan falta de confort (entrada de agua fría, inseguridad), y desestabilización de las cargas en los muros o paredes de carga reduciendo el comportamiento que tienen. Pueden producir otras lesiones como el desprendimiento de piedras, falsos techos, revestimientos, etc.

Directas: el asentamiento diferencial del terreno es una de las causas de las grietas, ya que este entre otros movimientos como los provocados por la cubierta, generan unas tensiones y unas deformaciones de los materiales que los muros no pueden resistir, llevando a la rotura estos, generando en nuestro caso grietas algunas de las paredes de tabiquería interiores.

Patología con elevado peligro estructural. Se ha de colocar algún sistema para detectar movimientos, con el objetivo de conocer si las grietas están estabilizadas o están en movimiento.

Reparación de la lesión; considerando que la grieta no afecta a la estructura, se realizarán los siguientes pasos: Colocación de testigos. Con la grieta estabilizada se procederá a la limpieza de la misma y colocación de grapa de acero inoxidable y posterior inyección de mortero de reparación sin retracción. Si la grieta no está estabilizada se procederá a la actuación en en cimentaciones ante la posibilidad de recalces.

Realizar inspecciones visuales periódicas en los diferentes muros y paredes de la vivienda. Controlando la aparición de nuevas grietas o movimientos de grietas conocidos. Posteriormente, actuar sobre estas.

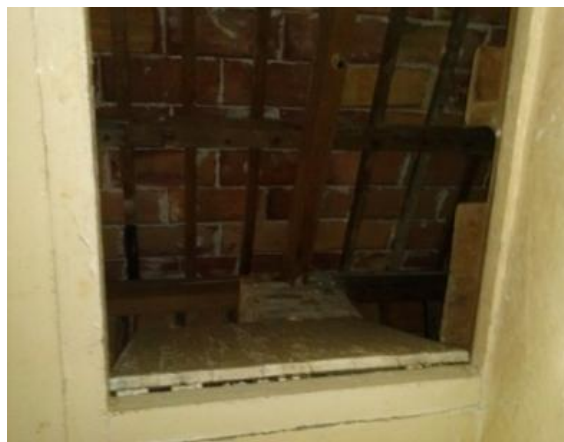
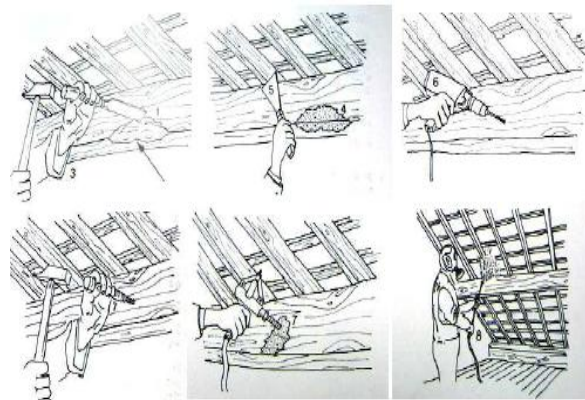
FICHAS DE PATOLOGIA**FICHA Nº: 15.1****EDIFICIO:** VIVIENDA_03**LESIÓN:** Atacs biòtics-insectes xilòfags **TIPO:** Química**LOCALIZACIÓN:** Vigas visibles

Los insectos xilófagos son organismos vivos que hacen de la madera su espacio vital y su base de nutrición. Estos insectos poseen la facultad cuando encuentran las condiciones favorables, de fraccionar mecánicamente el material y de hacer servir, como fuente de alimentación, los componentes químicos de la madera y su componente celular apropiándose de la celulosa y de la lignina. Los insectos xilófagos se dividen en dos tipos: los coleópteros (insectos de ciclo larvario), y los isópteros (insectos sociales), y se encuentran en zonas cálidas. *Coleópteros*; atacan a la madera seca durante el período de la larva. *Isópteros*; atacan al interior de la madera formando colonias sociales parecidas a las hormigas o las abejas. Construyen galerías hasta llegar a la superficie de la tierra y de las maderas de las cuales se alimentan.

Directas: se trata de una lesión provocada por organismos vivos que habitan y se alimentan de la madera; el ataque consiste en perforaciones de la madera y por tanto pérdida de la masa de la madera.

Aplicar el tratamiento adecuado sobre las maderas y realizar inspecciones visuales periódicas de la vivienda. Controlando la aparición de indicios de ataques bióticos, ya que ninguna medida de protección puede impedir el ataque de insectos bióticos.

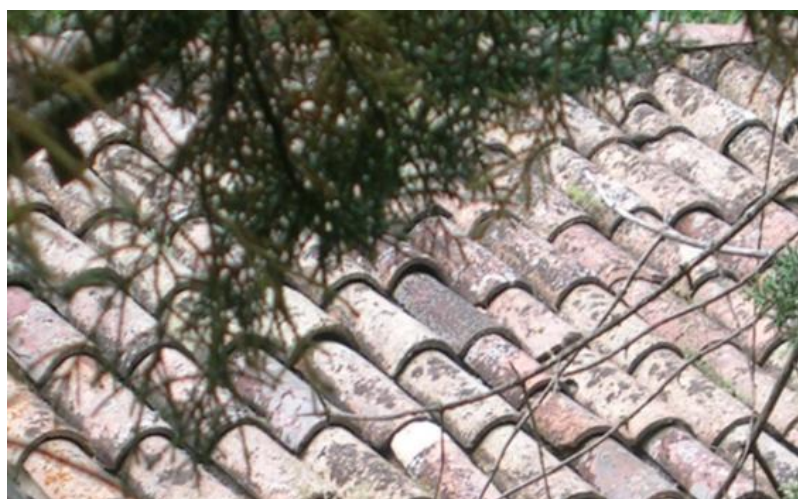
FICHAS DE PATOLOGIA**FICHA Nº: 16.1****EDIFICIO:** VIVIENDA_03**LESIÓN:** Atacs biòtics-microorganismos vegetales **TIPO:** Química**LOCALIZACIÓN:** Vigas visibles

Los microorganismos vegetales se pueden encontrar asilados o adheridos a otros materiales que afectan los materiales constructivos. Algunos ejemplos son; los hongos, las algas, los líquenos, los musgos o las bacterias. Los hongos aprovechan los materiales orgánicos para crecer y están constituidos por filamentos microscópicos, denominados hifas.

Directas: se trata de una lesión provocada por organismos vivos que habitan y se alimentan de la madera; el ataque consiste en perforaciones de la madera y por tanto pérdida de la masa de la madera.

Patología que no conlleva ningún peligro estructural. Solo podría afectar estructuralmente si la desintegración de los materiales fuera elevada o el crecimiento de plantas vegetales que con sus raíces pudieran ocasionar el deterioro de las tejas.

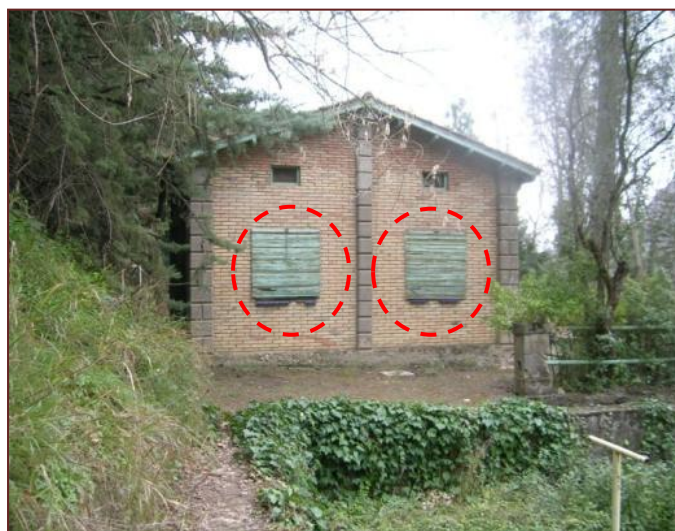
FICHAS DE PATOLOGIA**FICHA Nº: 1.1**

EDIFICIO: VIVIENDA_04
LESIÓN: Suciedad **TIPO:** Física
LOCALIZACIÓN: Fachada norte

El proceso patológico de la suciedad se produce con el depósito de partículas en suspensión sobre una superficie, principalmente de las fachadas debido a que estas están en contacto con la intemperie.

Directos: Las causas son los agentes externos con partículas de contaminación en suspensión que según como actúan se determinan dos tipos de suciedad:

La suciedad es una lesión que no conlleva peligro estructural, estas lesiones de los paramentos no son progresivas y, generalmente por sí solas no afectan al ámbito estético, a pesar que pueden derivar en casos de mayor peligro.

Realizar inspecciones visuales periódicas de los diferentes paramentos de fachadas de la vivienda, para detectar en el tiempo, posibles defectos de construcción que provoquen suciedad localizada o bien realizar trabajos de limpieza puntuales.

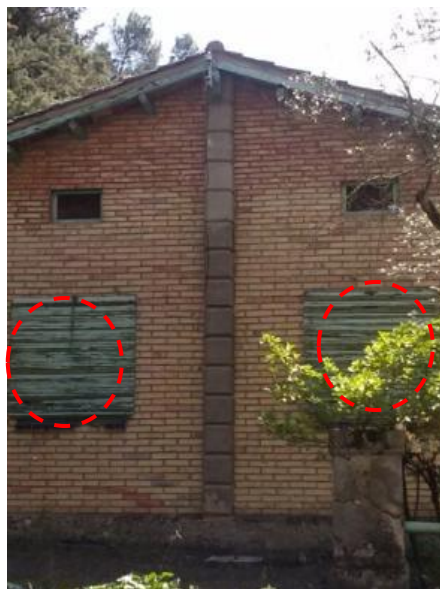
FICHAS DE PATOLOGIA**FICHA Nº: 1.2**

EDIFICIO: VIVIENDA_04
LESIÓN: Suciedad **TIPO:** Física
LOCALIZACIÓN: Fachada Sur

El proceso patológico de la suciedad se produce con el depósito de partículas en suspensión sobre una superficie, principalmente de las fachadas debido a que estas están en contacto con la intemperie.

Directos: Las causas son los agentes externos con partículas de contaminación en suspensión que según como actúan se determinan dos tipos de suciedad:

La suciedad es una lesión que no conlleva peligro estructural, estas lesiones de los paramentos no son progresivas y, generalmente por sí solas no afectan al ámbito estético, a pesar que pueden derivar en casos de mayor peligro.

Realizar inspecciones visuales periódicas de los diferentes paramentos de fachadas de la vivienda, para detectar en el tiempo, posibles defectos de construcción que provoquen suciedad localizada o bien realizar trabajos de limpieza puntuales.

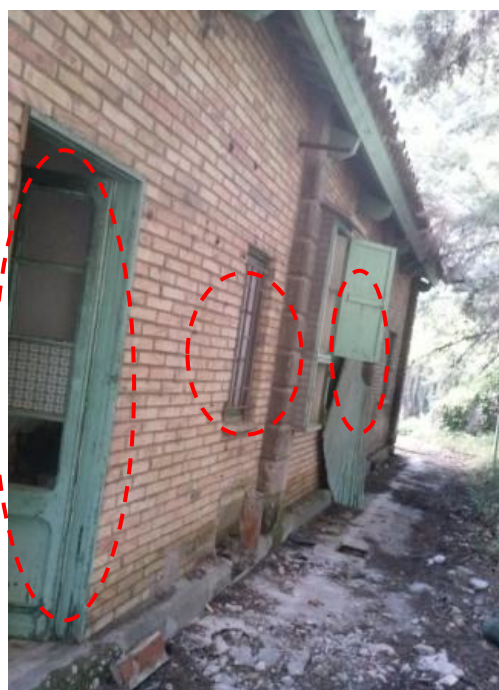
FICHAS DE PATOLOGIA**FICHA Nº: 1.3****EDIFICIO:** VIVIENDA_04**LESIÓN:** Suciedad**TIPO:** Física**LOCALIZACIÓN:** Fachada Este

El proceso patológico de la suciedad se produce con el depósito de partículas en suspensión sobre una superficie, principalmente de las fachadas debido a que estas están en contacto con la intemperie.

Directos: Las causas son los agentes externos con partículas de contaminación en suspensión que según como actúan se determinan dos tipos de suciedad:

La suciedad es una lesión que no conlleva peligro estructural, estas lesiones de los paramentos no son progresivas y, generalmente por sí solas no afectan al ámbito estético, a pesar que pueden derivar en casos de mayor peligro.

Realizar inspecciones visuales periódicas de los diferentes paramentos de fachadas de la vivienda, para detectar en el tiempo, posibles defectos de construcción que provoquen suciedad localizada o bien realizar trabajos de limpieza puntuales.

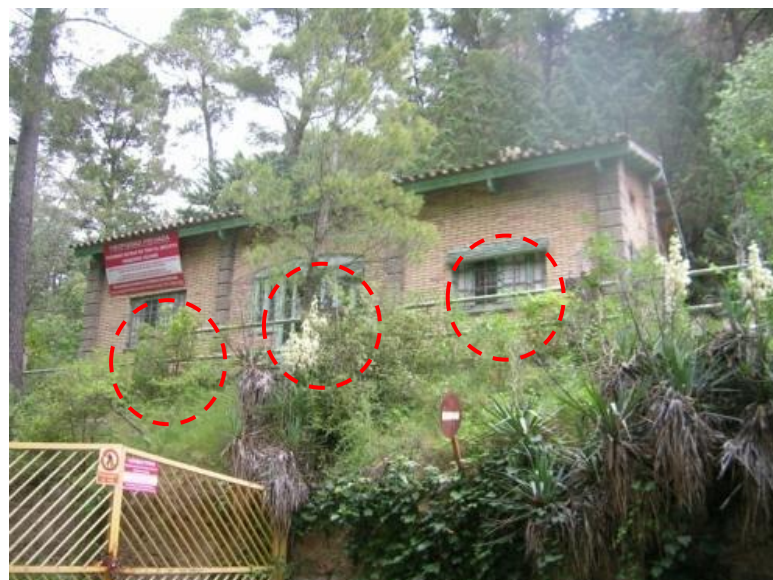
FICHAS DE PATOLOGIA**FICHA Nº: 1.4**

EDIFICIO: VIVIENDA_04
LESIÓN: Suciedad **TIPO:** Física
LOCALIZACIÓN: Fachada Oeste

El proceso patológico de la suciedad se produce con el depósito de partículas en suspensión sobre una superficie, principalmente de las fachadas debido a que estas están en contacto con la intemperie.

Directos: Las causas son los agentes externos con partículas de contaminación en suspensión que según como actúan se determinan dos tipos de suciedad:

La suciedad es una lesión que no conlleva peligro estructural, estas lesiones de los paramentos no son progresivas y, generalmente por sí solas no afectan al ámbito estético, a pesar que pueden derivar en casos de mayor peligro.

Realizar inspecciones visuales periódicas de los diferentes paramentos de fachadas de la vivienda, para detectar en el tiempo, posibles defectos de construcción que provoquen suciedad localizada o bien realizar trabajos de limpieza puntuales.

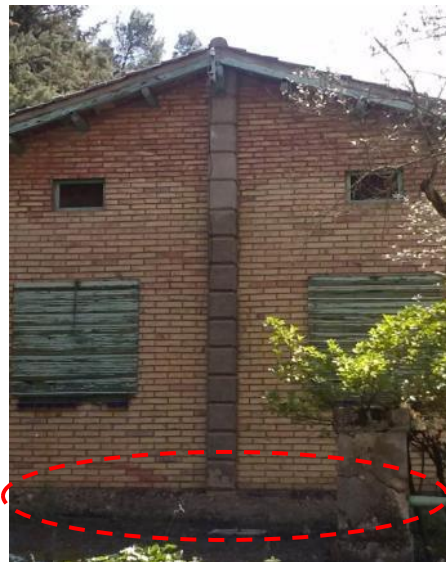
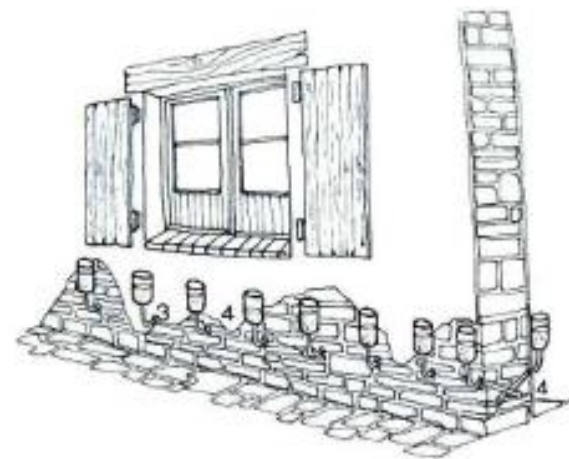
FICHAS DE PATOLOGIA**FICHA Nº: 2.1****EDIFICIO:** VIVIENDA_04**LESIÓN:** *Humedad por capilaridad***TIPO:** Física**LOCALIZACIÓN:** Fachada norte

Este tipo de humedades aparacen en los muros, en la parte inferior de la vivienda ya que provienen del terreno en el que se encuentra la vivienda y, por el principio de capilaridad provoca ue el agua ascienda por el contacto de este elemento con el terreno.

Directos: Principalmente provocada por el exceso de agua en el terreno y asciende por los muros por capilaridad. Otras de las causas que también pueden provocar capilaridad son: presencia de agua de lluvia en el terreno, rotura de la canalización, falta de drenaje y, ausencia de aislamiento. Sin dejar de banda los materiales de estructura porosa y los muros con una gran anchura los cuales permiten una gran anchura con una gran comunicación.

Posible evolución: de no actuar irá incrementado el deterioro interno de la lesión y como consecuencia la aparición en la cara superficial de los muros de cerramiento.

Reparación de la lesión: repicar y eliminar los enyesados, revocos o las pequeñas piedras partidas propias del desprendimiento. Una vez limpiada la zona, volver a enyesar, rebozar o bien sustituir las piedras deterioradas mediante mortero para unir las a la resta.

Este método tiene como finalidad la reparación de las lesiones por descomposición y desprendimiento que origina la humedad por capilaridad, además de la reparación de la causa que origina la humedad. Así pues, se realizarán los siguientes pasos:

- 1) Realizar agujeros con una broca de 12mm a 17mm de diámetro. Es recomendable hacer los agujeros por las dos bandas de muro a un profundidad de 2/3 partes de la anchura del muro y dejar una distancia entre interejos de agujeros de 20 a 24cm. Los agujeros tendran una inclinación de 30°.
- 2) Colocación de las herramientas para la realización de la inyección de los orificios.
- 3) Inyectar el producto hidrofugante hasta saturar el grueso del muro.

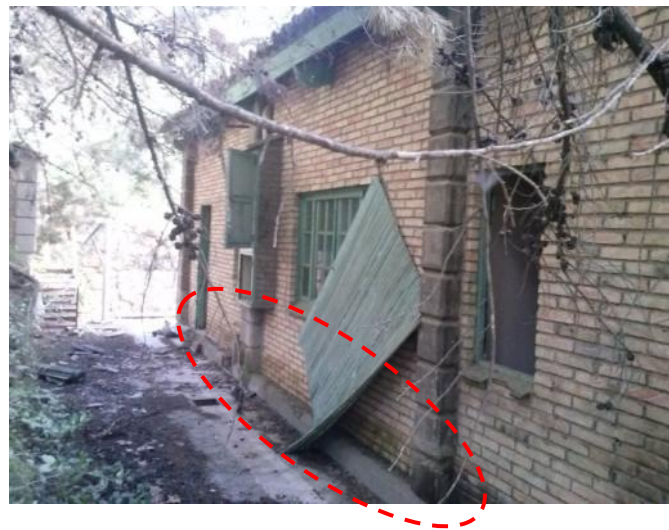
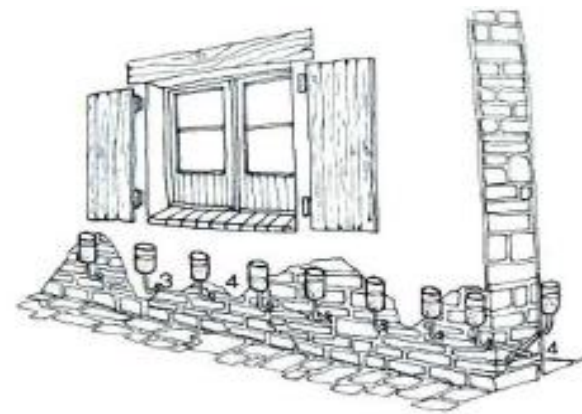
FICHAS DE PATOLOGIA**FICHA Nº: 2.2**

EDIFICIO: VIVIENDA_04
LESIÓN: *Humedad por capilaridad* **TIPO:** Física
LOCALIZACIÓN: Fachada este

Este tipo de humedades aparacen en los muros, en la parte inferior de la vivienda ya que provienen del terreno en el que se encuentra la vivienda y, por el principio de capilaridad provoca ue el agua ascienda por el contacto de este elemento con el terreno.

Directos: Principalmente provocada por el exceso de agua en el terreno y asciende por los muros por capilaridad. Otras de las causas que también pueden provocar capilaridad son: presencia de agua de lluvia en el terreno, rotura de la canalización, falta de drenaje y, ausencia de aislamiento. Sin dejar de banda los materiales de estructura porosa y los muros con una gran anchura los cuales permiten una gran anchura con una gran comunicación.

Posible evolución: de no actuar irá incrementado el deterioro interno de la lesión y como consecuencia la aparición en la cara superficial de los muros de cerramiento.

Reparación de la lesión: repicar y eliminar los enyesados, revocos o las pequeñas piedras partidas propias del desprendimiento. Una vez limpiada la zona, volver a enyesar, rebozar o bien sustituir las piedras deterioradas mediante mortero para unir las a la resta.

Este método tiene como finalidad la reparación de las lesiones por descomposición y desprendimiento que origina la humedad por capilaridad, además de la reparación de la causa que origina la humedad. Así pues, se realizarán los siguientes pasos:

- 1) Realizar agujeros con una broca de 12mm a 17mm de diámetro. Es recomendable hacer los agujeros por las dos bandas de muro a una profundidad de 2/3 partes de la anchura del muro y dejar una distancia entre interejos de agujeros de 20 a 24cm. Los agujeros tendran una inclinación de 30º.
- 2) Colocación de las herramientas para la realización de la inyección de los orificios.
- 3) Inyectar el producto hidrofugante hasta saturar el grueso del muro.

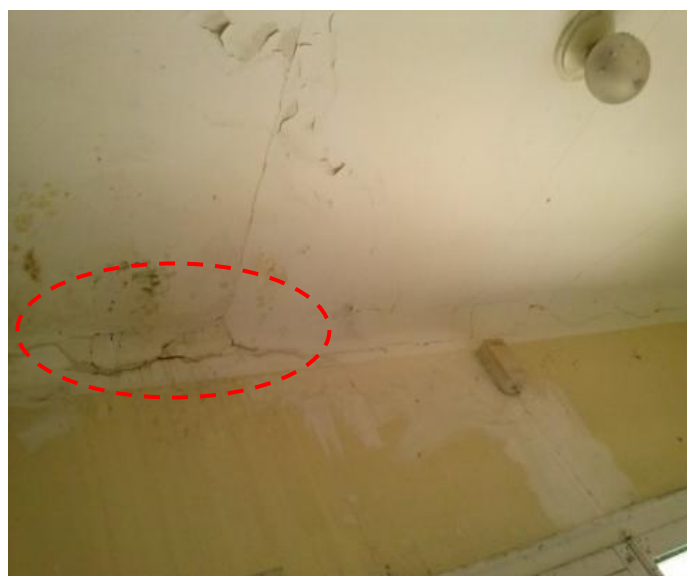
FICHAS DE PATOLOGIA**FICHA Nº: 3.1****EDIFICIO:** VIVIENDA_04**LESIÓN:** *Humedad por accidente***TIPO:** Física**LOCALIZACIÓN:** Falso techo

Este tipo de humedad aparece provocada por la rotura de tejas en la cubierta inclinada propiciando la filtración del agua de lluvia en la cara interna del falso techo.

Directos: surgen principalmente por averías o roturas de las redes de instalaciones que provocan fugas de agua, generalmente nuevas lesiones.

Indirectos: una de las causas es el mal estado de conservación de la vivienda ya que presenta roturas puntuales en la cubierta de tipo inclinada propiciando la filtración del agua de lluvia.

Posible evolución: actuar sobre la rotura, para evitar el incremento de la exposición de la zona de humedad en el interior de la vivienda.

Reparación de la lesión: Las lesiones por humedad accidental que aparecen generalmente se detectan fácilmente en su origen y se pueden reparar con facilidad.

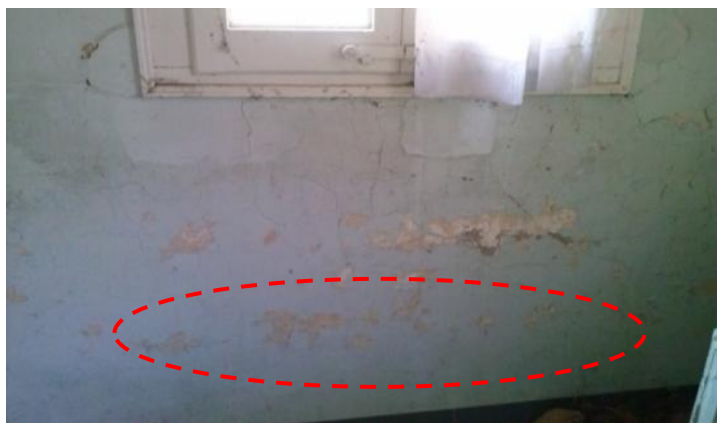
FICHAS DE PATOLOGIA**FICHA Nº: 4.1**

EDIFICIO: VIVIENDA_04
LESIÓN: Humedad por filtración **TIPO:** Física
LOCALIZACIÓN: Fachada este

Este tipo de humedades aparecen provocadas por el agua que llega del exterior y penetra al interior de la vivienda a través de la carpintería exterior de madera en un estado de conservación grave. Lógicamente el agua de lluvia es el principal agente de humedad por filtración, que generalmente se dividen en tres grupos: las provocadas por absorción, por la infiltración o por la penetración propiamente dicha.

Directos: Surgen principalmente por un exceso de agua en los paramentos verticales y horizontales, pareciendo en agua de lluvia como principal agente de la causa. Existen dos casos de humedad por filtración; **por infiltración;** que se manifiesta cuando el agua de lluvia llega al interior del edificio por posibles aberturas en la fachada o en la cubierta, es decir, grietas, fisuras o juntas constructivas. **Por penetración;** que se manifiesta por la entrada de agua en la vivienda generados por los agujeros del deterioramiento del material o de algún material constructivo, como por ejemplo; por desplazamiento de algunas tajas.

Posible evolución: Actuación inmediata. De no actuar el ambiente tendrá más humedad e irán apareciendo más lesiones relacionadas directamente con las humedades como los desprendimientos.

Reparación de la lesión: La lesiones de humedad por filtración aparecen tanto en paramentos verticales como horizontales. - Filtraciones en los cerramientos de fachada; degradación del revestimiento, fisuras en la unión entre diferentes materiales del antepecho, degradación del mortero de las juntas, falta de estanqueidad entre cerramientos, carpintería, encuentros caja de persianas, etc. y, falta de goterón en los verteados.

Realizar inspecciones visuales periódicas de las diferentes muros y paredes, controlando la aparición de nuevas humedades.

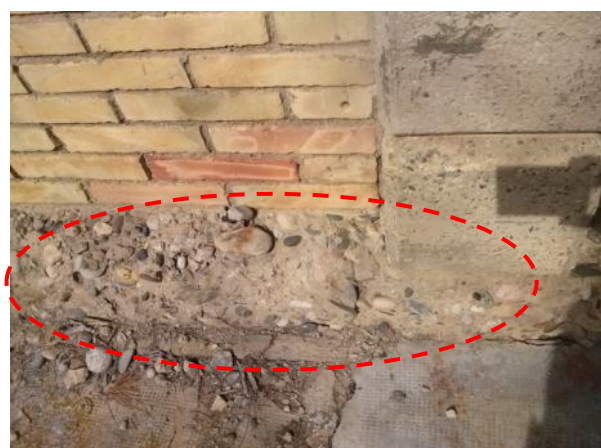
FICHAS DE PATOLOGIA**FICHA Nº: 5.1****EDIFICIO:** VIVIENDA_04**LESIÓN:** *Erosión atmosférica***TIPO:** Física**LOCALIZACIÓN:** Generalizado en fachadas

La erosión atmosférica es la pérdida o transformación superficial de un material superficial, pudiendo llegar a ser total o parcial. Este tipo de erosión a un elemento constructivo se produce por la acción física de los agentes atmosféricos (agua, viento, asolamiento, etc).

Directos: Las causas son los agentes atmosféricos como el agua de lluvia, el viento, el asolamiento, etc. Generalmente estas erosiones atmosféricas generan la meteorización de los materiales pétreos provocada por la succión del agua de lluvia, que si va acompañada de posibles heladas y de la dilatación correspondiente, rompe las láminas superficiales del material constructivo.

Realizar inspecciones visuales periódicas de las diferentes lesiones mecánicas presentes en la vivienda, controlando las propias erosiones y la aparición de nuevas. Sin dejar de banda el estado de conservación de la vivienda.

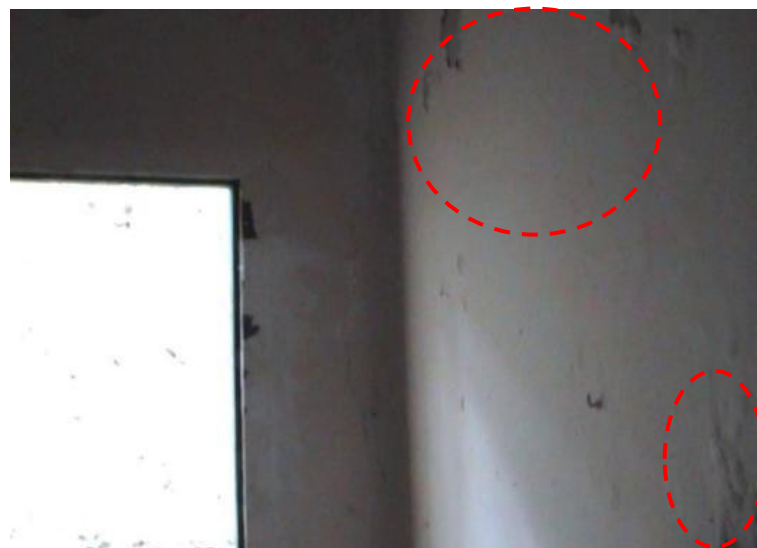
LESIÓN: *Desprendimiento revestimiento inter.* **TIPO:** Física

La pérdida de revestimiento por el desprendimiento del revoco o el enyesado en los paramentos verticales se repite en las diferentes estancias de la vivienda pero tiene más presencia en las paredes interiores como revestimiento del ladrillo cerámico.

Directos: Pérdida de adherencia del revestimiento del revoco o enyesado por el paso del tiempo riginado por la humedad, cambios de temperatura, grietas, pérdidas de las propiedades del material, etc.

Posible evolución: sino se actúa sobre estas lesiones puntuales y la causas que originan estas, se irán perdiendo gradualmente el resto del material de revestimiento por desprendimiento del paramento vertical.

Realizar inspecciones visuales periódicas en los diferentes paramentos de la vivienda, controlando la aparición de nuevos desprendimientos y si se detectan, se realizará la reparación puntual para evitar que aumente la gravedad de esta o que aparezcan otras lesiones de éste tipo.

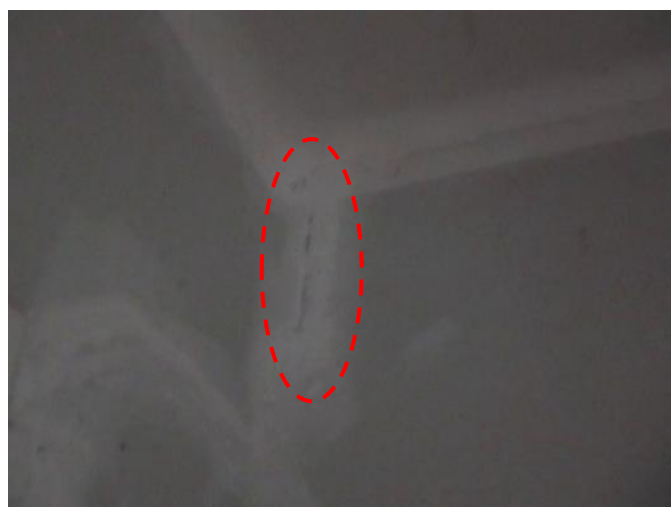
LESIÓN: Fisuras enparamento verticales inter. **TIPO:** Física

Las fisuras son aberturas longitudianles que afectan a la superficie o acabado de un elemento constructivo. Normalmente no tienen importancia de carácter estructural pero comportan al usuario falta de confort (entrada de agua, frío, etc). Las fisuras interiores en las paredes suelen estar producidas por antiguas deformaciones que se han estabilizado, aún así, algunas fisuras también son consideradas habitualmente una etapa de aparición de grietas. La mayoría de veces solo repercuten en el aspecto estético.

Directos: El asentamiento diferencial del terreno es posible la principal causa, ya que esta afecta a la estructura del edificio provocando unas tensiones y deformaciones de los materiales que no puede resistir sin fisurarse. El estado de conservación de la vivienda también propicia a las filtraciones de agua, sobretodo en bajo cubierta, causando menor compactación de las paredes y el reblandecimiento de estas, originando, también variaciones de temperatura produciendo fisuras.

Realizar inspecciones visuales peródicas en los diferentes muros portantes y paramentos de la vivienda, controlando la aparición de nuevas grietas o movimiento en las grietas conocidas.

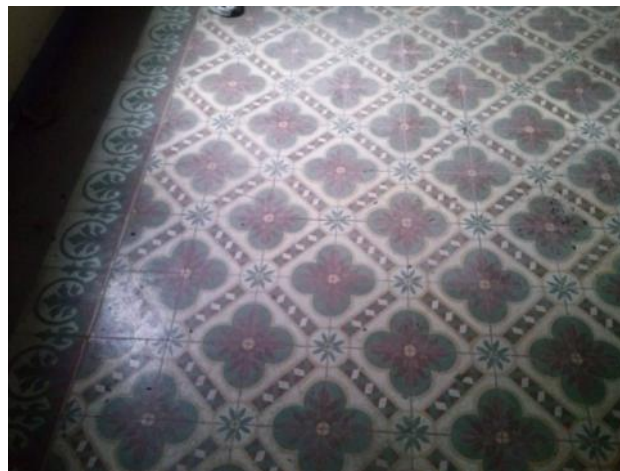
FICHAS DE PATOLOGIA**FICHA Nº: 8.1****CAUSAS:****EDIFICIO:**

Erosión generalizado en pavimento planta baja

La erosión mecánica es la pérdida de material superficial de un elemento constructivo debido a las acciones mecánicas que actúan sobre esta (golpes, desgaste por el uso, limpieza).

Directas: Las causas pueden ser agentes y factores externos con el uso de las personas hacen en la vivienda, antiguas actividades en las viviendas y construcciones auxiliares, impactos y rozamiento por el impacto de los objetos. Otra causa que originan esta erosión en el interior son: la limpieza continua de los paramentos con abundante agua y el movimiento de muebles y sillas, entre otras.

Indirectas: Debido a la antigüedad de la vivienda como del resto de ellas, no se puede relacionar una causa directa a la mala ejecución de los elementos constructivos y a sus calidades.

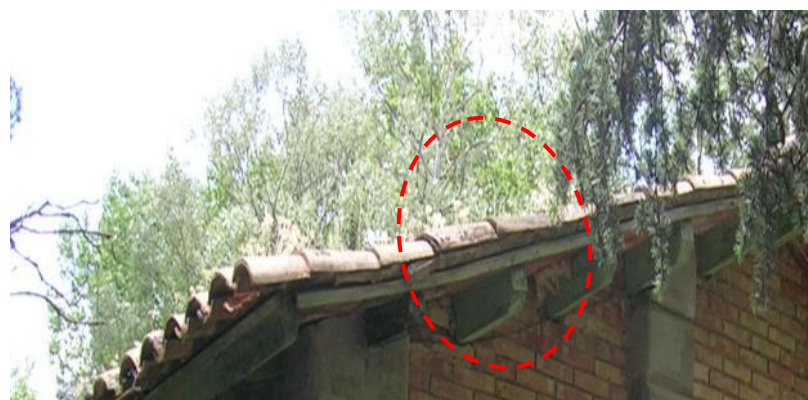
FOTOGRAFIA:

FICHAS DE PATOLOGIA**FICHA Nº: 9.1****EDIFICIO:** VIVIENDA_04**LESIÓN:** Rotura de vigas**TIPO:** Mecánica**LOCALIZACIÓN:** Estructura de madera de cubierta

La rotura de las vigas de madera presentan diferentes causas con independencia de una con las otras, solo se relacionan en el hecho de que las vigas rotas no conllevan ninguna aportación a la estructura.

Directas: según el tipo de rotura que sufren las vigas de madera se pueden establecer diferentes causas; el exceso de carga que genera la deformación de la flecha hasta llegar a la rotura de la viga de madera; los ataques de insectos xilófagos que juntamente con la humedad pudren la madera hasta debilitarla hasta su rotura; las humedades locales que generan directamente putrefacción en la viga; el envejecimiento de la viga o como en el caso de las vigas de cubierta, la filtración de aguas de lluvia.

Reparación de la lesión: para llevar a cabo una actuación cabe la posibilidad de sustituir, reforzar mediante perfiles metálicos y prever perfiles metálicos en los perímetros de apoyo.

Reparación de la causa: se aconseja evitar cualquier tipo de humedad y sobrecargas, además de llevar a cabo un buen mantenimiento y control de la vivienda en general.

Realizar inspecciones visuales periódicas de la estructura de la cubierta, controlando la aparición de nuevas flechas, ataques de insectos o humedades que propiciar la rotura de la viga.

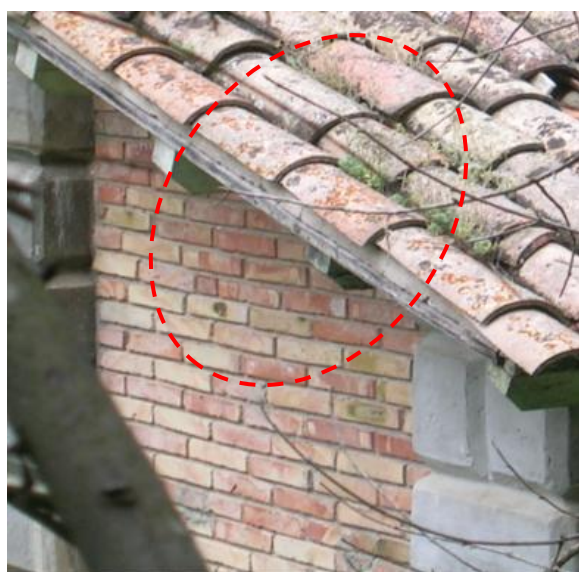
FOTOGRAFIA:

FICHAS DE PATOLOGÍA**FICHA Nº: 11.1****EDIFICIO:** VIVIENDA_04**LESIÓN:** *Fisuración de las vigas y pérdida de sección* **TIPO:** Mecánica**LOCALIZACIÓN:** Estructura de madera de cubierta

La fisuración y pérdida de la sección de las vigas, aparecen como resultado de las variaciones de humedad que sufre la madera, además de la sobrecarga de uso y ataques de insectos.

Directas: la principal causa son las sobrecargas de usos, el ataque de insectos y los constantes cambios de humedad que generen dilataciones y contracciones.

Posible evolución: actuación inmediata. Si no se actúa sobre esta lesión y los factores que originan esta, irá aumentando hasta la rotura o colapso del forjado de cubierta.

Patología con peligro estructural, en función del grado de deterioramiento que sufren las vigas fisuradas y las que han reducido su sección.

Realizar inspecciones visuales periódicas de la estructura de la cubierta, controlando la aparición de nuevas flechas, ataques de insectos o humedades que propiciar la rotura de la viga en cuestión. En su aparición reparar de inmediato y evitar males mayores.

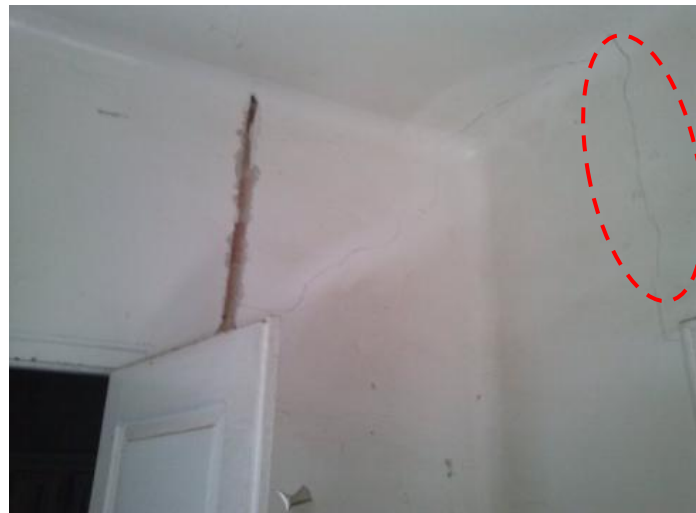
FOTOGRAFIA:

LESIÓN: Grietas por exceso de cargas **TIPO:** Mecánica

LOCALIZACIÓN: Paramentos verticales en planta baja

La flecha que sufre el forjado de cubierta, formado por vigas de madera, es la consecuencia directa por la flexión de los elementos horizontales (forjado), debido a un exceso de cargas. La estructura de la madera resulta muy deformable comparada con otros materiales, por tanto, antes de llegar a la rotura, sobretodo en los elementos que trabajan a flexión, asumen diferentes deformaciones que avisan del problema. En caso de llegar a la rotura por flexión de las vigas del techo, estas aparecen en la zona central de la obertura con una cantidad de nudos especialmente importante.

Directas: la deformación de la viga por flecha aparece como consecuencia de una sobrecarga o bien por el deterioramiento que sufre la madera con el paso de tiempo; ataques de insectos, humedades, asolamiento, cambios de temperatura, etc. Además el estado de conservación de la vivienda afecta negativamente a toda la estructura agotando la vida útil de los materiales que la conforman.

Realizar inspecciones visuales periódicas de la estructura de la cubierta, controlando la aparición de nuevas flechas de viga en cuestión. En su aparición reparar de inmediato y evitar males mayores.

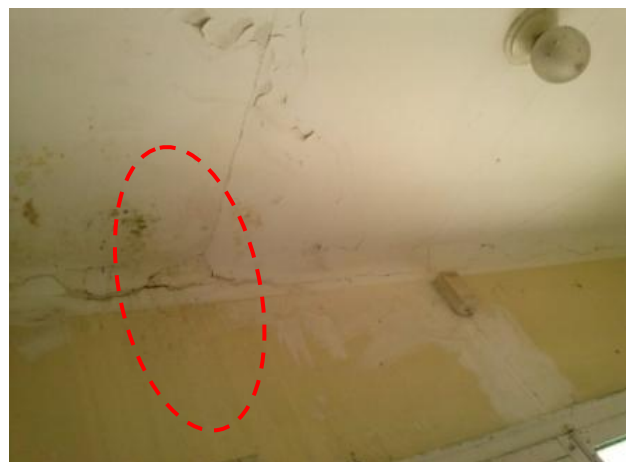
FOTOGRAFIA:

FICHAS DE PATOLOGIA**FICHA Nº: 13.1****EDIFICIO:** VIVIENDA_04**LESIÓN:** *Desprendimiento de piezas de forjado* **TIPO:** Mecánica**LOCALIZACIÓN:** Falso techo en planta baja

El desprendimiento de piezas de forjado es una lesión puntual en la cubierta. La composición de la cubierta es igual en su totalidad.

Directas: pérdida de adherencia o deterioramiento de los materiales que forman el forjado y las tejas originadas por el paso del tiempo, humedad, asolamiento, cambios de temperaturas, grietas, etc. Además, el estado de conservación de la vivienda afecta negativamente a todas estas estructuras agotando más rápidamente la vida útil de materiales que lo conforman.
