FICHAS DE PATOLOGÍAS

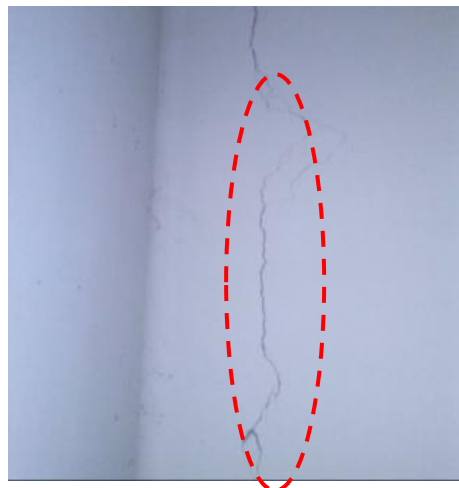
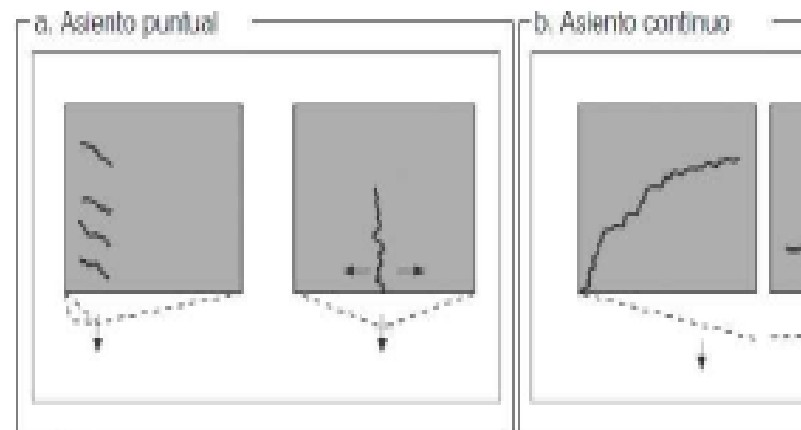
FOTOGRAFIA:

FICHAS DE PATOLOGIA**FICHA Nº: 14.1****EDIFICIO:** VIVIENDA_04**LESIÓN:** *Grietas por asentamiento diferencial* **TIPO:** Mecánica**LOCALIZACIÓN:** Paramentos verticales en planta baja

Son grietas relativamente verticales que comportan falta de confort (entrada de agua fría, inseguridad), y desestabilización de las cargas en los muros o paredes de carga reduciendo el comportamiento que tienen. Pueden producir otras lesiones como el desprendimiento de piedras, falsos techos, revestimientos, etc.

Directas: el asentamiento diferencial del terreno es una de las causas de las grietas, ya que este entre otros movimientos como los provocados por la cubierta, generan unas tensiones y unas deformaciones de los materiales que los muros no pueden resistir, llevando a la rotura estos, generando en nuestro caso grietas algunas de las paredes de tabiquería interiores.

Patología con elevado peligro estructural. Se ha de colocar algún sistema para detectar movimientos, con el objetivo de conocer si las grietas están estabilizadas o están en movimiento.

Reparación de la lesión; considerando que la grieta no afecta a la estructura, se realizarán los siguientes pasos: Colocación de testigos. Con la grieta estabilizada se procederá a la limpieza de la misma y colocación de grapa de acero inoxidable y posterior inyección de mortero de reparación sin retracción. Si la grieta no está estabilizada se procederá a la actuación en cimentaciones ante la posibilidad de recalces.

Realizar inspecciones visuales periódicas en los diferentes muros y paredes de la vivienda. Controlando la aparición de nuevas grietas o movimientos de grietas conocidos. Posteriormente, actuar sobre estas.

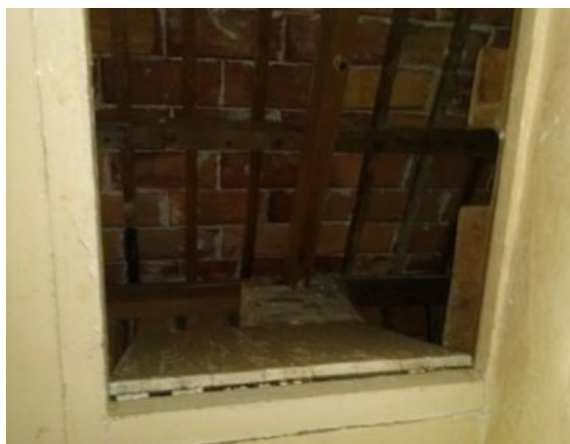
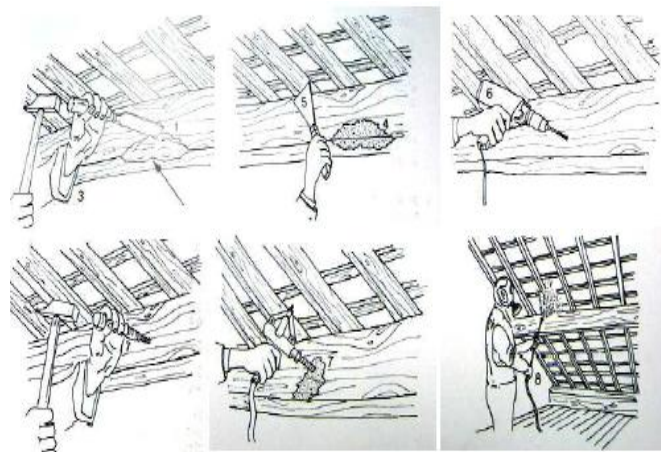
FOTOGRAFIA:

FICHAS DE PATOLOGIA**FICHA Nº: 15.1****EDIFICIO:** VIVIENDA_04**LESIÓN:** Atacs biòtics-insectes xilòfags **TIPO:** Química**LOCALIZACIÓN:** Vigas visibles

Los insectos xilófagos son organismos vivos que hacen de la madera su espacio vital y su base de nutrición. Estos insectos poseen la facultad cuando encuentran las condiciones favorables, de fraccionar mecánicamente el material y de hacer servir, como fuente de alimentación, los componentes químicos de la madera y su componente celular apropiándose de la celulosa y de la lignina. Los insectos xilófagos se dividen en dos tipos: los coleópteros (insectos de ciclo larvario), y los isópteros (insectos sociales), y se encuentran en zonas cálidas. *Coleópteros*; atacan a la madera seca durante el período de la larva. *Isópteros*; atacan al interior de la madera formando colonias sociales parecidas a las hormigas o las abejas. Construyen galerías hasta llegar a la superficie de la tierra y de las maderas de las cuales se alimentan.

Directas: se trata de una lesión provocada por organismos vivos que habitan y se alimentan de la madera; el ataque consiste en perforaciones de la madera y por tanto pérdida de la masa de la madera.

Aplicar el tratamiento adecuado sobre las maderas y realizar inspecciones visuales periódicas de la vivienda. Controlando la aparición de indicios de ataques bióticos, ya que ninguna medida de protección puede impedir el ataque de insectos bióticos.

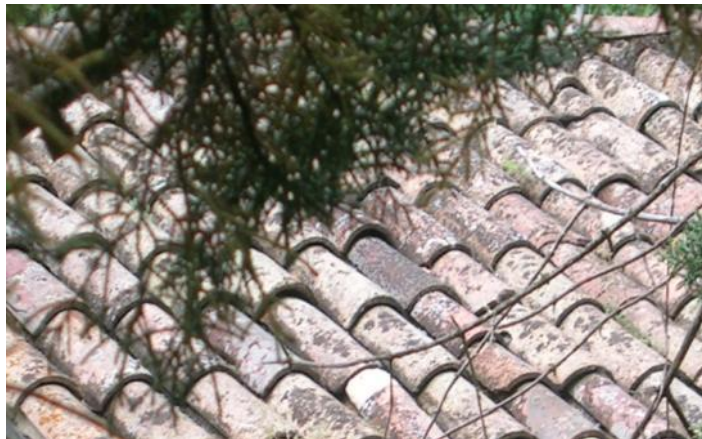
FOTOGRAFIA:

FICHAS DE PATOLOGIA**FICHA Nº: 16.1****EDIFICIO:** VIVIENDA_04**LESIÓN:** Atacs biòtics-microorganismos vegetales **TIPO:** Química**LOCALIZACIÓN:** Vigas visibles

Los microorganismos vegetales se pueden encontrar asilados o adheridos a otros materiales que afectan los materiales constructivos. Algunos ejemplos son; los hongos, las algas, los líquenos, los musgos o las bacterias. Los hongos aprovechan los materiales orgánicos para crecer y están constituidos por filamentos microscópicos, denominados hifas.

Directas: se trata de una lesión provocada por organismos vivos que habitan y se alimentan de la madera; el ataque consiste en perforaciones de la madera y por tanto pérdida de la masa de la madera.

Patología que no conlleva ningún peligro estructural. Solo podría afectar estructuralmente si la desintegración de los materiales fuera elevada o el crecimiento de plantas vegetales que con sus raíces pudieran ocasionar el deterioro de las tejas.

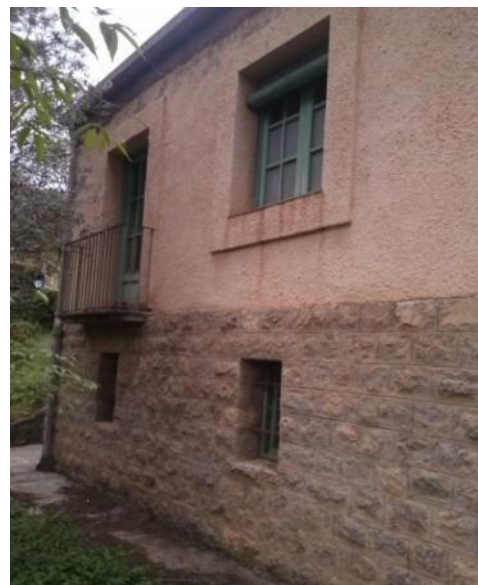
FOTOGRAFIA:

FICHAS DE PATOLOGIA**FICHA Nº: 1.1****EDIFICIO:** VIVIENDA_05**LESIÓN:** Suciedad**TIPO:** Física**LOCALIZACIÓN:** Fachada este

El proceso patológico de la suciedad se produce con el depósito de partíulas en suspensión sobre una superficie, principalmente de las fachadas debido a que estas están en contacto con la intemperie.

Directos: Las causas son los agentes externos con partículas de contaminación en suspensión que según como actúan se determinan dos tipos de suciedad:

La suciedad es una lesión que no conlleva peligro estructural, estas lesiones de los paramentos no son progresivas y, generalmente por sí solas no afectan al ámbito estético, a pesar que pueden derivar en casos de mayor peligro.

Realizar inspecciones visuales periódicas de los diferentes paramentos de fachadas de la vivienda, para detectar en el tiempo, posibles defectos de construcción que provoquen suciedad localizada o bien realizar trabajos de limpieza puntuales.

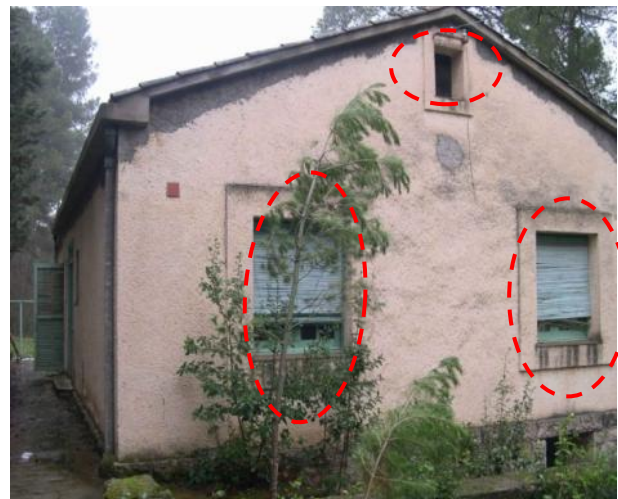
FOTOGRAFIA:

FICHAS DE PATOLOGIA**FICHA Nº: 1.2****EDIFICIO:** VIVIENDA_05**LESIÓN:** Suciedad**TIPO:** Física**LOCALIZACIÓN:** Fachada Sur

El proceso patológico de la suciedad se produce con el depósito de partículas en suspensión sobre una superficie, principalmente de las fachadas debido a que estas están en contacto con la intemperie.

Directos: Las causas son los agentes externos con partículas de contaminación en suspensión que según como actúan se determinan dos tipos de suciedad:

La suciedad es una lesión que no conlleva peligro estructural, estas lesiones de los paramentos no son progresivas y, generalmente por sí solas no afectan al ámbito estético, a pesar que pueden derivar en casos de mayor peligro.

Realizar inspecciones visuales periódicas de los diferentes paramentos de fachadas de la vivienda, para detectar en el tiempo, posibles defectos de construcción que provoquen suciedad localizada o bien realizar trabajos de limpieza puntuales.

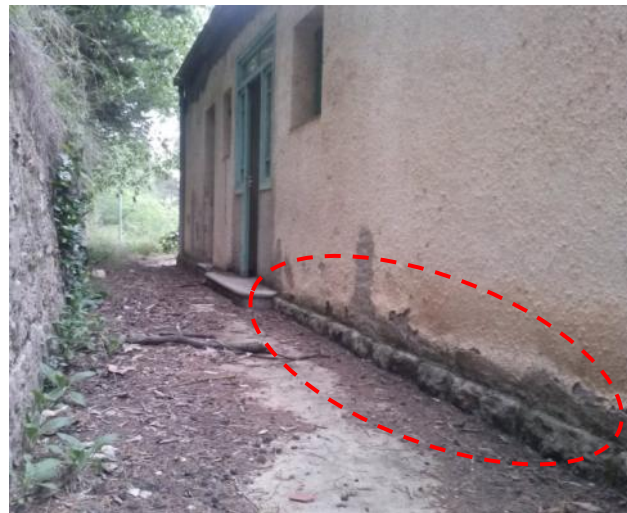
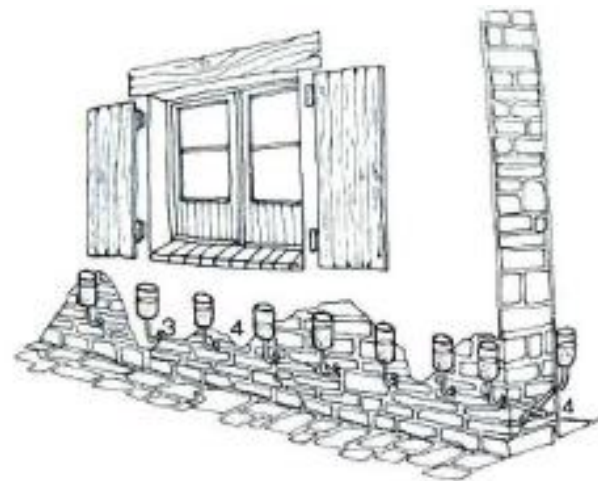
FOTOGRAFIA:

FICHAS DE PATOLOGIA**FICHA Nº: 2.1****EDIFICIO:** VIVIENDA_05**LESIÓN:** *Humedad por capilaridad***TIPO:** Física**LOCALIZACIÓN:** Fachadas en contacto con el terreno

Este tipo de humedades aparacen en los muros, en la parte inferior de la vivienda ya que provienen del terreno en el que se encuentra la vivienda y, por el principio de capilaridad provoca ue el agua ascienda por el contacto de este elemento con el terreno.

Directos: Principalmente provocada por el exceso de agua en el terreno y asciende por los muros por capilaridad. Otras de las causas que también pueden provocar capilaridad son: presencia de agua de lluvia en el terreno, rotura de la canalización, falta de drenaje y, ausencia de aislamiento. Sin dejar de banda los materiales de estructura porosa y los muros con una gran anchura los cuales permiten una gran anchura con una gran comunicación.

Posible evolución: de no actuar irá incrementado el deterioro interno de la lesión y como consecuencia la aparición en la cara superficial de los muros de cerramiento.

Reparación de la lesión: repicar y eliminar los enyesados, revocos o las pequeñas piedras partidas propias del desprendimiento. Una vez limpiada la zona, volver a enyesar, rebozar o bien sustituir las piedras deterioradas mediante mortero para unirlas a la resta.

Este método tiene como finalidad la reparación de las lesiones por descomposición y desprendimiento que origina la humedad por capilaridad, además de la reparación de la causa que origina la humedad. Así pues, se realizarán los siguientes pasos:

- 1) Realizar agujeros con una broca de 12mm a 17mm de diámetro. Es recomendable hacer los agujeros por las dos bandas de muro a un profundidad de 2/3 partes de la anchura del muro y dejar una distancia entre interejos de agujeros de 20 a 24cm. Los agujeros tendran una inclinación de 30°.
- 2) Colocación de las herramientas para la realización de la inyección de los orificios.
- 3) Inyectar el producto hidrofugante hasta saturar el grueso del muro.

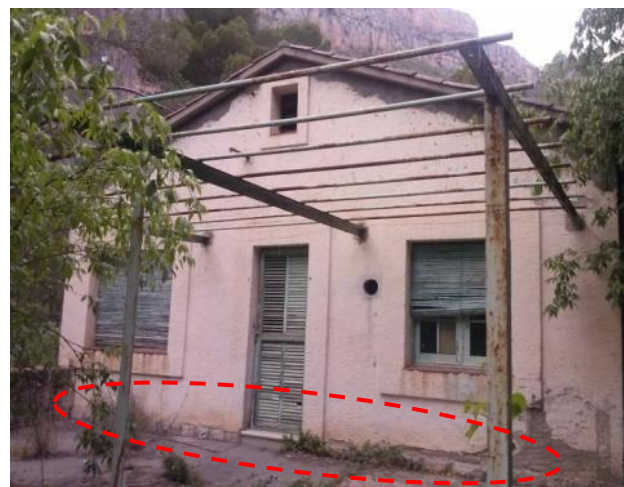
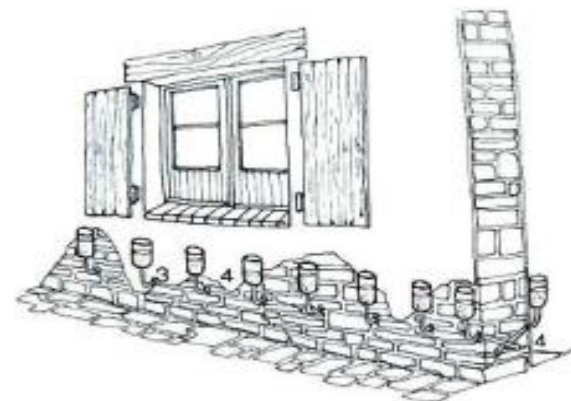
FOTOGRAFIA:

FICHAS DE PATOLOGIA**FICHA Nº: 2.2****EDIFICIO:** VIVIENDA_05**LESIÓN:** *Humedad por capilaridad***TIPO:** Física**LOCALIZACIÓN:** Fachadas en contacto con el terreno

Este tipo de humedades aparacen en los muros, en la parte inferior de la vivienda ya que provienen del terreno en el que se encuentra la vivienda y, por el principio de capilaridad provoca ue el agua ascienda por el contacto de este elemento con el terreno.

Directos: Principalmente provocada por el exceso de agua en el terreno y asciende por los muros por capilaridad. Otras de las causas que también pueden provocar capilaridad son: presencia de agua de lluvia en el terreno, rotura de la canalización, falta de drenaje y, ausencia de aislamiento. Sin dejar de banda los materiales de estructura porosa y los muros con una gran anchura los cuales permiten una gran anchura con una gran comunicación.

Posible evolución: de no actuar irá incrementado el deterioro interno de la lesión y como consecuencia la aparición en la cara superficial de los muros de cerramiento.

Reparación de la lesión: repicar y eliminar los enyesados, revocos o las pequeñas piedras partidas propias del desprendimiento. Una vez limpiada la zona, volver a enyesar, rebozar o bien sustituir las piedras deterioradas mediante mortero para unirlas a la resta.

Este método tiene como finalidad la reparación de las lesiones por descomposición y desprendimiento que origina la humedad por capilaridad, además de la reparación de la causa que origina la humedad. Así pues, se realizarán los siguientes pasos:

- 1) Realizar agujeros con una broca de 12mm a 17mm de diámetro. Es recomendable hacer los agujeros por las dos bandas de muro a un profundidad de 2/3 partes de la anchura del muro y dejar una distancia entre interejos de agujeros de 20 a 24cm. Los agujeros tendran una inclinación de 30°.
- 2) Colocación de las herramientas para la realización de la inyección de los orificios.
- 3) Inyectar el producto hidrofugante hasta saturar el grueso del muro.

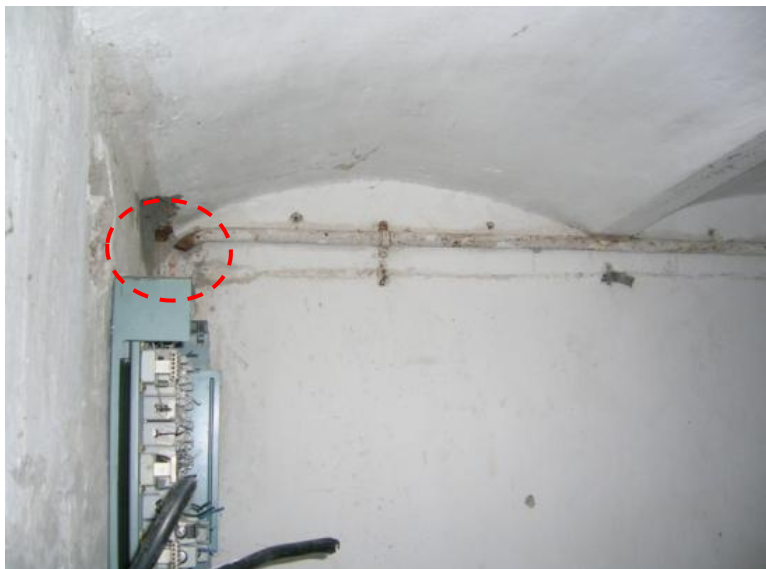
FOTOGRAFIA:

FICHAS DE PATOLOGIA**FICHA Nº: 3.1****EDIFICIO:** VIVIENDA_05**LESIÓN:** *Humedad por accidente***TIPO:** Física**LOCALIZACIÓN:** Encuentro pared con falso techo

Este tipo de humedad aparece provocada por la rotura de una tubería suspendida y vista de agua, que propicia la filtración del agua por goteo en el interior de la vivienda.

Directos: surgen principalmente por averías o roturas de las redes de instalaciones que provocan fugas de agua, generalmente nuevas lesiones.

Indirectos: una de las causas es el mal estado de conservación de la vivienda ya que presenta roturas puntuales en la cubierta de tipo inclinada propiciando la filtración del agua de lluvia.

Posible evolución: actuar sobre la rotura, para evitar el incremento de la exposición de la zona de humedad en el interior de la vivienda.

Reparación de la lesión: Las lesiones por humedad accidental que aparecen generalmente se detectan fácilmente en su origen y se pueden reparar con facilidad.

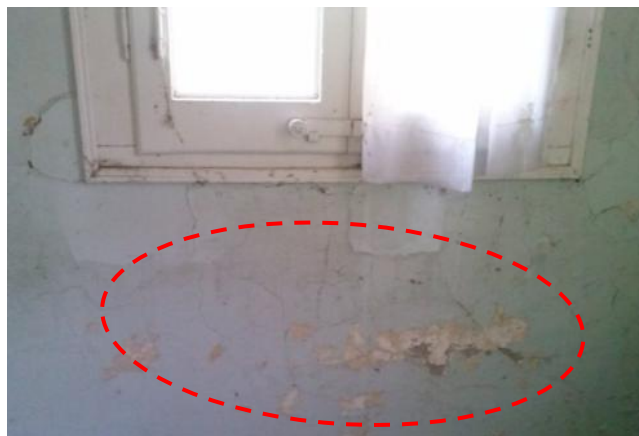
FOTOGRAFIA:

Este tipo de humedades aparecen provocadas por el agua que llega del exterior y penetra al interior de la vivienda a través de la carpintería exterior de madera en un estado de conservación grave. Lógicamente el agua de lluvia es el principal agente de humedad por filtración, que generalmente se dividen en tres grupos: las provocadas por absorción, por la infiltración o por la penetración propiamente dicha.

Directos: Surgen principalmente por un exceso de agua en los paramentos verticales y horizontales, pareciendo en agua de lluvia como principal agente de la causa. Existen dos casos de humedad por filtración; por infiltración; que se manifiesta cuando el agua de lluvia llega al interior del edificio por posibles aberturas en la fachada o en la cubierta, es decir, grietas, fisuras o juntas constructivas. Por penetración; que se manifiesta por la entrada de agua en la vivienda generados por los agujeros del deterioramiento del material o de algún material constructivo, como por ejemplo; por desplazamiento de algunas tajas o por la rotura de algún vidrio.

Posible evolución: Actuación inmediata. De no actuar el ambiente tendrá más humedad e irán apareciendo más lesiones relacionadas directamente con las humedades como los desprendimientos.

Reparación de la lesión; La lesiones de humedad por filtración aparecen tanto en paramentos verticales como horizontales. En nuestro caso nos ceñiremos a los cerramientos de fachada; - Filtraciones en los cerramientos de fachada; degradación del revestimiento, fisuras en la unión entre diferentes materiales del antepecho, degradación del mortero de las juntas, falta de estanqueidad entre cerramientos, carpintería, encuentros caja de persianas, etc. y, falta de goterón en los verteados.

Realizar inspecciones visuales periódicas de las diferentes muros y paredes, controlando la aparición de nuevas humedades.

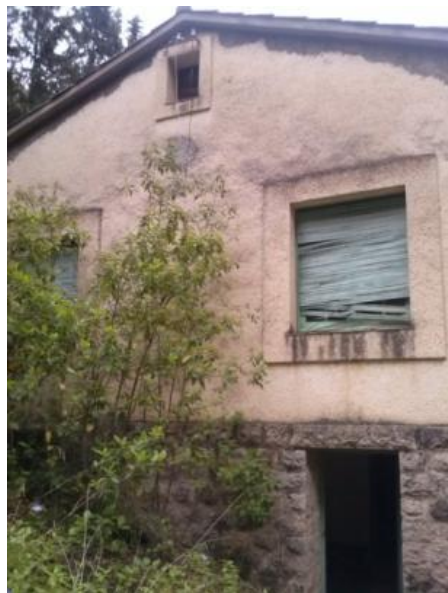
La erosión atmosférica es la pérdida o transformación superficial de un material superficial, pudiendo llegar a ser total o parcial. Este tipo de erosión a un elemento constructivo se produce por la acción física de los agentes atmosféricos (agua, viento, asolamiento, etc).

Directos: Las causas son los agentes atmosféricos como el agua de lluvia, el viento, el asolamiento, etc. Generalmente estas erosiones atmosféricas generan la meteorización de los materiales pétreos provocada por la succión del agua de lluvia, que si va acompañada de posibles heladas y de la dilatación correspondiente, rompe las láminas superficiales del material constructivo.

Realizar inspecciones visuales periódicas de las diferentes lesiones mecánicas presentes en la vivienda, controlando las propias erosiones y la aparición de nuevas. Sin dejar de banda el estado de conservación de la vivienda.

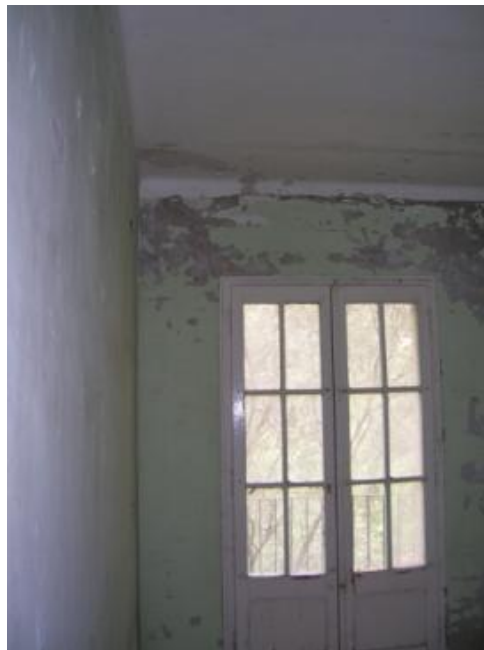
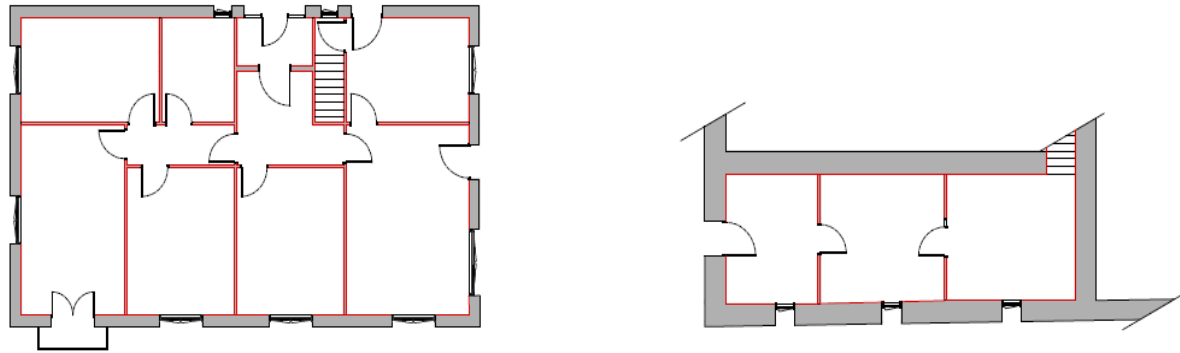
FICHAS DE PATOLOGIA**FICHA Nº: 6.1**

EDIFICIO: VIVIENDA_05
LESIÓN: *Desprendimiento revestimiento inter.* **TIPO:** Física
LOCALIZACIÓN: Generalizado en todos los paramentos.

La pérdida de revestimiento por el desprendimiento del revoco o el enyesado en los paramentos verticales se repite en las diferentes estancias de la vivienda pero tiene más presencia en las paredes interiores como revestimiento del ladrillo cerámico.

Directos: Pérdida de adherencia del revestimiento del revoco o enyesado por el paso del tiempo riginado por la humedad, cambios de temperatura, grietas, pérdidas de las propiedades del material, etc.

Posible evolución: sino se actúa sobre estas lesiones puntuales y la causas que originan estas, se irán perdiendo gradualmente el resto del material de revestimiento por desprendimiento del paramento vertical.

Realizar inspecciones visuales periódicas en los diferentes paramentos de la vivienda, controlando la aparición de nuevos desprendimientos y si se detectan, se realizará la reparación puntual para evitar que aumente la gravedad de esta o que aparezcan otras lesiones de éste tipo.

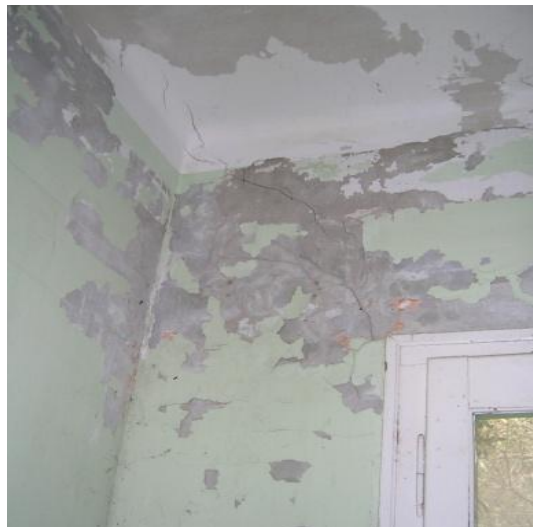
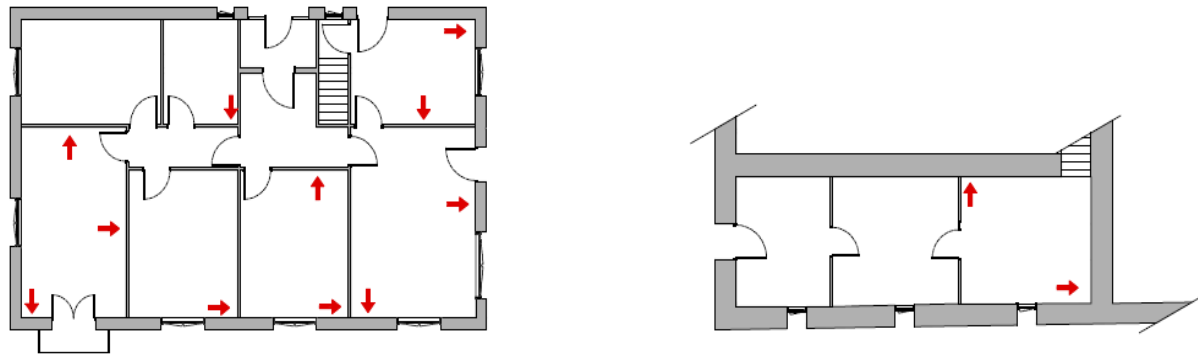
FICHAS DE PATOLOGIA**FICHA Nº: 7.1**

EDIFICIO: VIVIENDA_05
LESIÓN: Fisuras enparamento verticales inter. **TIPO:** Física
LOCALIZACIÓN: Generalizado en todos los paramentos.

Las fisuras son aberturas longitudianles que afectan a la superficie o acabado de un elemento constructivo. Normalmente no tienen importancia de carácter estructural pero comportan al usuario falta de confort (entrada de agua, frío, etc). Las fisuras interiores en las paredes suelen estar producidas por antiguas deformaciones que se han estabilizado, aún así, algunas fisuras también son consideradas habitualmente una etapa de aparición de grietas. La mayoría de veces solo repercuten en el aspecto estético.

Directos: El asentamiento diferencial del terreno es posible la principal causa, ya que esta afecta a la estructura del edificio provocando unas tensiones y deformaciones de los materiales que no puede resistir sin fisurarse. El estado de conservación de la vivienda también propicia a las filtraciones de agua, sobretodo en bajo cubierta, causando menor compactación de las paredes y el reblandecimiento de estas, originando, también variaciones de temperatura produciendo fisuras.

Realizar inspecciones visuales periódicas en los diferentes muros portantes y paramentos de la vivienda, controlando la aparición de nuevas grietas o movimiento en las grietas conocidas.

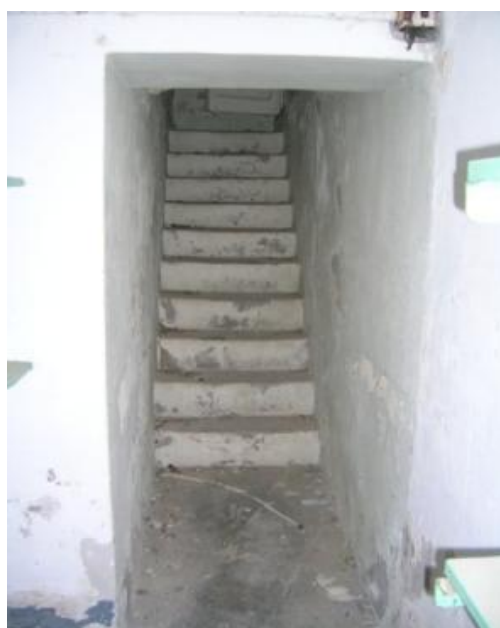
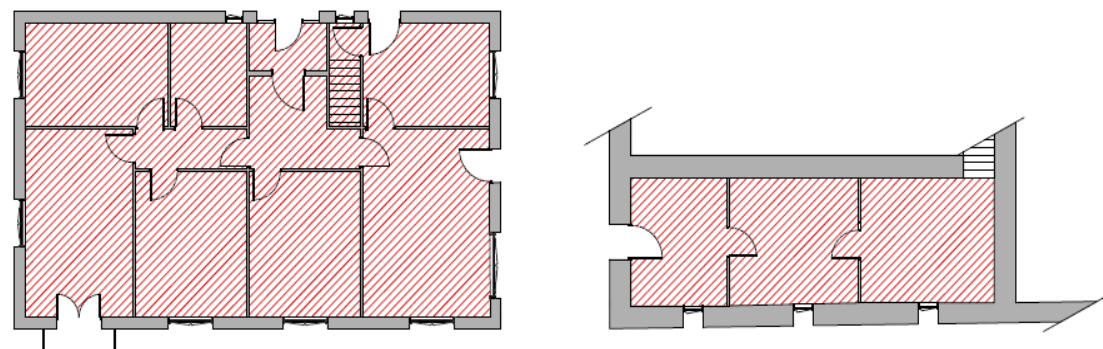
FICHAS DE PATOLOGIA**FICHA Nº: 8.1****EDIFICIO:** VIVIENDA_05**LESIÓN:** *Erosión mecánica* **TIPO:** Mecánica**LOCALIZACIÓN:** Erosión generalizado en pavimento planta baja

La erosión mecánica es la pérdida de material superficial de un elemento constructivo debido a las acciones mecánicas que actúan sobre esta (golpes, desgaste por el uso, limpieza).

Directas: Las causas pueden ser agentes y factores externos con el uso de las personas hacen en la vivienda, antiguas actividades en las viviendas y construcciones auxiliares, impactos y rozamiento por el impacto de los objetos. Otra causa que originan esta erosión en el interior son: la limpieza continua de los paramentos con abundante agua y el movimiento de muebles y sillas, entre otras.

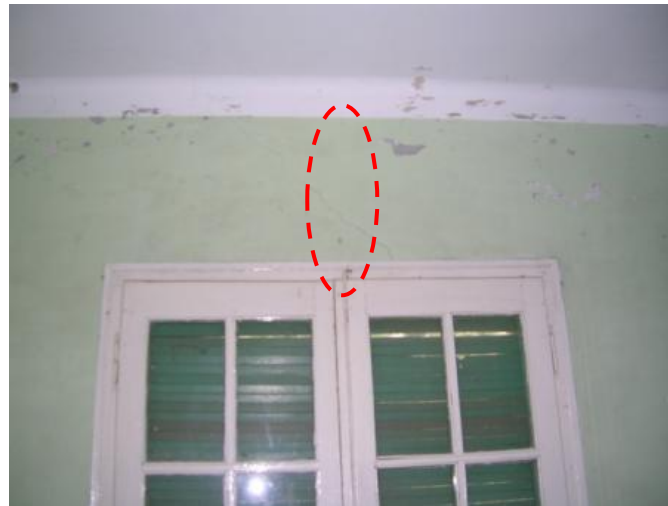
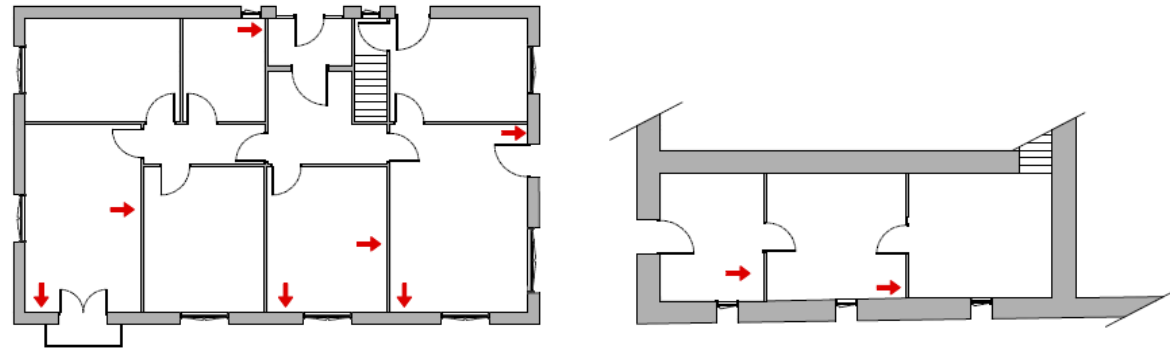
FICHAS DE PATOLOGIA**FICHA Nº:9.1**

EDIFICIO: VIVIENDA_05
LESIÓN: *Grietas por asentamiento diferencial* **TIPO:** Mecánica
LOCALIZACIÓN: Paramentos verticales en planta baja y sótano

Son grietas relativamente verticales que comportan falta de confort, entrada de agua, frío, inseguridad, y desestabilización de las cargas de los muros, reduciendo el comportamiento que tienen. Pueden producir otras lesiones como el desprendimiento de piedras o el propio revestimiento.

Directas: el asiento diferencial del terreno es una de las principales causas de las grietas, ya que este, entre otros movimientos como los provocados por la cubierta, generan unas tensiones y deformaciones de los materiales que los muros no pueden resistir y llevan a estos a la rotura generando grietas en los cerramientos de fachada.

Realizar inspecciones visuales periódicas de la estructura de la cubierta, controlando la aparición de nuevas flechas de viga en cuestión. En su aparición reparar de inmediato y evitar males mayores.

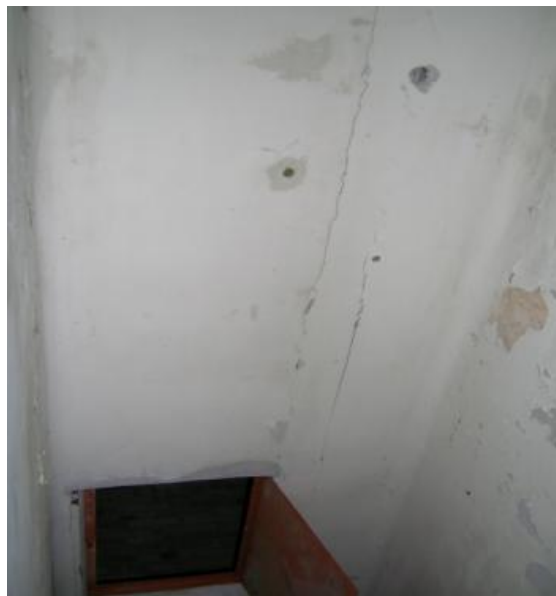
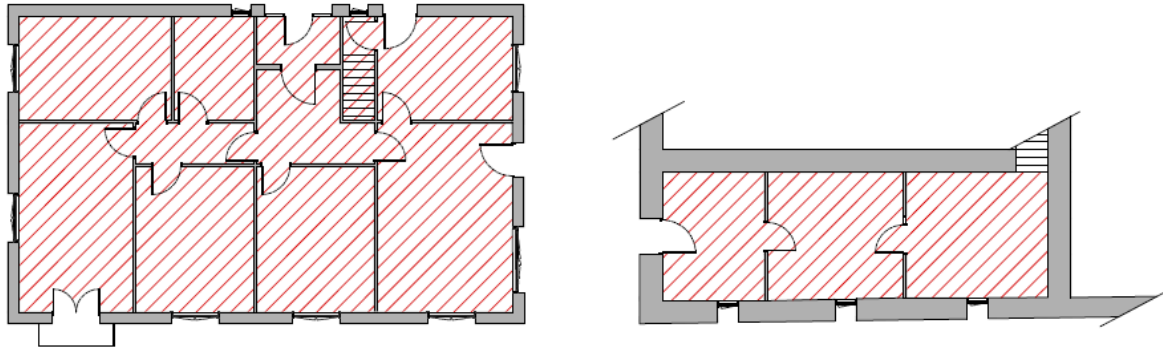
FICHAS DE PATOLOGIA**FICHA Nº: 10.1****EDIFICIO:** VIVIENDA_05**LESIÓN:** *Desprendimiento de piezas de forjado* **TIPO:** Mecánica**LOCALIZACIÓN:** Falso techo en planta baja

El desprendimiento de piezas de forjado es una lesión puntual en la cubierta. La composición de la cubierta es igual en su totalidad.

Directas: pérdida de adherencia o deterioramiento de los materiales que forman el forjado y las tejas originadas por el paso del tiempo, humedad, asolamiento, cambios de temperaturas, grietas, etc. Además, el estado de conservación de la vivienda afecta negativamente a todas estas estructuras agotando más rápidamente la vida útil de materiales que lo conforman.

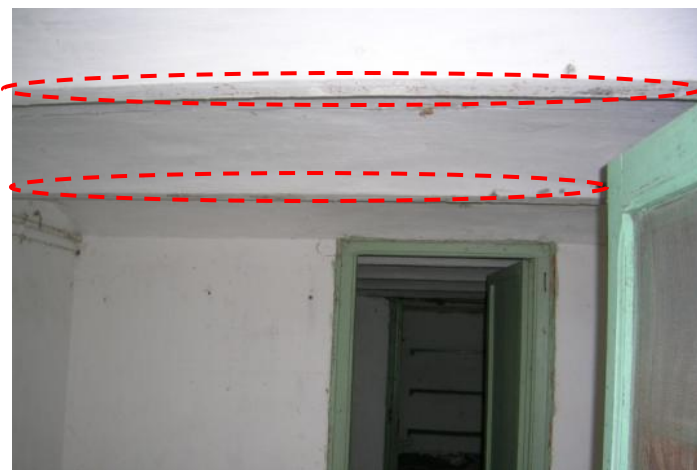
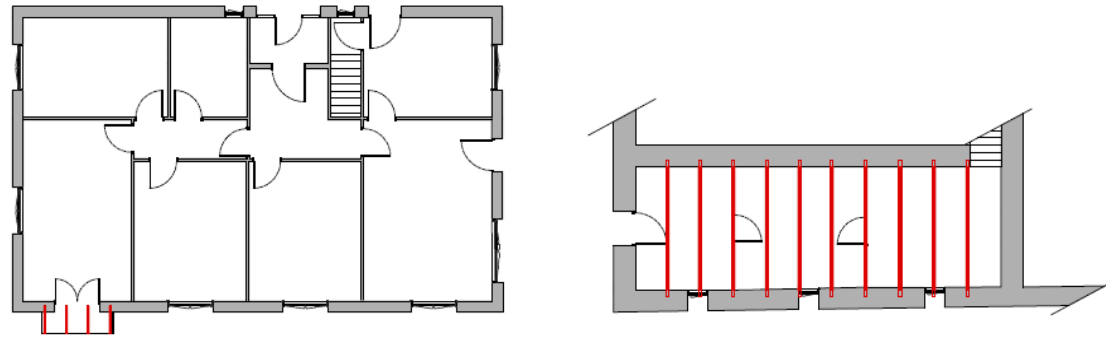
FICHAS DE PATOLOGIA**FICHA Nº: 11.1**

EDIFICIO: VIVIENDA_05
LESIÓN: Oxidaciones y corrosiones **TIPO:** Química
LOCALIZACIÓN: Estructura de forjado en planta baja y balcón

Oxidación: reacción de la superficie de un metal con el oxígeno del aire o del agua produciendo una capa superficial de óxido metálico.

Corrosión: Consiste en la formación de un par galvánico o eléctrico entre el hierro presente en el elemento metálico y el hidróxido de hierro fruto de la oxidación. La media de intercambio de electrones es el agua presente en los poros de la capa de óxido, así, el hierro presente en el acero, se establece como polo negativo y el hidróxido de hierro como polo positivo, produciendo una corriente de electrones que provoca la descomposición del material metálico.

Directas: la principal causa es la presencia de oxígeno del ambiente y del agua de lluvia. La transformación de los metales en óxido, se produce al entrar en contacto con el oxígeno, ya que la superficie del metal tiende a transformarse en óxido que es químicamente más estable, protegiendo de esta manera la resta del metal.

Posible evolución: si no se actúa sobre la lesión puede aumentar la oxidación y corrosión de la zona acelerando el proceso de pérdida de sección del material hasta llegar a la destrucción de metal.

Realizar inspecciones visuales periódicas controlando la aparición de nuevas oxidaciones y corrosiones, y dar dos capas de pintura no ferrosa de forma periódica en la totalidad de las vigas afectadas.

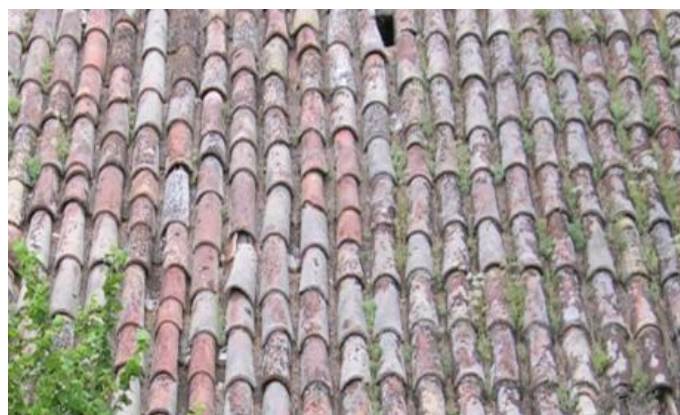
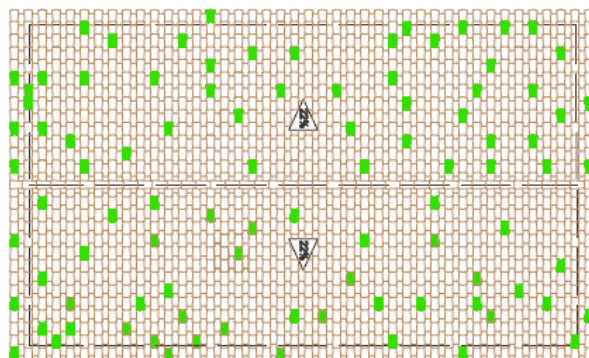
FICHAS DE PATOLOGIA**FICHA Nº: 12.1****EDIFICIO:** VIVIENDA_05**LESIÓN:** Atacs biòtics-microorganismos vegetales **TIPO:** Química**LOCALIZACIÓN:** Vigas visibles

Los microorganismos vegetales se pueden encontrar asilados o adheridos a otros materiales que afectan los materiales constructivos. Algunos ejemplos son; los hongos, las algas, los líquenos, los musgos o las bacterias. Los hongos aprovechan los materiales orgánicos para crecer y están constituidos por filamentos microscópicos, denominados hifas.

Directas: se trata de una lesión provocada por organismos vivos que habitan y se alimentan de la madera; el ataque consiste en perforaciones de la madera y por tanto pérdida de la masa de la madera.

Patología que no conlleva ningún peligro estructural. Solo podría afectar estructuralmente si la desintegración de los materiales fuera elevada o el crecimiento de plantas vegetales que con sus raíces pudieran ocasionar el deterioro de las tejas.

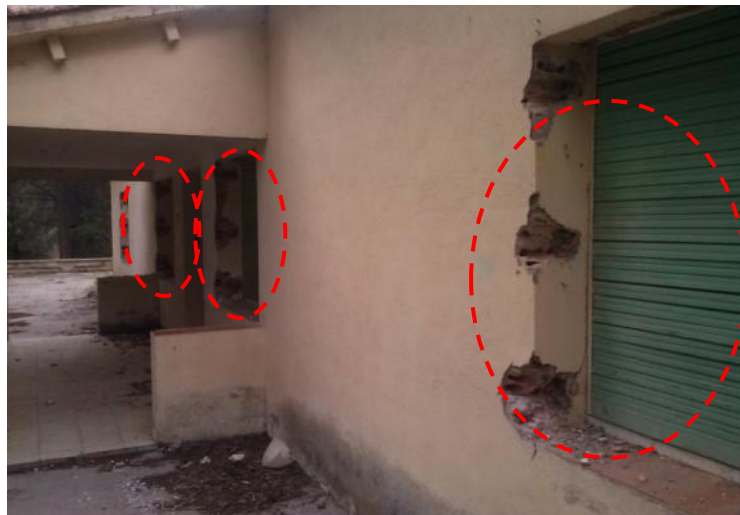
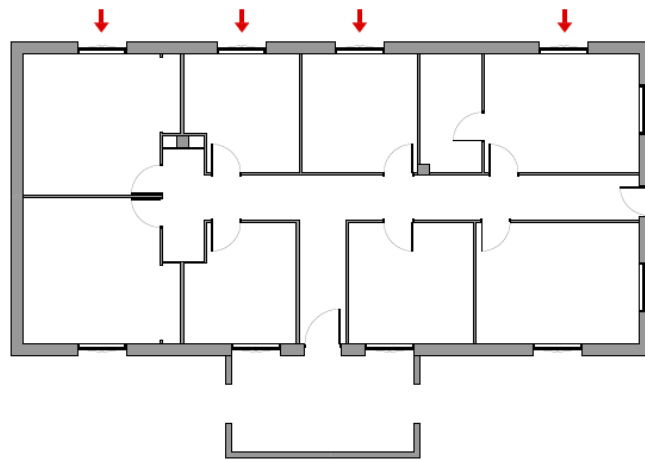
FICHAS DE PATOLOGIA**FICHA Nº: 1.1****EDIFICIO:** VIVIENDA_06**LESIÓN:** Suciedad**TIPO:** Física**LOCALIZACIÓN:** Fachada oeste

El proceso patológico de la suciedad se produce con el depósito de partículas en suspensión sobre una superficie, principalmente de las fachadas debido a que estas están en contacto con la intemperie.

Directos: Las causas son los agentes externos con partículas de contaminación en suspensión que según como actúan se determinan dos tipos de suciedad:

La suciedad es una lesión que no conlleva peligro estructural, estas lesiones de los paramentos no son progresivas y, generalmente por sí solas no afectan al ámbito estético, a pesar que pueden derivar en casos de mayor peligro.

Realizar inspecciones visuales periódicas de los diferentes paramentos de fachadas de la vivienda, para detectar en el tiempo, posibles defectos de construcción que provoquen suciedad localizada o bien realizar trabajos de limpieza puntuales.

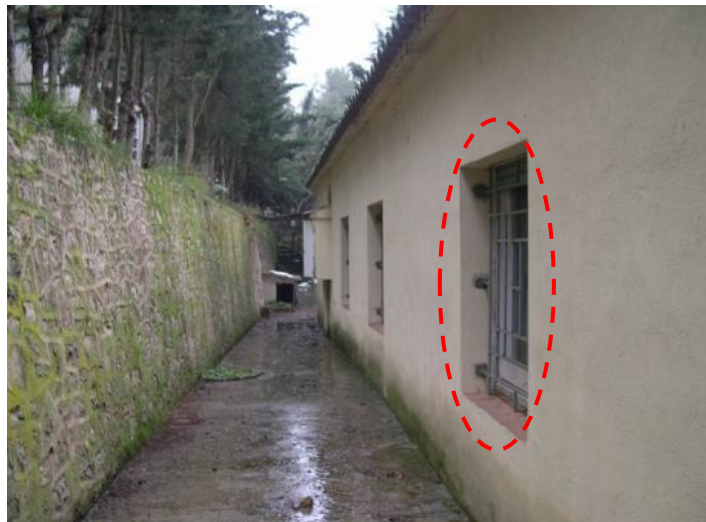
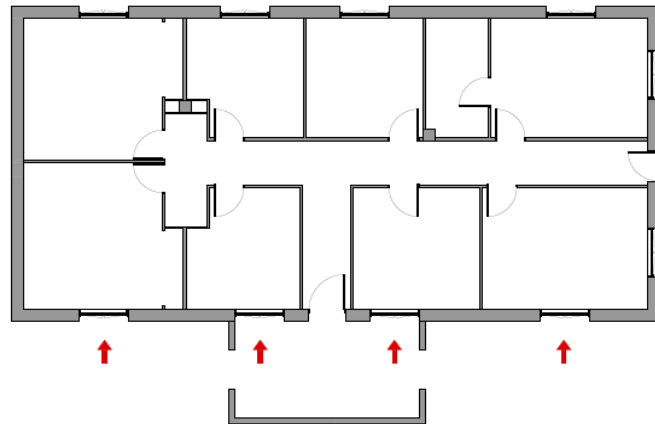
FICHAS DE PATOLOGIA**FICHA Nº: 1.2**

EDIFICIO: VIVIENDA_06
LESIÓN: Suciedad **TIPO:** Física
LOCALIZACIÓN: Fachada Sur

El proceso patológico de la suciedad se produce con el depósito de partículas en suspensión sobre una superficie, principalmente de las fachadas debido a que estas están en contacto con la intemperie.

Directos: Las causas son los agentes externos con partículas de contaminación en suspensión que según como actúan se determinan dos tipos de suciedad:

La suciedad es una lesión que no conlleva peligro estructural, estas lesiones de los paramentos no son progresivas y, generalmente por sí solas no afectan al ámbito estético, a pesar que pueden derivar en casos de mayor peligro.

Realizar inspecciones visuales periódicas de los diferentes paramentos de fachadas de la vivienda, para detectar en el tiempo, posibles defectos de construcción que provoquen suciedad localizada o bien realizar trabajos de limpieza puntuales.

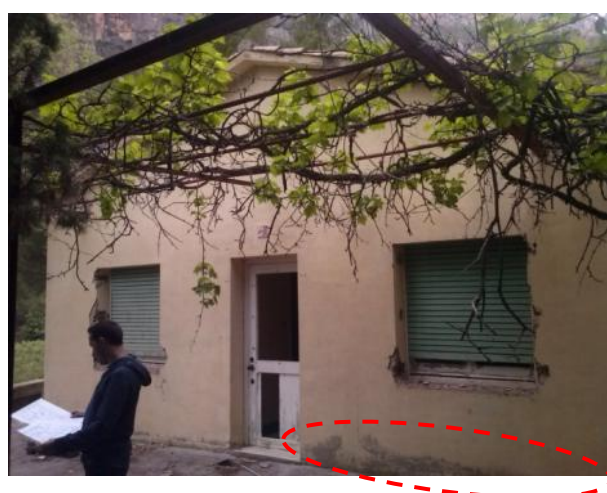
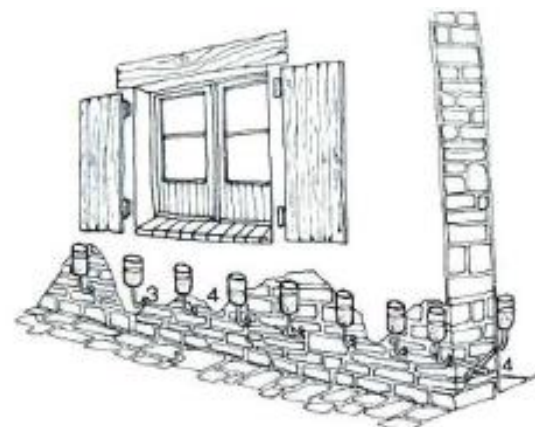
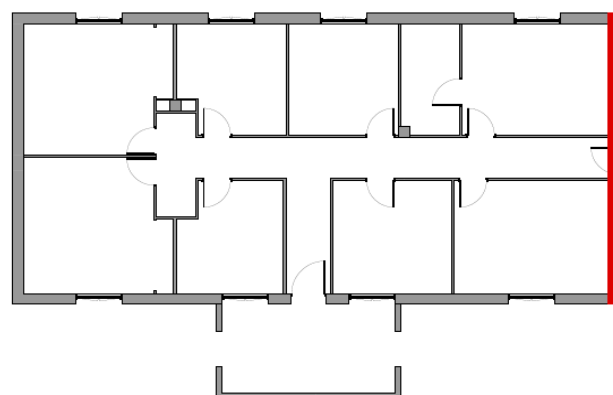
FICHAS DE PATOLOGIA**FICHA Nº: 2.1**

EDIFICIO: VIVIENDA_06
LESIÓN: *Humedad por capilaridad* **TIPO:** Física
LOCALIZACIÓN: Fachada sur

Este tipo de humedades aparacen en los muros, en la parte inferior de la vivienda ya que provienen del terreno en el que se encuentra la vivienda y, por el principio de capilaridad provoca ue el agua ascienda por el contacto de este elemento con el terreno.

Directos: Principalmente provocada por el exceso de agua en el terreno y asciende por los muros por capilaridad. Otras de las causas que también pueden provocar capilaridad son: presencia de agua de lluvia en el terreno, rotura de la canalización, falta de drenaje y, ausencia de aislamiento. Sin dejar de banda los materiales de estructura porosa y los muros con una gran anchura los cuales permiten una gran anchura con una gran comunicación.

Posible evolución: de no actuar irá incrementado el deterioro interno de la lesión y como consecuencia la aparición en la cara superficial de los muros de cerramiento.

Reparación de la lesión: repicar y eliminar los enyesados, revocos o las pequeñas piedras partidas propias del desprendimiento. Una vez limpiada la zona, volver a enyesar, rebozar o bien sustituir las piedras deterioradas mediante mortero para unir las a la resta.

Este método tiene como finalidad la reparación de las lesiones por descomposición y desprendimiento que origina la humedad por capilaridad, además de la reparación de la causa que origina la humedad. Así pues, se realizarán los siguientes pasos:

- 1) Realizar agujeros con una broca de 12mm a 17mm de diámetro. Es recomendable hacer los agujeros por las dos bandas de muro a un profundidad de 2/3 partes de la anchura del muro y dejar una distancia entre interejos de agujeros de 20 a 24cm. Los agujeros tendran una inclinación de 30°.
- 2) Colocación de las herramientas para la realización de la inyección de los orificios.
- 3) Inyectar el producto hidrofugante hasta saturar el grueso del muro.

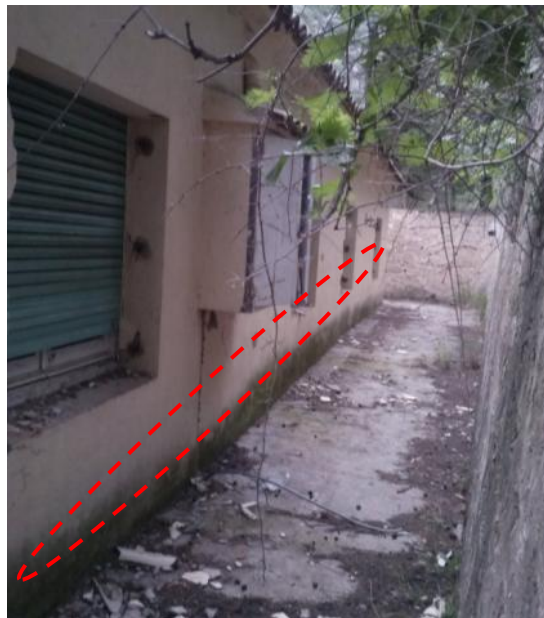
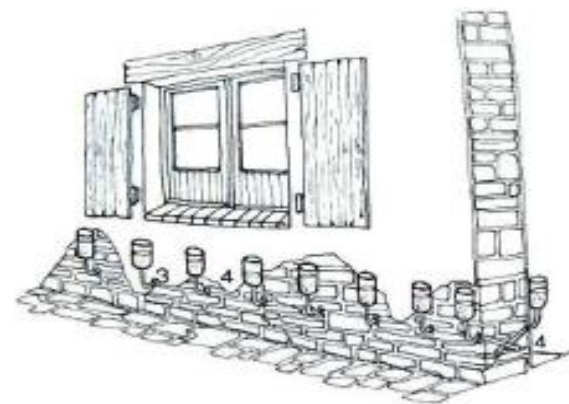
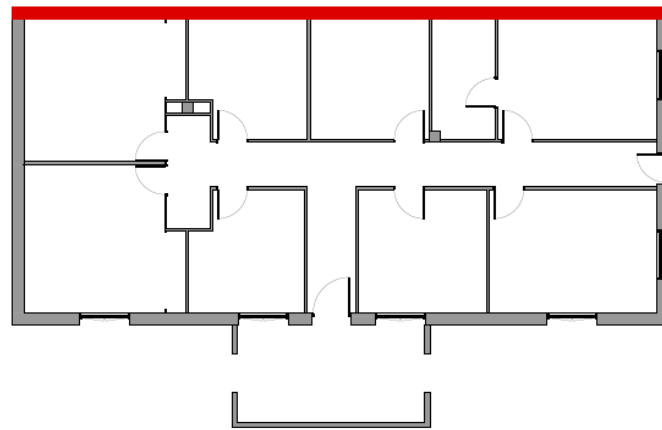
FICHAS DE PATOLOGIA**FICHA Nº: 2.2****EDIFICIO:** VIVIENDA_06**LESIÓN:** *Humedad por capilaridad***TIPO:** Física**LOCALIZACIÓN:** Fachada este

Este tipo de humedades aparacen en los muros, en la parte inferior de la vivienda ya que provienen del terreno en el que se encuentra la vivienda y, por el principio de capilaridad provoca ue el agua ascienda por el contacto de este elemento con el terreno.

Directos: Principalmente provocada por el exceso de agua en el terreno y asciende por los muros por capilaridad. Otras de las causas que también pueden provocar capilaridad son: presencia de agua de lluvia en el terreno, rotura de la canalización, falta de drenaje y, ausencia de aislamiento. Sin dejar de banda los materiales de estructura porosa y los muros con una gran anchura los cuales permiten una gran anchura con una gran comunicación. Indirectos: la mejor manera de aislar la vivienda es evitar futuras lesiones en el proyecto, y preveer así, de barreras y tratamientos de corte en la asecesión de agua por capilaridad. Posible evolución: de no actuar irá incrementado el deterioro interno de la lesión y como consecuencia la aparición en la cara superficial de los muros de cerramiento.

Reparación de la lesión: repicar y eliminar los enyesados, revocos o las pequeñas piedras partidas propias del desprendimiento. Una vez limpiada la zona, volver a enyesar, rebozar o bien sustituir las piedras deterioradas mediante mortero para unirlas a la resta. Reparación de la causa: como se trata de agua continua en las partes inferiores de las paredes consecuencia de la forma del terreno y la ubicación de la vivienda, se aconseja lka colocación de una barrera horizontal y la colocación de drenaje.

Este método tiene como finalidad la reparación de las lesiones por descomposición y desprendimiento que origina la humedad por capilaridad, además de la reparación de la causa que origina la humedad. Así pues, se realizarán los siguientes pasos:

- 1) Realizar agujeros con una broca de 12mm a 17mm de diámetro. Es recomendable hacer los agujeros por las dos bandas de muro a un profundidad de 2/3 partes de la anchura del muro y dejar una distancia entre interejes de agujeros de 20 a 24cm. Los agujeros tendran una inclinación de 30º.
- 2) Colocación de las herramientas para la realización de la inyección de los orificios.
- 3) Inyectar el producto hidrofugante hasta saturar el grueso del muro.

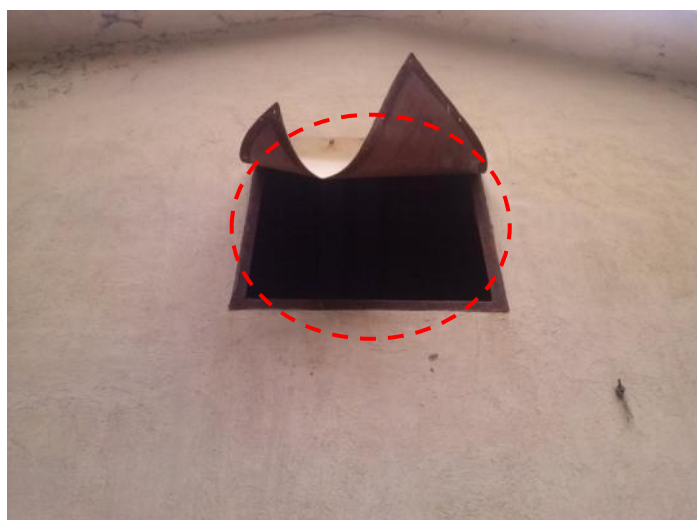
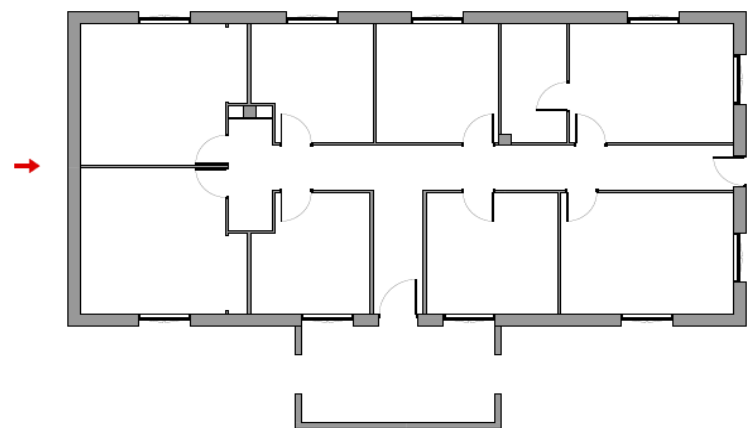
FICHAS DE PATOLOGIA**FICHA Nº: 3.1****EDIFICIO:** VIVIENDA_06**LESIÓN:** *Humedad por accidente* **TIPO:** Física**LOCALIZACIÓN:** Falso techo

Este tipo de humedad aparece provocada por la falta de protección propiciando la filtración del agua de lluvia en la cara interna del falso techo.

Directos: surgen principalmente por averías o roturas de las redes de instalaciones que provocan fugas de agua, generalmente nuevas lesiones.

Indirectos: una de las causas es el mal estado de conservación de la vivienda ya que presenta roturas puntuales en la cubierta de tipo inclinada propiciando la filtración del agua de lluvia.

Posible evolución: actuar sobre la rotura, para evitar el incremento de la exposición de la zona de humedad en el interior de la vivienda.

Reparación de la lesión: Las lesiones por humedad accidental que aparecen generalmente se detectan fácilmente en su origen y se pueden reparar con facilidad.

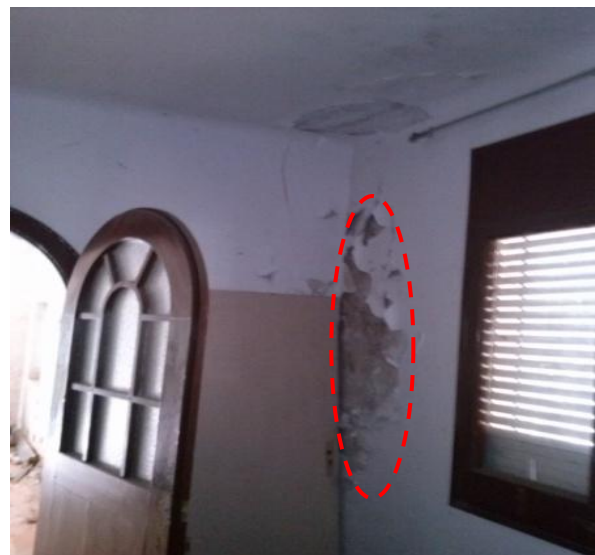
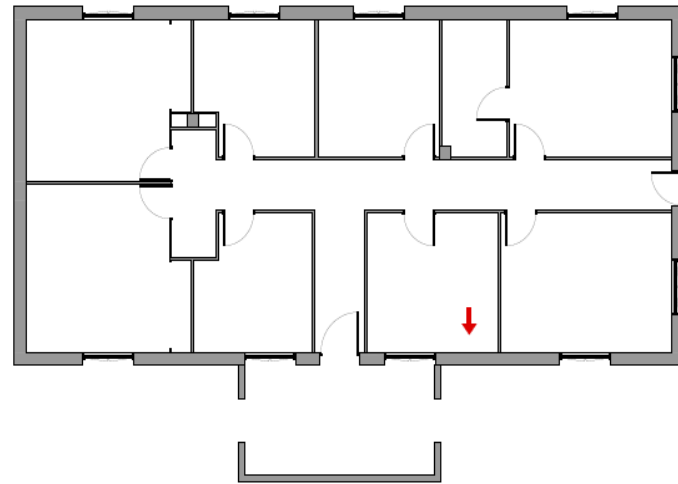
FICHAS DE PATOLOGIA**FICHA Nº: 4.1****EDIFICIO:** VIVIENDA_06**LESIÓN:** *Humedad por filtración***TIPO:** Física**LOCALIZACIÓN:** Fachada este

Este tipo de humedades aparecen provocadas por el agua que llega del exterior y penetra al interior de la vivienda a través de la carpintería exterior de madera en un estado de conservación grave. Lógicamente el agua de lluvia es el principal agente de humedad por filtración, que generalmente se dividen en tres grupos: las provocadas por absorción, por la infiltración o por la penetración propiamente dicha.

Directos: Surgen principalmente por un exceso de agua en los paramentos verticales y horizontales, pareciendo en agua de lluvia como principal agente de la causa. Existen dos casos de humedad por filtración; por infiltración; que se manifiesta cuando el agua de lluvia llega al interior del edificio por posibles aberturas en la fachada en la cubierta, es decir, grietas, fisuras o juntas constructivas. Por penetración; que se manifiesta por la entrada de agua en la vivienda generados por los agujeros del deterioramiento del material o de algún material constructivo, como por ejemplo; por desplazamiento de algunas tajas o por la rotura de algún vidrio.

Posible evolución: Actuación inmediata. De no actuar el ambiente tendrá más humedad e irán apareciendo más lesiones relacionadas directamente con las humedades como los desprendimientos.

Reparación de la lesión: La lesiones de humedad por filtración aparecen tanto en paramentos verticales como horizontales. En nuestro caso nos ceñiremos a los cerramientos de fachada; - Filtraciones en los cerramientos de fachada; degradación del revestimiento, fisuras en la unión entre diferentes materiales del antepecho, degradación del mortero de las juntas, falta de estanqueidad entre cerramientos, carpintería, encuentros caja de persianas, etc. y, falta de goterón en los verteaquas.

Realizar inspecciones visuales periódicas de las diferentes muros y paredes, controlando la aparición de nuevas humedades.

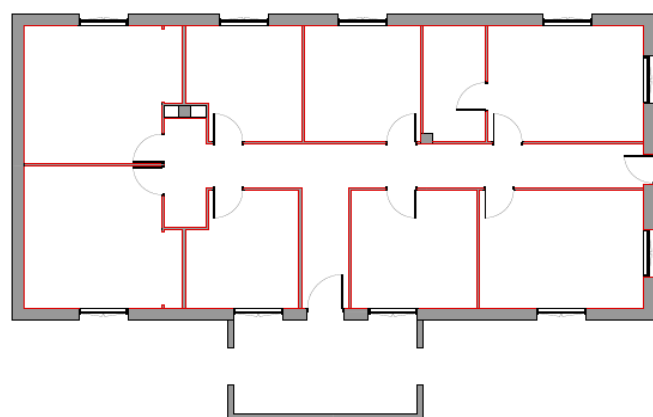
FICHAS DE PATOLOGIA**FICHA Nº: 5.1****CAUSAS:****EDIFICIO:** VIVIENDA_06**LESIÓN:** *Desprendimiento revestimiento inter.* **TIPO:** Física**LOCALIZACIÓN:** Generalizado en todos los paramentos.

Directos: Pérdida de adherencia del revestimiento del revoco o enyesado por el paso del tiempo, riginado por la humedad, cambios de temperatura, grietas, pérdidas de las propiedades del material, etc.

Indirectas: Debido a que la vivienda tiene zonas más antiguas que otras pero todas ellas tienen una edad considerable, no se puede hacer mención a una mala ejecución, de mala acalidad de aplicación del enyesado. Por su antigüedad se considera que su vida útil se ha agotado.

Posible evolución: sino se actúa sobre estas lesiones puntuales y las causas que originan estas, se irán perdiendo gradualmente el resto del material de revestimiento por desprendimiento del paramento vertical.

Realizar inspecciones visuales periódicas en los diferentes paramentos de la vivienda, controlando la aparición de nuevos desprendimientos y si se detectan, se realizará la reparación puntual para evitar que aumente la gravedad de esta o que aparezcan otras lesiones de este tipo.
