FICHAS DE PATOLOGÍAS

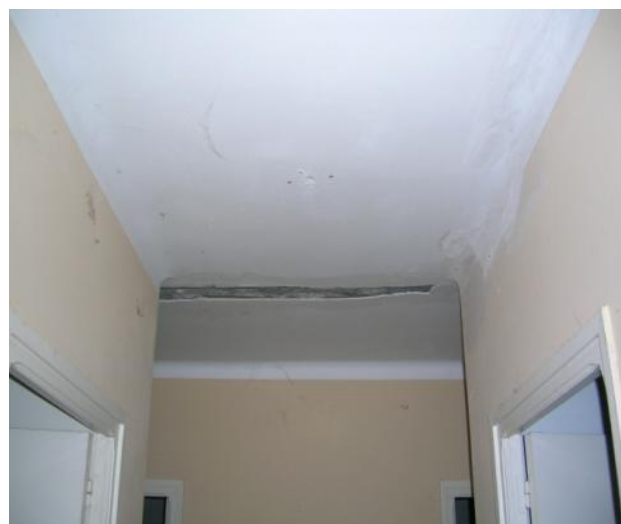
Directos: Pérdida de adherencia del revestimiento del revoco o enyesado por el paso del tiempo, riginado por la humedad, cambios de temperatura, grietas, pérdidas de las propiedades del material, etc.

Posible evolución: sino se actúa sobre estas lesiones puntuales y las causas que originan estas, se irán perdiendo gradualmente el resto del material de revestimiento por desprendimiento del paramento vertical.

La pérdida de revestimiento por el desprendimiento del revoco o el enyesado en los paramentos verticales se repite en las diferentes estancias de la vivienda pero tiene más presencia en las paredes interiores como revestimiento del ladrillo cerámico.

Realizar inspecciones visuales periódicas en los diferentes paramentos de la vivienda, controlando la aparición de nuevos desprendimientos y si se detectan, se realizará la reparación puntual para evitar que aumente la gravedad de esta o que aparezcan otras lesiones de este tipo.

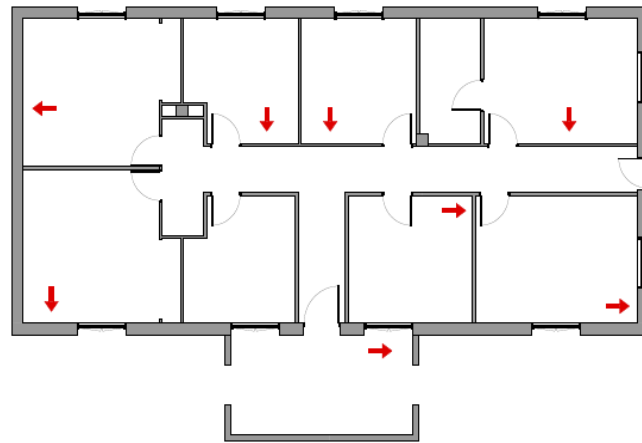
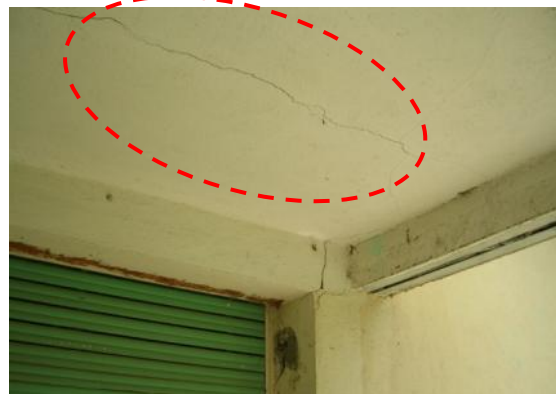
FICHAS DE PATOLOGIA**FICHA Nº: 6.1**

EDIFICIO: VIVIENDA_06
LESIÓN: Fisuras enparamento verticales inter. **TIPO:** Física
LOCALIZACIÓN: Generalizado en todos los paramentos.

Las fisuras son aberturas longitudinales que afectan a la superficie o acabado de un elemento constructivo. Normalmente no tienen importancia de carácter estructural pero comportan al usuario falta de confort (entrada de agua, frío, etc). Las fisuras interiores en las paredes suelen estar producidas por antiguas deformaciones que se han estabilizado, aún así, algunas fisuras también son consideradas habitualmente una etapa de aparición de grietas. La mayoría de veces solo repercuten en el aspecto estético.

Directos: El asentamiento diferencial del terreno es posible la principal causa, ya que esta afecta a la estructura del edificio provocando unas tensiones y deformaciones de los materiales que no puede resistir sin fisurarse. El estado de conservación de la vivienda también propicia a las filtraciones de agua, sobretodo en bajo cubierta, causando menor compactación de las paredes y el reblandecimiento de estas, originando, también variaciones de temperatura produciendo fisuras.

Realizar inspecciones visuales periódicas en los diferentes muros portantes y paramentos de la vivienda, controlando la aparición de nuevas grietas o movimiento en las grietas conocidas.

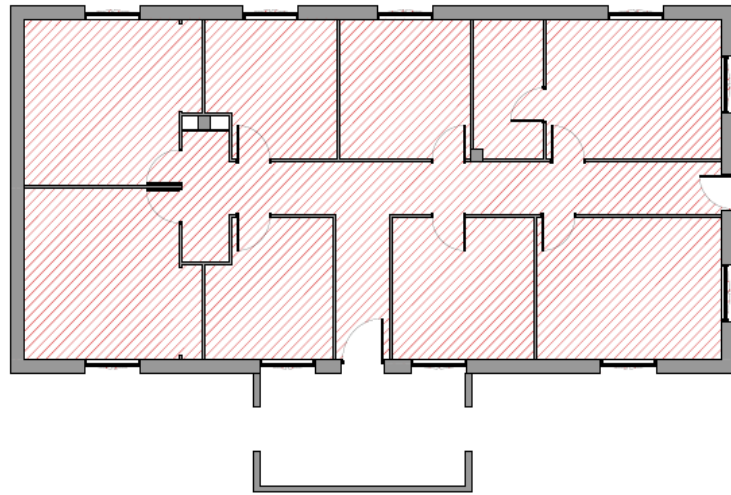
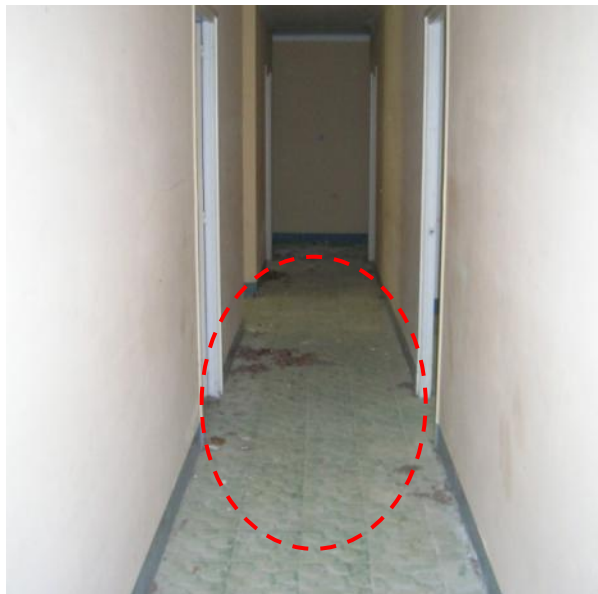
FICHAS DE PATOLOGIA**FICHA Nº: 7.1****EDIFICIO:** VIVIENDA_06**LESIÓN:** Erosión mecánica**TIPO:** Mecánica**LOCALIZACIÓN:** Erosión generalizado en pavimento planta baja

La erosión mecánica es la pérdida de material superficial de un elemento constructivo debido a las acciones mecánicas que actúan sobre esta (golpes, desgaste por el uso, limpieza).

Directas: Las causas pueden ser agentes y factores externos con el uso de las personas hacen en la vivienda, antiguas actividades en las viviendas y construcciones auxiliares, impactos y rozamiento por el impacto de los objetos. Otra causa que originan esta erosión en el interior son: la limpieza continua de los paramentos con abundante agua y el movimiento de muebles y sillas, entre otras.

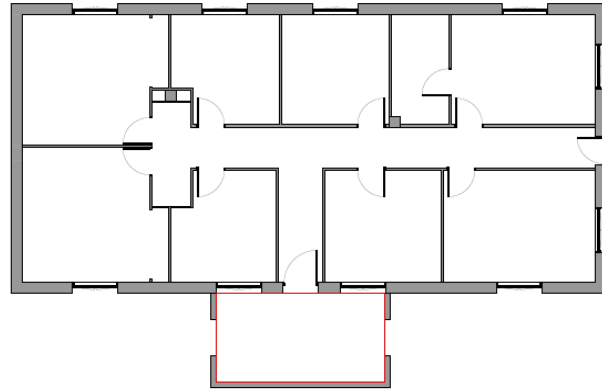
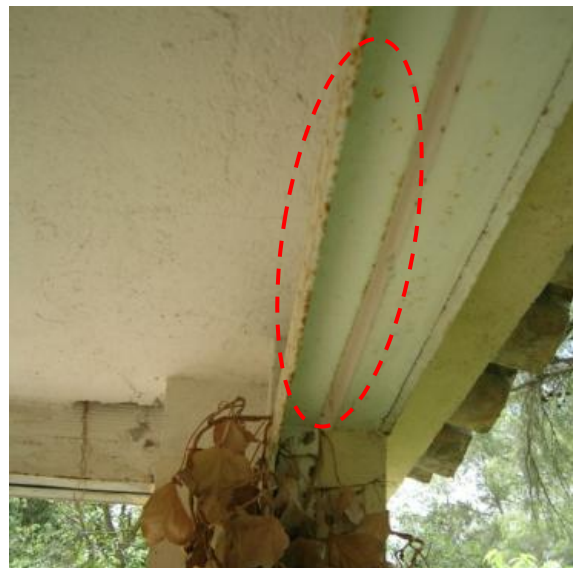
FICHAS DE PATOLOGIA**FICHA Nº: 8.1**

EDIFICIO: VIVIENDA_06
LESIÓN: Oxidaciones y corrosiones **TIPO:** Química
LOCALIZACIÓN: Estructura de forjado en planta baja

Directas: la principal causa es la presencia de oxígeno del ambiente y del agua de lluvia. La transformación de los metales en óxido, se produce al entrar en contacto con el oxígeno, ya que la superficie del metal tiende a transformarse en óxido que es químicamente más estable, protegiendo de esta manera la resta del metal.

Posible evolución: si no se actúa sobre la lesión puede aumentar la oxidación y corrosión de la zona acelerando el proceso de pérdida de sección del material hasta llegar a la destrucción de metal.

Realizar inspecciones visuales periódicas controlando la aparición de nuevas oxidaciones y corrosiones, y dar dos capas de pintura no ferrosa de forma periódica en la totalidad de las vigas afectadas.

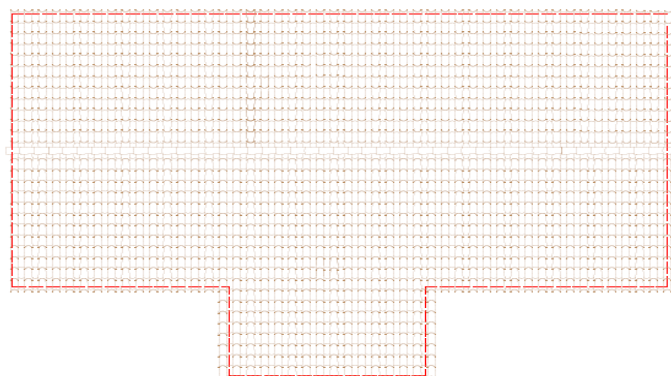
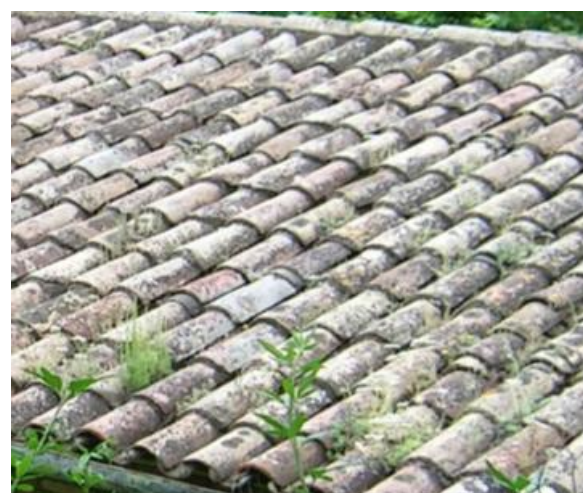
FICHAS DE PATOLOGIA**FICHA Nº: 9.1****EDIFICIO:** VIVIENDA_06**LESIÓN:** Atacs biòtics-microorganismos vegetales **TIPO:** Química**LOCALIZACIÓN:** Vigas visibles

Directas: se trata de una lesión provocada por organismos vivos que habitan y se alimentan de la madera; el ataque consiste en perforaciones de la madera y por tanto pérdida de la masa de la madera.

Patología que no conlleva ningún peligro estructural. Solo podría afectar estructuralmente si la desintegración de los materiales fuera elevada o el crecimiento de plantas vegetales que con sus raíces pudieran ocasionar el deterioro de las tejas.

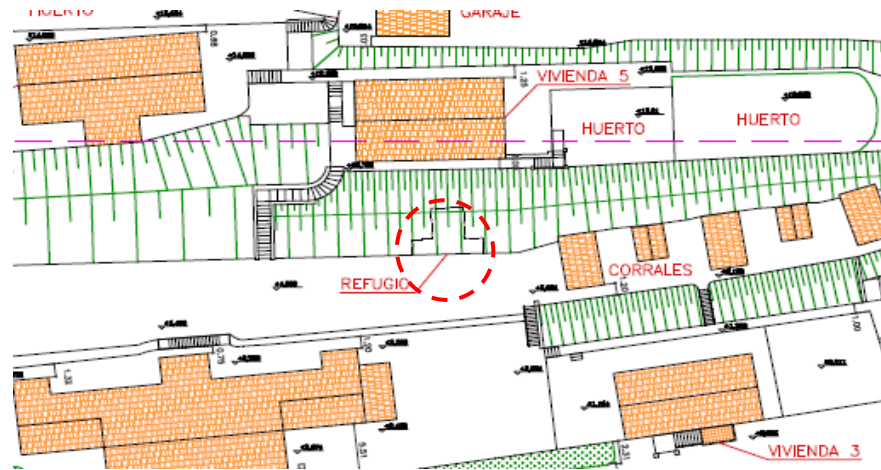
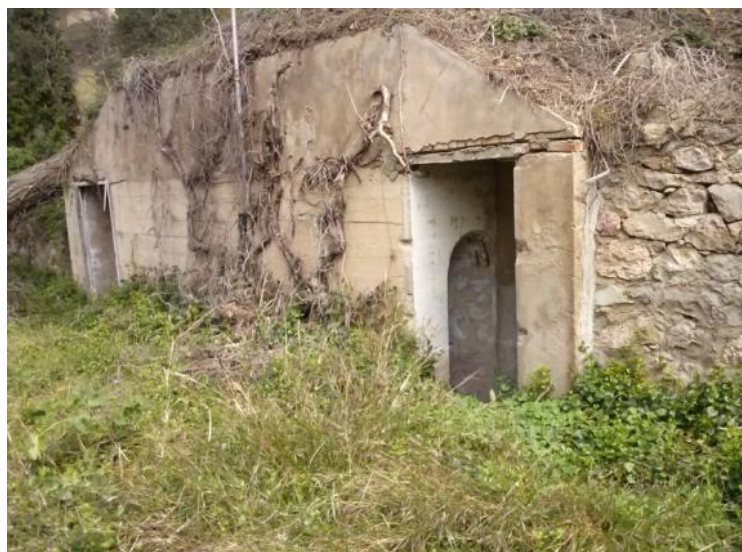
FICHAS DE PATOLOGIA**FICHA Nº: 1.1**

EDIFICIO: Refugio
LESIÓN: Suciedad **TIPO:** Física
LOCALIZACIÓN: Entrada principal

El proceso patológico de la suciedad se produce con el depósito de partículas en suspensión sobre una superficie y organismos vegetales, principalmente en la cara principal debido a que esta, esta en contacto con la intemperie.

Directos: Las causas son los agentes externos con partículas de contaminación en suspensión que según como actúan se determinan dos tipos de suciedad:

La suciedad es una lesión que no conlleva peligro estructural, estas lesiones de los paramentos no son progresivas y, generalmente por sí solas no afectan al ámbito estético, a pesar que pueden derivar en casos de mayor peligro.

Realizar inspecciones visuales periódicas en la cara principal de la construcción auxiliar, para detectar en el tiempo, posibles defectos de construcción que provoquen suciedad localizada o bien realizar trabajos de limpieza puntuales.

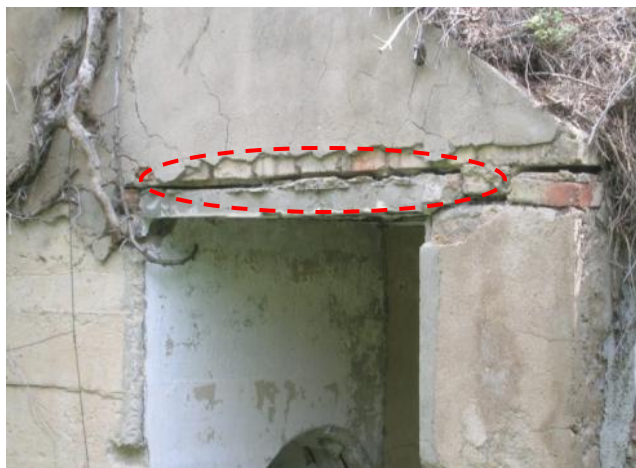
Este tipo de humedades aparecen provocadas por el agua que llega del exterior y penetra al interior del búnker a través de la carpintería exterior de madera en un estado de conservación grave. Lógicamente el agua de lluvia es el principal agente de humedad por filtración, que generalmente se dividen en tres grupos: las provocadas por absorción, por la infiltración o por la penetración propiamente dicha.

Directos: Surgen principalmente por un exceso de agua en los paramentos verticales y horizontales, pareciendo en agua de lluvia como principal agente de la causa. Existen dos casos de humedad por filtración; por infiltración; que se manifiesta cuando el agua de lluvia llega al interior del edificio por posibles aberturas en la fachada en en la cubierta, es decir, grietas, fisuras o juntas constructivas. Por penetración; que se manifiesta por la entrada de agua en refugio generados por los agujeros del deterioramiento del material o de algún material constructivo.

Posible evolución: Actuación inmediata. De no actuar el ambiente tendrá más humedad e irán apareciendo mas lesiones relacionadas directamente con las humedades como los desprendimientos.

Reparación de la lesión; La lesiones de humedad por filtración aparecen tanto en paramentos verticales como horizontales. En nuestro caso nos ceñiremos a la cara expuesta a la intemperie. Se reforzará la zona afectada con armaduras ancladas en la zona de cortante del dintel y recubierto con malla de fibra de vidrio y mortero reparador sin retracción.

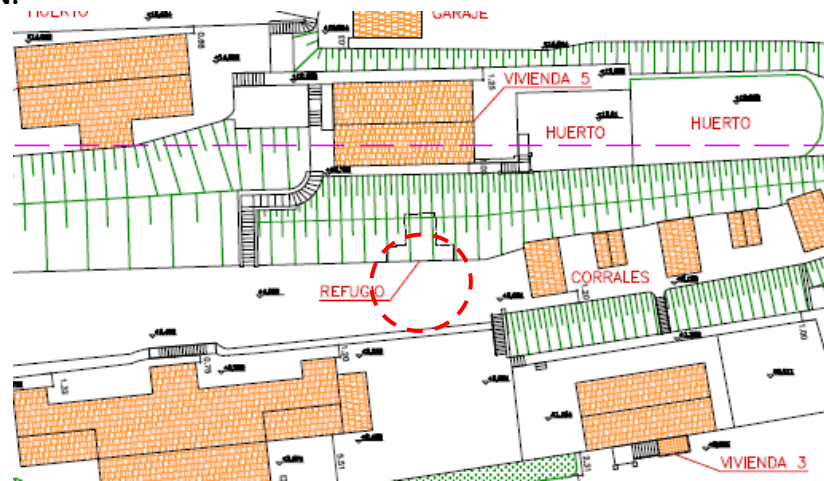
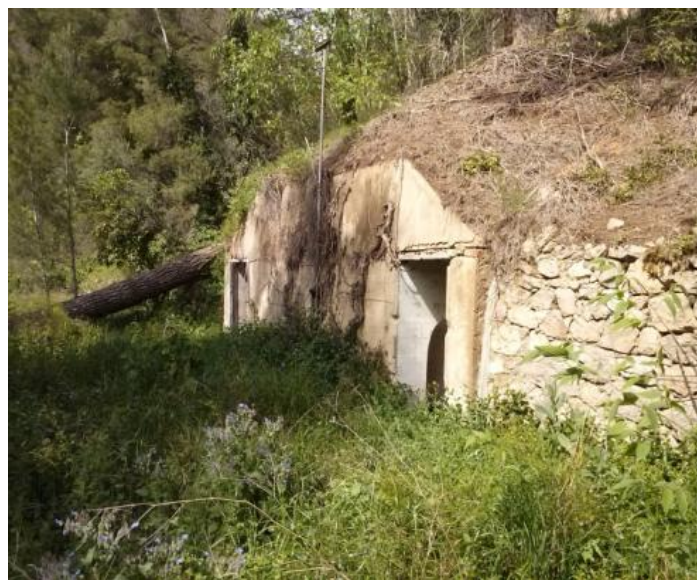
Caras expuestas a la intemperie.

La erosión atmosférica es la pérdida o transformación superficial de un material superficial, pudiendo llegar a ser total o parcial. Este tipo de erosión a un elemento constructivo se produce por la acción física de los agentes atmosféricos (agua, viento, asolamiento, etc).

Directos: Las causas son los agentes atmosféricos como el agua de lluvia, el viento, el asolamiento, etc. Generalmente estas erosiones atmosféricas generan la meteorización de los materiales pétricos provocada por la succión del agua de lluvia, que si va acompañada de posibles heladas y de la dilatación correspondiente, rompe las láminas superficiales del material constructivo.

Realizar inspecciones visuales periódicas de las diferentes lesiones mecánicas presentes en la vivienda, controlando las propias erosiones y la aparición de nuevas. Sin dejar de banda el estado de conservación de la vivienda.

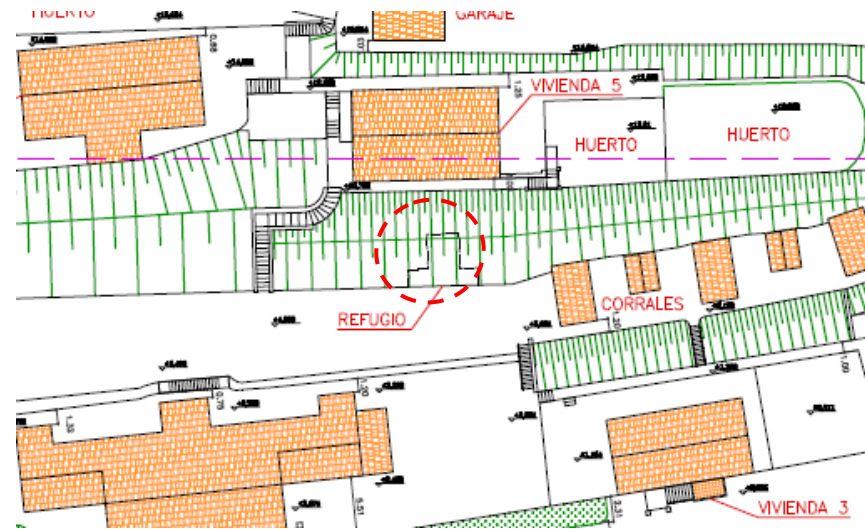
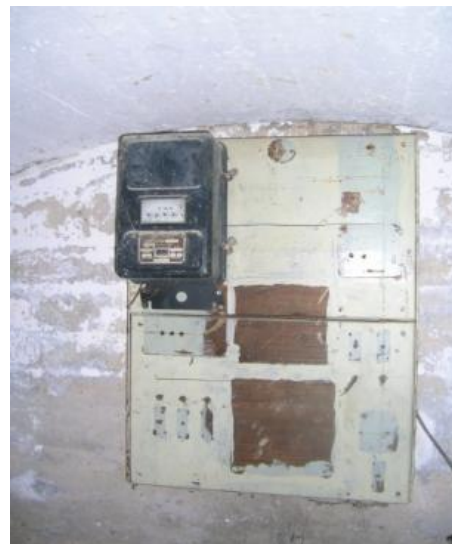
LESIÓN: Desprendimiento revestimiento inter. **TIPO:** Física

LOCALIZACIÓN: Generalizado en todo el interior.

La pérdida de revestimiento por el desprendimiento del revoco o el enyesado en los paramentos verticales se repite en las diferentes estancias de la vivienda pero tiene más presencia en las paredes interiores como revestimiento del ladrillo cerámico.

Directos: Pérdida de adherencia del revestimiento del revoco o enyesado por el paso del tiempo riginado por la humedad, cambios de temperatura, grietas, pérdidas de las propiedades del material, etc.

Posible evolución: sino se actúa sobre estas lesiones puntuales y la causas que originan estas, se irán perdiendo gradualmente el resto del material de revestimiento por desprendimiento del paramento vertical.

Realizar inspecciones visuales periódicas en los diferentes paramentos de la vivienda, controlando la aparición de nuevos desprendimientos y si se detectan, se realizará la reparación puntual para evitar que aumente la gravedad de esta o que aparezcan otras lesiones de éste tipo.

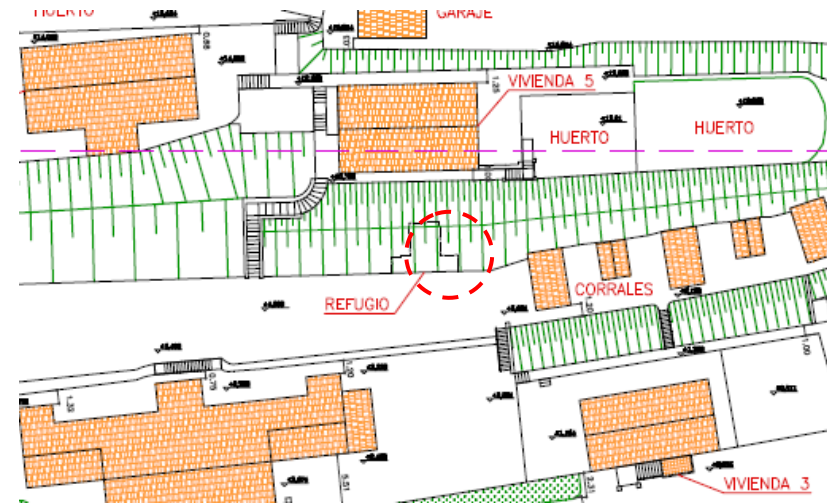
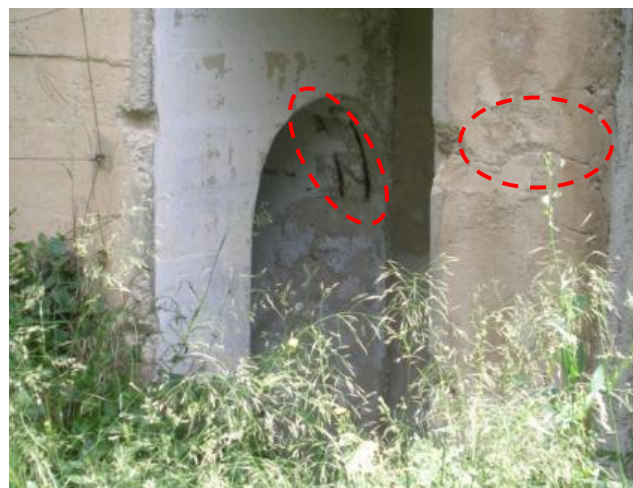
FICHA Nº: 1.5

EDIFICIO: Refugio
LESIÓN: Fisuras enparamento verticales inter. **TIPO:** Física
LOCALIZACIÓN: Cara expuesta a la intemperie

Las fisuras son aberturas longitudianles que afectan a la superficie o acabado de un elemento constructivo. Normalmente no tienen importancia de carácter estructural pero comportan al usuario falta de confort (entrada de agua, frío, etc). Las fisuras interiores en las paredes suelen estar producidas por antiguas deformaciones que se han estabilizado, aún así, algunas fisuras también son consideradas habitualmente una etapa de aparición de grietas. La mayoría de veces solo repercuten en el aspecto estético.

Directos: El asentamiento diferencial del terreno es posible la principal causa, ya que esta afecta a la estructura del edificio provocando unas tensiones y deformaciones de los materiales que no puede resistir sin fisurarse. El estado de conservación de la vivienda también propicia a las filtraciones de agua, sobretodo en bajo cubierta, causando menor compactación de las paredes y el reblandecimiento de estas, originando, también variaciones de temperatura produciendo fisuras.
Indirectas: Mala construcción de los paramentos o mala calidad de los materiales empleados en la construcción.

Realizar inspecciones visuales periódicas en los diferentes muros portantes y paramentos de la vivienda, controlando la aparición de nuevas grietas o movimiento en las grietas conocidas.

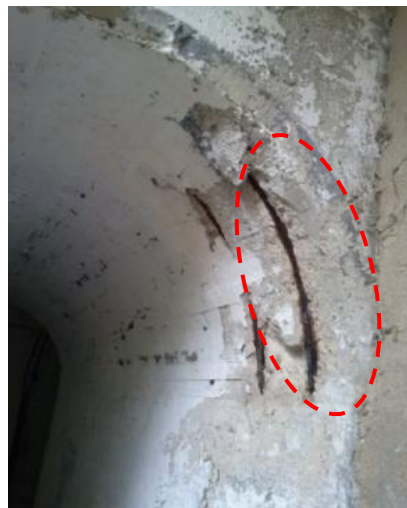
FICHAS DE PATOLOGIA**FICHA Nº: 1.6****EDIFICIO:** Refugio**LESIÓN:** Oxidaciones y corrosiones**TIPO:** Química**LOCALIZACIÓN:** Techado interior de la construcción.

Directas: la principal causa es la presencia de oxígeno del ambiente y del agua de lluvia. La transformación de los metales en óxido, se produce al entrar en contacto con el oxígeno, ya que la superficie del metal tiende a transformarse en óxido que es químicamente más estable, protegiendo de esta manera la resta del metal.

Posible evolución; si no se actúa sobre la lesión puede aumentar la oxidación y corrosión de la zona acelerando el proceso de pérdida de sección del material hasta llegar a la destrucción de metal.

Realizar inspecciones visuales periódicas controlando la aparición de nuevas oxidaciones y corrosiones, y dar dos capas de pintura no ferrosa de forma periódica en la totalidad de las vigas afectadas.

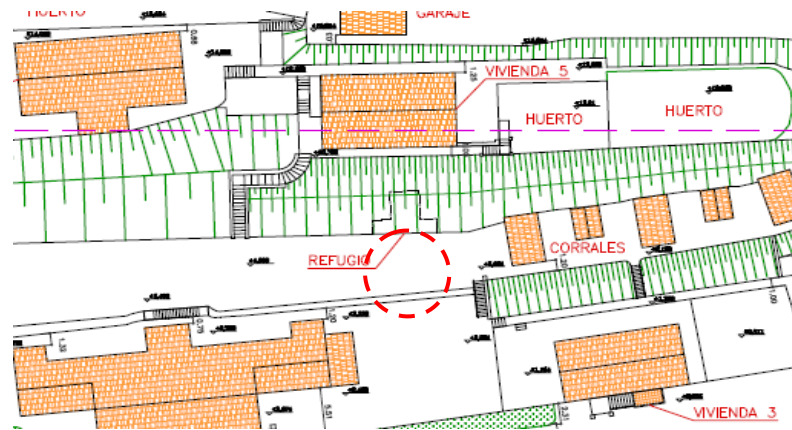
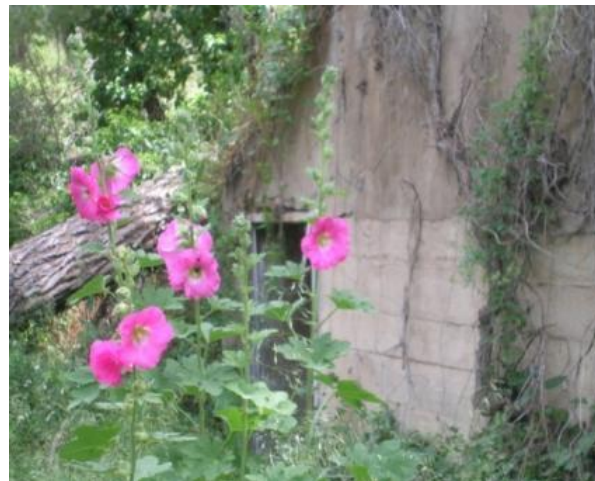
FICHAS DE PATOLOGIA**FICHA Nº: 1.7****EDIFICIO:** Refugio**LESIÓN:** microorganismos vegetales**TIPO:** Química**LOCALIZACIÓN:** Exterior de la construcción.

Directas: se trata de una lesión provocada por organismos vivos que habitan y se alimentan de la madera; el ataque consiste en perforaciones de la madera y por tanto pérdida de la masa de la madera.

Patología que no conlleva ningún peligro estructural. Solo podría afectar estructuralmente si la desintegración de los materiales fuera elevada o el crecimiento de plantas vegetales que con sus raíces pudieran ocasionar el deterioro.

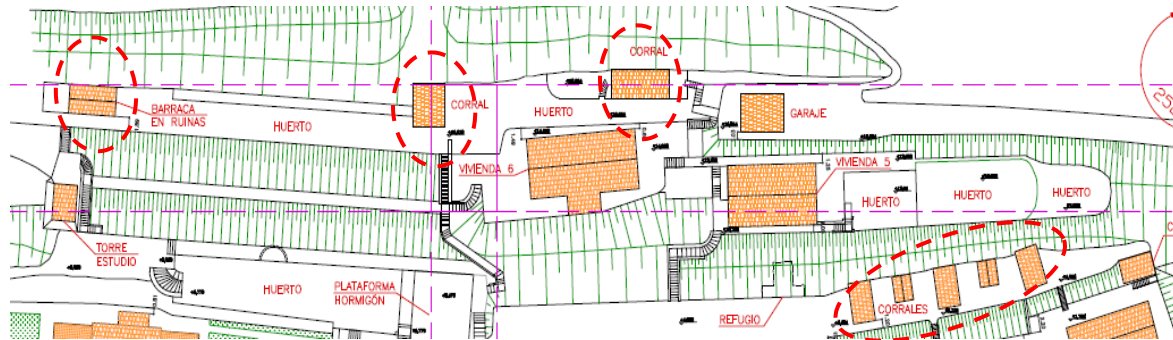
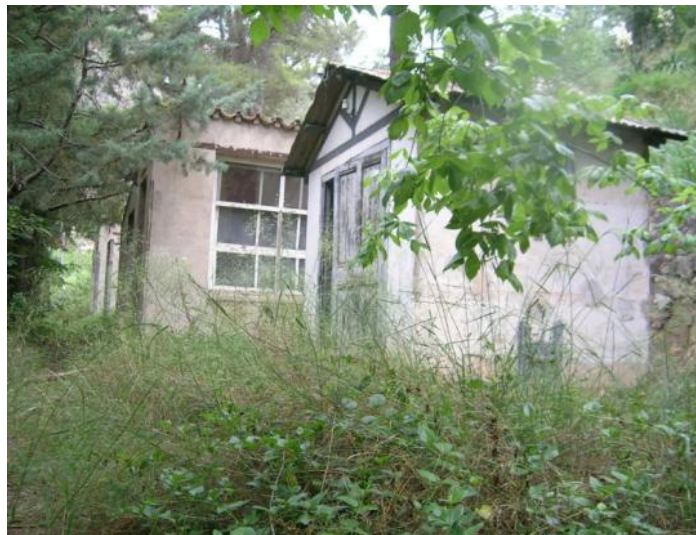
FICHAS DE PATOLOGIA**FICHA Nº: 2.1**

EDIFICIO: Corrales
LESIÓN: Suciedad **TIPO:** Física
LOCALIZACIÓN: Cerramientos exteriores

El proceso patológico de la suciedad se produce con el depósito de partículas en suspensión sobre una superficie y organismos vegetales, principalmente en la cara principal debido a que esta, esta en contacto con la intemperie.

Directos: Las causas son los agentes externos con partículas de contaminación en suspensión que según como actúan se determinan dos tipos de suciedad:

La suciedad es una lesión que no conlleva peligro estructural, estas lesiones de los paramentos no son progresivas y, generalmente por sí solas no afectan al ámbito estético, a pesar que pueden derivar en casos de mayor peligro.

Realizar inspecciones visuales periódicas en la cara principal de la construcción auxiliar, para detectar en el tiempo, posibles defectos de construcción que provoquen suciedad localizada o bien realizar trabajos de limpieza puntuales.

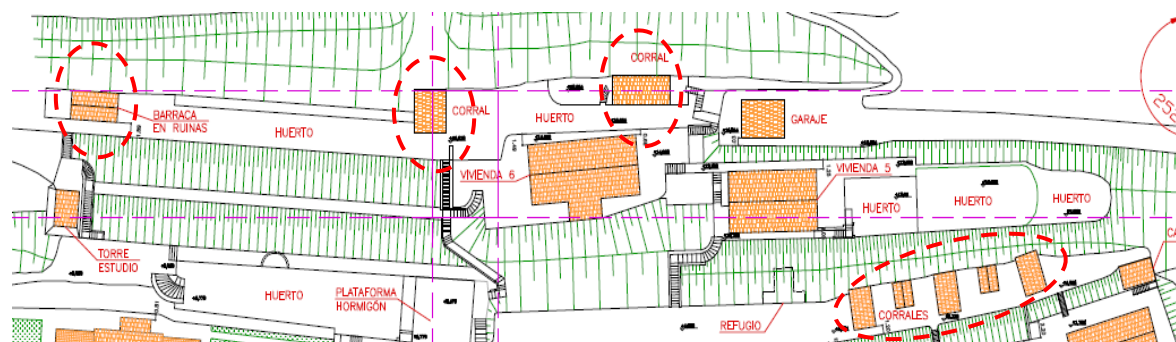
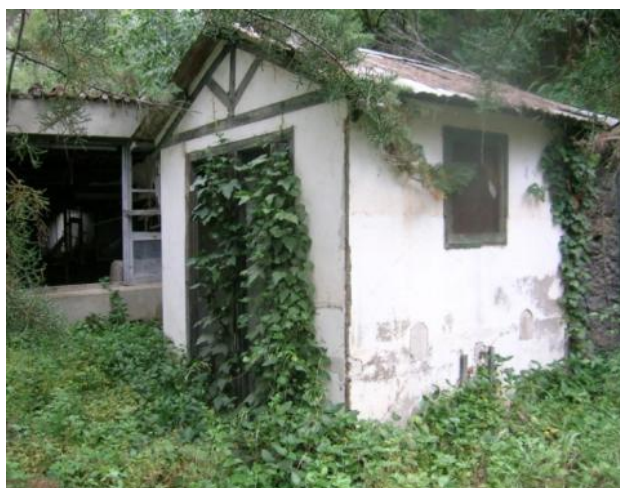
FICHA Nº: 2.2

EDIFICIO: Corrales
LESIÓN: Suciedad **TIPO:** Física
LOCALIZACIÓN: Cerramientos exteriores

El proceso patológico de la suciedad se produce con el depósito de partículas en suspensión sobre una superficie y organismos vegetales, principalmente en la cara principal debido a que esta, esta en contacto con la intemperie.

Directos: Las causas son los agentes externos con partículas de contaminación en suspensión que según como actúan se determinan dos tipos de suciedad:

La suciedad es una lesión que no conlleva peligro estructural, estas lesiones de los paramentos no son progresivas y, generalmente por sí solas no afectan al ámbito estético, a pesar que pueden derivar en casos de mayor peligro.

Realizar inspecciones visuales periódicas en la cara principal de la construcción auxiliar, para detectar en el tiempo, posibles defectos de construcción que provoquen suciedad localizada o bien realizar trabajos de limpieza puntuales.

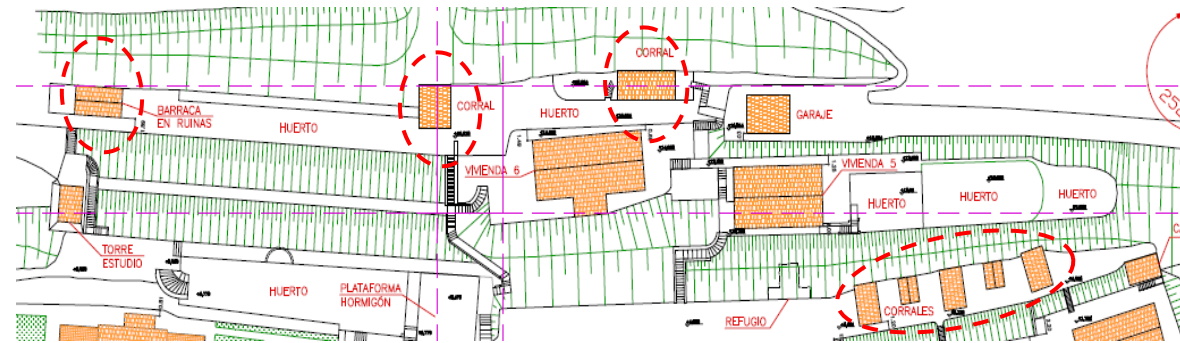
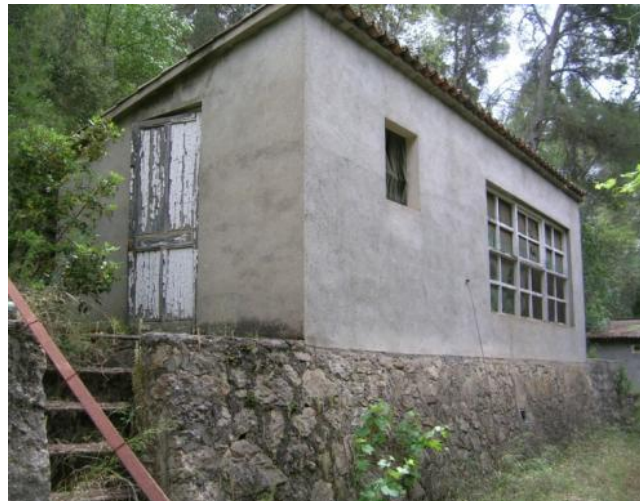
FICHAS DE PATOLOGIA**FICHA Nº: 2.3**

EDIFICIO:	Corrales		
LESIÓN:	Suciedad	TIPO:	Física
LOCALIZACIÓN:	Cerramientos exteriores

El proceso patológico de la suciedad se produce con el depósito de partículas en suspensión sobre una superficie y organismos vegetales, principalmente en la cara principal debido a que esta, esta en contacto con la intemperie.

Directos: Las causas son los agentes externos con partículas de contaminación en suspensión que según como actúan se determinan dos tipos de suciedad:

La suciedad es una lesión que no conlleva peligro estructural, estas lesiones de los paramentos no son progresivas y, generalmente por sí solas no afectan al ámbito estético, a pesar que pueden derivar en casos de mayor peligro.

Realizar inspecciones visuales periódicas en la cara principal de la construcción auxiliar, para detectar en el tiempo, posibles defectos de construcción que provoquen suciedad localizada o bien realizar trabajos de limpieza puntuales.

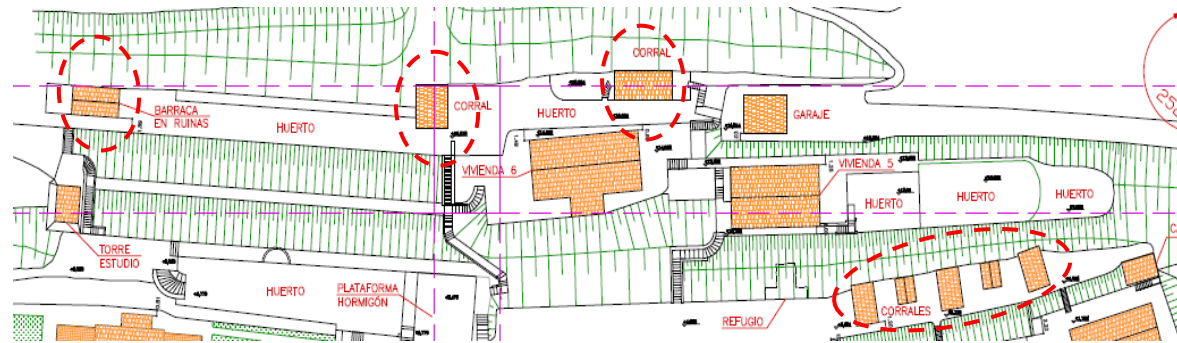
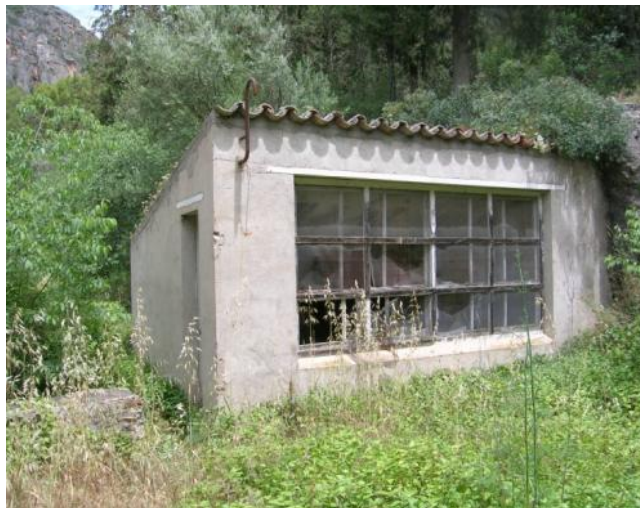
FICHAS DE PATOLOGIA**FICHA Nº: 2.4**

EDIFICIO: Corrales
LESIÓN: Suciedad **TIPO:** Física
LOCALIZACIÓN: Cerramientos exteriores

El proceso patológico de la suciedad se produce con el depósito de partículas en suspensión sobre una superficie y organismos vegetales, principalmente en la cara principal debido a que esta, esta en contacto con la intemperie.

Directos: Las causas son los agentes externos con partículas de contaminación en suspensión que según como actúan se determinan dos tipos de suciedad:

La suciedad es una lesión que no conlleva peligro estructural, estas lesiones de los paramentos no son progresivas y, generalmente por sí solas no afectan al ámbito estético, a pesar que pueden derivar en casos de mayor peligro.

Realizar inspecciones visuales periódicas en la cara principal de la construcción auxiliar, para detectar en el tiempo, posibles defectos de construcción que provoquen suciedad localizada o bien realizar trabajos de limpieza puntuales.

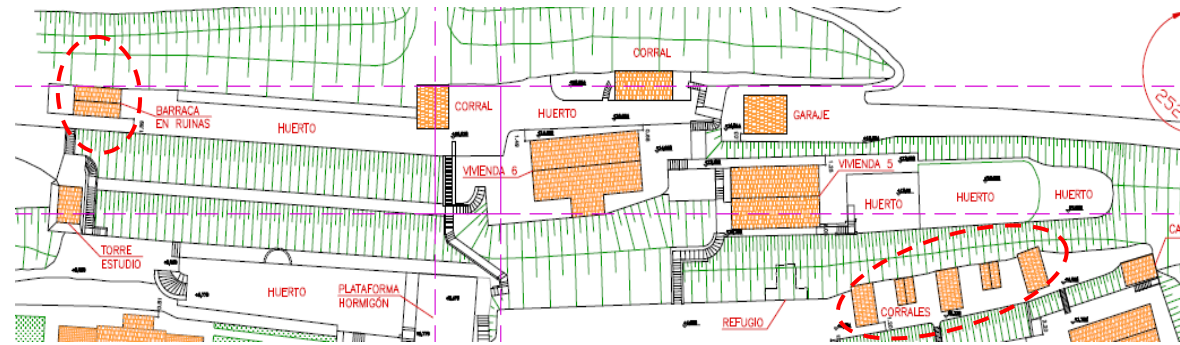
FICHAS DE PATOLOGIA**FICHA Nº: 2.5**

EDIFICIO: Corrales
LESIÓN: Humedad por filtración **TIPO:** Física
LOCALIZACIÓN: Interior construcción

Este tipo de humedades aparecen provocadas por el agua que llega del exterior y penetra al interior del búnker a través de la carpintería exterior de madera en un estado de conservación grave. Lógicamente el agua de lluvia es el principal agente de humedad por filtración, que generalmente se dividen en tres grupos: las provocadas por absorción, por la infiltración o por la penetración propiamente dicha.

Directos: Surgen principalmente por un exceso de agua en los paramentos verticales y horizontales, pareciendo en agua de lluvia como principal agente de la causa. Existen dos casos de humedad por filtración; por infiltración; que se manifiesta cuando el agua de lluvia llega al interior del edificio por posibles aberturas en la fachada o la cubierta, es decir, grietas, fisuras o juntas constructivas. Por penetración; que se manifiesta por la entrada de agua en refugio generados por los agujeros del deterioramiento del material o de algún material constructivo.

Posible evolución: Actuación inmediata. De no actuar el ambiente tendrá más humedad e irán apareciendo lesiones relacionadas directamente con las humedades como desprendimientos.

Reparación de la lesión: En nuestro caso nos ceñiremos a los cerramientos y cubiertas expuestos a la intemperie. Se actuará mediante reparación o sustitución sobre los elementos deteriorados o inexistentes, como tejas rotas o carpintería exterior en mal estado de conservación.

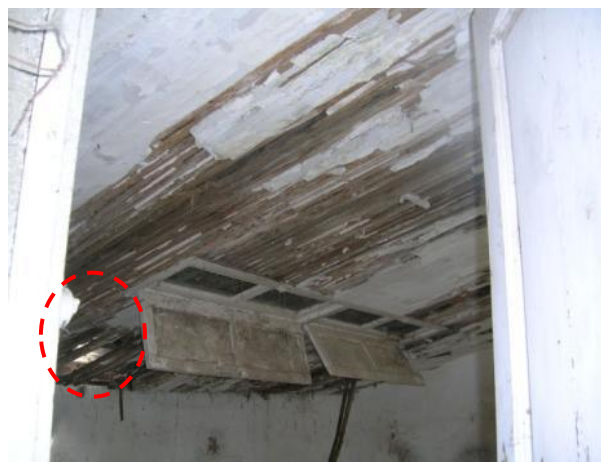
FICHAS DE PATOLOGIA**FICHA Nº: 2.6**

EDIFICIO: Corrales
LESIÓN: *Humedad por filtración* **TIPO:** Física
LOCALIZACIÓN: Interior construcción

Este tipo de humedades aparecen provocadas por el agua que llega del exterior y penetra al interior del búnker a través de la carpintería exterior de madera en un estado de conservación grave. Lógicamente el agua de lluvia es el principal agente de humedad por filtración, que generalmente se dividen en tres grupos: las provocadas por absorción, por la infiltración o por la penetración propiamente dicha.

Directos: Surgen principalmente por un exceso de agua en los paramentos verticales y horizontales, pareciendo en agua de lluvia como principal agente de la causa. Existen dos casos de humedad por filtración; por infiltración; que se manifiesta cuando el agua de lluvia llega al interior del edificio por posibles aberturas en la fachada o la cubierta, es decir, grietas, fisuras o juntas constructivas. Por penetración; que se manifiesta por la entrada de agua en refugio generados por los agujeros del deterioramiento del material o de algún material constructivo.

Posible evolución: Actuación inmediata. De no actuar el ambiente tendrá más humedad e irán apareciendo lesiones relacionadas directamente con las humedades como desprendimientos.

Reparación de la lesión; En nuestro caso nos ceñiremos a los cerramientos y cubiertas expuestos a la intemperie. Se actuará mediante reparación o sustitución sobre los elementos deteriorados o inexistentes, como tejas rotas o carpintería exterior en mal estado de conservación.

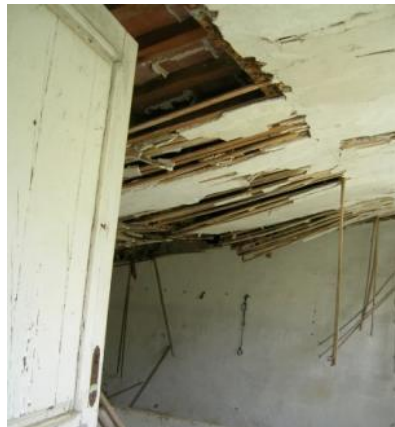
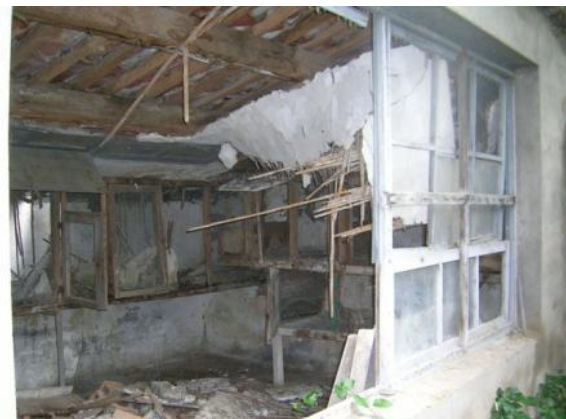
LESIÓN: *Desprendimiento revestimiento* **TIPO:** Física

La pérdida de revestimiento por el desprendimiento del revoco o el enyesado en los paramentos verticales interior y exterior y desprendimiento del falso techo de cañizo en todas las construcciones auxiliares (corrales).

Directos: Pérdida de adherencia del revestimiento del revoco o enyesado por el paso del tiempo originado por la humedad, cambios de temperatura, grietas, pérdidas de las propiedades del material, etc.

Posible evolución: sino se actúa sobre estas lesiones puntuales y la causas que originan estas, se irán perdiendo gradualmente el resto del material de revestimiento por desprendimiento del paramento vertical.

Realizar inspecciones visuales periódicas en los diferentes elementos, controlando la aparición de nuevos desprendimientos y si se detectan, se realizará la reparación puntual para evitar que aumente la gravedad de esta o que aparezcan otras lesiones de éste tipo.

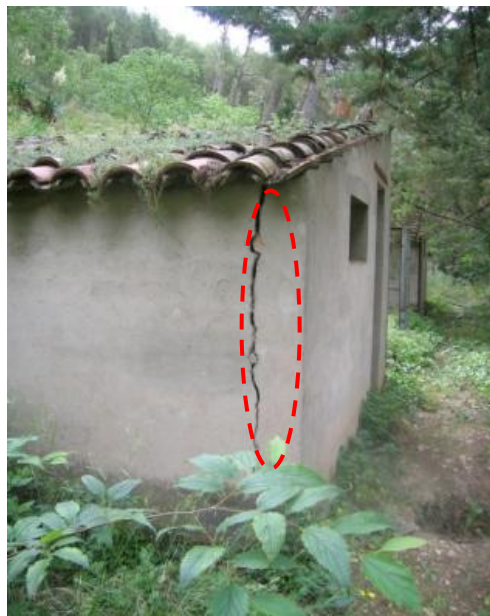
FICHAS DE PATOLOGIA**FICHA Nº: 2.8**

EDIFICIO: Corrales
LESIÓN: Grietas por asentamiento diferencial **TIPO:** Mecánica
LOCALIZACIÓN: Cerramientos

Son grietas relativamente verticales que comportan falta de confort (entrada de agua fría, inseguridad), y desestabilización de las cargas en los muros o paredes de carga reduciendo el comportamiento que tienen. Pueden producir otras lesiones como el desprendimiento de piedras, falsos techos, revestimientos, etc.

Directas: el asentamiento diferencial del terreno es una de las causas de las grietas, ya que este entre otros movimientos como los provocados por la cubierta, generan unas tensiones y unas deformaciones de los materiales que los muros no pueden resistir, llevando a la rotura estos, generando en nuestro caso grietas algunas de las paredes de tabiquería interiores.

Patología con elevado peligro estructural. Se ha de colocar algún sistema para detectar movimientos, con el objetivo de conocer si las grietas están estabilizadas o están en movimiento.

Reparación de la lesión; considerando que la grieta afecta a la estructura, se realizarán los siguientes pasos: Colocación de testigos. Con la grieta estabilizada se procederá a la limpieza de la misma y colocación de grapa de acero inoxidable y posterior inyección de mortero de reparación sin retracción. Si la grieta no está estabilizada se procederá a la actuación en en cimentaciones ante la posibilidad de recalces.

Realizar inspecciones visuales periódicas en los diferentes muros y paredes de la vivienda. Controlando la aparición de nuevas grietas o movimientos de grietas conocidos. Posteriormente, actuar sobre estas.

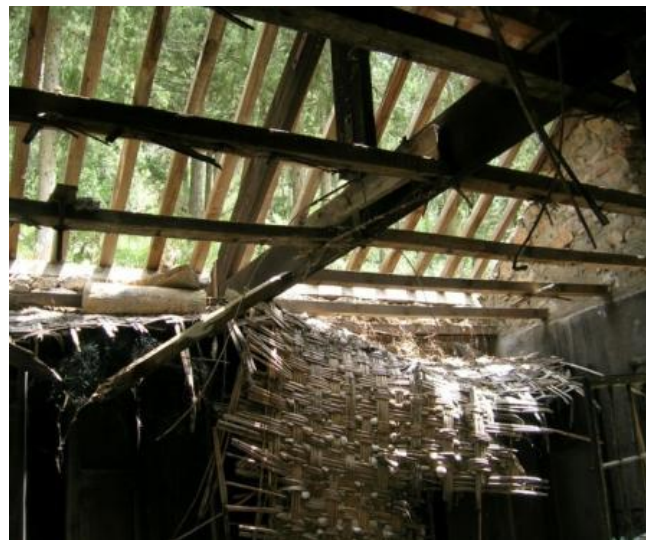
LESIÓN: Fisuración de las vigas y pérdida de sección **TIPO:** Mecánica

La fisuración y pérdida de la sección de las vigas, aparecen como resultado de las variaciones de humedad que sufre la madera, además de la sobrecarga de uso y ataques de insectos.

Directas: la principal causa son las sobrecargas de usos, el ataque de insectos y los constantes cambios de humedad que generen dilataciones y contracciones.

Posible evolución: actuación inmediata. Si no se actúa sobre esta lesión y los factores que originan esta, irá aumentando hasta la rotura o colapso del forjado de cubierta.

Patología con peligro estructural, en función del grado de deterioramiento que sufren las vigas fisuradas y las que han reducido su sección.

Realizar inspecciones visuales periódicas de la estructura de la cubierta, controlando la aparición de nuevas flechas, ataques de insectos o humedades que propicien la rotura de la viga en cuestión. En su aparición reparar de inmediato y evitar males mayores.

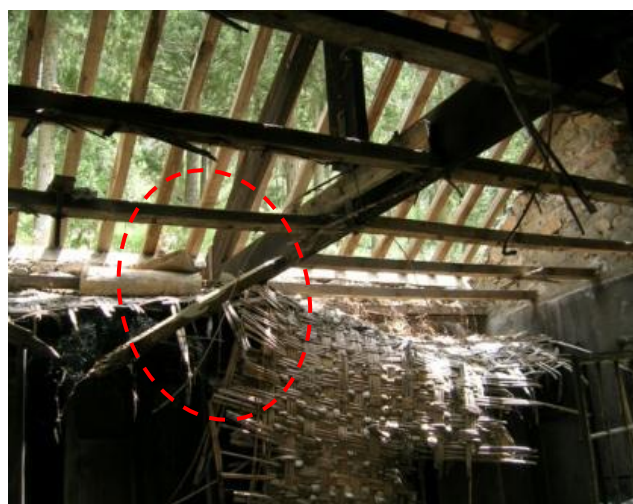
LESIÓN: Rotura de vigas

La rotura de las vigas de madera presentan diferentes causas con independencia de una con las otras, solo se relacionan en el hecho de que las vigas rotas no conllevan ninguna aportación a la estructura.

Directas: según el tipo de rotura que sufren las vigas de madera se pueden establecer diferentes causas; el exceso de carga que genera la deformación de la flecha hasta llegar a la rotura de la viga de madera; los ataques de insectos xilófagos que juntamente con la humedad pudren la madera hasta debilitarla hasta su rotura; las humedades locales que generan directamente putrefacción en la viga; el envejecimiento de la viga o como en el caso de las vigas de cubierta, la filtración de aguas de lluvia.

Reparación de la lesión: para llevar a cabo una actuación cabe la posibilidad de sustituir, reforzar mediante perfiles metálicos y prever perfiles metálicos en los perímetros de apoyo.

Reparación de la causa: se aconseja evitar cualquier tipo de humedad y sobrecargas, además de llevar a cabo un buen mantenimiento y control de la vivienda en general.

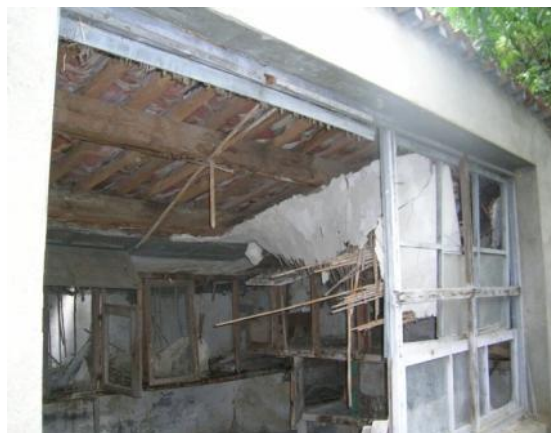
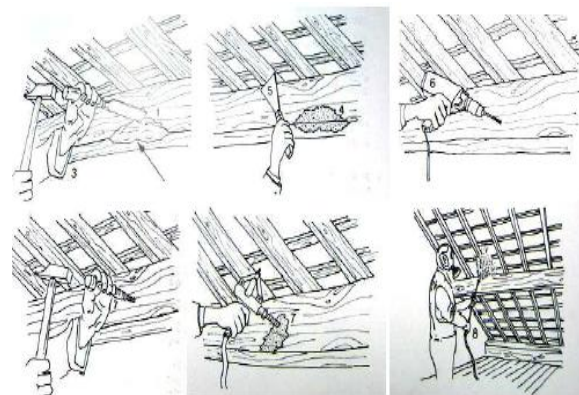
FICHAS DE PATOLOGIA**FICHA Nº: 2.11**

EDIFICIO: Corrales
LESIÓN: Atacs biòtics-insectes xilòfags **TIPO:** Química
LOCALIZACIÓN: Vigas visibles

Los insectos xilòfagos son organismos vivos que hacen de la madera su espacio vital y su base de nutrición. Estos insectos poseen la facultad cuando encuentran las condiciones favorables, de fraccionar mecánicamente el material y de hacer servir, como fuente de alimentación, los componentes químicos de la madera y su componente celular apropiándose de la celulosa y de la lignina. Los insectos xilòfagos se dividen en dos tipos: los coleópteros (insectos de ciclo larvario), y los isópteros (insectos sociales), y se encuentran en zonas cálidas. *Coleópteros*; atacan a la madera seca durante el período de la larva. *Isópteros*; atacan al interior de la madera formando colonias sociales parecidas a las hormigas o las abejas. Construyen galerías hasta llegar a la superficie de la tierra y de las maderas de las cuales se alimentan.

Directas: se trata de una lesión provocada por organismos vivos que habitan y se alimentan de la madera; el ataque consiste en perforaciones de la madera y por tanto pérdida de la masa de la madera.

Aplicar el tratamiento adecuado sobre las maderas y realizar inspecciones visuales periódicas de la vivienda. Controlando la aparición de indicios de ataques bióticos, ya que ninguna medida de protección puede impedir el ataque de insectos bióticos.

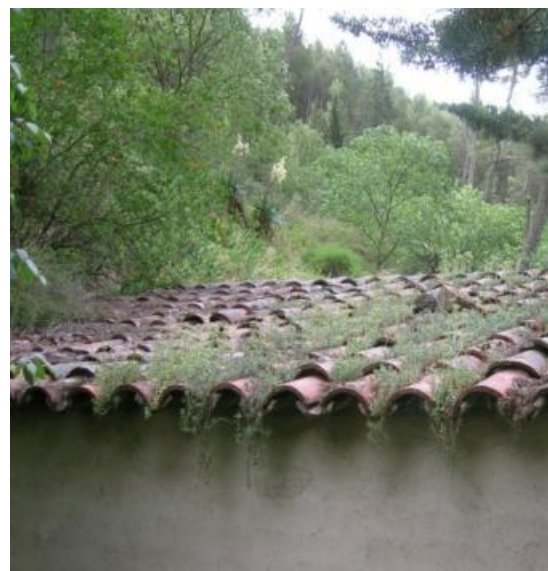
FICHAS DE PATOLOGIA**FICHA Nº: 2.12****EDIFICIO:** Corrales**LESIÓN:** microorganismos vegetales **TIPO:** Química**LOCALIZACIÓN:** Cubiertas

Los microorganismos vegetales se pueden encontrar asilados o adheridos a otros materiales que afectan los materiales constructivos. Algunos ejemplos son; los hongos, las algas, los líquenos, los musgos o los bacterias. Los hongos aprovechan los materiales orgánicos para crecer y están constituidos por filamentos microscópicos, denominados hifas.

Directas: se trata de una lesión provocada por organismos vivos que habitan y se alimentan de la madera; el ataque consiste en perforaciones de la madera y por tanto pérdida de la masa de la madera.

Patología que no conlleva ningún peligro estructural. Solo podría afectar estructuralmente si la desintegración de los materiales fuera elevada o el crecimiento de plantas vegetales que con sus raíces pudieran ocasionar el deterioro.

Realizar inspecciones visuales periódicas de la vivienda. Controlando la aparición de indicios de ataques bióticos, ya que ninguna medida de protección puede impedir el ataque de insectos bióticos.

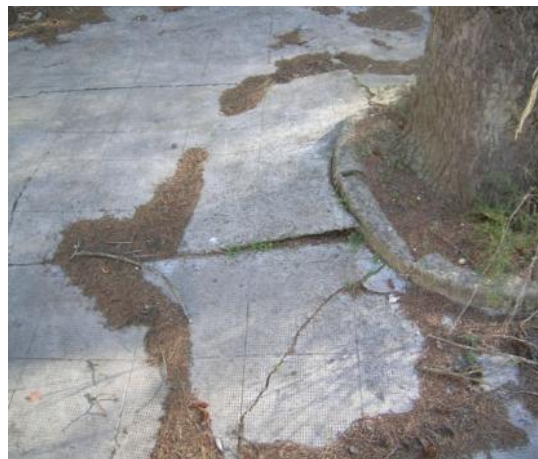
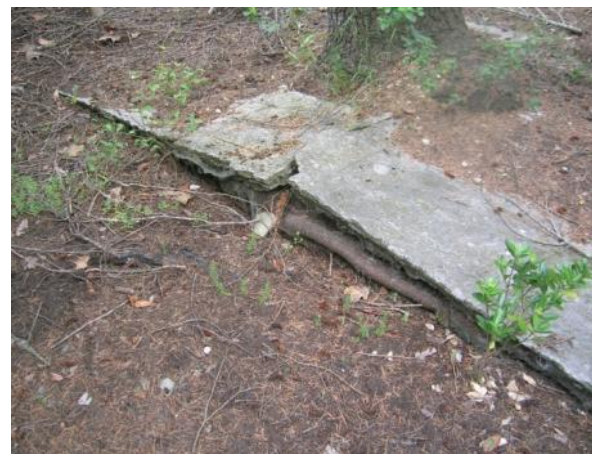
FICHAS DE PATOLOGIA**FICHA Nº: 3.1****EDIFICIO:** Pavimento terraza vivienda_02**LESIÓN:** Rotura del pavimento**TIPO:** Física**LOCALIZACIÓN:** Terraza exterior

El proceso patológico de rotura y/o levantamiento del pavimento exterior se debe en gran parte al crecimiento de las raíces de los árboles y, al asentamiento diferencial del terreno en determinadas zonas.

Directas: el asentamiento diferencial del terreno es una de las causas de las grietas, ya que este entre otros movimientos como los provocados por la cubierta, generan unas tensiones y unas deformaciones de los materiales que los muros no pueden resistir, llevando a la rotura estos, generando en nuestro caso grietas algunas de las paredes de tabiquería interiores.

Realizar inspecciones visuales periódicas en las diferentes zonas próximas a muros y árboles, controlando la aparición de nuevas grietas o movimientos de grietas conocidos. Posteriormente, actuar sobre estas.

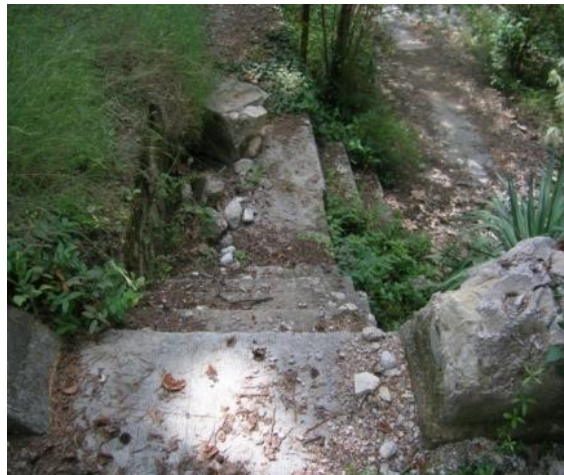
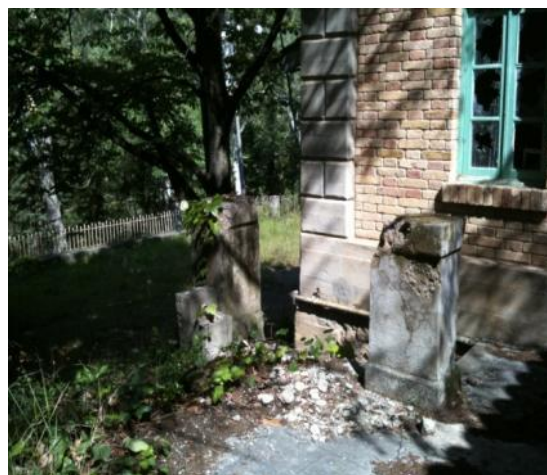
Son grietas o desprendimientos relativamente parciales que comportan la desestabilización de los elementos como los muros o paredes de carga reduciendo el comportamiento que tienen. Pueden producir otras lesiones como el desprendimiento de piedras, caída o derrumbe del elemento constructivo.

Directas: el asentamiento diferencial del terreno es una de las causas de las grietas, ya que este entre otros movimientos como los provocados por la cubierta, generan unas tensiones y unas deformaciones de los materiales que los muros no pueden resistir, llevando a la rotura estos, generando en nuestro caso grietas algunas de las paredes de tabiquería interiores.

Realizar inspecciones visuales periódicas en los diferentes muros del recinto, controlando la aparición de nuevas grietas o movimientos de grietas conocidos. Posteriormente, actuar sobre estas.

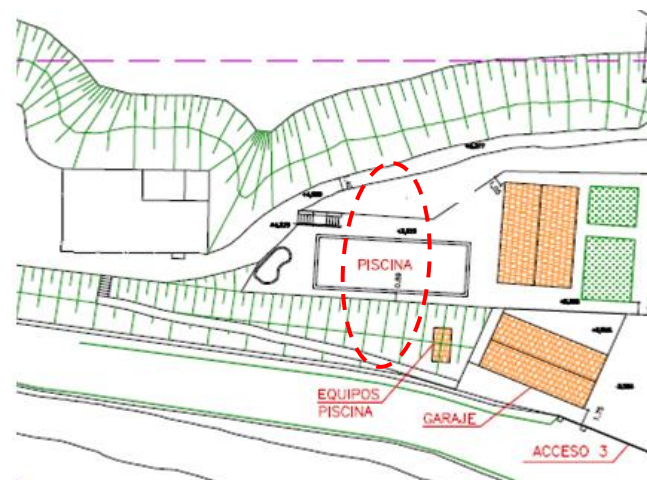
FICHAS DE PATOLOGIA**FICHA Nº: 3.4****EDIFICIO:** Piscina**LESIÓN:** Grietas por asentamientos**TIPO:** Física**LOCALIZACIÓN:** Vaso interior piscina

Son grietas o fisuras relativamente parciales que comportan la pérdida o infiltración de agua hacia el terreno, desconsolidando el elemento y provocando, asentamientos que agravan la lesión y que los elementos de contención no pueden soportar.

Directas: el asentamiento diferencial del terreno es una de las causas de las grietas, ya que este entre otros movimientos como los provocados en la piscina, generan unas tensiones y unas deformaciones de los materiales que los muros o elementos de contención no pueden resistir, llevando a la rotura estos, generando en nuestro caso grietas y fisuras en la superficie de la misma.

Reparación de la lesión; considerando el repicado total del revestimiento del elemento constructivo, se procederá a la reconstrucción total del elemento. En primer lugar, se consolidará la base del elemento en el terreno mediante compactado del mismo, y posterior recalce. A continuación, se reparará la superficie con morteros de reparación reforzado con fibras y de todos aquellos puntos singulares (medias cañas, juntas, grietas, fisuras, etc). Finalmente se aplicará un mortero estanco y elástico, para la impermeabilización del vaso de la piscina.

Realizar inspecciones visuales periódicas en los diferentes muros de la piscina en su vaciado, controlando la aparición de nuevas grietas o movimientos de grietas conocidos. Posteriormente, actuar sobre estas.
