FICHAS DE PATOLOGÍAS

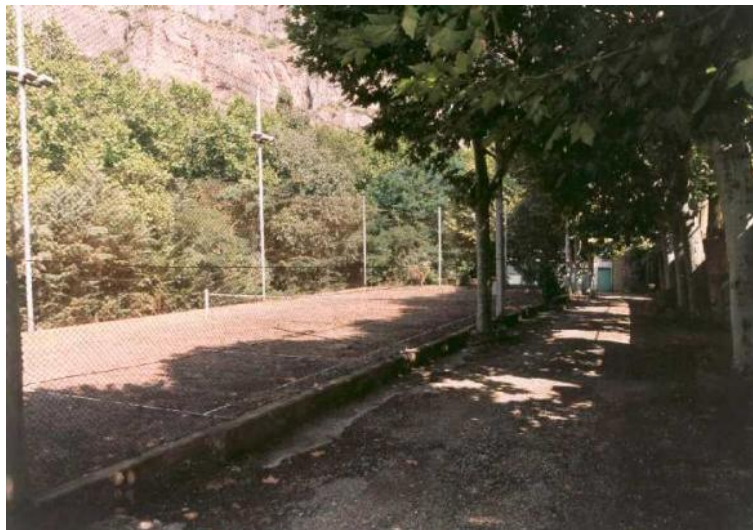
LESIÓN: Grietas por asentamientos **TIPO:** Física

Son grietas o fisuras relativamente parciales que comportan la rotura de la superficie y la aparición de plantas vegetales del pavimento.

Directas: el asentamiento diferencial del terreno es una de las causas de las grietas, ya que este entre otros movimientos como los provocados en la pista de tennis, generan unas tensiones y unas deformaciones de los materiales que los muros o elementos de contención no pueden resistir, llevando a la rotura estos, generando en nuestro caso grietas y fisuras en la superficie de la misma.

Realizar inspecciones visuales periódicas en la superfie del pavimento de la pista de tennis, controlando la aparición de nuevas grietas o movmientos de grietas conocidos. Posteriormente, actuar sobre estas.

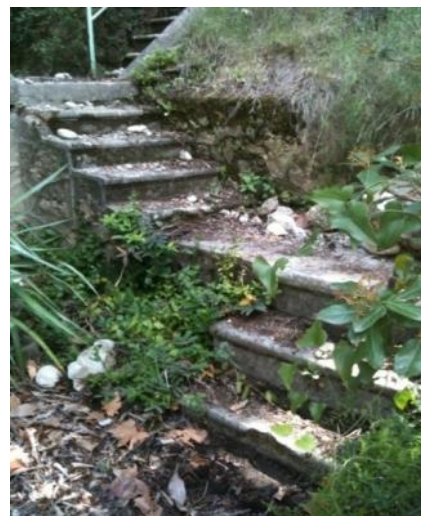
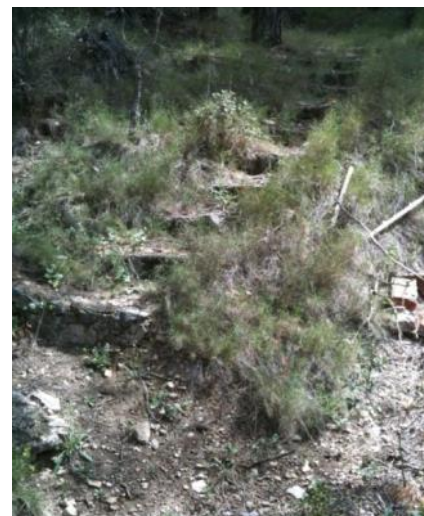
LESIÓN: Grietas por asentamientos **TIPO:** Física

Son grietas o fisuras relativamente parciales que comportan la rotura de la superficie y la aparición de plantas vegetales del pavimento.

Directas: el asentamiento diferencial del terreno es una de las causas de las grietas, ya que este entre otros movimientos como los provocados en la pista de tennis, generan unas tensiones y unas deformaciones de los materiales que los muros o elementos de contención no pueden resistir, llevando a la rotura estos, generando en nuestro caso grietas y fisuras en la superficie de la misma.

Reparación de la lesión; considerando el derribo parcial del elemento constructivo, se procederá a la reconstrucción parcial del elemento. En primer lugar, se consolidará la base del elemento en el terreno mediante compactado del mismo, y posteriormente replanteo de peldaños o escaleras en su totalidad. A continuación, se reconstruirá el elemento parcial o en su totalidad con los materiales y métodos adecuados, en consonancia con los materiales empleados. Para unión entre elementos de origen y nueva construcción se empleará anclajes de acero inoxidable o corrugado mediante resinas epoxi y/o morteros reparadores.

Realizar inspecciones visuales periódicas en la superfíe del pavimento de la pista de tennis, controlando la aparición de nuevas grietas o movmientos de grietas conocidos. Posteriormente, actuar sobre estas.

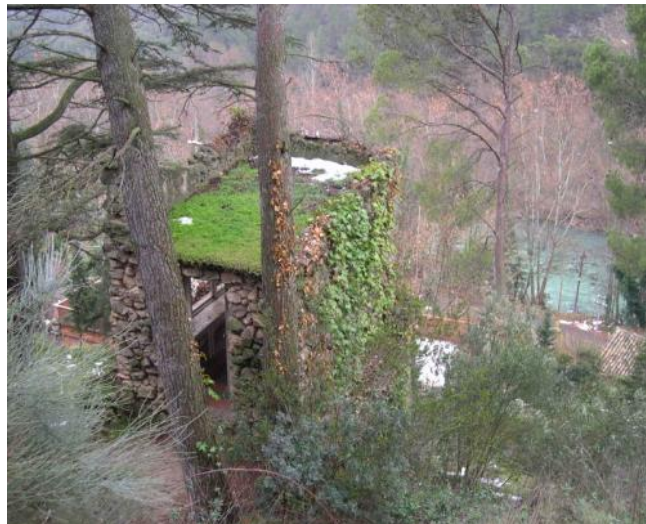
LESIÓN: Suciedad **TIPO:** Física

El proceso patológico de la suciedad se produce con el depósito de partículas en suspensión sobre una superficie y organismos vegetales, principalmente en la cara principal debido a que esta, esta en contacto con la intemperie.

Directos: Las causas son los agentes externos con partículas de contaminación en suspensión que según como actúan se determinan dos tipos de suciedad:

La suciedad es una lesión que no conlleva peligro estructural, estas lesiones de los paramentos no son progresivas y, generalmente por sí solas no afectan al ámbito estético, a pesar que pueden derivar en casos de mayor peligro.

Realizar inspecciones visuales periódicas en la cara principal de la construcción auxiliar, para detectar en el tiempo, posibles defectos de construcción que provoquen suciedad localizada o bien realizar trabajos de limpieza puntuales.

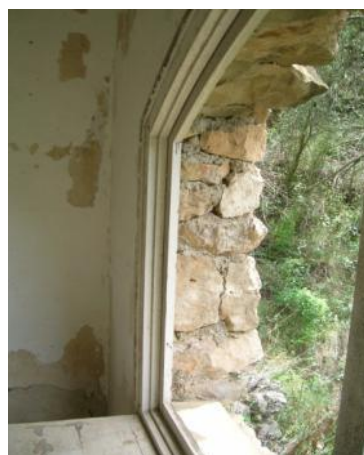
FICHAS DE PATOLOGIA**FICHA Nº: 4.2****EDIFICIO:** Estudio**LESIÓN:** *Humedad por filtración***TIPO:** Física**LOCALIZACIÓN:** Interior construcción

Este tipo de humedades aparecen provocadas por el agua que llega del exterior y penetra al interior del búnker a través de la carpintería exterior de madera en un estado de conservación grave. Lógicamente el agua de lluvia es el principal agente de humedad por filtración, que generalmente se dividen en tres grupos: las provocadas por absorción, por la infiltración o por la penetración propiamente dicha.

Directos: Surgen principalmente por un exceso de agua en los paramentos verticales y horizontales, pareciendo en agua de lluvia como principal agente de la causa. Existen dos casos de humedad por filtración; por infiltración; que se manifiesta cuando el agua de lluvia llega al interior del edificio por posibles aberturas en la fachada o la cubierta, es decir, grietas, fisuras o juntas constructivas. Por penetración; que se manifiesta por la entrada de agua en refugio generados por los agujeros del deterioramiento del material o de algún material constructivo.

Posible evolución: Actuación inmediata. De no actuar el ambiente tendrá más humedad e irán apareciendo lesiones relacionadas directamente con las humedades como desprendimientos.

Reparación de la lesión; En nuestro caso nos ceñiremos a los cerramientos y cubiertas expuestos a la intemperie. Se actuará mediante reparación o sustitución sobre los elementos deteriorados o inexistentes, como tejas rotas o carpintería exterior en mal estado de conservación.

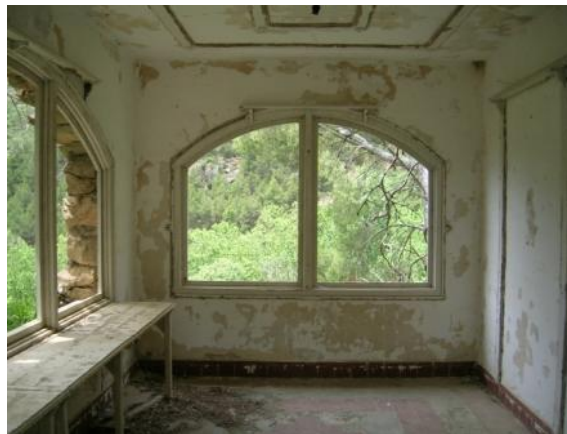
LESIÓN: *Desprendimiento revestimiento* **TIPO:** Física

La pérdida de revestimiento por el desprendimiento del revoco o el enyesado en los paramentos verticales interior y exterior y desprendimiento del falso techo de cañizo en todas las construcciones auxiliares (corrales).

Directos: Pérdida de adherencia del revestimiento del revoco o enyesado por el paso del tiempo originado por la humedad, cambios de temperatura, grietas, pérdidas de las propiedades del material, etc.

Posible evolución: sino se actúa sobre estas lesiones puntuales y la causas que originan estas, se irán perdiendo gradualmente el resto del material de revestimiento por desprendimiento del paramento vertical.

Realizar inspecciones visuales periódicas en los diferentes elementos, controlando la aparición de nuevos desprendimientos y si se detectan, se realizará la reparación puntual para evitar que aumente la gravedad de esta o que aparezcan otras lesiones de éste tipo.

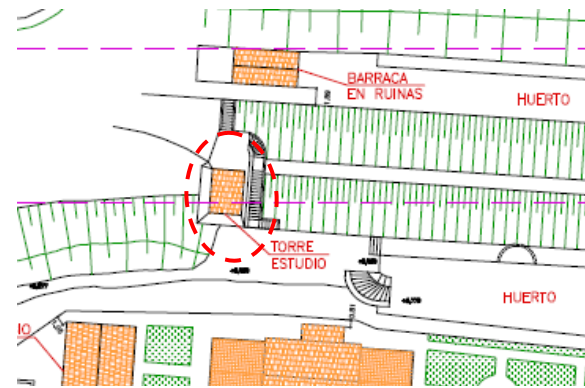
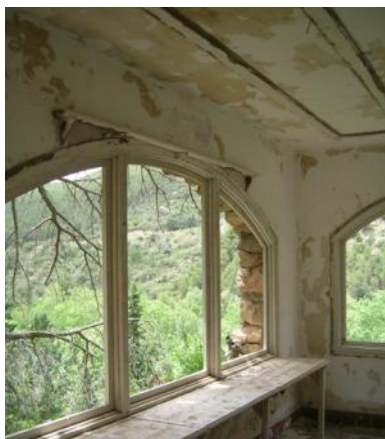
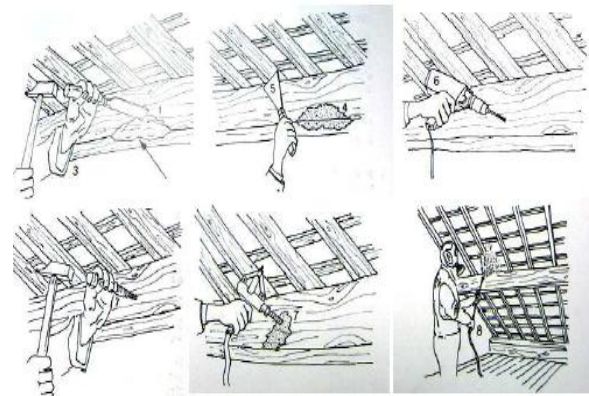
LOCALIZACIÓN: Vigas visibles

LESIÓN: Atacs biòtics-insectes xilòfags **TIPO:** Química

Directas: se trata de una lesión provocada por organismos vivos que habitan y se alimentan de la madera; el ataque consiste en perforaciones de la madera y por tanto pérdida de la masa de la madera.

Aplicar el tratamiento adecuado sobre las maderas y realizar inspecciones visuales periódicas de la vivienda. Controlando la aparición de indicios de ataques bióticos, ya que ninguna medida de protección puede impedir el ataque de insectos bióticos.

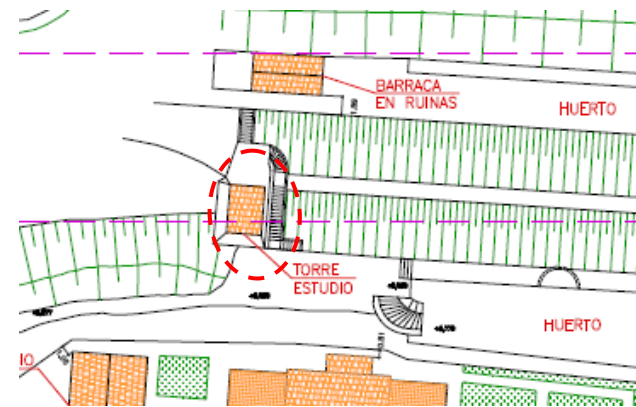
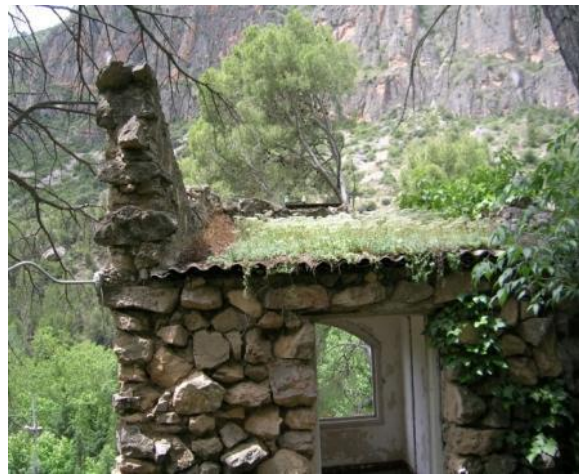
FICHAS DE PATOLOGIA**FICHA Nº: 4.5****EDIFICIO:** Estudio**LESIÓN:** microorganismos vegetales**TIPO:** Química**LOCALIZACIÓN:** Cubiertas

Directas: se trata de una lesión provocada por organismos vivos que habitan y se alimentan de la madera; el ataque consiste en perforaciones de la madera y por tanto pérdida de la masa de la madera.

Patología que no conlleva ningún peligro estructural. Solo podría afectar estructuralmente si la desintegración de los materiales fuera elevada o el crecimiento de plantas vegetales que con sus raíces pudieran ocasionar el deterioro.

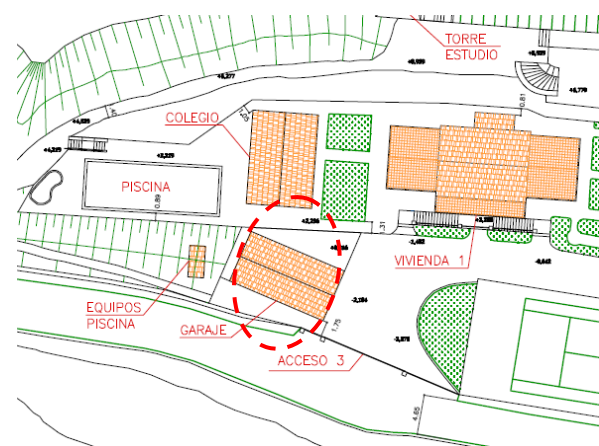
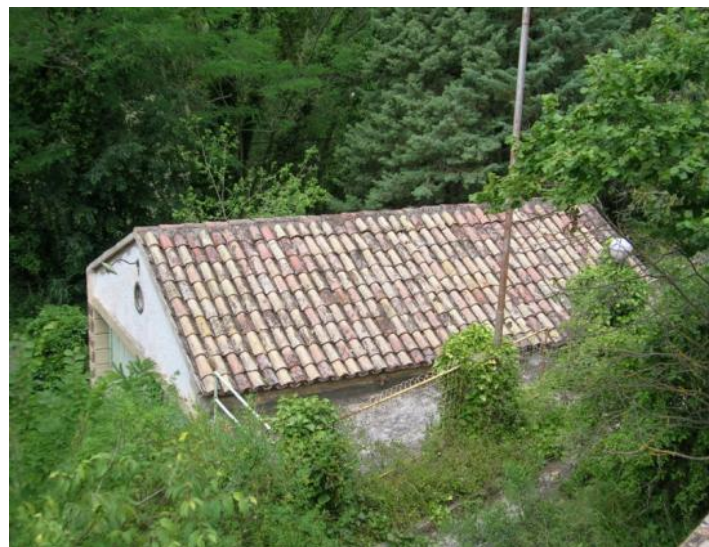
LOCALIZACIÓN: Cerramientos exteriores

LESIÓN: Suciedad **TIPO:** Física

El proceso patológico de la suciedad se produce con el depósito de partíulas en suspensión sobre una superficie y organismos vegetales, principalmente en la cara principal debido a que esta, esta en contacto con la intemperie.

La suciedad es una lesión que no conlleva peligro estructural, estas lesiones de los paramentos no son progresivas y, generalmente por sí solas no afectan al ámbito estético, a pesar que pueden derivar en casos de mayor peligro.

Realizar inspecciones visuales periódicas en la cara principal de la construcción auxiliar, para detectar en el tiempo, posibles defectos de construcción que provoquen suciedad localizada o bien realizar trabajos de limpieza puntuales.

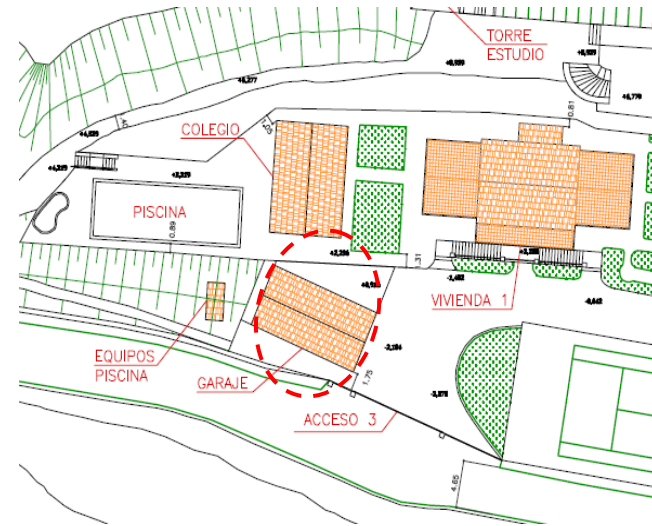
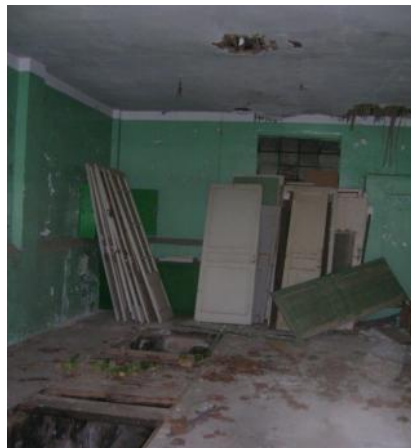
FICHAS DE PATOLOGIA**FICHA Nº: 5.2****EDIFICIO:** Garaje**LESIÓN:** Humedad por filtració**TIPO:** Física**LOCALIZACIÓN:** Interior construcción

Este tipo de humedades aparecen provocadas por el agua que llega del exterior y penetra al interior del garaje a través del falso de cañizo en un estado de conservación grave. Lógicamente el agua de lluvia es el principal agente de humedad por filtración, que generalmente se dividen en tres grupos: las provocadas por absorción, por la infiltración o por la penetración propiamente dicha.

Directos: Surgen principalmente por un exceso de agua en los paramentos verticales y horizontales, pareciendo en agua de lluvia como principal agente de la causa. Existen dos casos de humedad por filtración; por infiltración; que se manifiesta cuando el agua de lluvia llega al interior del edificio por posibles aberturas en la fachada o la cubierta, es decir, grietas, fisuras o juntas constructivas. Por penetración; que se manifiesta por la entrada de agua en refugio generados por los agujeros del deterioramiento del material o de algún material constructivo.

Posible evolución: Actuación inmediata. De no actuar el ambiente tendrá más humedad e irán apareciendo lesiones relacionadas directamente con las humedades como desprendimientos.

Reparación de la lesión; En nuestro caso nos ceñiremos a los cerramientos y cubiertas expuestos a la intemperie. Se actuará mediante reparación o sustitución sobre los elementos deteriorados o inexistentes, como tejas rotas o carpintería exterior en mal estado de conservación.

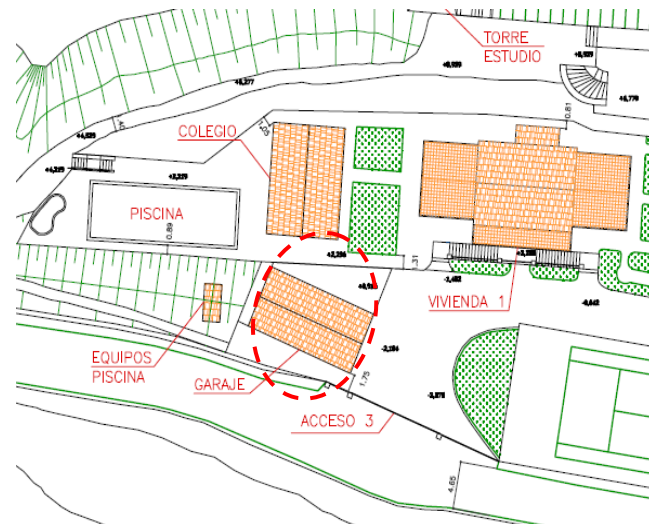
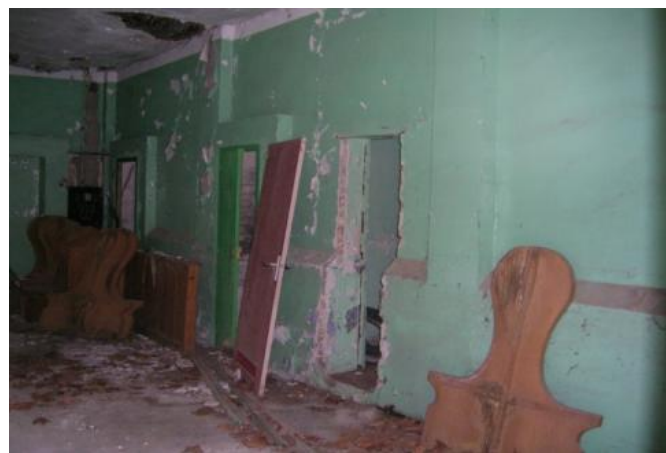
LOCALIZACIÓN: Generalizado en todo el interior y exterior.

LESIÓN: *Desprendimiento revestimiento* **TIPO:** Física

La pérdida de revestimiento por el desprendimiento del revoco o el enyesado en los paramentos verticales interior y exterior y desprendimiento del falso techo de cañizo en todas las construcciones auxiliares (corrales).

Directos: Pérdida de adherencia del revestimiento del revoco o enyesado por el paso del tiempo originado por la humedad, cambios de temperatura, grietas, pérdidas de las propiedades del material, etc.

Posible evolución: sino se actúa sobre estas lesiones puntuales y la causas que originan estas, se irán perdiendo gradualmente el resto del material de revestimiento por desprendimiento del paramento vertical.

Realizar inspecciones visuales periódicas en los diferentes elementos, controlando la aparición de nuevos desprendimientos y si se detectan, se realizará la reparación puntual para evitar que aumente la gravedad de esta o que aparezcan otras lesiones de éste tipo.

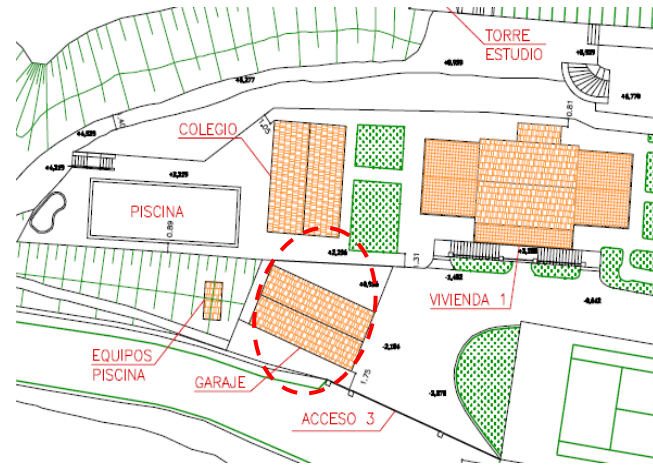
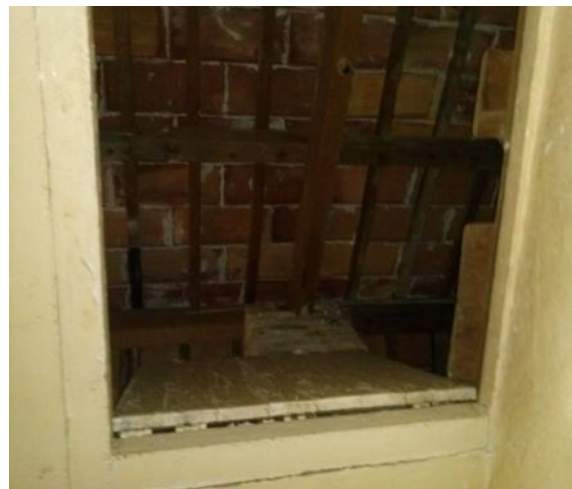
LOCALIZACIÓN: Estructura de madera de cubierta

LESIÓN: Fisuración de las vigas y pérdida de sección **TIPO:** Mecánica

La fisuración y pérdida de la sección de las vigas, aparecen como resultado de las variaciones de humedad que sufre la madera, además de la sobrecarga de uso y ataques de insectos.

Directas: la principal causa son las sobrecargas de usos, el ataque de insectos y los constantes cambios de humedad que generen dilataciones y contracciones.

Posible evolución: actuación inmediata. Si no se actúa sobre esta lesión y los factores que originan esta, irá aumentando hasta la rotura o colapso del forjado de cubierta.

Patología con peligro estructural, en función del grado de deterioramiento que sufren las vigas fisuradas y las que han reducido su sección.

Realizar inspecciones visuales periódicas de la estructura de la cubierta, controlando la aparición de nuevas flechas, ataques de insectos o humedades que propiciar la rotura de la viga en cuestión. En su aparición reparar de inmediato y evitar males mayores.

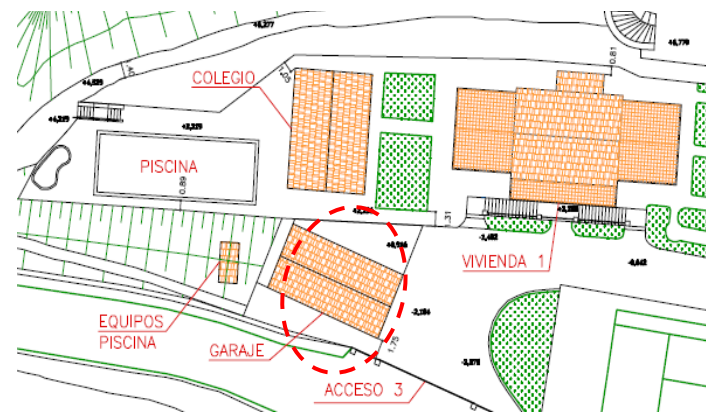
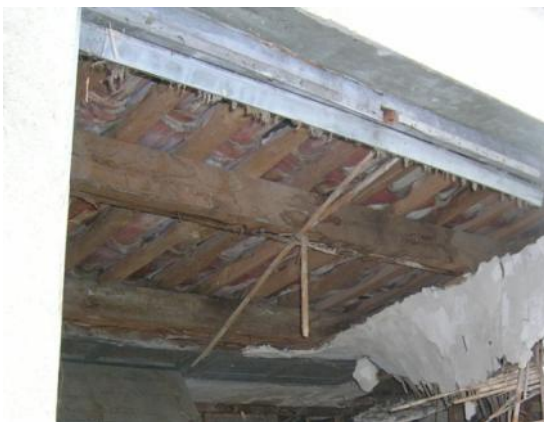
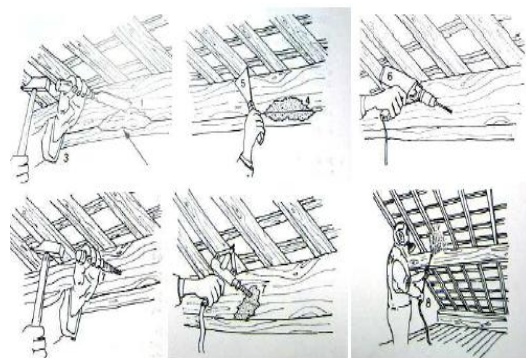
FICHAS DE PATOLOGIA**FICHA Nº: 5.5****EDIFICIO:** Garaje**LESIÓN:** Atacs biòtics-insectes xilòfags**TIPO:** Química**LOCALIZACIÓN:** Vigas visibles

Directas: se trata de una lesión provocada por organismos vivos que habitan y se alimentan de la madera; el ataque consiste en perforaciones de la madera y por tanto pérdida de la masa de la madera.

Aplicar el tratamiento adecuado sobre las maderas y realizar inspecciones visuales periódicas de la vivienda. Controlando la aparición de indicios de ataques bióticos, ya que ninguna medida de protección puede impedir el ataque de insectos bióticos.

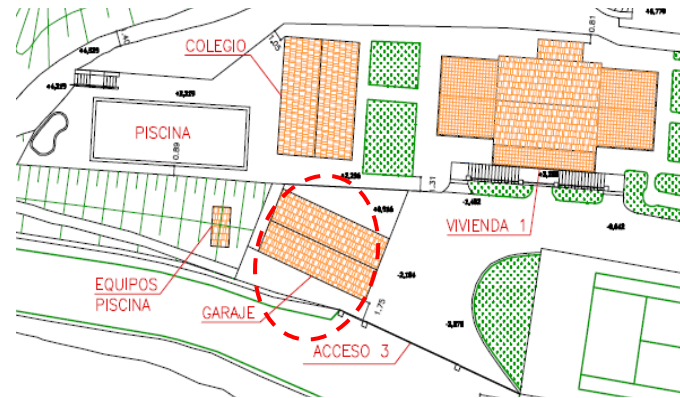
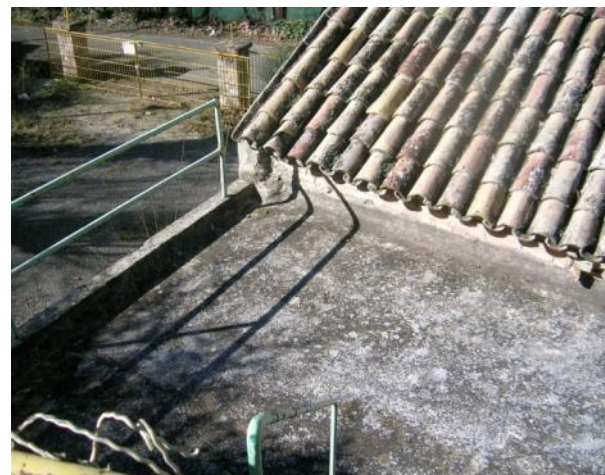
FICHAS DE PATOLOGIA**FICHA Nº: 5.6****EDIFICIO:** Garaje**LESIÓN:** microorganismos vegetales**TIPO:** Química**LOCALIZACIÓN:** Cubiertas

Directas: se trata de una lesión provocada por organismos vivos que habitan y se alimentan de la madera; el ataque consiste en perforaciones de la madera y por tanto pérdida de la masa de la madera.

Patología que no conlleva ningún peligro estructural. Solo podría afectar estructuralmente si la desintegración de los materiales fuera elevada o el crecimiento de plantas vegetales que con sus raíces pudieran ocasionar el deterioro.
