TRABAJO FINAL DE GRADO

TÍTULO: Interacción pantógrafo-catenaria, problemas de desgaste en la línea R2 de Rodalies (EGDC)

AUTOR: Edgar Gabriel del Carpio Chávez

FECHA: Julio - 2014.

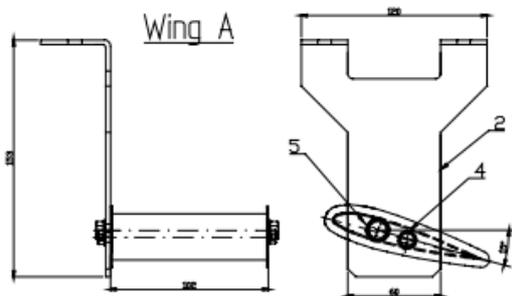
Figura 6: alerón 3-08990013, prueba aerodinámica.

Otras pruebas que se realizaron sin resultados satisfactorios fueron la introducción de los alerones 3-08990013 (vida útil de la pletina duraron 2 revisiones). Los alerones anteriores eran los 3-w.08.9105 (vida útil de la pletina duran 4 revisiones). Estos últimos son los que todavía están en uso. El objetivo de esta prueba era eliminar los desgastes asimétricos en los frotadores.

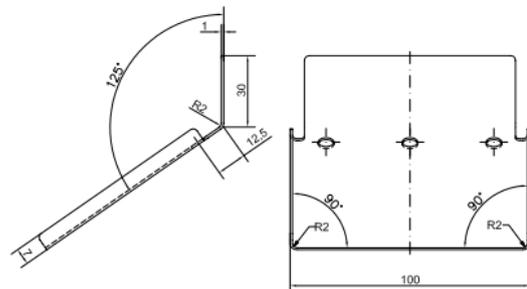
Figura 7: alerón 3-w.08.9105, en servicio.

Se desconoce si colocaron los dos modelos de alerones al mismo tiempo o si por el contrario los utilizaron independientemente. Por otro lado, los alerones modelo 3-w.08.9105 presentan bastantes problemas de flexibilidad, por lo que pierden su función. Por este motivo el fabricante pasó de un grosor de chapa de 1 mm a 2 mm, para evitar deformaciones.

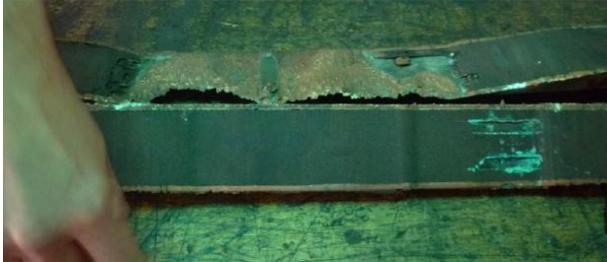
Figura 8: pletina Kasperowski desgastada, alzado.

En las figuras 8 y 9 se observa que el desgaste producido en la mesilla de grafito en apenas 6 semanas (aproximadamente 25.000 km). El desgaste aceptado en este tipo de frotador para mantener los niveles de seguridad para el viajero y la infraestructura, han sido de 1 mes aproximadamente de duración. Siendo su coste de 380 € por pantógrafo cambiado.

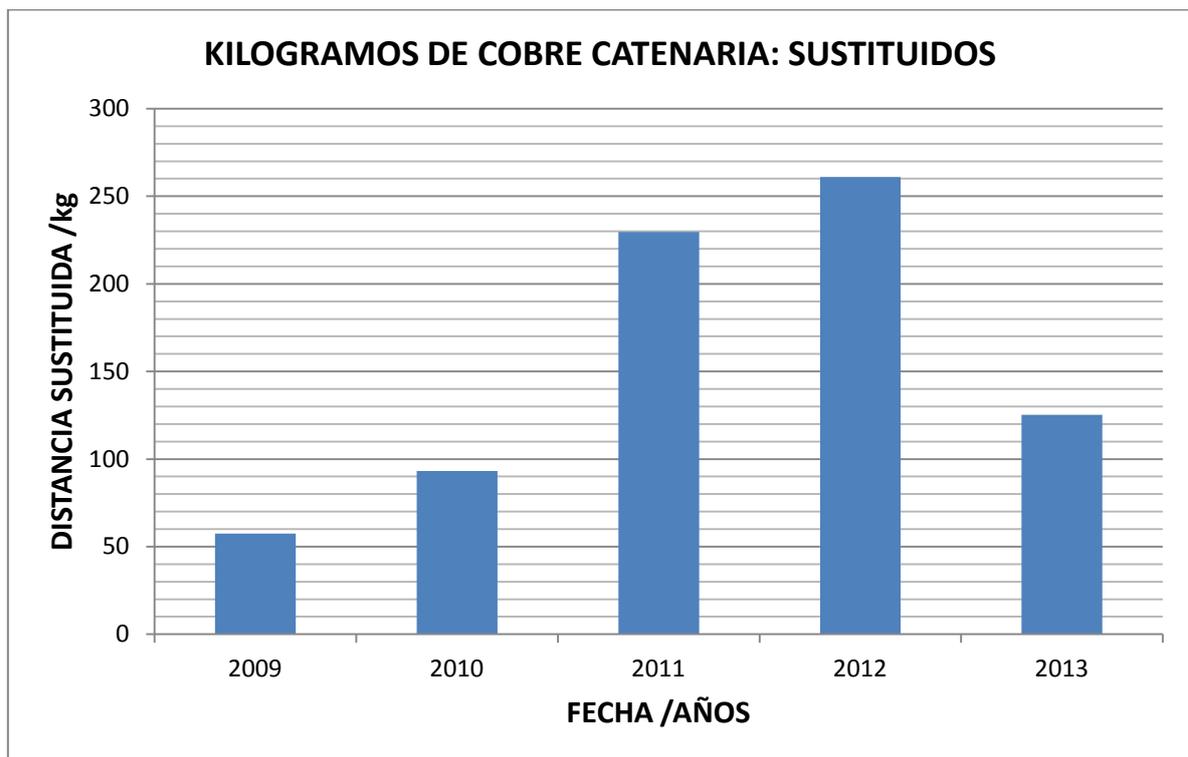
Gráfico 5: Kg de hilo de contacto sustituidos.

En la gráfica 5 se observa los kilogramos de hilo de contacto de la catenaria que han sustituido a lo largo de los años. Como se puede observar, cada año ha incrementado de manera casi exponencial. No obstante, el año 2013 no refleja el consumo real de los kilos que la empresa de la infraestructura, tuvo que sustituir.

Se puede observar, que en el año 2011, el operador de la red ya tenía problemas de desgaste y al mismo tiempo, el gestor de la red también.

El cambio de material en la pletina a finales del año 2011 por parte del operador, no influyo en la sustitución del hilo de contacto. Ya que el desgaste en el hilo ya estaba extendido. Además, el cambio de pletinas por parte de operador, según los gráficos 5 y 6, no es tan drástico, ya que no generan el incremento de la sustitución. Aunque al final del año 2013 se observa en la grafica 6 que el desgaste de las pletinas se está acelerando.

No obstante, el grafico 5, no refleja a la velocidad que se consume el hilo de contacto, por lo que no se puede justificar que no esté sufriendo un desgaste mayor o menor a partir de estos datos. Aunque si desgaste menos para el operador, con pletinas Cu-Cr-Zr.

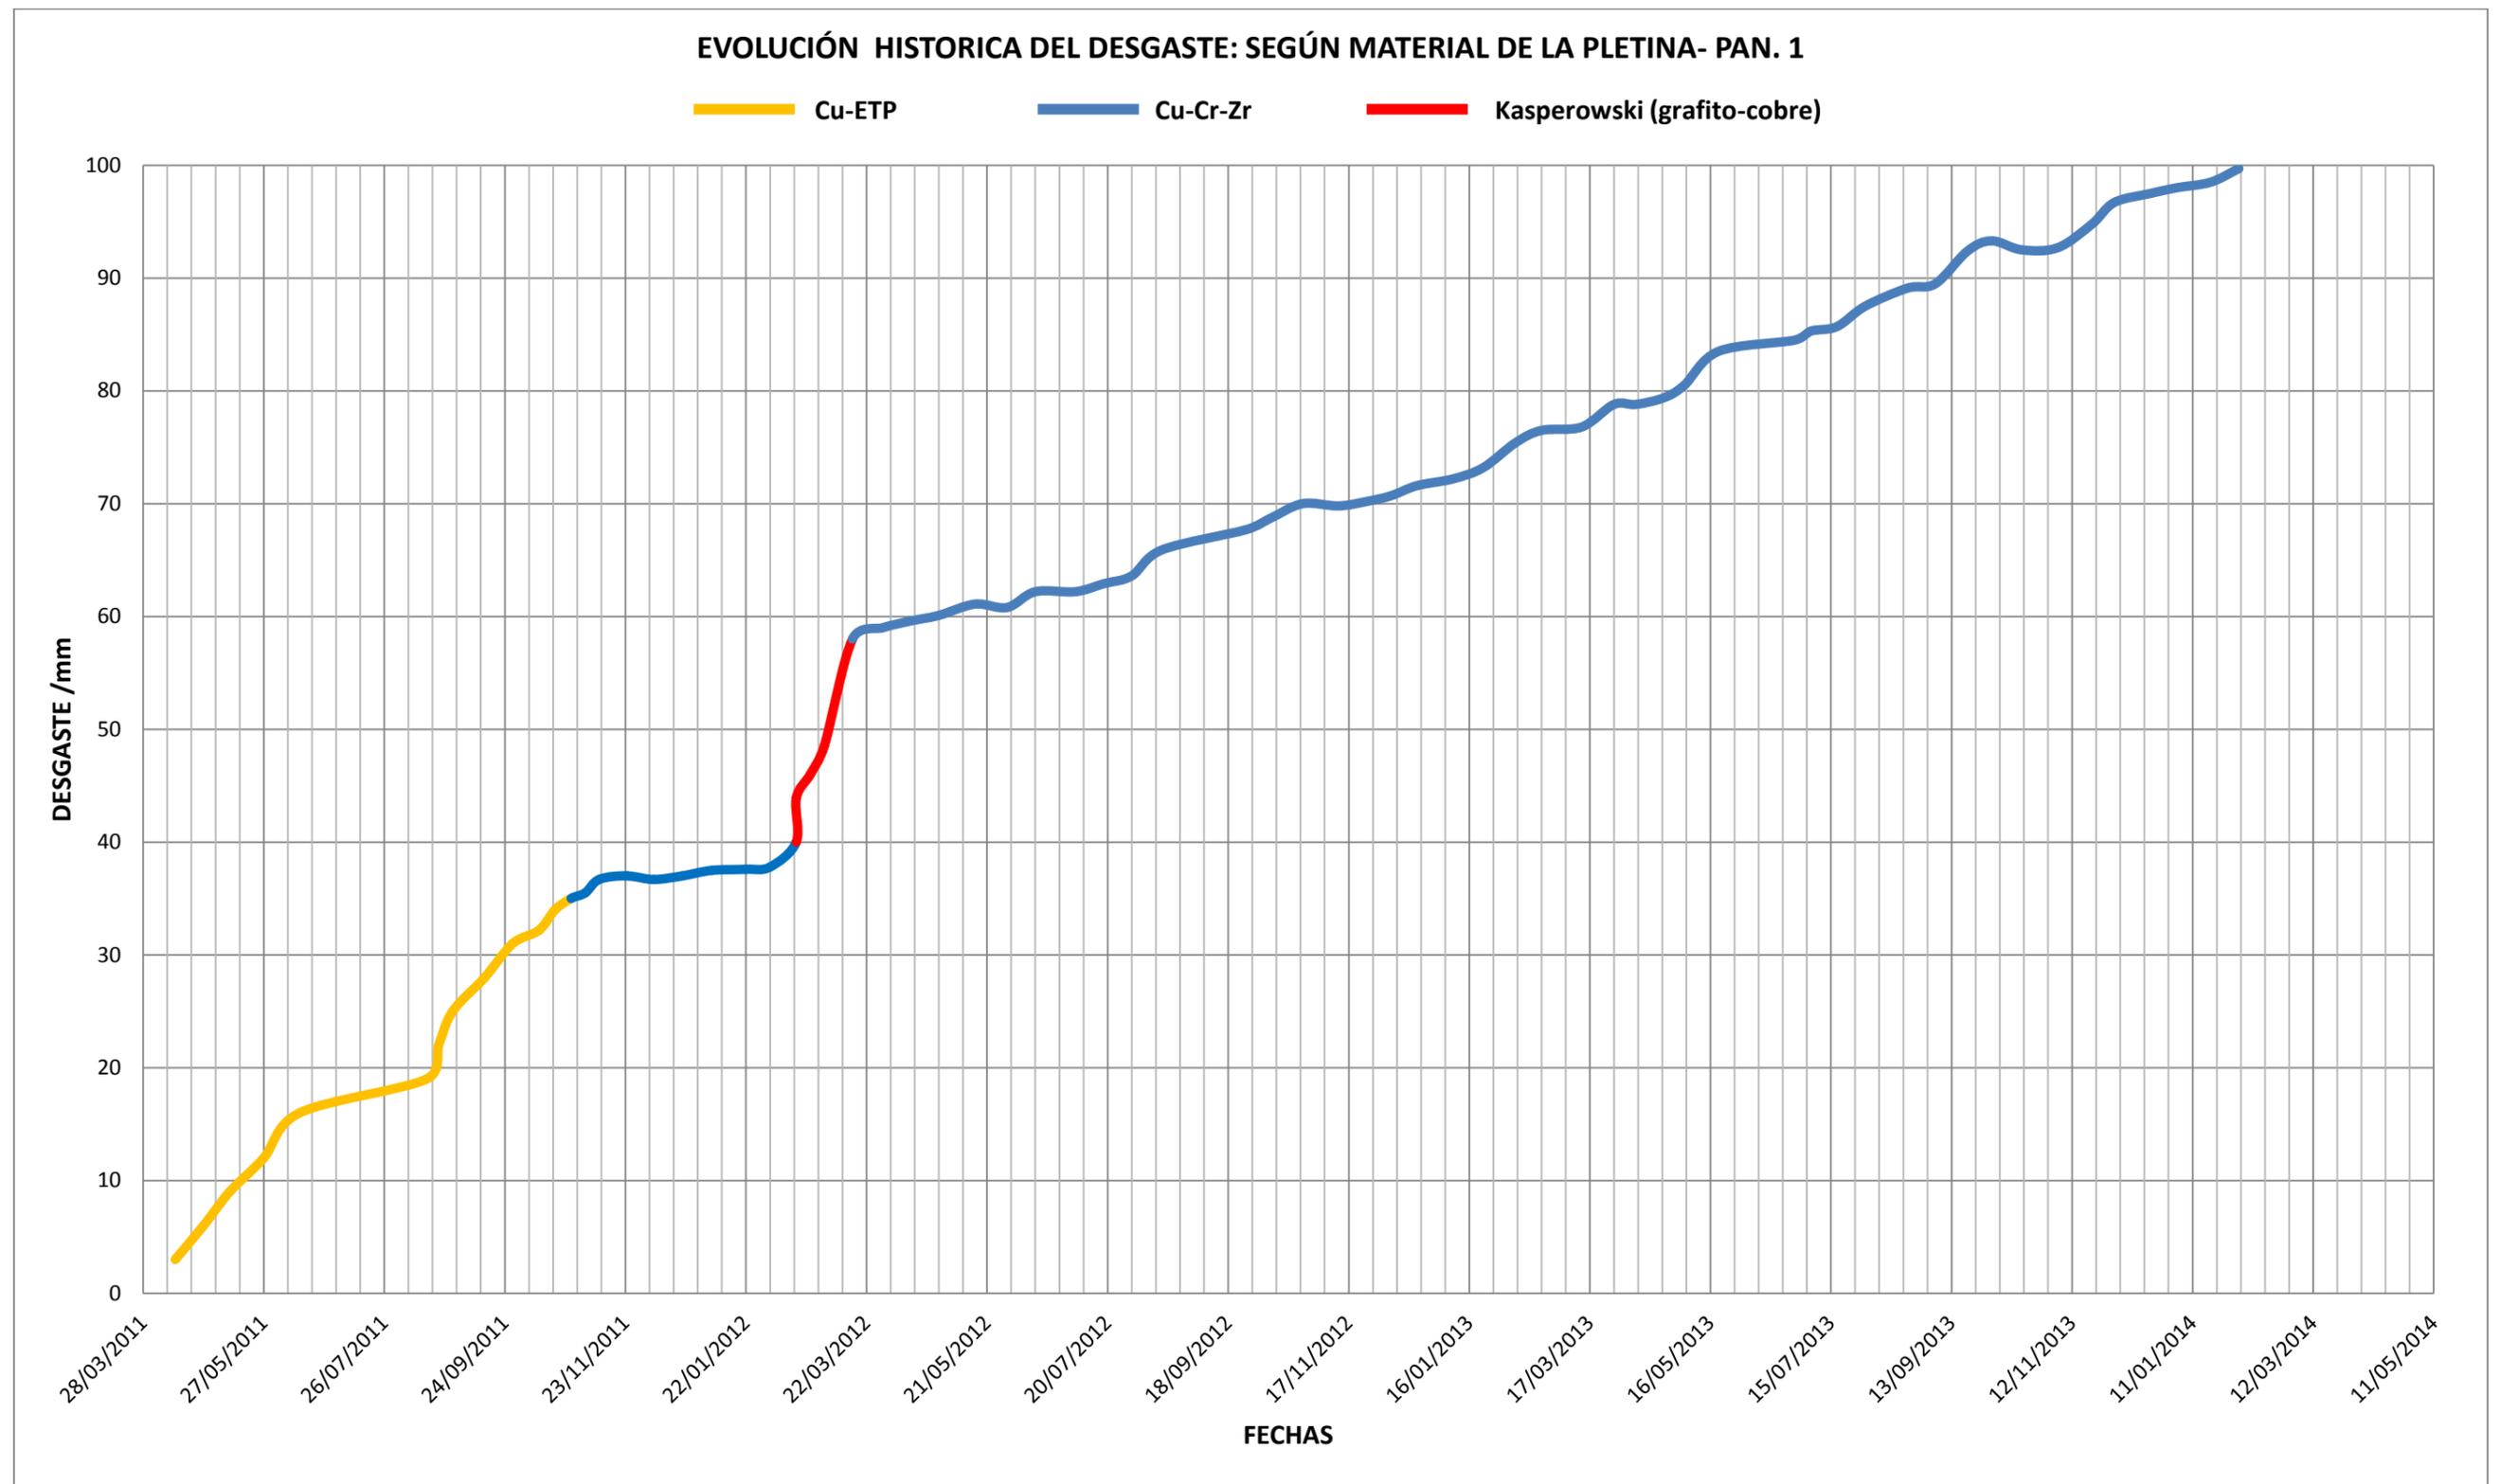
Gráfico 6: Evolución histórica del desgaste en la unidad 465215.

En la gráfica 6 se observa una evolución del desgaste de las tres clases de pletinas que se han montado a lo largo de estos últimos cuatro años.

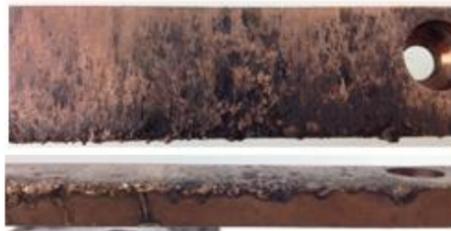
Figura 2

SUB - FIGURA (núm.)	RANGO EN X (cm)	DEFECTO	TIPO	CAUSA
1	10-11	Rebaba	Superficial	Punto caliente presente debido al continuo paso de corriente eléctrica y desgaste mecánico.
2	20-23	Enganchón	Superficial	Excesivo desgaste de la banda de contacto o hilo de contacto por falta de mantenimiento.
3	26-28	Perlero	Superficial	Arco eléctrico a causa de un excesivo margen existente entre el pantógrafo y catenaria.
4	30-31	Perlero	Superficial	Arco eléctrico a causa de un excesivo margen existente entre el pantógrafo y catenaria.
5	31-47	Desfase entre Z-Z1	Desgaste irregular	Se debe a la dirección en la que actúa el hilo de contacto respecto al frotador, al actuar en un solo sentido, los diferentes restos de material tienen a incrustarse en una zona concreta del frotador.
6	47-49	Pico positivo	Desgaste irregular	Restos de material incrustados por el arranque de material debido a la diferencia de durezas entre elementos.

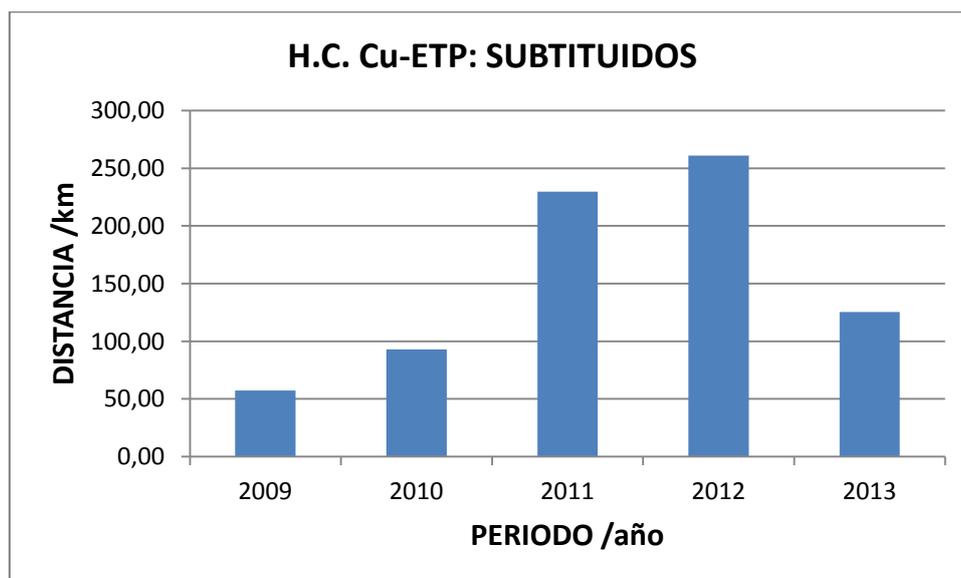
Gráfico 7: Kilómetro de H.C. Cu-ETP substituidos.

La gráfica 7, se obtiene a partir de la relación peso - longitud, obtenidos a partir de las características marcadas por el material y por el hilo de contacto, densidad y superficie.

En cambio durante el año 2013, el número de kilómetros de hilo de contacto substituidos se reduce de manera considerable, marcando valores próximos a los 125 km, esta reducción del consumo se debe por un lado, a la restricción de consumo de cobre por temas medioambientales y por otro, debido a la ampliación del margen de desgaste del hilo de contacto, especialmente en catenaria rígida.

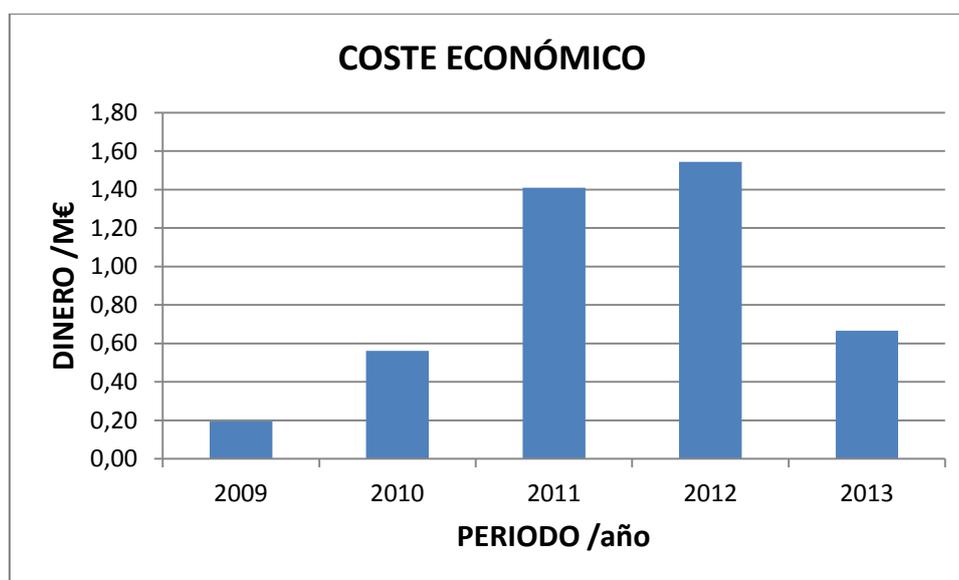
Gráfico 8: Coste económico, H.C.

Como se puede observar en la gráfica 8, el coste destinado a la compra de cobre electrolítico, durante los años 2009 - 2010 marca valores máximos de 600.000 €, donde el incremento entre estos dos años se debe al cambio de sección del hilo de contacto de 107 mm² a 120 mm². En cambio durante los años 2011-2012, el coste destinado a la compra de Cu-ETP, marca valores cercanos al 1,6 millones de euros. Debido al fuerte incremento presentado durante los dos años anteriores, en el año 2013, se reduce considerablemente el coste destinado a la compra de Cu-ETP, por los motivos expuestos anteriormente, debido a la insostenibilidad de la situación, debido al marco económico actual.

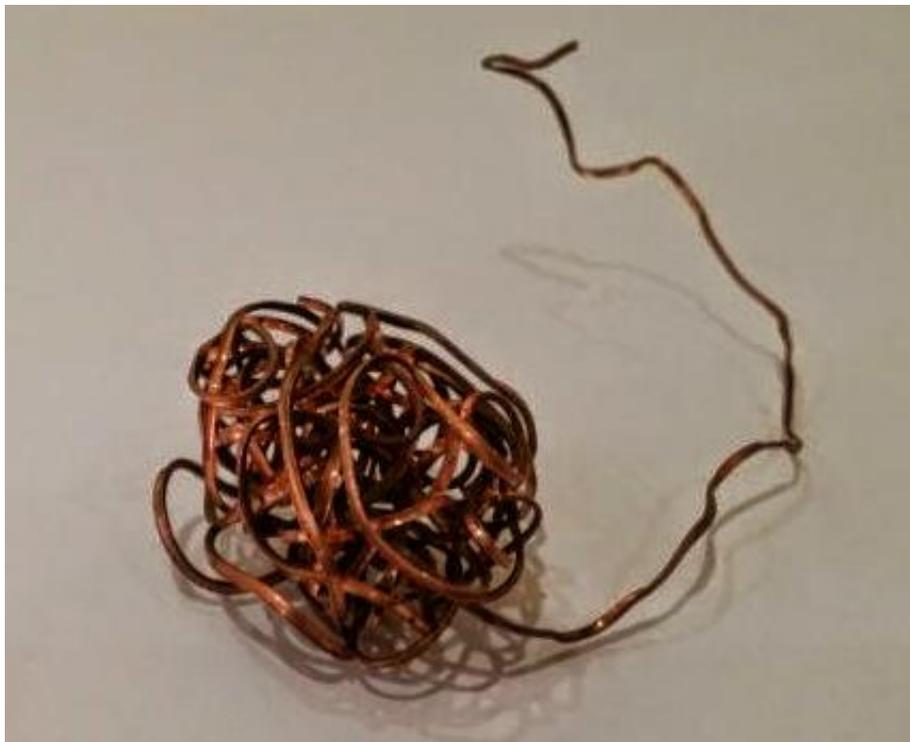
Figura 45: Cu-ETP procedente de pletina.

Debido que la diferencia de durezas entre los hilos de contacto de los dos diferentes materiales analizados no es tan grande como se pensaba. Eso depende cual sea el punto de referencia, ya que 5 puntos más de dureza podrían ser suficientes para marcar la diferencia. Si se tiene en cuenta que la dureza de las pletinas de Cu-ETP es de 110 HB según la Empresa de Infraestructura. Y las durezas obtenidas de los hilos de contacto son entre 100 HB y 105 HB. Sería el motivo suficiente para explicar el resultado de la figura 45, Cu-ETP que corresponde al frotador.

No obstante, las pletinas de Cu-Cr-Zr son demasiado duras para el hilo. Debido a ello, es normal que el hilo presente un desgaste acelerado.

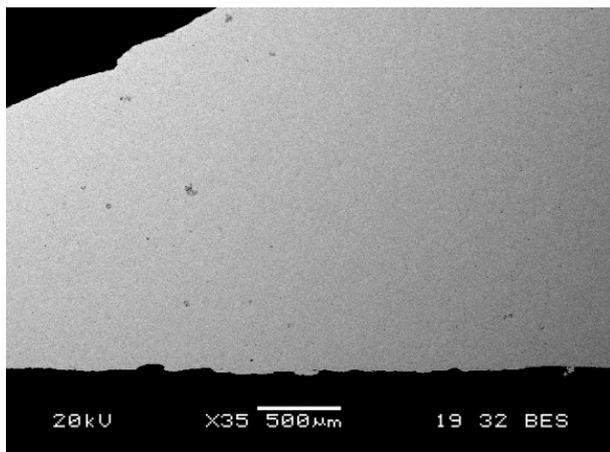
Figura 60: Rugosidad presente en la zona de contacto de la probeta C1.

Como se puede observar en las figuras 61 - 62, la diferencia de presencia de material sobrante e irregularidades entre las zonas de contacto y zonas de no contacto es bastante notoria. La presencia de estas irregularidades y material sobrante, afecta a la buena conservación de ambos elementos, tanto por parte del hilo de contacto como por parte del frotador.

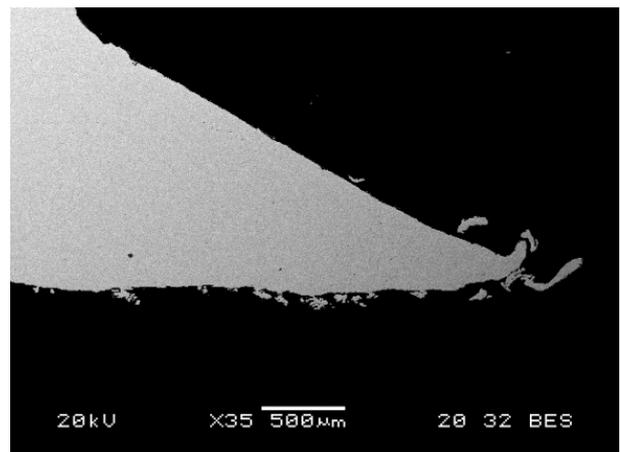
Figura 61: Rugosidad presente en la zona de contacto de la probeta C2.

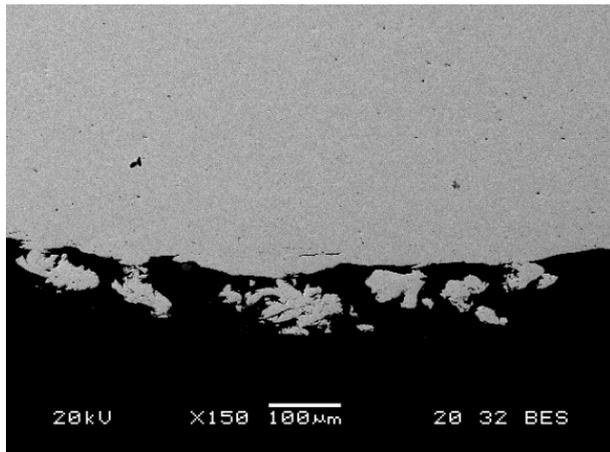
Figura 62: Rugosidad en una zona de contacto, probeta C2.

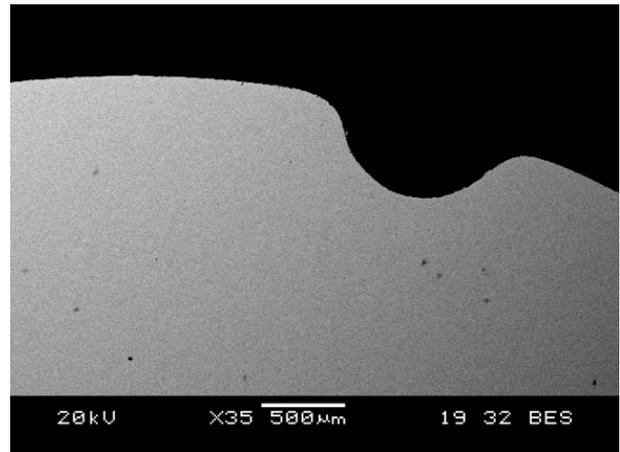
Figura 63: Rugosidad en una zona de no contacto, probeta C3.

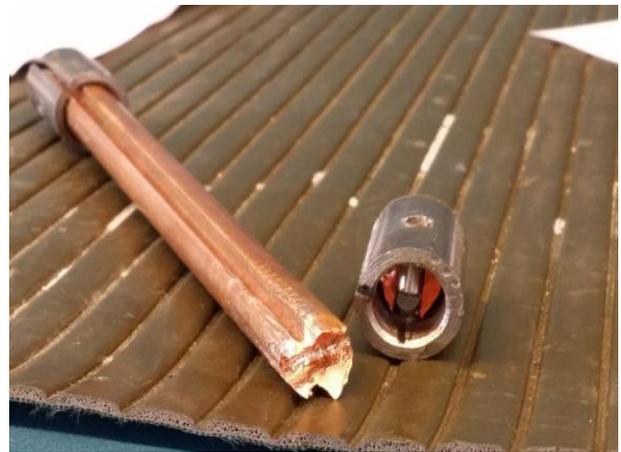
Efectivamente (figura 68) probeta fallida. El pasador rompe antes que la probeta, por tanto se plantea otra alternativa para poder realizar el ensayo con hilo de contacto nuevo.

Figura 68: Probeta fallida.

La siguiente opción que se plantea es roscar los manguitos a métrico 12 y realizarle una ranura en mitad de la probeta, para debilitarla y asegurar que rompa por este punto. De esta manera se conocerán las propiedades mecánicas del hilo de contacto nuevo.

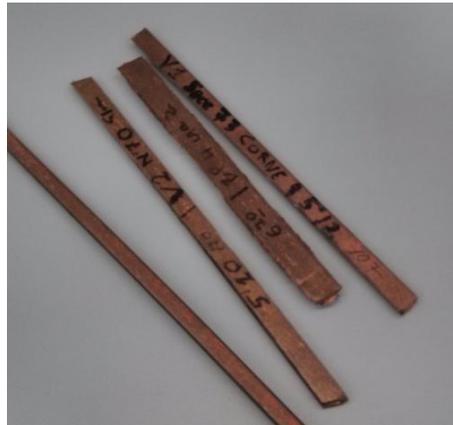
Figura 71: Muestras H.C. desgastados.

La probeta rompe ha tensió màxima de rotura 622 MPa con una fuerza a tracció aplicada de 14.000 N aproximadamente. Esta probeta es el hilo de contacto más desgastado que se ha ensayado. Sin embargo, es el que más tensión ha aguantado antes de romper.

Según los datos facilitados por la empresa de la infraestructura, la fuerza máxima a la que se tensa el hilo de contacto de sección 107 mm^2 es de 15.616 N , cifra que se encuentra muy cerca de los valores a los que ha roto la primera probeta 14.000 N . No se ha podido encontrar información acerca del coeficiente de seguridad. Se ha estimado un coeficiente de seguridad de 3 basado en el artículo 27 del R.A.T donde exige este coeficiente de seguridad para algunos puntos, para unas condiciones de temperatura y sobrecarga. Es decir 46.848 N .

Por tanto las instalaciones en algunas zonas, están funcionando en condiciones de riesgo de posible rotura. Hecho que puede provocar un enganchón del tren con el hilo de contacto y paralizar toda la circulación durante varias horas, dependiendo del accidente.

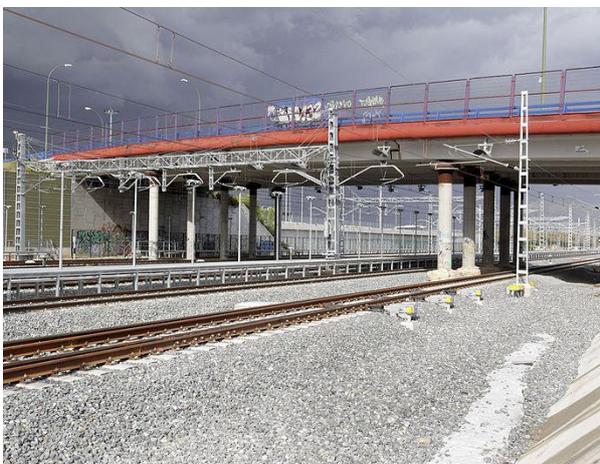
Figura 84: Paso inferior.

Gracias a los datos facilitados por la Empresa de Infraestructura se pudo observar los puntos críticos que existen en el recorrido de la catenaria. Cuando se habla de puntos críticos se hace referencia a aquellos puntos donde la altura de la catenaria es más baja. También se ha de puntualizar que aunque hablemos de críticos, todos los puntos observados quedan dentro de los límites de tolerancia de las características de la catenaria explicadas con anterioridad.

Los puntos críticos suelen coincidir con tramos de pasos inferiores y túneles de catenaria flexible.

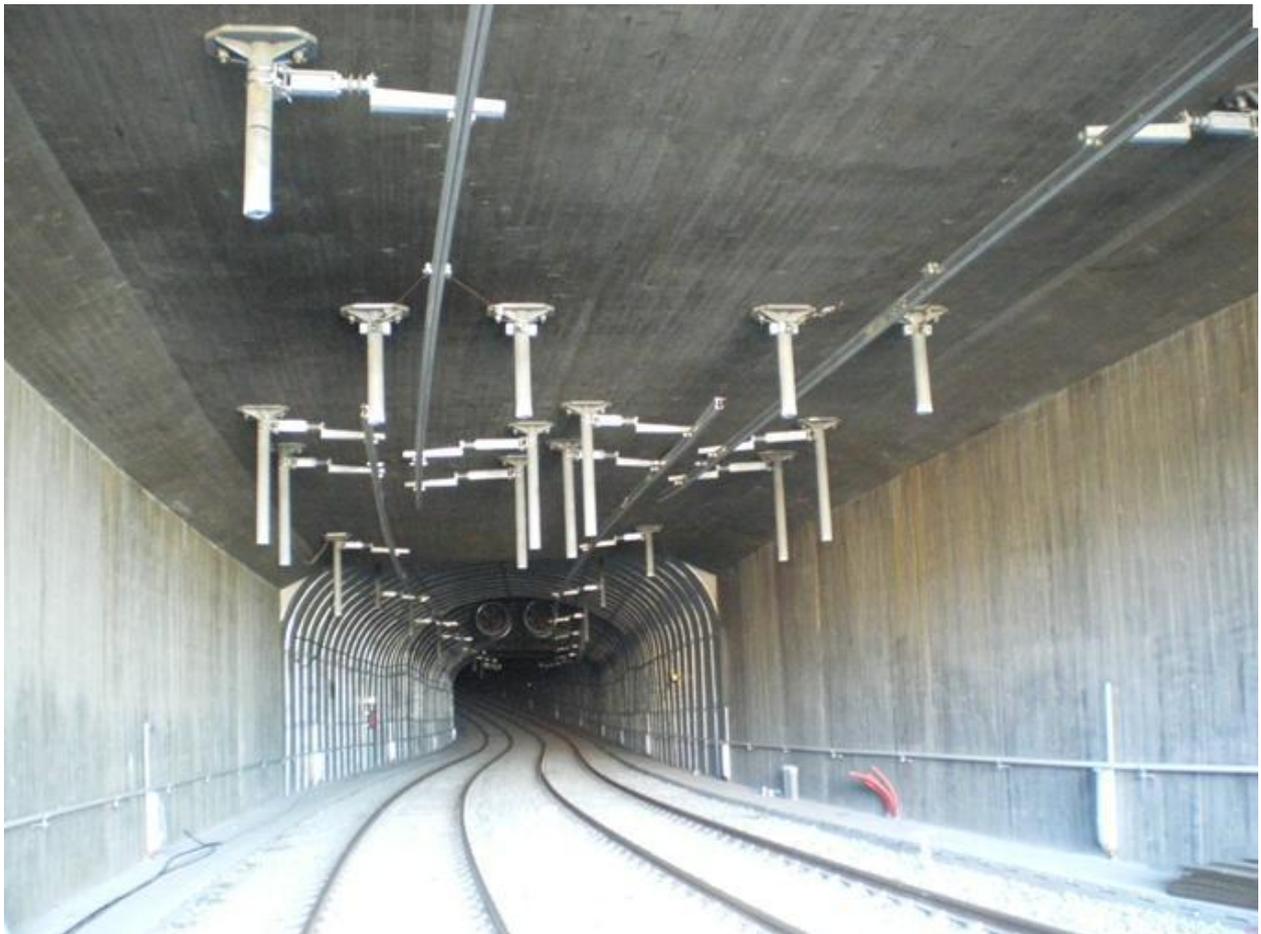
Figura 86: Catenaria rígida.

Aunque no dispongamos de datos, este proyecto también incluye en los puntos críticos los tramos de catenaria rígida que hay instalada en algunos túneles y estaciones soterradas de la zona de Barcelona. Se ha optado por incluirlos puesto que se ha observado en campo y corroborado por los maquinistas, que los pantógrafos están muy bajos cuando los trenes circulan por esta área. También cabe resaltar que la catenaria rígida no tiene la misma torcedura que adquiere la catenaria flexible al paso del pantógrafo. Así al no ceder el hilo de contacto, existe más presión y por lo tanto más desgaste sobre el frotador. Por todo esto se considera como un factor importante a tener en cuenta en el proyecto.
