Escola Politécnica Superior  
d'Edificació de Barcelona

**GRAU EN ARQUITECTURA TÈCNICA I EDIFICACIÓ**  
**TREBALL DE FI DE GRAU**

**PRÁCTICUM DE REHABILITACIÓN EN LA EMPRESA DIURBAN S.L**

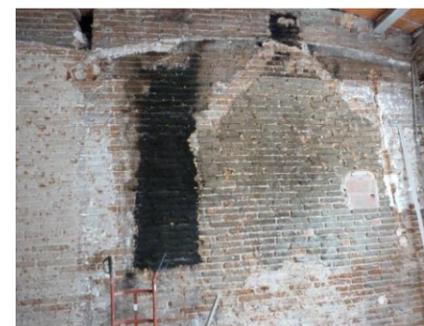
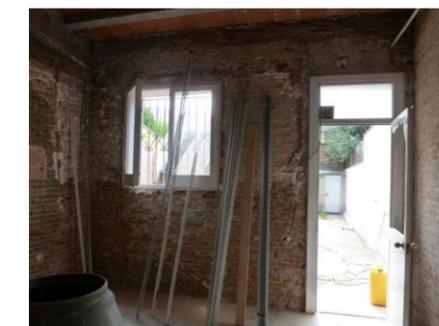
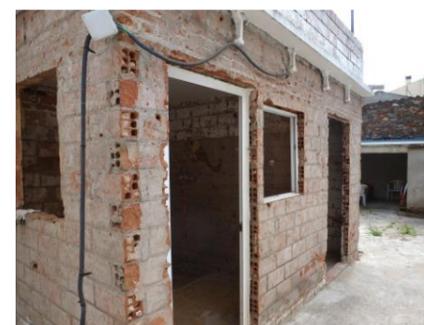
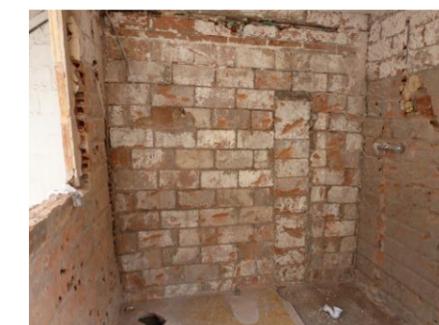
Pude observar en el salón-comedor-cocina los ladrillos quemados en la zona donde estaba colocada la chimenea.

También observé que habían dejado abiertos los huecos de las vigas que había en el tabique de la habitación 2 que está en contacto con el salón-comedor-cocina, estos se taparon con yeso cuando se hizo la fase de enyesar paredes.

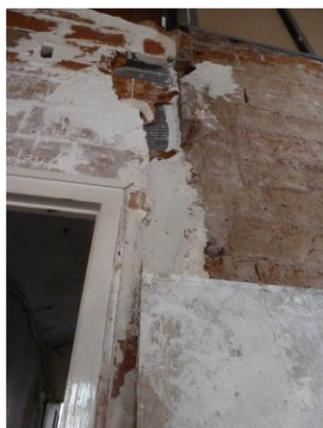
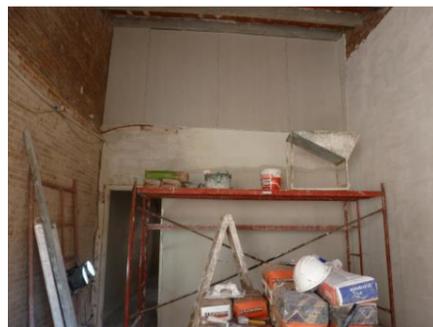
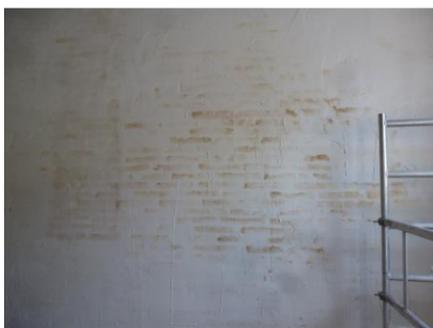
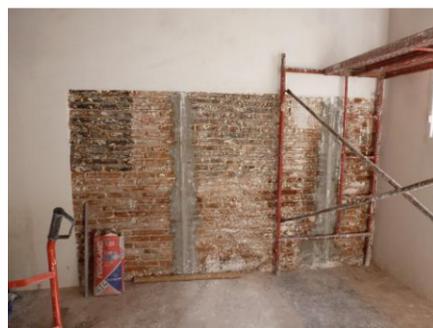
Acabado todo el enyesado, en la pared donde estaba la chimenea, que como he dicho anteriormente los ladrillos cerámicos estaban quemados, aparecieron manchas marrones por encima del yeso. La

causa de estas manchas fue que antes de poner el yeso, la pared no se había limpiado correctamente y el humo que estaba impregnado en los ladrillos había salido hacia el exterior. Para solucionar esto tuvieron que repicar todo el yeso de esa zona, limpiar la pared correctamente y volver a ejecutar el proceso de enyesado.

Hice una última visita al finalizar la obra en la que pude observar las humedades de condensación que estaban volviendo a aparecer en las paredes enyesadas, se ve toda la parte inferior de las paredes un poco más oscuras que el resto ya que están humedecidas, esto es de lo que se avisó al cliente que sucedería si no se hacía un trasdosado. Poco a poco estas humedades se irán haciendo más grandes y probablemente se tendrá que volver a enyesar más adelante para solucionarlo.

Por otro lado, la pared donde va la cocina no se tenía que enyesar ya que esa parte se ha alicatado, por lo tanto más adelante también tuvieron que repicar el yeso en esa zona y ponerle el revoco de mortero.

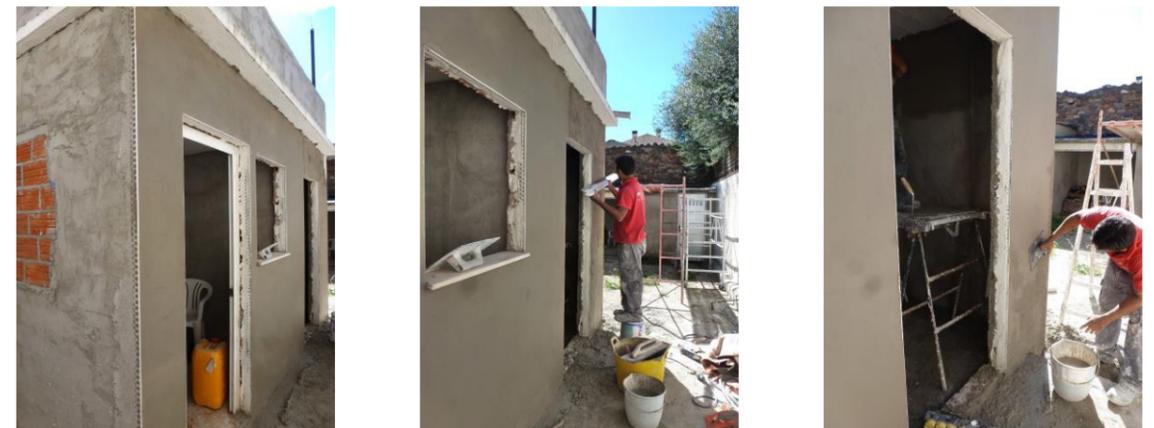
Cuando ya estaba puesto el revoco pudimos observar que el hueco de la ventana antigua no se había cerrado, y tuvieron que hacerlo una vez ya revocado todo. Para ello tuvieron que repicar parte del revoco ya realizado, el de alrededor de la ventana, para poder ejecutar bien el proceso. Para tapan el hueco de la ventana y que quede bien tramado, se debe unir a la pared ya existente. Picaron la pared de manera que quedaran huecos de la medida de los ladrillos que se iban a colocar, a un lado y a otro

de la ventana de manera intercalada. Seguidamente pusieron los ladrillos nuevos, para cerrar la pared, unidos con cemento. Al colocarlos tuvieron que tener en cuenta el aparejo de la pared para evitar que coincidiesen las juntas verticales formando una línea continua. Una vez realizado el hueco pude observar que los ladrillos nuevos no tenían el mismo espesor que los que ya había, lo tuvieron que igualar con mortero cuando realizaron el revoco de nuevo.

Para revocar de nuevo el hueco de la ventana tapado lo hicieron de la misma manera que el resto pero tuvieron que reforzarlo con más malla de retracción. A parte de ponerla en la zona del hueco en contacto con la pared ya existente, tuvieron que reforzar las esquinas poniendo más malla de retracción en diagonal uniendo los ladrillos cerámicos nuevos a los ya existentes del resto de la pared. Así también es más complicado que aparezcan grietas en las esquinas.

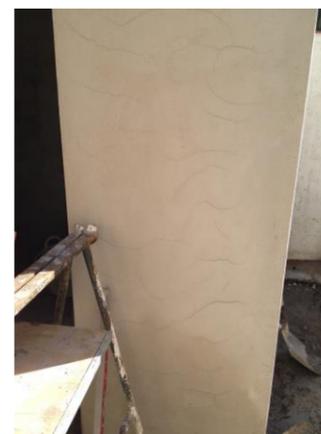
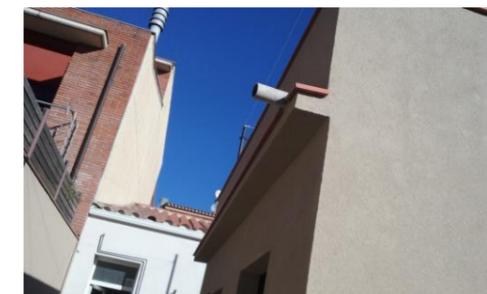
temperatura, entre la mañana a pleno sol y la tarde en la sombra, es muy grande y esto provoca que fragüe de manera diferente y que aparezcan las fisuras.

Que haya sucedido esto no tiene importancia para la continuidad de la obra ya que en la fachada se pondrá una última capa de acabado de un material más fino y plástico que tapaná las fisuras producidas.

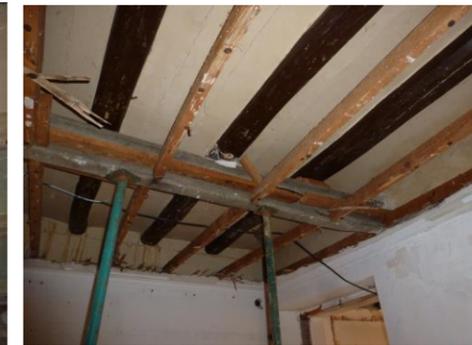
Forjado Sala 2

En la sala 2 del Local, el forjado está realizado con vigas de madera. La viga situada en el centro del forjado está partida por la mitad, la viga no soportaba el momento máximo generado por el forjado y por ello se ha roto por el centro. Esta viga está reforzada con una viga de hormigón armado colocada perpendicularmente en la zona central del forjado para poder soportar todas las vigas de madera y evitar que alguna más sufra estas patologías, además de reforzar la viga que está dañada. Esta viga de refuerzo también está fracturada porque no ha podido soportar las cargas del forjado. La viga se ha fisurado por varias zonas, tiene una fisura transversal a 45° en la zona cercana al empotramiento de la viga, que puede ser causada por un fallo a esfuerzo cortante, y ésta continúa horizontalmente a lo largo de la viga. Por otro lado en el centro de la viga hay alguna fisura vertical que puede haber sido causada por los esfuerzos a flexión, la viga se está fisurando porque no soporta el momento máximo del forjado. Cuando vimos en qué condiciones estaba la viga se decidió apuntalar al momento, ya que aunque estuviera aguantando el forjado era probable que en cualquier momento cediera la viga y cayera el forjado. Este forjado es el pavimento de la cocina de la planta piso, donde se ve que está un poco inclinado hacia abajo en la zona central.

Para solucionar esta patología y que el forjado aguantara los esfuerzos necesarios se hizo una primera rehabilitación en la que se decidió poner vigas metálicas que lo soportaran. Pero como no se solucionaron los problemas de humedad y ha seguido entrando agua, estas también se han corroído. Se pueden observar en algunas vigas capas de óxido en polvo repartidas uniformemente en toda su superficie y en otras únicamente oxidaciones puntuales en la superficie.

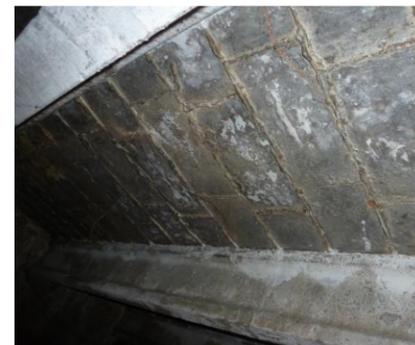
Forjado Lavadero

El forjado del lavadero que hay en la parte posterior también forma parte de la terraza. Se puede deducir que este lavadero también se realizó al inicio ya que las vigas no han sufrido los síntomas de aluminosis que han sufrido las vigas de las habitaciones. Las vigas y el forjado tienen humedades de filtración y hongos pero no sufren otra patología, las humedades de filtración aparecen por el mismo motivo que las explicadas anteriormente, ya que el cerramiento es igual, la lámina asfáltica está muy deteriorada y deja pasar el agua.

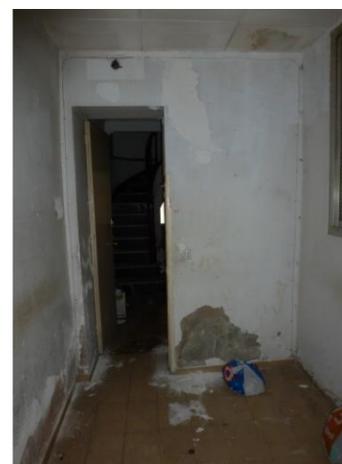
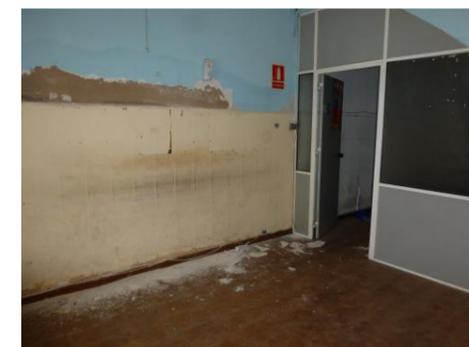
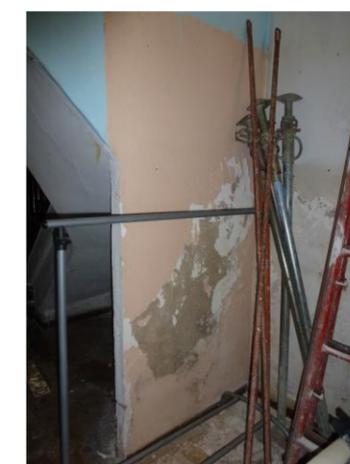
En una de las paredes la humedad ha ascendido hasta 1'80–2'00m de altura. En esta pared hay un revestimiento de plástico hasta una altura de 1'50m que evita la evaporación de agua al exterior, por ello el agua ha ascendido por capilaridad hasta la altura necesaria (por encima del revestimiento que evita la evaporación) para poder evaporarse. Se ve toda la zona por donde se evapora el agua más oscura que el resto de la pared. Actualmente no está humedecido, pero al haber estado tanto tiempo en contacto con el agua el color de la pared ya se ha quedado así. Eloy me dijo que ésta humedad también podría haber aparecido a causa de una rotura de las instalaciones de agua, ya que antiguamente las instalaciones de agua las empotraban en la pared y puede que haya alguna tubería rota que deje escapar el agua y por eso se evapora a esa altura. Después de repicar la pared observamos que la tubería no pasa por allí, por lo tanto se trata de humedad por capilaridad.

Por otro lado también tiene humedad la pared en contacto con la escalera, ya que al ser una vivienda antigua no tiene separación con el terreno y por ello los tabiques interiores también absorben el agua.

En la segunda visita que hicimos observamos como repicaban la pared manualmente, ésta tiene un revestimiento de mortero de cal el cual no está bien adherido a la superficie por eso se extrae con facilidad. Al extraer el revestimiento pudimos observar que los ladrillos cerámicos y el cemento no están en buenas condiciones. Los ladrillos de aquella época eran muy arcillosos por eso al estar tanto tiempo humedecidos por el agua las partículas pierden coherencia en su superficie y se disgregan.

Para comprobar esto rascamos los ladrillos con un clavo y observamos cómo se disgregaban con facilidad.

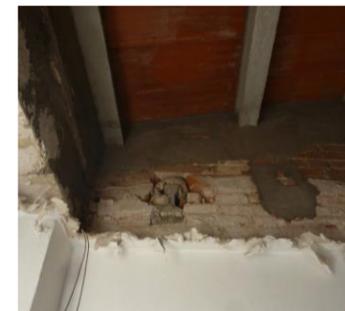
El forjado de la planta piso es inclinado y se ha rehabilitado recientemente, por eso podemos ver que las vigas son nuevas. Por otro lado, en la pared medianera, se ven las vigas del vecino ya que antiguamente se compartía la pared medianera y se apoyaban las vigas de las dos casas colindantes en la misma pared.

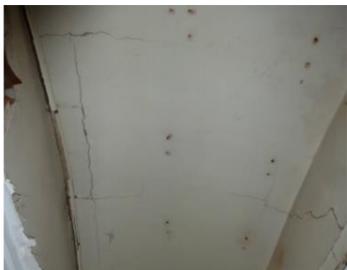
El forjado del pasillo y de la habitación 2 están realizados mediante la técnica de la volta catalana. El forjado del pasillo tiene fisuras pero no hay peligro de derrumbe ya que está bien consolidado.

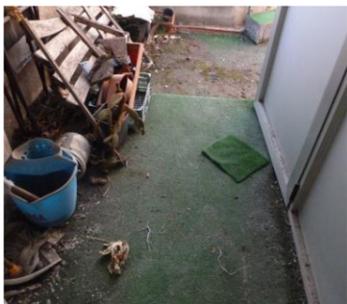
El patio exterior al que se accede desde la cocina tiene objetos tirados por el suelo, el pavimento de césped artificial está roto y tiene moho y plantas que han crecido y los muros tienen hongos.

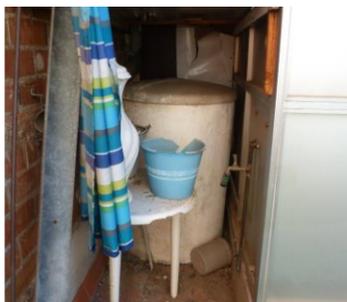
El bidón de agua que hay al exterior está realizado con fibrocemento, por ello debería ser extraído por un especialista, ya que al cortar el bidón se genera un polvo compuesto de fibras de amianto que al respirarlo es nocivo e incrementa el riesgo de padecer cáncer de pulmón.

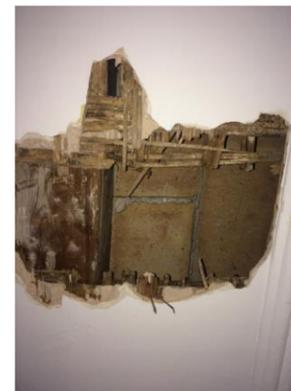
El falso techo de cañizo del comedor se ha roto y junto al revestimiento de yeso se ha desprendido. Esto es a causa de una pérdida de adherencia por el paso del tiempo que puede estar originada por la humedad de la vivienda, cambios de temperatura o pérdidas de las propiedades del material ya que es un edificio muy antiguo. Esta lesión no conlleva peligro estructural, pero si se quiere conservar el falso techo que hay se debe solucionar ya que irán aumentando las dimensiones de la zona que se está desprendiendo. Al realizar la obra se decidió extraer el falso techo y dejar el forjado de vigas de madera visto.

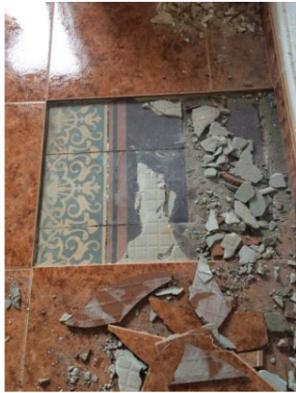
Hay baldosas cerámicas rotas en varias habitaciones de la vivienda. Hay baldosas que se han despegado enteras y otras que solo ha saltado la parte que está rota, esto puede ser a causa de un golpe y de que son baldosas antiguas. Se puede ver el pavimento que había antiguamente, por lo que podemos deducir que hubo una rehabilitación en la que se decidió poner el nuevo pavimento encima del antiguo. Como los clientes están interesados en extraer el pavimento actual y dejar el que había antiguamente no se arreglarán las baldosas rotas sino que se extraerán cuidadosamente para no estropear las que hay debajo.

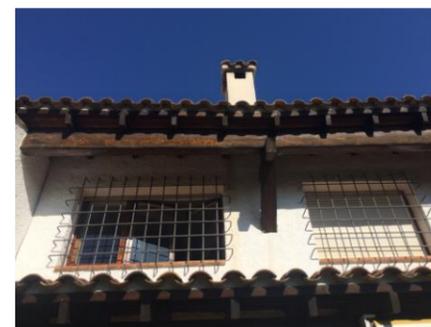
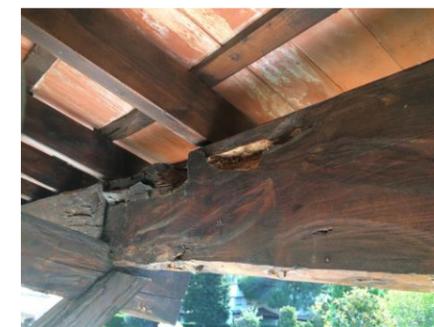
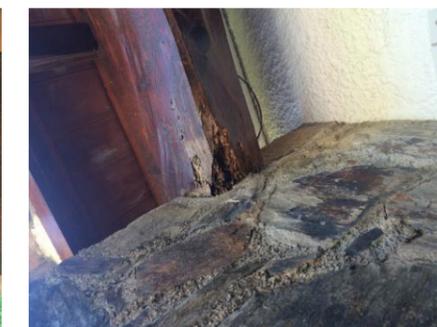
A causa de las filtraciones de agua provenientes de la zona de la chimenea próxima a la zona afectada, la viga presenta patologías de pudrición y falta de sección en algunos puntos. Esto unido a la fluencia del material ha provocado un aumento considerable de la flecha que ocasiona que el conjunto del voladizo esté deformado considerablemente, con la posibilidad de que se produzca en la zona afectada un colapso por rotura del elemento principal resistente.

Esta viga fue tratada con productos protectores de la madera 5 años atrás, esto puede apreciarse en el resto de la cubierta que tiene un aspecto saludable. Pero la incidencia del agua en los puntos conflictivos de los encuentros, como son las uniones de correas con la viga, donde se acumula el agua, es donde se ha iniciado la patología que ha afectado al elemento resistente.

Las filtraciones y humedades que han afectado a la viga de madera han sido provocadas por una filtración permanente de cubierta que no se aprecia en el interior de la vivienda ya que transcurre por la pendiente, por debajo de las tejas hasta el voladizo, y se encuentra con la viga afectada.

- Colocación del canal de recogida de aguas pluviales de aluminio en el perímetro del voladizo donde se encuentra actualmente la filtración. El canal bajará por fachada hasta desembocar en el desagüe contiguo en el jardín.
- Se sustituirán las tejas que están deterioradas.
