**DIAGNÓSTICO, ESTUDIO Y DISEÑO DE PREFACTIBILIDAD PARA
EL MEJORAMIENTO DE LA VÍA SOATÁ - SECTOR PUENTE PINZÓN
K0+000 AL K9+700 EN EL MUNICIPIO DE SOATÁ EN EL
DEPARTAMENTO DE BOYACÁ**

**UNIVERSIDAD CATÓLICA DE COLOMBIA
FACULTAD DE INGENIERÍA
PROGRAMA DE INGENIERÍA CIVIL
TRABAJO DE INVESTIGACIÓN
BOGOTÁ
17 DE NOVIEMBRE DEL 2020**

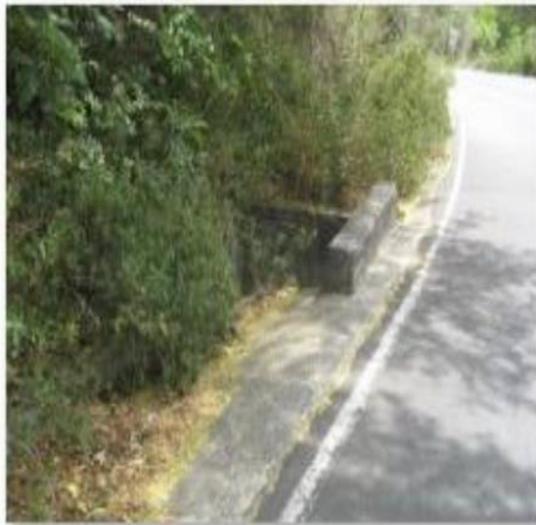
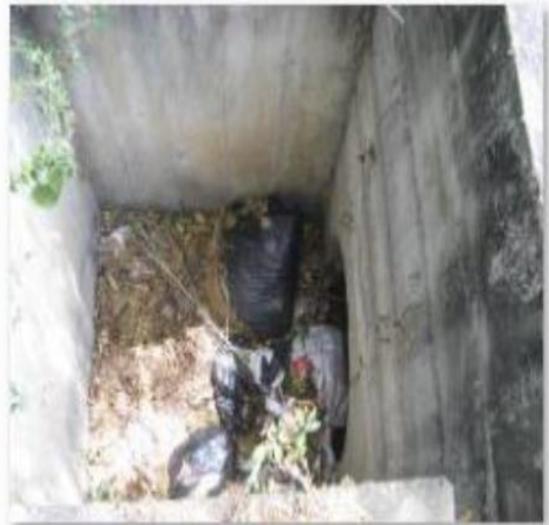
Figura N°4 Alcantarilla colmatada de basuras y vegetación, K0+200, sentido Soata – Sector Puente Pinzón

Alcantarilla colmatada de basuras y vegetación, K0+200, sentido Soata – Sector Puente Pinzón, **SECRETARIA DE INFRAESTRUCTURA PUBLICA, GOBERNACION DE BOYACA**. Figura N°3 Registró fotográfico inspección visual vía Soata – Boavita la Uvita 2013.

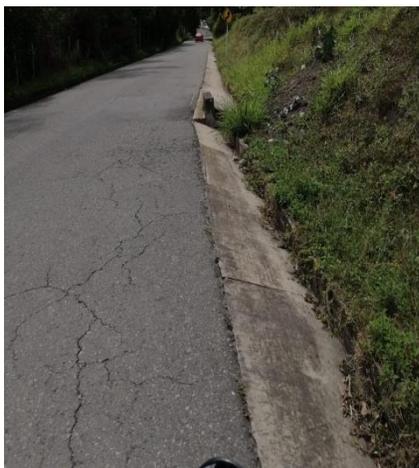
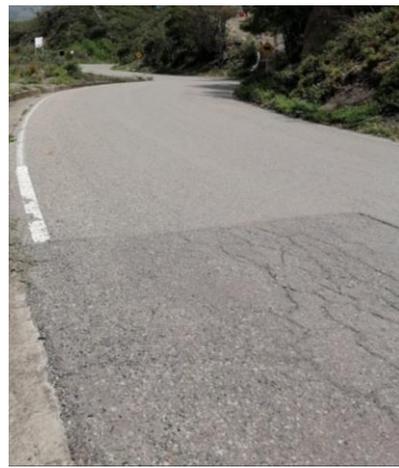
Figura N°7. Baches Carril izquierdo K0+230, y K0+700 Vía sentido Soata – Sector Puente Pinzón.

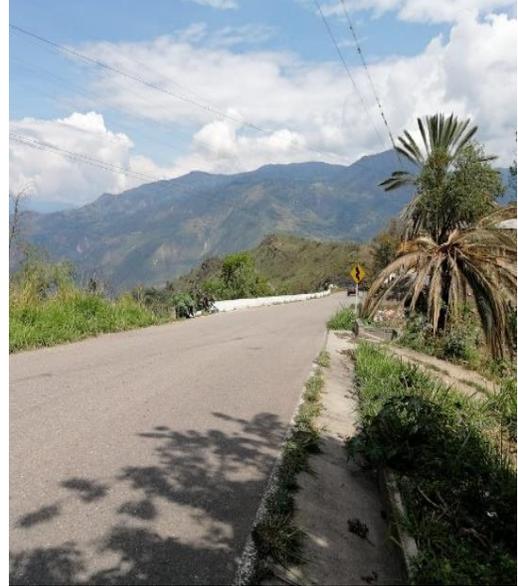
K0 + 600								Alcantarilla		Foto 3
K0 + 660 K0+720					Parche 40 m * 1 m			Muro de Contencion : 70 m		Foto 3

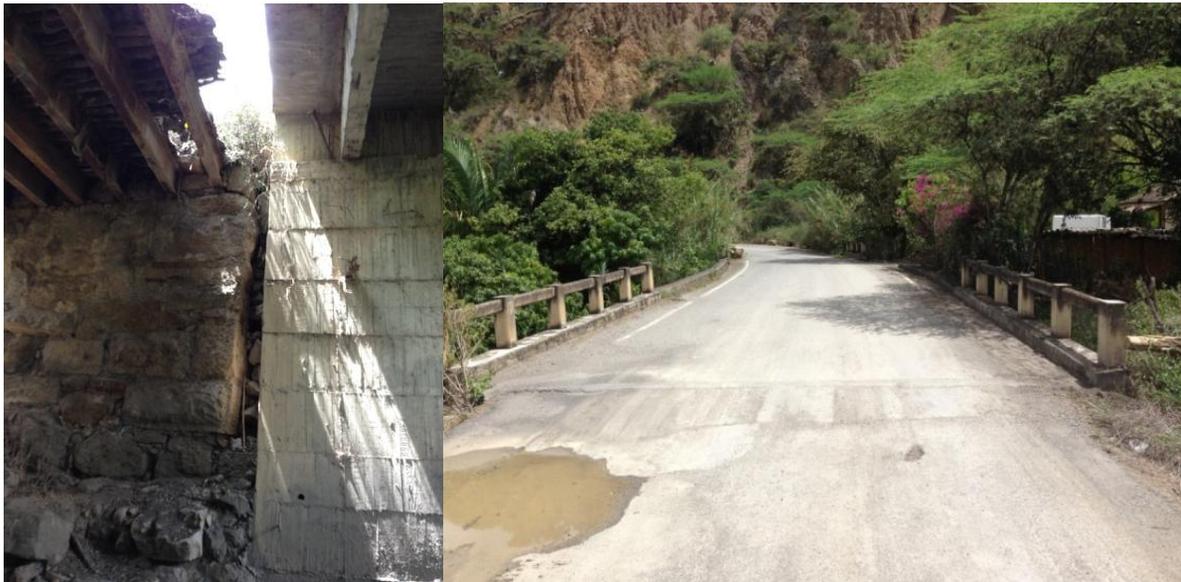
Figura N°31 Pontón dos quebradas K8+804 Vía Soata -Puente Pinzón

Para el tramo de la vía Soata – Puente Pinzón se registra dos estructuras una de tipo pontón y una de tipo puente en general para el pontón de nombre dos quebradas ubicado en la Abscisa K8+804 se observa estructuras con tablero de losa con refuerzo principal paralelo al tráfico, o de losa y vigas, simplemente apoyadas sobre estribos de concreto ciclópeo o reforzado, el cual salva la quebrada la Ucha, con un ancho de calzada de 7.20 m, con un ancho de tablero de 7.4 m y longitud total de luz de 9.0 m. la sección transversal se basa en losa sobre vigas, con superficie de capa de rodadura en asfalto, juntas de expansión selladas, y material de su estructura en concreto, presenta fisuras por cortante no posee aletas de entrada como estructura de estrada están los estribos de un puente antiguo. Datos suministrados por secretaria de infraestructura pública de la gobernación de Boyacá, las cuales fueron constatadas en visita a la vía.

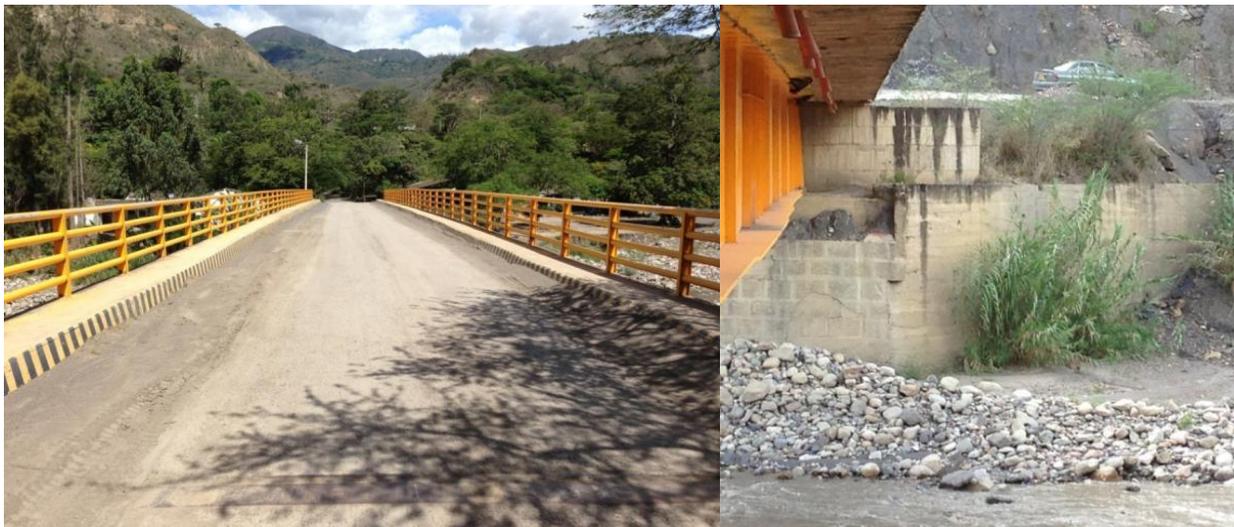
Figura N°32 Puente Pinzón K9+530 Vía Soata -Puente Pinzón

La segunda estructura es un puente de nombre Puente Pinzón ubicado en la Abscisa K9+530 se observa estructuras con tablero de losa con refuerzo principal paralelo al tráfico, o de losa y vigas, continuas sobre estribos de concreto reforzado, el cual salva el río Chicamocha I, con un ancho de calzada de 5.4 m, con un ancho de tablero de 7.1 m, una longitud de 60.5 m de una sola luz, galibo de 12.0 m, con accesos al puente en afirmado, su sección transversal es de armadura superior y capa de rodadura en asfalto, juntas de expansión abiertas con trabajo a compresión y barandas metálicas en un extremo del perdida de una sección por impacto.

No cuenta con iluminación ni señalización, los estribos presentan socavación, tablero o losa maciza de 0.25 m de espesor, vigas metálicas se sección constante que trabajan a compresión, desplazamiento de apoyos. Según la inspección hecha por la secretaria de infraestructura pública de la Gobernación de Boyacá realizada 16 de septiembre del 2013 donde mencionan que le puente presenta riesgo de falla en la estructura por desplazamiento del estribo de entrada comprimiendo la superestructura contra el estribo de salida.

Dado a los daños estructurales que estaba presentado el puente en el año 2018 se iniciaron una serie de reparaciones por 3 meses según información recolectada por habitantes del municipio de Soata y de la vereda la costa del mismo municipio.

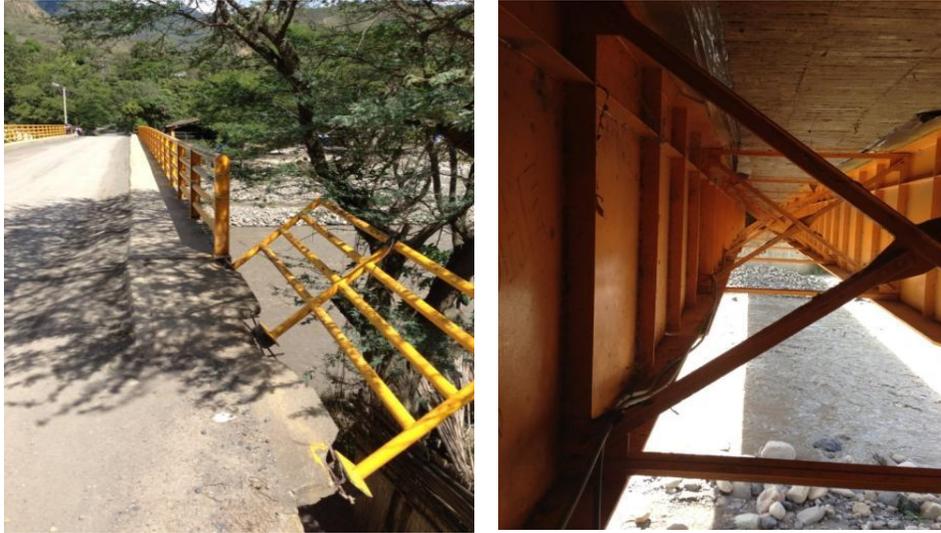
Figura N°39. Puente Pinzon Soatá

La segunda estructura es un puente de nombre Puente Pinzón ubicado en la Abscisa K9+530 se observa estructuras con tablero de losa con refuerzo principal paralelo al tráfico, o de losa y vigas, continuas sobre estribos de concreto reforzado, el cual salva el rio Chicamocha I, con un ancho de calzada de 5.4 m, con un ancho de tablero de 7.1 m, una longitud de 60.5 m de una sola luz, galibo de 12.0 m, con accesos al puente en afirmado, su sección transversal es de armadura superior y capa de rodadura en asfalto, juntas de expansión abiertas con trabajo a compresión y barandas metálicas en un extremo del perdida de una sección por impacto. No cuenta con iluminación ni señalización, los estribos presentan socavación, tablero o losa maciza de 0.25 m de espesor, vigas metálicas se sección constante que trabajan a compresión, desplazamiento de apoyos. Según la inspección hecha por la secretaria de infraestructura pública de la Gobernación de Boyacá realizada 16 de septiembre del 2013 donde mencionan que le puente presenta riesgo de falla en la estructura por desplazamiento del estribo de entrada comprimiendo la superestructura contra el estribo de salida realizando obras de mantenimiento y reparaciones a posible colapso en el año 2018

1. EL PUENTE PRESENTA RIESGO DE FALLA EN LA ESTRUCTURA POR DESPLAZAMIENTO DEL ESTRIBO DE SALIDA CONTRA EL ESTRIBO DE SALIDA								
2.

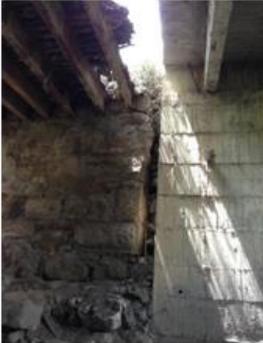
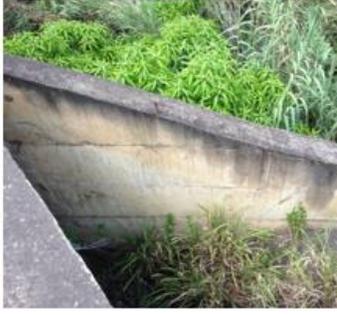
K8+500	Se encuentra un puente que exhibe problemas de agrietamiento por desplazamiento de las aletas también muro de gavión desplazado	Reconformación de gaviones con malla metálica nueva
K8+600 - K8+700	Cortes erosionados en el lado derecho de la vía en taludes; hay arrastre de material hacia drenaje natural	Construcción de alcantarilla de cajón con el fin de evitar el paso dl agua sobre la vía, construcción de disipador en el cauce del talud superior
K8+800	Muro en concreto ciclópeo construido con cantos rodados y altura cercana a los 3.50 m afectado por grietas	Instalación de lloraderos que permitan el drenaje de los suelos contenidos por la estructura, sellamiento de fisuras con mortero o con productos epóxicos
K9+000	Ampliación del talud al lado derecho de la vía, se trata de coluvión en el que se efectuó un corte de 7.0 m de altura	Adopción de talud 1H2.5V para restringir la posibilidad de generación de erosión hidráulica por precipitaciones

Tipo (1): 01 ASFALTO					No se observan		
	JUNTAS DE EXPANSION							
	Tipo (1): 02 JUNTAS SELLADAS							
	ANDENES/BORDILLOS				2			
	BARANDAS				3			
	Material (1): 02 CONCRETO							
	ILUMINACION				5	No		
	SEÑALIZACION				4			
DRENAJES				4				
SUBESTRUCTURA	ALETAS/DIMENSIONES APROXIMADAS				4	Fisuras por cortante

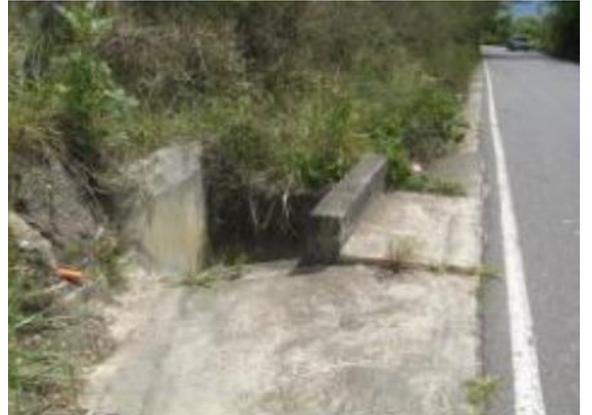
K0 + 155					piel de cocodrilo 12 m *			Foto 14
K0 + 200							Alcantarilla	Foto 15
K0 + 210		Piel de cocodrilo Hundimiento 3 m * ancho de carril						Foto 16
K0 + 240 K0 + 280 K0 + 280		Fisura longitudinal 20 m					Muro de gavion, mal estado ruptura	Foto 17
					Parche 30 m *1 m			Foto 18
K0+ 290		Fisura longitudinal 10 m			Fisura longitudinal 2 m			Foto 19
K0+ 250					Fisura longitudinal 4 m	fracturas		Foto 20
