**UNIVERSIDAD PERUANA LOS ANDES**  
**FACULTAD DE INGENIERÍA**  
**ESCUELA PROFESIONAL DE INGENIERÍA CIVIL**

**INFORME TÉCNICO**  
**TRABAJO DE SUFICIENCIA PROFESIONAL**

**CONTROL DEL NIVEL FREÁTICO SUPERFICIAL  
MEDIANTE EL USO DE MATERIAL GRANULAR EN  
PAVIMENTACIÓN -AV. CULTURA - TRES DE  
DICIEMBRE - CHUPACA**

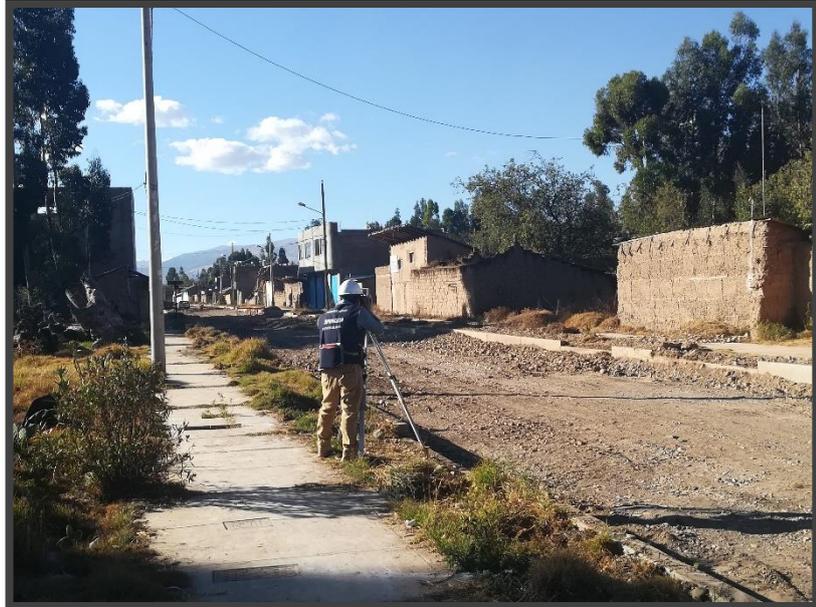
**FIGURA N° 05:** Control de trabajos de topografía.

- Las conexiones de agua como de desagüe se encuentran instaladas superficialmente, por lo que la supervisión recomendó profundizarlas para evitar daños al ejecutar las partidas de corte, conformación y compactación de sub rasante, sub base y base. Debido a que las realizaciones de estos trabajos no están contempladas en el expediente técnico se solicita que la entidad en coordinación con los propietarios asuman el costo de los trabajos recomendados para evitar retrasos en la ejecución contractual de la obra.
- Se identificó la existencia de nivel freático en las progresivas 1+300 a la 1+450 estando aproximadamente a 0.60m. del terreno natural, así como también la existencia de

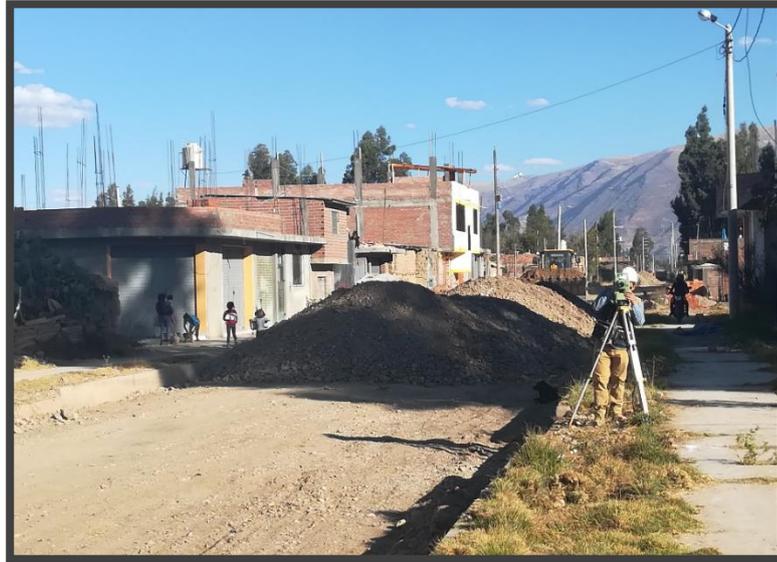
**FIGURA N° 08:** Control topográfico de corte a nivel de subrasante.

- Los trabajos de corte a nivel de sub rasante se pudieron controlar de manera óptima ya que se estableció el eje de vía, así también se contó con la colocación de las plantillas sobre la calzada vehicular y cartillas verticales.
- Al realizar los trabajos de corte a nivel de sub rasante se tuvo afectaciones por roturas de tuberías de agua y desagüe, pero se lograron disminuir gracias a las oportunas coordinaciones con la Entidad para identificar las conexiones domiciliarias por donde estaban instaladas y profundizarlas.
- Mediante los trabajos de corte a nivel de sub rasante se comprobó de manera fehaciente el nivel freático aproximado que está a unos 0.60m. desde el terreno natural, entre las progresivas km 1+300 a la 1+450, por lo que se suspendió los

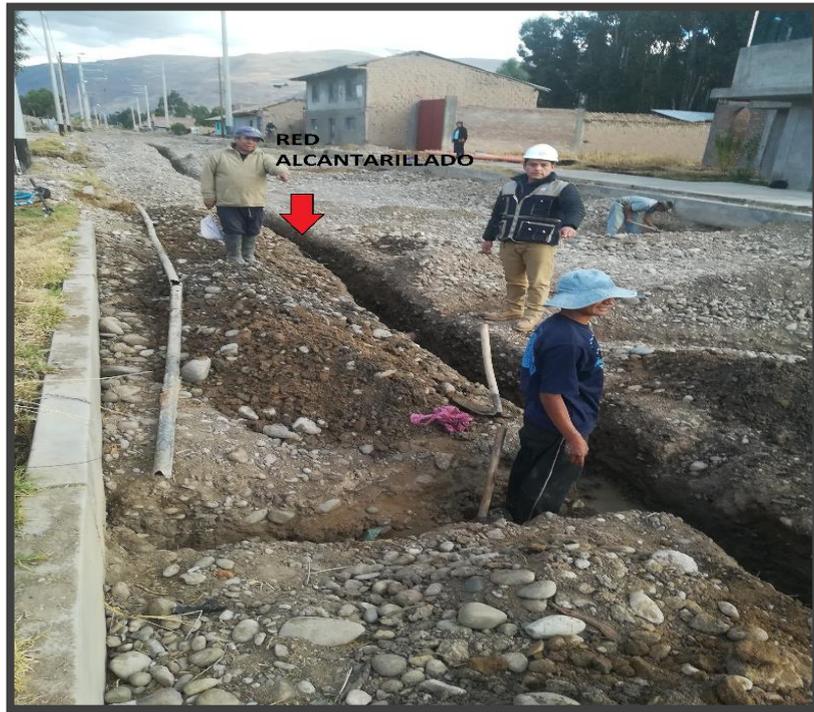
**FIGURA N° 23:** Excavación, perfilado de conexiones domiciliarias y red troncal de alcantarillado.

- 1) Se profundizaron las conexiones domiciliarias realizando las excavaciones de forma manual a la profundidad requerida perfilándolos con un ancho de 45 cm para instalación domiciliaria y de 50 cm para la red troncal, en todo momento se contó con dos motobombas de 5HP 3" para la evacuación del nivel freático presente en las zanjas y se pueda realizar los trabajos de colocación de cama de apoyo con el material granular de  $\frac{1}{4}$ " a  $1\frac{1}{2}$ " de  $e = 0.15m$ , donde se tuvo en consideración que el material granular más fino de  $\frac{1}{4}$ " recubra de forma directa la tubería mientras que el más grueso de  $1\frac{1}{2}$ " se utilizó como relleno hasta cubrir la clave del tubo.

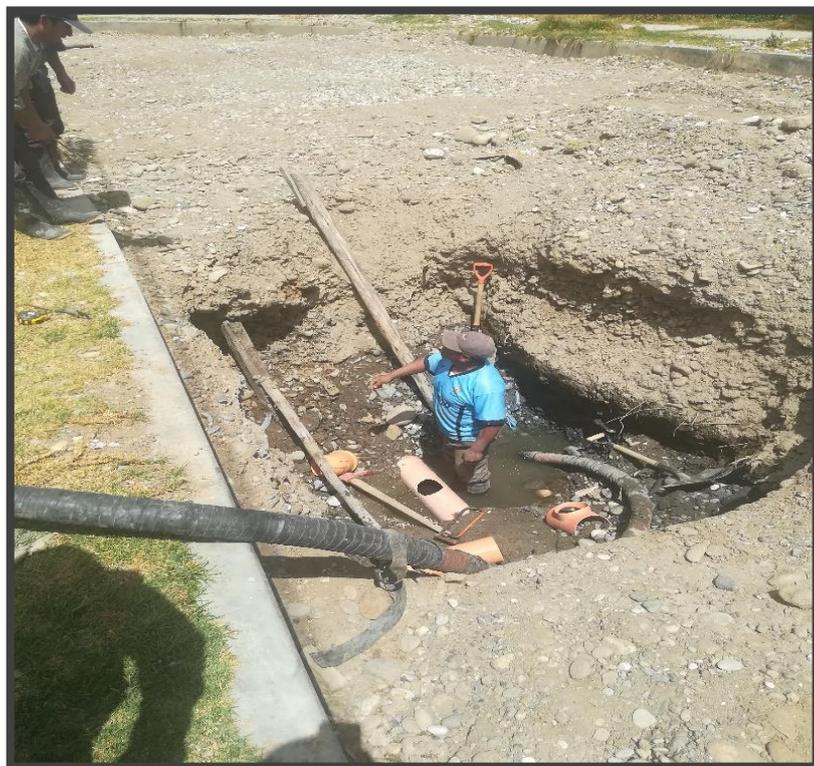
**FIGURA N° 24:** Utilización de equipos de bombeo.

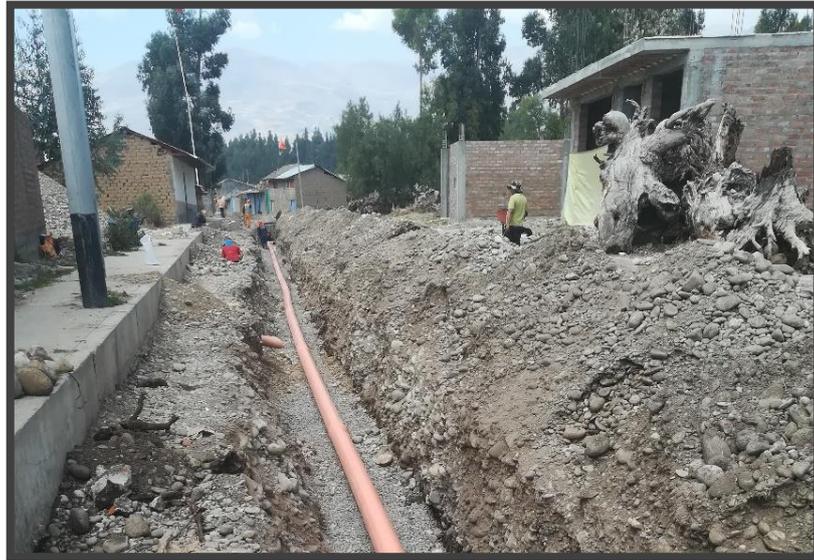
**FIGURA N° 25:** Colocación de cama de apoyo e instalación de tuberías de 8" en red de alcantarillado.

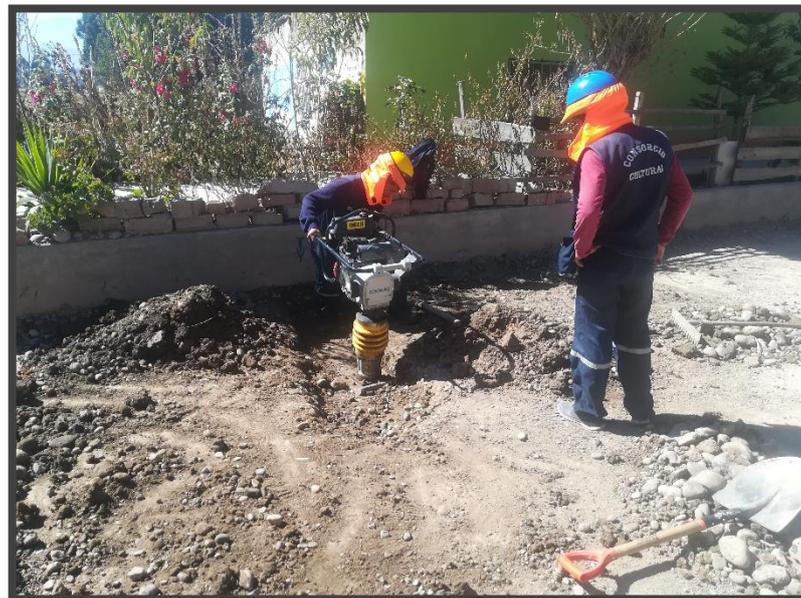
**FIGURA N° 27:** Trabajos compactado de zanjas.

- 2) El relleno y compactado de las zanjas se realizó de forma manual con ayuda de un pisón de 15kg., el cual se levantaba aproximadamente a unos 20 a 30 cm y se dejaba caer compactando el material de manera cuidadosa para luego de tener un determinado espesor de capa se pueda utilizar el canguro compactador teniendo capas más firmes que aseguren la integridad de las instalaciones realizadas y a la vez sirva para amortiguar el impacto ocasionado por el rodillo liso compactador al momento de la conformación de las capas superiores como sub rasante, sub base, base y la propia carpeta asfáltica , la supervisión en todo momento verifico los trabajos exigiendo que las compactaciones se realicen de cada 10 a 15 cm de espesor de material colocado en la zanja.

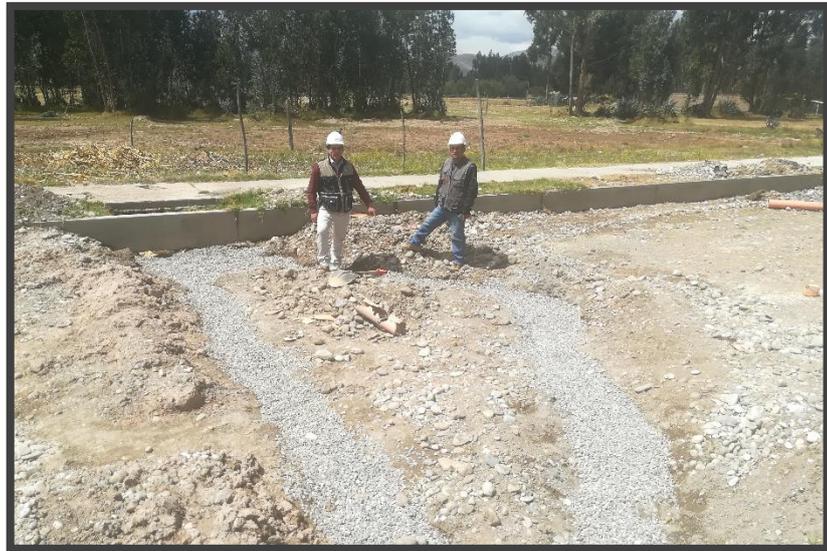
**FIGURA N° 28:** Supervisión de los trabajos de relleno en compañía del residente de obra.

- 3) El material de relleno desde la clave del tubo hasta el nivel inferior de la capa de la subrasante fue granular de ¼" a 1 ½" de diámetro respectivamente, teniendo especial cuidado en la compactación por capas, por lo que se utilizó herramientas pisón de 15kg, ya que esta capa es quien contrarreste o rompa el

ascenso capilar pero a la vez permita el flujo interno del agua, esta capa tendrá que estar sobre el nivel de referencia más alto de la napa freática del terreno aproximadamente de 15 a 20 cm sobre la misma y siendo una capa anticontaminante a los efectos de romper la capilaridad cuando sobre este se coloque material seleccionado propio para la conformación de la sub rasante.

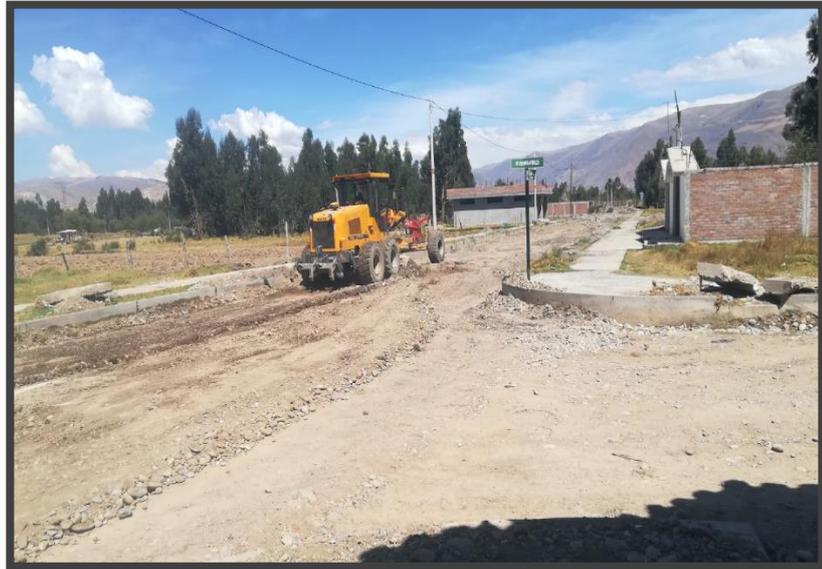
**FIGURA N° 29:** Supervisión de los trabajos de escarificado desde el km 1+220 hasta la 1+580.

- 4) Habiéndose culminado el relleno de zanja alcanzando los niveles sugeridos para la recibir el material para la plataforma de sub rasante se procedió a escarificar la superficie del camino de forma uniforme desde el km 1+220 hasta la 1+580 con la motoniveladora usando las rastras en una profundidad aproximada a 15 cm.; los agregados pétreos mayores a 2" fueron retirados con ayuda de 02 peones, posteriormente se procedió al extendido, riego y batido del material, procediendo inmediatamente a emplear el rodillo liso vibratorio autopulsado para compactar la plataforma de subrasante de los bordes hacia el centro de acuerdo a los perfiles y geometría del proyecto.

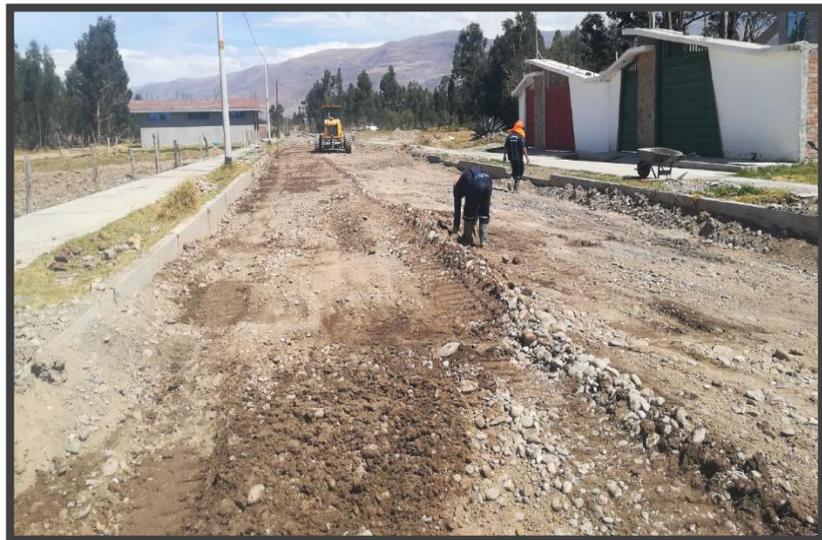
**FIGURA N° 30:** Trabajo de retiro de material pétreo mayor a 2”.

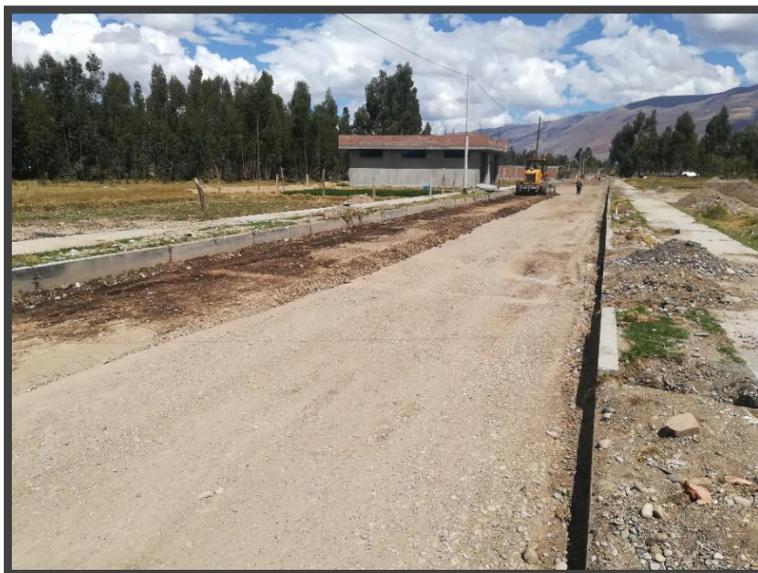
**FIGURA N° 31:** Conformación de capa a nivel de subrasante.

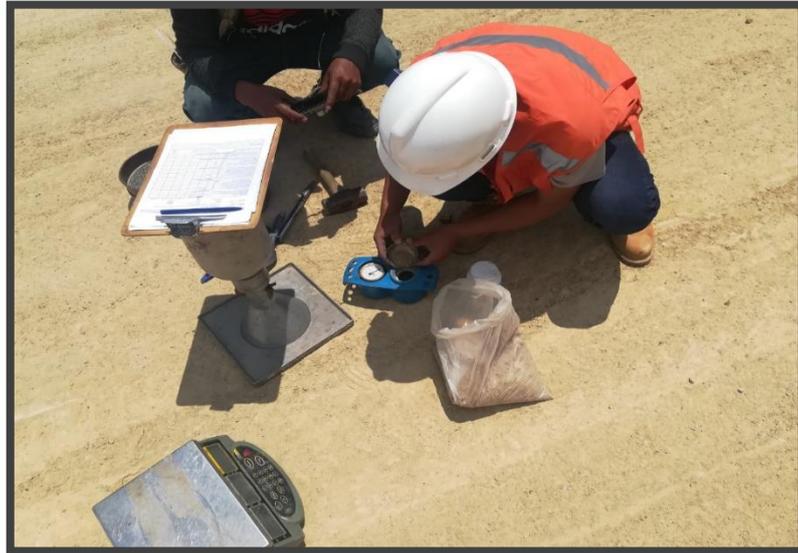
Habiéndose culminado con la conformación a nivel de subrasante la supervisión realizó la verificación de las pruebas de densidad de campo que se realiza con fecha 28 de agosto del 2018 con los especialistas de suelos del laboratorio CIAA SANTA CRUZ SCRL quienes determinaron los porcentajes de compactación alcanzados los cuales se realizaron in-situ en las progresivas 1+280, 1+320, 1+350, 1+390, 1+420, 1+460, 1+490, 1+530, 1+560, 1+630 alcanzando y superando el 95% de la máxima densidad seca del ensayo proctor modificado (se adjunta), así también se controló el contenido de humedad del suelo con el Medidor de Humedad (Tipo Speedy).

**FIGURA N° 32:** Prueba de control de contenido de humedad del suelo con Speedy
