**Diagnóstico Patológico y propuesta de rehabilitación de  
viviendas en Buenos Aires, sectores Norte y Sur, Trujillo**

TESIS PARA OBTENER EL TÍTULO PROFESIONAL DE:

TRUJILLO - PERÚ

2020

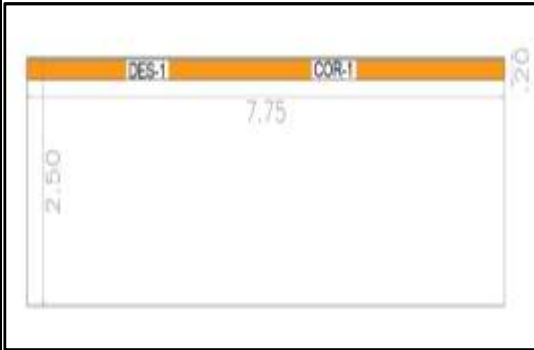
<b>Comentarios / observación :</b>							
El daño en la vivienda es grave sobretodo en la losa aligerada por lo que requiere demolición.

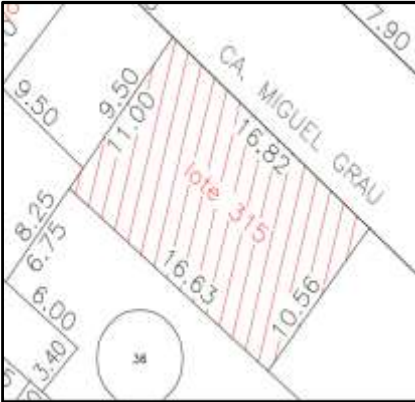
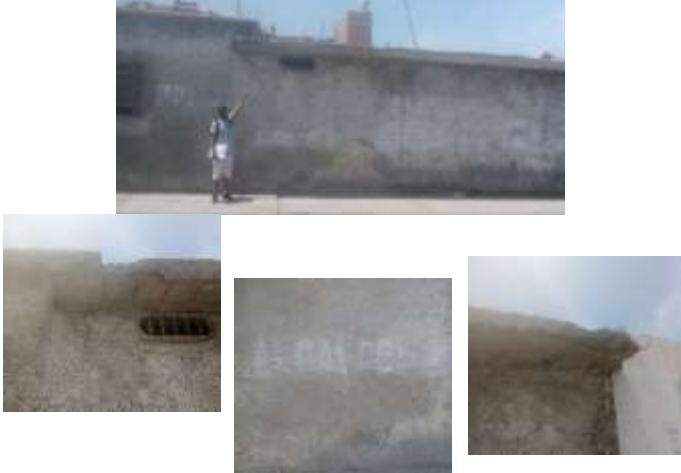
NINGUNO	93.82%	DELAMINACION	DEL-1				
LEVE	0.00%	EFLORESCENCIA	EFL-1				
MODERADO	6.18%	CORROSION	CO-1				
ALTO	0.00%	EROSION	ER-1				
		DESPRENDIMIENTO	DES-1				
		FISURA	FIS-1				
		AGRIETAMIENTO	AGR-1				
		SIN PATOLOGIAS	SP-1				
PLANO DE PLANTA			FOTOGRAFIA DE LA MUESTRA

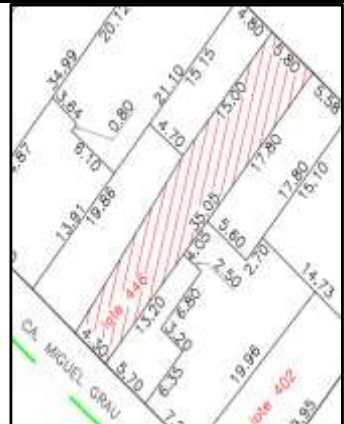
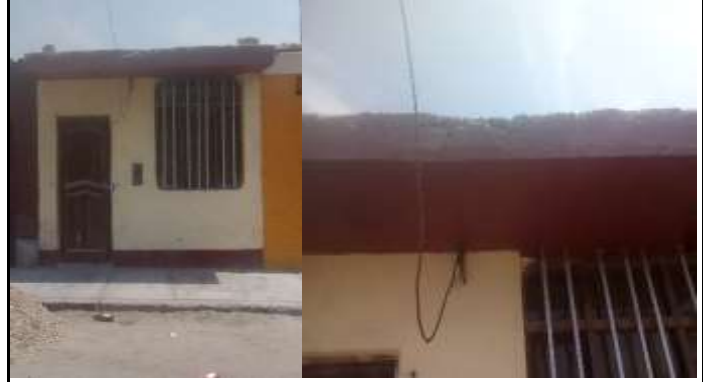
NINGUNO	96.15%	DELAMINACION		DEL-1			
LEVE	3.85%	EFLORESCENCIA		EFL-1			
MODERADO	0.00%	CORROSION		CO-1			
ALTO	0.00%	EROSION		ER-1			
		DESPRENDIMIENTO		DES-1			
		FISURA		FIS-1			
		AGRIETAMIENTO		AGR-1			
		SIN PATOLOGIAS		SP-1			
PLANO DE PLANTA			FOTOGRAFIA DE LA MUESTRA

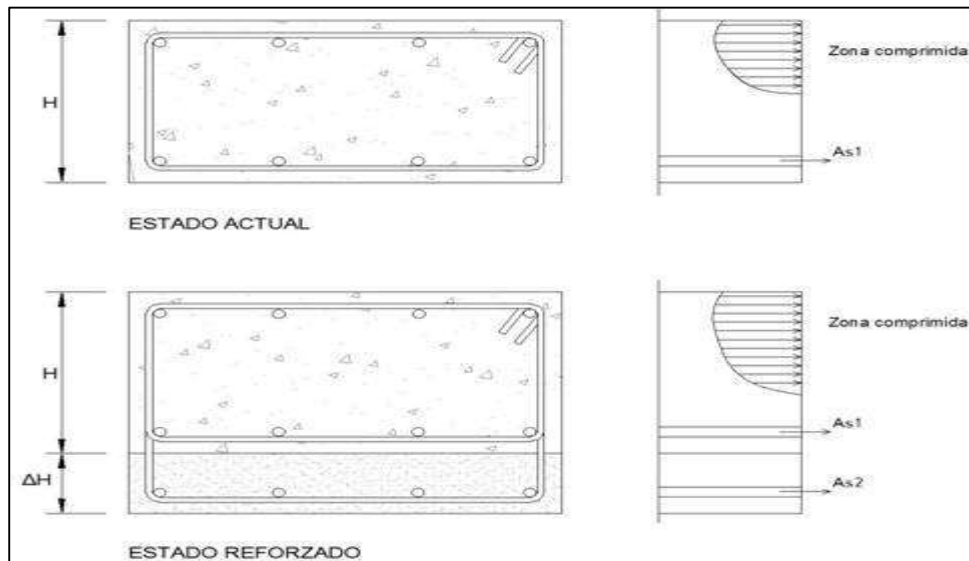
Gráfica 53. Reforzamiento por flexión de viga.

✓ Agrietamiento por flexión de viga: estos se dan por defectos en los cálculos, defectos en los procesos constructivos y/o exceso de carga en el elemento.

Para la reparación se procederá de la siguiente manera:

- Retirar el concreto inferior de la estructura y sanear
- Colocar los nuevos estribos, la misma cantidad de los existentes y en forma de U, además de ir soldados a los antiguos para asegurar la resistencia al esfuerzo cortante.
- Montaje de la nueva armadura en todo lo largo y el anclaje a las columnas de los extremos.
- Colocar la capa de adherencia sobre el concreto antiguo, para lograr la unión correcta del mortero de reparación.
- Aplicar el mortero de reparación en número y forma recomendadas por el fabricante.

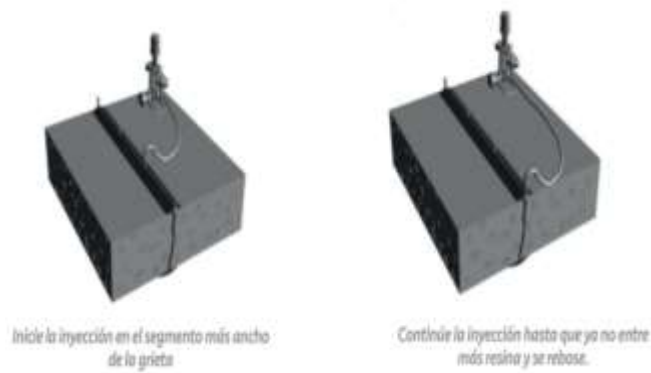
Gráfica 66. Inyección de resina epóxica

Inyectar la resina epóxica garantiza un buen resultado cuando se dosifica y se sigue los pasos del fabricante correctamente. En el caso de una grieta horizontal se empieza desde la parte más ancha. En grietas verticales se inyecta generalmente desde la parte inferior hacia la superior. Se inyecta la resina hasta logra el rebose, tapando cuando la inyección en la parte del puerto se completa.

Al culminar la inyección se retira los puertos y el sello externo calentándolo, con cincel o con esmeril.

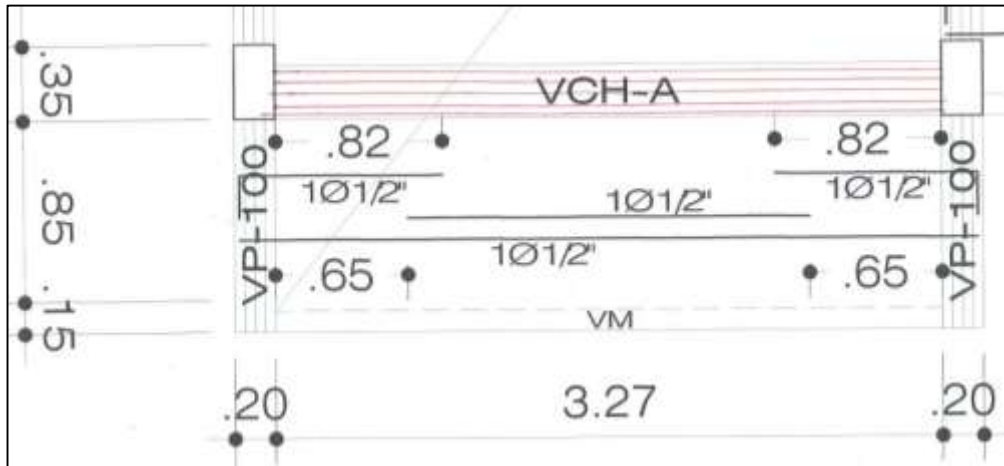
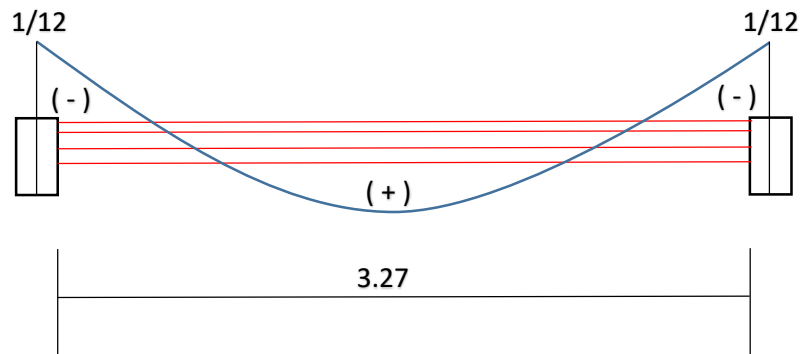
Diseño de nueva viga:

Propuesta de rehabilitación de vivienda con viga en estado de demolición	
Diagnóstico patológico y propuesta de rehabilitación de viviendas en Buenos Aires, sectores norte y sur, Trujillo”	Código:1.05
Uso original: Vivienda	
Uso actual: Deshabitada	Uso original: Multifamiliar
Lesión:Agrietamiento	Ubicación: calle Mathey N°308

$$M+ = \frac{\omega l^2}{24}$$

$$3.27 \times 1100 = 3597 \text{ Kg/m}$$
