ESCUELA PROFESIONAL DE INGENIERÍA CIVIL

**Identificación y evaluación de patologías en la institución
educativa pública Nuestra Señora de la Asunción, Zúñiga,
Cañete, 2020**

TESIS PARA OBTENER EL TÍTULO PROFESIONAL DE
Ingeniero Civil

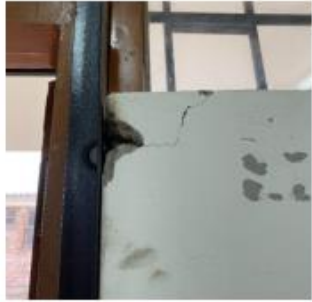
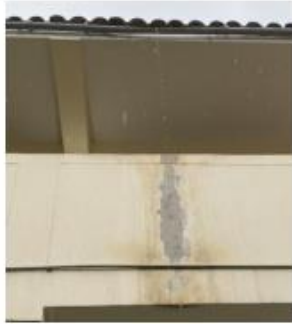
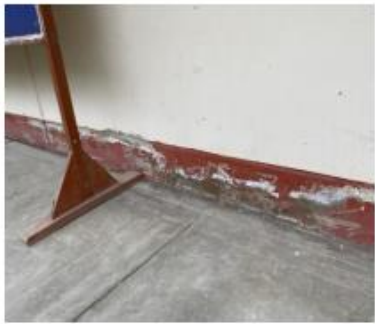
4.- FOTOGRAFÍAS

COMENTARIOS: 1. Humedad, detaminación y fisuras en parapeto. 2. Falla de mantenimiento del drenaje pluvial. 3. Desprendimiento de material por instalación de reja. 4. Humedad, eflorescencia y delaminación de muro por mala instalación de tubería de drenaje. 5. Humedad, manchas en vigas de alero y fisuras en la junta de dilatación. 6. Desprendimiento de material en junta columna - muro. 7. Mal sistema de drenaje, en consecuencia parapeto dañado con humedad y delaminación. 8. Humedad, manchas y fisuras en columna. 9. Humedad, eflorescencia y delaminación de sobrecimiento en muro del primer nivel. 10. Fisuras en la losa del pasadizo y escalera del segundo nivel. 11. Grieta de losa aligerada y viga hasta la junta de dilatación.			
10	11
