46 | 2018

# La restauration du Christ en croix de la cathédrale Saint-Pierre de Nantes : redécouverte d'une technique de sculpture inédite grâce à la tomodensitométrie et aux micro-analyses

*The restoration of a Christ on the Cross in Nantes Cathedral: a little-known sculpture technique rediscovered thanks to CT scanning and microanalysis*

Hélène Gruau, Marie-Pierre Etcheverry, Julie Guttierrez et Yves Tillet

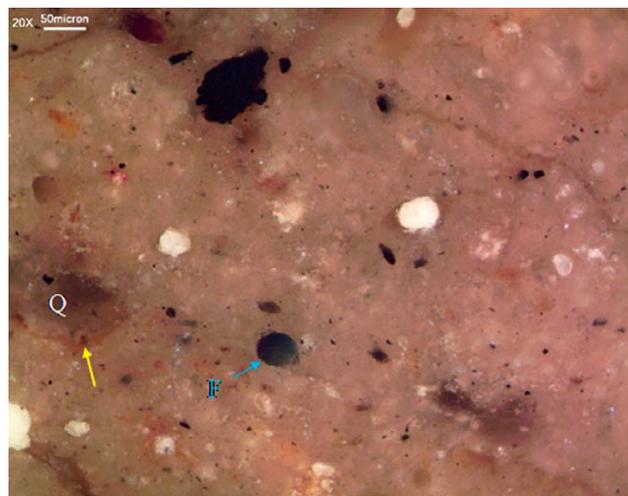
En section polie, ce mortier présente une texture plutôt fine, compacte et renfermant de très nombreuses inclusions de dimensions, morphologie, nature et couleur variables, ainsi que des fibres colorées (fig. 5 a et b et fig. 6). Des analyses élémentaires semi-quantitatives effectuées sur des aires jugées représentatives de la globalité du matériau ( $\leq 2 \text{ mm}^2$ ) montrent une très nette prédominance de l'élément calcium (tableau 1). Ce mortier se caractérise par la présence de sulfates, de silicates et aussi de composés riches en potassium. La micro-analyse du ciment « matriciel » révèle un matériau dense formé d'imbrications complexes de « phases plâtreuses » difficiles à distinguer du fond, de gros grains lamellaires de gypse, de carbonates de calcium plus ou moins purs, de sulfates de calcium et de potassium, et de phases de nature indéterminée riches en magnésium pouvant provenir de la mise en œuvre d'un calcaire dolomitique. À cela s'ajoutent des quartz plus ou moins grossiers et divers silicates néoformés blanchâtres. Les inclusions brunes à rouges regroupent des phases alumino-silicatées contenant un peu de fer (des argiles ?) et de rares petits fragments de matériau réfractaire proche de la brique. Enfin, les particules noires disséminées sont du noir de carbone ou des petits fragments de charbon de bois.

Fig. 5. Détail du mortier montrant un quartz Q et une fibre bleue F en section polie (microscope optique, barres d'échelle : 0,05 mm). © LAMOA.

Diverses fibres ont été incorporées au mortier, majoritairement bleu clair ou foncé, brunes ou blanchâtres qui n'ont pu être identifiées précisément dans le cadre de cette étude (fig. 5 et 6). Néanmoins, les écailles observées sur certaines fibres bleues indiquent qu'elles sont d'origine animale et teintes, tandis que les brunes et les blanches sont d'origine végétale. Sur le plan technique, l'introduction de fibres renforce la cohésion et limite le « faïençage » ou le craquellement ; celles-ci confèrent même une certaine flexibilité aux mortiers mis en œuvre dans les zones à risque<sup>9</sup>.

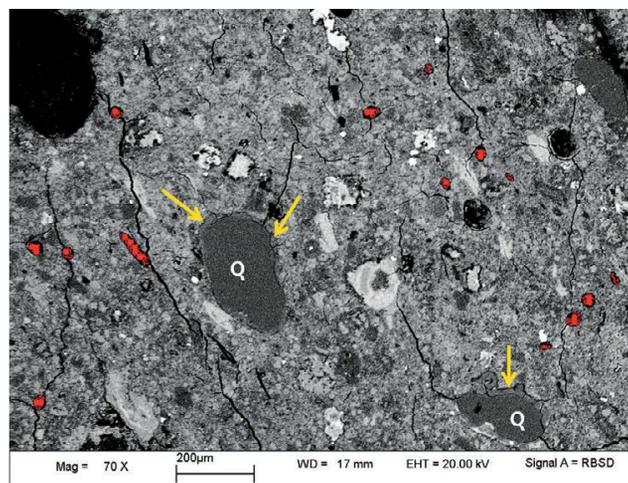
Fig. 6. Image chimique de la microtexture du mortier (MEB-ERD, barre d'échelle : 0,2 mm). Q = quartz ( $\text{SiO}_2$ ) avec leur liseré périphérique réactionnel (flèches jaunes) ; en rouge = localisation des fibres organiques. © LAMOA.

Ce mortier comporte enfin une part significative de composés silicatés ayant plus ou moins réagi avec l'ensemble. En témoignent l'existence locale de microgermes de cristallisation aluminosilicatés, le développement d'agrégats polyphasés et aussi de phases interstitielles « amorphes » riches en calcium et silicium assurant une certaine cohésion à ce niveau (fig. 8). La microtexture des zones correspondantes n'est pas sans rappeler certains matériaux obtenus par frittage lors d'un chauffage. À cela s'ajoutent des grains de quartz émoussés dont la granulométrie varie de 150 à 300  $\mu\text{m}$  environ, indiquant qu'un sable fin à moyen a été associé au mélange de départ (fig. 6). Dans un plâtre, l'ajout de sables permet de lui conférer

On observe que ces grains de quartz comportent un liseré réactionnel périphérique d'une dizaine de microns d'épaisseur nettement enrichi en éléments issus du milieu réactionnel, et localement en éléments plus lourds (ex : fer). Ce phénomène incite à penser que le mélange quartz-mortier a pu subir ici une forme de chauffage. À travers la littérature concernant l'étude des mortiers anciens à la chaux, l'attention de certains chercheurs s'est portée sur l'amélioration des propriétés de ces matériaux en fonction de la température de l'eau de gâchage : elle ne devait pas excéder 100 °C pour leur mise en œuvre et pouvait être le plus souvent comprise entre 71 et 93 °C<sup>8</sup>. De ce fait, en l'état des observations menées ici par le biais des analyses sur le mortier formant le corps du Christ, on pourrait pencher pour la séduisante hypothèse d'une eau de gâchage portée éventuellement à ébullition ou à une température assez proche.

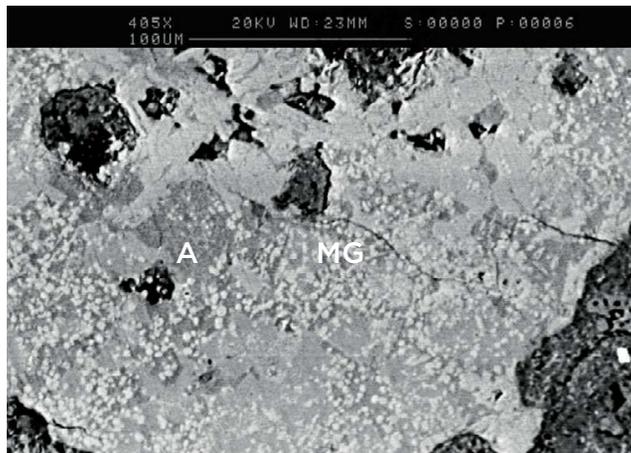
50 Fig. 8. Microtexture d'une zone réactionnelle polyphasée comportant de nombreux microgermes (MG) et des phases interstitielles « amorphes » (A) (MEB-ERD, barre d'échelle : 0,1 mm). © LAMOA.

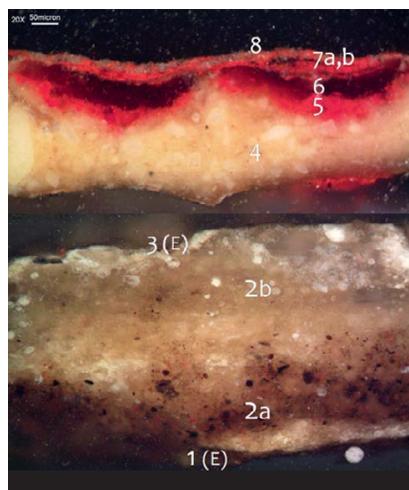
Fig. 10. Gouttes de sang du flanc droit. Microscope optique en lumière polarisée (barre d'échelle : 0,5 mm). Échantillon fractionné : 1. Fin encollage au contact du tissu sous-jacent – 2. Préparation répartie sur deux niveaux (a : *gesso* altéré, b : plâtre) – 3. Fin encollage – 4. Carnation beige clair – 5. 1<sup>re</sup> couche rouge originale – 6. Couche de laque rouge ondulée – 7a, b. Repeint sur 1 à 2 niveaux – 8. Pellicule brillante (vernis ?). © LAMOA.

La plaie sanguinolente du flanc droit du Christ (fig. 10) est traitée en dégradé de rouges sur un fond blanc mêlant du blanc de plomb et des charges calciques. Elle est composée d'une couche picturale rouge à rouge-rosé associant blanc de plomb, vermillon et un pigment rouge organique laqué, recouverte d'une couche de laque rouge plus ou moins épaisse et ondulée en section. L'ensemble est surmonté d'une phase de repeint comportant une à deux fines couches rouges à base de blanc de plomb et de pigments riches en fer.

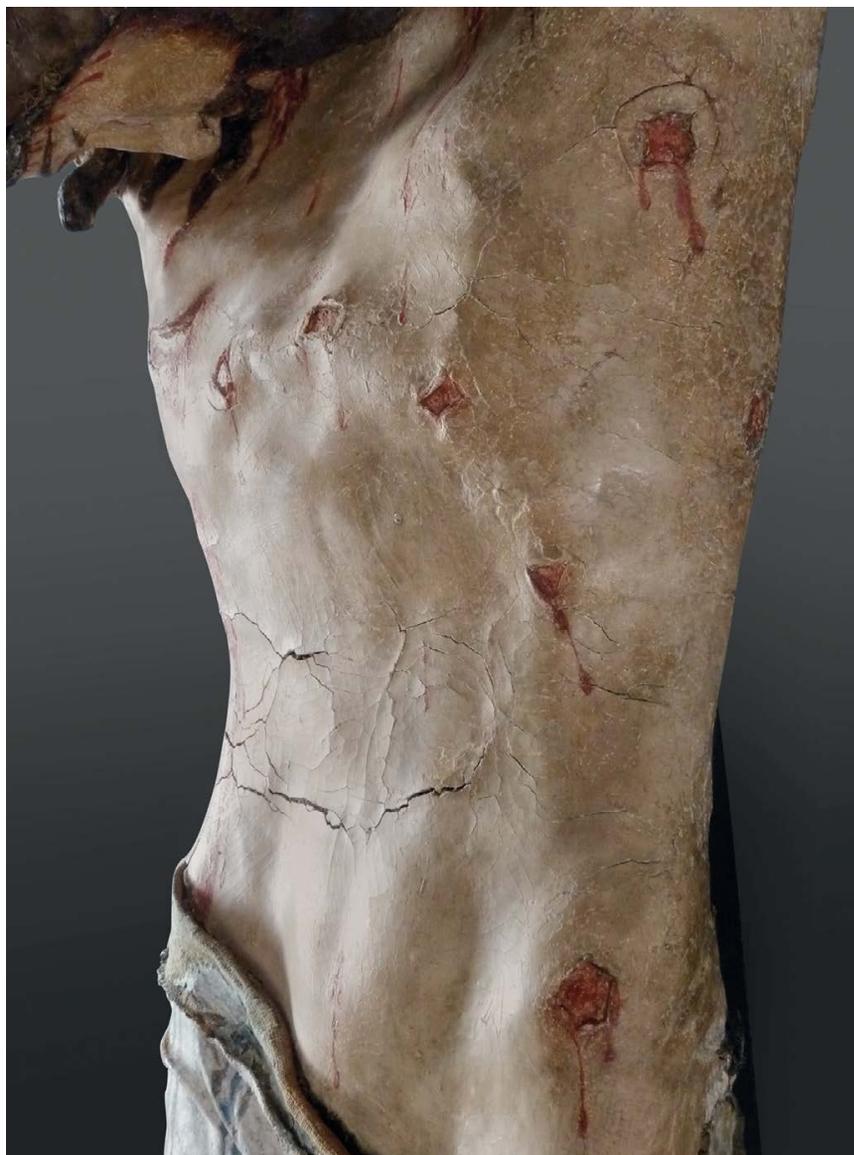
Une autre particularité technique est à noter : la présence de plaies en relief sur l'abdomen et les genoux. De formes et de dimensions variées, elles sont réalisées selon une méthode

identique : une feuille de papier est placée entre les couches de préparation, puis découpée et évidée en son centre ; les bords sont ensuite relevés de manière à figurer les chairs de la plaie, puis l'ensemble est peint (fig. 9).

Fig. 9. Détail des plaies en relief. © H. Gruau.
