## **BRO 14-0-047.10: Overføring af Egebækvej over Helsingørmotorvejen. Redegørelse for svigt af stillads den 27.09.2014**

**BRO 14-0-047.10**

**OVERFØRING AF EGEBAEKVEJ.**

**REDEGØRELSE FOR SVIGT AF STILLADS**

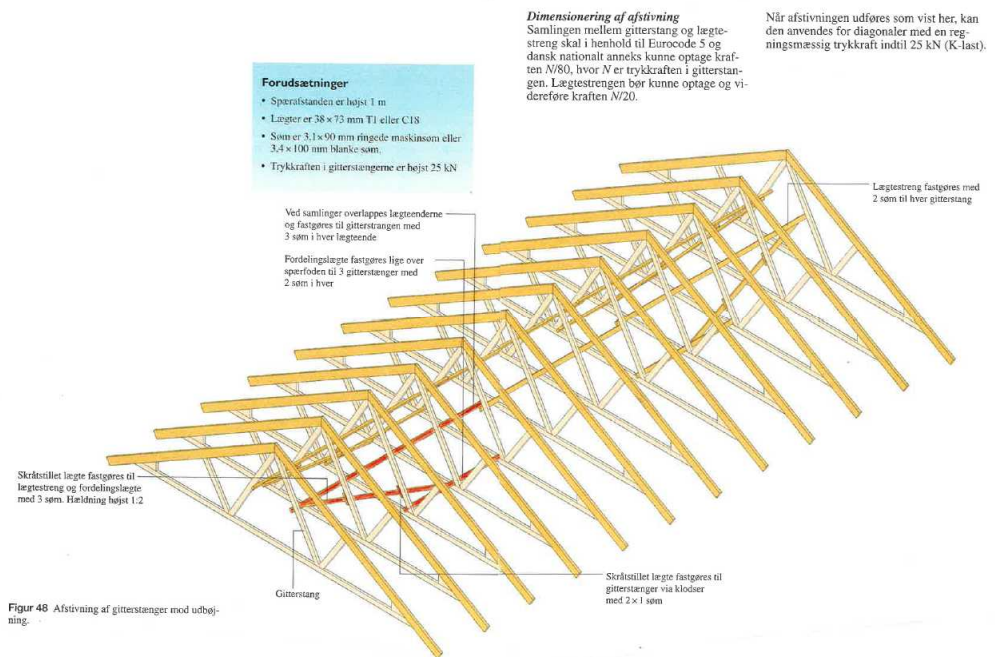
Figur 39. Gengivelse af figur 43 fra TRÆ 58/figur 48 fra TRÆ 59. En afstivning for gitterstænger mod vandret udknækning er markeret med rødt.

Tværafstivninger af de gitterstænger i spærene, som har behov herfor, er udført med langsgående vandrette lægter. Træinformations to håndbøger TRÆ 58 og 59 er primært skrevet for at give anvisninger på hvordan man opstiller og afstiver spærkonstruktioner i forbindelse med husbygning. Belastningen på spær brugt til at bære støbeforme indenfor brobygning er mange gange større end på spær til husbygning. Dette skal man tage højde for, når man vælger at bruge en håndbog, til stilladser indenfor brobygning, selvom håndbogen primært er tænkt til husbyggeri. Princippet er nok de samme, men især kravet til længdestabilitet kan medføre behov for kraftigere konstruktioner i brobygning.

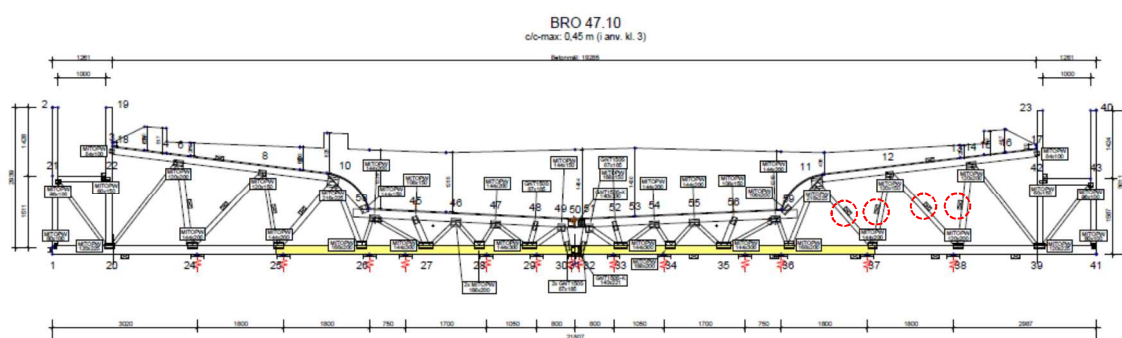
Figur 44. Opstalt af et spær. Gitterstænger med behov for længdeafstivning er markeret og fremhævet på højre side af spæret med stiplede cirkler.

Af den typiske spærtegning fra Ringsted Spærfabrik, som gengivet i figuren oven for, kan ses, at det kun er under brodragerens "vinger", at der er behov for vandret afstivning af trykpåvirkede gitterstænger.

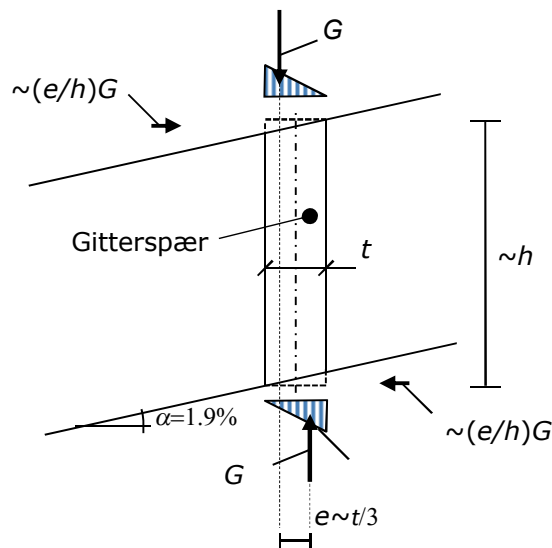
Figur 45. Ligevægt for spær der står lodret.

Hvis træspærene, som vist i figuren oven for, står lodret uden tilpasning (ved kileskæring eller indlæg af kiler) vil gitterspærene på grund af hældning af form og stålstillads udsættes for skæv indtrykning på tværs af fiberretning og derved udsættes for excentrisk belastning og reaktion. For denne indtrykning kan det overslagsmæssigt med grove tilnærmelser vises, at tøjnings- og spændingsfordelingen på tværs er lineær og tilnærmelsesvis triangulær. Dette medfører som illustreret på ovenstående skitse at der skal tilføjes en vandret last af en størrelsesorden på ca.  $(1/3)(t/h)G = 0.02G = 2\%G$ .

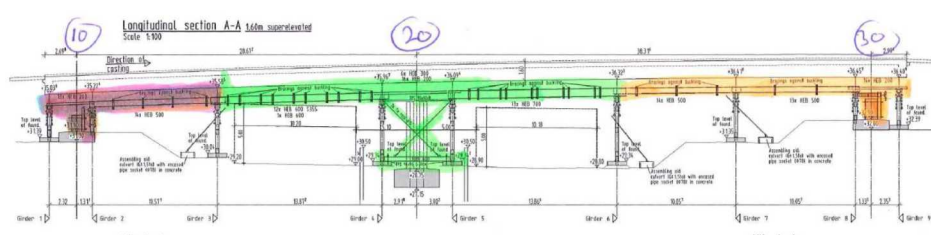
Figur 48. Lastopland for nedføring af langsgående vandrette belastninger.

Denne ændring har medført at langsgående vandret last herefter bliver fordelt ud fra et estimeret lastopland således at det afgitrede system omkring linie 20 skal optage størstedelen af de vandrette laster og at endevederlag i linie 10 henholdsvis 30 skal optage en mindre del. Se foranstående figur der viser en opstalt der vedrører fordeling af vandret last.

› *Det statiske system kan ændres således, at der føres vandrette langsgående laster ned i midterunderstøtning (linje 5 og 6). Det vil aflaste en del af de andre elementer i stilladset.*

› *Robusthedsberegninger udarbejdes på grundlag af statisk system med lastnedføring*
