El patrimonio histórico-artístico de Torrecilla en Cameros: una propuesta de conservación, gestión y tutela

Máster Universitario en Estudios Avanzados en Humanidades

Trabajo de Fin de Máster

Lara Pérez Castaños

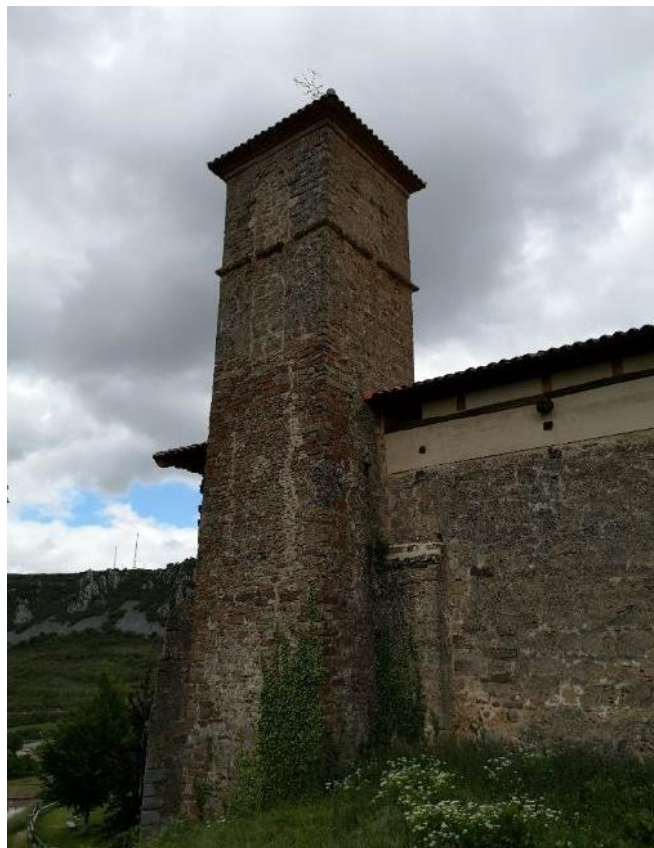
Figura 66. Iglesia de San Antón. Vegetación en la torre y muro norte. (Fotografía de la autora)

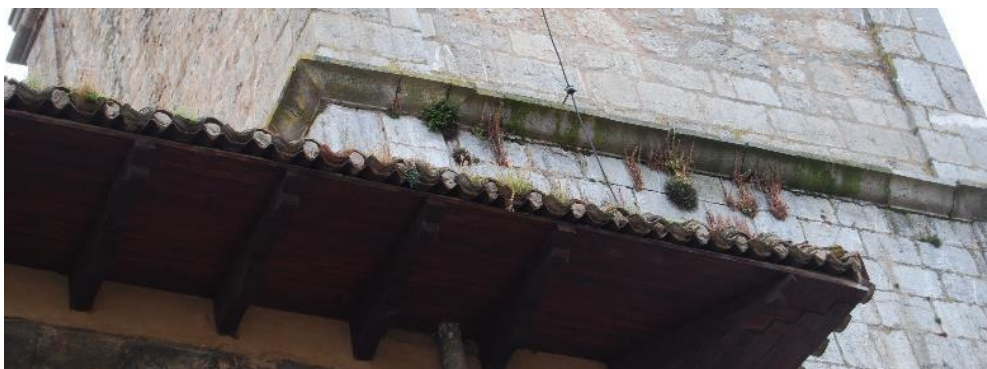
En el exterior, se observa vegetación en la torre y en el tejado, así como la presencia de aves que anidan en sus huecos. En el interior, se evidencian signos de deterioro por la humedad, con desprendimientos y ahuecamientos de pintura y revoco en la parte superior de la cabecera, muy próximos al Retablo Mayor, dado que en el exterior se ubica una canal y el tejado de la nave no está impermeabilizado. Igualmente existen desconchados y algunas grietas en los muros norte y sur y en la base de las columnas²¹⁰.

Figura 86. Iglesia de San Martín. Vegetación arraigada en la torre. (Fotografía de la autora)
