Estudo da Reabilitação do Parque Habitacional Unifamiliar do Bairro da Petrógal na Bobadela

Trabalho Final de Mestrado para obtenção do grau de Mestre em Engenharia Civil

O estágio, iniciado a 1 de março de 2012 e com uma duração de 6 meses, foi realizado na empresa LAGETON – Engenharia e Empreendimentos, Lda., onde foi acompanhada a reabilitação de uma moradia do parque habitacional unifamiliar do Bairro da Petrogal, Bobadela.

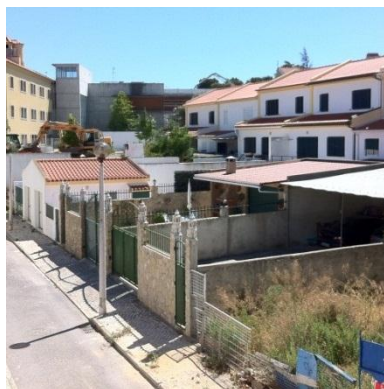
Desde o seu início até aos dias de hoje verificam-se poucas alterações a nível das edificações presentes no bairro. Embora seja possível registar intervenções no património habitacional, regista-se que houve na generalidade dos casos a preocupação de manter as características previamente existentes. Por outro lado, observa-se um número diminuto de alterações que colidem de modo evidente com os parâmetros arquitetónicos que prevaleceram ao projeto de todo o espaço. De facto, recorrendo como exemplo, a moradias da rua das Magnólias, cujos muros de vedação se encontram agora revestidos a pedra, verifica-se que estas contribuem de modo inequívoco para uma descaraterização do Bairro (figura 3.1).

Fig. 3.1 - Muros revestidos a pedra

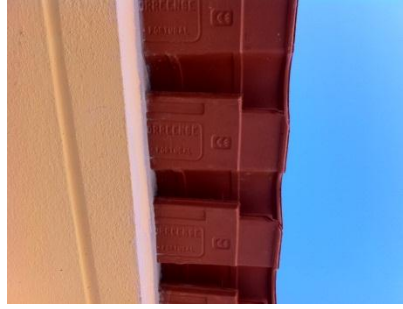
Foram removidas as telhas cerâmicas antigas, sendo posteriormente substituídas por telhas semelhantes existentes no mercado, nomeadamente telhas de aba e canudo vulgarmente denominadas de telhas cerâmicas lusa (figura 5.6).

Fig. 5.6 - Telha cerâmica lusa, com marcação CE

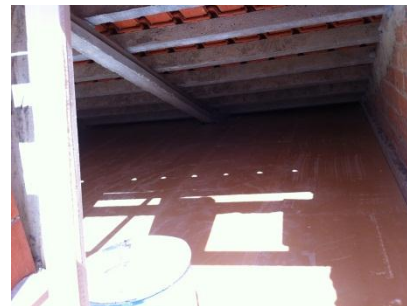
O isolamento térmico utilizado na cobertura foi o “TOPOX MUR CW 40” da “TOPOX-DOX S.L.”, com marcação CE, tendo sido aplicado diretamente na laje de esteira e sem qualquer tipo de fixação, visto este espaço não ser acessível e se encontrar resguardado (figura 5.8 e 5.9). O isolamento térmico aplicado apresenta as seguintes características:

Fig. 5.9 - Aplicação do isolamento térmico na esteira

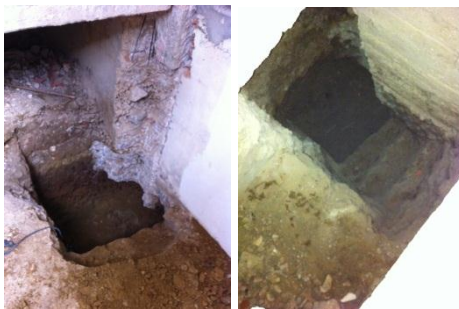
Foram abertas as sapatas dos dois pilares laterais previstos em projeto, bem como a execução de caixas nos muros de fundação laterais em betão ciclópico para o seu encastramento (figura 5.10).

Apesar de não se ter verificado nenhum escoramento significativo durante esta fase, o mesmo deveria ter sido executado previamente, recorrendo a extensores metálicos a fim de serem garantidas as condições de segurança para os trabalhadores.

Embora a laje de pavimento do rés-do-chão se encontre apoiada nos muros em betão ciclópico descritos anteriormente, os quais devido à sua elevada espessura (muros comuns às moradias contíguas), não apresentam grandes alterações na sua resistência e estabilidade estrutural com estes trabalhos, verifica-se que, por uma questão de segurança, os já referidos trabalhos de escoramento deveriam ter sido efetuados.

Fig. 5.10 - Abertura das sapatas

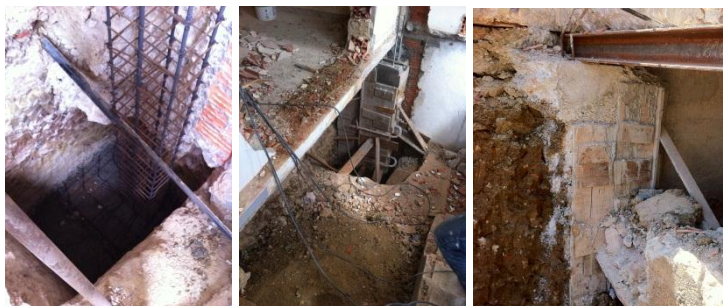
Procedeu-se ao posicionamento das armaduras destes pilares e respetivas sapatas, com posterior betonagem (betão tipo C20/25) dos mesmos recorrendo a uma cofragem tradicional de madeira de solho (figura 5.11).

Fig. 5.11 - Posicionamento das armaduras das sapatas e pilares e cofragem destes elementos

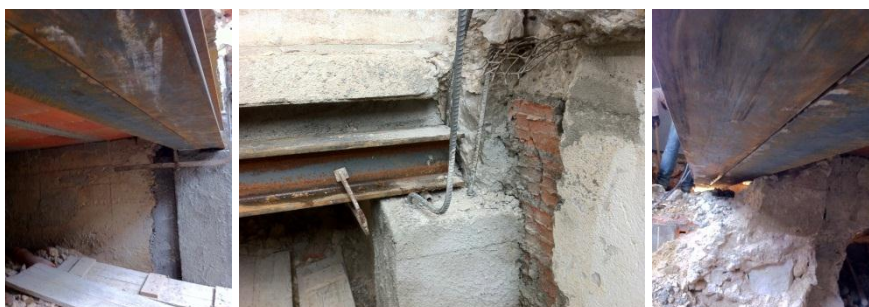
Após demolição parcial da fachada de tardoiz ao nível da cave foram colocadas duas vigas “HEB140”, posicionadas paralelamente e unidas entre si através de cordões de soldadura, sendo estas apoiadas nos pilares já referidos na primeira fase (figura 5.12).

Fig. 5.12 - Posicionamento de vigas metálicas

Também nesta fase foram dispensados os trabalhos de escoramento da laje de pavimento do rés-do-chão que, apesar de esta se encontrar apoiada nos muros periféricos e no muro central de betão ciclópico, deveriam ter sido previamente executados a fim de se garantir mais uma vez a segurança dos trabalhadores e a estabilidade da obra.

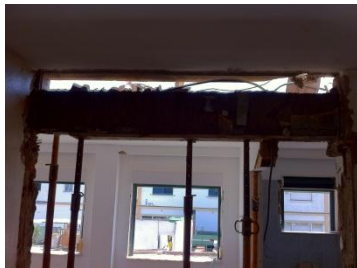
Tendo em conta a dimensão reduzida dos pilares existentes e para possibilitar a demolição da parede tardo em segurança, procedeu-se ao escoramento contínuo das vigas instaladas (figura 5.13 e 5.14).

Fig. 5.13 - Escoramento e execução de abertura ao nível do primeiro piso

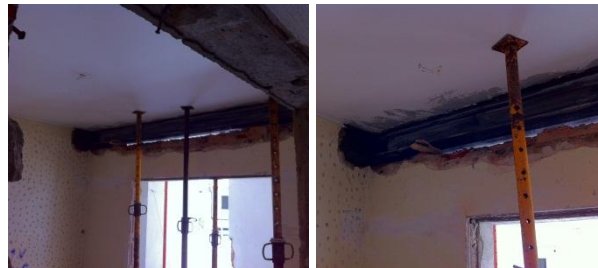
Fig. 5.14 - Posicionamento das vigas metálicas

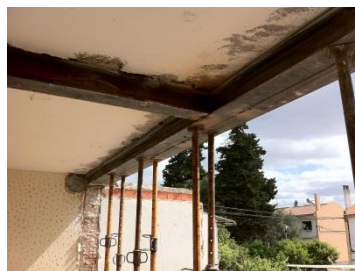
De seguida foram concluídas as demolições das paredes exteriores no tardo da habitação, parede interior perpendicular à fachada, bem como do anexo contíguo à mesma (figura 5.15).

Fig. 5.15 - Posicionamento das vigas metálicas após demolição da fachada

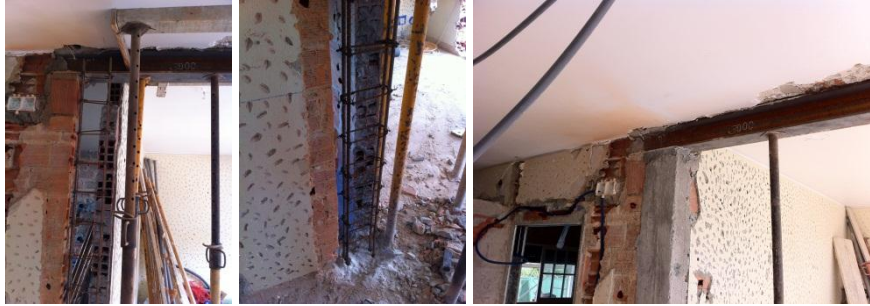
Ainda durante esta fase foi executado um pilar de pequenas dimensões (0,2x0,1 m) incorporado na parede da cozinha, mais propriamente num dos cantos da mesma, a fim de suportar uma outra viga, perpendicular às referidas anteriormente e de características idênticas às destas. Este pilar tem como apoio o muro central em betão ciclópico ao nível da cave e, após demolição do mesmo, este passará a descarregar num pilar central que irá mais tarde aí ser executado (figura 5.16).

Fig. 5.16 - Execução de pilar e apoio de viga no mesmo

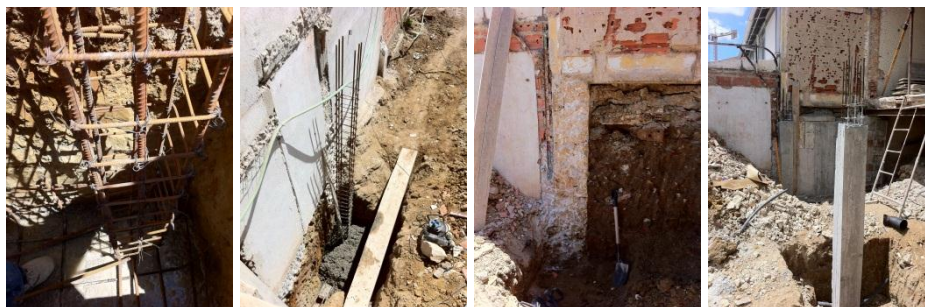
Nesta quarta fase foram executadas as sapatas e respetivos pilares pertencentes à estrutura da ampliação ao nível da cave, de acordo com o projeto (figura 5.17).

Fig. 5.17 - Abertura das sapatas, posicionamento das armaduras e betonagem destes elementos

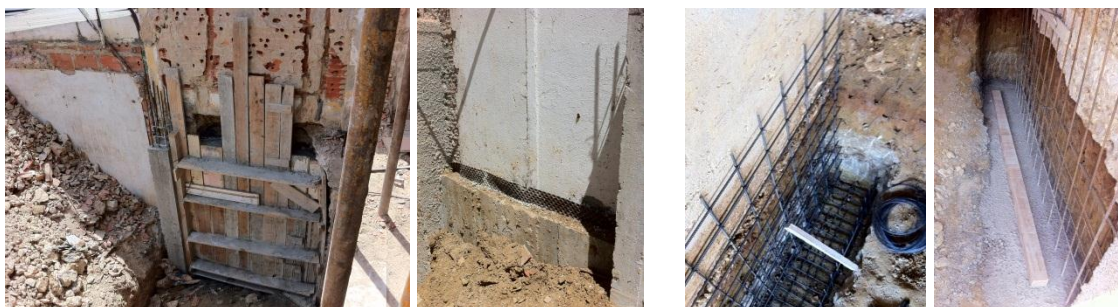
Fig. 5.18 - Muros de suporte entre pilares

Fig. 5.19 - Sapata do muro de suporte

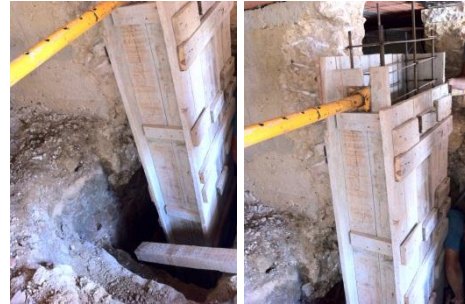
Fig. 5.21 - Cofragem e execução do pilar central da cave

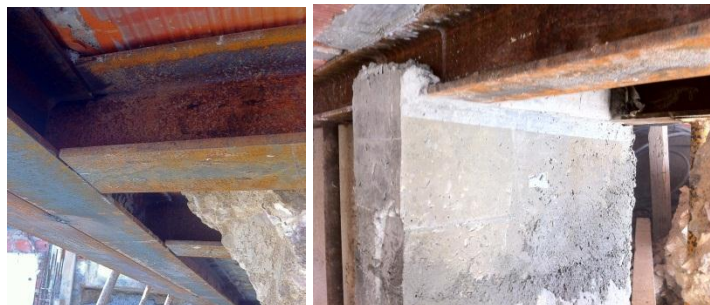
De seguida procedeu-se à colocação de duas vigas “HEB140”, posicionadas uma de cada lado, paralelamente ao muro central anteriormente referido. Estas vigas foram unidas por soldadura numa das extremidades às vigas metálicas já mencionadas na segunda fase, apoiadas a meio vão no pilar atrás referido e na outra extremidade no muro de contenção periférica em betão ciclópico já existente (figura 5.22).

Fig. 5.22 - Apoio das vigas metálicas perpendiculares às fachadas nas vigas já existentes e no pilar central da cave

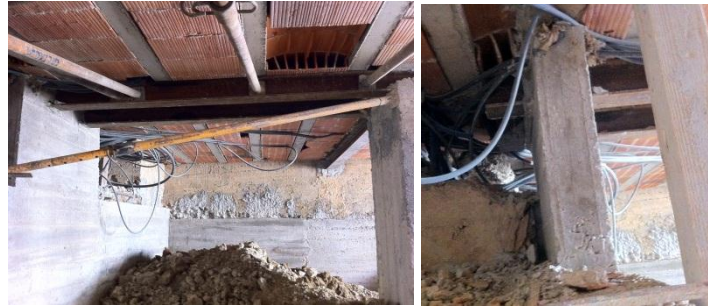
Mais tarde, e após a execução do muro de contenção sob a fachada principal do edifício na sexta fase, esta extremidade passou a ficar apoiada nesta mesma parede (figura 5.23).

Fig. 5.23 - Apoio das vigas perpendiculares às fachadas no muro de contenção

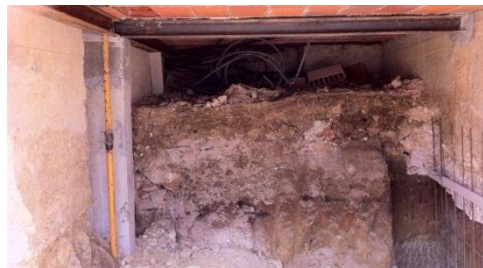
Aquando destes trabalhos demoliu-se ainda o muro central paralelo às fachadas e equidistante das mesmas, procedendo-se de seguida ao reforço desta zona através da aplicação de uma viga metálica de características semelhantes às usadas anteriormente. Esta viga foi encastrada no muro periférico em betão ciclópico existente numa das extremidades, e apoiada no pilar central da cave na outra, tendo sido esta

Fig. 5.24 - Apoio da viga paralela às fachadas no pilar central e na parede de contenção

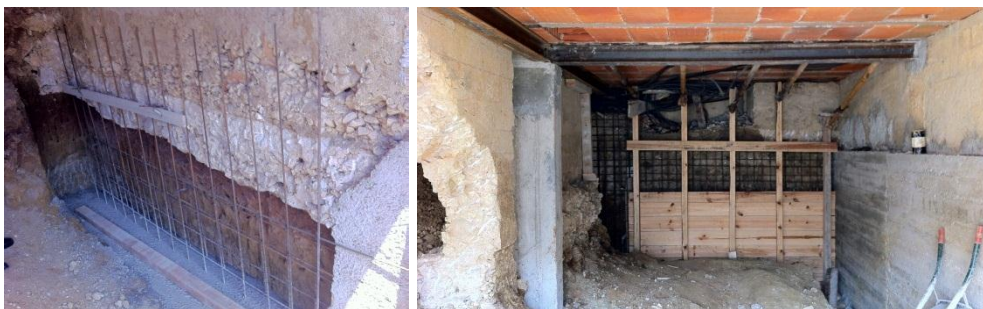
Demolição do muro central paralelo à fachada tardoz e início dos trabalhos de escavação da futura cave. Esta escavação foi executada de forma faseada, sendo intercalada com a execução de um muro de contenção em toda a periferia da cave, conforme projeto (figura 5.25).

Fig. 5.25 - Escavação faseada e execução de muro de contenção

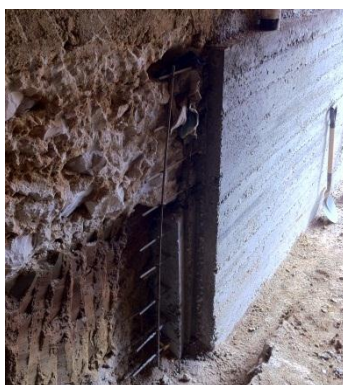
É de salientar o facto de este muro fazer um “dente”, estando cerca de 0,2 m da sua espessura sob o muro em betão ciclópico já existente e os restantes 0,1 m de espessura acompanharem este último ao longo de aproximadamente 0,6 m de altura (figura 5.26).

Fig. 5.26 - Pormenor do muro de contenção

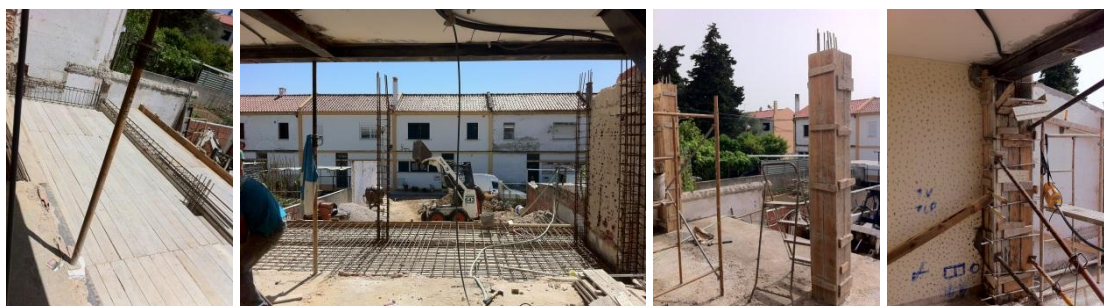
Foi executada a laje de pavimento da ampliação ao nível do rés-do-chão bem como o prolongamento dos pilares da cave até ao primeiro piso, recorrendo a cofragem tradicional em madeira de solho e posterior betonagem da mesma. Nesta laje foram deixadas armaduras de espera que irão estabelecer a ligação à estrutura da escada de acesso do logradouro ao rés-do-chão (figura 5.27 e 5.28).

Fig. 5.27 - Cofragem, posicionamento da armadura e betonagem de laje de piso e pilares do rés-do-chão

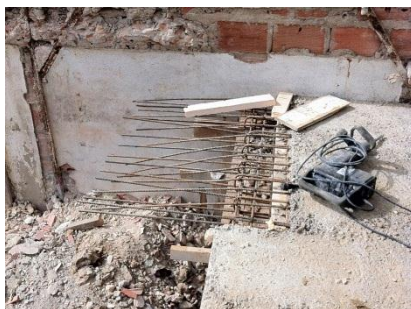
Fig. 5.28 - Pormenor das armaduras de espera para escada

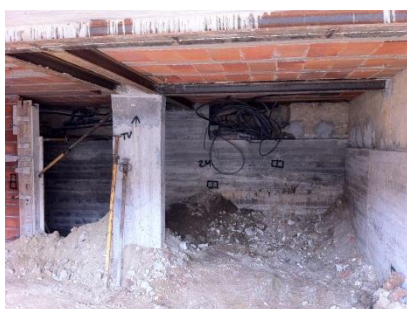
Fig. 5.29 - Escavação e contenção da cave finalizadas

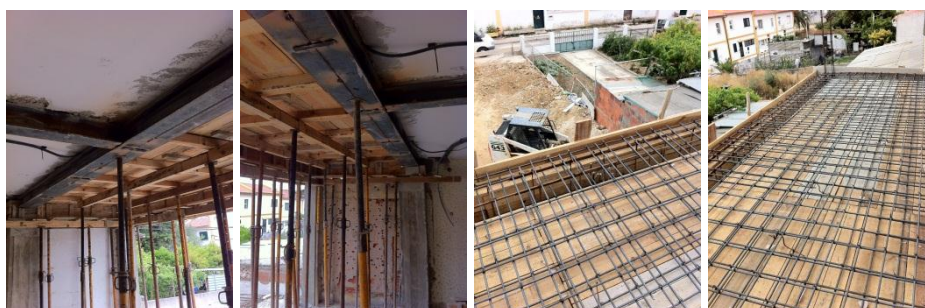
Procedeu-se à execução, de forma semelhante à anteriormente referida para o rés-do-chão, da laje de pavimento do primeiro andar e dos respetivos pilares (figura 5.30). Foi ainda betonada a já mencionada escada de acesso do nível da cave ao rés-do-chão, recorrendo mais uma vez a cofragem tradicional em madeira de solho (figura 5.31).

Fig. 5.30 - Cofragem, posicionamento das armaduras e betonagem da laje e pilares do primeiro andar

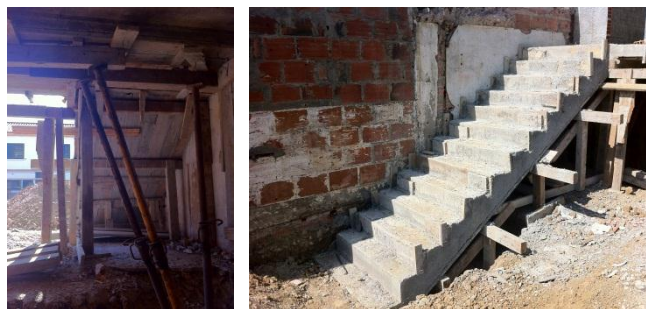
Fig. 5.31 - Execução da escada de acesso ao logradouro

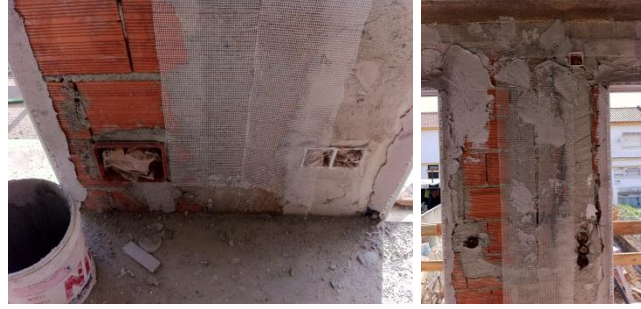
Na execução destas paredes em alvenaria de tijolo furado, teve-se em atenção as uniões das mesmas com os pilares em betão armado da estrutura da habitação, pelo se procedeu ao reforço destas recorrendo a uma rede de fibra de vidro antialcalina (figura 5.33).

Fig. 5.33 - Rede de fibra de vidro na união do pilar com a parede de alvenaria

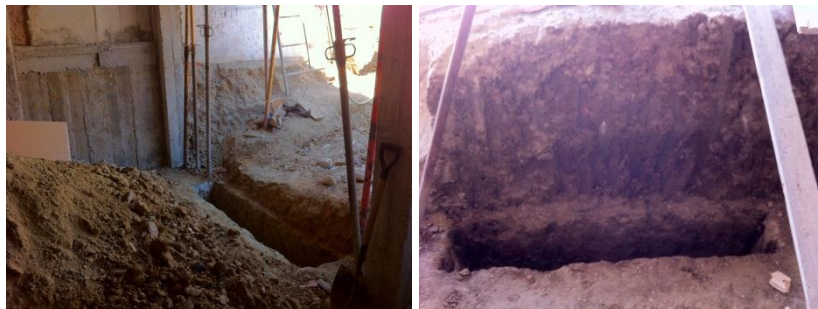
Fig. 5.34 - Execução de sapata sob paredes de alvenaria ao nível da cave

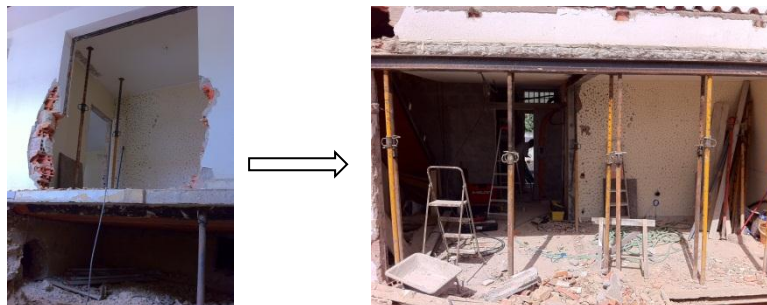
Fig. 5.35 - Demolição da parede da sala ao nível do rés-do-chão

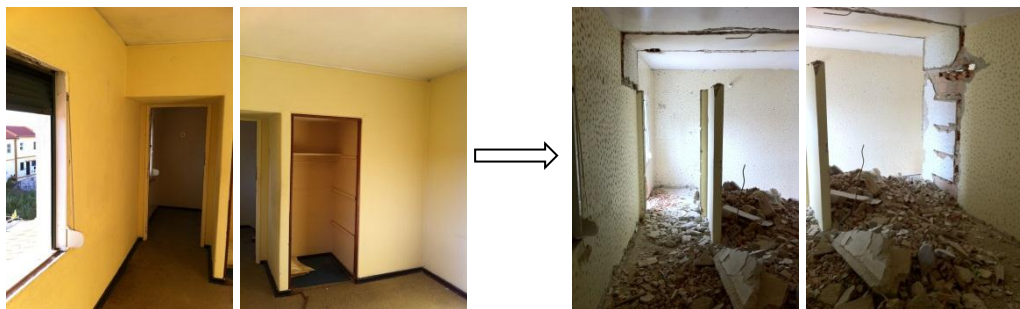
Fig. 5.36 - Demolição das paredes dos quartos ao nível do primeiro andar

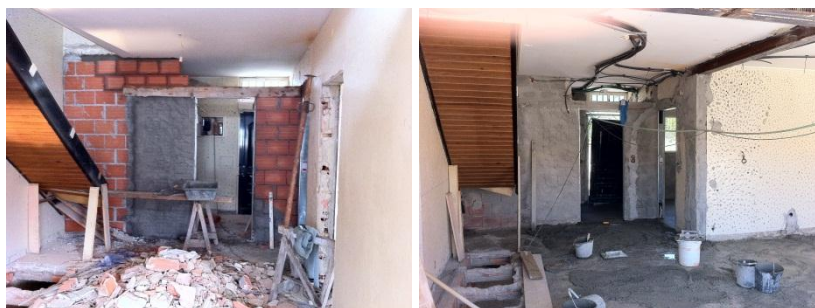
Foi ainda executada uma casa de banho ao nível do rés-do-chão, zona onde terá um acesso facilitado, bem como um hall de entrada (figura 5.37). Esta casa de banho será dotada de uma sanita, um lavatório e um poliban, tratando-se assim de uma instalação sanitária completa.

Fig. 5.37 - Execução de parede da casa de banho e hall de entrada ao nível do rés-do-chão

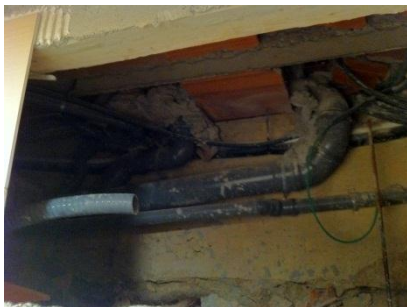
Procedeu-se à substituição da rede de esgotos existente em polietileno preto, por uma rede em tubos PVC, com uma durabilidade superior, sendo que esta teve de ser aumentada a fim de abranger a nova casa de banho situada no piso térreo (figura 5.38).

Fig. 5.38 - Tubagens de esgoto em PVC

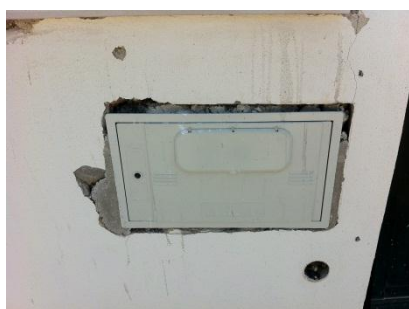
Fig. 5.40 - Caixa exterior para contador da água

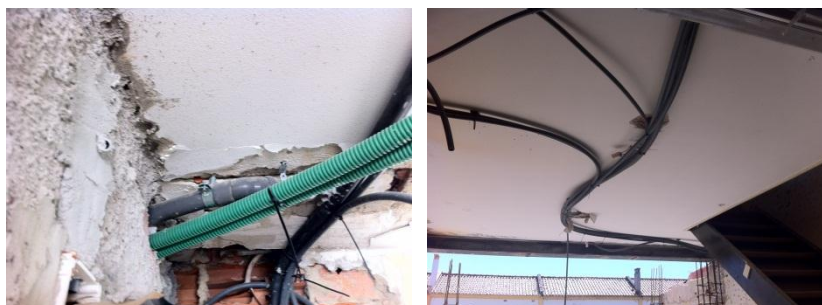
Será ainda de referir que parte das redes anteriormente mencionadas passará sobre um teto falso executado posteriormente, possibilitando desta forma o seu fácil acesso e evitando a abertura de roços nas paredes (figura 5.44 e 5.45).

Fig. 5.44 - Tubagens fixas ao teto real

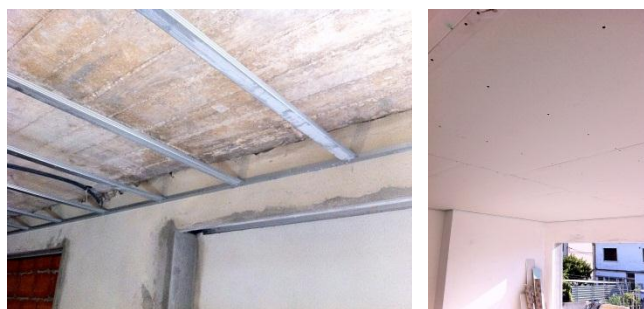
Fig. 5.45 - Estrutura e teto falso aplicado

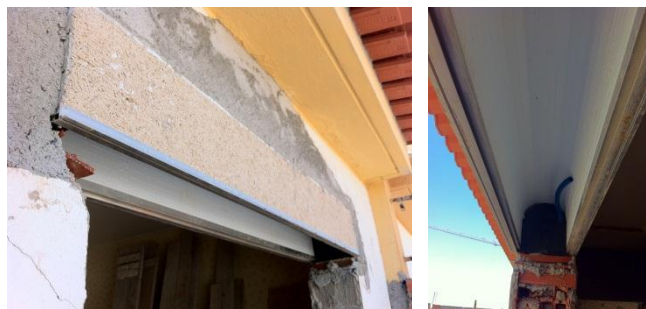
Nos trabalhos relativos às fachadas, foram instaladas caixas de estore isotérmicas com isolamento térmico em poliestireno de alta densidade (EPS) incorporado. Estas caixas apresentam uma pequena camada de fibra resinosa no seu exterior, promovendo a aderência do reboco e um melhor isolamento térmico (figura 5.46).

Fig. 5.46 - Caixa de estore isotérmica

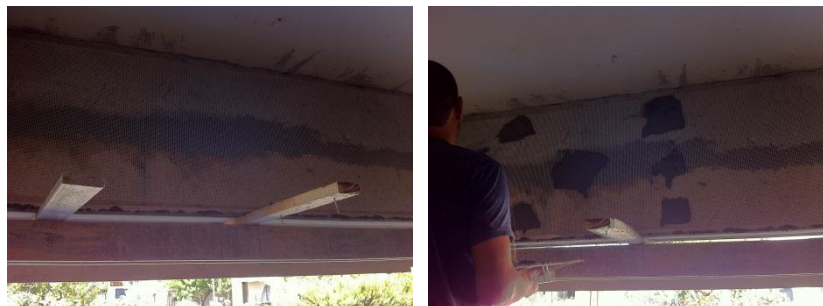
De forma a evitar a fissuração do reboco na zona da união da caixa de estore com a parede executou-se um reforço desta área recorrendo a uma rede de fibra de vidro antialcalina (figura 5.47).

Fig. 5.47 - Reforço com rede de fibra de vidro da união da caixa de estore com parede em alvenaria

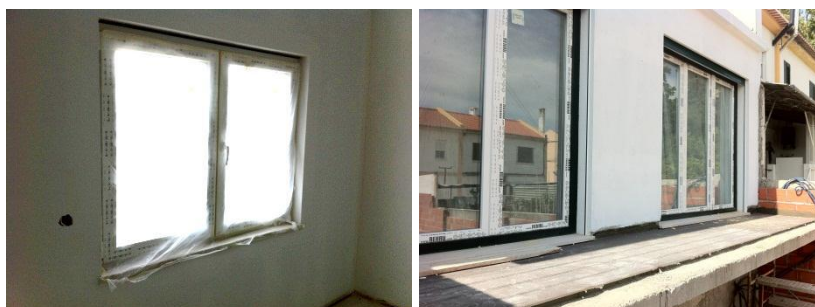
Procedeu-se ainda à substituição das caixilharias existentes em alumínio sem corte térmico por caixilharias oscilo-batentes de vidro duplo em PVC da marca “REHAU” (figura 5.48).

Fig. 5.48 – Caixilharias oscilo-batentes em PVC com vidro duplo

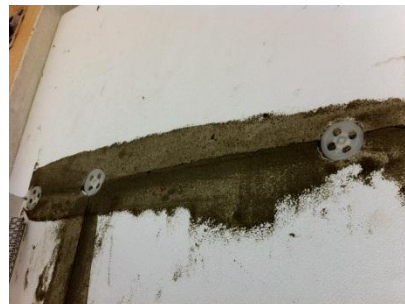
Fig. 5.51 - Fixação mecânica das placas EPS

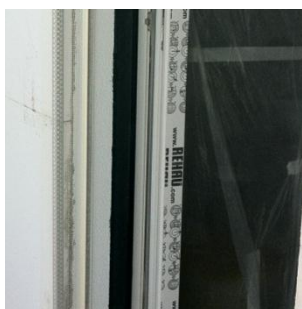
Posteriormente, e após colocação de calhas metálicas com rede de fibra de vidro em todas as arestas do isolamento térmico para reforço das mesmas (figura 5.52), executou-se um barramento geral, com duas demãos, destas placas com a argamassa de revestimento “weber.prim regulator” (figura 5.53). Neste barramento foi ainda incorporada uma rede de fibra de vidro, entre demãos de argamassa de revestimento, reforçando desta forma a sua resistência mecânica.

Fig. 5.52 - Calha metálica para reforço das arestas do isolamento térmico

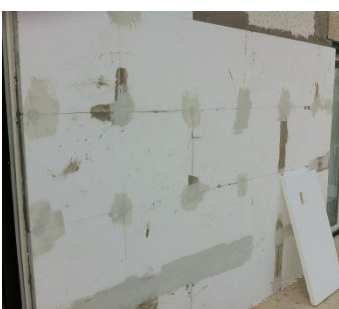
Fig. 5.53 - Argamassa de revestimento weber.therm regulator

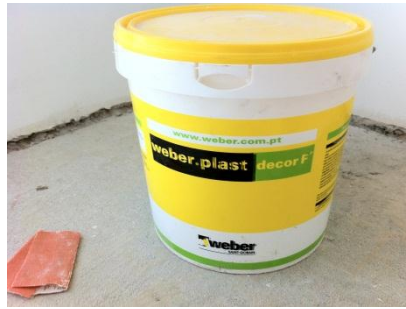
Para acabamento, procedeu-se à aplicação de um barramento geral com argamassa de acabamento “weber.plast decor F”, composto por duas demãos (figura 5.54).

Fig. 5.54 - Camada de acabamento com weber.plast decor F

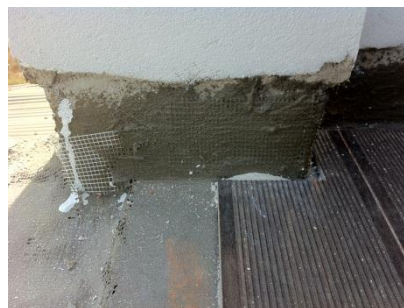
Tanto a rede de fibra de vidro como o reboco impermeável foram aplicados acompanhando em cerca de 10 cm de altura das paredes em contacto com as áreas a impermeabilizar a fim de se evitarem infiltrações nas uniões destas com o pavimento (figura 5.56).

Fig. 5.56 - Acompanhamento nas paredes do reboco de impermeabilização e rede de fibra de vidro

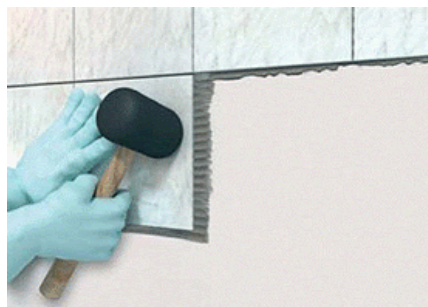
Fig. 5.60 - Recurso a maço de borracha para correto esmagamento dos cordões de cola

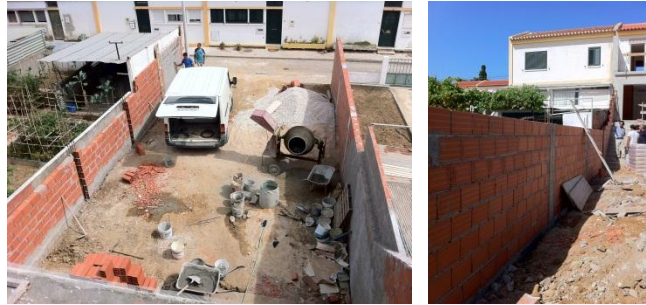
Nesta área foram executados dois muros de vedação, um de cada lado do logradouro, constituídos por um pano de alvenaria de tijolo furado e pilares em betão armado de reduzidas dimensões (figura 5.61).

Fig. 5.61 - Muros laterais de vedação na zona do logradouro
