ACOMPANHAMENTO DOS TRABALHOS DE REABILITAÇÃO DE ESPAÇOS
EXTERIORES À CASA MUSEU DOS PATUDOS E EDIFÍCIO DE APOIO |
CÂMARA MUNICIPAL DE ALPIARÇA

Relatório de estágio para obtenção de grau de Mestre em Engenharia Civil
- Perfil de Edificações -

O presente relatório de estágio diz respeito ao acompanhamento dos trabalhos de reabilitação de espaços exteriores à Casa Museu dos Patudos e Edifício de Apoio, da Câmara Municipal de Alpiarça. Os trabalhos decorreram no âmbito de uma candidatura aos fundos do QREN - Quadro de Referência Estratégica Nacional, que contemplou a reabilitação dos espaços exteriores à Casa Museu dos Patudos e Edifício de Apoio, bem como a reabilitação e beneficiação da própria Casa Museu dos Patudos, com uma intervenção profunda ao nível da estrutura do Edifício, cobertura e revestimentos.

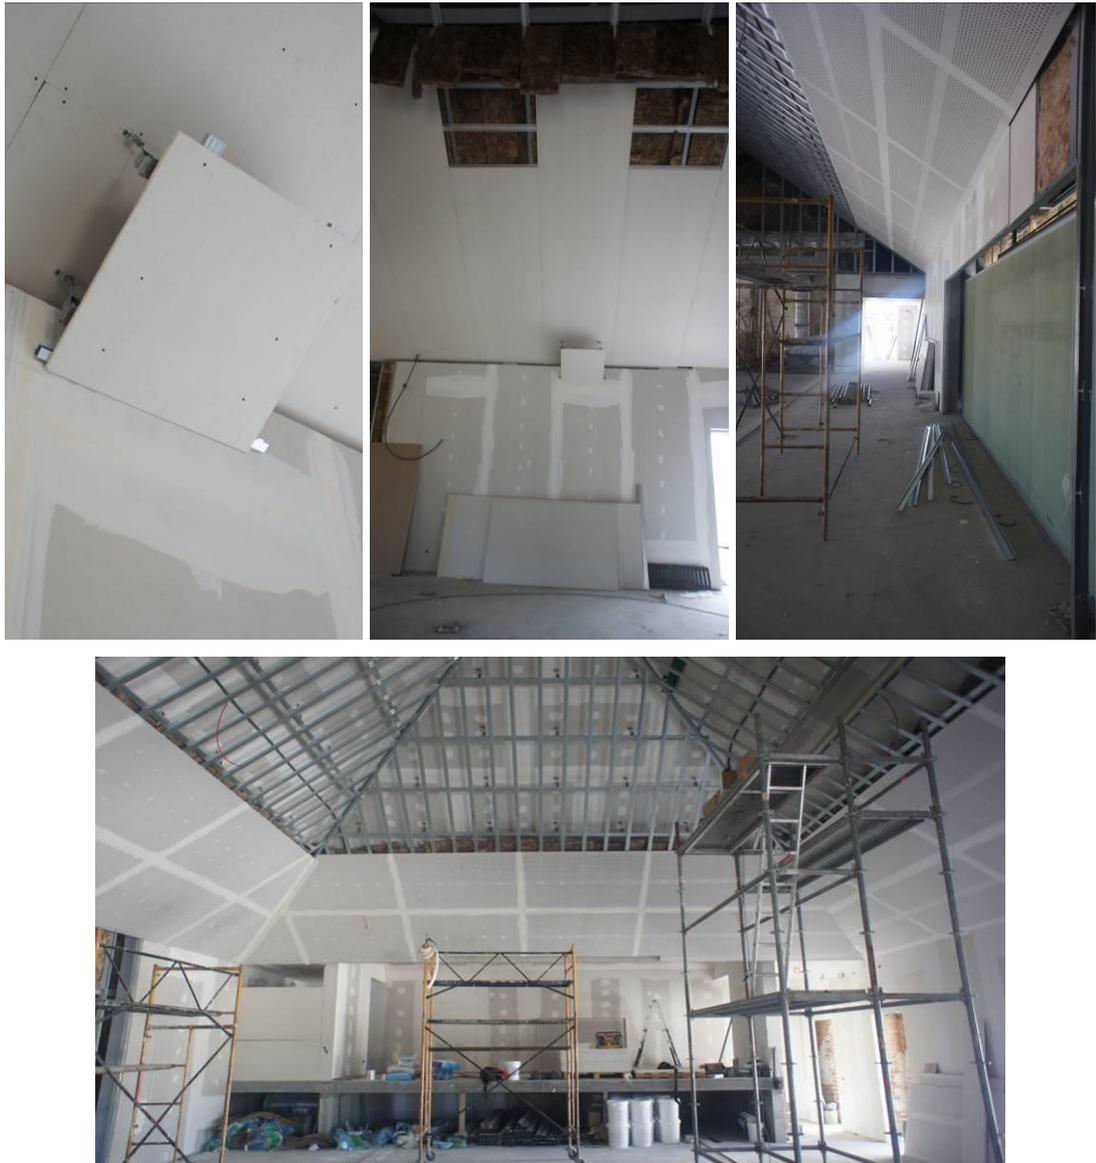
Figura 7 – Fotografias de pormenores da instalação do revestimento em painéis de gesso cartonado pelo interior
(Fonte: Fotografia de Obra)

- A estrutura do Edifício foi constituída por elementos de betão armado e estrutura metálica, sendo o revestimento de paredes e tetos em estrutura de alumínio leve, com várias camadas de isolamento termo-acústico de lã mineral com textura uniforme, sob a forma de rolos revestidos numa das suas faces com uma barreira de vapor constituída por um complexo de papel / polietileno e revestimento em placas de gesso cartonado pelo interior e com utilização de sistema de teto falso com absorção sonora média, NRC, superior a 0,50, do tipo “STO (D 125)” da KNAUF, constituído por uma placa de gesso cartonado perfurada (espessura de 12,5 mm), sobre a qual foram fixas tiras de gesso cartonado com 60 mm de largura (espessura de 18 mm) (ver Figura 7), sendo o revestimento exterior constituído por painéis de fibrocimento do tipo Aquapanel da Knauf, revestidos com barramento de acabamento exterior e pintura a cor branca.

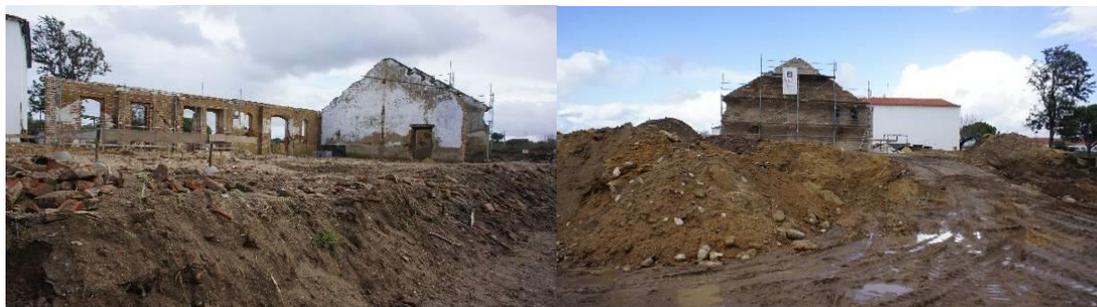
Figura 16 - Modelação do terreno em torno do edifício com criação novos patamares (Fonte: Fotografias da Obra)

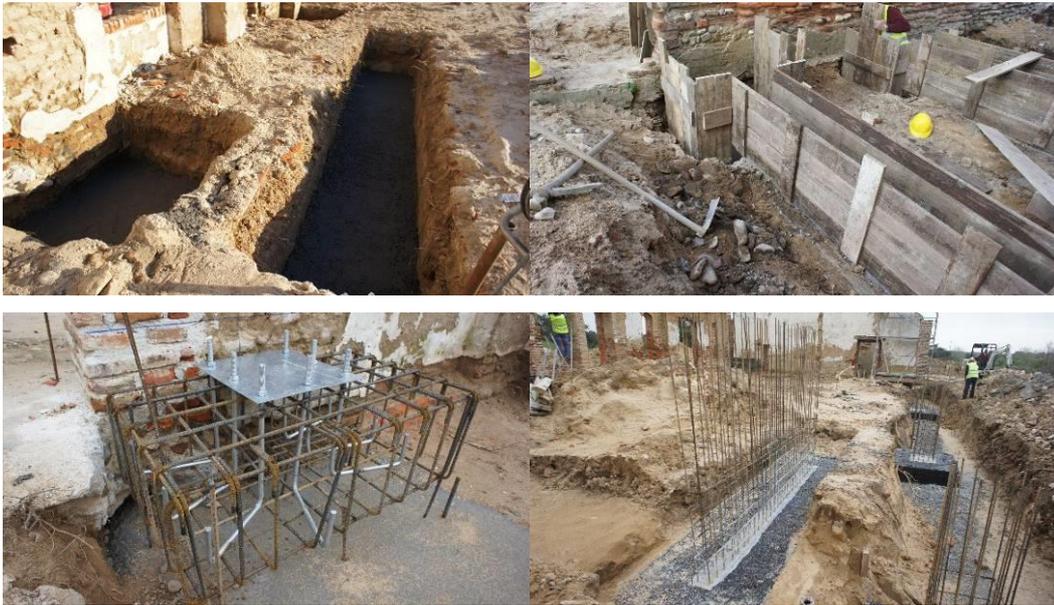
Figura 18 - Exemplo sequência de execução de Fundações (Fonte: Fotografias de Obra)

- Execução de estrutura de betão armado, incluindo abertura de sapatas, aplicação de camada de areia compactada e posterior betão de limpeza, trabalhos de armação e aplicação de aço, cofragem e betonagem dos elementos, e aplicação das esperas para estrutura metálica do edifício;

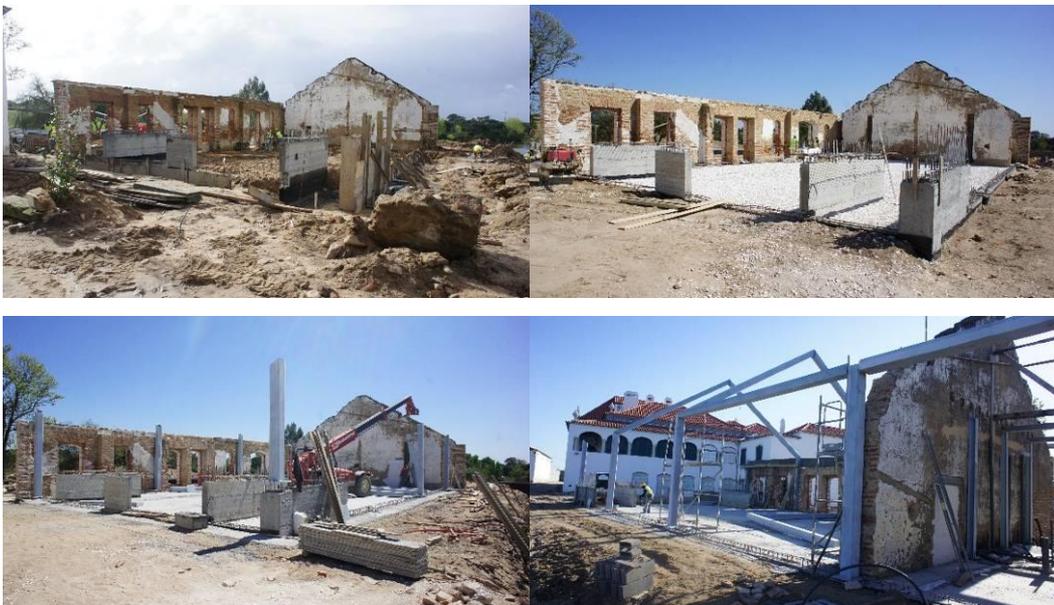
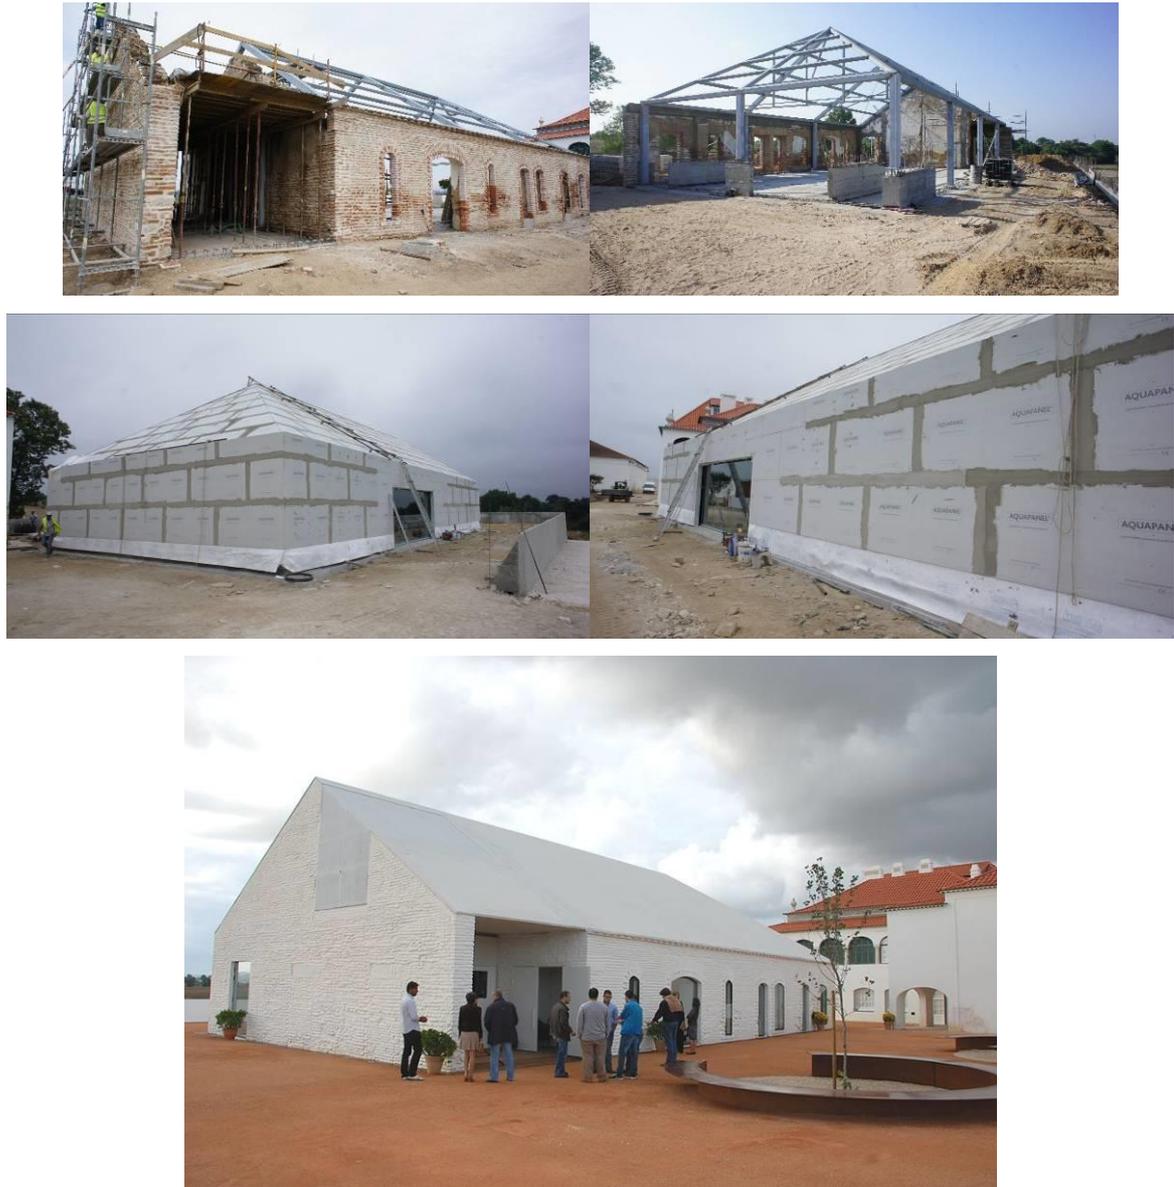
*Figura 19—Exemplo de seqüência dos trabalhos de Execução de Estrutura do Edifício de Apoio
(Fonte: Fotografias de Obra e Arquivo CMA)*

- Execução de estrutura metálica de suporte a revestimento exterior e interior, e elementos de betão armado de ligação entre elementos metálicos e paredes de alvenaria;

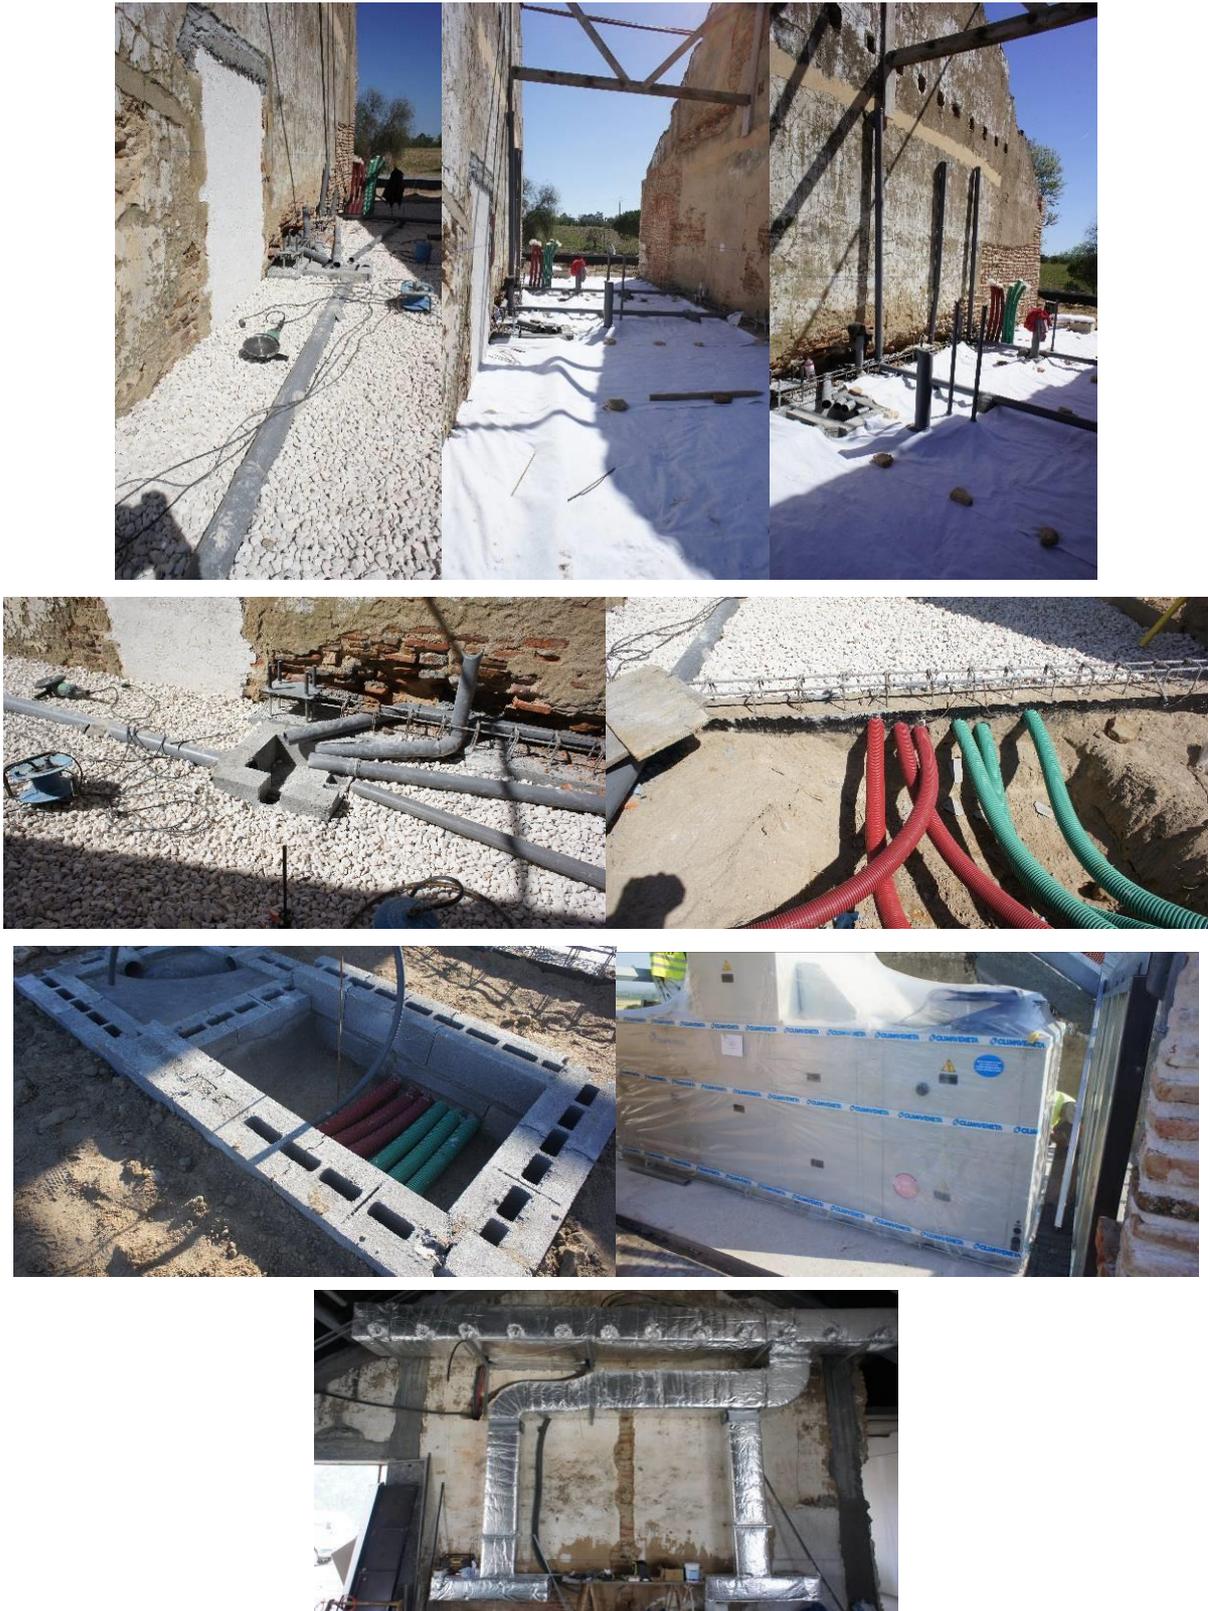
*Figura 20—Exemplo de sequência dos trabalhos de Implantação de Infraestruturas Técnicas
(Fonte: Fotografias de Obra)*

- Execução de infraestruturas de aquecimento, ventilação e ar condicionado (AVAC), abastecimento de água, esgotos, telecomunicações e segurança, eletricidade e circuito fechado ou circuito interno de televisão (CCTV);

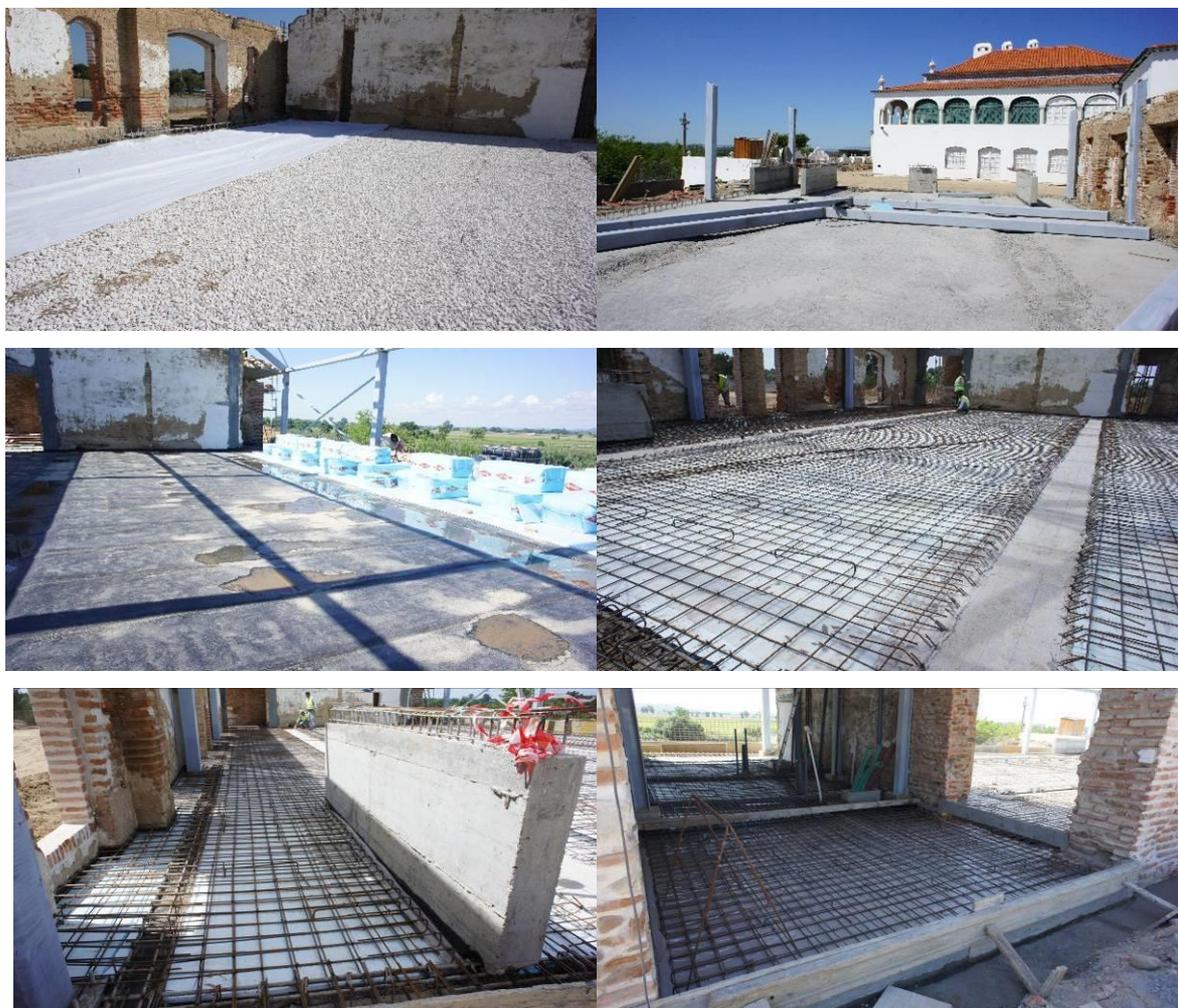
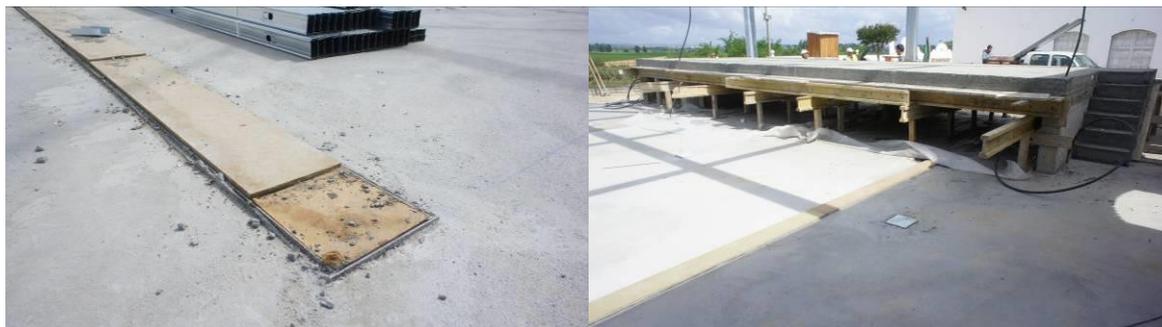
Figura 21 – Exemplo de sequência dos trabalhos de Execução de pavimento térreo (Fonte: Fotografias da Obra)

- Execução de piso térreo, incluindo os trabalhos de aplicação de brita e manta geotêxtil (tecido de fibras sintéticas com uma gramagem de 200 g/m^2), aplicação de betão de limpeza do tipo C12/15 e posterior impermeabilização por conjunto de telas de betumes APP (conforme acima descrito), aplicação de isolamento térmico em placas rígidas de poliestireno extrudado (XPS) com 4 cm de espessura com uma resistência mínima à compressão de 200 kPa e posterior aplicação de filme plástica do tipo manga extrudada em PEBD com 200 μm de espessura funcionando como camada separadora da laje de pavimento térreo em betão armado constituída por betão com classe de resistência C25/30 – e classe de exposição ambiental XC2, armada com malha dupla de # $\text{Ø}8 // 0.15$ de aço A500 NR (Anexo 5 – Comprovativo de produto certificado - Aço);

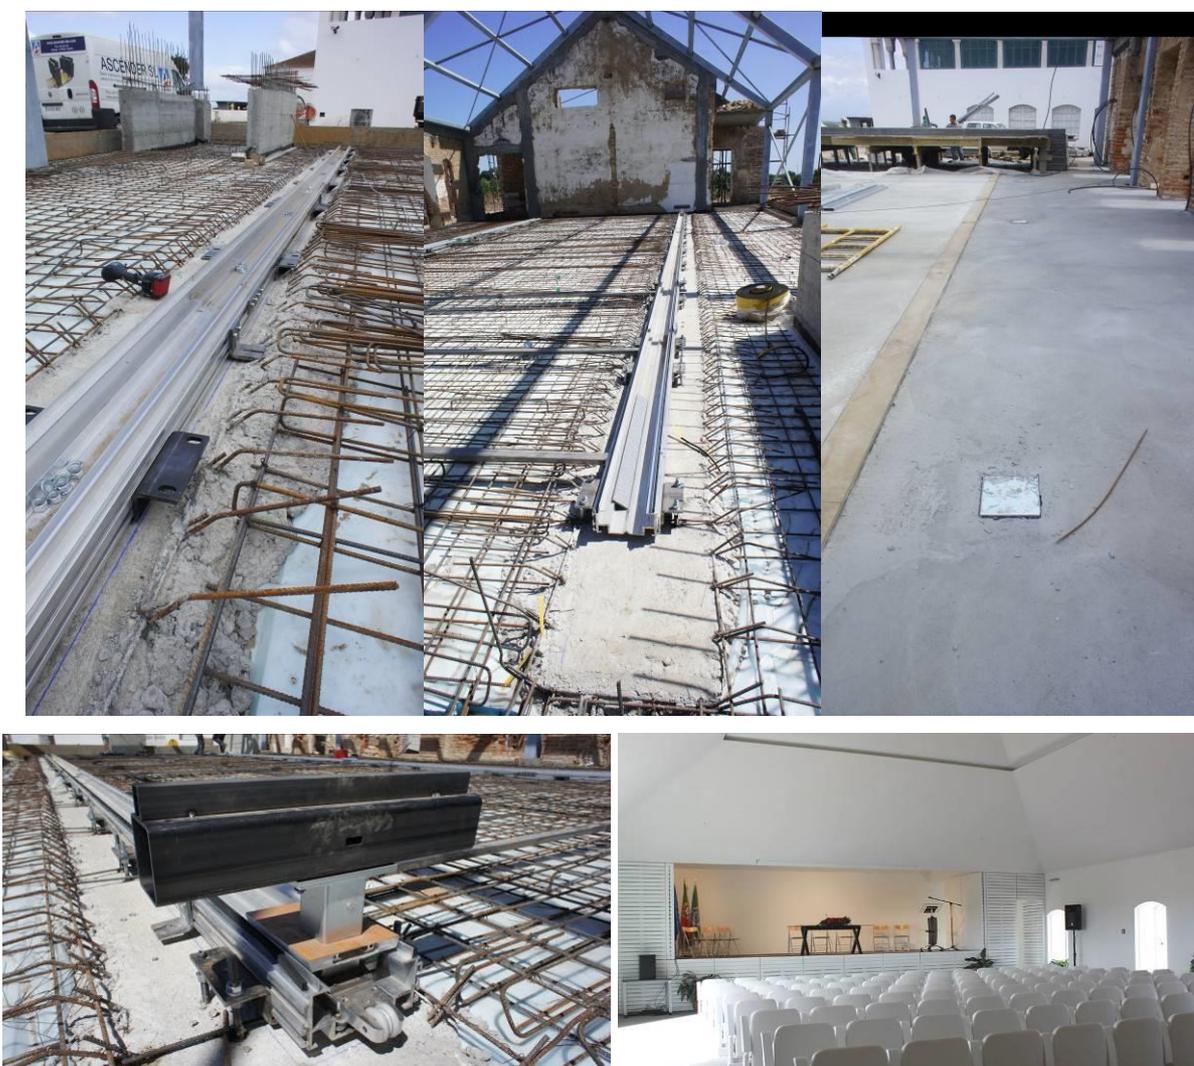
Figura 22 – Exemplo de sequência de trabalhos na Instalação do sistema de cadeiras de Auditório do tipo Ascender

- Instalação de rails para sistema de cadeiras de auditório deslizante do tipo Ascender Space Rail, incluindo todos os trabalhos necessários ao seu perfeito acabamento e funcionamento.

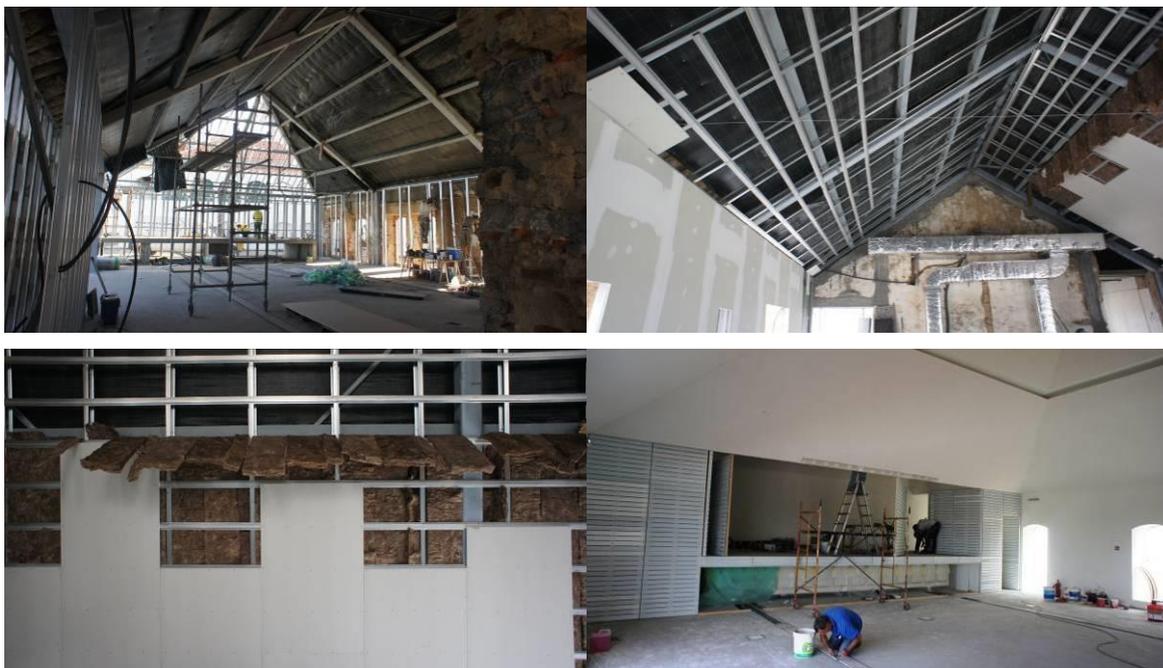
Figura 23 – Exemplo de sequência de trabalhos de revestimento interior em gesso cartonado

- Execução de revestimento interior em placas de gesso cartonado, incluindo a aplicação de isolamento termo-acústico de lã mineral com textura uniforme, sob a forma de rolos revestidos numa das suas faces com uma barreira de vapor constituída por um complexo de papel / polietileno e todos os trabalhos e fornecimentos necessários ao seu perfeito acabamento.

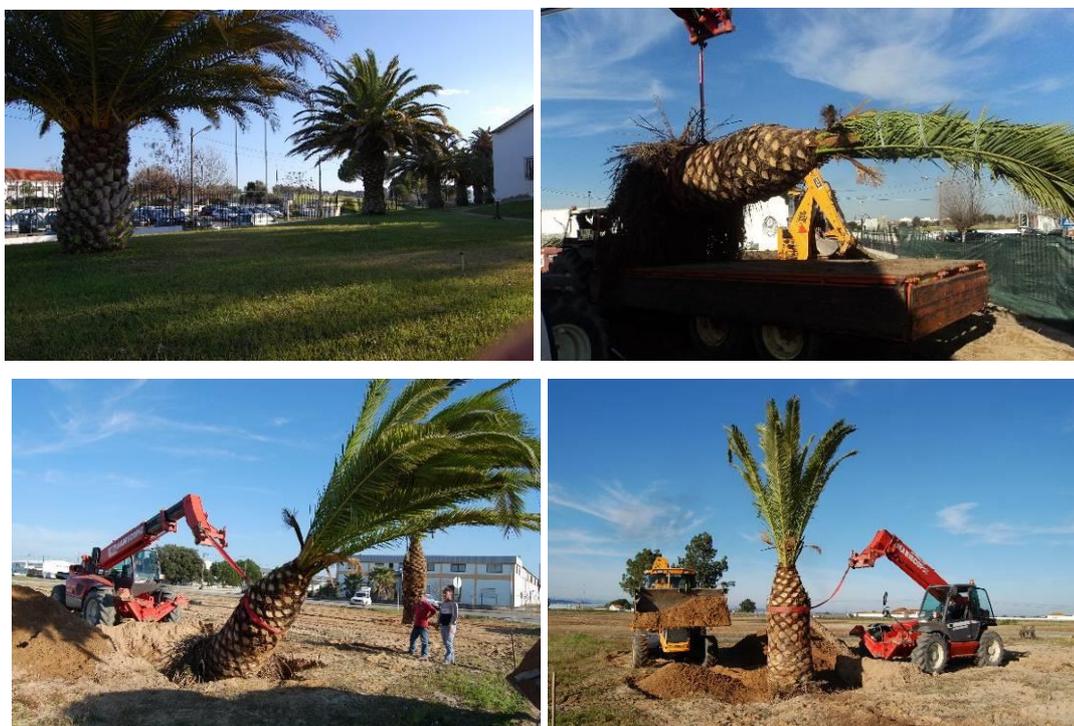
Figura 25–Exemplo de sequência dos trabalhos de transplante de árvores (Fonte: Fotografias da Obra)

- Abate de árvores de grande porte assinaladas no projeto e transplante de árvores de pequeno e médio porte, para outras zonas a reabilitar, no Concelho;

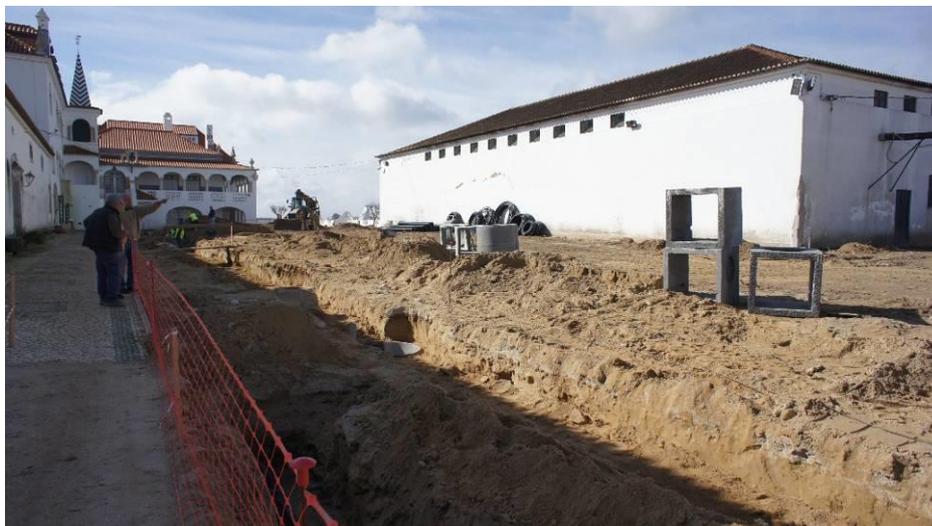
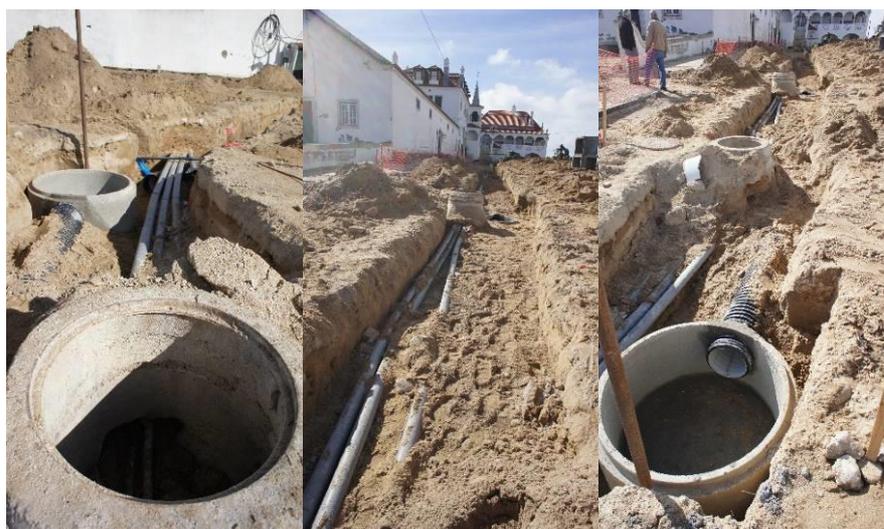
Figura 26—Exemplo de sequência dos trabalhos de limpeza de terreno com remoção de pavimentos e execução de novas Infraestruturas de esgotos, abastecimento de água, eletricidade, comunicações/segurança e CCTV

- Remoção de lancis e pavimentos em calcário, para alteração da tipologia e estereotomia dos mesmos, com implantação de condutas de saneamento para o novo edifício de apoio da Casa Museu;

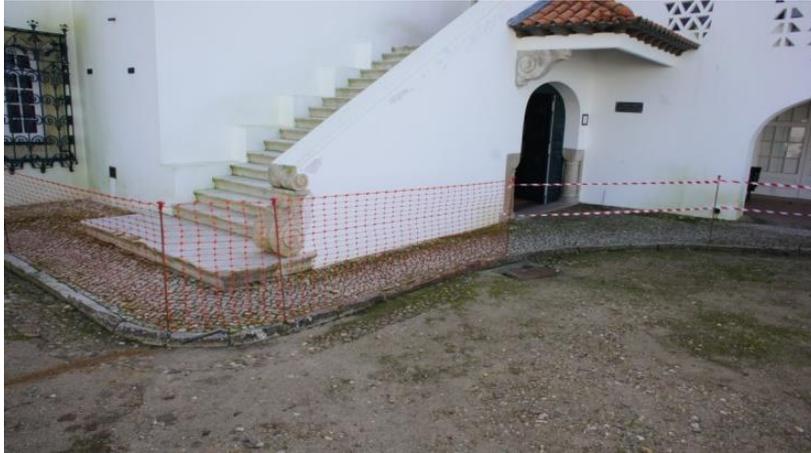
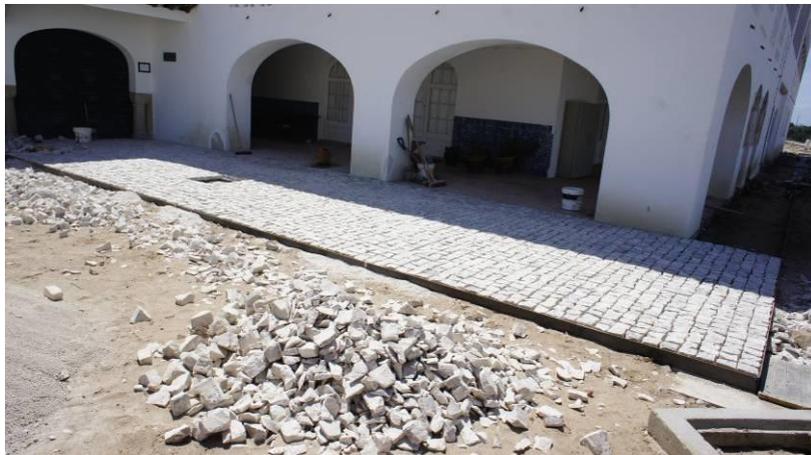
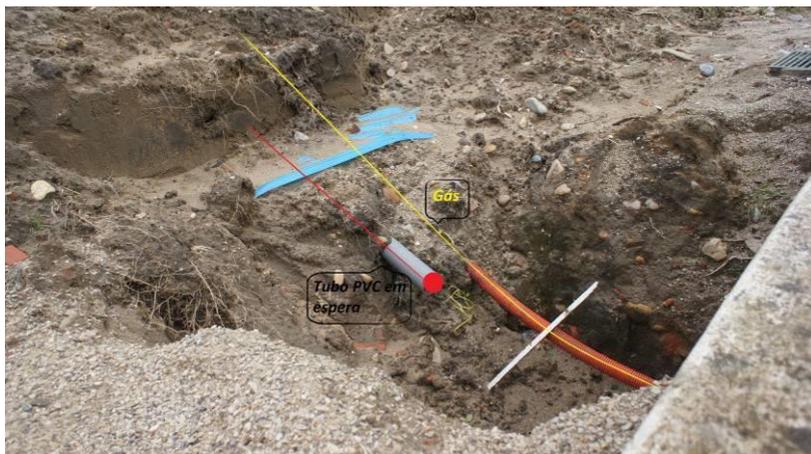
Figura 33 – Alteração de alinhamento da Calçada junto à Saída da Casa Museu

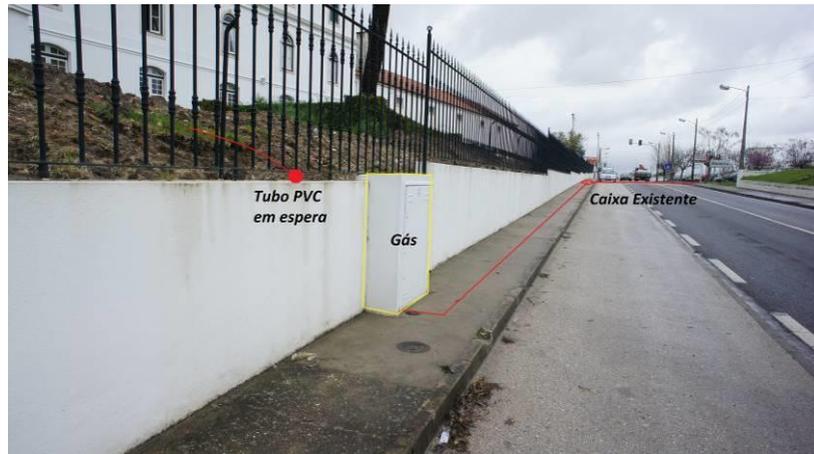
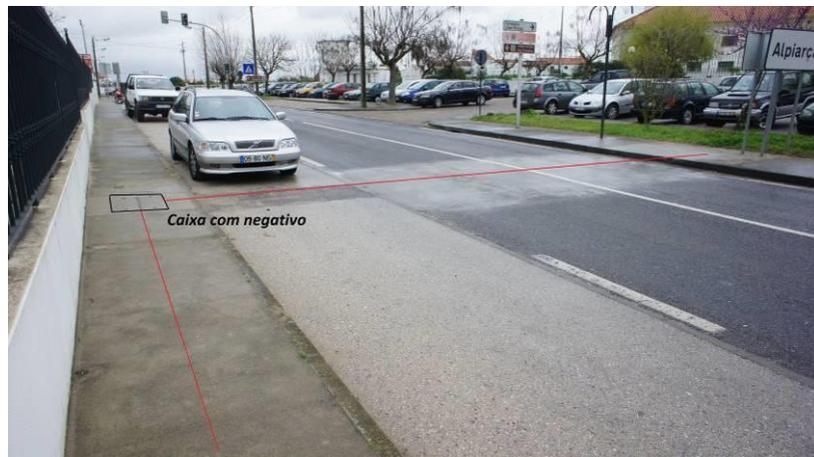
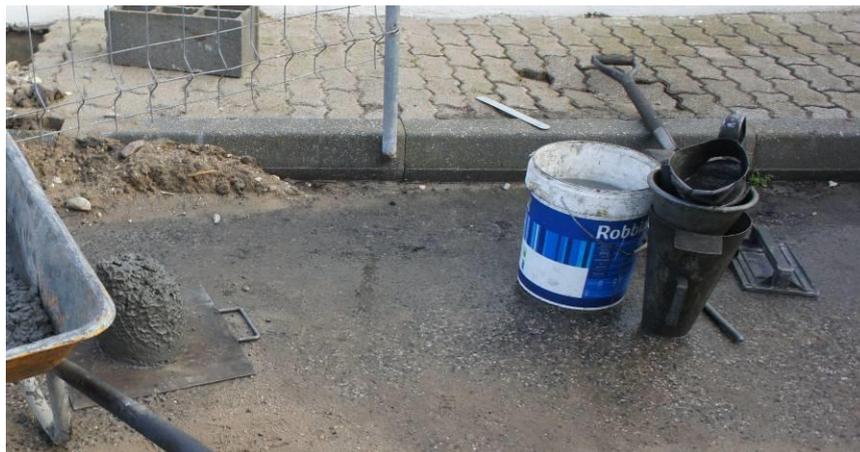
Figura 34 – Pré-instalação de Infraestruturas para Fibra Ótica

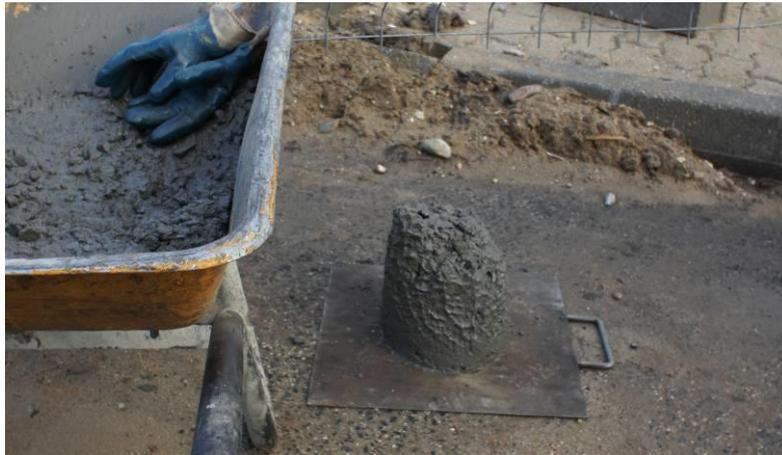
Figura 35 – Teste de Cone de Abraams – Abaixamento 120 mm (Classe de consistência S3)

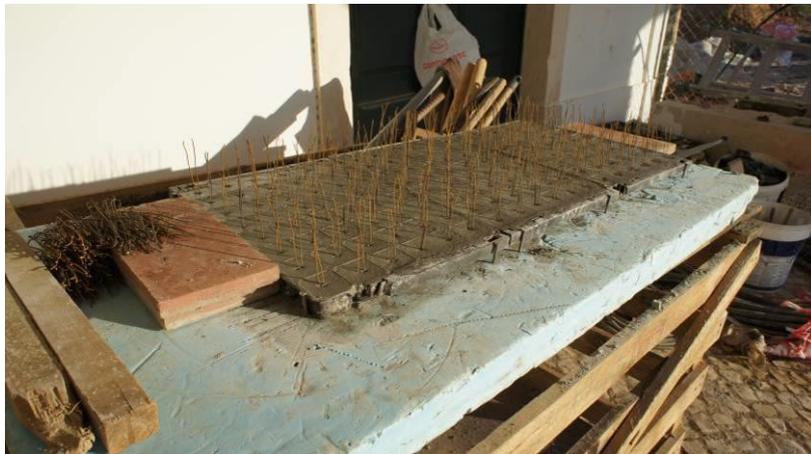
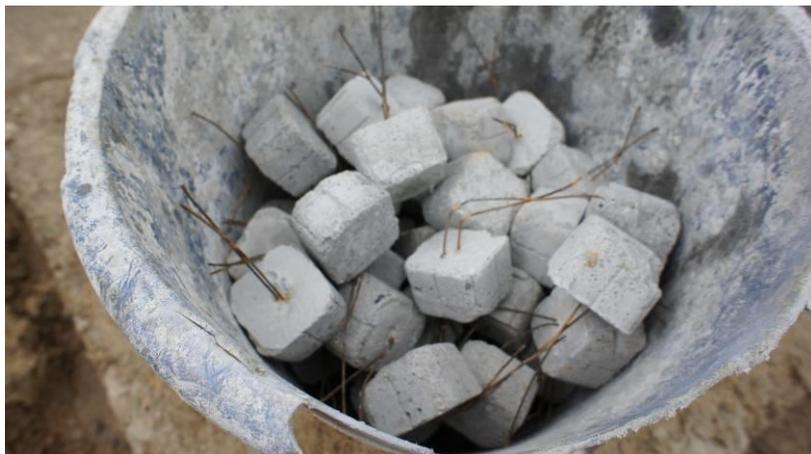
Figura 36 – Execução de espaçadores em argamassa de cimento para aplicação nos elementos de betão armado

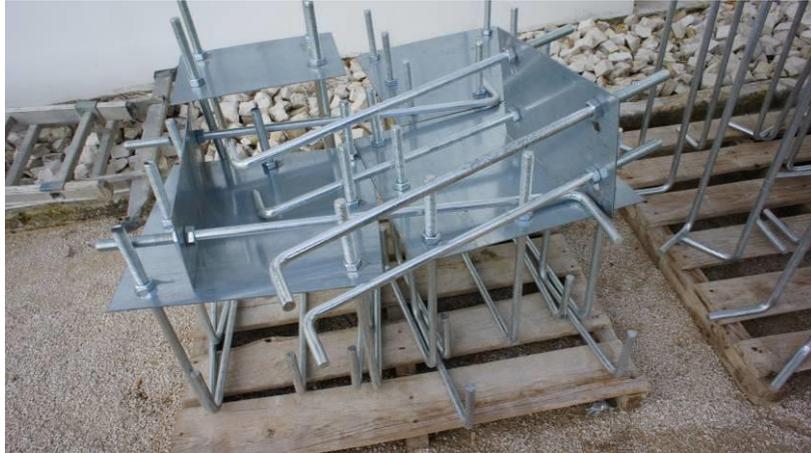
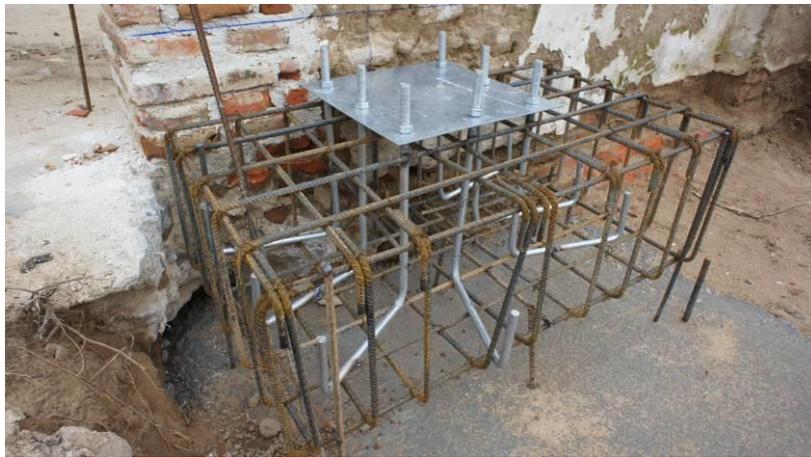
Figura 37 – Pormenores de aplicação dentro das sapatas de fundação dos arranques para pilares metálicos

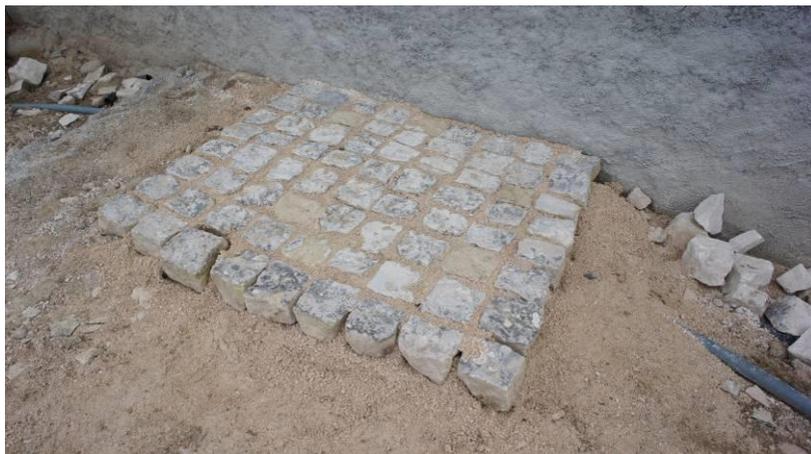
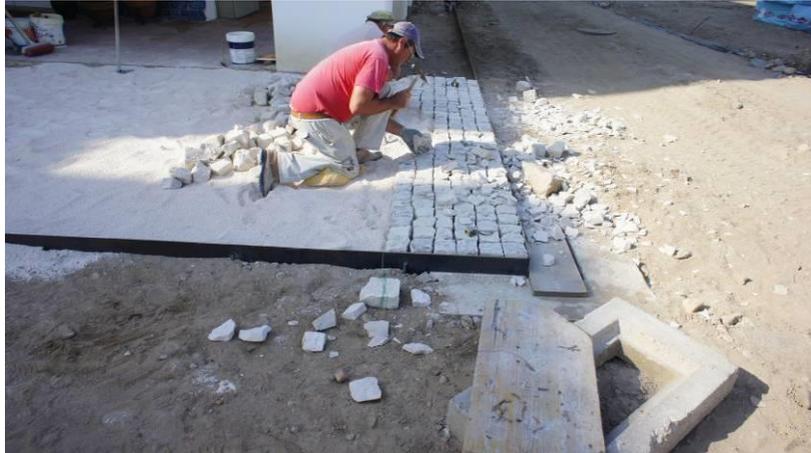
Figura 38 – Amostras de Calçada

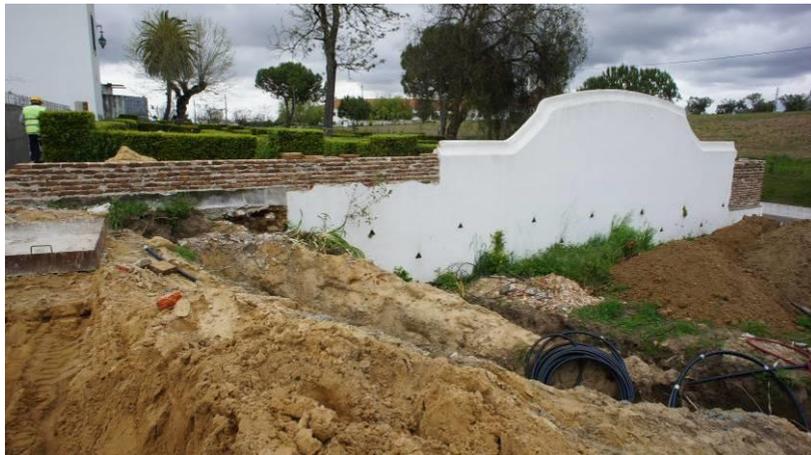
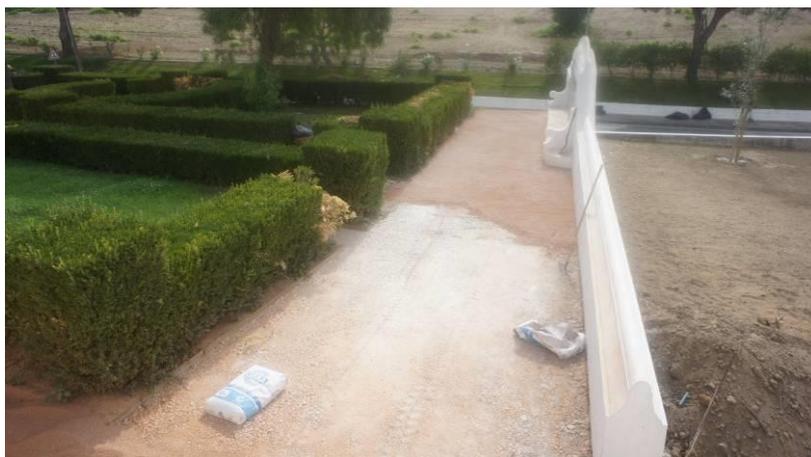
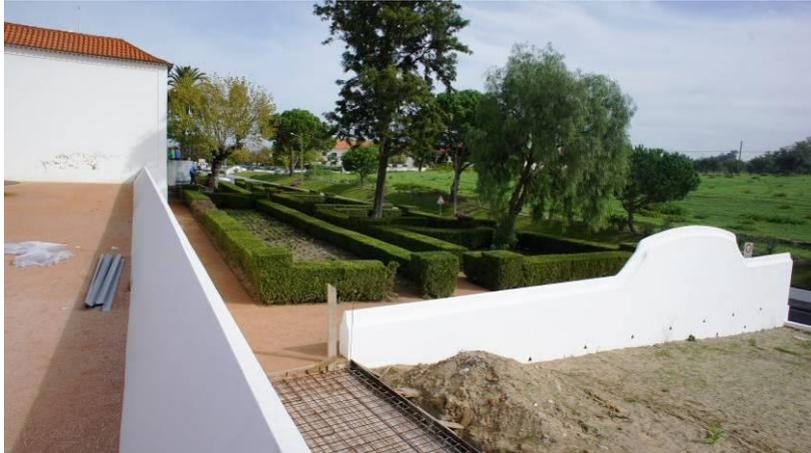
4. Foi executado o restauro do banco exterior com painel de azulejo na ala sul do jardim da Casa Museu dos Patudos com materiais compatíveis (tijolo maciço e argamassas de cal – ver Figura 39 – Reparação dos muros de banco com painel de azulejos - Anexo 11 – Fotografias de acompanhamento de obra);

Figura 39 – Reparação dos muros de banco com painel de azulejos

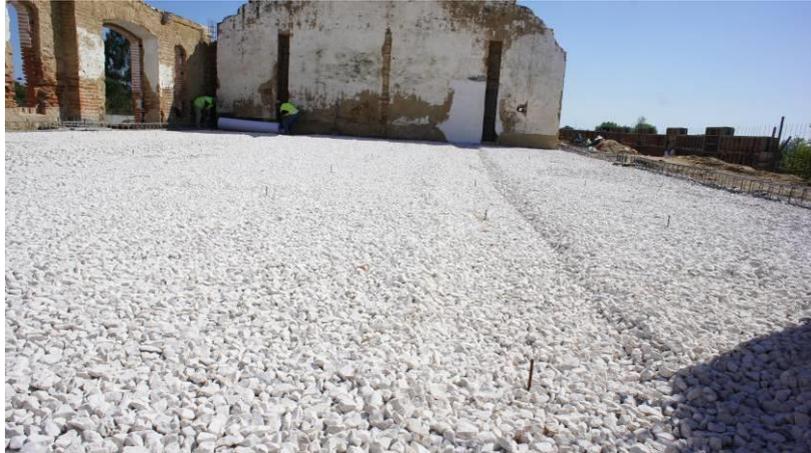
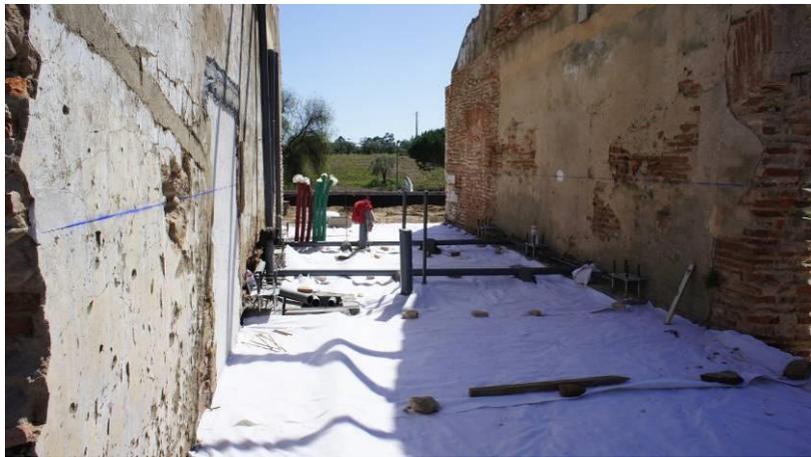
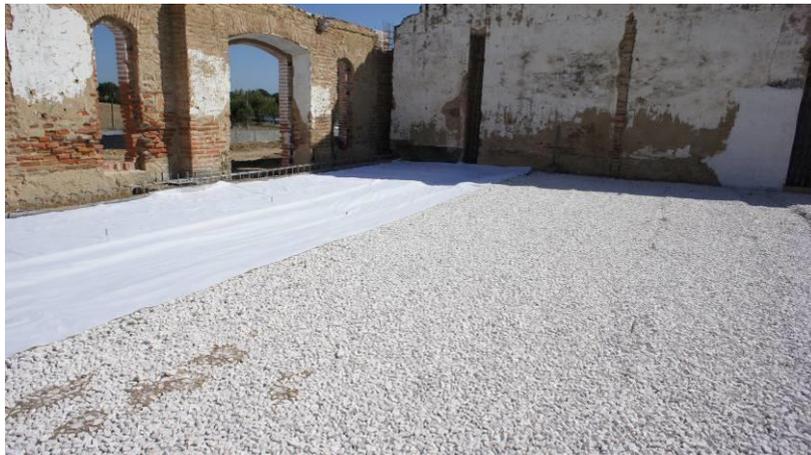
Figura 41 – Pormenores de aplicação de camada base e geotêxtil

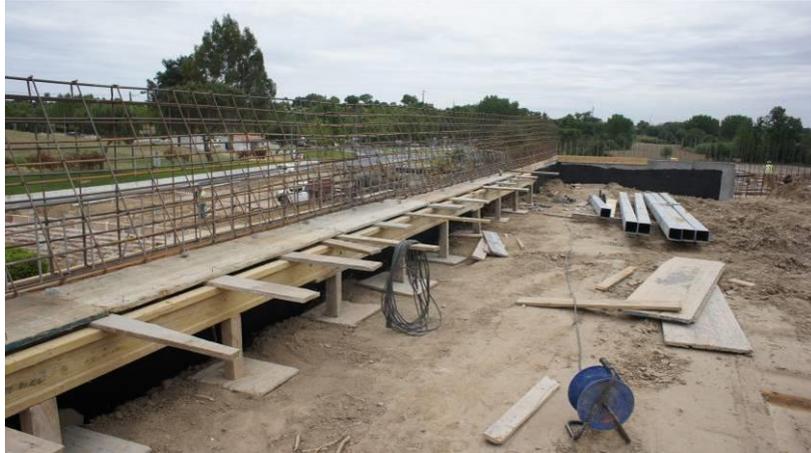
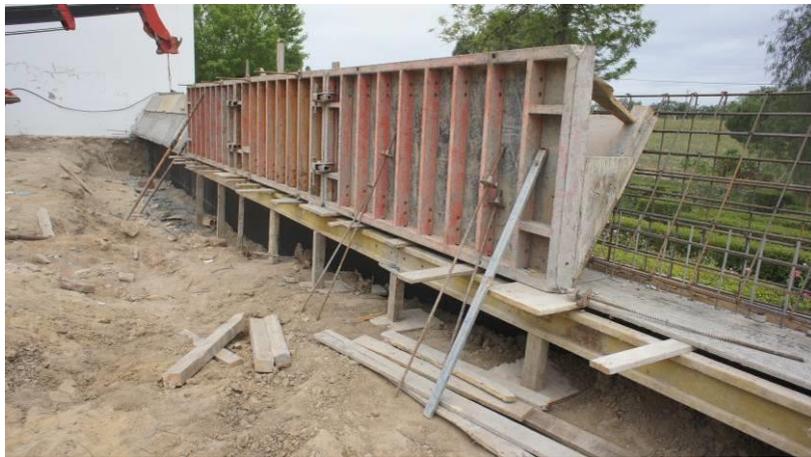
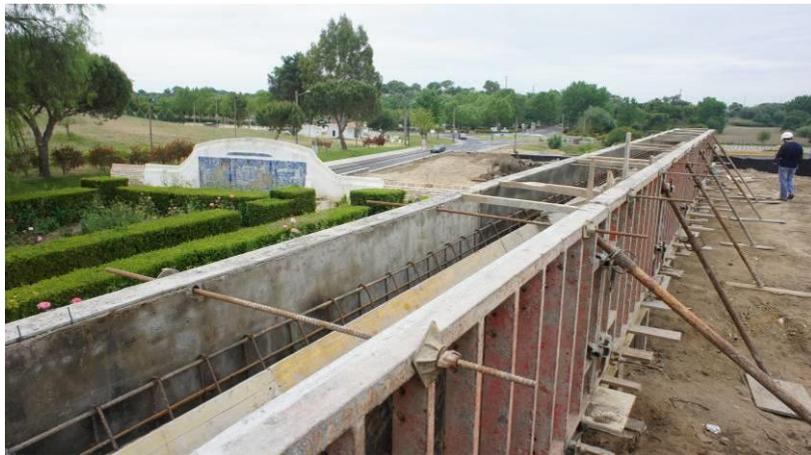
4. Iniciou-se a execução da armadura de aço para o pormenor do topo do muro MUR4, tendo sido proposto um método para a cofragem destes elementos, devido ao seu formato fora de padrão. Os protótipos dos cimbres foram aprovados e será ensaiada em obra uma betonagem para verificar se os elementos ficam conforme o pretendido pelo projetista (Ver Figura 43 – Pormenores de execução do topo do muro -. MUR4 – Anexo 11 – Fotografias de acompanhamento de obra);

2. Foi executada a betonagem do pormenor construtivo em betão armado no topo do muro MUR4. O protótipo idealizado para o local foi bem sucedido tendo o elemento adquirido a forma pretendida pelo projetista. O topo deste elemento será completado com o enchimento com calda de SikaGrout conforme previsto no projeto de execução, para se minimizarem os fenómenos de retração do betão. Estes fenómenos de retração poderiam provocar a fissuração do topo deste elemento uma vez que as suas dimensões são pequenas (Ver Figura 43 – Pormenores de execução do topo do muro - MUR4 – Anexo 11 – Fotografias de acompanhamento de obra) e era impossível efetuar uma betonagem tradicional do elemento completo uma vez que a mangueira da bomba de betão não consegue entrar pela abertura da cofragem;

Figura 43 – Pormenores de execução do topo do muro -. MUR4

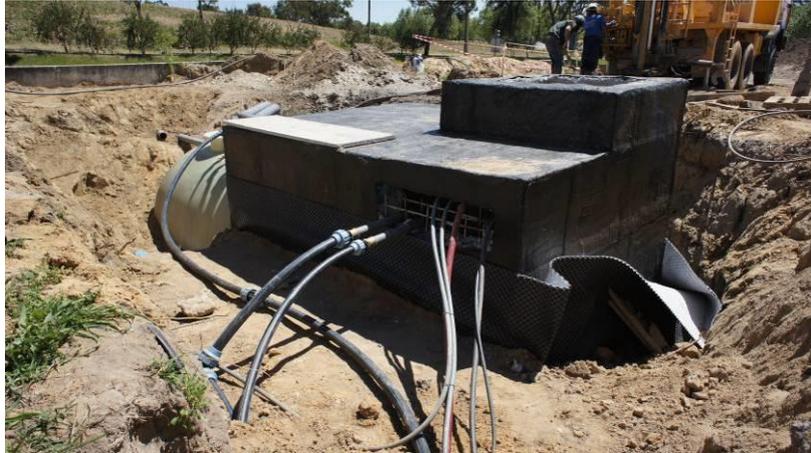
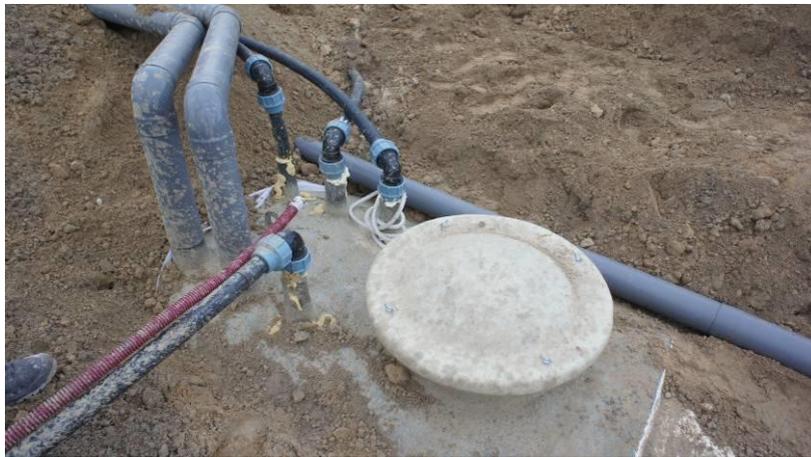
8. Foram executadas as ligações do sistema de rega, nomeadamente entre a cisterna e câmara de bombagem onde estará situado o quadro geral da rega. As ligações ficaram conforme o definido em projeto, acrescentando a alteração do tubo ladrão para escoamento das águas pluviais que foi aprovado em trabalhos a mais (Ver Figura 44 – Pormenores de ligação da cisterna e câmara de bombagem do sistema de – Anexo 11 – Fotografias de acompanhamento de obra). Foi ainda executada a ligação das tubagens de controlo do sistema de rega “RainBird” e a câmara de bombagem;

Figura 44 – Pormenores de ligação da cisterna e câmara de bombagem do sistema de rega
