ACOMPANHAMENTO DOS TRABALHOS DE REABILITAÇÃO DE ESPAÇOS
EXTERIORES À CASA MUSEU DOS PATUDOS E EDIFÍCIO DE APOIO |
CÂMARA MUNICIPAL DE ALPIARÇA

Relatório de estágio para obtenção de grau de Mestre em Engenharia Civil
- Perfil de Edificações -

O presente relatório de estágio diz respeito ao acompanhamento dos trabalhos de reabilitação de espaços exteriores à Casa Museu dos Patudos e Edifício de Apoio, da Câmara Municipal de Alpiarça. Os trabalhos decorreram no âmbito de uma candidatura aos fundos do QREN - Quadro de Referência Estratégica Nacional, que contemplou a reabilitação dos espaços exteriores à Casa Museu dos Patudos e Edifício de Apoio, bem como a reabilitação e beneficiação da própria Casa Museu dos Patudos, com uma intervenção profunda ao nível da estrutura do Edifício, cobertura e revestimentos.

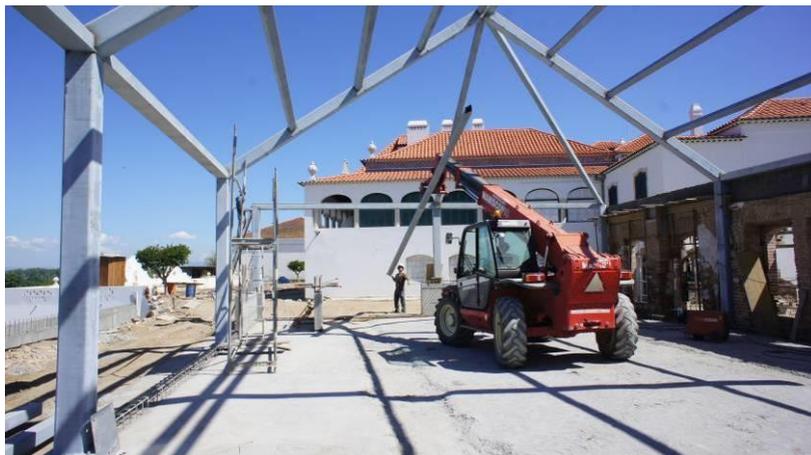
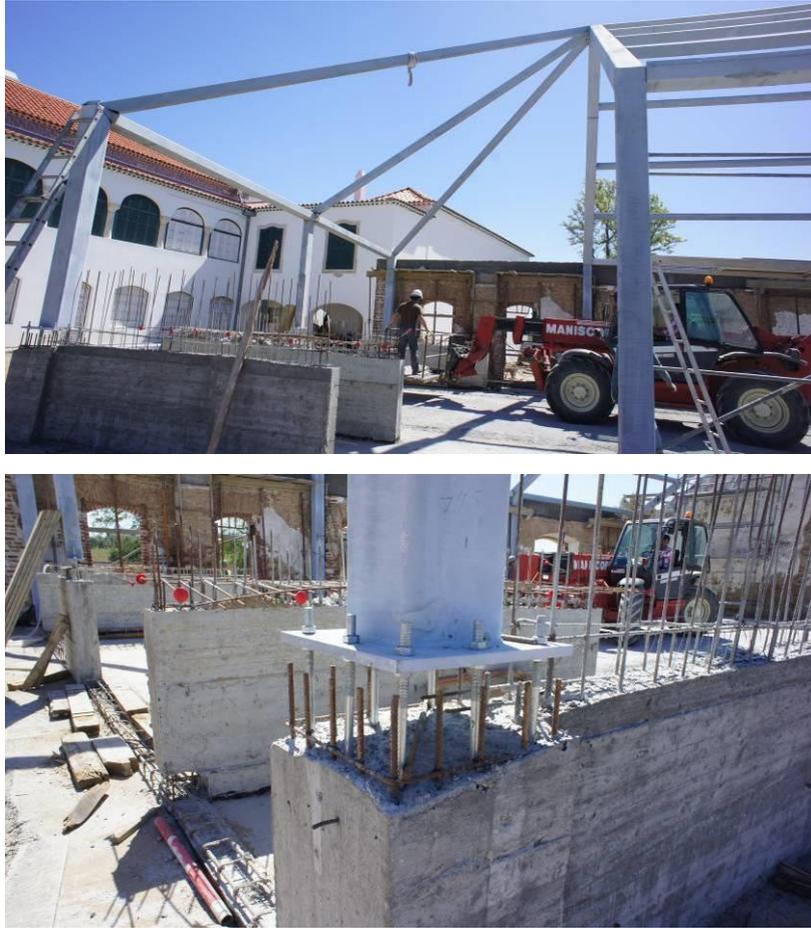
6. Continuação da execução da estrutura metálica e dos elementos de betão armado que irão fazer a estabilização da parede de alvenaria intermédia (Ver Figura 45 – Pormenores da execução da estrutura metálica e betão armado do Edifício de Apoio – Anexo 11 – Fotografias de acompanhamento da obra). Os elementos de betão serão betonados utilizando a alvenaria como molde, sendo os elementos betonados em simultâneo para evitar juntas de betonagem;

Figura 45 – Pormenores da execução da estrutura metálica e betão armado do Edifício de Apoio

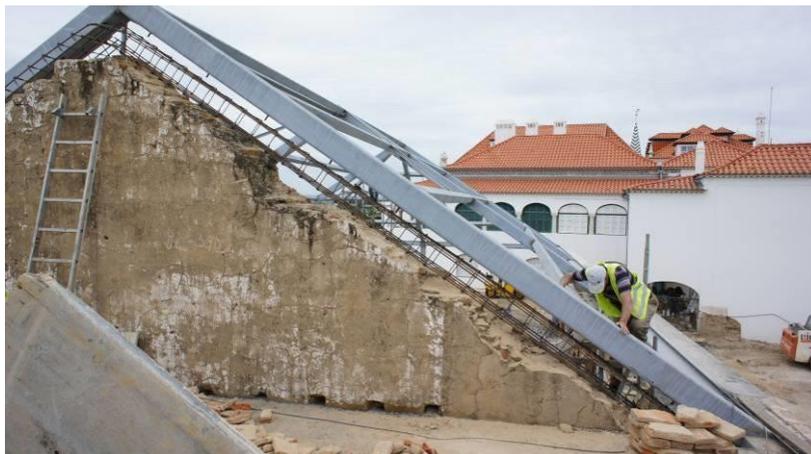
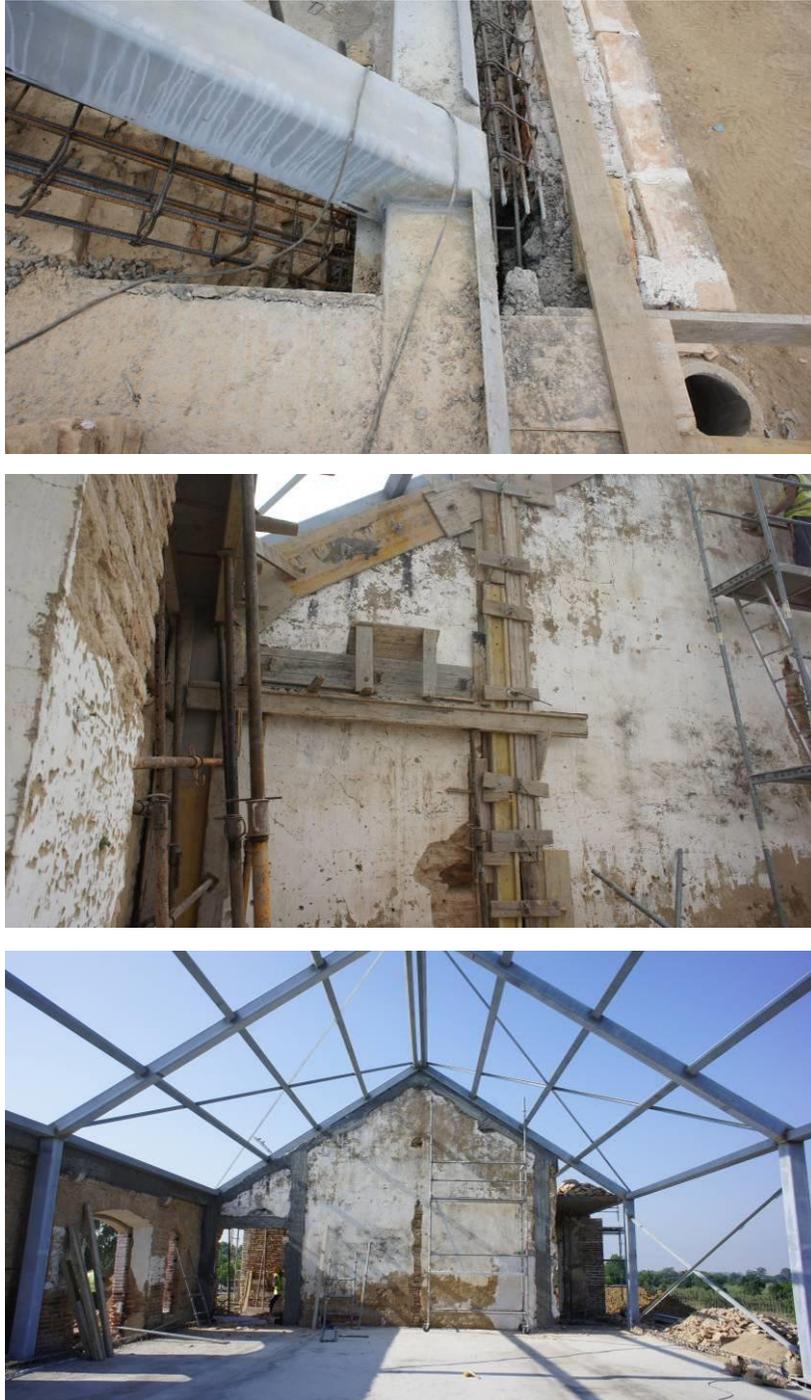
5. Foi aplicada a armadura de aço que fará o travamento de toda a parede de alvenaria intermédia, sendo os elementos betonados de uma só vez para evitar juntas de betonagem. Como é possível ver na Figura 46 – Pormenores de execução de vigas de betão armado para contenção de paredes de alvenaria – Anexo 11 – Fotografias de acompanhamento da obra, os empalmes e ligações entre todos os elementos estão concluídas, pelo que ficará a faltar apenas a cofragem para se efetuar a betonagem. Foi prevista a ligação do pórtico metálico 4 à viga de coroamento VC-2, por intermédio de varões que foram soldados no pórtico. Posteriormente far-se-á a sua ligação por meio de chapas ligadas por meio de varão roscado e porca à viga VC-2 e soldada no pórtico 4;
6. Iniciou-se a cofragem para execução da sapata do muro MUR11 e o enchimento e compactação do solo da Rampa 5.

2. Ficou concluída a cofragem dos elementos de betão armado que irão fazer o travamento da parede intermédia em alvenaria. Conforme descrito anteriormente a betonagem será feita de forma única para evitar as juntas de betonagem, sendo que para o efeito foram deixados negativos de betonagem na cofragem (ver Figura 46 – Pormenores de execução de vigas de betão armado para contenção de paredes de alvenaria - Anexo 11 – Fotografias de acompanhamento da obra);

Figura 46 – Pormenores de execução de vigas de betão armado para contenção de paredes de alvenaria

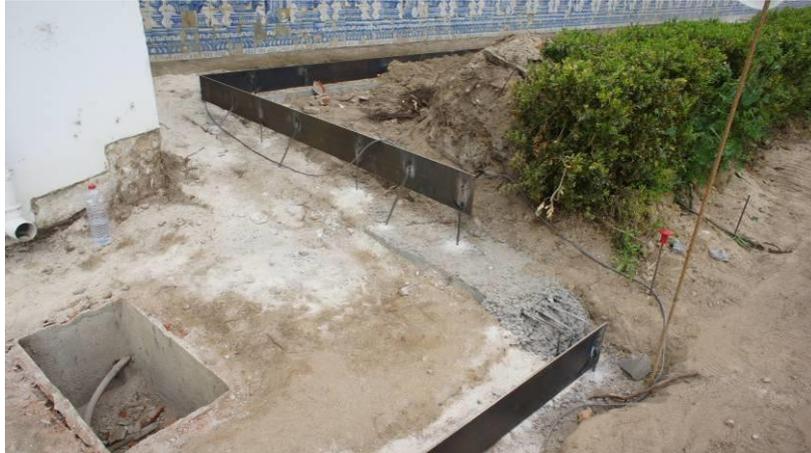
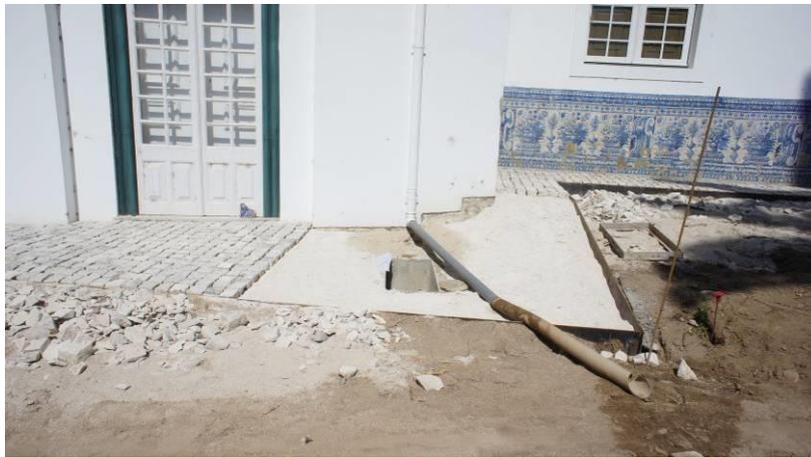
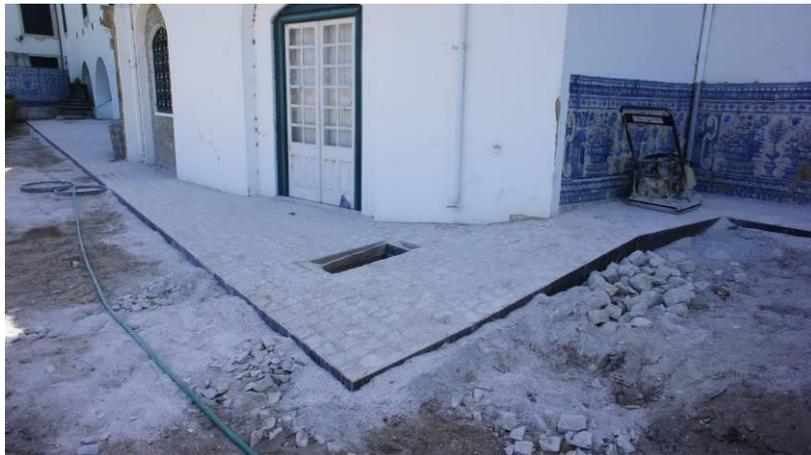
6. Os trabalhos de aplicação de guias de aço Corten prosseguem em toda a extensão dos pavimentos, sendo que em algumas zonas surgiram dúvidas relativamente às cotas dos pavimentos, tendo sido esses acertos executados posteriormente, por meio de rampas (ver Figura 47 – Pormenores de compatibilização de cotas da calçada – Anexo 11 – Fotografias de acompanhamento da obra);

Figura 47 – Pormenores de compatibilização de cotas da calçada

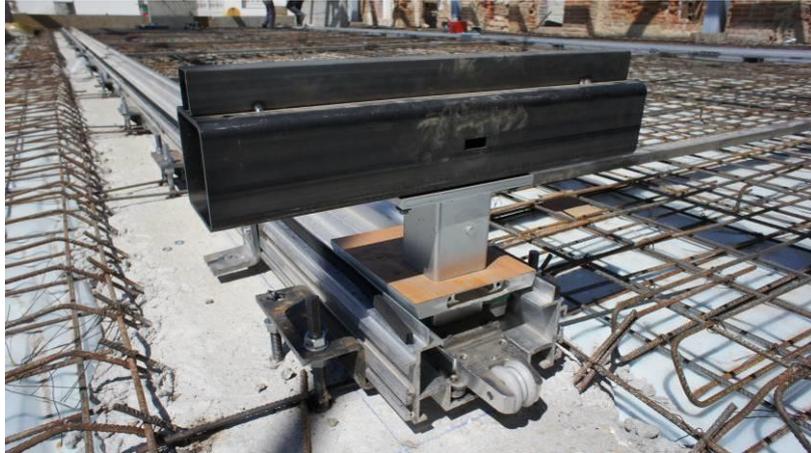
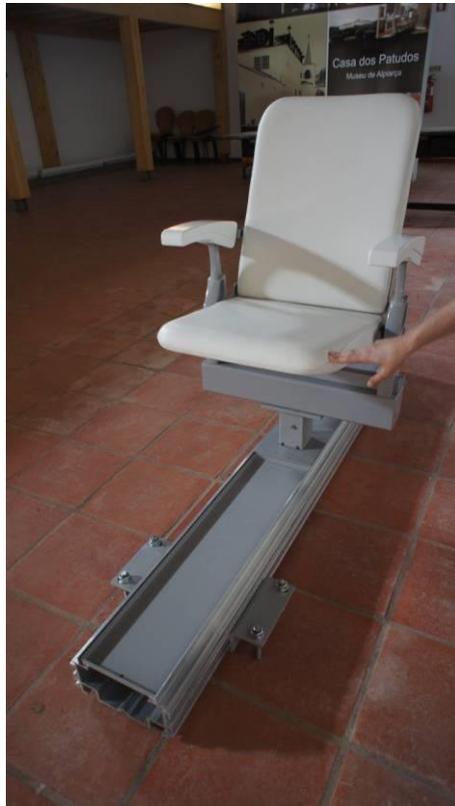
7. Dá-se continuidade à execução das armaduras de aço da parede do muro MUR8, com a preparação para a abertura da porta.
8. Foi apresentada uma amostra da cadeira do auditório para aprovação do projetista. A cadeira é forrada a pele branca, com estrutura em alumínio lacado, de cor cinza (RAL 7001), e está acoplada a uma viga metálica que desliza por intermédio de rodízios – Conforme Figura 48 – Pormenor do sistema de cadeiras deslizantes – Anexo 11 – Fotografias de acompanhamento da obra.

Figura 48 – Pormenor do sistema de cadeiras deslizantes

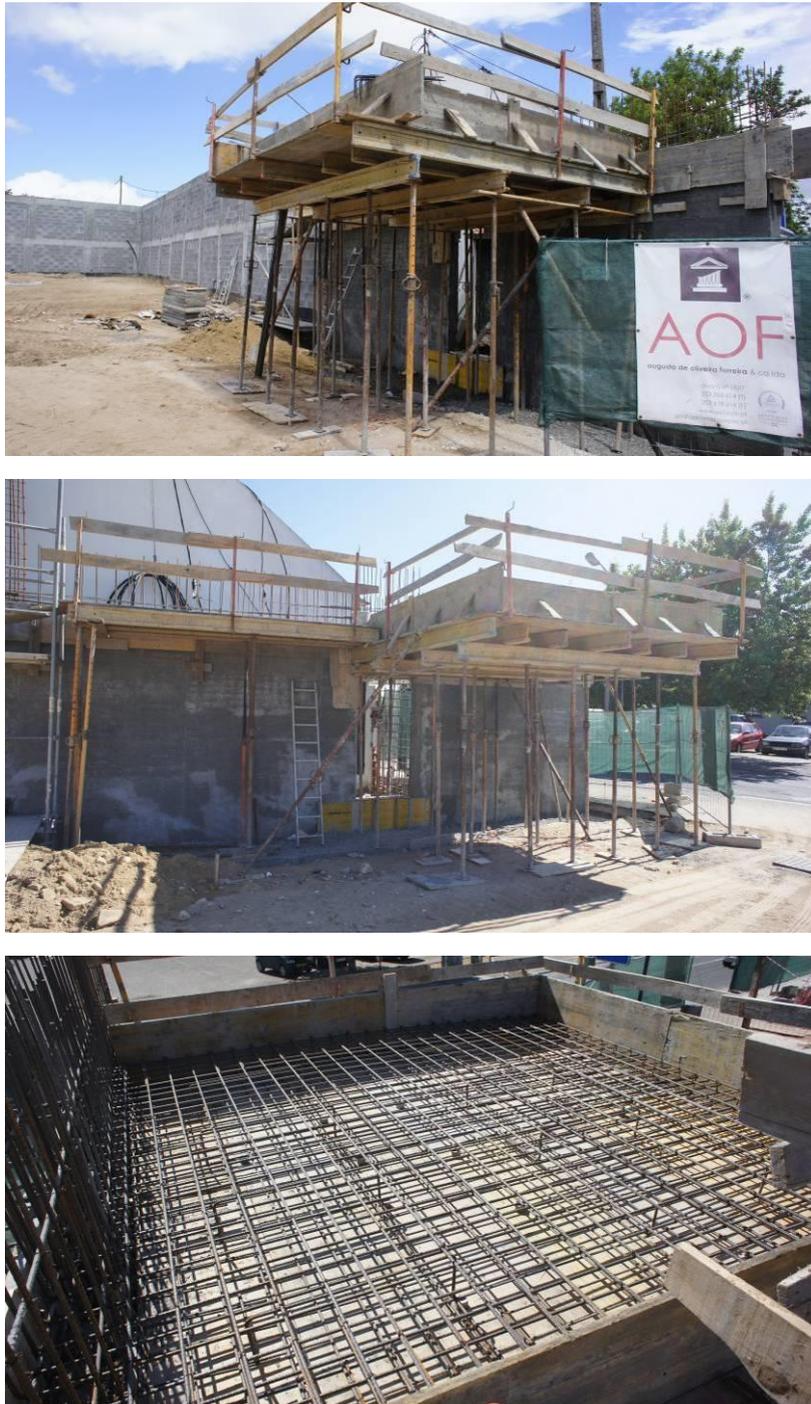
4. Iniciaram-se os trabalhos de cofragem e armação de aço da pala de entrada do Museu, com a aplicação da malha de aço conforme desenhos de pormenor de estrutura, Ver Figura 49 – Pormenores de execução de pala em betão armado na entrada do recinto da Casa Museu – Anexo 11 – Fotografias de acompanhamento de obra. Foi enviado um pedido de esclarecimento ao projetista de estrutura para esclarecer qual a contra flecha pretendida para a pala, uma vez que não estava definida nem nas peças desenhadas nem em peças escritas do caderno de encargos. Em resposta a este pedido de esclarecimento o projetista definiu 2,5cm;

Figura 49 – Pormenores de execução de pala em betão armado na entrada do recinto da Casa Museu
