INSTITUTO SUPERIOR DE ENGENHARIA DE LISBOA

Trabalho Final de Estágio - Reabilitação do Centro de Saúde de Sete Rios, do Ministério da Saúde

Relatório de estágio para obtenção de grau de Mestre em Engenharia Civil

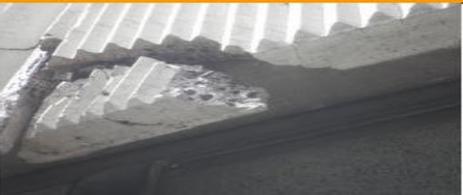
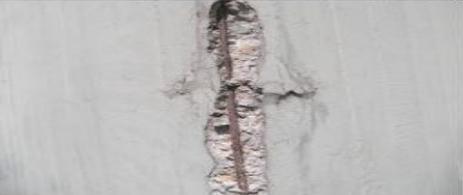
Figura 2.3 - Identificação das amostras recolhidas [1]

A recolha das amostras foi efetuada no dia 07 de Maio de 2014, pelo técnico nomeado pela empresa a fim de proceder ao ensaio em laboratório. No dia 15 de Maio de 2014 foi recebido da SGS o relatório de ensaio (Anexo I) cujas conclusões indicam que não estão presentes fibras de amianto nos elementos sujeitos a ensaio (*ver figuras 2.3, 2.4 e 2.5*).

Cimento	Não aplicável
PT0078-SR#02 Fachada lateral 2

Cimento	Não aplicável

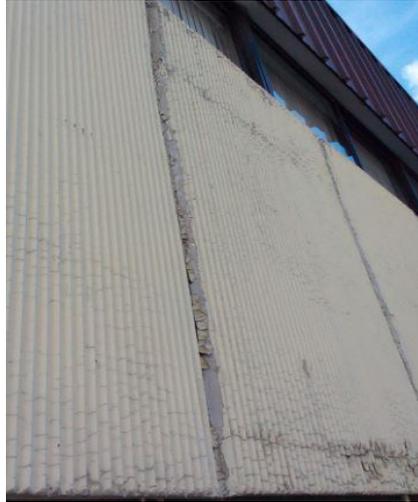
Figura 6.3 - Painel pré-fabricado de revestimento existente no edifício (Autor: H M)

A degradação dos painéis pré-fabricados constitui grave risco para a segurança e saúde públicas dos utilizadores,
uma vez que se encontram elementos soltos em risco de queda.

Em alternativa à solução adotada para a reparação do revestimento das fachadas do edifício, poderia optar-se pela remoção de todos os elementos pré-fabricados de betão que constituem este revestimento (*ver figura 6.3*) e colocação de cerâmica como material de revestimento exterior de uma nova fachada ventilada a executar.
