Reabilitação de Edifícios na Baixa do Porto

Análise de casos de obra

“Relatório de estágio apresentado no Instituto Superior de Engenharia do Porto
para obtenção do grau de Mestre em Engenharia Civil no ramo de construções”

Julho 2013

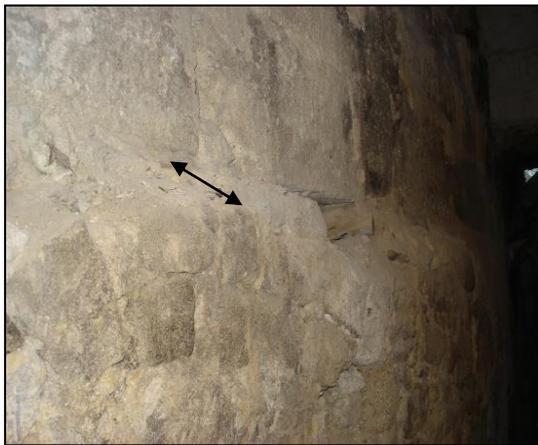
Figura 4 - Barriga existente no rés-do-chão

A barriga acima identificada (ver Figura 4), ainda existe de momento, embora parte dela tenha cedido, possivelmente por efeitos climáticos. Ainda não se procedeu a qualquer tipo de intervenção para resolver esta questão.

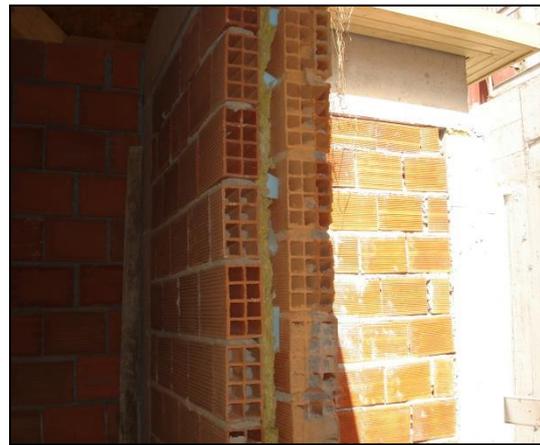
Figura 5 - Corte da fachada de tardoz do edifício

Na Figura 5 pode-se identificar a constituição da parede de fachada de tardoz do edifício, com alvenaria de tijolo e os isolamentos térmicos e acústicos, lã de rocha e poliestireno extrudido.

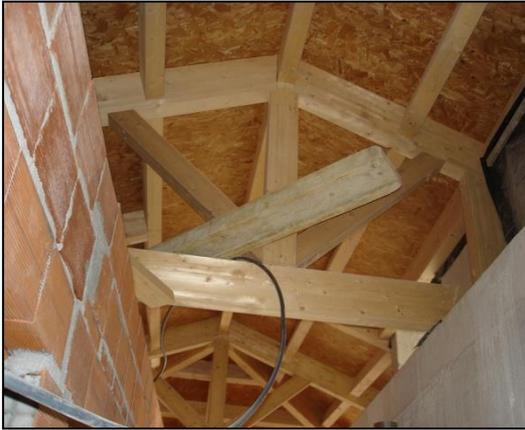
Na Figura 6 pode-se observar a cobertura em madeira, constituída por asnas, que tem na sua constituição, escoras e o pendural. As ligações são feitas por aparafusamento.

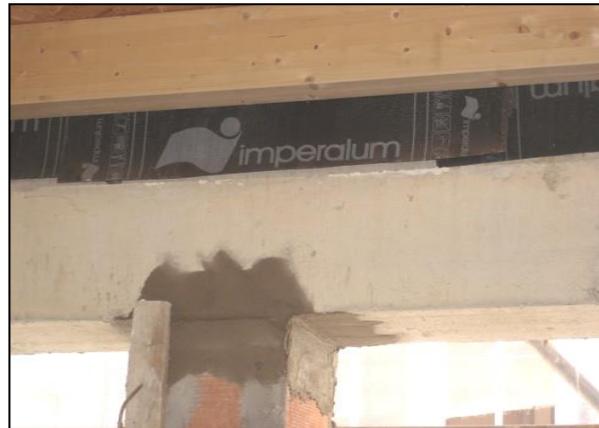
Na figura 11 pode ver-se um pormenor da rede de ventilação, e o seu percurso, bem como, na Figura 12 um pormenor construtivo da ligação pilar-viga, onde também pode ser visto o isolamento térmico existente naquela zona onde se inicia a cobertura.

Figura 12 - Pormenor construtivo da ligação pilar-viga

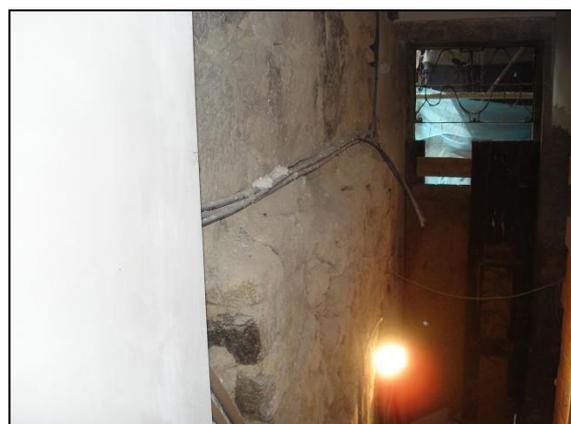
Também foi registado que a barriga que se situa no rés-do-chão não sofreu qualquer alteração, desde a última visita (ver Figura 20).

Figura 20 - Barriga no rés-do-chão, que permanece

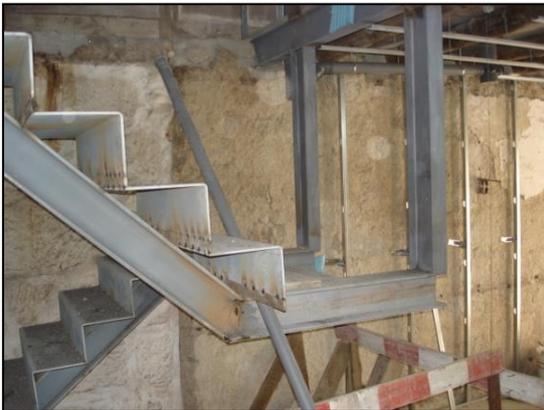
Nas seguintes visitas (8-3-2013 e 21-3-2013) a obra foi identificado um problema com a escada, devido que após a sua implementação, a chegada desta ao patamar registou um desfasamento de 7cm. A resolução foi aumentar cada espelho, de forma a seleccionar este problema (ver Figura 5 e 6).

Figura 5 - Escada em perfis metálicos

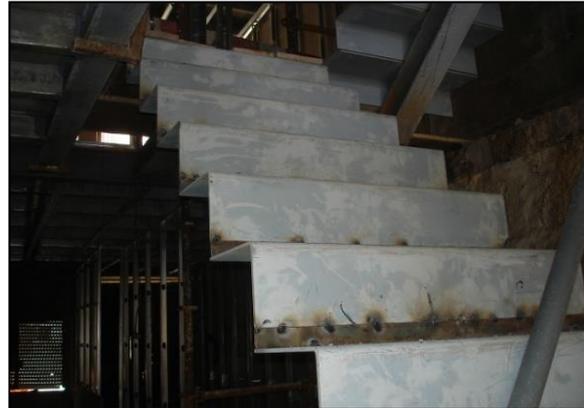
Figura 6 - Vista do aumento realizado em cada espelho

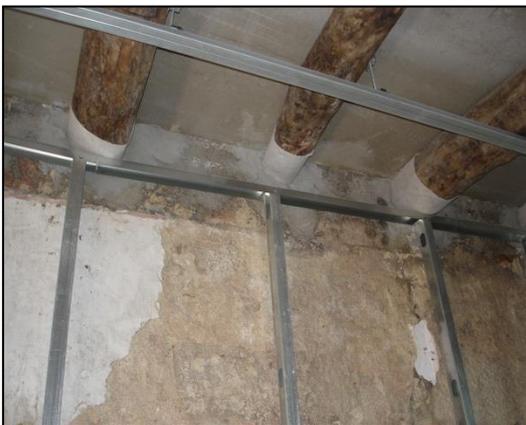
Pode-se ver nas seguintes figuras como foi resolvido o problema das entregas das vigas de madeira. Como pode-se visualizar na Figura 7 as entregas das vigas de madeira são realizadas com recurso a uma manta de geotextil e em volta ajustada com argamassa. Na Figura 8 podemos ver o pormenor da viga de madeira. Também pode-se observar, como os perfis metálicos que iram receber os painéis de gesso cartonado estão fixados ao viroc, bem como, como foi seleccionado o problema na zona da viga, para o perfil contorna-la.

Figura 7 - Entregas das vigas de madeira

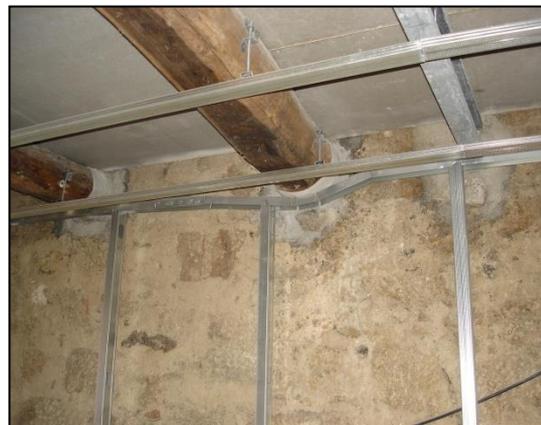
Figura 8 - Promenor da entrega da viga

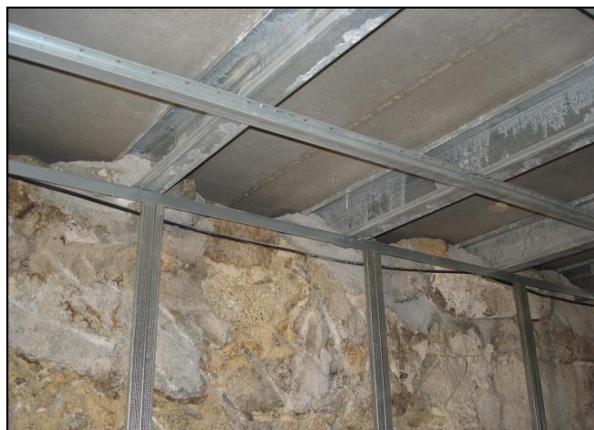
Também foi visualizado (Figura 10) a entrega das vigas metálicas, bem como, o afastamento entre vigas.

Figura 10 - Pormenor da ligação das vigas metálicas

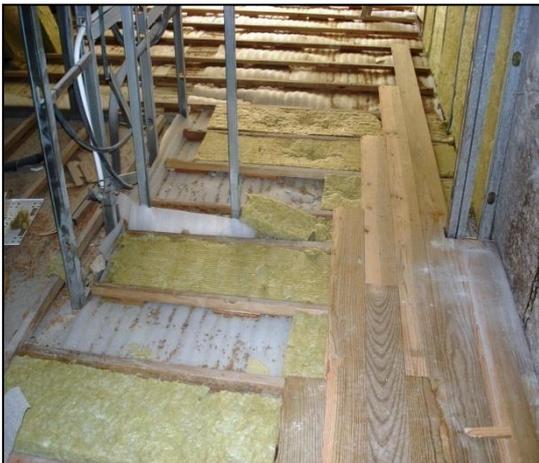
Figura 15 - Colocação do soalho

Na figura 15 pode ser visualizado que está em decurso os trabalhos de colocação do soalho em madeira. Também é possível observar que é colocada lã de rocha, por baixo das tábuas de madeira, de modo a melhorar a capacidade térmica e acústica.

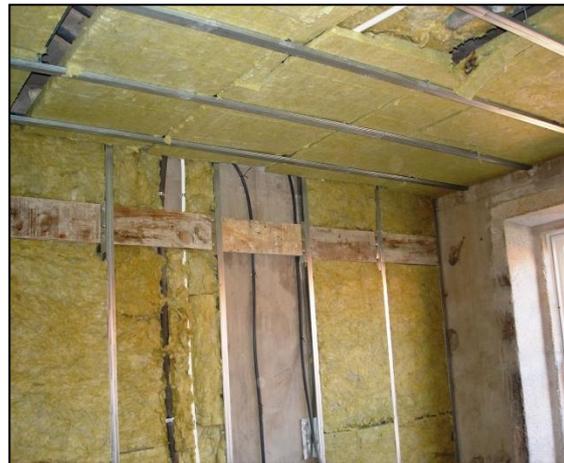
Figura 16 - Colocação de lã de rocha no teto e nas paredes

Na figura 16 identifica-se que foi colocada na parede e no teto, lã de rocha, para posteriormente este locais virem a receber os painéis gesso cartonado.

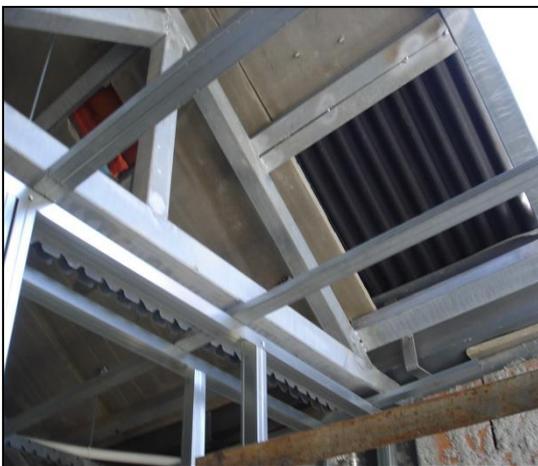
Figura 19 - Constituição da cobertura

Na figura 19 podemos ver a constituição da cobertura, que contém os painéis viroc, a subtelha e a telha cerâmica. De ressaltar que poderá a cobertura ter mais algum elemento, mas não está visível.

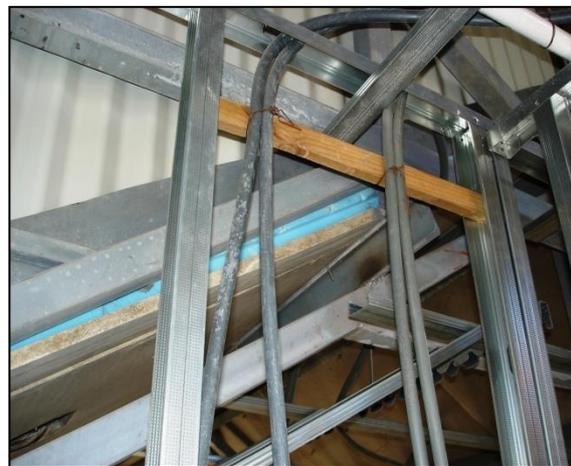
Figura 20 - Pormenor de uma zona a cobertura

Na figura 20, podemos ver um pormenor na zona de uma mansarda, que na sua constituição é visível os painéis viroc, bem como, o isolamento em poliestireno.

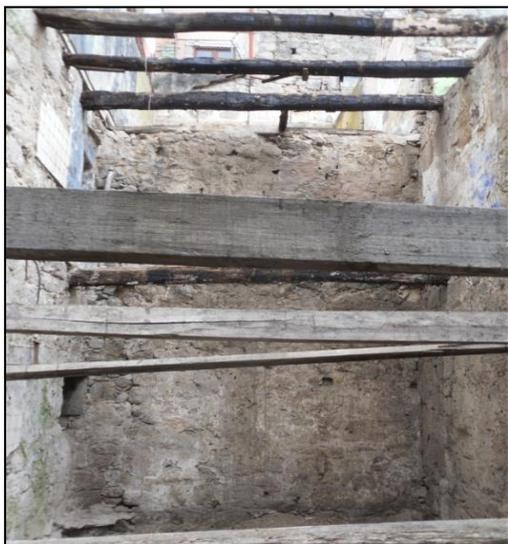
Figura 1 - Estado antes das demolições

A operação F situa-se na Rua da Banharia n° 50 a 52. Este prédio conta com uma área bruta de construção de 340.00 m², tendo 5 pisos na sua constituição, sendo um projeto de reconstrução, visto que o edifício encontra-se em muito mau estado de conservação.

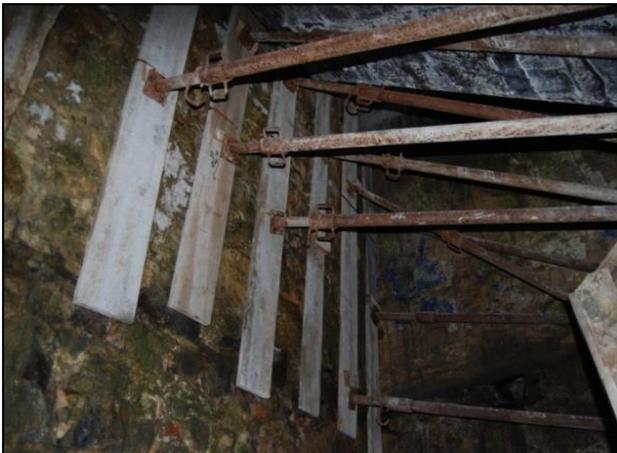
Figura 5 - Contenção da parede de alvenaria de pedra

Na figura 5 seguinte poderá ser visualizado como foi realizada a contenção da parede de alvenaria de pedra.

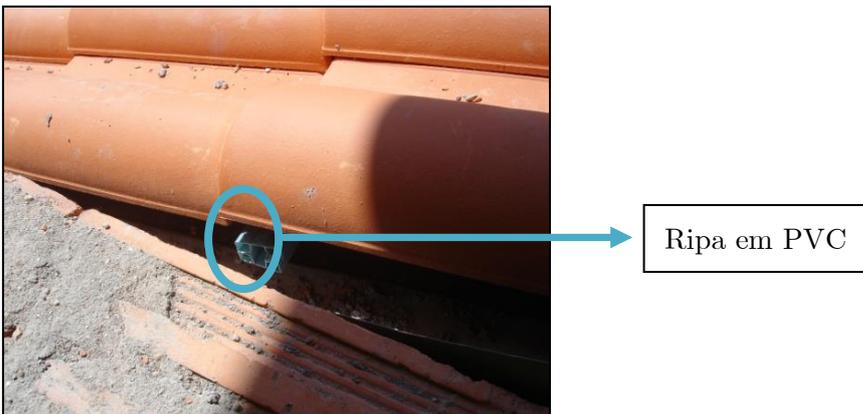
Figura 9 - Pormenor construtivo na cobertura

Na Figura 10 identifica-se um pormenor construtivo na execução da cobertura. Este passa pela utilização de ripas em PVC na constituição deste.

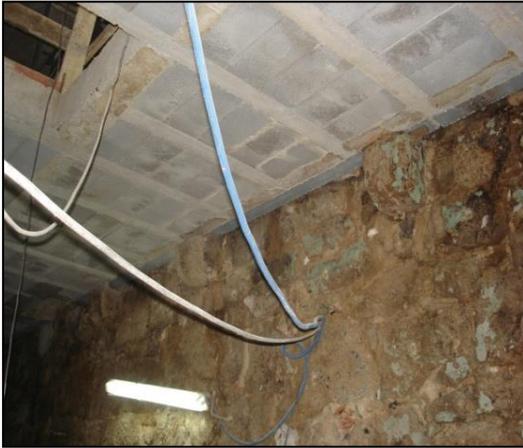
Figura 10 - Cachorro em alvenaria de pedra

Na Figura 11 é de notar o pormenor construtivo em que a laje assenta em cachorros em alvenaria de pedra existente. Também de realçar a instalação dos perfis metálicos para receberem os painéis em gesso cartonado (ver Figura 12).

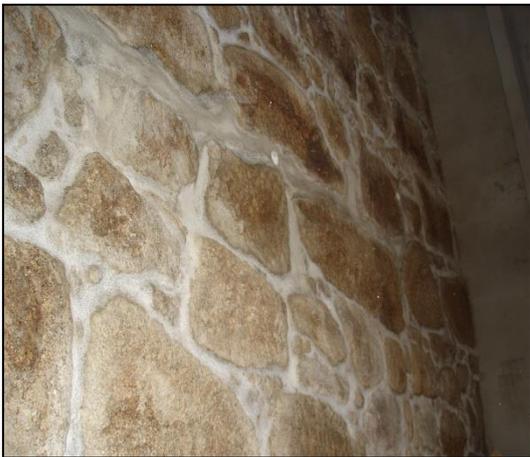
Figura 15 - Parede de alvenaria de pedra tratada Figura 16- Laje a assentar no perfil metálico

É de registar que não houve grandes evoluções desde a visita passada. Assim as evoluções nesta operação foi a limpeza e a retirada das contenções da parede de alvenaria de pedra, como pode ser observado na Figura 16.
