**ESTUDIO, ANÁLISIS Y PROPUESTAS DE SOLUCIONES A LA MOVILIDAD VIAL EN
ALGUNAS ZONAS DEL VALLE DE ABURRÁ**

Proyecto de grado

**UNIVERSIDAD EAFIT
ESCUELA DE INGENIERÍA
DEPARTAMENTO DE INGENIERÍA CIVIL
MEDELLÍN
2011**

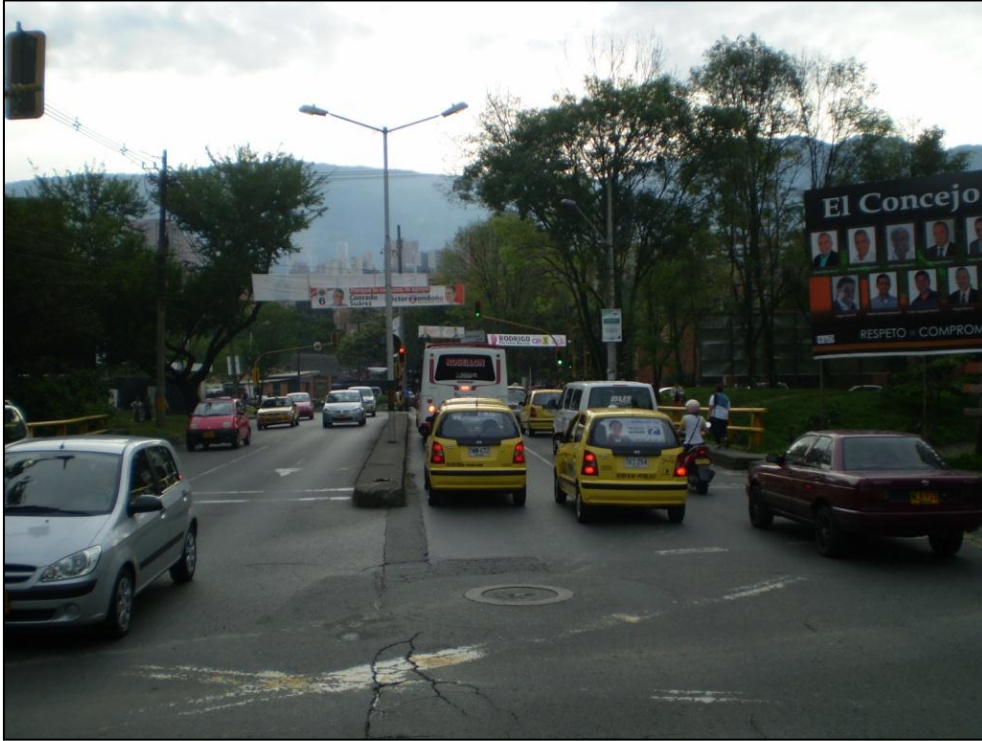
La carrera 43A es una vía arteria de carácter metropolitano, que conecta al Municipio de Envigado con el de Medellín, siendo esta una vía de gran flujo vehicular, dicho semáforo genera movilidad lenta.

Foto 6. Circulación sentido sur-norte, en la carrera 43A con calle 25 sur. Fuente: elaboración propia.

1.1.3 Alternativa de mejora. Retirar el semáforo que se encuentra en el carril izquierdo en la carrera 43A sentido sur norte, el cual permite el giro hacia la calle 24 sur.

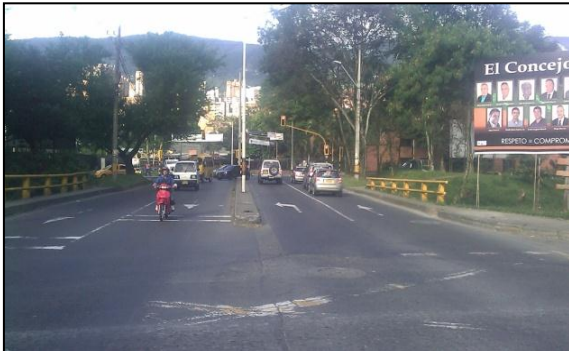
1.1.4 Recomendaciones. Como se observa en las fotos número 11 y 12, el sector no cuenta con señalizaciones adecuadas horizontales. La falta de mantenimiento a la señalización horizontal, hace que no haya claridad de la dinámica en la intersección.

Foto 11. Estado de la pintura. Fuente: elaboración propia.

Se recomienda que la señalización horizontal en la zona, sea reflectiva con micro esferas de vidrio, para una buena visibilidad en horas de la noche, además para mejorar la visibilidad de las demarcaciones de la vía en circunstancia de humedad del pavimento, se recomienda utilizar tachas reflectivas.

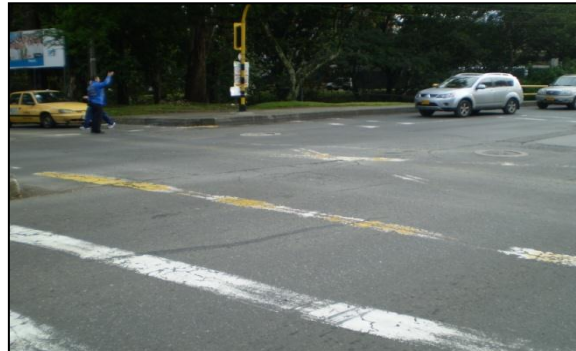
Foto 12. Estado de la pintura. Fuente: elaboración propia.

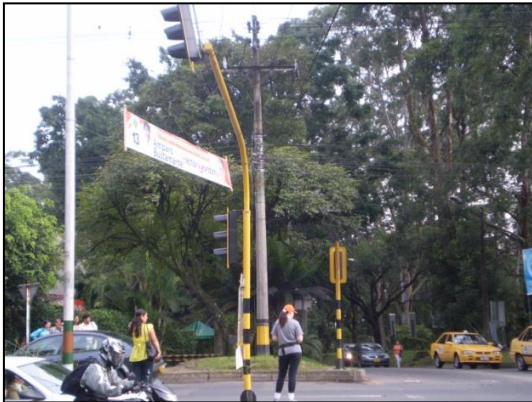
Figura 13. Falta de semáforo peatonal. Fuente: elaboración propia.

El sector se caracteriza por contar con zonas urbanas, comerciales y centros educativos, lo que representa el alto flujo peatonal del sitio. Para garantizar la seguridad peatonal de la zona, se recomienda que los semáforos existentes cuenten con caras destinadas para los cruces peatonales.

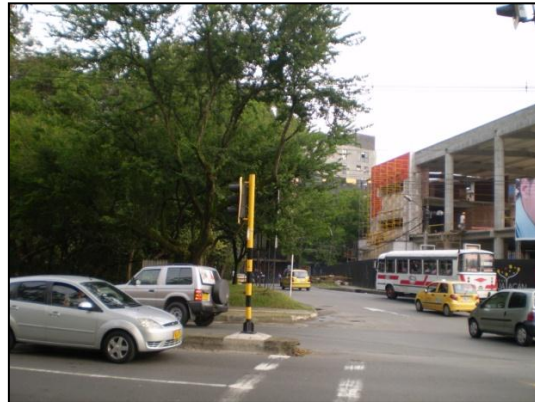
Figura 14. Falta de semáforo peatonal. Fuente: elaboración propia.

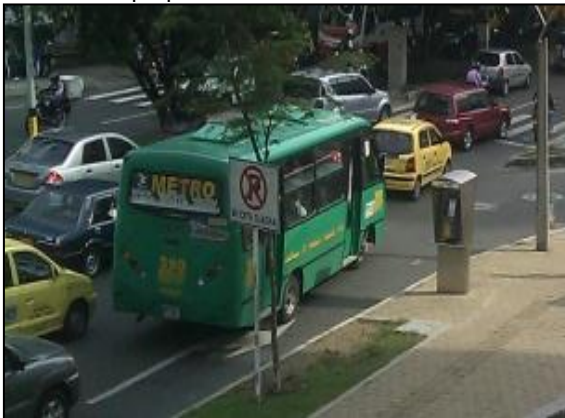
Los vehículos de servicio público y particulares, hacen paradas después del semáforo de la carrera 43 A con calle 7 sur, para dejar y recoger pasajeros, creando un obstáculo para la movilidad normal de esta avenida. Además se observa en la fotografía número 19, la señal que indica que no es permitido parquear ni detenerse (SR-28A), que no es respetada por los conductores.

Foto 19. Señal prohibido detenerse. Fuente: elaboración propia.

Señalar los sitios en los cuales los vehículos no pueden hacer paradas sobre la 43A y a su vez los sitios en lo que si pueden realizar, con las señales pertinentes como la "SR-28A".

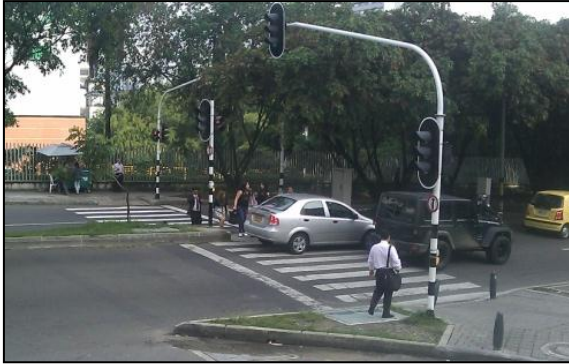
Foto 21. Semáforo a eliminar. Fuente: elaboración propia.

1.2.3.1 Alternativa 1. Rediseñar el acceso de la Librería y Papelería Panamericana S.A., lo cual genera espacio para hacer una bahía más amplia.

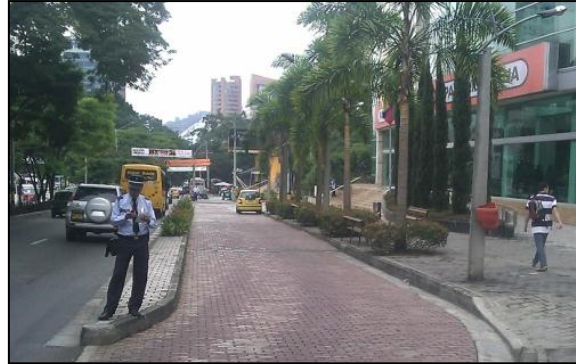
Foto 22. Acceso a rediseñar. Fuente: elaboración propia.

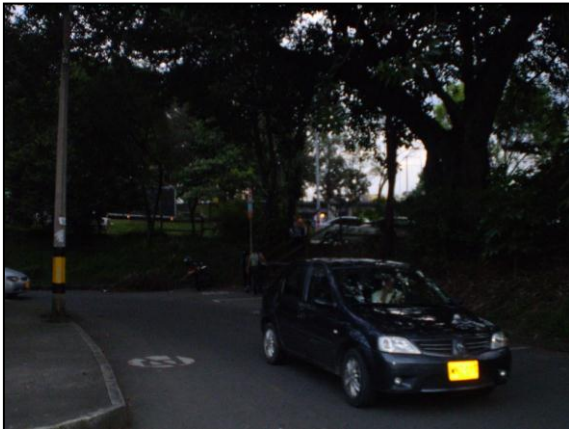
Foto 62. Ubicación del terraplén. Fuente: elaboración propia.

1.4.4.3 Alternativa de mejora. Ampliar el carril derecho de calle 11B sur, construyendo un terraplén hacia ese mismo costado, el cual concurriría con la vía Distribuidora, generando una mayor zona de transición hacia dicha vía.

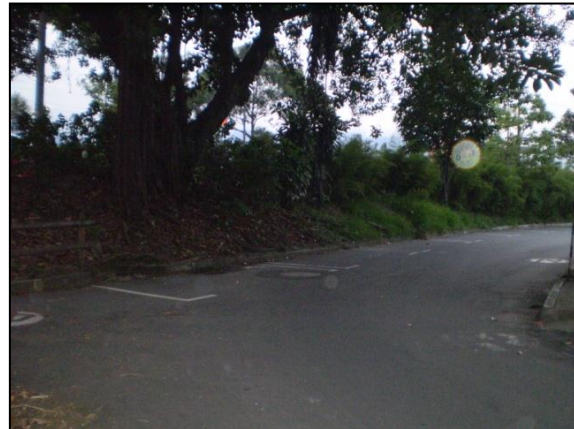
Foto 63. Ubicación del terraplén. Fuente: elaboración propia.

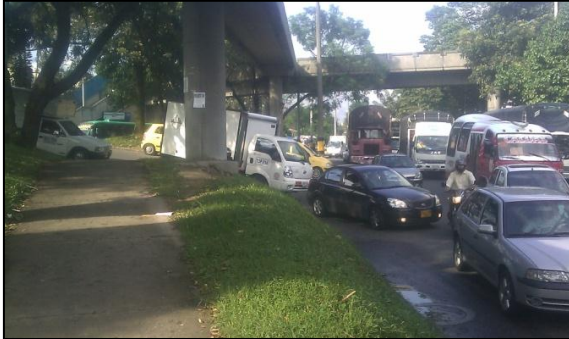
Foto 64. Oreja proveniente de la calle 12 sur. Fuente: elaboración propia.

Además ensanchar el separador que conecta la vía Distribuidora, con el acceso hacia el intercambio vial, que se encuentra cercano a la oreja, que proviene de la calle 12 sur, como se muestra en el esquema numero 27.

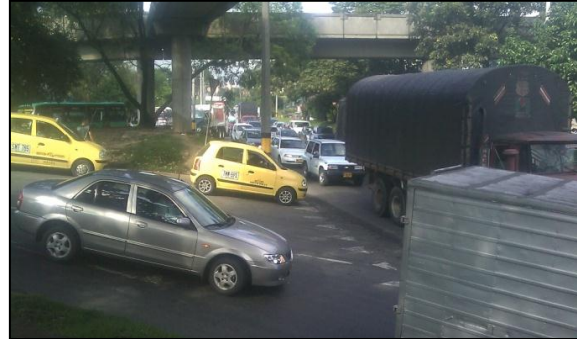
Foto 65. Oreja proveniente de la calle 12 sur. Fuente: elaboración propia.

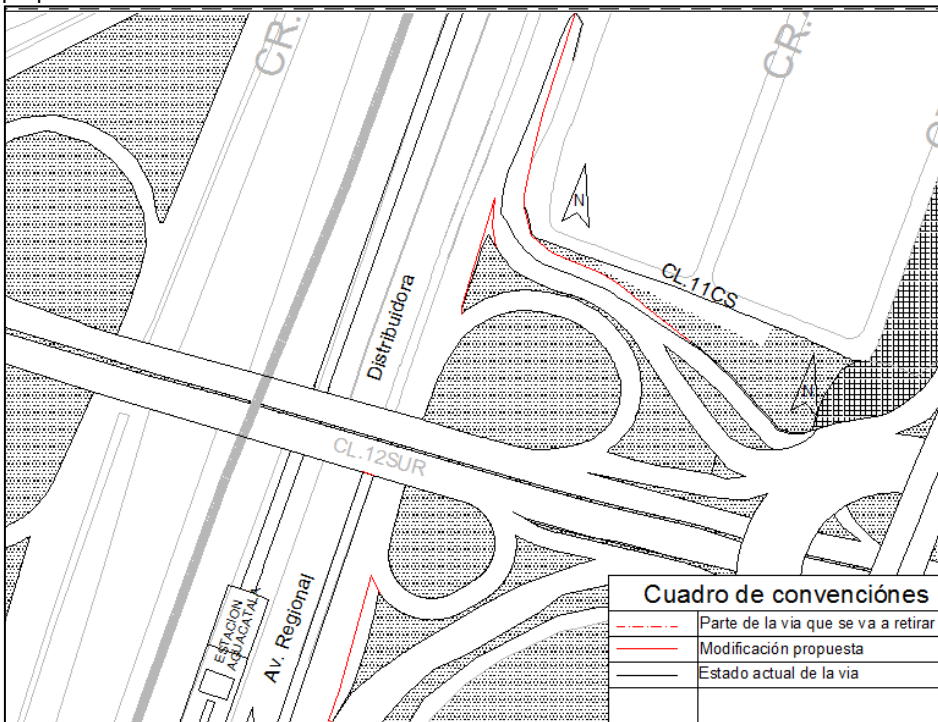
Esquema 27. Propuesta de mejora para punto 3 del Intercambio Vial La Aguacatala. Fuente: elaboración propia. Autocad

Además se pretende hacer un alargamiento y ensanchamiento del separador, entre las vías que se encuentran en transición. Con esto se pretende que los vehículos que vengan por la calle 11B sur tengan un acceso más seguro a la vía Distribuidora (ver foto 60).

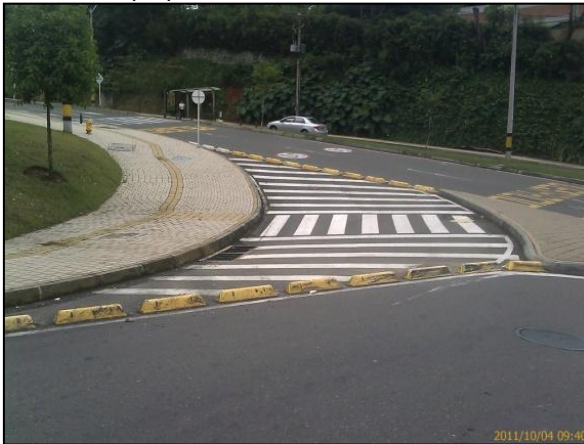
No se pueden hacer obras sin tener en cuenta los estudios de construcciones futuras, que puedan afectar la dinámica de circulación de una vía, como en el caso del Centro Comercial Santafé, donde se aprecia en la foto numero 66 un acceso vehicular (Los Balsos hacia carrera 42), el cual clausuraron, por no prever la movilidad vial a futuro. También es el caso de la Vía Las Palmas, en inmediaciones del Centro Comercial Sandiego, carrera 44A con la vía Las Palmas, donde se observa una volqueta que debe retroceder, ya que el radio de giro de la salida no se lo permite como lo muestra la foto numero 67, este acceso está mal diseñado, además de estar mal ubicado.

Foto 66. Mala planeación en los diseños. Fuente: elaboración propia.

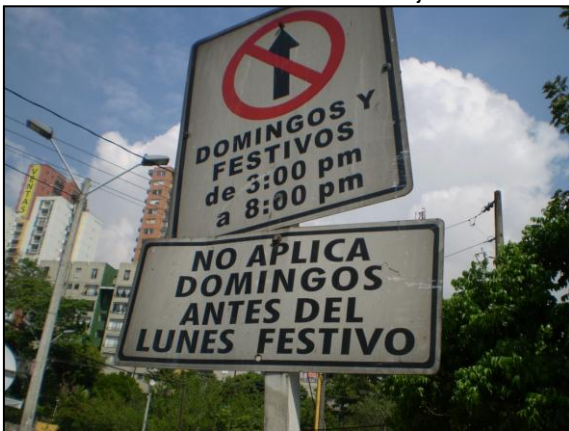
Buen diseño y previsión del flujo vehicular a futuro en las vías, para no tener que cambiar su funcionamiento con restricciones, como el caso de la calle 65 con Avenida de La 80, cerca al Almacén Éxito S.A. de Robledo (foto numero 69).

Foto 69. Modificación del sentido de flujo de los vehículos. Fuente: elaboración propia.

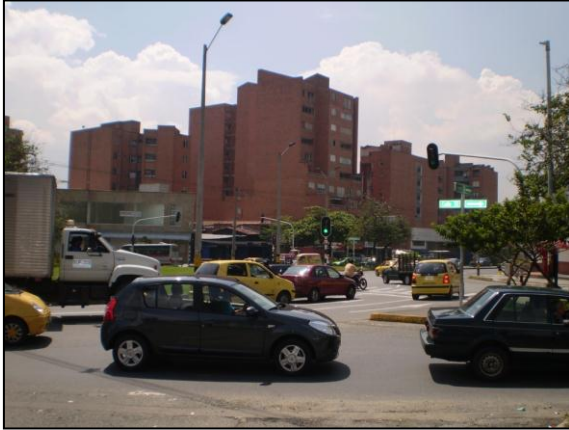
Evitar la semaforización de todas la gloritas de nuestros municipios. No podemos pretender que la movilidad vial se va a mejorar si se instalan semáforos en distancias cortas o en casi todas las glorietas, como se muestra en la foto número 70 (glorieta de la Avenida La 80 con Avenida de La 33). No se trata de restringir la movilidad, es más bien, ser innovadores con los diseños y propuestas en vez de pensar en reducir la velocidad de circulación de los vehículos.

Foto 70. Semáforos en glorieta. Fuente: elaboración propia.

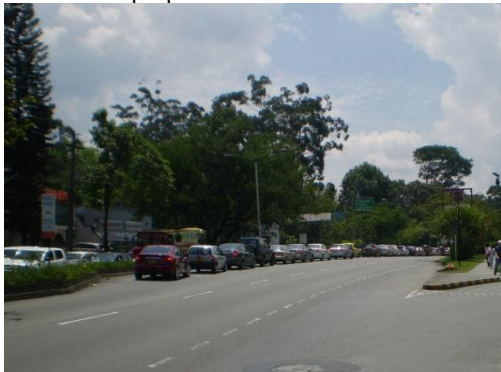
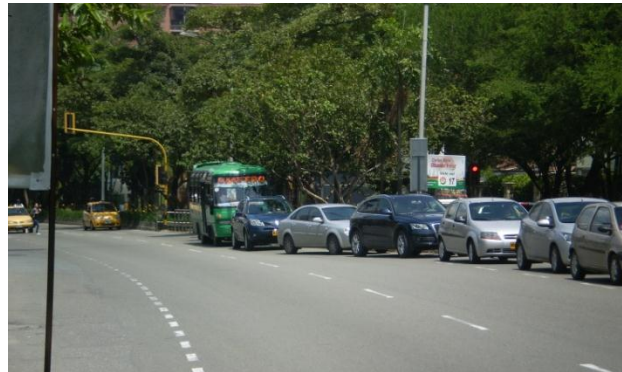
Tener en cuenta en los diseños de bahías de giro izquierdo, los tiempos de los semáforos, es decir, diseñar de acuerdo a los tiempos en los que el semáforo se encuentre en rojo o en verde, con el fin de darle dimensiones adecuadas a las bahías. Cuando los vehículos estén detenidos, se puede presentar en la bahía un represamiento vehicular, que supera a esta en toda su dimensión. Por este motivo, se recomienda en los diseños tener en cuenta los tiempos del semáforo, para permitir una mayor cantidad de vehículos en fila y construir una bahía grande o una bahía pequeña, según el movimiento del semáforo ver fotos número 71 y 72.

Foto 71. Bahía giro izquierdo. Fuente: elaboración propia. Foto 72. Bahía giro izquierdo. Fuente: elaboración propia.

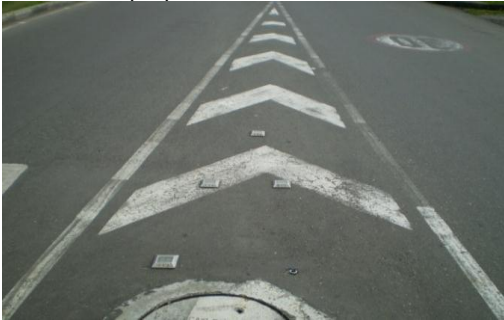
Como se observa en la foto numero 73, las pérdidas de los elementos reflectivos por parte de los vehículos o de la comunidad, en el acceso hacia la Vía Las Palmas por la carrera 44A, perjudica el funcionamiento de esta en la noche. El mal estado de las señales de tránsito por el corredor de la calle 10 entre carreras 65 y 50 es evidente (ver foto numero 74). Es necesario que se intervengan dichas señales en este corredor, debido a la importancia de esta vía.

Foto 73. Perdidas de tachas reflectivas. Fuente: elaboración propia.

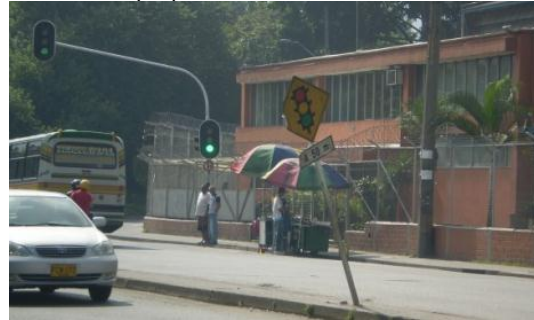
Foto 74. Mal estado de las señales. Fuente: elaboración propia.

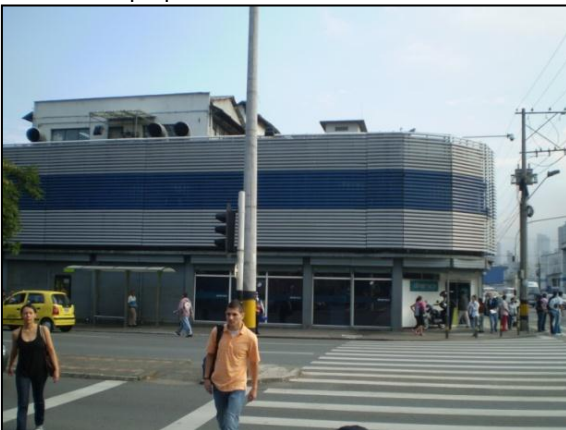
Otro tema importante es la protección al peatón, se deben instalar en mayor número los semáforos peatonales, que indican a los peatones cuando pueden cruzar. No solo basta con señalar la zebra peatonal, en este caso, como en la Avenida de La 33 con la carrera 46, los peatones tienen que cruzar la vía prediciendo en qué momento se pondrá el semáforo en verde, como se observa en las fotografías número 75 y 76.

Foto 75. Falta semáforo peatonal. Fuente: elaboración propia.

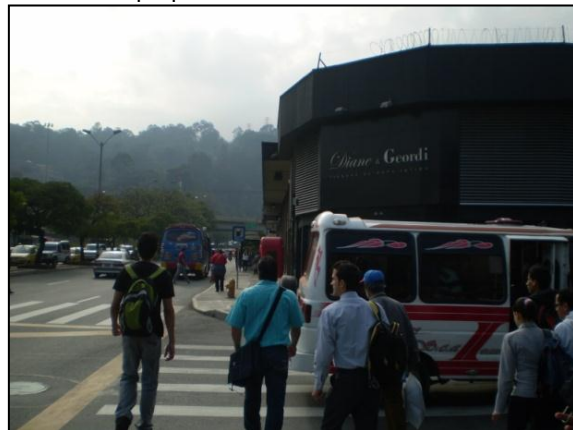
Foto 76. Falta semáforo peatonal. Fuente: elaboración propia.

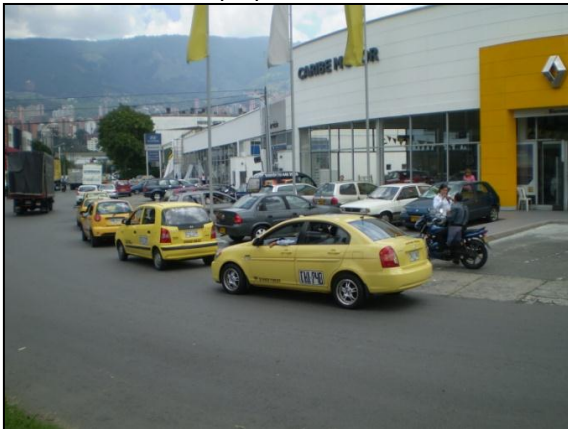
Se debe hacer un estudio por parte de las autoridades para disponer de acopios de taxis en lugares donde sean apropiados. Como observamos en las fotografías numero 77 y 78, se ve claramente como los taxis ocupan parte de la vía de la carrera 52 con calle 14, en todo el ingreso al concesionario de Caribe Motor, obstaculizando el ingreso o parqueo de los vehículos. Este es solo uno de los casos que se ven a diario en El Valle de Aburrá, otros son: Centro Comercial Monterrey, Centro Comercial Unicentro, estaciones del metro, entre otros.

Foto 77. Acopio de taxis en zona no adecuada.
Fuente: elaboración propia.

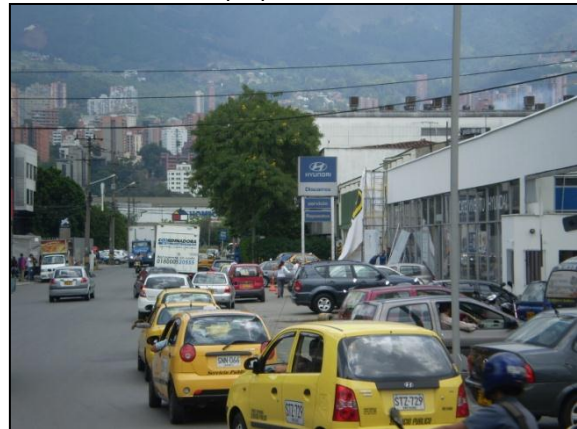
Foto 78. Acopio de taxis en zona no adecuada.
Fuente: elaboración propia.

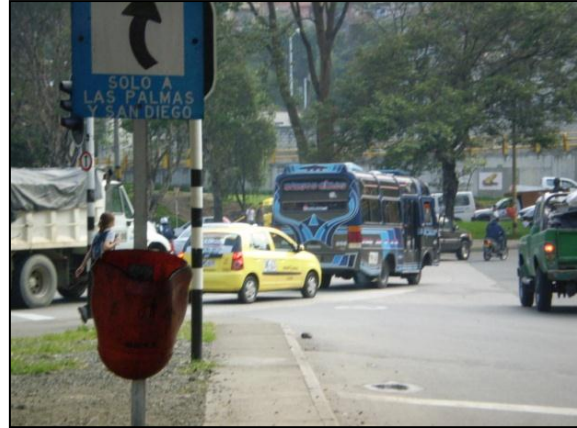
Concientizar a los conductores, carro, motos, busetas, etc. Incluso al peatón, para que respeten las normas de tránsito, sus señalizaciones, restricciones etc. Este caso es muy común en nuestras vías, donde los vehículos obstruyen las intersecciones como se ve en la foto número 79 (Avenida La 33 con carrera 46). Otro ejemplo (ver foto numero 80), donde la señal indica que solo hay continuidad hacia la Vía Las Palmas, y los vehículos hacen el giro a la izquierda para ingresar a la glorieta.

Foto 80. Irrespeto por las señales de tránsito. Fuente: elaboración propia.

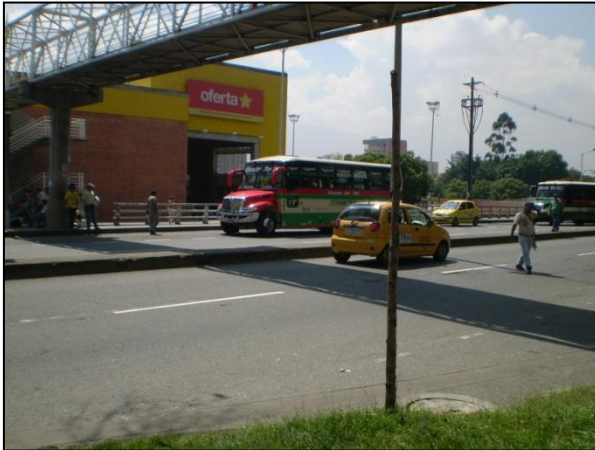
Una de las causas de mayor mortalidad en las vías de nuestra ciudad es la irresponsabilidad de los peatones. Es muy frecuente que la gente no utilice los puentes peatonales, aunque los encuentren a pocos metros de distancia, como se muestra en las fotos numero 81 y 82 (Puente peatonal Almacén Éxito de Laureles). Esto es muy riesgoso ya que están en la trayectoria de los vehículos; pero también para los vehículos por que estos por evitar al peatón, tienen que hacer maniobras que ponen en peligro a los demás conductores.

Foto 81. Peadones que no utilizan el puente. Fuente: elaboración propia.

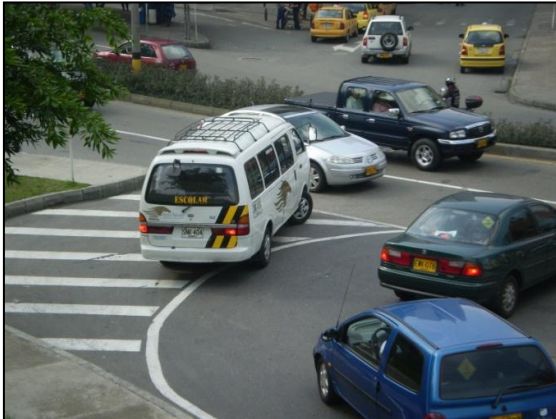
La fotografía que se muestra a continuación, es un claro ejemplo del irrespeto de algunos conductores, como se ve en el acceso hacia la Vía Las Palmas desde la carrera 44A (ver foto 83), donde el conductor del vehículo escolar no le importa transitar por partes que no son las permitidas. Esto se ve muy seguido en las congestiones vehiculares, donde los conductores desesperados no respetan carriles y manejan de una forma agresiva.

Foto 83. Vehículo irrespetando carriles. Fuente: elaboración propia.

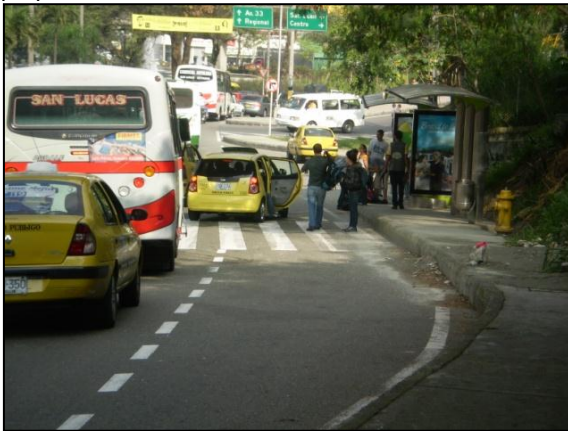
Uno de los problemas más comunes que hacen que se vea afectada la movilidad vial, son las paradas en sitios restringidos, prohibidos y en andenes como se aprecia en la foto número 87, o que aun contando con el lugar para estacionarse adecuadamente como en las fotos numero 84 y 85, no lo hacen. Por otra parte, se debe revisar el diseño de bahías o lugares destinados para el estacionamiento, los cuales tienen un ancho inferior al de los vehículos y estos no caben en dichos lugares.

Foto 84. Mal uso de las bahías. Fuente: elaboración propia.

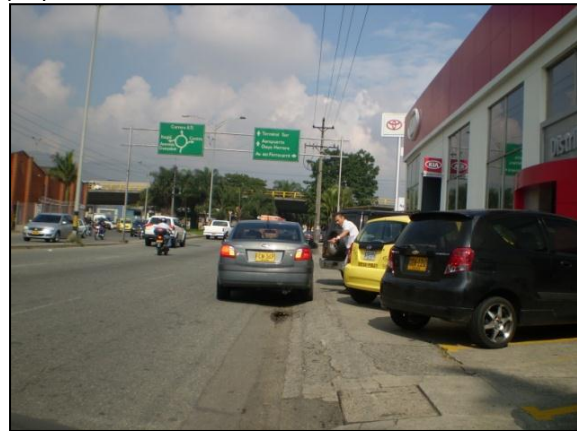
Foto 85. Parqueo en vía. Fuente: elaboración propia.

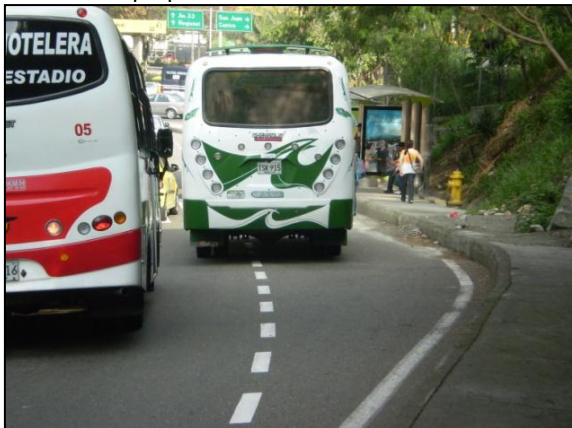
Foto 86. Mal uso de las bahías. Fuente: elaboración propia.
