Universidade Federal de Ouro Preto
Mestrado Profissional
Sustentabilidade Socioeconômica Ambiental

Dissertação

DO PASSIVO PASSADO AO ATIVO PRESENTE

os processos de ravinamentos que aconteceram na antiga Empresa de Mineração Esperança S/A (EMESA), estabelecida no local conhecido como Souza Noschese, zona rural do município de Brumadinho/MG, empreendimento este, que será tema da presente dissertação. Esses ravinamentos constituíram-se em grandes problemas para a sociedade no entorno do empreendimento, bem como na degradação estética da paisagem e no assoreamento de cursos d'água, na zona de influência direta da Mina.

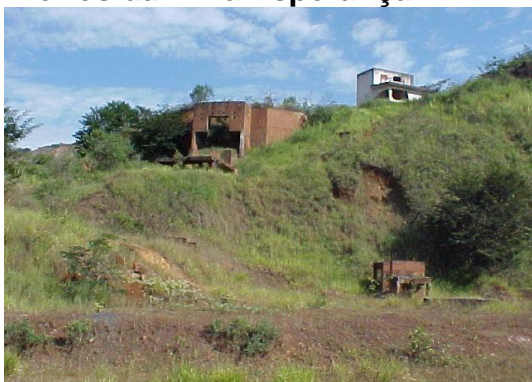
Figura 30 – Área onde se localizavam as instalações de beneficiamento de minérios da Mina Esperança

A Figura 30 mostra a área onde se localizavam as instalações de beneficiamento de minério, totalmente depredada. Na Figura 31, é mostrada a indicação do local em que um britador foi furtado de sua base, rolado serra abaixo e encarretado, conforme informação de antigo funcionário:

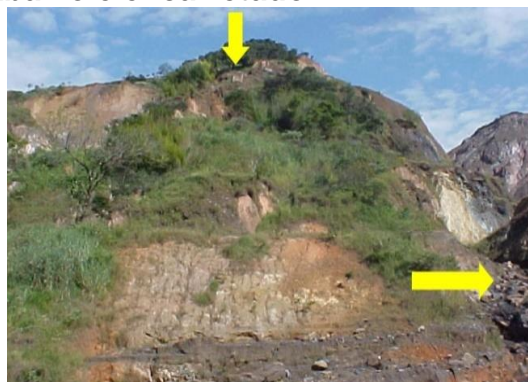
Figura 31 – Indicação do local em que um britador foi furtado, rolado serra abaixo e encarretado

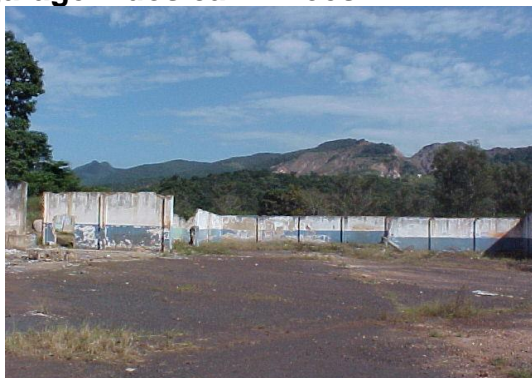
Na Figura 32, pode-se observar o pátio da administração da EMESA e o que restou da edificação da garagem de caminhões. As Figuras 33 e 34 mostram outras depredações no pátio de administração da EMESA e na portaria do pátio de administração. Na Figuras 35, pode ser observada a depredação ocorrida na residência da Diretoria:

Figura 32 – Pátio da administração onde se vê um muro remanescente da garagem dos caminhões

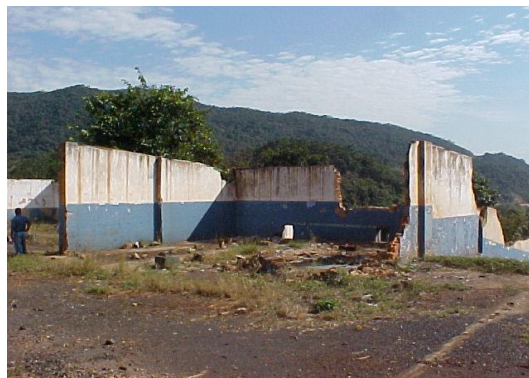
Figura 33 – Edificação depredada no pátio de administração da EMESA

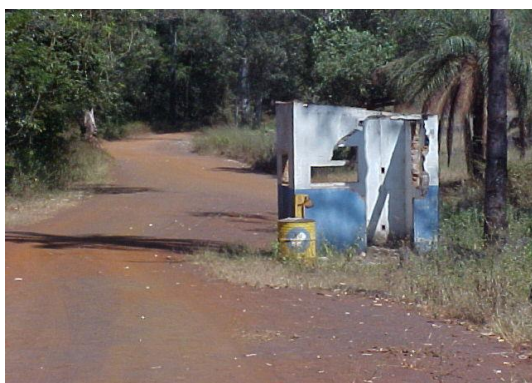
Figura 34 – Depredação da portaria do pátio de administração da EMESA

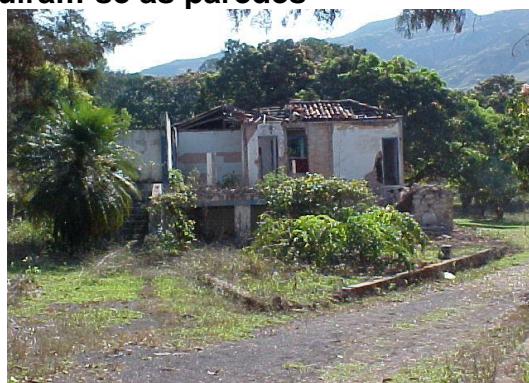
Figura 35 – Antiga residência da diretoria: após a queda do telhado, ruíram-se as paredes

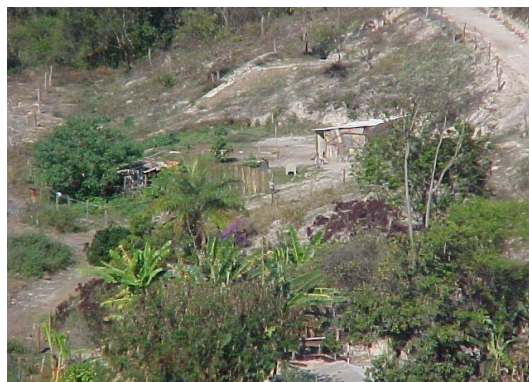
Figura 40 – Ocupação na Gleba Candu

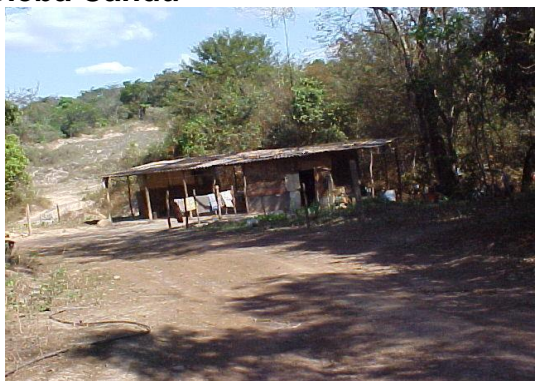
Figura 41 – Ocupação de nova área na Gleba Candu

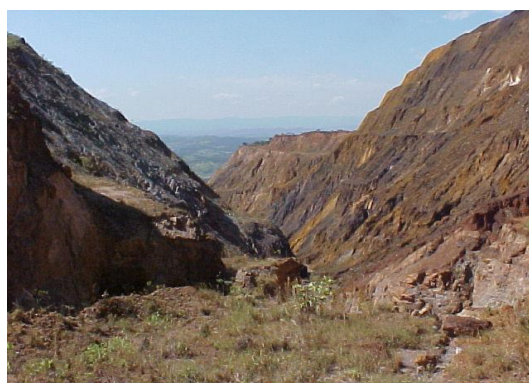
não apresentava qualquer vestígio de que um dia haviam sido construídos bancos e bermas, o que tornava frequente os deslizamentos de material terroso, havendo indícios de que a cava recebeu aportes de estéril, do tipo “ponta de aterro”, a partir de sua extremidade superior. Nas Figuras 45 a 48, pode ser observada a situação degradante da cava da mina nos municípios de Brumadinho e São Joaquim de Bicas, onde era lavrado o minério de ferro. Nota-se, igualmente, a imensa área desnuda de qualquer tipo de vegetação. Na parede sudoeste da cava, podiam ser observadas bancadas com 5 metros de altura e bermas com 3 metros de largura, situação que se deteriorava, à medida que se aproximava da extremidade da mina. Mesmo na parte onde havia menos degradação, os bancos estavam sendo erodidos em vários pontos, pois a drenagem era frontal.

Figura 46 – Cava da mina na divisa entre Brumadinho e São Joaquim de Bicas

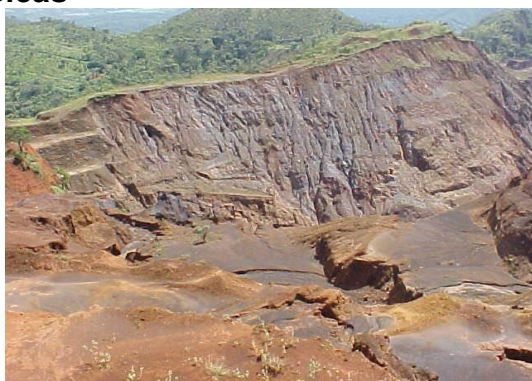
Figura 47 – Cava da mina na divisa entre Brumadinho e São Joaquim de Bicas

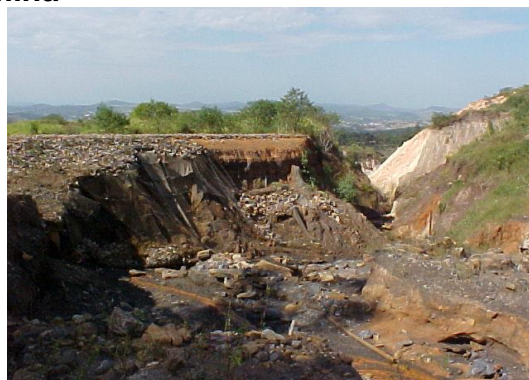
Os materiais provenientes dos deslizamentos no interior da cava foram arrastados pelas águas pluviais, contribuindo enormemente para o assoreamento do Córrego Esperança. A drenagem da cava era anteriormente direcionada para as instalações de beneficiamento de minério, situadas a sudeste. Com a paralisação das atividades da empresa, o canal drenante entrou em processo erosivo, aprofundando-se. Os deslizamentos provocaram a perda de um trecho de estrada e colocaram em risco a adutora do Sistema Rio Manso da COPASA, que atravessa as Glebas Candu e Esperança, mostrada na Figura 49. Vale ressaltar que essa adutora responde pela distribuição de água tratada de boa parcela dos habitantes de Belo Horizonte e de sua Região Metropolitana. Esse fato levou a COPASA a executar, em 1998, uma série de obras na área da EMESA, com a finalidade de proteger sua adutora. Construiu um barramento destinado a desviar, em ângulo de 90°, as águas pluviais oriundas da drenagem da cava da mina, direcionando-as para sudoeste, usando como canal uma ravina existente. Nas Figuras 50 a 53, pode ser observado o barramento construído pela COPASA e o canal para o qual foram desviadas as águas provenientes do interior da cava da mina. À época, a Secretaria de Meio Ambiente de Brumadinho questionou junto à FEAM se a obra da COPASA estava devidamente licenciada. A FEAM encaminhou resposta ao Município informando que a obra executada para proteção da adutora não havia sido licenciada junto ao órgão ambiental, informando ainda, que cientes da urgência de execução da mesma, alertaram que o desvio das águas pluviais, ao pé de uma antiga pilha, representava fatalmente riscos de carreamento de sedimentos. Em 2003, a barragem construída pela COPASA achava-se comprometida pela erosão, e a ravina utilizada como canal, encontrando solo siltoso, atingiu grande profundidade (acima de 25 metros em alguns pontos). Os frequentes deslizamentos de suas paredes estavam, de um lado, descalçando a base de um antigo depósito de estéril, e de outro, desestabilizando uma pilha de rejeitos, sendo que parte desta já estava sendo carregada até o Rio Paraopeba. Na Figura 54 pode ser observada a saída do canal de desvio das águas da cava, sendo que à direita estava a base da pilha de estéreis e à esquerda, base da pilha de rejeitos.

Figura 50 – Barramento construído pela COPASA para desvio das águas provenientes do interior da cava da mina

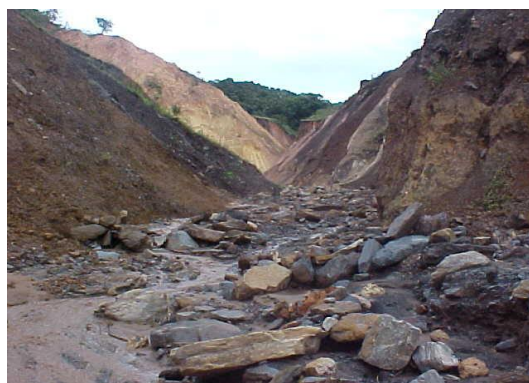
Figura 52 – Canal para o qual foram desviadas as águas provenientes do interior da cava da mina

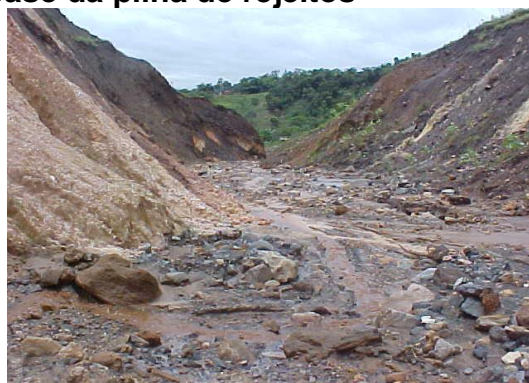
Figura 54 – Saída do canal de desvio das águas provenientes do interior da cava da mina, tendo à direita a base da pilha de estéreis e, à esquerda, a base da pilha de rejeitos

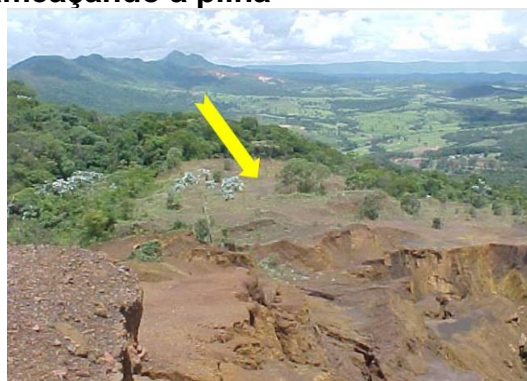
Figura 57 – A seta indica a crista da pilha de estéril que se situava ao norte da cava da mina. Na parte inferior da foto, é possível ver processos erosivos na parede da cava da mina ameaçando a pilha

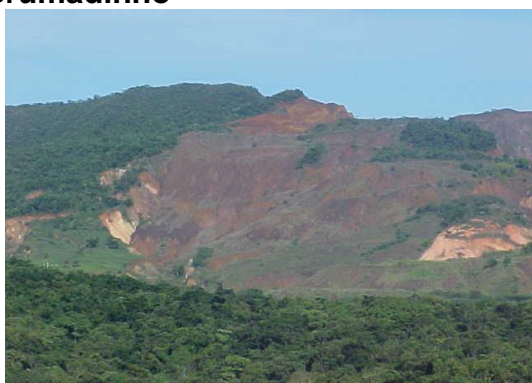
contribuiu para acelerar os processos erosivos verificados no depósito de estéreis. Este depósito foi completamente ravinado pela ação das águas pluviais. As ravinas de menor porte, penetrando no material depositado, convergiam para três ravinas principais que escavaram profundamente o solo situado sob o depósito, sendo que a maior delas possuía afloramento de água. No passado, essa água formava o braço secundário do Córrego Esperança. Em seu interior a EMESA construiu uma pequena Barragem de Gabião para tentar conter a erosão, mas o esforço se revelou infrutífero. Partindo da entrada da mina, outra grande ravina, já citada, corria paralelamente à parte mais antiga do depósito. Esse depósito de estéreis era a maior fonte de detritos que contribuía para o assoreamento do Córrego Esperança. A cada período de chuvas, enormes quantidades de sedimentos eram levadas, através das ravinas, para a calha do Córrego.

Figura 58 – Vista geral do depósito de estéril da EMESA no município de Brumadinho

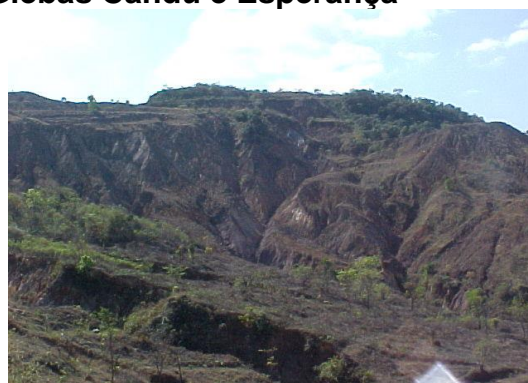
Figura 59 – Antigo depósito de estéreis localizados em partes das Glebas Candu e Esperança

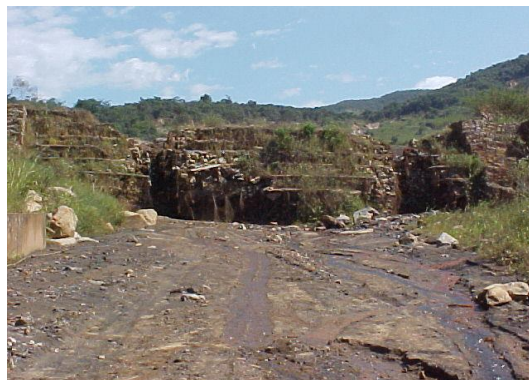
Figura 63 – Rompimento em dois pontos da Barragem de Gabião

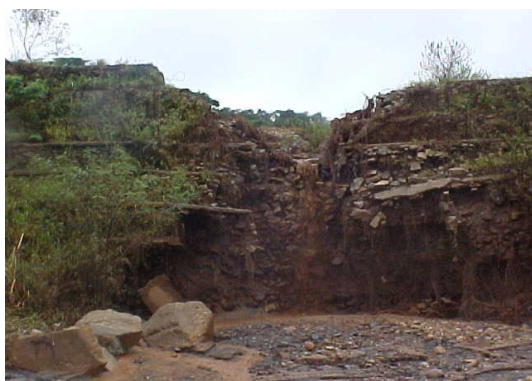
Figura 64 – Imagem ampliada de um dos pontos do rompimento da Barragem de Gabião

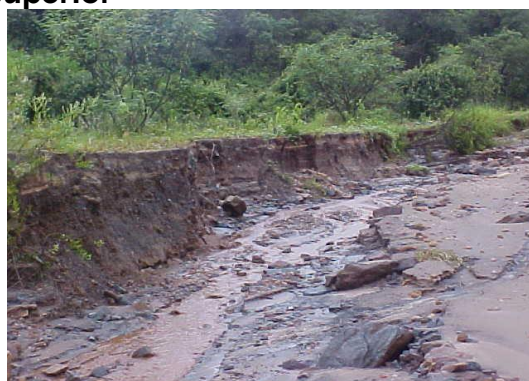
que a mesma recebia a contribuição de um filete de água que nascia em cota bastante elevada, alimentada por um lençol entremeado à hematita detrítica e contido por fina parede de filito. No dia em que a Mineração Geral do Brasil rompeu essa parede de filito para extrair a hematita, a água que verteu chegou a produzir uma pequena enchente no córrego hoje conhecido por Esperança. Quanto ao curso d'água principal que desce do interior da cava da mina, era impossível até mesmo de se determinar o seu curso primitivo, pois ele corria pelo interior de uma ravina cuja extremidade desembocava na calha assoreada do córrego secundário que nasce na Gleba Candu. Logo abaixo desse ponto de encontro, a EMESA construiu, em 1991, a Barragem de Gabião de 7 metros de altura, com a finalidade de contenção dos sedimentos carreados para o córrego e promover a filtragem da água. Entretanto, durante o período chuvoso de 1992, a barragem recebeu grande aporte de sedimentos, o que ocasionou uma ruptura em sua ombreira direita. Esta situação foi corrigida, logo em seguida, com a construção de um muro de concreto complementando o corpo da barragem. Contudo, à montante formou-se um imenso depósito de sedimentos que atingiu o nível superior da barragem. Ali, o Córrego Esperança deixou de ter curso definido: suas águas turvas vagueavam pela extensa planície de sedimentos. Em 2002, a Barragem de Gabião apresentava dois pontos de ruptura em seu corpo, contendo fendas que permitiam a passagem das águas a dois metros abaixo de seu nível superior, levando consigo os sedimentos que se acumulavam acima dessas aberturas. O comprimento de ambos os pontos de ruptura alcançava a base da barragem e dificilmente ela resistiria a mais um período de chuvas. Caso viesse a se romper, o material acumulado em sua bacia fatalmente seria carreado para o leito do Rio Paraopeba. O conseqüente rebaixamento do nível do depósito de sedimentos acumulados propiciou, por sua vez, novos níveis de aprofundamento das ravinas existentes à montante. Na Figura 62, tem-se uma vista da parte frontal da Barragem de Gabião. Nas Figuras 63 e 64, pode ser observada a Barragem de Gabião com seus pontos de rompimento. Na Figura 65, pode ser observado o rebaixamento do nível de sedimentos imediatamente à montante da Barragem de Gabião, em decorrência das rupturas da parte superior dessa barragem.

Figura 65 – Rebaixamento do nível de sedimentos imediatamente à montante da Barragem de Gabião, em decorrência das rupturas de sua parte superior

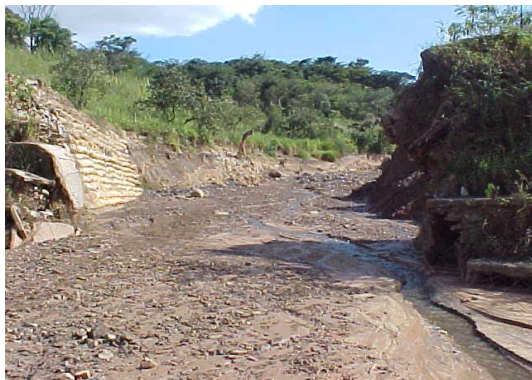
Em janeiro de 2003, com as constantes chuvas e o imenso acúmulo de sedimentos à montante da Barragem de Gabião, houve o rompimento total dessa estrutura que não mais suportava a carga empreendida, carreando milhares de toneladas de sedimentos pelo curso do Córrego Esperança até sua foz no Rio Paraopeba. Nas Figuras 68 e 69, podem ser observadas as imagens desse rompimento:

Figura 68 – Rompimento da Barragem de Gabião de Gabião

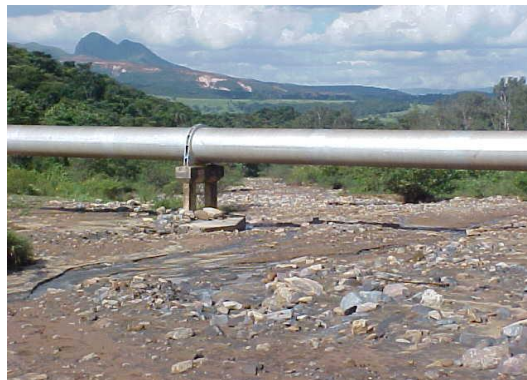
Figura 69 – Acúmulo de sedimentos imediatamente à jusante do local de rompimento da Barragem de Gabião. No detalhe, observa-se o encobrimento de boa parte da base de concreto da adutora da COPASA

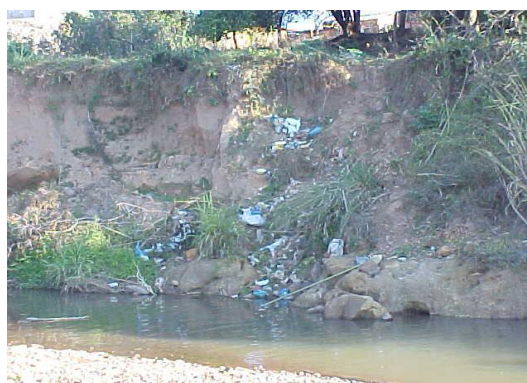
Figura 73 – Erosões na margem esquerda do Rio Paraopeba, já próximo à Vila Operária, em razão do alargamento de seu leito à jusante da foz do Córrego Esperança

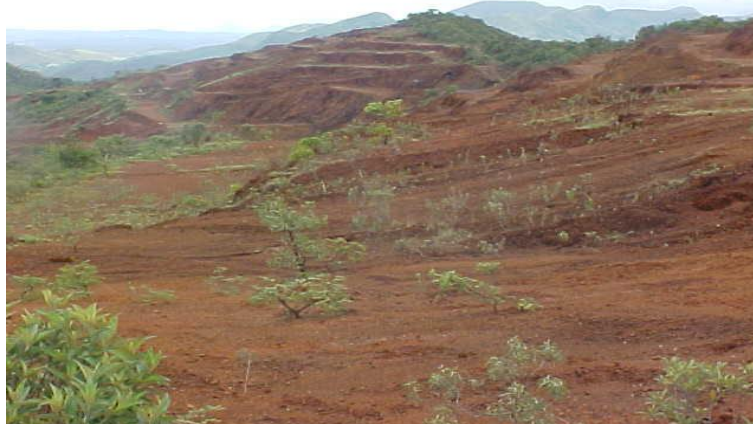
a) **Área de lavra:** perfazia uma faixa de terreno com largura variando de 100 a 150 metros, que iniciava defronte a parede nordeste da cava da Mina Esperança e seguia, na direção sudoeste, pela cumeada da Serra das Farofas por uma distância aproximada de 1.000 metros. Na extensão em que esta faixa margeava a cava da mina, a crista da Serra sofreu um rebaixamento de aproximadamente 40 metros. Constatou-se, ainda, que a extremidade noroeste da cava da mina ultrapassou a linha de crista da montanha, modificando o divisor de águas, passando a drenar, para Brumadinho, área pertencente ao município de São Joaquim de Bicas. No restante da faixa mencionada, onde a EMESA promoveu a extração de minério de canga, verificou-se a conformação da frente de lavra em bancadas dispostas de maneira não muito regular, com alturas em torno de 5 metros e bermas com aproximadamente 3 metros de largura. Em toda área de lavra, eram raros os pontos que possuíam vegetação, e não existia um sistema de drenagem pluvial que conduzisse as águas para as laterais e daí para bacias de contenção de sedimentos. Essa drenagem vinha ocorrendo pela crista das bancadas, provocando erosões em sulcos perpendiculares e o conseqüente carreamento de matérias para o Córrego Elias, ou em menor proporção, para o interior da cava da Mina Esperança. Na Figura 74 pode ser observada a área da antiga lavra da EMESA na vertente do município de São Joaquim de Bicas, no local conhecido como Mina Saraiva.

Figura 74 – Área da antiga lavra da EMESA, na vertente do município de São Joaquim de Bicas, local conhecido como Mina Saraiva

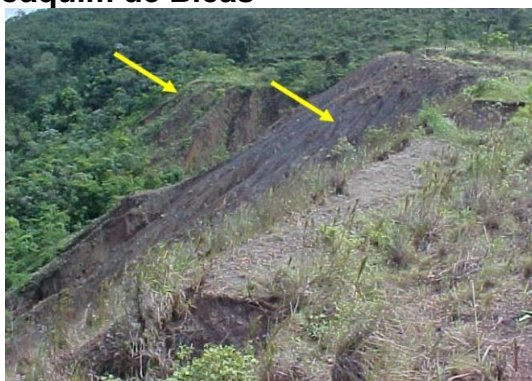
b) Depósitos de Estéreis: Na vertente de São Joaquim de Bicas, dois depósitos de estéreis de EMESA estavam localizados ao norte da extremidade da cava da Mina Esperança à montante do Córrego Cocho das Éguas. Da mesma forma como acontecia na vertente de Brumadinho, o lançamento do material estéril era em ponta de aterro, sem maiores preocupações quanto à sua contenção, drenagem ou preservação de nascentes. Um deles, mais antigo, estava parcialmente coberto por vegetação, porém ainda apresentava processos erosivos. Uma de suas faces, voltada para sudoeste, desenvolveu inclinação muito acentuada, ocasionando deslizamentos de encostas. O entorno de sua base possuía vegetação arbórea expressiva, que contribuiu para amenizar efeitos da erosão. O segundo depósito de estéreis ficava mais próximo da área de extração de minério da EMESA, drenando igualmente para o Córrego Cocho das Éguas. Permaneceu quase totalmente desprovido de vegetação que se apresentava em alguns pontos situados ao longo das cristas formadas pelos inúmeros sulcos que partiam da ponta em direção à base. Já a área à jusante da base possuía cobertura vegetal, embora menos expressiva que a do primeiro depósito. Constituiu-se na maior fonte de sedimentos que assoreava o Córrego Cocho das Éguas. A EMESA elaborou um projeto para a estabilização deste depósito, o qual foi aprovado pela FEAM em 1992, porém sem nunca ter sido colocado em prática. Na Figura 75 podem ser observados os depósitos de estéreis na vertente de São

Figura 75 – Depósitos de estéreis conhecido como pilha Elias, localizados na vertente de São Joaquim de Bicas

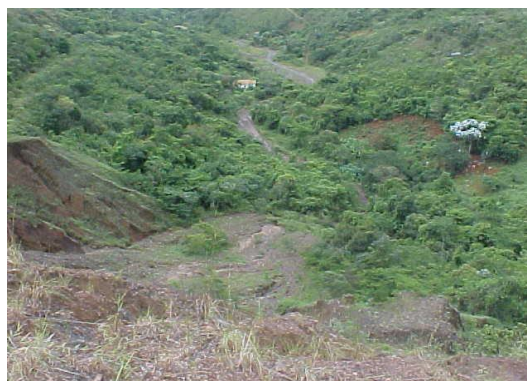
Joaquim de Bicas. Na Figura 76, pode ser observado o deslizamento do material desses depósitos para a drenagem do Córrego Cocho das Éguas.

Figura 76 – Deslizamento de material da Pilha Elias para a vertente do Córrego Cocho das Éguas

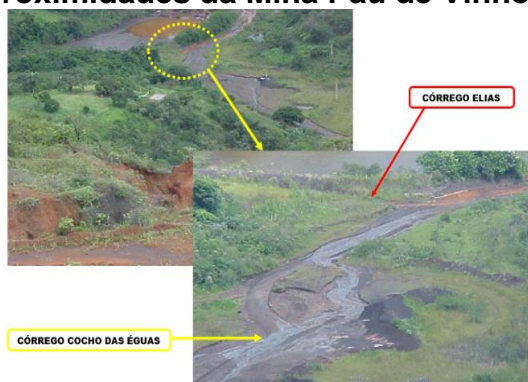
Figura 77 – Córrego Cocho das Éguas e sua foz, com as águas turvas do córrego Elias, que nasce nas proximidades da Mina Pau de Vinho

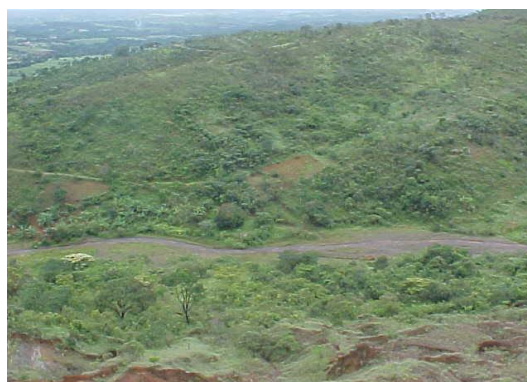
adquirir o controle acionário da EMESA. Havia um plano de recuperação do Córrego Cocho das Éguas, elaborado por essa empresa e aprovado pela FEAM em 1992, mas ele somente era possível de execução se fosse realizada a contenção dos depósitos de estéreis situados à montante. Na Figura 77 pode ser observada a foz do Córrego Cocho das Éguas com as águas turvas do Córrego Elias. A Figura 78, mostra parte do leito do Córrego Cocho das Éguas, à jusante dos depósitos de estéreis, assoreado.

Figura 78 – Leito do Córrego Cocho das Éguas, assoreado à jusante dos depósitos de estéreis

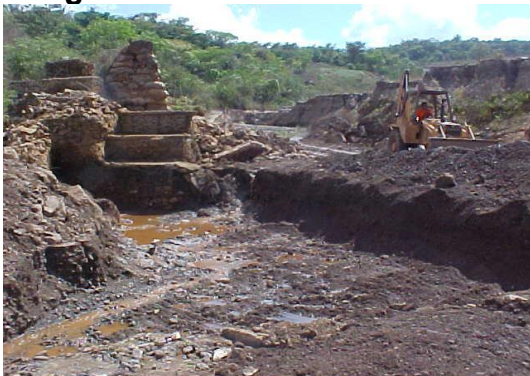
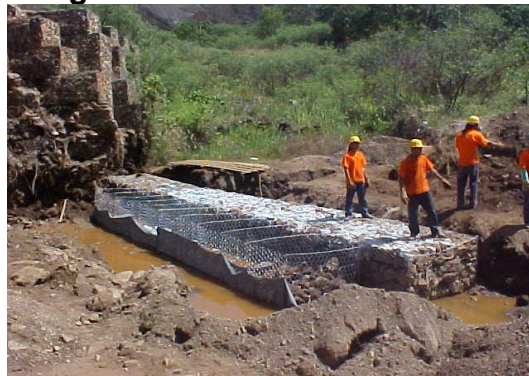
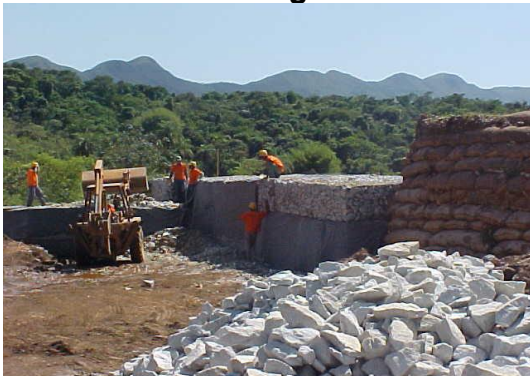
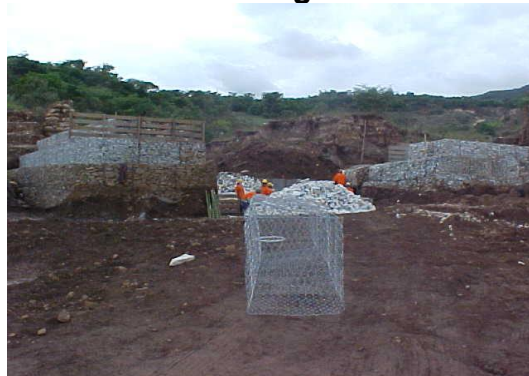
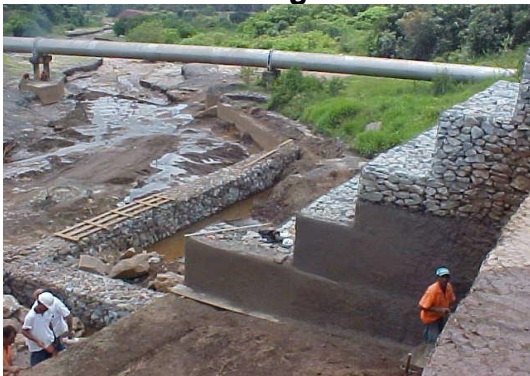
Figura 79 – Início das obras de recuperação e alteamento da Barragem de Gabião

Figura 80 – Início das obras de recuperação e alteamento da Barragem de Gabião

Figura 81 – Obras de recuperação e alteamento da Barragem de Gabião

Figura 82 – Obras de recuperação e alteamento da Barragem de Gabião

Figura 83 – Obras de recuperação e alteamento da Barragem de Gabião

As Figuras 79 a 84 mostram as obras de recuperação e construção/alteamento da Barragem de Gabião:

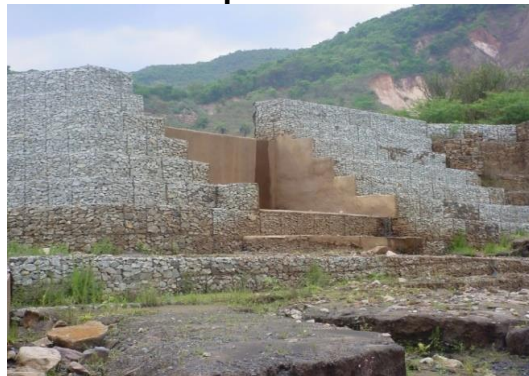
Figura 84 – Barragem de Gabião totalmente recuperada e reconstruída

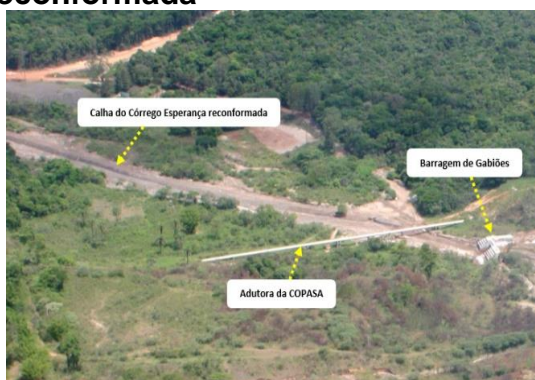
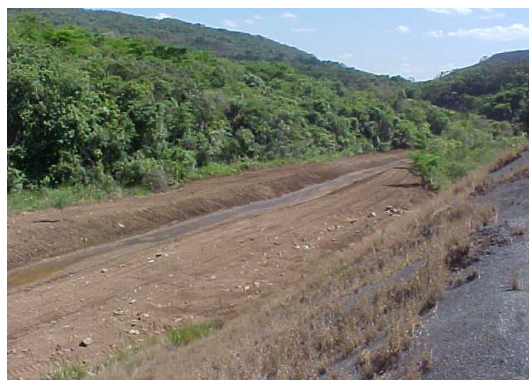
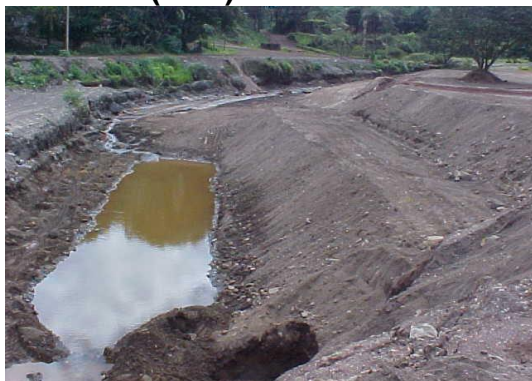
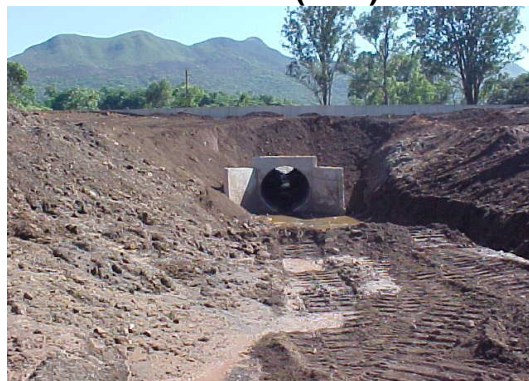
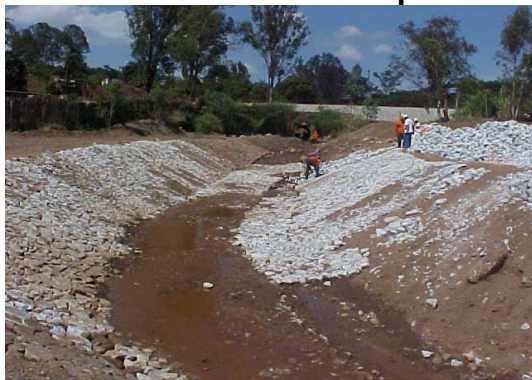
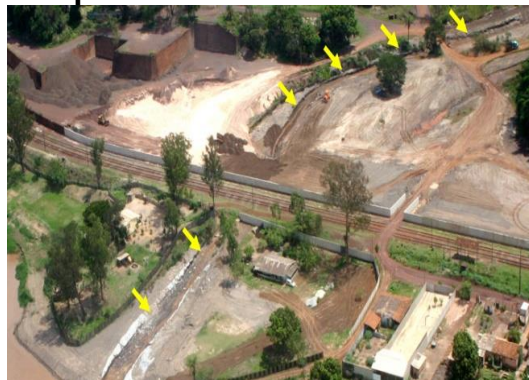
Figura 85 – Vista aérea parcial da calha do Córrego Esperança reconformada

Figura 86 – Vista parcial da calha do Córrego Esperança reconformada

Figura 87 – Reconformação da calha do Córrego Esperança antes de passar sob a linha férrea do Terminal Serra Azul (TSA)

Figura 88 – Reconformação da calha do Córrego Esperança e instalação do tubo ARMCO sob a linha férrea do Terminal Serra Azul (TSA)

Figura 89 – Reconformação da calha do Córrego Esperança com a colocação de pedras nos taludes das margens à jusante do TSA já bem próximo à foz no Rio Paraopeba

Figura 90 – Vista aérea do trecho reconformado da calha do Córrego Esperança, passando pelo TSA e sob a linha férrea até sua foz no Rio Paraopeba

Ainda segundo a DAM (2003), para a recuperação das margens e da calha do Córrego Esperança, foi previsto um canal de 4,40 m de base ao longo do curso do Córrego com um metro de altura, suficiente para conduzir uma cheia cinquentenária. Nas margens, nas áreas que estavam desnudas, foram plantadas gramíneas da região.

Nas Figuras 85 a 90, pode ser observada a reconformação da calha do Córrego Esperança, imediatamente à jusante da Barragem de Gabião e Adutora da COPASA até a sua foz no Rio Paraopeba. Os sedimentos retirados da margem esquerda do Rio Paraopeba foram depositados em sua margem direita, como forma de proteger o barranco da Rodovia MG-040 naquele trecho, tendo em vista os processos erosivos à margem dessa pista de rolagem, ocasionados pelo desvio do curso d’água no local do delta. Com isso, as águas voltaram ao curso natural, não mais ocasionando solapamento nesse barranco.

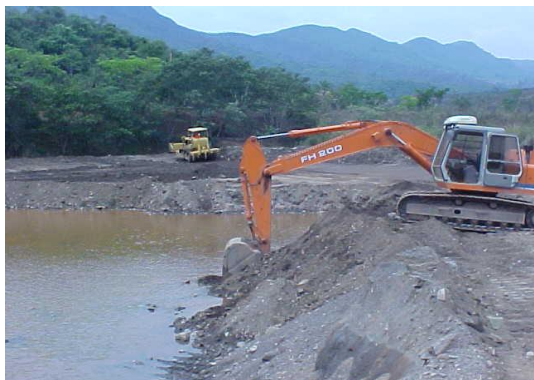
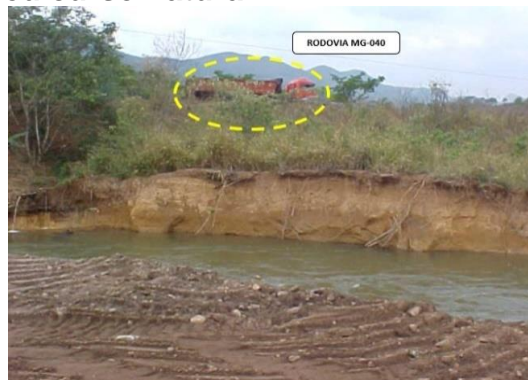
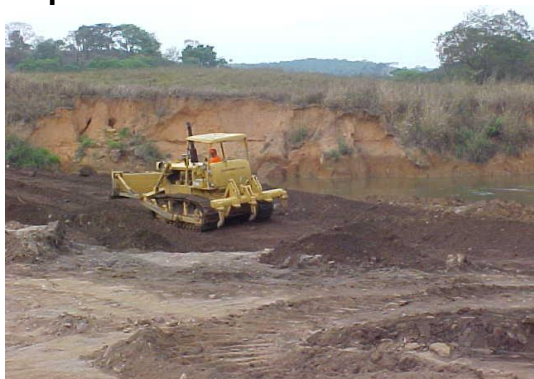
Figura 92 – Retirada mecanizada dos sedimentos acumulados no leito do Rio Paraopeba e depositados em sua margem direita

Figura 93 – Margem direita do Rio Paraopeba onde os sedimentos estavam sendo depositados como forma de proteger o barranco à margem da Rodovia MG-404, direcionando as águas do Rio para o seu curso natural

Figura 94 – Sedimentos depositados na margem direita do Rio Paraopeba, sendo devidamente distribuídos e compactados

Nas Figuras 92 a 95, podem ser observadas as obras de recuperação ambiental desse trecho do Rio:

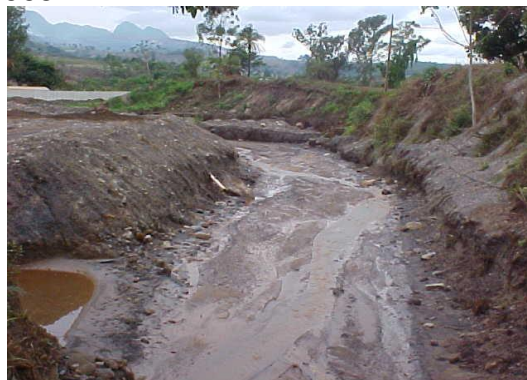
Todas as obras executadas pela Companhia Paraibuna de Metais S/A foram finalizadas em novembro/dezembro de 2003, período de início mais intenso das chuvas. Entretanto, as chuvas que caíram na região nessa época foram suficientes para causar danos em grande parte das obras executadas, principalmente na reconformação da calha do Córrego Esperança. A Barragem de Gabião suportou bem o acúmulo de sedimentos provenientes da antiga área de lavra, sem causar danos à sua nova estrutura.

Figura 97 – Calha do Córrego Esperança próxima ao TSA. As obras realizadas de reconformação dessa calha e de rebatimento dos taludes foram danificadas em função das chuvas de novembro e dezembro de 2003

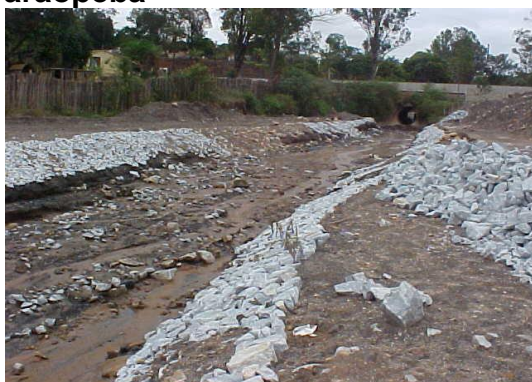
Figura 98 – Calha do Córrego Esperança e suas margens com pedras de mão, danificadas pelas chuvas de novembro e dezembro de 2003. Esse trecho está localizado entre o TSA e a foz do Córrego no Rio Paraopeba

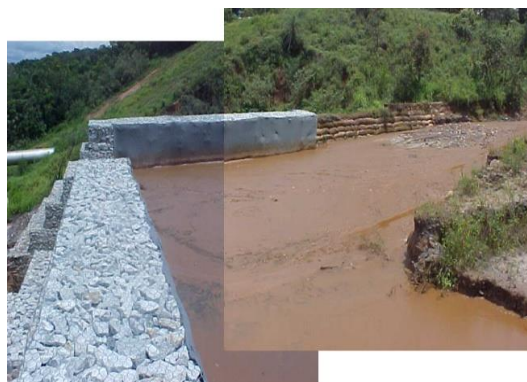
Figura 99 – Barragem de Gabião suportando satisfatoriamente o acúmulo de sedimentos durante o período de chuvas de novembro e dezembro de 2003

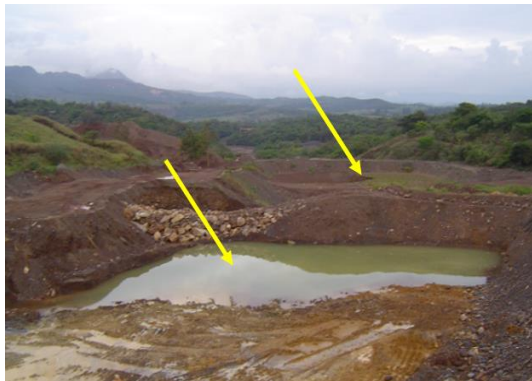
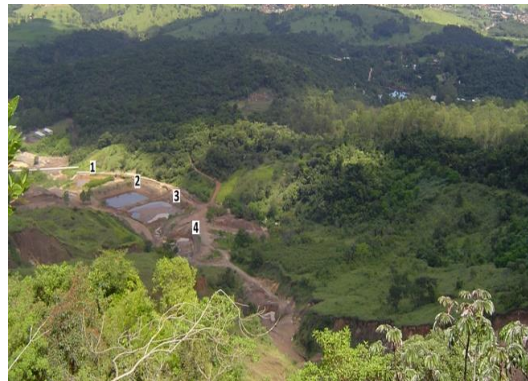
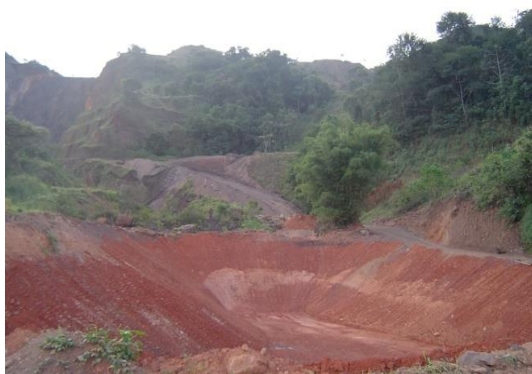
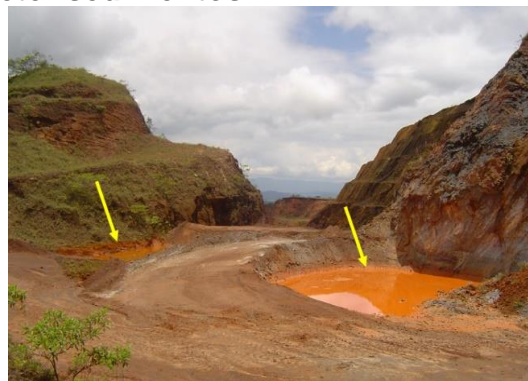
Figura 100 – Duas bacias que foram construídas e ampliadas à montante da Barragem de Gabião para o aumento da capacidade de retenção de sedimentos

Figura 101 – Vista das bacias construídas à montante da Barragem de Gabião, a número 1 nesta imagem

Figura 102 – Bacia construída na saída da antiga cava da mina com objetivo de reter sedimentos e impedir que eles fossem carregados para o Córrego Esperança

Figura 103 – Pequenas bacias (*sumps*) que foram escavadas à montante da antiga cava, com a função de amortecer a drenagem e reter sedimentos

Em obediência ao novo Termo assinado com o Ministério Público Estadual, foram executadas diversas ações de proteção ambiental com o propósito de amenizar os problemas antes identificados. As estruturas de contenção, que objetivavam limitar os principais problemas ambientais aos domínios da mineração, foram reforçadas para melhor suportar as demandas decorrentes, principalmente nos períodos de chuva. Paralelamente, várias intervenções foram implementadas junto das fontes, no sentido de reduzir seu potencial de aporte de materiais a serem contidos nas estruturas posicionadas à jusante da área de antiga área de lavra, principal fonte contribuinte de sedimentos. Constatou-se que uma das principais modificações necessárias foi a construção/ampliação de mais bacias de contenção à montante da Barragem de Gabião em relação às anteriormente projetadas, devido ao grande aporte de sedimentos observado durante o período chuvoso 2005/2006, conforme Figuras 100 a 103:

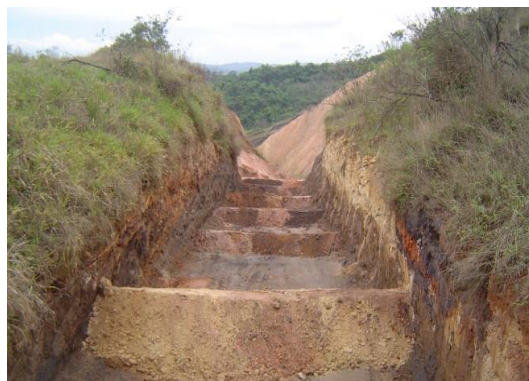
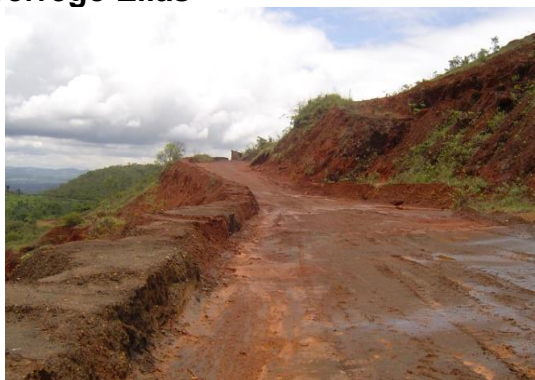
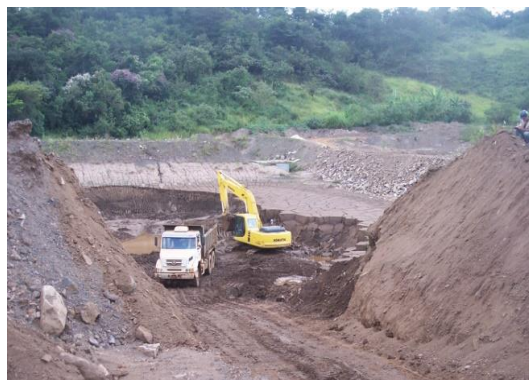
Figura 105 – Leiras de proteção da drenagem pluvial construídas à montante das antigas voçorocas

Figura 106– Leira de proteção na estrada da antiga cava, que foi construída para evitar o carreamento de sólidos para a drenagem do Córrego Elias

Figura 107 – Serviços de limpeza realizados na bacia de drenagem do Córrego Esperança, à jusante da antiga entrada da cava da mina

Como parte de um plano de drenagem que tinha como intuito preservar o sistema efetivo da drenagem pluvial, as bacias (*sumps*) e diques de contenção de sedimentos foram construídos ao longo da drenagem, proveniente da antiga área de lavra da cava da mina, e eram alvos constantes de limpeza e manutenção. Igualmente, fazia parte desse plano a construção e a manutenção de leiras e *sumps* nas estradas de acessos internos que foram reabertas. As leiras tinham a função de proteção, evitando o fluxo das águas pluviais tanto para a vertente do Córrego Esperança em Brumadinho como para a vertente do Córrego Elias (Cocho das Éguas) em São Joaquim de Bicas. Os *sumps* tinham o objetivo de controle da drenagem pluvial com

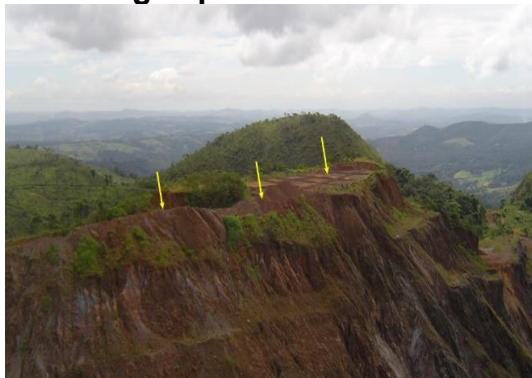
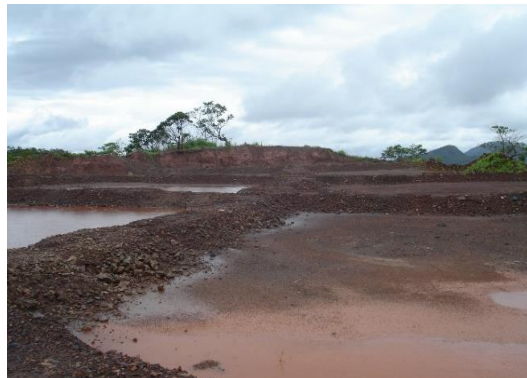
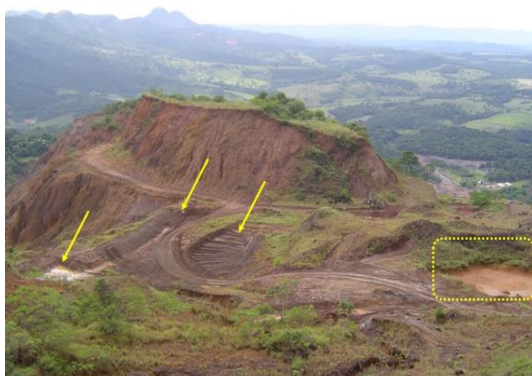
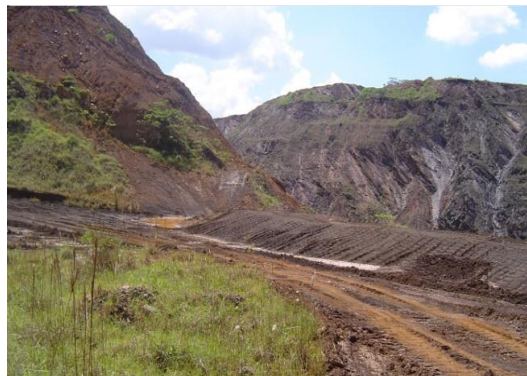
Figura 109 – Terraço construído na parte alta do morro, com várias células e materiais para a construção de leiras, com o objetivo de reduzir o fluxo de água pela encosta

Figura 110 – Áreas de controle de drenagem pluvial, tipo terraceamentos, que foram construídos no topo da lavra para evitar fluxos nas faces desnudadas

Figura 111 – Anteparos e bacias escavadas para proteger a lateral sul da cava

Figura 112 – Leira de proteção da drenagem, construída para evitar o fluxo das águas pluviais para o interior da cava

No que se referia ao sistema de drenagem, as principais ações foram voltadas para o máximo racionamento das drenagens superficiais, com destaque para a área da antiga cava da mina. Com este intuito, os princípios que foram seguidos eram os de divisão máxima das linhas de fluxo da drenagem pluvial, retenção máxima de sedimentos através de *sumps* que foram escavados, retenção das águas de chuva por meio de terraceamentos construídos em pequenas áreas, reduzindo os locais de contribuição para as drenagens principais e o disciplinamento dos fluxos de águas pluviais, evitando a passagem por trechos com queda brusca na topografia e com substratos frágeis, conforme pode ser observado nas Figuras 109 a 112. Essas ações visavam proteger a antiga área de lavra, que possuía taludes muito altos em suas bordas e em situação de grande instabilidade. O objetivo era evitar ao máximo que as águas fluíssem pelo fundo da cava, em virtude do grande volume de material friável que havia acumulado na área, decorrente principalmente de queda de barreiras laterais.

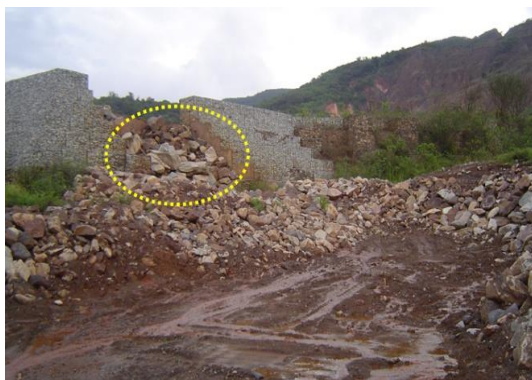
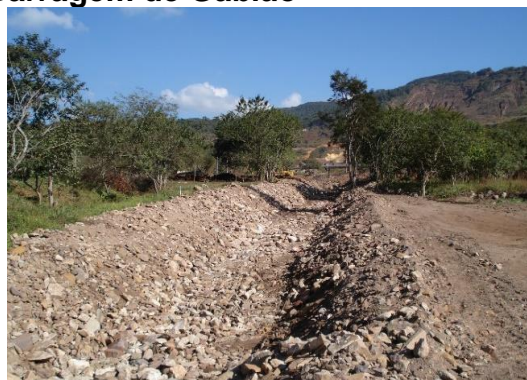
Figura 113 – Enrocamento feito na base do vertedouro da Barragem de Gabião

Figura 114 – Detalhe do primeiro trecho construído do novo canal do córrego esperança, à jusante da Barragem de Gabião

Concomitantemente às obras de desassoreamento das bacias, foram realizadas as obras de recuperação do leito do Córrego Esperança. Na base do vertedouro da Barragem de Gabião construiu-se um enrocamento, e imediatamente à jusante, a área foi reforçada com pedras que disciplinaram o encaminhamento das águas para o leito do Córrego Esperança. Criou-se a abertura do canal projetado com a escavação do material carregado obedecendo uma geometria adequada, direcionamento do fluxo para o centro do canal que evitou a formação de deltas, reforço da base do talude com enrocamento que evitou seu solapamento e o revestimento do leito com pedras, conforme pode ser observado nas Figuras 113 a 116:

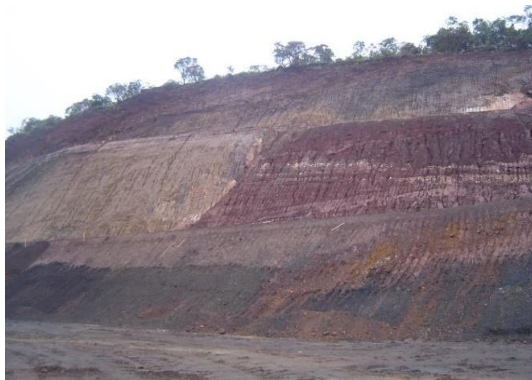
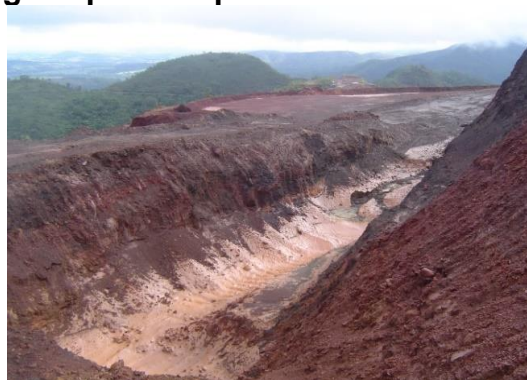
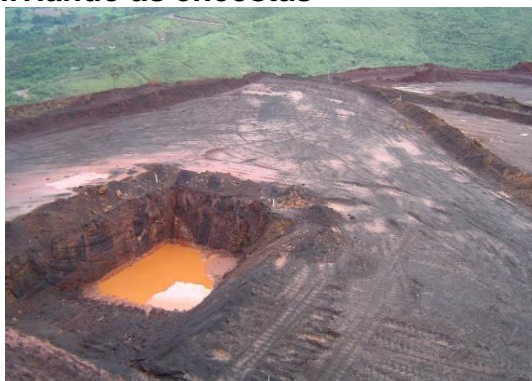
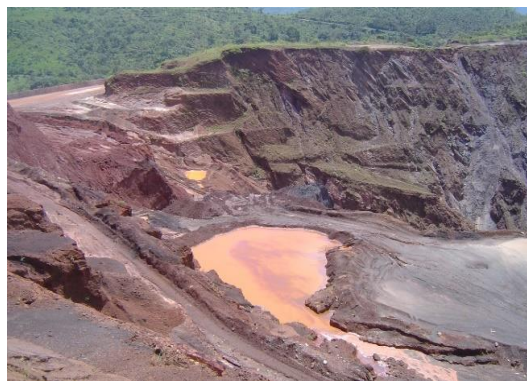
Figura 123 – Geometrização da parte oeste da cava da mina, cujas bermas foram construídas direcionando as drenagens, de forma parcelada, para as estruturas de contenção de sedimentos

Figura 124 – Canal de drenagem que foi escavado em um dos patamares formados com a geometrização da encosta na área da cava, o que permitiu a diminuição do fluxo das águas pluviais para a cava

Figura 125 – Bacia escavada em outro patamar onde estava sendo realizada a geometrização da cava da mina, retendo a água incidente nessa área e aliviando as encostas

Figura 126 – Bacia (*sump*) construída no patamar logo abaixo da área geometrizada para proteger a cava à jusante

Nas Figuras 123 a 126 podem ser visualizadas algumas intervenções iniciais relativas à geometrização de parte da cava e a construção de bacias escavadas no final do ano de 2007:

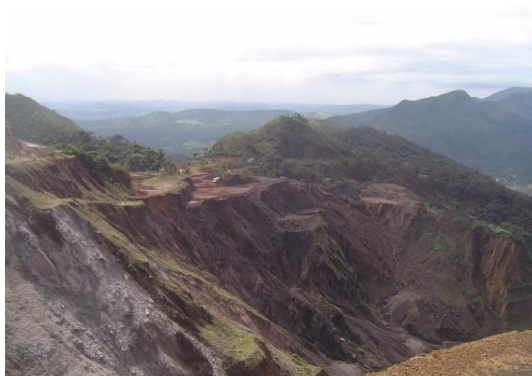
Figura 127 – Início das atividades de geometrização na encosta norte do *pit* de lavra

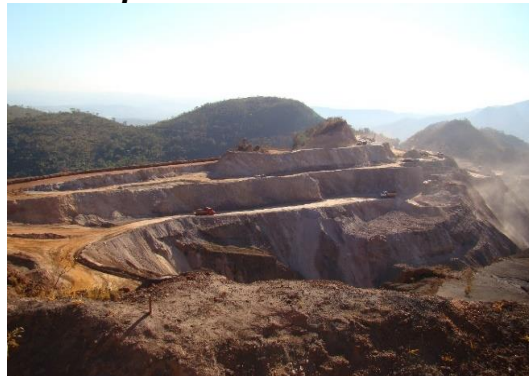
Figura 128 – Geometrização em estágio mais avançado na encosta norte do *pit* de lavra

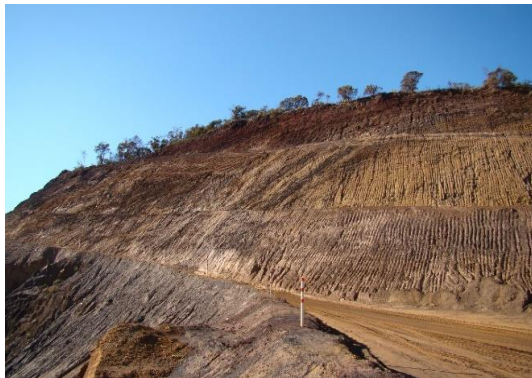
Figura 131 – Parte da geometrização da extensão sudoeste da lavra

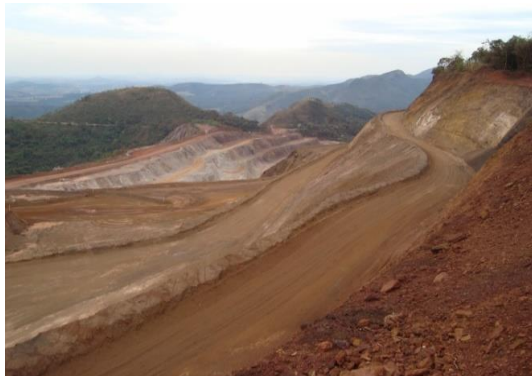
Figura 133 – Encosta sudoeste cortada em bancadas regulares descendentes, com a geometria recomendada

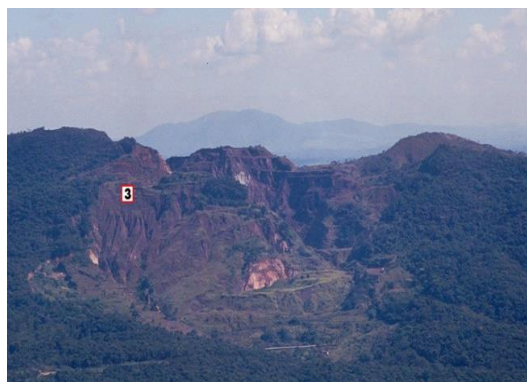
Figura 138 – Vista de frente da Pilha de Rejeitos 3, com os processos erosivos à mostra

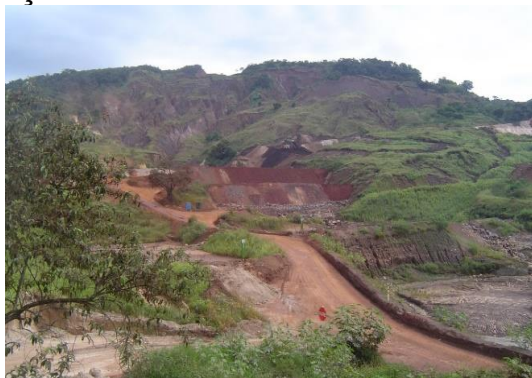
Figura 139 – Início da construção da pilha em bancadas regulares e ascendentes para preenchimento das voçorocas

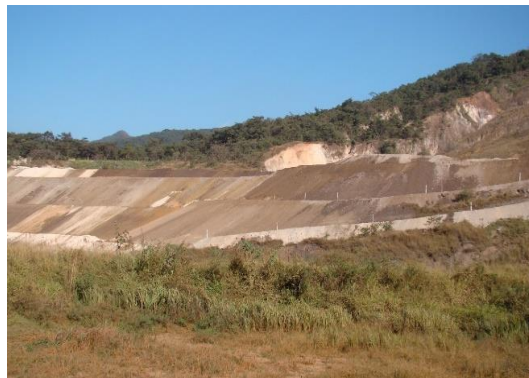
Figura 140 – Construção da pilha de forma ascendente para ocupar as feições erosivas

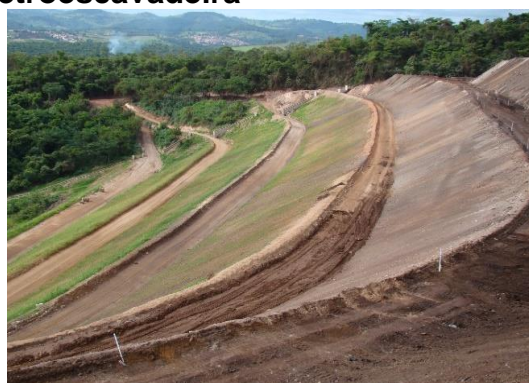
Figura 142 – Taludes que haviam sido liberados para receber o recobrimento vegetal após o rebatimento executado por retroscavadeira

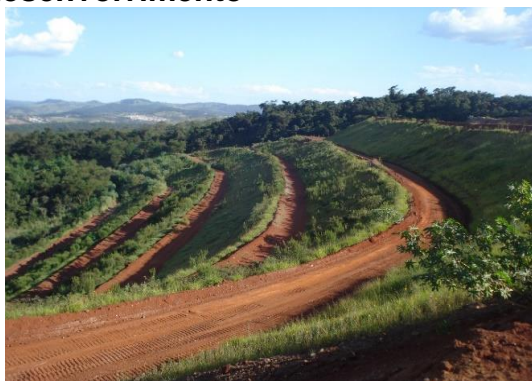
Figura 143 – Taludes revegetados da pilha de preenchimento das voçorocas em bom estado de desenvolvimento

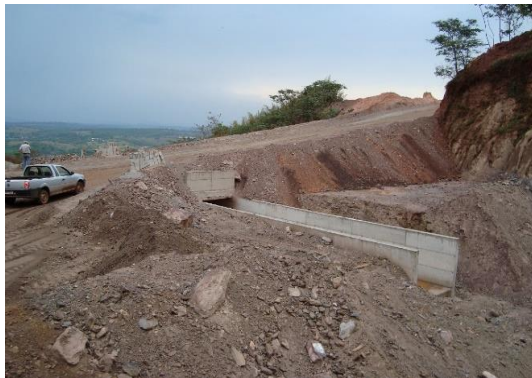
Figura 145 – Parte inicial do canal de descida d'água construído na saída da cava com a primeira galeria de transposição

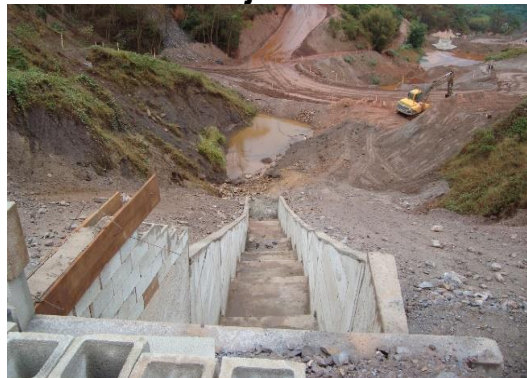
Figura 146 – Construção da escada de descida d'água na saída da primeira galeria de transposição com a bacia de amortecimento do fluxo, imediatamente à jusante

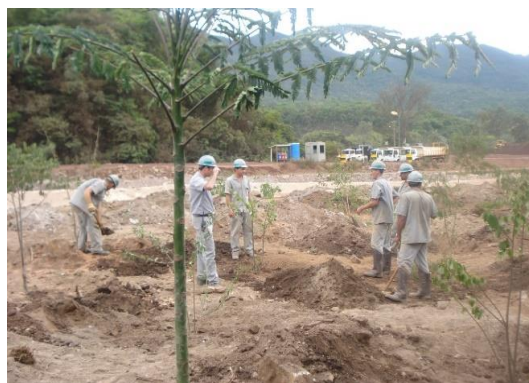
Figura 150 – Plantio de espécies arbóreas realizado à margem esquerda do Córrego Esperança próximo à divisa com o TSA

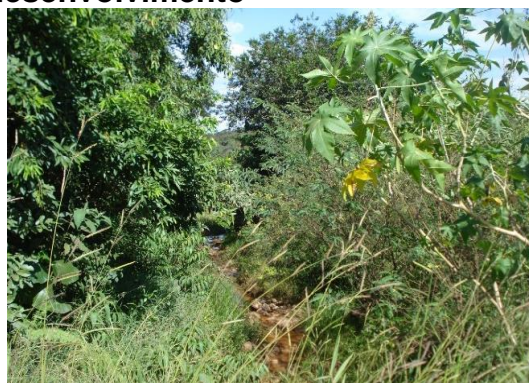
Figura 152 – Parte de mata ciliar do Córrego Esperança, à jusante da Adutora da COPASA, que foi revegetada, em bom estado de desenvolvimento

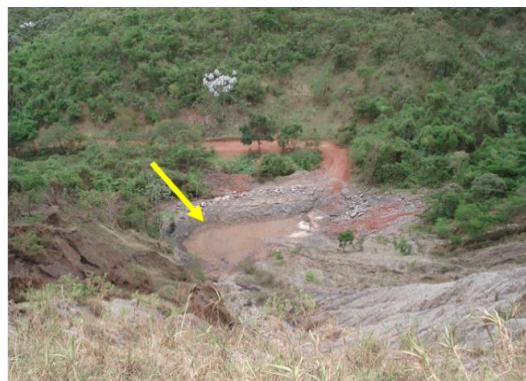
Figura 156 – Bacia de contenção de sedimentos (Sump 1), construída ao pé da antiga pilha de rejeito/estéril
