Universidade Federal de Ouro Preto
Mestrado Profissional
Sustentabilidade Socioeconômica Ambiental

Dissertação

DO PASSIVO PASSADO AO ATIVO PRESENTE

os processos de ravinamentos que aconteceram na antiga Empresa de Mineração Esperança S/A (EMESA), estabelecida no local conhecido como Souza Noschese, zona rural do município de Brumadinho/MG, empreendimento este, que será tema da presente dissertação. Esses ravinamentos constituíram-se em grandes problemas para a sociedade no entorno do empreendimento, bem como na degradação estética da paisagem e no assoreamento de cursos d'água, na zona de influência direta da Mina.

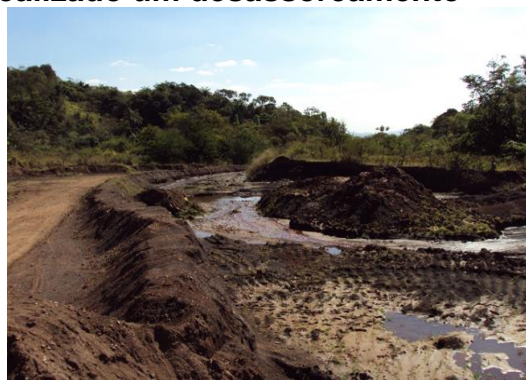
Figura 158 – Parte do leito do Córrego Elias (Cocho das Éguas), onde foi realizado um desassoreamento

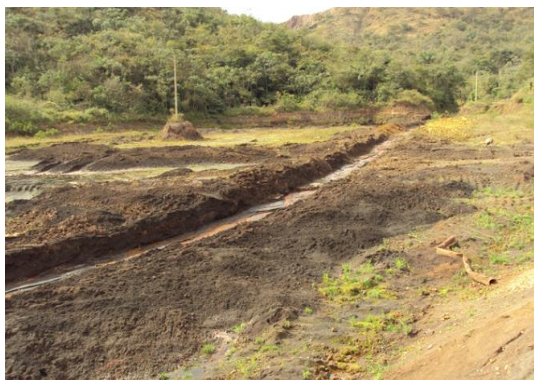
Figura 159 – Parte do leito do Córrego Elias (cocho das éguas), onde foi realizada a reconformação do leito

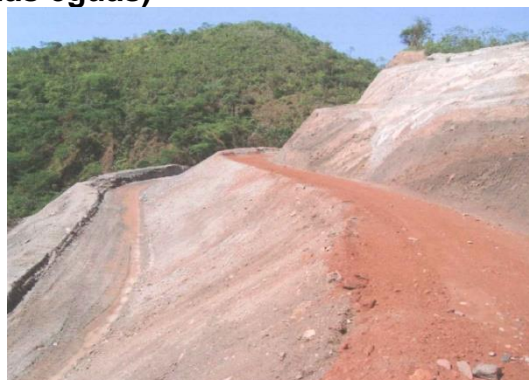
Figura 160 – Geometrização realizada na antiga pilha de rejeito/estéril na cabeceira do Córrego Elias (cocho das éguas)

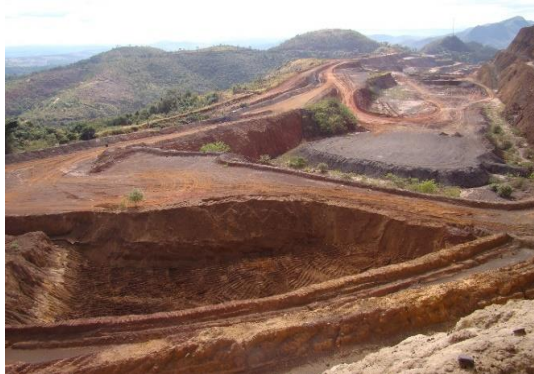
Figura 161 – Manutenção (limpeza) em bacia de contenção de sedimentos escavada em área da cava da mina à montante do local onde estava sendo realizada a lavra, antes da paralisação das atividades operacionais

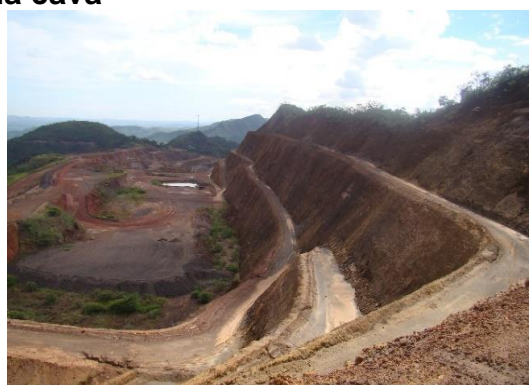
Figura 164 – Taludes em área da cava da mina com boa geometrização, e bermas direcionando o fluxo das águas pluviais para as estruturas de contenção de sedimentos no interior da cava

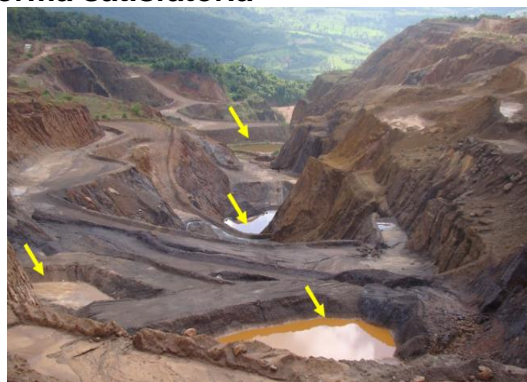
Figura 166 – Área onde era realizada a lavra antes da paralisação, com as estruturas de contenção de sedimentos e amortecimento do fluxo da drenagem pluvial funcionando de forma satisfatória

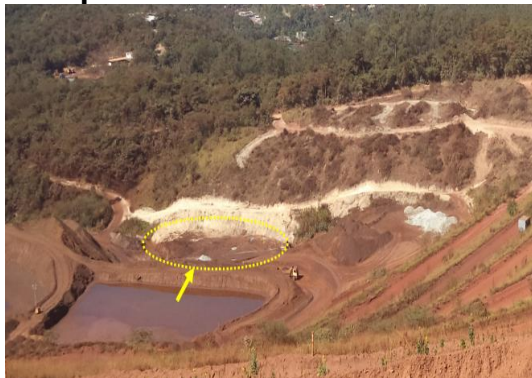
Figura 168 – No detalhe, local da instalação do dreno de fundo do contrapilhamento

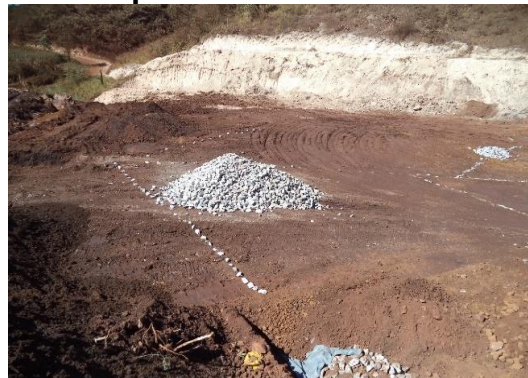
Figura 169 – Instalação das linhas da espinha de peixe do dreno de fundo do contrapilhamento

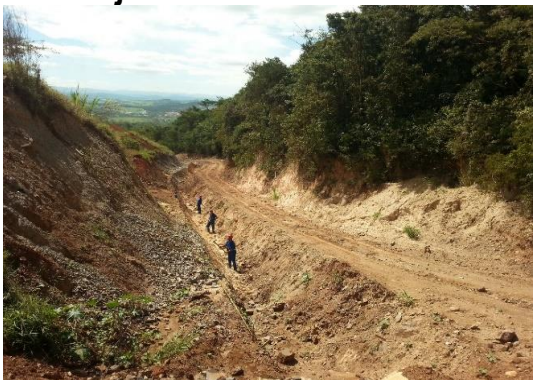
Figura 171 – Retoques manuais no canal aberto para construção da escada concretada de descida d'água na ombreira direita da pilha de estéril/rejeito

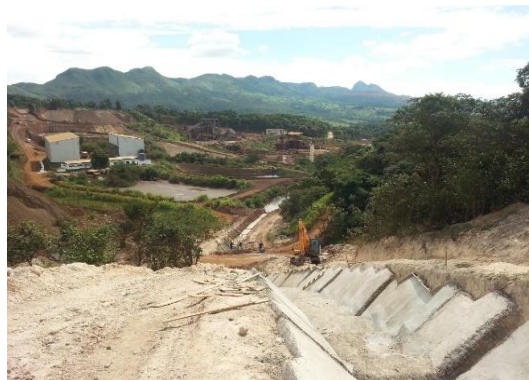
Figura 172 – Construção da escada de descida d'água na ombreira direita da pilha de estéril/rejeito, com uma das bacias de decantação ao final do canal

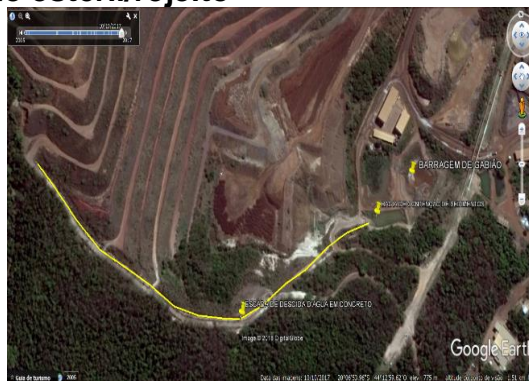
Figura 174 – Vista geral do traçado da escada de concreto de descida d'água instalada na ombreira direita da pilha de estéril/rejeito

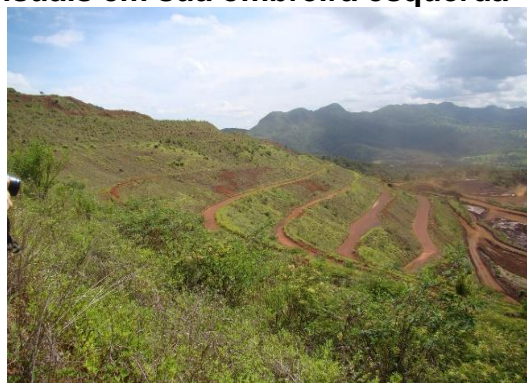
Na pilha de estéril/rejeito, as ações rotineiras realizadas são aquelas relacionadas aos monitoramentos de campo para verificação visual das condições físicas, principalmente nos acessos (bermas), taludes e no sistema de drenagem pluvial.

Figura 176 – Bancos e taludes da pilha de estéril/rejeito em boas condições visuais em sua ombreira esquerda

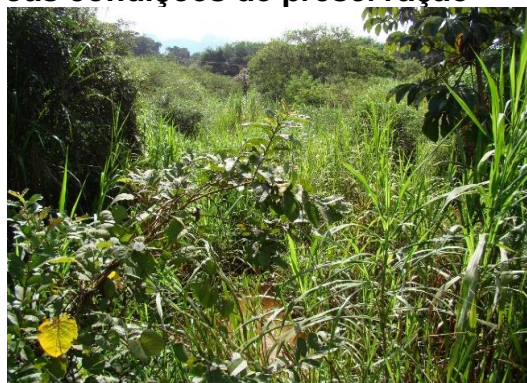
As margens do Córrego Esperança, especificamente sua mata ciliar, estão bem preservadas em boa parte do trecho no interior do empreendimento, conforme pode ser visualizado nas Figuras 177 e 178:

Figura 178 – Vegetação ciliar às margens do córrego esperança em boas condições de preservação

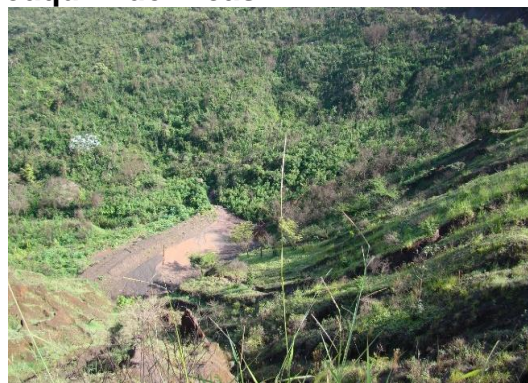
Na vertente de São Joaquim de Bicas, as estruturas de contenção de sedimentos localizadas à montante do Córrego Elias vêm funcionando de maneira satisfatória, impedindo o carreamento de sedimentos para o seu leito. A antiga pilha de rejeitos, localizada nessa vertente e que no passado era responsável pelo aporte de sedimentos para o Córrego Elias, foi alvo no último ano de medidas corretivas, com o propósito de impedir que processos erosivos pudessem contribuir com maior carga de sedimentos para as estruturas de contenção à jusante.

Figura 180 – Sump de contenção de sedimentos ao pé da antiga pilha de estéril/rejeito na vertente de São Joaquim de Bicas

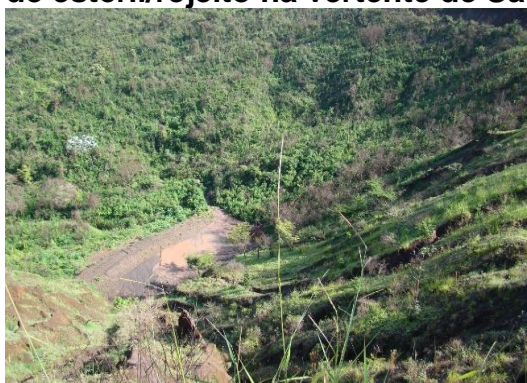
Figura 181 – Sump de contenção de sedimentos à jusante do sump localizado ao pé da antiga pilha de estéril/rejeito na vertente de São Joaquim de Bicas
