ESCUELA PROFESIONAL DE INGENIERÍA CIVIL

"Evaluación de las Fallas del Pavimento Rígido Mediante el Método
PCI en la Calle Triunfo - Chepén - la Libertad 2021".

**TESIS PARA OBTENER EL TÍTULO PROFESIONAL DE:
INGENIERO CIVIL**

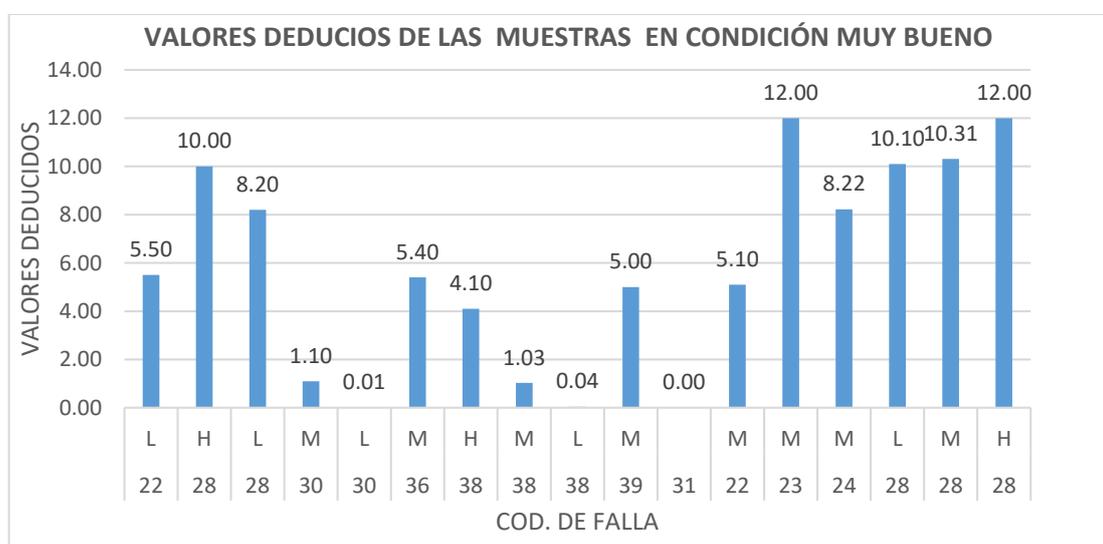
Figura 7. Diagrama de barras para las muestras en estado muy bueno

Como se aprecia en la figura 7 los valores deducidos para las (UM3 y UM17) , no superan el número 12, es decir el grado de importancia que tiene la falla dentro de la unidad de muestra, encontrándose fallas como: Grieta lineal (28) con severidades (L- M - H), Descascaramiento de esquina (38) con severidades (L- M - H), Descaramiento de junta (39) con severidad (M), Parche pequeño menor de 0.45m2 (30) con severidad (M), Losa dividida (23) con severidad (M), Popouts (32) con severidad (M), Grieta de esquina (22) con severidad (M - L) y Desconchamiento (36) con severidad (M).

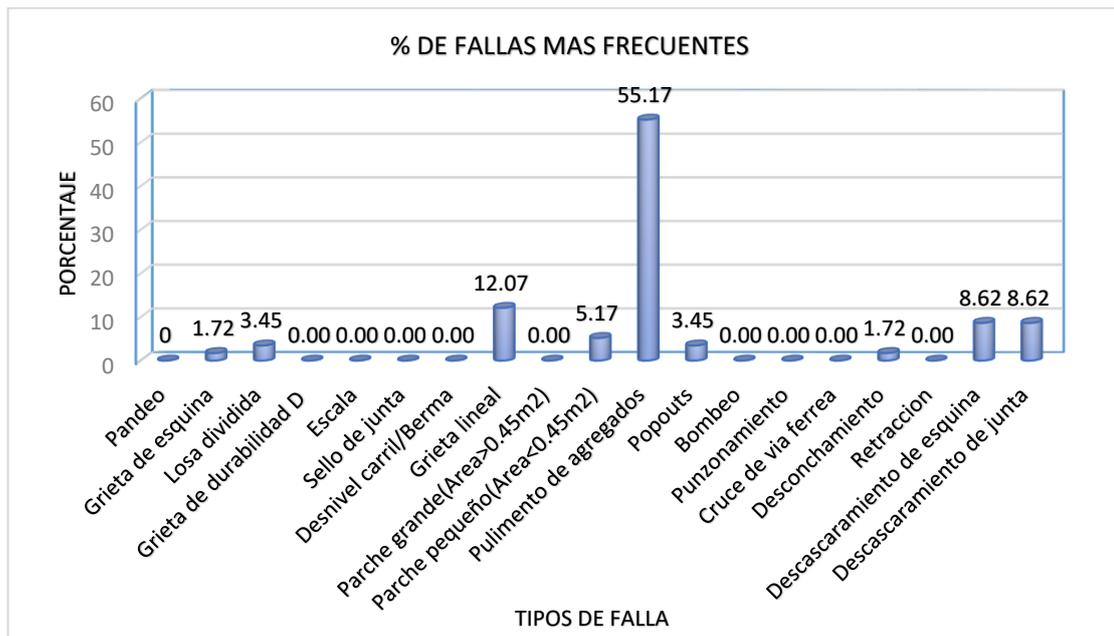
Figura 8. Porcentaje de fallas en las muestras de condición muy bueno.

Como se observa en la figura 8, la determinación de los porcentajes de las fallas con mayor incidencia para la (UM3 y UM17) las cuales son: pulimento de agregados (31) con un valor de 55.17%, Grieta lineal (28) con un valor de 12.07%, Descascaramiento de esquina (38) con un valor de 8.62%, Descaramiento de junta (39) con un valor 8.62%, Parche pequeño menor de 0.45 m² (30) con un valor de 5.17%, Losa dividida (23) con un valor de 3.45%, Popouts (32) con un valor de 3.45%, Grieta de esquina (22) con un valor 1.72% y Desconcha miento (36) con un valor 1.72% respectivamente.

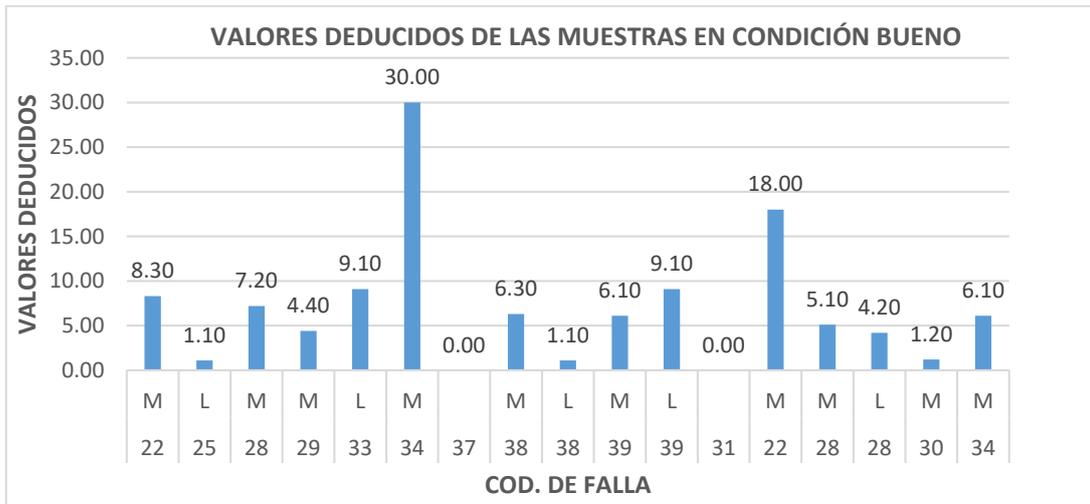
Figura 9. Diagrama de barras para las muestras en estado bueno

Se observa en la figura 9, los valores deducidos para la (UM4, UM6, UM14, UM15, UM16), las cuales no superan el número 30, es decir el grado de importancia que tiene la falla dentro de la unidad de muestra encontrándose fallas como: Punzonamiento (34) con severidad (M), Grieta de esquina (22) con severidad (M), Descascaramiento de esquina (38) con severidades (L - M), Descaramiento de junta (39) con severidad (M - L), Parche pequeño menor de 0.45 m² (30) con severidad (M) y Grieta lineal (28) con severidad (M - L).

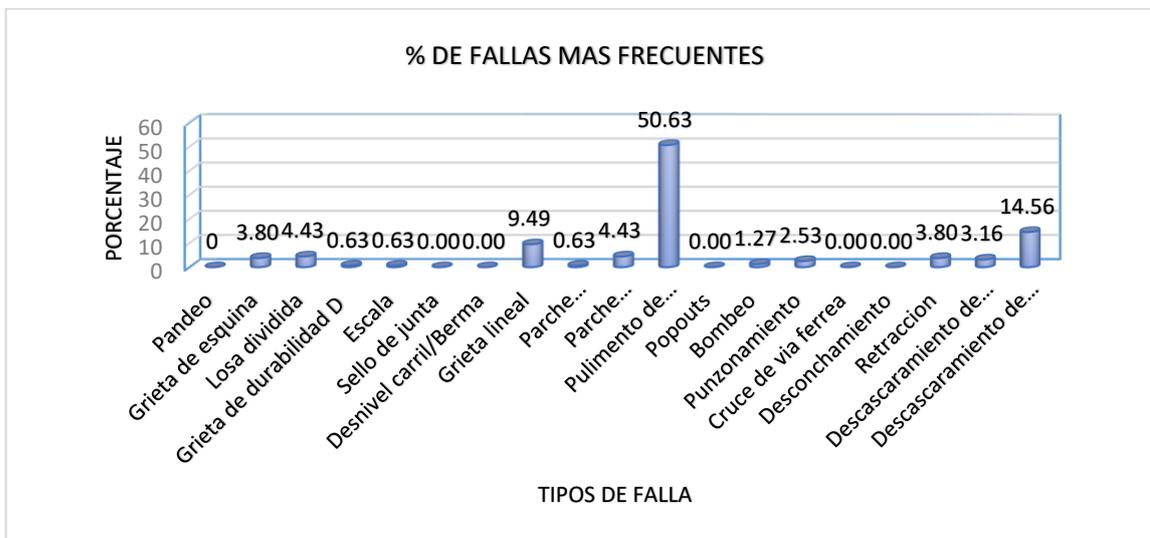
Figura 10. Porcentaje de fallas en las muestras de condición bueno.

Se observa en la figura 10, la determinación de los porcentajes de las fallas con mayor incidencia para la (UM4, UM6, UM14, UM15, UM16) como son: pulimento de agregados (31) con un valor de 50.63 %, Descaramiento de junta (39) con un valor 14.56 %, Grieta lineal (28) con un valor de 9.49%, Losa dividida (23) con un valor de 4.43%, Parche pequeño menor de 0.45 m2 (30) con un valor de 4.43 %, Grieta de esquina (22) con un valor 3.80%, Grieta de Retracción (37) con un valor de 3.80% y Descascaramiento de esquina (38) con un valor de 3.16%, respectivamente.

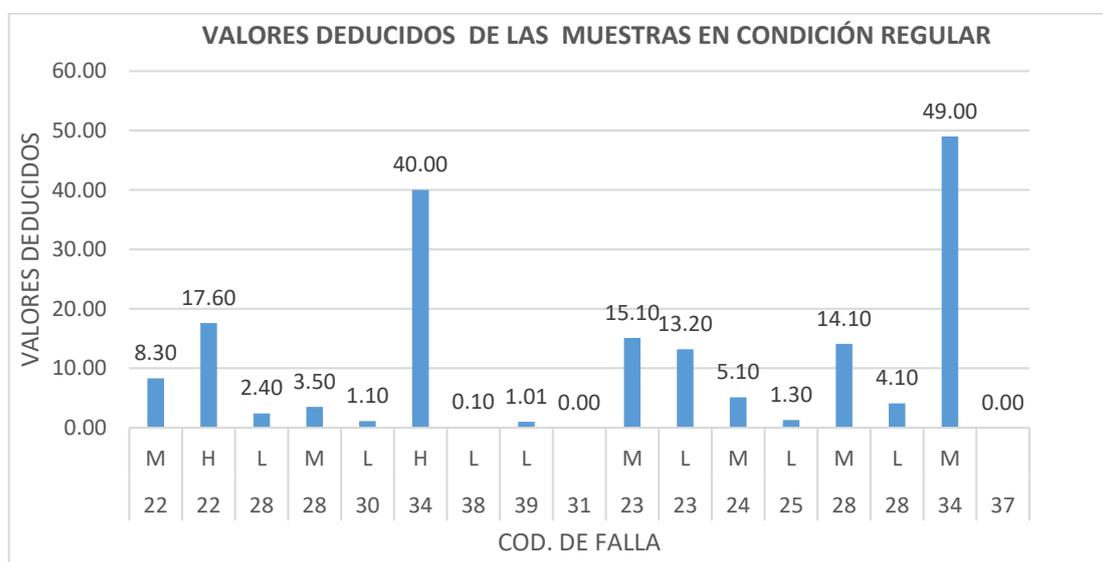
Figura 11. Diagrama de barras para las muestras en estado regular.

Se aprecia en la figura 11, los valores deducidos para la (UM2, UM5, UM7, UM8, UM9, UM13) las cuales no superan el número 49 encontrándose fallas como: Punzonamiento (34) con severidad (H - M), Grieta de esquina (22) con severidad (H - M), Losa dividida (23) con severidades (M - L), Grieta lineal (28) (M - L), Descaramiento de junta (39) con severidad (L), Parche pequeño menor de 0.45m2 (30) con severidad (M) y Descascaramiento de esquina (38) con severidad (M - L).

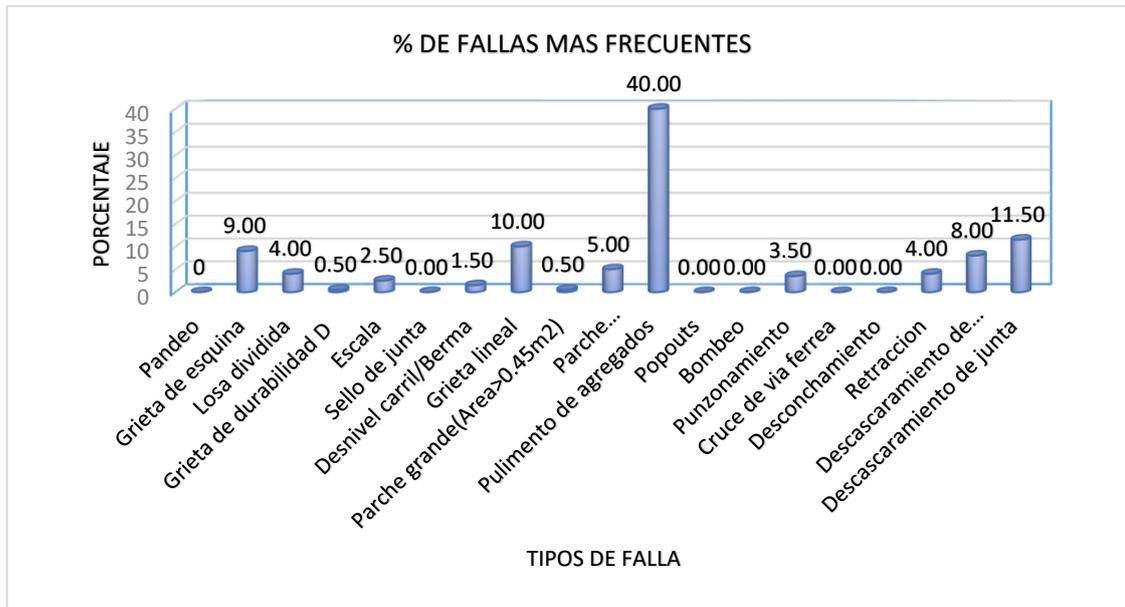
Figura 12. Porcentaje de fallas en las muestras de condición regular.

Se observa en la figura 12, la determinación de los porcentajes de las fallas con mayor incidencia para la (UM2, UM5, UM7, UM8, UM9, UM13), como son: pulimento de agregados (31) con un valor de 40.00 %, Descascaramiento de junta (39) con un valor 11.50 %, Grieta lineal (28) con un valor de 10.00%, Grieta de esquina (22) con un valor de 9.00%, Descascaramiento de esquina (38) con un valor de 8.00%, Parche pequeño menor de 0.45m2 (30) con un valor de 5.00%, Grieta de Retracción (37) con un valor 4.00% y Puzonamiento (34) con un valor de 3.50% respectivamente.

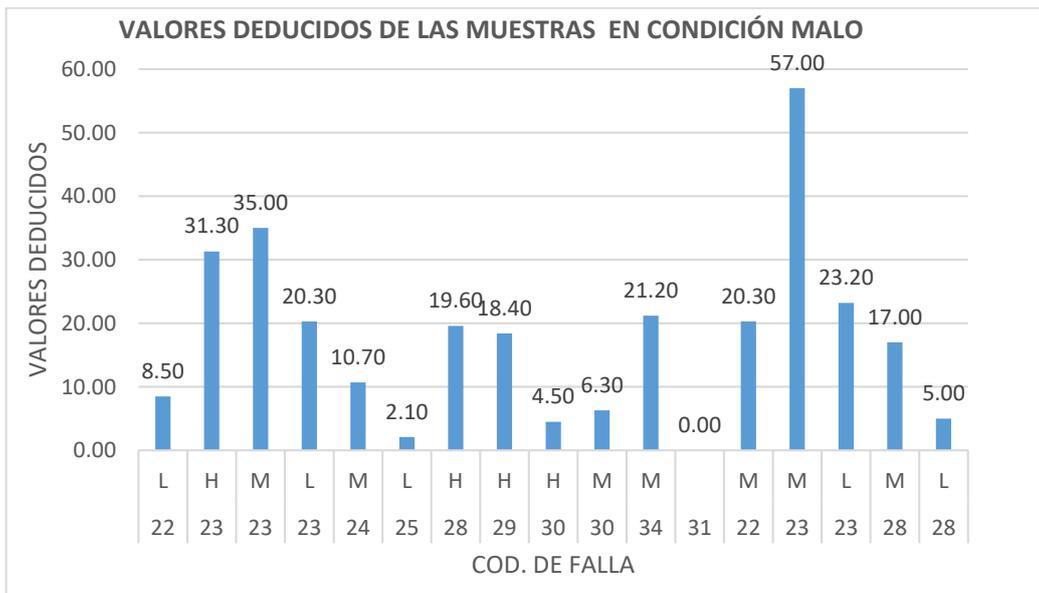
Figura 13. Diagrama de barras para las muestras en estado malo.

Se aprecia en la figura 13 para la (UM1, UM10, UM11, UM12) que el valor deducido más alto es 57, encontrándose fallas como: Losa dividida (23) con severidades (H - M - L), Punzonamiento (34) con severidad (M - H), Grieta de esquina (22) con severidad (M - L), Grieta lineal (28) con severidad (M - L), Parche pequeño menor de 0.45 m2 (30) con severidad (H), Grieta lineal (28) con severidad (H - M) y Grieta de durabilidad D (24) con severidad (M).

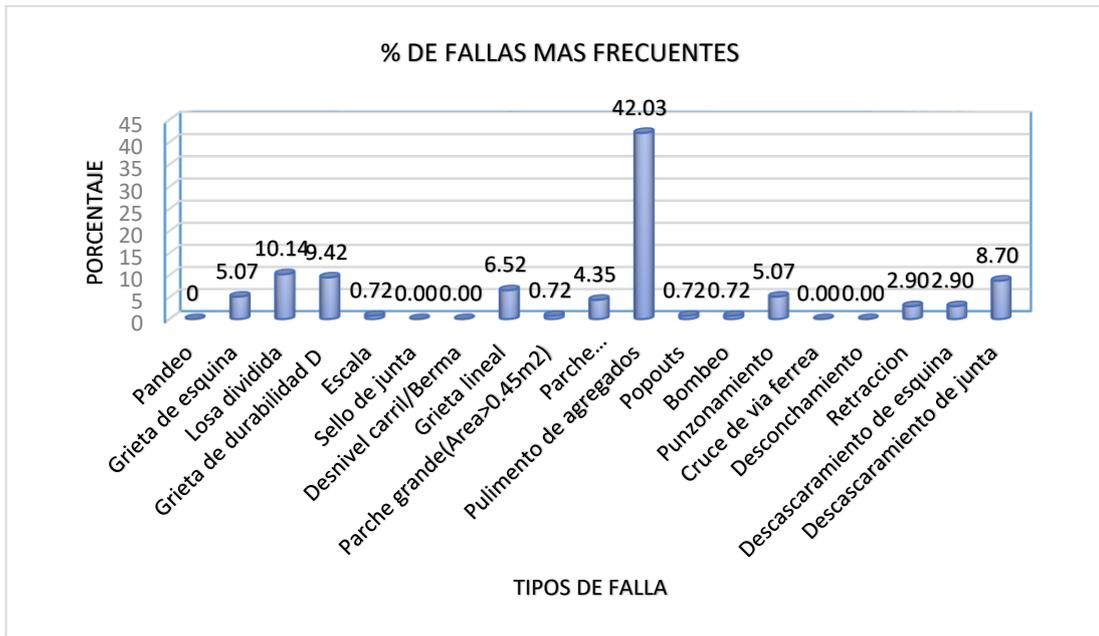
Figura 14. Porcentaje de fallas en las muestras de condición malo

Se observa en la figura 14, la determinación de los porcentajes de las fallas con mayor incidencia para la (UM1, UM10, UM11, UM12), como son: pulimento de agregados (31) con un valor de 42.03%, Losa dividida (23) con un valor de 10.14%, Grieta de Durabilidad "D" (24) con un valor de 9.14%, Descaramiento de junta (39) con un valor 8.70%, Grieta lineal (28) con un valor de 6.32%, Puzonamiento (34) con un valor de 5.07% , Grieta de esquina (22) con un valor de 5.07%, Parche pequeño menor de 0.45m2 (30) con un valor de 4.35%, Descascaramiento de esquina (38) con un valor de 2.90%, Retracción (37) con un valor 2.90 respectivamente.

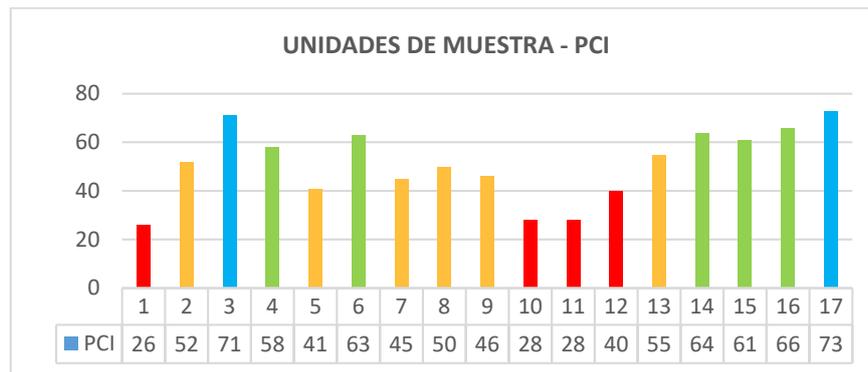
Figura 15. Diagrama de barras de las 17 muestras.

Como se observa en la figura 15 y de acuerdo con el indicador N° 09 se muestra los rangos del PCI en la calle Triunfo obteniendo como resultado 2 unidades de muestra en condición muy bueno con un PCI para la (UM3) de 71 y (UM 17) de 73, para la condición bueno se obtuvieron 5 unidades muestra con un PCI para la (UM4) de 58, (UM6) de 63, (UM) 14 de 64, (UM15) de 61 y (UM 16) de 66, para la condición regular se obtuvo 6 unidades de muestra con un PCI para la (UM2) de 52, (UM5) de 41, (UM7) de 45, (UM8) de 50, (UM9) de 46 y (UM13) de 55, para la condición malo se obtuvo 4 unidades de muestra con un PCI para la (UM1) de 26, (UM10) de 28, (UM11) de 28 y (UM12) de 40. asimismo, se detalla en el anexo1 todas las unidades de muestra.

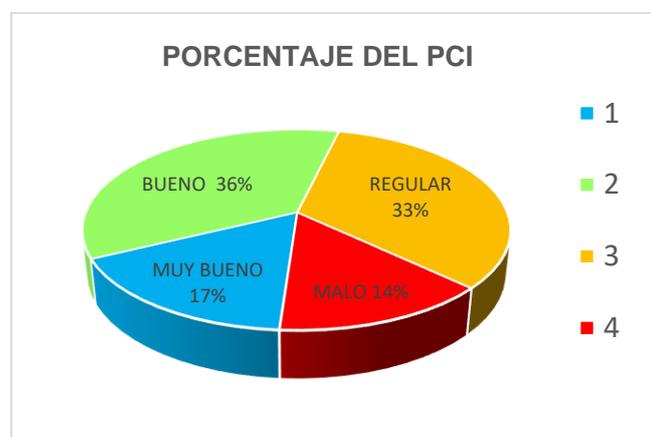
Figura 16. Porcentajes compartidos del PCI

Como se aprecia en la figura 16, el 17% del estado del pavimento rígido es muy bueno, el 36% bueno, el 33% regular y 14% malo. Obteniendo como resultado final una clasificación regular.

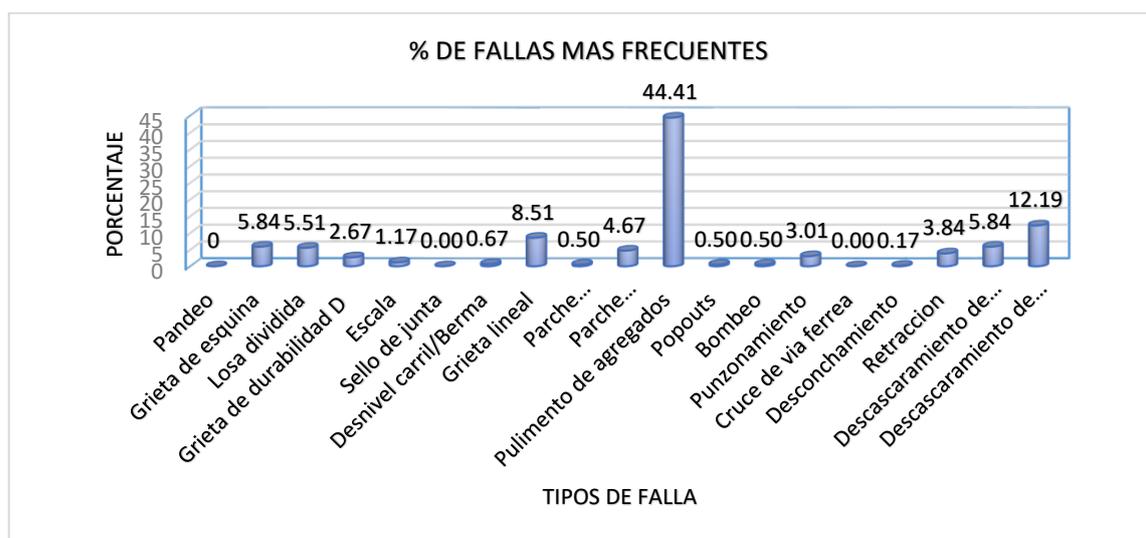
Figura 17. Porcentaje de fallas más frecuentes.

Se identificaron las fallas más frecuentes y con mayor incidencia en la calle triunfo (desde la UM1 hasta la UM 17) por el tipo de fallas, tal como se muestra en la tabla 10 y la figura 17. Observándose lo siguiente: pulimento de agregados (31) con un valor de 44.41 %, Descaramiento de junta (39) con un valor 12.19%, Grieta lineal (28) con un valor 8.51%, Grieta de esquina (22) con un valor de 5.84%, Descascaramiento de esquina (38) con un valor de 5.84% , Losa dividida (23) con un valor de 5.51%, Parche pequeño menor de 0.45 m2 (30) con un valor de 4.67 %, Retracción (37) con un valor de 3.84%, Punzonamiento (34) con un valor 3.01%, Grieta de durabilidad (24) con un valor de 2.67%, y Escala (25) con un valor 1.17% respectivamente.

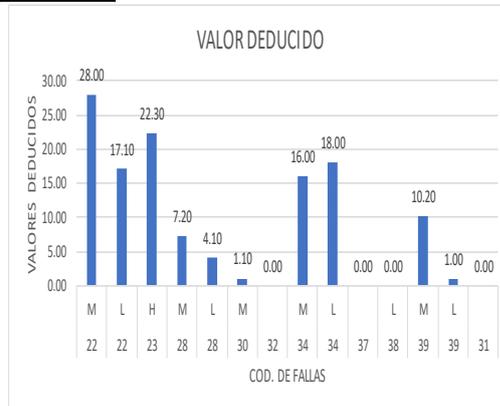
VALORES DEDUCIDOS								TDV	q	CVD
28.00	22.30	18.00	17.10	16.00	10.20	7.20	4.10	122.90	8	56.50
28.00	22.30	18.00	17.10	16.00	10.20	7.20	2.00	120.80	7	56.00
28.00	22.30	18.00	17.10	16.00	10.20	2.00	2.00	115.60	6	59.80
28.00	22.30	18.00	17.10	16.00	2.00	2.00	2.00	107.40	5	58.70
28.00	22.30	18.00	17.10	2.00	2.00	2.00	2.00	93.40	4	54.37
28.00	22.30	18.00	2.00	2.00	2.00	2.00	2.00	78.30	3	50.31
28.00	22.30	2.00	2.00	2.00	2.00	2.00	2.00	62.30	2	47.50
28.00	2.00	2.00	2.00	2.00	2.00	2.00	2.00	42.00	1	42.00
MAX CVD:									59.80

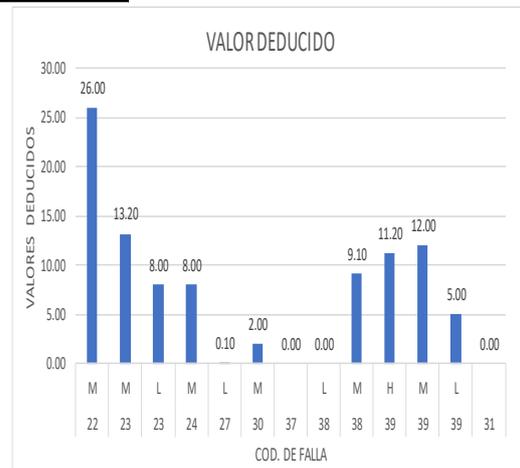
Nº	COD. DE FALLA	SEVERIDAD	CANT. DE FALLA	DENSIDAD	VALOR DEDUCIDO
1	22	M	3	19%	26.00
2	23	M	1	6%	13.20
3	23	L	1	6%	8.00
4	24	M	1	6%	8.00
5	27	L	1	6%	0.10
6	30	M	2	13%	2.00
7	37		5	31%	0.00
8	38	L	1	6%	0.00
9	38	M	4	25%	9.10
10	39	H	1	6%	11.20
11	39	M	5	31%	12.00
12	39	L	4	25%	5.00
13	31		16	100%	0.00

VALORES DEDUCIDOS								TDV	q	CVD
26.00	13.20	12.00	11.20	9.10	8.00	8.00	5.00	92.50	8	43.00
26.00	13.20	12.00	11.20	9.10	8.00	8.00	2.00	89.50	7	45.00
26.00	13.20	12.00	11.20	9.10	8.00	2.00	2.00	83.50	6	43.43
26.00	13.20	12.00	11.20	9.10	2.00	2.00	2.00	77.50	5	41.80
26.00	13.20	12.00	11.20	2.00	2.00	2.00	2.00	70.40	4	41.24
26.00	13.20	12.00	2.00	2.00	2.00	2.00	2.00	61.20	3	39.28
26.00	13.20	2.00	2.00	2.00	2.00	2.00	2.00	51.20	2	40.04
26.00	2.00	2.00	2.00	2.00	2.00	2.00	2.00	40.00	1	40.00
MAX CVD:									45

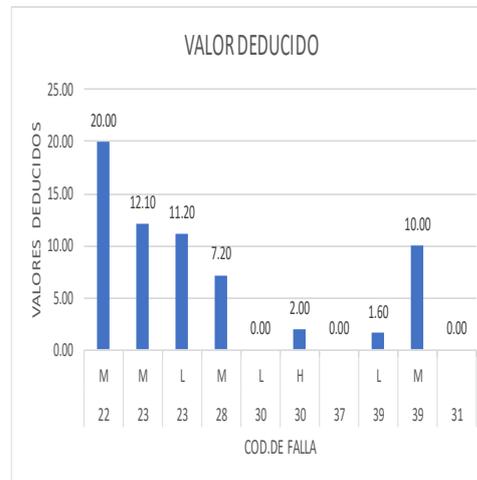
Nº	COD. DE FALLA	SEVERIDAD	CANT. DE FALLA	DENSIDAD	VALOR DEDUCIDO
1	22	M	2	13%	20.00
2	23	M	1	6%	12.10
3	23	L	2	13%	11.20
4	28	M	1	6%	7.20
5	30	L	1	6%	0.00
6	30	H	1	6%	2.00
7	37		1	6%	0.00
8	39	L	1	6%	1.60
9	39	M	4	25%	10.00
10	31		16	100%	0.00

VALORES DEDUCIDOS						TDV	q	CVD
20.00	12.10	11.20	10.00	10.00	7.20	70.50	6	36.31
20.00	12.10	11.20	10.00	10.00	2.00	65.30	5	36.00
20.00	12.10	11.20	10.00	2.00	2.00	57.30	4	33.58
20.00	12.10	11.20	2.00	2.00	2.00	49.30	3	29.68
20.00	12.10	2.00	2.00	2.00	2.00	40.10	2	32.08
20.00	2.00	2.00	2.00	2.00	2.00	30.00	1	30.00
MÁX.CVD							36.31

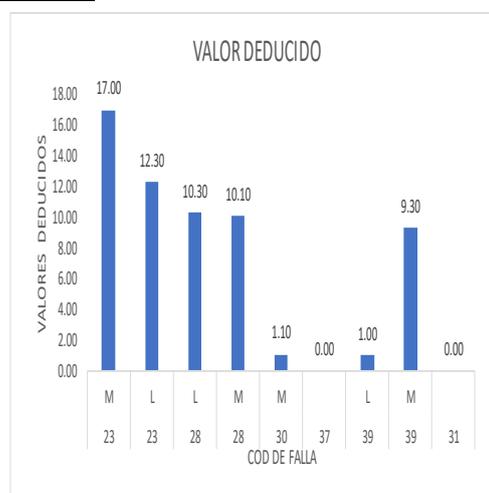
Nº	COD. DE FALLA	SEVERIDAD	CANT. DE FALLA	DENSIDAD	VALOR DEDUCIDO
1	23	M	1	6%	17.00
2	23	L	2	13%	12.30
3	28	L	3	19%	10.30
4	28	M	2	13%	10.10
5	30	M	1	6%	1.10
6	37		1	6%	0.00
7	39	L	1	6%	1.00
8	39	M	3	19%	9.30
9	31		16	100%	0.00

VALORES DEDUCIDOS					TDV	q	CVD	
17.00	12.30	10.30	10.10	10.00	9.30	69.00	5	39.30
17.00	12.30	10.30	10.10	10.00	2.00	61.70	4	36.19
17.00	12.30	10.30	2.00	2.00	2.00	45.60	3	29.10
17.00	12.30	2.00	2.00	2.00	2.00	37.30	2	30.11
17.00	2.00	2.00	2.00	2.00	2.00	27.00	1	27.00
						MÁX.CVD		39.3

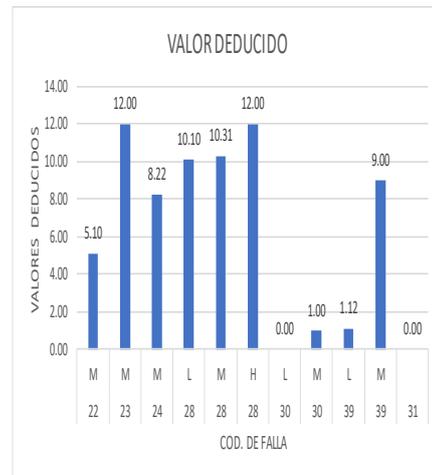
Nº	COD. DE FALLA	SEVERIDAD	CANT. DE FALLA	DENSIDAD	VALOR DEDUCIDO
1	22	M	1	6%	5.10
2	23	M	1	6%	12.00
3	24	M	1	6%	8.22
4	28	L	3	19%	10.10
5	28	M	2	13%	10.31
6	28	H	1	6%	12.00
7	30	L	1	6%	0.00
8	30	M	1	6%	1.00
9	39	L	1	6%	1.12
10	39	M	3	19%	9.00
11	31		16	100%	0.00

VALORES DEDUCIDOS							TDV	q	CVD
12.00	12.00	10.31	10.10	9.00	8.22	8.22	69.85	7	33.80
12.00	12.00	10.31	10.10	9.00	9.00	2.00	64.41	6	32.65
12.00	12.00	10.31	10.10	9.00	2.00	2.00	57.41	5	30.00
12.00	12.00	10.31	10.10	2.00	2.00	2.00	50.41	4	29.26
12.00	12.00	10.31	2.00	2.00	2.00	2.00	42.31	3	26.92
12.00	12.00	2.00	2.00	2.00	2.00	2.00	34.00	2	27.70
12.00	2.00	2.00	2.00	2.00	2.00	2.00	24.00	1	24.00
							MÁX CVD:	33.80

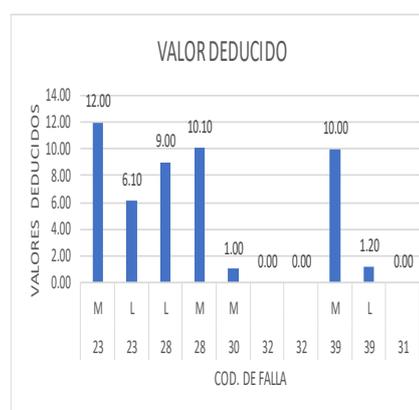
Nº	COD. DE FALLA	SEVERIDAD	CANT. DE FALLA	DENSIDAD	VALOR DEDUCIDO
1	23	M	1	6%	12.00
2	23	L	1	6%	6.10
3	28	L	2	13%	9.00
4	28	M	2	13%	10.10
5	30	M	1	6%	1.00
6	32		1	6%	0.00
7	32		1	6%	0.00
8	39	M	4	25%	10.00
9	39	L	1	6%	1.20
10	31		16	100%	0.00

VALORES DEDUCIDOS					TDV	q	CVD
12.00	10.10	10.00	10.00	6.10	48.20	5	27.00
12.00	10.10	10.00	10.00	2.00	44.10	4	25.17
12.00	10.10	10.00	2.00	2.00	36.10	3	22.51
12.00	10.10	2.00	2.00	2.00	28.10	2	22.85
12.00	2.00	2.00	2.00	2.00	20.00	1	20.00
MÁX CVD:						27
