BENEMÉRITA UNIVERSIDAD AUTÓNOMA DE PUEBLA

TESIS PARA OBTENER EL TÍTULO DE:

PROYECTO DE CONSERVACIÓN DEL PATRIMONIO ARQUITECTÓNICO UNIVERSITARIO,
CASO DE ESTUDIO:

CASA TOLEDO CALLE 2 ORIENTE No. 413.

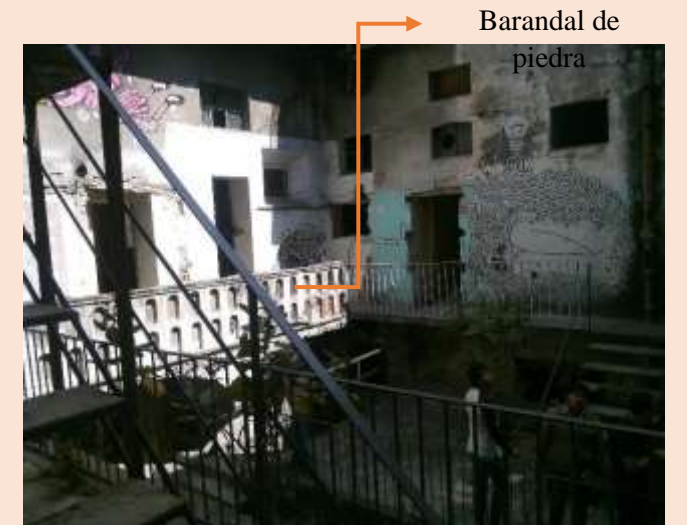
Imagen 2.2.2
Segundo Patio de Casa Toledo

En estas se observa el tipo de piso que ocupan en el corredor y en las escaleras del segundo patio, este tipo de cantera se usó en el s. XVIII, también se observa el tipo de ventanas y el portón, esa carpintería que data del siglo XVIII, también existe una cúpula la cual forma parte del elemento más importante para conservar dentro de la casa a pesar de su gran deterioro, pues no se ven otro tipo de intervenciones, en algunos cuartos aún se puede observar el piso de pasta, y aunque ya muy deterioradas aún existen vigas de madera en las losas existentes.

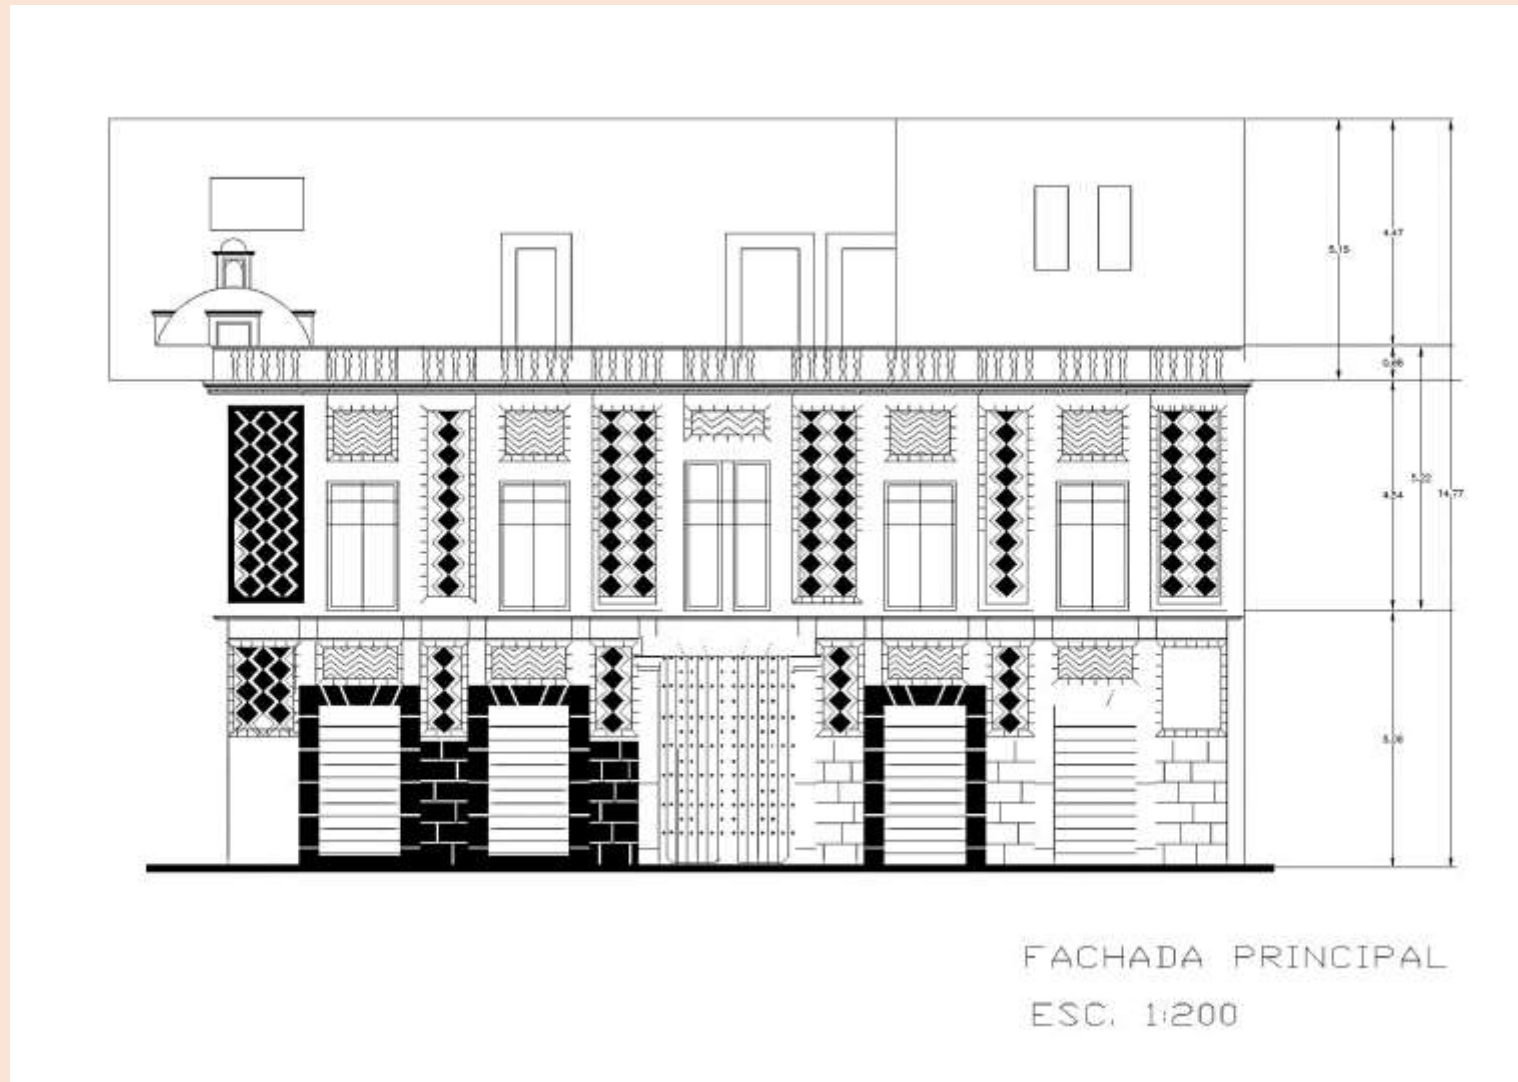
Imagen 2.2.6
Fachada Actual de Casa Toledo

En la fachada del inmueble encontramos deterioros desde el guardapolvos hasta la cornisa, el guardapolvos al ser de cantera, se encuentra sucio y despostillado en algunas partes, en las entrecalles existen piezas faltantes de petatillo, las puertas de carpintería tienen humedades y algunas están apollilladas, los anclajes de la herrería están sueltos, y algunas partes de la herrería empiezan a oxidarse, las juntas de la cantera tanto en jambas, dinteles, guardapolvos y corredor se encuentran desprendidas, las cornisas están despostilladas y presentan mucha humedad.

Respecto a los deterioros que se han ido originando a través de los años, existe desprendimiento de petatillo y cornisa en la fachada, hay presencia de vegetación tanto en fachada, en azotea y al interior de los cuartos, hay humedades en todos los espacios y como consecuencia de eso hay desprendimiento de aplanados tanto en muros como en plafones, las lajas de canteras están sueltas, existen losas colapsadas, grietas en muros, y desprendimientos de tabiques en muros, la pintura está deteriorada por humedades y por el tiempo, cabe mencionar que el inmueble ha sido objeto de desmantelamientos en los cuales se han sustraído barandales, material y se han hecho grafitis dentro del inmueble.

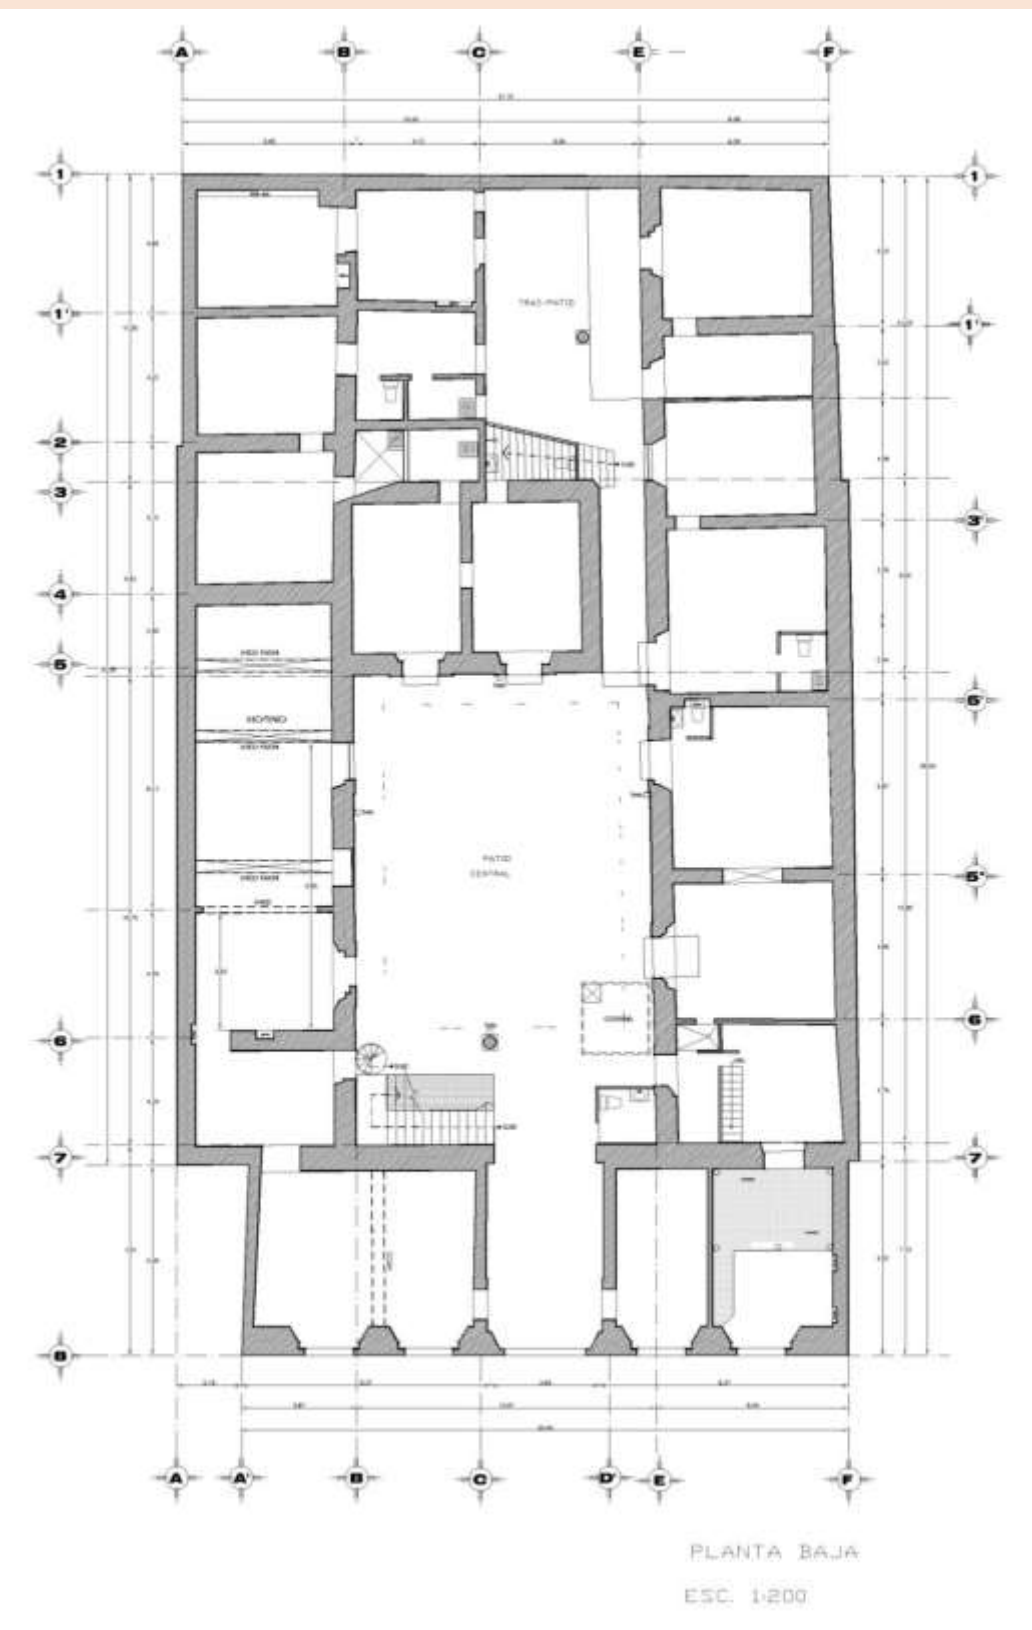
Imagen 2.2.7
Planta Baja Actual de Casa Toledo

En la planta baja podemos encontrar piezas sueltas en el patio central, humedades y grafitis en los muros interiores y exteriores, en estos mismos existe la presencia de fisuras y grietas.

Las columnas de cantera están debilitadas, las escaleras en ambos patios anexas al inmueble original están despostilladas y debilitadas, al interior de los espacios podemos ver escombros y losas debilitadas o colapsadas, arcos con grietas en la clave.

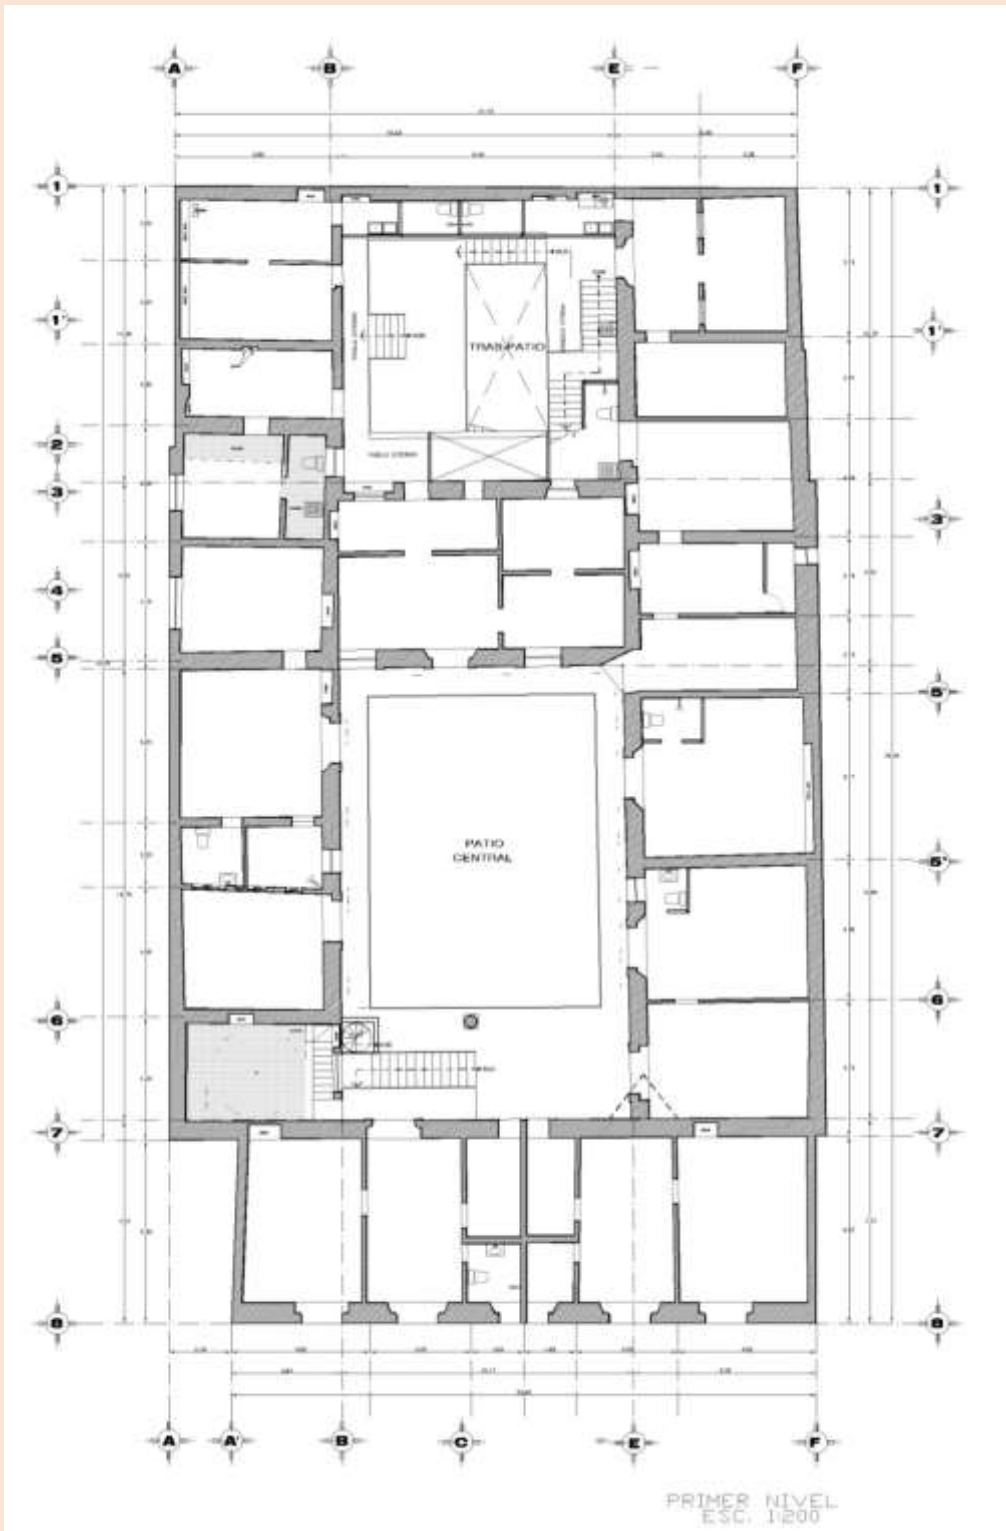
Imagen 2.2.8
Segundo Nivel Actual de Casa Toledo

En el primer nivel observamos muros con grietas, grafitis y humedades, el corredor existente de cantera carece de barandal original de herrería, y todas las lajas de cantera parecen estar sueltas y las juntas están desprendidas

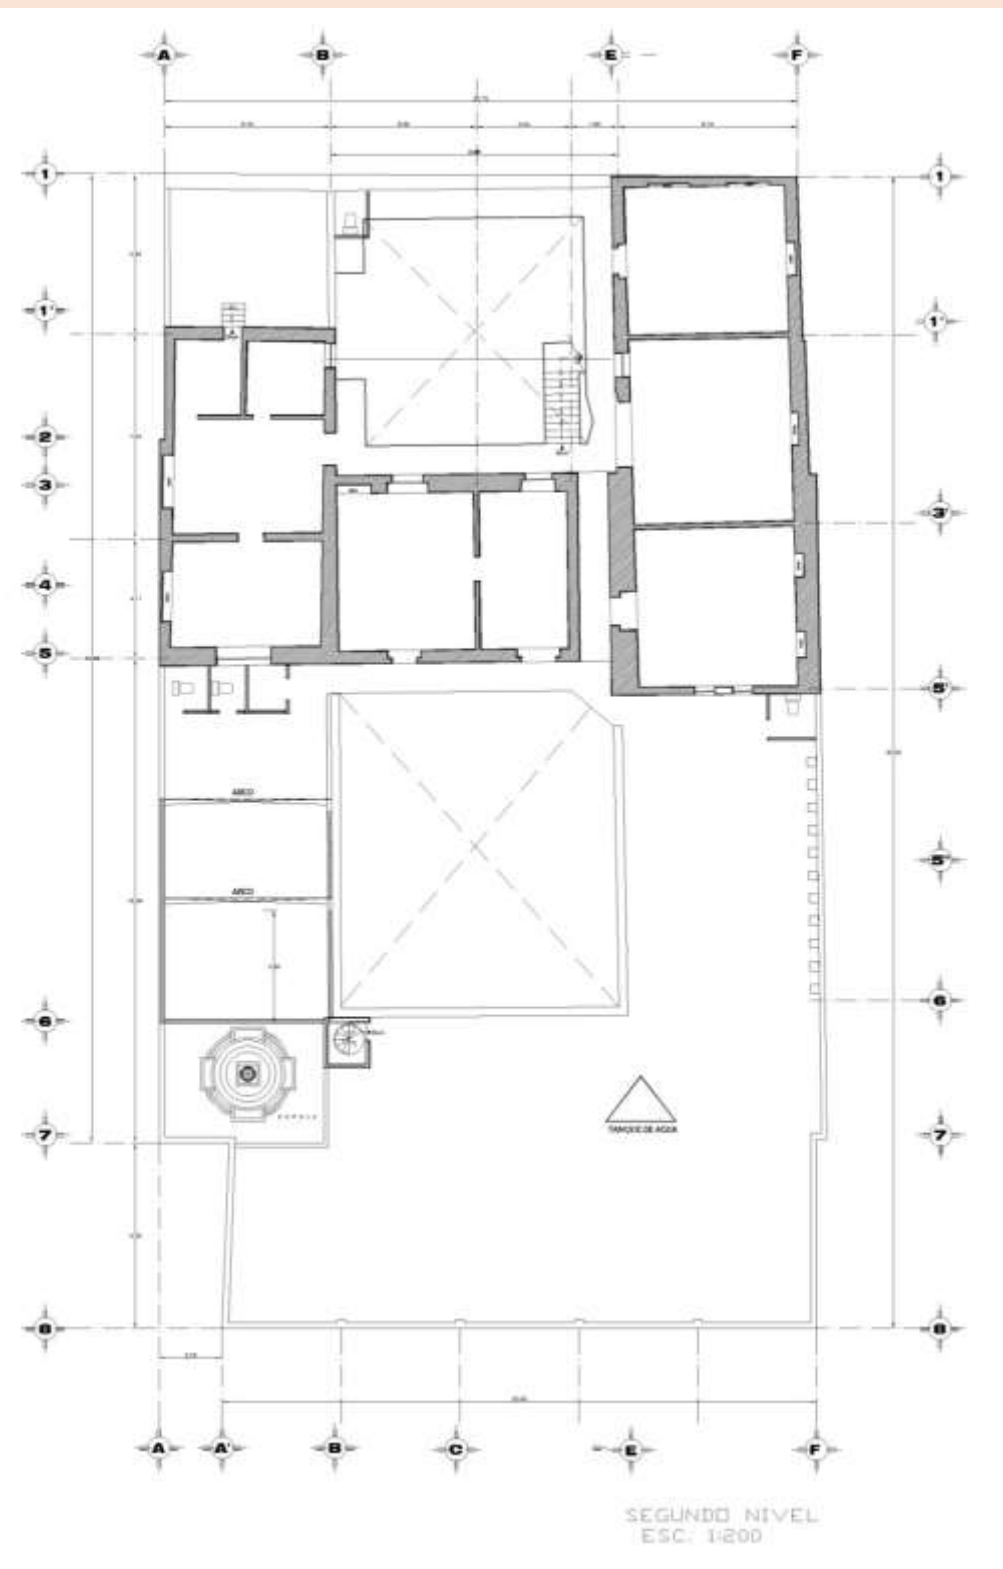
Imagen 2.2.9
Tercer nivel actual de Casa Toledo

En el último nivel los cuartos al centro del inmueble también se encuentran dañados por humedades, grietas y fisuras, la cúpula tiene desprendimiento de petatillo, tiene humedades y algunas fisuras

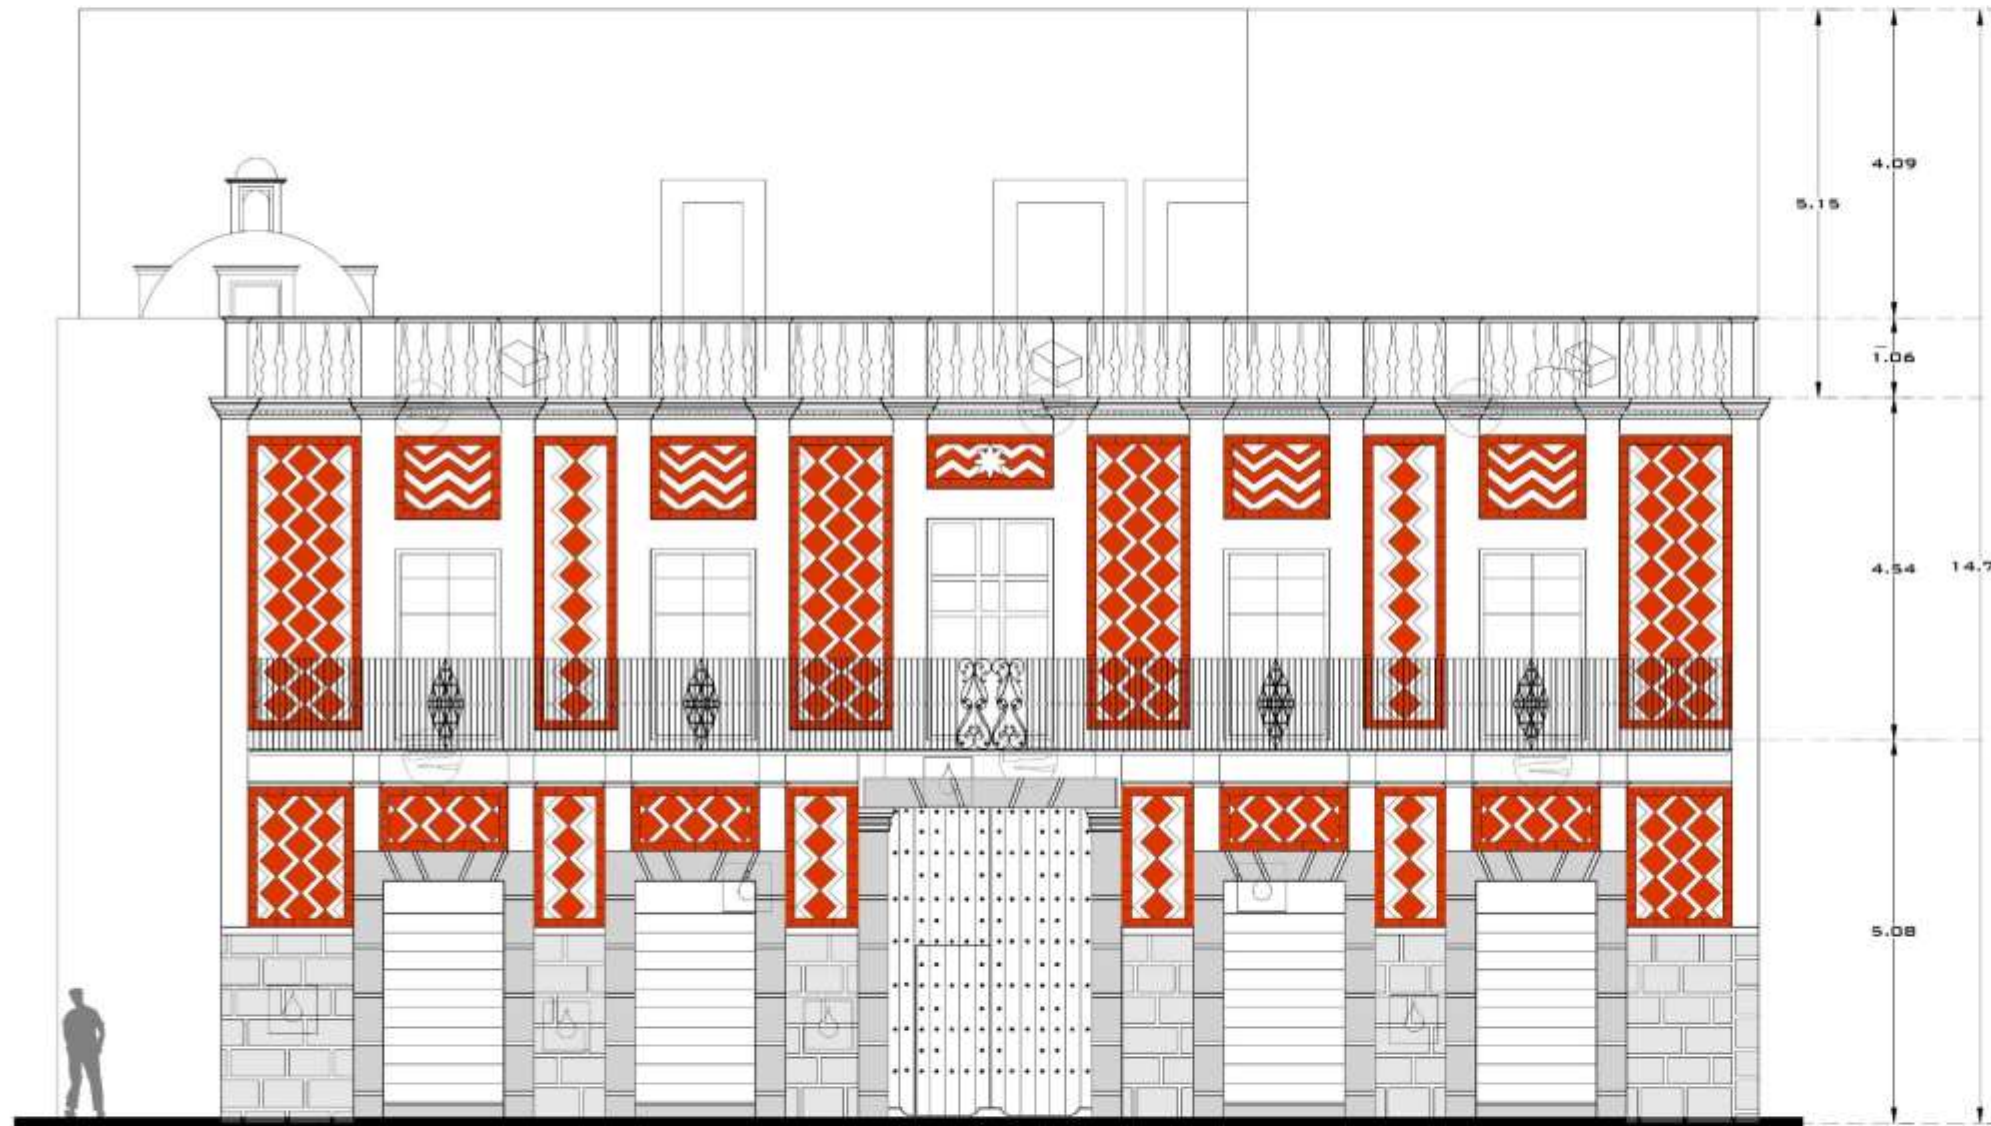
FACHADA PRINCIPAL
ESC. 1:100

NOMBRE DEL PLANO:
-PLANO DE DETERIORO FACHADA PRINCIPAL

PÉRDIDA DE PIEDRAS EN BALAUSTRADAS
	PÉRDIDA DE MORTERO EN JUNTAS
	PRESENCIA DE HUMEDAD POR ESCURRIMIENTO
	EXFOLIACIÓN EN CANTERÍA
	EROSIÓN EN CANTERÍA
	TUBERÍAS VISIBLES
	DESPRENDIMIENTO DE MATERIAL EN ELEMENTO

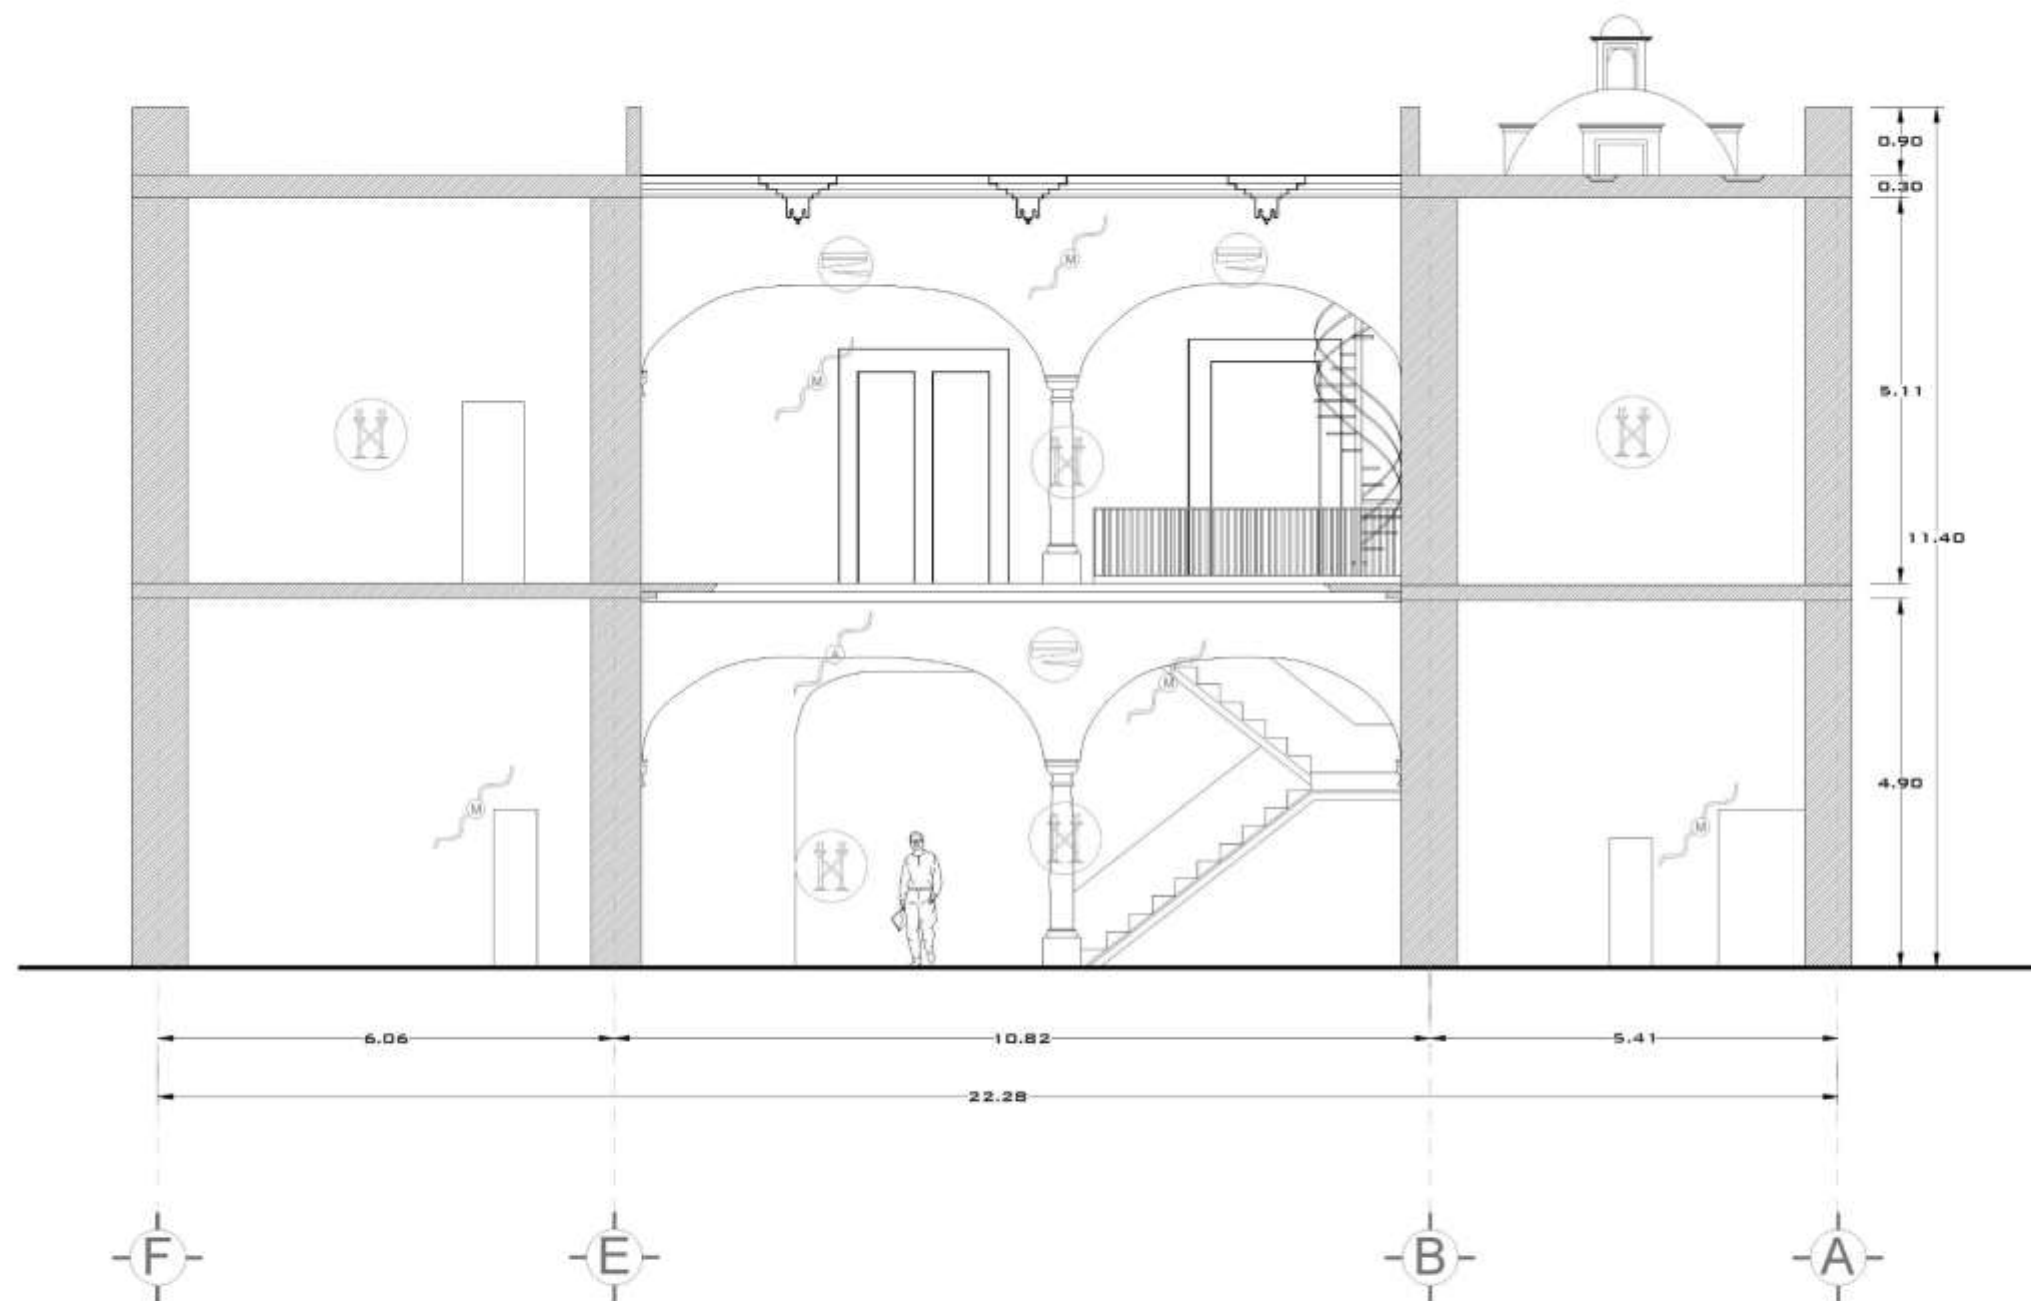
CORTE TRANSVERSAL A-A'
ESC. 1:100

NOMBRE DEL PLANO:
-PLANO DE DETERIORO CORTE TRANSVERSAL

- GRIETA EN MURO
- GRIETA EN LOSA
- GRIETA EN ARCO
- DESPRENDIMIENTO DE MATERIAL EN ELEMENTO
- COLAPSO DE ELEMENTO ESTRUCTURAL/LOSAS
- PRESENCIA DE HUMEDAD POR FILTRACIÓN EN BÓVEDA/LOSA
- PRESENCIA DE VEGETACIÓN
- PUNTAL
- PINTURA MURAL EXISTENTE EN MURO
- DAÑO EN MURO DE CARGA
- AUSENCIA DE LOSA
