DURABILIDADE DAS ALVENARIAS DE BLOCOS DE GESSO LIMITES DE SUA UTILIZAÇÃO

Carlos Welligton de Azevedo Pires Sobrinho

DOUTOR EM ENGENHARIA CIVIL

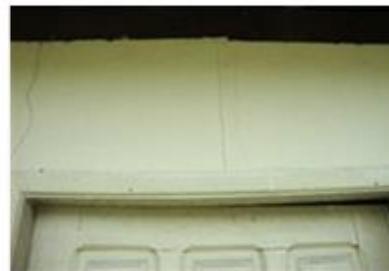
b) FF(NE) – detalhe da fissura no encontro de blocos sobre paredes em verga.

Soluções para minimizar o surgimento deste tipo de fissura foram estudadas e incorporadas as normas técnicas EN 13914 (CEN, 2016) e NBR 16657 (ABNT, 2017), que recomendam a utilização de bandagem com telas aplicado com pasta de gesso aditivado, funcionando como um enrijecedor e dessuador de fissuras. As telas de poliéster de malha curta (1x1) mm, quando aplicada com argamassa polimérica ou gesso-cola possibilitam uma compatibilização e enrijecimento na região de encontro de componentes (região de maior fragilidade), além de dissuadir potenciais fissuras em microfissuras.

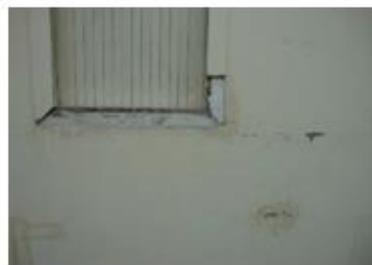
d) FLD(ESE) – detalhe degradação contorno da janela; degradação no encontro dos blocos da 2ª e 3ª fiada

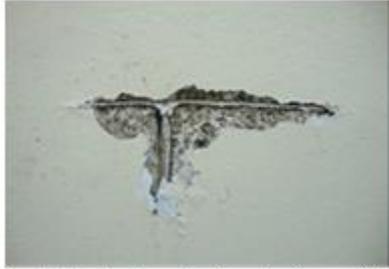
a)FLD- detalhe da degradação entre blocos da 2º e da 3º fiada- ambos blocos standard.

As formas de degradação aparecem principalmente na região de encontro (juntas) entre blocos simples, sendo menos evidente em áreas lisas, sem ponto de acúmulo (Figura 97c com detalhe na Figura 98a). Nos ensaios acelerados de choque térmico este comportamento foi observado, mostrando que as juntas

constituem região de fragilidade e de maior potencial infiltração de água. Essa região de contato entre blocos, muitas vezes não preenchida completamente pela pasta, é também mais rugosa que a superfície dos blocos, favorecendo de sobre maneira a penetração e o acúmulo das águas.

Uma vez infiltrada e tendo o acúmulo de água como contributo, o mecanismo de degradação por solubilização e liviviação está formado, contribuindo de forma evolutiva para a degradação, como mostra a Figura 98.

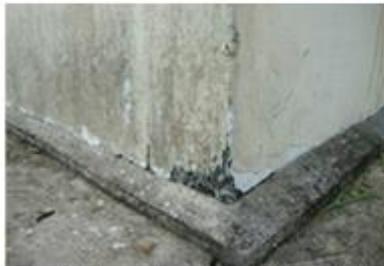
c)canto inferior entre FP e FLD – detalhe da degradação superficial dos blocos hidro (h2)

A fachada lateral voltada para sudeste, direção que mais recebe vento e chuva, mostra indicativos de degradação de maior significado. A Figura 98 mostra aspectos diferenciais entre blocos simples e hidrofugados. Os blocos simples sofrem com a degradação de águas renováveis (águas de chuva) após a perda da eficácia da pintura a base de PVA.

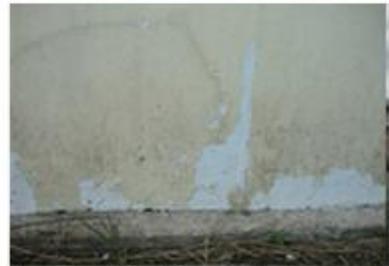
d) canto inferior FP – detalhe degradação da pintura e degradação superficial dos bloco hidro

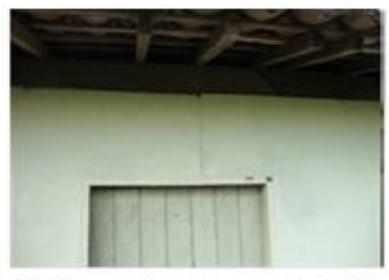
f)FP- fissura sobre porta; encontro de blocos sem verga, recebendo carga

A simples colagem de blocos sobre os vãos de portas, sem a presença de vergas, quando esta região sofre ação de carregamento vertical, a fissura é inevitável. A Figura 100 mostra a deformação sofrida na região superior da porta e a fissura vertical formada. O seguimento de parede sobre o vão recebe cargas dos caibros que apoiam as telhas; além do peso próprio, há uma ação dinâmica provocada pelos ventos atuando sobre as telhas.

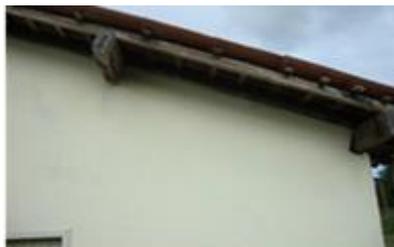
b)FLE – detalhe da fissura no canto superior
onde recebe carga da coberta, na empena

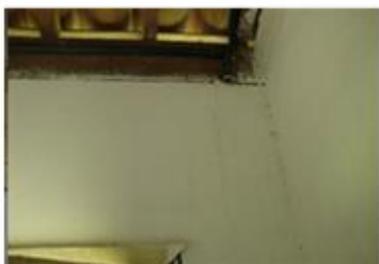
e)PIF – detalhe da fissura junto a porta e no canto
no encontro de blocos ao lado fissura central(C5)

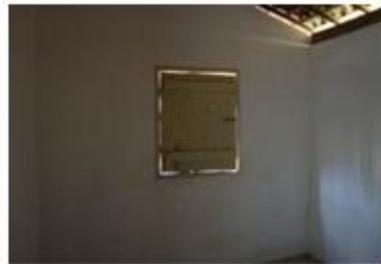
f) parede interna do quarto posterior- detalhe
das manchas de umidade.

As manchas formadas no ambiente interno, como mostra as Figura 99 e a Figura 100, são originadas das infiltrações, que internamente são evidentes, mais pronunciado nas partes das paredes construídas com blocos standard (acima da primeira fiada), já que não existe as condições de secagem superficial como existem na face externa (ventos, calor e umidade). Embora não vistas na face externa, o material internamente se mantém úmido e estas manifestações patológicas não só afetam a estética, como principalmente a salubridade do ambiente e potencializam a formação de fungos. Uma sistematização e o desenvolvimento de uma metodologia de análise da formação de manchas e suas consequências foram sistematizadas por Flores-Colen *et al.* (2008).

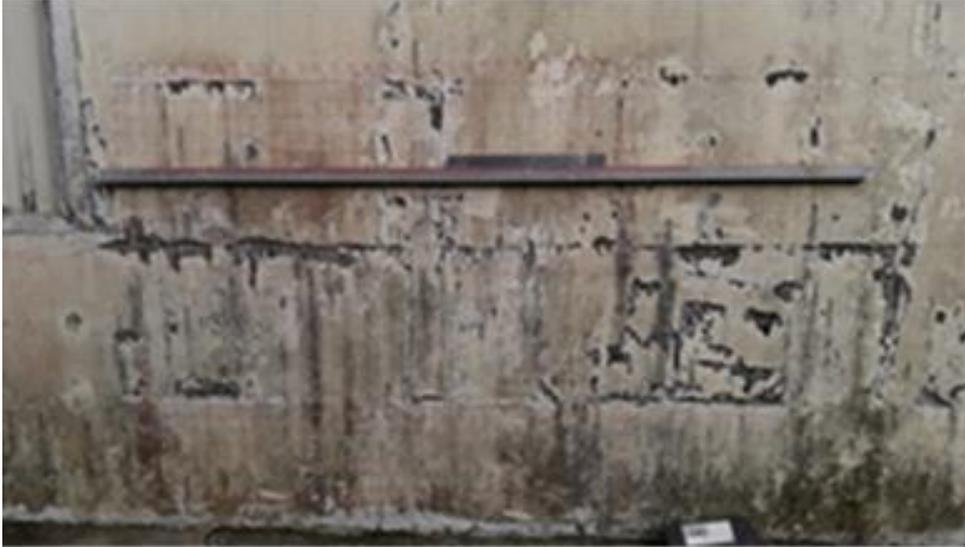
Figura 108-Trecho da parede Este-Sudeste do protótipo-régua na segunda fiada(blocos standard)

A profundidade média resultante neste trecho de parede foi de 1,29mm.

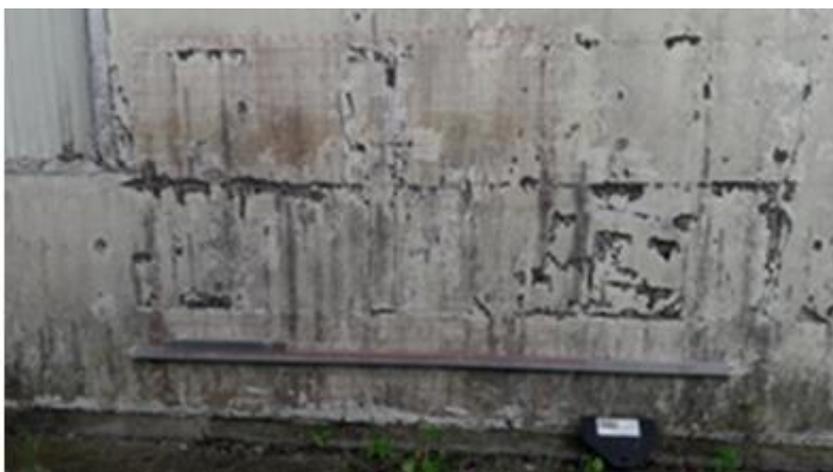
Figura 110- Trecho da parede Este-Sudeste- régua posicionada na primeira fiada(blocos hidro)

A Figura 110 mostra a parede superior, construída em blocos standard pintados com tinta PVA, bastante desgastada, demarcada em malha 5 cm x 5 cm em uma área 1,40 m x 0,50 m.

Os resultados das medições no trecho da primeira fiada da parede construída com blocos hidro estão apresentados na Tabela 48 e Tabela 49. A profundidade média resultante nesta parede foi de 0,53mm.

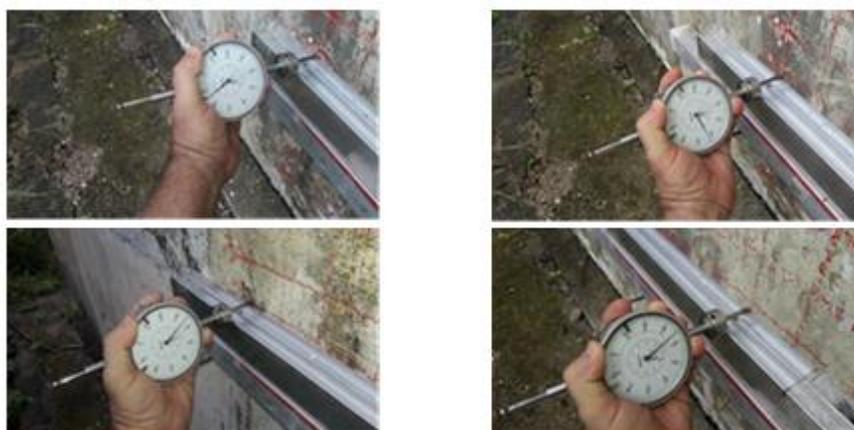
Figura 111-Medições das profundidades relativas na segunda fiada.

A profundidade média resultante neste trecho de parede foi de 1,29 mm.

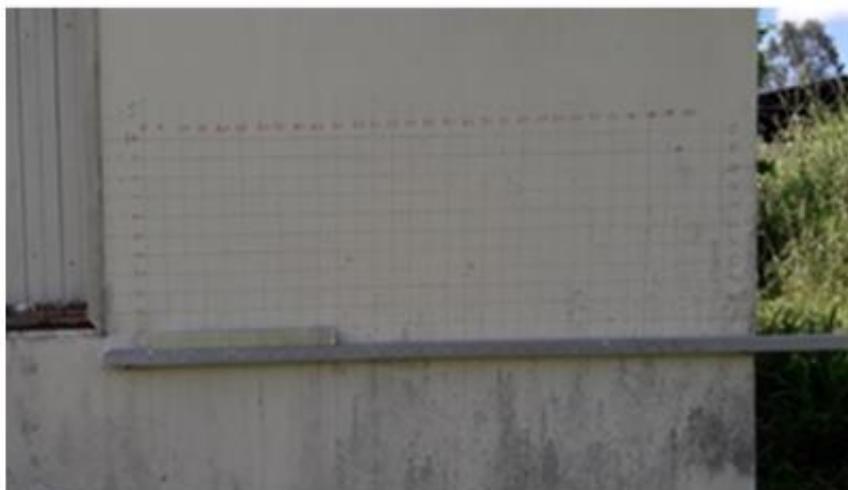
A Figura 112 mostra a parede superior, construída em blocos standard pintados com tinta PVA, com desgaste menos acentuado, demarcada em malha 5 cm x 5 cm em uma área 1,40 m x 0,50 m.

Figura 112-Trecho de parede do protótipo em blocos de gesso standard na face Oeste-Noroeste

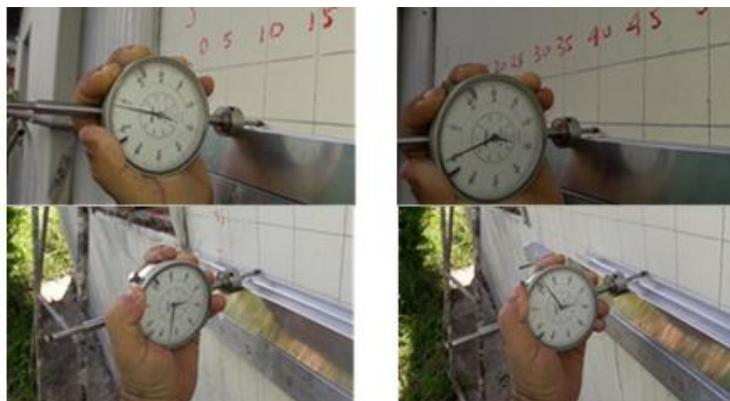
Figura 113-Medição das profundidades no trecho de parede na segunda fiada (blocos standard)

A profundidade média resultante nesta parede foi de 0,69mm.

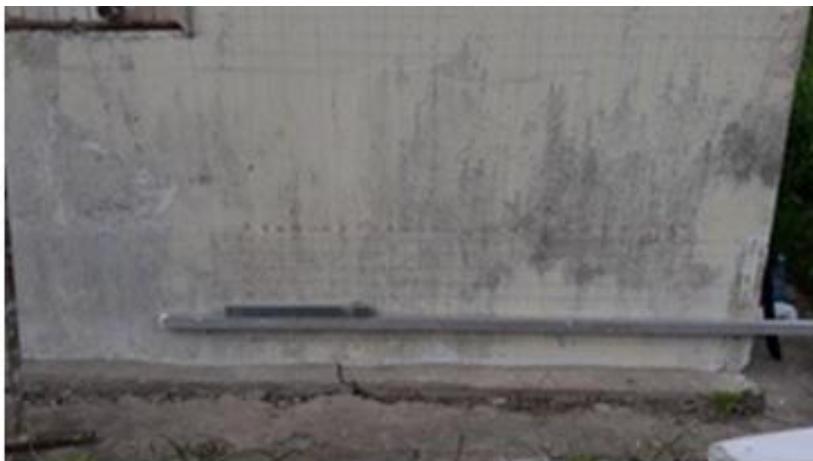
A Figura 114 mostra trecho da primeira fiada, construída em blocos hidro pintados com tinta PVA, demarcada em malha (5 x 5) cm em uma área (1,40 x 0,50) m.

Figura 114-Trecho de parede de primeira fiada na face Oeste-Noroeste(blocos hidro)

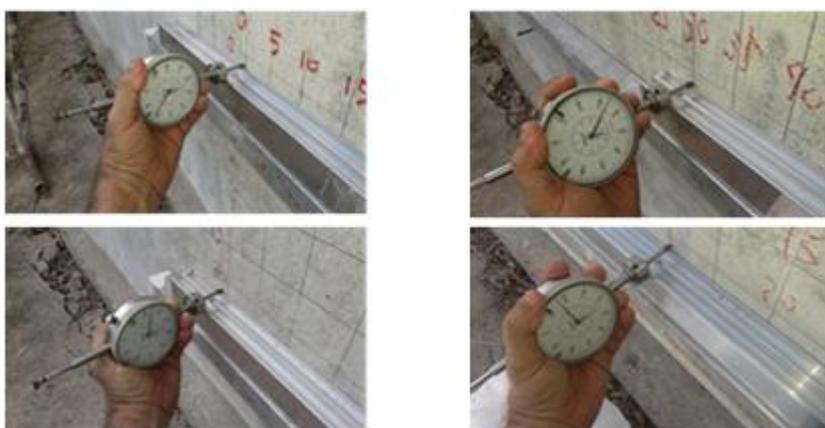
Figura 115-Medições realizadas no trecho de parede da primeira fiada(blocos hidro)

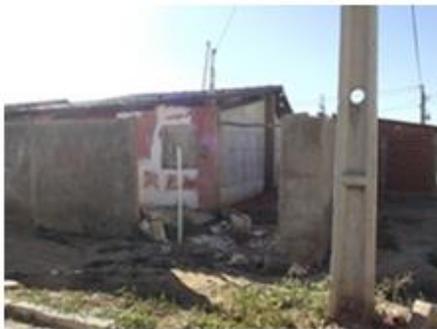
a) Vista geral

Considerações: Observa-se que a pintura da casa diretamente sobre o bloco mostra a perda da pintura bem mais pronunciada nos blocos hidro (primeira fiada). Nas laterais observam-se manchas de umidade pouco pronunciadas na base desta fachada, perda de cerca de 50% da pintura sobre blocos standard, degradação maior nos blocos simples, indicativos de degradação com perda de massa por lixiviação e fissuras na base da fachada lateral, sob a estrutura de cobertura e no canto da janela frontal, ver Figura 123.

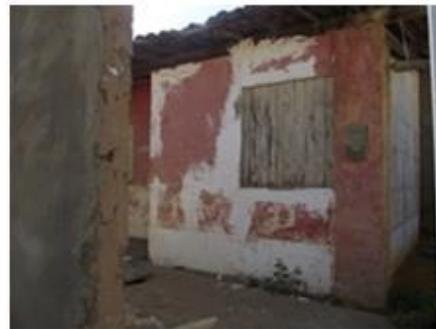
b) Perdas acentuadas 1ª fiada quase intacta no pilar de alvenaria argamassado

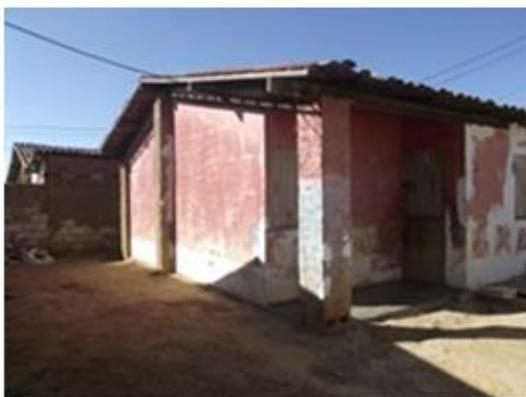
c) Fachada lateral, perda diferenciada 1ª fiada bem mais intensa

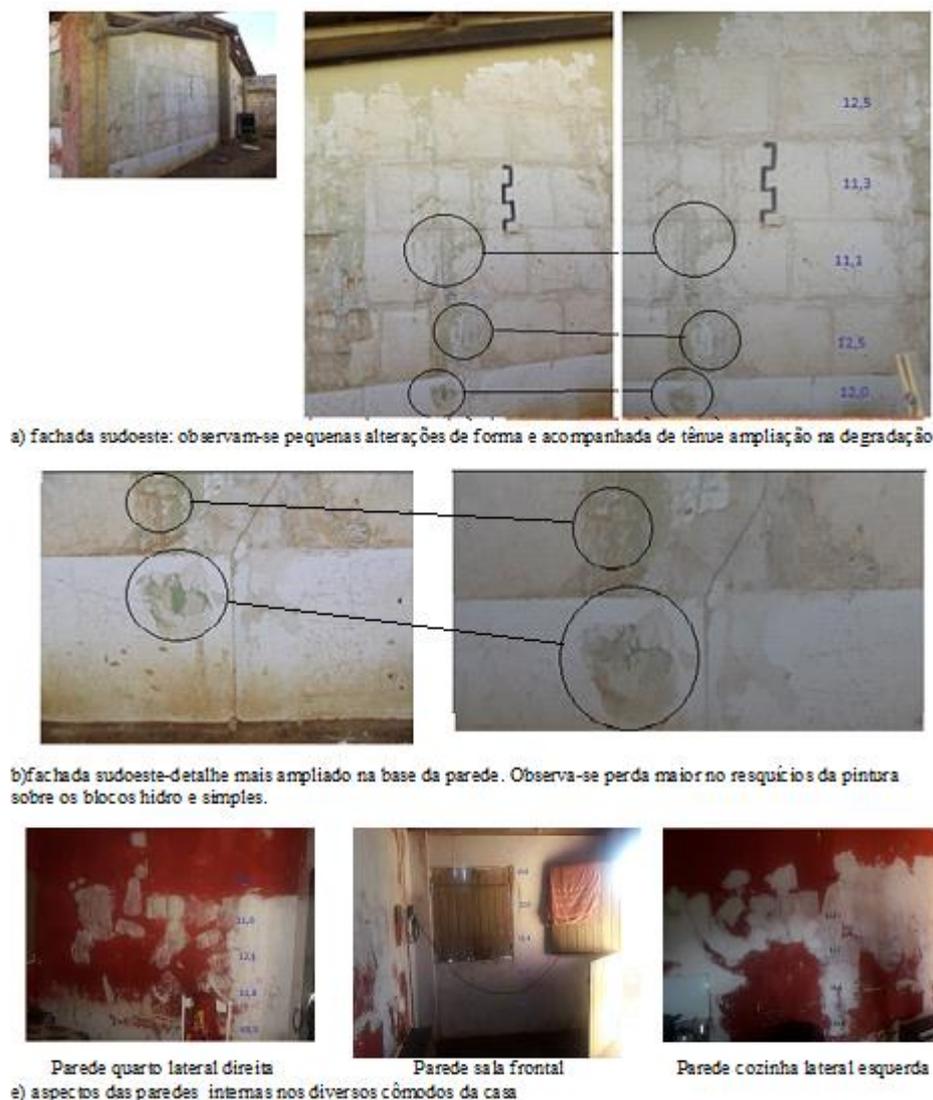
Em março de 2017 a casa estava desocupada e a pintura externa aplicada diretamente sobre o bloco mostrava perda da pintura bem mais pronunciada nos blocos hidro (primeira fiada). Nas laterais observa-se degradação maior nos blocos standard. Degradação com indicativos de perda de massa por lixiviação. Ver sequência de fotos apresentadas na Figura 124 mostra detalhes desta comparação.

Figura 124- Aspectos comparativos das manifestações patológicas entre março/2017 a abril/2018

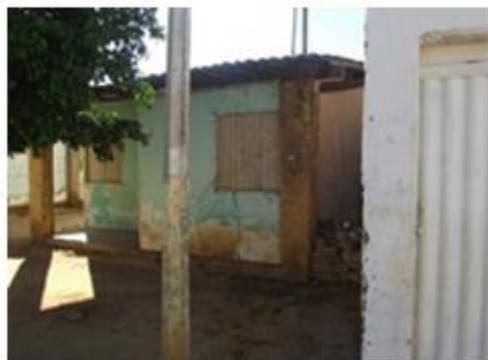
a) fachada frontal

Considerações iniciais: fissura no canto inferior de janela e na parede lateral esquerda, onde há concentração de carga de cobertura entre pilaretes. Na fachada direita este vão é menor devido ao recuo da varanda. Verificou-se degradação da pintura na primeira fiada (bloco hidro) e degradação acentuada da pintura na parede da fachada direita que recebe mais ventos/chuva (ver Figura 125).

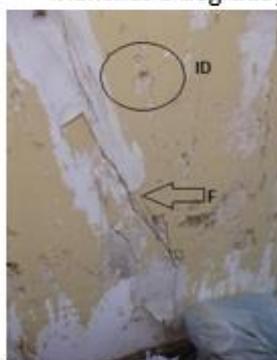
d) fissura na primeira fiada na região abaixo da carga de cobertura

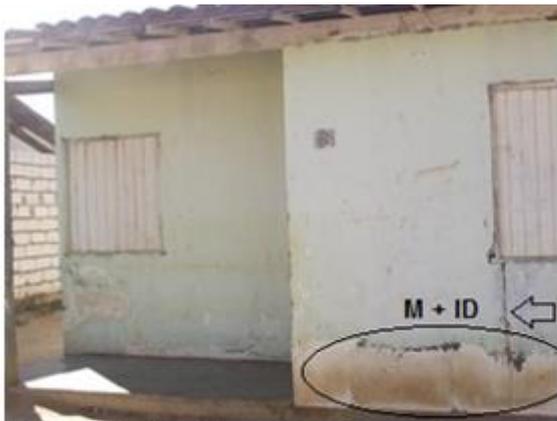
a) fachada frontal

Observação geral: comportamento similar, apresentando fissura no canto abaixo da janela, perda de massa no caminho desta fissura, degradação diferenciada da pintura entre tipos de blocos hidro e standard, além de infiltração acentuada na parede lateral direita para o interior da edificação, principalmente e mais acentuada nas fiadas de bloco simples (ver Figura 126).

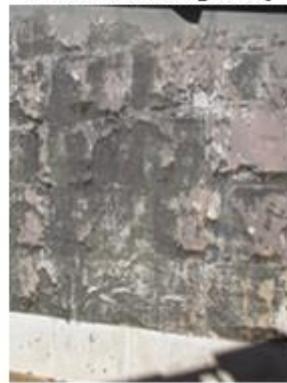
d) detalhe perda de massa nos blocos
standard

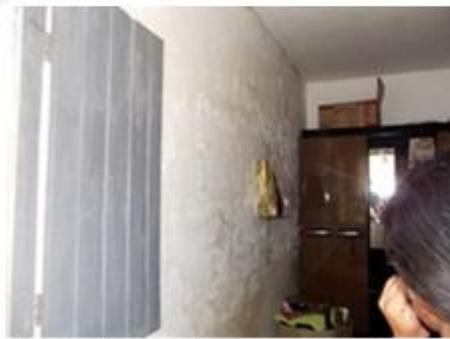
e) manchas e indicativos de perda de massa
parede interna, sobre blocos standard

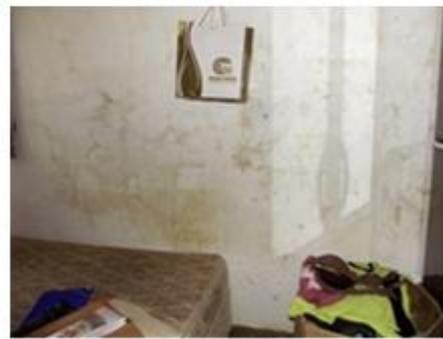
f) Detalhe manchas diferenciais entre
fiadas, menor na 1ª fiada

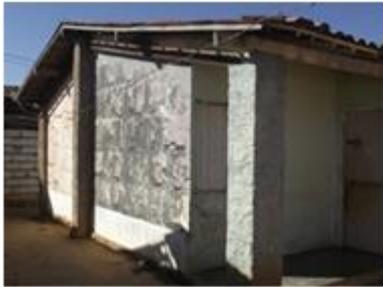
b) fachada lateral direita, direção nordeste, apesar da diferença de luminosidade, observa-se pouquíssimas diferenças entre as situações 2017 e 2018, umidade superior na primeira fiada, junto a base.

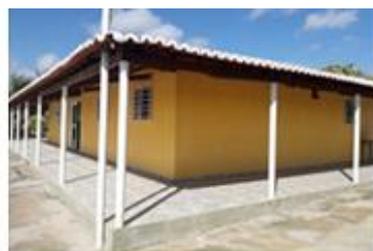
a) fachada esquerda, direção Sudoeste-SW, base da parede protegida por rodapé

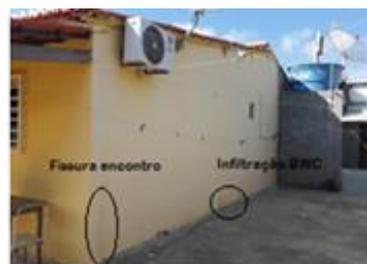
b) parte posterior da casa - detalhe de fissura pilarete de alvenaria e condicionamento do ar.

As manchas de umidade por infiltração ficaram evidenciadas nas duas casas apresentadas, e na amostra 6 a fissura no encontro de blocos mostra a importância dos detalhes construtivos de amarração.

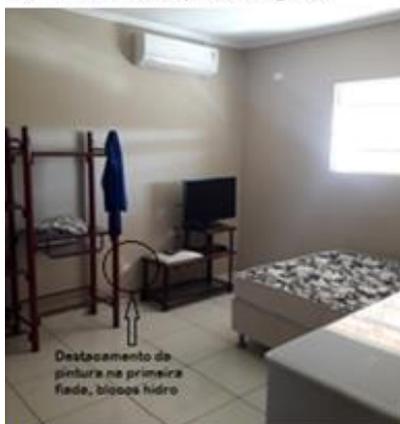
e) quarto, condicionamento do ar e destacamento de pintura de parede sobre bloco hidro

Nesta foi possível perceber que os grandes beirais na forma de alpendres foi bem utilizado para proteger a pintura e a potencial degradação na base das paredes, mas é possível perceber destacamento da pintura (PVA-látex) na primeira fiada da parede interna de um dos quartos, fato que foi evidenciado nas inspeções das casas anteriores. Foi também observado fissura de amarração no encontro entre blocos mostraram falha de ligação, bem como falha de impermeabilização do piso do banheiro mostrou o surgimento de manchas por infiltração.

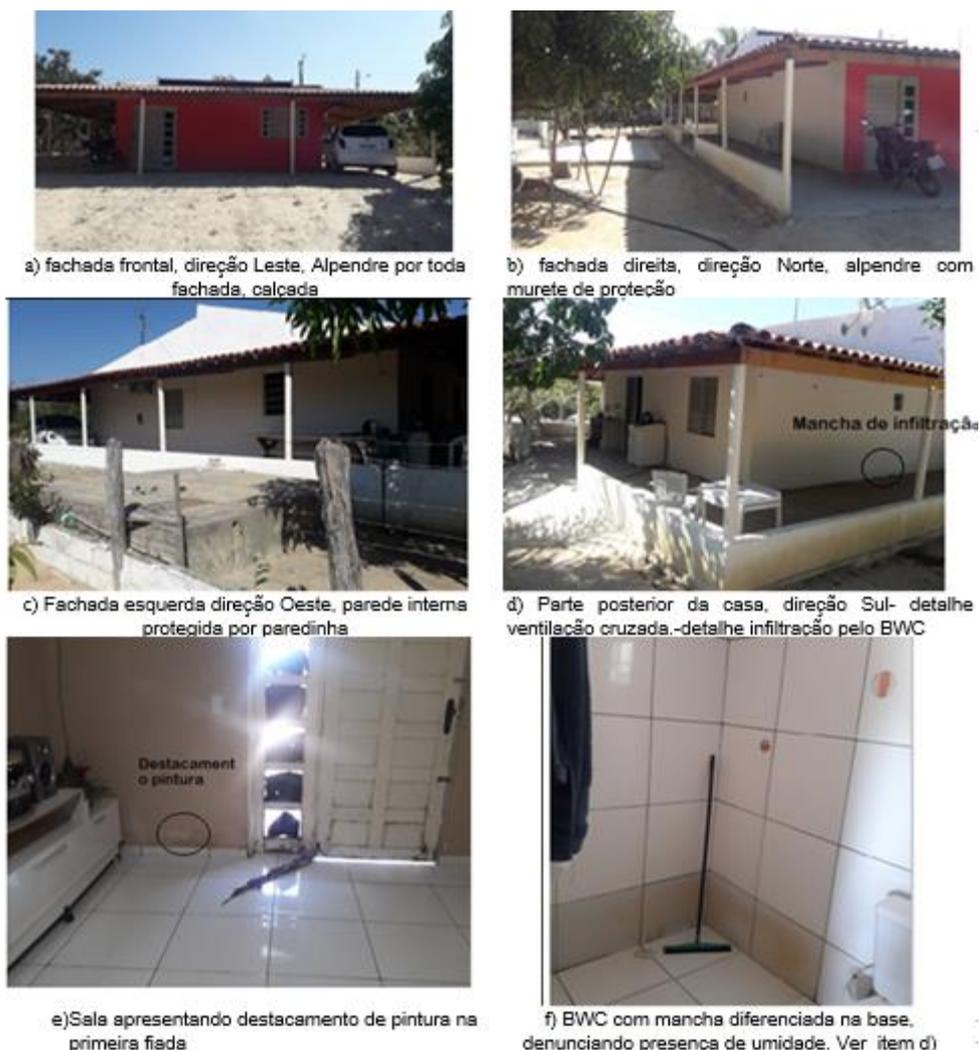
Figura 131-Amostra 7- detalhes das manifestações patológicas

Nesta os mesmos cuidados de proteção foram seguidos, porém mostrou destacamento da pintura PVA-látex na altura da primeira fiada (blocos hidro) e manchas de infiltração na base do banheiro.

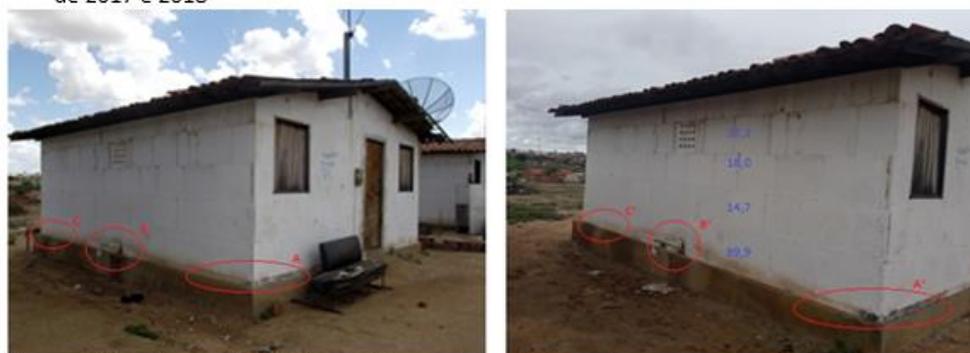
Figura 134-Aspectos comparativos das manifestações patológicas entre março/2017 a abril/2018

b) Na fachada lateral também não foram observadas crescimento nas manifestações patológicas

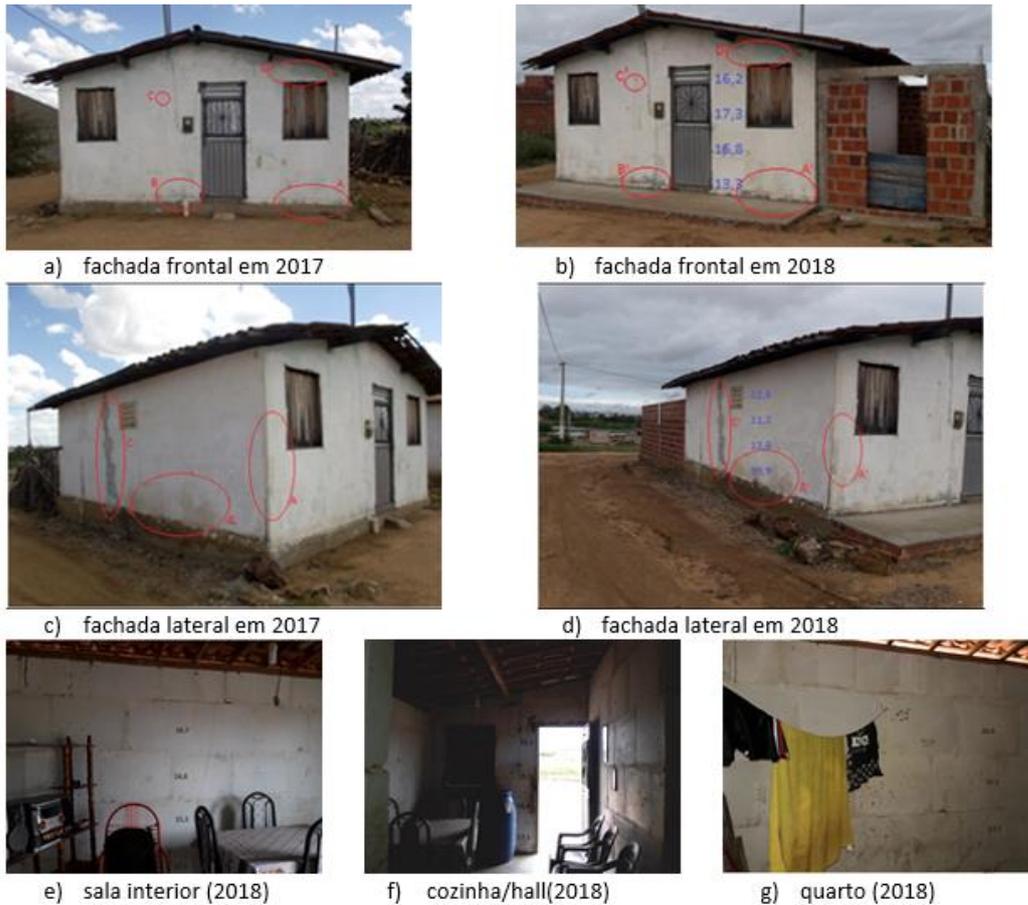
Figura 135-Aspectos comparativos das manifestações patológicas entre março 2017 a abril 2018

Em março de 2017 a casa estava ocupada e foi desocupada em 2018. Dispõe de pintura externa, à base da cal, sobre bloco hidro. Registra-se baixo nível de degradação, e baixíssimo crescimento dessas manifestações patológicas durante um ano de investigação comparativa (ver Figura 135). Nestas podem ser observadas a construção de uma calçada ao longo da fachada frontal, porém sem qualquer intervenção na pintura, não sendo observadas crescimento das manifestações antigas, tais como as fissuras sobre os vedos de porta e janelas, uma fissura antiga inclinada corrigida com argamassa, porém estabilizada, não sendo constatado o surgimento de novas manifestações patológicas neste período de um ano. No interior da casa é possível observar pouca intensidade das manchas de umidade.

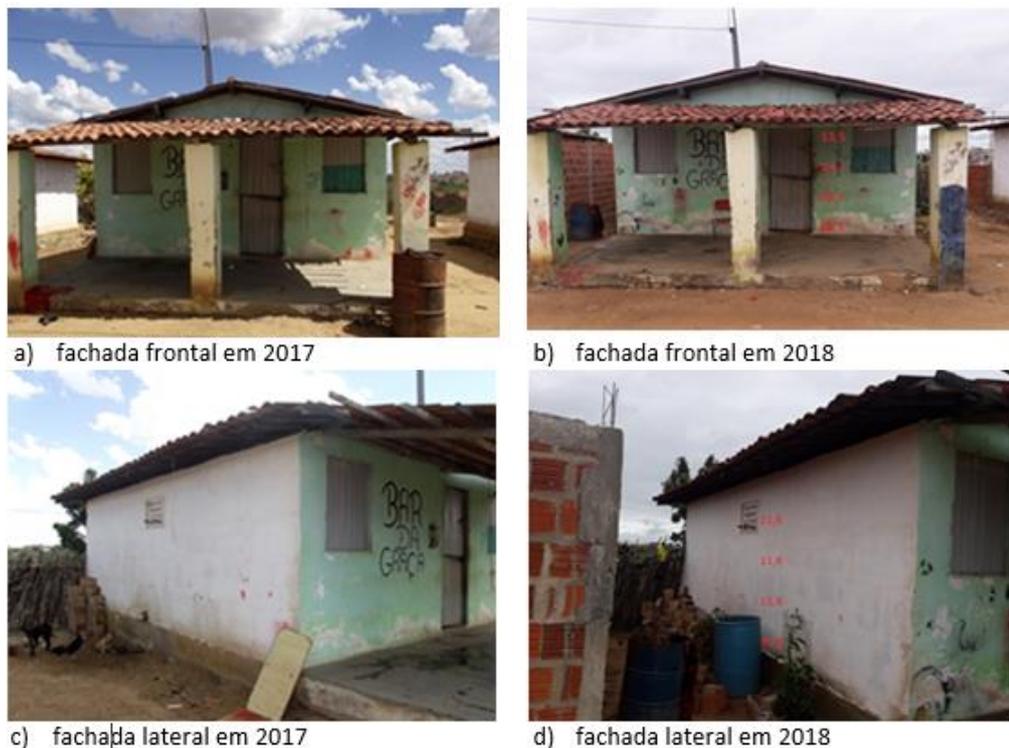
Figura 136-Aspectos comparativos na amostra 10 entre março/2017 a abril/2018

Em março de 2017 a casa funcionava como bar, mantendo o funcionamento em 2018, revestimento externo à base de pasta de gesso e pintura PVA-látex. Registra-se um maior nível de degradação na fachada revestida à base de gesso e pintura à base de PVA-látex, quando comparada com a pintura à base de cal aplicada na fachada lateral. Foram observadas um nível de degradação da pintura acentuado em um período de um ano, como em área protegida, acredita-se que deva ter sido decorrente de desgaste superficial provocado por ação humana.

Neste período de um ano foi registrado um pequeno avanço das manifestações patológicas (manchas de umidade nas bases e fissuras na região central da parede da fachada longitudinal, possivelmente para concentração de carga da estrutura de telhado e/ou encontro de paredes).

Na base da primeira fiada se observa manchas de umidade e presença de fungos que denunciam infiltrações por vazamento pelo piso dos banheiros e acúmulo de água no encontro da parede com a base de alvenaria, que além de apresentar ressalto não foi impermeabilizada contra ascensão capilar do solo.

Também é possível perceber que a ascensão capilar supera os 2,0 m de altura, sendo registradas nestas alturas umidades, quando inferidas por medidor de umidade superficial de dois pinos. No último ano ainda foram registradas degradações, porém em menor velocidade, mostrando que este é indicativo consistente. Internamente a umidade mostra-se maior que nas paredes exteriores, principalmente na altura acima da primeira fiada (blocos hidro).

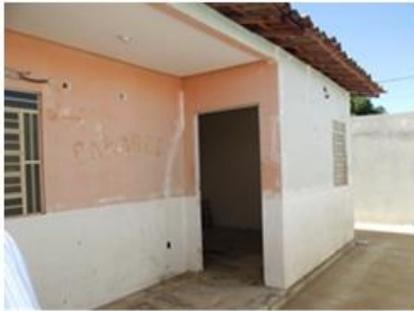
a) fachada frontal, externamente toda em blocos hidro e internamente blocos standard.

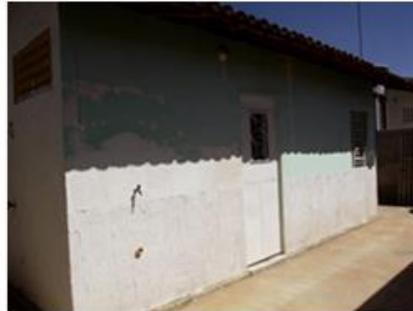
d) posterior- revestimento barra inferior com gesso cola e pintura na barra superior. Manchas de acúmulo de água na base

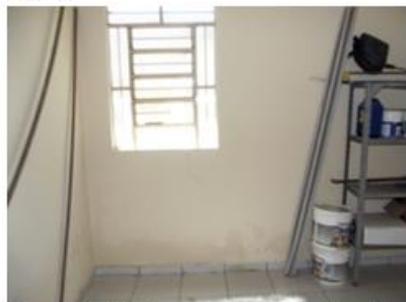
e) parede interior quarto 2, manchas de umidade inferior

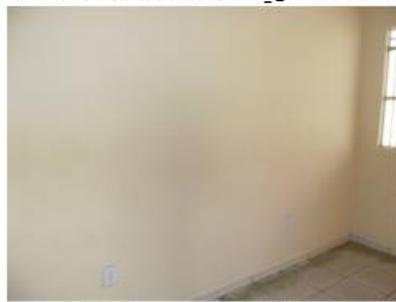
f) parede entre sala e quarto1, sem patologia aparente

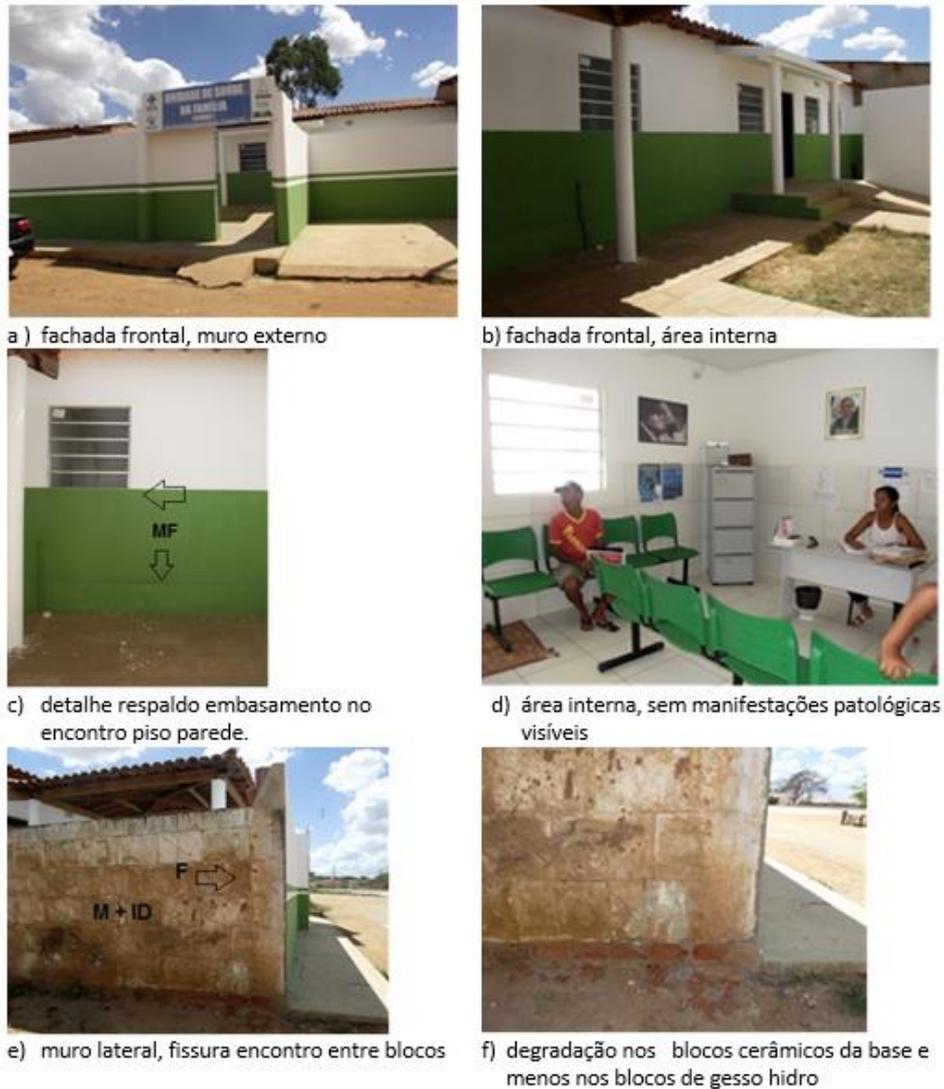
Figura 138- Amostra 12- detalhes das manifestações patológicas

Posto de saúde construído em 2009 na zona urbana de Trindade, com embasamento em alvenaria de blocos cerâmicos argamassados, sobre este uma laje radier em concreto armado. As paredes externas em blocos maciços hidro (50,0x66,7x10,0)cm , pintura a base de PVA sobre parede revestida com argamassa. Internamente as divisórias em blocos de gesso maciço simples de (50,0x66,6x7,0) cm revestidos com pasta de gesso e sobre este peças cerâmicas até 1,8 m de altura do piso. Não foram detectadas manifestações patológicas visíveis. Apenas a lateral do muro externo, sem revestimento, mostra fissura no encontro de blocos e sinais de manchas e degradação superficial, sendo mais pronunciado nos blocos cerâmicos do embasamento e bem menor nos blocos hidro de elevação.

A amostra 12 que se constitui em um posto de saúde mostrou que revestimentos e pintura à base de tinta a PVA acrílica até 1,8m e manteve estável e sem mostrar nenhuma manifestação patológica. Já o muro divisorio construído em blocos maciços hidro sobre uma alvenaria de embasamento em blocos cerâmicos mostraram mais estáveis, mesmo com umidade por ascensão capilar que degradou os blocos cerâmicos.

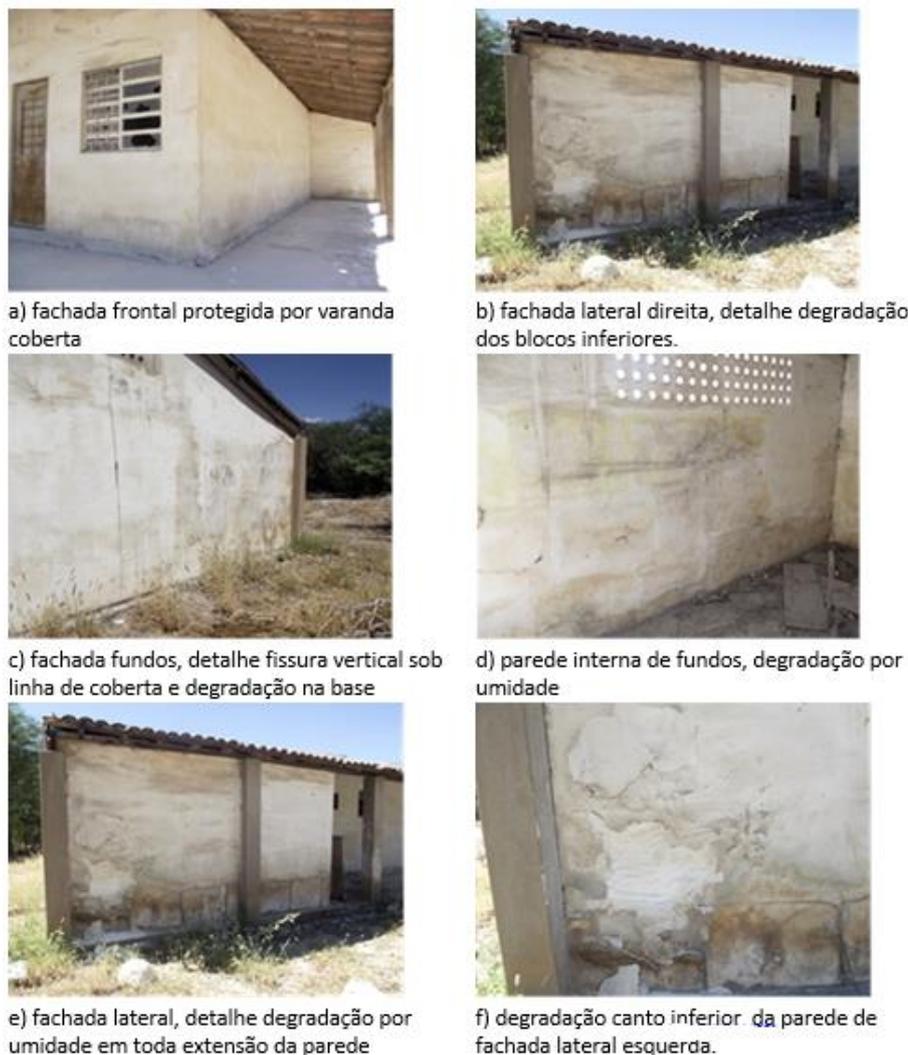
Figura 139-Amostra 13- detalhe das manifestações patológicas

Casa que possui a estrutura de cobertura apoiada em pilares de alvenaria com alvenaria de vedação com blocos de gesso maciço standard (50,0x66,7x10,0) cm, revestimento em pasta de gesso e pintura a base de cal, mal conservadas e abandonada, sem proteção junto a base, apresentando paredes muito úmidas, com fungos e indicativos de degradação. Construção no ano de 2004. A Figura 139 apresenta aspectos observados em visita no ano de 2018.

Já na amostra 13 que é uma casa rural, construída com blocos maciços standard porém sem cuidados com a base, mostram manchas, fungos e degradação bastante acentuada em toda sua extensão e principalmente na primeira fiada com blocos standard.

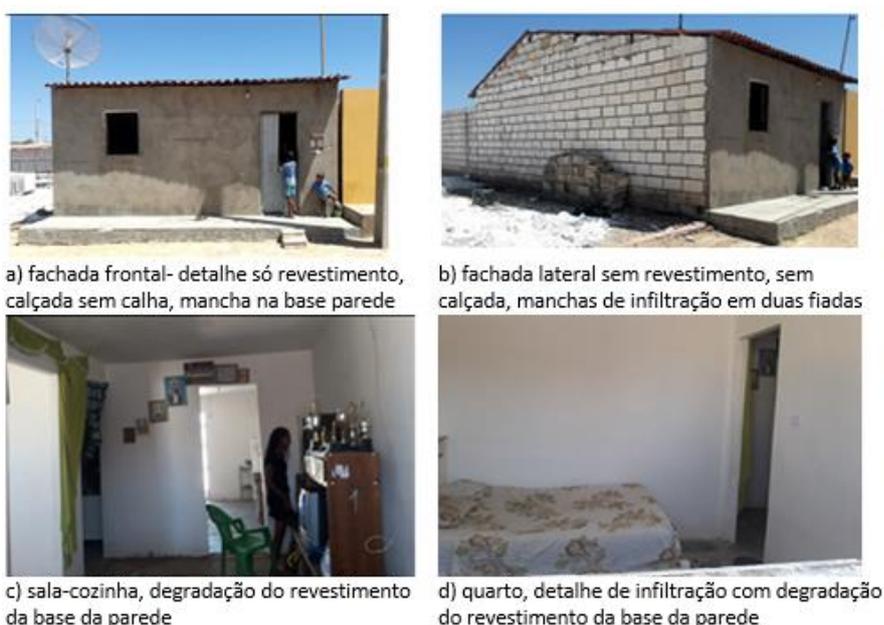
Figura 140-Amostra 14 - detalhe das manifestações patológicas

Casa de esquina, construída em 2011 com dois quartos, sala-cozinha e BWC, estruturada em alvenaria de bloquetes de gesso assentes com argamassa a base de cimento e areia, telhado de duas águas em telhas cerâmicas, forro em placas de gesso, embasamento em alvenaria de bloquete de gesso, com porta e uma janela frontal e porta nos fundos, sem ventilação cruzada, piso cimentado com revestimento interno em pasta de gesso e revestimento externo em argamassa à base de cimento apenas na fachada frontal, a fachada lateral e de fundos sem revestimento. A Figura 140 mostra a disposição e detalhes das manifestações patológicas.

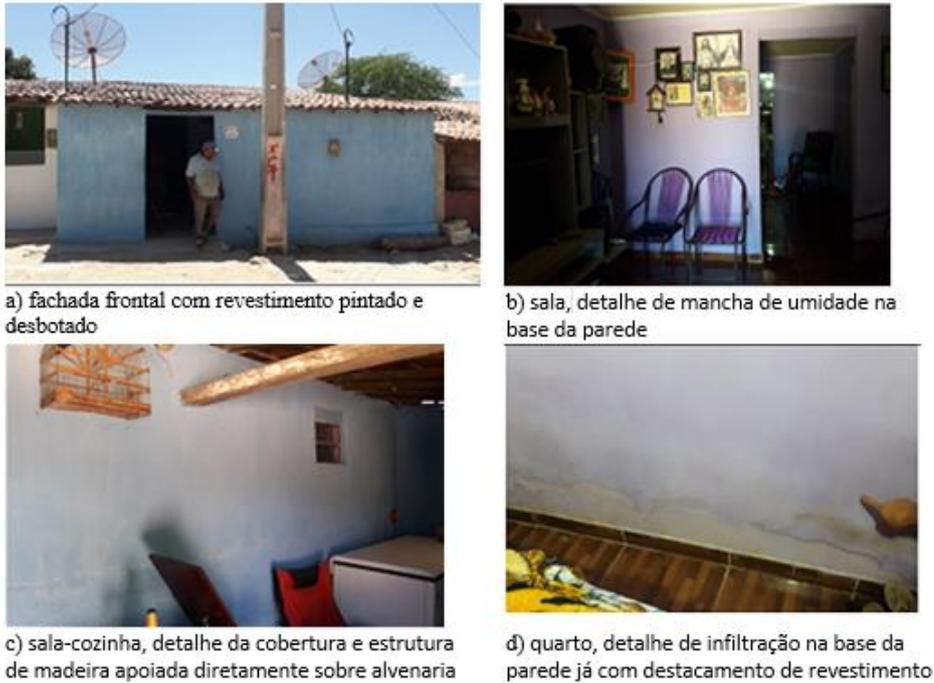
Figura 141-Amostra 15-detalle das manifestações patológicas

Casa com geminação dupla, construída em 2001 com dois quartos, sala-cozinha e BWC, estruturada em alvenaria de bloquetes de gesso assentes com argamassa à base de cimento e areia, telhado de duas águas em telhas cerâmicas, embasamento em alvenaria de bloquete de gesso, com porta frontal e porta nos fundos, sem ventilação cruzada, piso em revestimento de cerâmica, com revestimento interno em pasta de gesso e revestimento externo em argamassa à base de cimento apenas na fachada frontal. A Figura 141 mostra a disposição e detalhes das manifestações patológicas.

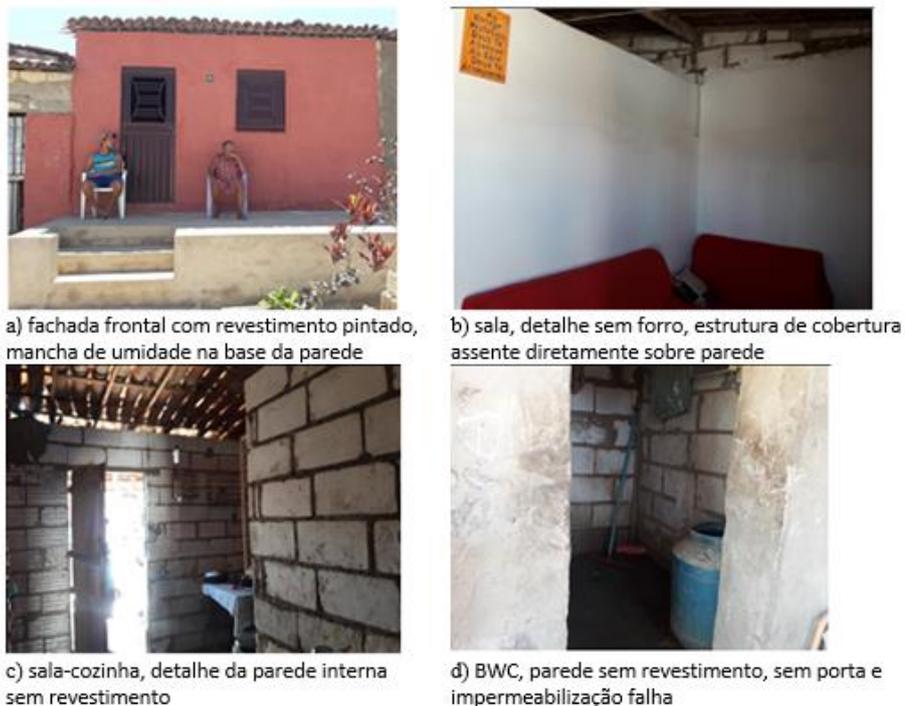
Figura 142-Amostra 16-detalle das manifestações patológicas

Casa com geminação dupla, construída em 2006 com dois quartos, sala-cozinha e BWC, estruturada em alvenaria de bloquetes de gesso assentes com argamassa a base de cimento e areia, telhado de duas águas em telhas cerâmicas, embasamento em alvenaria de bloquete de gesso, com porta e janela frontal e porta nos fundos, sem ventilação cruzada, piso cimentado, com revestimento interno em pasta de gesso e revestimento externo em argamassa à base de cimento apenas na fachada frontal, sem forro. A Figura 142 mostra a disposição e detalhes das manifestações patológicas.

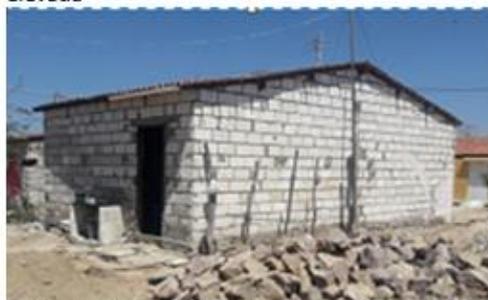
c) fachadas posterior e lateral, sem revestimentos, verga sobre porta

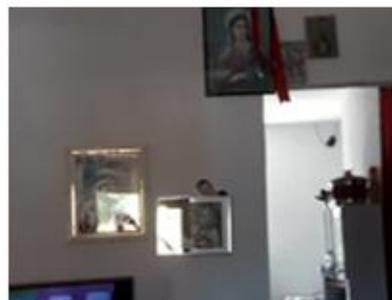
d) sala mostrando revestimento interno em pasta de gesso pintado, sem indicativo de manchas

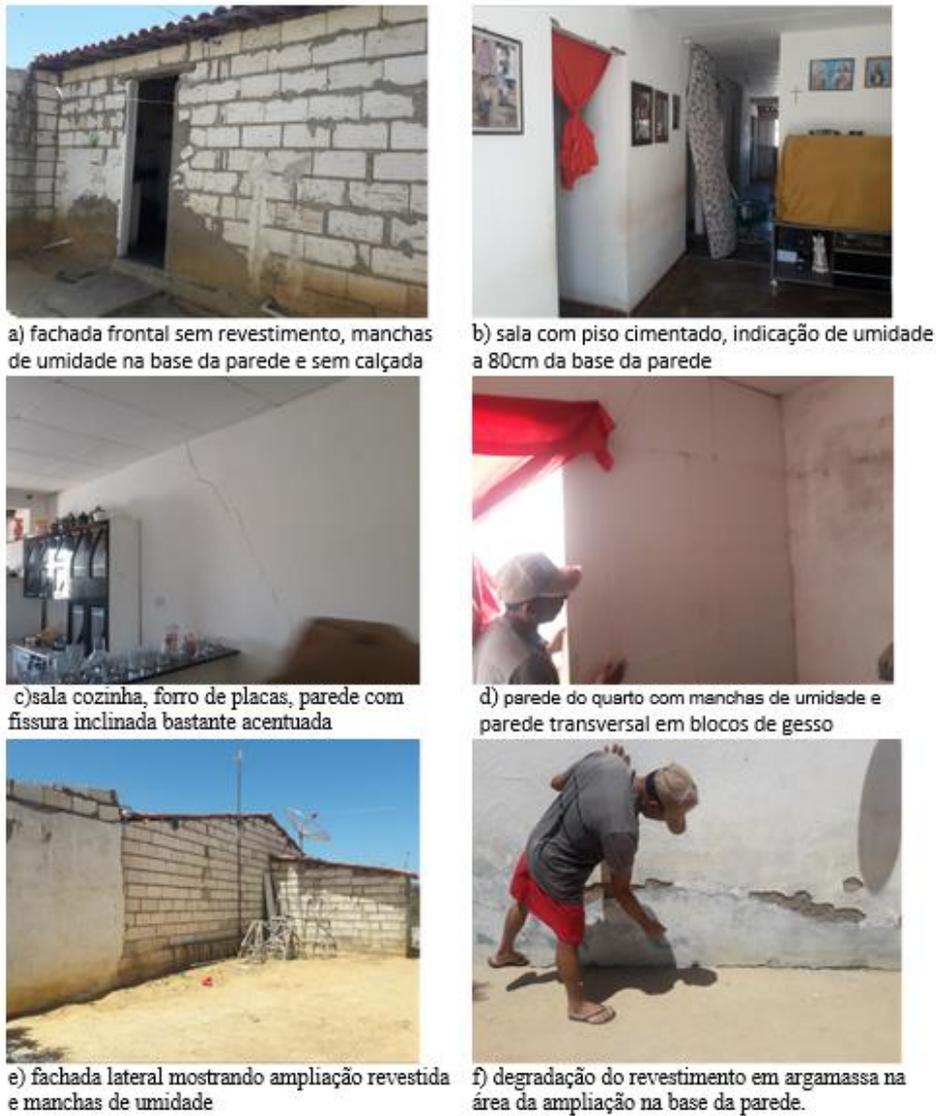
Figura 144-Amostra 18-Detalhe das manifestações patológicas

Casa com geminação lateral, construída em 2014 e com ampliação em 2018, com dois quartos + 1, sala-cozinha e BWC, estruturada em alvenaria de bloquetes de gesso assentes com argamassa à base de cimento e areia, telhado de duas águas em telha cerâmica, embasamento em bloquetes, com porta e janela frontal e porta nos fundos, sem ventilação cruzada, piso cimentado, com revestimento interno em pasta de gesso e sem revestimento externo, com forro em placas. A Figura 144 mostra a disposição e detalhes das manifestações patológicas.

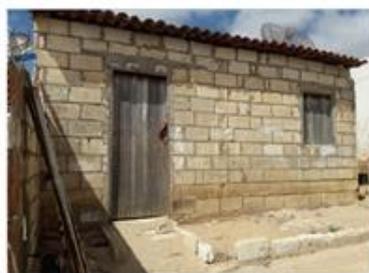
a) fachada frontal embora manchada pelos respingos de chuva os bloquetes não mostra elevado nível de degradação

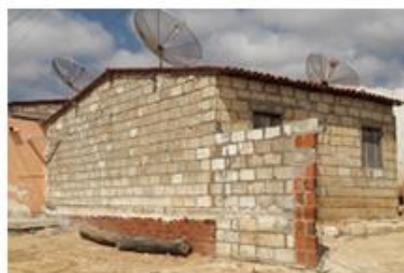
b) fachada lateral, embasamento em tijolos cerâmicos com certo grau de degradação muito maior que os bloquetes.

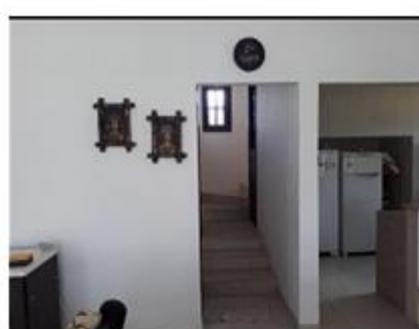
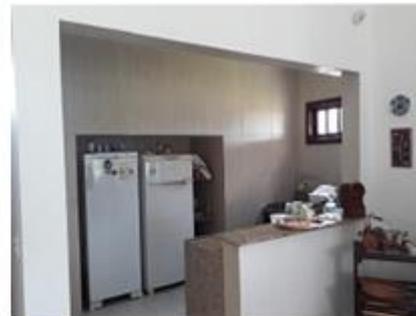
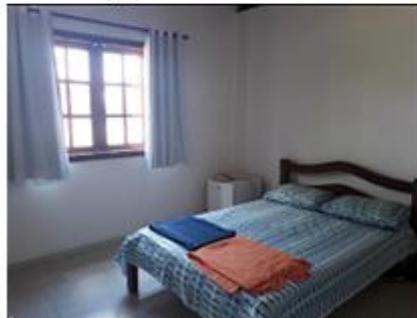
Figura 153- Amostra 21-aspectos da edificação após 8 anos de uso

Em visita no ano de 2018 mostram aspectos do interior da casa habitada e sem mostrar manifestações patológicas. A Figura 153 mostra detalhes interiores.

Visualmente não foram encontrados registros de manifestações patológicas típicas de degradação das alvenarias e revestimentos. O proprietário mantém limpeza diária, relata que considera o clima interno muito confortável no verão e no inverno.

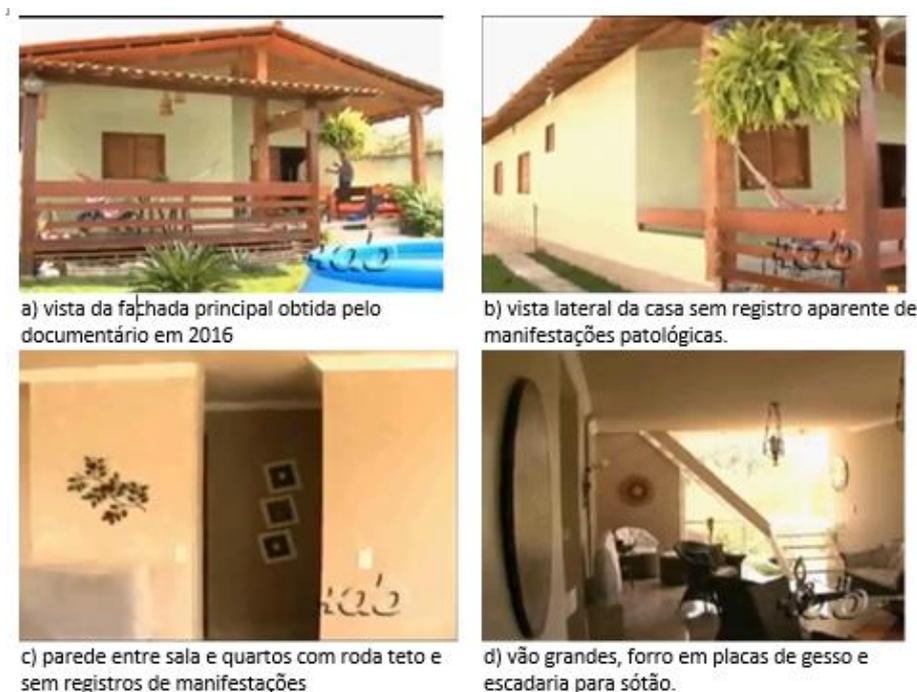
Figura 155- Amostra 23 - aspetos da casa após 6 anos de utilização

com blocos de gesso. As fotos na Figura 155 mostram aspectos da casa habitada sem registros de manifestações patológicas.
