REABILITAÇÃO DE MORADIA EM CASTELO NOVO, FUNDÃO

Dissertação submetida para satisfação parcial dos requisitos do grau de
MESTRE EM ENGENHARIA CIVIL — ESPECIALIZAÇÃO EM CONSTRUÇÕES

Assim, o presente trabalho pretende apresentar um projeto de reabilitação de um edifício unifamiliar inserido na ARU da Aldeia Histórica de Castelo Novo, com aplicação dos bons princípios da reabilitação, bem como as restrições e condicionantes impostas pela classificação.

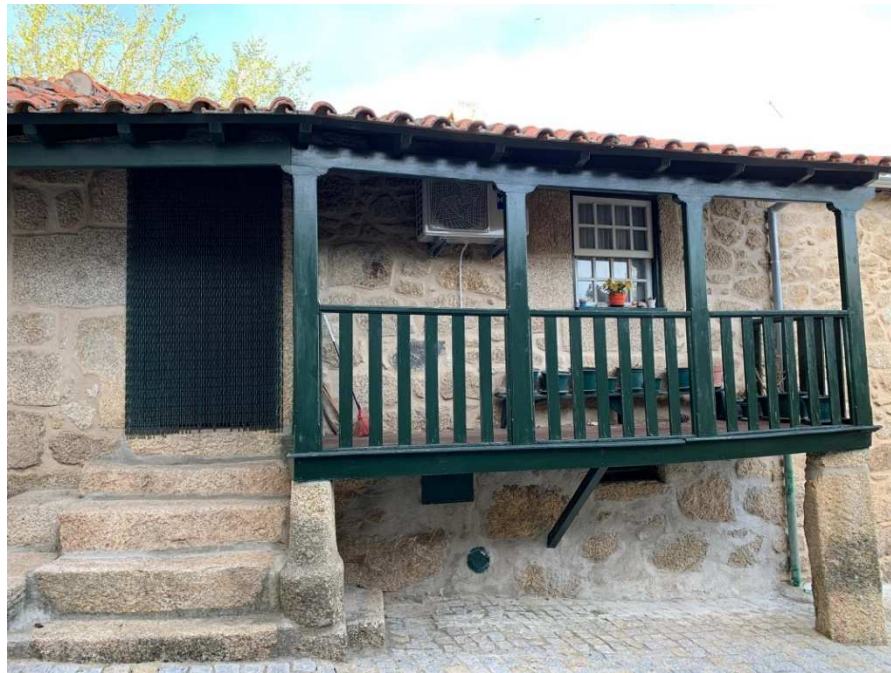
Fig. 4.19 – Varanda da habitação

Em relação à varanda, existe um problema estrutural causado pela degradação da madeira junto ao apoio de pedra. Esta anomalia, ainda que ligeira, pode comprometer a estabilidade do elemento, pelo que o reforço desta zona será necessário.

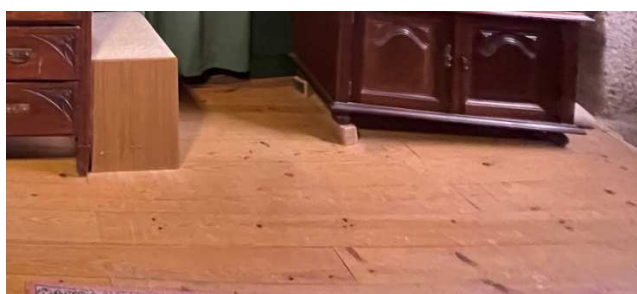
O principal problema ao nível dos pavimentos é consequência direta dos defeitos estruturais do piso 1.

O piso apresenta muito pouca estabilidade, resultante de um número insuficiente de vigas em madeira, sobre as quais o soalho apoia, pelo que a segurança estrutural deste piso é muito baixa, sentindo-se inclusivamente um abatimento do piso muito considerável, ver figura 4.21.

Fig. 4.21 – Pormenor do abatimento do pavimento no piso 1

Este problema é mais bem explicado e analisado no capítulo 5 deste trabalho, no entanto a sua resolução eliminará o problema de estabilidade sentido neste piso.

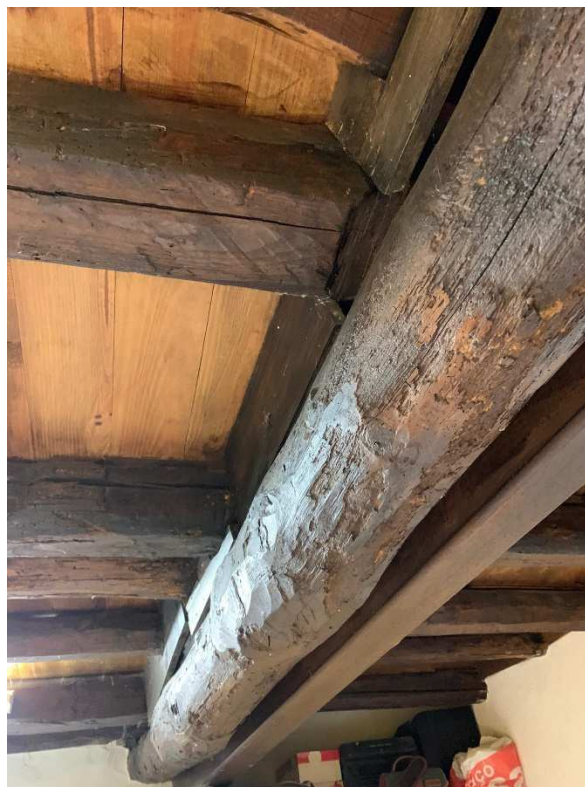
De notar que as vigas neste piso apresentam secções muito irregulares, tendendo para uma secção circular, mas com muitas diferenças entre si, ao nível do diâmetro, ver figura 5.2.

Fig. 5.2 – Estrutura do piso 1 (pormenor da viga principal)
