CAMPAMENTO DIDÁCTICO

REHABILITACIÓN DEL PAZO DE GOIÁNS

Julio 2020

TFM • REHABILITACIÓN ARQUITECTÓNICA • UDC

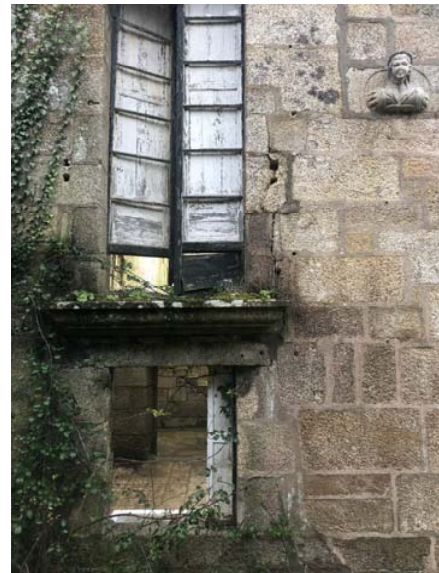
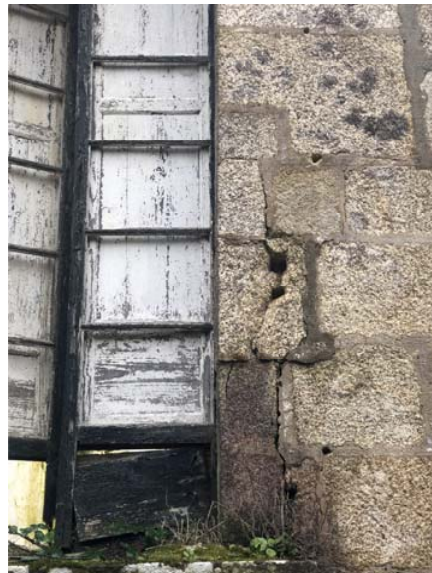
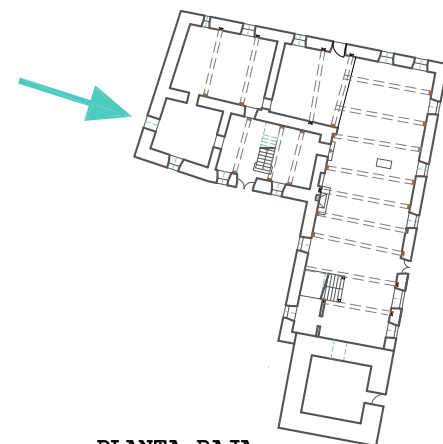
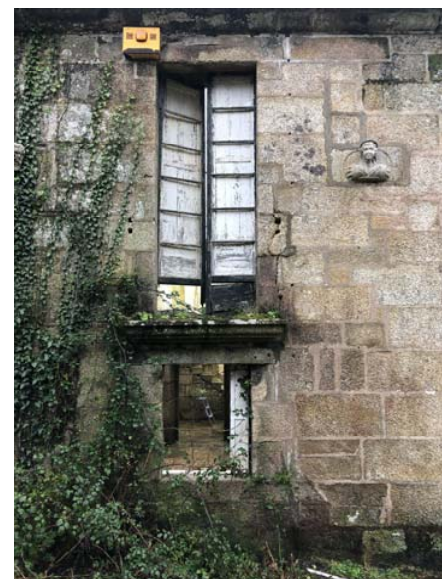
01 FICHA DE LESIONES

TIPO DE LESIÓN Grietas y Oxidación

Grietas verticales en los sillares donde iría anclada la barandilla de hierro. La grieta asciende desde el vano de la Planta Baja hasta aproximadamente la mitad del vano de la Planta Primera. El reciente encintado que se aprecia en esta planta podría estar ocultando parte de la grieta. Las grietas aparecen tanto en las piezas como en el mortero. Aparecen oxidaciones en los sillares entorno al anclaje de la barandilla al muro (barandilla no existente).

Importancia de que el muro de fábrica portante soporte las cargas de compresión.

Carga excesiva, perpendicular a los tendeles, centrada y uniforme.

Roturas en piezas y mortero de juntas por movimientos de alargamiento en dirección perpendicular a la carga.

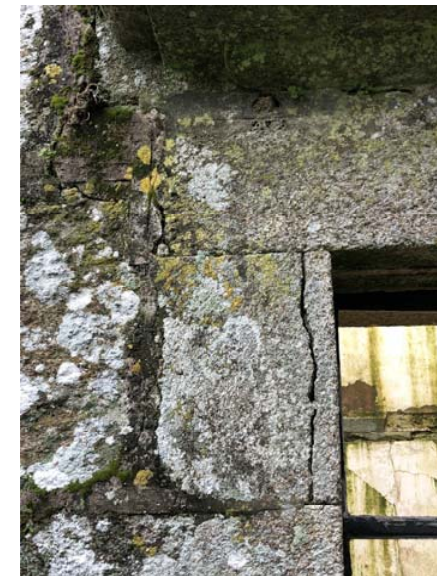
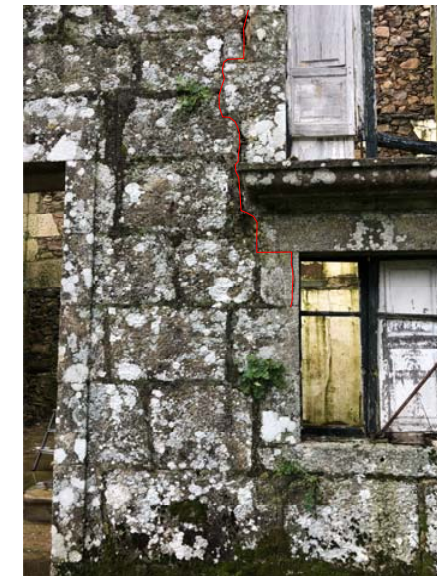
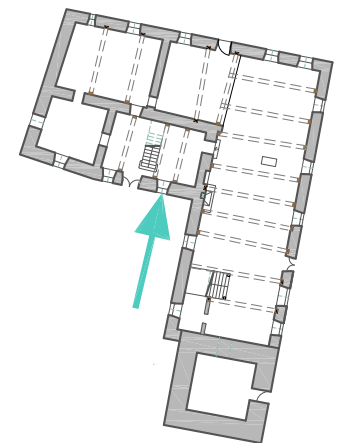
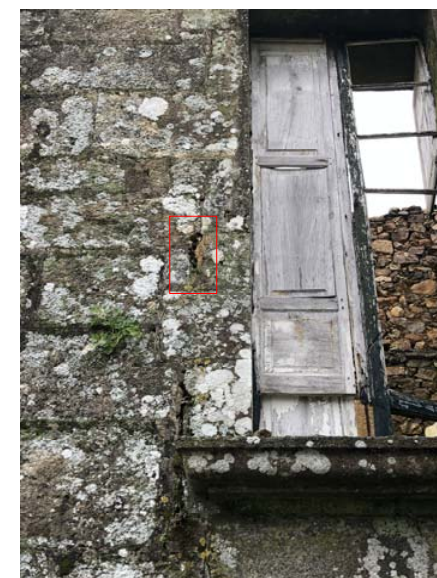
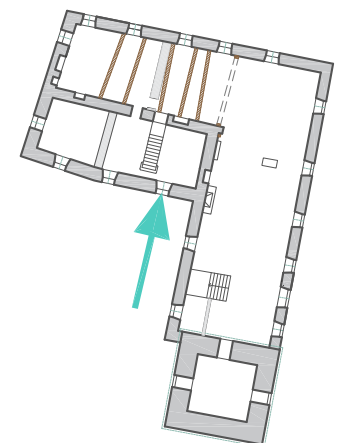
02 FICHA DE LESIONES

TIPO DE LESIÓN Grietas y Corrosión metálica.

Grietas verticales en los sillares donde iría anclada la barandilla de hierro. discurre desde el dintel de Planta Baja hasta el hueco de la Planta Primera.. El reciente encintado que se aprecia en esta planta, podría estar ocultando parte de la grieta. Las grietas aparecen en las piezas y en el mortero. Aparecen oxidaciones en los sillares entorno al anclaje de la barandilla al muro (barandilla no existente).

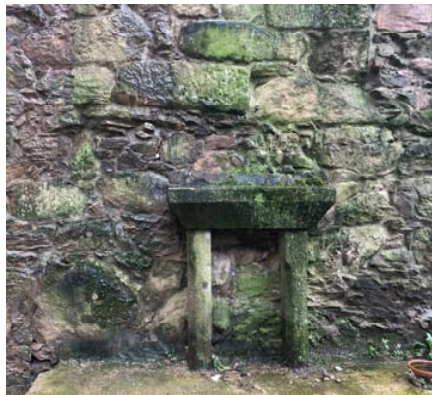
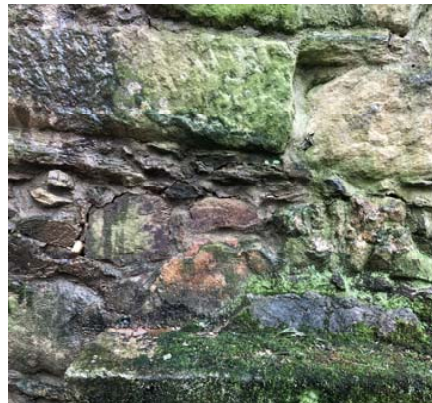
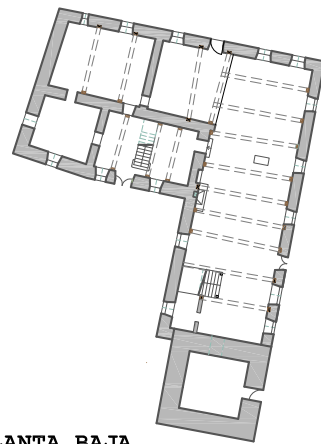
03 FICHA DE LESIONES

DESCRIPCIÓN
 Grieta que forma un arco de descarga en el muro del rellano de la escalera.

HIPÓTESIS DE LA CAUSA
 Asentamiento de la escalera. (La escalera pesa más que el muro de su izquierda y se hunde debido a las cargas de compresión, lo que provoca la grieta por rotura ante esfuerzos de flexión.)

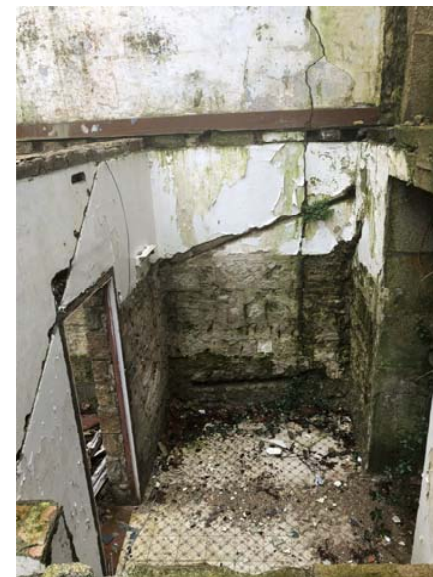
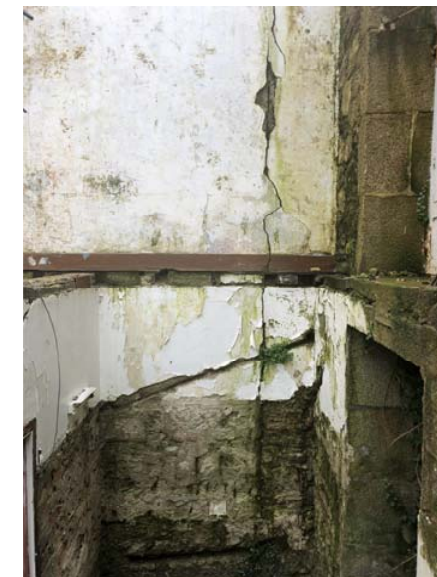
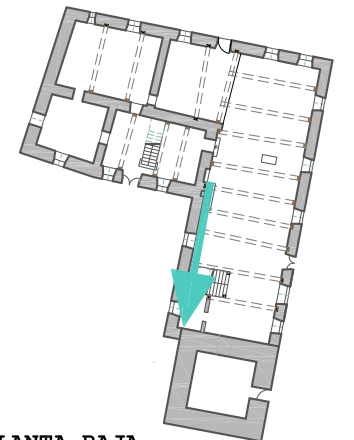
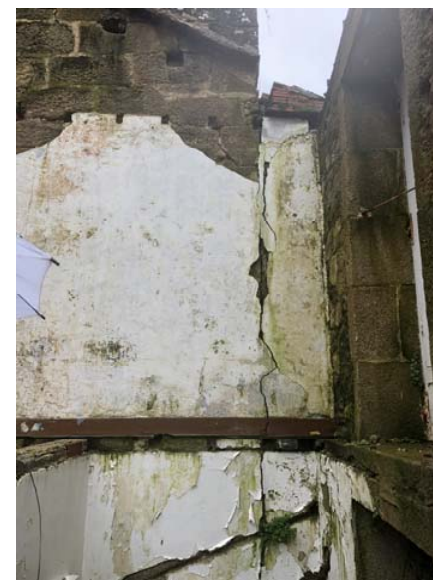
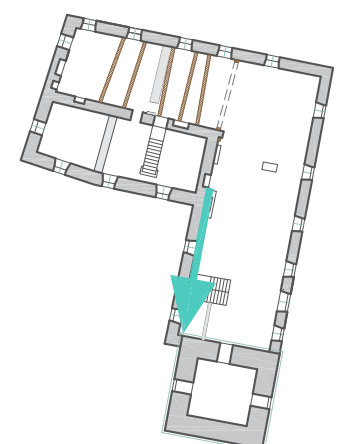
04 FICHA DE LESIONES

TIPO DE LESIÓN Grieta.
SUBSISTEMA Estructural.
ELEMENTO Muro portante.

DESCRIPCIÓN
 Grieta que recorre en sentido vertical todo el muro de la planta primera y la planta baja, coincidiendo el punto donde se genera, con el encuentro entre el muro de la torre y el muro de la ampliación que se llevó a cabo en el año 1674.

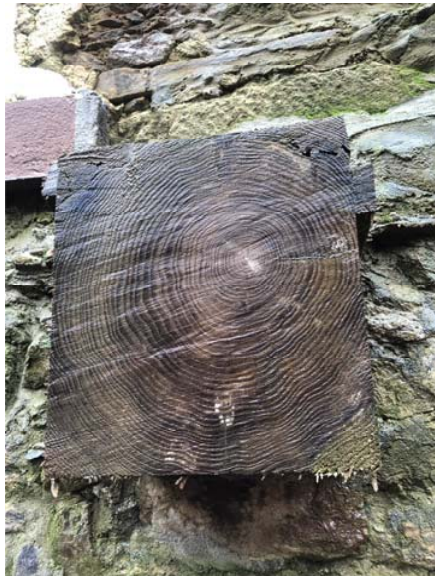
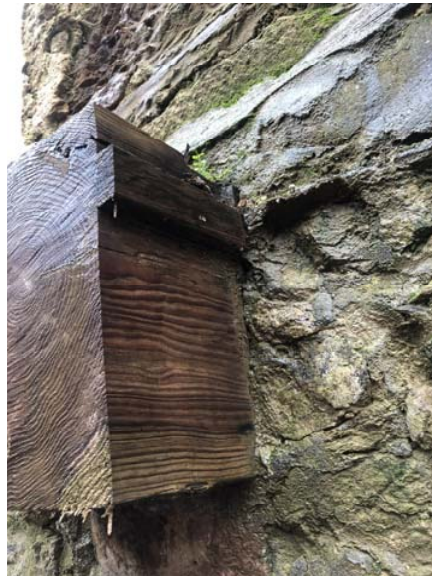
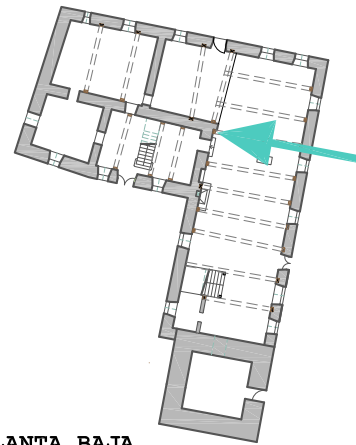
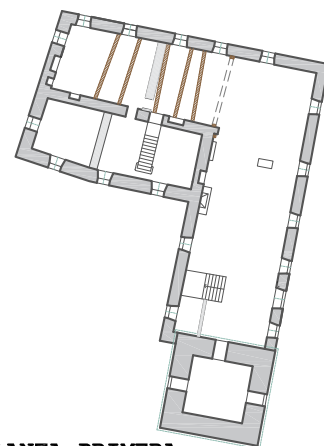
05 FICHA DE LESIONES

Se deja constancia de que la viga estaba en perfectas condiciones. Se aprecia también que las vigas estaban empotradas directamente en el muro sin ningún tipo de ventilación, lo que puede producir daños de pudrición en la madera. Los anillos de crecimiento finos y oscuros nos podrían indicar que se trata de madera de castaño.

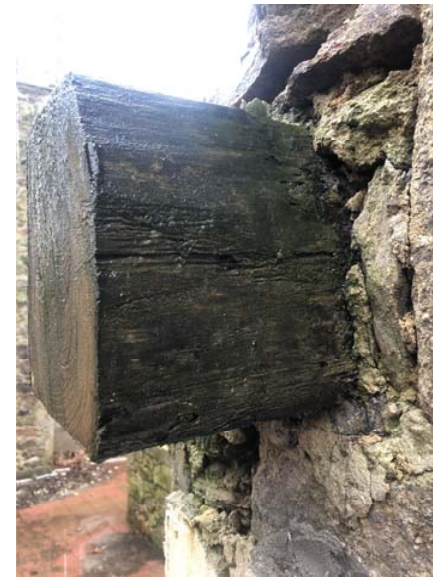
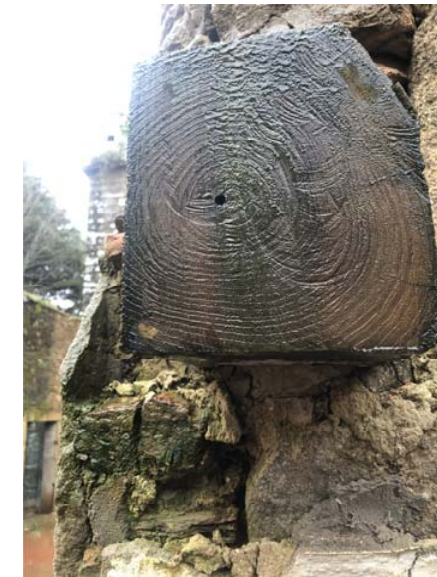
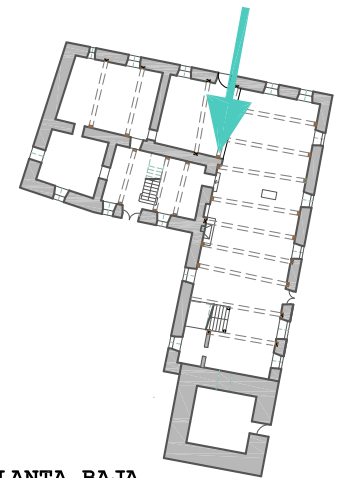
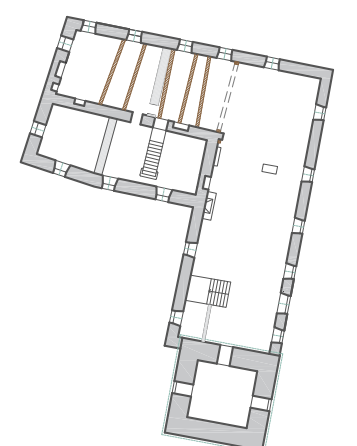
06 FICHA DE LESIONES

TIPO DE LESIÓN Pudrición.

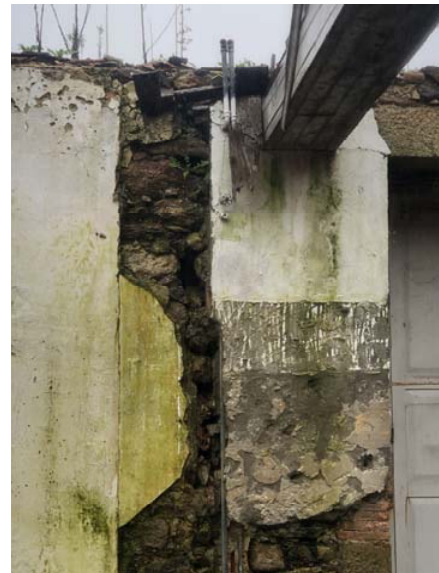
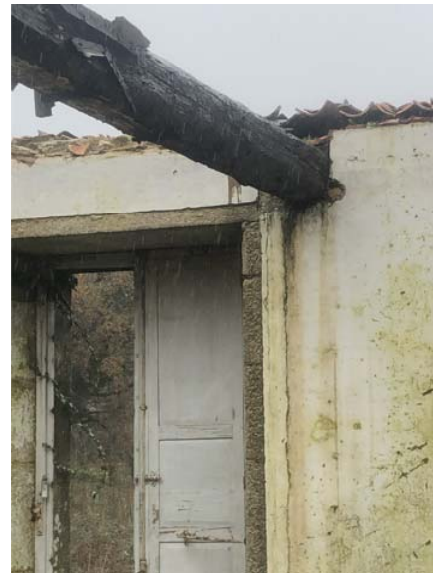
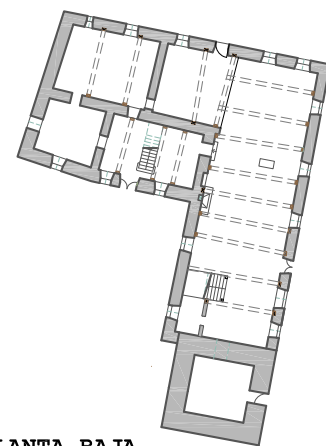
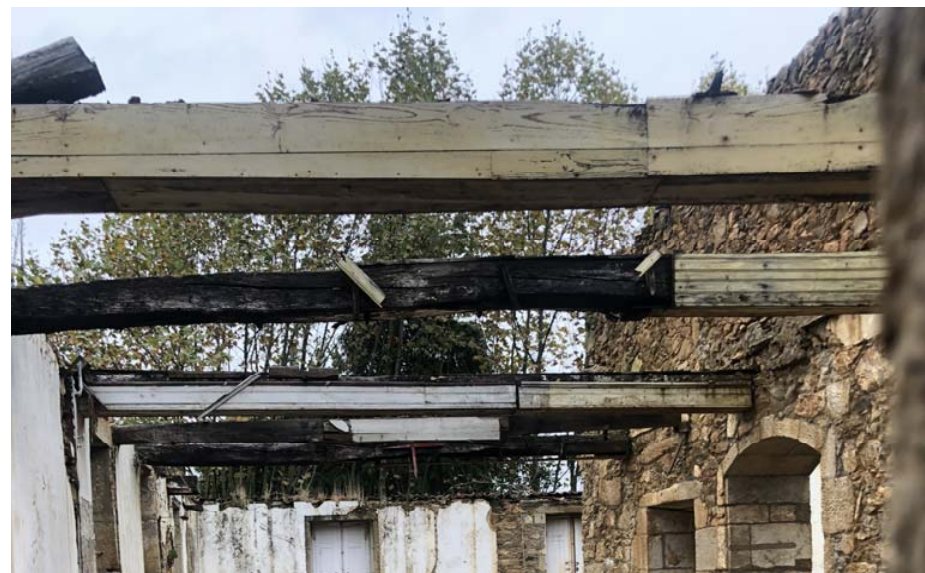
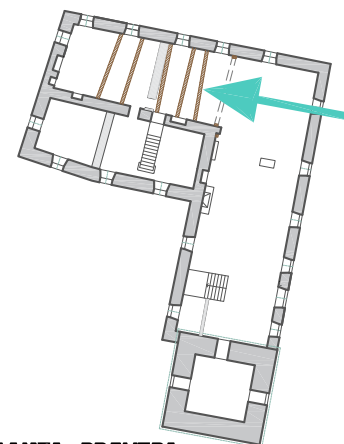
07 FICHA DE LESIONES

Falta de ventilación del apoyo (Riesgo de pudrición por puente húmedico). El sol y la humedad combinados, provocan la degradación superficial de la madera y se produce el efecto conocido como meteorizado. La exposición de la madera a la radiación solar provoca la desaparición de su color natural y adquiere rugosidad al tacto y un tono grisáceo característico. Las manchas negras y blancas probablemente se deban a la carbonización del material lo que aumenta el riesgo de fendas.

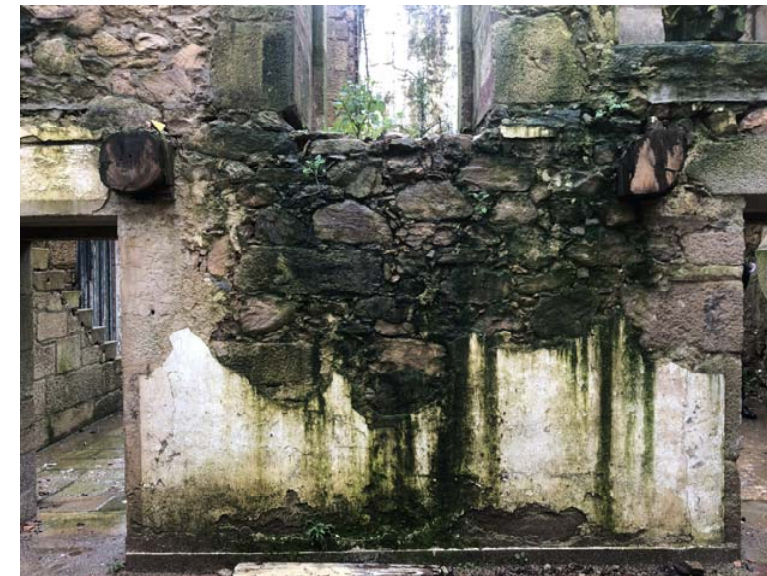
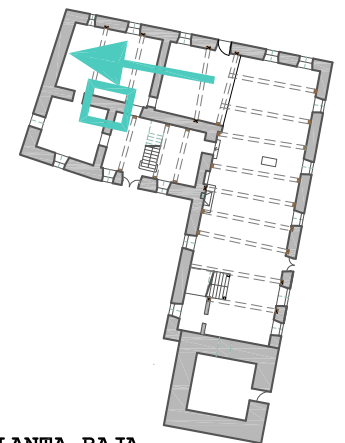
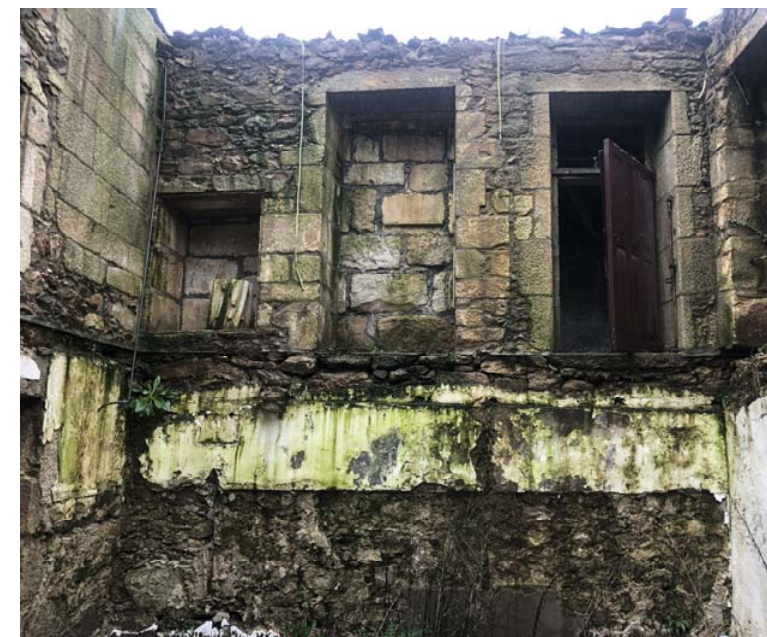
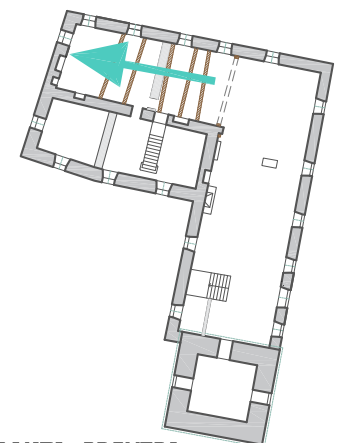
08 FICHA DE LESIONES

TIPO DE LESIÓN Humedades

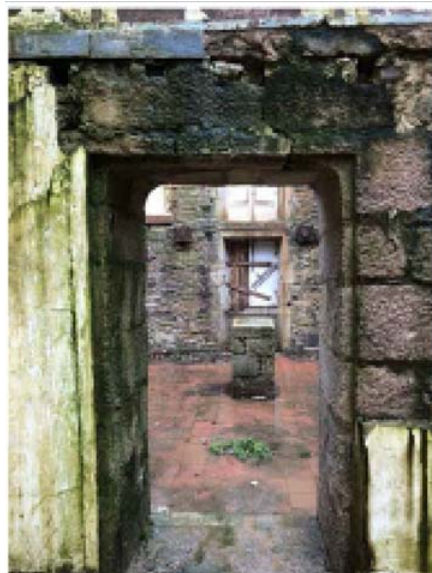
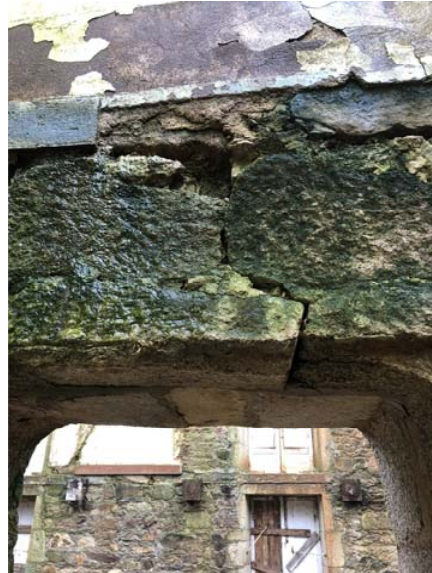
09 FICHA DE LESIONES

DESCRIPCIÓN
 Grieta del sillar en el dintel del vano.

Se aprecia que el dintel no es una pieza única. Posiblemente se trató de una apertura nueva en el muro existente y se llevó a cabo con una deficiente solución constructiva.

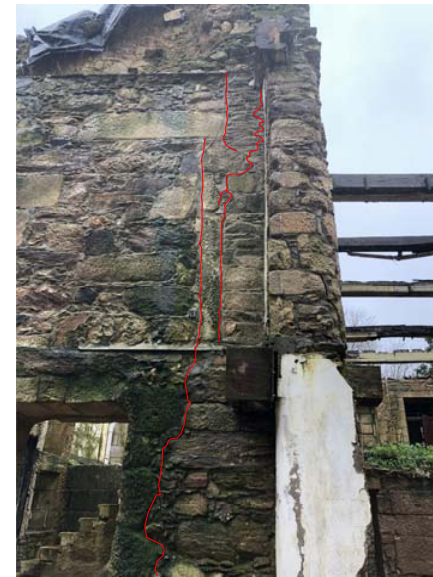
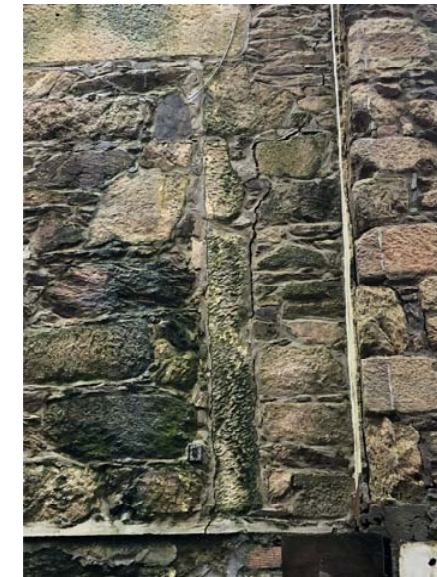
10 FICHA DE LESIONES

DESCRIPCIÓN
 Grieta que recorre verticalmente la planta primera y la planta baja de arriba a abajo. Coincide con la ampliación que se hizo al cuerpo longitudinal (año 1751), al cual se le adosaba un cuerpo transversal.

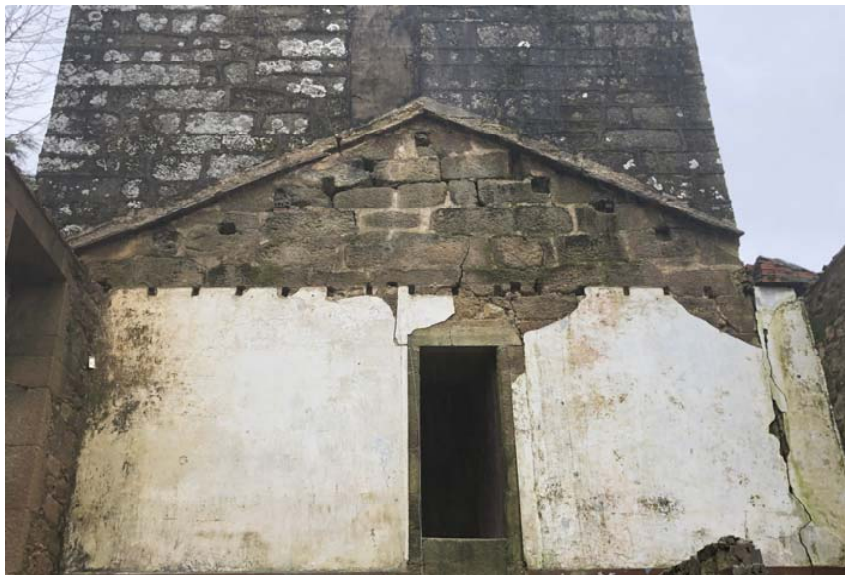
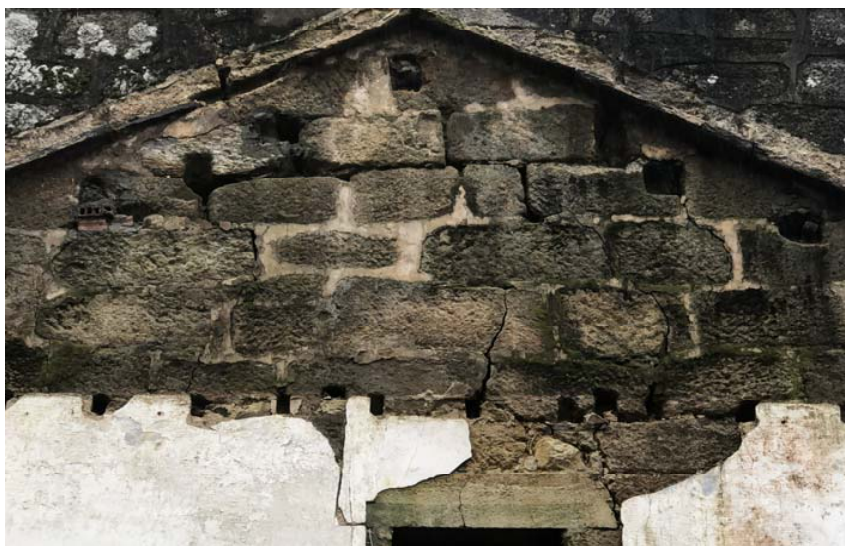
11 FICHA DE LESIONES

- (1) Grieta vertical en el dintel del vano de la torre.
- (2) Grietas verticales que nacen en los huecos de los empotramiento de los pares y viguetas.
- (3) Suciedades, manchas negras en la fachada de la torre (orientación norte).
- (4) Agentes biológicos, líquenes.

- (1) Podría tratarse de grietas provocadas por arrancar de manera brusca las viguetas y pares de la cubierta. El revoco nos impide ver si las grietas continúan hacia abajo. Descartamos movimientos térmicos por tratarse de la Fachada Norte.
- (3) Manchas negras, podrían tratarse de contaminación atmosférica.
