# Astilleros Canarios

Presentado para la obtención del Título de Graduado en Tecnologías Marinas

"Astilleros Canarios, Puerto de La Luz y reparación naval"

Julio 2019

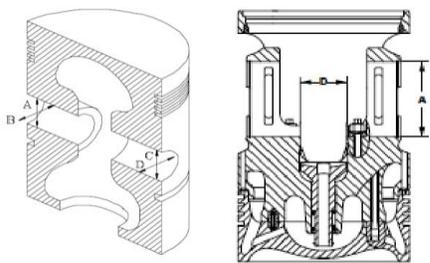
No se cambiaron bulones ni cabeza de pistón debido a que las medidas están dentro de tolerancia.

<b>FEROHER S.L.</b> <b>FELIPE DEL ROSARIO</b> <b>HERNANDEZ S.L.</b>	<b>CALIBRACIÓN</b> <b>BULONES</b>	<b>BUQUE:</b> V. DE TENEGUIA <b>Nº O.T.:</b> 17/001344 <b>Hoja:</b> 1 de 1 <b>Doc. D23P10 Rev 1</b>																																																															
<p> <b>MOTOR:</b> MAK 12V 32C  <b>H.P.:</b> 6.000 Kw  <b>R.P.M.:</b> 700 rpm  <b>MEDIDA ORIGINAL:</b> 150 mm  <b>OBSERVACIONES:</b> Medidas dentro de tolerancias. Faldilla 6A de medida, se queda de respeto.         </p>

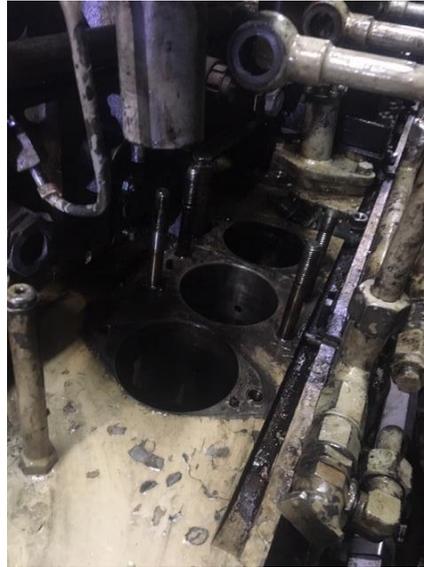
*Ilustración 38. Motor Ruston. Fuente. Trabajo de campo*

Tras sacar las tapas del eje de camones, la tapa del engranaje de la distribución y el regulador si fuese su lado se realiza lo siguiente.

Se desmontan balancines, para poder sacar varillas empujadoras y bomba de inyección para acceder a los rodetes empujadores, desmontándolos por completo como se aprecia en la fotografía.
