**UNIVERSIDAD NACIONAL AGRARIA
LA MOLINA**

“Uso de Métodos no destructivos para determinar el riesgo de caída de árboles urbanos, en el Parque de las Leyendas”

**TESIS PARA OPTAR EL TÍTULO DE
INGENIERO FORESTAL**

2018

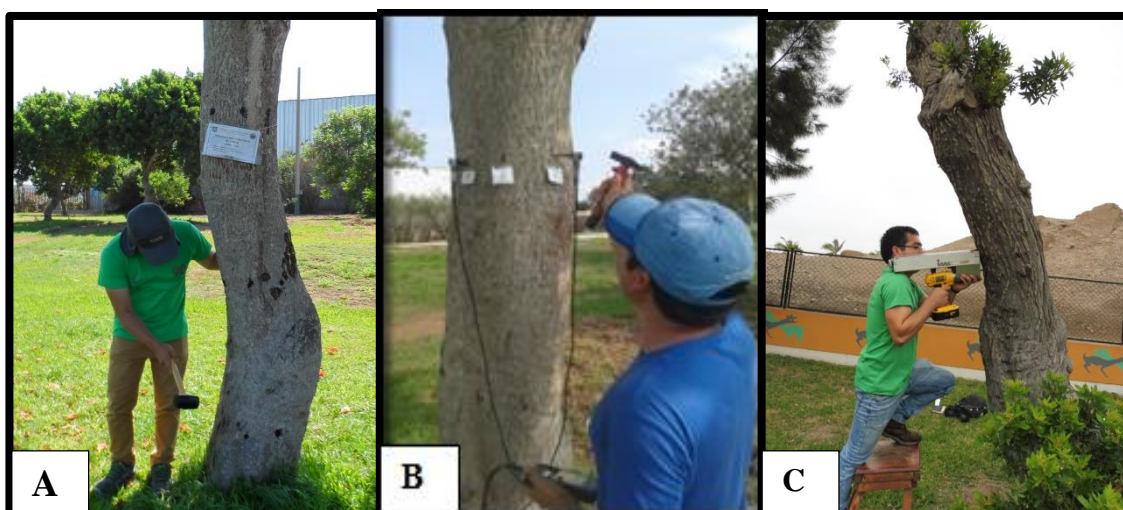
Figura 13. Evaluación de los defectos internos de los árboles
 “A” Evaluación con maso de goma, “B” Evaluación con Microsecond timer, “C” Evaluación con resistógrafo

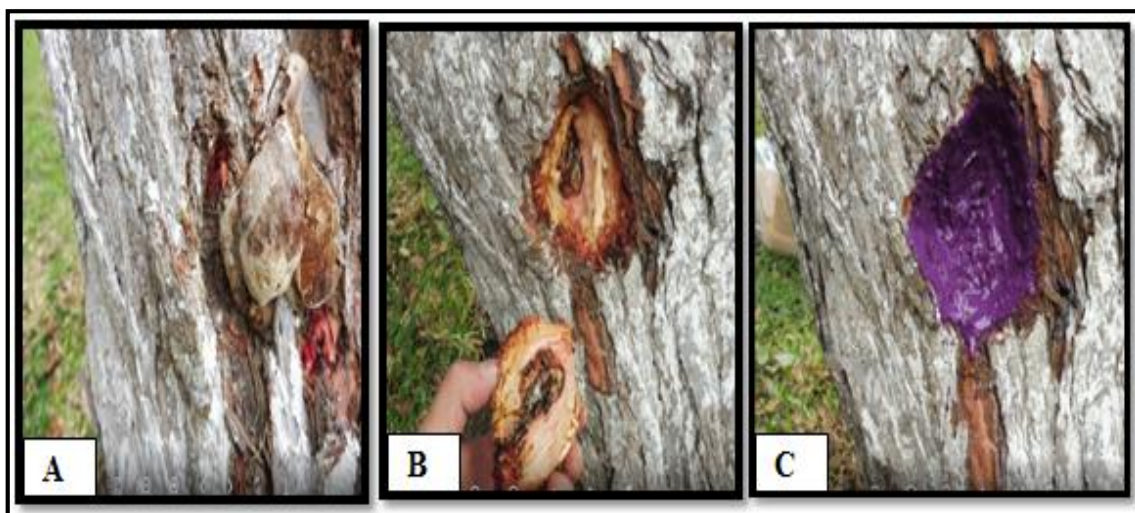
Figura 16. Colecta de cuerpos fructíferos de hongos de ZIN-MC08
“A” Cuerpo fructífero de hongo, “B” Extracción y “C” curación de la herida causada

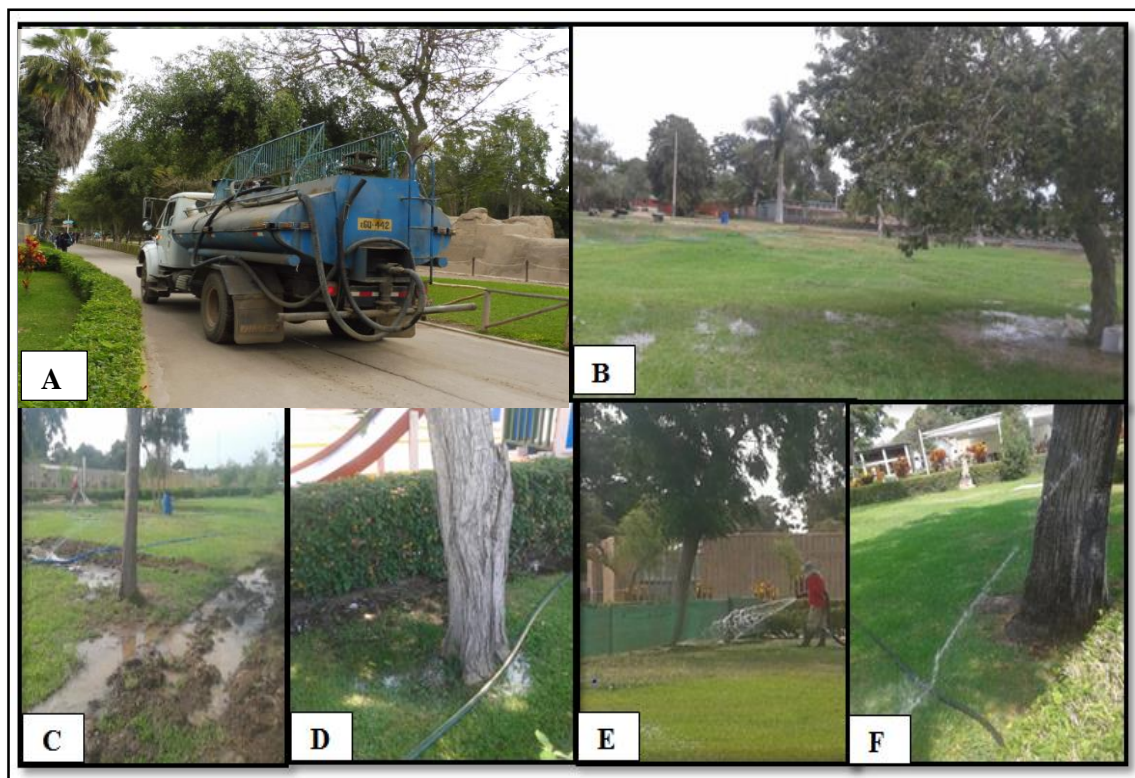
En vista que el Parque de las Leyendas no tiene estudios sobre los requerimientos de agua por especie, el aplicar un volumen desconocido puede causar estrés y posibles males en los árboles. Pues, según Floralties (2010), el exceso de agua en plantas que no requieren mucha humedad, les produce enfermedades, tanto como si no la recibieran en absoluto.

Figura 20. Formas de riego aplicado al arbolado del Parque de las Leyendas “A” con cisterna; “B y C” por inundación, “D y E” con manguera y “F” por aspersión.

Asimismo, al igual que en otras áreas urbanas de la ciudad de Lima, los árboles en el Parque de las Leyendas están plantados en zonas donde el suelo está cubierto de césped y al tener ambas plantas diferentes requerimientos de agua se pueden afectar al árbol por beneficiar al césped. Lell (2006) recomienda que en ambientes urbanos (zonas de veredas) se debe realizar riegos puntuales, al pie del árbol, donde el agua descende por gravedad y profundiza en el suelo, favoreciendo el desarrollo de las raíces en profundidad. Esto también se puede aplicar en las áreas verdes del Parque de las Leyendas, para lo cual se debe dejar un área circular, alrededor del tronco, libre de césped, y así aplicar diferentes volúmenes de agua de riego, en función a la necesidad de ambas plantas.

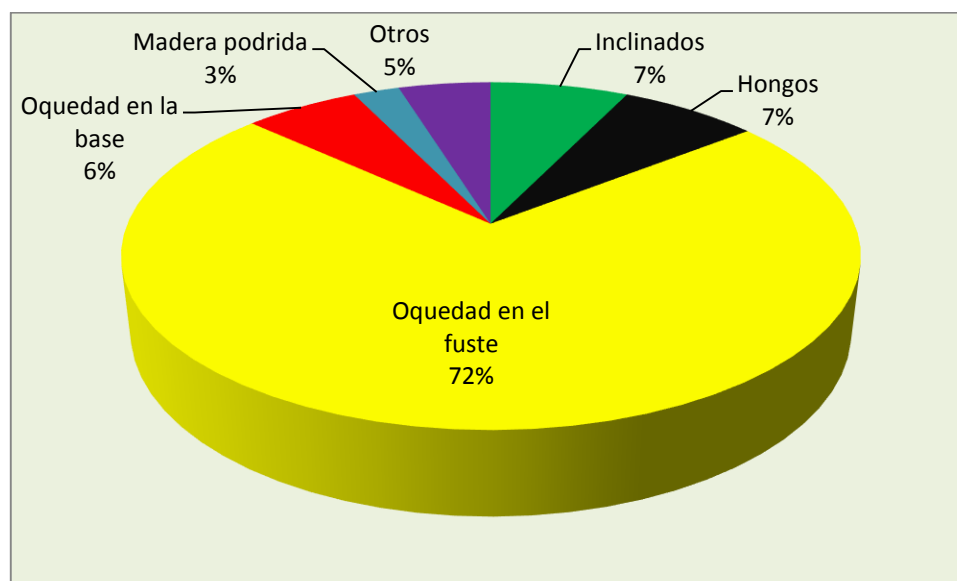
Basados en criterios visuales, se encontró que el 72% de los árboles de las cuatro especies estudiadas presentan oquedades en el fuste. Dichas oquedades, en la mayoría de casos se encuentran acompañados de madera en descomposición. Asimismo, el siete por ciento presentó cuerpos fructíferos de hongos en el fuste de los árboles y otro siete por ciento diferentes grados de inclinación. El porcentaje de árboles con oquedades en la base del fuste incluye los que presentan oquedades en el cuello radicular, un pequeño porcentaje (tres por ciento) registró sólo madera podrida esto en podas antiguas no cicatrizadas. (Ver Figura 25)

Figura 25. Principales afecciones en las cuatro especies más abundantes

Es importante mencionar que, el 100% de los árboles de *Spathodea campanulata* y *Schinus molle* presentaron oquedades en el fuste. Los árboles de *Schinus molle* y *Schinus terebinthifolius* fueron los únicos que presentaron cuerpos fructíferos de hongos, aparte de presentar otros defectos. En cambio, los árboles de *Melia azedarach* presentaron oquedades, inclinaciones y daños en la base del tronco. Estos signos encontrados, según

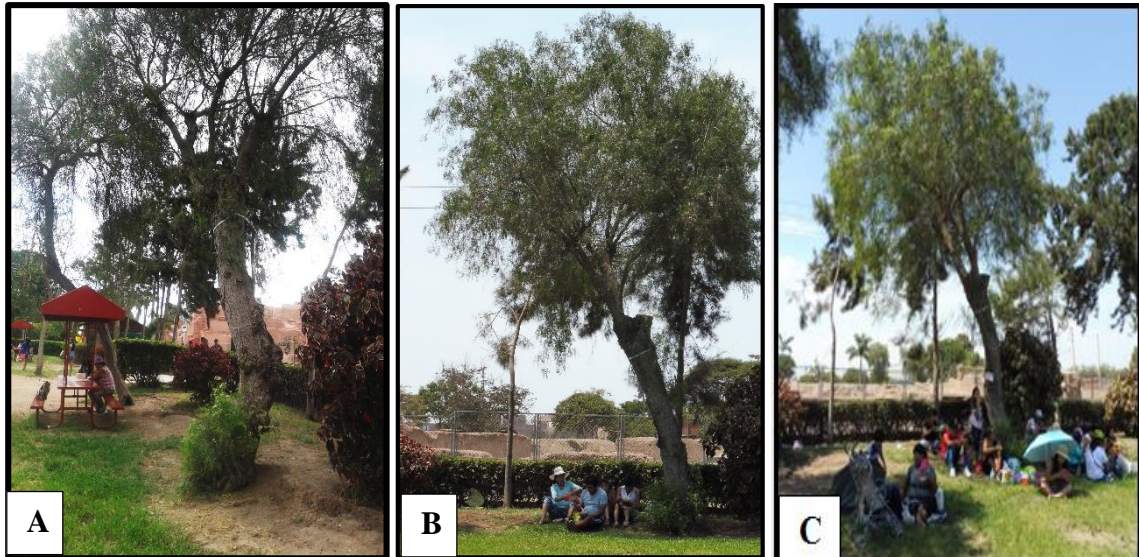
Figura 27. Frecuencia de usos de los visitantes en área de influencia del árbol ZSI-MS15
 “A” En inicio de semana “B” En media semana “C” En fin de semana

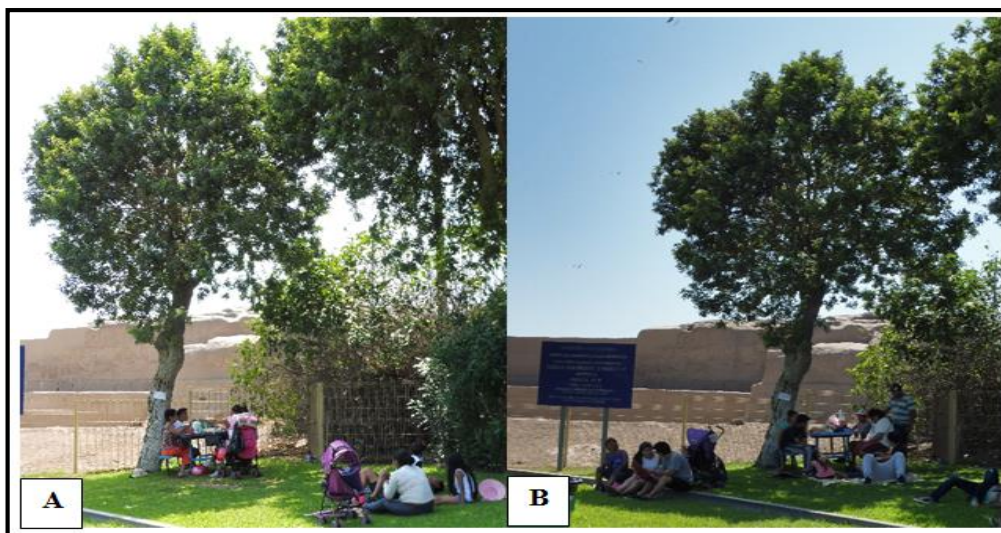
En cuanto al índice de puntuación del blanco, el árbol se encuentra en un área de uso constante por los visitantes. El espacio bajo el árbol es usado principalmente para descansar y almorzar, cercano al área bajo el árbol, en dirección oeste, se encuentra un cerco metálico y en dirección norte banquetas temporales colocadas por el personal. De ahí que, si sucede un fallo, éste impactaría sobre las personas o sobre los inmuebles que se encuentran en el área de influencia.

Figura 30. Uso del área bajo el árbol ZIN-MC08
 “A” y “B” Personas almorzando en diferentes días de la semana

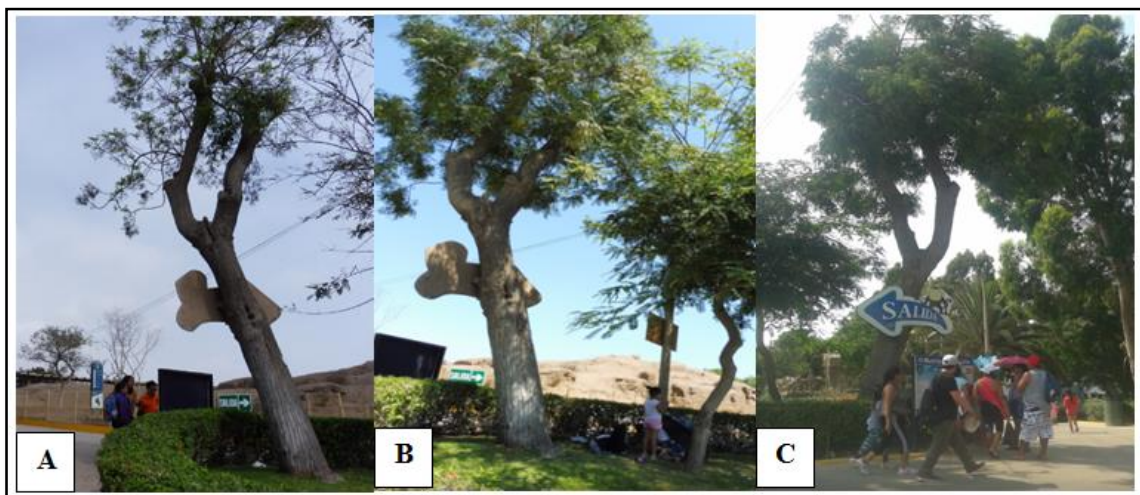
ZCO-ME04 se encuentra ubicado en la Zona Costa, entre la huaca San Miguel y el espejo de agua, al costado de una vía de alto tránsito por los visitantes. El área bajo el árbol es usada, al igual que en la mayoría de árboles para descansar, sombra ante los rayos de sol, lugar para almorzar, entre otros. Próximo al árbol, en dirección Sur-Este se encuentra un mapa guía, que sirve a los visitantes para ubicar los atractivos del parque, al estar éste en el área de influencia del árbol, pone en peligro a las personas que se detienen para orientarse (Figura 34C).

Figura 34. Uso del área bajo el árbol de ZCO-ME04, en diferentes días de la semana
“A” registrado un día lunes, “B” un día miércoles y “C” registrado un domingo

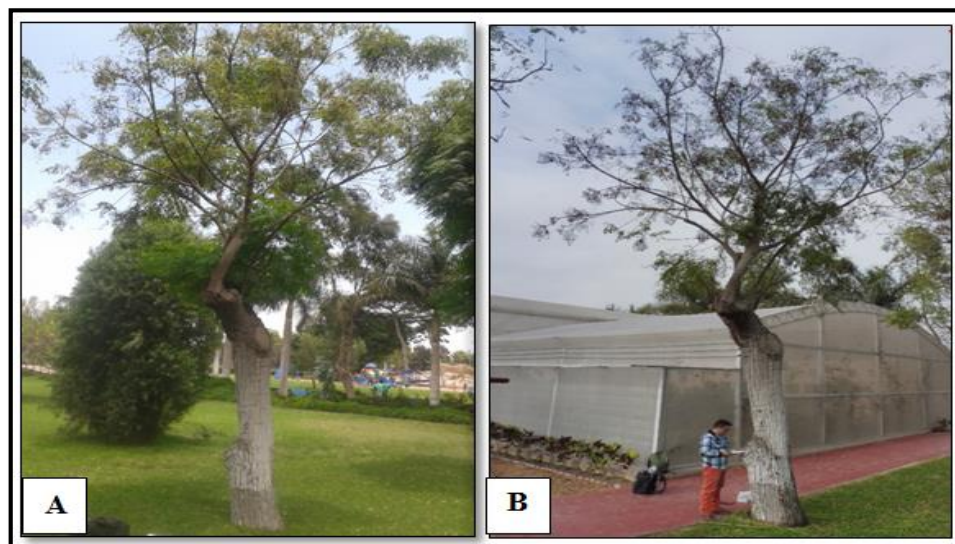
En cuanto a su ubicación, este árbol se encuentra situada en la zona de la Costa, entre los laberintos (Juegos) y huaca La Palma. Al inicio de la evaluación era un lugar poco usual, de uso casual por los visitantes. Bajo la sombra del árbol, el área era usada para sentarse a almorzar o descansar. No obstante, debido a la construcción del mariposario, al costado

de dicho árbol, se ha cambiado el uso del área de influencia del árbol, ya que, este ambiente es un atractivo nuevo y hay alta concurrencia de visitantes; adicional de ello, la construcción en esta área le convierte en una zona de uso constante.

Figura 36. Cambio de uso del área bajo el árbol de ZCO-ME17
“A” Al inicio de la investigación “B” Al final de la investigación

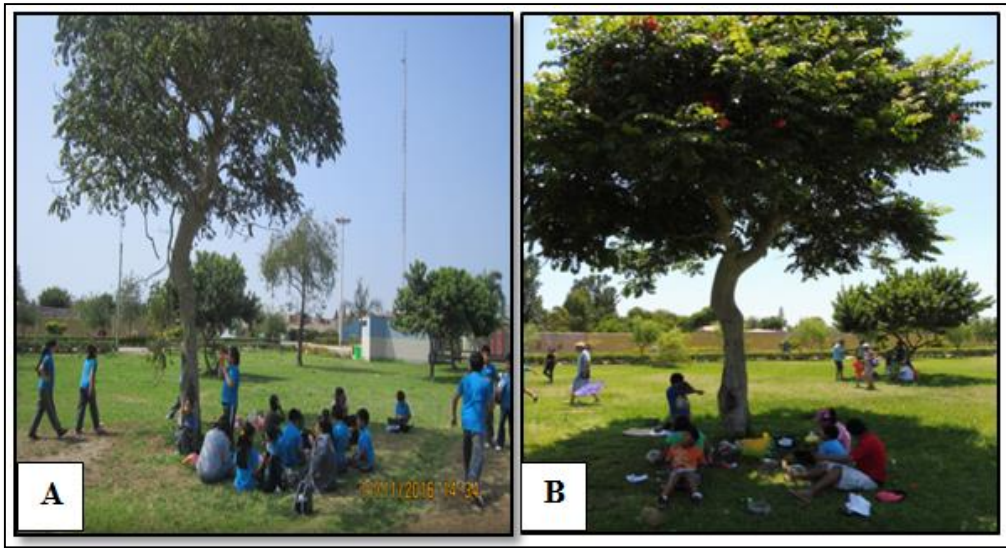
El árbol de *Spathodea campanulata*, código ZIN-TA16, se encuentra ubicado en la zona internacional, en el Picnic Felinario. El área bajo el árbol es usada por los visitantes del parque para descansar bajo la sombra, almorzar en familia, entre otros. Debido a que se registra visitantes usando el área de influencia del árbol todos los días de la semana, esta área se considera como de uso constante. La Figura 38A muestra un grupo de niños

descansado bajo la sombra del árbol, después de jugar en el espacio que lo rodea, también se observa una familia que, sentada bajo el árbol, se dispone a almorzar.

Figura 38. Uso del área bajo el árbol de ZIN-TA16 durante los días de la semana Día Viernes "A" y el día martes "B"

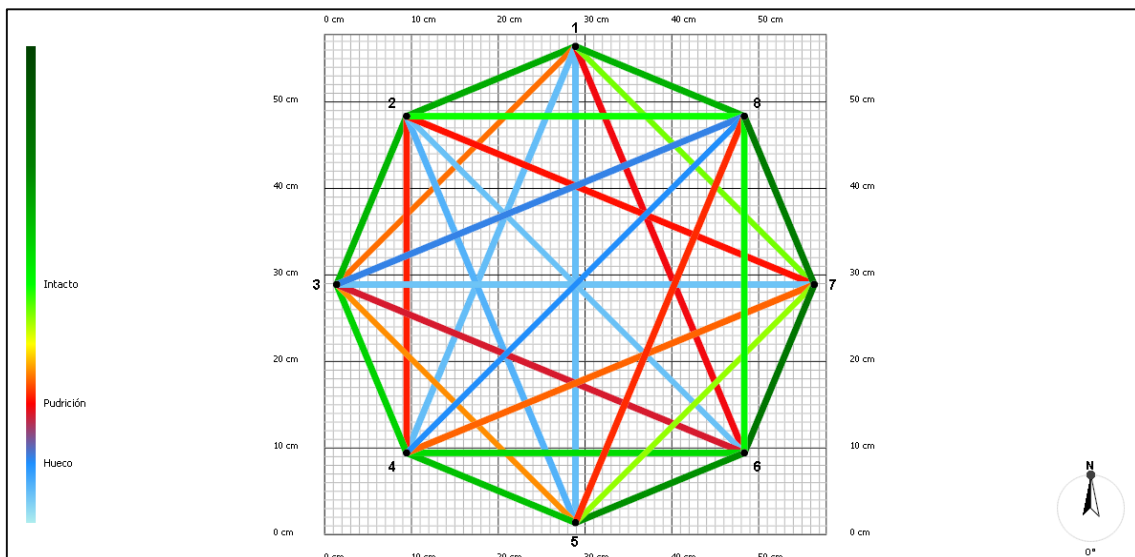
Figura 40. Líneas de propagación, radial y tangencial de las ondas

De la Figura 40, los colores de cada línea representan un rango de velocidad, lo cual indican: oquedad (línea celeste), madera en descomposición (línea roja) o madera sana (línea verde). En la Figura 41 se muestra el comportamiento de la velocidad, tanto en árboles deteriorados como en árboles sanos, de la misma especie. De ahí, los picos altos (coloración verde) representa velocidades en madera sana; la coloración roja indica pudrición avanzada; color amarillo, madera con deterioro y la coloración celeste que representa oquedad.

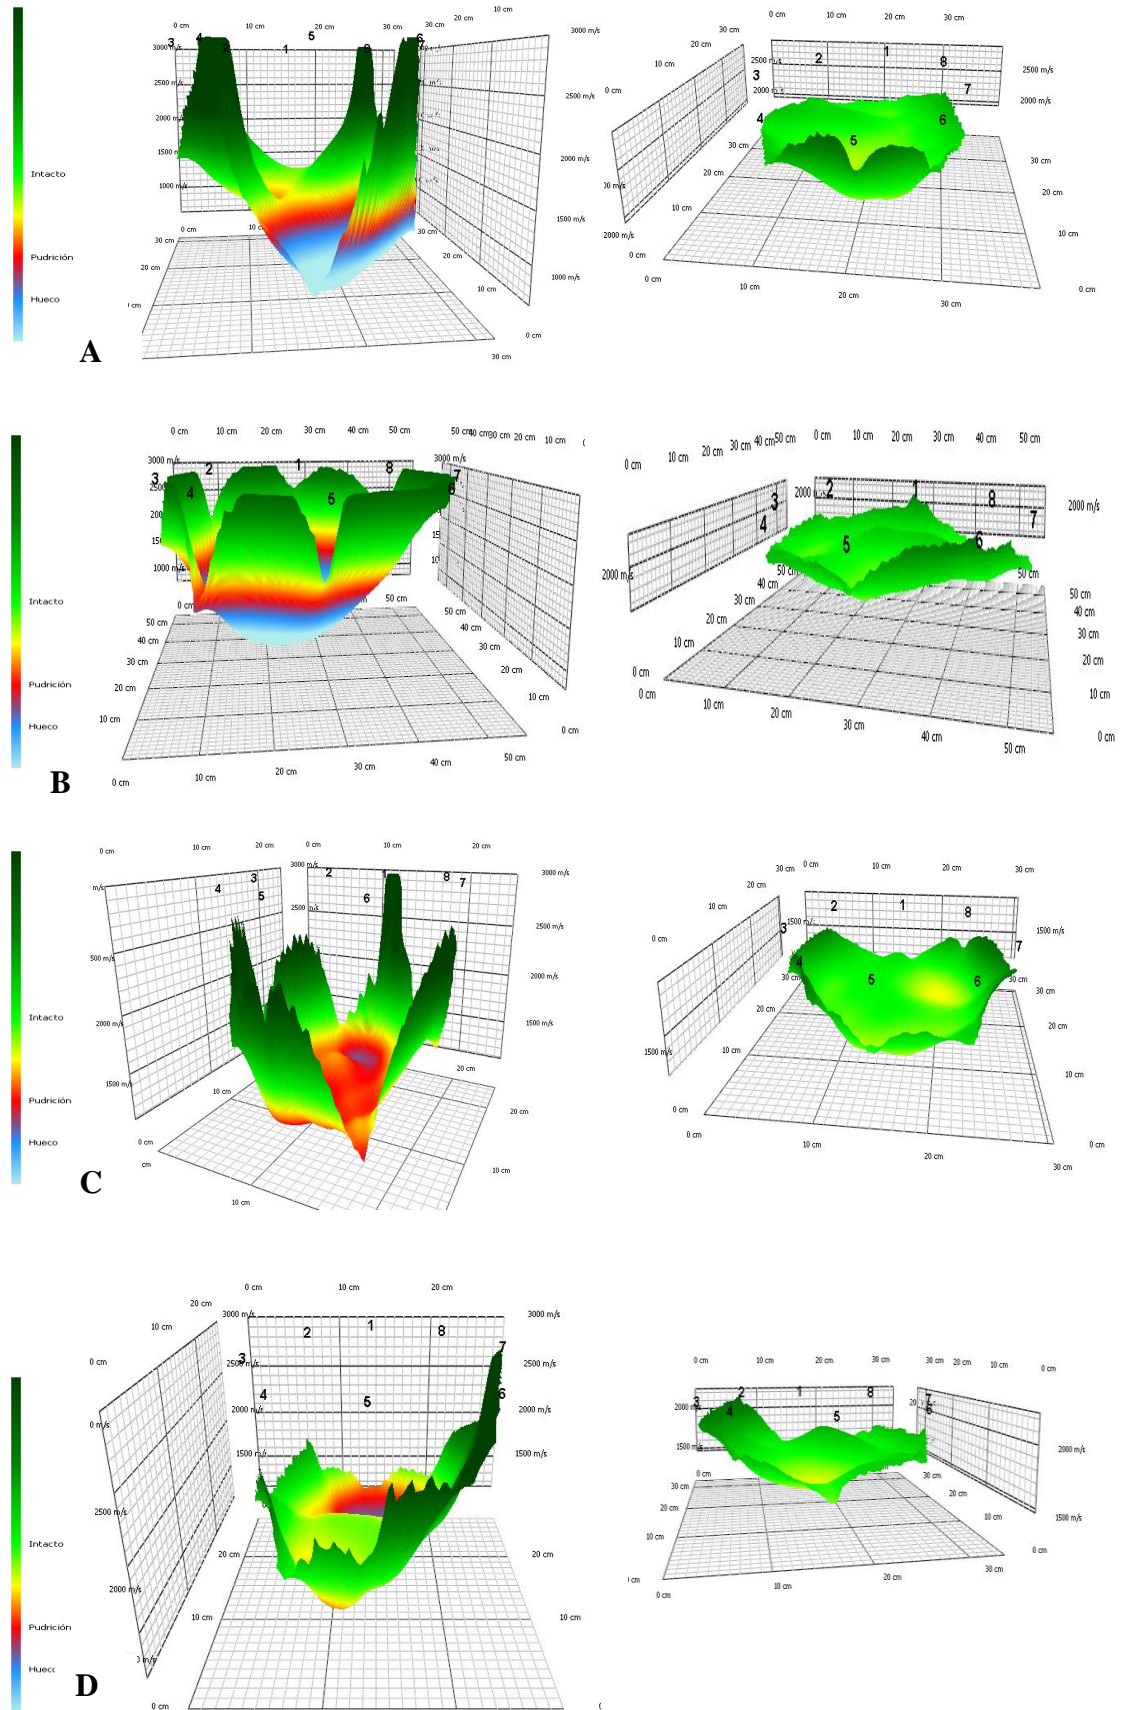
Figura 41. Variación de la velocidad en árboles con: oquedad (izquierda) y sanos (derecha) Tercera capa de “A” ZSE-MC11; “B” ZCO-ME17; “C” ZIN-TA16; “D” ZSI-MS15

La Figura 41 muestra la variación de la velocidad en la tercera capa evaluada, a 1,70m de altura, de ejemplares de las cuatro especies en estudio. La Figura 41A grafica la evaluación del árbol de *Schinus terebinthifolius* (ZSE-MC11), donde velocidades de 534m/s (árbol con deterioro) indican oquedad y velocidades por encima de 2038m/s (árbol sano) muestran madera sana. De igual manera, en el árbol de *Schinus molle* (ZSE-MS15), se registran velocidades por debajo de 1200m/s en las partes con oquedad (árbol con deterioro) y una velocidad mayores a 2000m/s, a la misma altura, indicando madera sana (árbol sano).

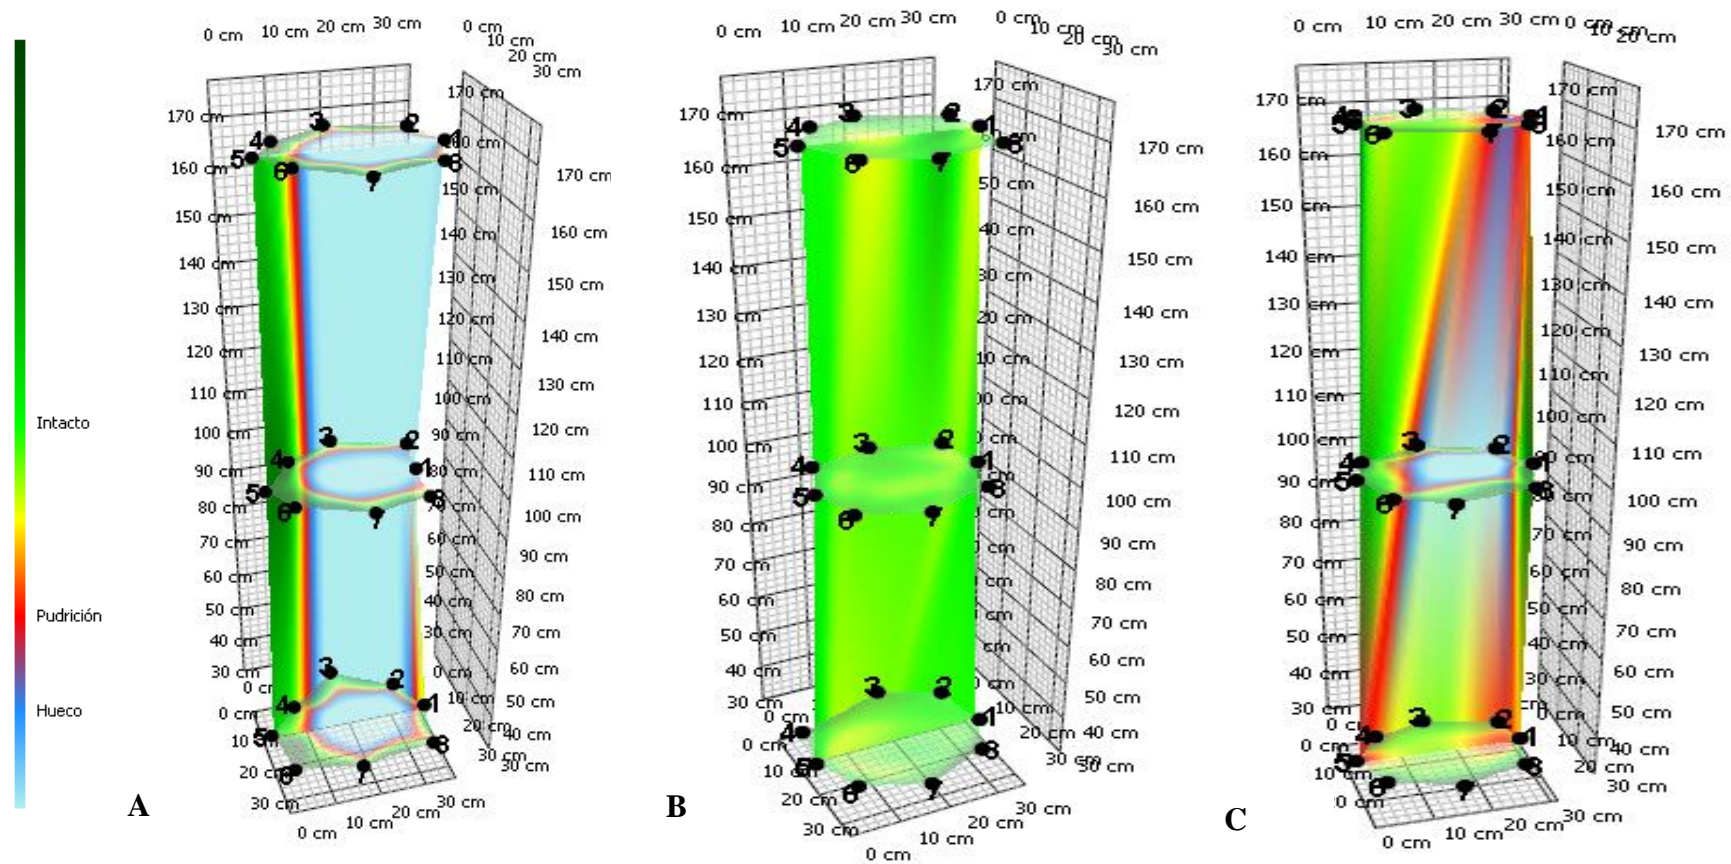
molle. De ahí, la pared residual encargada de la estabilidad y soporte de las fuerzas, en ZSE-MS04 es mayor en la base y desaparece en dirección norte, justo donde hay oquedad con vista externa. Por el contrario, en ZSI-MS15 hay mayor porcentaje de pared residual a lo largo del fuste, por lo que puede tener mayor resistencia a fuerzas externas.

Cabe mencionar que las gráficas (Figura 44) muestran la imagen de la situación interna, donde para registrar se han introducido, en la mayoría de puntos, 3cm de cada sensor; con ello, las imágenes no muestran la presencia de la corteza y parte del xilema del árbol. Asimismo, es importante resaltar que, en esta especie (*Schinus molle*) debido a la presencia de tumoraciones a lo largo del fuste, el tiempo de recorrido de la onda se ve alterado, ya que, estas protuberancias pueden coincidir con los puntos de inserción de los sensores.

Figura 44. Proyección de los tomogramas de los árboles de *Schinus molle* “A” ZSE-MS04; “B” árbol sano y “C” ZSI-MS15

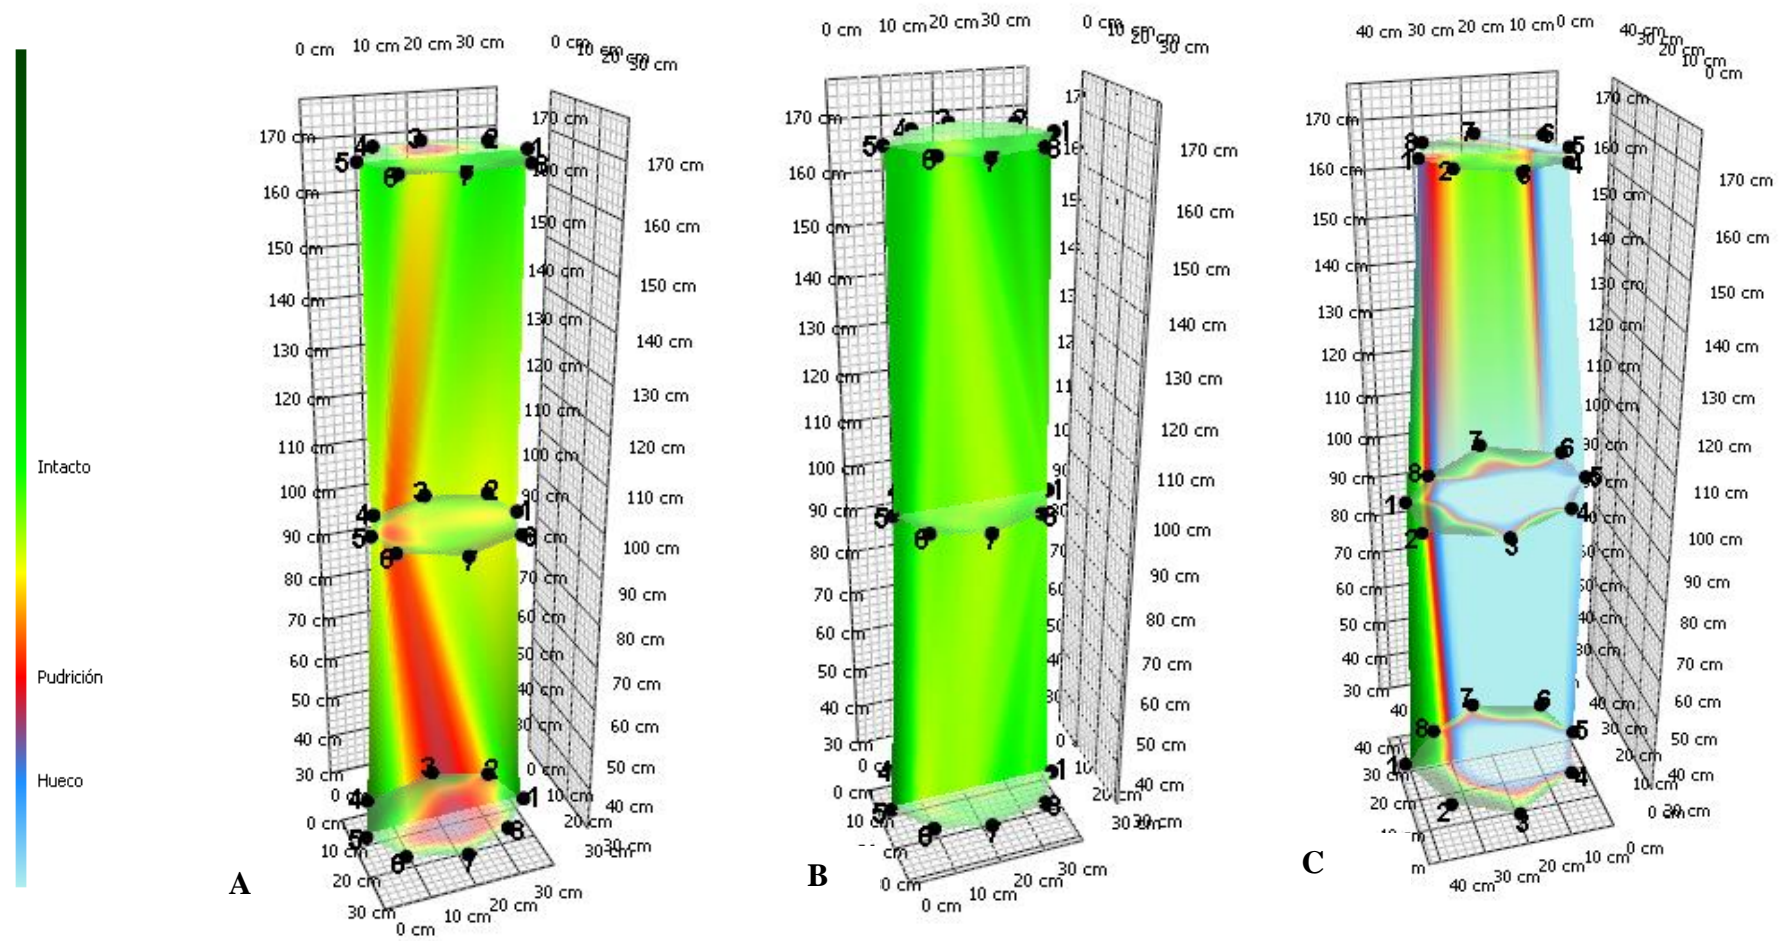
En la última altura evaluada, a los 1,70m, la pudrición se orienta en dirección oeste, en el punto de inserción del sensor tres, el cual está ubicado al costado de nudos muertos y bajo el chancro detectado durante la evaluación visual. Dicha pudrición representa el 12% del total del área transversal. A esta altura, externamente se ha encontrado nudos vivos y muertos, incluso el sensor cinco ha sido instalado sobre un nudo muerto, factor que altera la velocidad de la onda en la madera y ocasiona error al graficar las zonas de daño.

Figura 47. Proyección de los tomogramas en los árboles de *Schinus terebinthifolius*
 “A” ZIN-MC08, “B” árbol sano y “C” ZSE-MC11

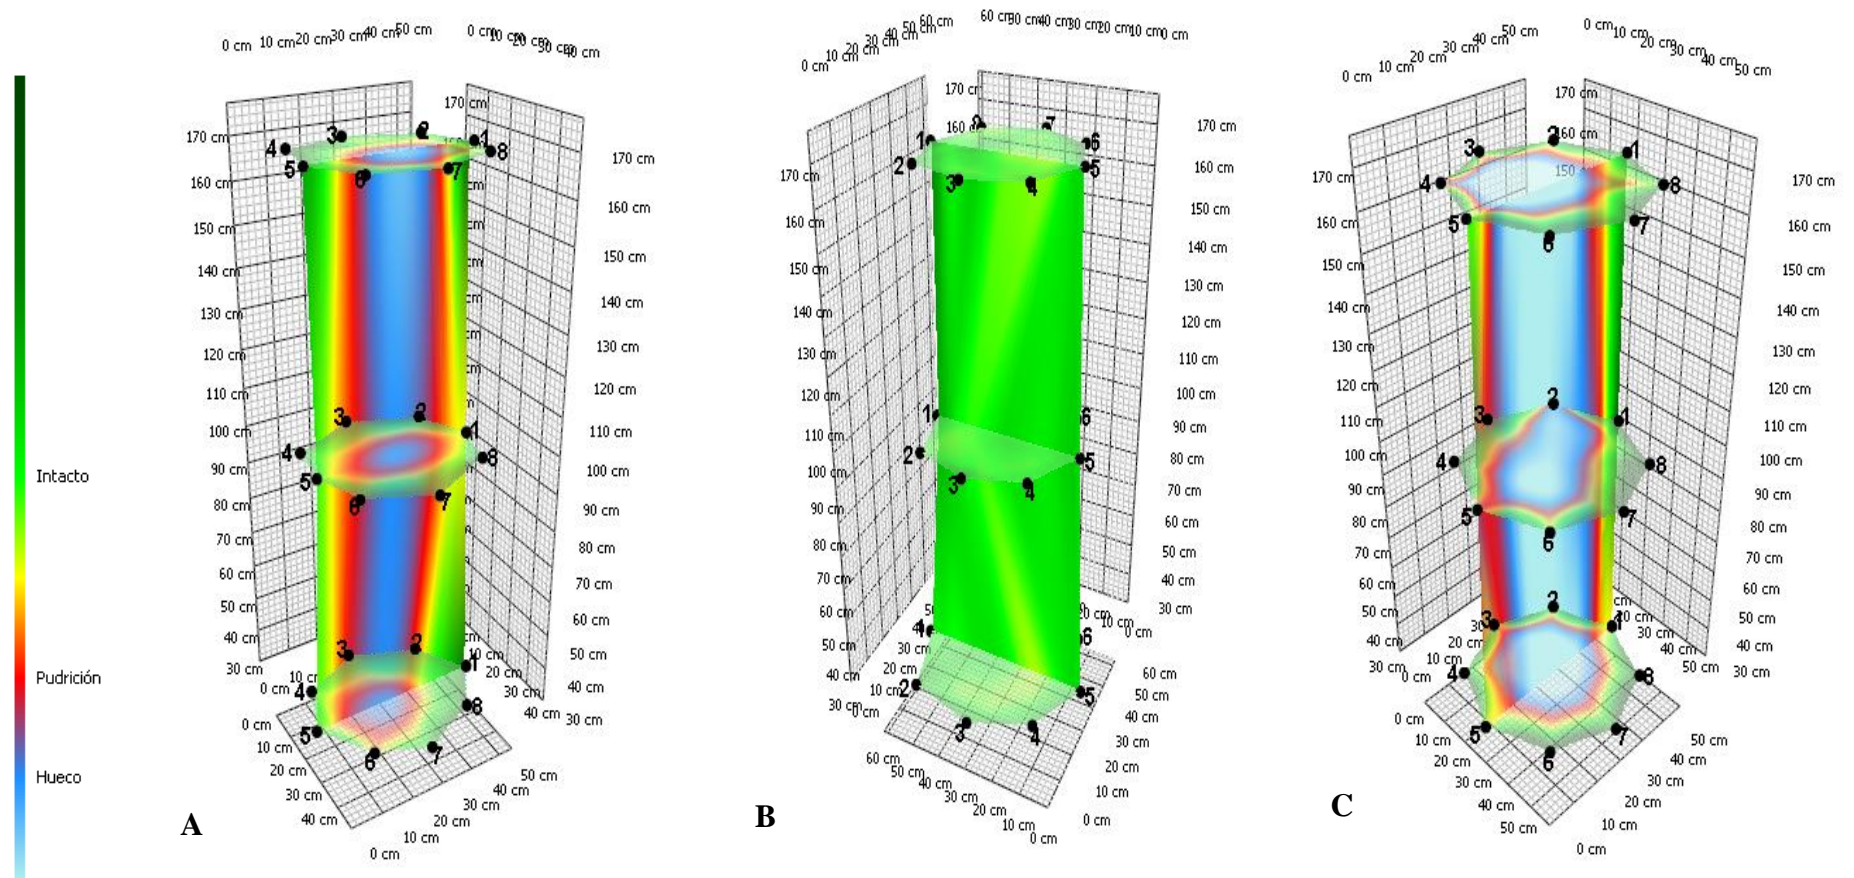
La Figura 50 revela la proyección de las tomografías, a tres alturas, realizadas en los árboles de *Melia azedarach*. De ésta, el árbol de código ZCO-ME17, por tener áreas transversales con mayor deterioro estructural, muestra mayor daño a lo largo del fuste. Caso contrario, el árbol usado para la calibración, árbol sano, (Figura 50B) muestra una coloración verde a lo largo del fuste, indicador de madera en buen estado.

Figura 50. Proyección de las áreas transversales evaluadas en los árboles de *Melia azedarach* "A" ZCO-ME04, "B" árbol sano y "C" ZCO-ME17

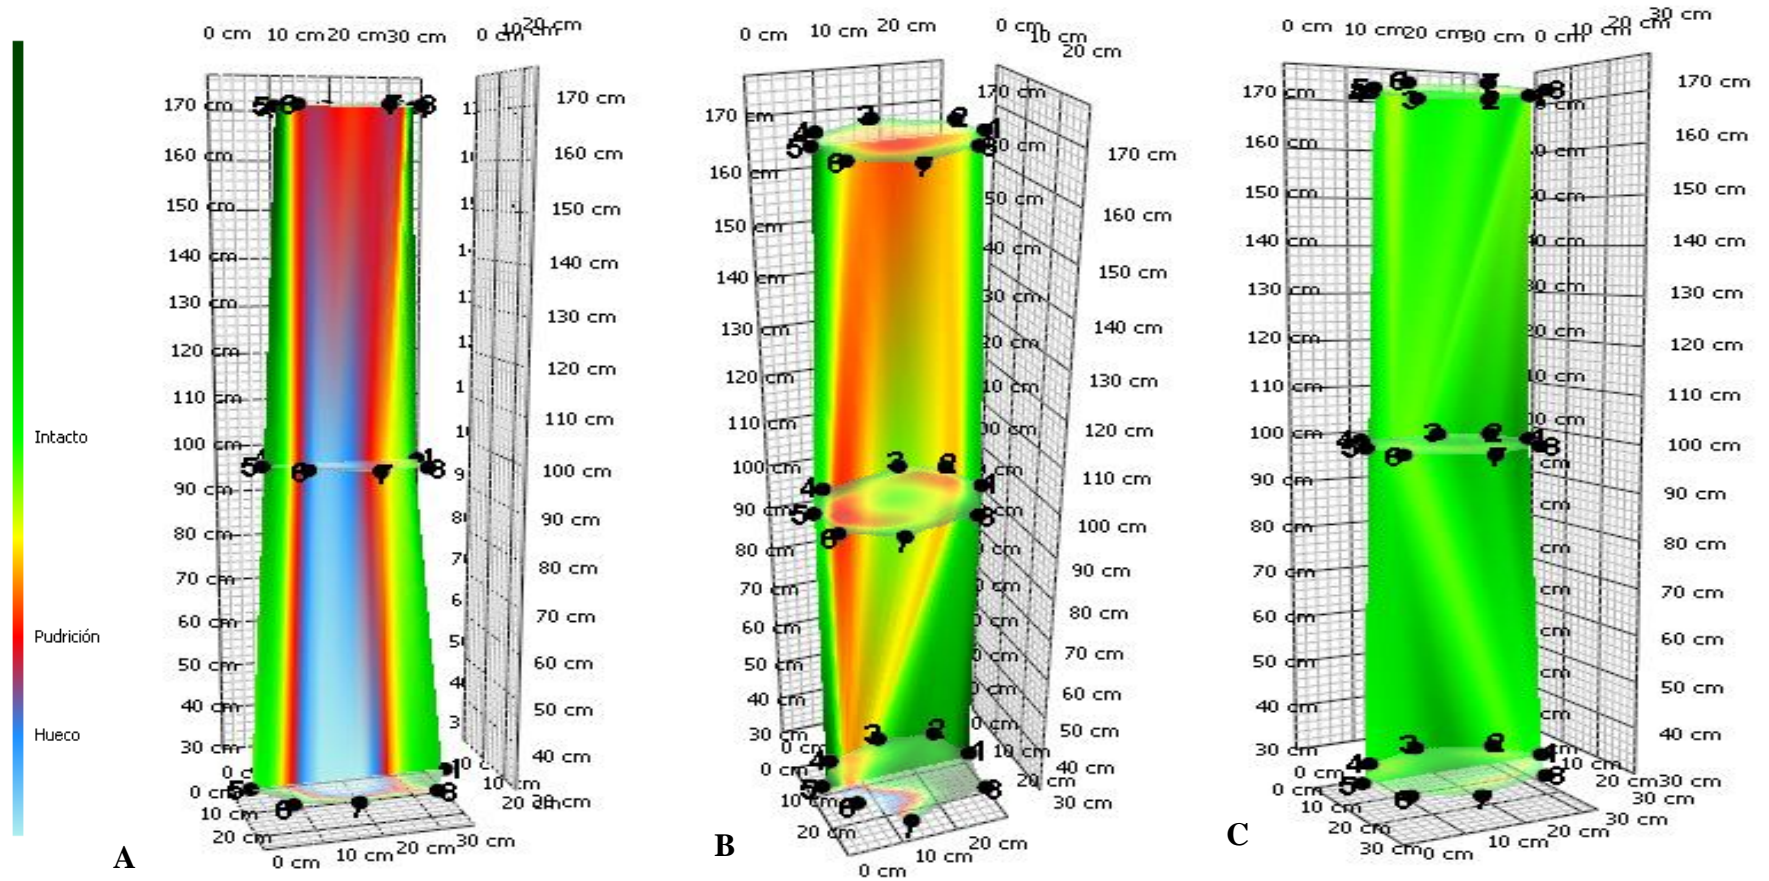
En la Figura 53 se observa la proyección de los tomogramas, de las tres capas evaluadas, de los árboles de *Spathodea campanulata*. De ahí, el árbol de código ZIN-TA16 muestra mayor deterioro interno hasta 1,70m de altura. Caso contrario, el árbol sano, al igual que en los casos anteriores, exhibe una coloración verde, lo que indica madera sana.

Figura 53. Proyección de los tomogramas, en los árboles de *Spathodea campanulata*
 “A” código ZIN-TA16 Y “B” código ZIN-TA19

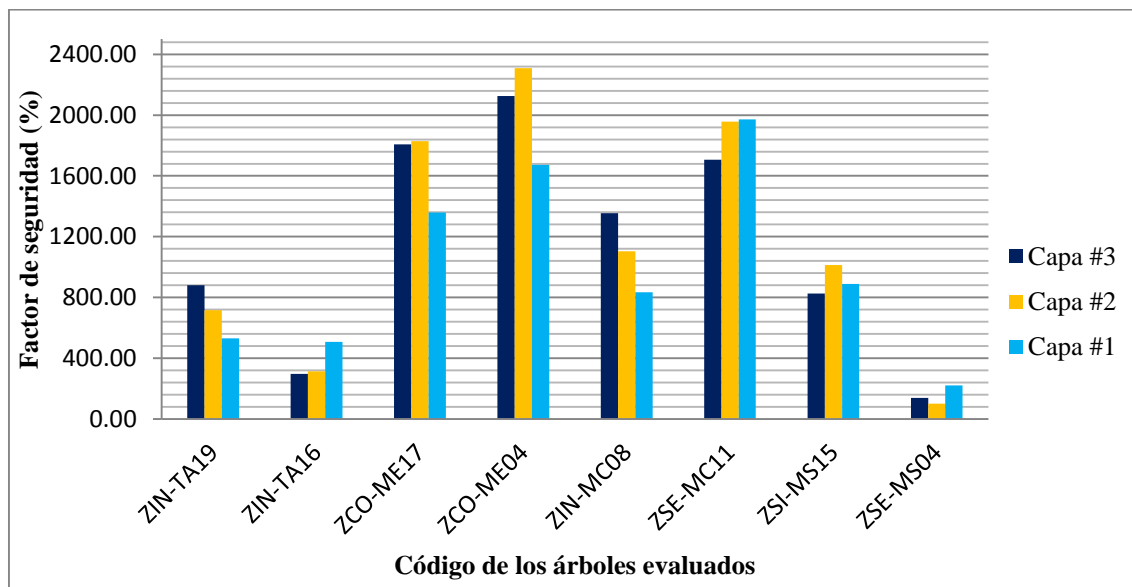
Figura 54. Factor de seguridad calculado mediante el software ArborSonic 3D 5.2.115

La Figura 54 presenta el factor de seguridad de los ocho árboles estudiados, ello en las tres capas evaluadas. De ahí se observa que el árbol ZSE-MS04 tiene un menor factor de seguridad en la segunda capa evaluada (100%); por tanto, mayor probabilidad de fallo, seguido de éste está el árbol ZIN-TA16 el cual ostenta un mayor porcentaje de seguridad en la primera capa. Finalmente, ZCO-ME04 es el árbol con mayor factor de seguridad (2309%) y menos peligroso, en la segunda capa de evaluación.

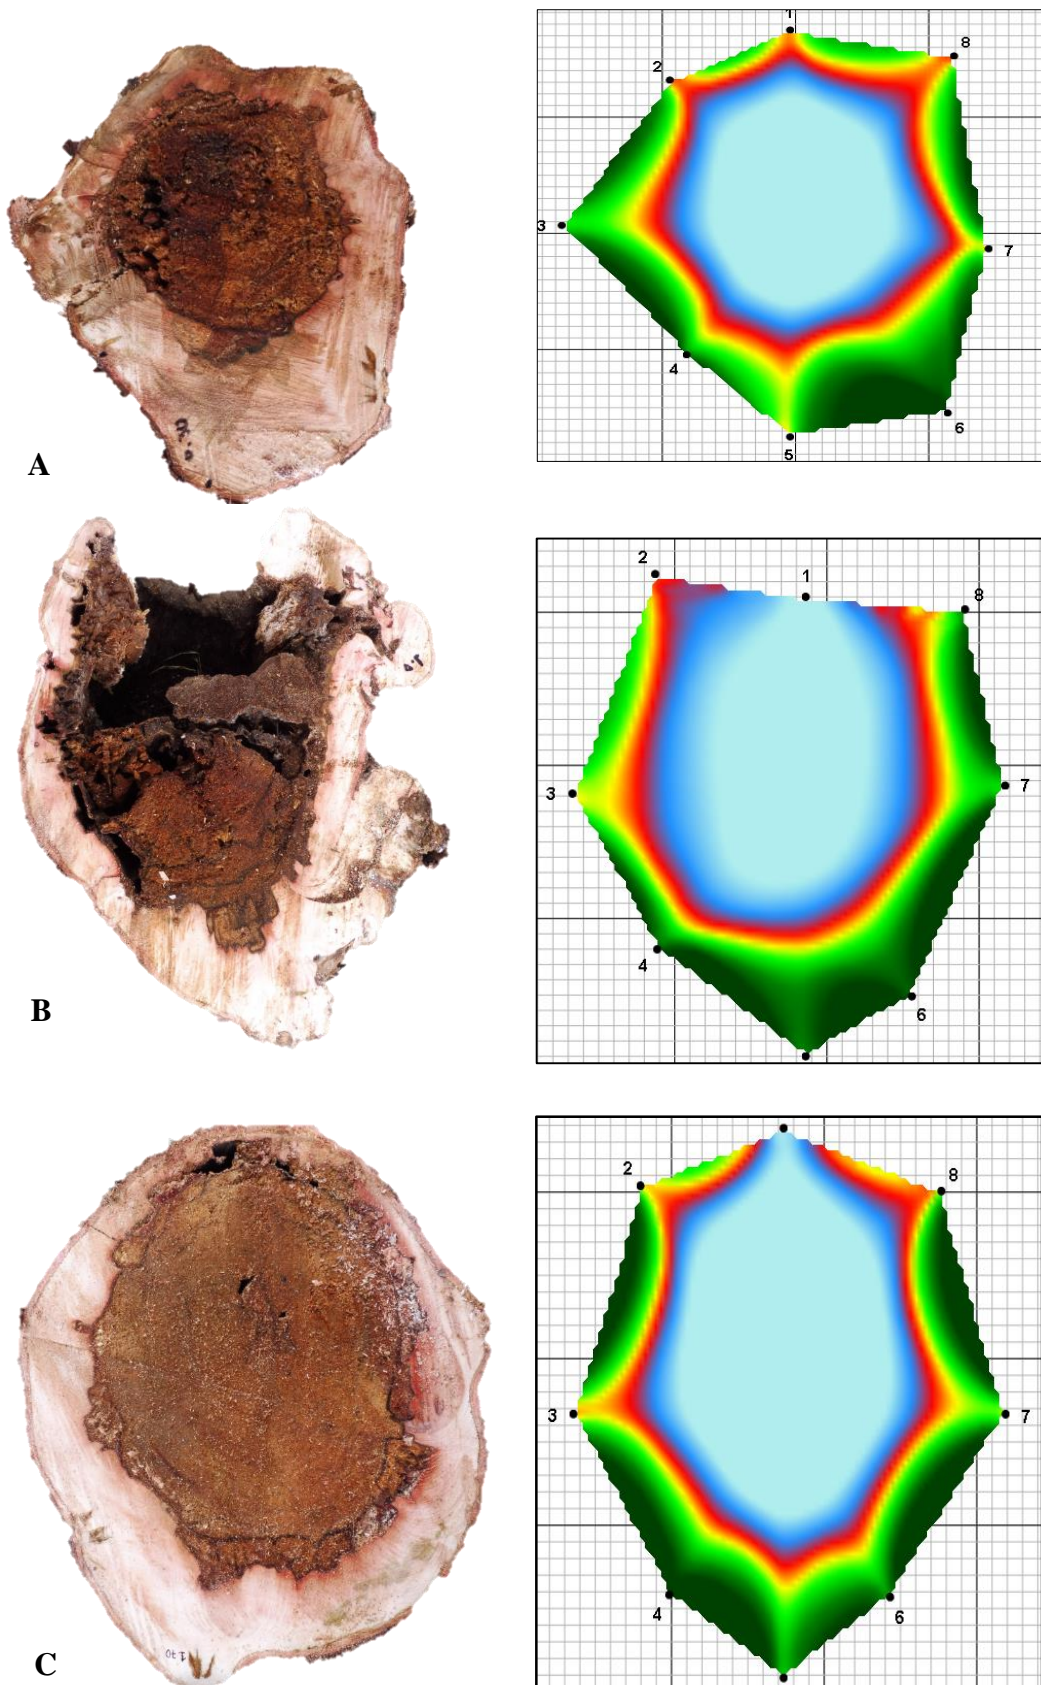
La caída del árbol ZSE-MS04 permitió la comprobación de la metodología empleada para evaluar internamente los árboles en pie. Mediante un corte con motosierra en las alturas evaluadas, se pudo comprobar que, las coloraciones mostradas en las capas evaluadas, indican oquedad, madera en descomposición o madera sana, según el caso.

De la Figura 55 se muestra la pudrición real y la encontrada en las tres alturas evaluadas del árbol de ZSE-MS04. Los porcentajes de área afectada, encontrados con el software, son de 62%, 66% y 65% a alturas de 0, 30m, 1,00m y 1,70m respectivamente. En cambio, los porcentajes reales, encontrados de forma directa sobre el área transversal, son de 53%, 58% y 59% a 0, 30m, 1,00m y 1,70m de alturas respectivamente. De ahí se tiene valores sobreestimados para el software, ello debido a la inserción de los sensores, entre otras causas.

Figura 55. Comprobación del método de evaluación interna, árbol ZSE-MS04
 “A” a 0,30m de altura; “B” a 1,00m de altura; “C” a 1,70m de altura

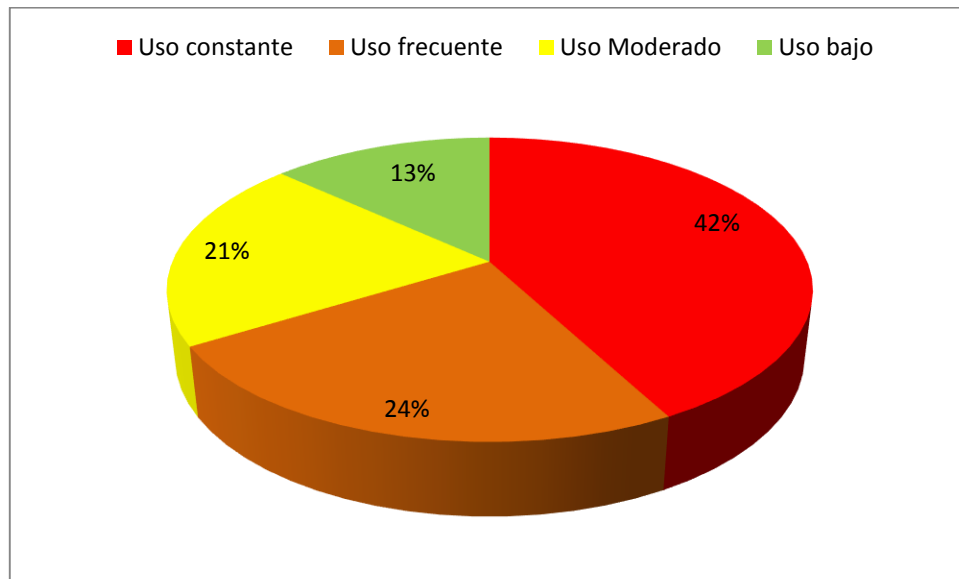
En cuanto a la distribución de las cuatro especies más abundantes, con las afecciones antes mencionadas, la Figura 56 muestra que la mayoría de ellos (42%) se encuentra ubicado en zonas de uso constante por los visitantes, lo cual, de acuerdo a la clasificación nos determinan áreas con riesgo muy alto. Estos lugares son principalmente Picnic Selva y las áreas verdes al costado del restaurant Chabuca Granda.

Figura 56. Porcentaje de árboles afectados, de acuerdo a su ubicación

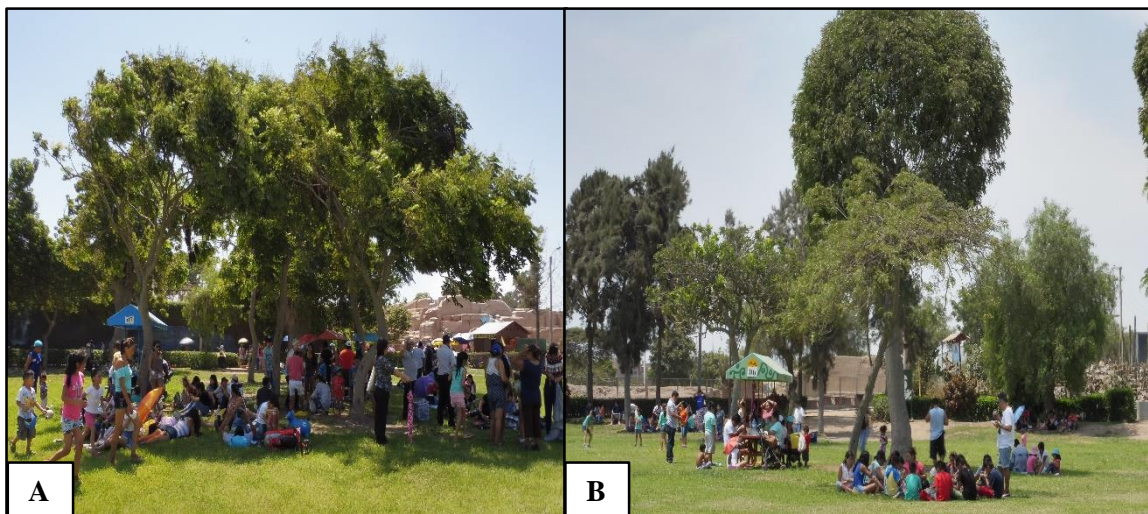
Figura 57. Zonas de uso constante por los visitantes del PATPAL
“A” y “B” Zona selva (Picnic selva)
