**UNIVERSIDAD NACIONAL AGRARIA
LA MOLINA**

“Uso de Métodos no destructivos para determinar el riesgo de caída de árboles urbanos, en el Parque de las Leyendas”

**TESIS PARA OPTAR EL TÍTULO DE
INGENIERO FORESTAL**

2018

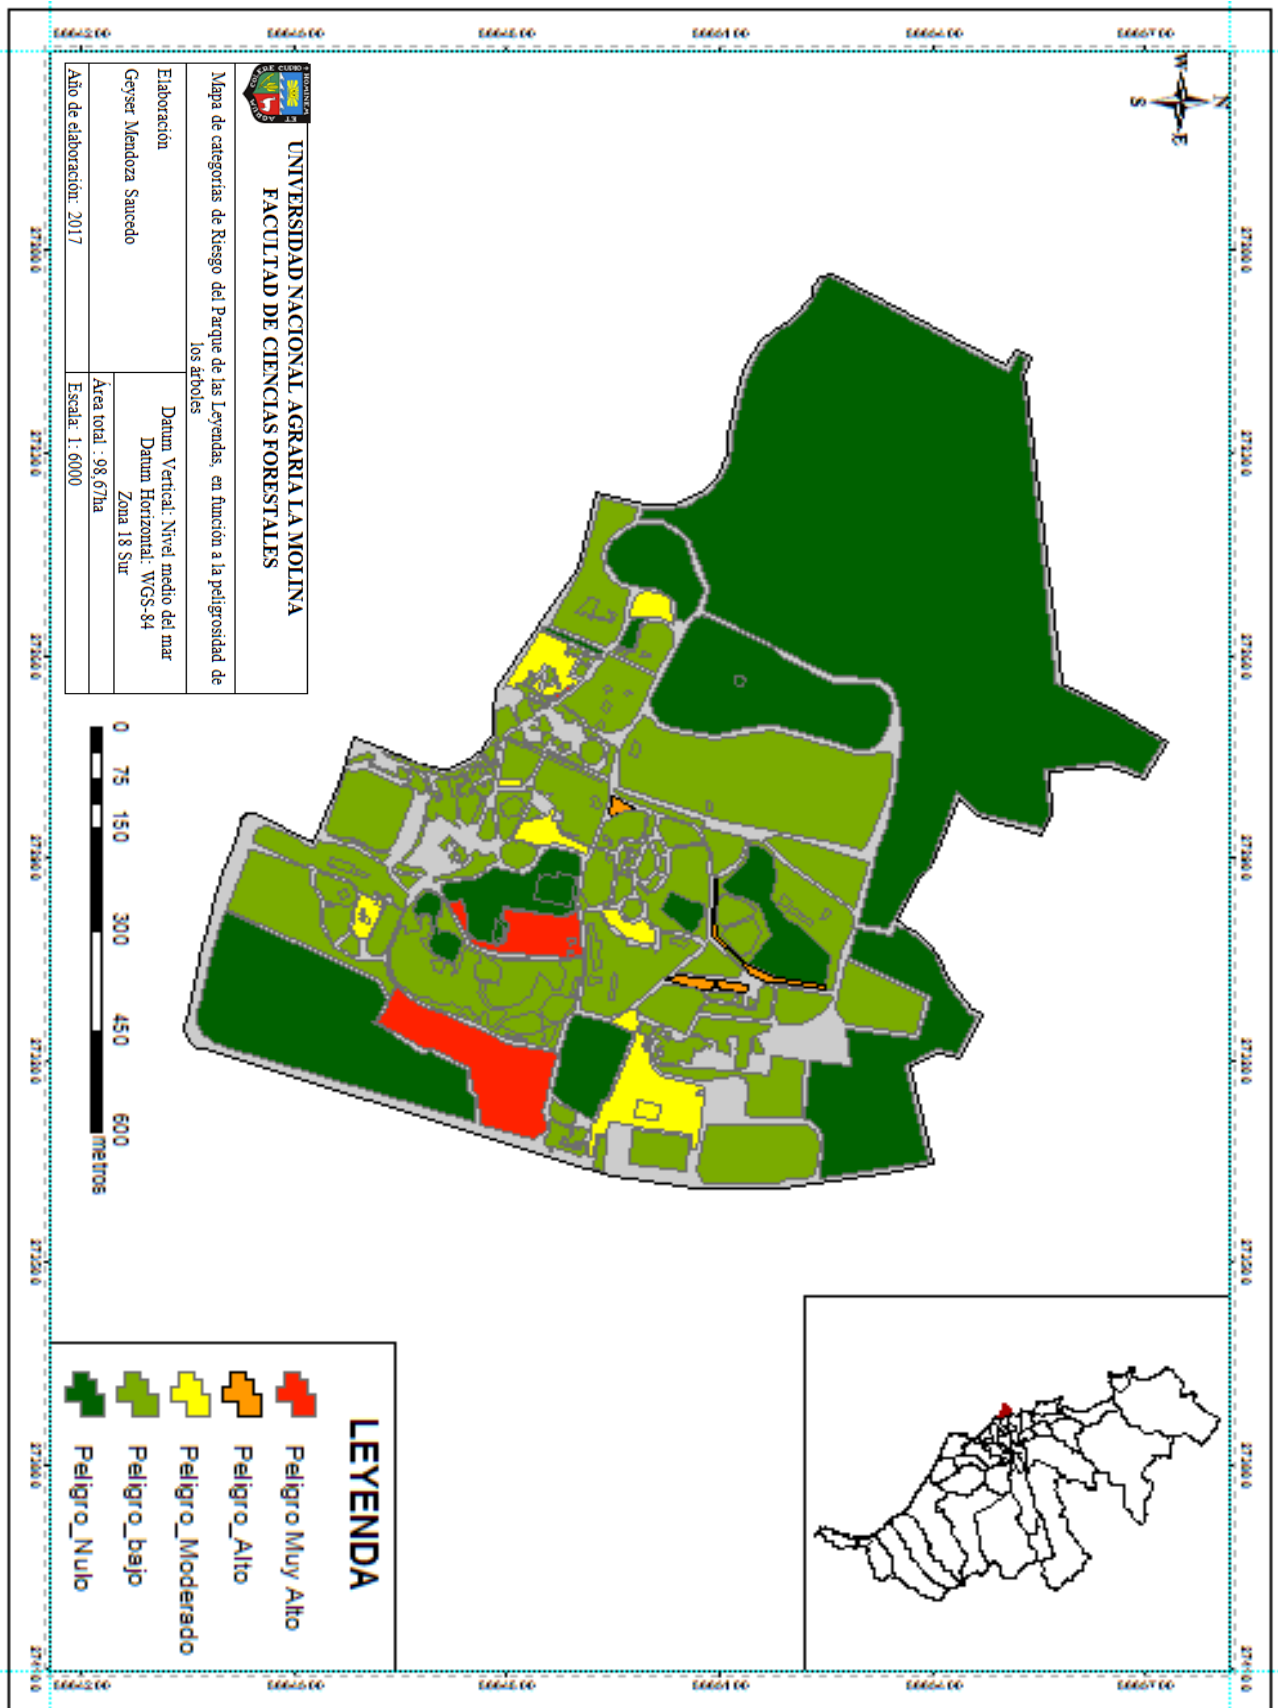
Figura 58. Mapa de categorías de Riesgo del Parque de las Leyendas, en función a la peligrosidad de los árboles

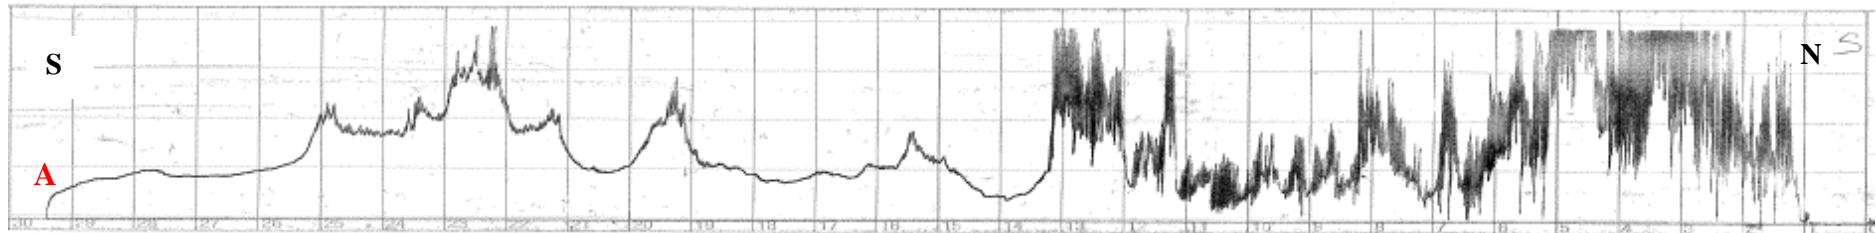
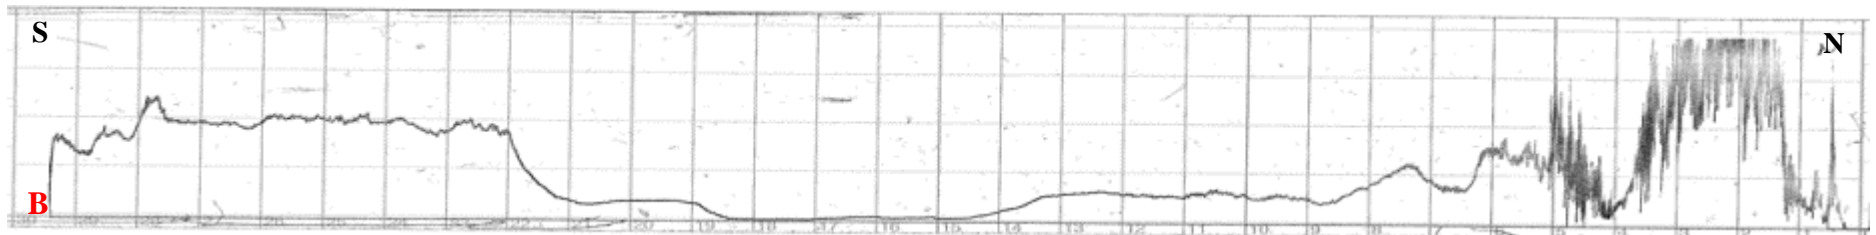
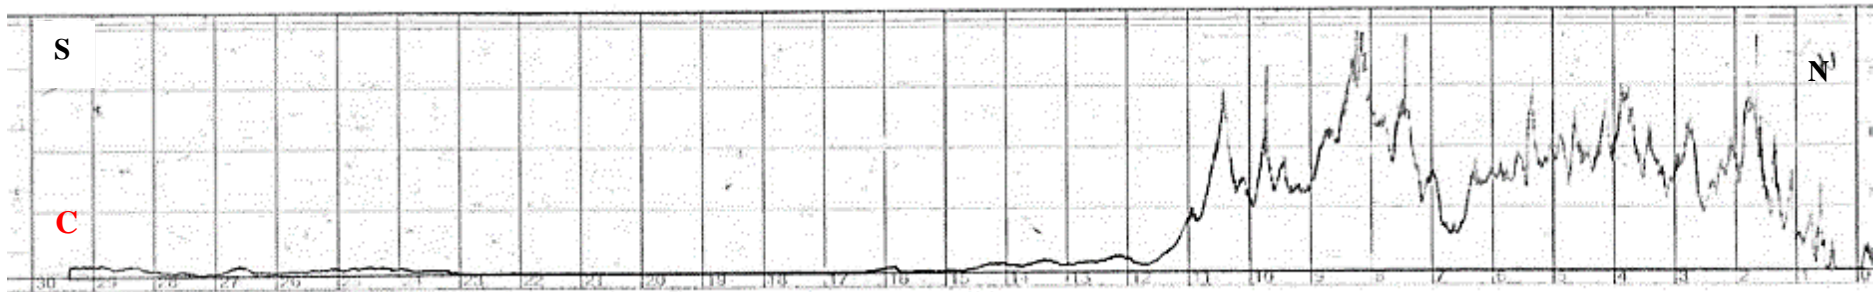
La resistencia a la penetración del árbol de Melia, código ZCO-ME04, ha mostrado variaciones de la densidad en las secciones transversales evaluadas. A 0,30m de altura el resistograma muestra tres zonas de menor densidad, las cuales confirman la oquedad encontrada con el software ArborSonic 3D, quien sobreestima los defectos encontrados. De igual manera, a 1,00m y a 1,70m de altura los picos de densidad descienden hasta lo mínimo indicando presencia de madera en descomposición u oquedades en el fuste. Caso similar en el otro árbol de Melia (ZCO-ME17) donde el resistograma revela un comportamiento más homogéneo de la densidad a 1,00m de altura; no obstante, a los 1,70m y a 0,30m de altura hay una caída de la densidad indicando deterioro interno en el árbol.

Melia azedarach, código ZCO-ME04, Altura de evaluación: "A" 0,30cm, "B" 1,00m, "C" 1,70m

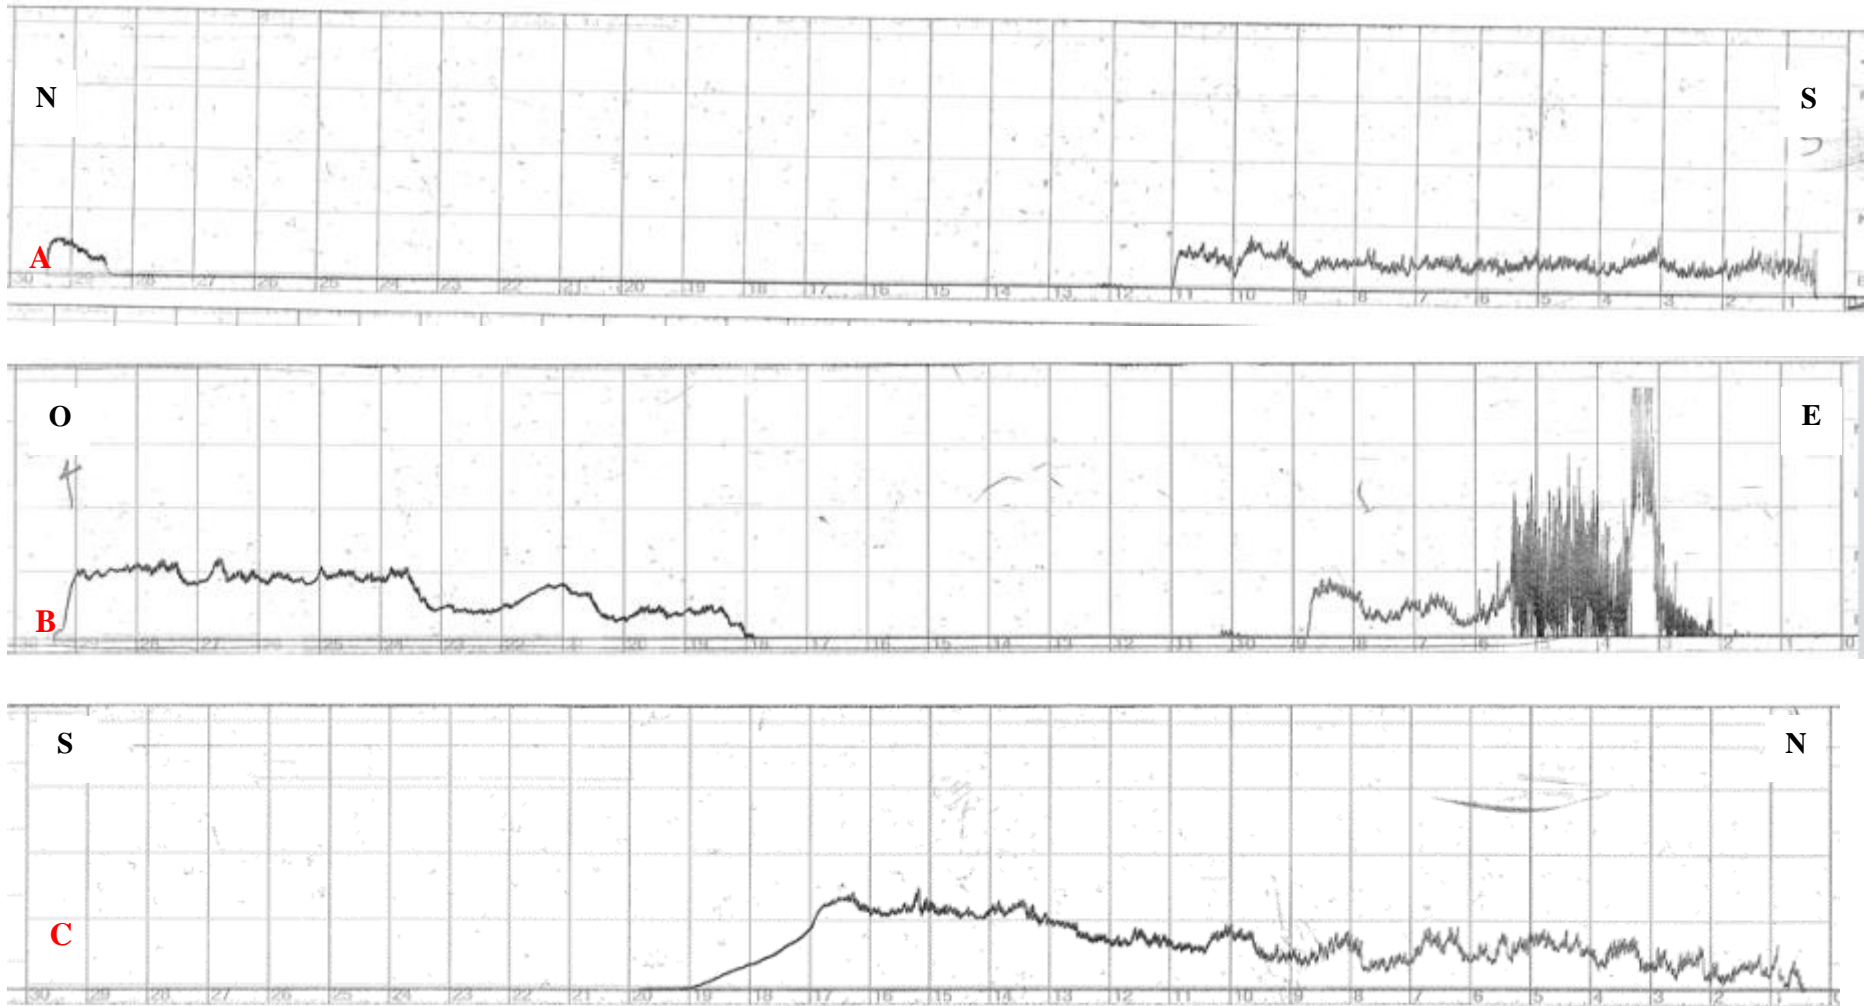
De igual manera, los árboles evaluados de *Spathodea campanulata* muestran secciones con diferentes grados de resistencia a la perforación. En el árbol ZIN-TA16 se ha encontrado, en las tres alturas evaluadas, zonas con resistencia mínima a la broca, lo cual representa reducción mínima de la densidad de la madera. Esto corrobora lo encontrado por la representación tomográfica: oquedad en la región del fuste. Por su parte, el árbol de ZIN-TA19 en la primera capa evaluada, el resistograma reconoce al inicio de la perforación, menor densidad y luego la densidad se mantiene relativamente constante hasta el final. En las dos alturas siguientes, según el resistograma se ha encontrado zonas con densidades mínimas en el recorrido de la broca, en especial a los 1,70m que indica reducción mínima de la resistencia de la madera.

Spathodea campanulata, Código ZIN-TA16 Altura de evaluación: "A" 0,30cm, "B"1,00m, "C" 1,70m

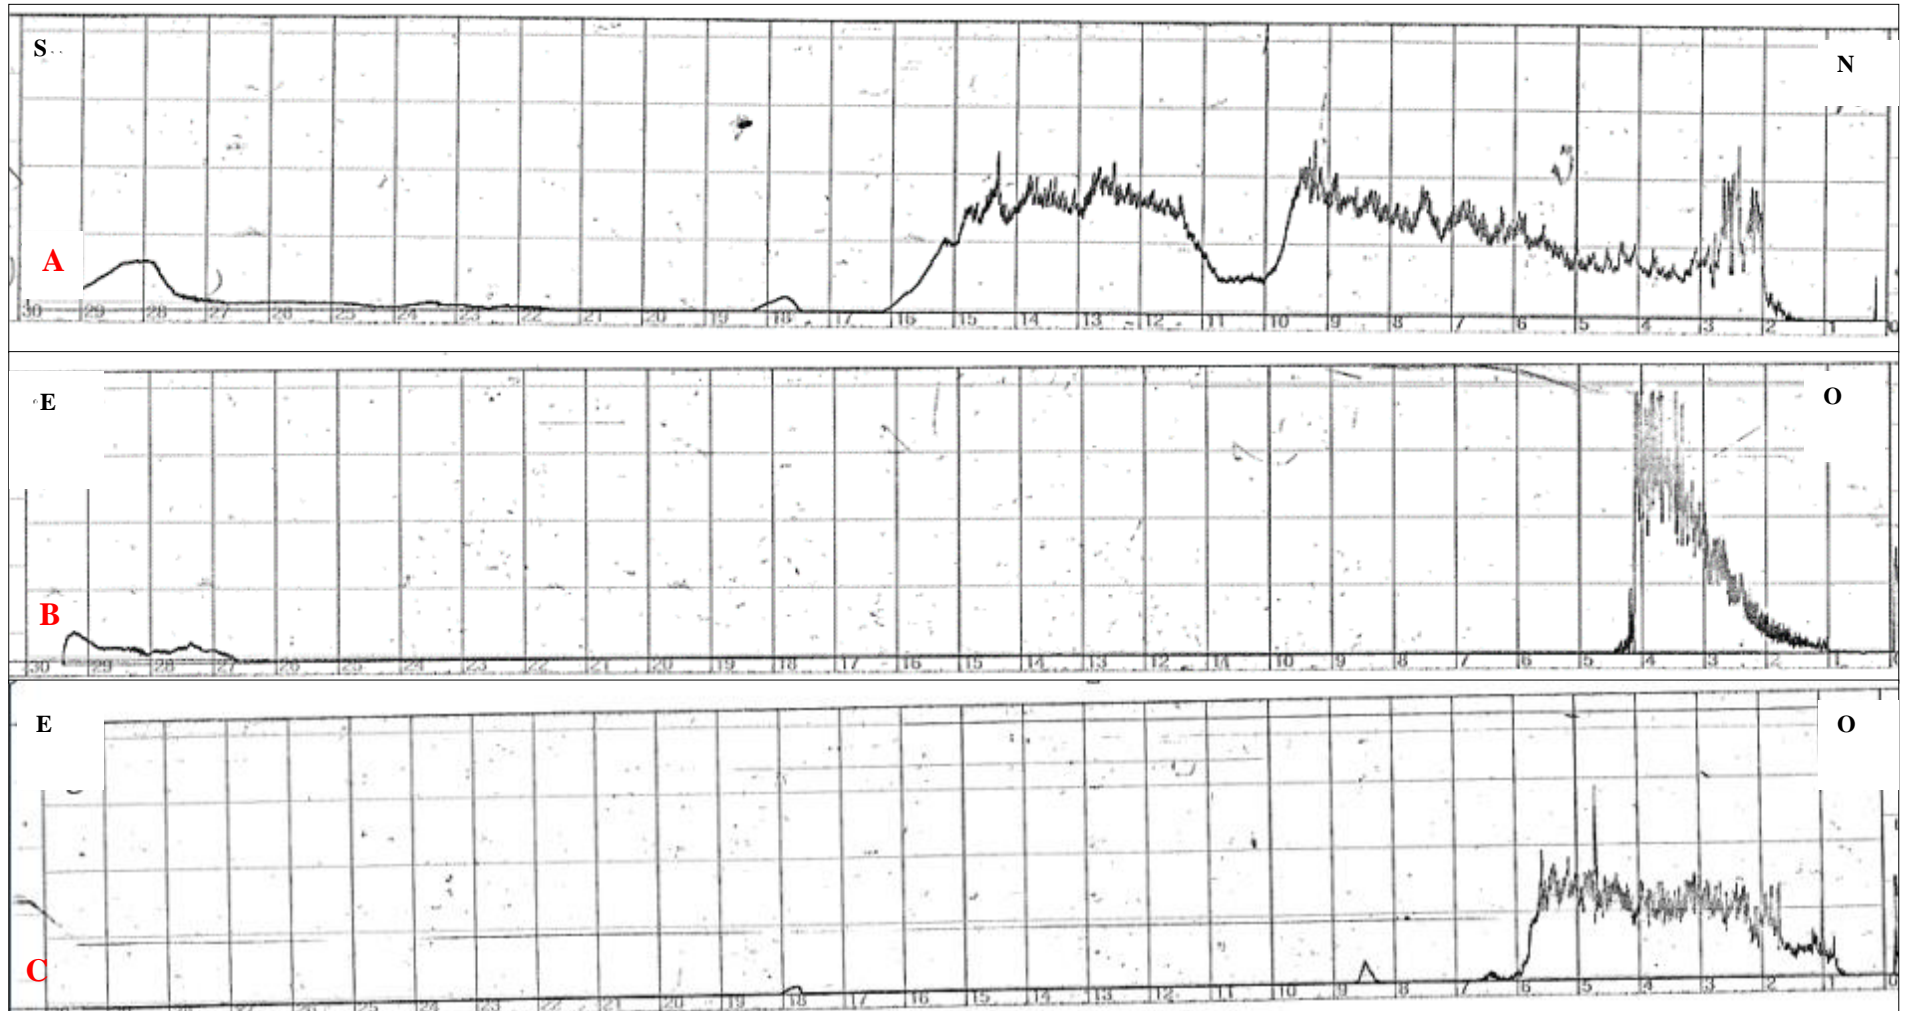
La evaluación realizada en el árbol de *Schinus molle* (ZSE-MS04) indica cambios en la densidad de la madera y oquedades de 14cm, 26cm y 24cm a alturas de 0,30m, 1,00m y 1,70m respectivamente, en las direcciones evaluadas. Dichas oquedades, también fueron detectadas en el tomograma graficado por el software ArborSonic 3D, sobreestimando el defecto para la primera capa. Ello indica mayor deterioro y menor pared residual para soportar los movimientos ocasionados por la fuerza del viento. Por su parte el árbol de código ZSI-MS15, a los 0,30m de altura solo presenta una leve disminución de la densidad entre los 13cm y los 17cm de la línea de evaluación. Caso contrario, a 1,00m de altura se ha detectado posible oquedad o madera en descomposición con un diámetro de 16cm aproximadamente y a los 1,70m reducción de la densidad al inicio de la penetración.

Schinus molle: código ZSE-MS04. Altura de evaluación: “A” 0,30cm, “B” 1,00m, “C” 1,70m

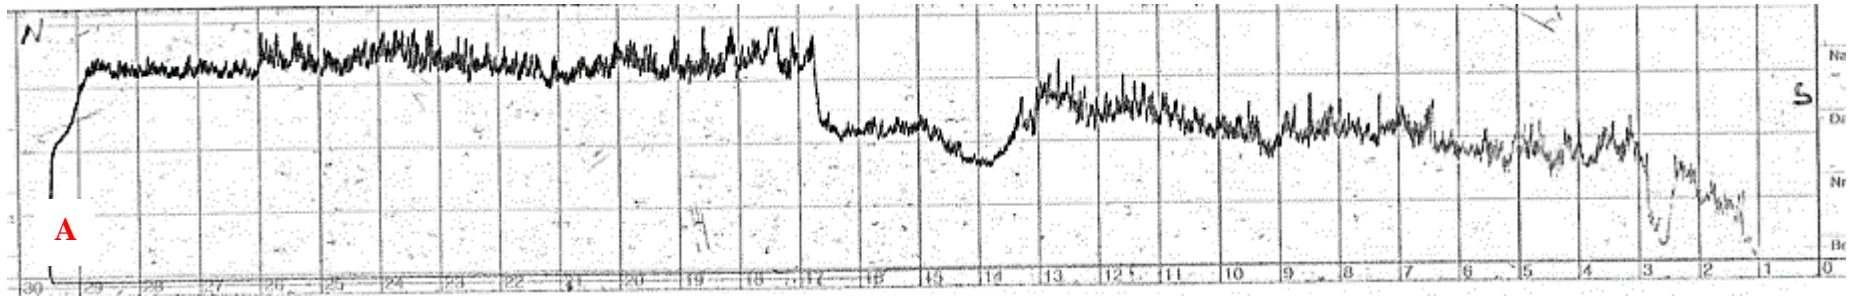
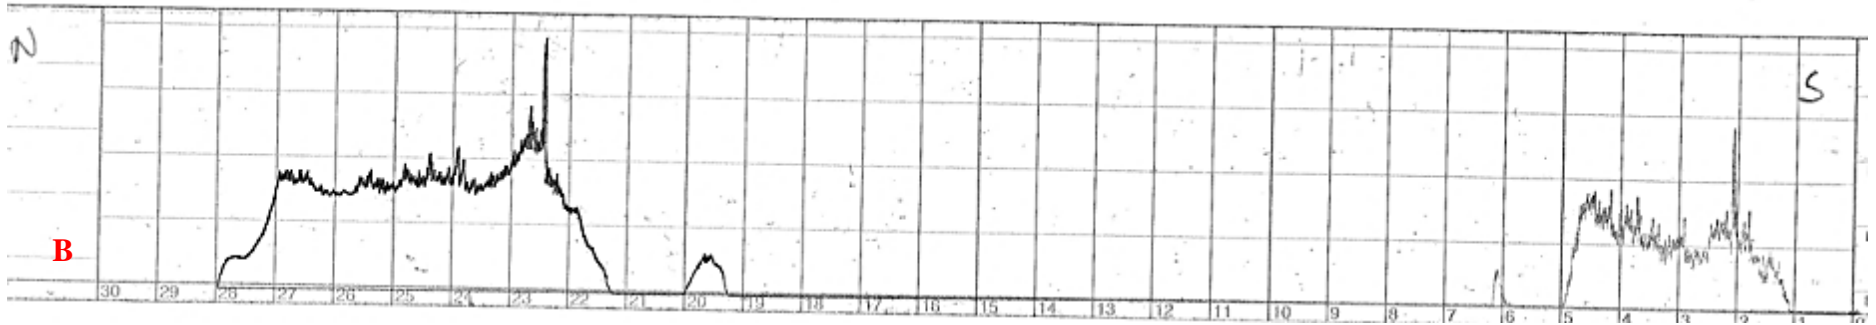
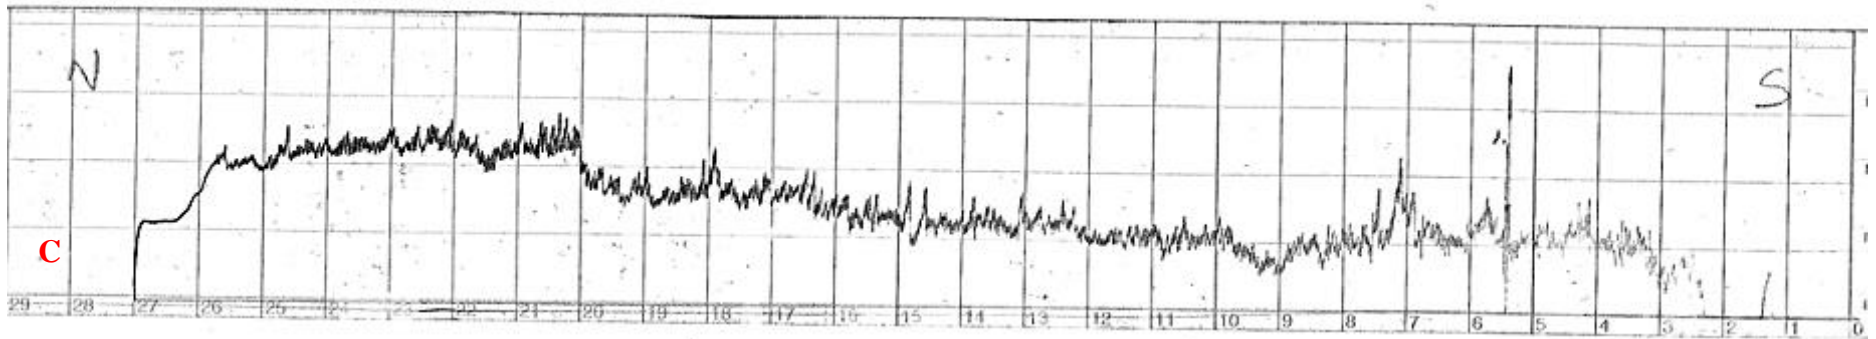
Schinus molle: código ZSI-MS15. Altura de evaluación: "A" 0,30cm, "B" 1,00m, "C" 1,70m
