**Análise de Eventos de Liberação de Gases em
uma Planta Química com Base nas Diretrizes do
*Risk Based Process Safety***

Projeto de Final de Curso

24 de setembro de 2021

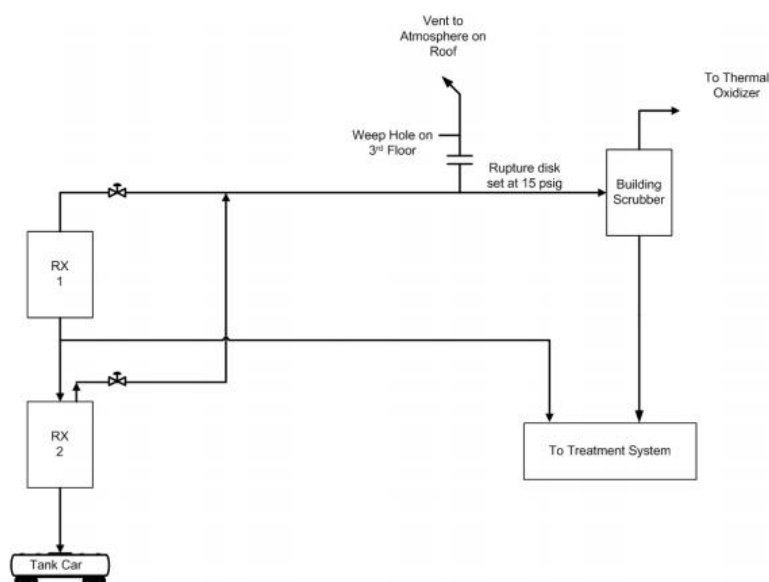
Figura 5 - Diagrama de Blocos Simplificado do Sistema de Segurança

O primeiro acidente ocorreu com a liberação de cloreto de metila da unidade de produção de F3455, um intermediário químico para a produção do herbicida Velpar®. Um dos reatores possuía um processo exotérmico, e alguns gases do processo escapavam pelo sistema de ventilação, incluindo o cloreto de metila. Eles eram levados a um sistema de tratamento, que incluía um lavador de gases (*scrubber*), e uma unidade de oxidação térmica (*thermal oxidizer*). Para evitar qualquer dano ao *scrubber* em caso de uma sobrepressão, havia um disco de ruptura no sistema de ventilação. O disco de ruptura (*rupture disk*) levava a uma outra tubulação, para ventilar os gases diretamente para a atmosfera, como representado na Figura 5:

As análises da CSB relataram uma série de erros que contribuíram para o acontecimento. Os erros incluíam o projeto do sistema de segurança, que inclui o tubo de ventilação e o disco de ruptura, os procedimentos e revisões do Gerenciamento de Mudanças (*Management of Change - MOC*), e o tratamento dado a alarmes por parte dos funcionários da empresa. Não houve nenhuma fatalidade, apenas danos econômicos pela necessidade de paralisação do processo.
